## PROCES VERBAL DESCRIPTIF

A LE CANNET (Alpes Maritimes) (06110)17 Chemin des Escarasses1 7 rue de la Calade:

Il s'agit d'une propriété sise à LE CANNET (06110) 7 Rue de la Calade.

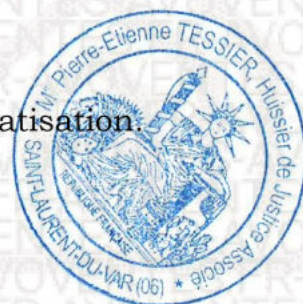
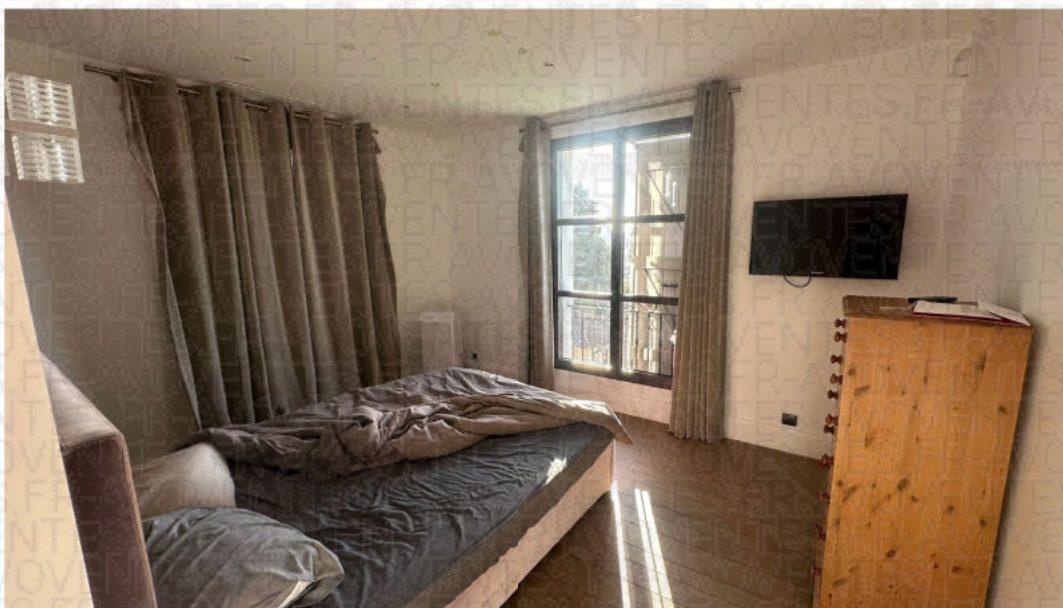
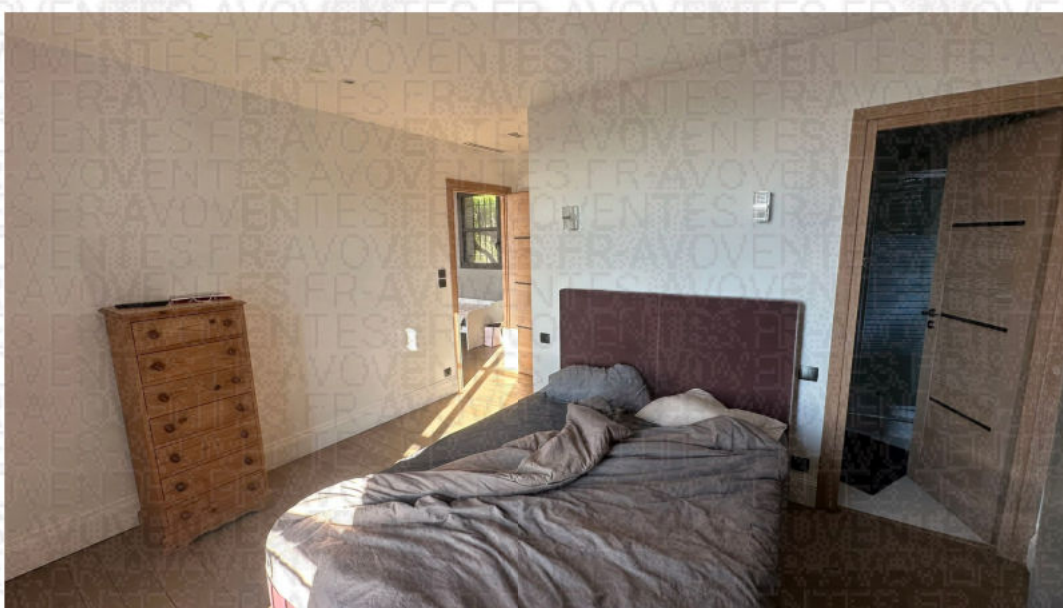
### **Quatrième chambre :**

Sol : parquet en bon état.

Murs : peinture blanche.

Plafond : peinture blanche, avec spots encastrés et grille de climatisation.

Cette chambre bénéficie de deux fenêtres à deux vantaux, châssis aluminium gris et volets à deux battants. L'une des fenêtres donne côté avant de la propriété et l'autre côté gauche.

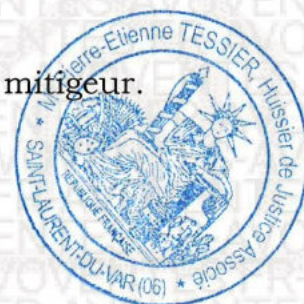
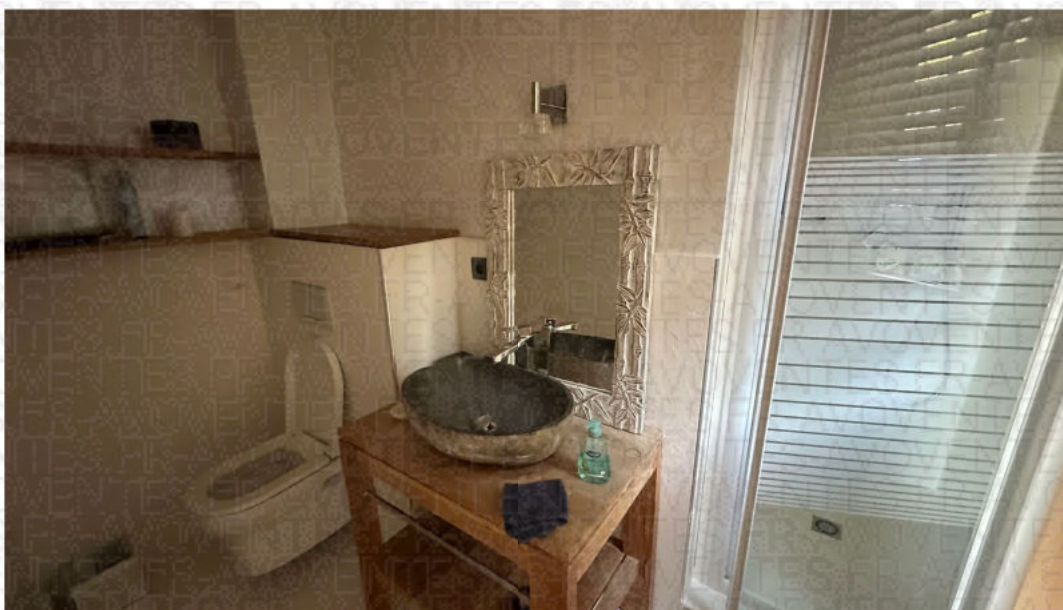
- **Salle de douche / WC :**

Sol : carrelage blanc.

Murs : enduit beige.

Plafond : peinture blanche, avec spots encastrés.

Une fenêtre un vantail avec châssis aluminium gris.

Un meuble lavabo avec une vasque posée en pierre, robinetterie mitigeur.

Un WC suspendu, chasse d'eau encastrée.

Une douche carrelée au sol et faïencée sur les murs, robinetterie mitigeur, flexible, douchette et pluie.

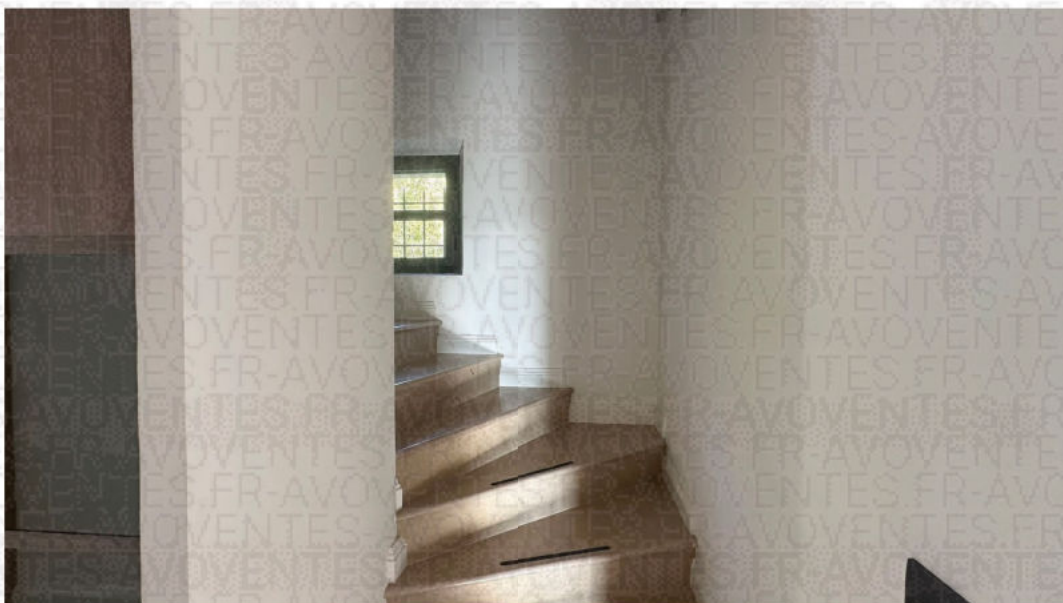
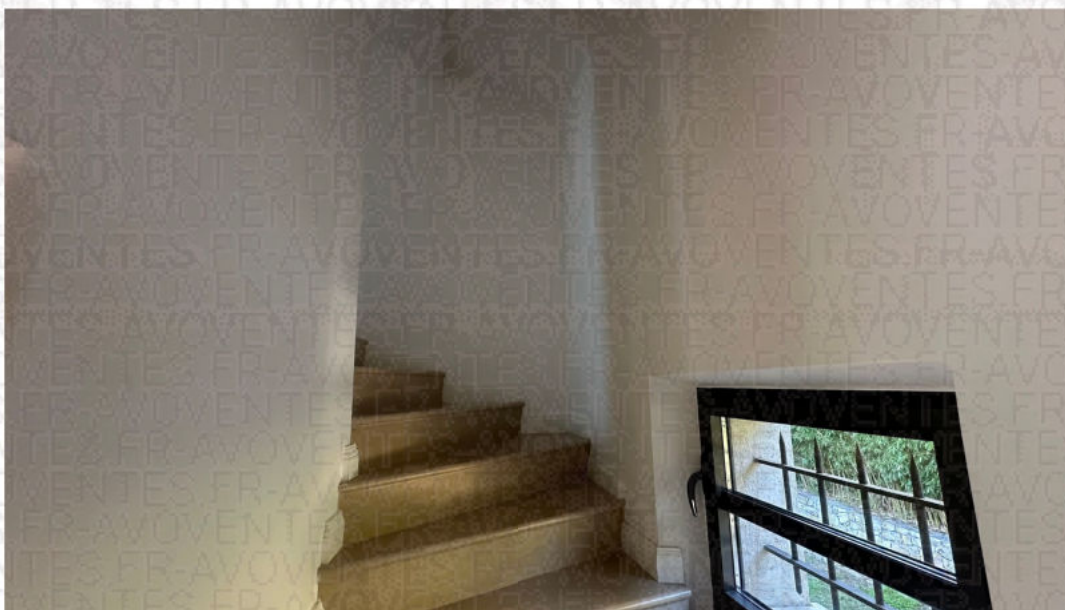
À partir du dégagement du 1<sup>er</sup> étage, un escalier en pierre, beige, parois en peinture blanche et plafond en peinture blanche, avec une fenêtre un vantail, châssis aluminium gris, donne accès au deuxième étage.

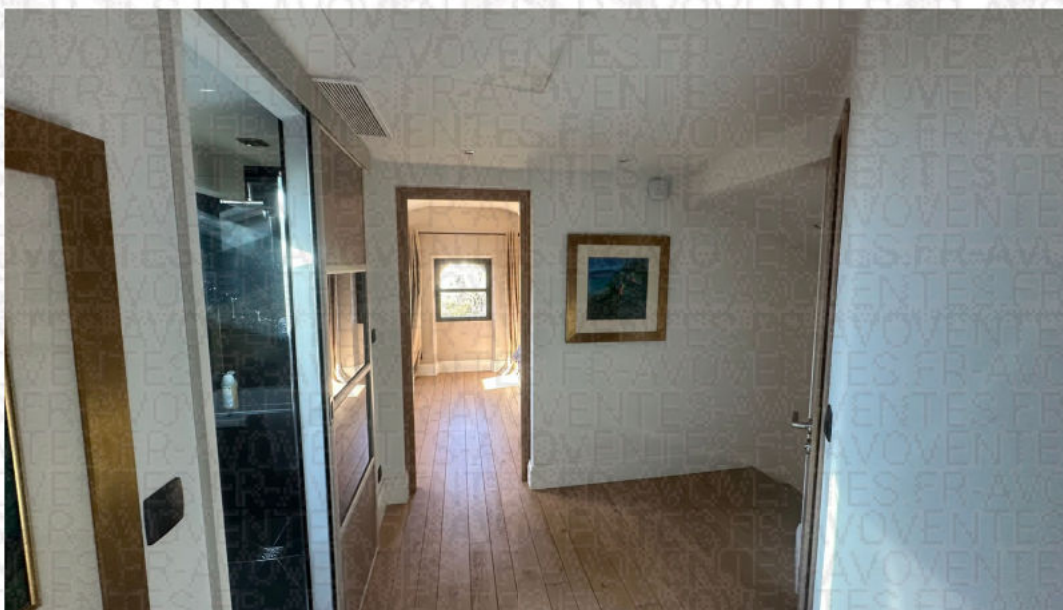
Des traces d'infiltrations au niveau de la trappe.

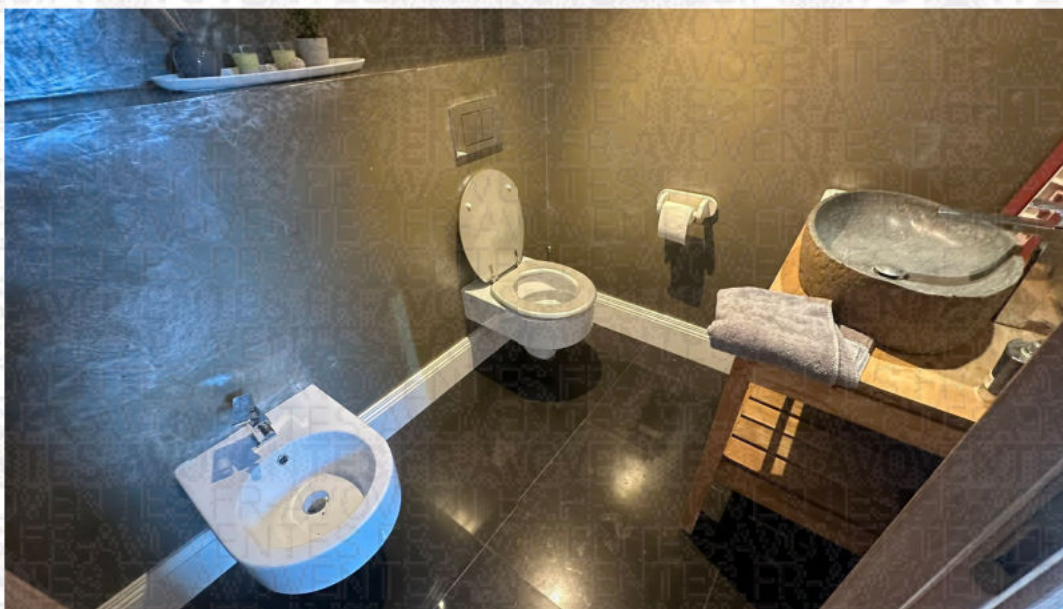
### **WC :**

Sol : carrelage gris noir.

Murs : peinture talochée grise.

Plafond : peinture blanche, avec trois spots encastrés.

Un meuble lavabo en bois, lavabo posé avec robinetterie mitigeur.

Un WC suspendu, chasse d'eau encastrée.

Un bidet, robinetterie mitigeur.

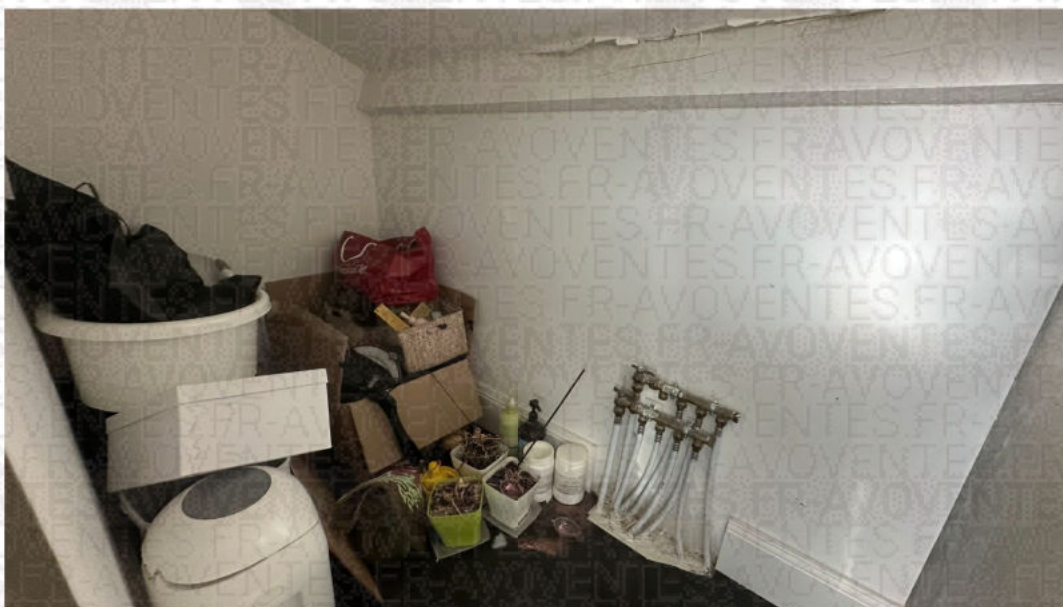
Derrière le lavabo, on retrouve un petit espace de rangement. La peinture est craquelée.

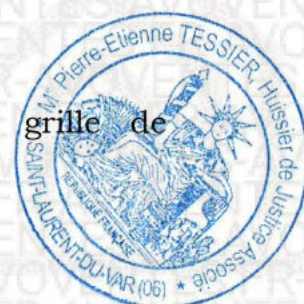
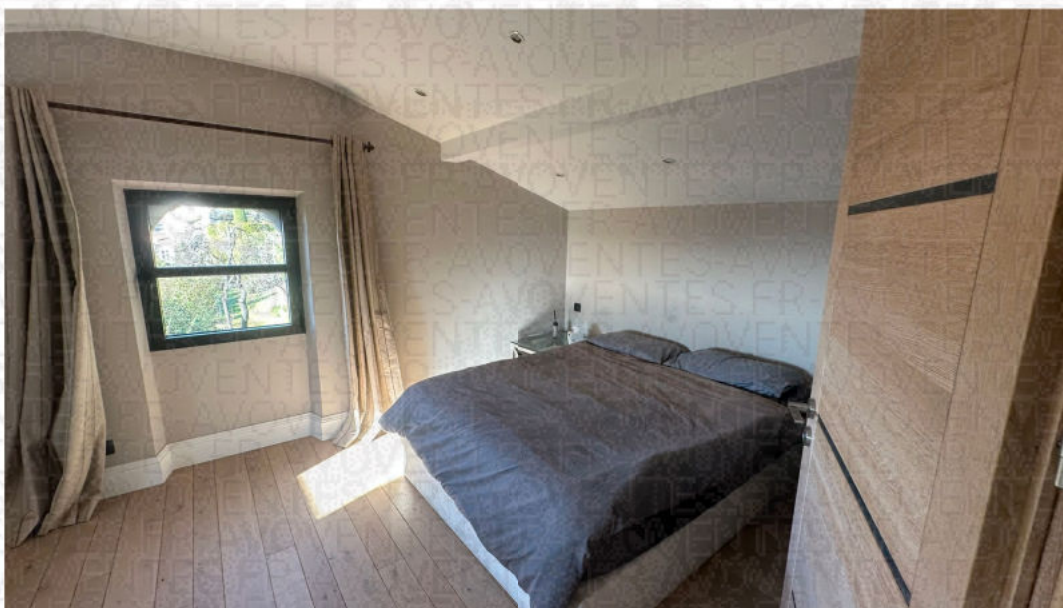
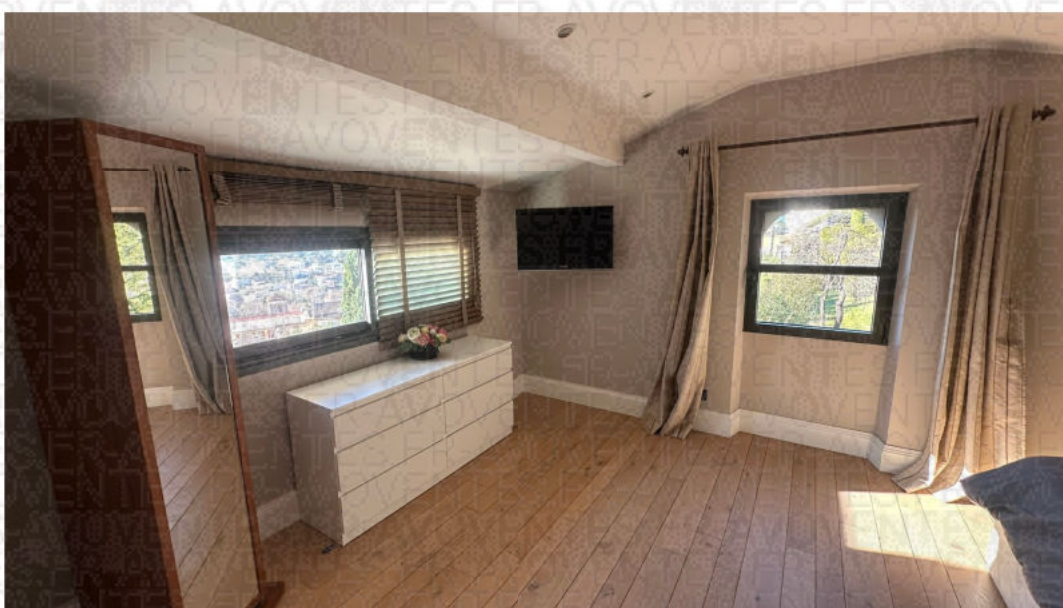
### **Chambre de droite :**

Sol : parquet en bon état.

Murs : peinture gris/beige.

Plafond : peinture blanche, avec spots encastrés et une grille de climatisation.

Une fenêtre rectangulaire coulissante, châssis aluminium gris, donnant côté mer et une fenêtre un vantail, châssis aluminium gris, donnant côté droit de la propriété.

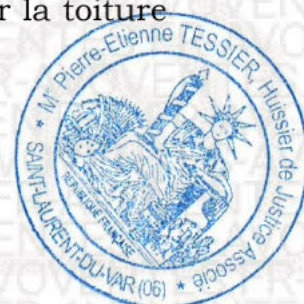
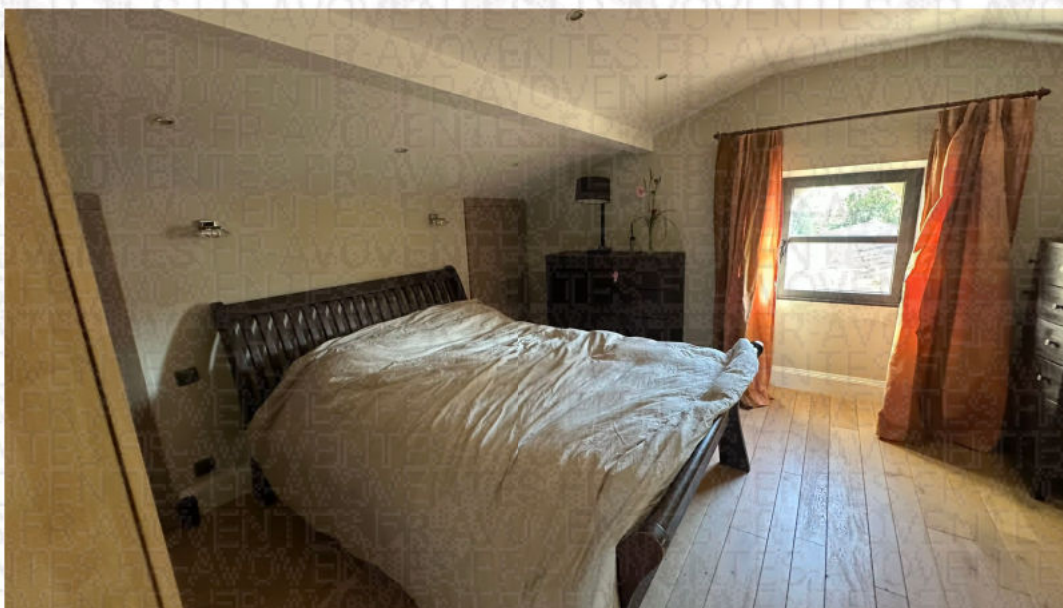
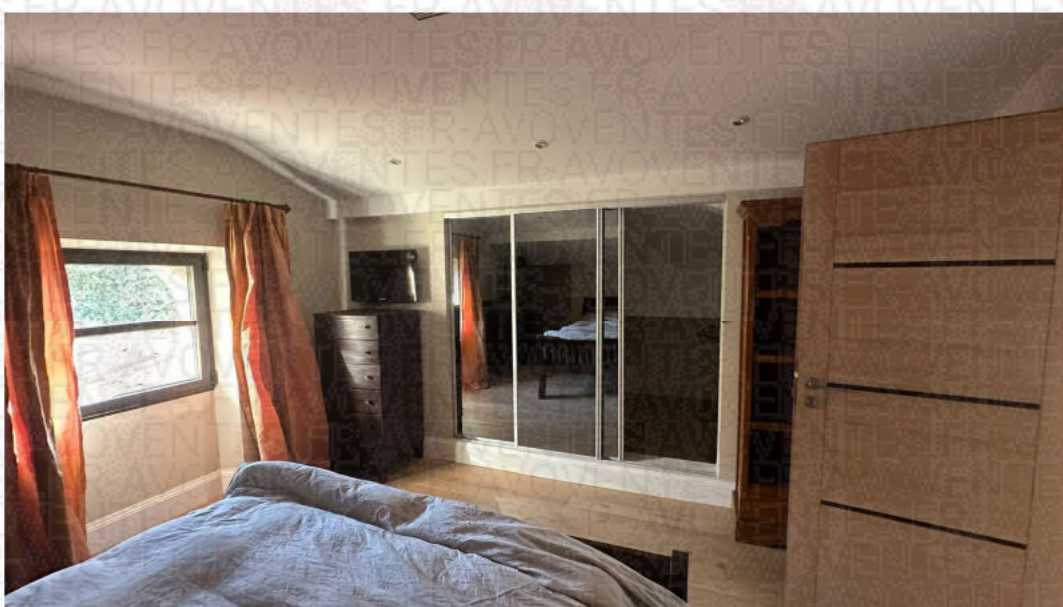
### **Chambre de gauche :**

Sol : parquet en bon état.

Murs : peinture beige.

Plafond : peinture blanche, avec spots encastrés et grille de climatisation.

Une fenêtre un vantail, châssis en aluminium gris, donnant sur la toiture de la partie rénovée.

Cette pièce bénéficie d'un grand et profond placard.
