PROCES-VERBAL DE DESCRIPTION

L'AN DEUX MILLE VINGT ET UN ET LE VINGT-SIX NOVEMBRE

Il m'est exposé que je suis requis à l'effet de dresser Procès Verbal de Description, s'agissant du bien situé 4 rue Principale à HÂCOURT (52), cadastré sections A 268 et 269.

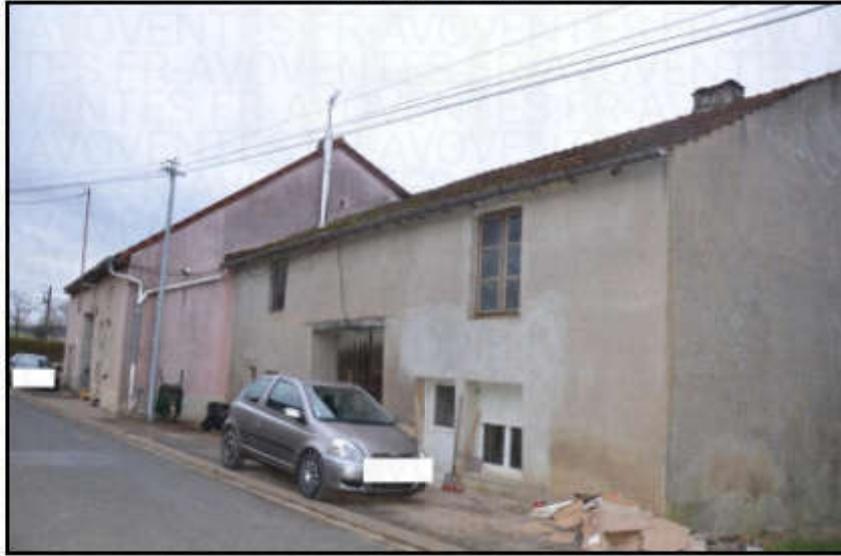
Photographie n°1

Je prends depuis la rue une photographie n°1 de l'ensemble, une photographie n°2 de la façade du lot A 268 et une photographie n°3 de la façade du lot A 269.
