PROCES-VERBAL DE DESCRIPTION

L'AN DEUX MILLE VINGT TROIS ET LE QUATORZE FEVRIER

Que je suis requis à l'effet de dresser procès verbal de description des biens situés en commune de CHAUMONT (52), figurant au cadastre sous les références section AE 117, « 4 rue du 21ème »,

**PROCES-VERBAL
DE DESCRIPTION DU 14/02/2023**

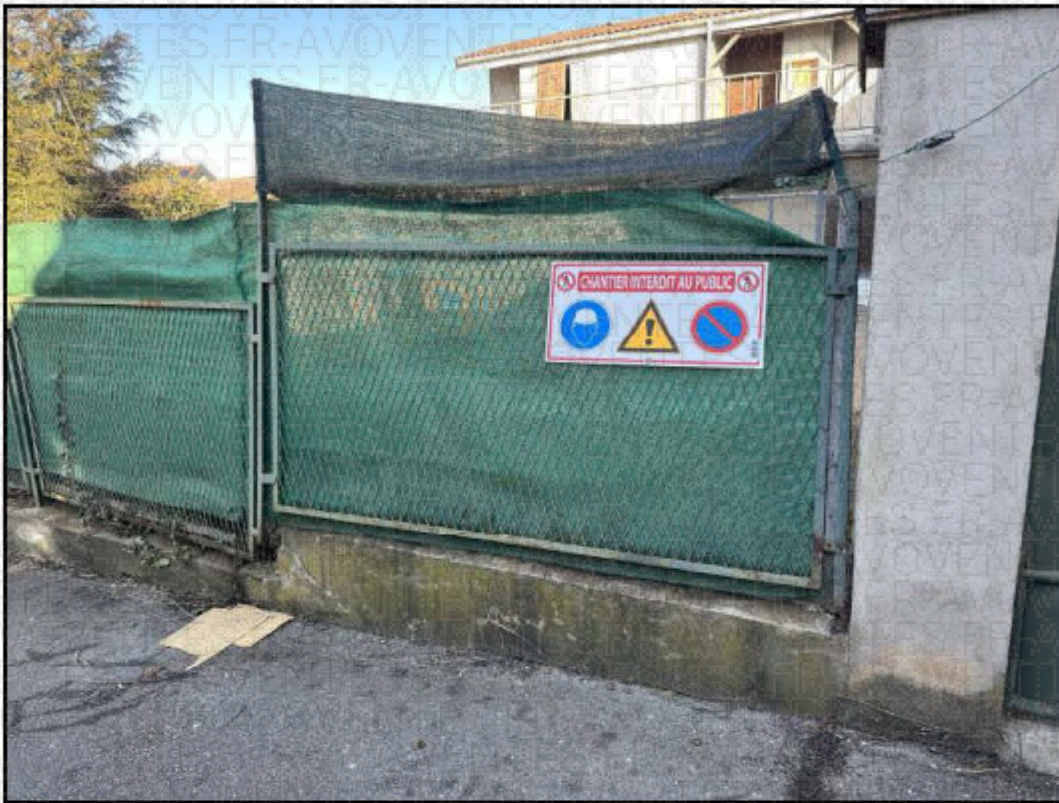
Photographie n°5

- le pignon du bâtiment 1, enduit fissuré, zinguerie absente pour un versant de toit
- un portail homme deux vantaux.
- trois redans de muret surmontés de grillage; les deux premiers redans sont cassés.
- un portail voiture
- une longueur de grillage sur muret.

En plusieurs points le muret est fissuré.
