## **PROCES VERBAL DE DESCRIPTION**

L'an **DEUX MILLE VINGT-CINQ** et le **ONZE FEVRIER**

Que cet actif immobilier est une maison d'habitation sise 58 Avenue de la République à CHAUMONT (Haute-Marne), cadastré sur cette commune Section AS n°120,

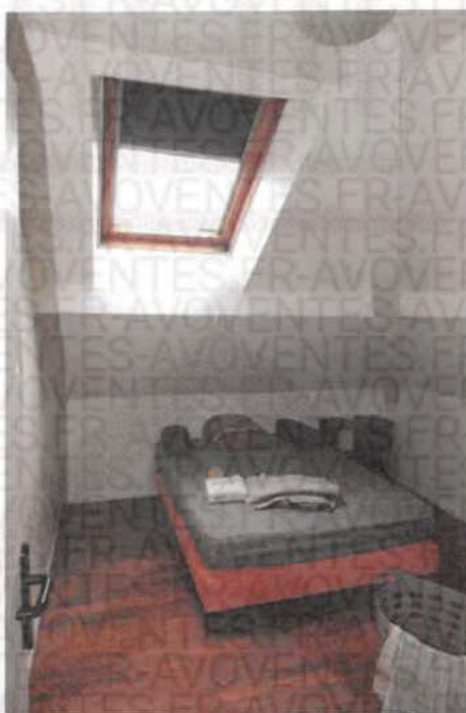
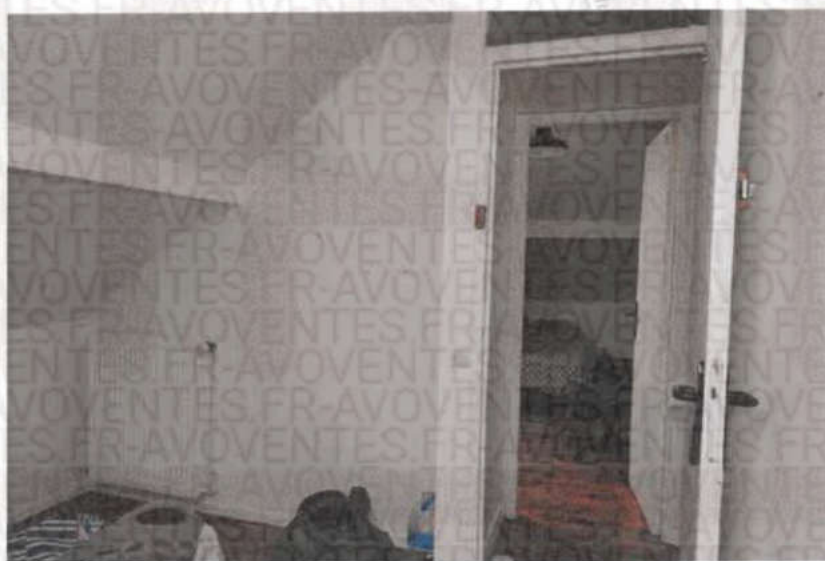
(Photographies n°39 et 40)

Depuis le dégagement du palier, passée une porte plane, j'accède à cette troisième chambre de 4,81 mètres<sup>2</sup> dans laquelle je constate que le sol est constitué d'un plancher bois, que les murs et le plafond mansardé sont peints en blanc. Ce plafond mansardé s'ouvre par une fenêtre de toit de type VELUX.

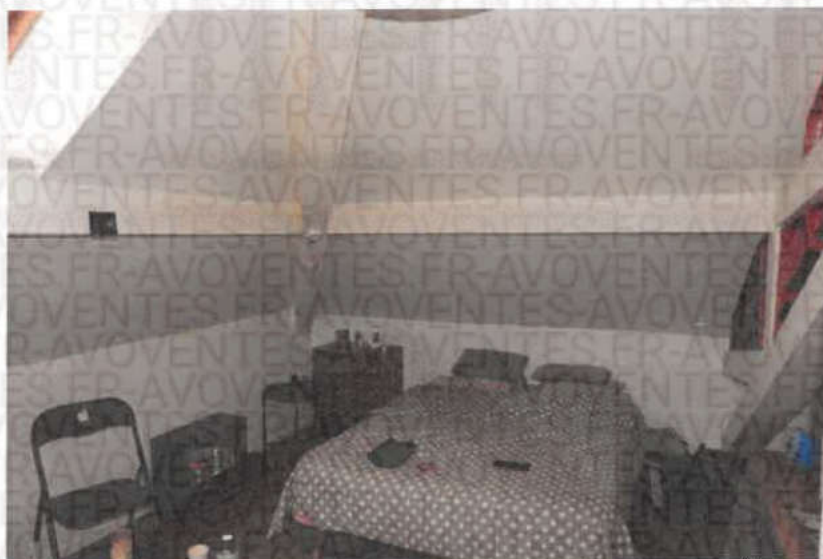
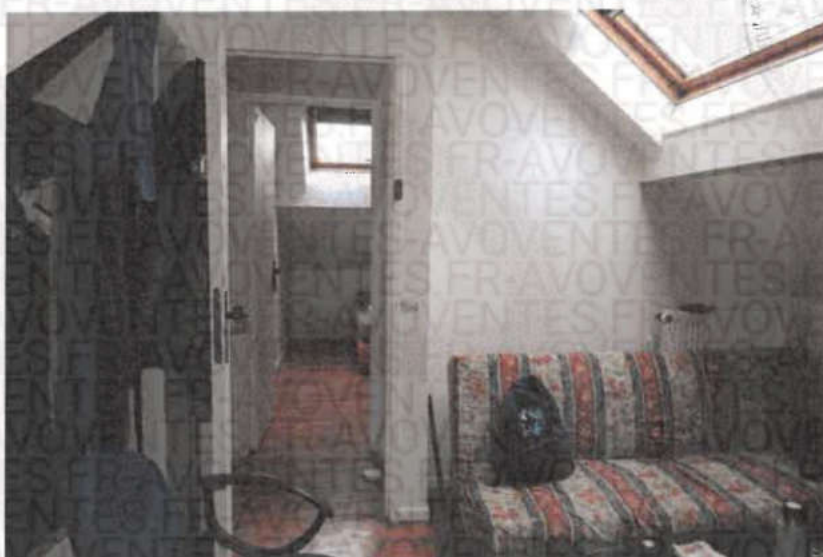
(Photographies n°41 et 42)

Depuis le dégagement du palier, passée une porte plane, face à la chambre 3, j'accède à cette quatrième chambre de 6,11 mètres<sup>2</sup> dans laquelle je constate que le sol est constitué d'un plancher bois, que les murs et le plafond mansardé sont peints en blanc. Ce plafond mansardé s'ouvre par une fenêtre de toit de type VELUX.

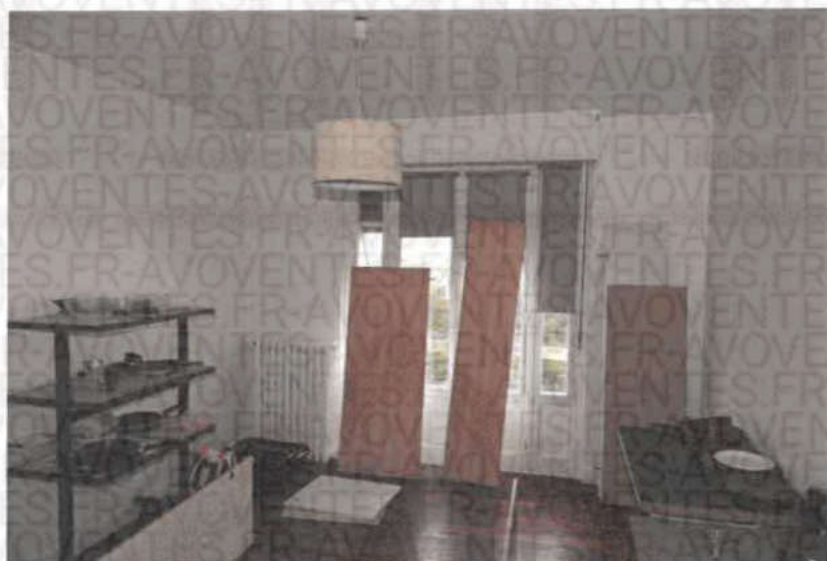
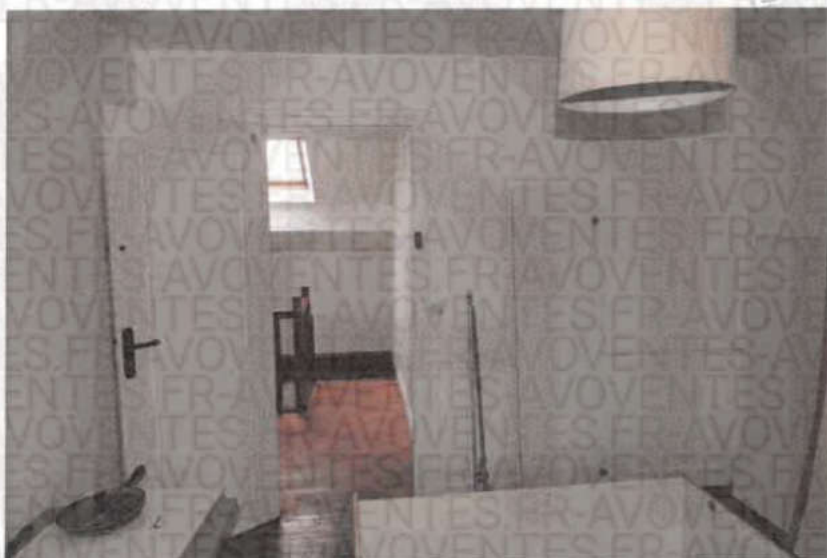
(Photographies n°43 et 44)

Depuis le palier, passée une porte plane, face à la montée d'escalier, j'accède à cette cinquième chambre de 13,94 mètres<sup>2</sup> dans laquelle je constate que le sol est constitué d'un plancher bois, que les murs et le plafond sont peints en blanc. Côté Avenue de la République, le mur s'ouvre par une porte fenêtre ancienne en bois, deux vantaux, deux fixes, volets roulant en bois, qui donne sur le toit terrasse de la fenêtre en saillie arquée. Cette terrasse est sécurisée par un garde-corps maçonné avec barreaudages métalliques.

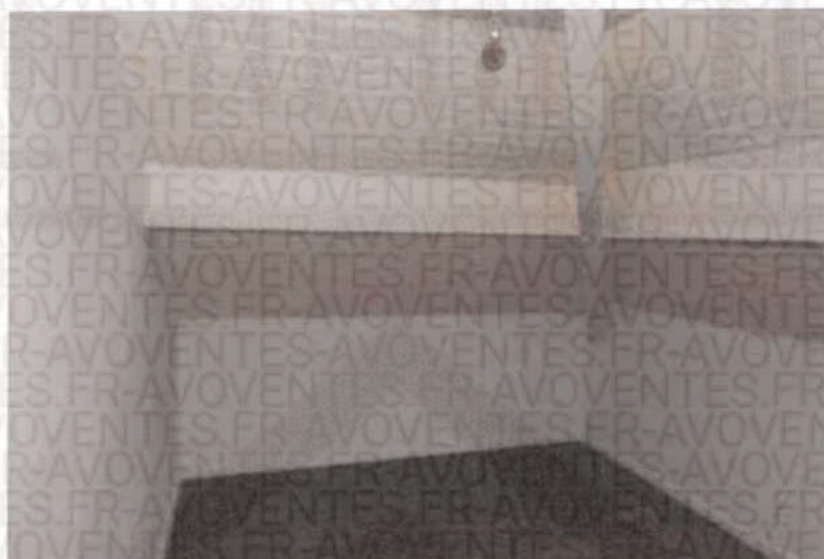
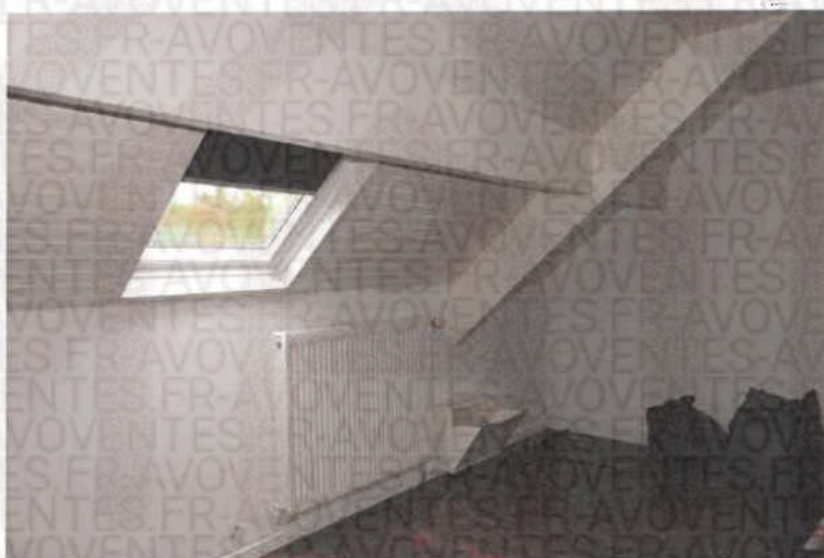
(Photographies n°45 et 46)

Depuis le palier, passée une porte plane, j'accède à cette sixième et dernière chambre de 8,17 mètres<sup>2</sup> dans laquelle je constate que le sol est constitué d'un plancher bois, que les murs et le plafond mansardé sont peints en blanc. Ce plafond mansardé avec lambris frisé bois s'ouvre par une fenêtre de toit de type VELUX.

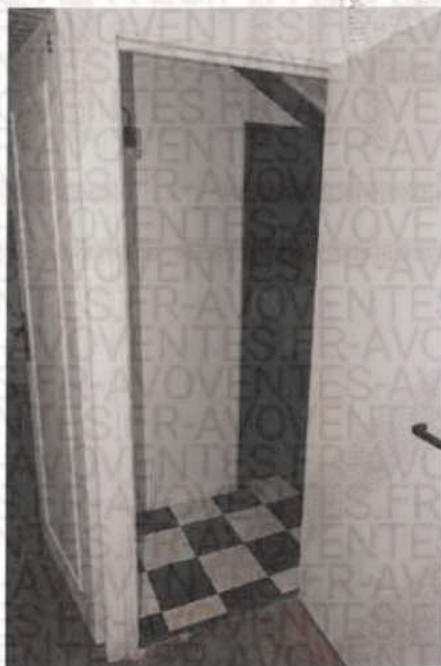
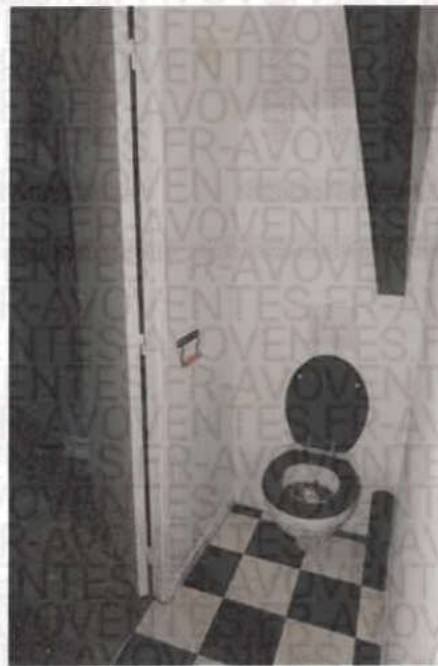
(Photographies n°47 et 48)

Depuis le palier, passée une porte plane, j'accède à cette pièce de 1,71 mètres<sup>2</sup> qui distribue le grenier. Je constate ici que le sol possède un revêtement PVC imitation carrelage noir et blanc en damier, que les murs et le plafond mansardé sont peints en blanc. Cette pièce est équipée de toilettes suspendues.

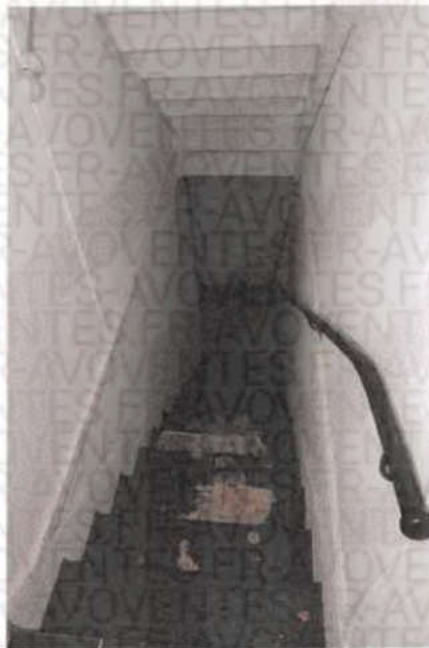
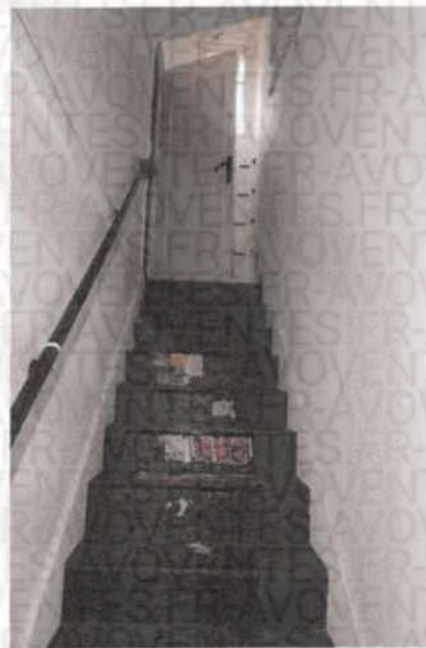
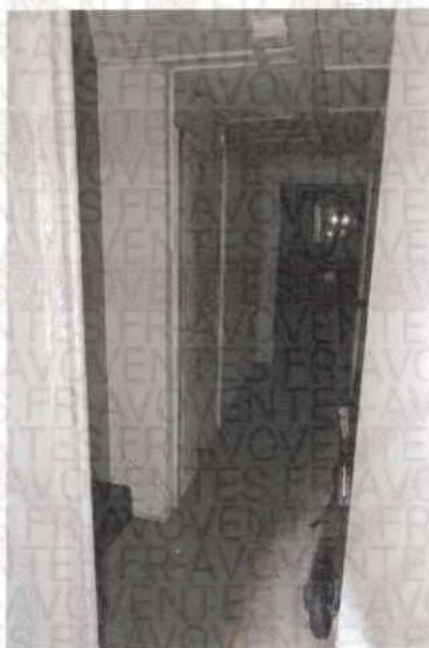
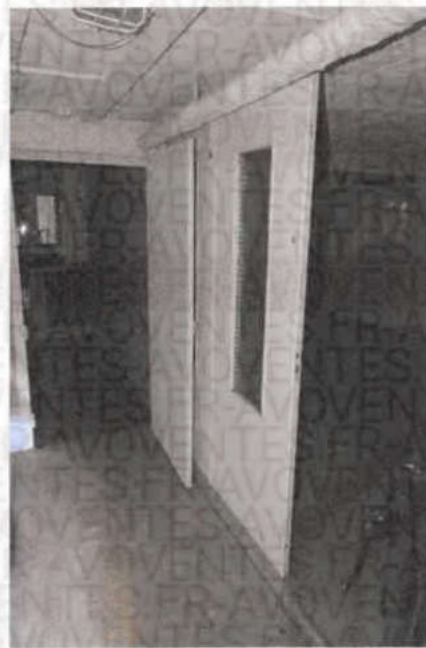
(Photographies n°51 à 54)

Depuis la cuisine en rez-de-chaussée de l'immeuble, passée une porte plane, au bas d'un escalier droit en béton, j'accède à ce dégagement de 3,90 mètres<sup>2</sup> en forme de couloir qui distribue la cave, la chaufferie, un grand local et le garage. Je constate ici que le sol est cimenté, que les murs maçonnés et le plafond en béton sont peints en blanc.

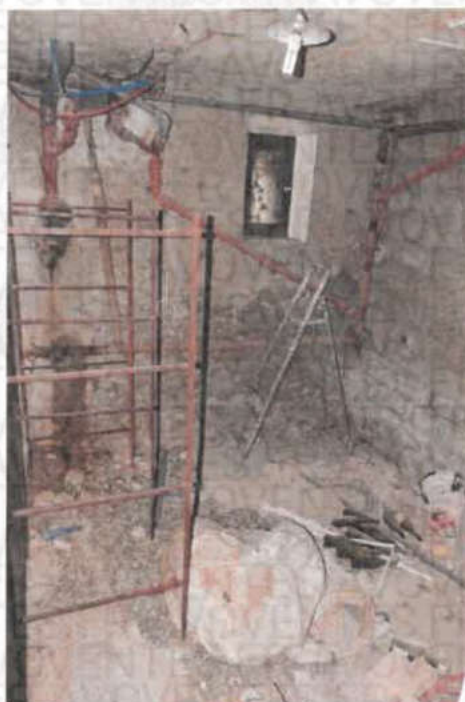
(Photographie n°55)

Depuis le dégagement en sous-sol, passée une porte plane, au bas d'un petit escalier en béton composé de quatre marches, j'accède à cette cave de 11,11 mètres<sup>2</sup> située côté jardin derrière. Je constate ici que le sol est gravillonneux, que les murs sont cimentés et que le plafond est en béton. Une petite fenêtre, un vantail, ouvre le mur sous plafond côté jardin derrière.

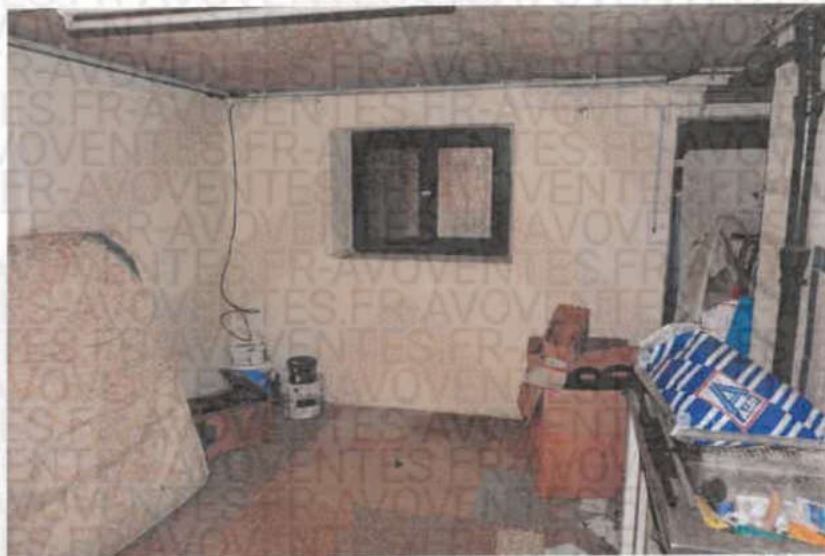
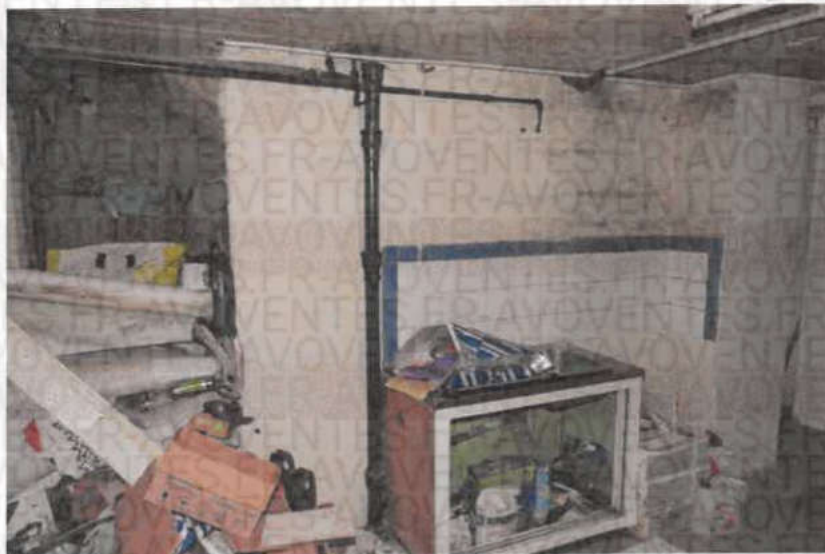
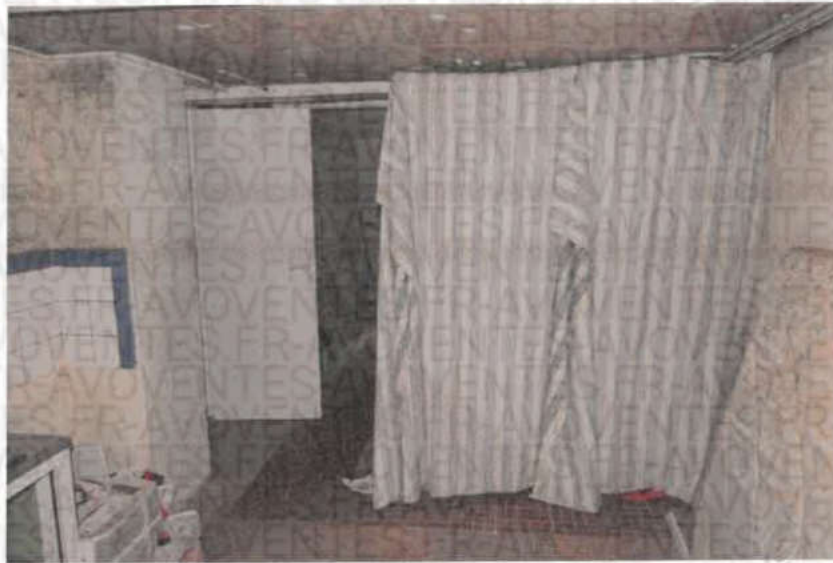
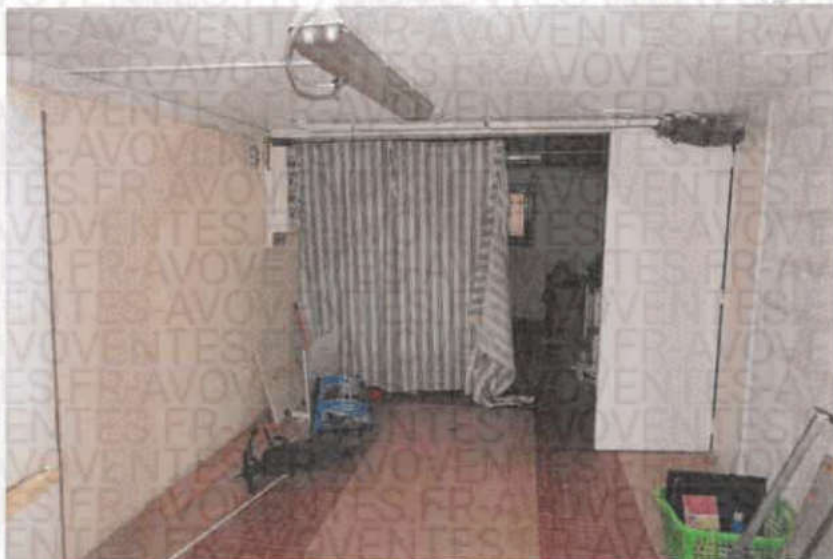
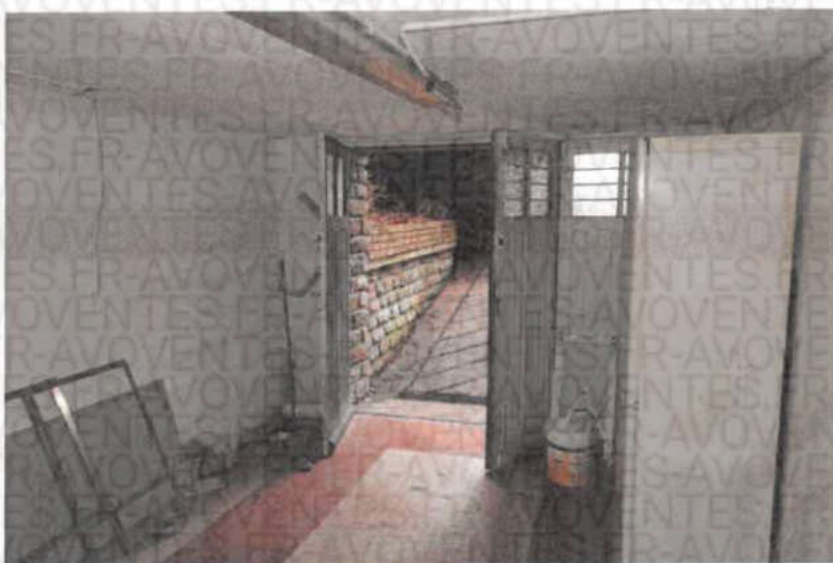
(Photographies n°65 à 69)

Depuis le dégagement en sous-sol, passée une porte plane, j'accède à ce garage de 26,72 mètres<sup>2</sup> dans lequel je constate que le sol possède un revêtement carrelage ancien, petits carreaux, que les murs et le plafond en béton sont peints en blanc. Côté rue devant, ce garage se ferme par une porte ancienne en bois, trois vantaux vitrés pliants. Côté jardin derrière, le mur s'ouvre par une petite fenêtre barreaudée en bois, deux vantaux.
