## PROCES VERBAL DE DESCRIPTION

Ces commandements valant saisie des biens et droits immobiliers en pleine propriété sur la commune de BOURBONNE-LES-BAINS (52400) comprenant une maison sise 49 Avenue de la Gare, cadastrée Section AE n°26 pour 04 ares et 08 centiares.

L'ensemble immobilier saisi est une ancien café hôtel à l'état d'abandon depuis plusieurs années, inhabitable et inexploitable en l'état, avec cour intérieure et jardin derrière en friche.

Le bâti est composé d'un bâtiment principal sur rue de 365,77 mètres² sur quatre niveaux et d'un bâtiment annexe de 83,21 mètres² sur deux niveaux, accessible par la cour intérieure. Ces bâtiments possèdent des couvertures anciennes en tuiles mécaniques.

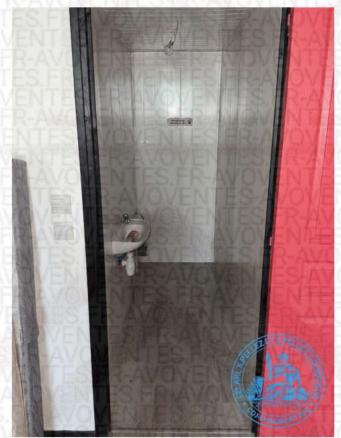
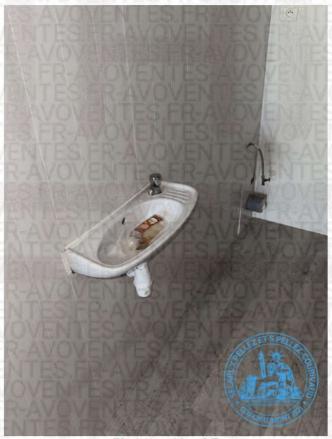
Cette pièce est uniquement équipée d'un lave-mains avec robinet inox.

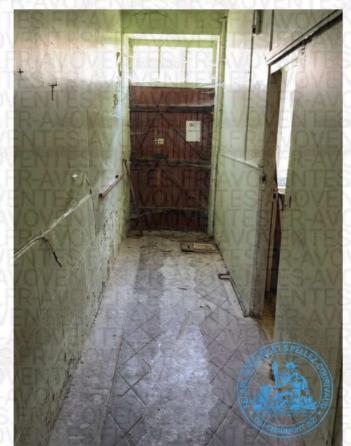
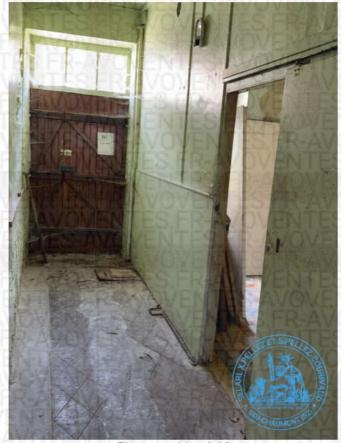
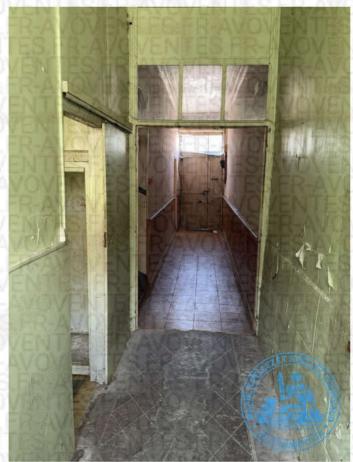
Je constate ici que le sol est cimenté et à l'état brut, que les murs dégradés sont peints dans les tons verts, que le plafond est habillé d'un lambris frisette bois peint dans les tons verts. Une porte en bois à écharpe avec imposte ferme l'accès à la cour intérieure.

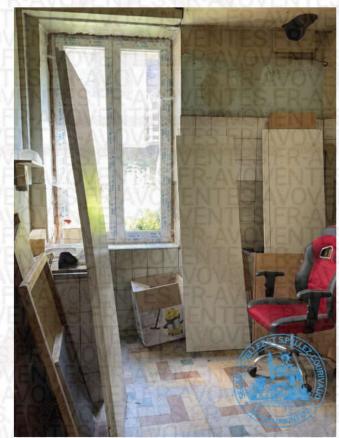
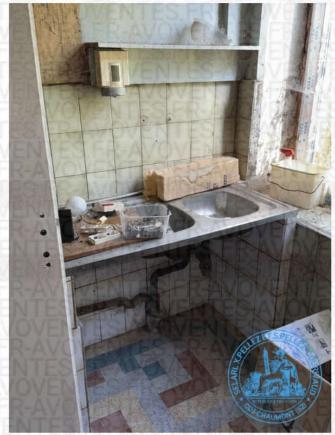
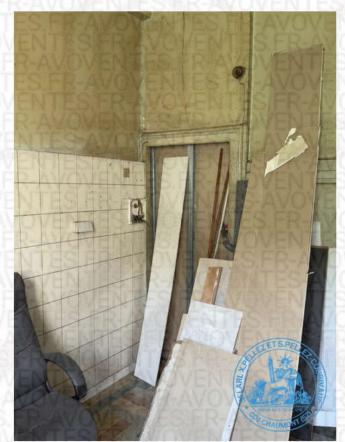
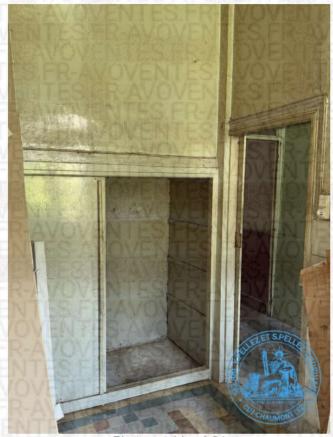
Depuis le dégagement 2, passée une porte plane coulissante peinte dans les tons verts, j'accède à cette ancienne cuisine de 11,85 mètres² dans laquelle je constate que le sol possède un revêtement carrelage ancien, que les murs très dégradés et souillés sont peints dans les tons verts au-dessus d'une faïence hors d'âge, que le plafond peint est souillé et dégradé.

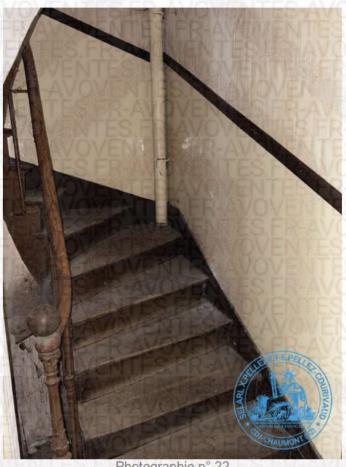
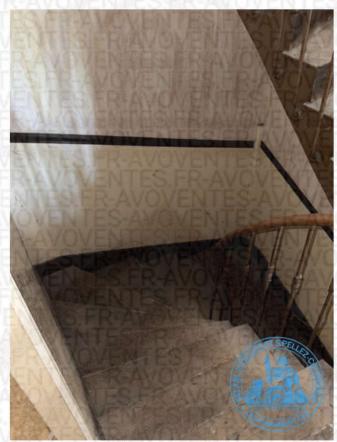
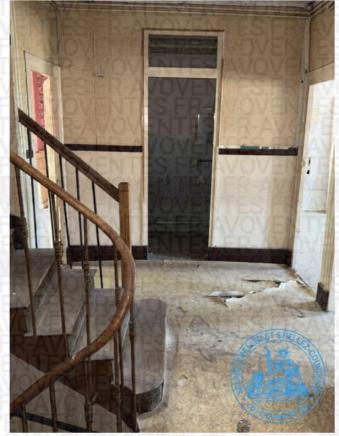
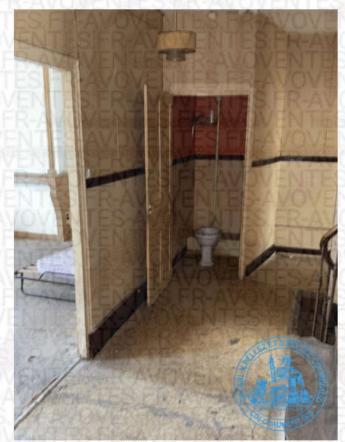
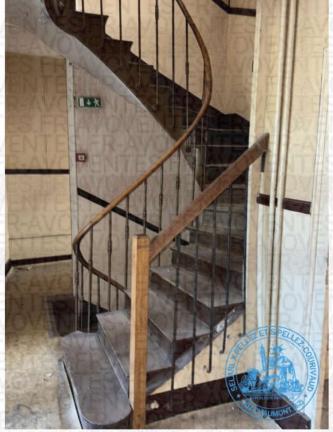
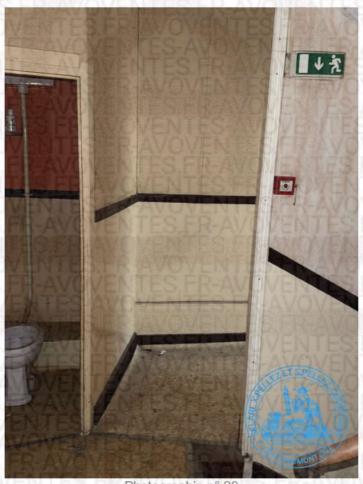
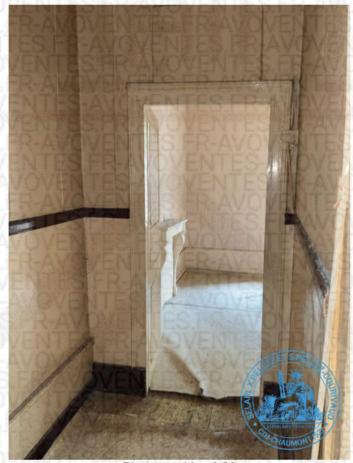
Je constate ici que le sol possède un revêtement PVC ancien hors d'usage, que les murs sont tapissés de papiers peints hors d'âge, que le plafond est peint en blanc.

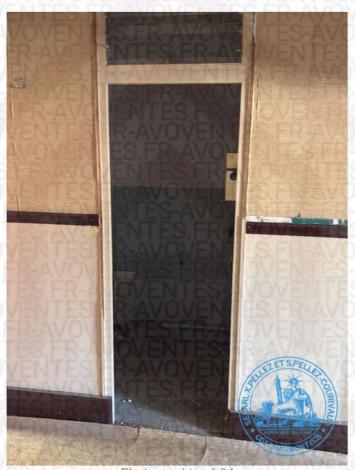
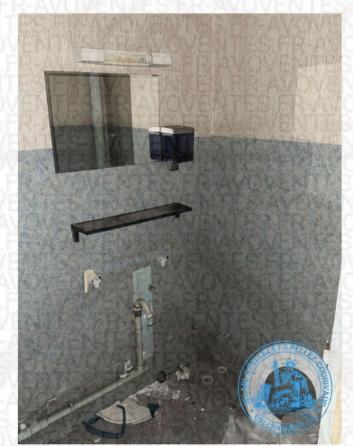
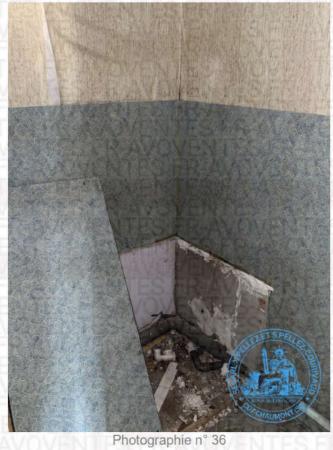
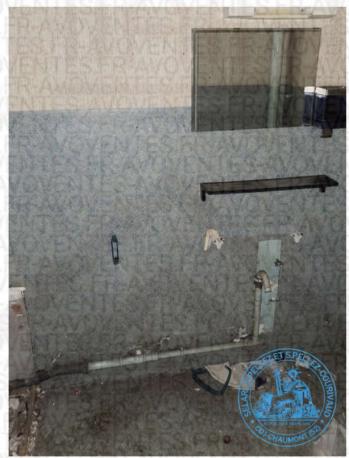
Je constate ici qu'il n'existe plus aucun équipement sanitaire, que le sol se couvre d'un PVC hors d'usage, que les murs sont tapissés de papiers hors d'âge, que le plafond est peint en blanc.

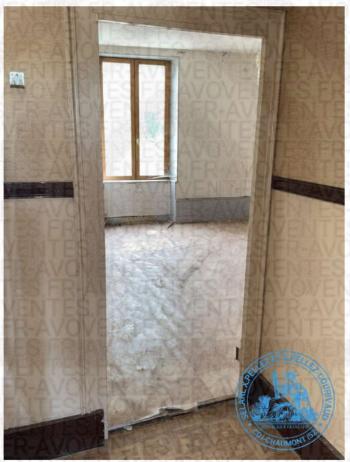
Photographie n° 58

Dans cette ancienne chambre d'hôtel avec cheminée condamnée, les éléments sanitaires ont été déposés. Le mur côté cour s'ouvre par une fenêtre bois, deux vantaux, double vitrage.

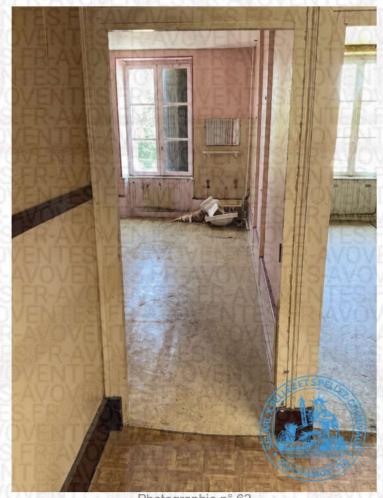
Photographie n° 62

Depuis le palier, passée une porte ancienne en bois peint dans les tons rose avec vantail dégradé déposé, j'accède à cette chambre de 23,27 mètres² située côté rue devant et dans laquelle je constate que le sol possède un revêtement PVC hors d'usage, que les murs sont tapissés de papiers peints hors d'âge dans les tons rose et beiges, que le plafond est peint en blanc.

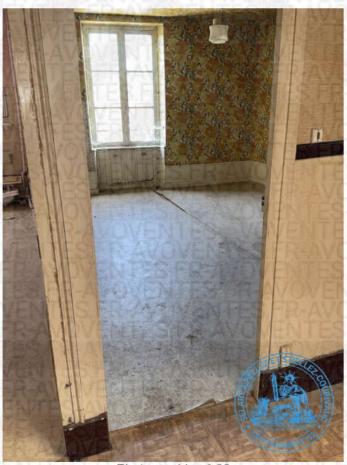
Photographie n° 66

Dans cette ancienne chambre d'hôtel avec cheminée condamnée, les éléments sanitaires ont été déposés. Le mur côté rue s'ouvre par une ancienne fenêtre bois peinte dans les tons blanc, deux vantaux.

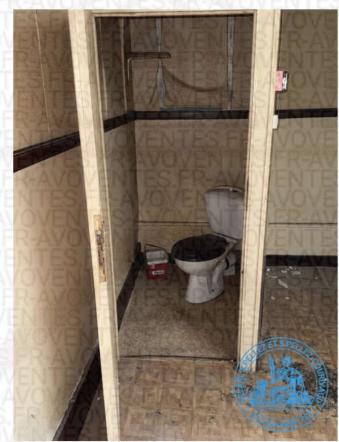
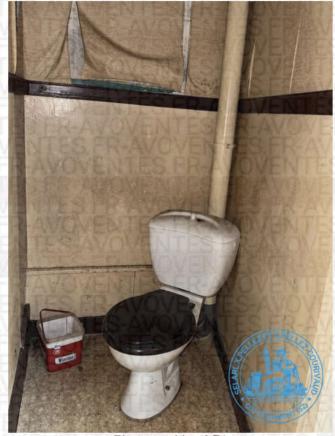
Depuis le palier, passée une ancienne porte en bois peinte dans les tons beiges, j'accède à cette pièce avec W.C. blancs de 1,13 mètres² dans laquelle je constate que le sol possède un revêtement PVC hors d'usage, que les murs souillés sont peints et tapissés d'un papier peint dégradé et hors d'âge, que le plafond se couvre d'anciennes dalles en polystyrène.

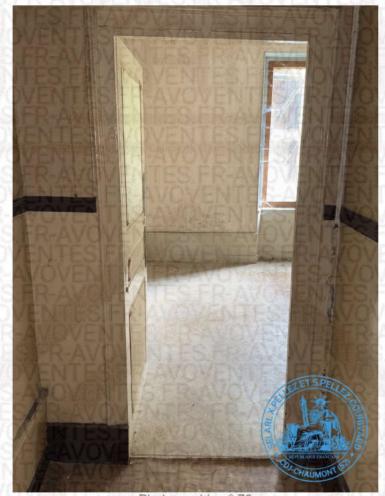
Photographie n° 73

Cette chambre située côté cour intérieure est accessible par le palier 2 en prenant un petit dégagement. Dans cette pièce dégradée de 13,77 mètres², je constate que le sol se couvre d'un revêtement PVC hors d'usage, que les murs sont tapissés de papiers peints hors d'âge, que le plafond est peint en blanc.

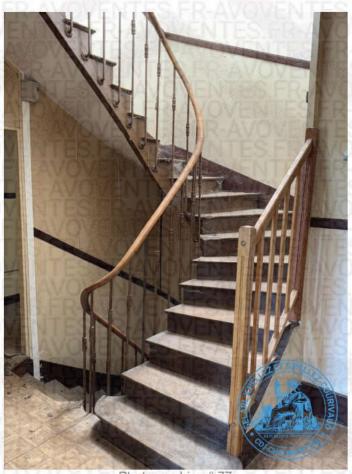
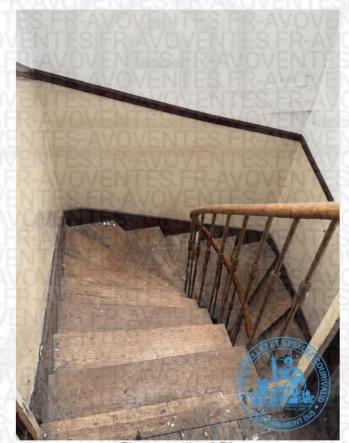
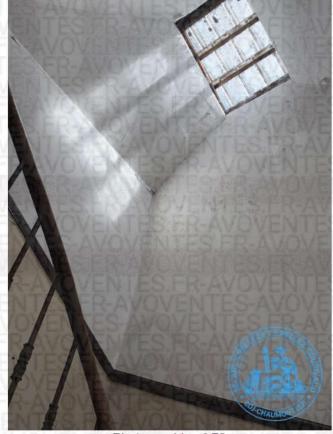
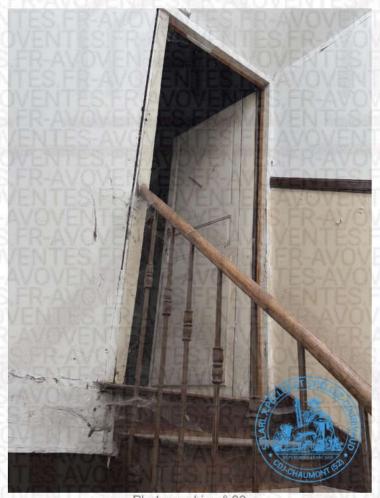
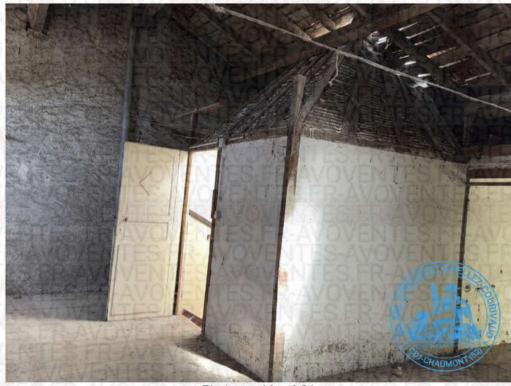
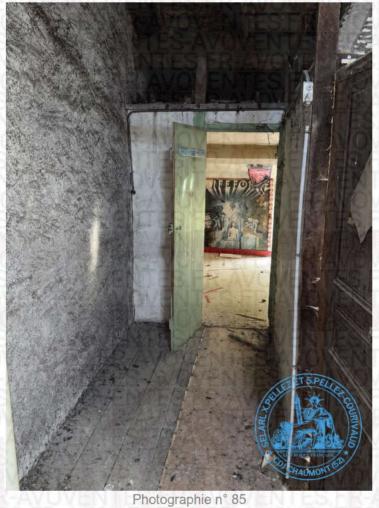
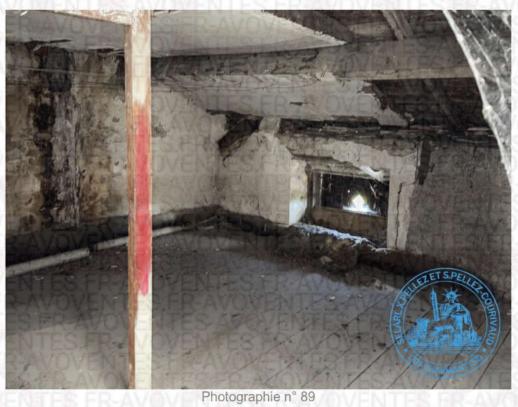
Dans le prolongement de l'escalier précédent, depuis le palier 2, montant les marches d'un ancien escalier tournant en bois éclairé par un puit de lumière avec tuiles en verre dans la couverture de l'immeuble, j'accède aux combles de 95,19 mètres² dans lesquels je constate que le sol est constitué d'un plancher bois, que les murs sont couverts d'un enduit ancien, que la charpente bois et la couverture en tuiles mécaniques sont apparentes. Ces combles sinistrés par des dégâts des eaux sont partiellement cloisonnés. Les fenêtres à hauteur de sol sont anciennes, en bois peint, deux vantaux.

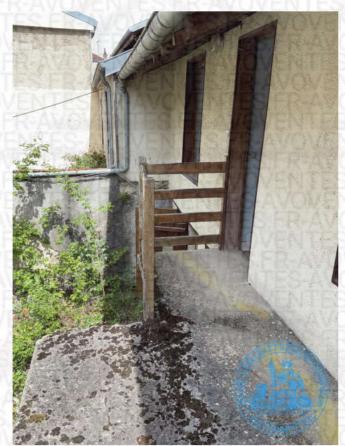
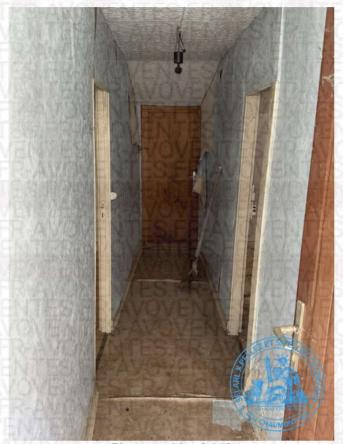
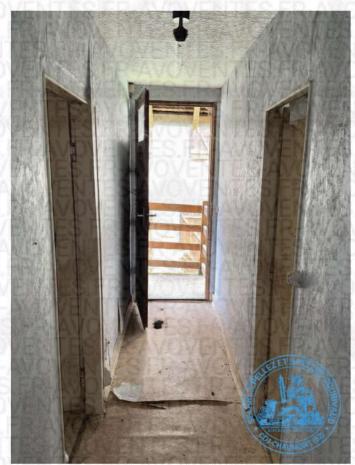
A l'étage du bâtiment annexe, par une petite terrasse en béton dont l'escalier pour y monter a disparu, passée une porte en bois, je constate, dans ce dégagement en forme de couloir central de 5,13 mètres² qui distribue un auvent derrière et deux chambres, que le sol possède un revêtement PVC hors d'usage, que les murs sont tapissés d'un papier peint dégradé, que le plafond se couvre d'anciennes dalles en polystyrène.

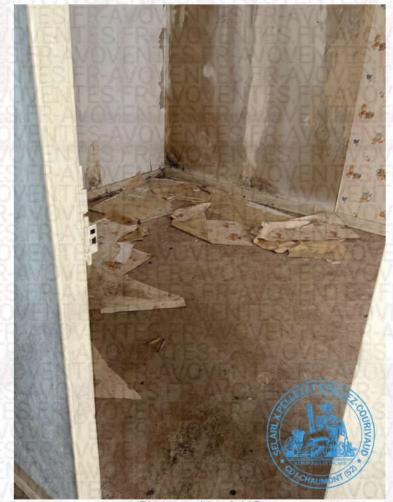
Photographie n° 115

Depuis le dégagement, passée une porte plane, j'accède à cette chambre sinistrée de 18,43 mètres² dans laquelle je constate que le sol possède un revêtement PVC hors d'usage, que les murs très dégradés sont partiellement tapissés d'un papier peint hors d'âge, que le plafond partiellement mansardé se couvre intégralement d'anciennes dalles en polystyrène.

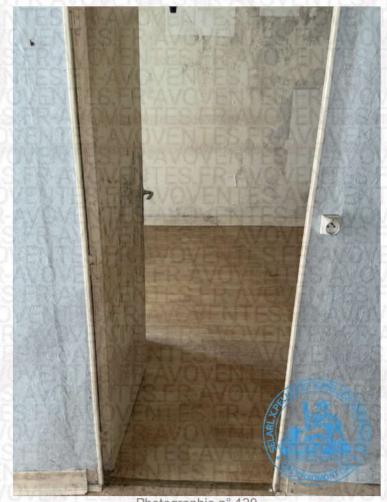
Photographie n° 120

Depuis le dégagement, passée une porte plane, j'accède à cette chambre sinistrée de 18,57 mètres² dans laquelle je constate que le sol possède un revêtement PVC hors d'usage, que les murs très dégradés sont partiellement tapissés d'un papier peint hors d'âge, que le plafond partiellement mansardé se couvre intégralement d'anciennes dalles en polystyrène.

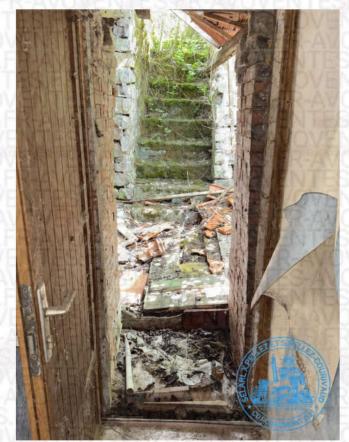
Photographie n° 125

Au bout du dégagement, passée une porte en bois, j'accède à cet auvent très dégradé, dont la charpente bois et la couverture en tuiles mécaniques sont partiellement effondrées. Cet espace distribue le jardin derrière lequel est situé en haut d'un ancien escalier en pierre au milieu d'une maçonnerie également en pierre au soutien des terres du jardin plus haut.

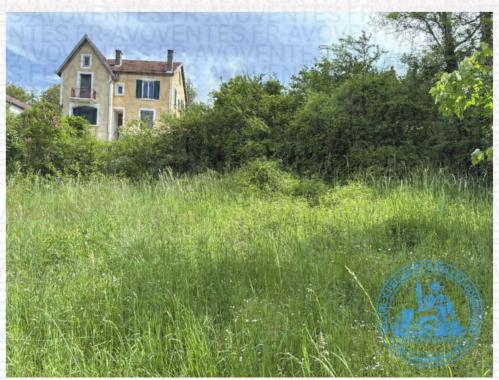
Photographie n° 129

En haut de l'escalier sous auvent, j'accède à ce jardin en herbe haute et sans entretien récent.
