## **PROCES VERBAL DE DESCRIPTION**

Ce commandement valant saisie d'un ensemble immobilier situé sur la commune de SAINT-DIZIER (52100), 262 Avenue de la République, cadastré Section BL n°250 « 262 Avenue de la République » pour 79 centiares,

Me suis rendu ce jour à 10 heures 30 au 262 Avenue de la République à SAINT-DIZIER (52100). Là étant, en présence de [redacted] qui m'ouvre les lieux, et accompagné de [redacted] du Cabinet PERNOT EXPERTISES, SARL immatriculée au Registre du Commerce et des Sociétés de DIJON sous le numéro B 444 639 520 et dont le siège est au 11 Avenue GOUNOD à DIJON (Côte-d'Or), chargées d'établir les diagnostics techniques requis, je dresse le présent procès-verbal de description :

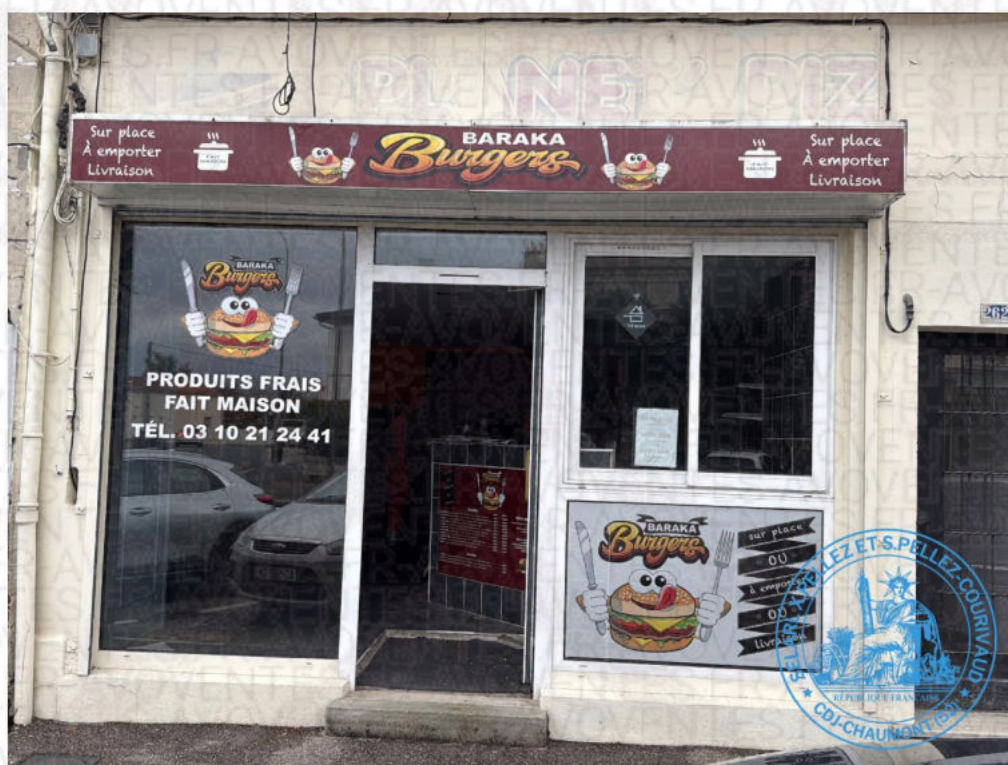
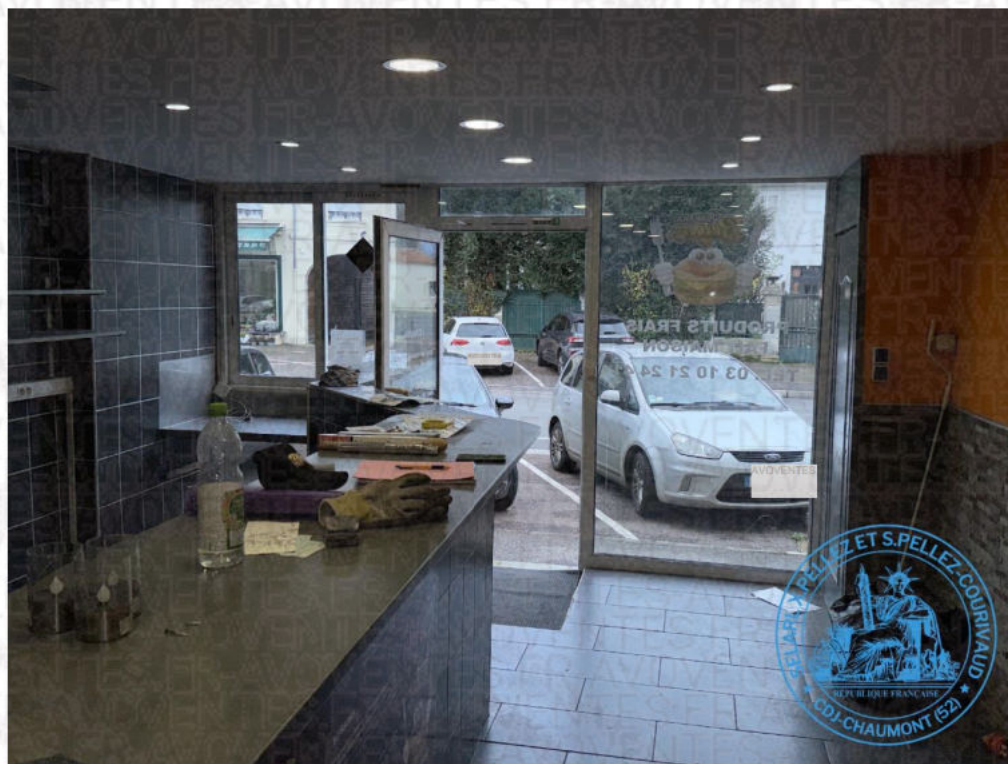
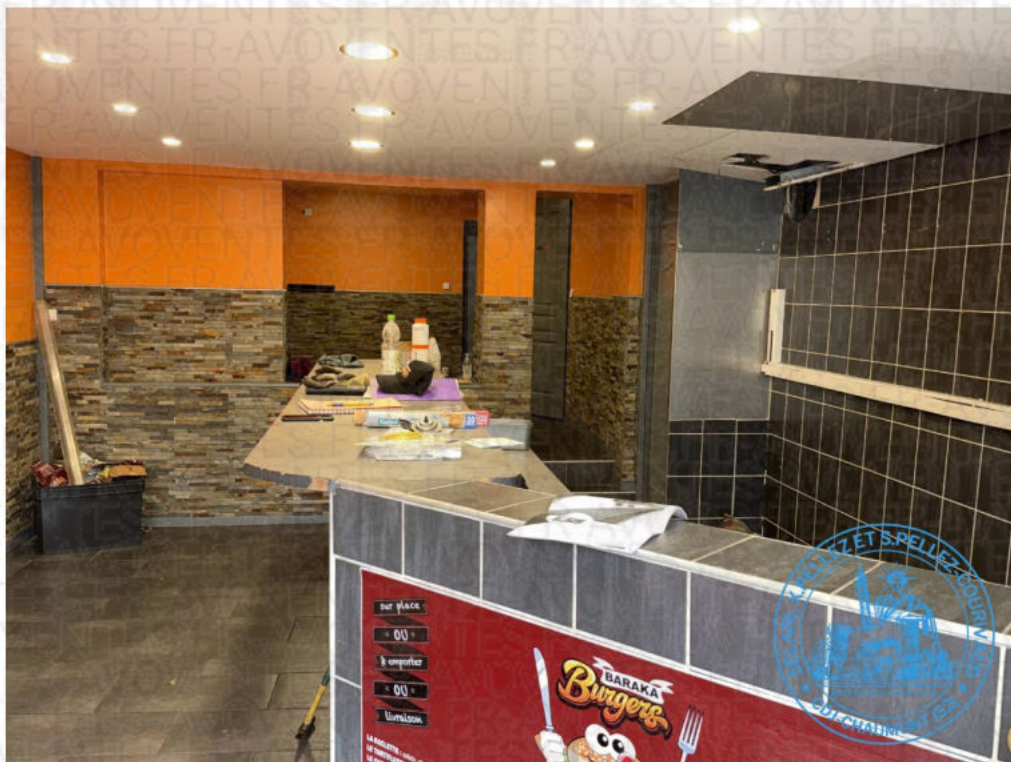
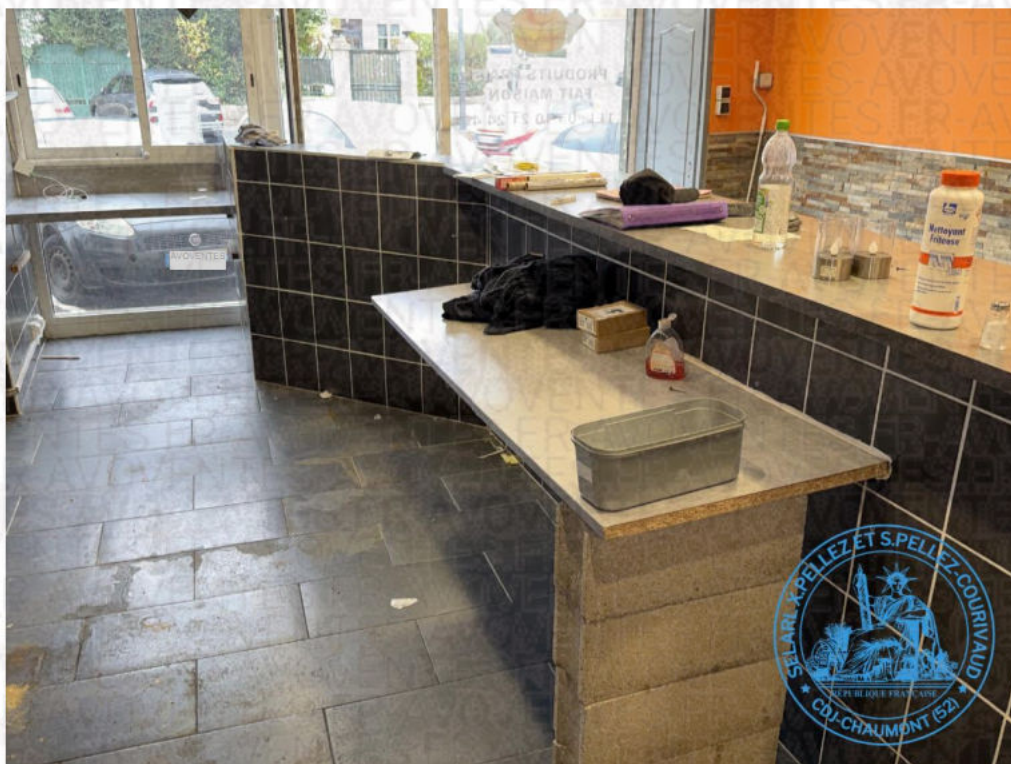
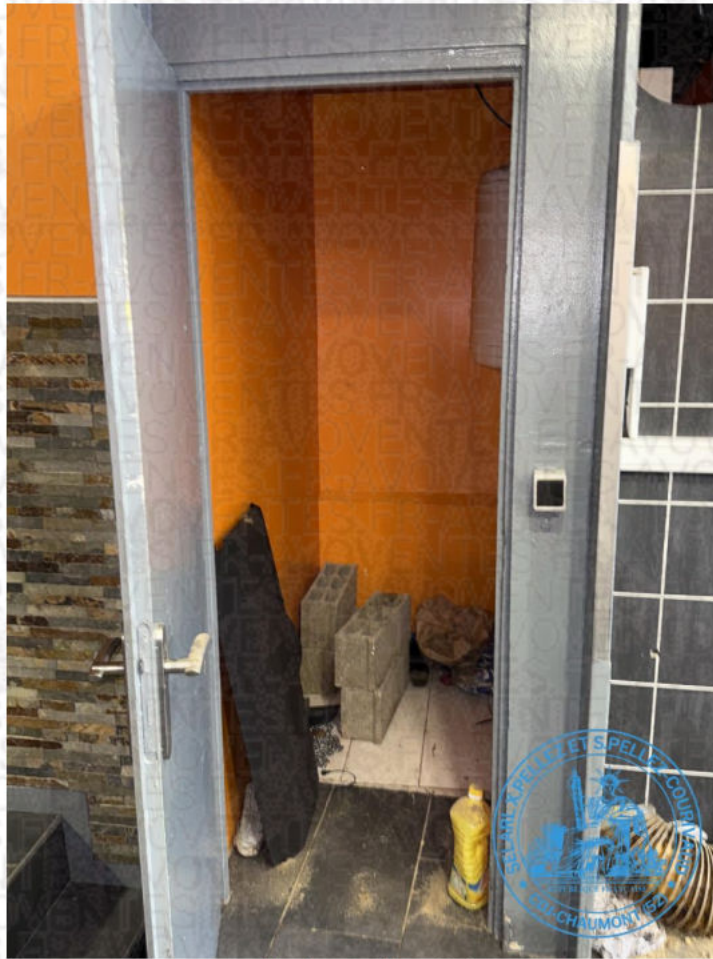
Depuis la rue devant, par une porte vitrée dans une baie qui ouvre la totalité du rez-de-chaussée, j'accède au restaurant de 25,44 mètres<sup>2</sup>, ouvert sur la salle voisine, et dans lequel je constate la présence d'un long comptoir carrelé avec une tablette en stratifié qui délimitait l'espace cuisson. Il n'existe plus sur place aucun des éléments qui le composait.

Je constate ici que le sol possède un revêtement carrelage dans les tons gris, que le bas des murs se couvre de pierres de parement dans les tons verts, que le haut des murs est peint dans les tons orange, que le plafond avec spots encastrés est peint en blanc. Je trouve encore dans cette pièce deux placards fermés de portes peintes dans les tons gris, et dans lesquels je trouve un petit chauffe-eau électrique et un tableau électrique.

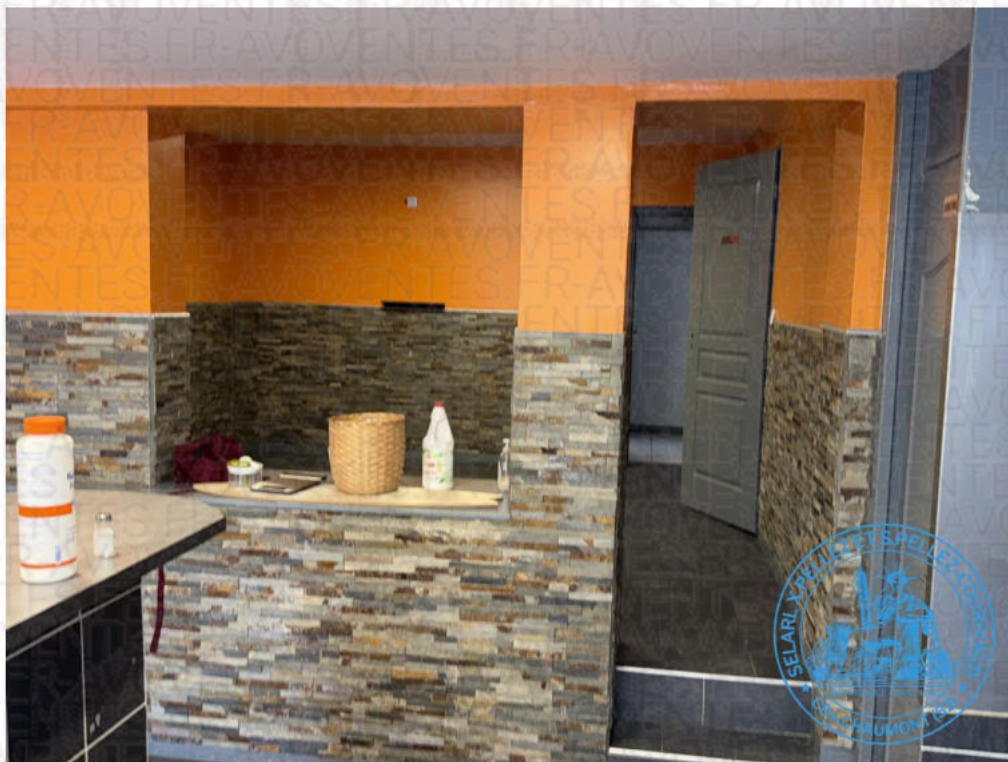
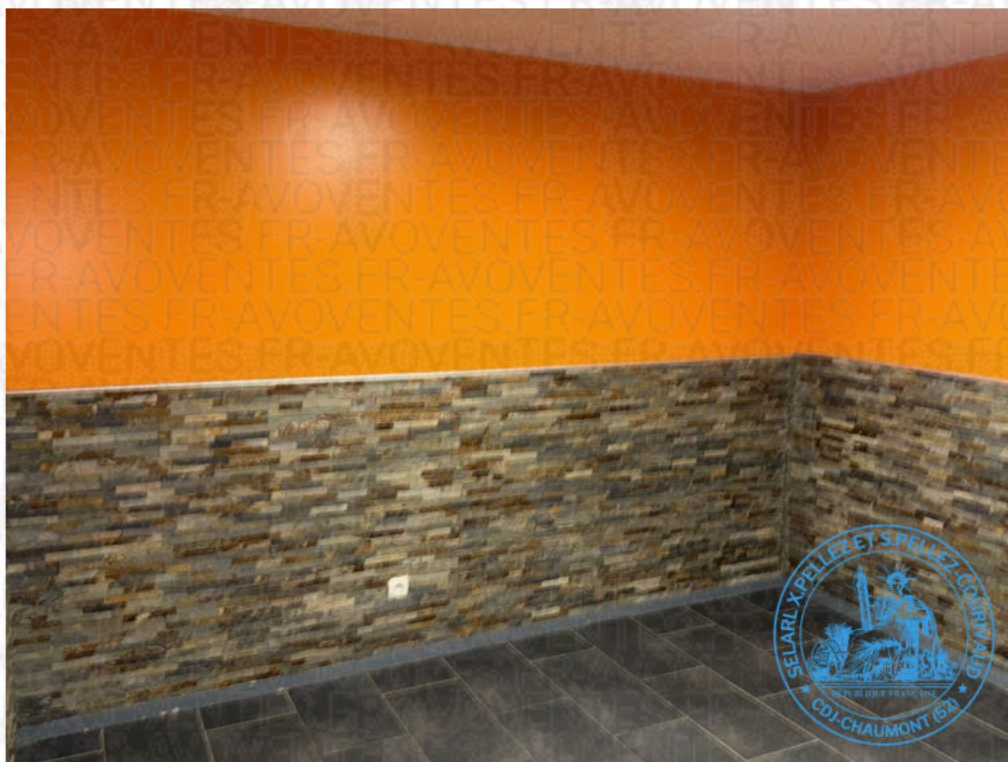
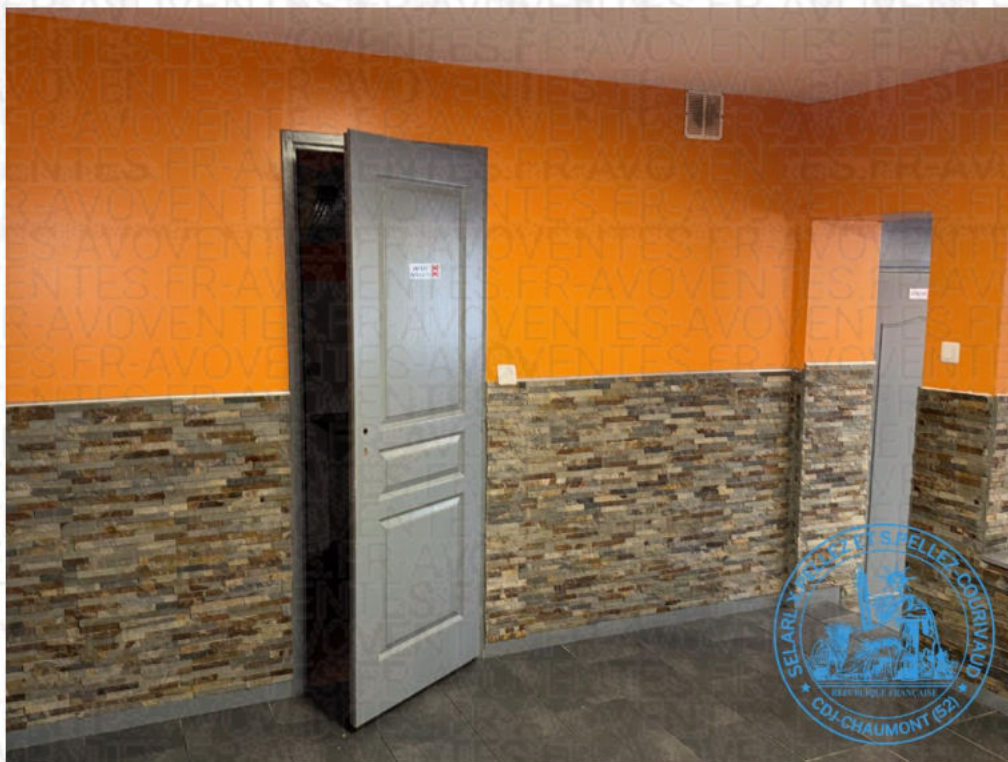
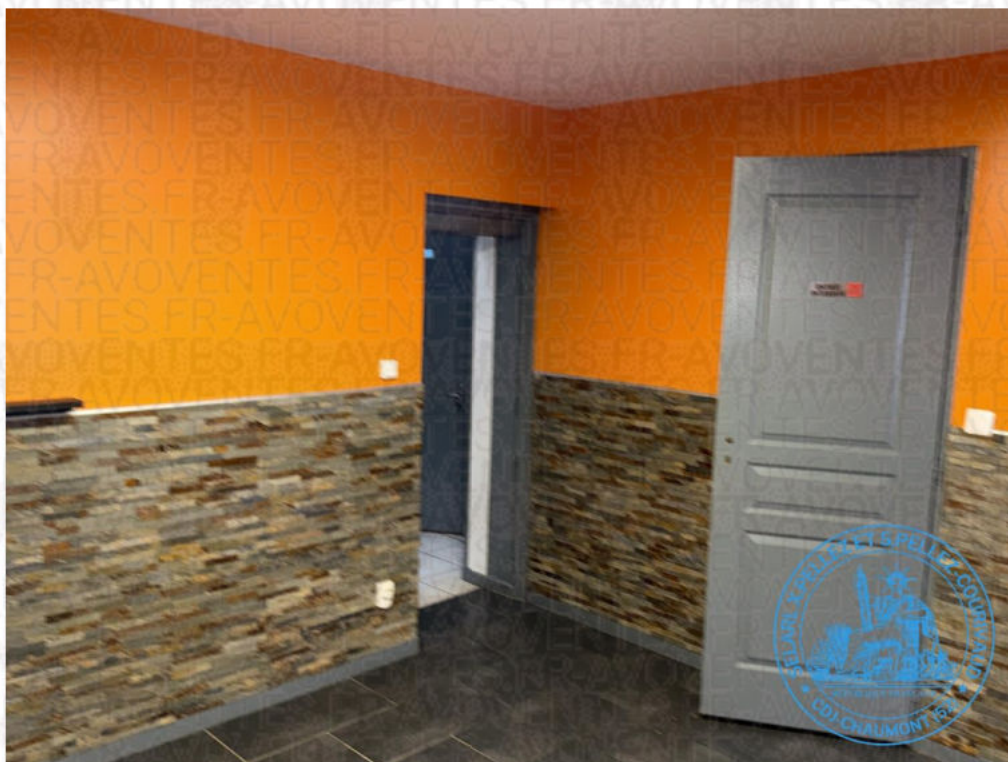
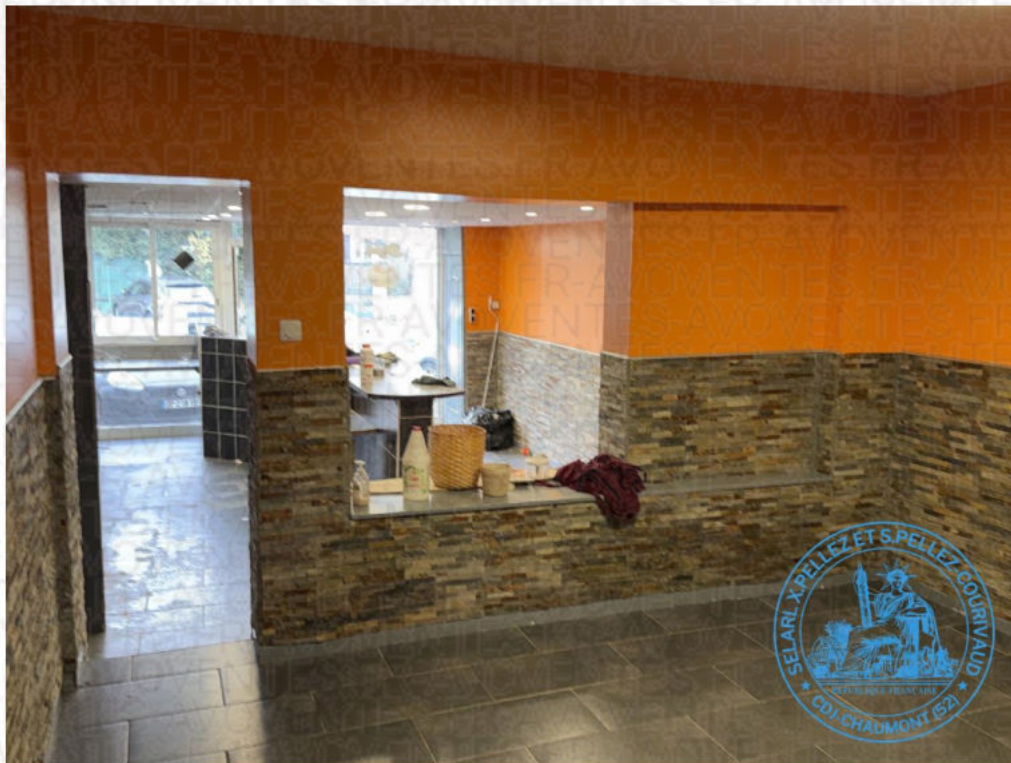
Depuis le restaurant, en haut d'un petit escalier de deux marches carrelées, j'accède à cette salle de 13,07 mètres<sup>2</sup> qui distribue la cuisine, et un dégagement vers la réserve, les W.C. et un local à usage de rangement.

Je constate ici que le sol possède un revêtement carrelage dans les tons gris, que le bas des murs se couvre de pierres de parement dans les tons verts, que le haut des murs est peint dans les tons orange, que le plafond sans éclairage est peint en blanc.

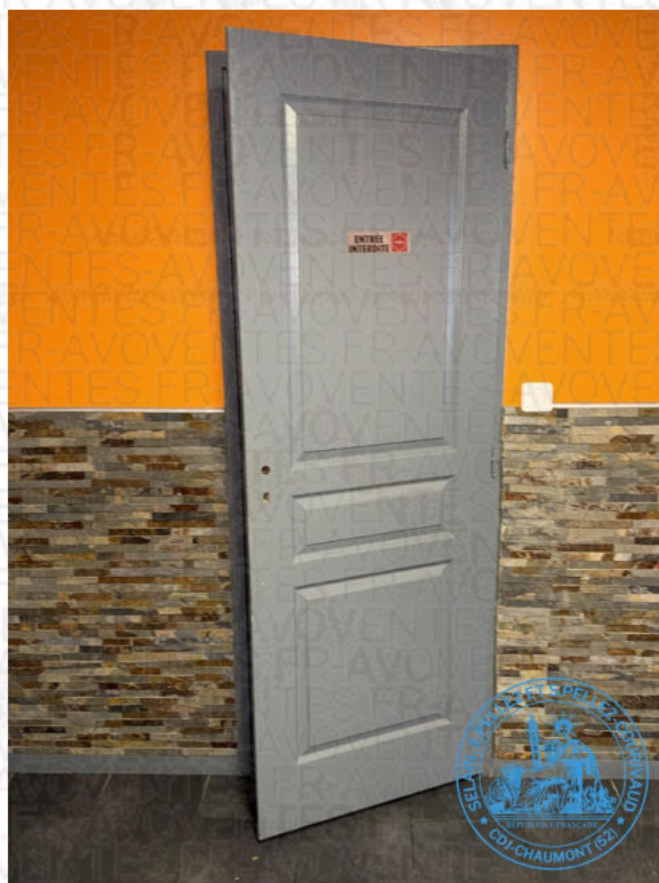
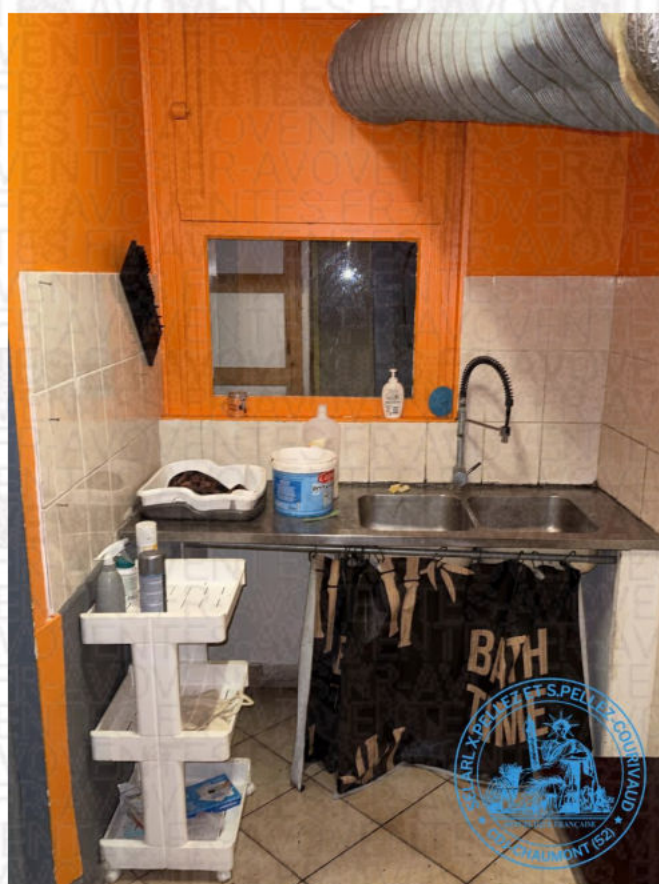
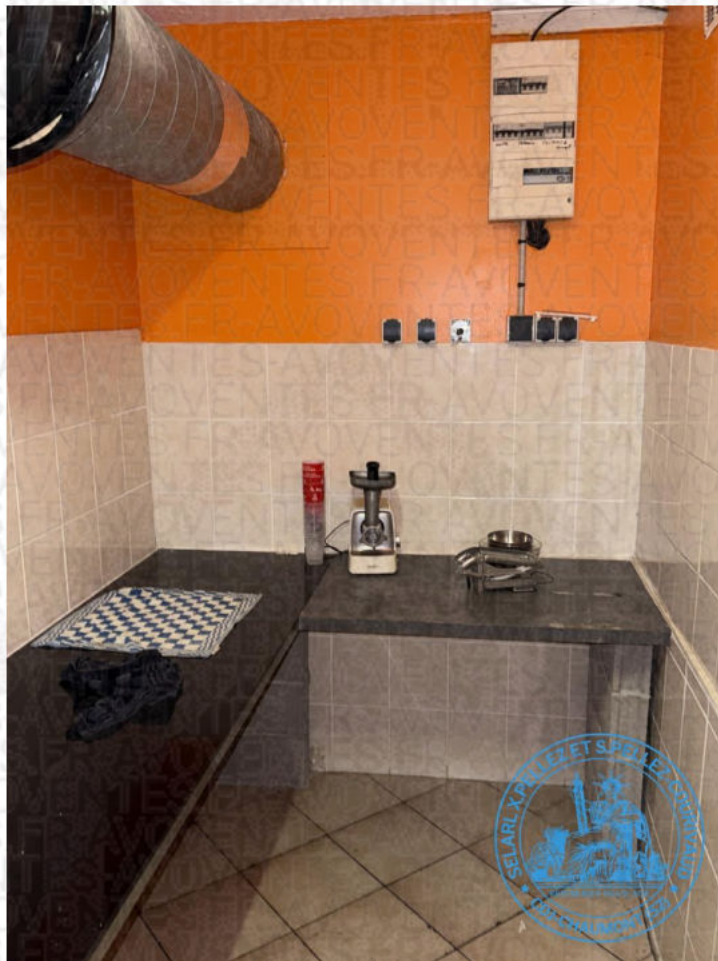
Depuis la salle, passée une porte postformée peinte dans les tons gris, j'accède à cette cuisine de 5,68 mètres dans laquelle ne restent que les éléments de la plonge avec un évier inox, un robinet mitigeur, une crédence de faïence beige et des plans de travail en stratifié.

Je constate ici que le sol possède un revêtement carrelage dans les tons beiges, que le bas des murs se couvre d'une faïence beige, que le haut des murs est peint dans les tons orange, que le plafond est peint en blanc. Je trouve un tableau électrique au mur côté placard du restaurant.

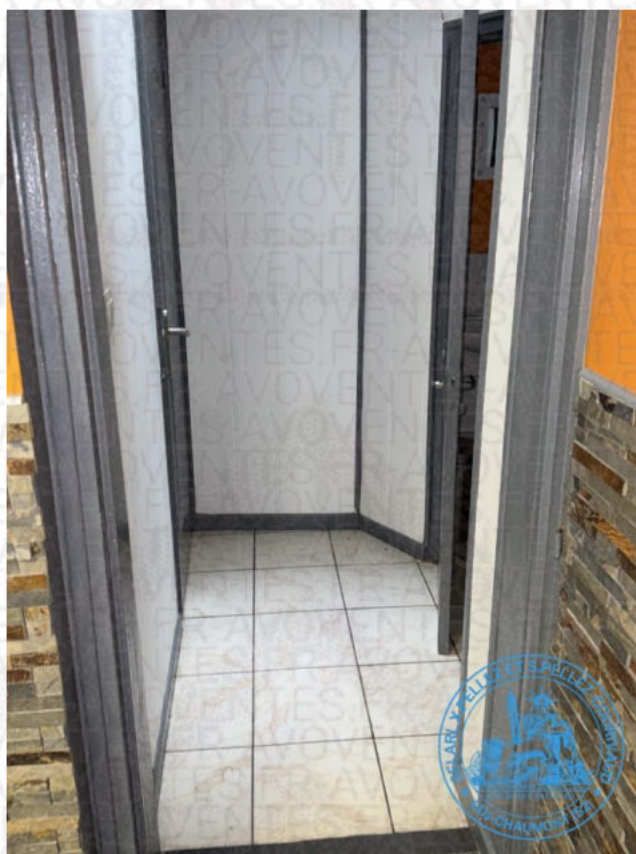
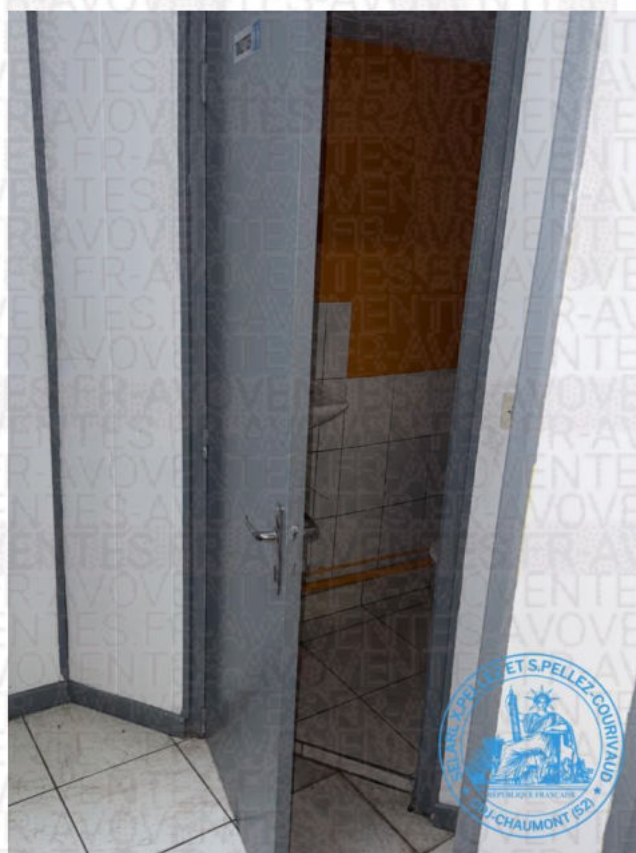
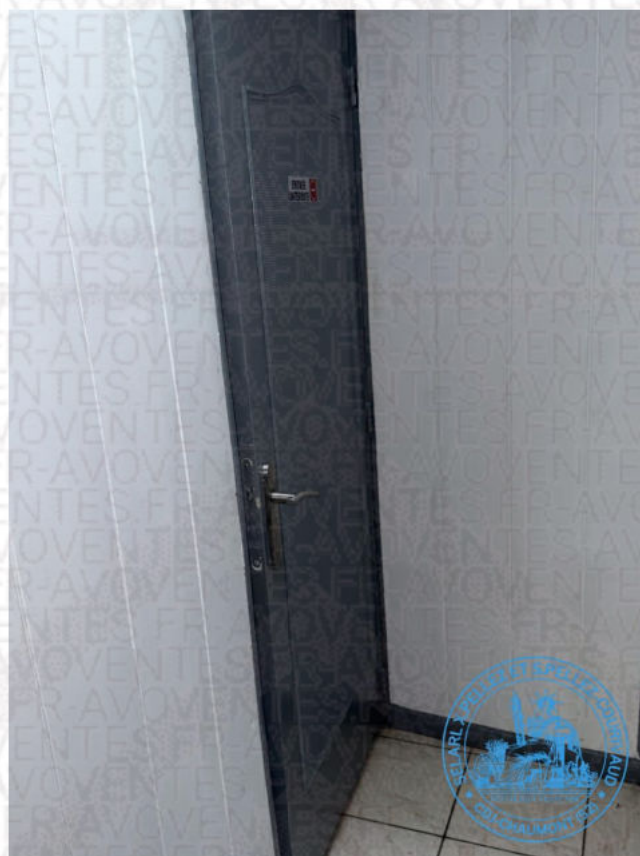
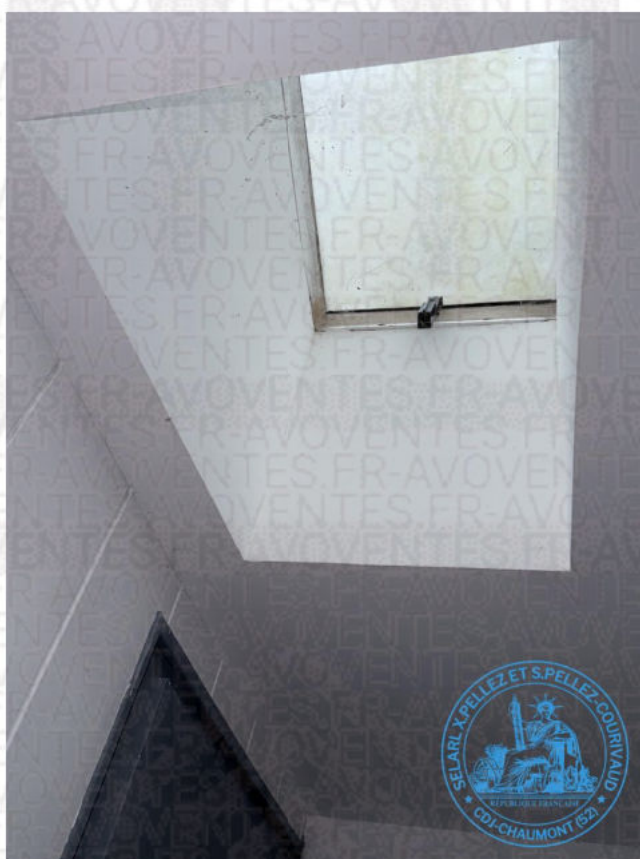
Depuis la salle, par une ouverture sans menuiserie, j'accède à ce petit dégagement de 2,35 mètres<sup>2</sup> qui distribue la réserve à gauche, les W.C. et le local rangement à droite. Ces espaces sont situés sur l'ancienne cour désormais couverte et aménagée.

Je constate ici que le sol possède un revêtement carrelage dans les tons blancs, que les murs sont habillés d'un lambris frisée peint en blanc, que le plafond est peint en blanc. Ce plafond s'ouvre par une fenêtre de toit de type VELUX.

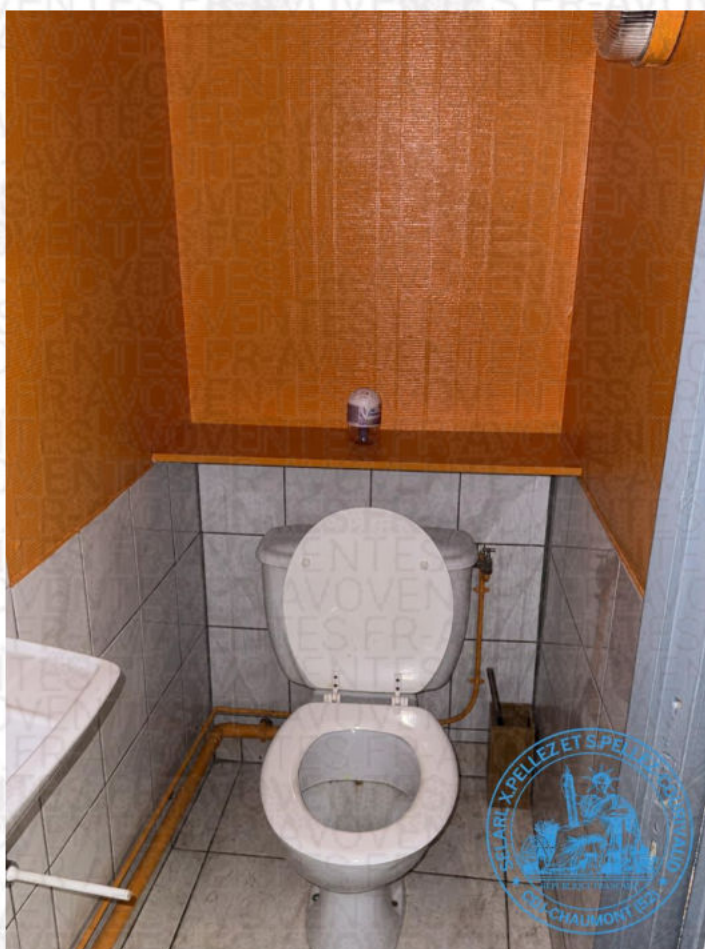
Photographie n° 22

Depuis le dégagement, passée une porte plane peinte dans les tons gris, j'accède à cette pièce de 1,12 mètre<sup>2</sup> dans laquelle je constate que le sol possède un revêtement carrelage dans les tons blancs, que le bas des murs se couvre d'une faïence blanche, que le haut des murs est tapissé d'une toile peinte dans les tons orange, que le plafond est peint en blanc. Cette pièce est équipée de W.C. sur pied et d'un lave-main avec robinet à commande fémorale.

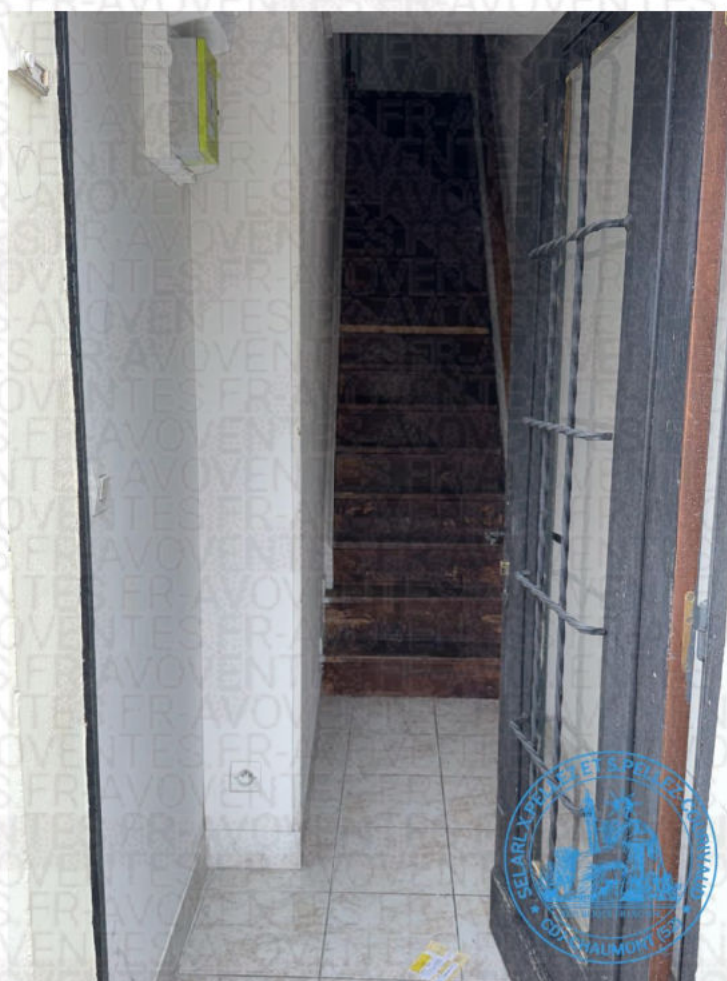
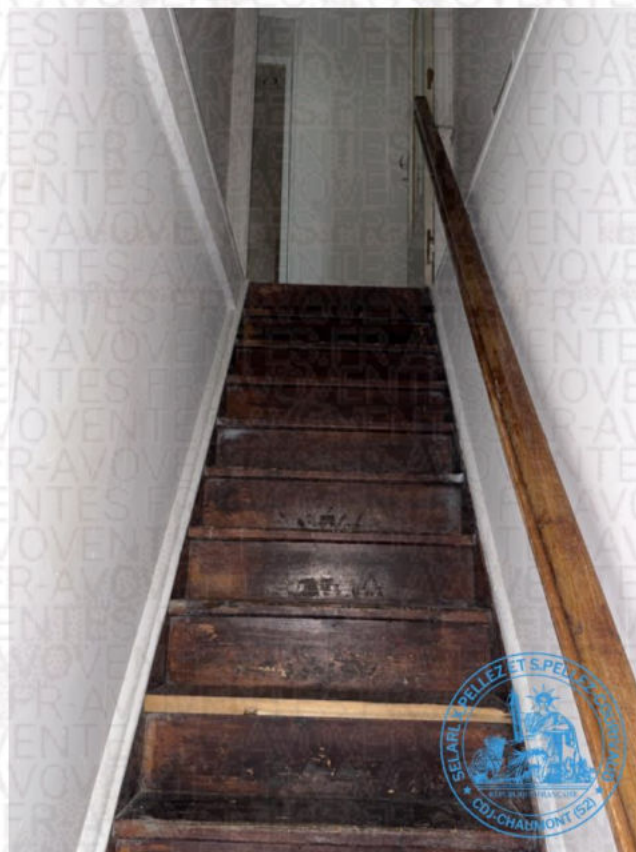
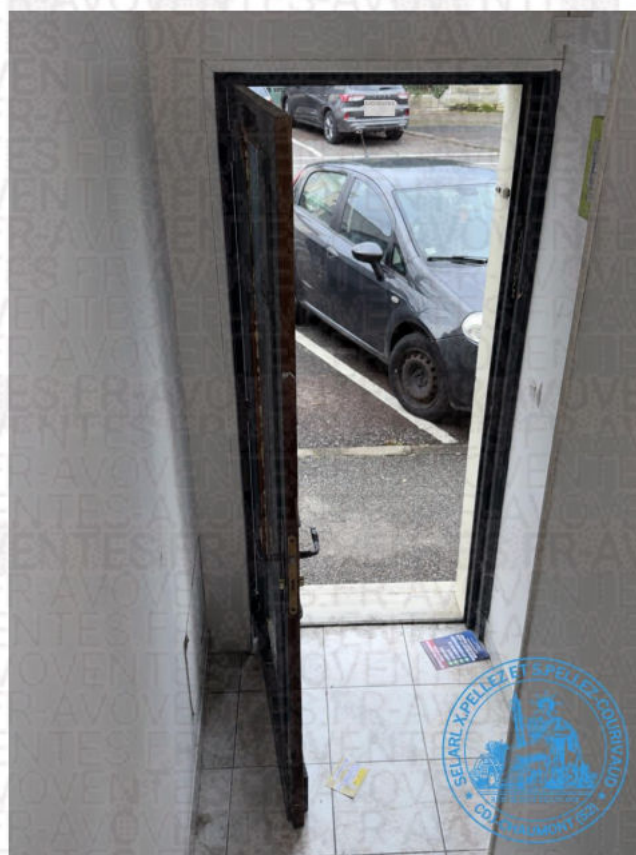
L'entrée du logement est située sur rue devant, passée une porte vitrée en bois peinte dans les tons gris. Dans cette pièce de 1,88 mètre<sup>2</sup> au pied d'un escalier droit en bois qui mène à un dégagement à l'étage, je constate que le sol possède un revêtement carrelage dans les tons blancs, que les murs sont tapissés d'un papier peint en blanc, que le plafond est peint en blanc.

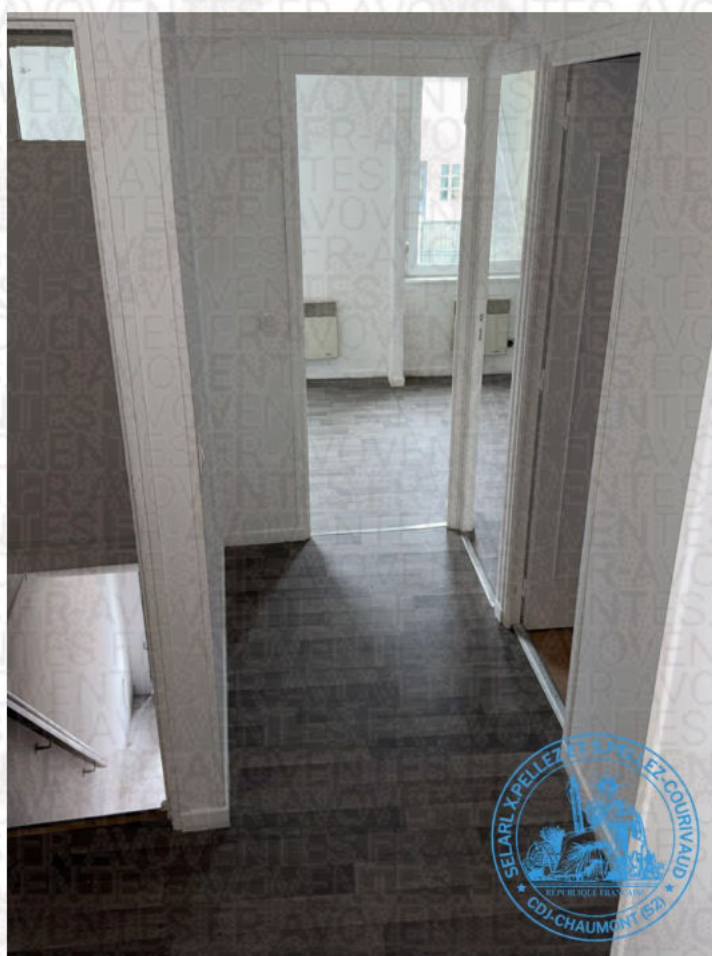
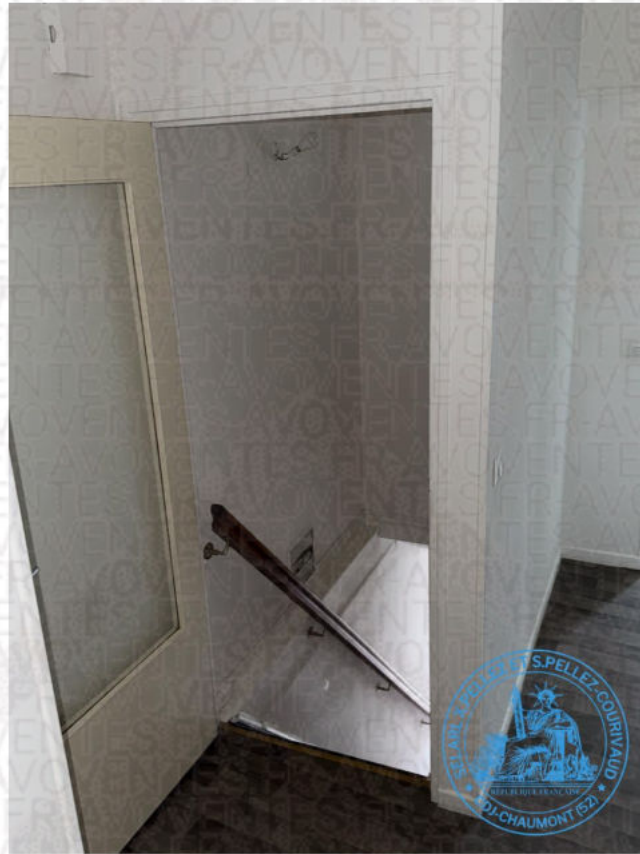
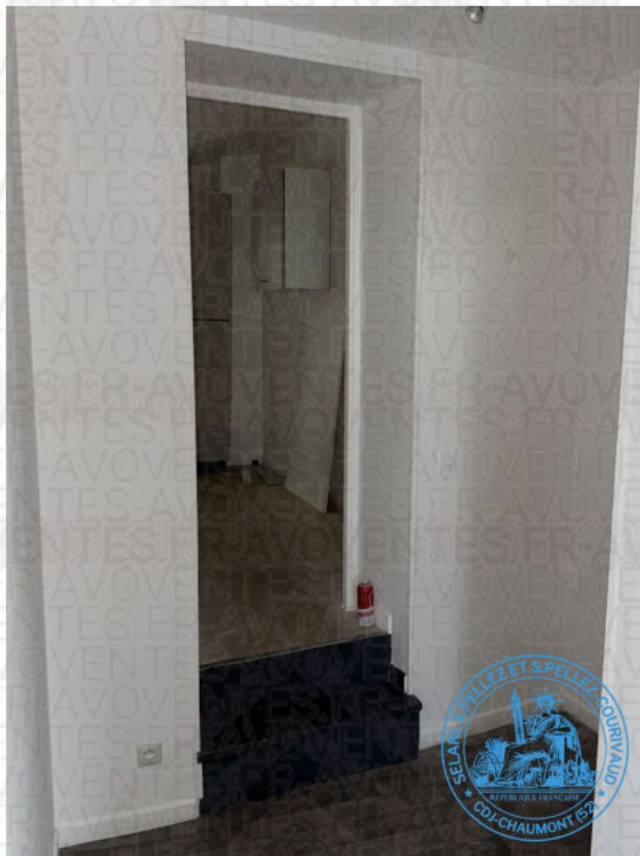
En haut de l'escalier, depuis l'entrée en rez-de-chaussée, j'accède à l'appartement à l'étage par un dégagement en L après avoir passé une porte plane vitrée peinte en blanc. Ce dégagement distribue le séjour côté rue, une « chambre » et la cuisine côté cour couverte derrière.

Je constate ici que le sol possède un revêtement PVC imitation parquet dans les tons gris, que les murs et le plafond sont peints en blanc.

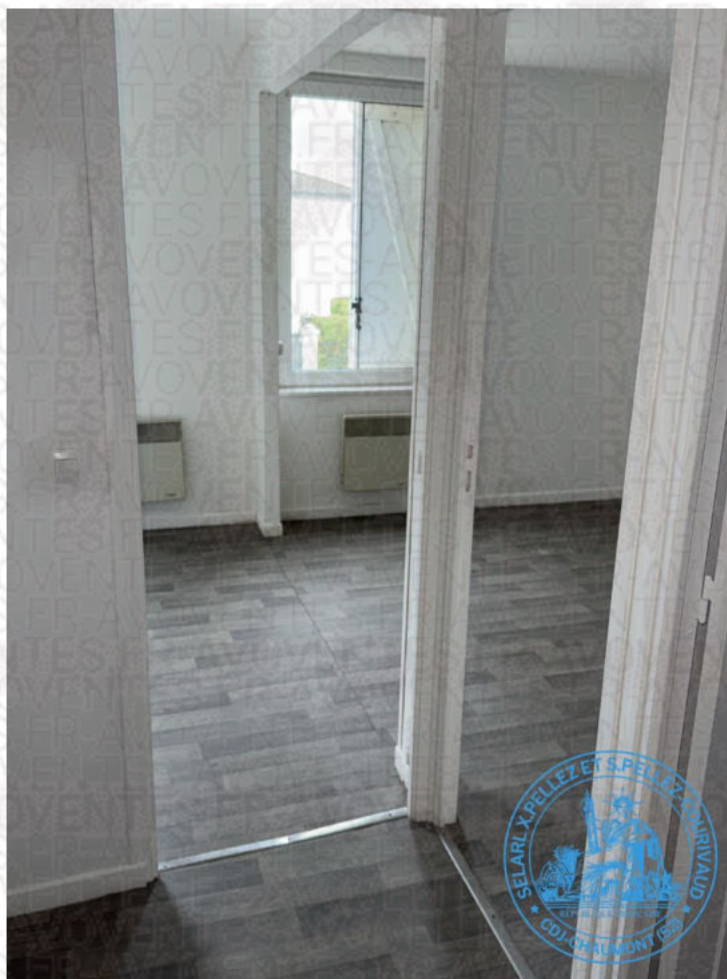
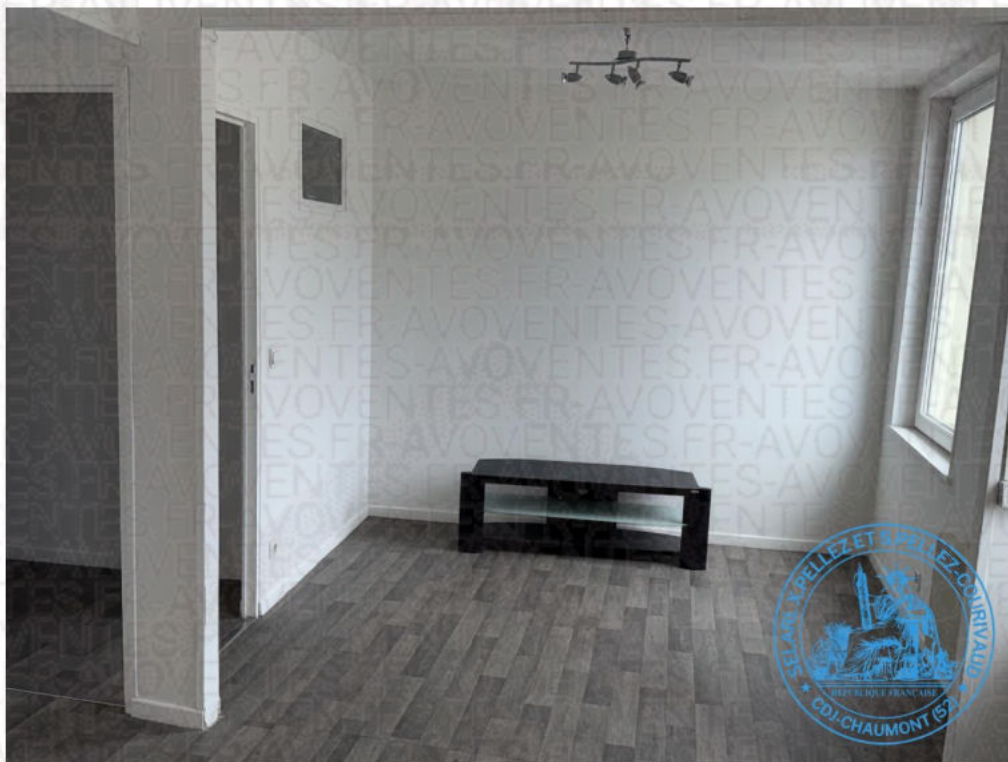
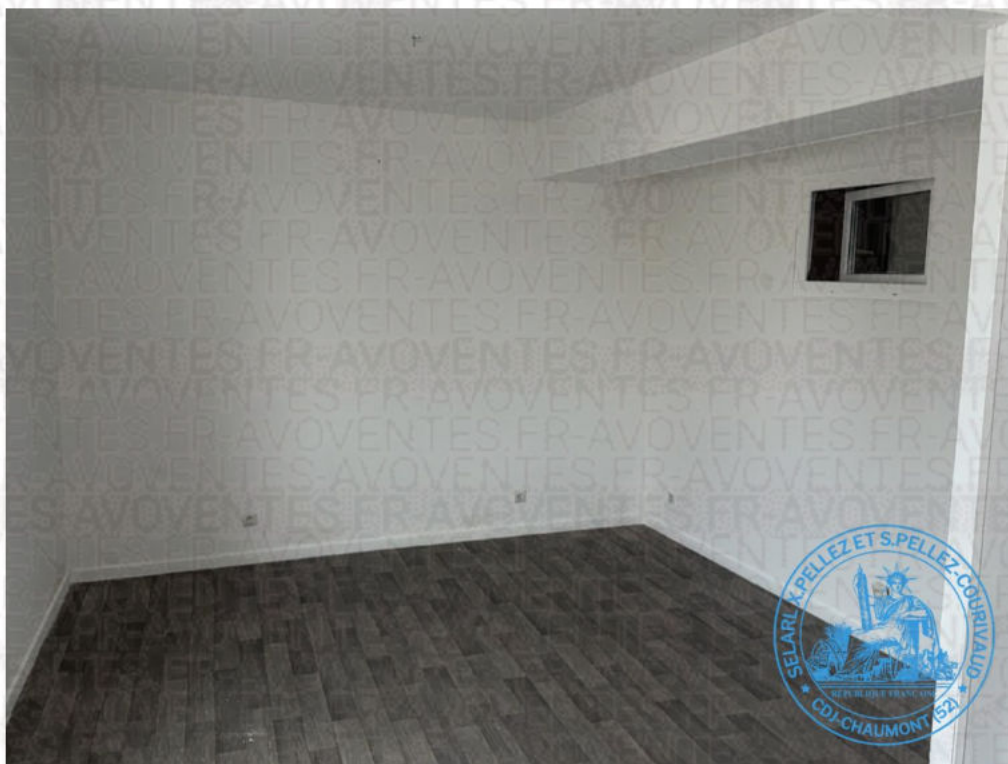
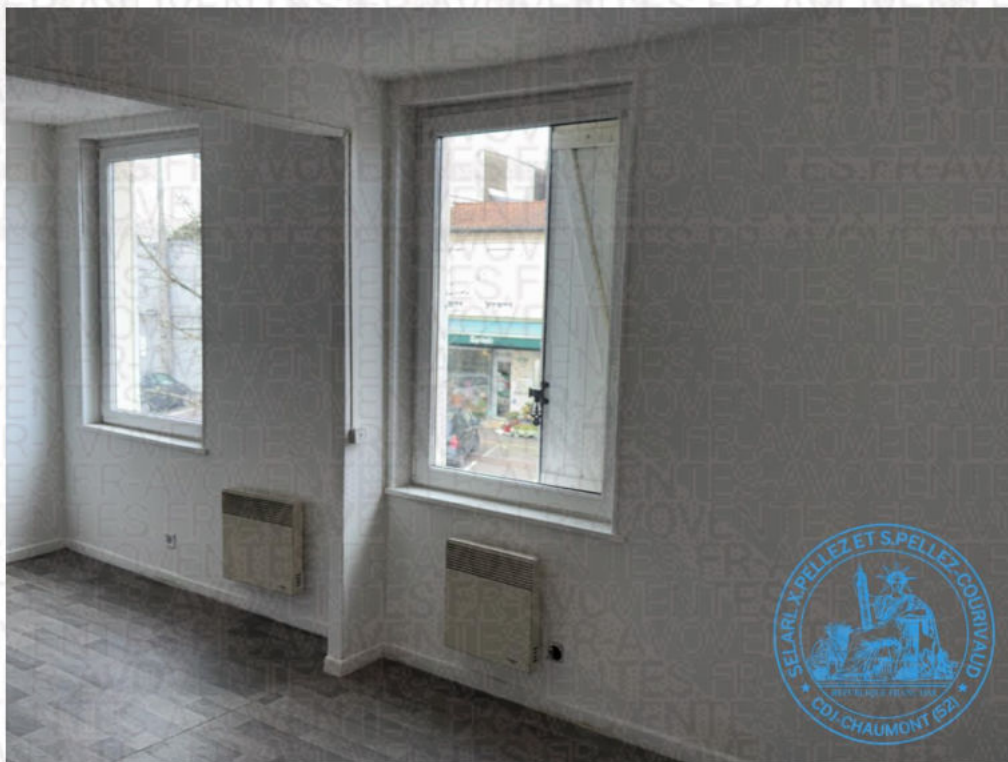
Depuis le dégagement, par deux portes sans vantail, j'accède à ce séjour de 19 mètres<sup>2</sup> situé côté rue devant et dans lequel je constate que le sol possède un revêtement PVC imitation parquet dans les tons gris, que les murs et le plafond sont peints en blanc.

Deux fenêtres en PVC blanc, un vantail, double vitrage, volet bois à écharpe, ouvrent le mur côté rue devant. Sous ces fenêtres, deux radiateurs électriques anciens sont fixés au mur. Un jour est ouvert sous plafond dans le mur côté montée d'escalier. Une petite fenêtre en PVC blanc, un vantail, double vitrage, ouvre le mur de la petite pièce voisine à usage de chambre.

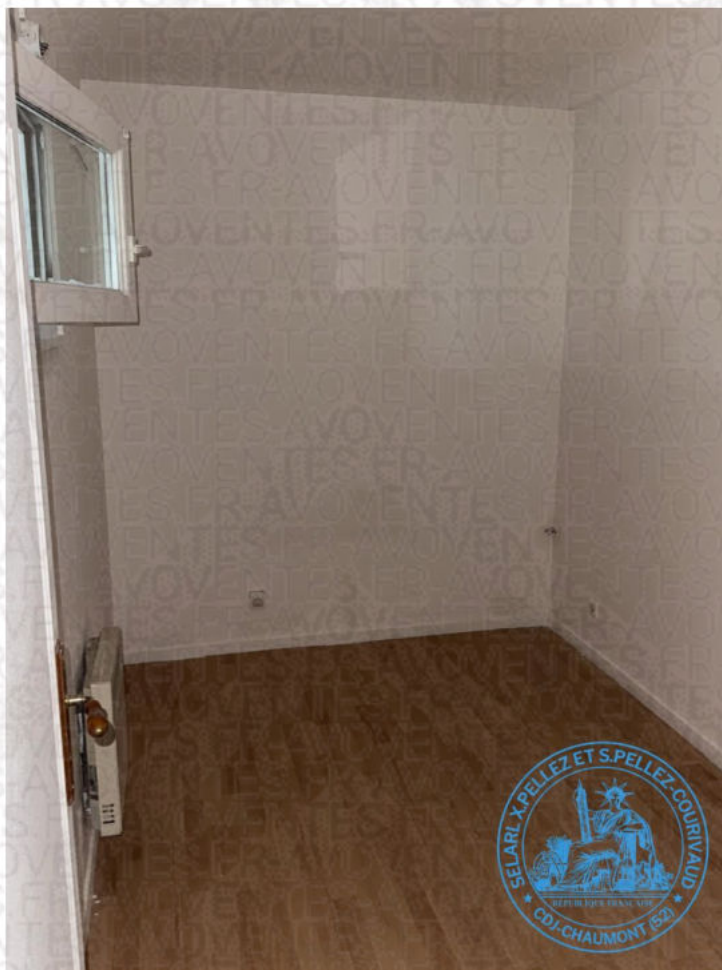
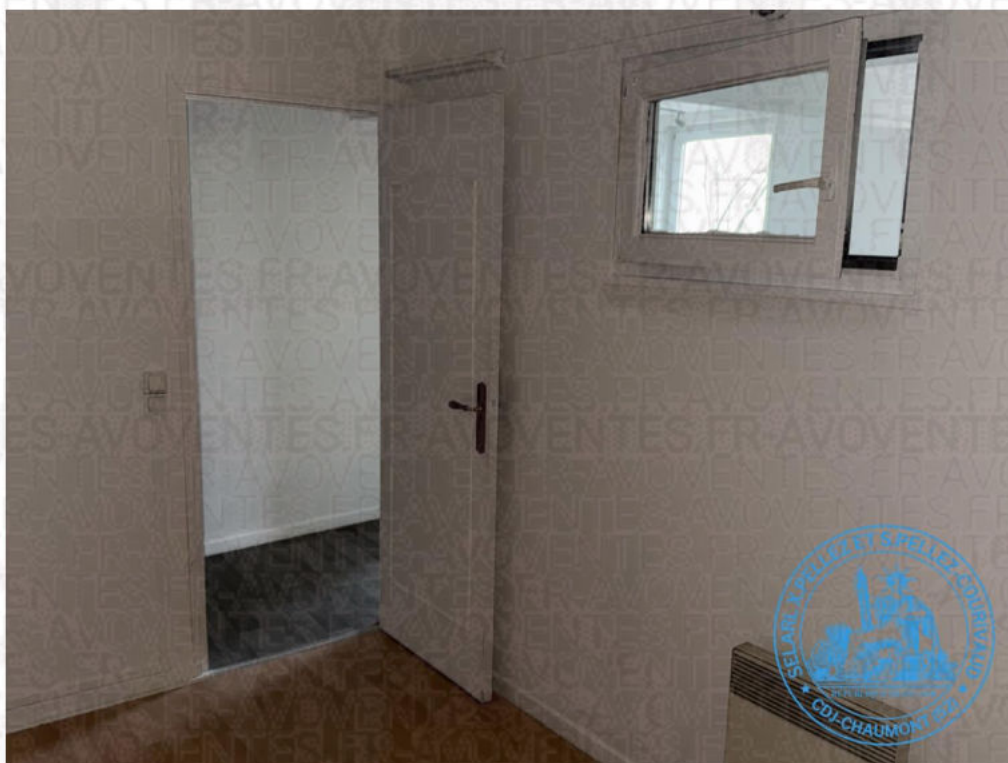
Depuis le dégagement, passée une porte plane peinte en blanc, j'accède à cette pièce de 7,53 mètres<sup>2</sup> à usage de chambre. Je constate ici que le sol possède un revêtement parquet stratifié bois clair, que les murs et le plafond sont peints en blanc. Sous la fenêtre en PVC qui ouvre le mur côté séjour, un radiateur électrique ancien est fixé au mur.
