## **PROCES VERBAL DE DESCRIPTION**

**L'an DEUX MILLE VINGT-CINQ et le TREIZE MARS**

Me suis rendu ce jour le 13 Mars 2025 à 09 heures 00 au 3 Hameau de Bellevue à CHAMARANDES-CHOIGNES (Haute-Marne).

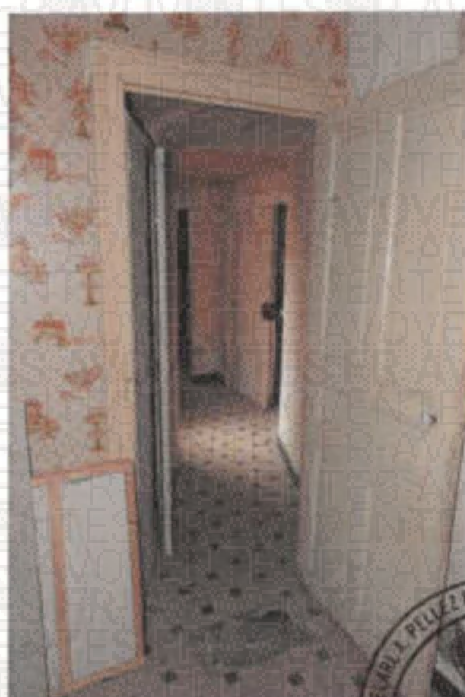
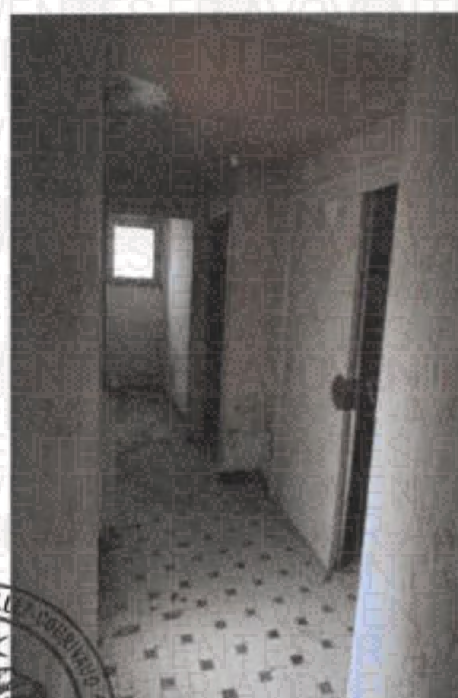
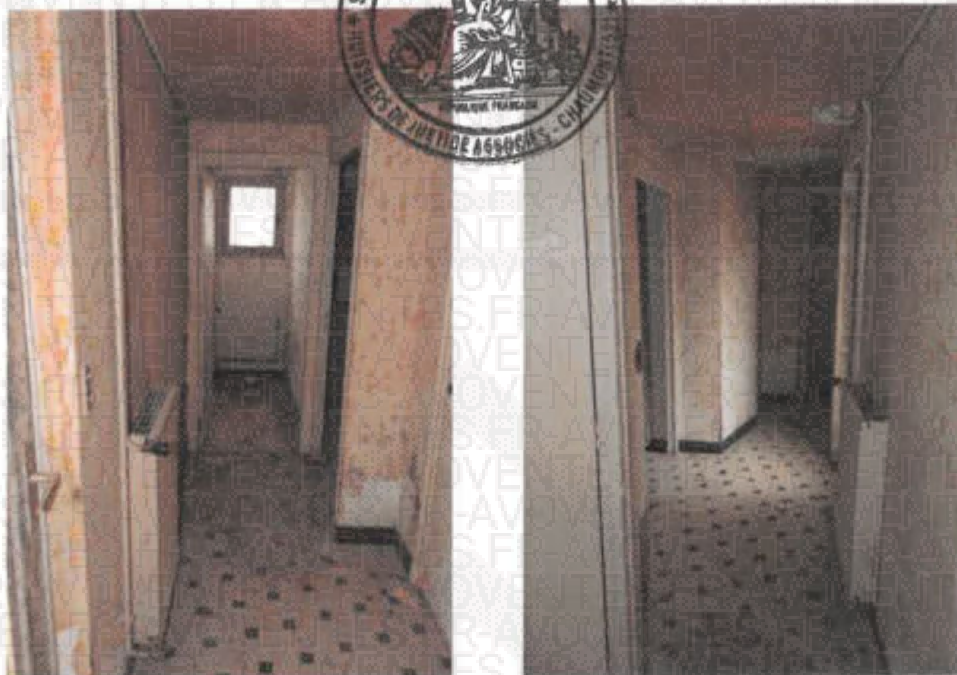
(Photographies n°36 à 39)

Depuis l'ancienne cuisine, passée une porte ancienne en bois peint, j'accède à ce dégagement de 6,07 mètres<sup>2</sup> en forme de couloir avec placards anciens, qui distribue les W.C. 2 et une salle de bains. Dans ce couloir, je constate que le sol possède un revêtement carrelage ancien, petits carreaux, que les murs sont tapissés de papiers peints hors d'usage sur des supports dégradés, que le plafond est dégradé. Le mur côté jardin qui donne dans l'allée voisine s'ouvre par une porte ancienne vitrée en bois peint.

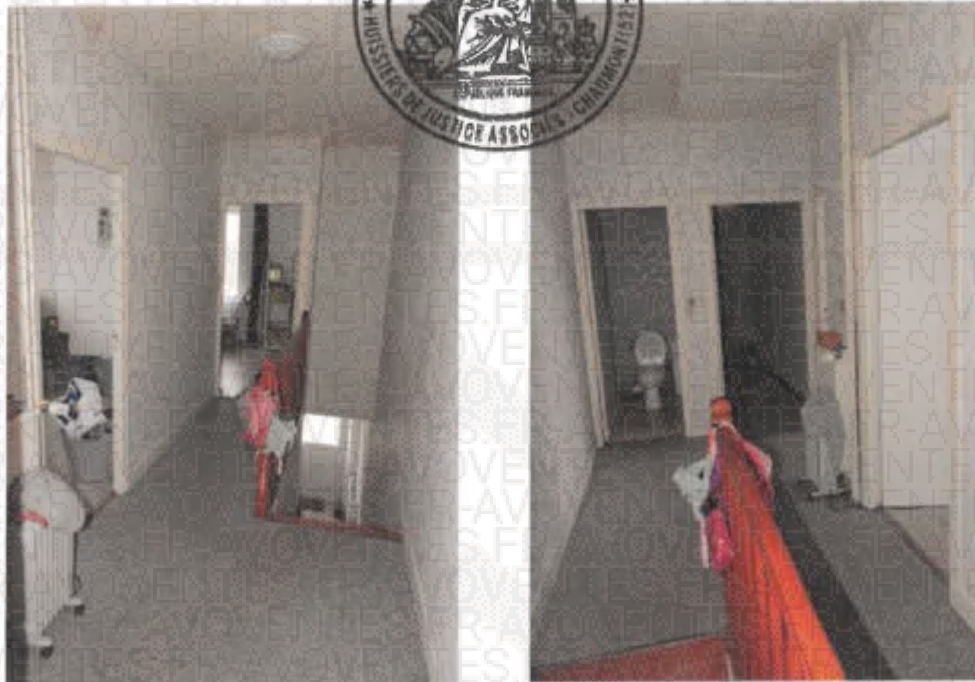
(Photographies n°43 et 44)

Depuis l'entrée de la partie habitable, en haut d'un escalier droit en bois avec main courante et barreaudage en bois, j'accède à ce palier de 6,34 mètres<sup>2</sup> qui distribue des W.C., les chambres 2 à 4 et un dégagement vers la chambre 1 et les sanitaires à cet étage. Je constate ici que le sol possède un revêtement PVC dans les tons bleus, que les murs sont tapissés d'un papier peint défraîchi dans les tons bleus et que le plafond se couvre d'un papier peint dégradé dans les tons beiges. Ce plafond s'ouvre par une trappe d'accès aux combles.

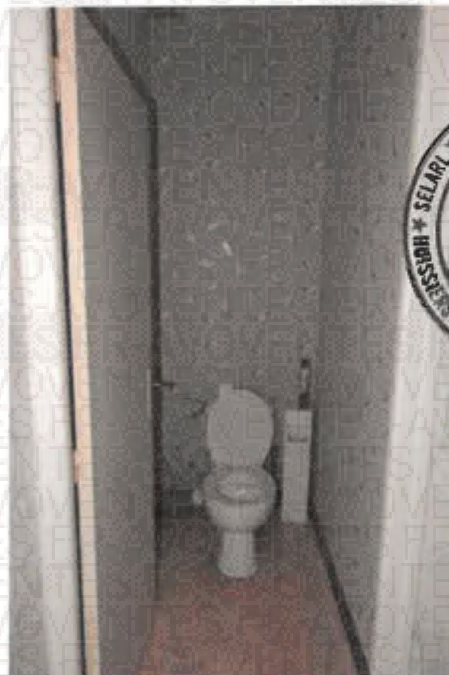
(Photographie n°45)

Depuis le palier précédent, par une porte plane, je constate ici que le sol possède un revêtement PVC dans les tons beiges, que les murs sont tapissés d'un papier peint défraîchi dans les tons gris, que le plafond est peint en blanc. Cette pièce de 1,47 mètre<sup>2</sup> est équipée de W.C. sur pied.

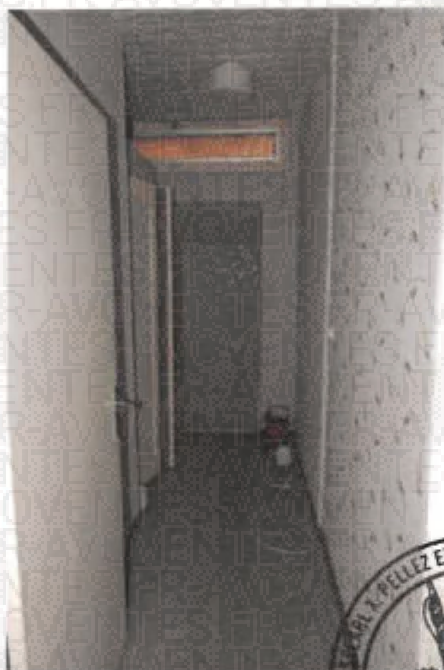
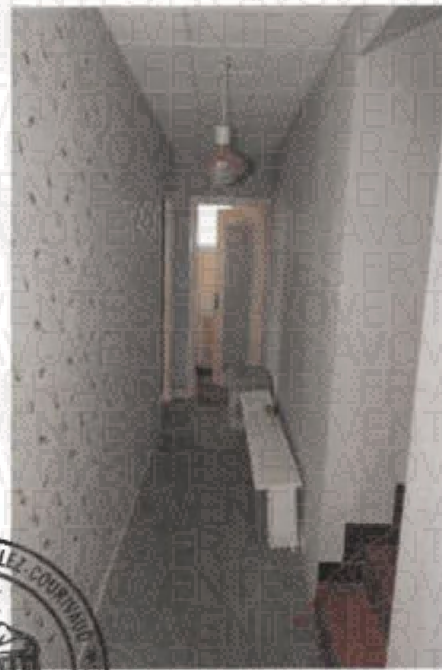
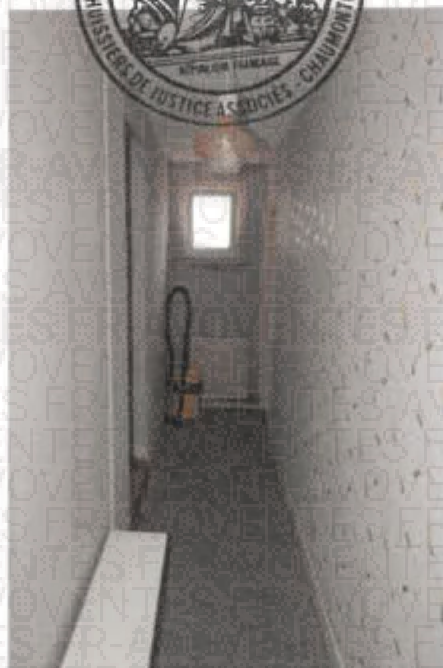
(Photographies n°46 à 48)

Depuis le palier, passée une porte plane, dans ce couloir en T de 9,57 mètres<sup>2</sup> coupé d'un petit escalier en bois, je constate que le sol possède un revêtement PVC dans les tons bleus, que les murs sont tapissés de papiers peints défraîchis et que le plafond se couvre d'anciennes dalles en polystyrène. Ce couloir distribue la chambre 1, la salle de bains et des W.C. Dans la partie basse du couloir, le mur côté allée voisine s'ouvre par une fenêtre PVC, un vantail, double vitrage.

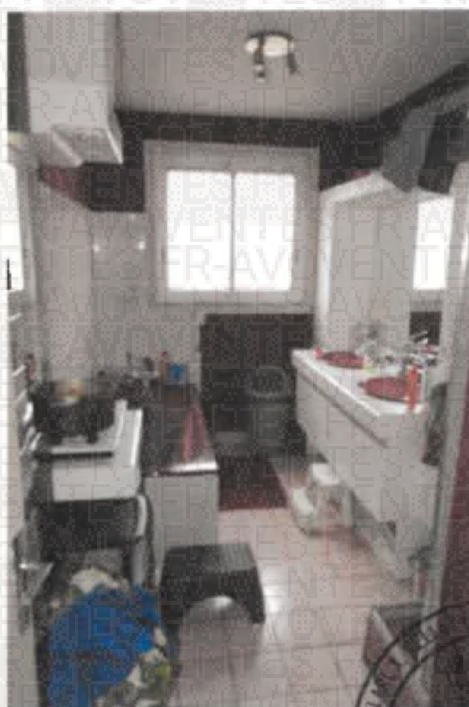
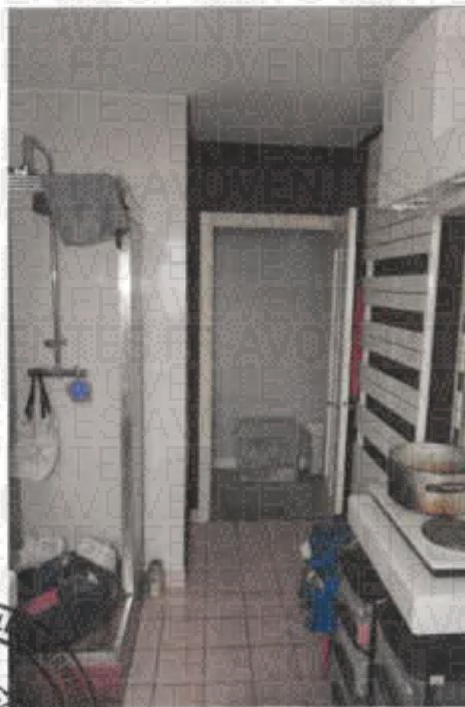
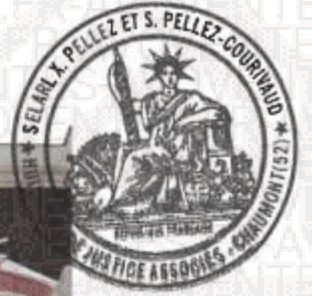
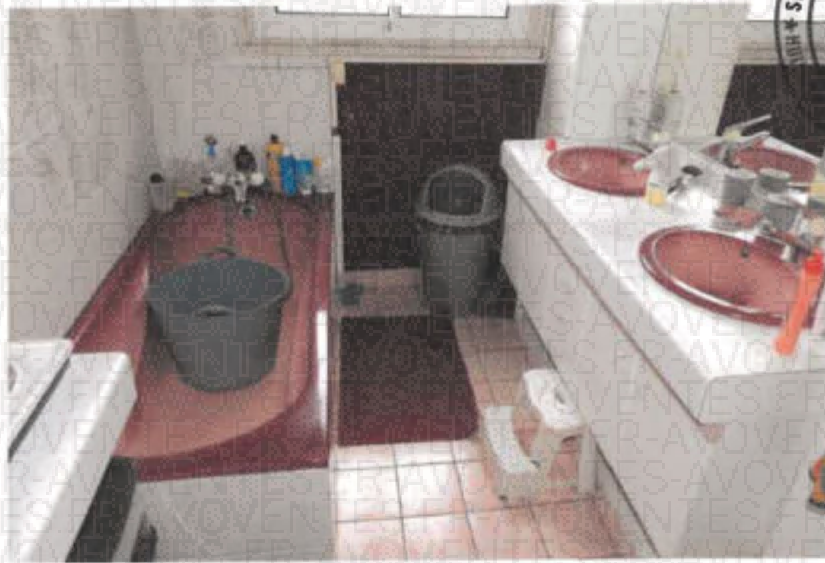
(Photographies n°52 à 54)

Depuis le dégagement, passée une porte plane, dans cette salle de bains de 6,90 mètres<sup>2</sup>, je constate que le sol possède un revêtement carrelage dans les tons rose, que les murs se couvrent d'une ancienne moquette dans les tons rouges, que le plafond est peint en blanc. Le mur côté jardin derrière s'ouvre par une fenêtre PVC, deux vantaux, double vitrage, volet roulant électrique. Cette salle de bains est équipée d'un ancien meuble blanc avec deux lavabos encastrés dans les tons rose, robinet mitigeur inox, d'une baignoire rose avec robinet mitigeur inox et murs faïencés dans les tons blancs, d'un radiateur chauffe-serviette, d'une douche avec bac receveur rose avec parois vitrée, murs blancs faïencés, robinet mitigeur et douche de tête.

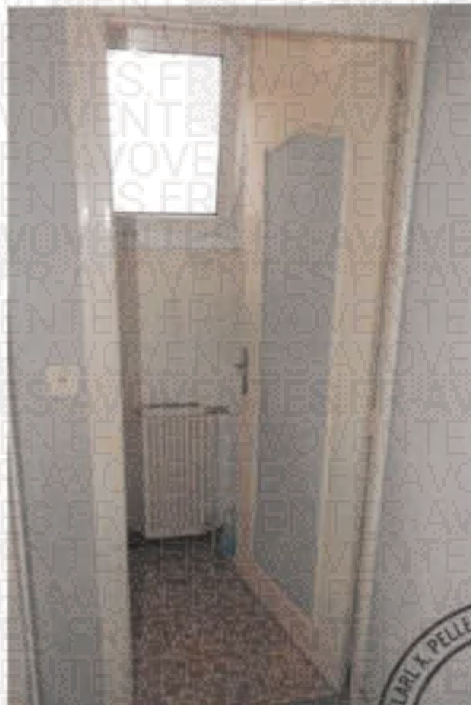
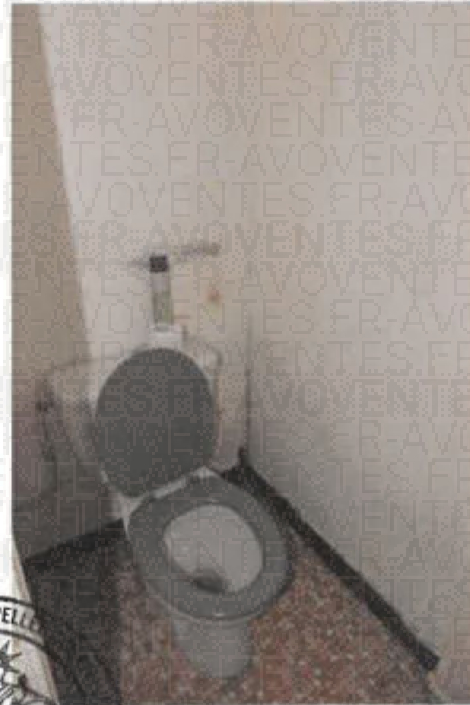
(Photographies n°55 et 56)

Depuis le dégagement, passée une porte plane, dans cette pièce de 1,60 mètres<sup>2</sup>, je constate que le sol possède un revêtement carrelage ancien, petits carreaux, que les murs et le plafond sont peints en blanc. Le mur côté cour vers les garages s'ouvre par une petite fenêtre en PVC, un vantail, double vitrage. Cette pièce est équipée de W.C. sur pied.

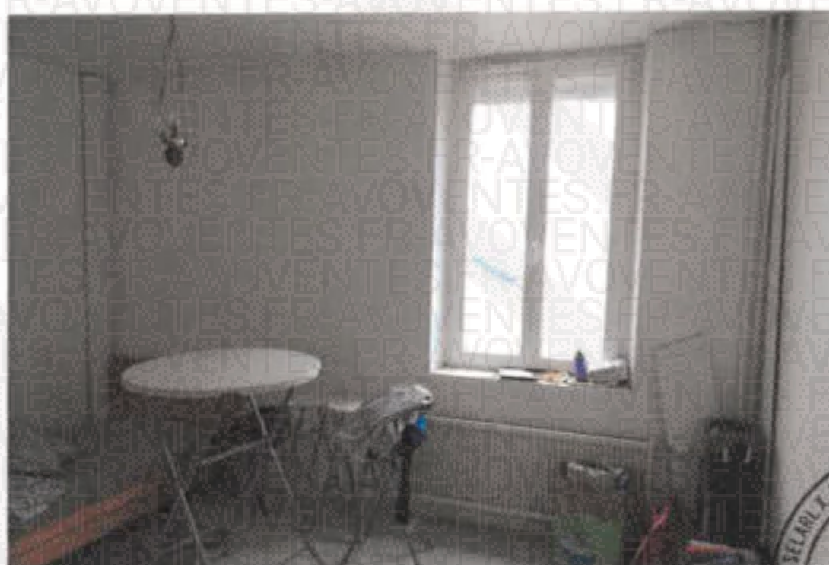
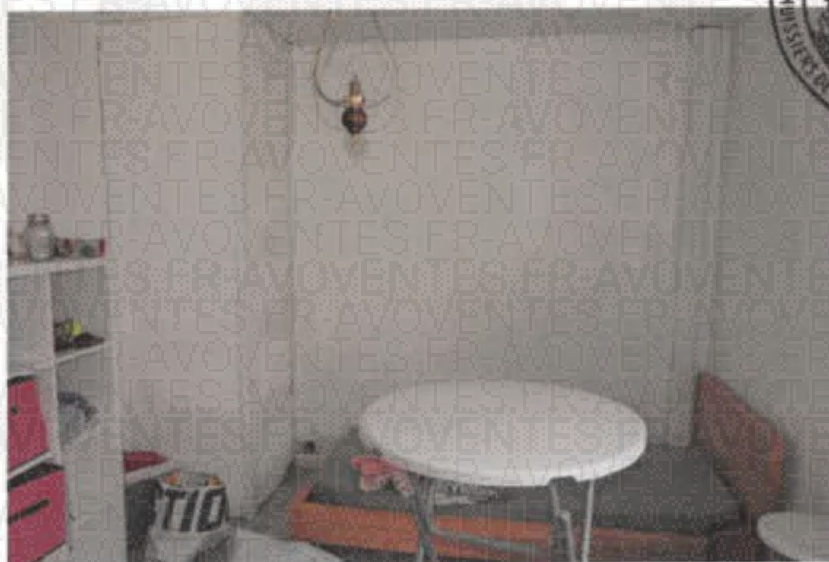
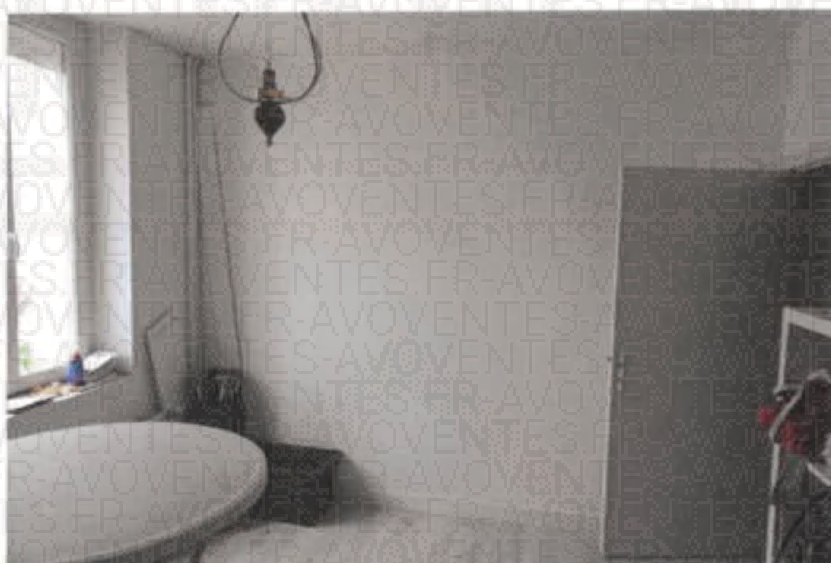
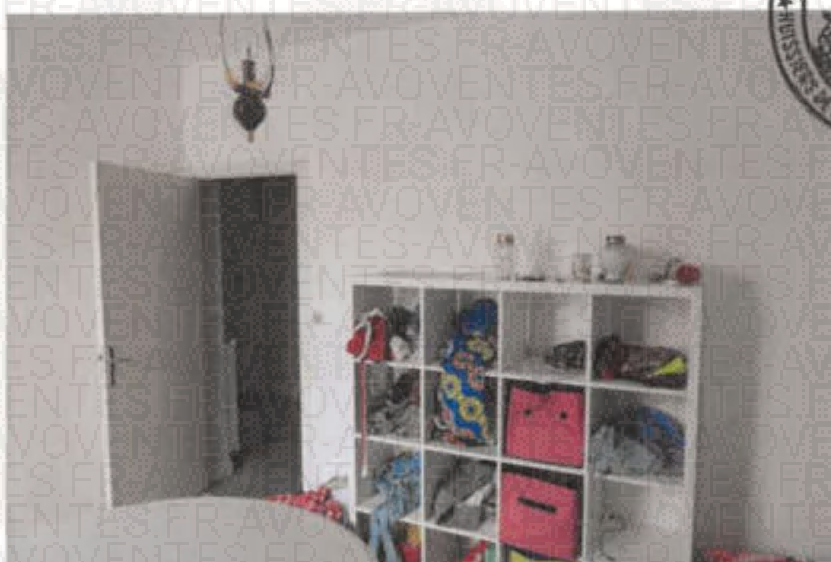
(Photographies n°57 à 60)

Depuis le palier, passée une porte plane, dans cette deuxième chambre de 13,35 mètres<sup>2</sup>, je constate que le sol possède un revêtement parquet stratifié dans les tons gris, que les murs et le plafond sont peints en blanc. Le mur côté cour s'ouvre par une fenêtre PVC, deux vantaux, double vitrage, volet roulant électrique.

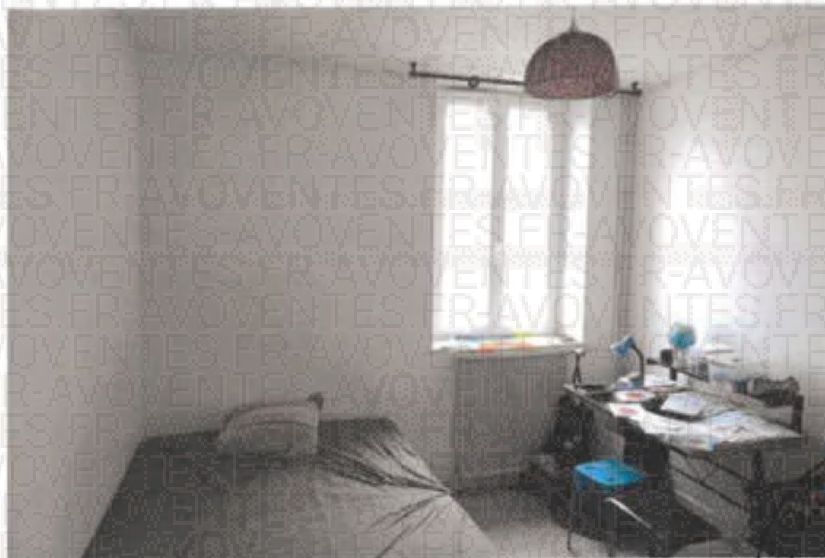
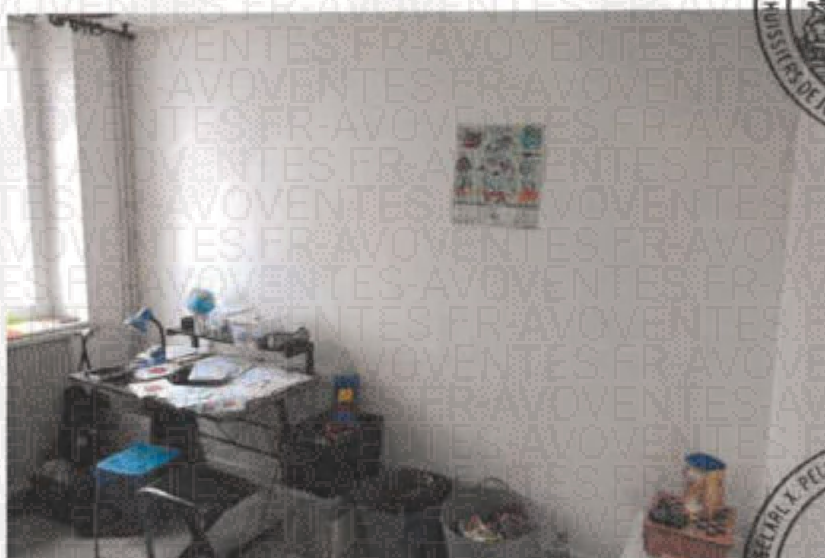
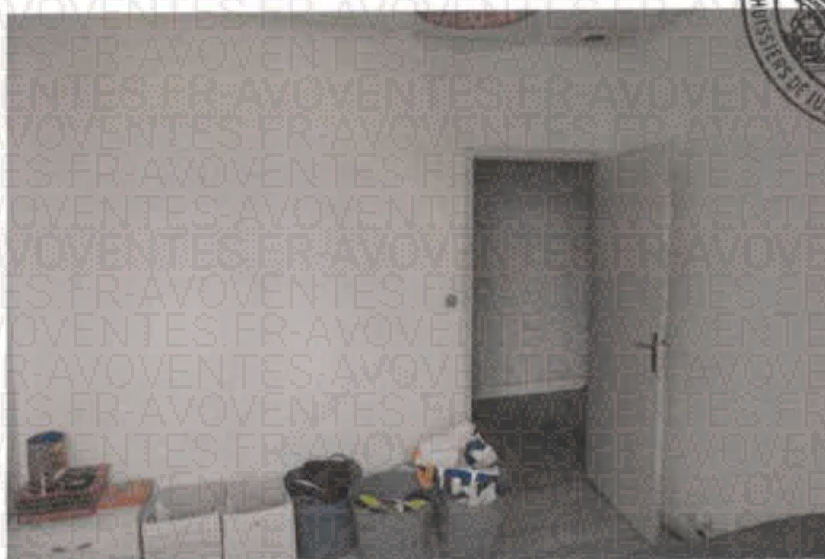
(Photographies n°61 à 63)

Depuis le palier, passée une porte plane, dans cette troisième chambre de 11,01 mètres<sup>2</sup>, je constate que le sol possède un revêtement parquet stratifié dans les tons gris, que les murs sont peints en blanc et que le plafond se couvre d'anciennes dalles en polystyrène. Le mur côté cour s'ouvre par une fenêtre PVC, deux vantaux, double vitrage, volet roulant électrique.

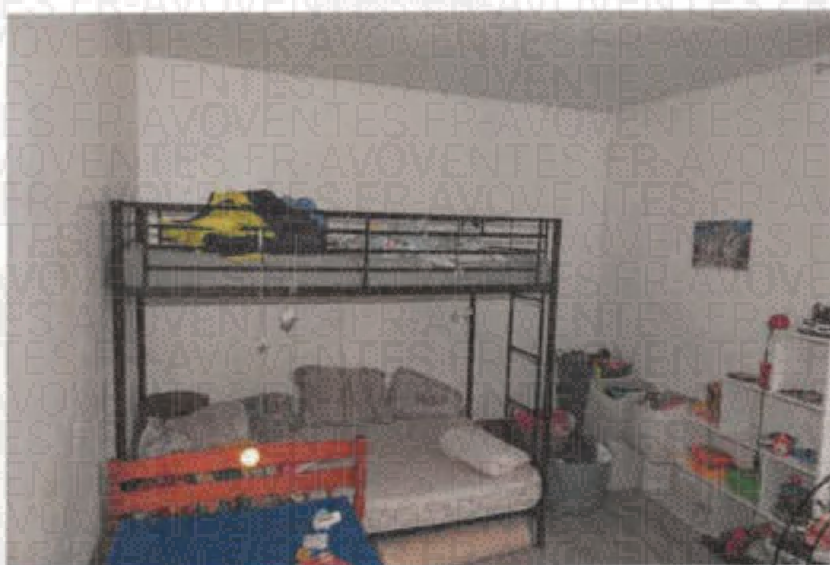
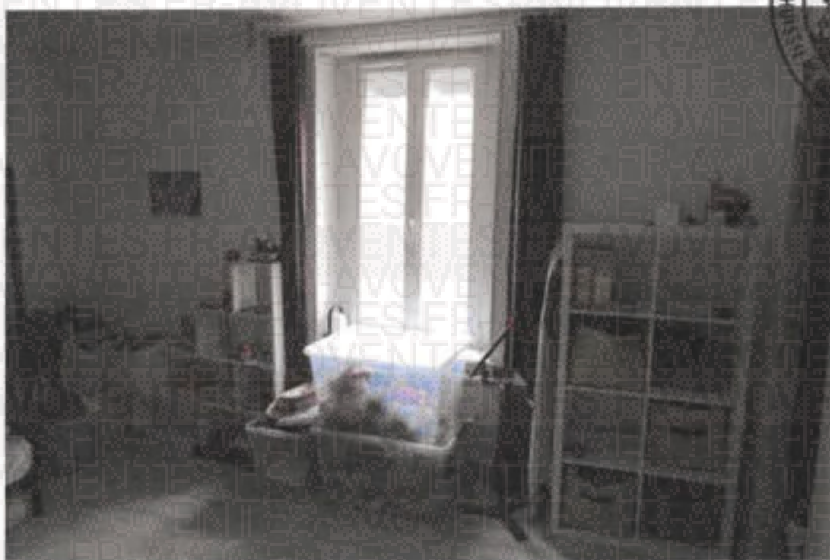
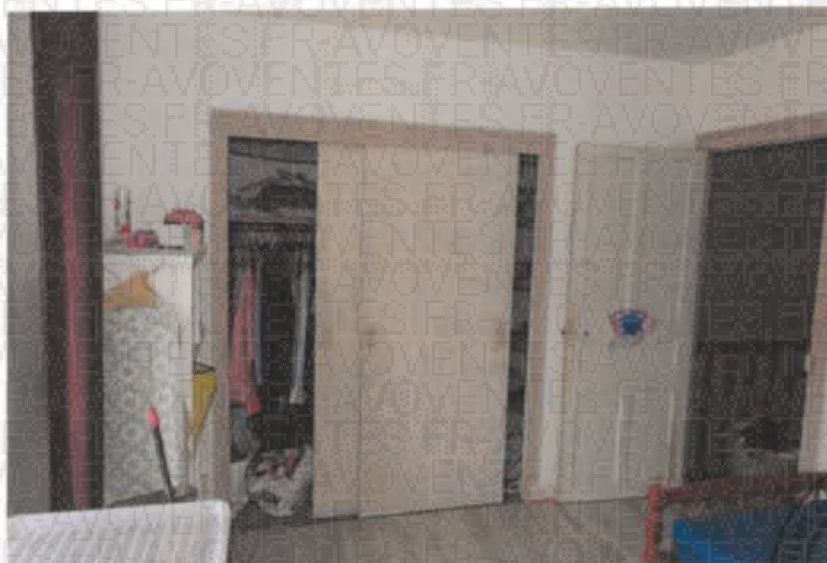
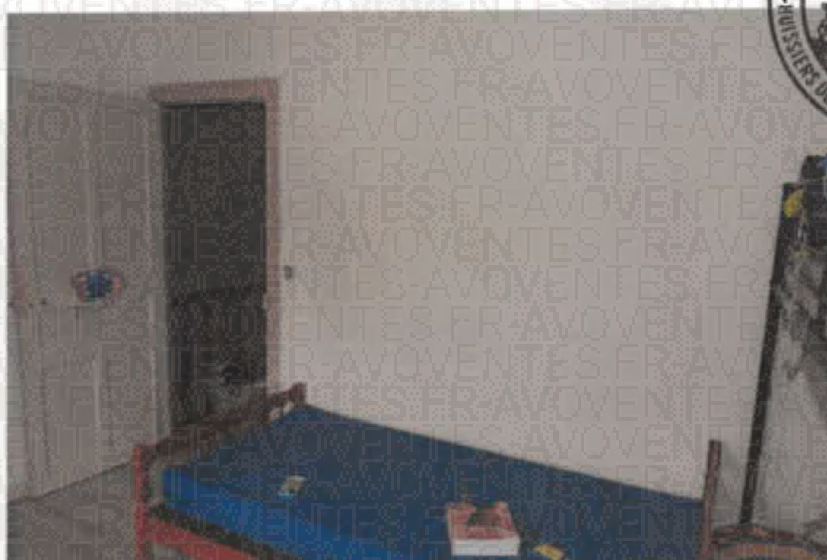
(Photographies n°64 à 67)

Depuis le palier, passée une porte plane, dans cette quatrième et dernière chambre habitable de 16,79 mètres<sup>2</sup>, je constate que le sol possède un revêtement parquet stratifié dans les tons gris, que les murs sont peints en blanc et que le plafond se couvre d'anciennes dalles en polystyrène. Le mur côté rue devant s'ouvre par une fenêtre PVC, deux vantaux, double vitrage, volet roulant électrique. Cette chambre est équipée d'un placard fermé de portes coulissantes.

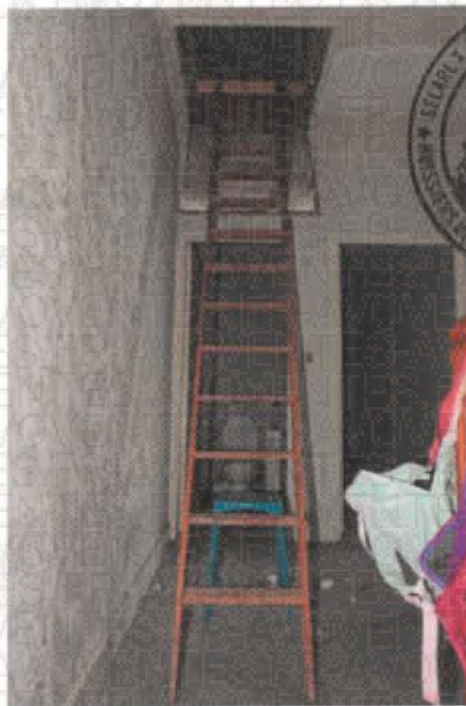
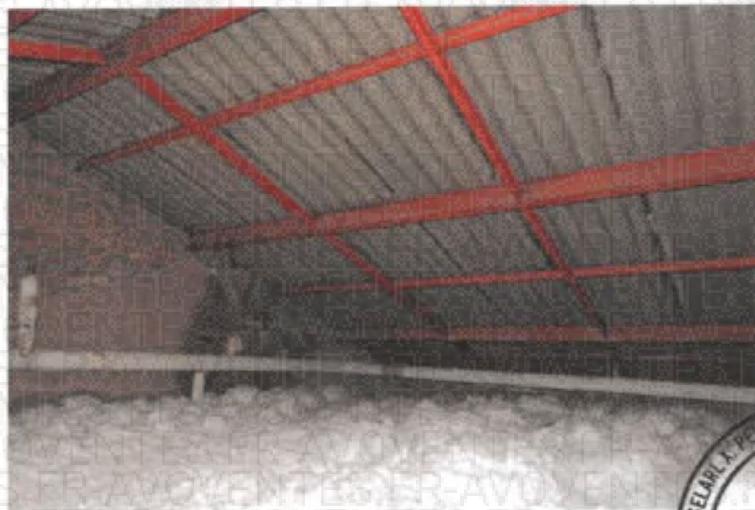
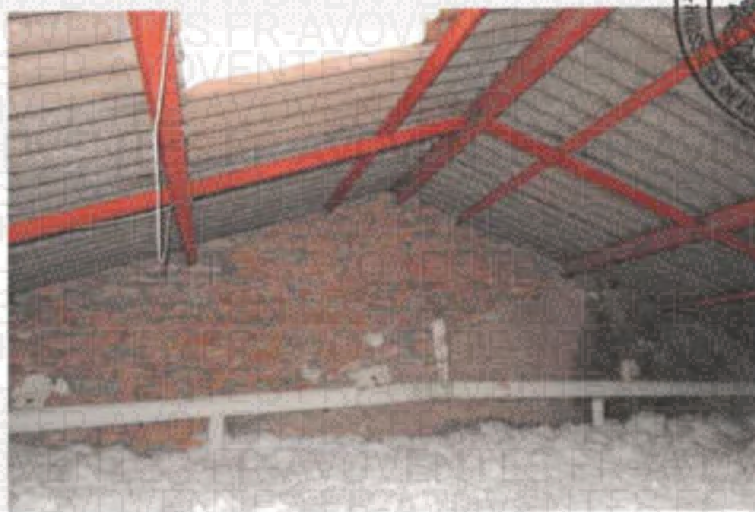
(Photographies n°81 à 83)

Depuis le palier à l'étage dans la partie habitable, par une trappe dans le plafond et montant les marches d'un escalier bois escamotable, je constate la présence d'une isolation soufflée au sol. Je constate encore que les murs sont en pierre avec enduit à pierres vues, que la charpente métallique de la couverture est apparente et que la couverture de l'immeuble est ici composée de tôles en fibro ciment.

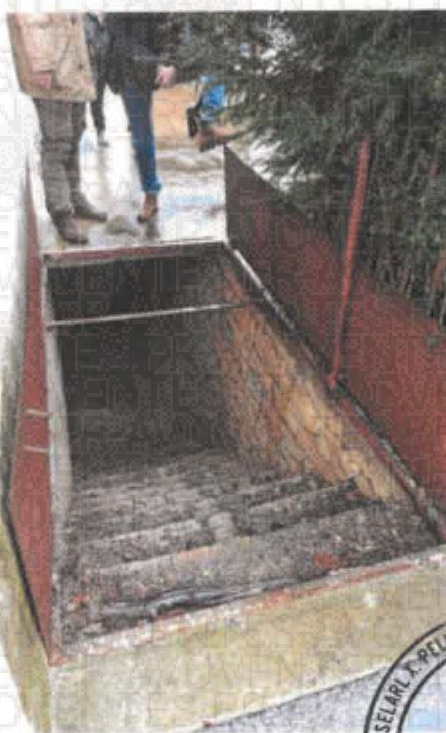
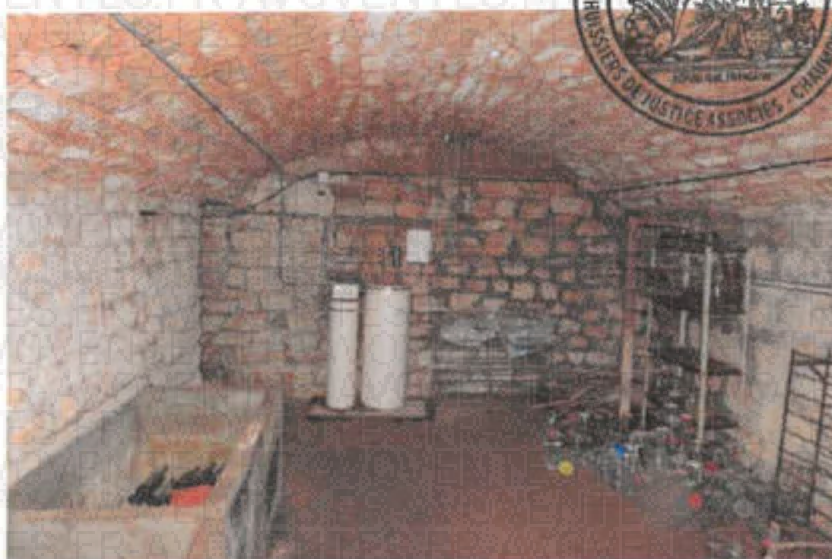
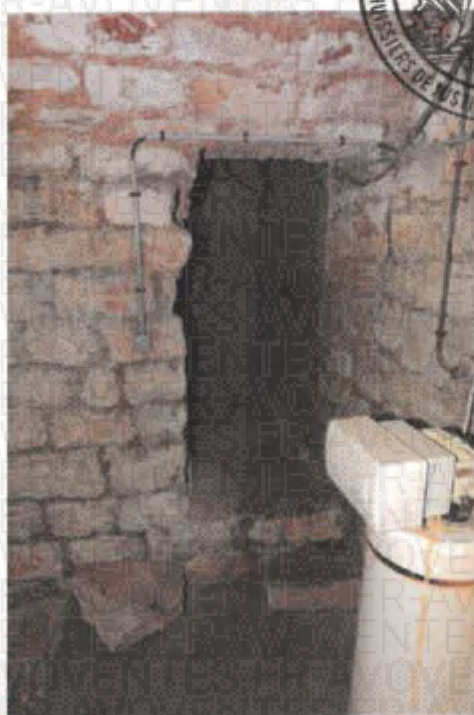
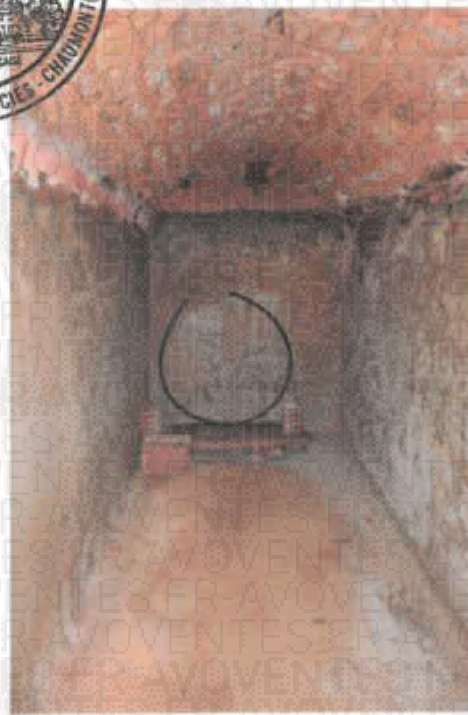
(Photographies n°84 à 88)

Depuis la cour, soulevant les deux vantaux métalliques au sol, au bas d'un escalier en pierre, j'accède à deux caves voûtée de 19,20 et 8,34 mètres<sup>2</sup>. Dans la première avec adoucisseur d'eau CULLIGAN, je constate que le sol est en terre, que les murs et les voûtes sont en pierres apparentes. Dans la seconde, le sol et les murs sont cimentés.
