## **PROCES VERBAL DE DESCRIPTION**

Ces commandements valant saisie des biens immobiliers cadastrés sur la commune de WASSY (52130), Section AD n°168 « 14 Rue de la République » pour 04 ares et 69 centiares,

Me suis rendu ce jour au 14 Rue de la République 52130 WASSY.

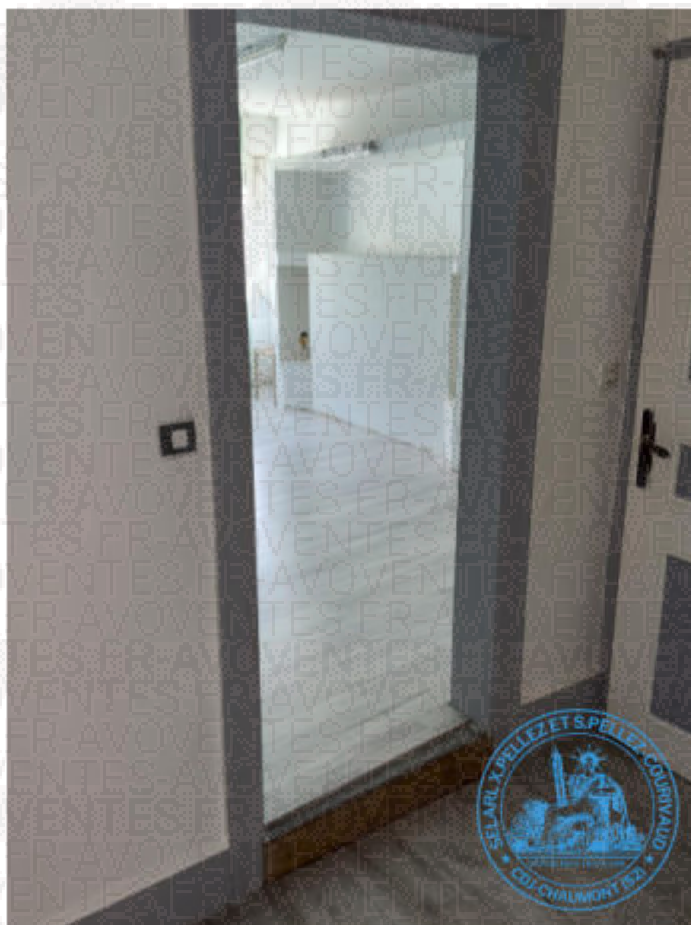
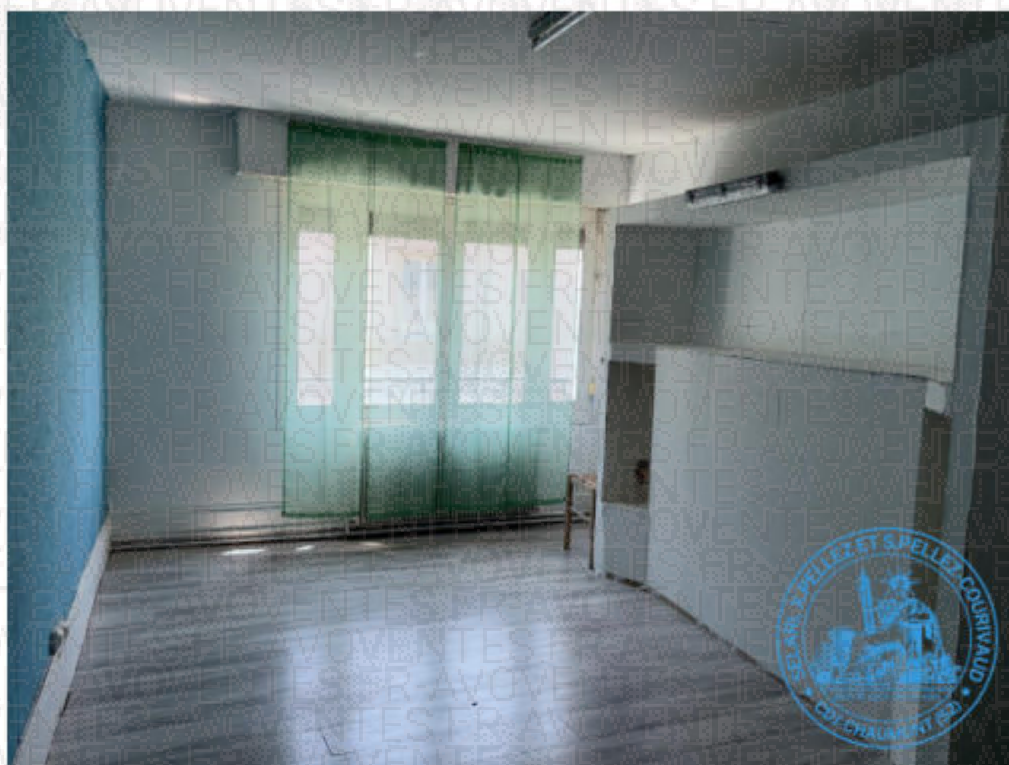
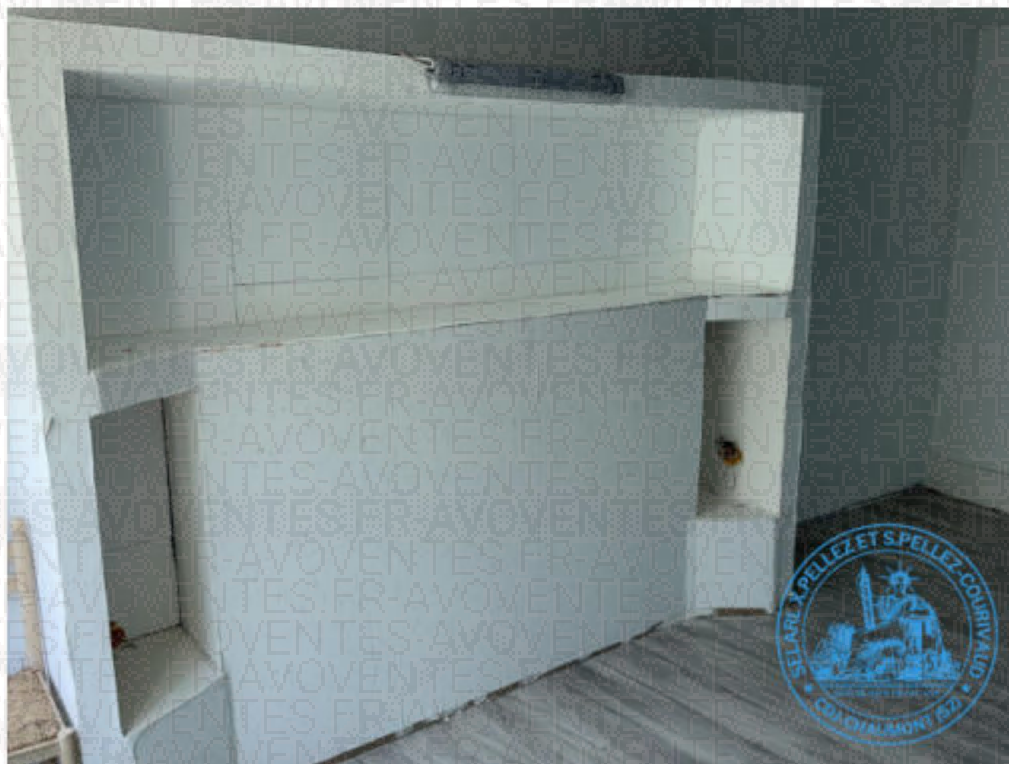
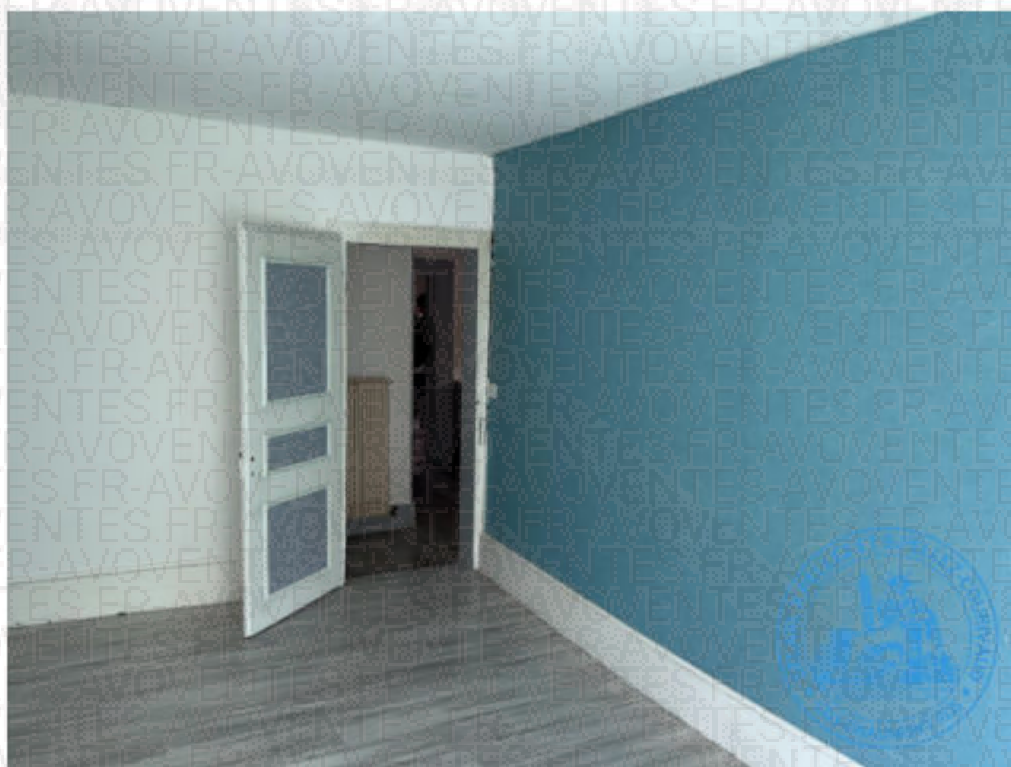
Le mur côté rue s'ouvre par une fenêtre ancienne en bois peint, deux vantaux verrouillés par une crémone, deux châssis fixes, simple vitrage, volet roulant mécanique. Une construction inachevée, vraisemblablement à destination d'être une tête de lit, flanque le mur en mitoyenneté.

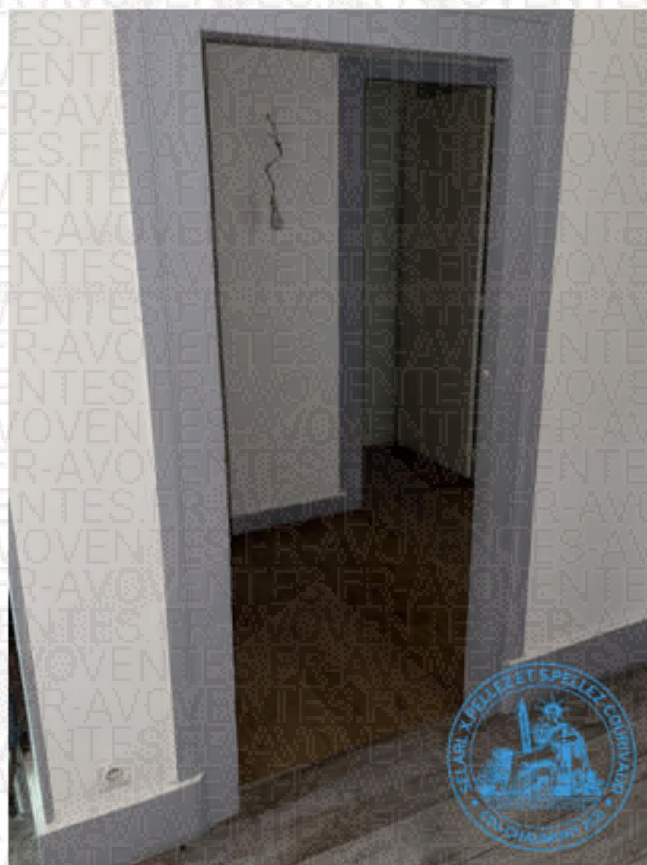
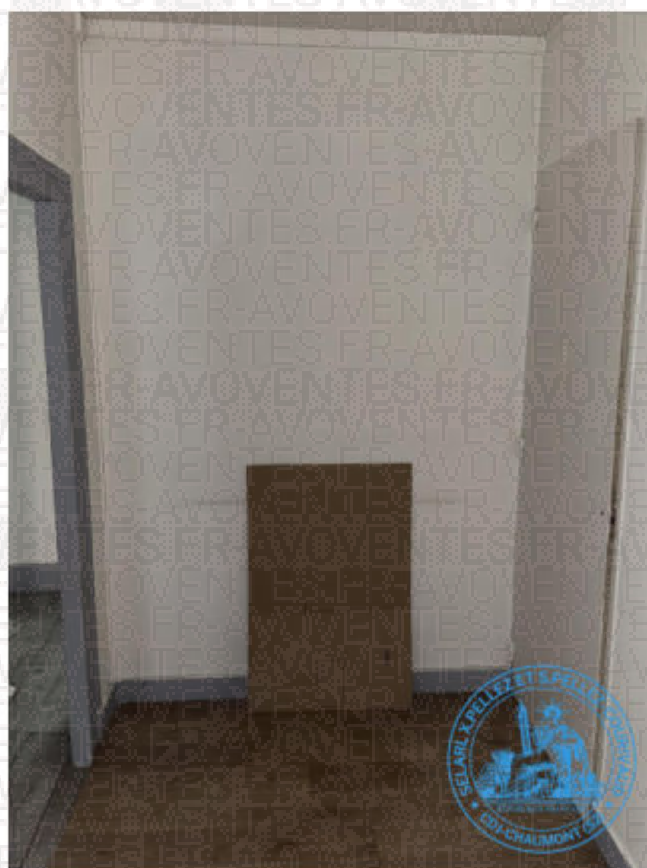
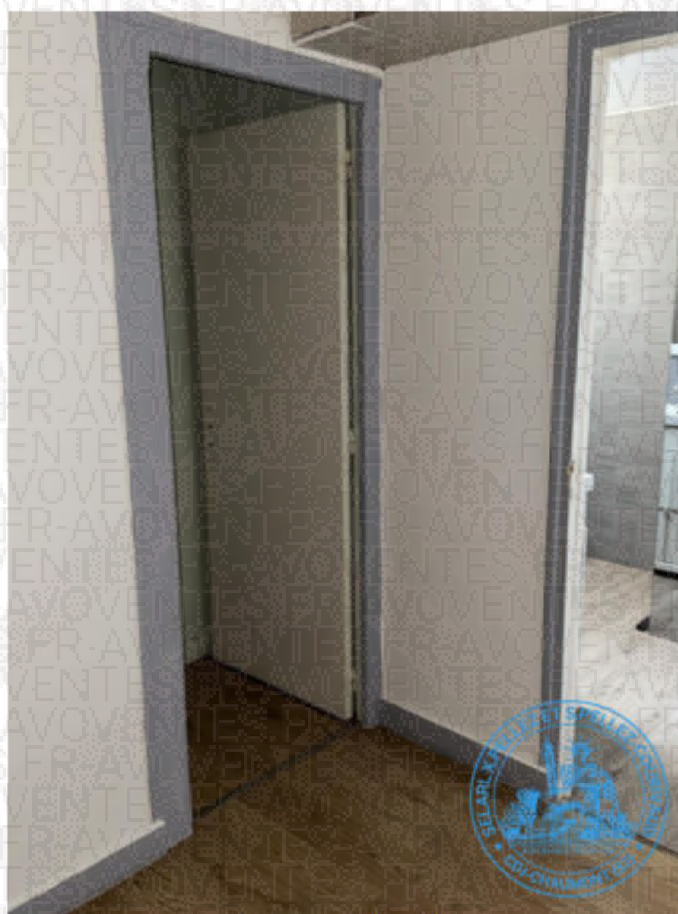
Depuis le palier, par une ouverture sans menuiserie, j'accède à ce dégagement de 3,99 mètres<sup>2</sup> en forme de couloir vers les sanitaires. Ce couloir distribue en effet un local de rangement, d'anciens W.C., et la salle de bains. Je constate ici que le sol possède un revêtement parquet stratifié couleur bois naturel, que les murs et le plafond sont peints en blanc sur une toile fibre de verre.

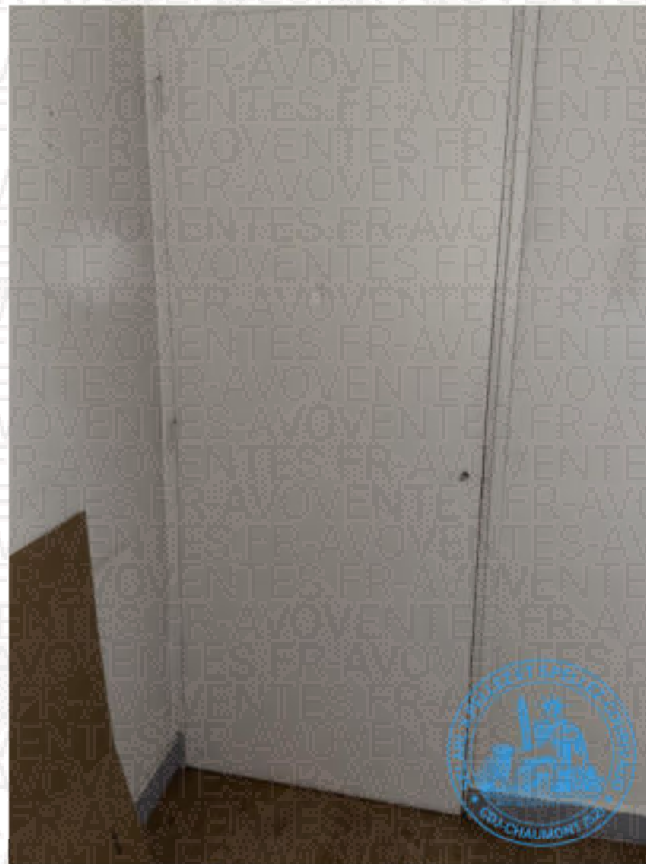
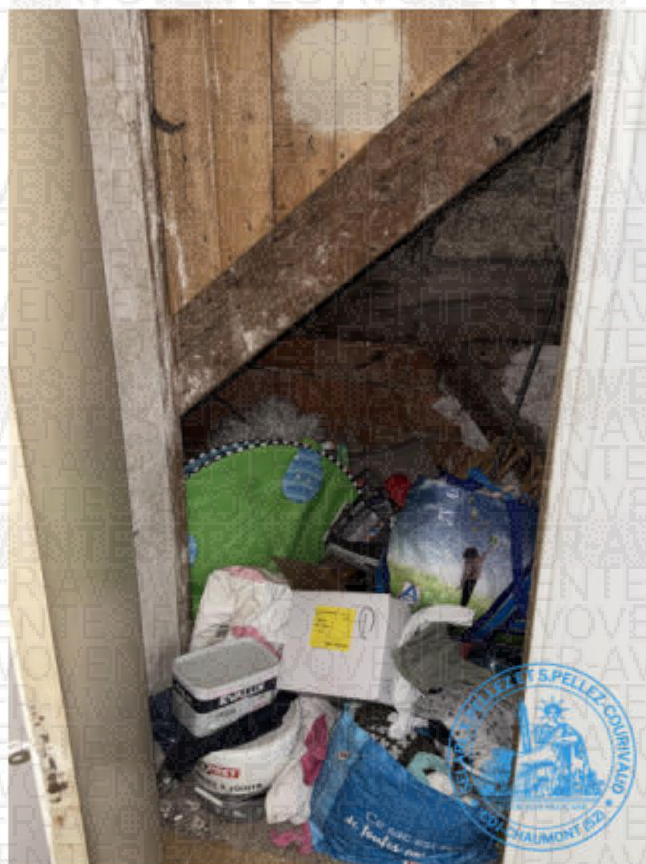
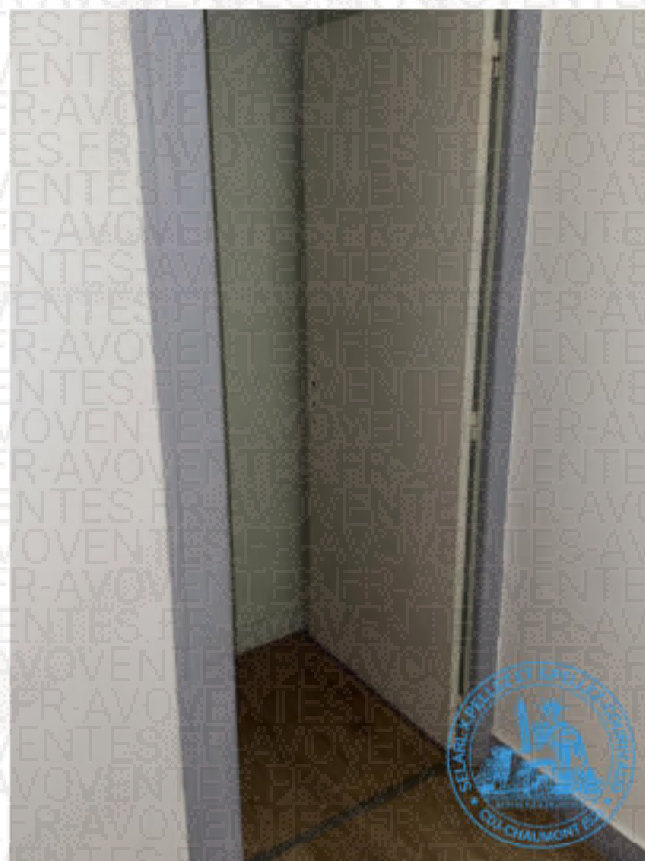
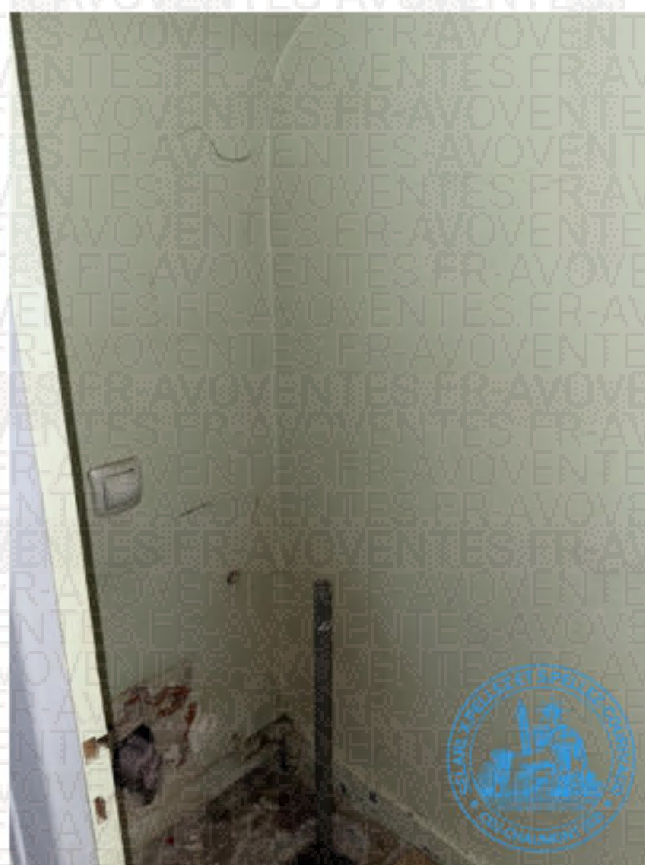
Depuis le dégagement à ce premier étage, passée une porte plane peinte en blanc, j'identifie un placard de 1,02 mètres<sup>2</sup> très encombré, situé sous escalier vers le second étage, sans aucun aménagement. J'y trouve un plancher bois, des murs en briques et un plafond en bois.

Dans le prolongement de ce placard, passée une porte plane peinte en blanc, le local de 1,16 mètres<sup>2</sup> était à usage de W.C. avant la démolition des installations. Je constate ici que le sol possède un revêtement parquet stratifié dans les tons bois naturel, que les murs et le plafond sont peints dans les tons verts sur une toile fibre de verre.

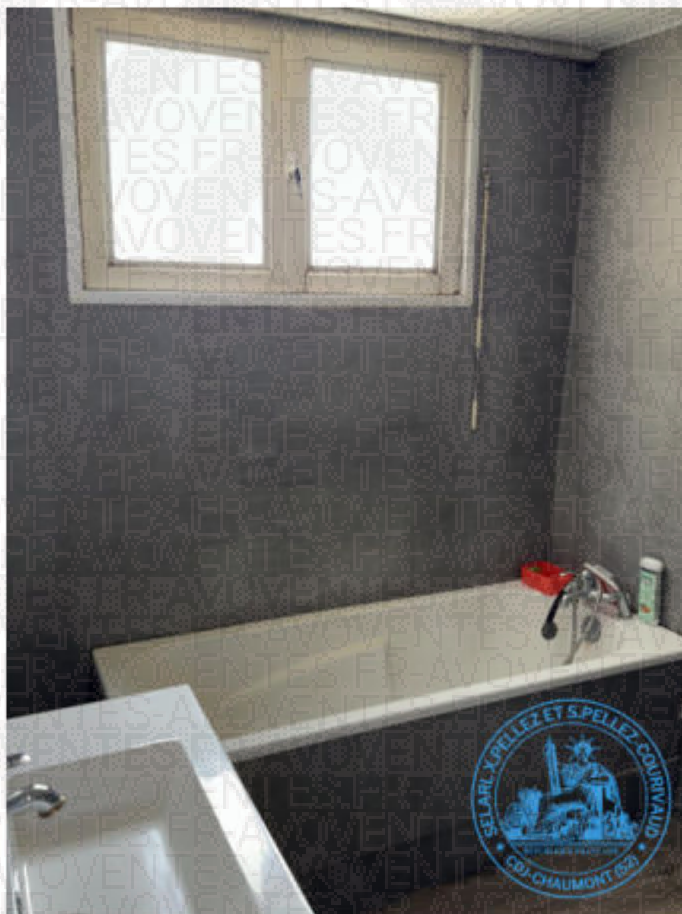
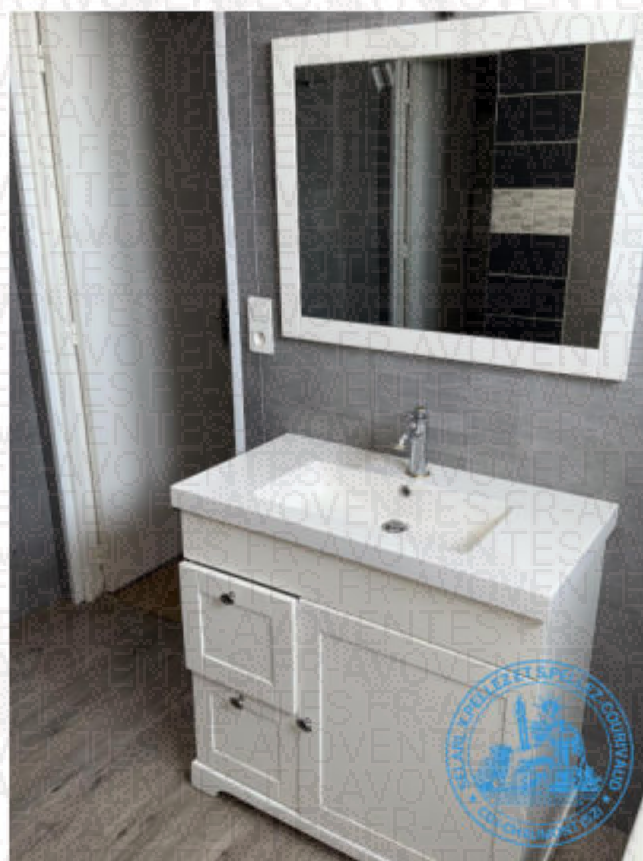
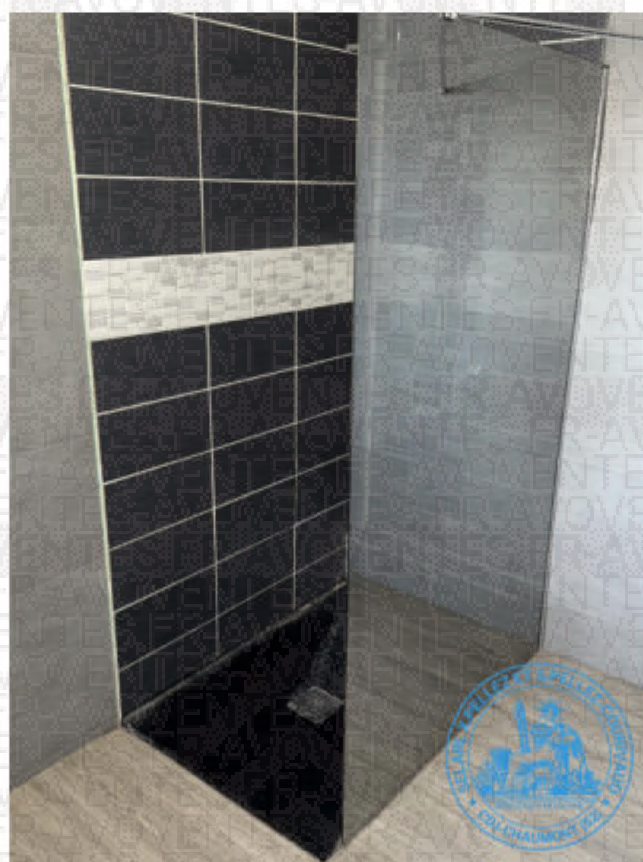
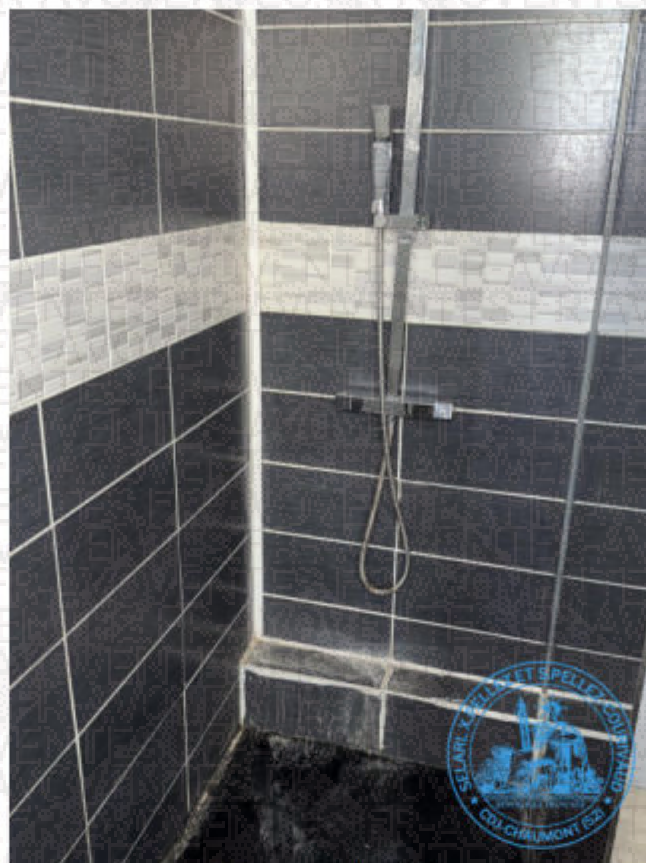
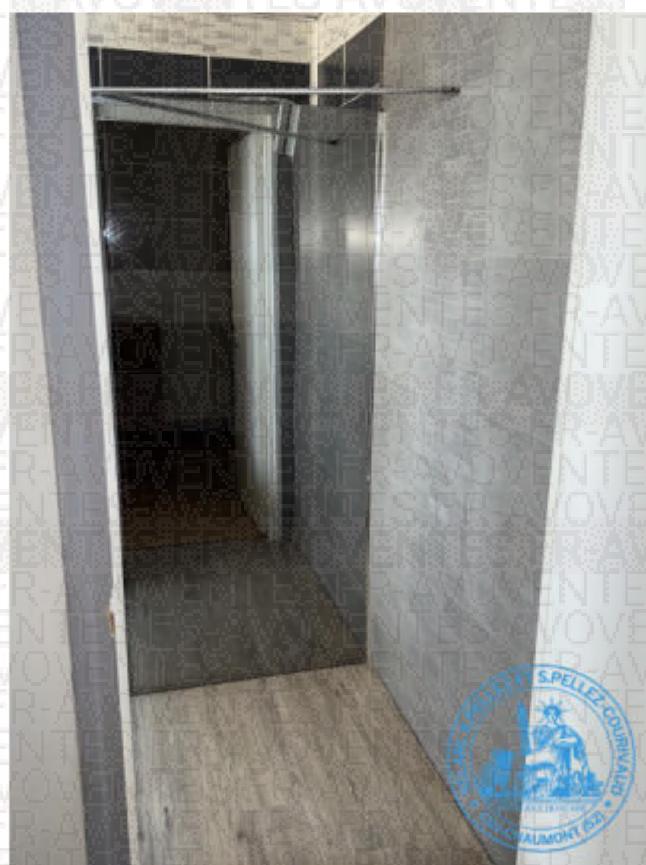
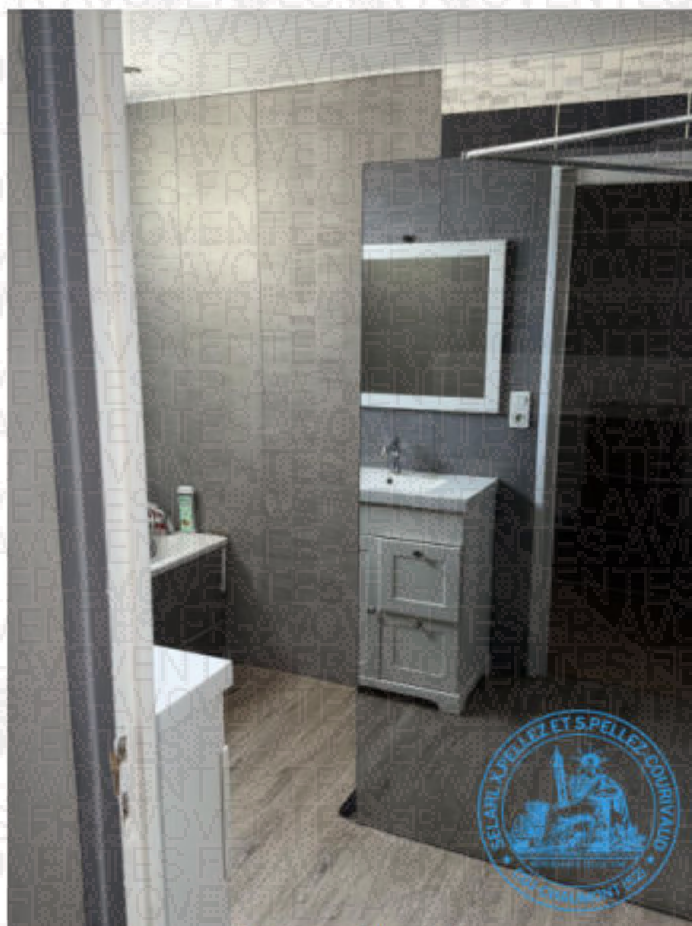
Depuis le dégagement, passée une porte plane peinte en blanc, j'accède à cette salle de bains de 6,17 mètres<sup>2</sup> dans laquelle je constate que le sol possède un revêtement parquet stratifié dans les tons gris, que les murs sont intégralement faïencés dans les tons gris, que le plafond s'habille d'un lambris PVC blanc.

Cette salle de bains est équipée d'un meuble blanc avec plan vasque blanc et robinet mitigeur inox, d'une douche avec receveur extraplat noir, paroi vitrée effet miroir, robinet mitigeur inox, douchette et tête de douche, d'une baignoire blanche en PVC avec robinet mitigeur inox, tablier faïencé.

Le mur côté baignoire s'ouvre par une fenêtre ancienne en bois peint, deux vantaux, simple vitrage, volet roulant mécanique.

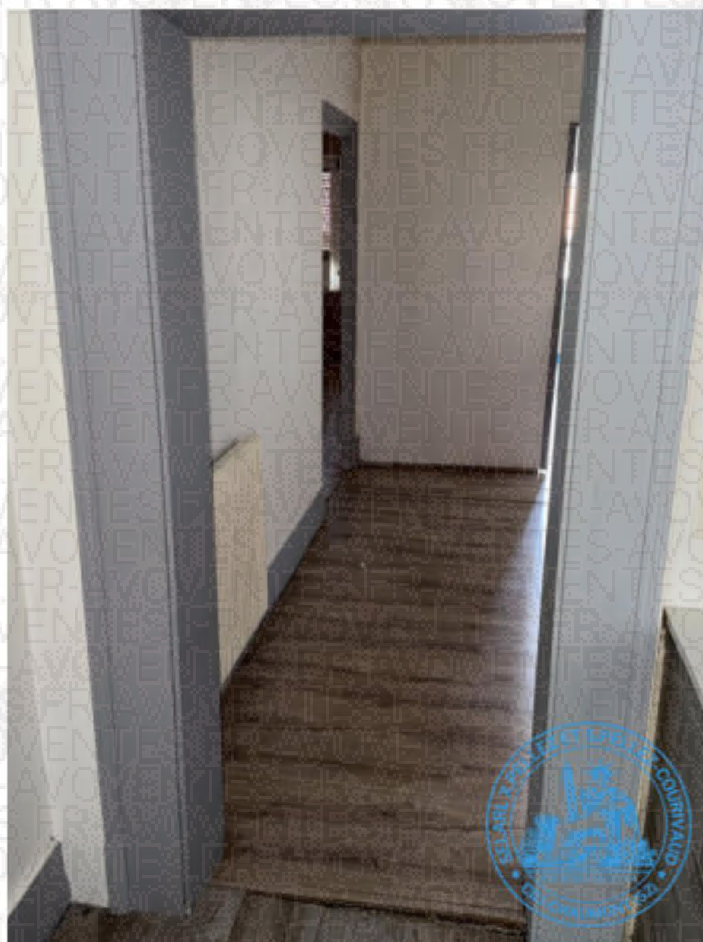
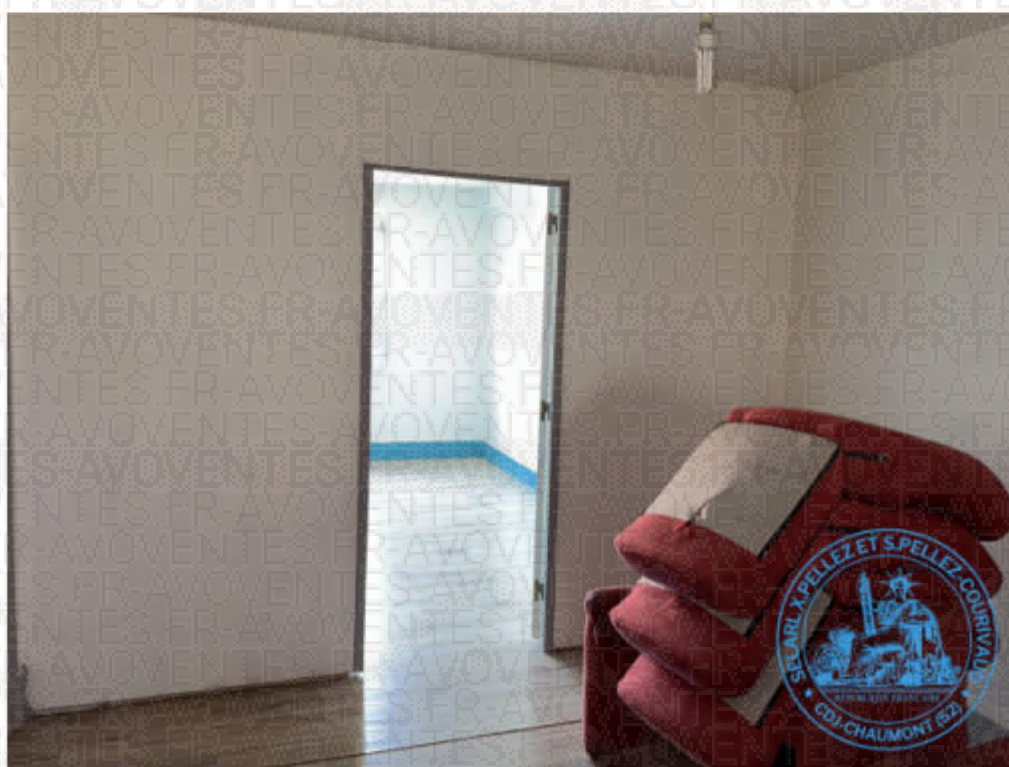
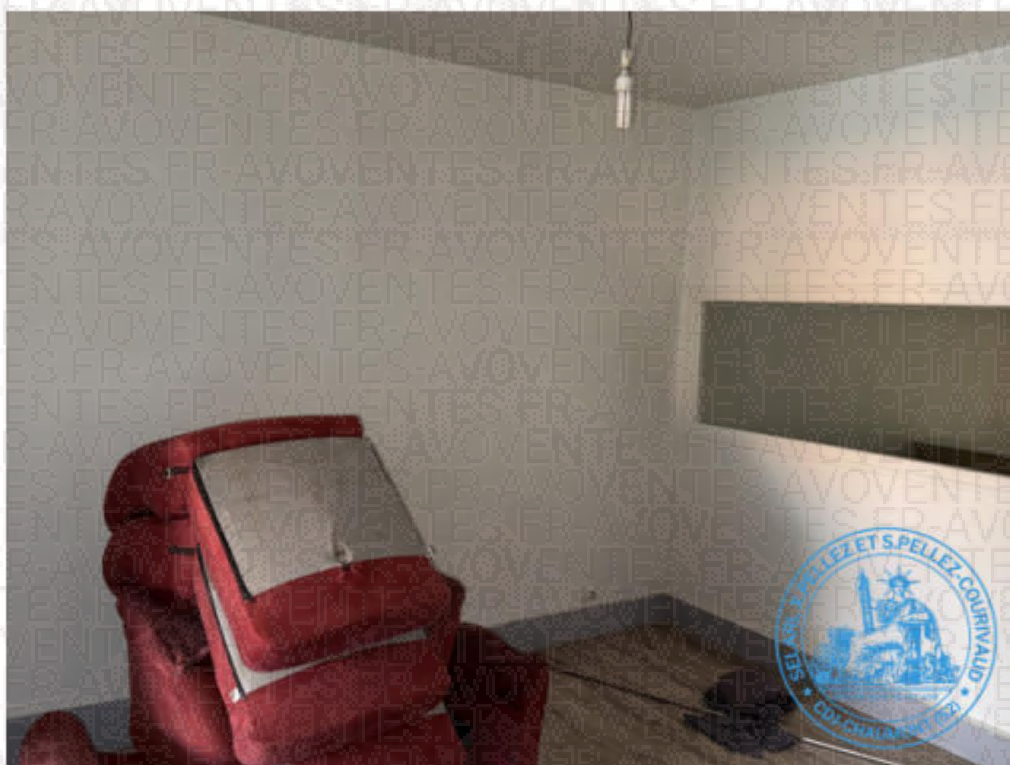
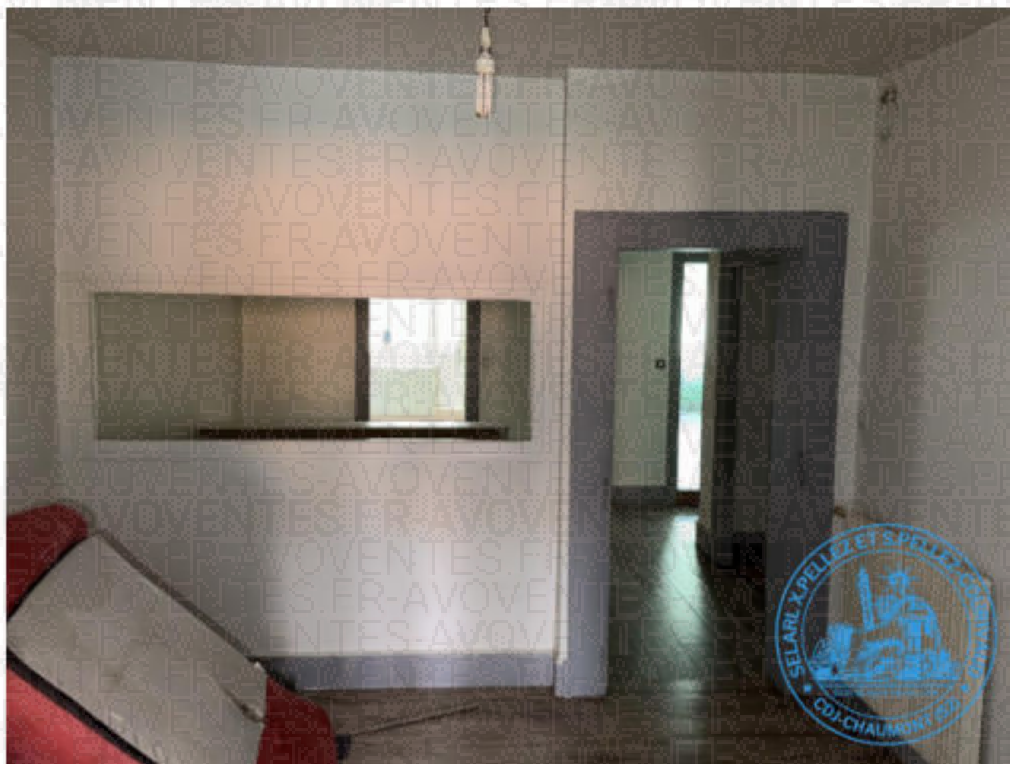
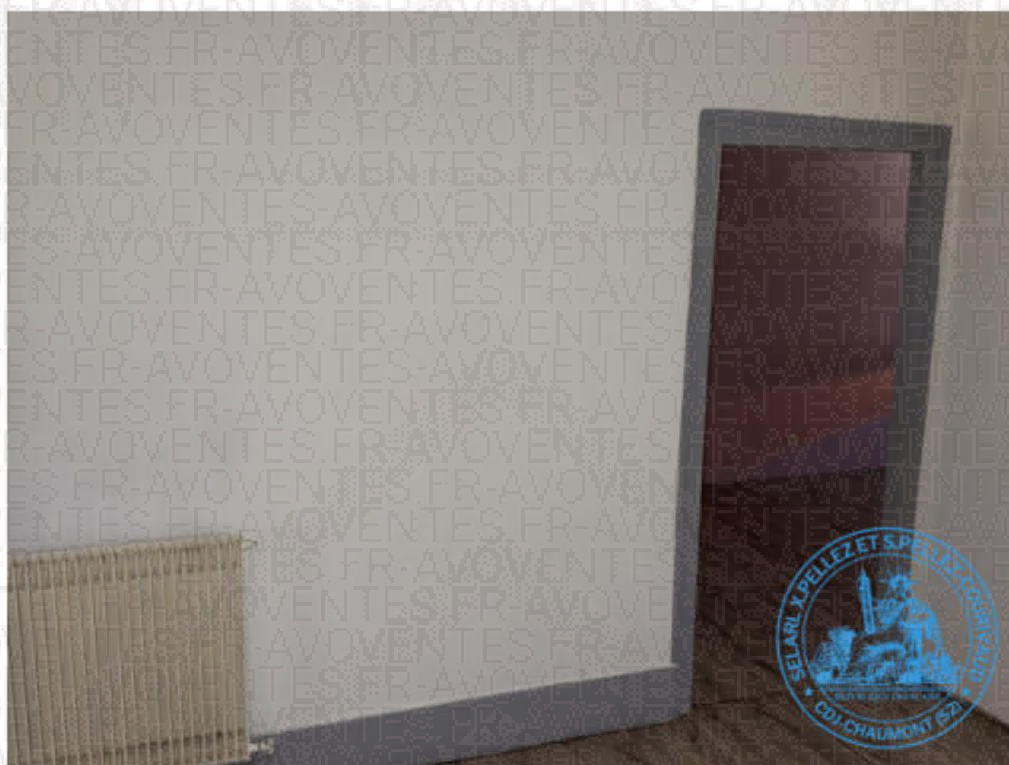
Depuis le palier, par une porte sans vantail, j'accède à ce bureau de 11,70 mètres<sup>2</sup> qui distribue les chambres 3 et 4. Je constate ici que le sol possède un revêtement parquet stratifié dans les tons bois naturel, que les murs et le plafond sont peints en blanc sur une toile fibre de verre.

Côté palier, le mur s'ouvre à l'horizontal par un large jour, simple vitrage dans un châssis fixe en bois peint en blanc.

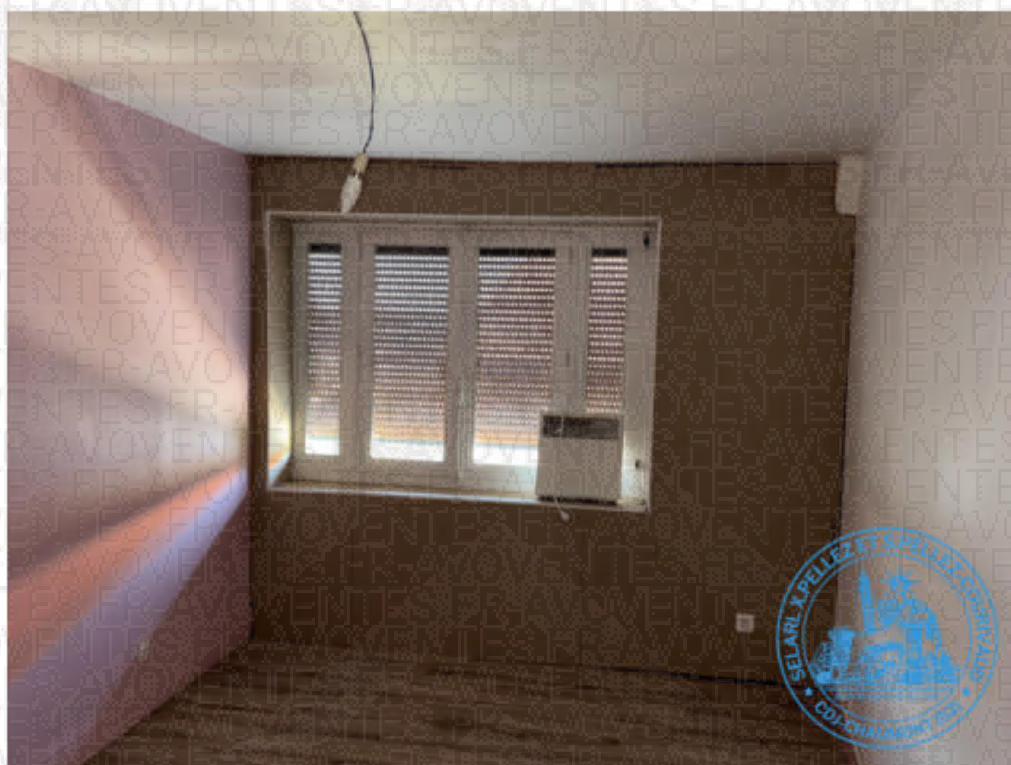
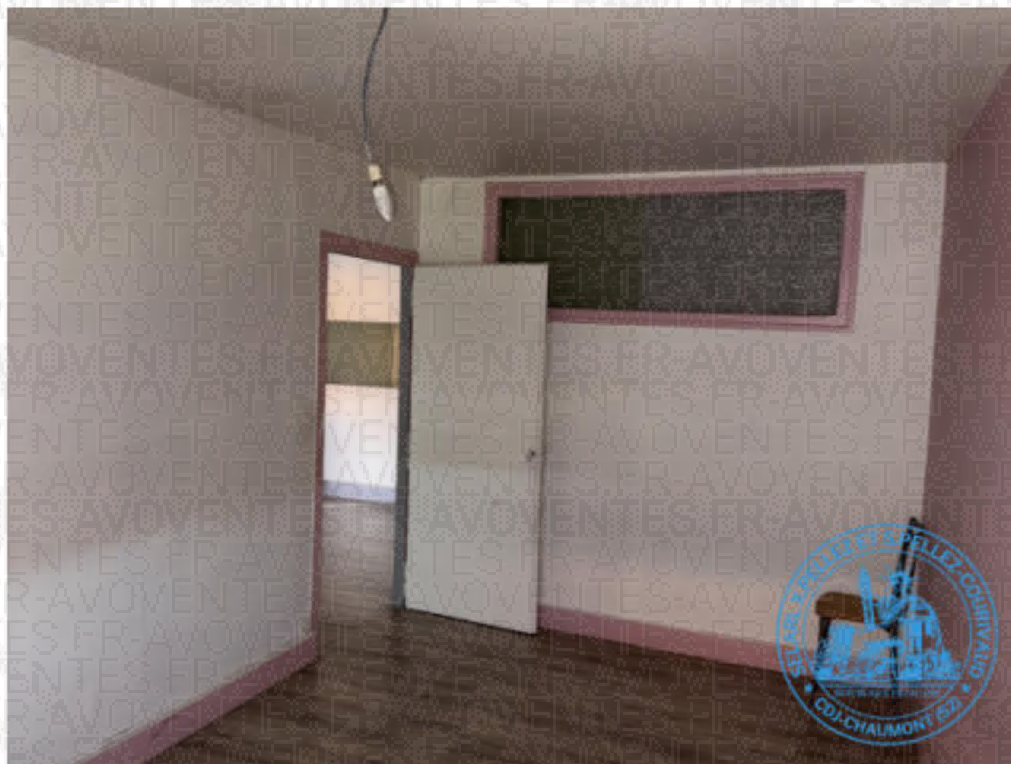
Depuis le bureau, passée une porte plane peinte en blanc, j'accède à cette chambre de 15,28 mètres<sup>2</sup> située côté cour derrière. Je constate ici que le sol possède un revêtement parquet stratifié dans les tons bois naturel, que les murs sont peints dans les tons blancs et rose sur une toile fibre de verre, que le plafond est peint en blanc sur une toile fibre de verre.

Le mur côté cour est doublé de plaque de plâtre à l'état brut et s'ouvre par une fenêtre ancienne en bois peint en blanc, deux vantaux qui se verrouillent par une crémonne, deux châssis fixes, simple vitrage, volet roulant mécanique. Face à cette fenêtre, le mur côté salle de bains s'ouvre par un jour obturé par les aménagements intérieurs de la salle de bains.

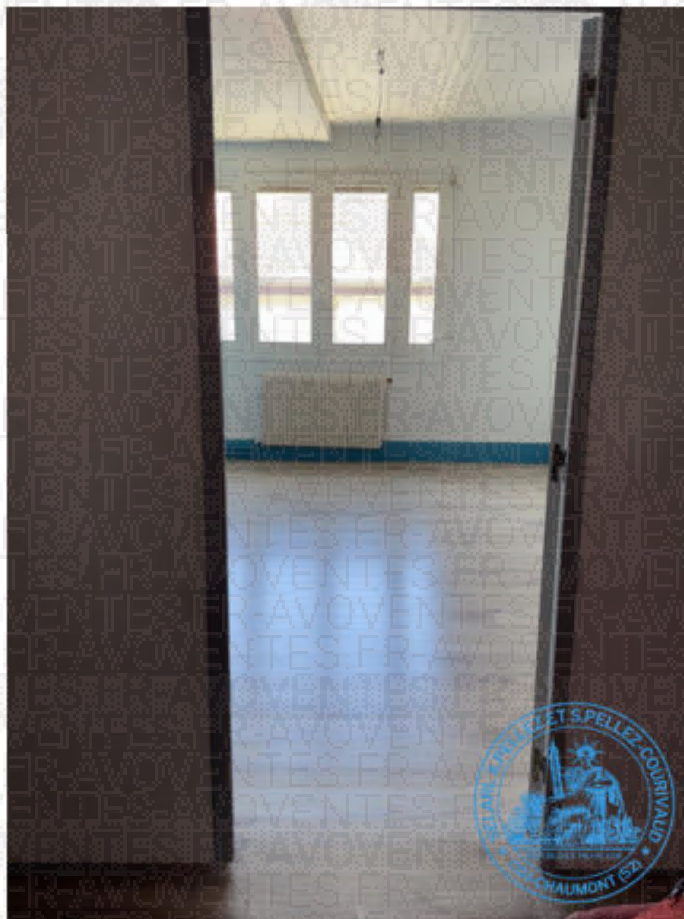
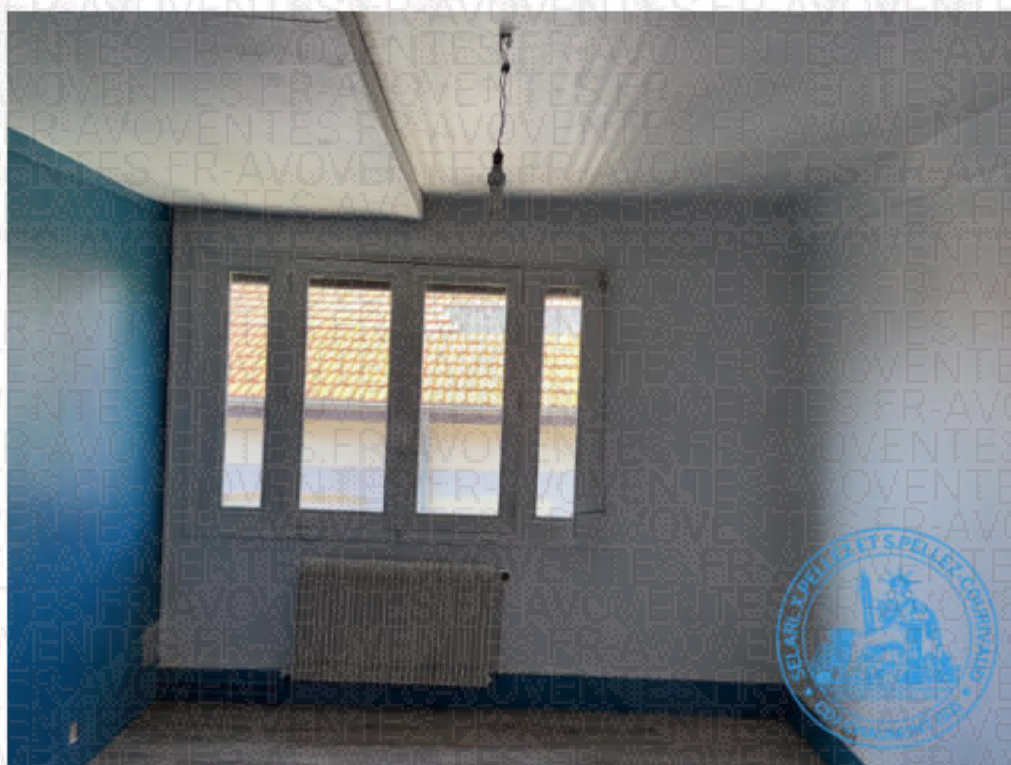
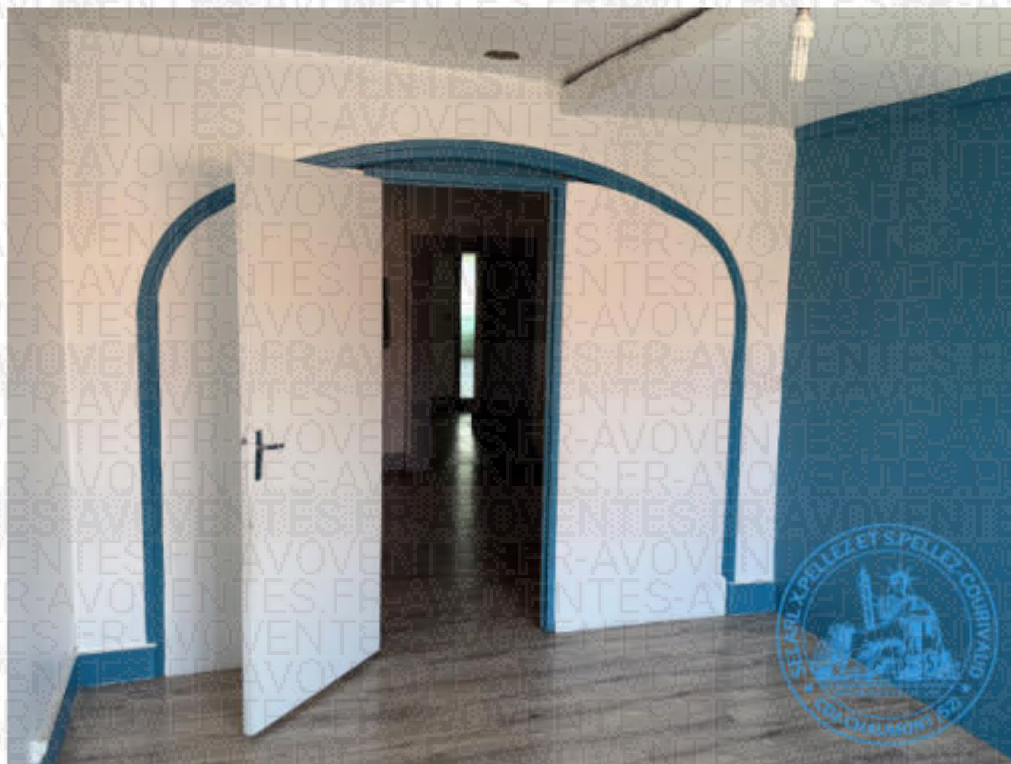
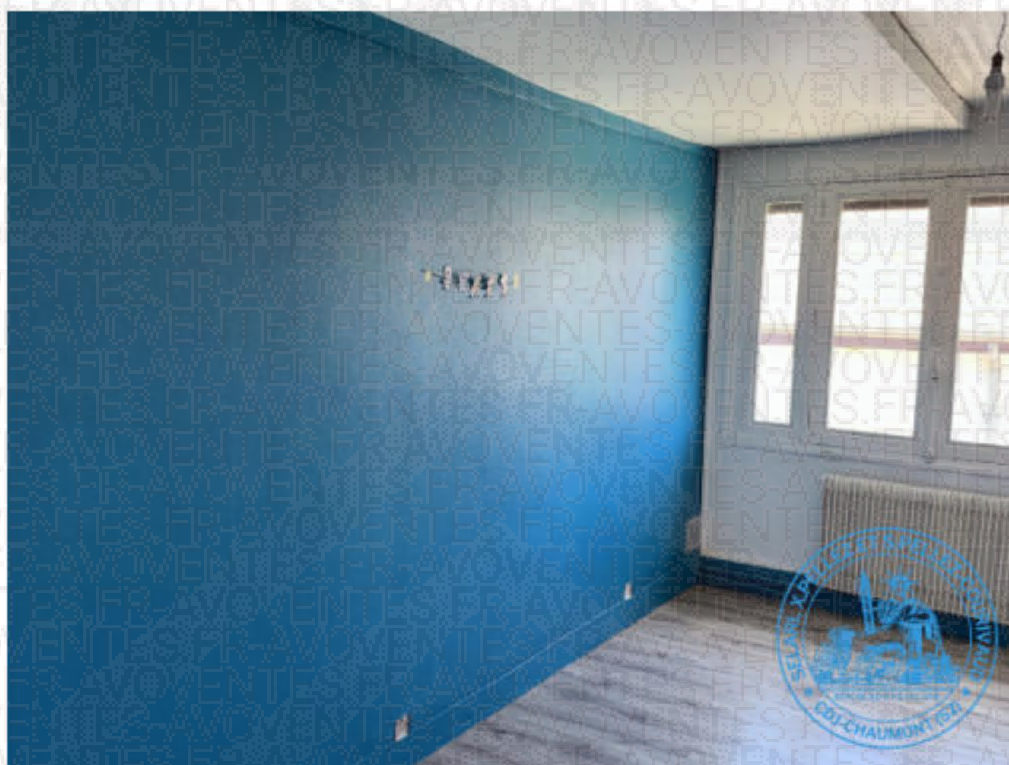
Depuis le bureau, passée une porte plane peinte en blanc, j'accède à cette quatrième et dernière chambre de 14,22 mètres<sup>2</sup> située côté cour derrière. Je constate ici que le sol possède un revêtement parquet stratifié dans les tons bois naturel, que les murs sont peints dans les tons blancs et bleus sur une toile fibre de verre, que le plafond est peint en blanc sur une toile fibre de verre.

Le mur côté cour s'ouvre par une fenêtre ancienne en bois peint en blanc, deux vantaux qui se verrouillent par une crémone, deux châssis fixes, simple vitrage, volet roulant mécanique.

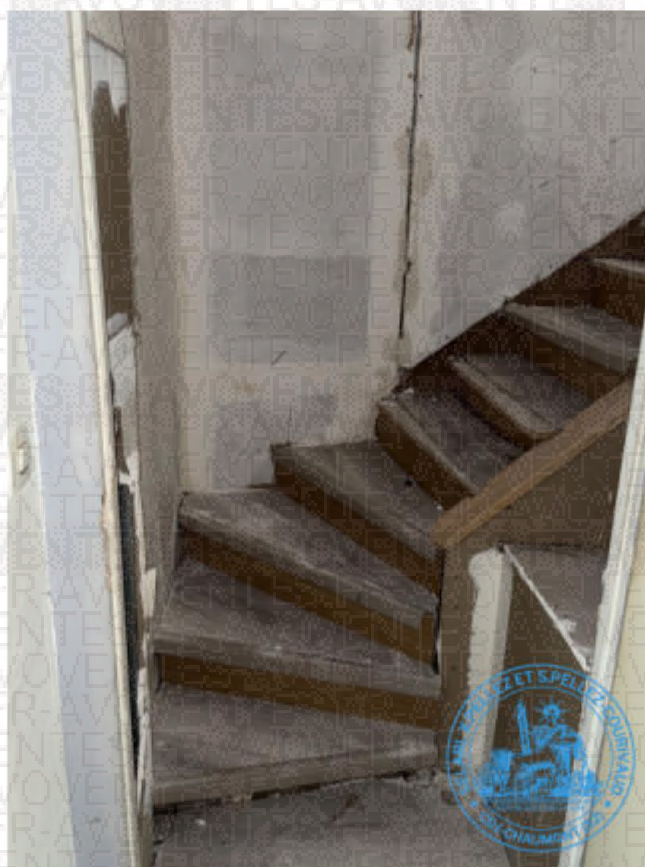
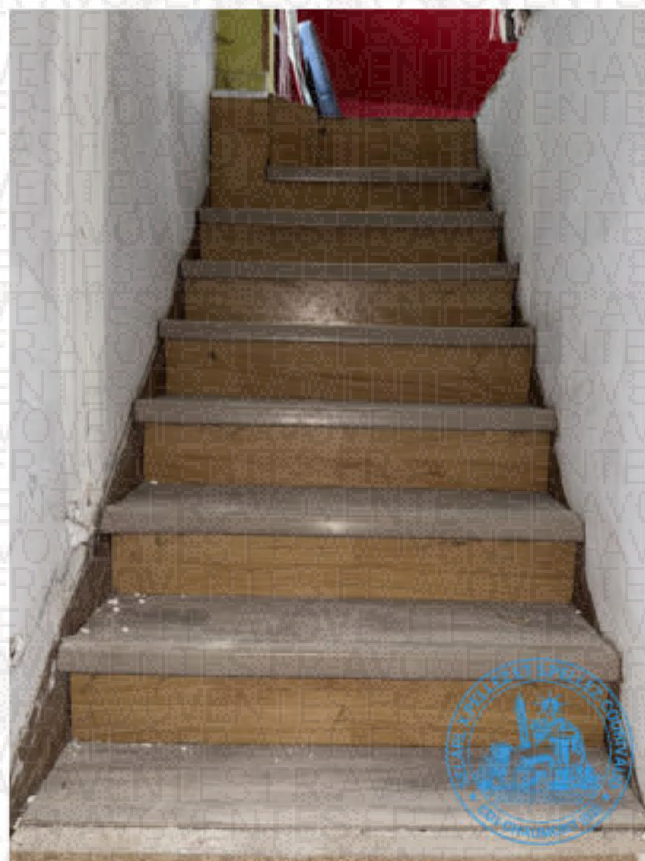
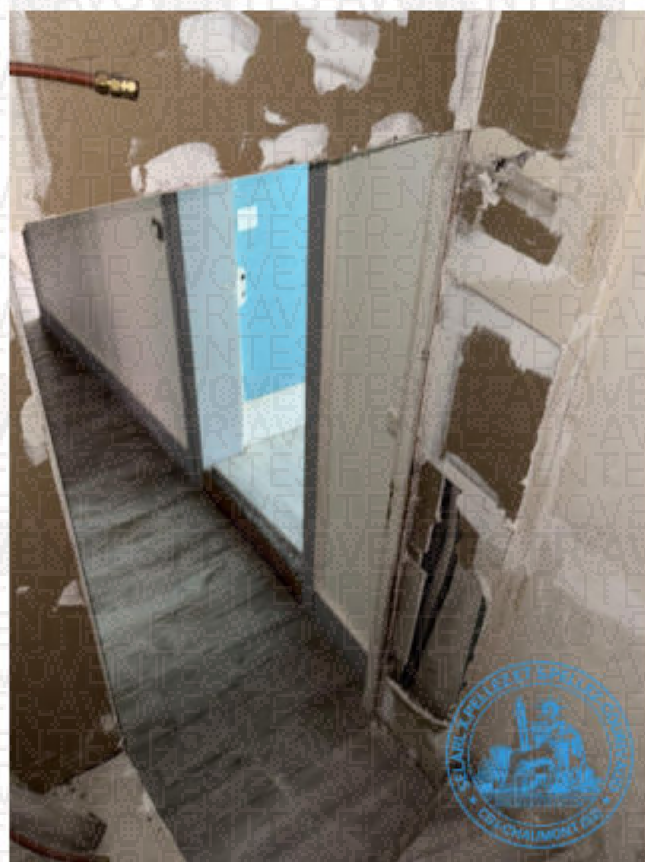
Depuis le palier, passée une porte ancienne en bois peint en blanc, en haut d'un escalier tournant en bois dont les marches et contremarches sont habillées d'un revêtement en stratifié, j'accède à ce premier grenier en travaux inachevés et dégradé de 26,13 mètres<sup>2</sup> qui distribue les greniers 2 et 3.

Je constate ici que le sol est composé de plaques Novopan, que les murs sont tapissés de papiers peints dans les tons verts, blancs et rouges, que le plafond est tapissé d'un papier peint en blanc. J'identifie dans ce grenier un dégât des eaux à la suite d'une infiltration dans la couverture de l'immeuble ayant endommagé le plafond partiellement écroulé.

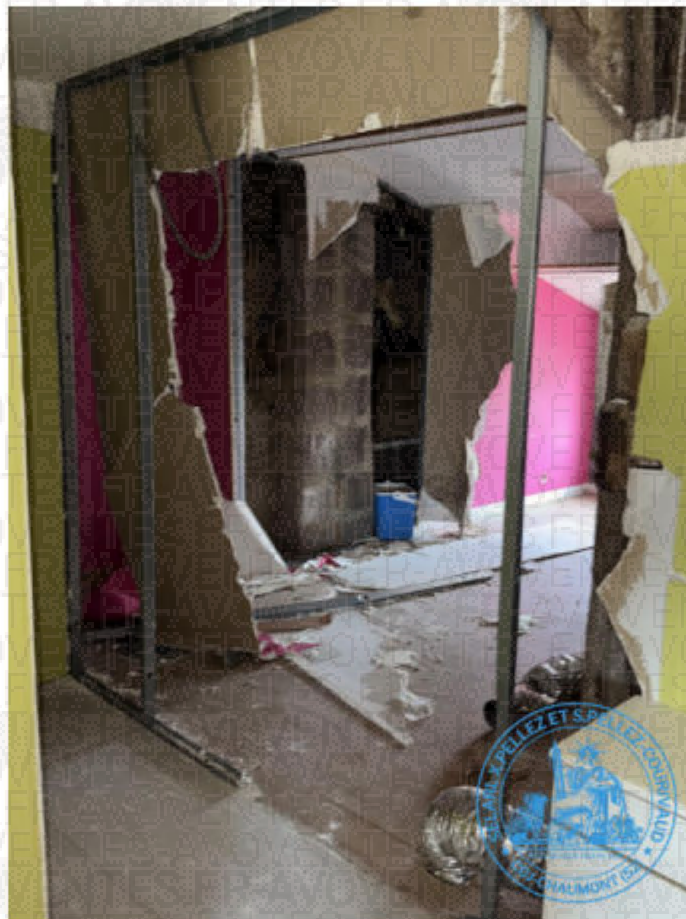
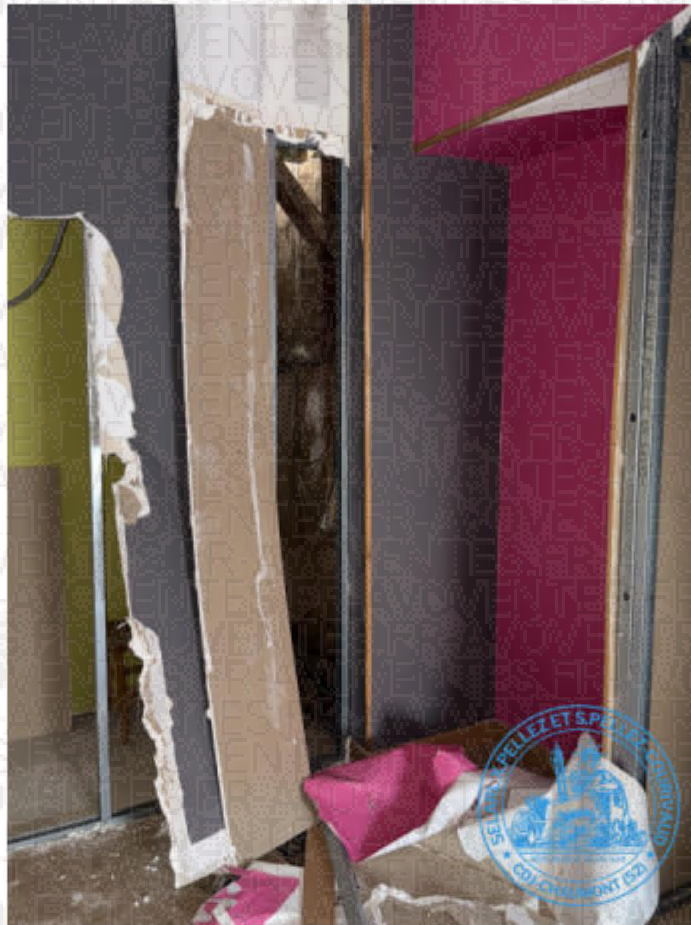
Depuis le grenier 1, par une ouverture grossière pratiquée dans la cloison éventrée, j'accède à ce deuxième grenier sinistré de 15,85 mètres<sup>2</sup> dans lequel je constate que le sol se couvre d'un parquet stratifié, que les murs doublés de plaques de plâtre sont dégradés avec l'arrachage des doublages qui laissent apparent les infiltrations d'eau en provenance de la couverture de l'immeuble.

Le mur côté rue devant s'ouvre par une fenêtre blanche, un vantail, sous le rampant.
