## **PROCES VERBAL DE DESCRIPTION**

Ces commandements valant saisie des biens immobiliers cadastrés sur la commune de WASSY (52130), Section AD n°168 « 14 Rue de la République » pour 04 ares et 69 centiares,

Me suis rendu ce jour au 14 Rue de la République 52130 WASSY.

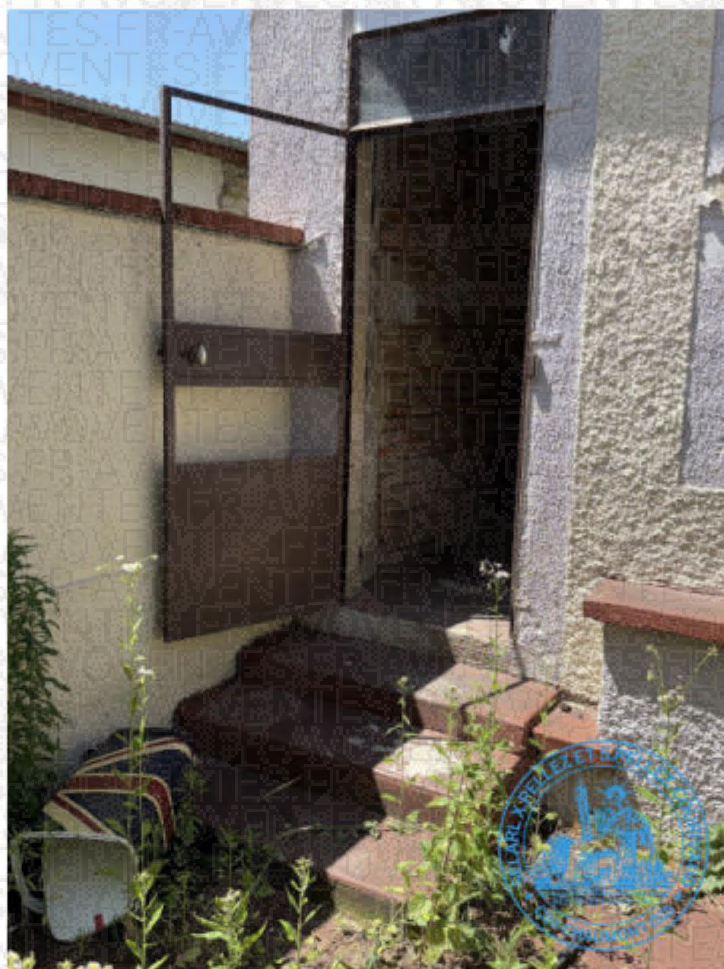
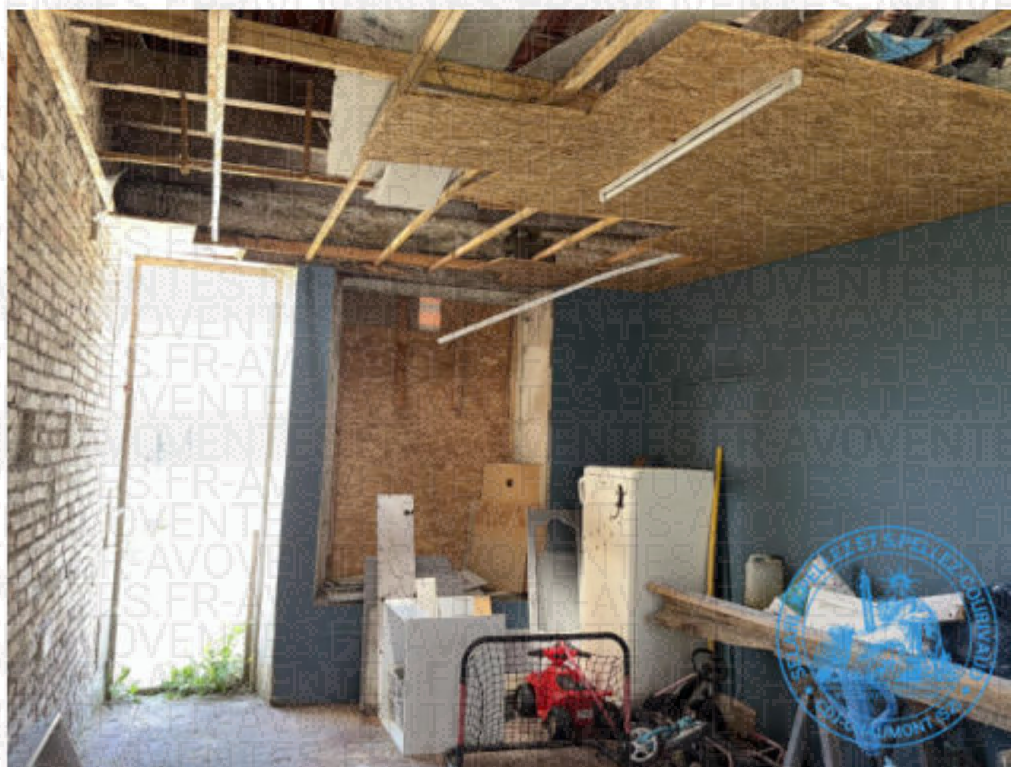
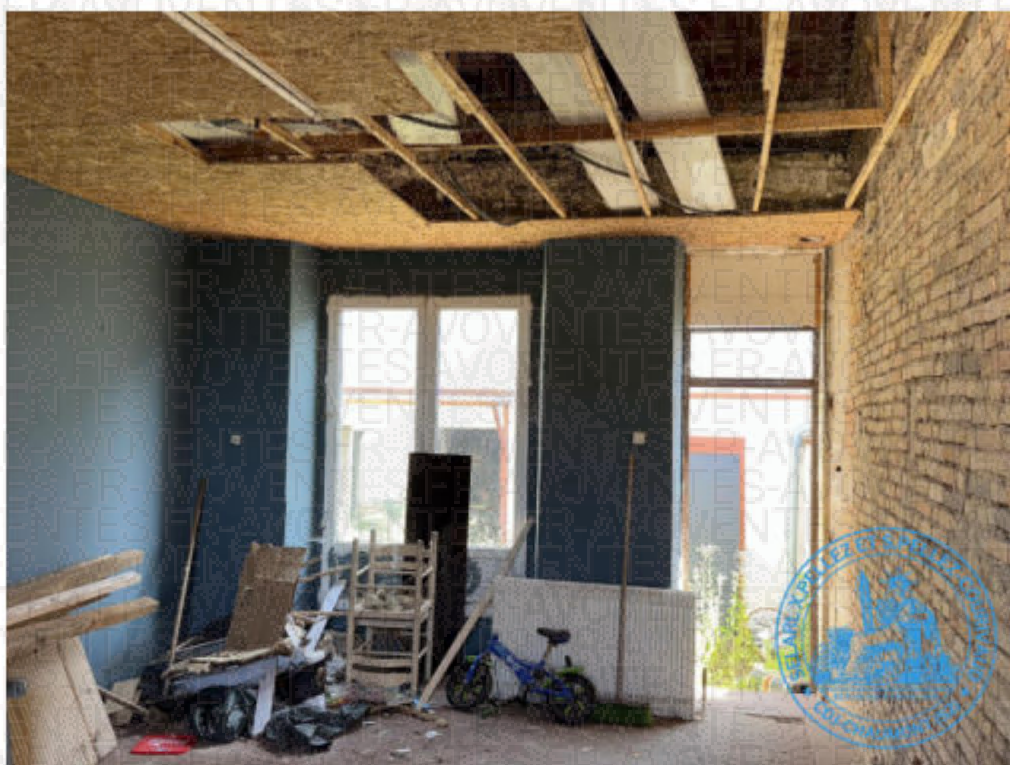
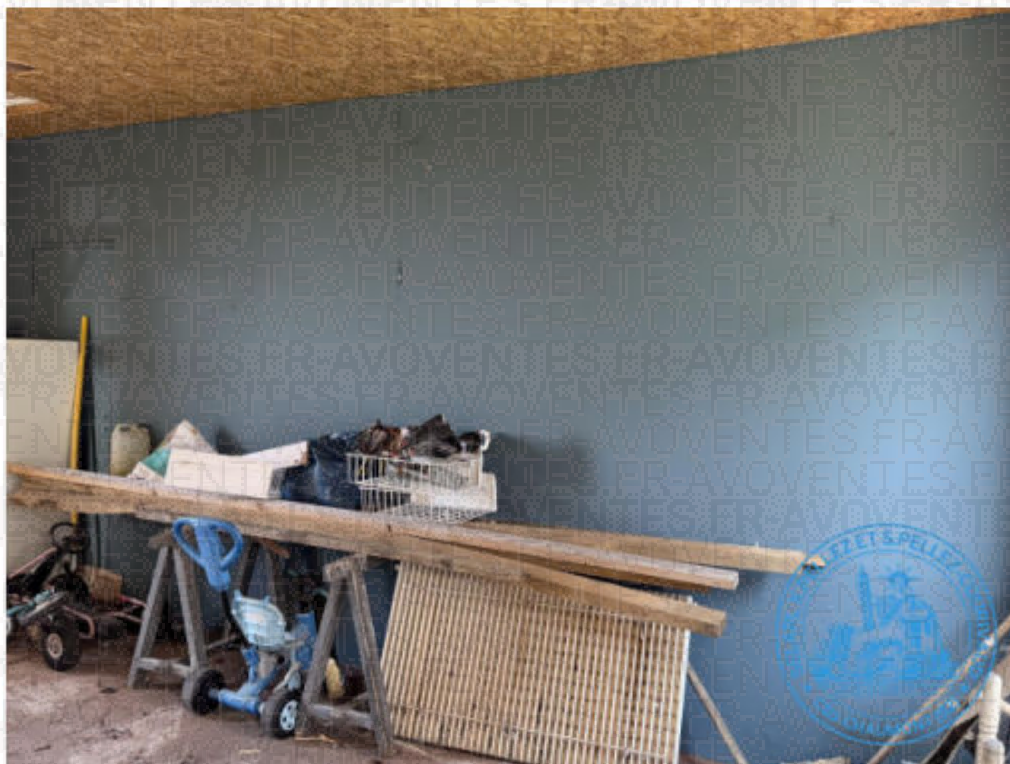
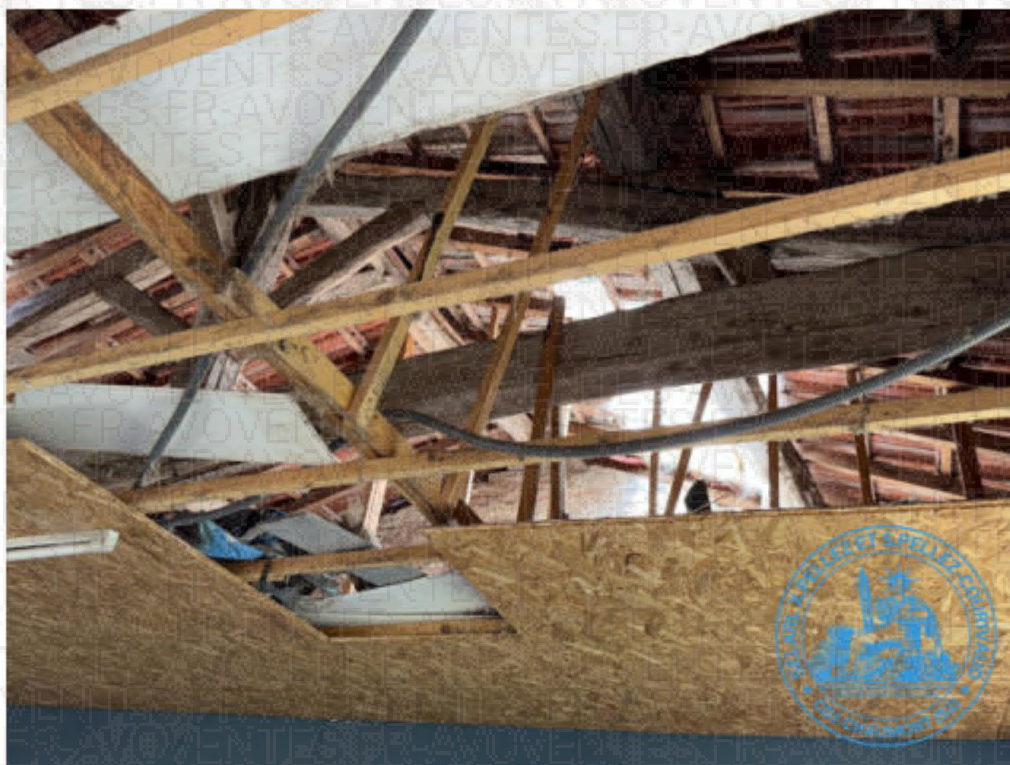
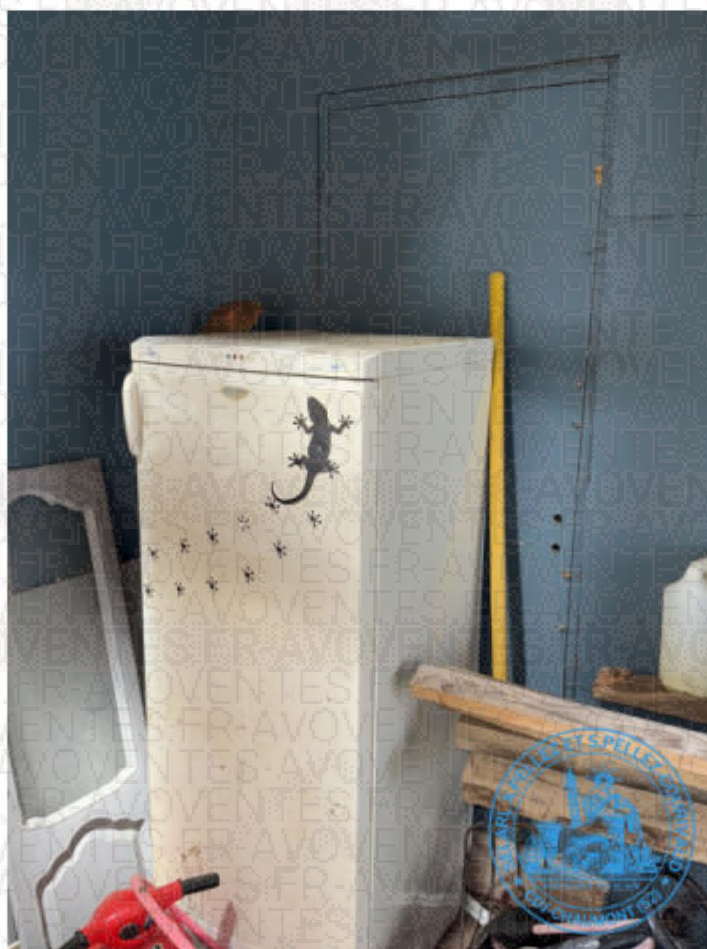
Ce bâtiment annexe sépare la cour du jardin derrière. Il possède une couverture en tuiles mécanique sur une charpente bois, est divisé en deux parties dont une est rendue inaccessible. Depuis la cour, en haut d'un petit escalier de trois marches, passée une porte métallique qui ne possède plus son vitrage, j'accède à l'annexe 1 de 25,05 mètres<sup>2</sup> qui distribue le jardin derrière et dans laquelle je constate que le sol est cimenté, que les murs sont en briques et doublés de plaques peintes dans les tons bleus, que le plafond inachevé est constitué de plaques de bois.

Le mur côté cour s'ouvre également par une fenêtre en PVC blanc, deux vantaux, double vitrage. Côté jardin, le mur s'ouvre par une porte et une fenêtre sans aucune menuiserie. La porte qui ferme l'accès à l'annexe 2 a été condamnée.

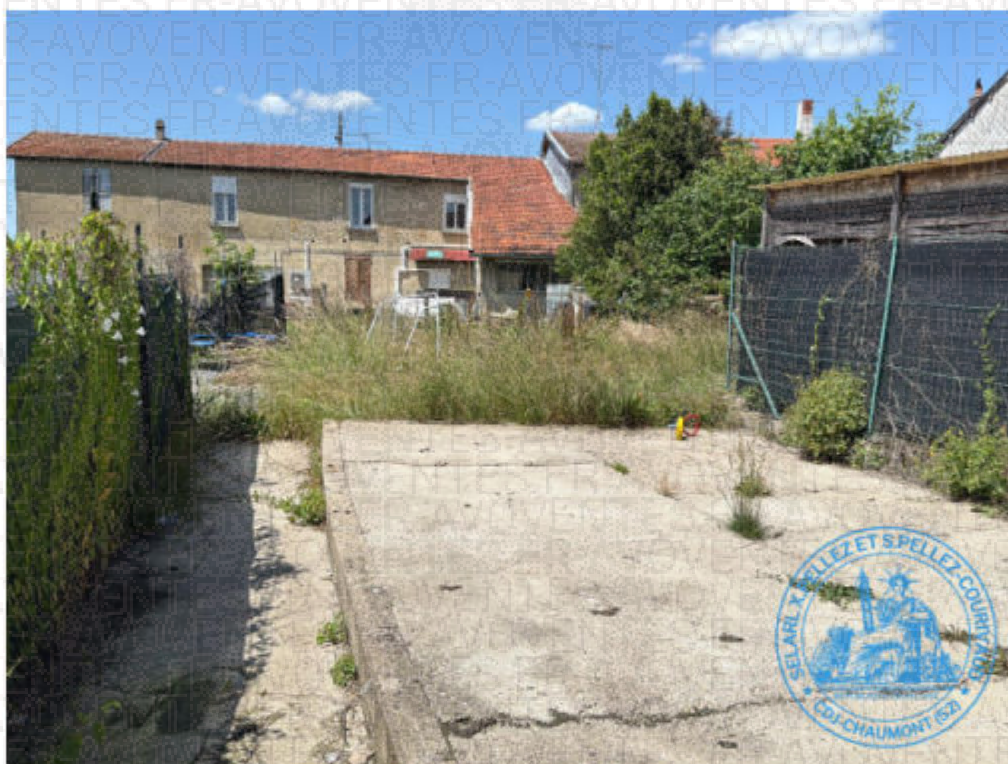
Photographie n° 96

Depuis le bâtiment annexe, je constate que le jardin clos prend la forme générale d'un T avec une partie bétonnée au sol et une partie en herbe haute faute d'entretien. A l'extrémité Sud-Ouest de partie en herbe, un cabanon de 2,50 mètres<sup>2</sup> environ est édifié en brique. La porte métallique fermée ne permet de visiter ce lieu.
