# PROCES VERBAL DESCRIPTIF

Références Etude :  
29847

**LE VINGT HUIT MARS DEUX MILLE VINGT DEUX**

(89310) concernant un terrain avec maison d'habitation sis à OUDUN (89440) JOUX LA VILLE, cadastré section AH n° 105 pour une contenance de 38 a 66 ca et section AH n° 106 pour une contenance de 12 ca,

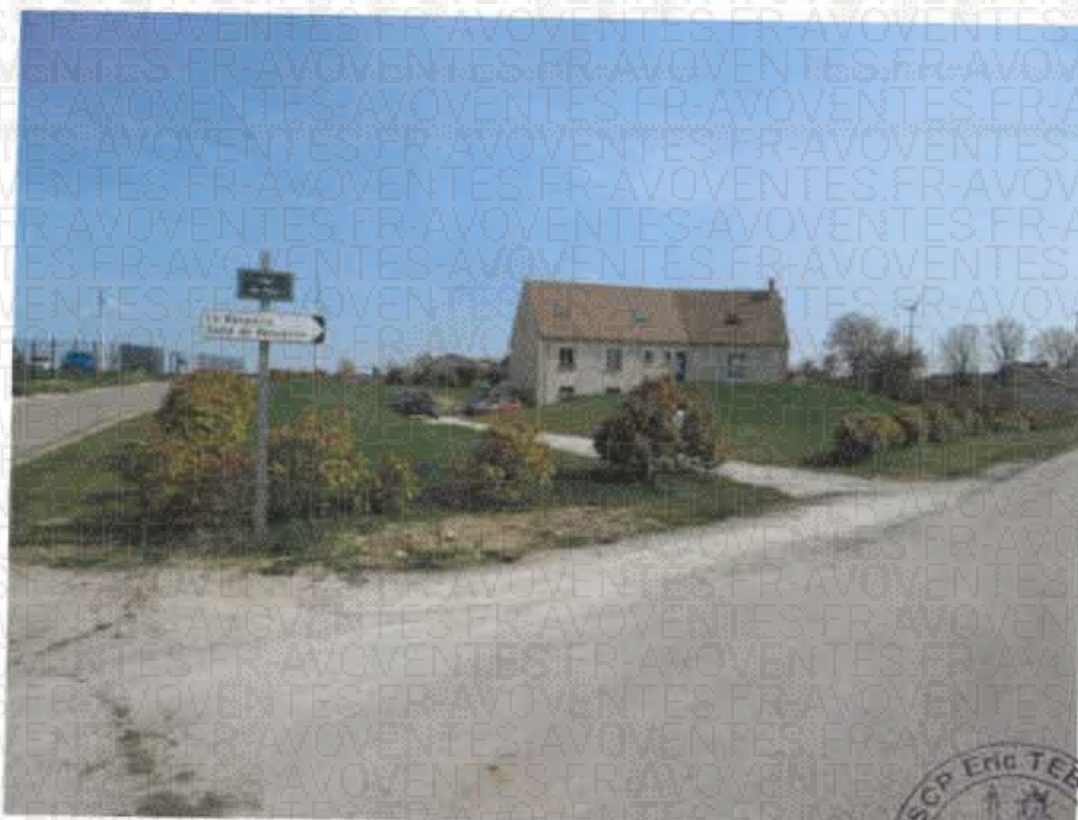
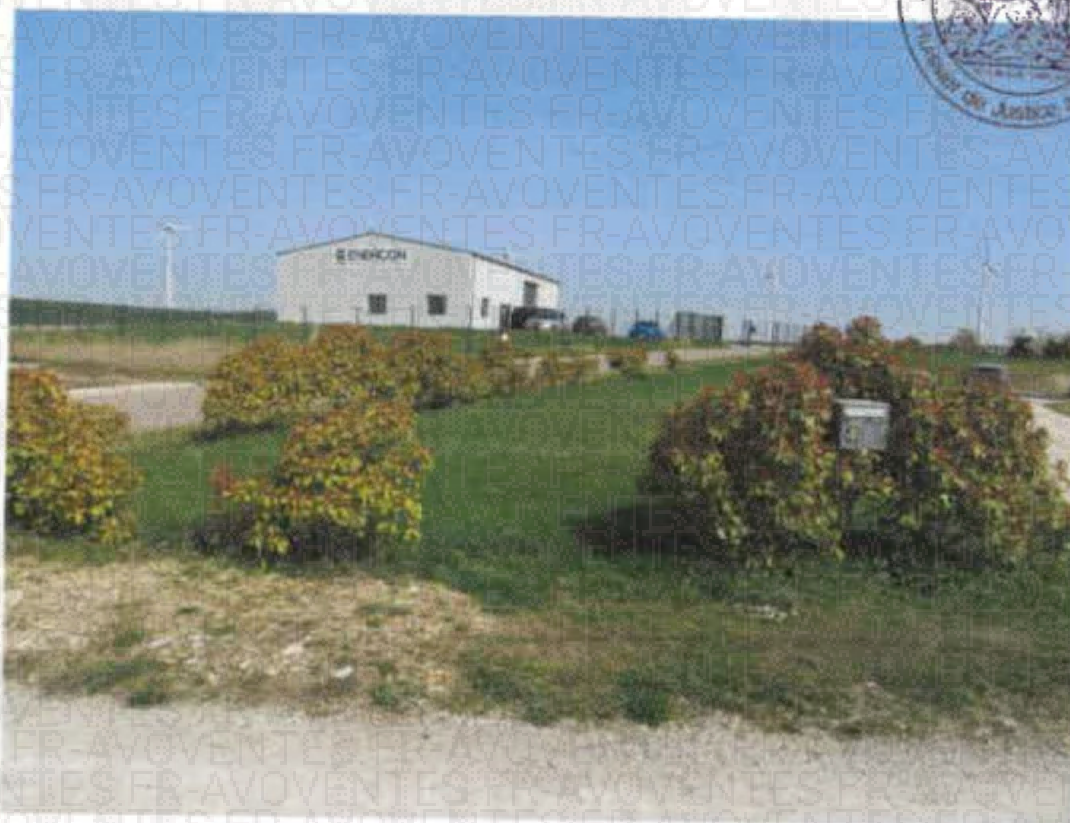
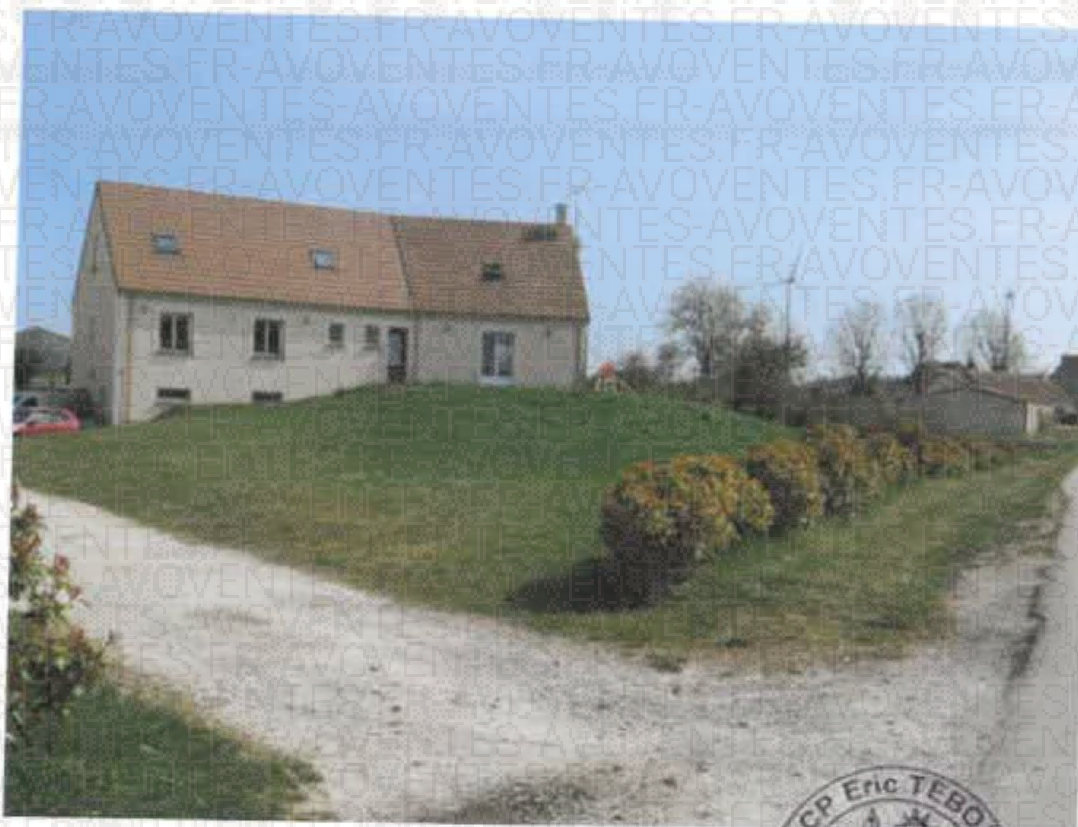
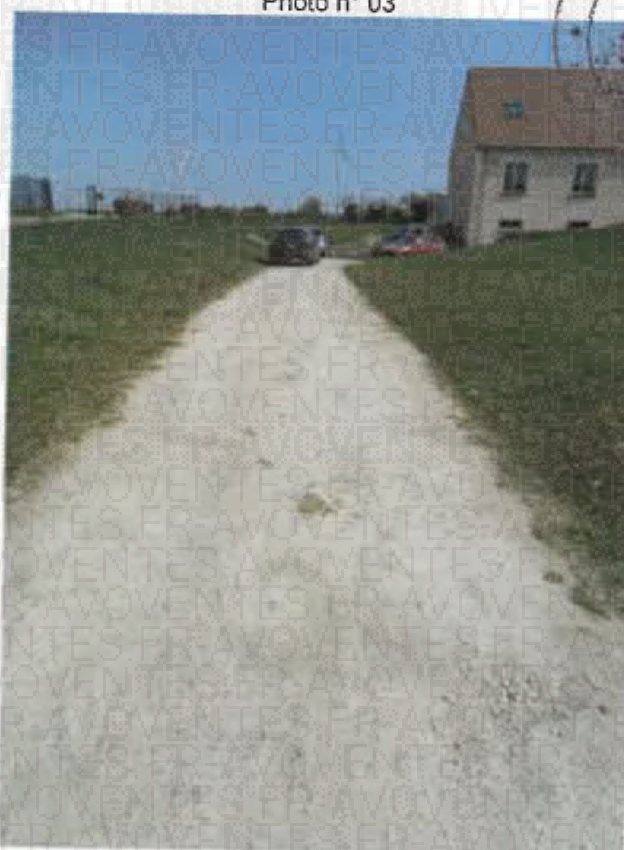
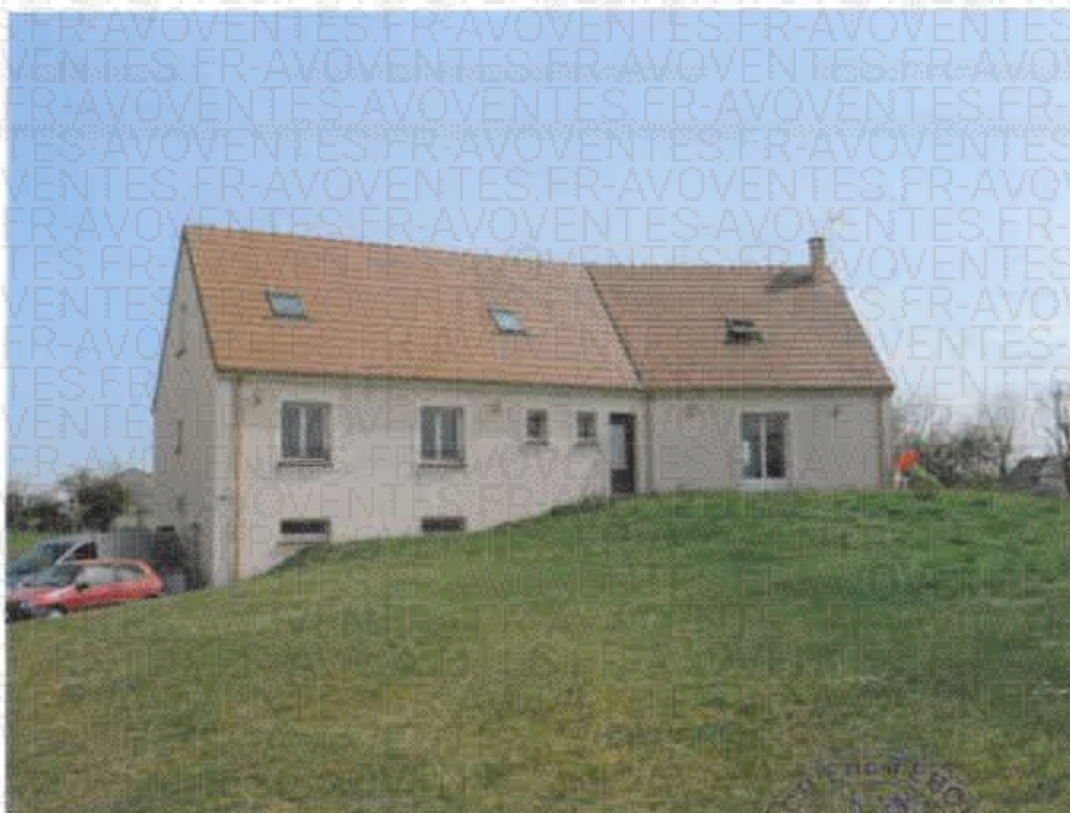
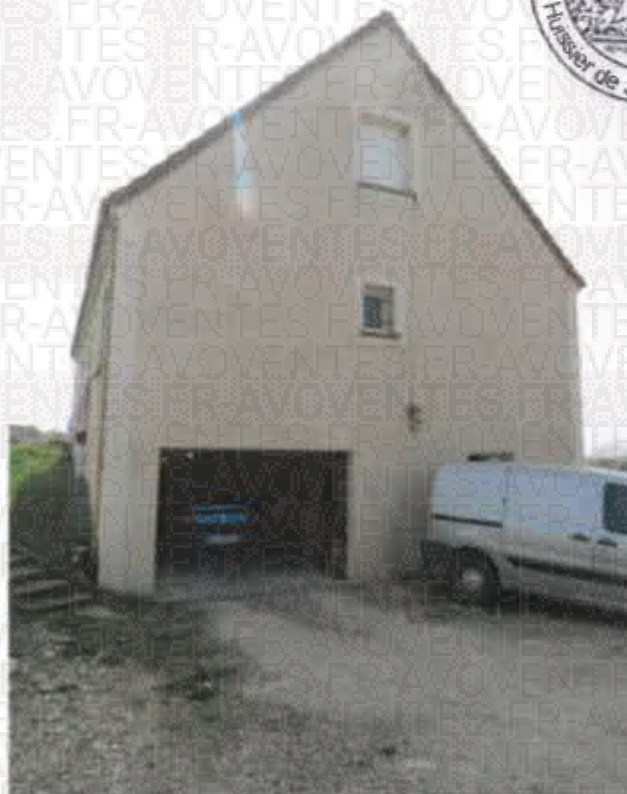
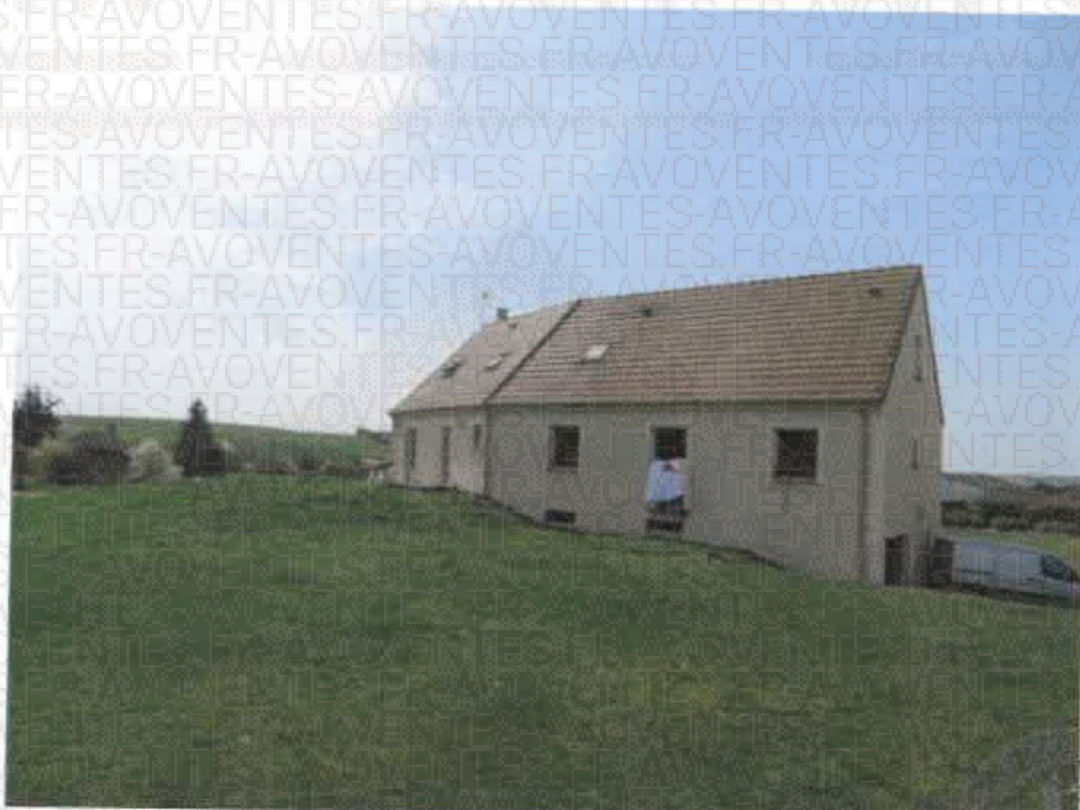
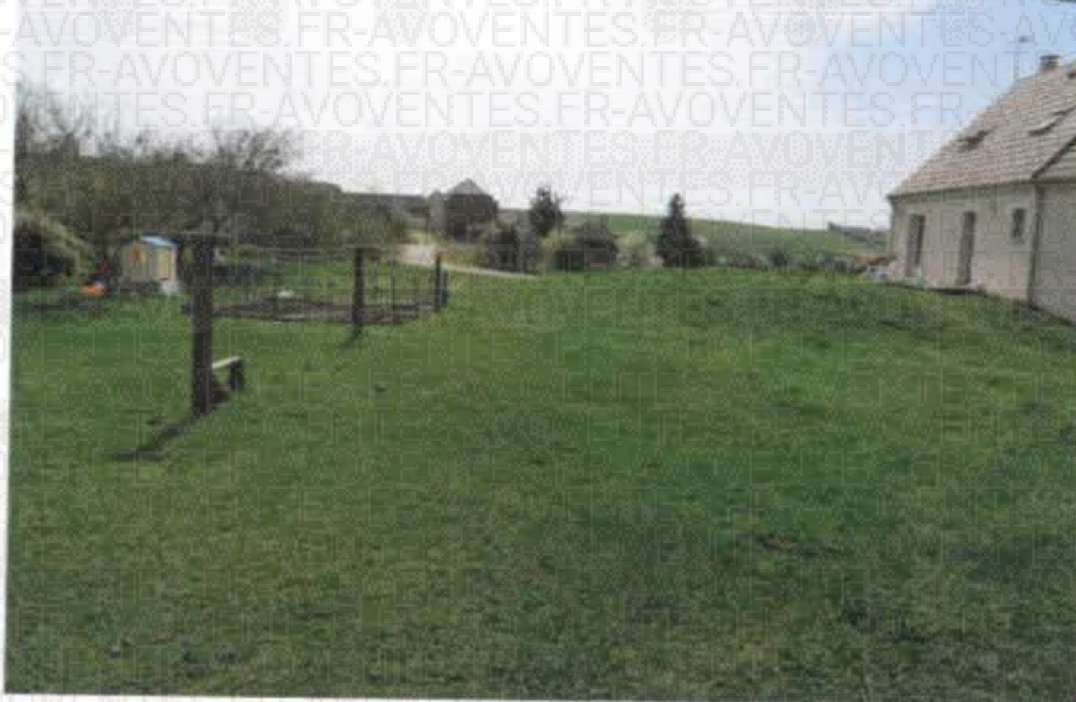
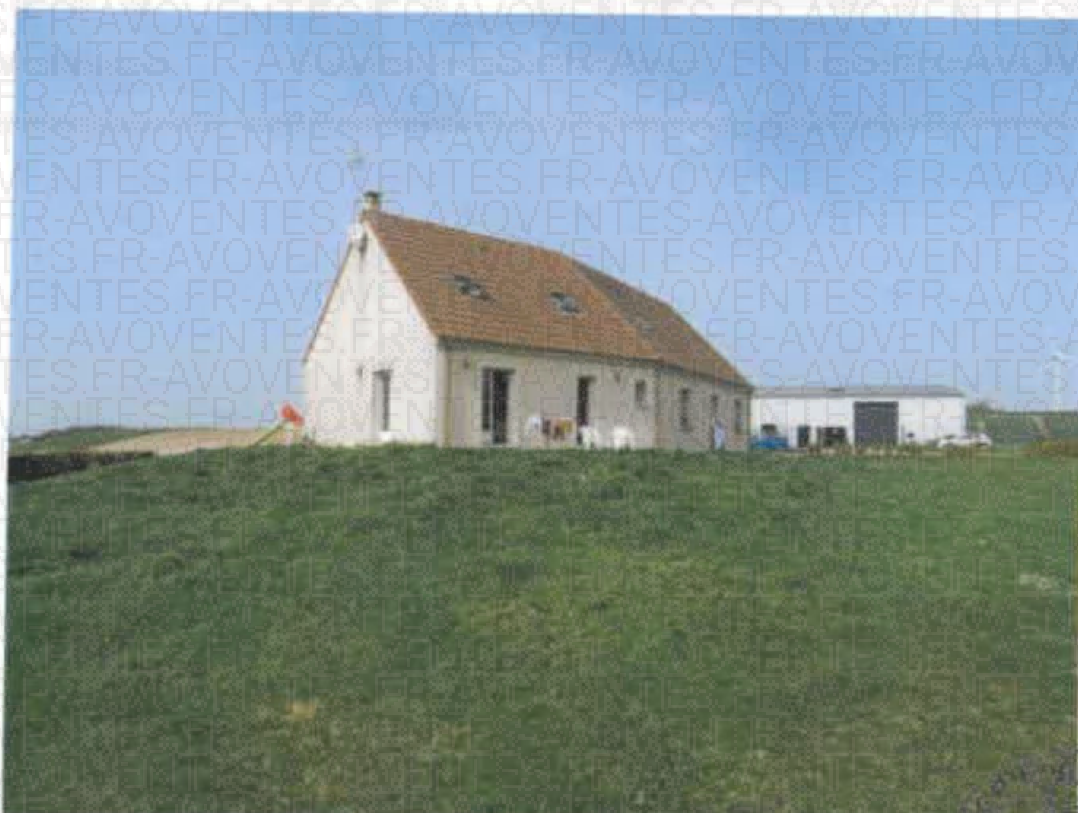
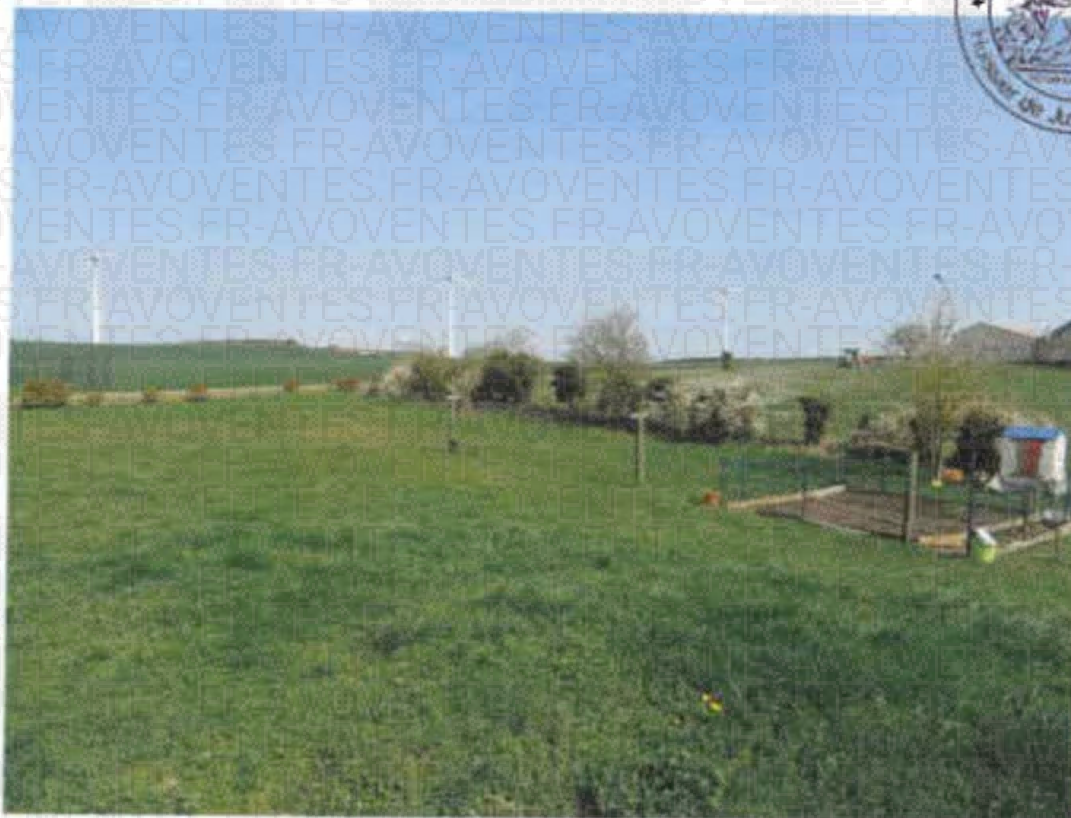
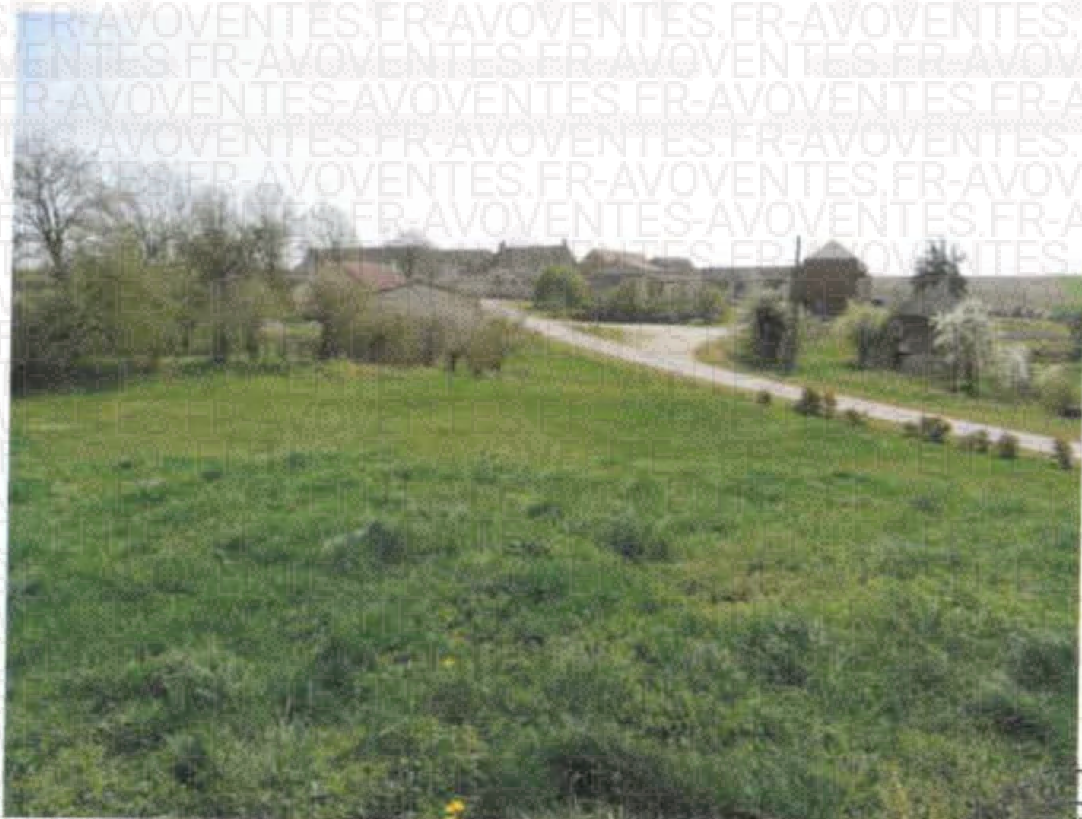
Il n'y a pas de portail. L'accès s'effectue par un chemin en concassé avec des trous.

Le terrain n'est pas clôturé le long des deux routes. Il y a toutefois des arbustes dont certains sont morts.

Il est seulement clôturé au niveau du terrain situé à l'arrière par un grillage fixé sur des pieux en bois où il y a également, le long, une haie.

Les enduits extérieurs du pavillon sont en bon état.

La toiture est en tuiles plates en bon état avec des vélux et une cheminée.

Les gouttières et descentes des eaux pluviales sont en aluminium en bon état.

(photographies 1 à 11)

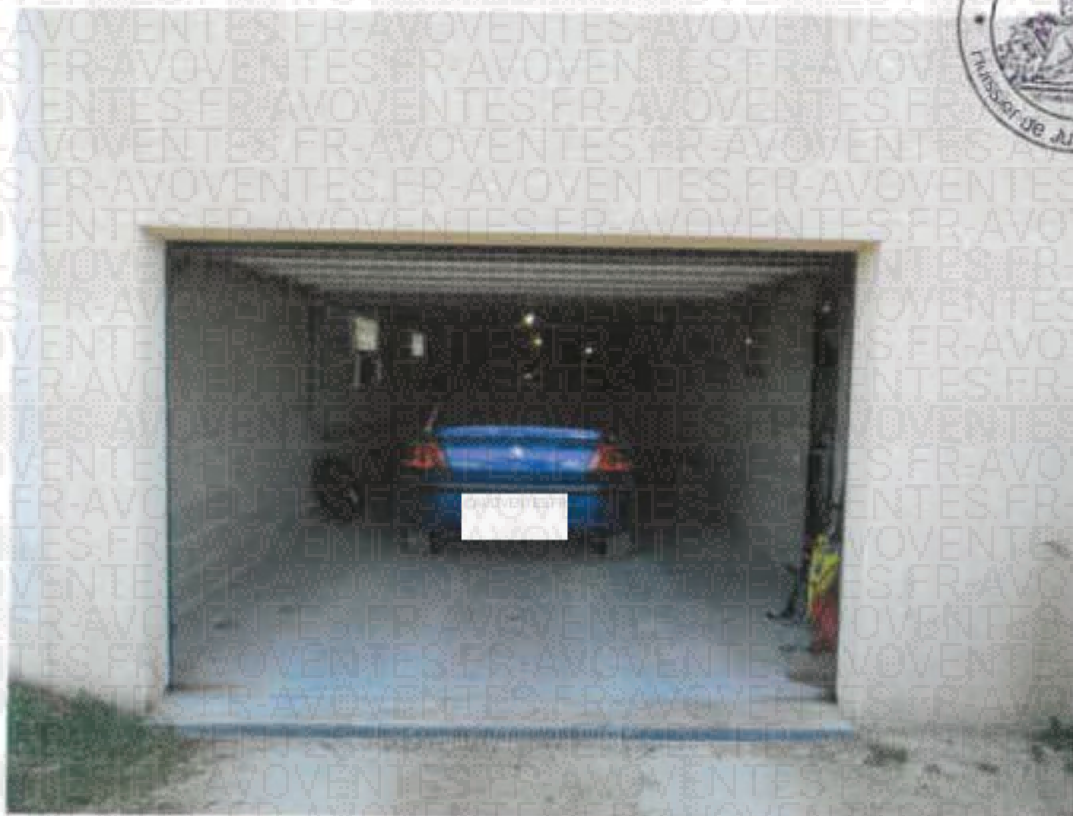
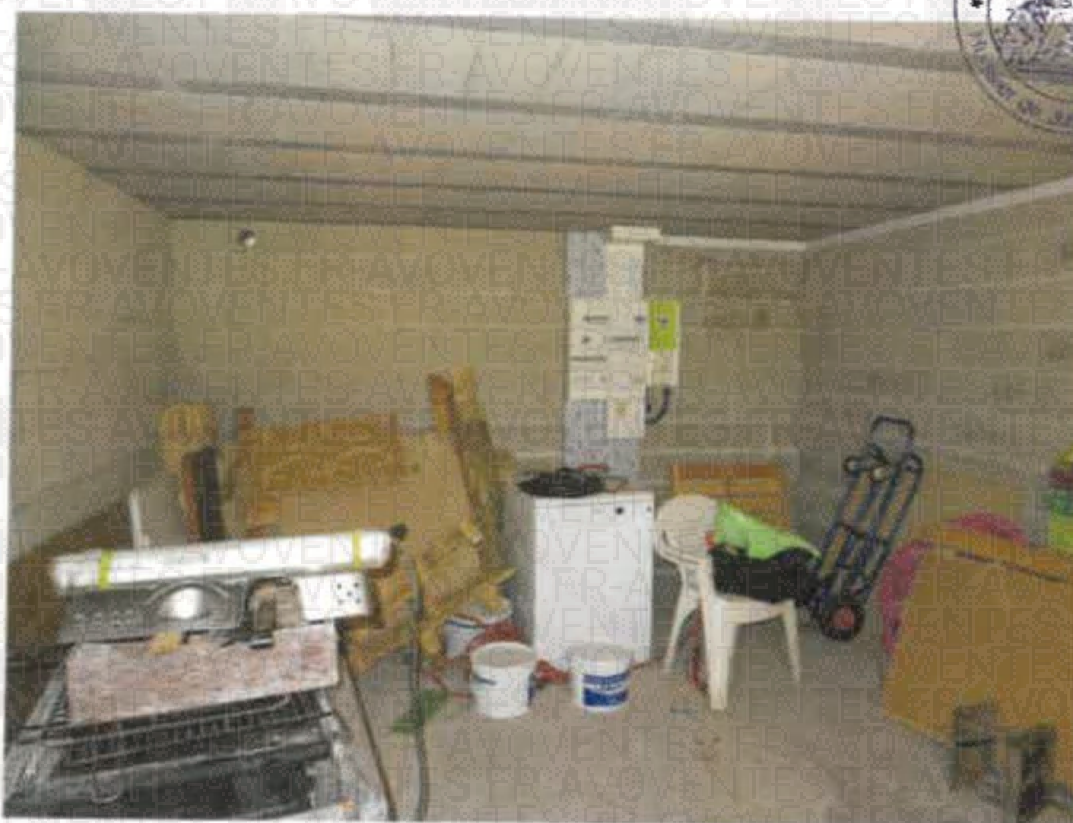
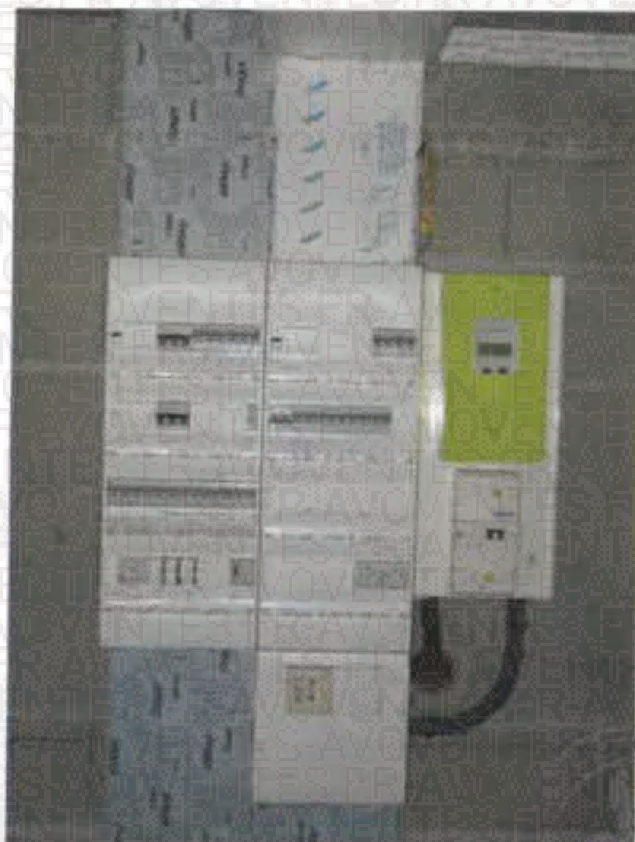
Le sol est une chape de béton brut lissé, en bon état.

Les murs et le plafond sont en parpaings bruts, en bon état.

Sur le mur de gauche présence de deux châssis vitrés basculants, huisseries pvc double vitrage, avec barreaudage à l'extérieur.

L'électricité est sous tubes plastiques.

Eclairage comprenant plusieurs arrivées électriques avec douilles et ampoules qui fonctionnent.

Au fond de ce garage se trouvent plusieurs tableaux électriques avec compteur Linky et disjoncteur.

(photographies 12 à 15)

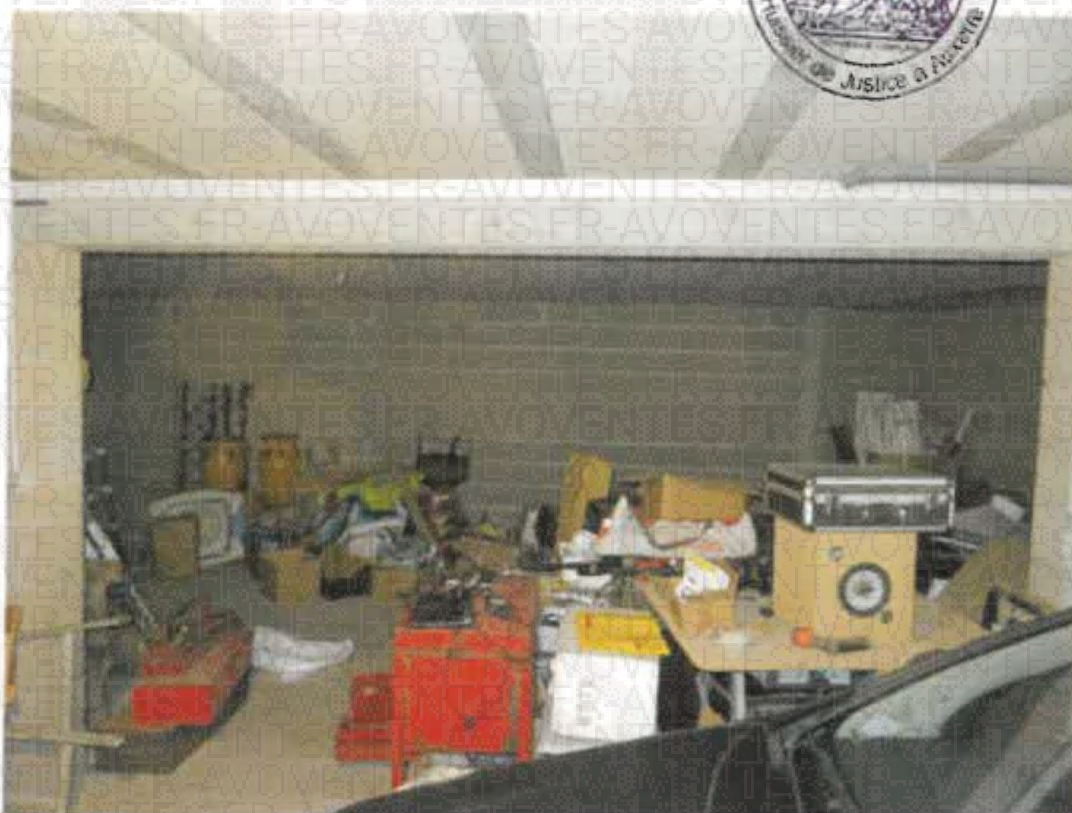
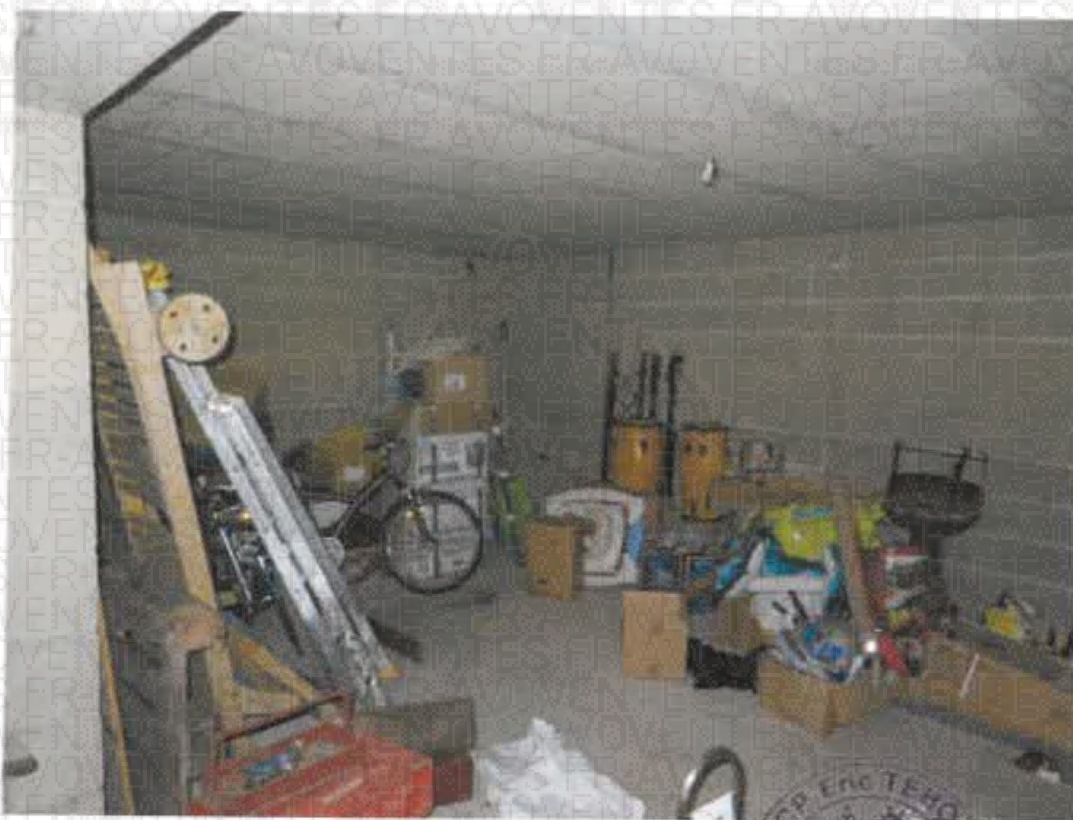
Au fond à droite se trouve **un renforcement** (sous-sol).

Le sol est une chape de béton brut lissé dans la continuité du garage.

Les murs et le plafond sont en parpaings bruts.

L'électricité est sous tubes plastiques.

Une arrivée électrique au plafond avec fils et douille sans ampoule.

**(photographies 16 et 17)**

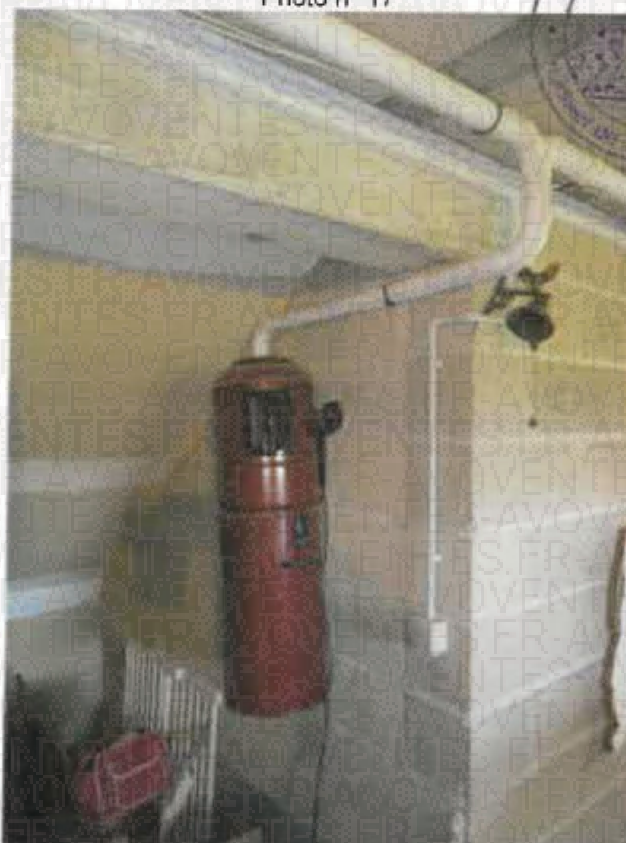
Photo n° 18

Sous la montée d'escalier se trouve un aspirateur centralisé avec des canalisations qui remontent au niveau du rez-de-chaussée dans la salle à manger, couloir et cuisine, et au premier étage dans le couloir

**(photographie 18).**

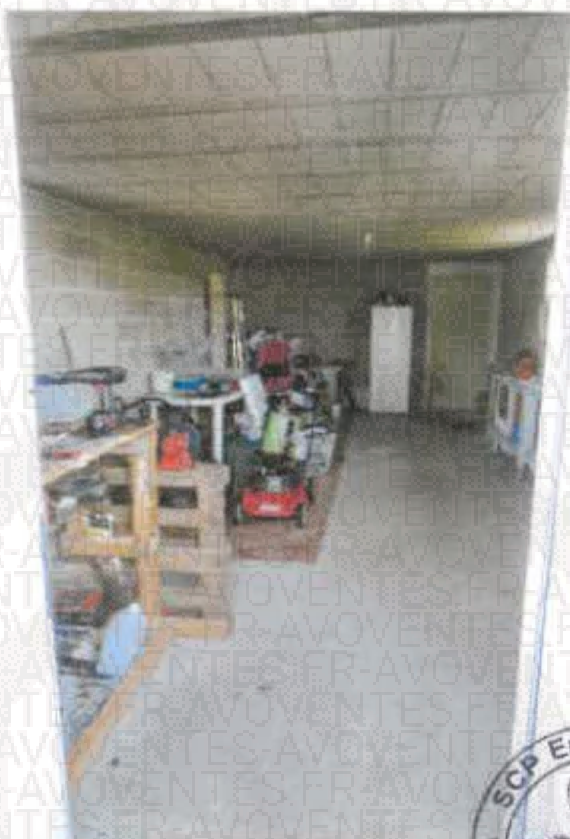
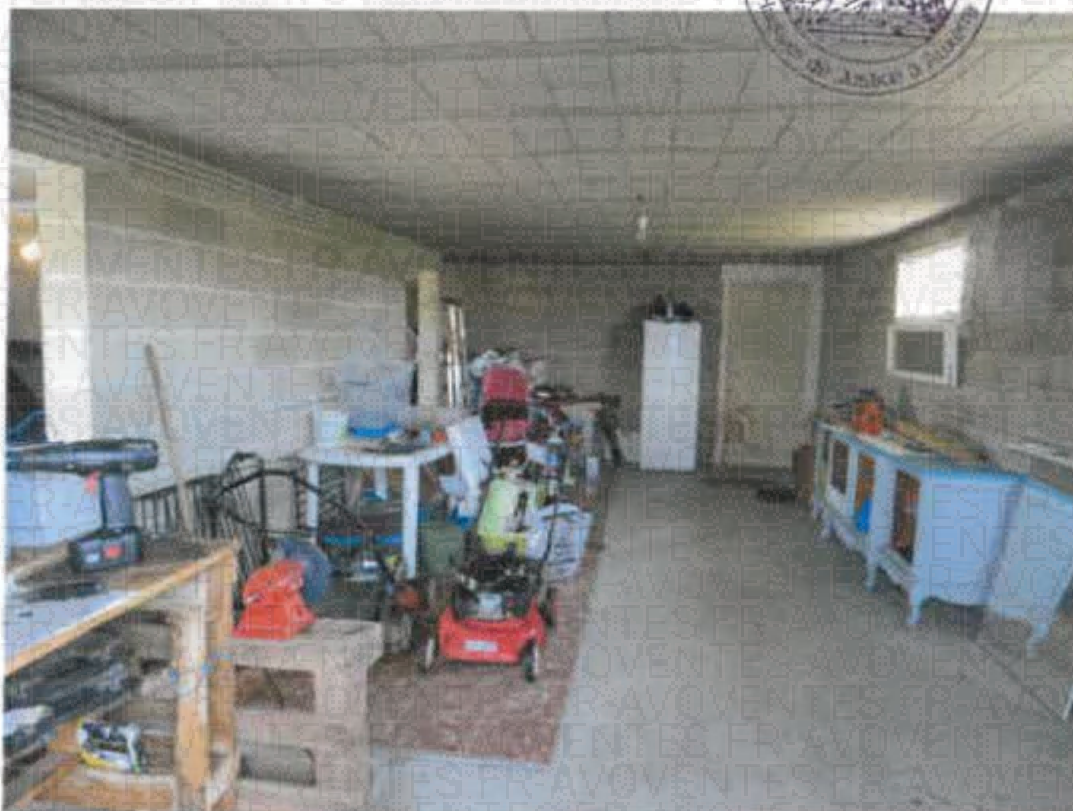
Le sol est une chape de béton lissé dont quelques mètres carrés sont carrelés.

Les murs et le plafond sont en parpaings bruts.

Sur le côté gauche il y a deux accès à la partie garage sans porte de séparation.

Sur le côté droit il y a deux châssis vitrés basculants, huisseries pvc double vitrage intact, avec barreaudage métallique à l'extérieur.

Electricité sous tubes plastiques.

Eclairage par une arrivée électrique centrale avec fils, douille et ampoule.

**(photographies 19 et 20)**
