PROCES VERBAL DESCRIPTIF

- Bâtiment industriel situé à ANDREZIEUX BOUTHEON (42160), Lieu-dit Le Terrier et à Veauche (42160), Lieu-dit La Poche.
Composé d'un rez-de-chaussée, d'une superficie hors-œuvre nette de 5 375,25 m²
Et soixante (60) emplacements de stationnements.
Cadastré :

**PROCES-VERBAL
DE COMMISSAIRE
DE
JUSTICE**

Certifie nous être transportés ce jour à 9 Heures 00, dans les locaux de [REDACTED] actuellement en liquidation judiciaire, sis **1388 rue Adrienne Bolland à ANDREZIEUX-BOUTHEON (42160)**, aux fins d'établir le procès-verbal descriptif suivant.

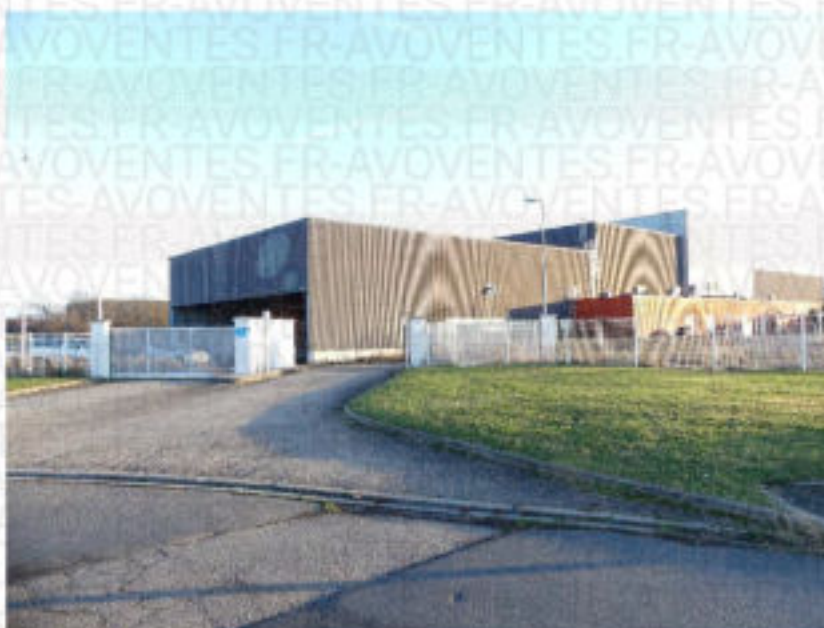
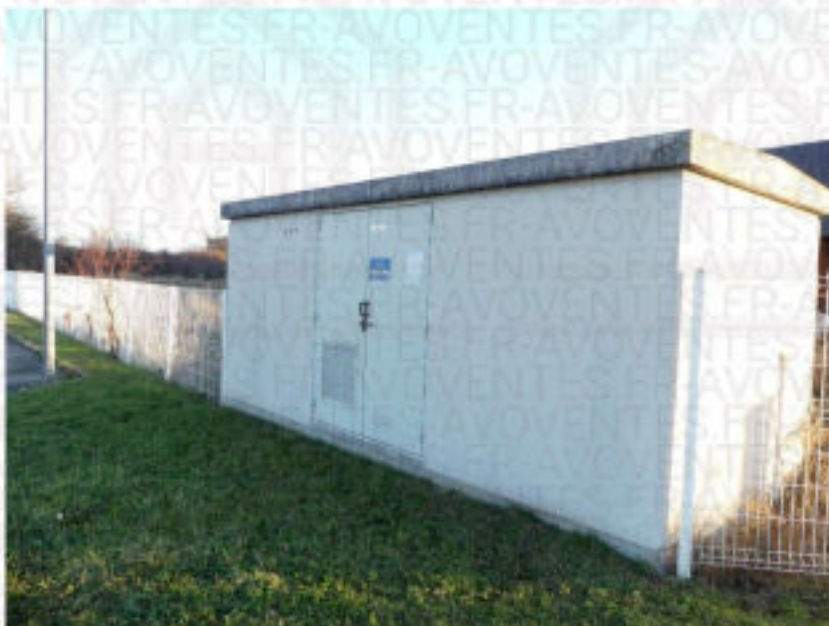
Un transformateur, construit en dur, est présent en limite Ouest de la parcelle. Ce dernier n'a pu être visité.

Nous y joignons ici différents clichés de la limite Sud et Ouest de propriété.

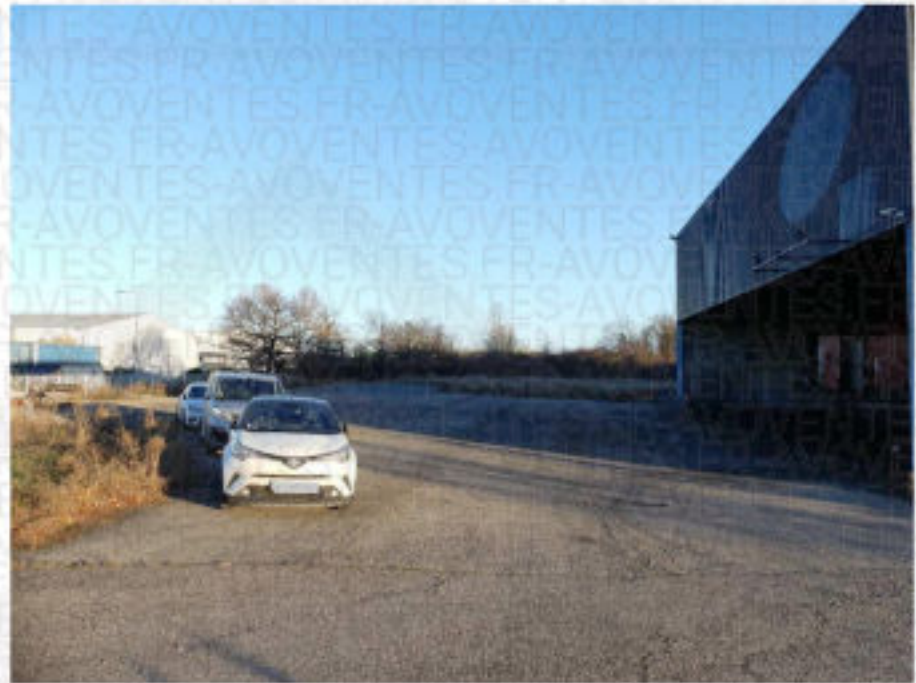
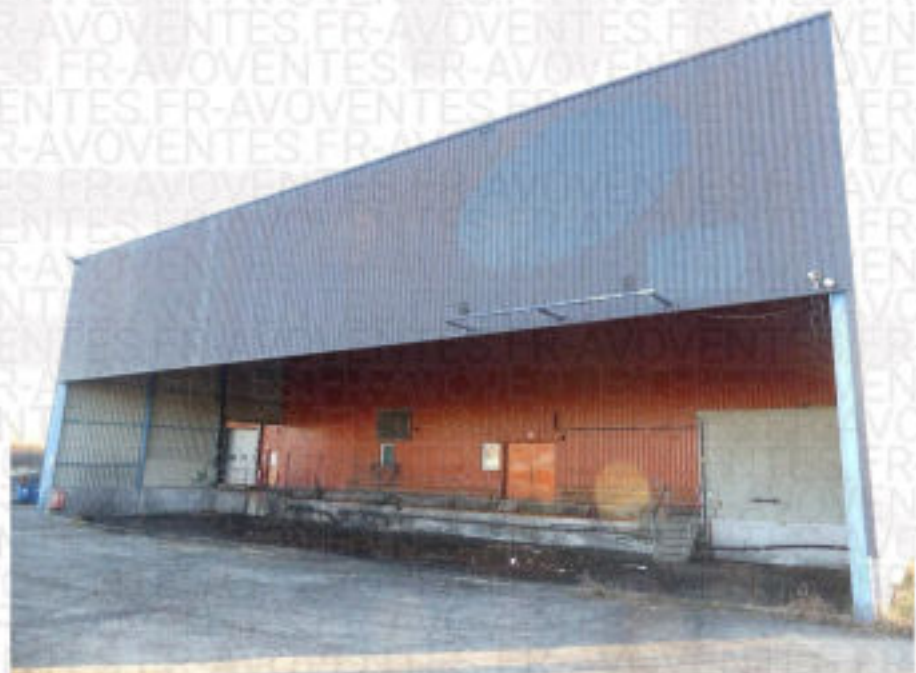
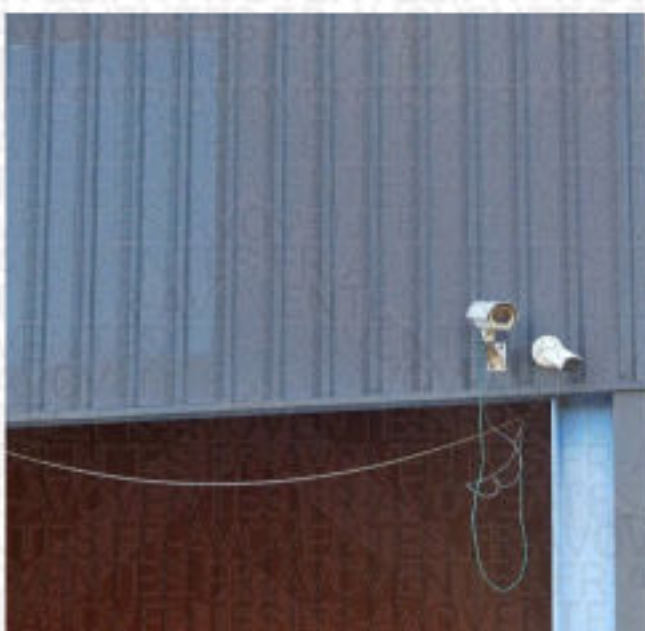
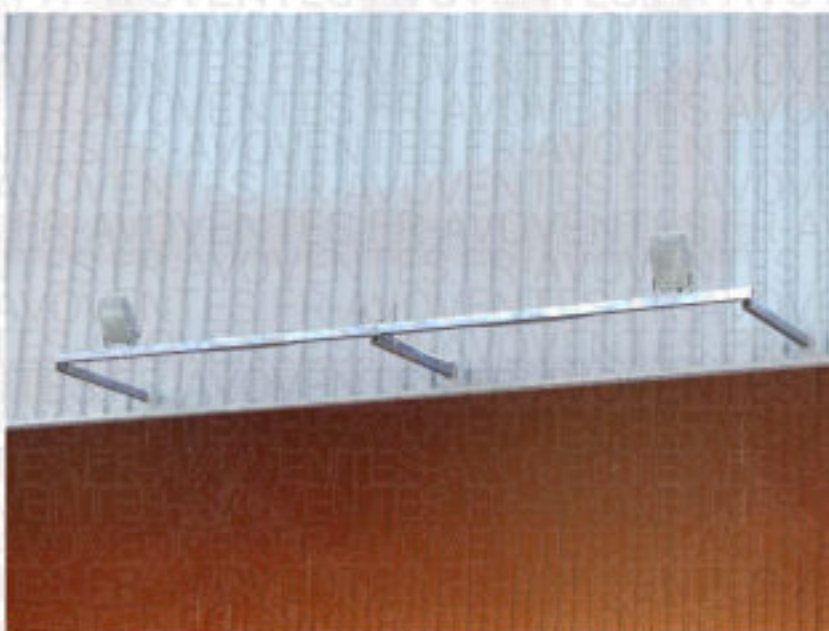
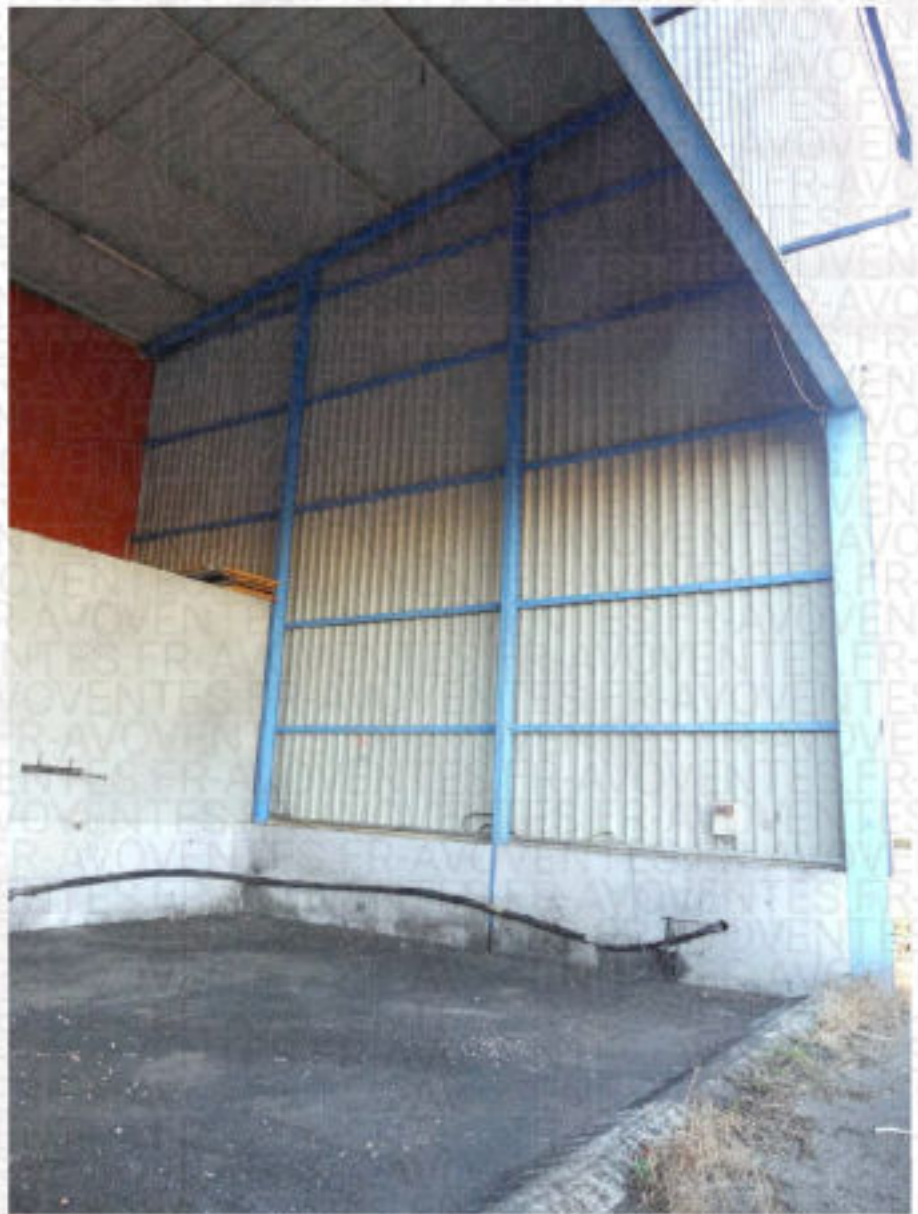
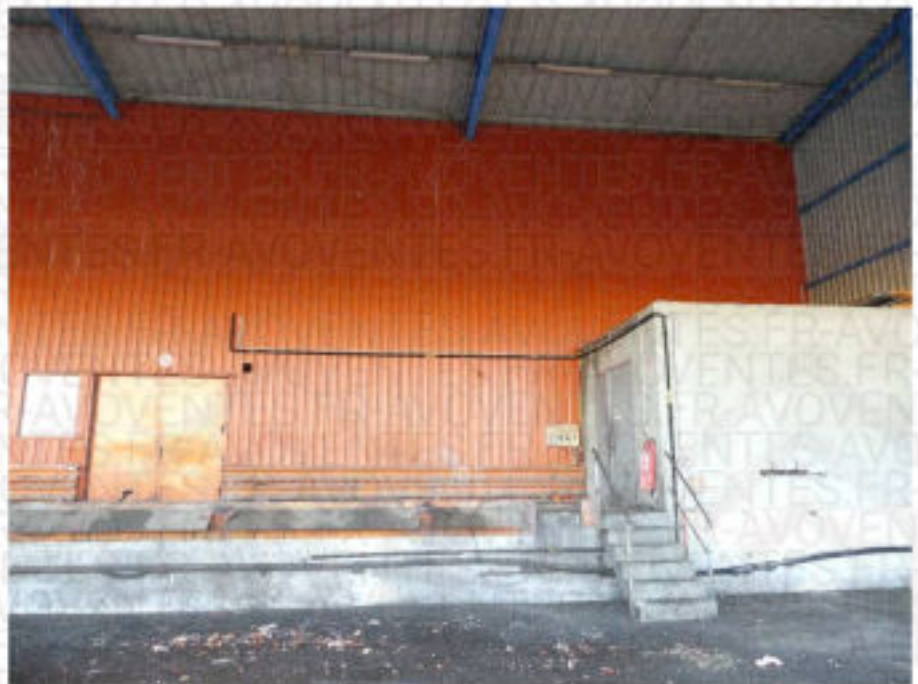
Partie Ouest :

Divers quais de déchargement sont présents sous un auvent. Il est possible d'accéder au bâtiment via une double porte métallique, une porte simple en métal et deux portes sectionnelles. Le bardage accueille différents équipements (éclairage, caméras de sécurité...). Des traces de pollution diverses sont visibles au niveau des sols.

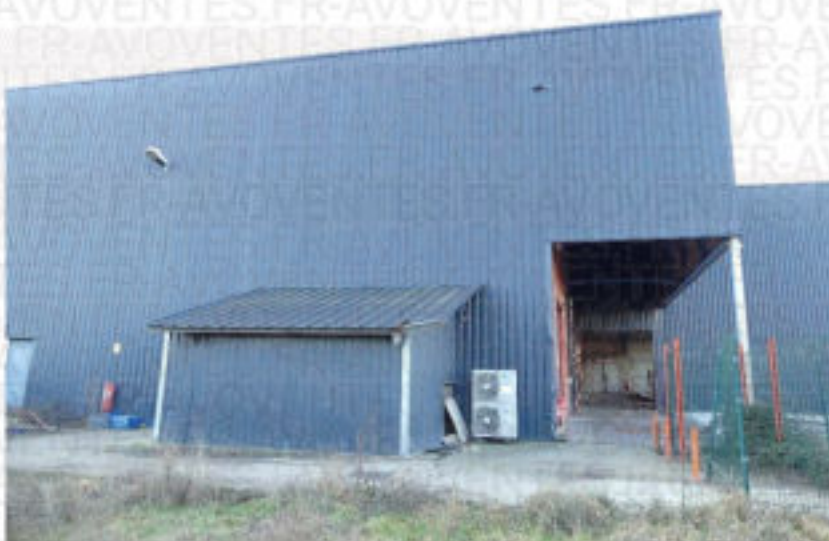
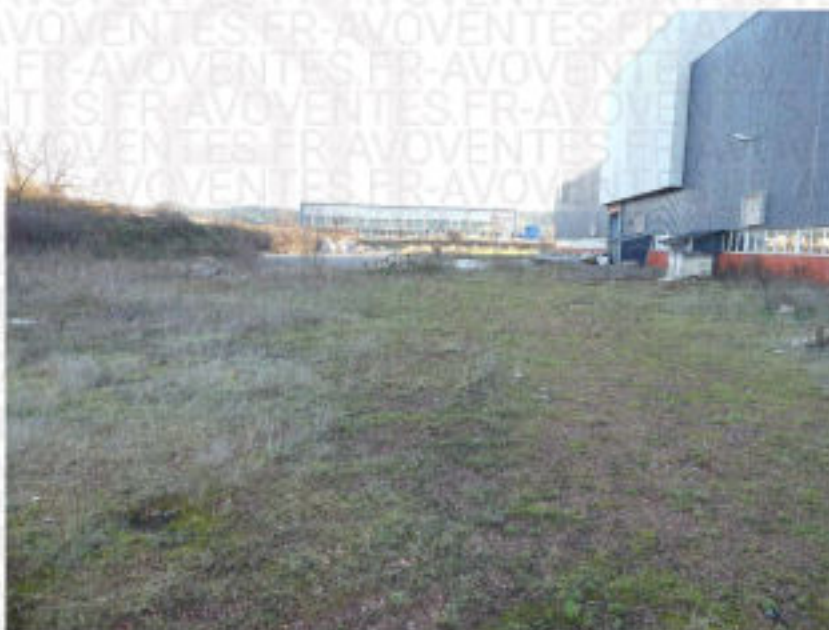
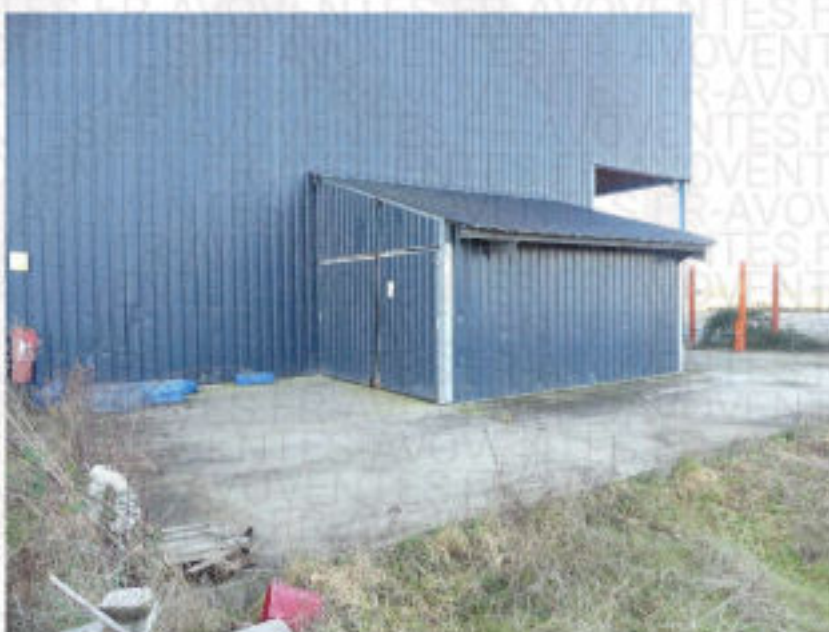
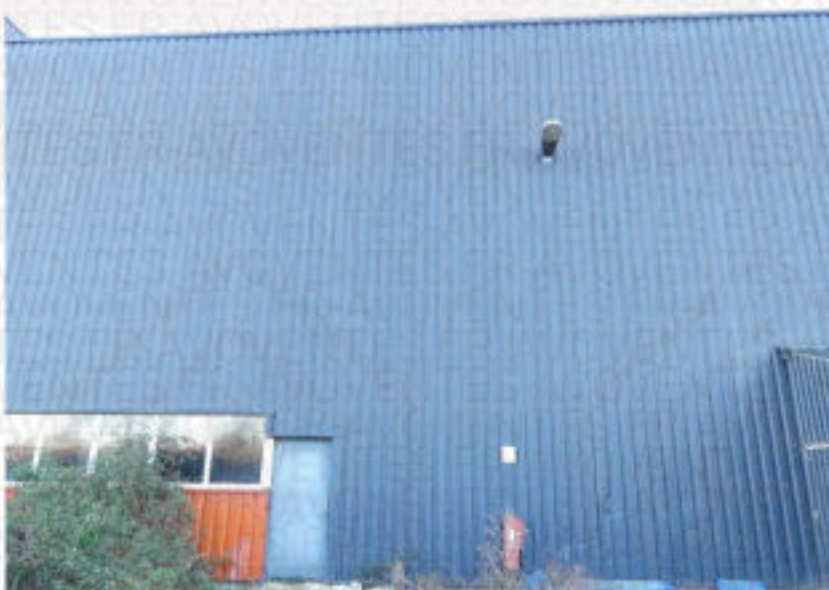
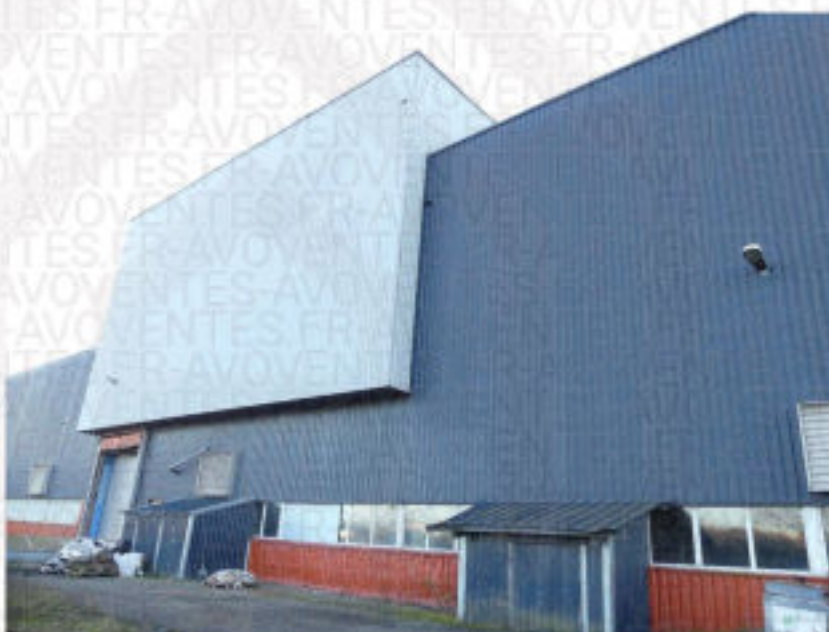
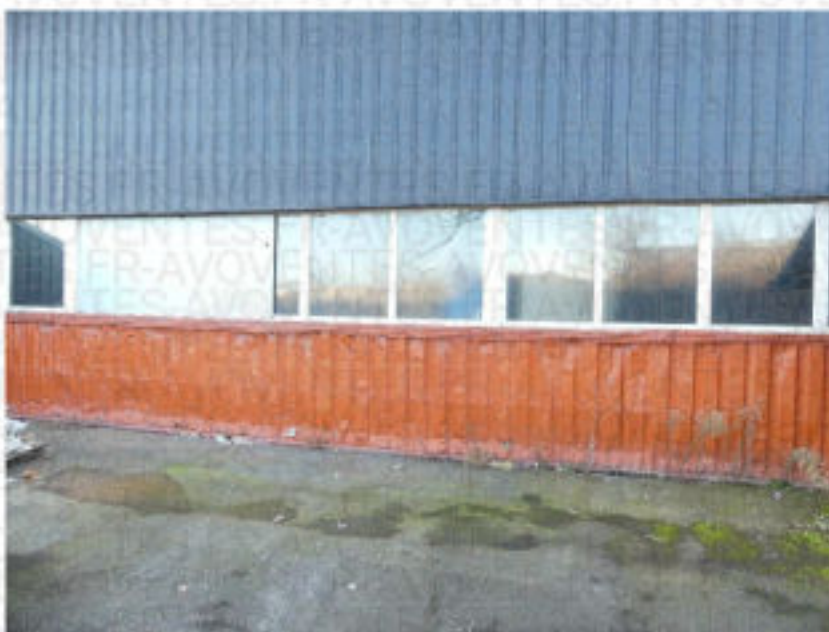
Côté Nord :

Trois appendices métalliques sont présents en façade. Le bardage est en très mauvais état et quasiment détruit en partie basse. Il est à noter la présence de la sortie du tunnel souterrain traversant le bâtiment d'Est en Ouest. L'accès à l'intérieur du bâtiment peut être réalisé au moyen de deux portes métalliques, d'une porte sectionnelle. Une série de fenêtres vient illuminer l'atelier sur toute la longueur.

Le bardage accueille différents équipements (éclairage, caméras de sécurité...).

Il convient de préciser que la voierie est en mauvais état et que diverses matières sont stockées au sol au niveau de l'angle Nord-Ouest et notamment des bouteilles contenant des matières dangereuses.

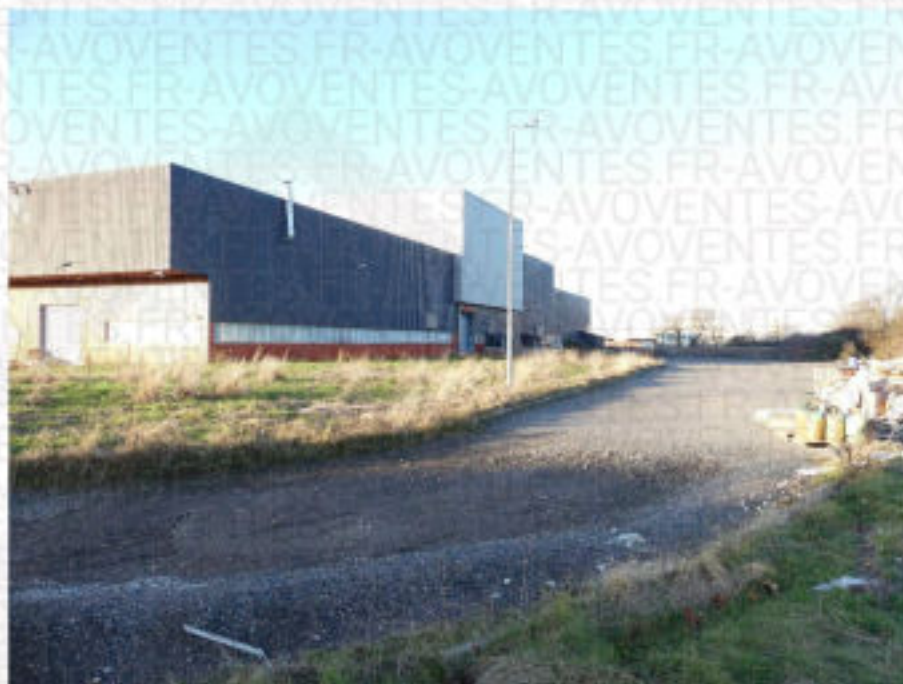
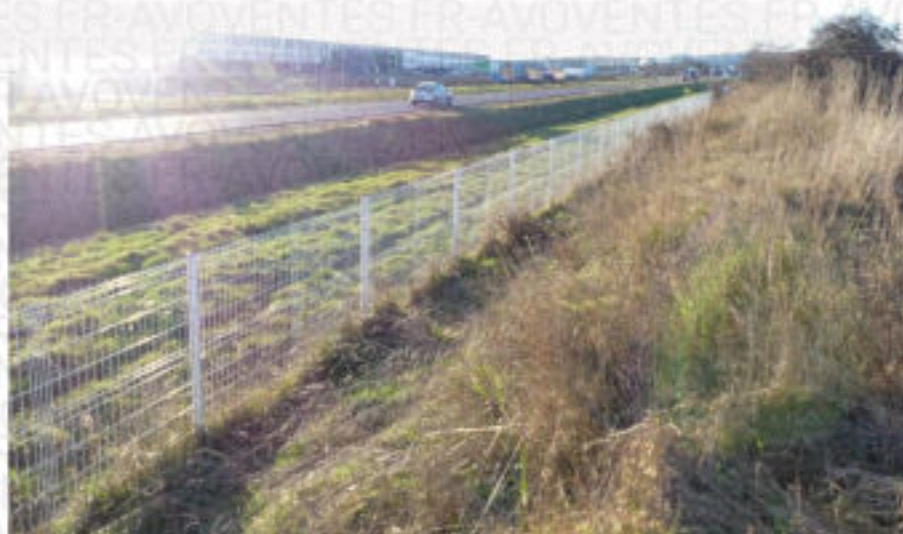
Côté Est :

Un quai de déchargement est présent. Diverses ouvertures permettant l'accès à la fois à l'atelier et à la fois à la partie bureau. Plusieurs séries de fenêtres sont présentes en partie basse. Une station de diffusion d'azote est présente.

Le bardage accueille différents équipements (éclairage, caméras de sécurité...).

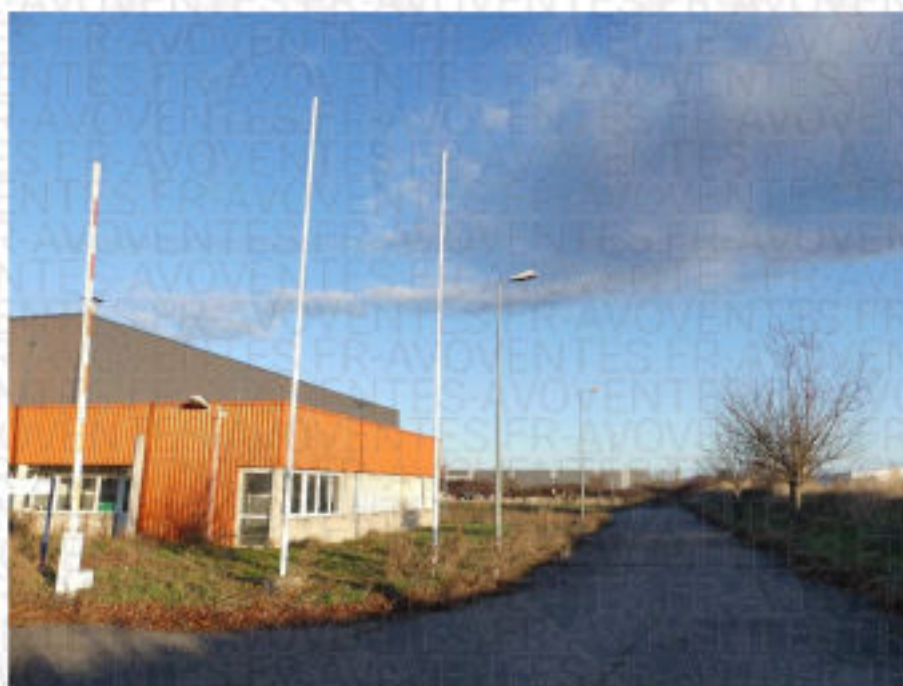
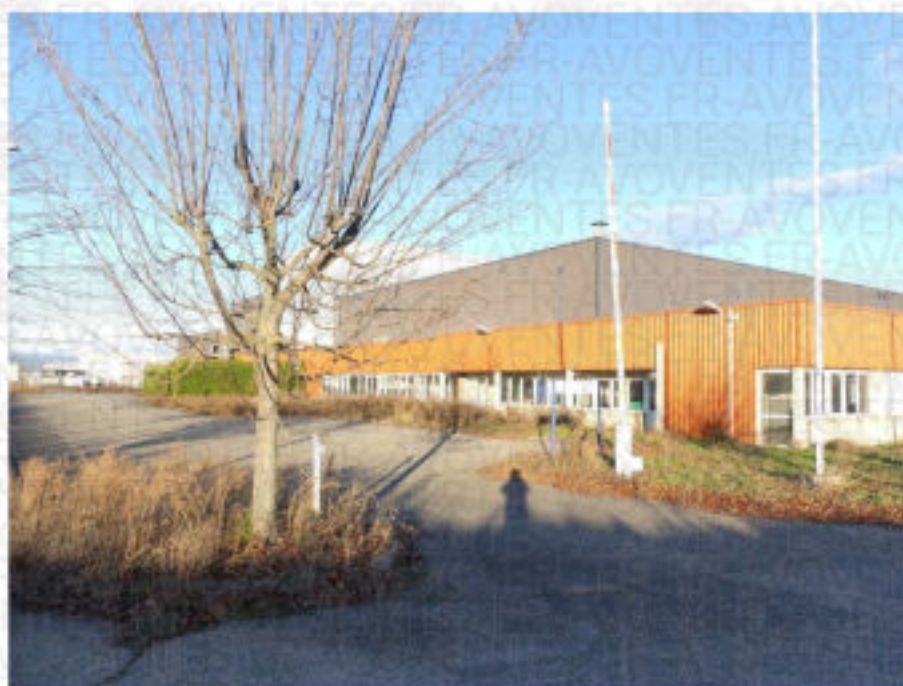
Côté Est :

Est présente sur cette face du bâtiment l'aspect administratif du site, en partie vitrée, avec accueil au niveau de l'angle Nord. La partie Sud de la façade donne accès à l'atelier via différentes portes métalliques.

Le bardage accueille différents équipements (éclairage, caméras de sécurité...).

Il est à noter la présence d'un panneau annonçant la présence de câbles enterrés.

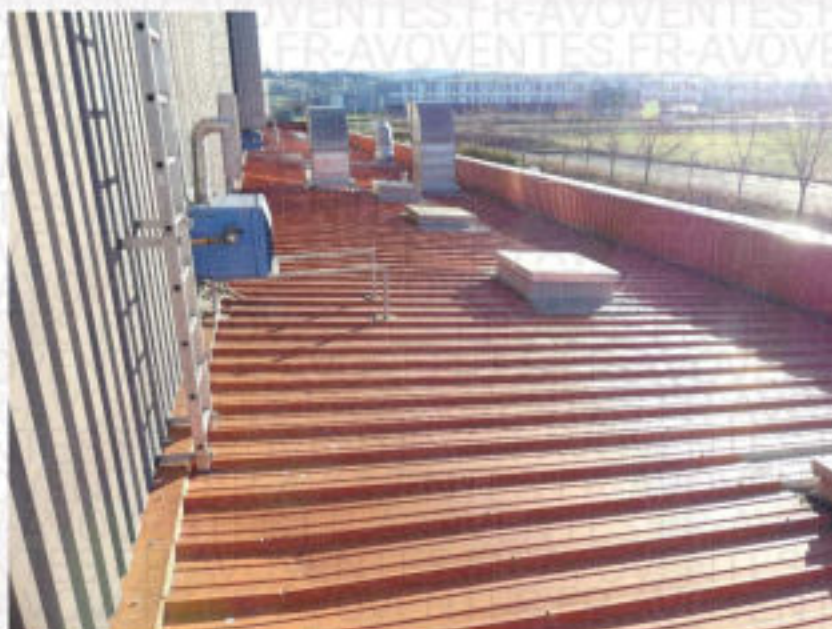
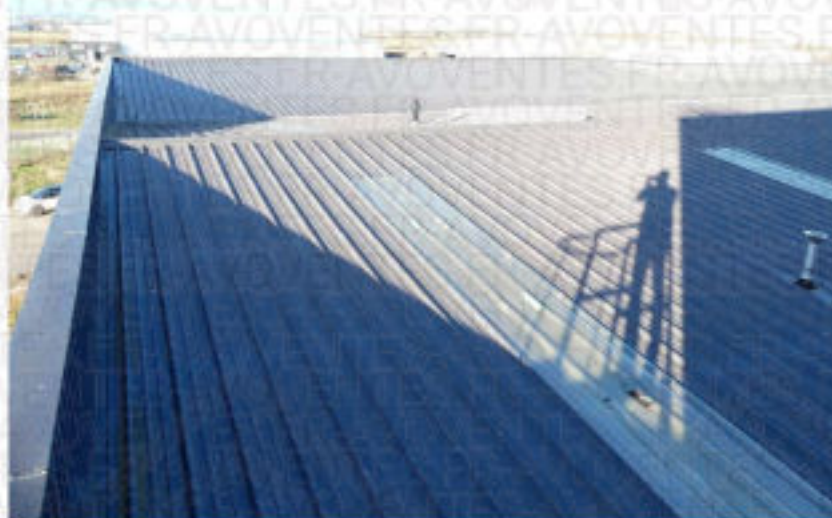
Toiture :

Comme indiqué La toiture, entièrement accessible au moyen de divers échelles sécurisées supporte différents équipements : cheminées, groupes divers, éléments de désenfumage...

Diverses vérifications d'étanchéité devront être effectuées et un nettoyage des cheneaux à prévoir.

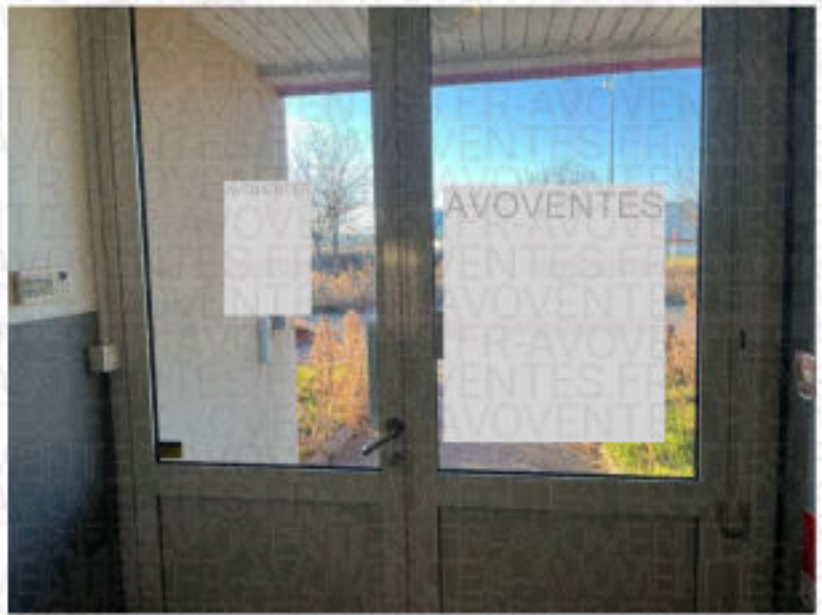
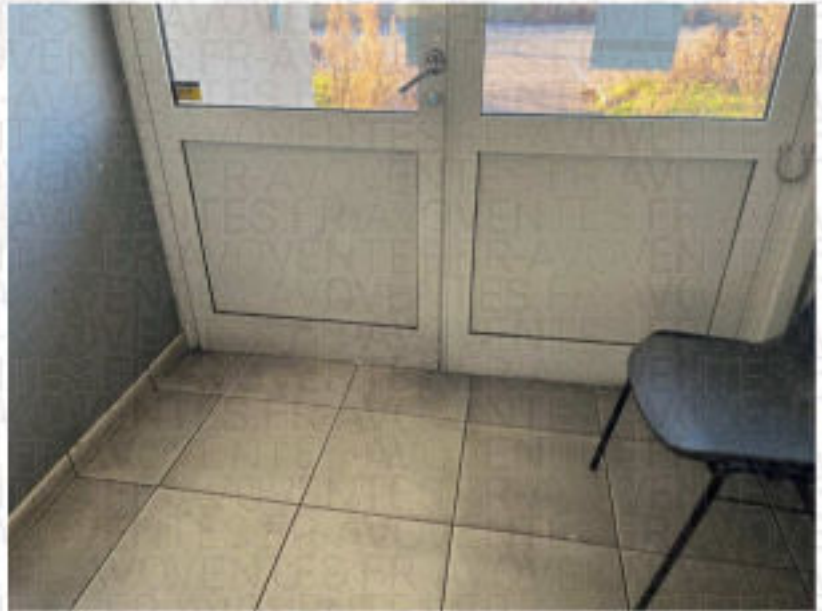
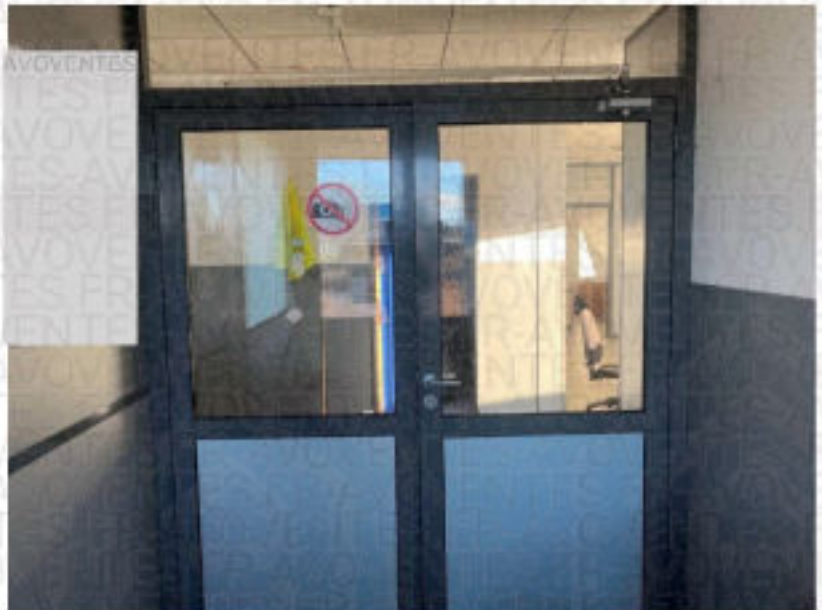
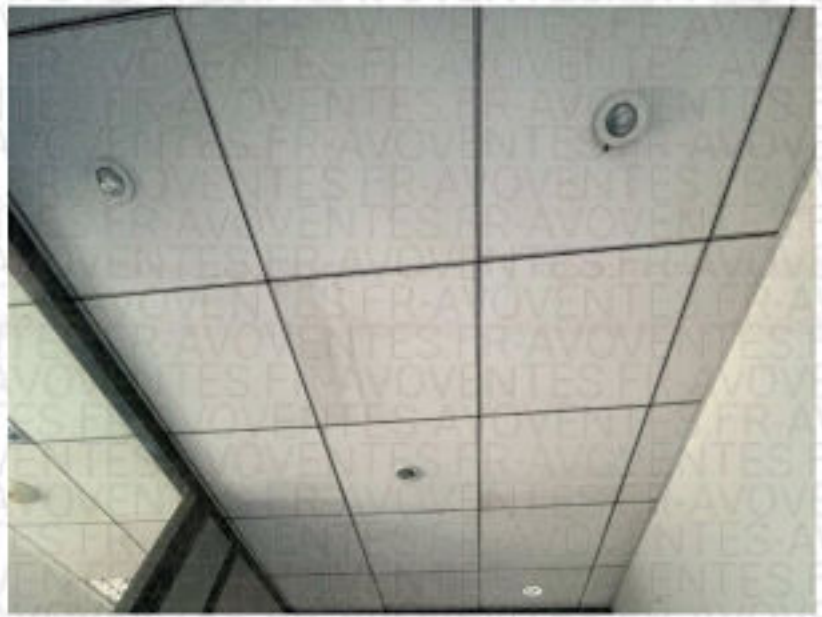
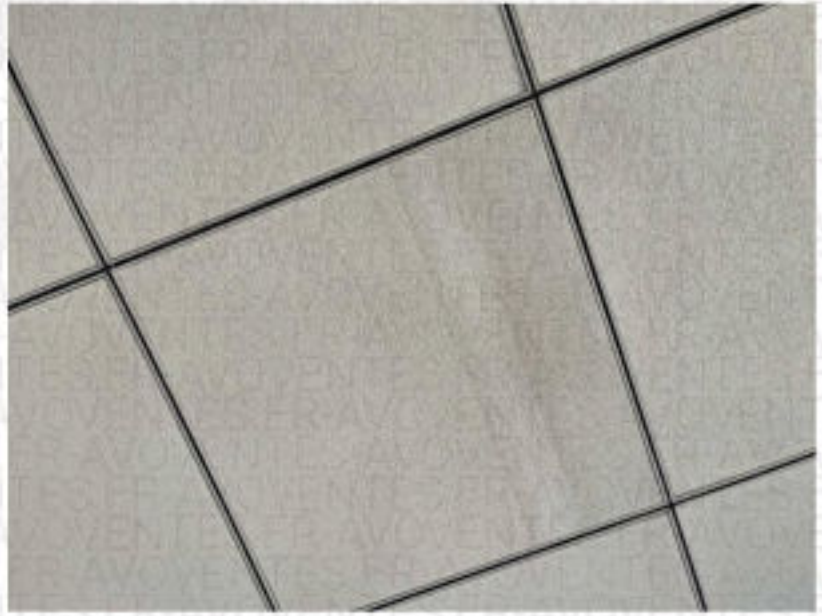
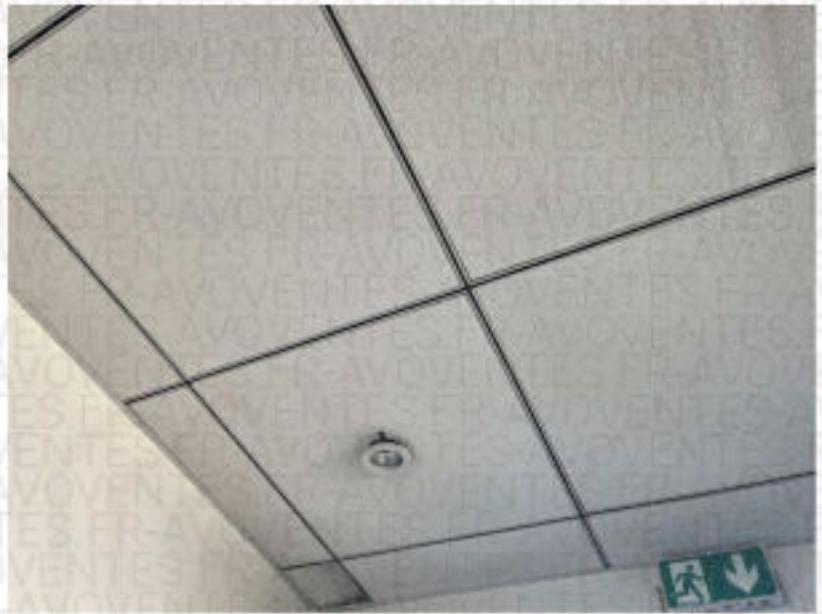
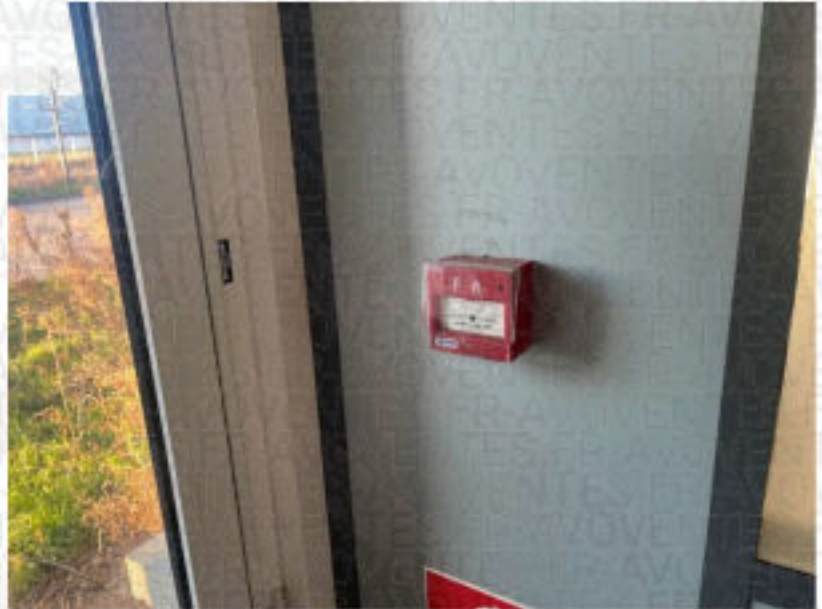
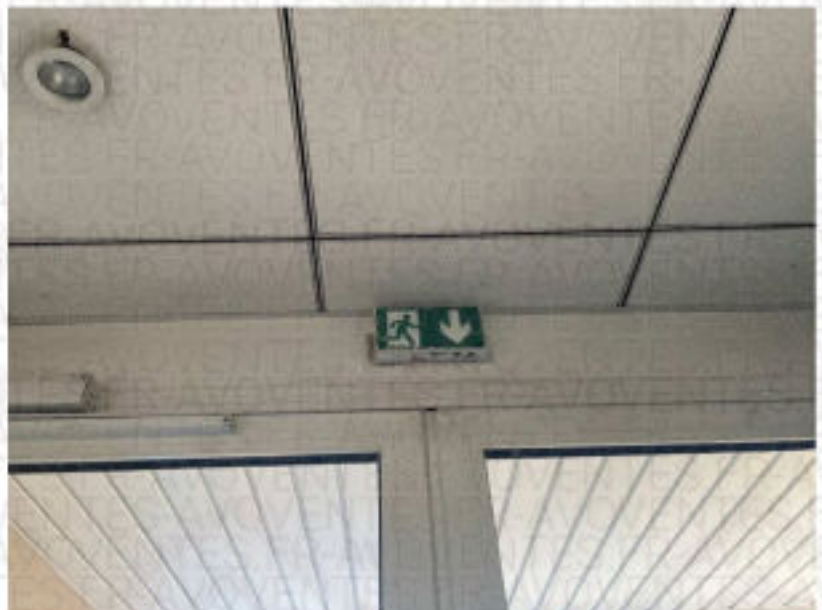
Il se fait à l'angle Sud-Est de celui-ci selon une porte vitrée, en état d'usage. Aucune fissure n'est visible au niveau des vitres.
