PROCES VERBAL DESCRIPTIF

- Bâtiment industriel situé à ANDREZIEUX BOUTHEON (42160), Lieu-dit Le Terrier et à Veauche (42160), Lieu-dit La Poche.
Composé d'un rez-de-chaussée, d'une superficie hors-œuvre nette de 5 375,25 m²
Et soixante (60) emplacements de stationnements.
Cadastré :

**PROCES-VERBAL
DE COMMISSAIRE
DE
JUSTICE**

Certifie nous être transportés ce jour à 9 Heures 00, dans les locaux de [REDACTED] actuellement en liquidation judiciaire, sis **1388 rue Adrienne Bolland à ANDREZIEUX-BOUTHEON (42160)**, aux fins d'établir le procès-verbal descriptif suivant.

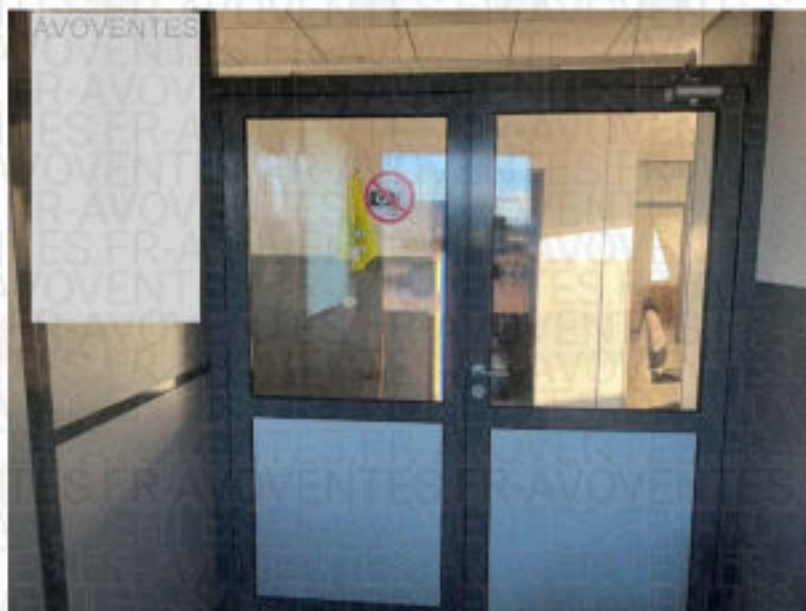
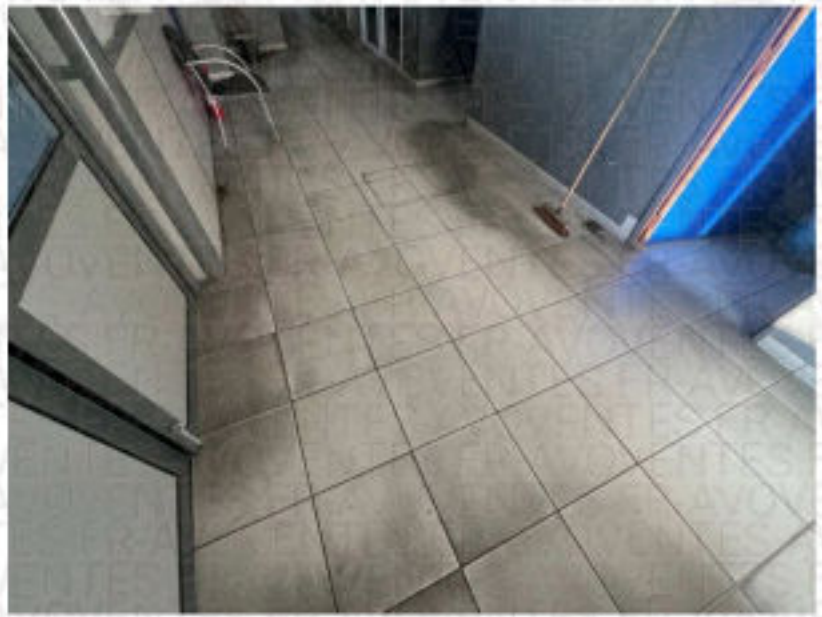
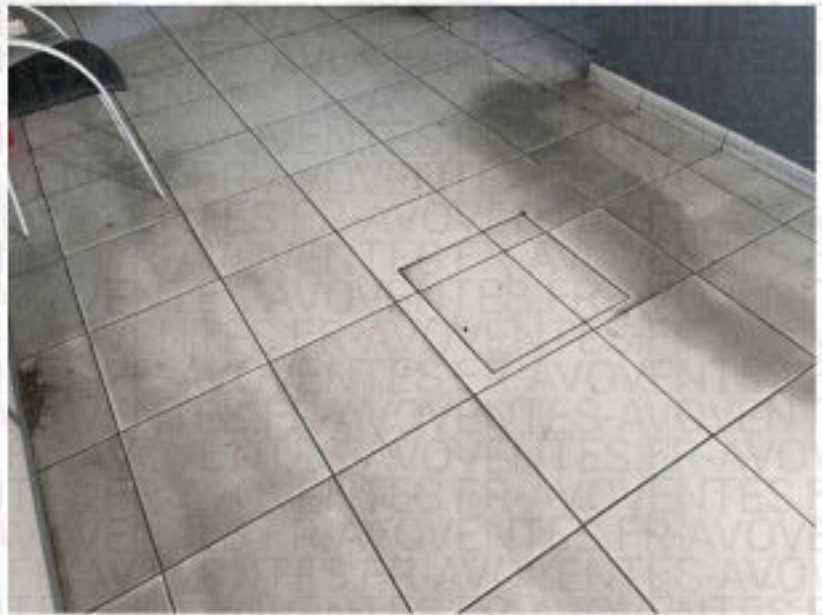
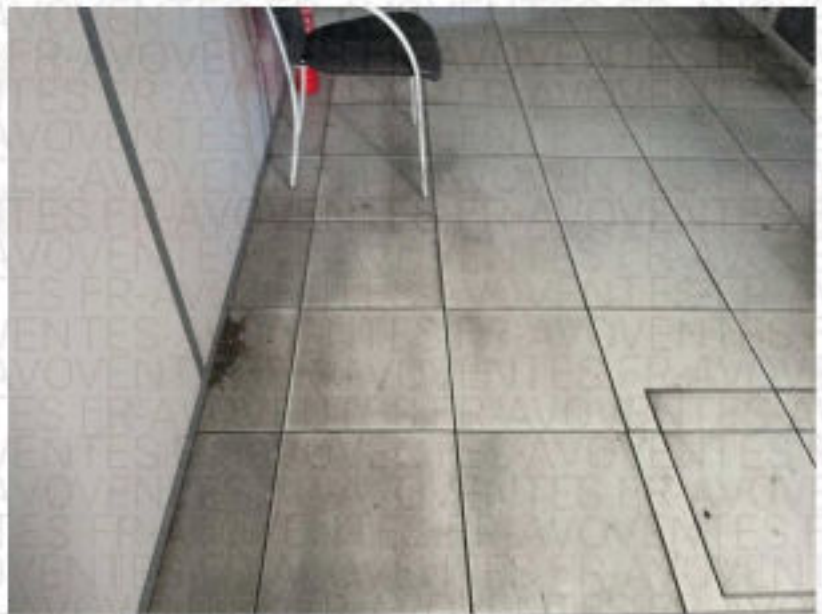
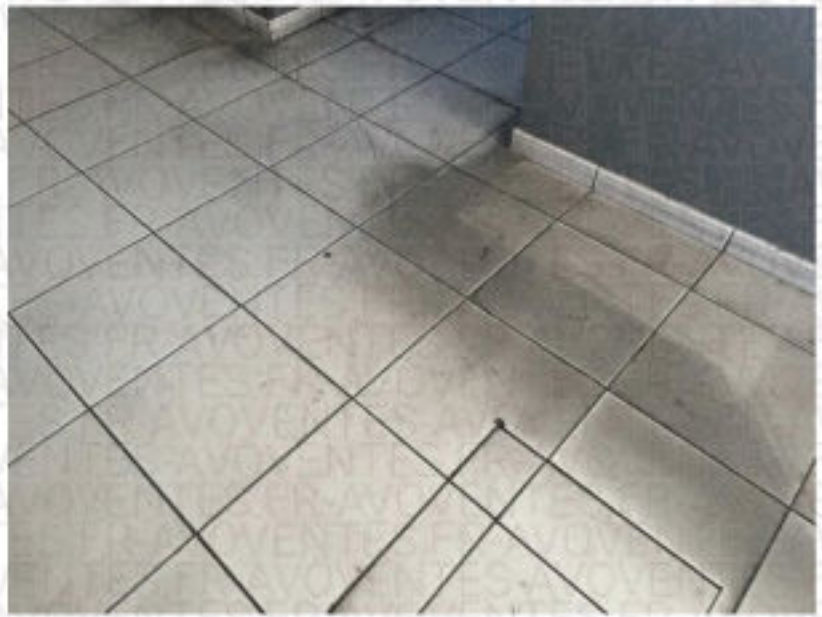
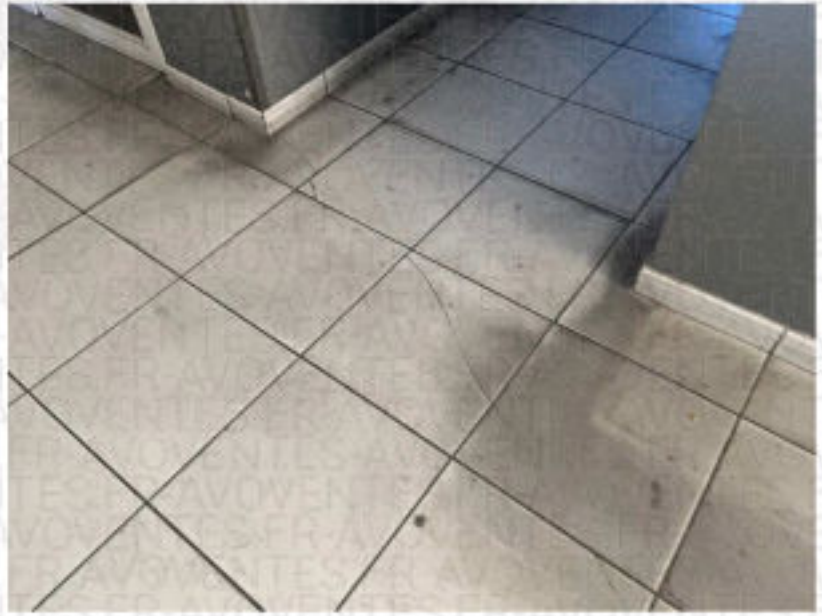
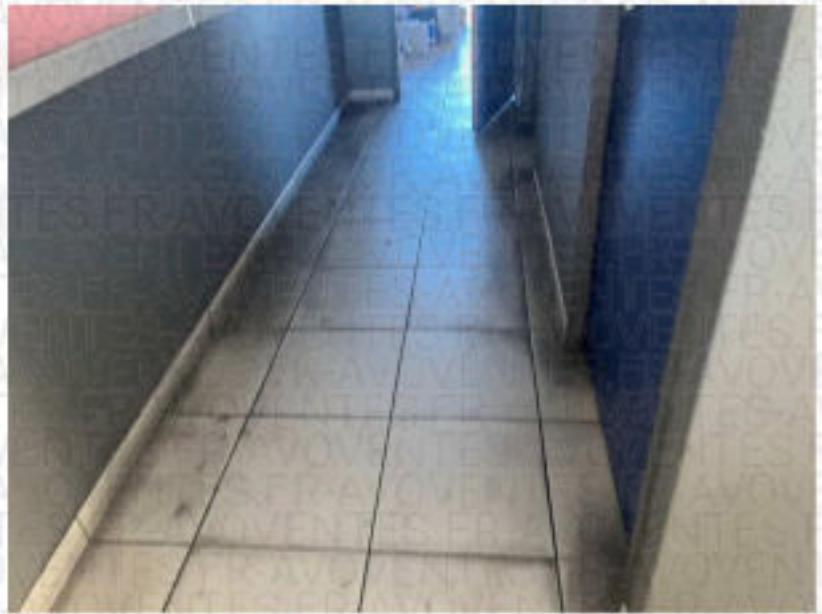
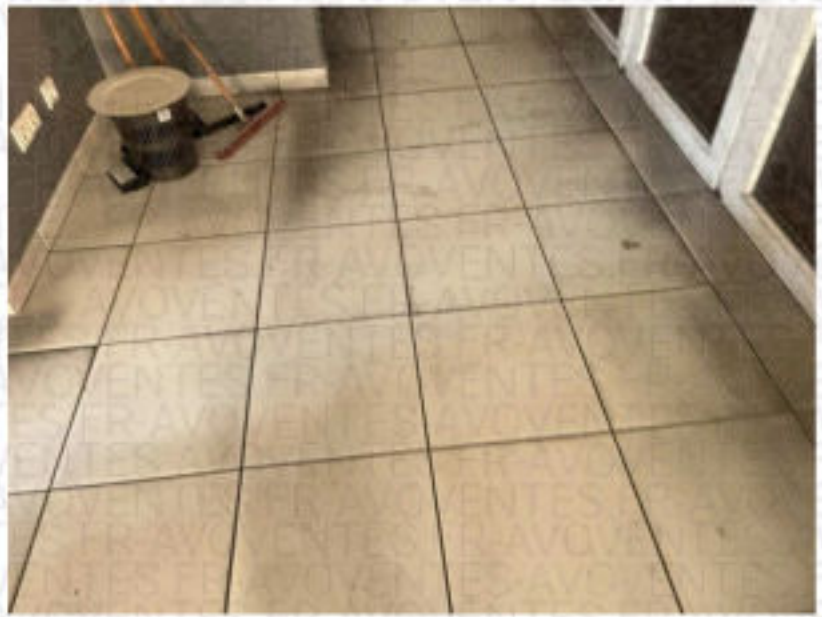
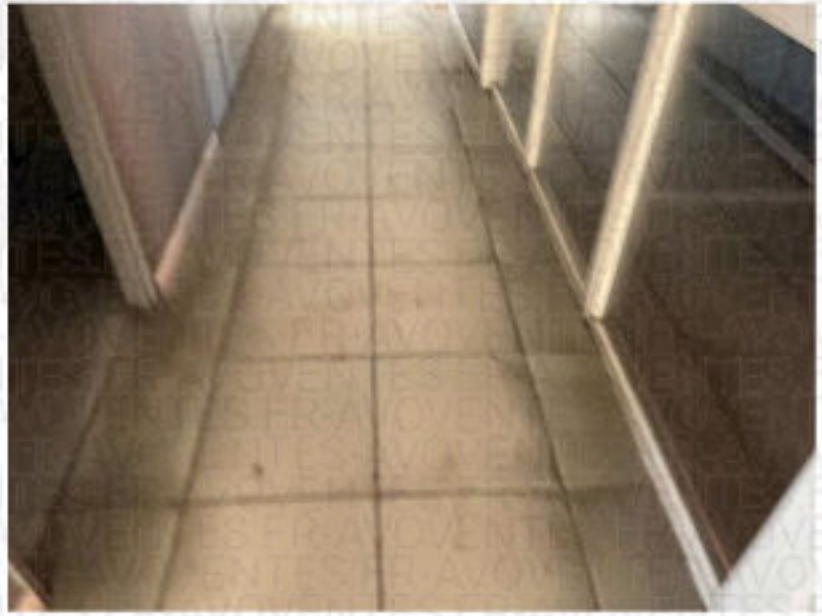
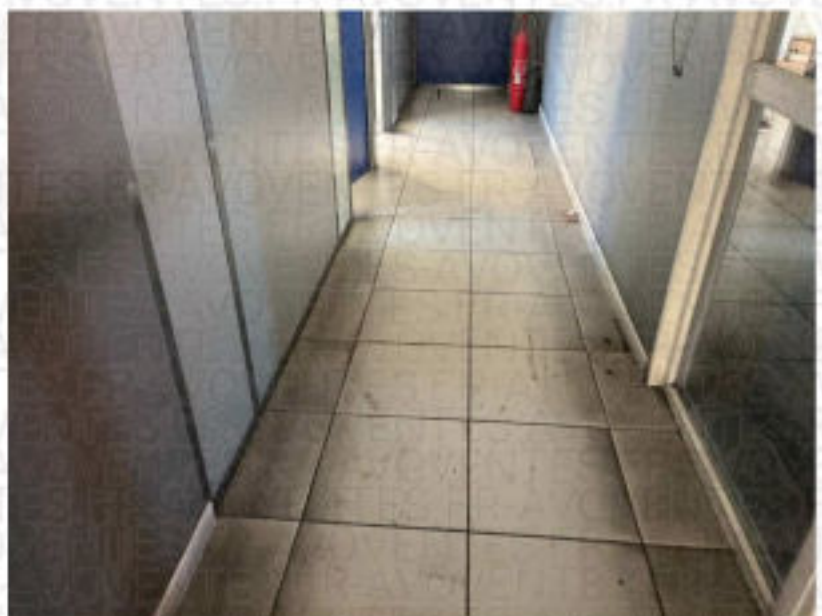
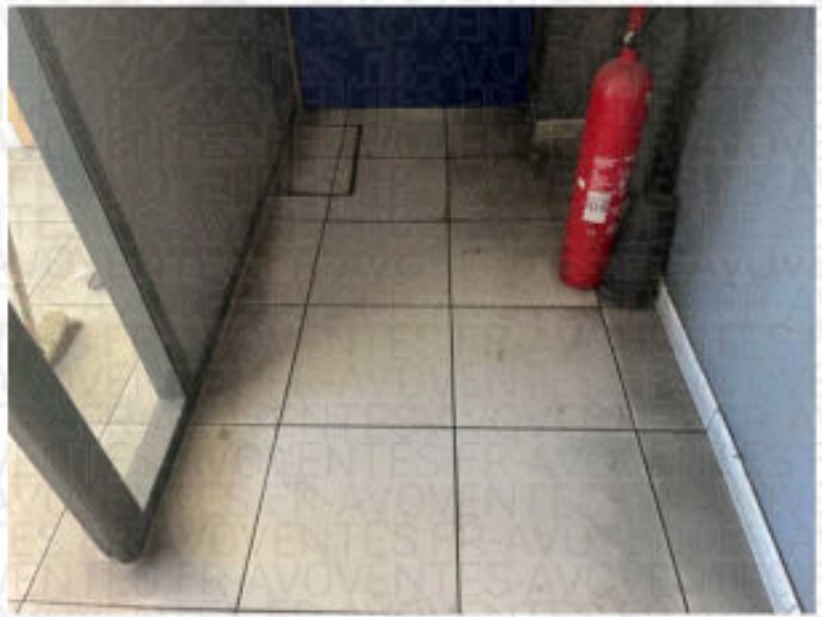
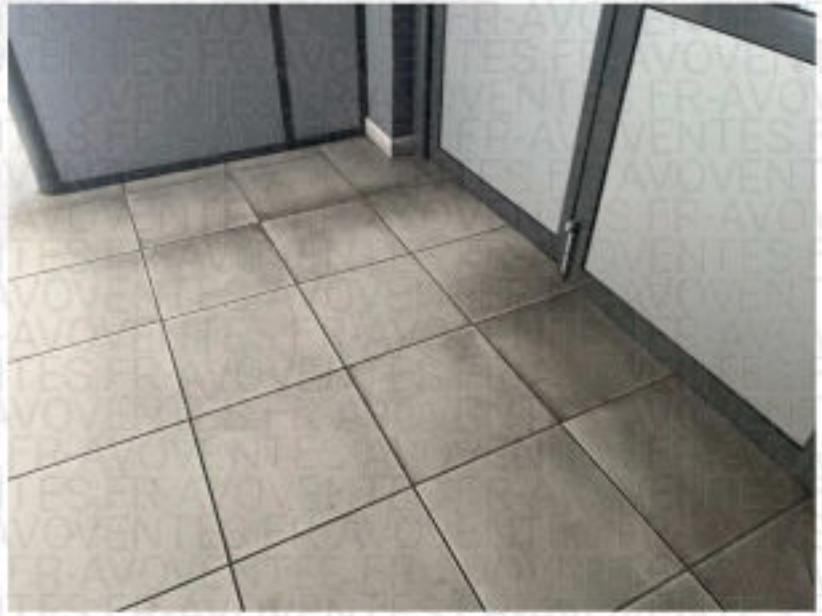
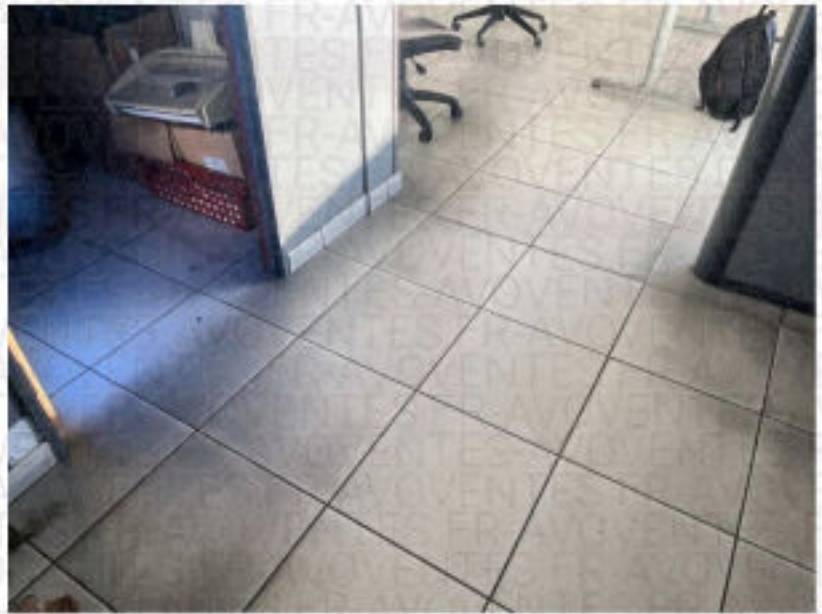
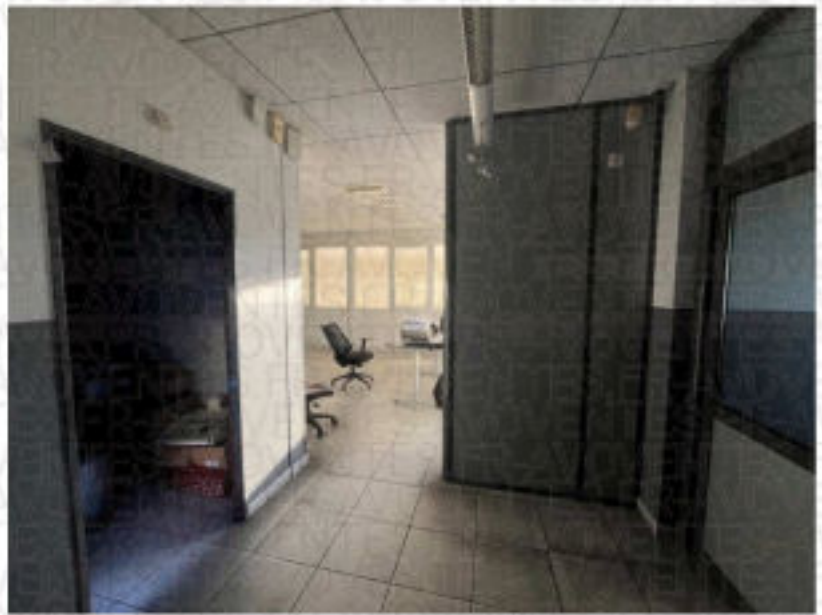
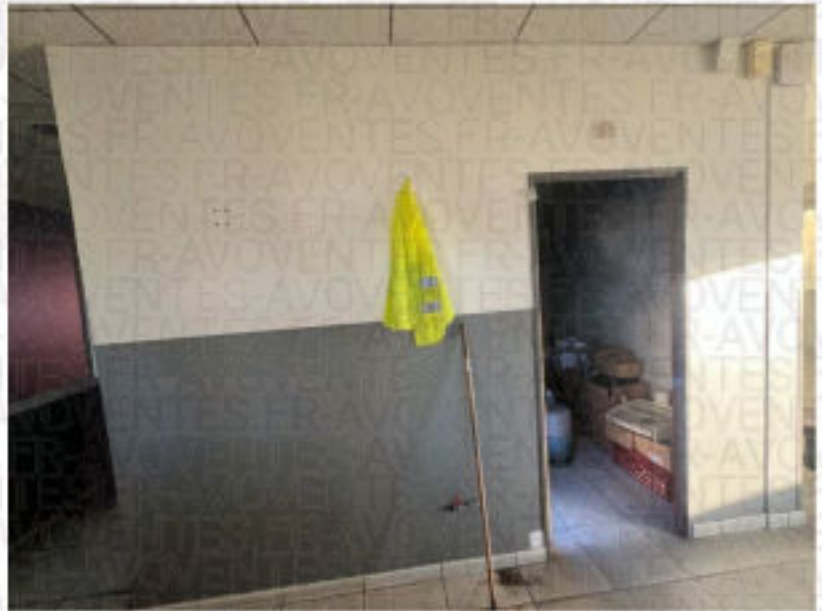
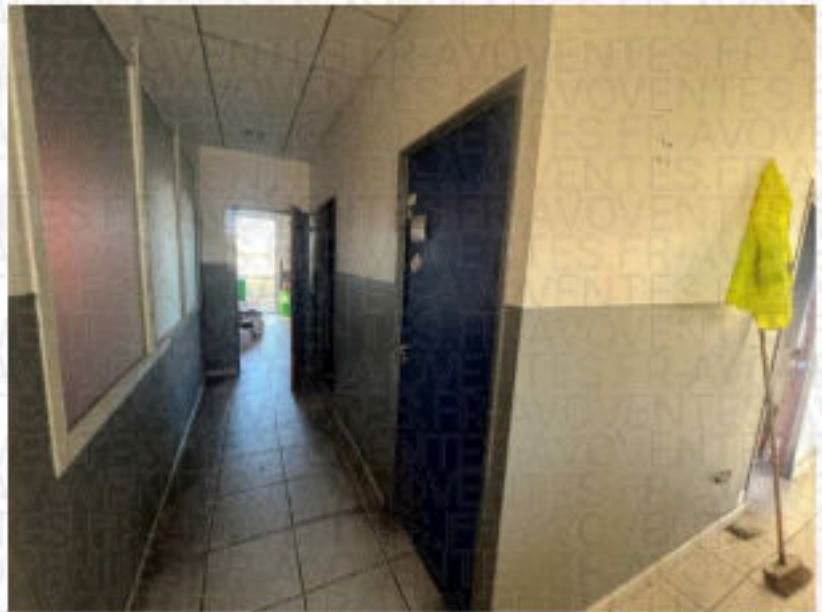
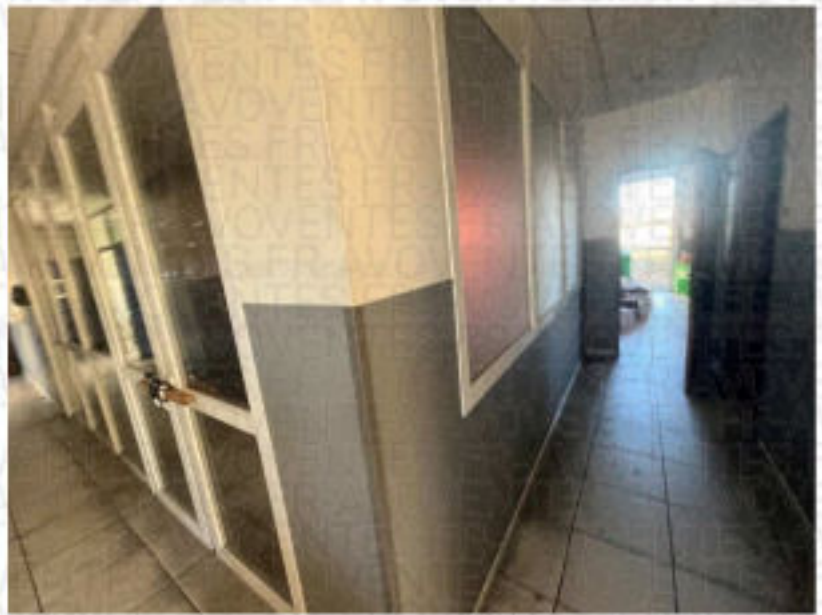
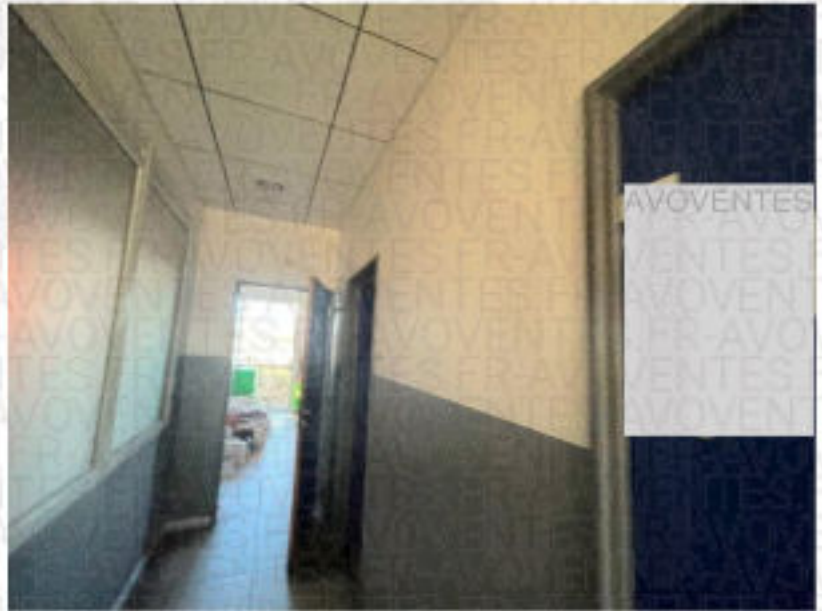
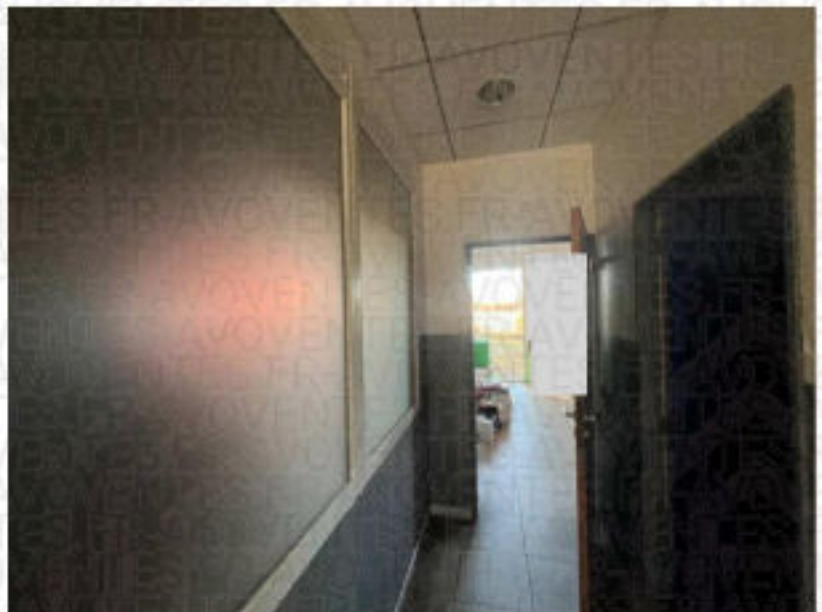
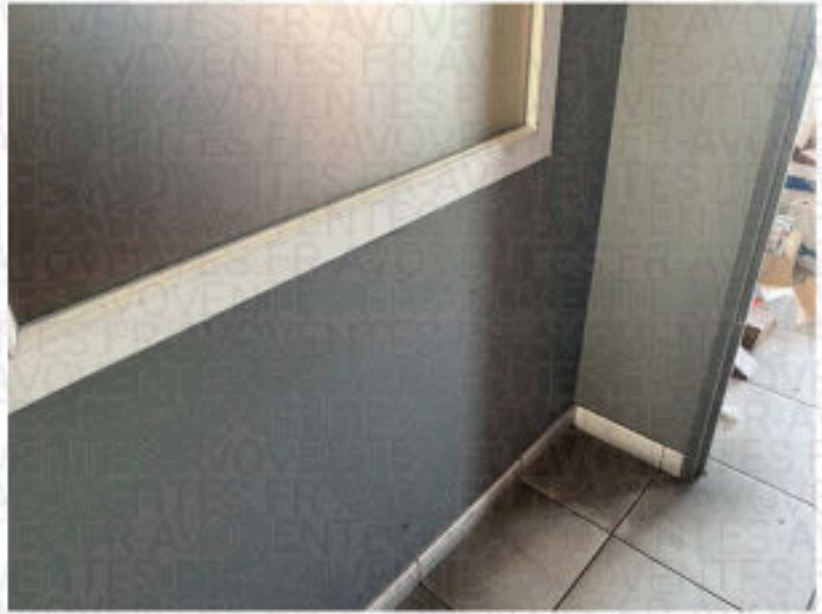
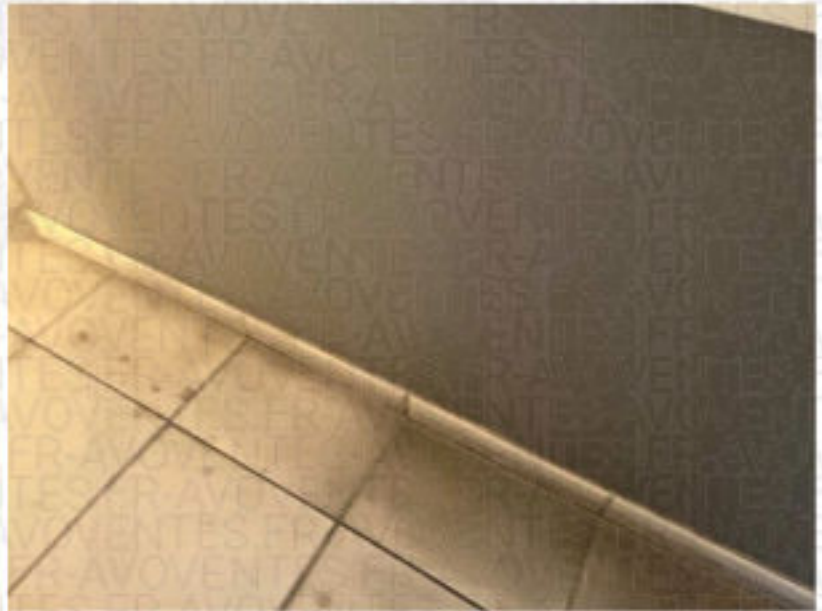
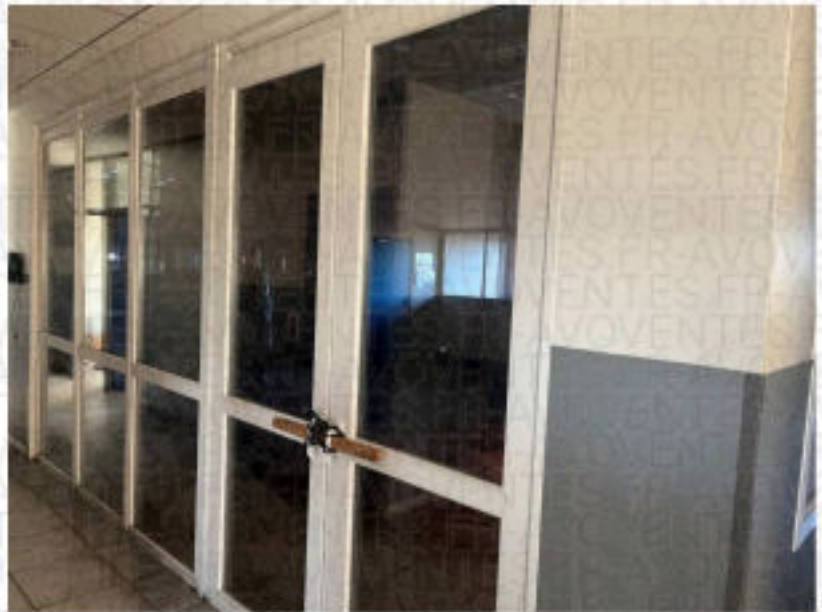
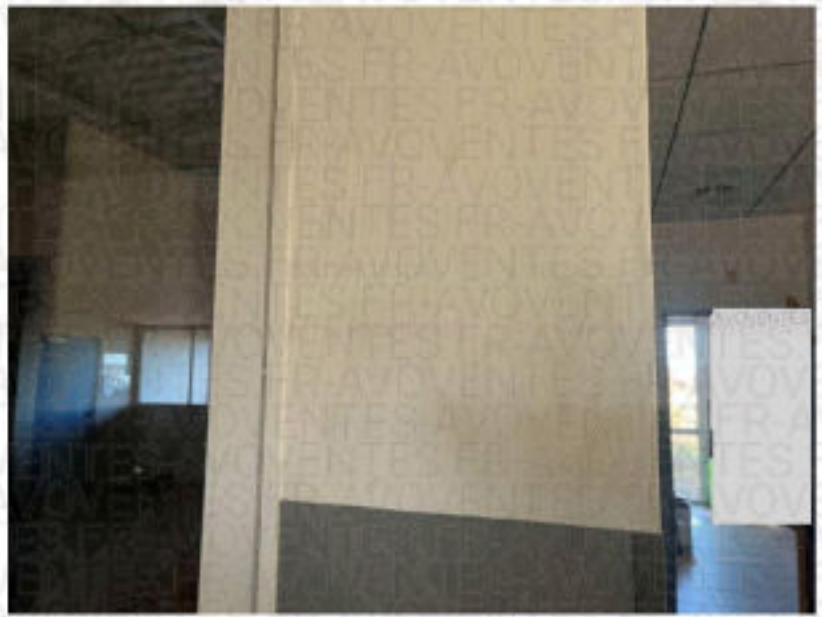
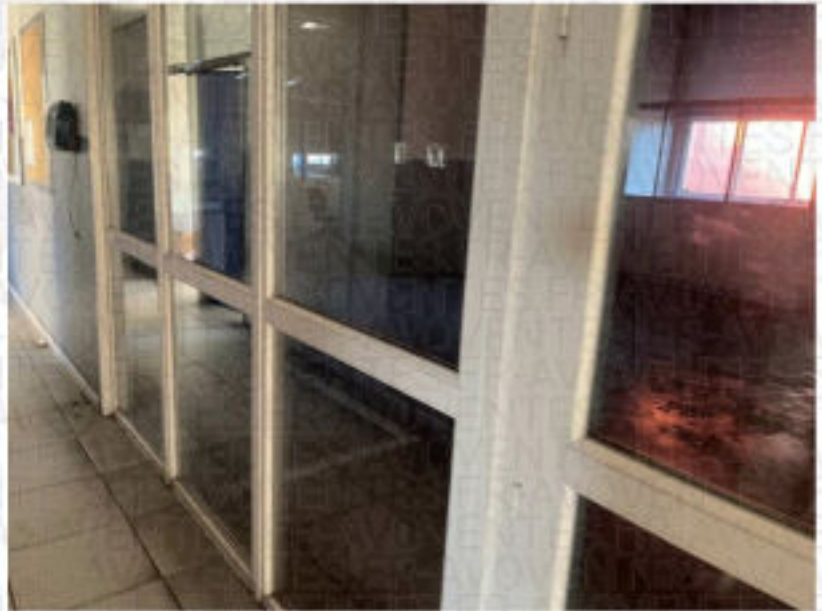
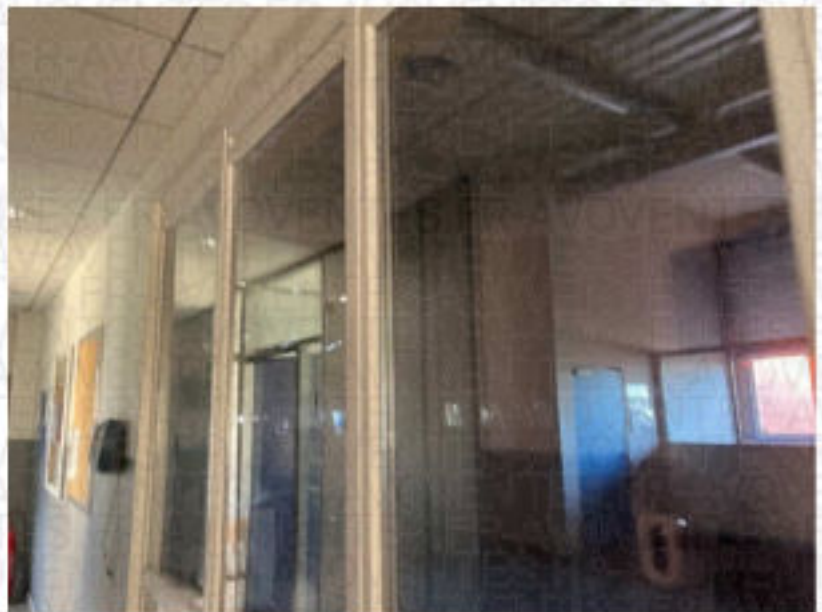
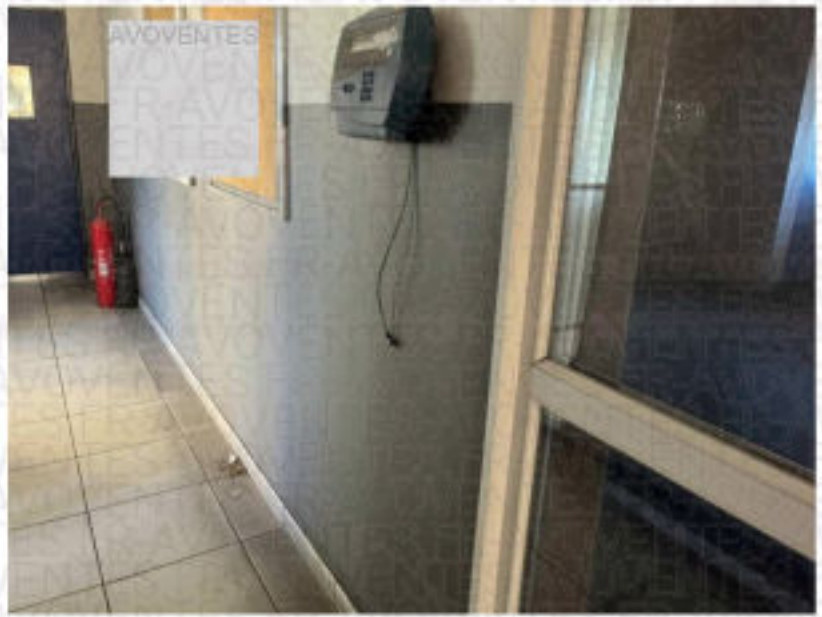
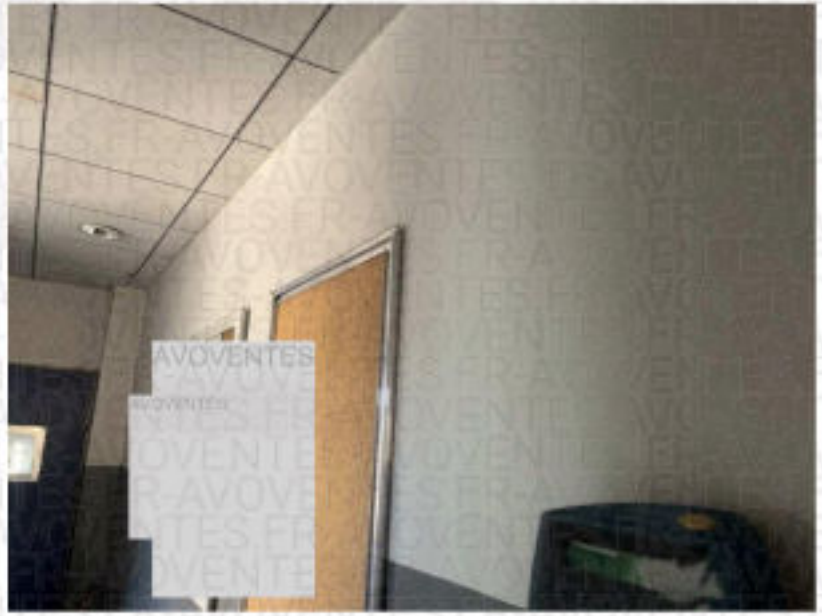
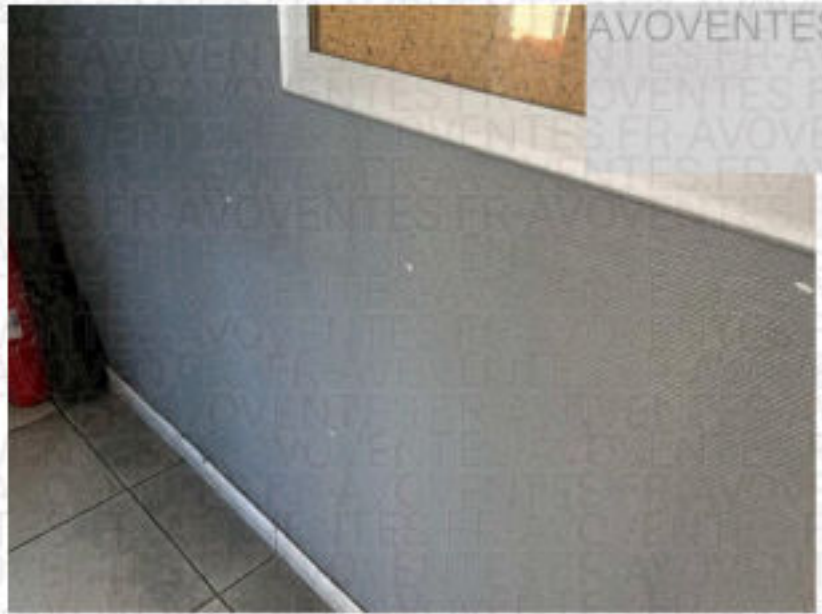
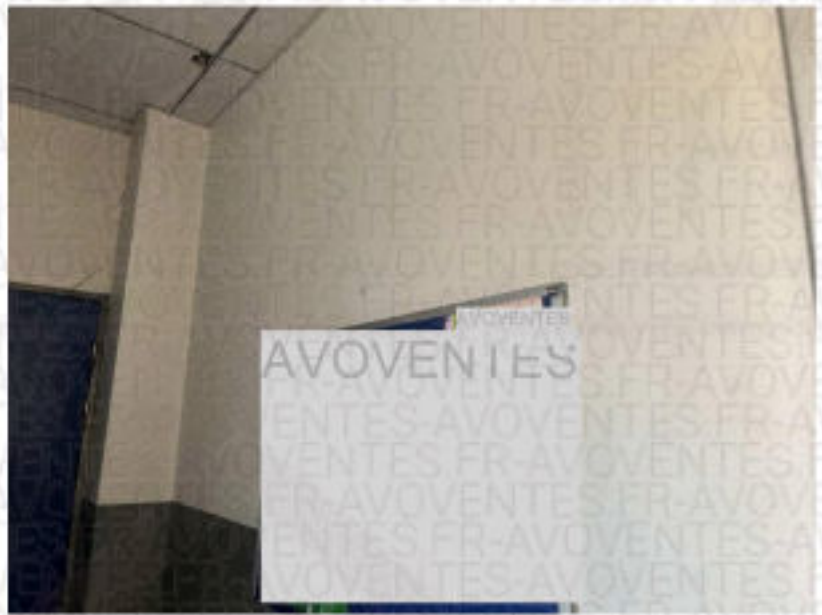
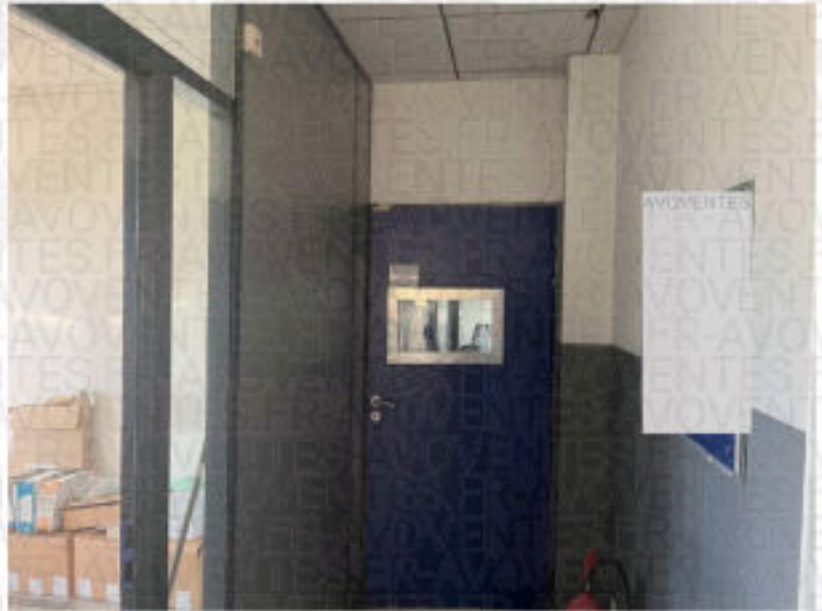
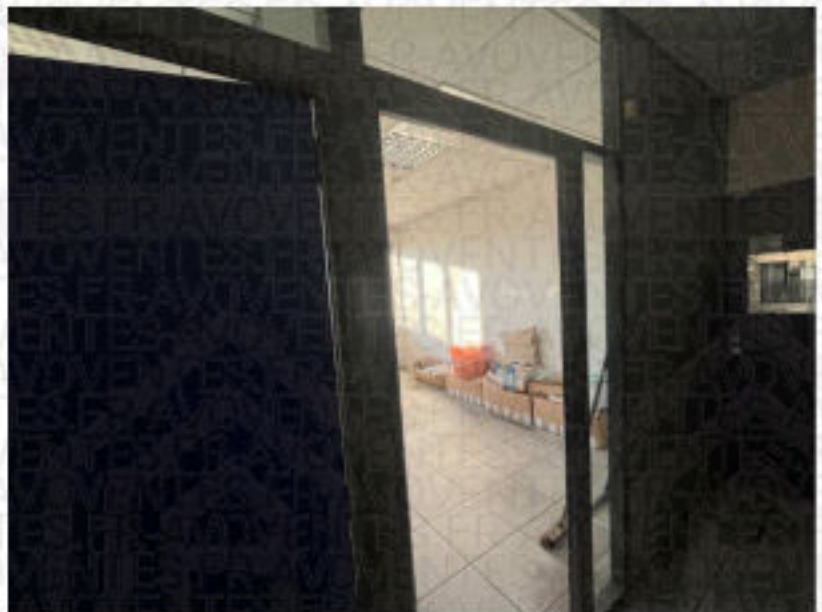
ZONE DE BUREAUX PRESENTE A L'EXTREMITE EST DU BATIMENT :

Sol : revêtement carrelé, usagé. Quelques fissures visibles ainsi que de nombreuses traces.

Plafonniers d'éclairage présents dans les dalles du faux plafond, ainsi qu'un plafonnier suspendu visible.

Chauffage présent au plafond.

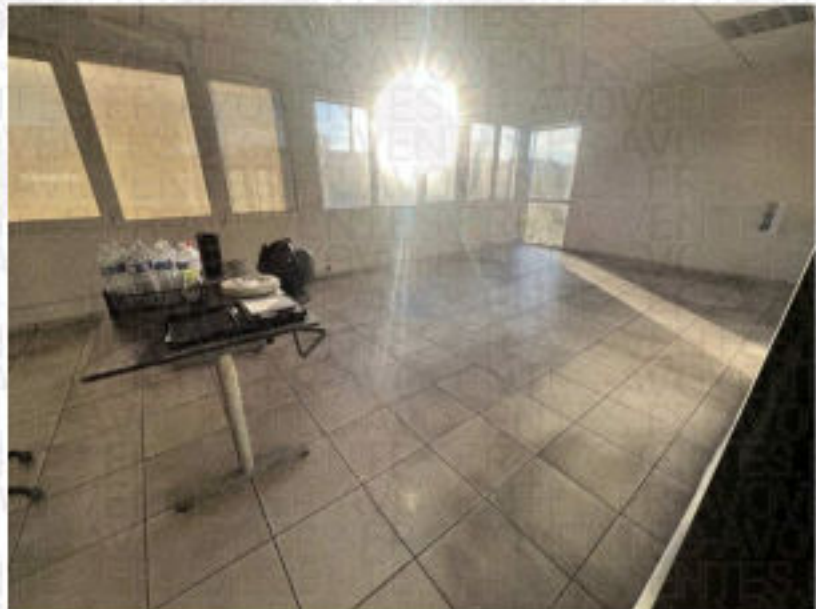
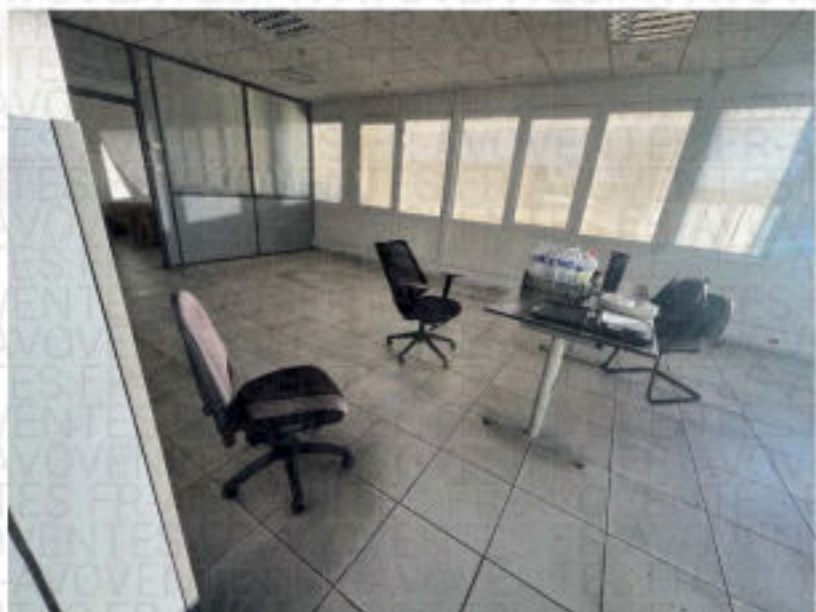
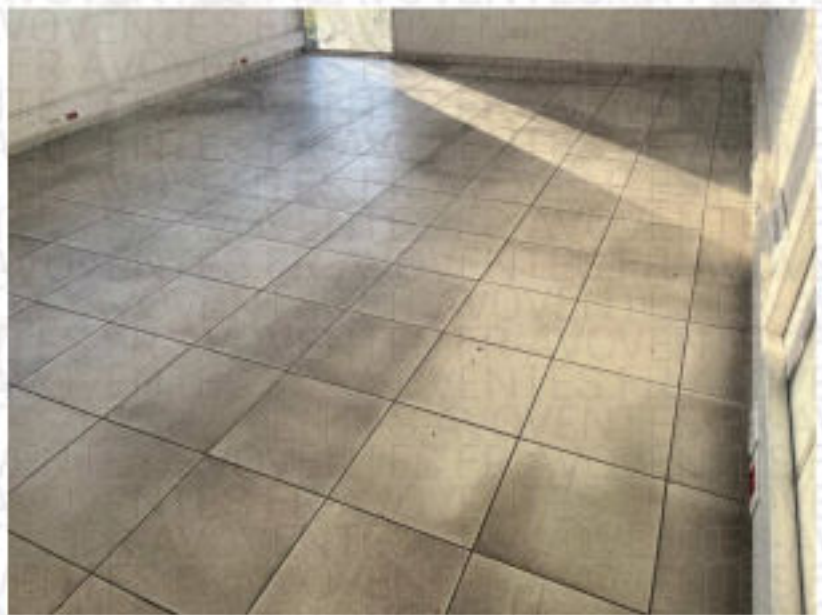
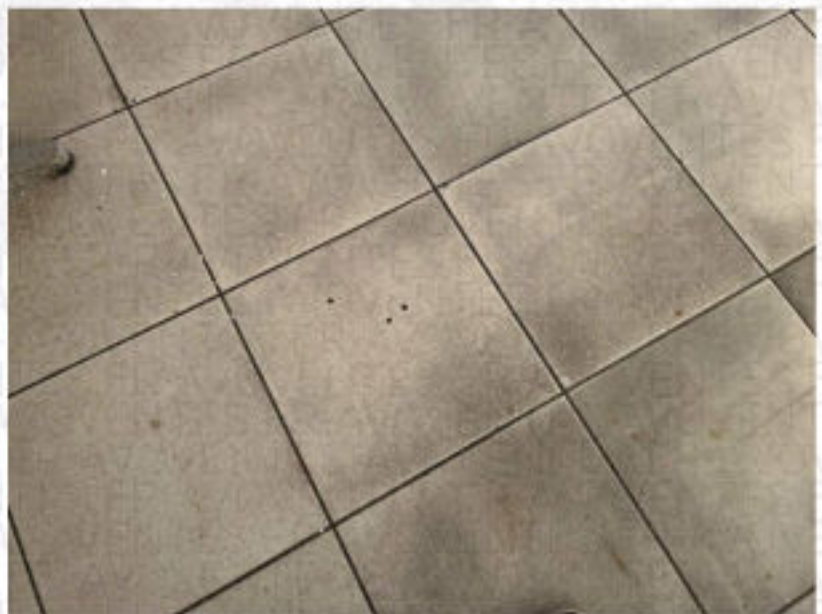
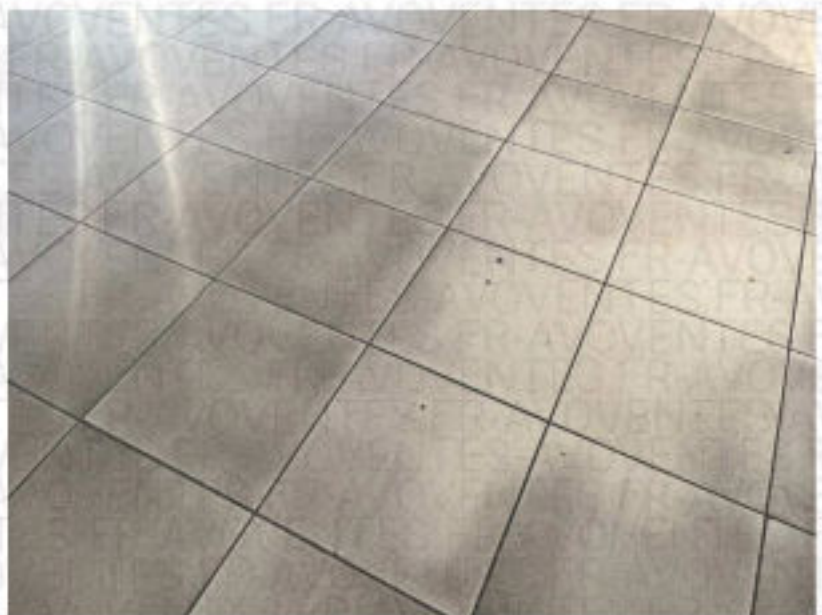
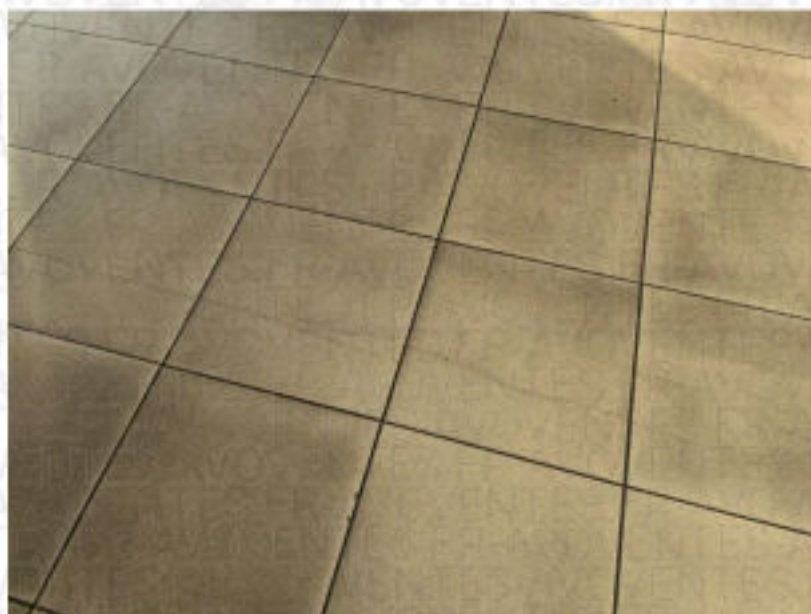
GRAND ESPACE :

Sol : même revêtement carrelé que vu précédemment. Celui-ci est encore usagé avec fissures et éclats présents dans les carreaux ainsi que de nombreuses traces.

En dessous desdites ouvertures, une gaine électrique avec de nombreuses prises électriques et prises Ethernet présentes.

Plafonniers d'éclairage, ainsi que sorties de chauffage présentes dans les dalles du faux plafond.
