PROCES VERBAL DESCRIPTIF

- Bâtiment industriel situé à ANDREZIEUX BOUTHEON (42160), Lieu-dit Le Terrier et à Veauche (42160), Lieu-dit La Poche.
Composé d'un rez-de-chaussée, d'une superficie hors-œuvre nette de 5 375,25 m²
Et soixante (60) emplacements de stationnements.
Cadastré :

**PROCES-VERBAL
DE COMMISSAIRE
DE
JUSTICE**

Certifie nous être transportés ce jour à 9 Heures 00, dans les locaux de [REDACTED] actuellement en liquidation judiciaire, sis **1388 rue Adrienne Bolland à ANDREZIEUX-BOUTHEON (42160)**, aux fins d'établir le procès-verbal descriptif suivant.

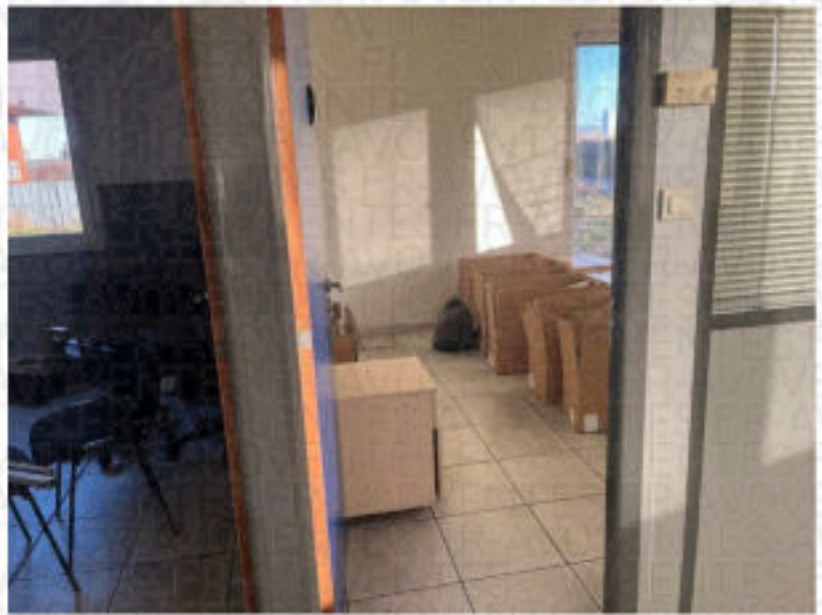
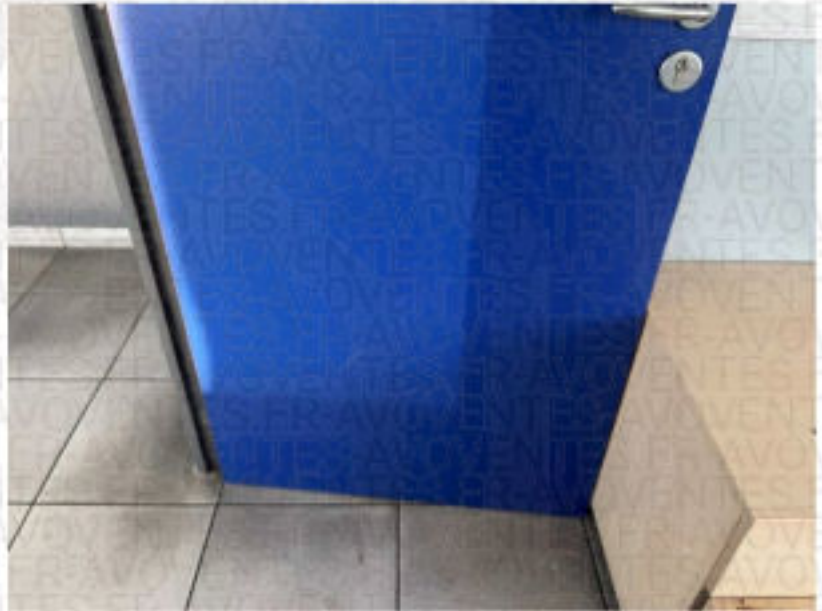
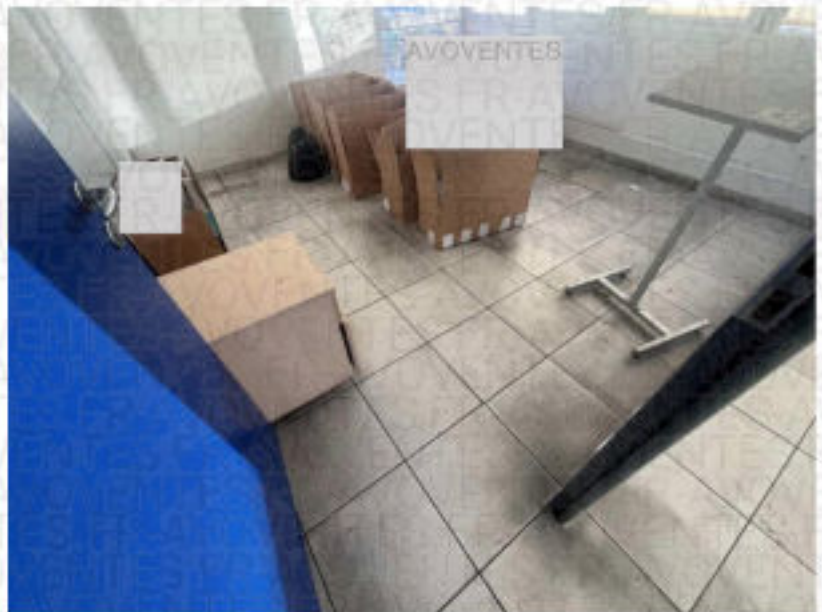
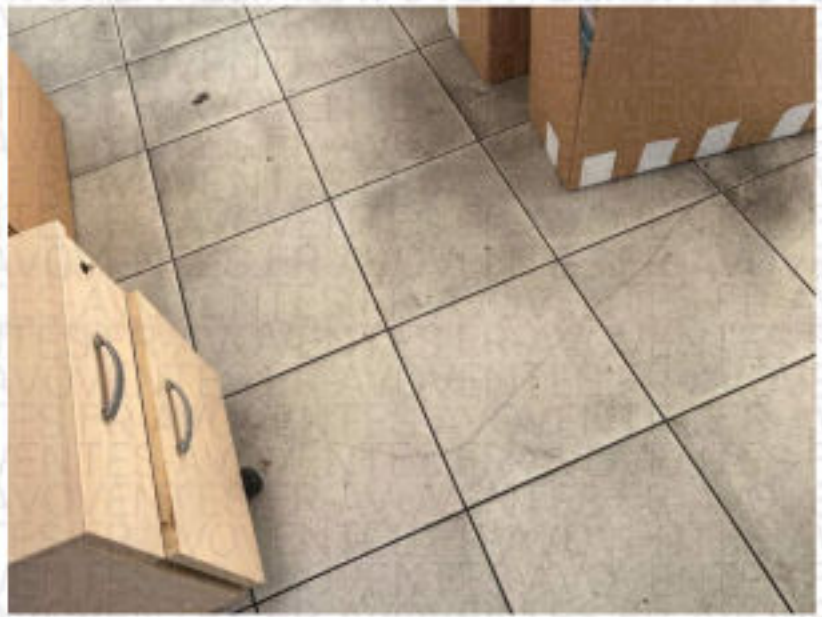
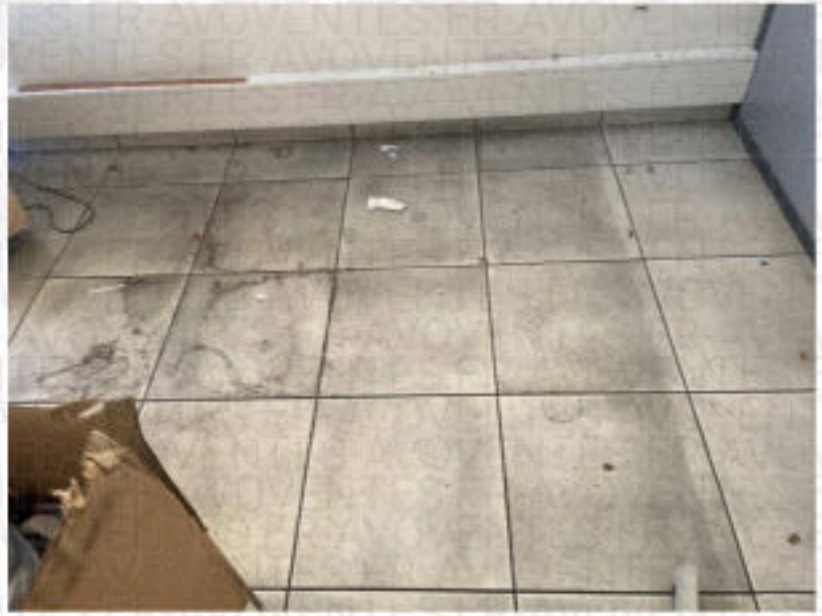
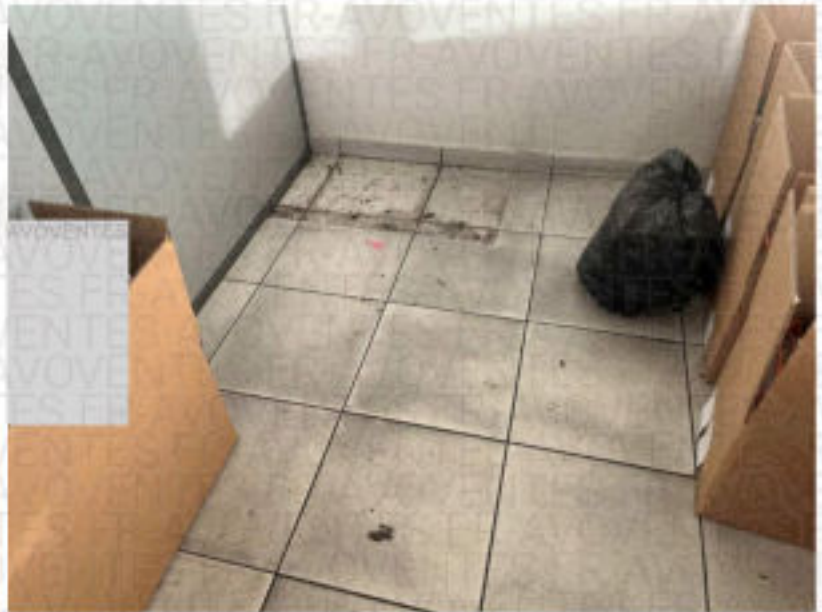
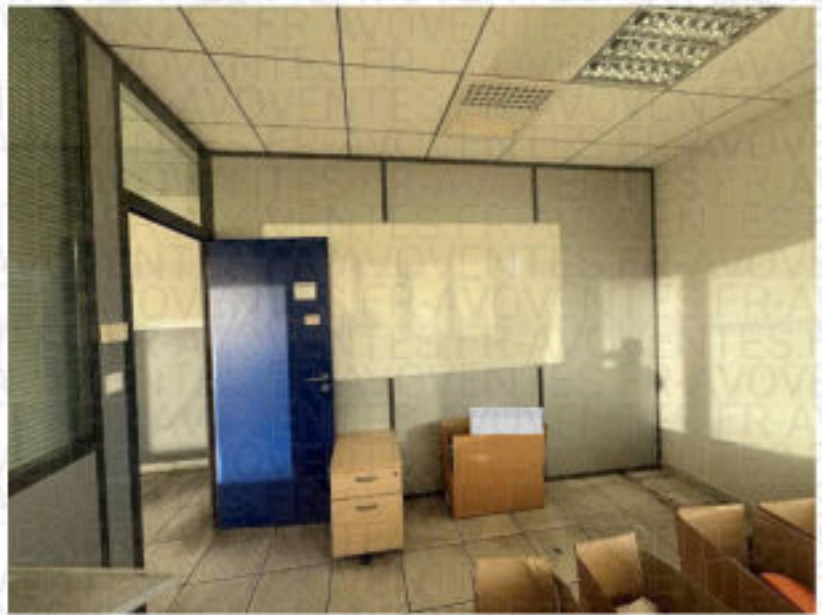
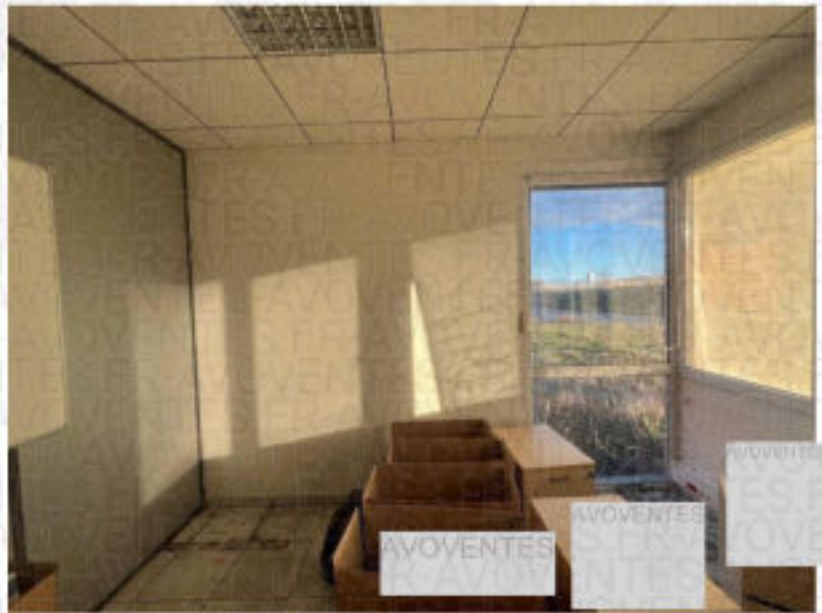
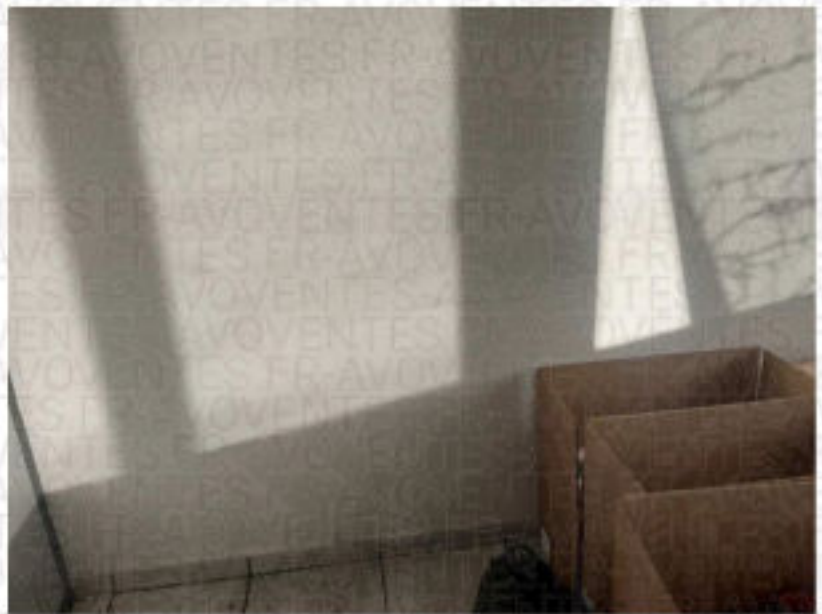
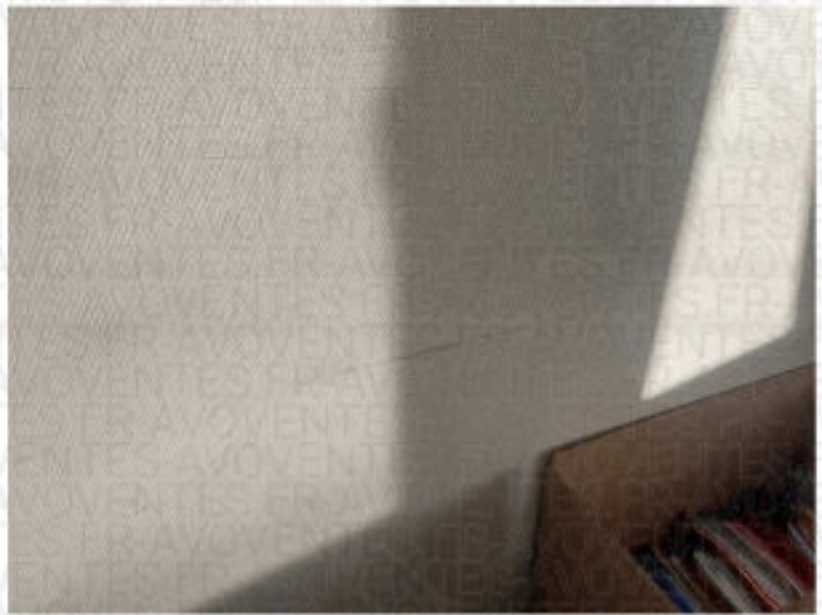
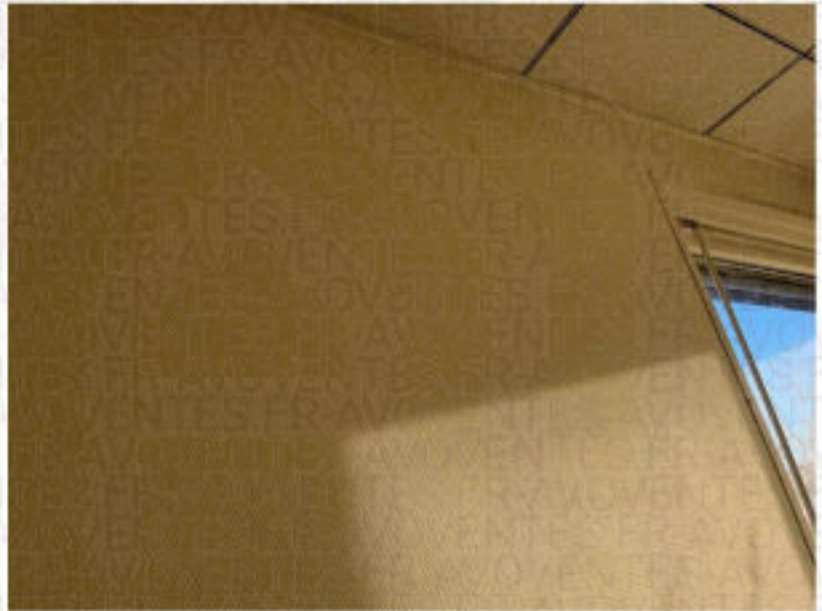
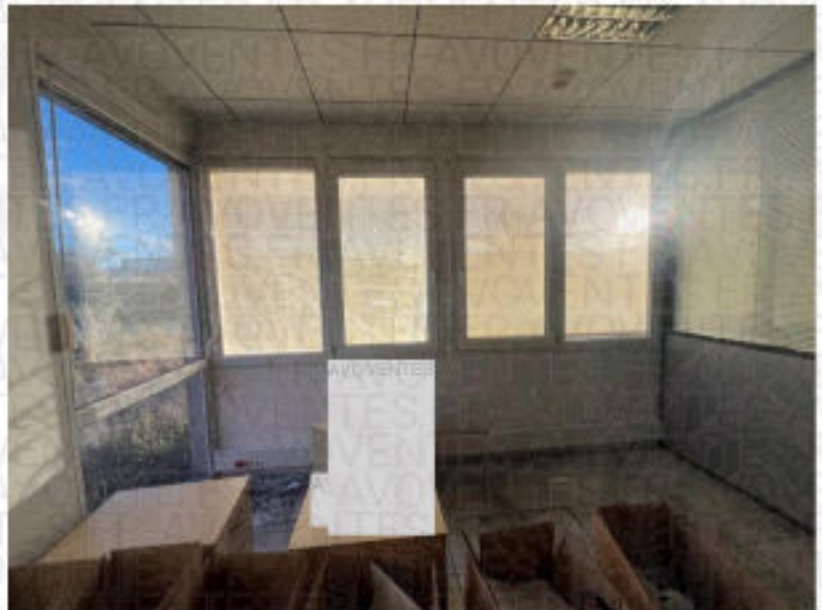
BUREAU DE DIRECTION :

Sol : revêtement carrelé similaire à celui vu précédemment. Diverses fissures et de nombreuses traces présentes.

Les huisseries en question présentent diverses traces. En revanche, aucun éclat ni fissure dans le verre des fenêtres.

Côté Sud, paroi de la fausse cloison, globalement en état d'usage. Quelques légères traces visibles mais là encore aucun éclat ni fissure dans les vitres.

Plafond : des dalles de faux plafond visibles avec diverses traces notamment à proximité de la sortie de climatisation.

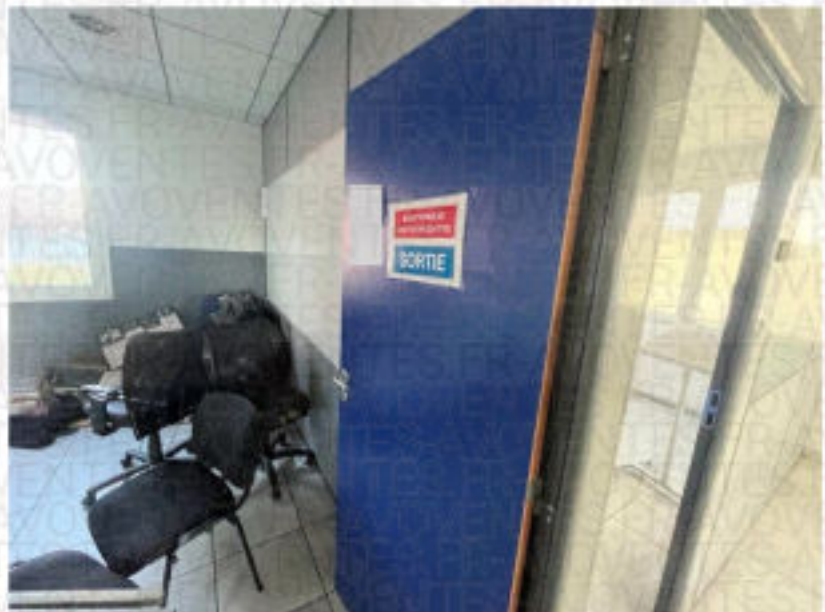
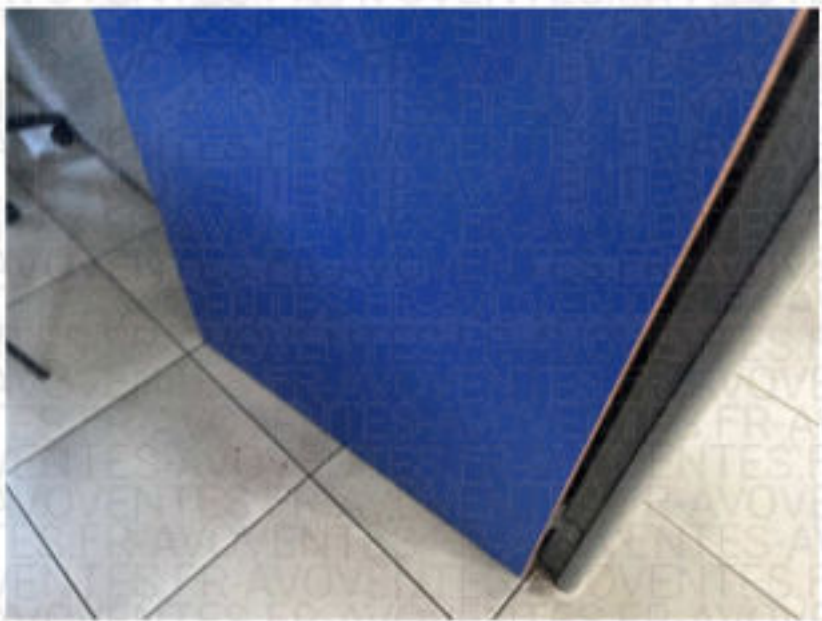
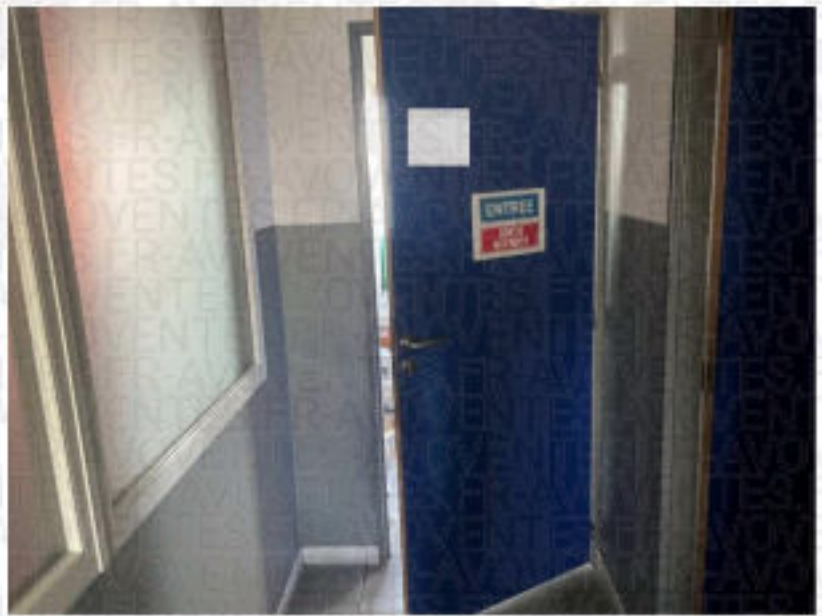
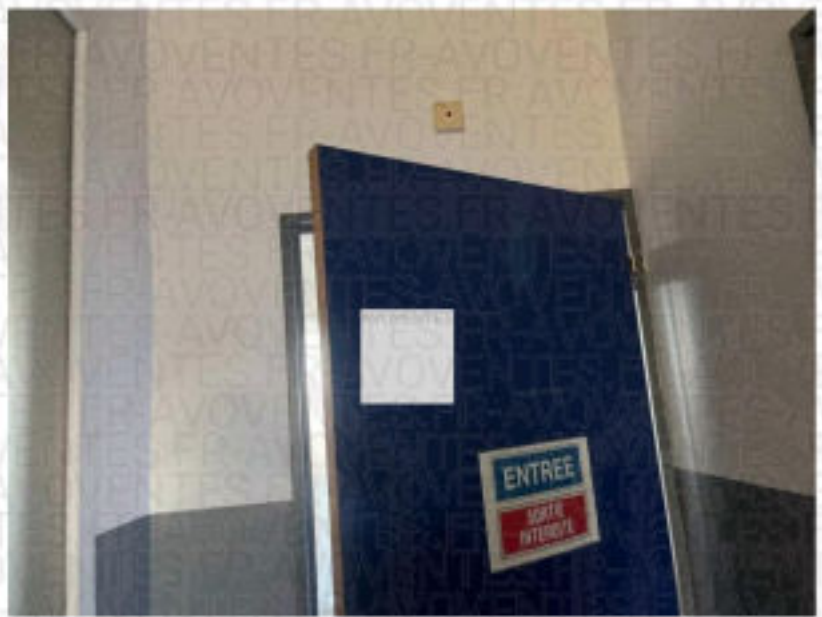
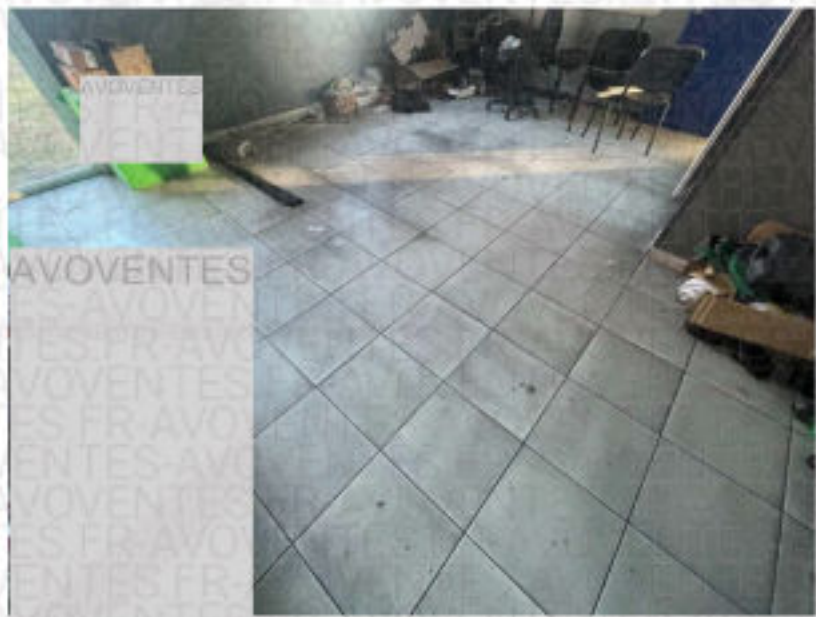
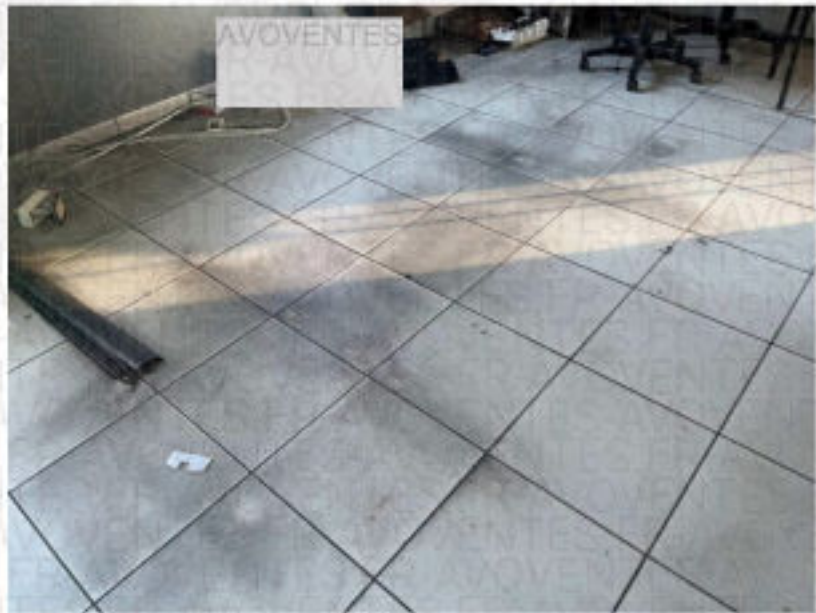
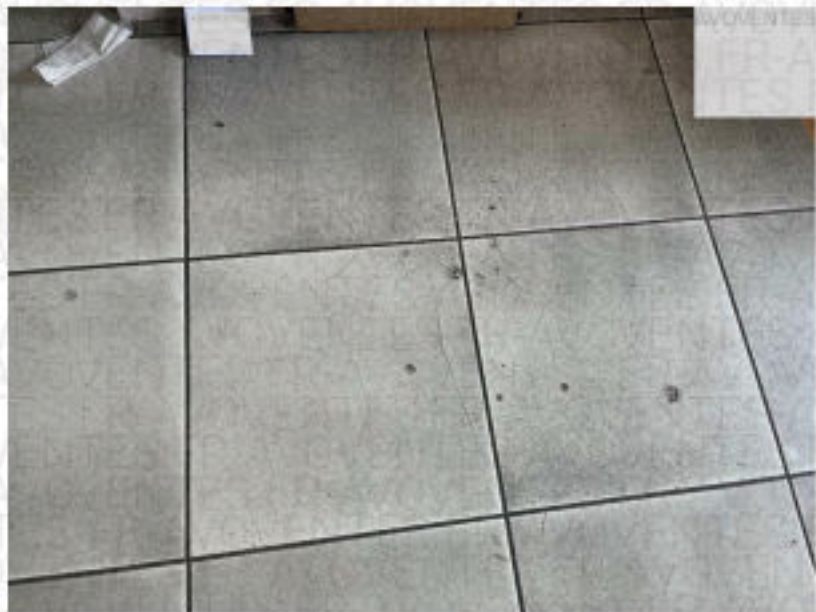
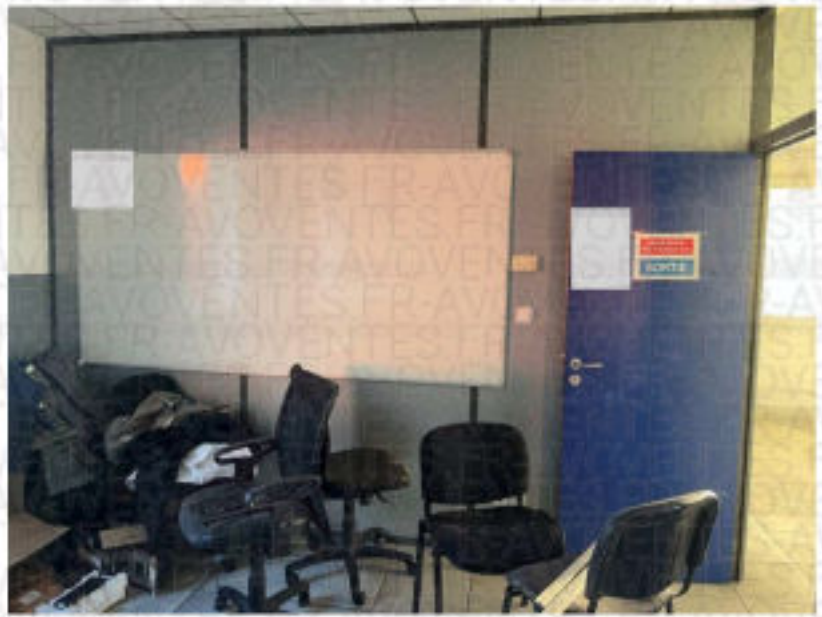
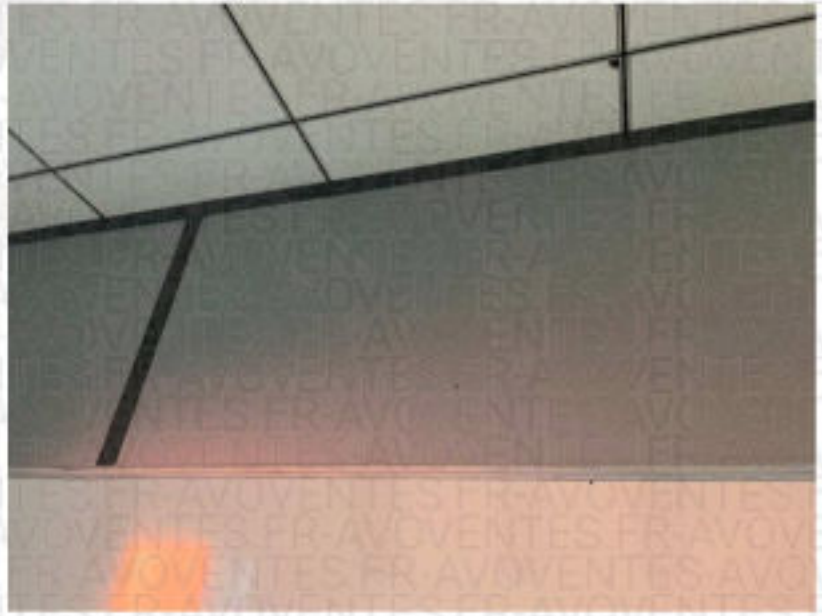
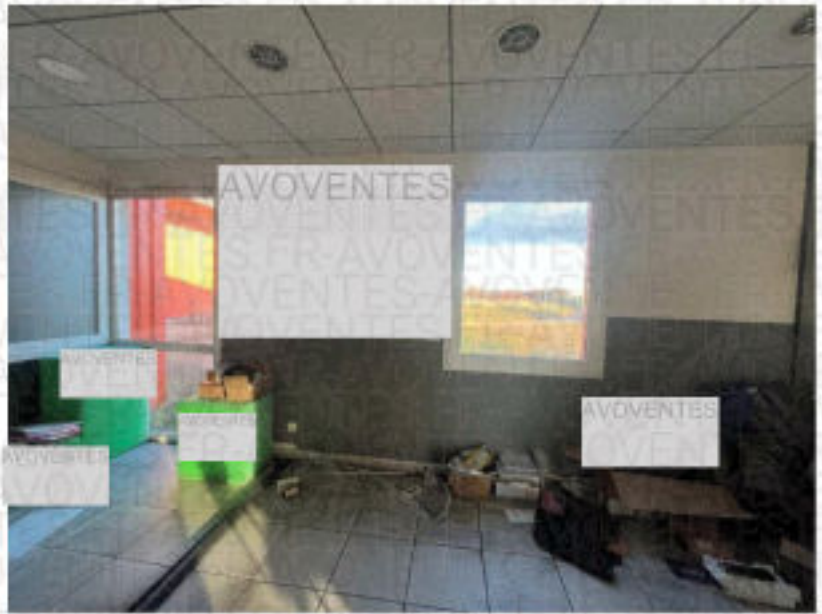
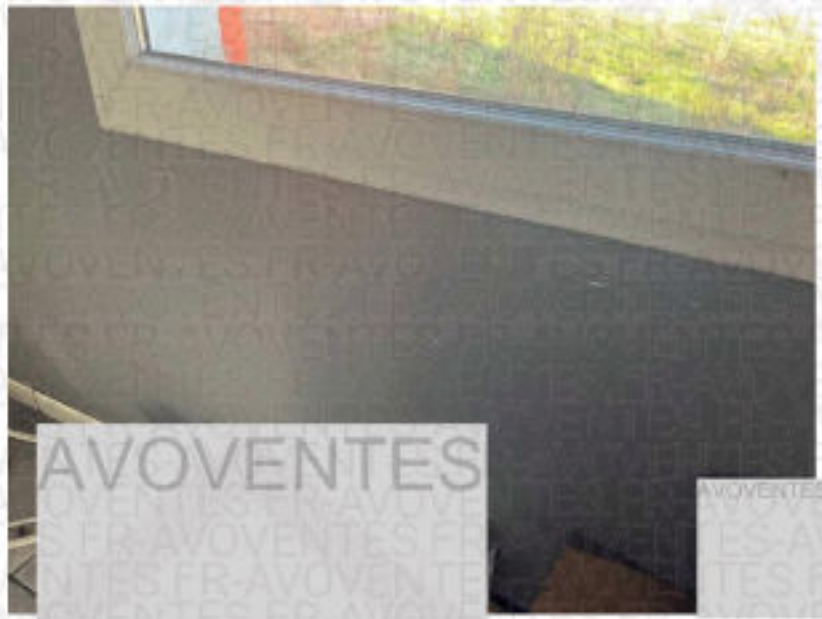
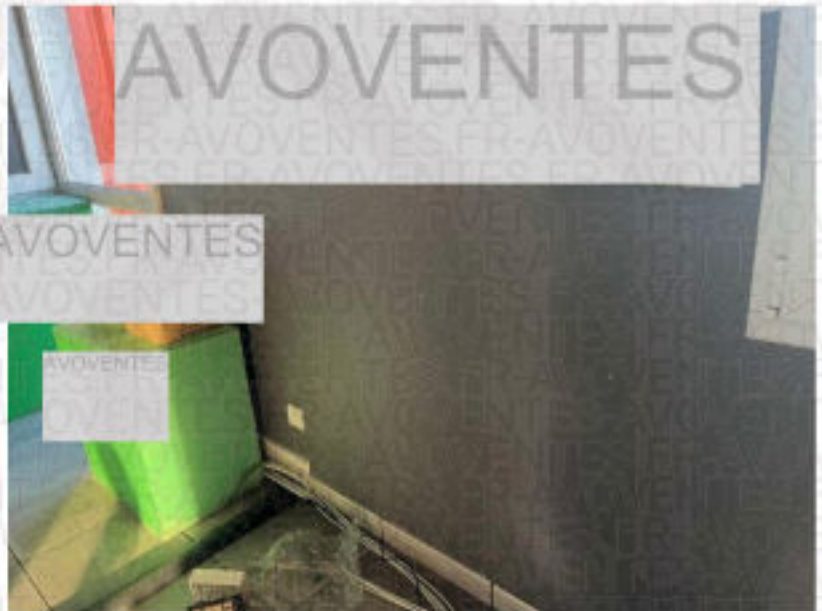
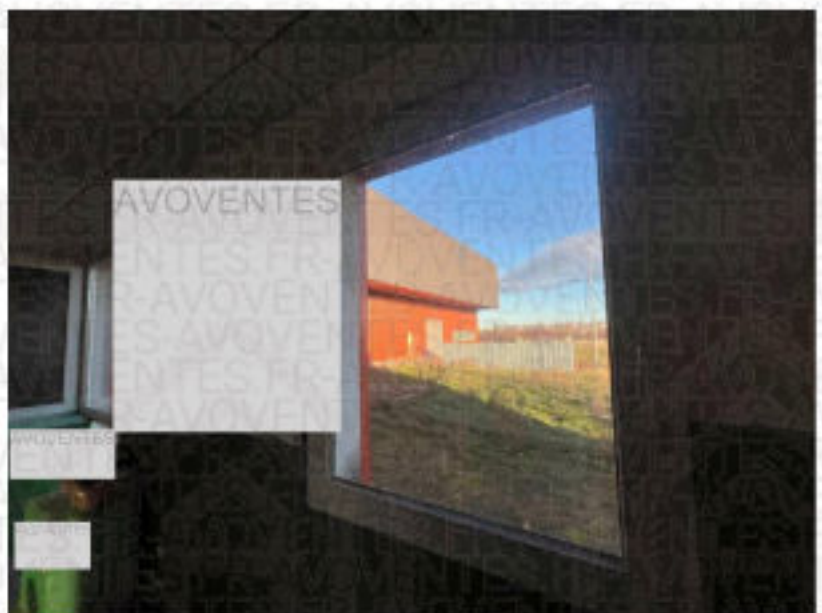
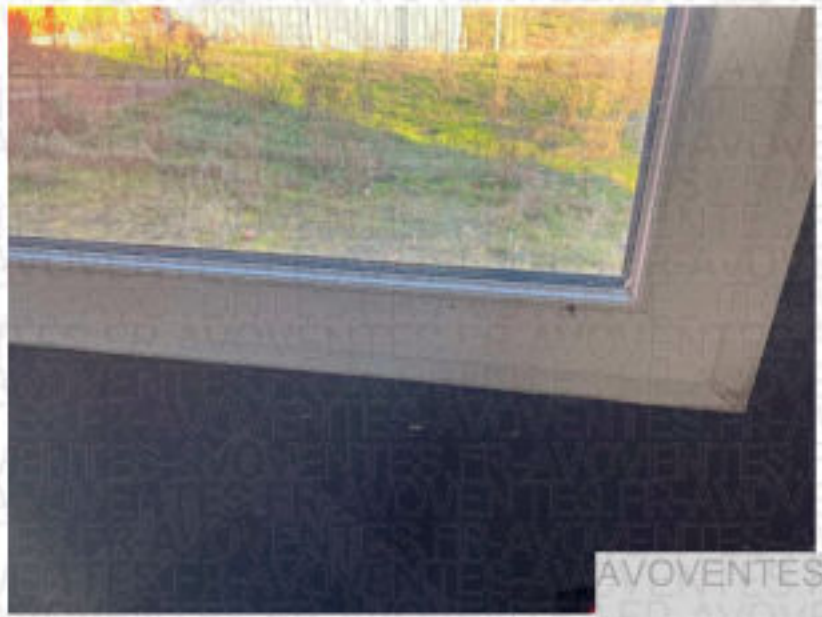
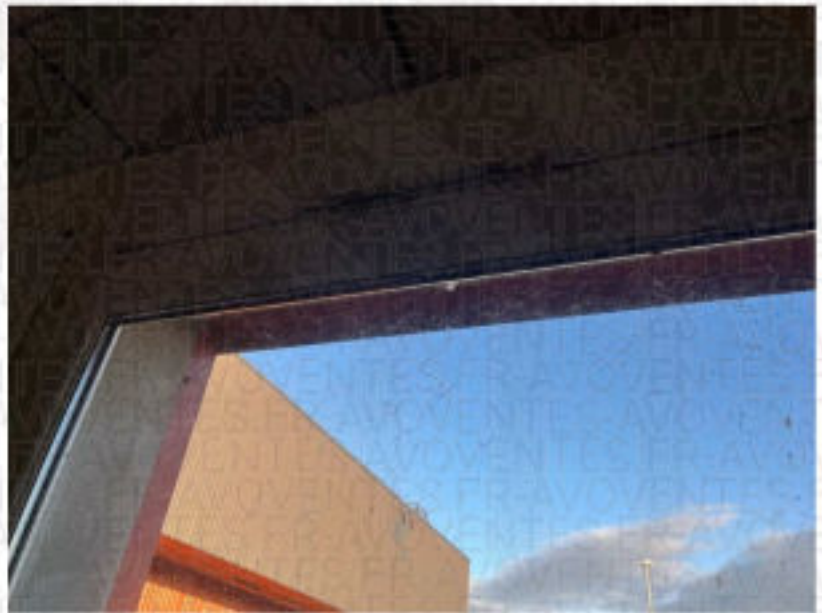
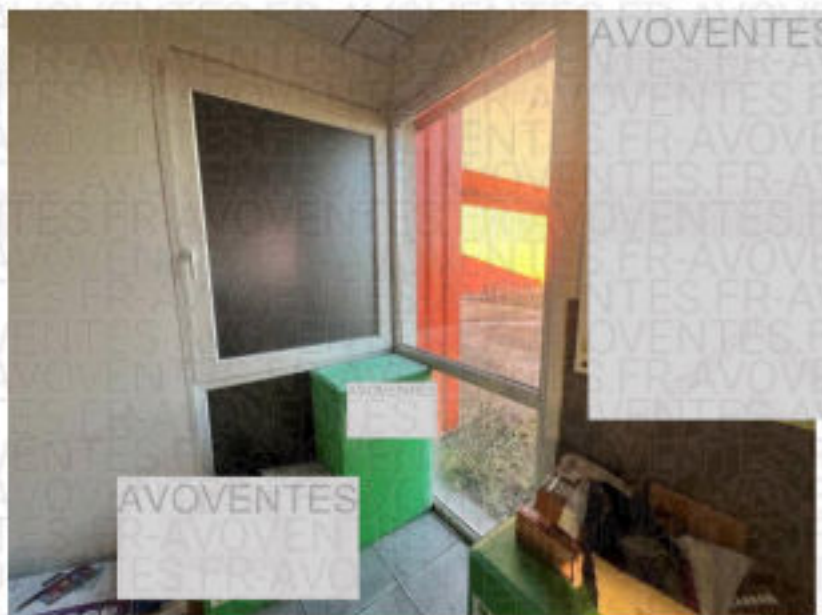
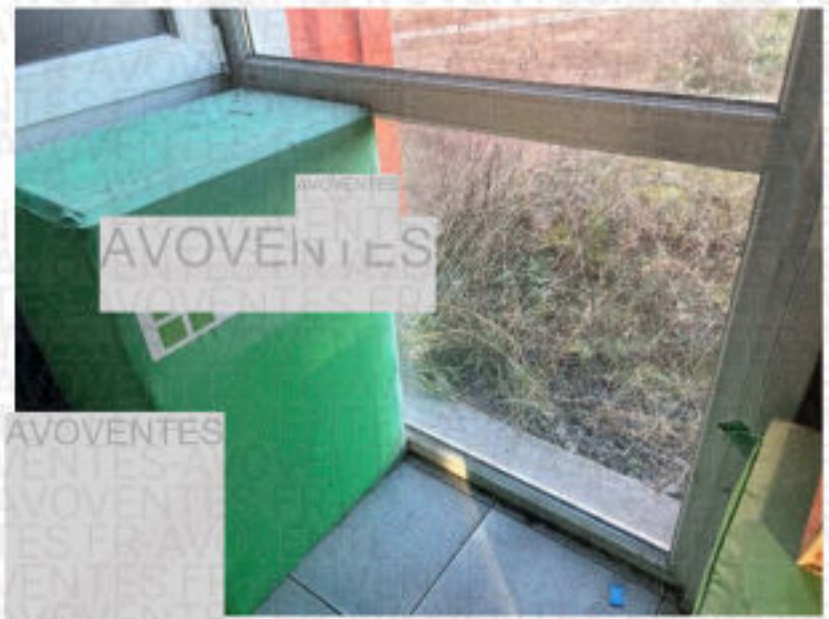
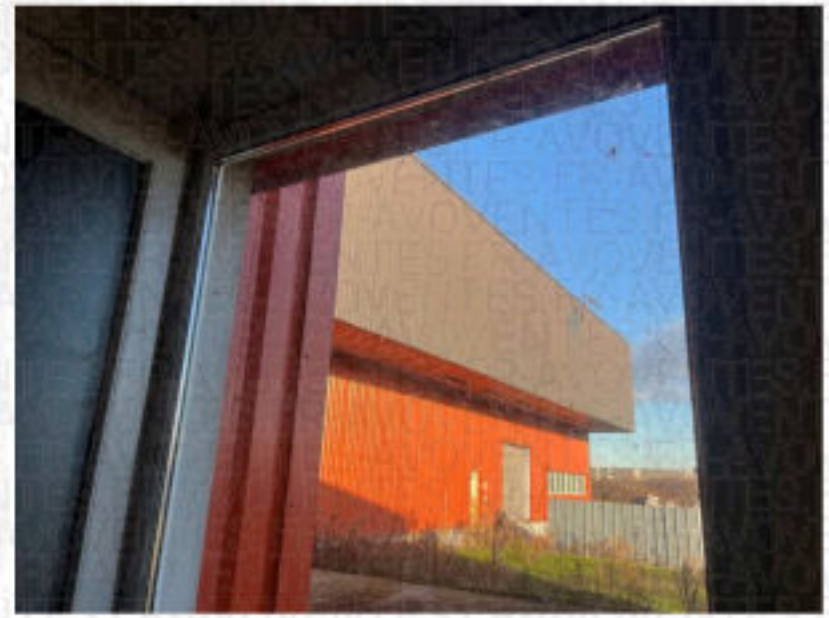
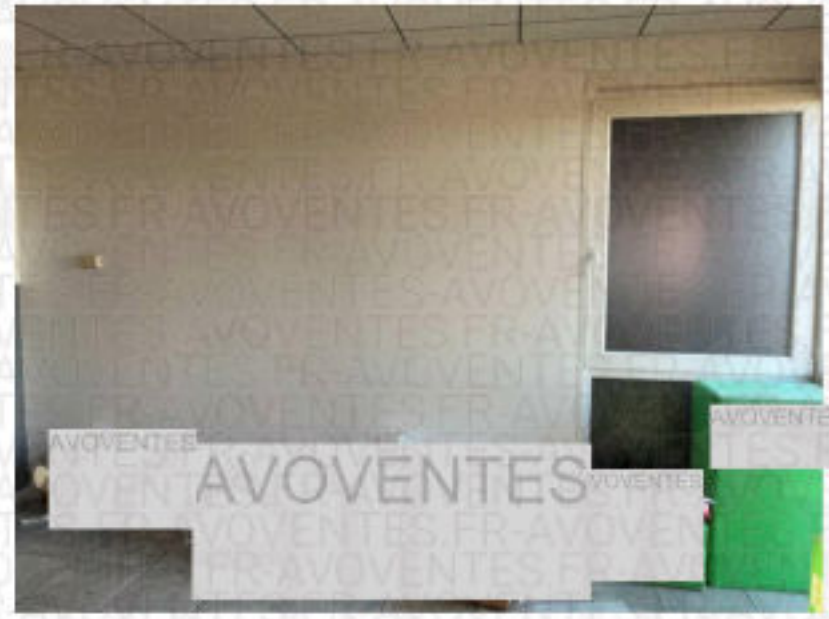
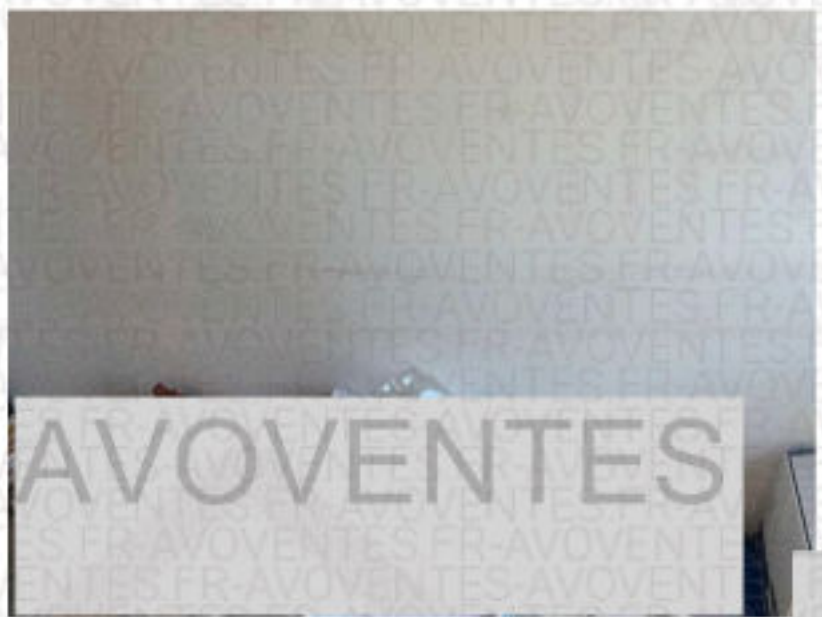
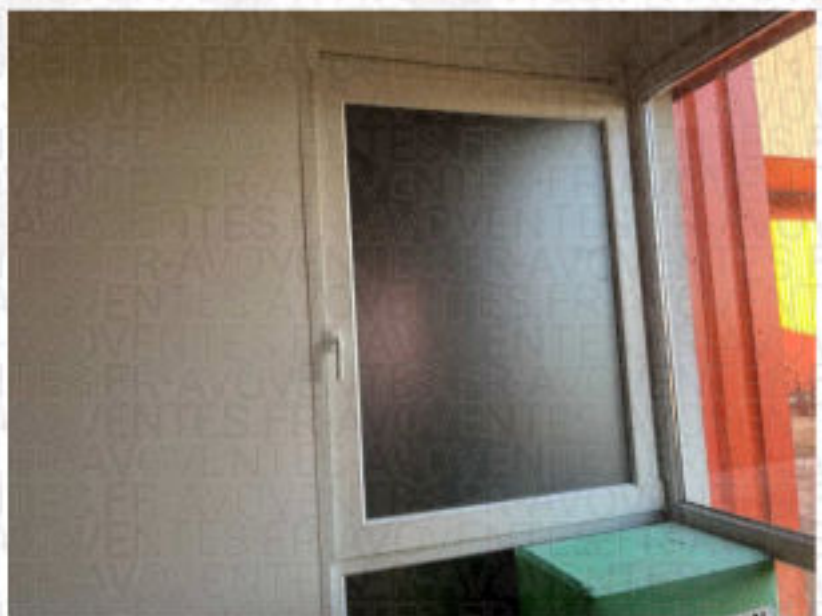
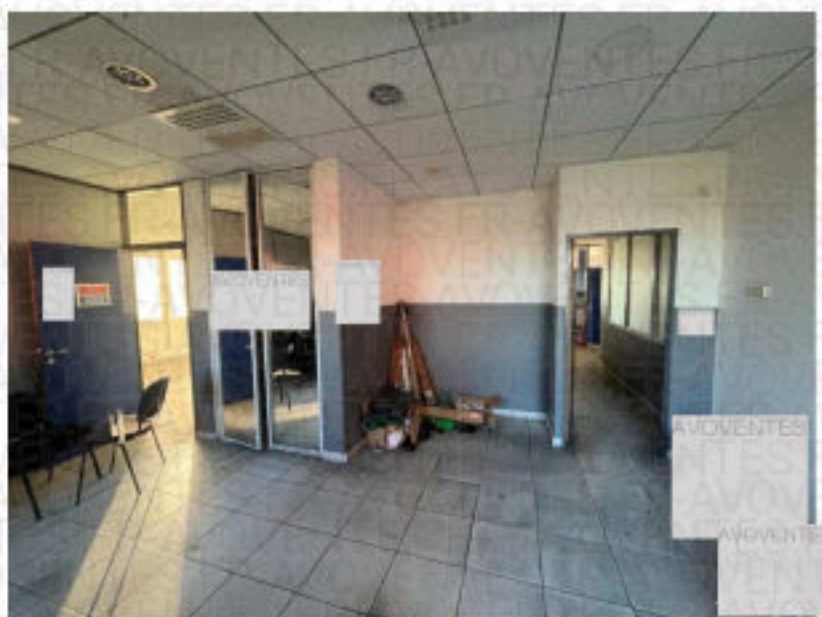
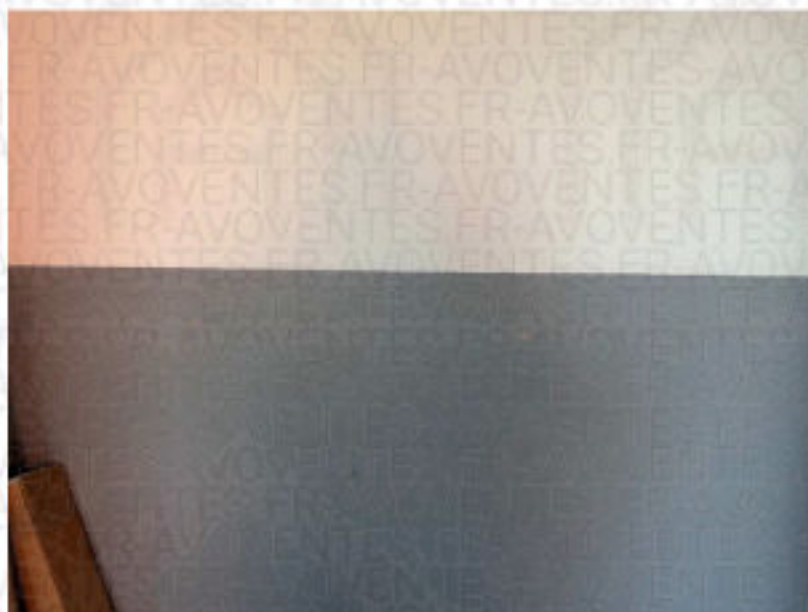
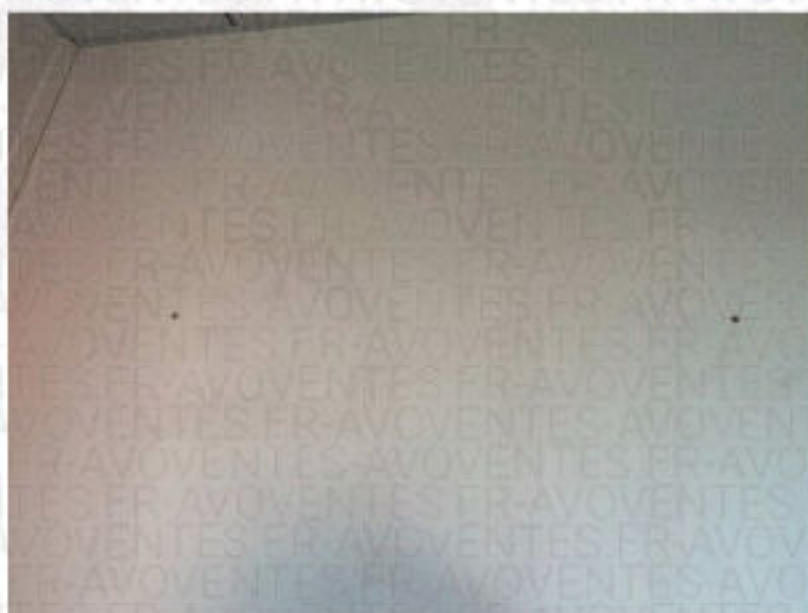
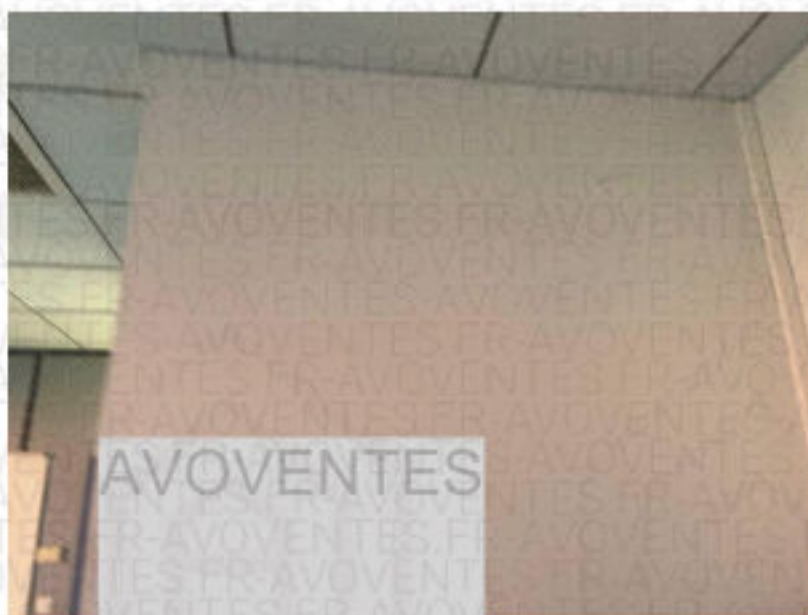
SALLE DE REUNION :

Sol : revêtement carrelé similaire à celui constaté précédemment, dans un état semblable. De nombreuses traces visibles ainsi qu'une légère fissure présente.

Deux ouvertures assurant l'éclairage naturel de cette pièce.
Huisseries présentant diverses traces, PVC avec double vitrage, sans éclat ni fissure.

Placard mural avec portes vitrées, sans éclat ni fissure.

Des arrivées et une évacuation visibles au sein dudit placard.

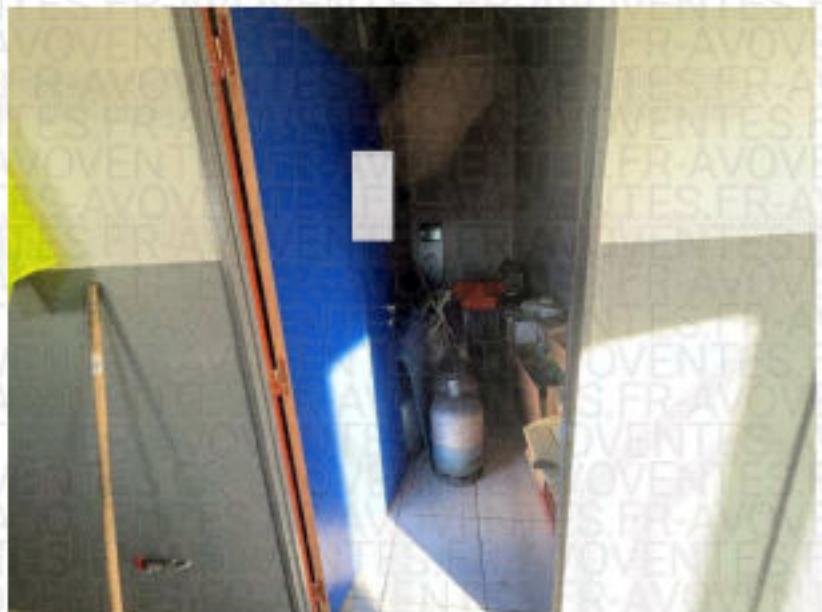
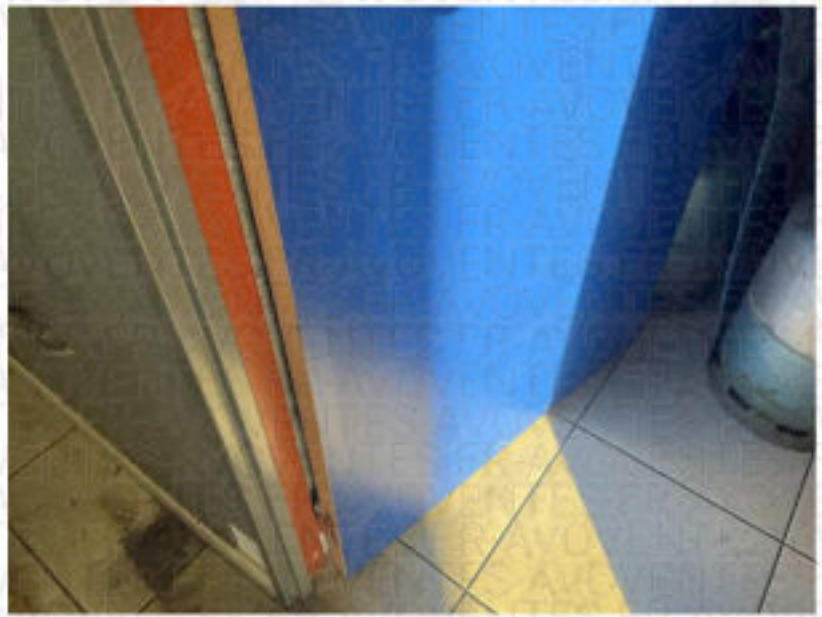
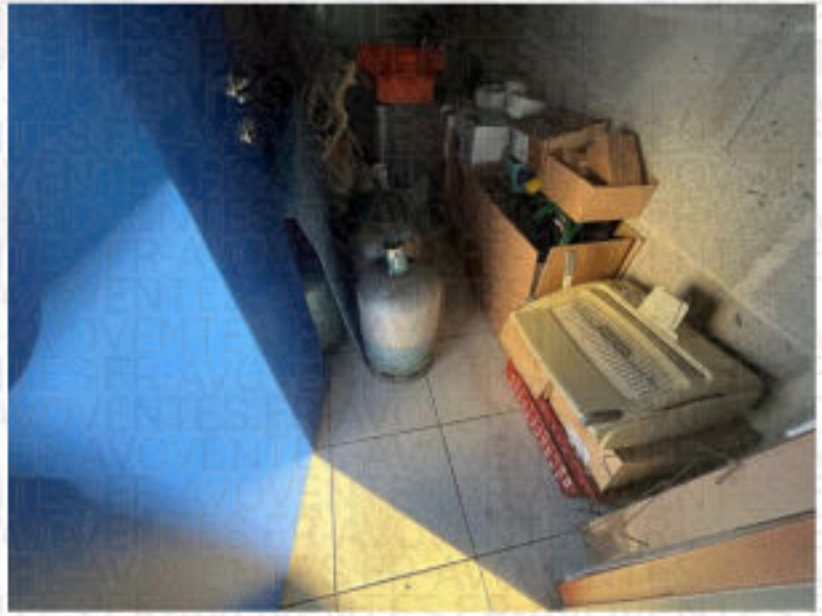
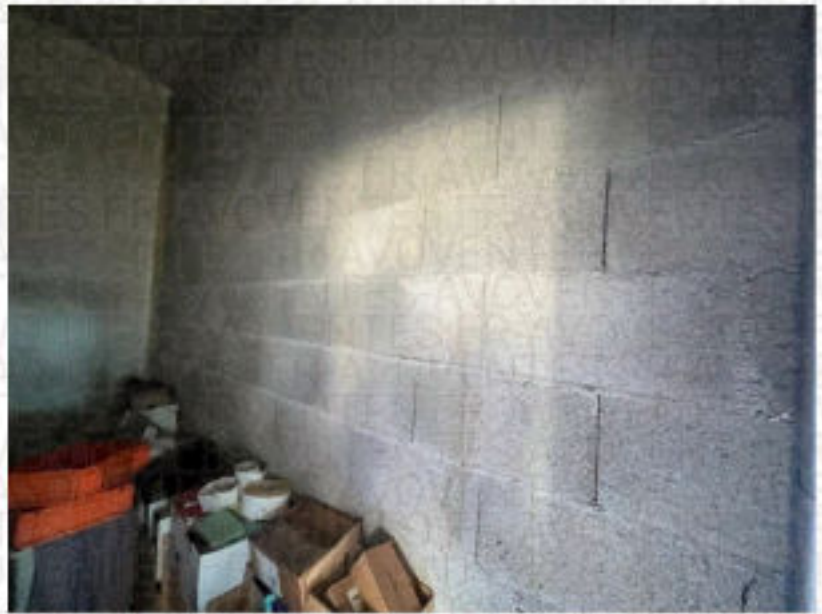
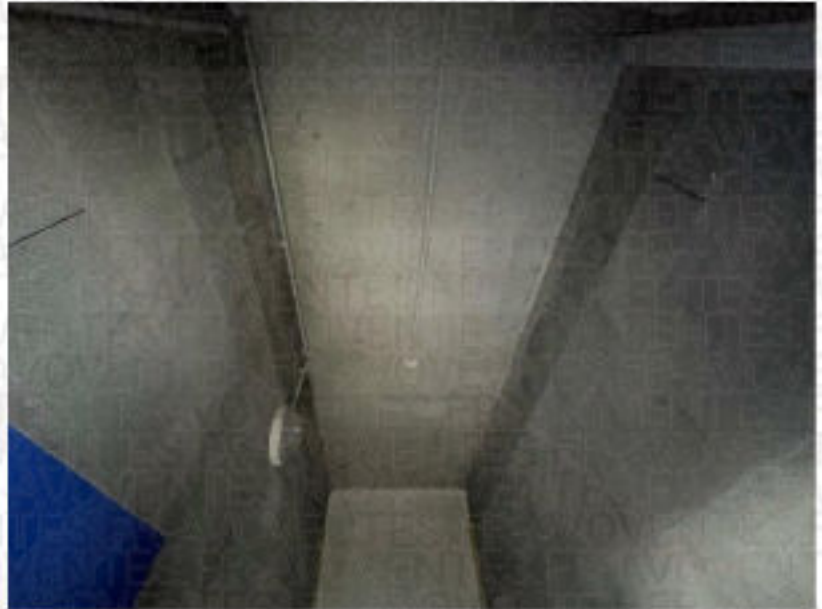
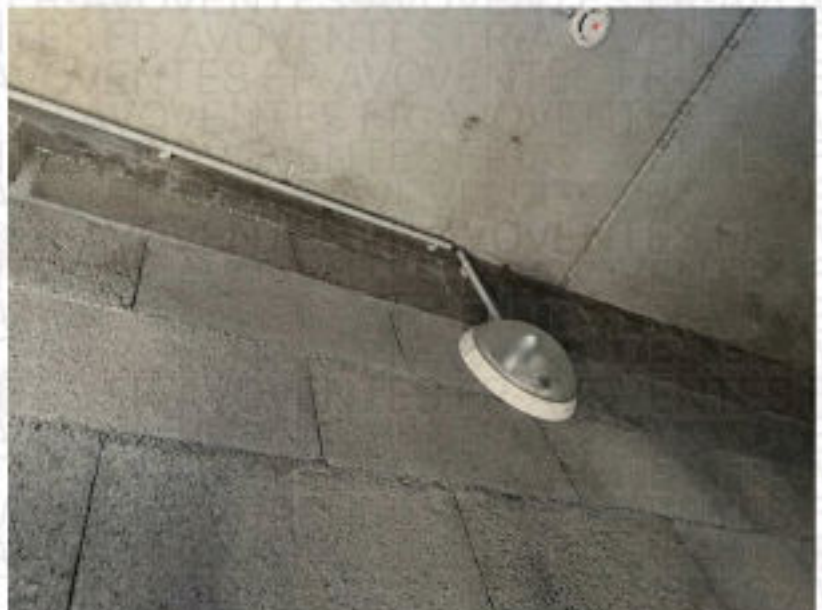
LOCAL ARCHIVES :

Plafond : dalle bétonnée, n'appelant pas de remarque particulière.

Présence d'un éclairage mural.
