PROCES VERBAL DESCRIPTIF

- Bâtiment industriel situé à ANDREZIEUX BOUTHEON (42160), Lieu-dit Le Terrier et à Veauche (42160), Lieu-dit La Poche.
Composé d'un rez-de-chaussée, d'une superficie hors-œuvre nette de 5 375,25 m²
Et soixante (60) emplacements de stationnements.
Cadastré :

**PROCES-VERBAL
DE COMMISSAIRE
DE
JUSTICE**

Certifie nous être transportés ce jour à 9 Heures 00, dans les locaux de [REDACTED] actuellement en liquidation judiciaire, sis **1388 rue Adrienne Bolland à ANDREZIEUX-BOUTHEON (42160)**, aux fins d'établir le procès-verbal descriptif suivant.

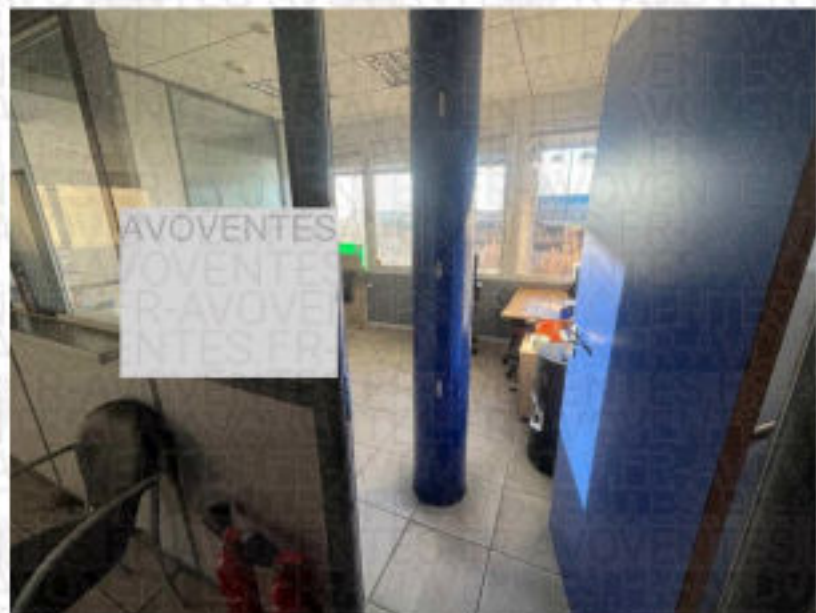
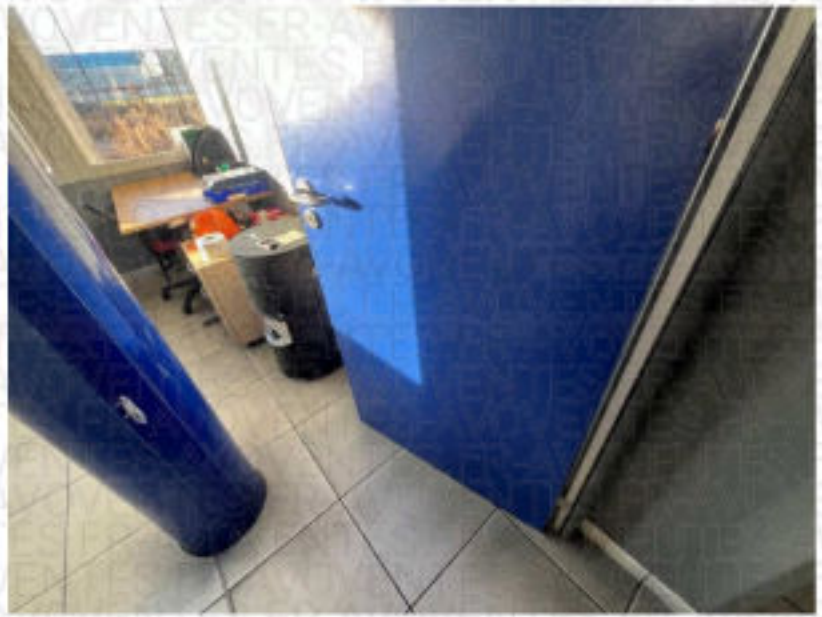
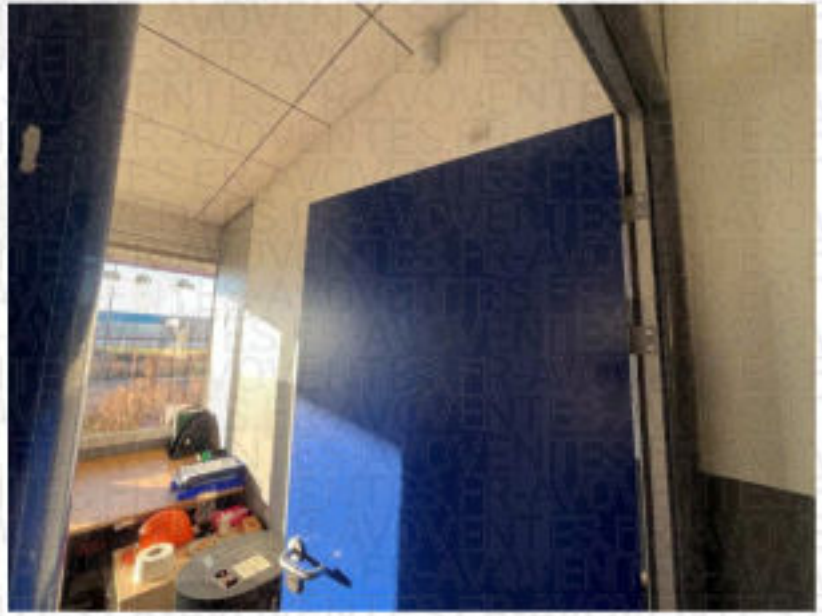
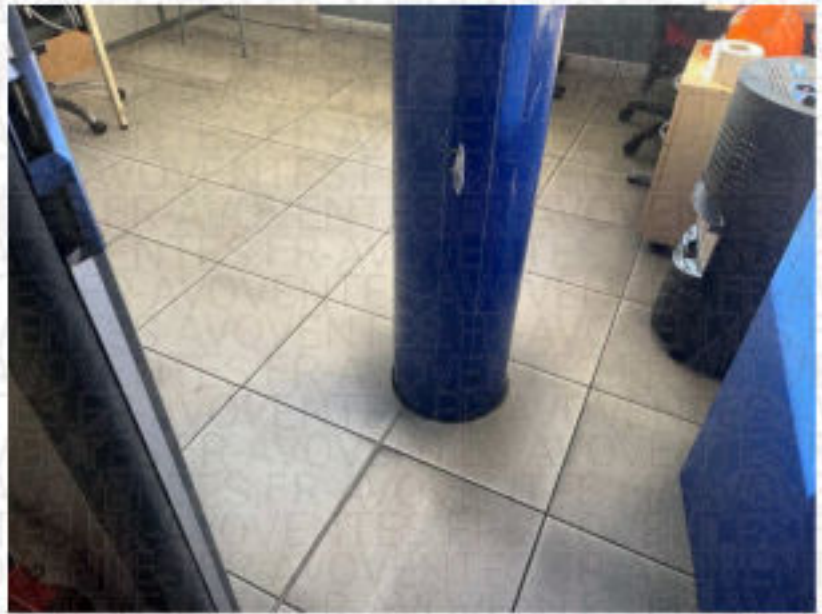
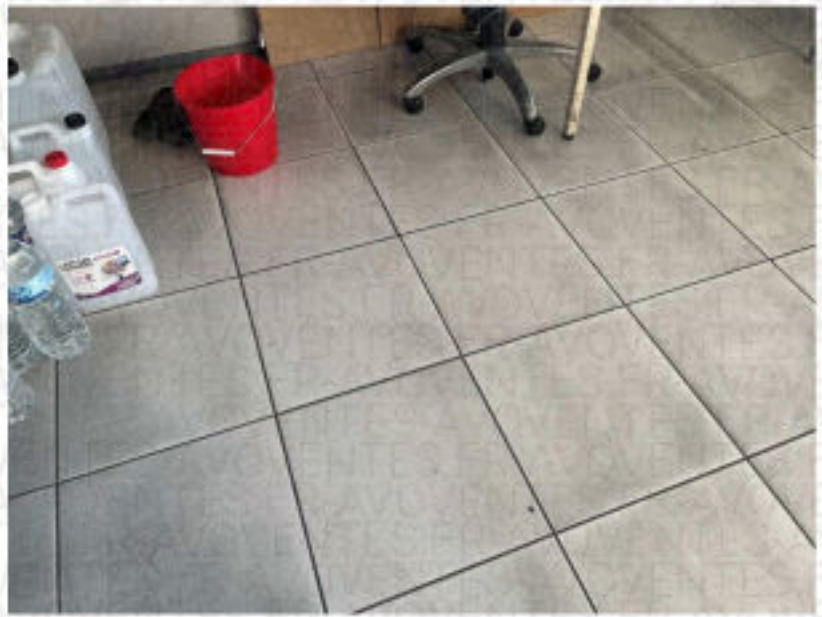
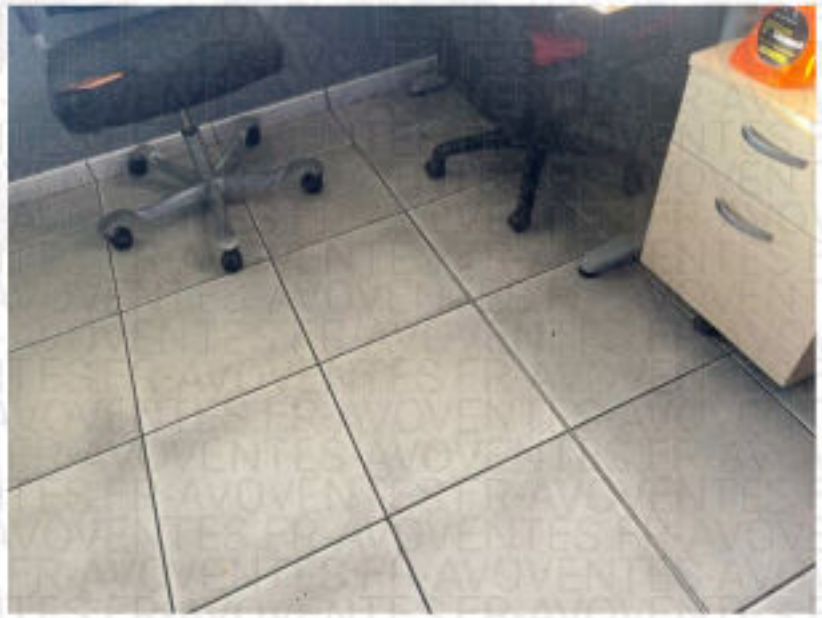
PREMIER BUREAU :

Côtés Nord et Est, des cloisons amovibles, globalement en état d'usage. Aucun éclat ni fissure dans les vitres.

Côté Sud, pan de mur de couleur neutre globalement usagée avec de nombreuses traces visibles ainsi que diverses huisseries en PVC avec fenêtres double vitrage assurant un éclairage abondant dudit bureau. Aucun éclat ni fissure visible dans les vitres.

Plafond : dalles de faux plafond similaires et vues précédemment. Là encore, diverses traces, trous et fissures visibles dans les dalles.

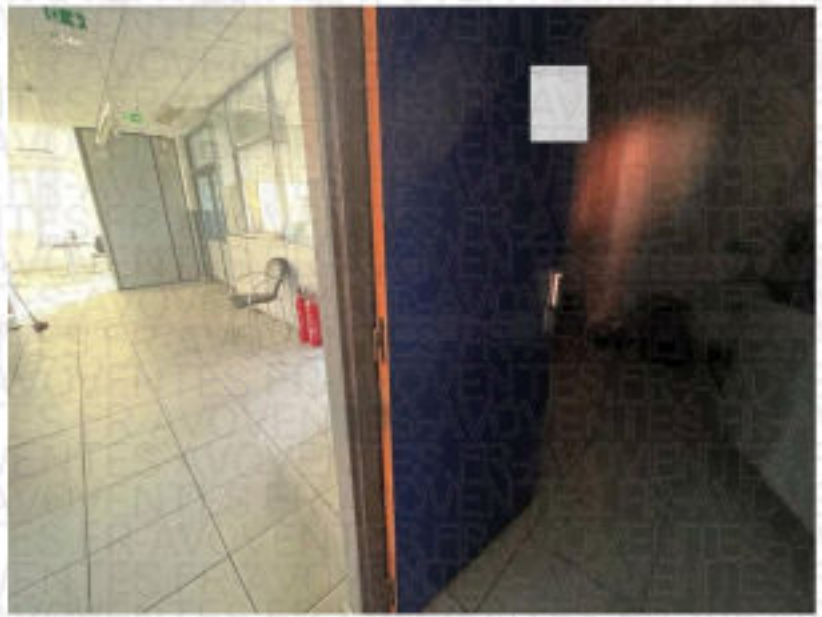
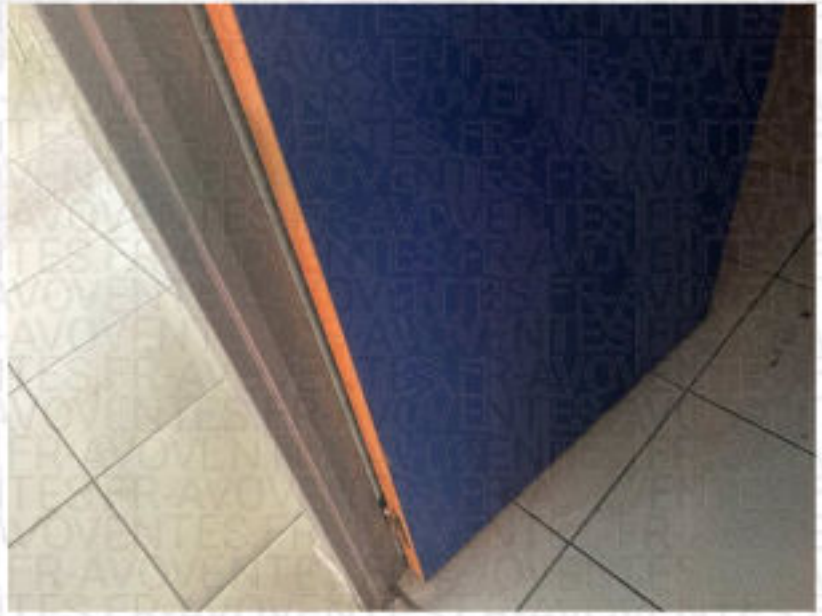
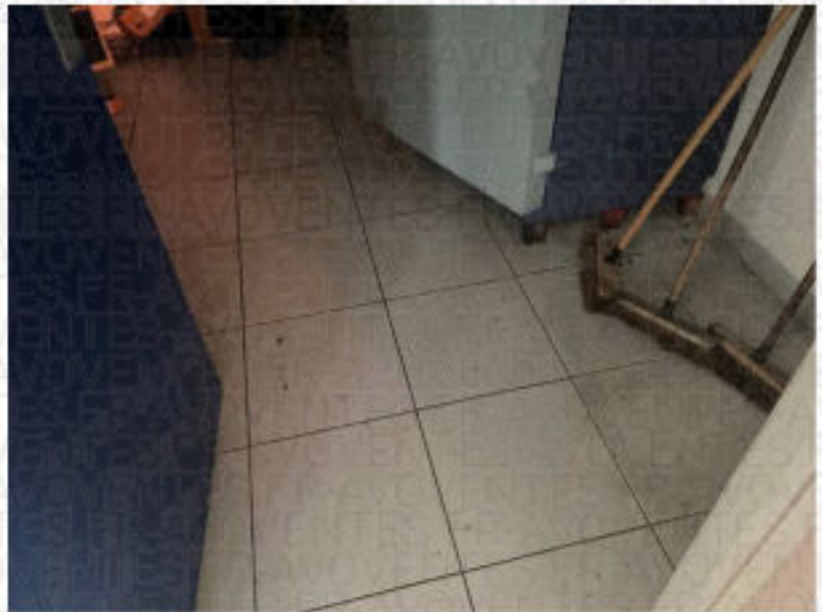
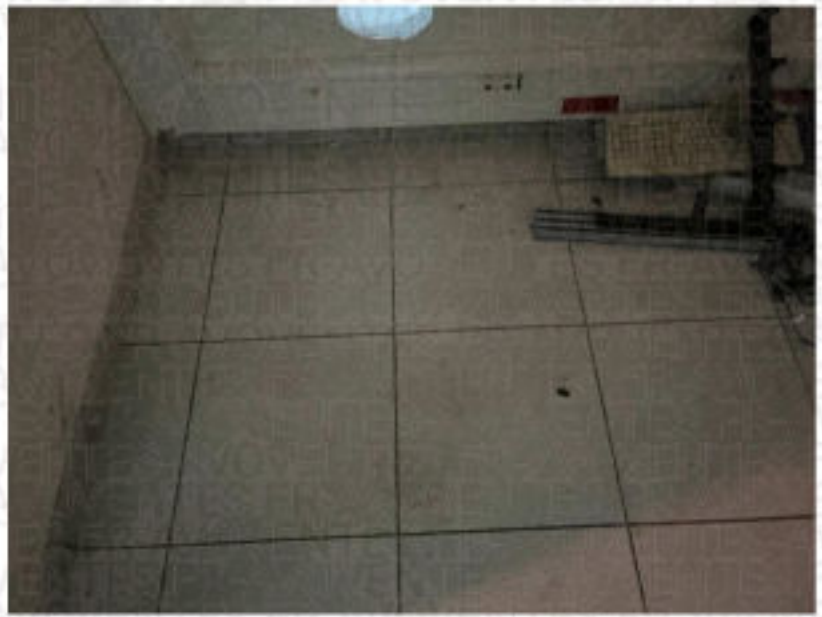
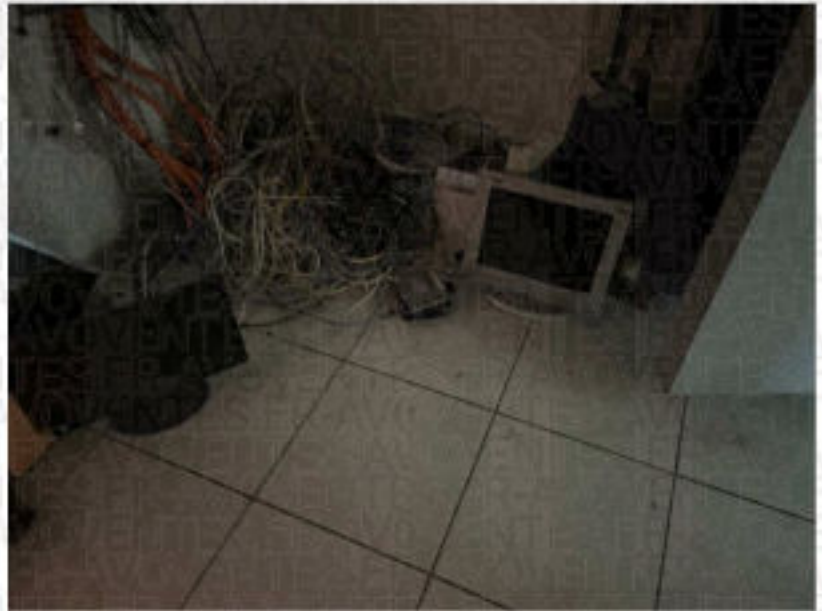
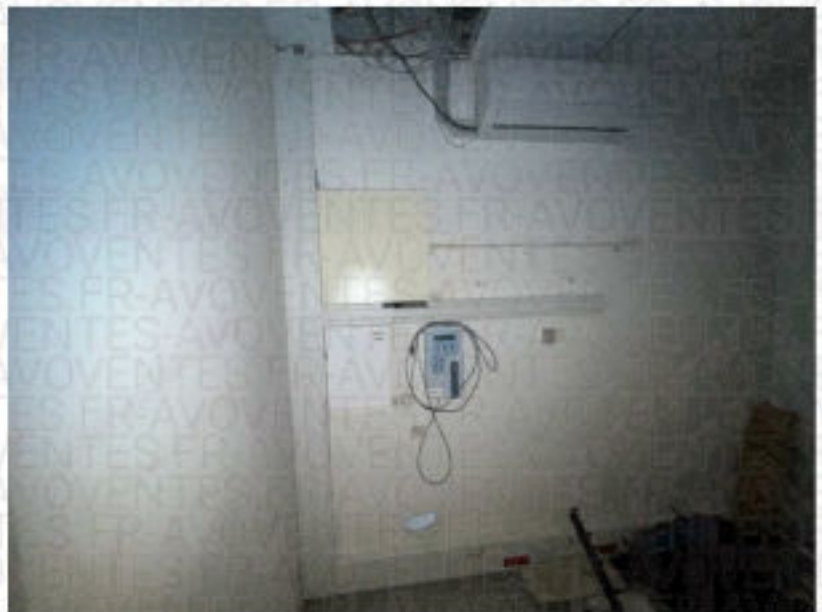
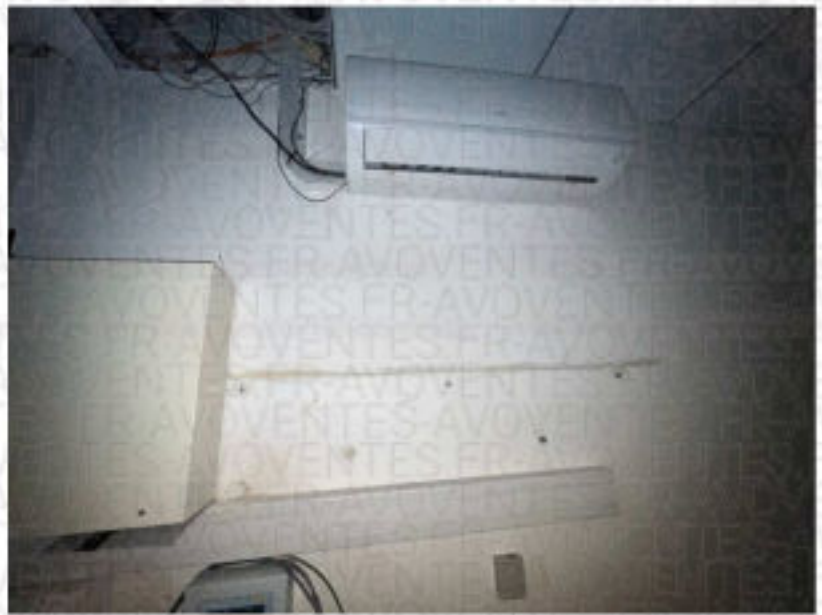
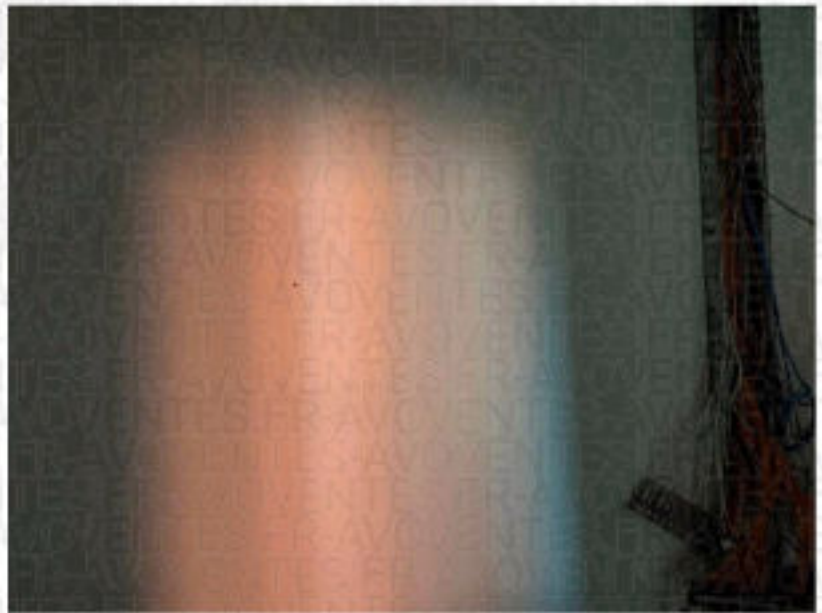
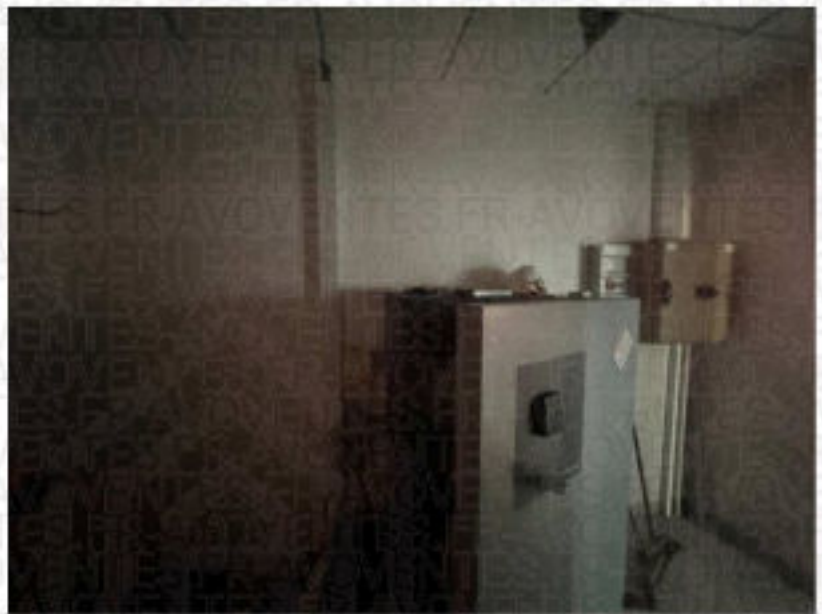
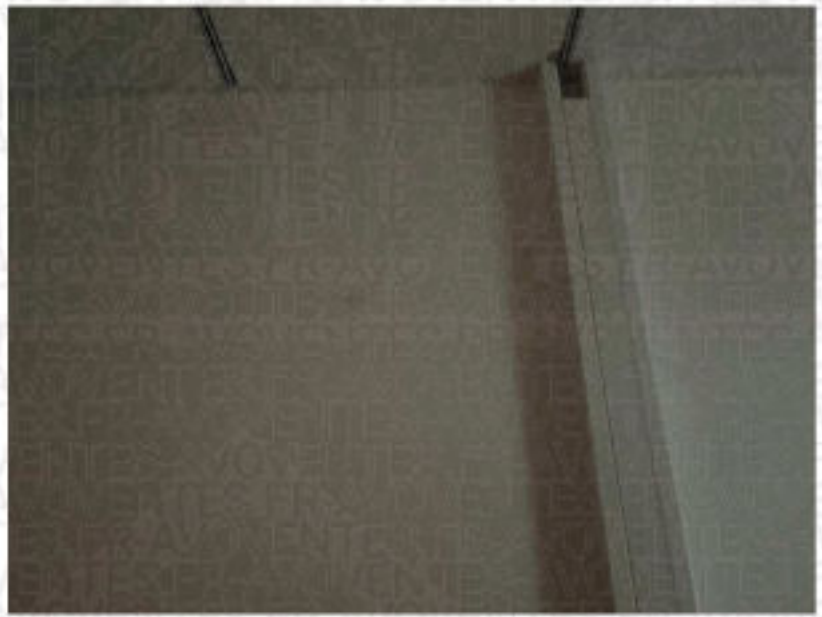
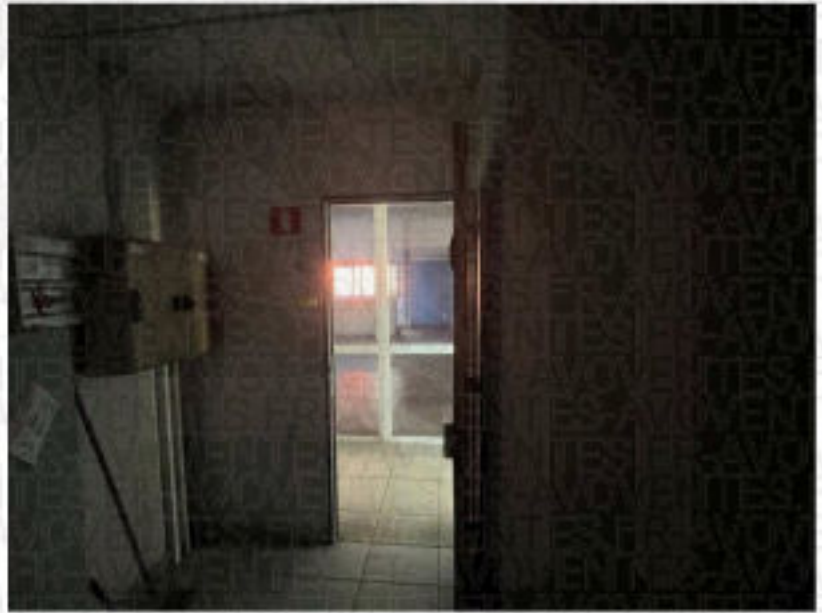
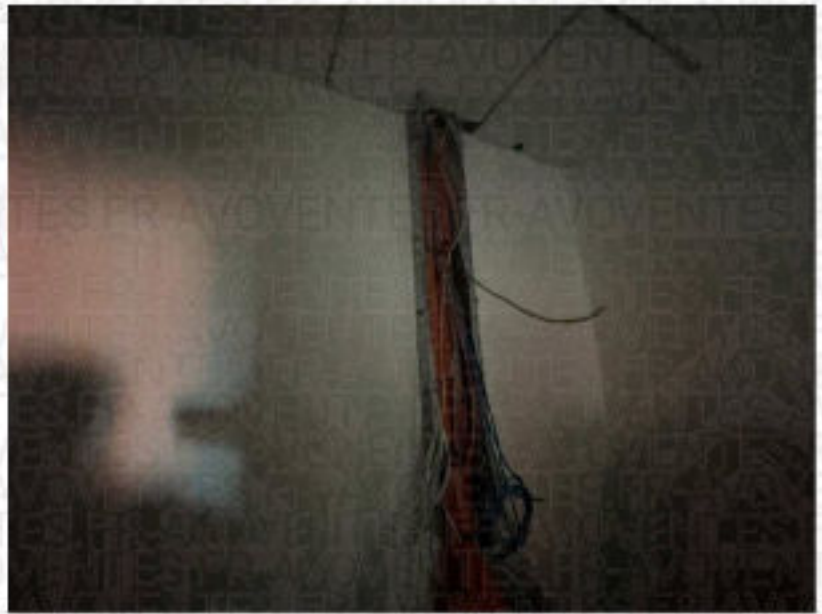
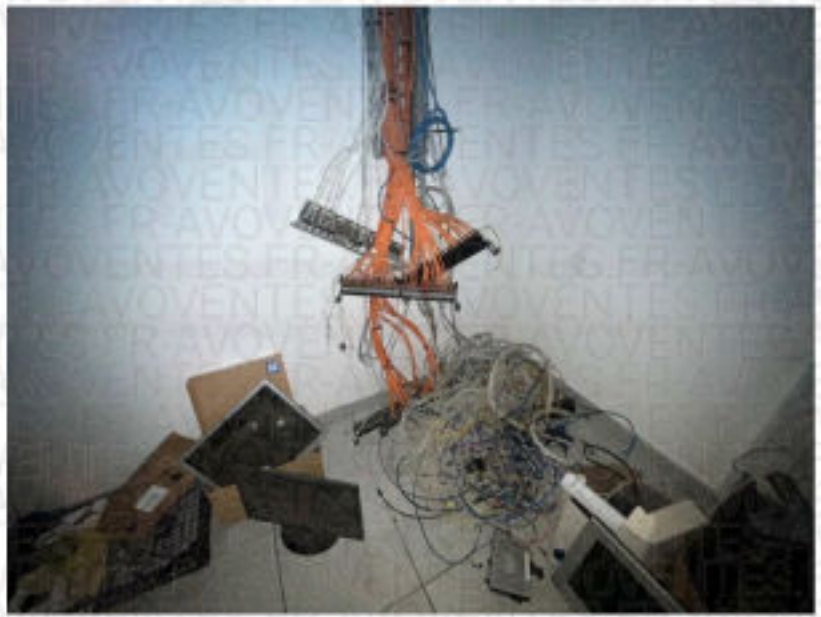
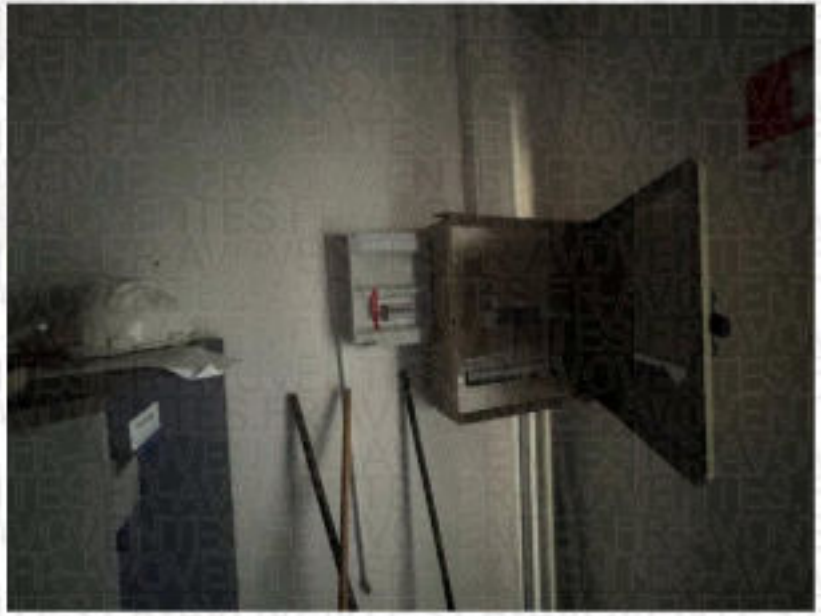
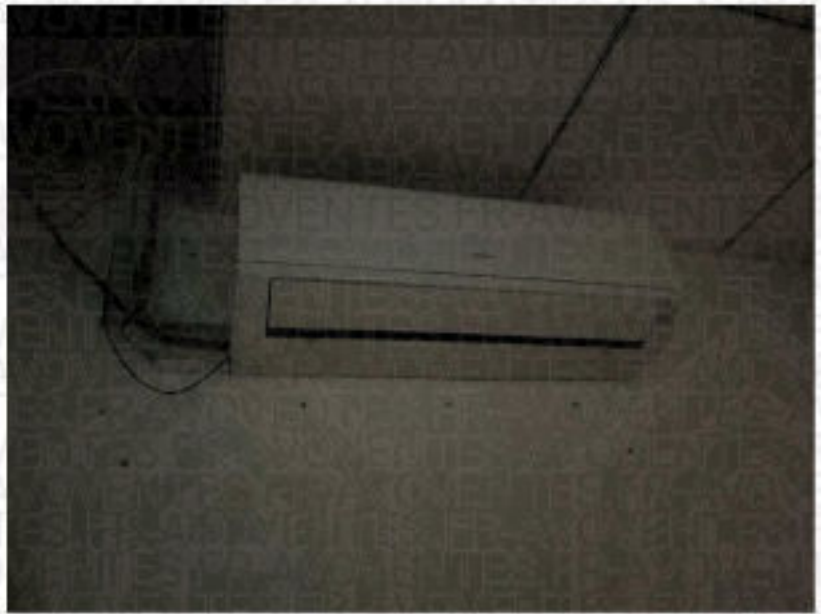
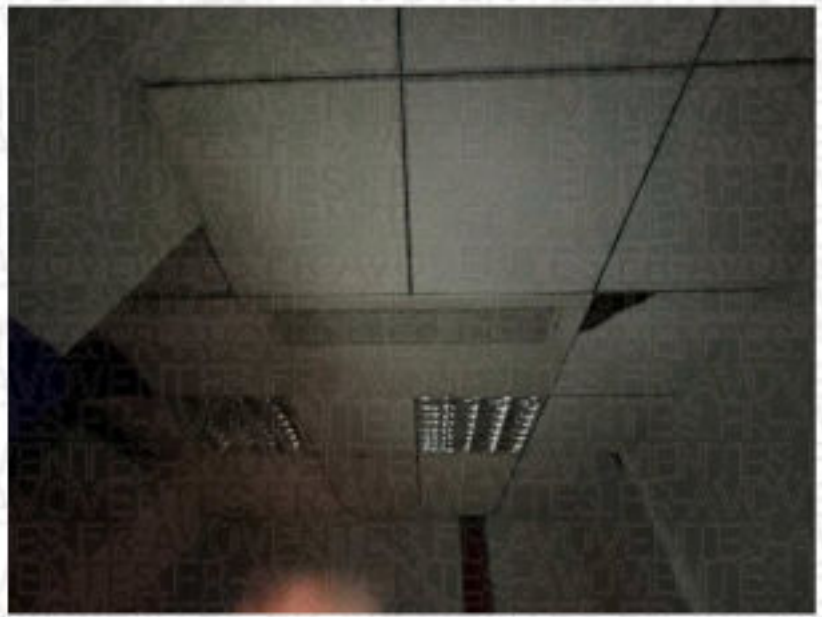
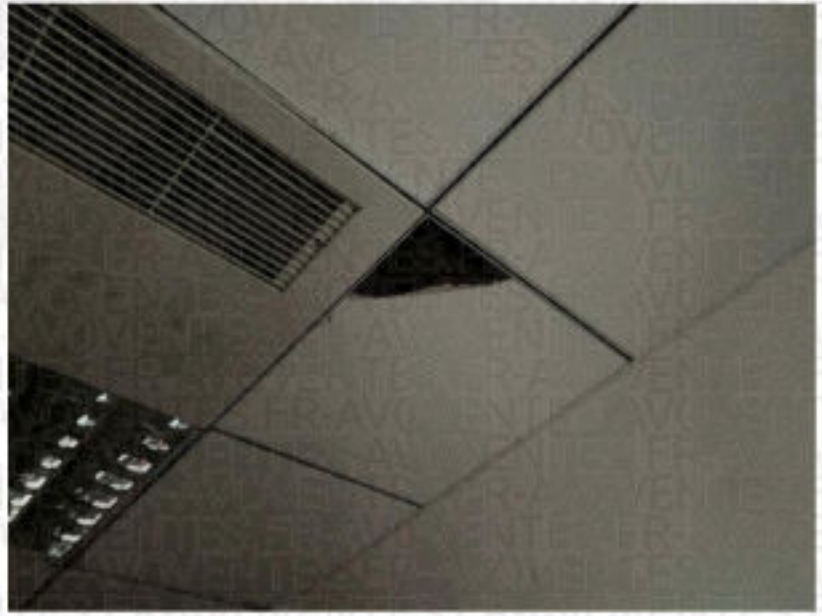
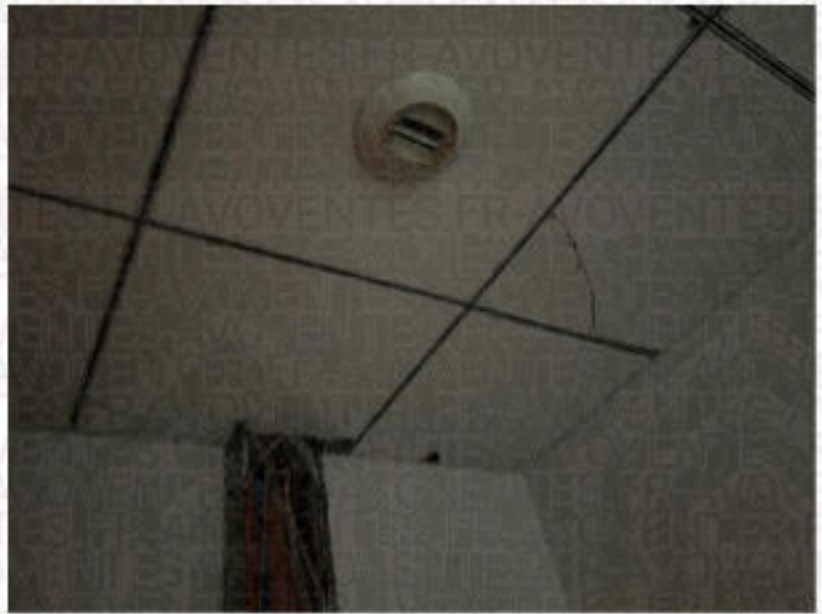
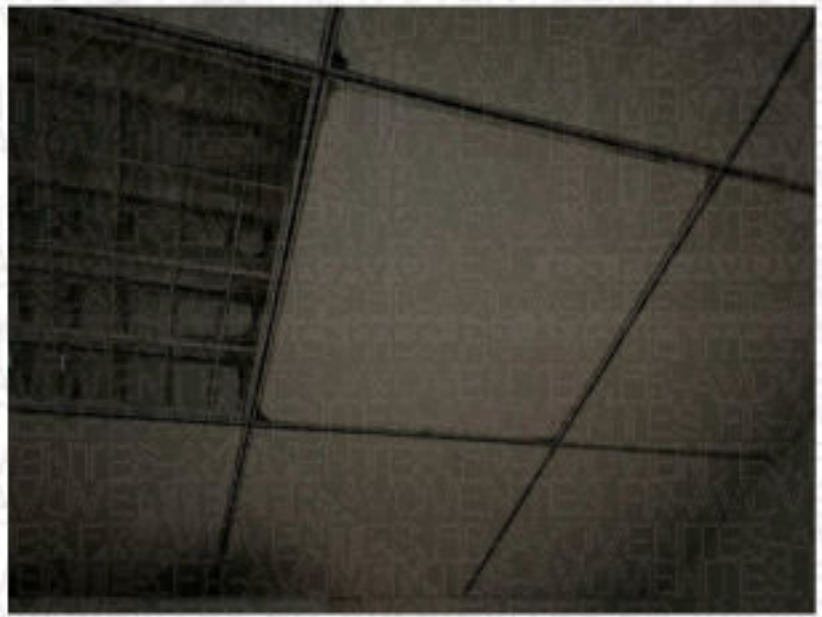
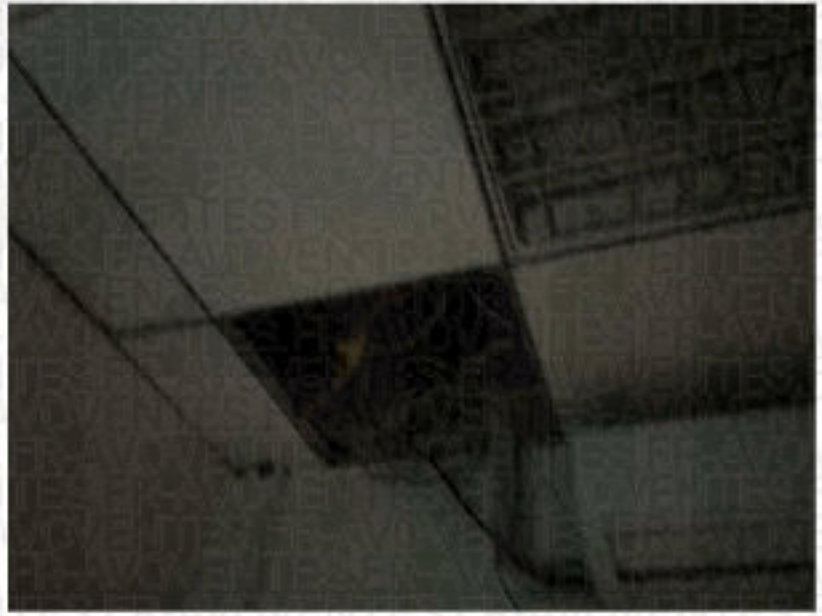
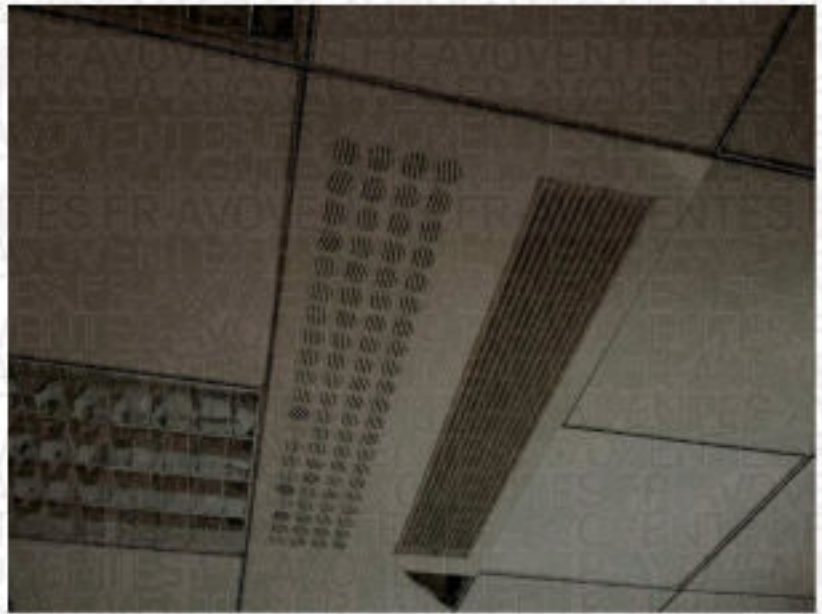
LOCAL INFORMATIQUE :

Plafond : dalles de faux plafond similaires à celles vues précédemment, là encore usagées avec des trous et fissures visibles.

Plafonnier d'éclairage ainsi qu'un climatiseur présents, non vérifiés.

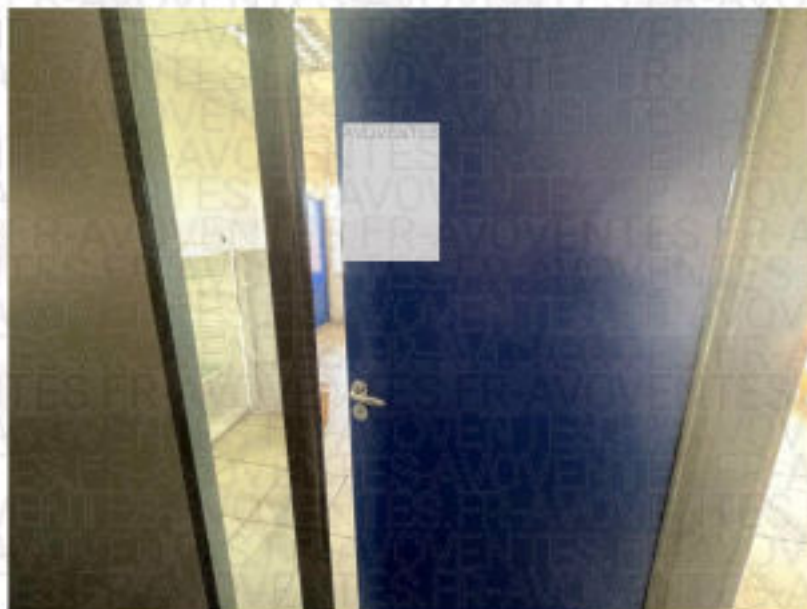
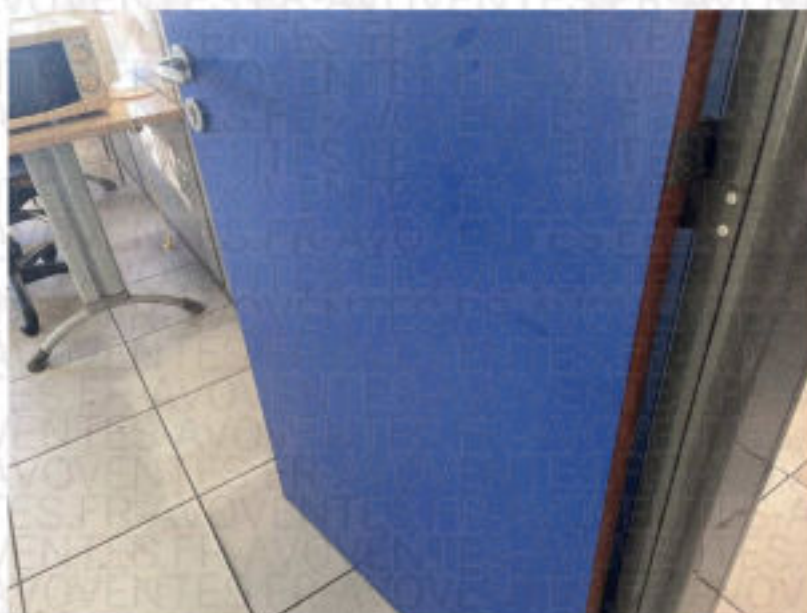
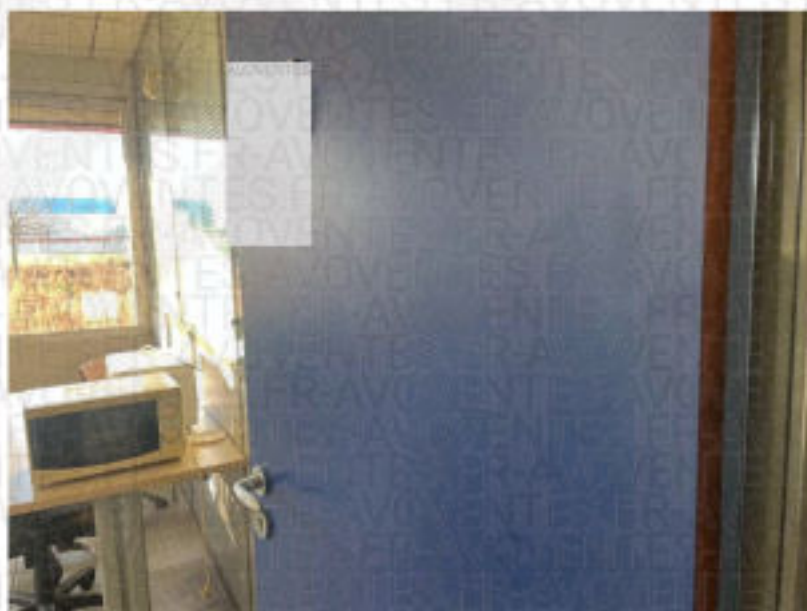
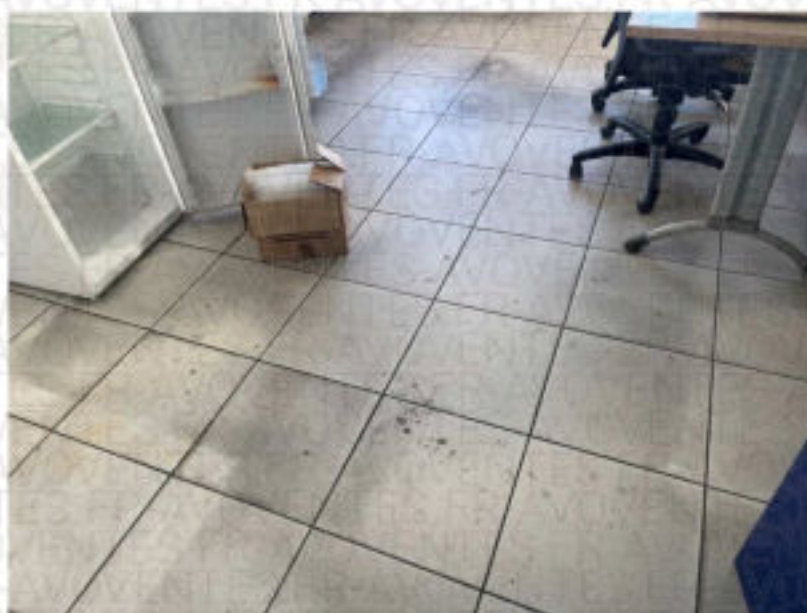
LOCAL COMPTABILITE FINANCES :

Diverses huisseries sur ce pan de mur PVC, globalement tachées mais vitres sans éclat ni fissure, assurant un éclairage abondant de cette pièce.

Côté Ouest, cloison amovible n'appelant pas de remarque particulière. Aucun éclat ni fissure visible dans les vitres de ladite cloison.

Plafond : dalles de faux plafond présentes. Celles-ci comportent quelques traces ainsi qu'un petit trou mais aucune dégradation majeure.

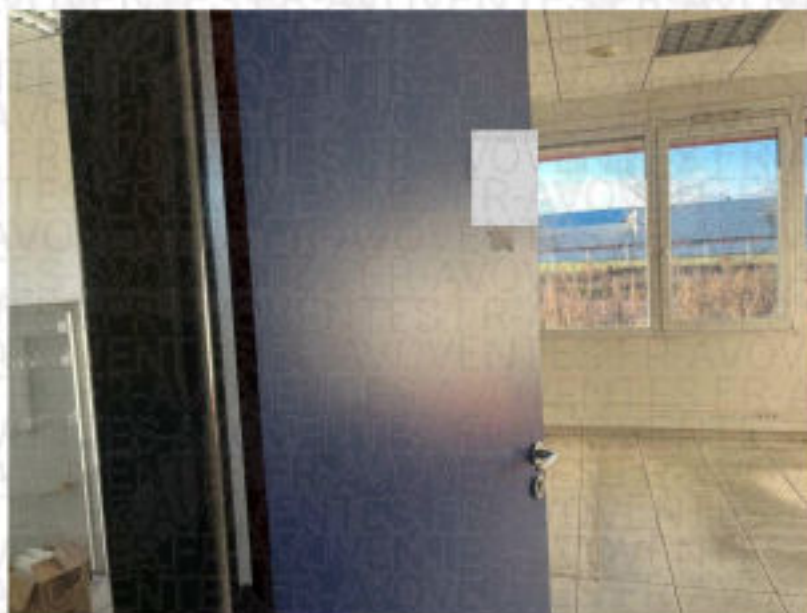
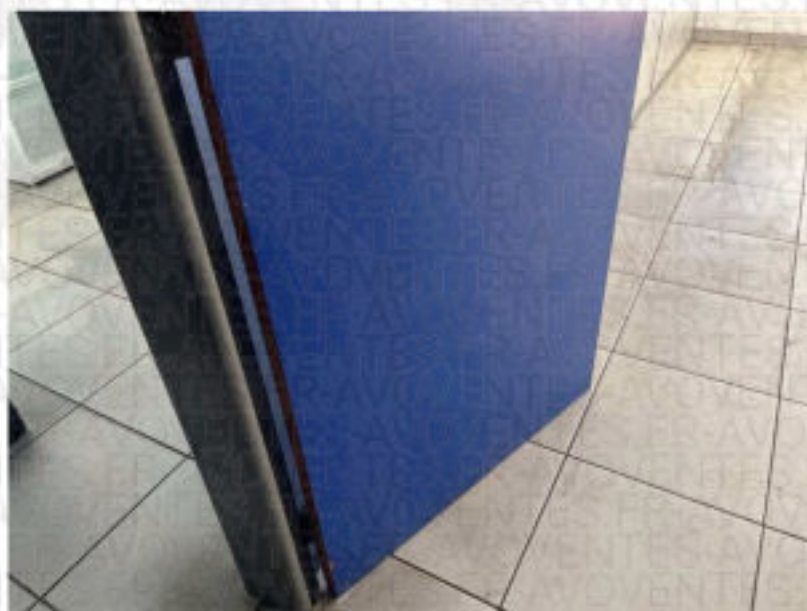
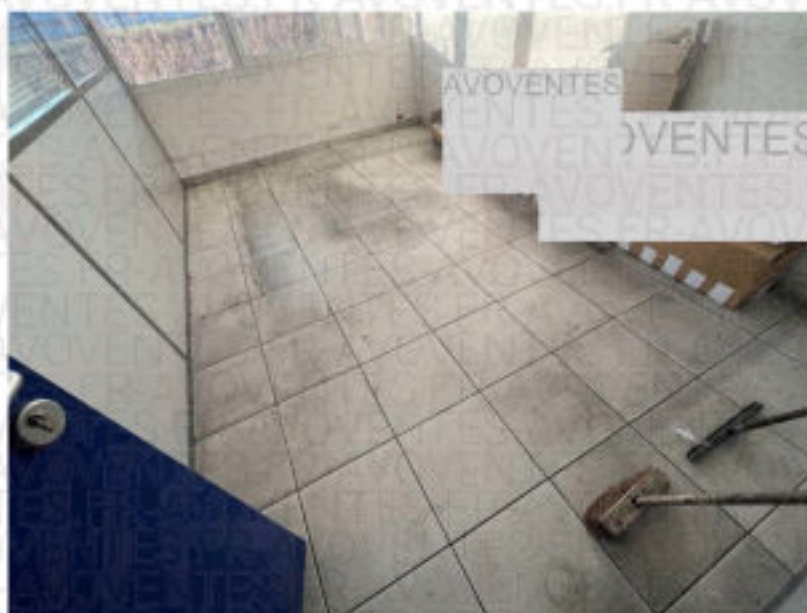
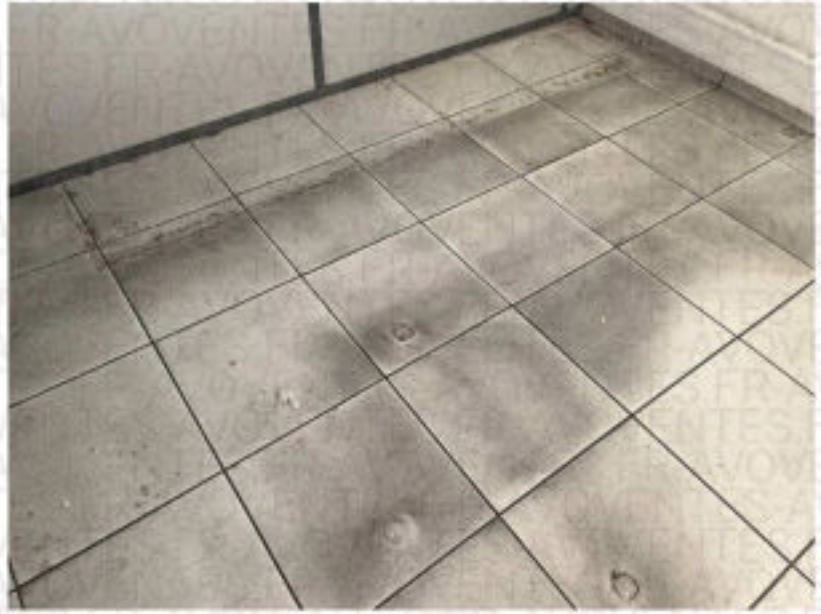
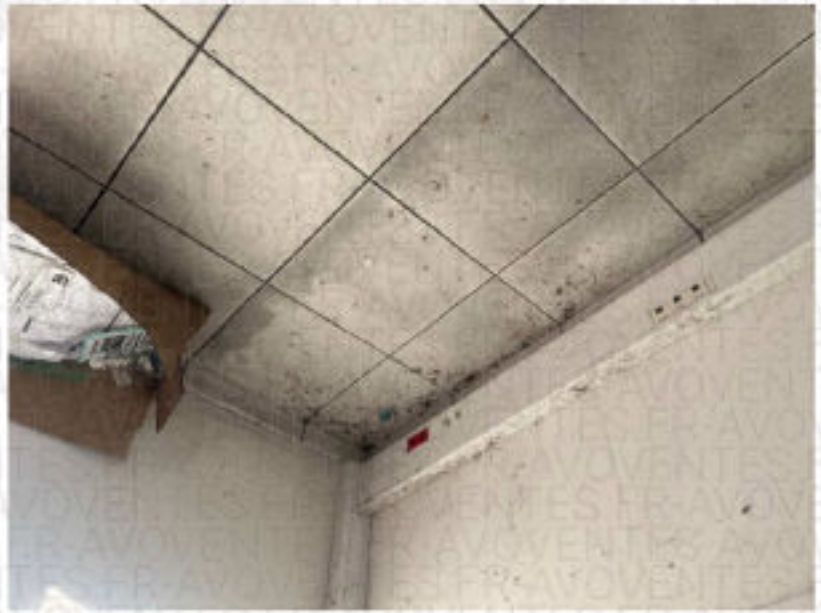
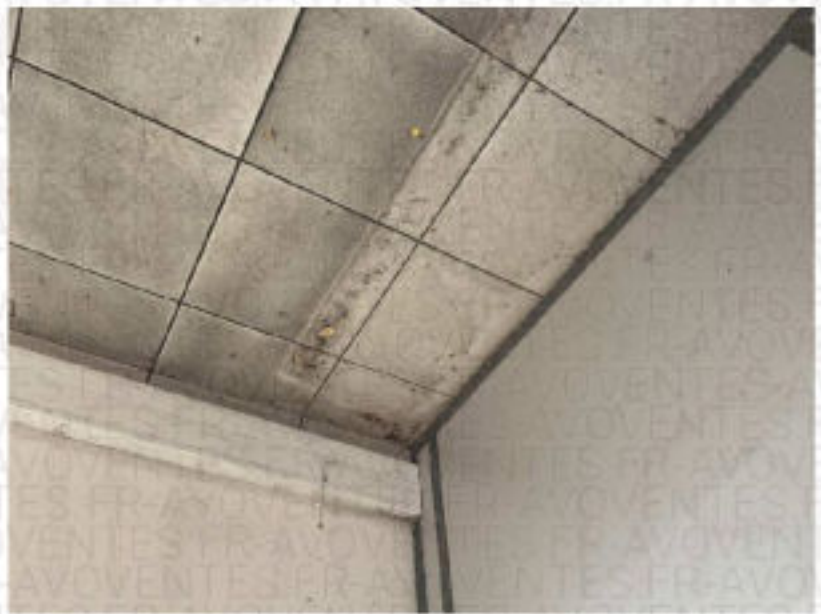
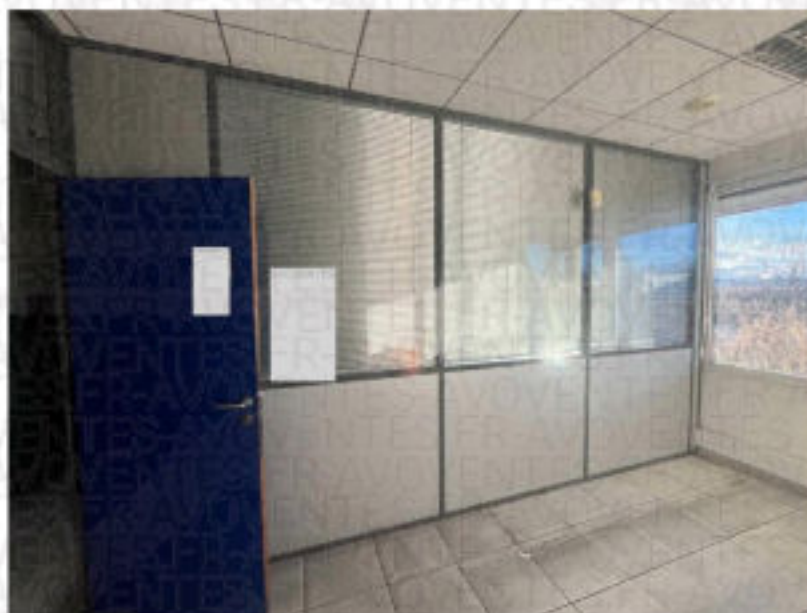
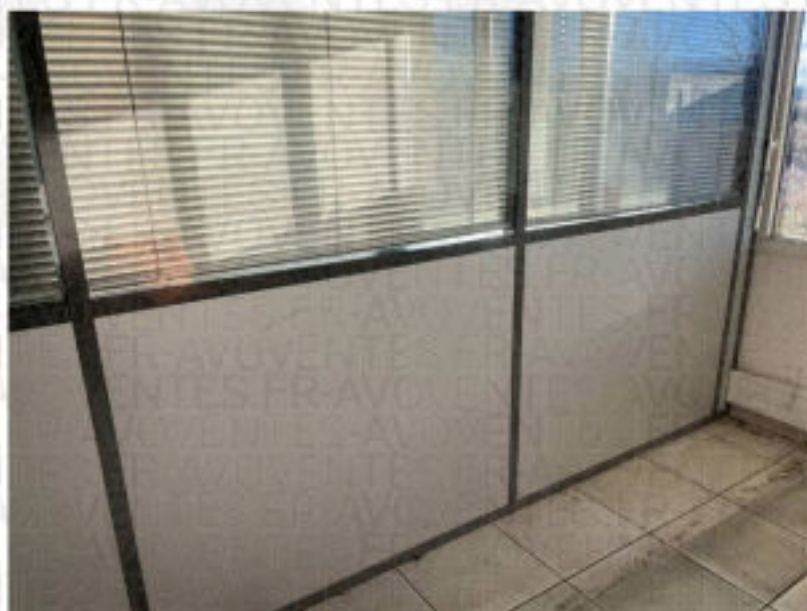
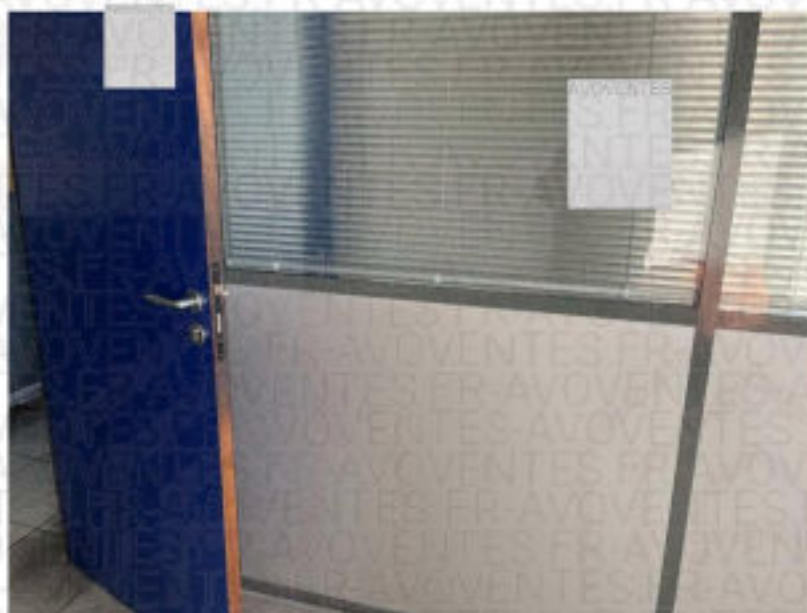
BUREAU RESSOURCES HUMAINES :

Murs : côté Est, cloison amovible n'appelant pas de remarque particulière. Aucun éclat ni fissure dans les vitres.

Sur ce pan de mur, diverses ouvertures avec huisseries PVC présentant diverses traces ainsi que double vitrage sans éclat ni fissure. Ces ouvertures assurent un éclairage abondant de cette pièce.

Plafond : dalles de faux plafond présentes. Une auréole visible à l'extrémité Nord-Ouest.

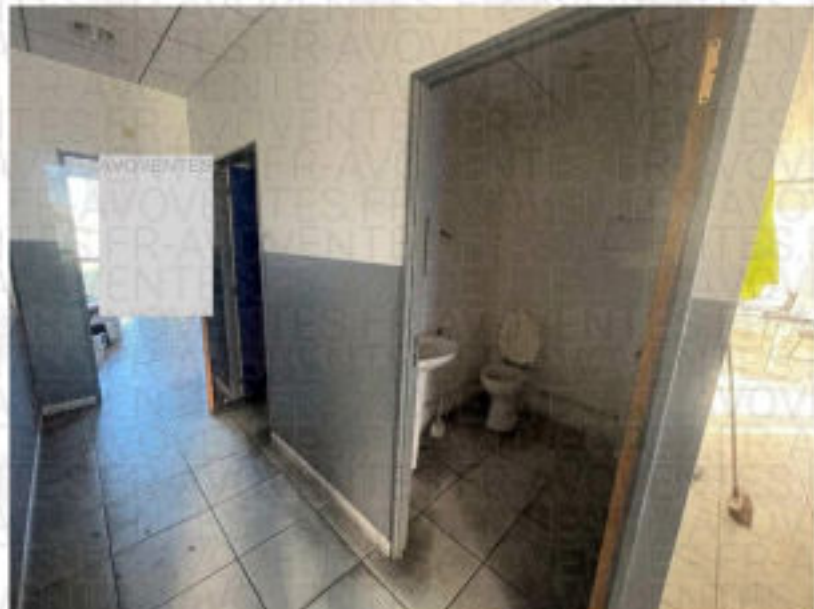
- WC sur pied.
A titre de remarque, les sanitaires femmes adaptés pour personnes handicapées.
- Lavabos sur pied.
Au-dessus desdits lavabos, des miroirs muraux.
