PROCES VERBAL DESCRIPTIF

- Bâtiment industriel situé à ANDREZIEUX BOUTHEON (42160), Lieu-dit Le Terrier et à Veauche (42160), Lieu-dit La Poche.
Composé d'un rez-de-chaussée, d'une superficie hors-œuvre nette de 5 375,25 m²
Et soixante (60) emplacements de stationnements.
Cadastré :

**PROCES-VERBAL
DE COMMISSAIRE
DE
JUSTICE**

Certifie nous être transportés ce jour à 9 Heures 00, dans les locaux de [REDACTED] actuellement en liquidation judiciaire, sis **1388 rue Adrienne Bolland à ANDREZIEUX-BOUTHEON (42160)**, aux fins d'établir le procès-verbal descriptif suivant.

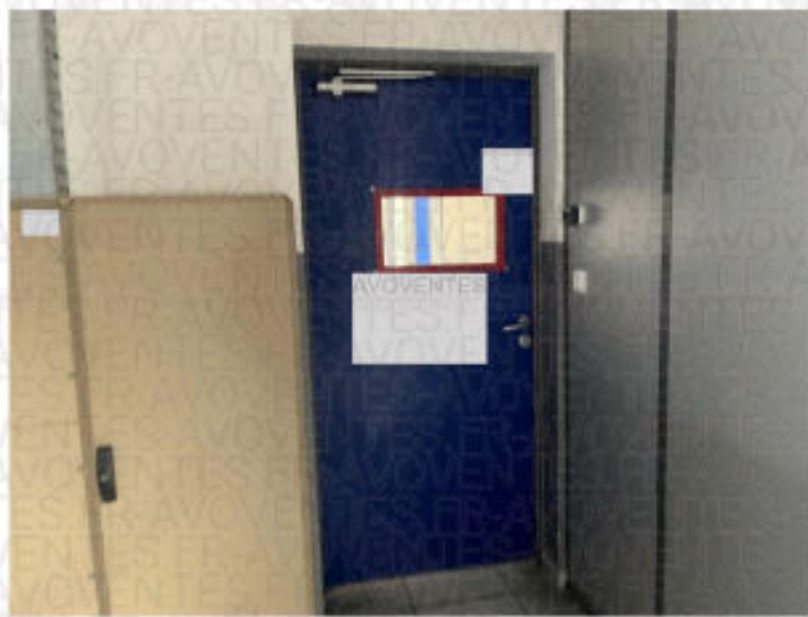
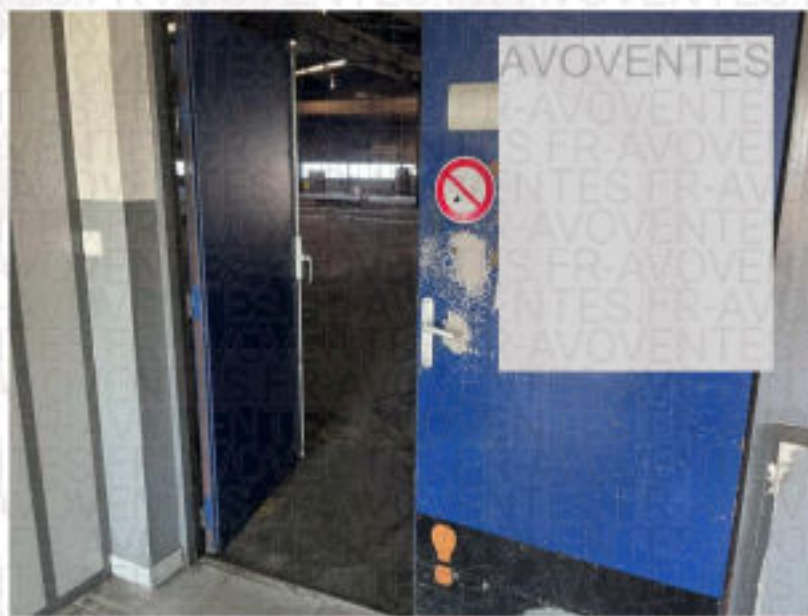
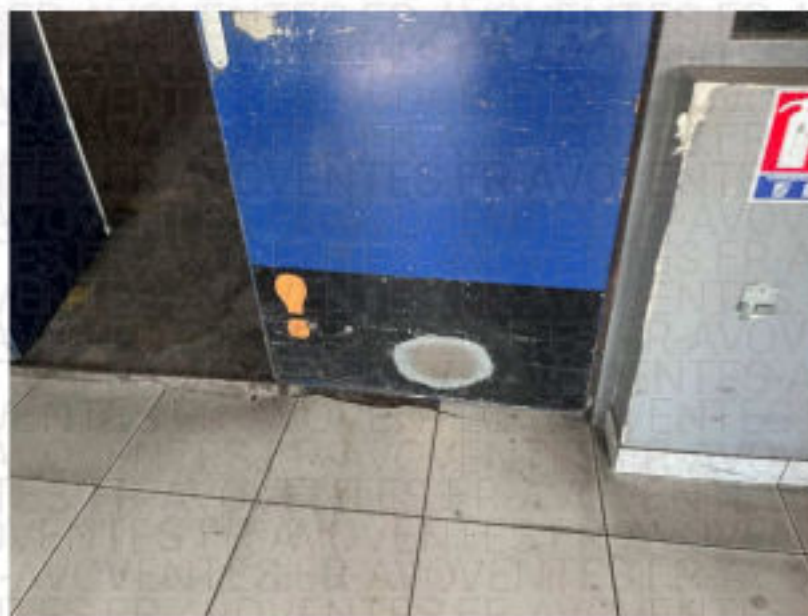
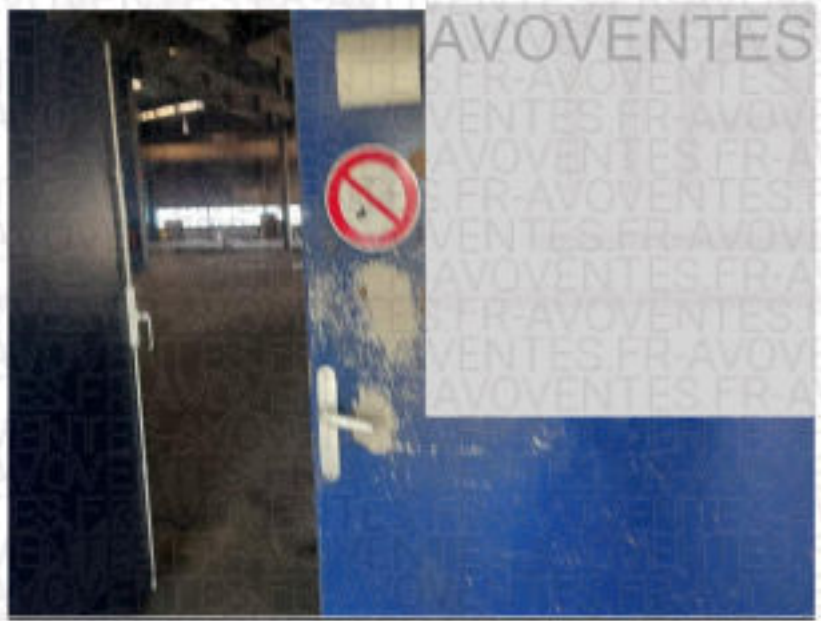
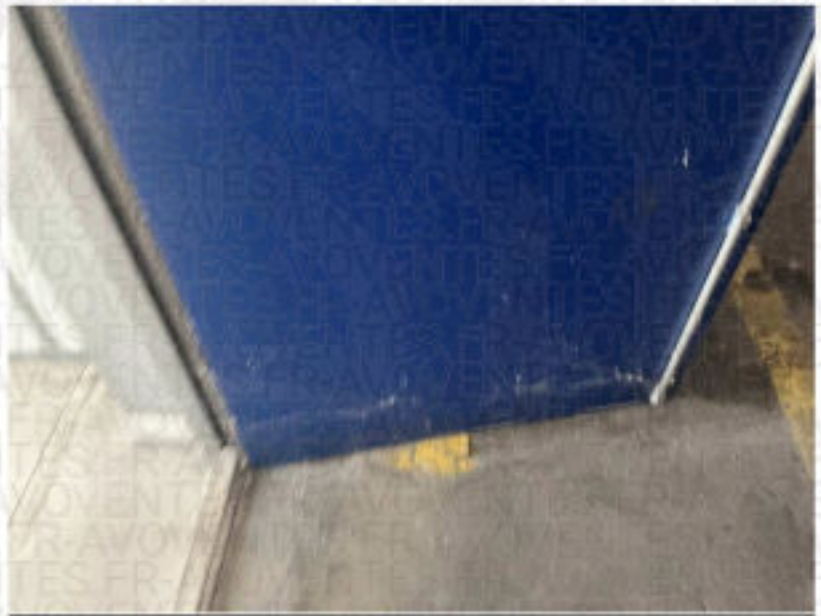
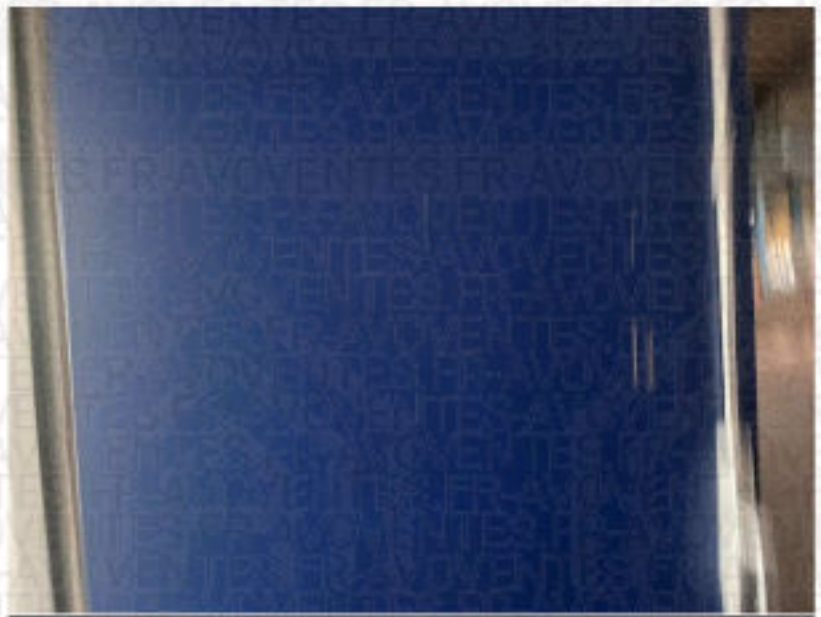
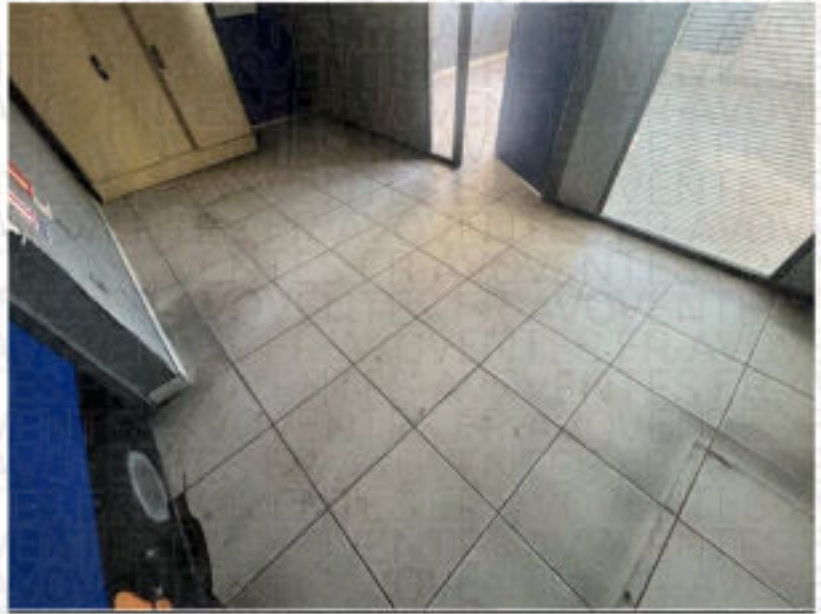
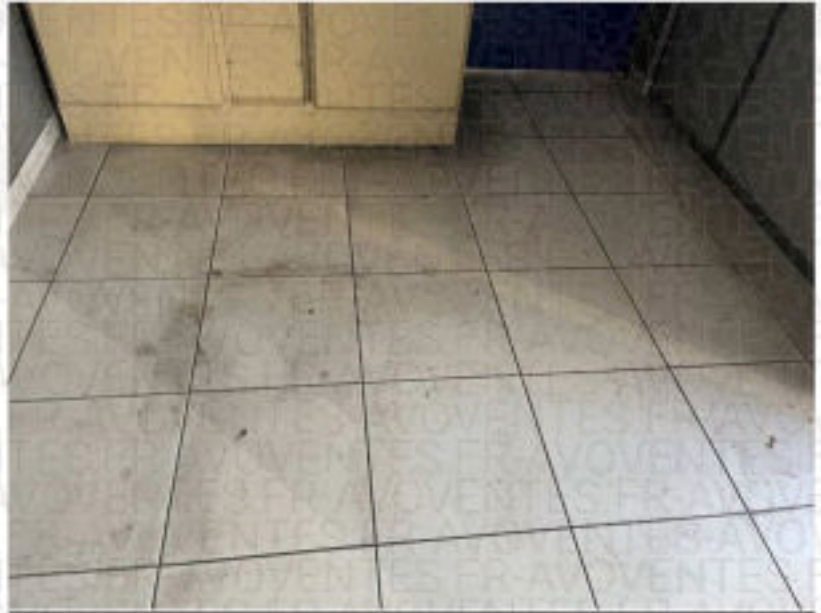
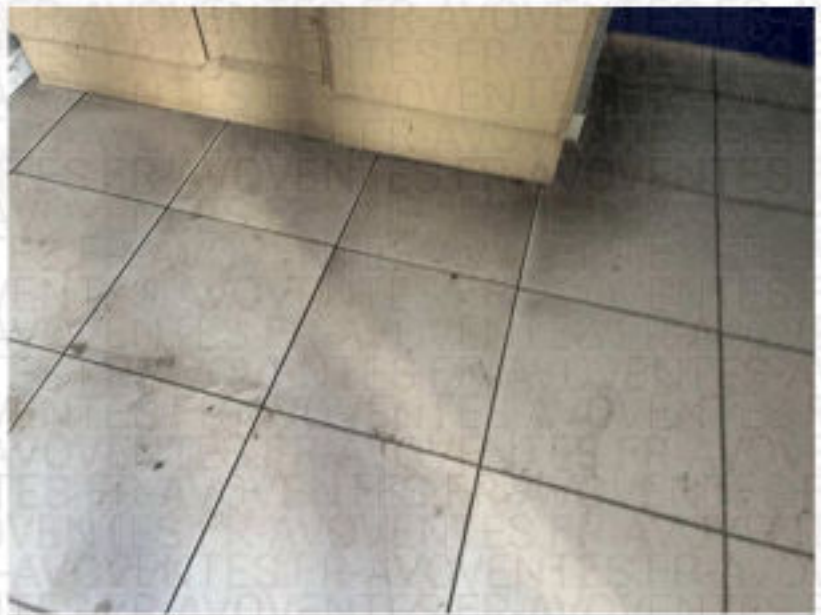
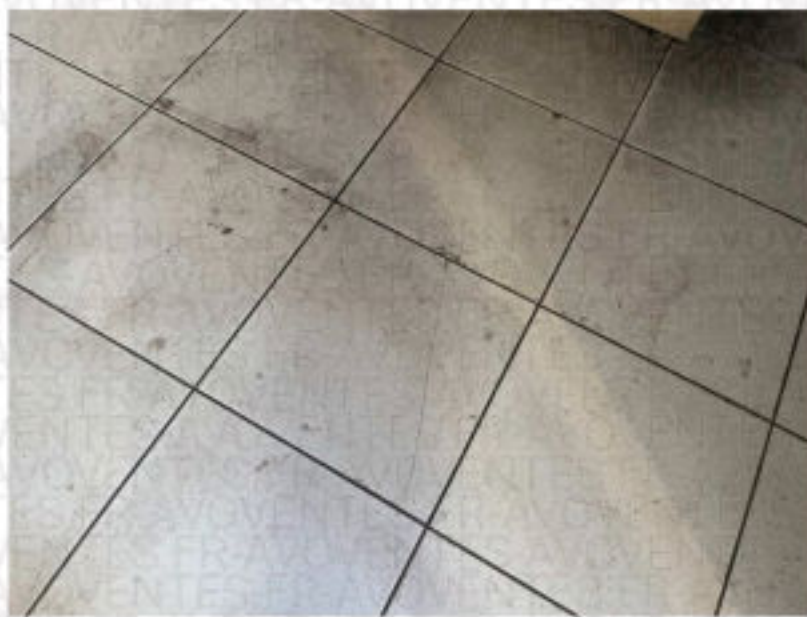
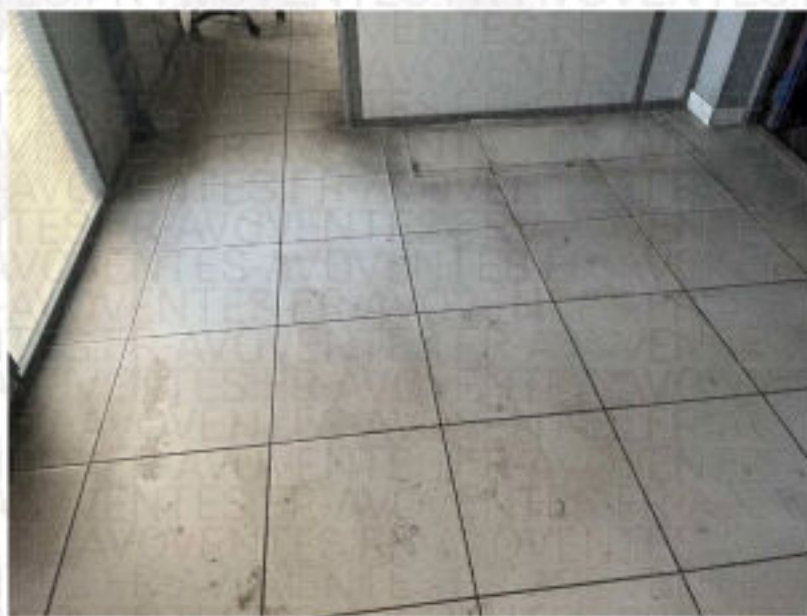
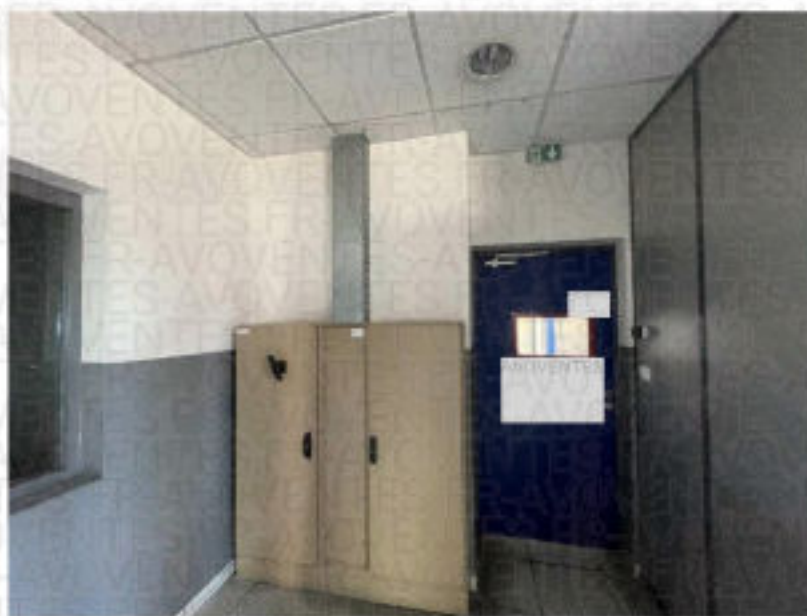
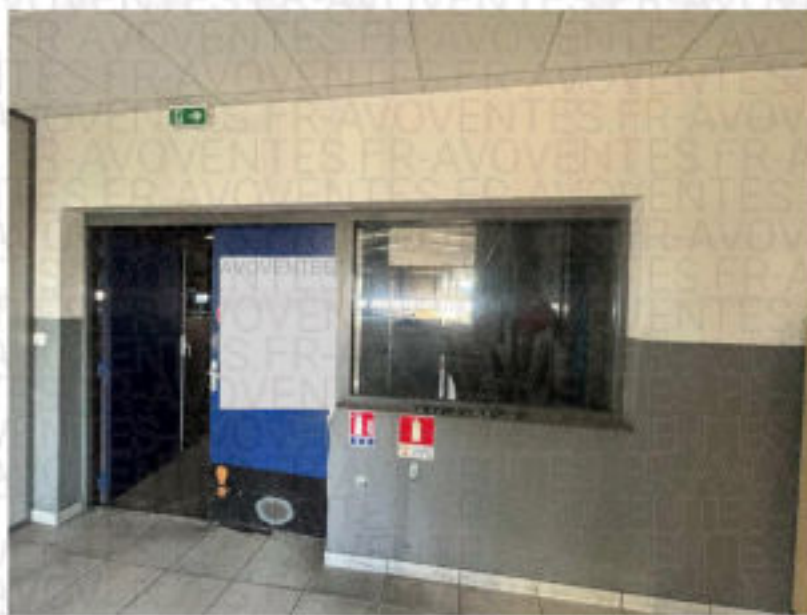
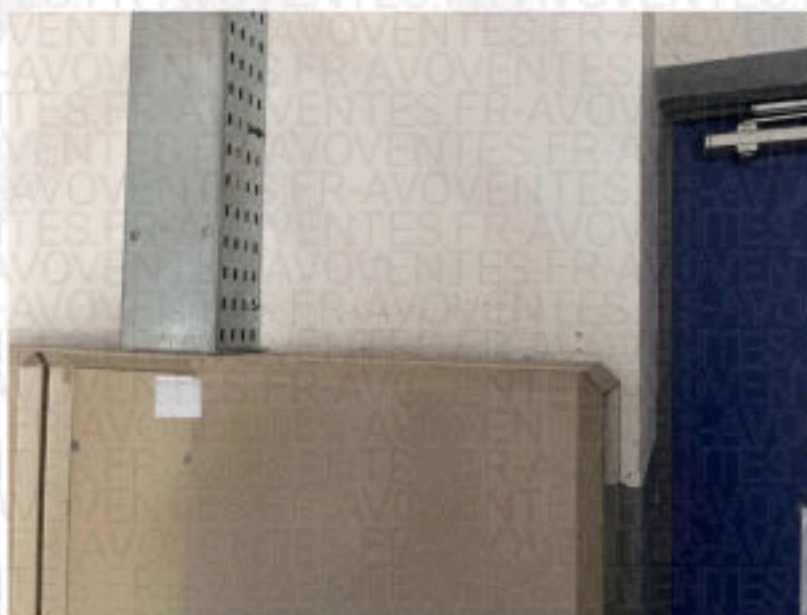
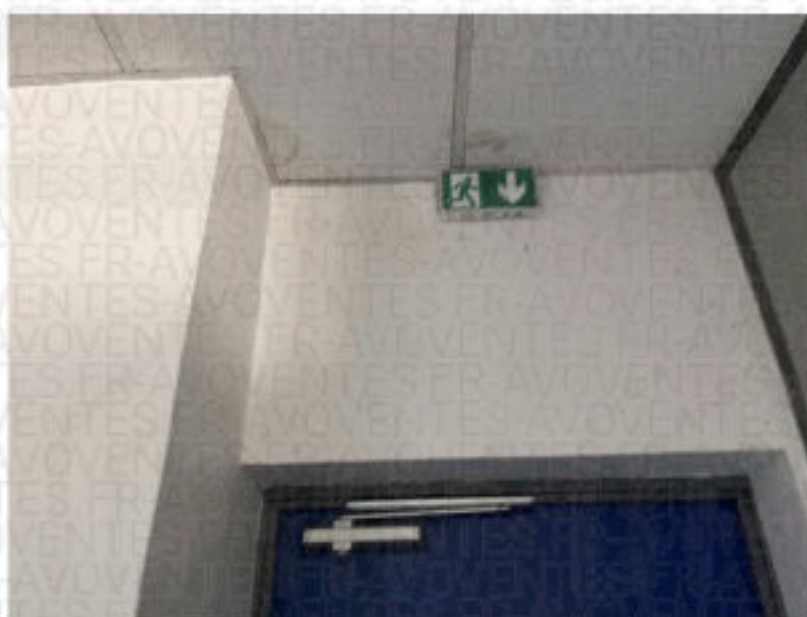
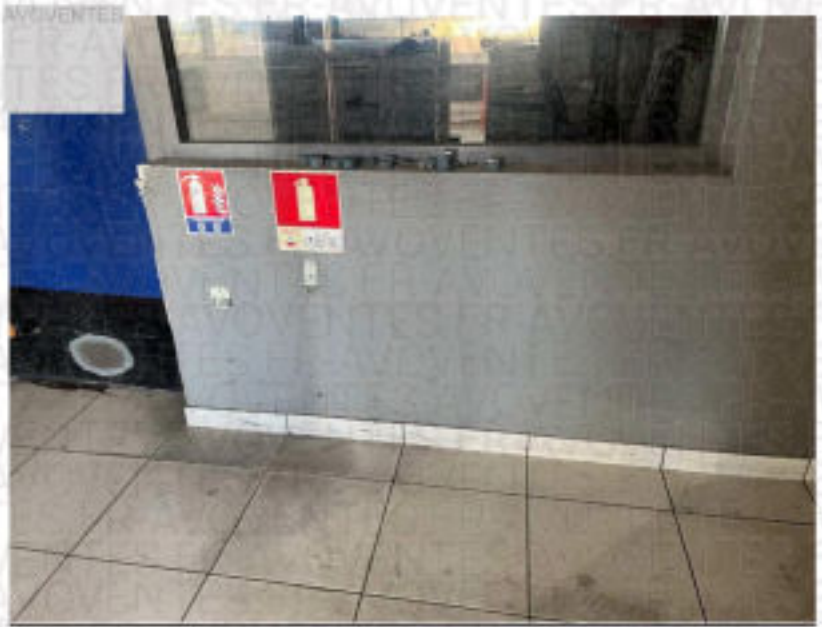
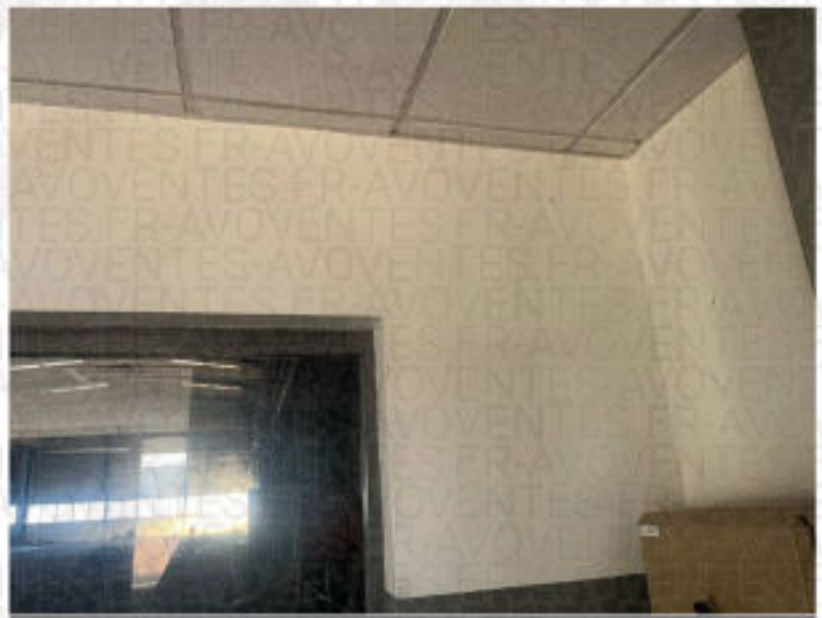
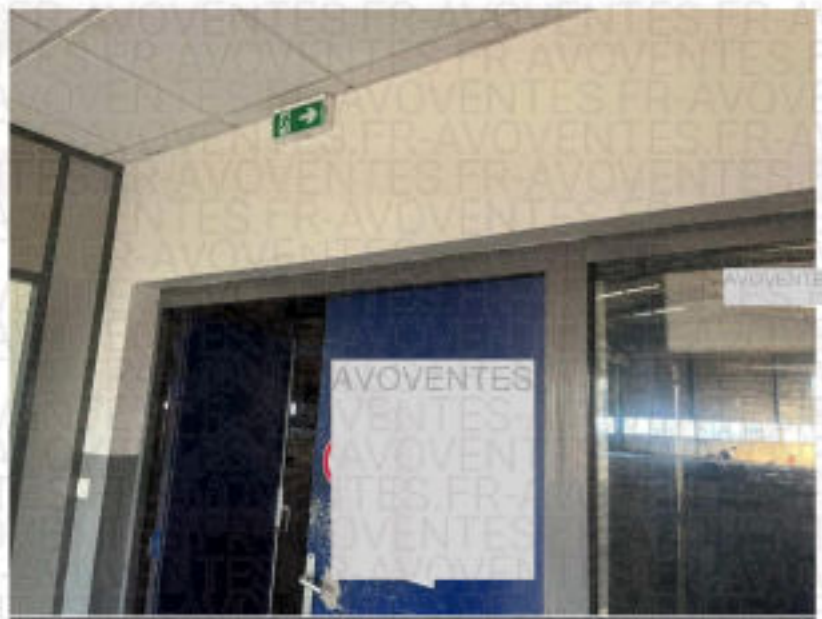
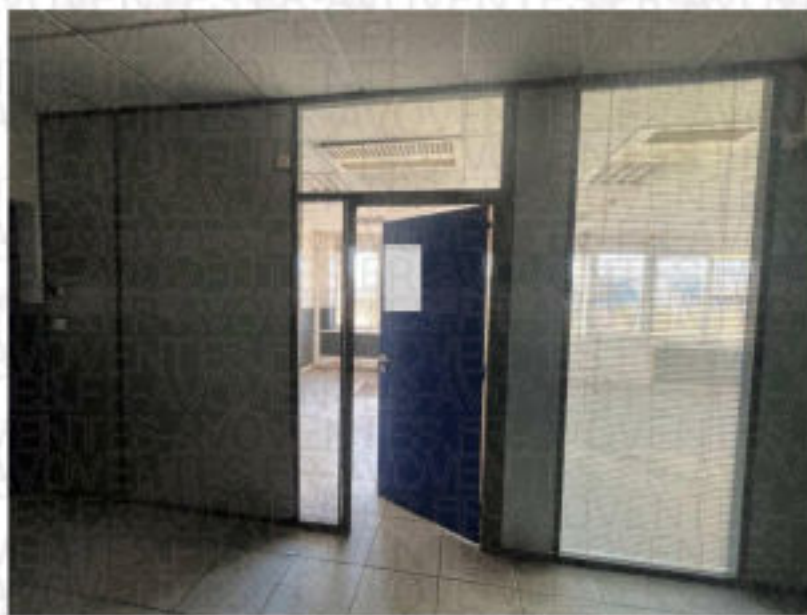
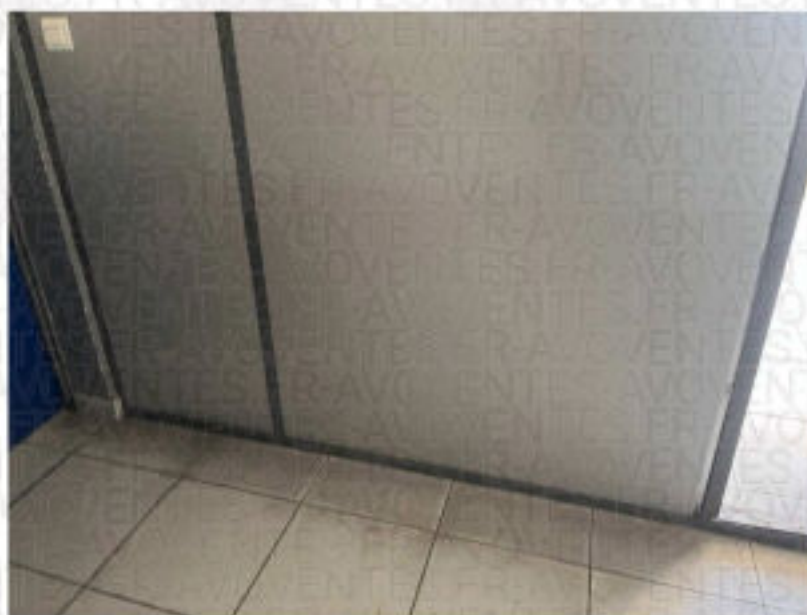
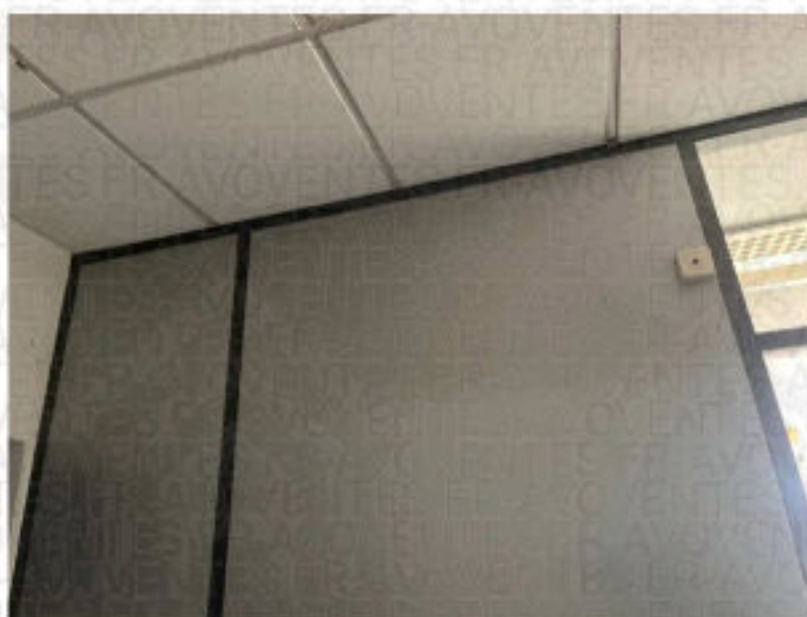
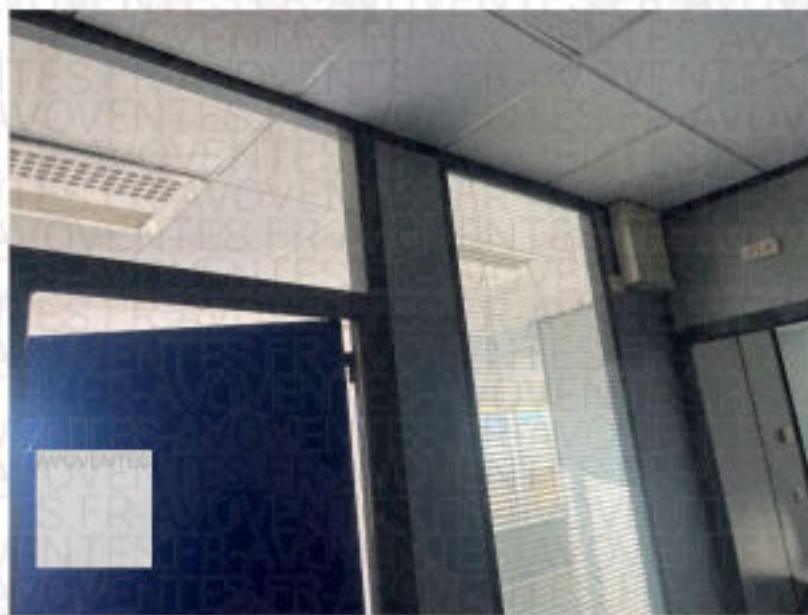
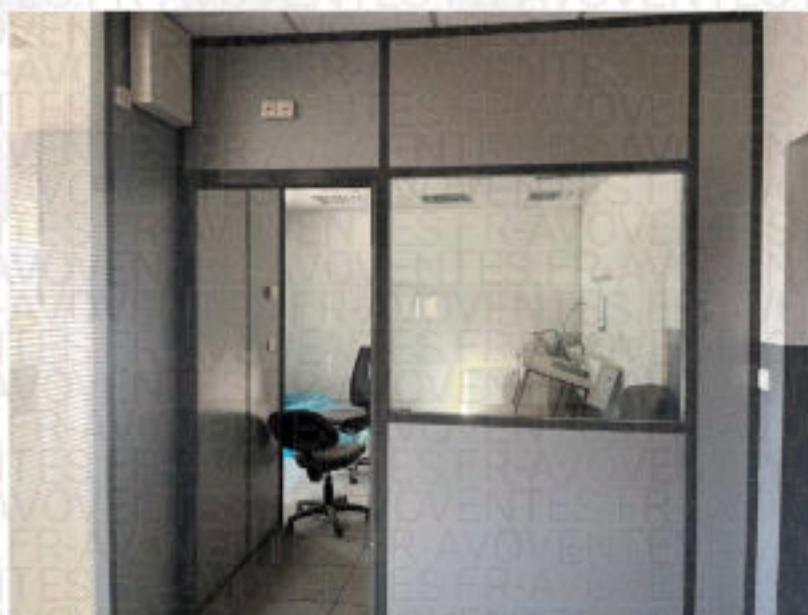
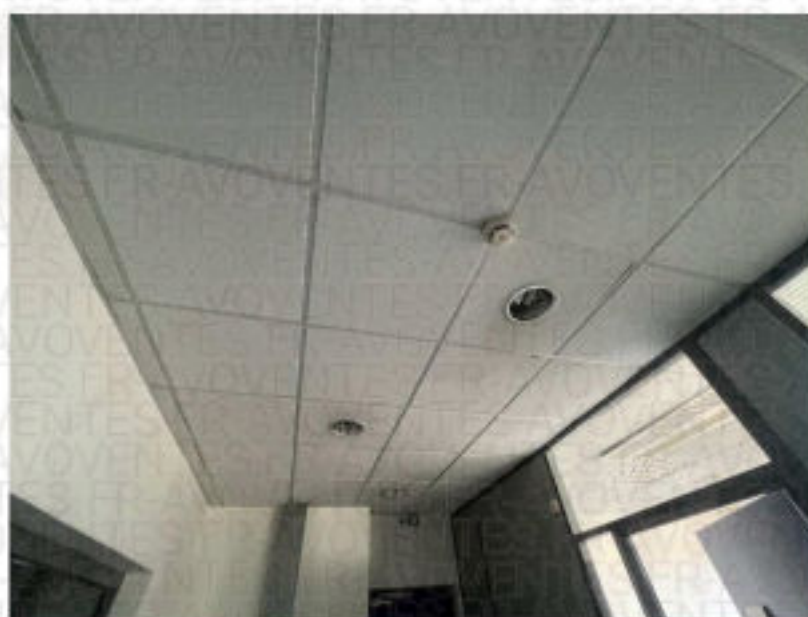
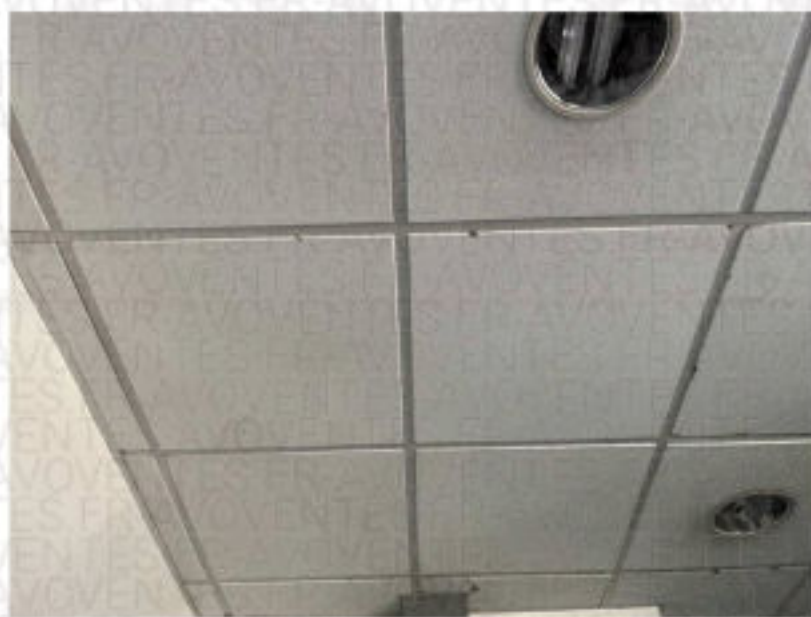
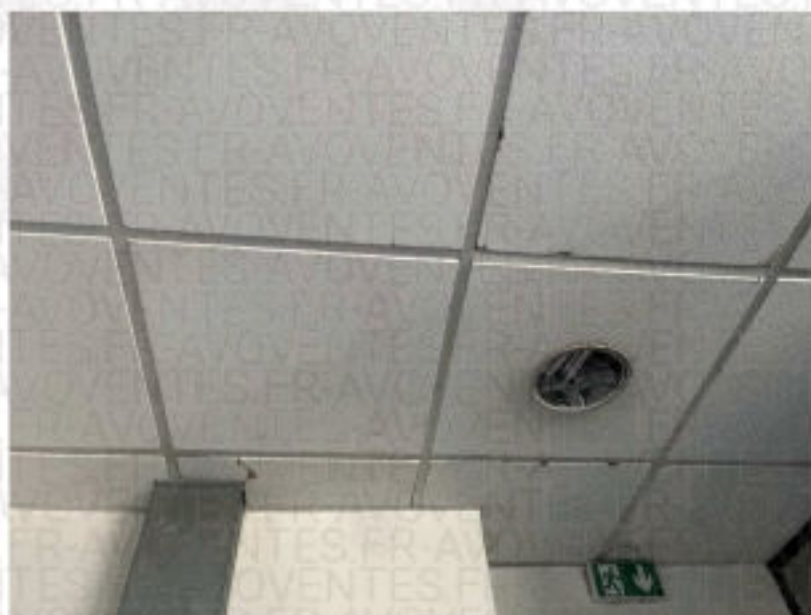
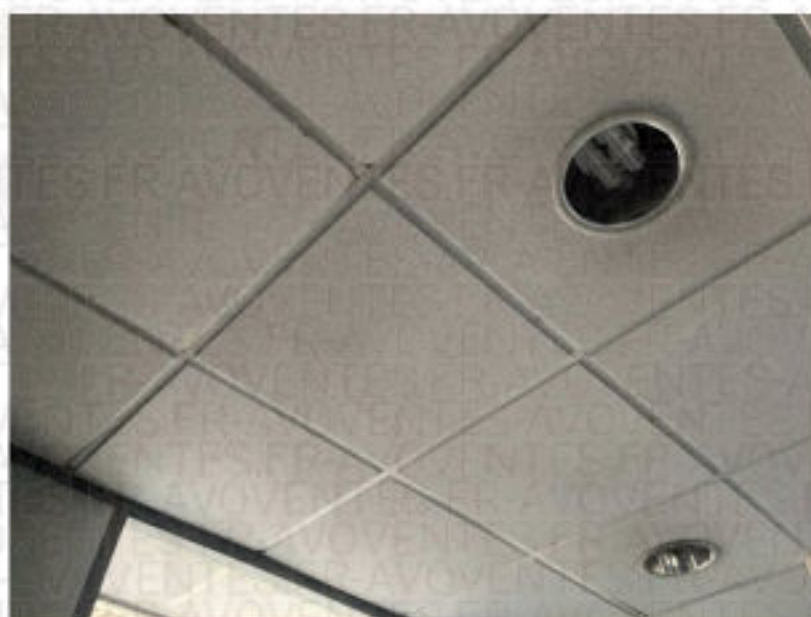
METHODE PROCESS QUALITE LABORATOIRE :

Sol : revêtement carrelé présent au sol, similaire à ceux vus précédemment. De nombreuses traces et quelques fissures visibles.

Là encore, celles-ci sont usagées avec divers trous et traces visibles. Plafonnier d'éclairage non vérifié.

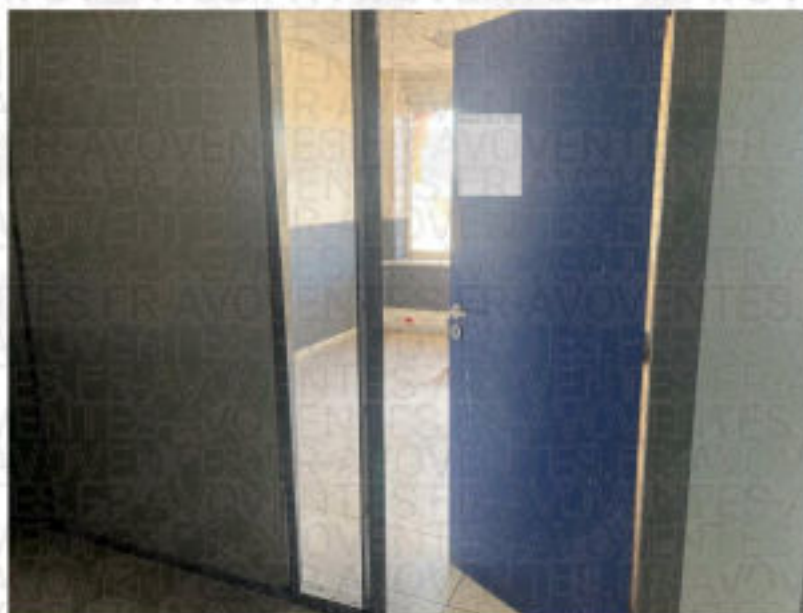
LOCAL PROCESS ET QUALITE :

Sol : revêtement carrelé similaire à celui vu précédemment. Là encore, il est fortement usagé. Des fissures et de nombreuses traces visibles.

De très nombreuses ouvertures avec huisseries PVC globalement sales et double vitrage, qui assurent un éclairage abondant de cette pièce. Absence d'éclat ou de fissure au niveau des vitres dudit local. L'une des fenêtres présente les plus à l'Ouest de la pièce ne ferme pas. La poignée est désolidarisée de l' huisserie.

Plafond : dalles de faux plafond usagées. De nombreuses auréoles visibles ainsi qu'une fissure visible dans une dalle.

La sortie de chauffage présente la plus proche de la porte d'accès à cette pièce est partiellement désolidarisée du plafond.

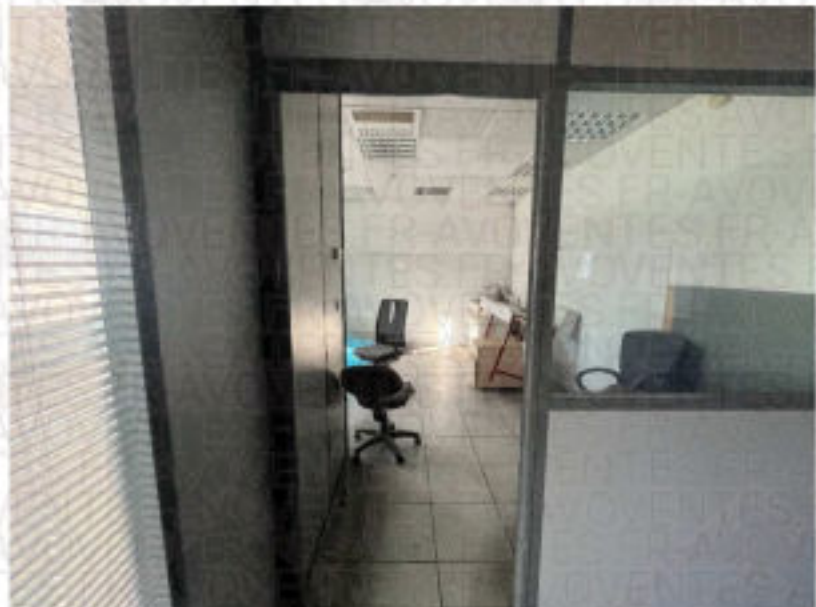
SECOND LOCAL :

Plafond : dalles de faux plafond, là encore usagées. Des auréoles et traces visibles.

Plafonniers et sortie de chauffage présents dans le faux plafond.

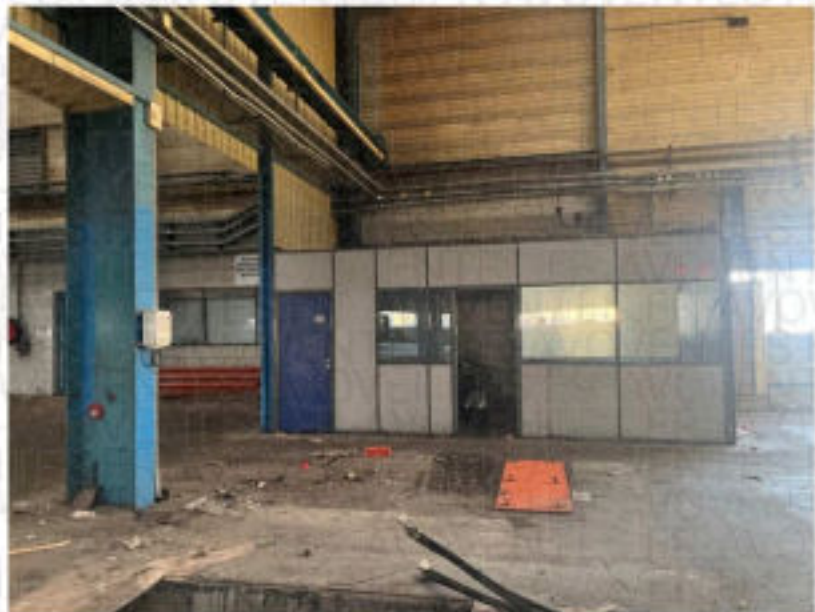
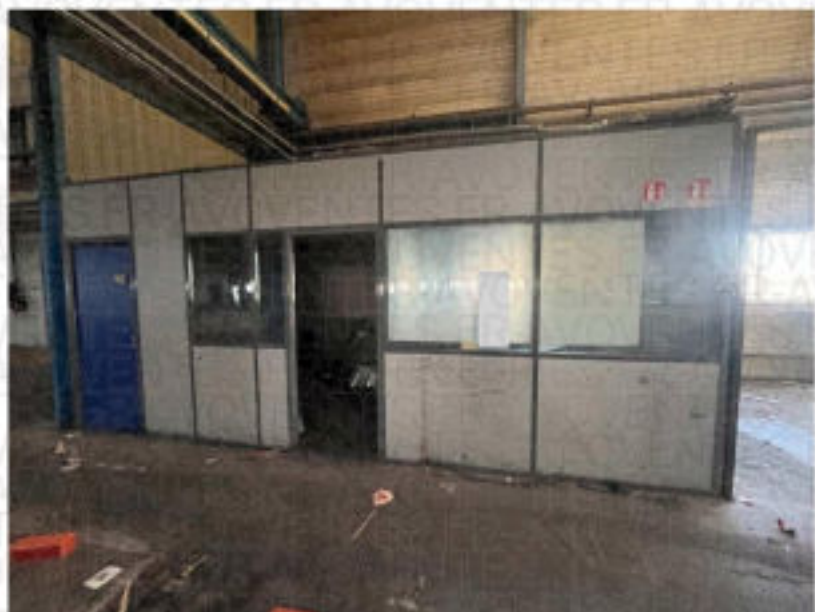
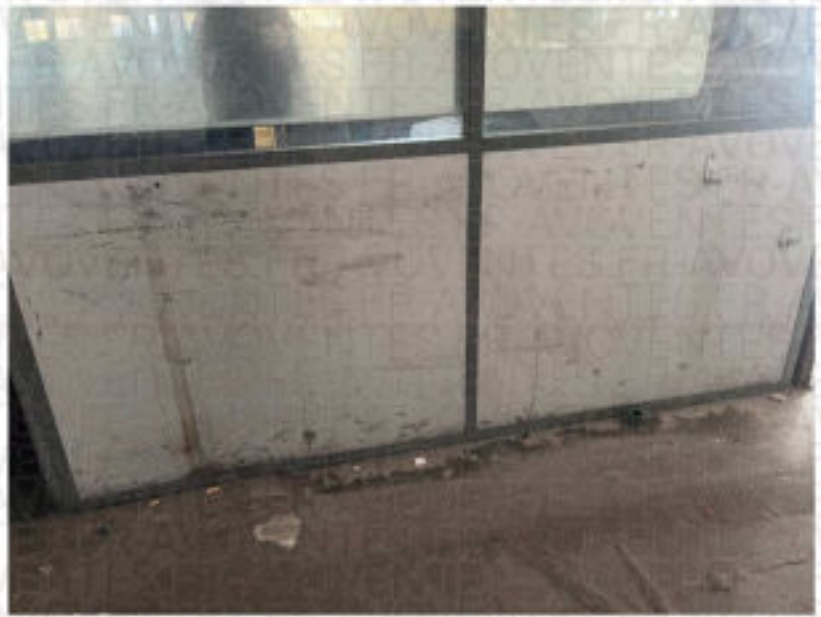
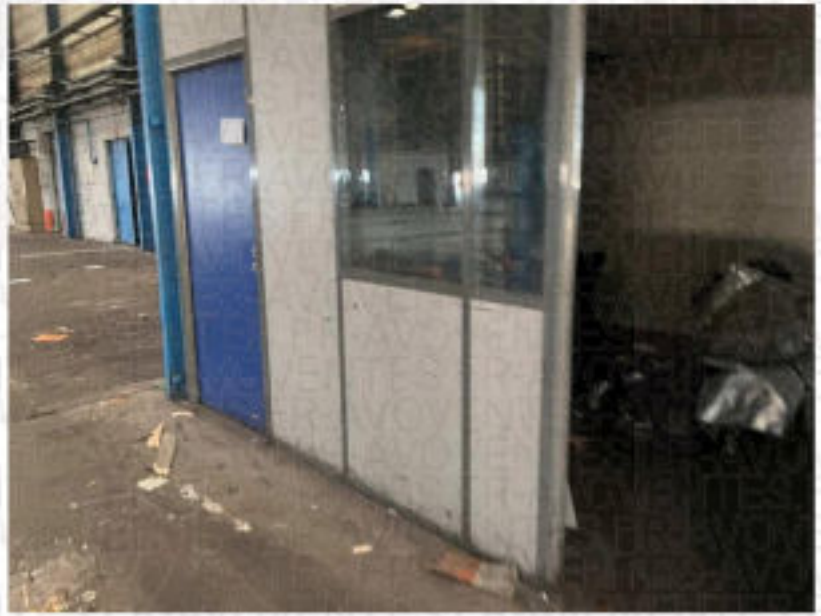
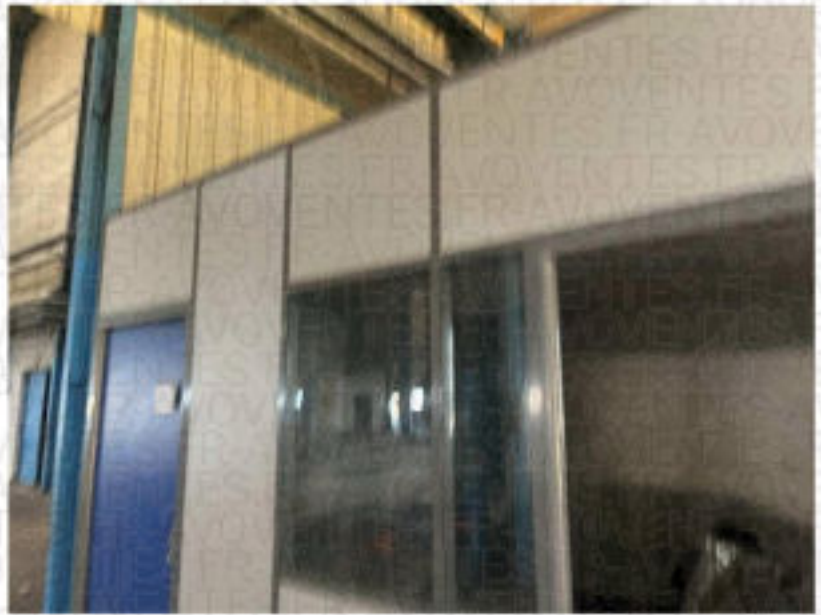
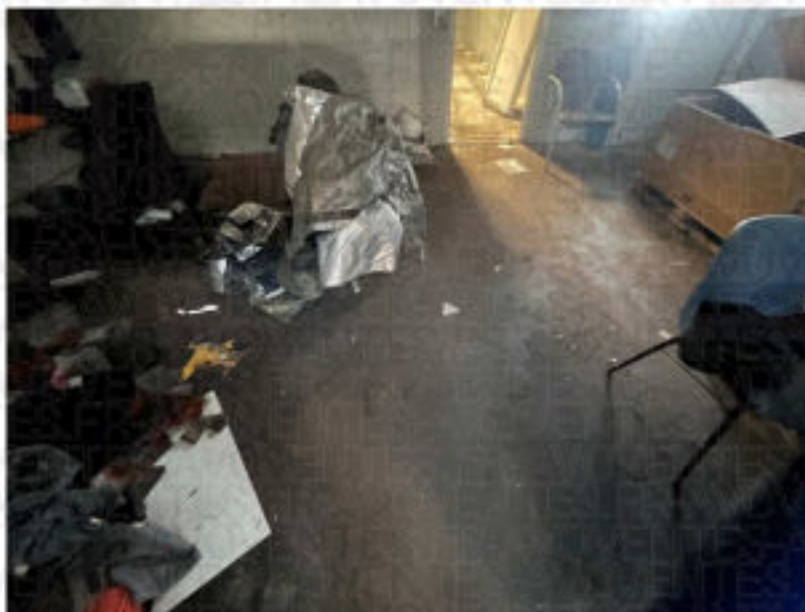
Un bloc de climatisation non vérifié.

Présence d'une ouverture assurant l'éclairage naturel de cette pièce avec huisserie PVC et double vitrage.

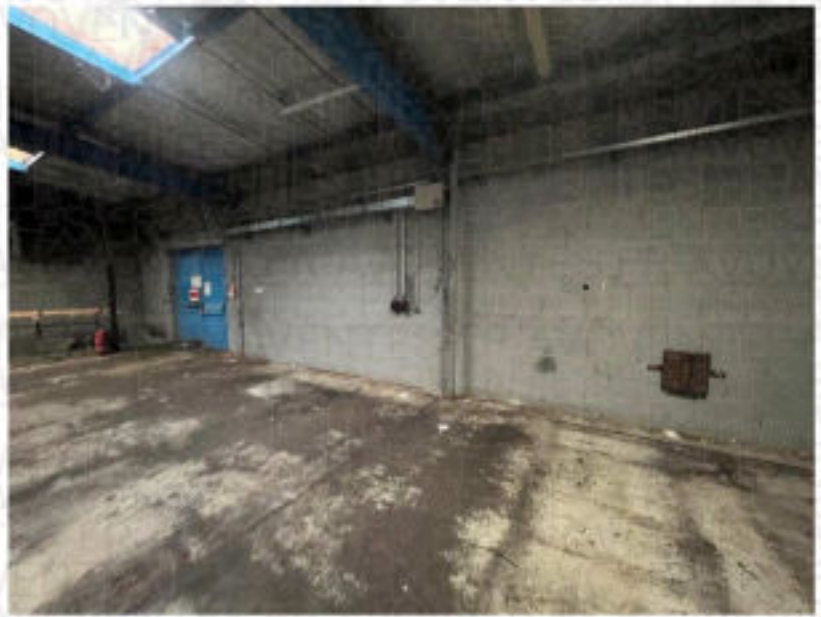
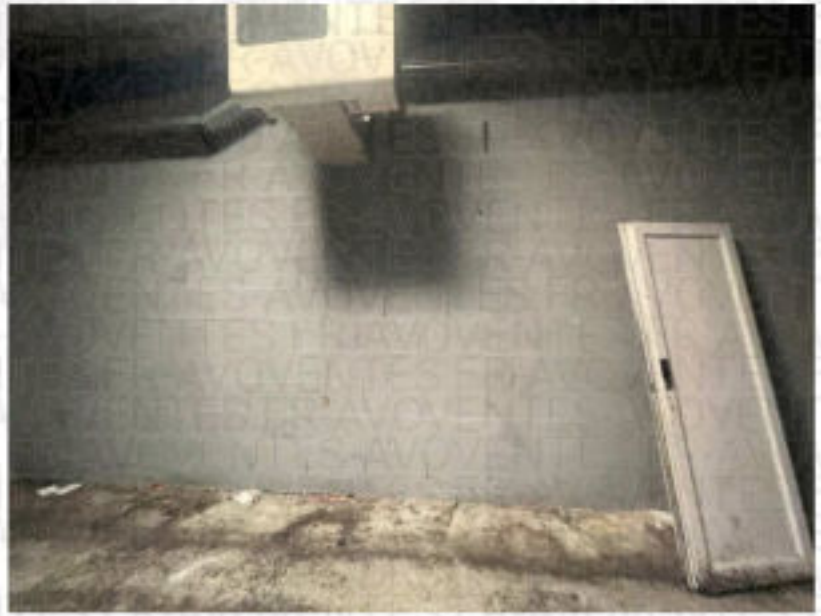
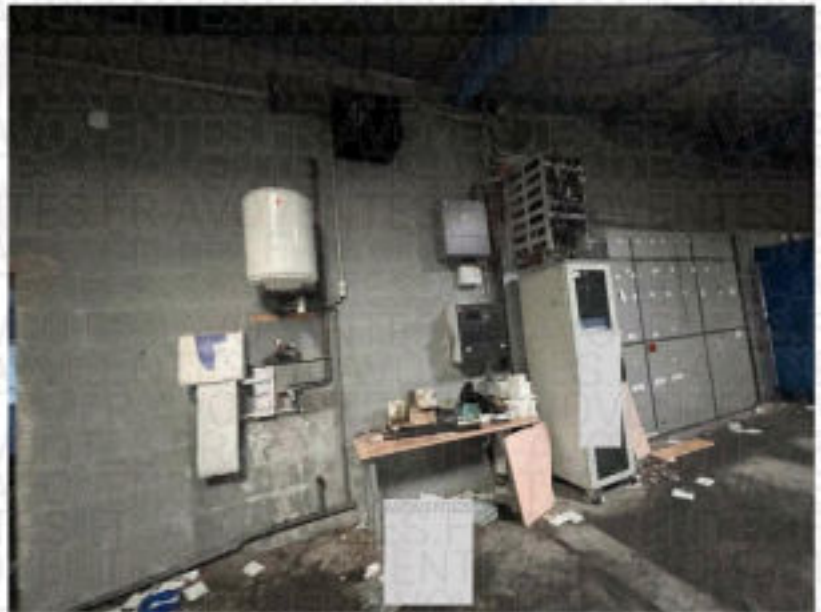
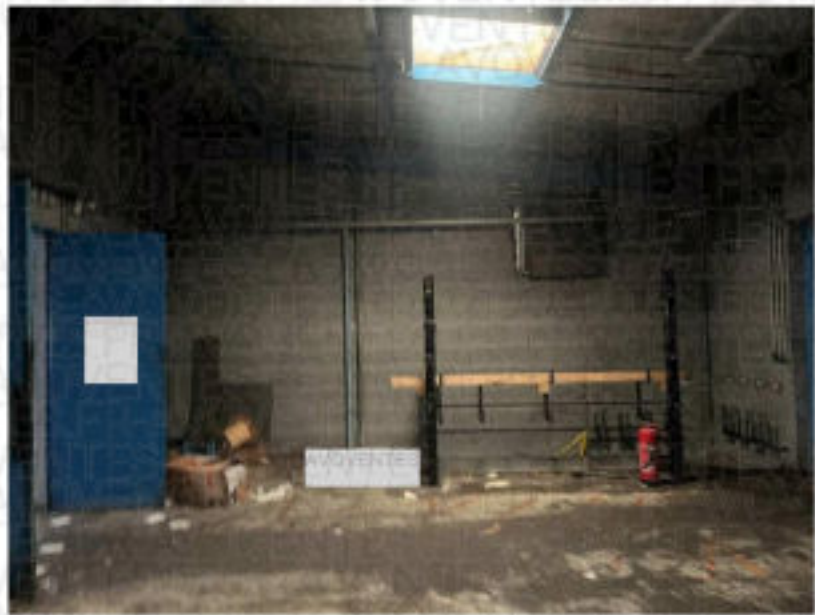
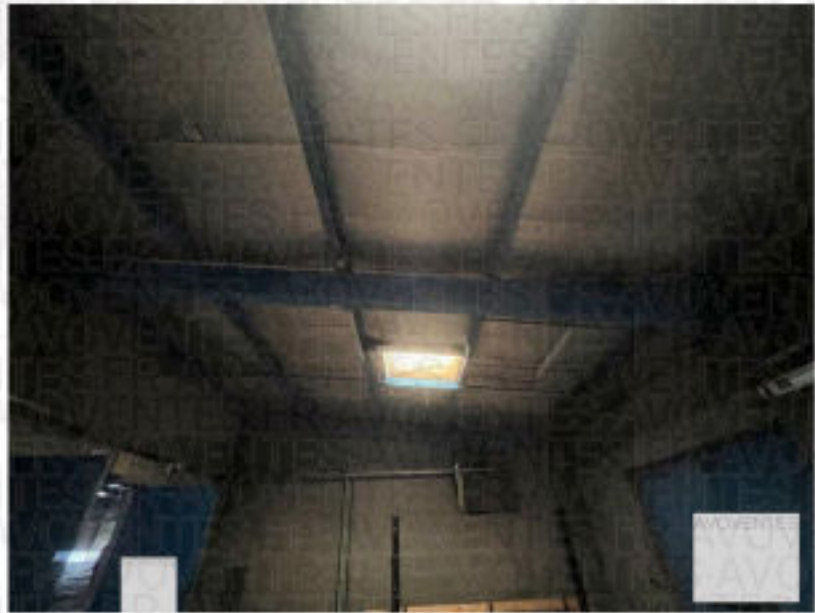
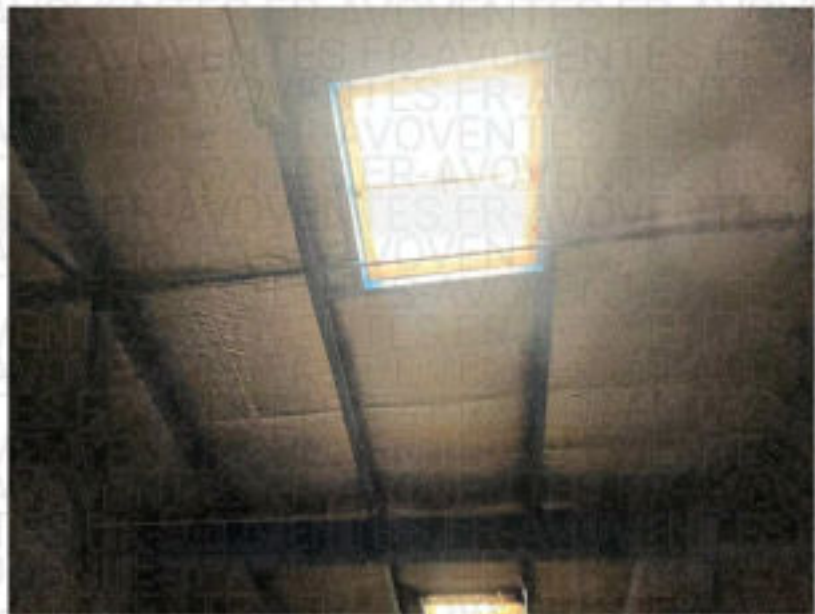
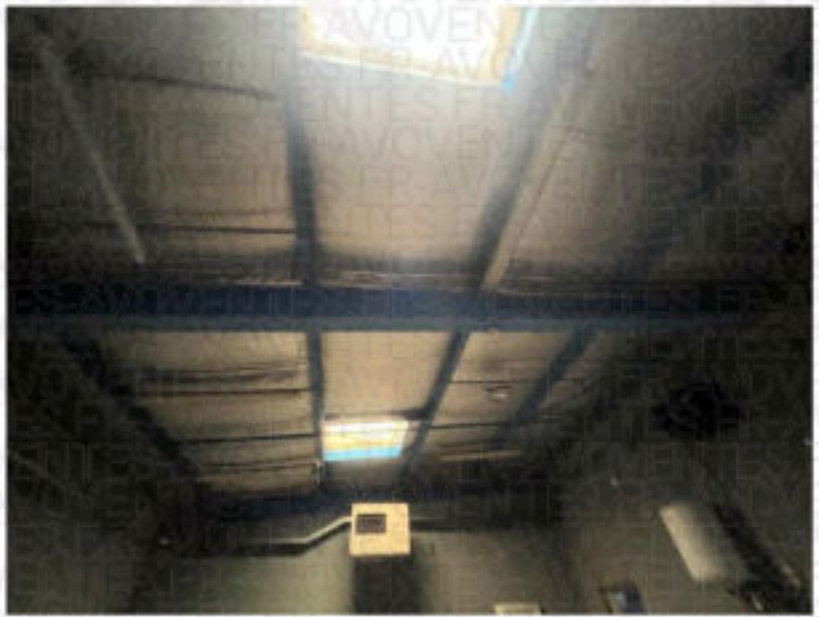
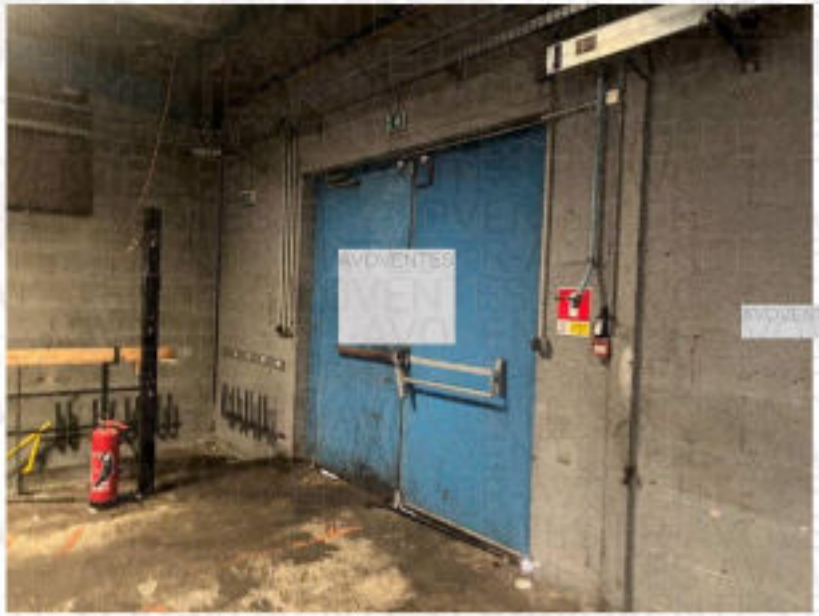
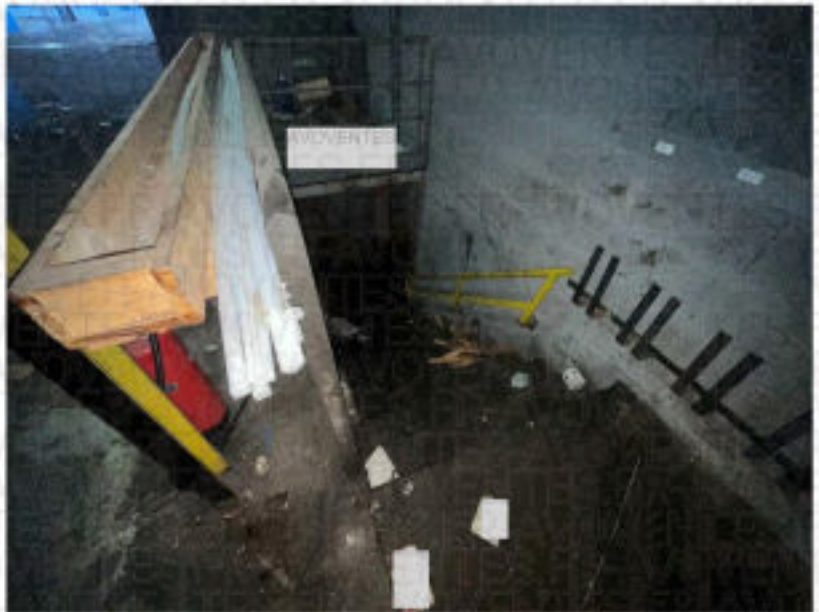
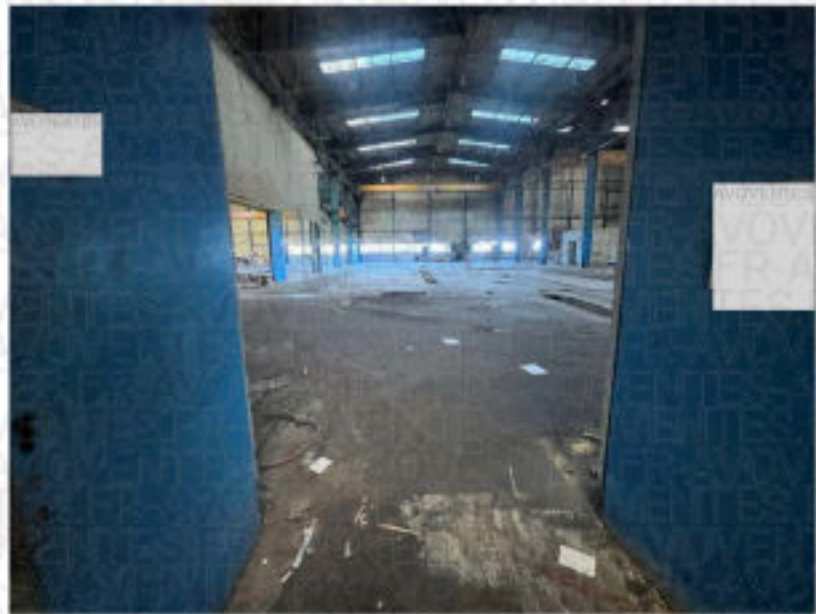
SECOND LOCAL TECHNIQUE :

Se trouve juste à l'Est des espaces vus précédemment, un second local technique accessible directement depuis un portail menant à l'usine. L'un des battants est voilé.

Sol : dalle bétonnée.

Plafond : isolant visible en sous face de la toiture.

Pièce dotée de conduits d'aération importants ainsi que de divers réseaux.

Pièce dénuée d'ouverture permettant son éclairage naturel.
