PROCES VERBAL DESCRIPTIF

- Bâtiment industriel situé à ANDREZIEUX BOUTHEON (42160), Lieu-dit Le Terrier et à Veauche (42160), Lieu-dit La Poche.
Composé d'un rez-de-chaussée, d'une superficie hors-œuvre nette de 5 375,25 m²
Et soixante (60) emplacements de stationnements.
Cadastré :

**PROCES-VERBAL
DE COMMISSAIRE
DE
JUSTICE**

Certifie nous être transportés ce jour à 9 Heures 00, dans les locaux de [REDACTED] actuellement en liquidation judiciaire, sis **1388 rue Adrienne Bolland à ANDREZIEUX-BOUTHEON (42160)**, aux fins d'établir le procès-verbal descriptif suivant.

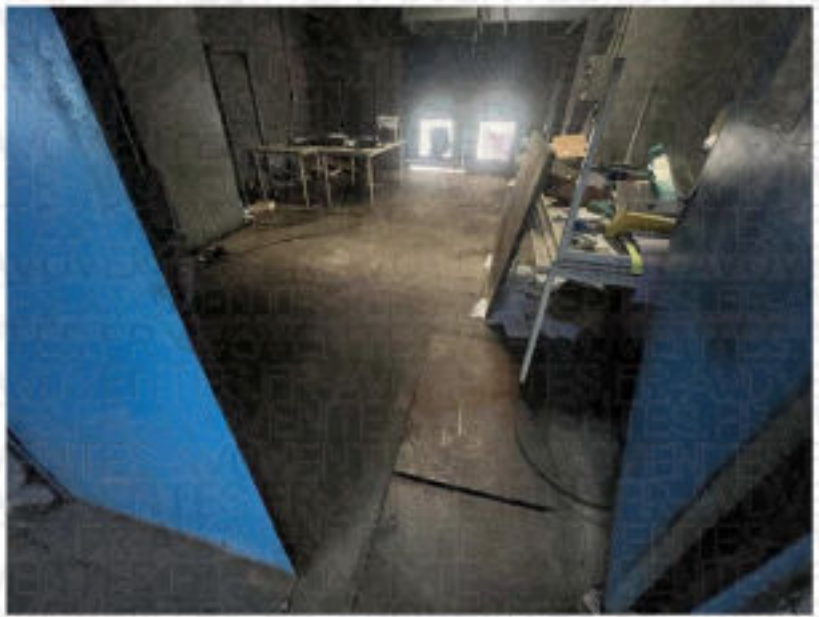
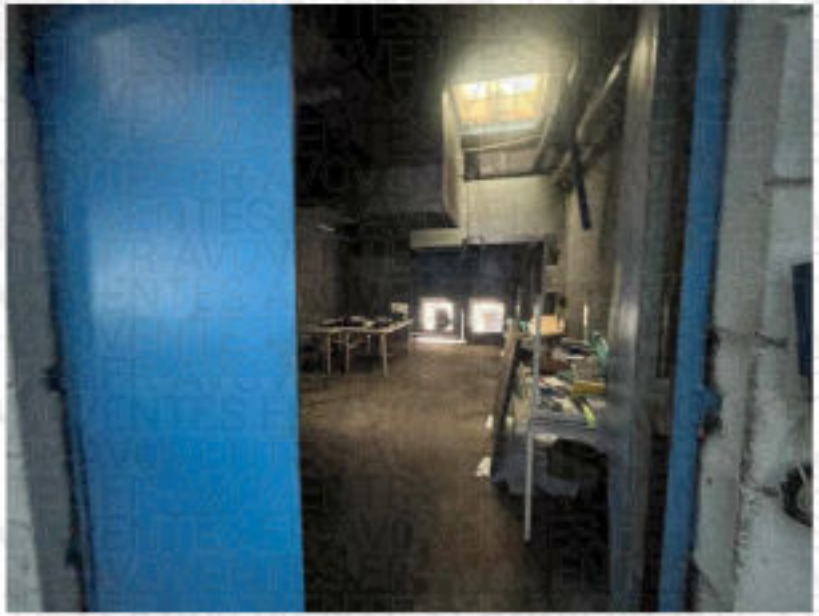
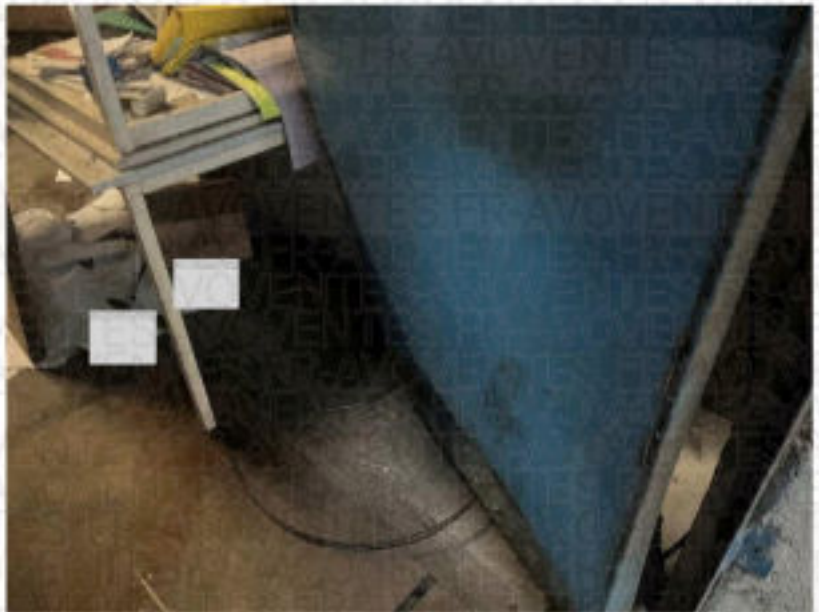
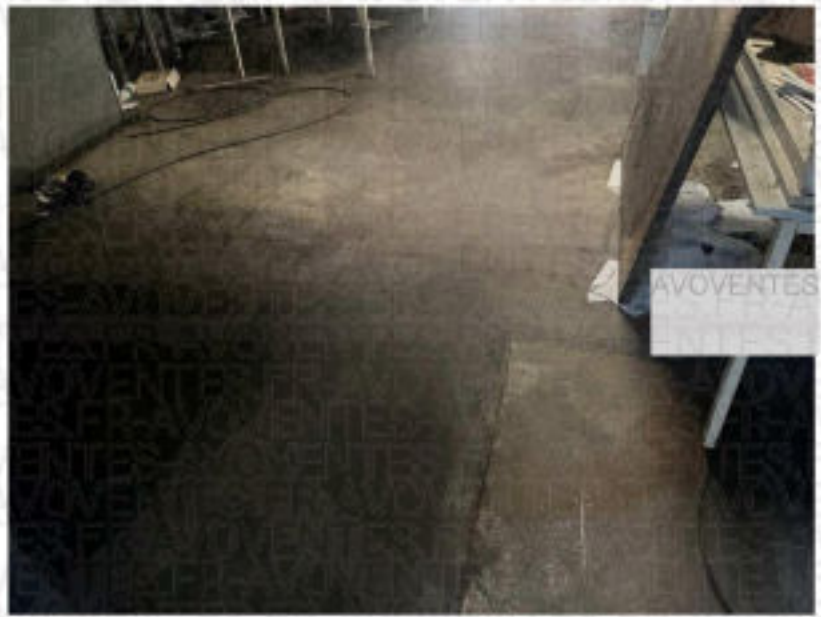
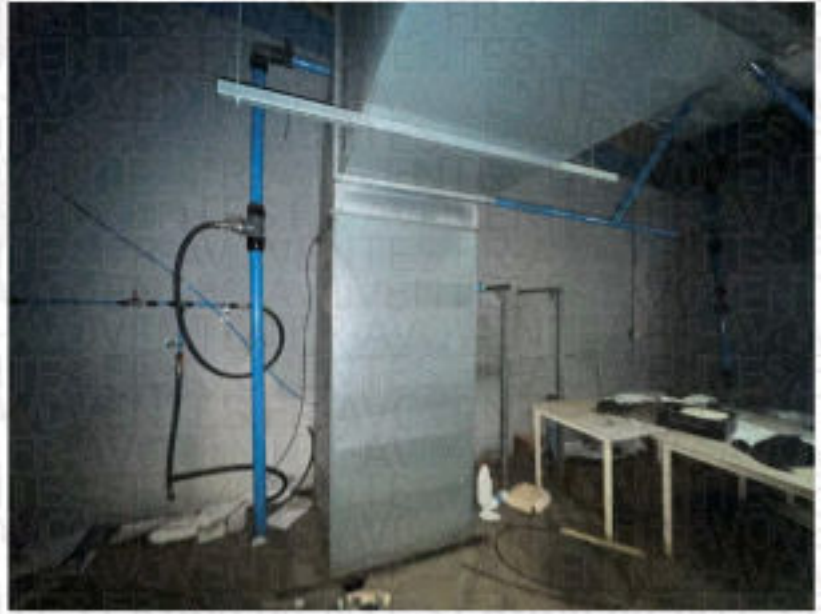
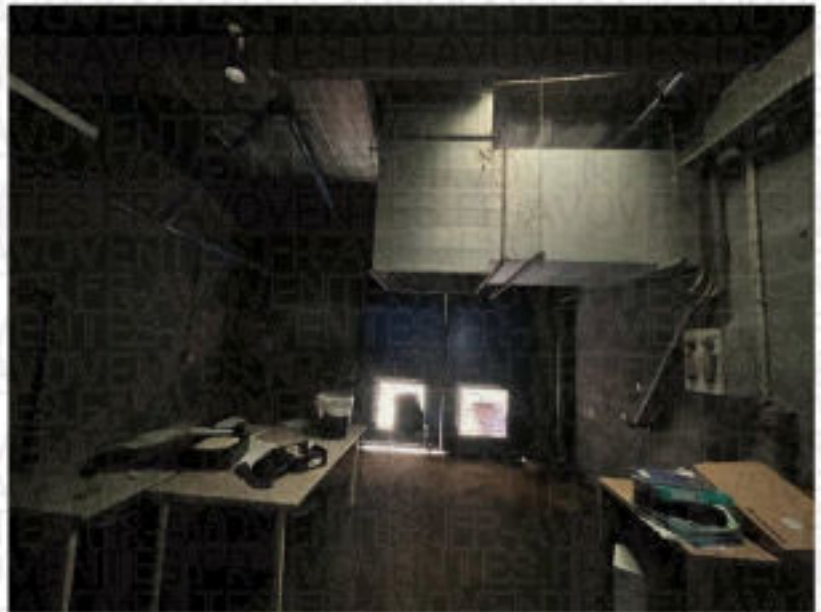
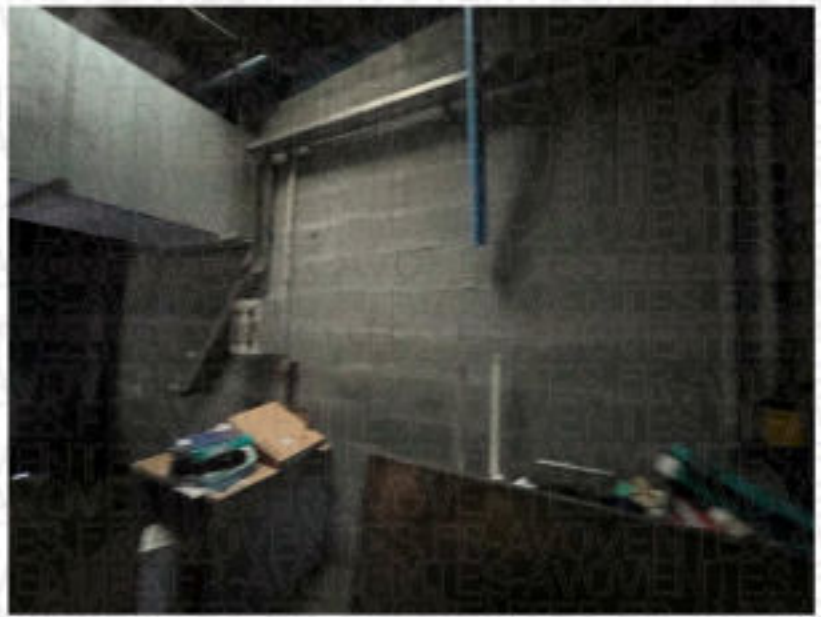
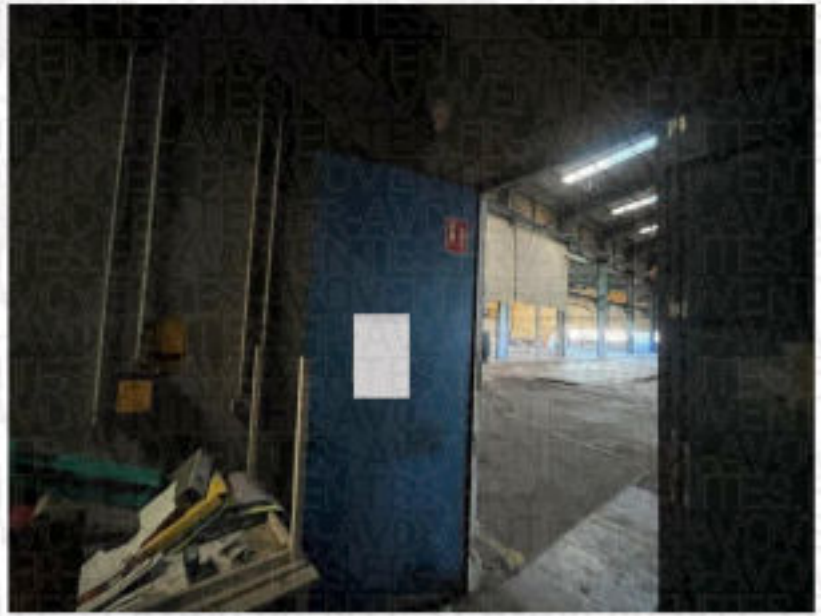
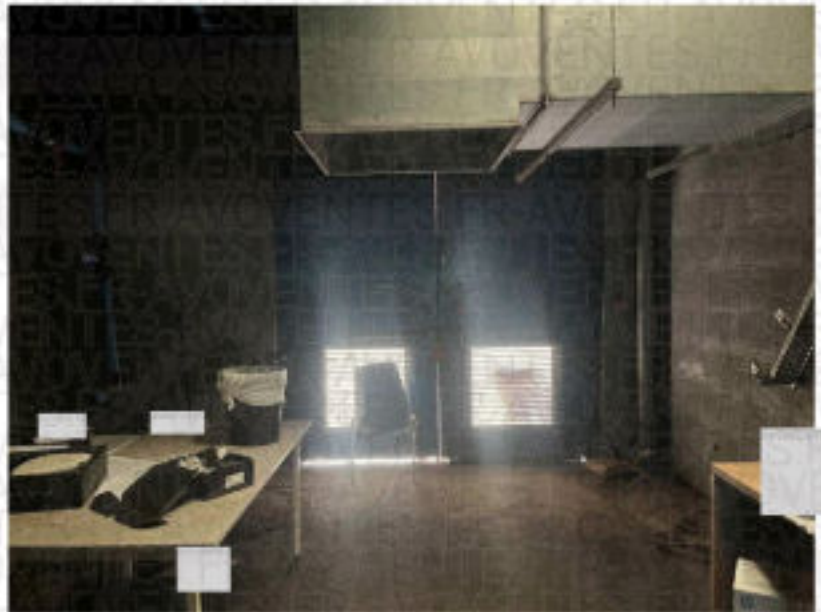
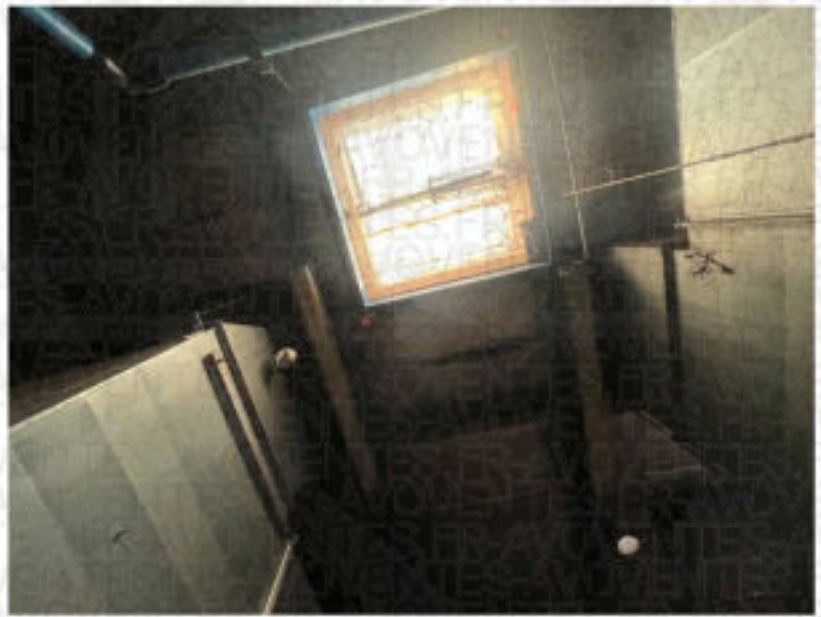
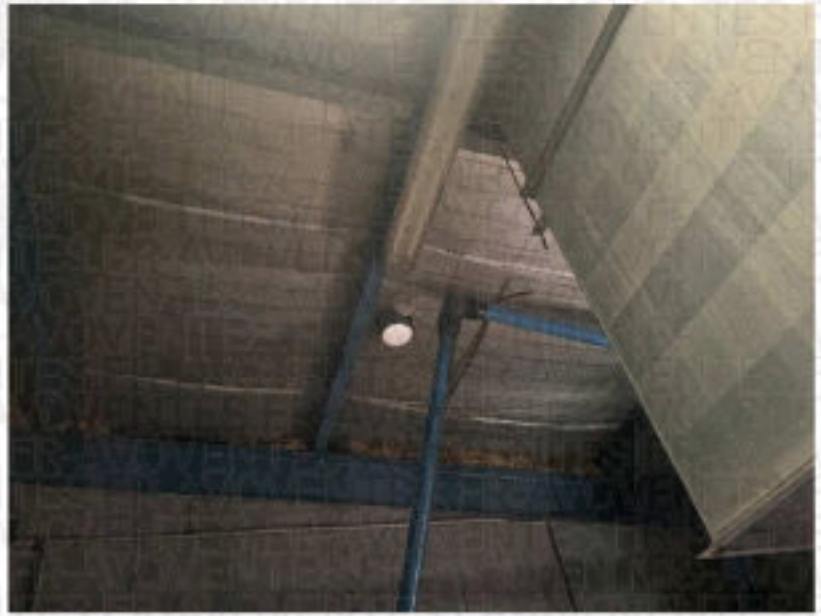
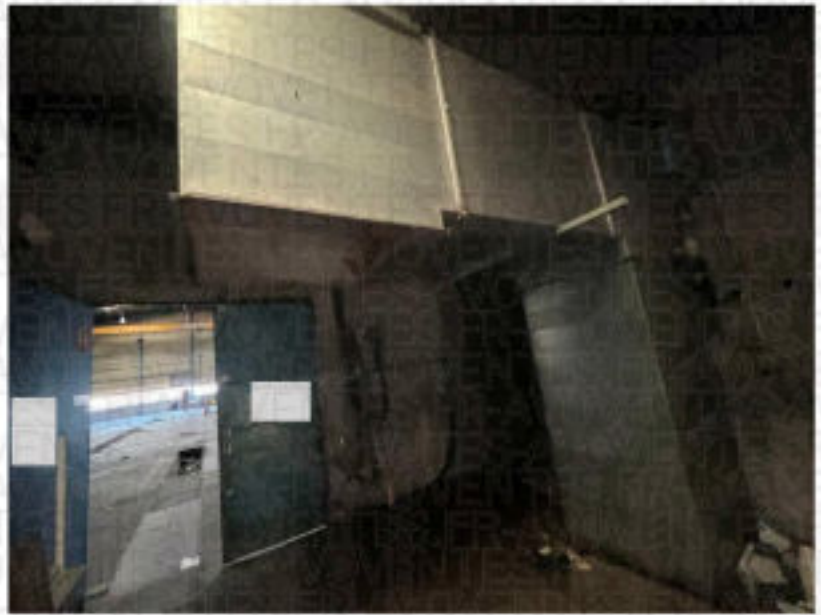
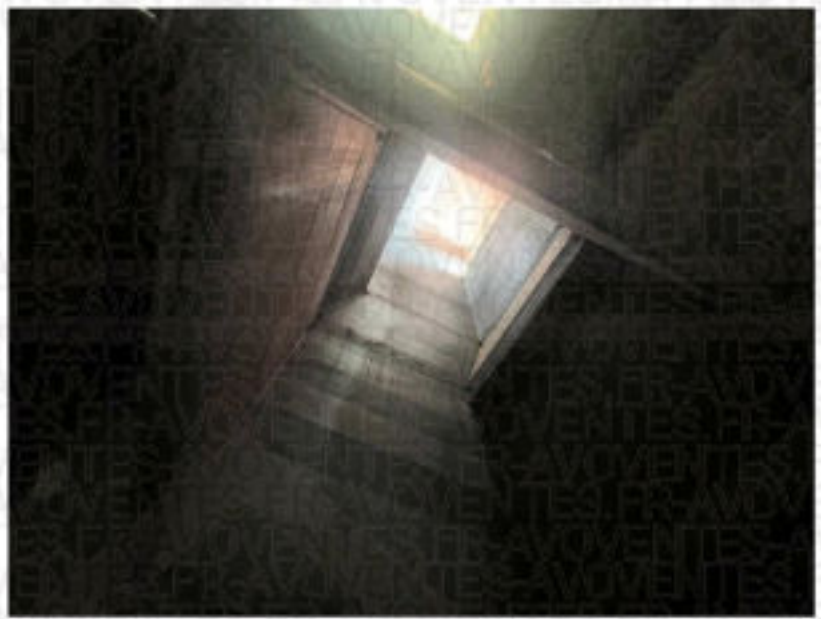
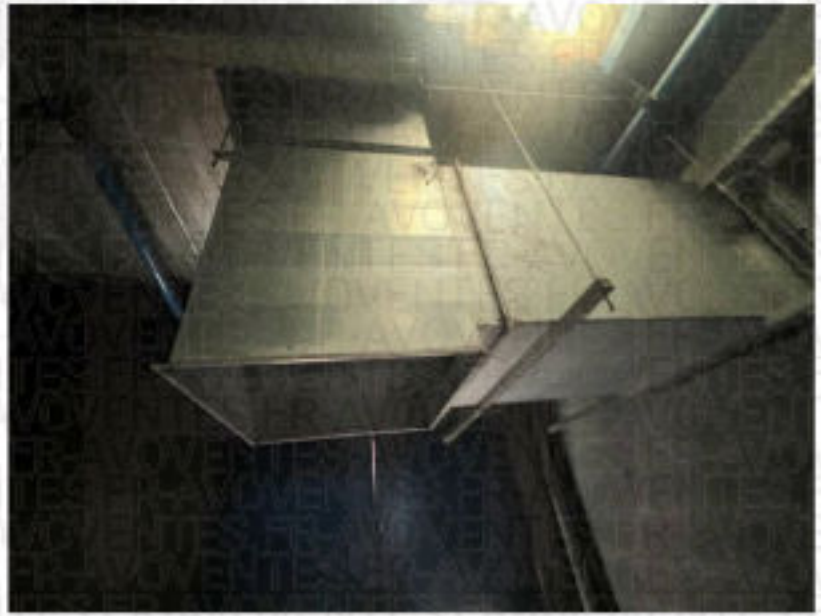
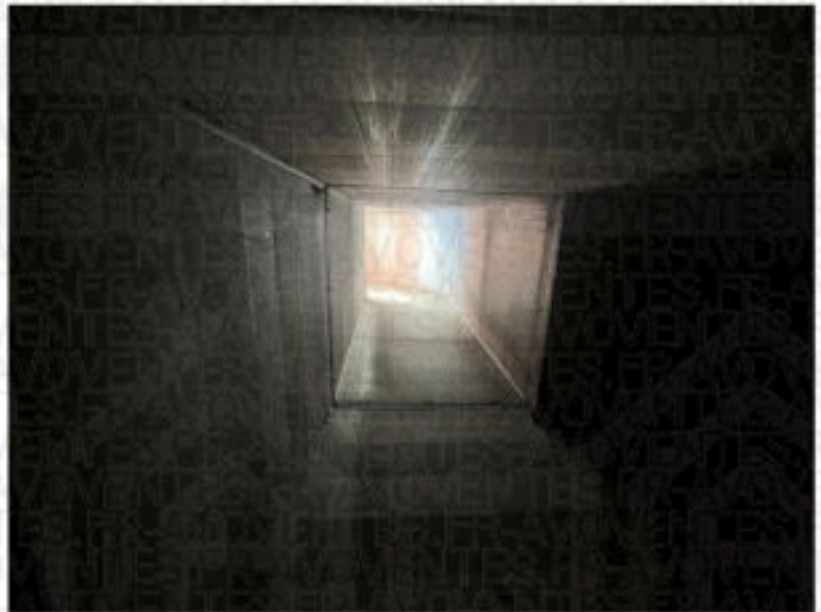
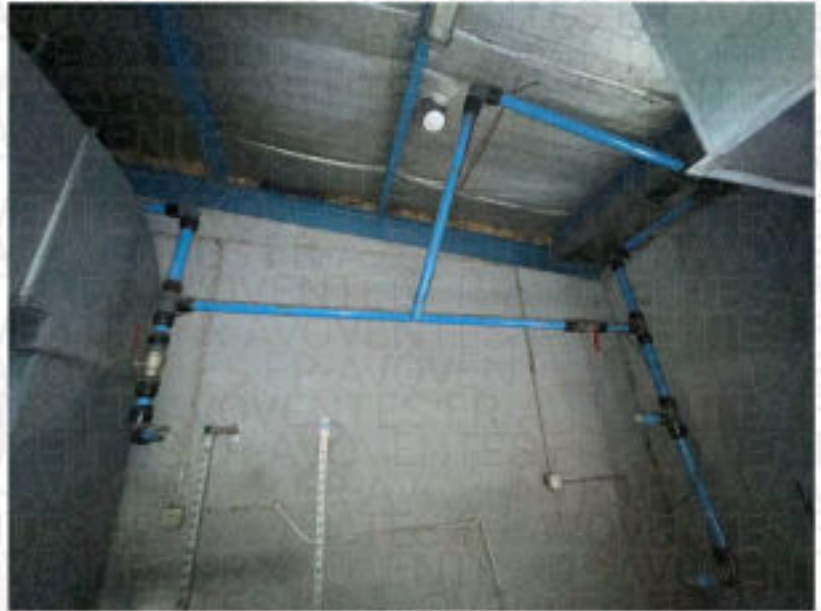
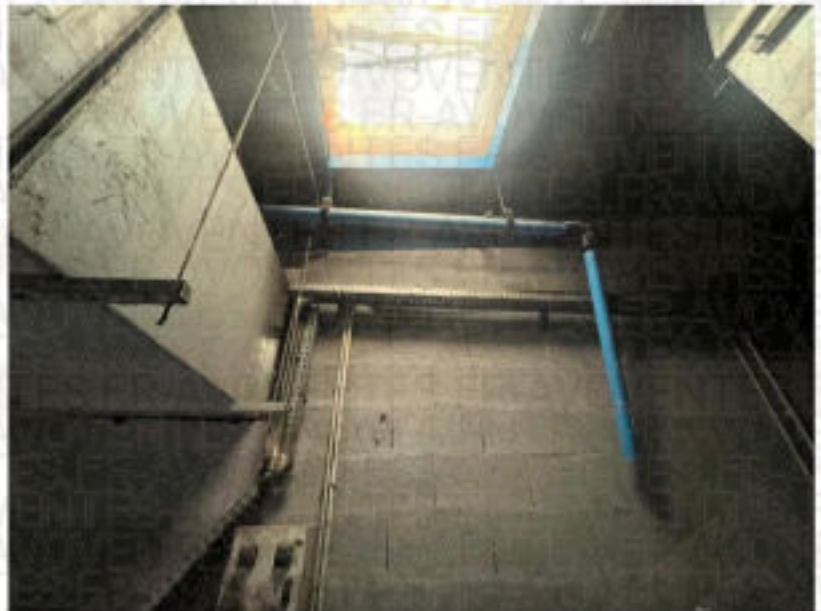
LOCAL COMPRESSEUR :

Plafond : revêtement non identifié

Local démunie d'ouverture, empêchant tout éclairage naturel

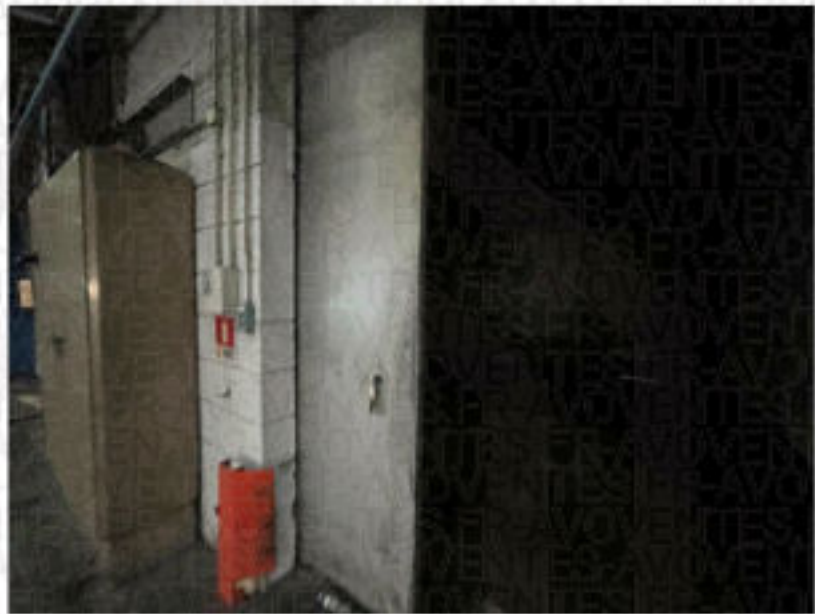
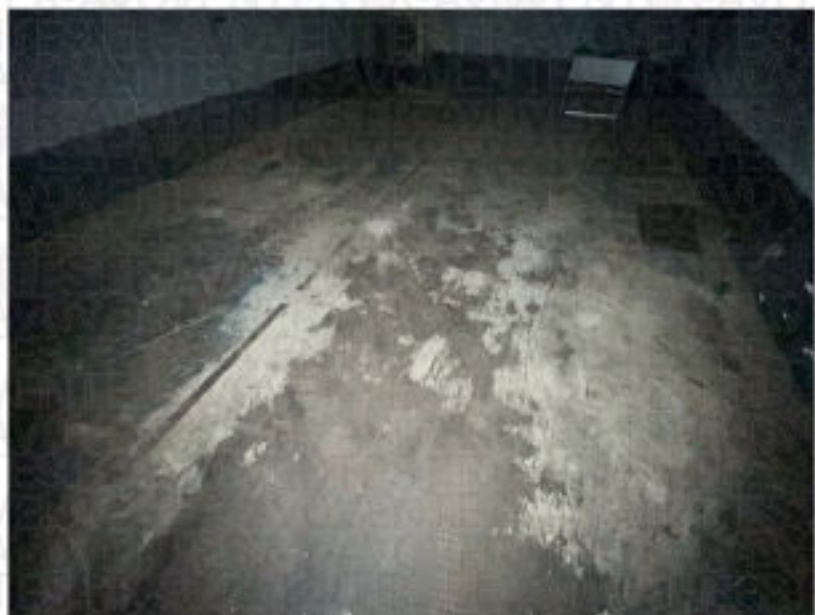
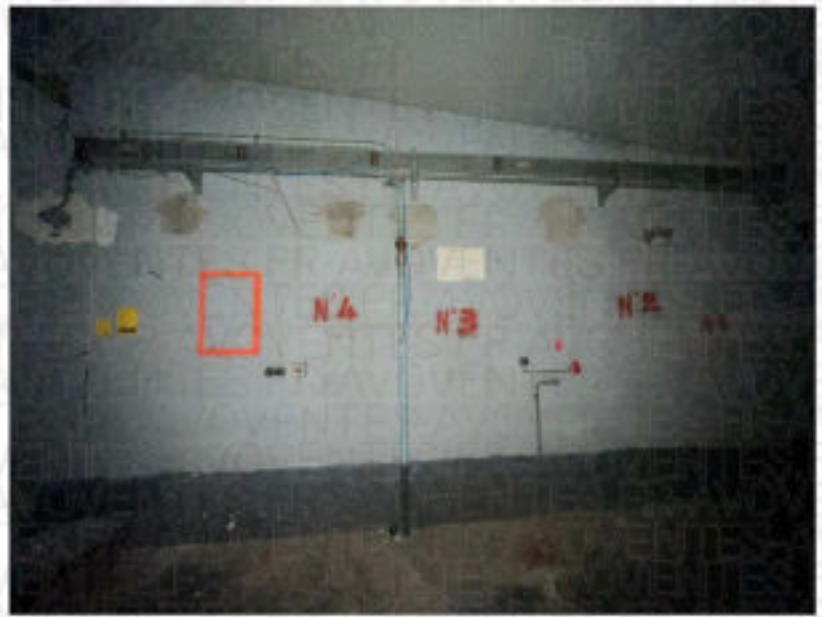
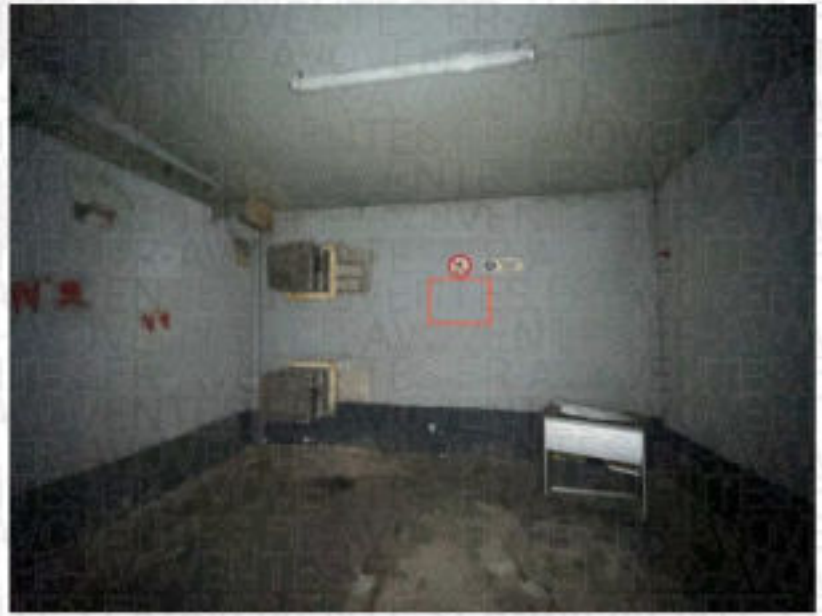
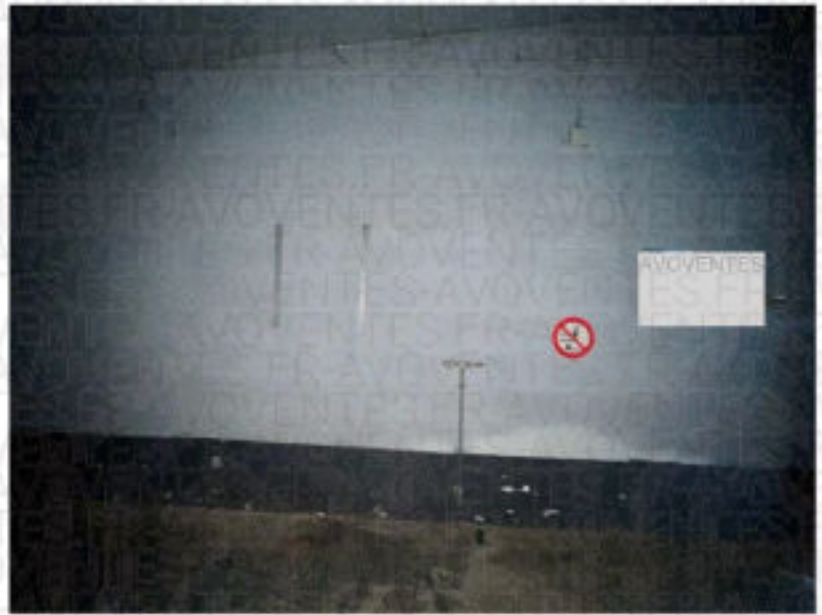
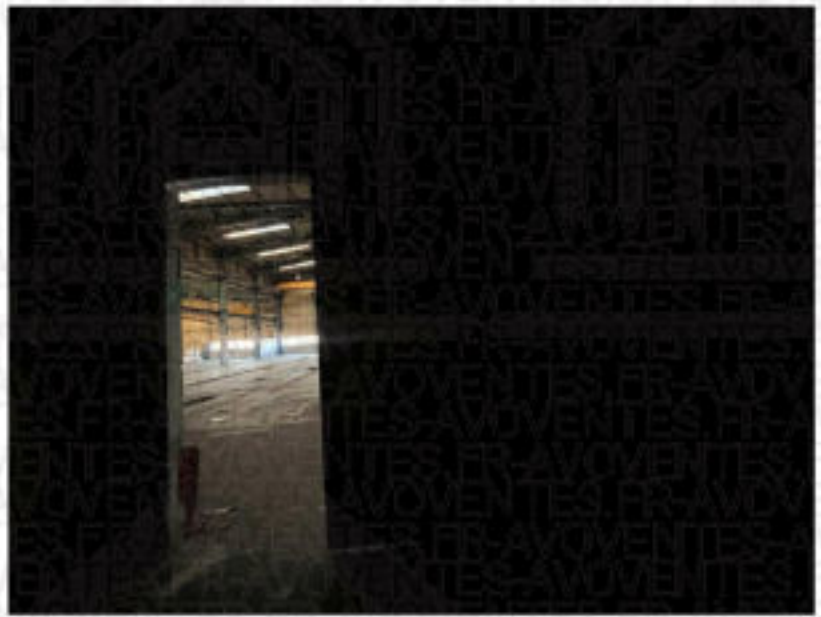
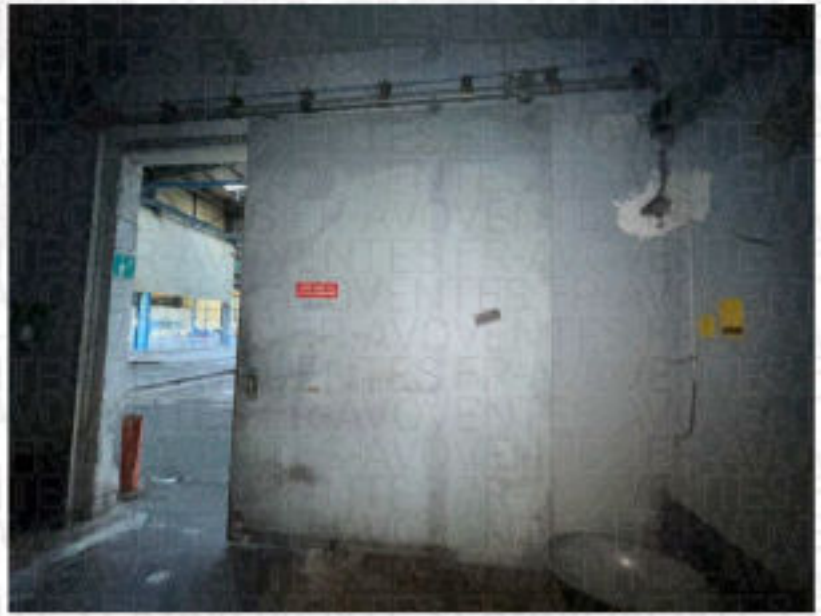
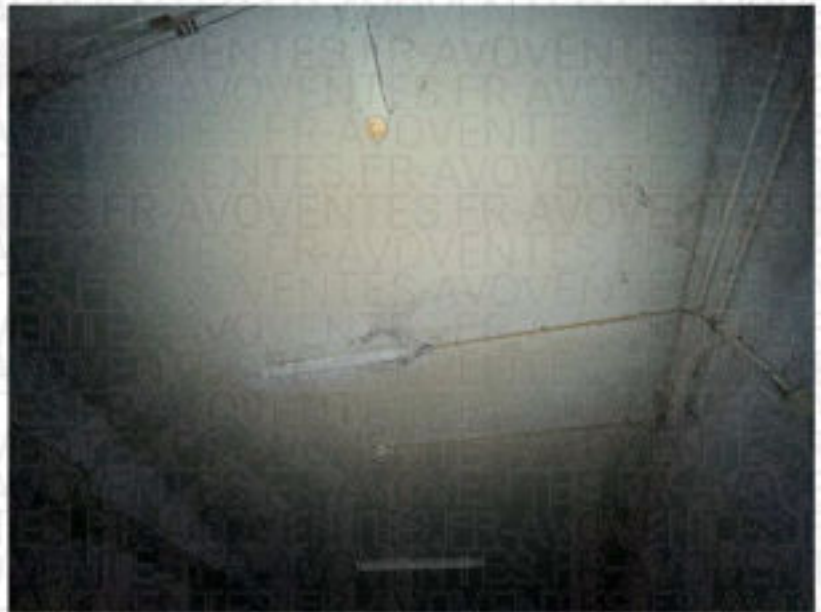
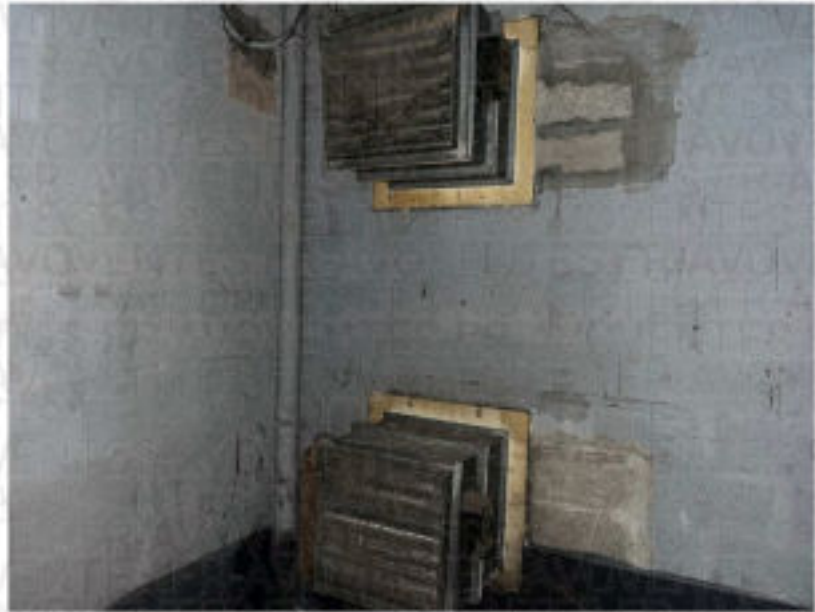
LOCAL COMPRESSEUR :

Plafond n'appelant pas de remarque particulière.

Pièce est munie de divers conduits d'aération ainsi que de divers réseaux.

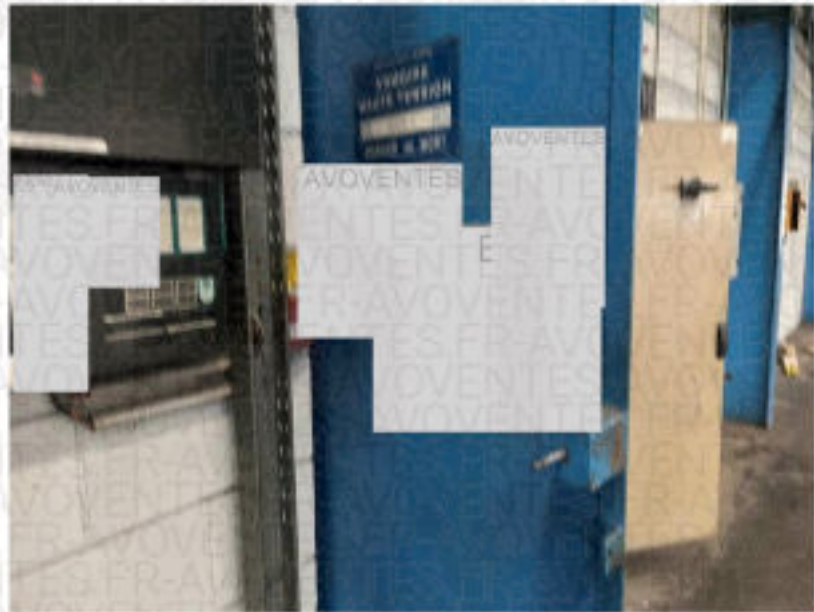
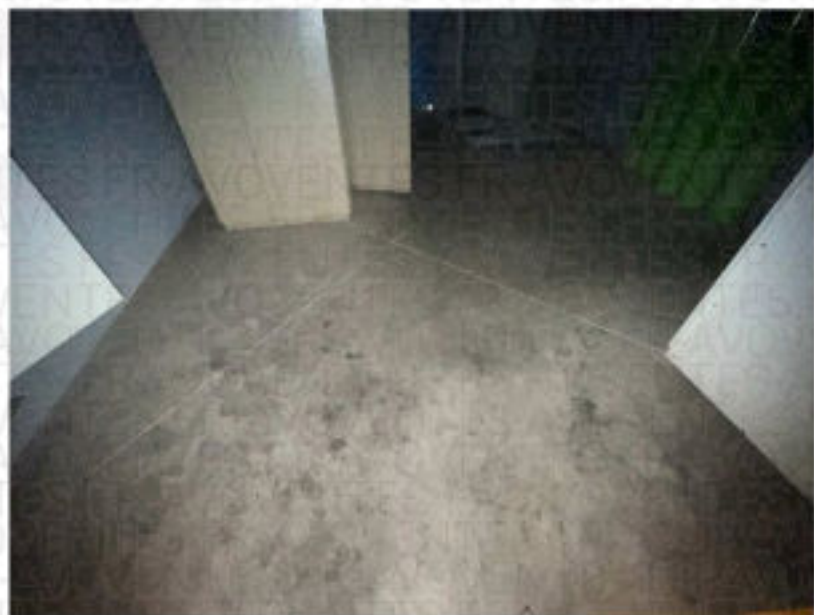
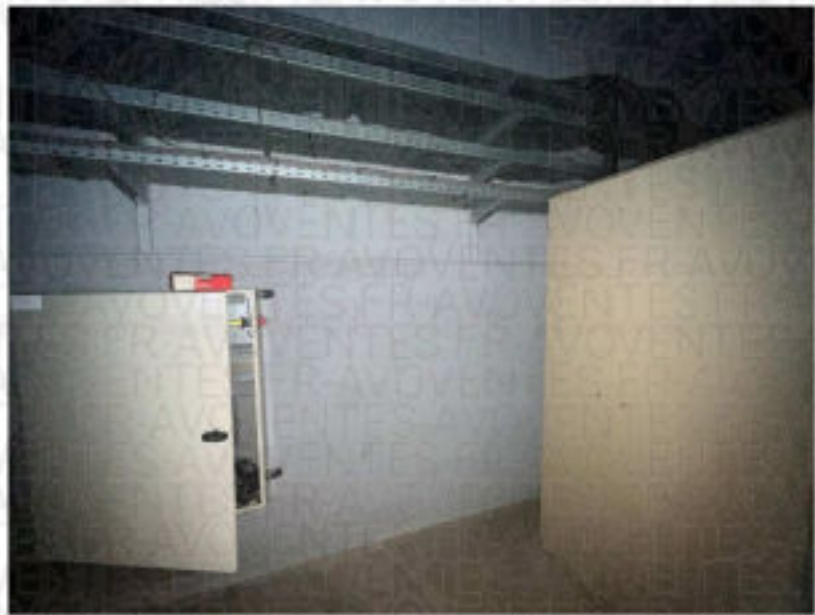
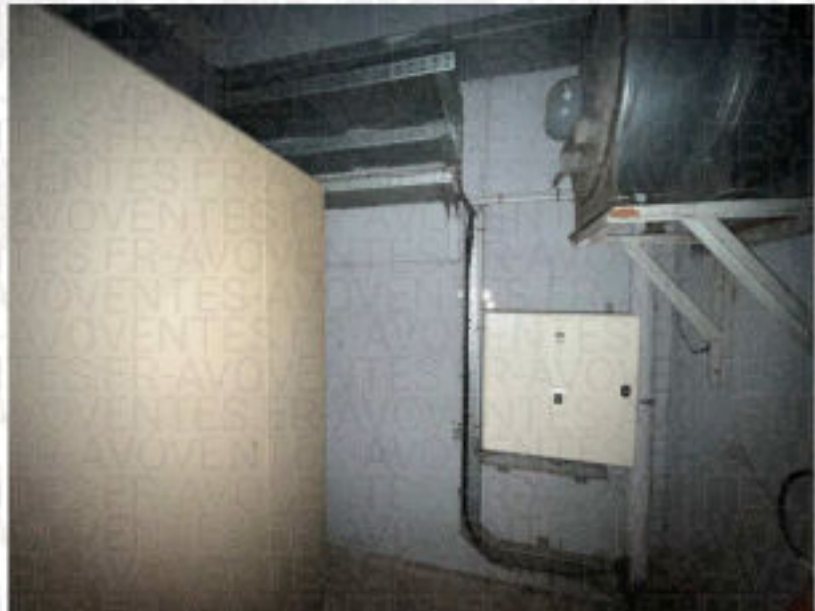
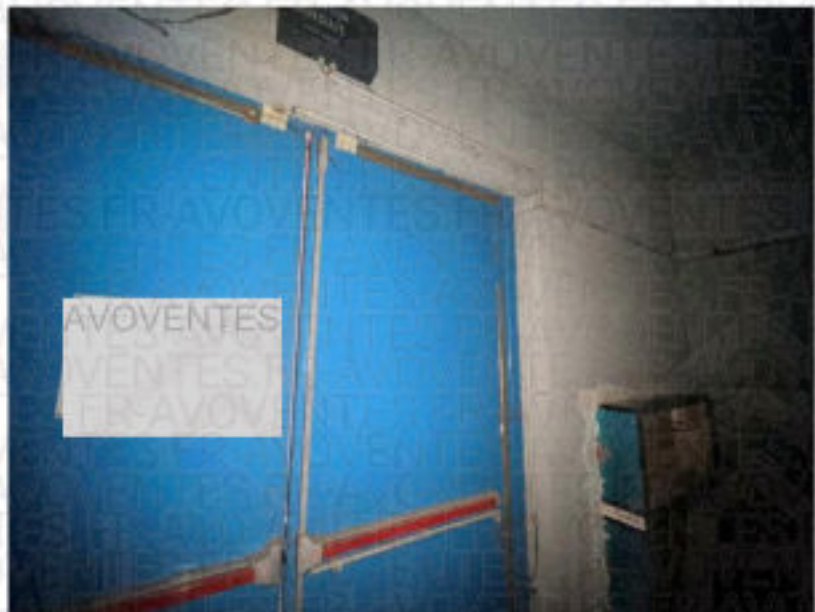
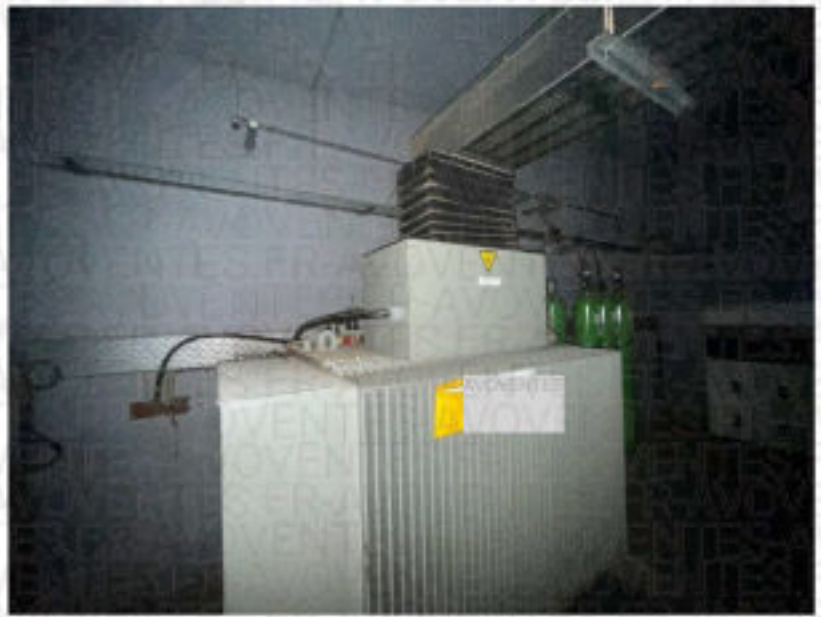
ARMOIRE HAUTE TENSION :

- Diverses armoires électriques ainsi qu'un transformateur triphasé.
- Des bonbonnes de gaz,
- Des cellules ainsi qu'une aération sur le pan de mur Sud.

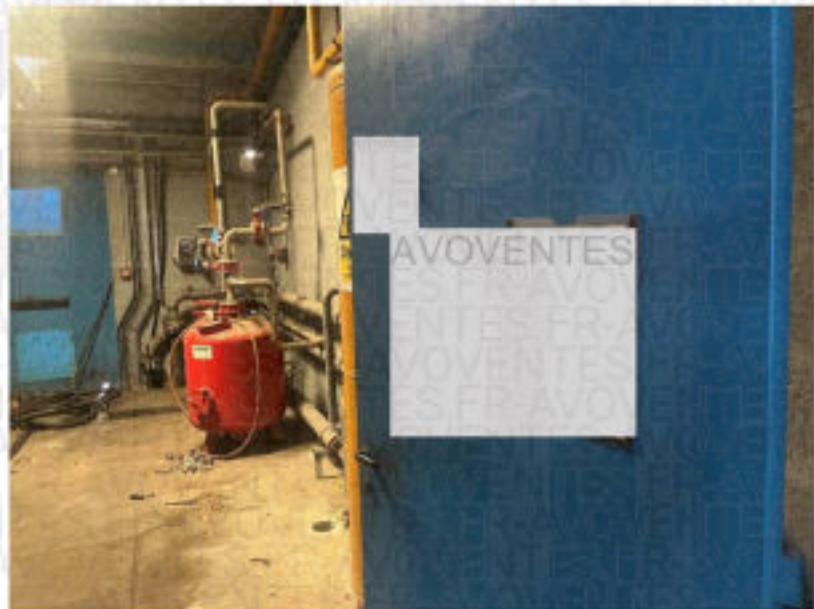
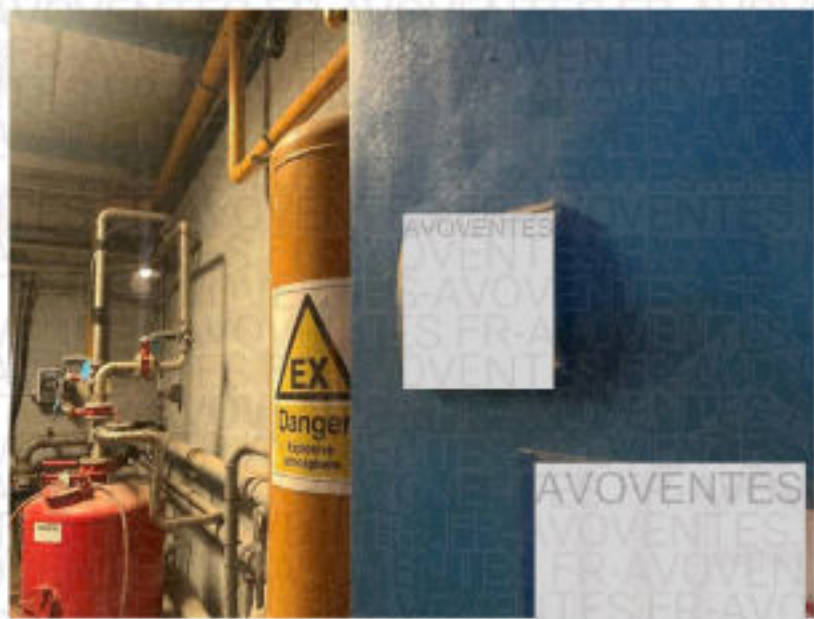
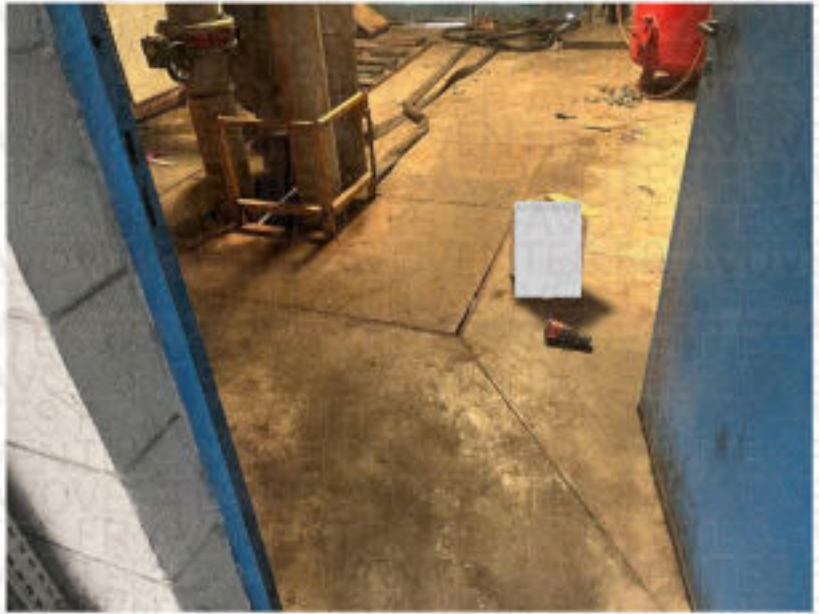
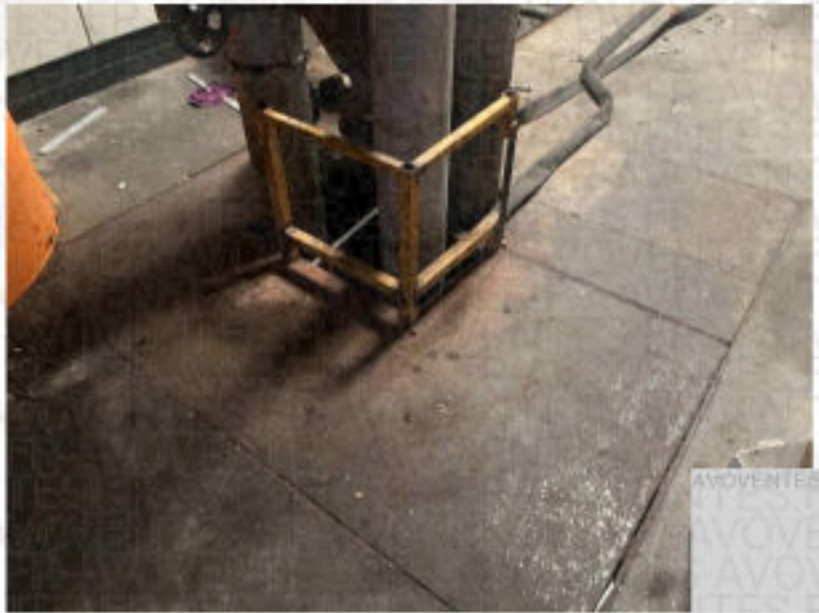
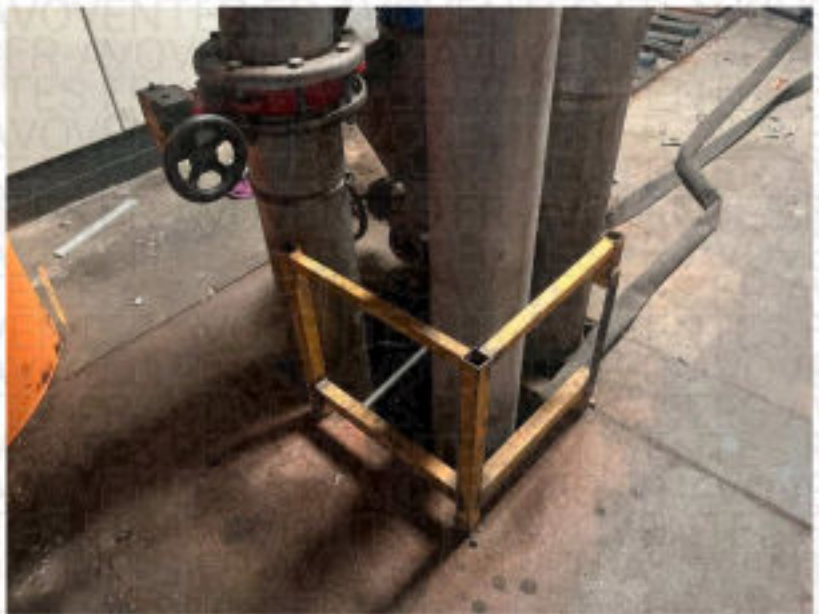
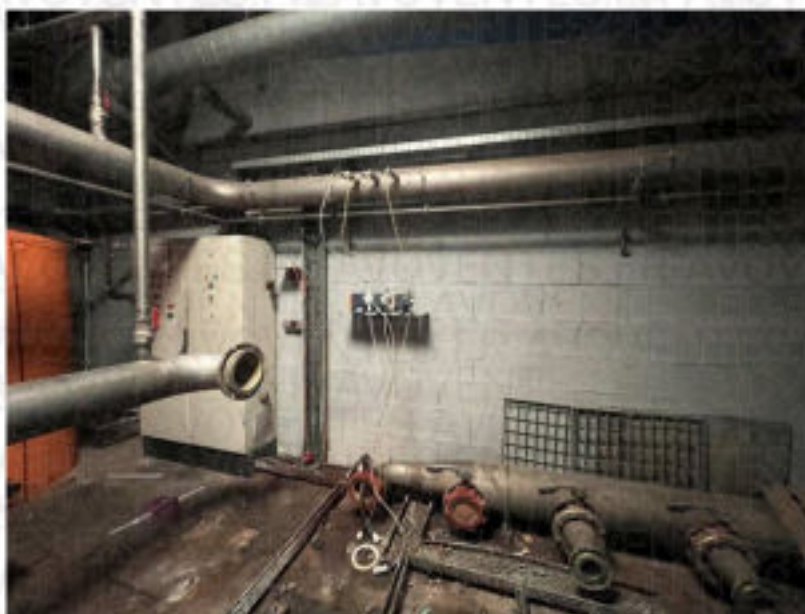
LOCAL STATION EAU :

Cette pièce est dotée d'armoires électriques, de divers réseaux.

Des éléments relatifs à la station à eau.

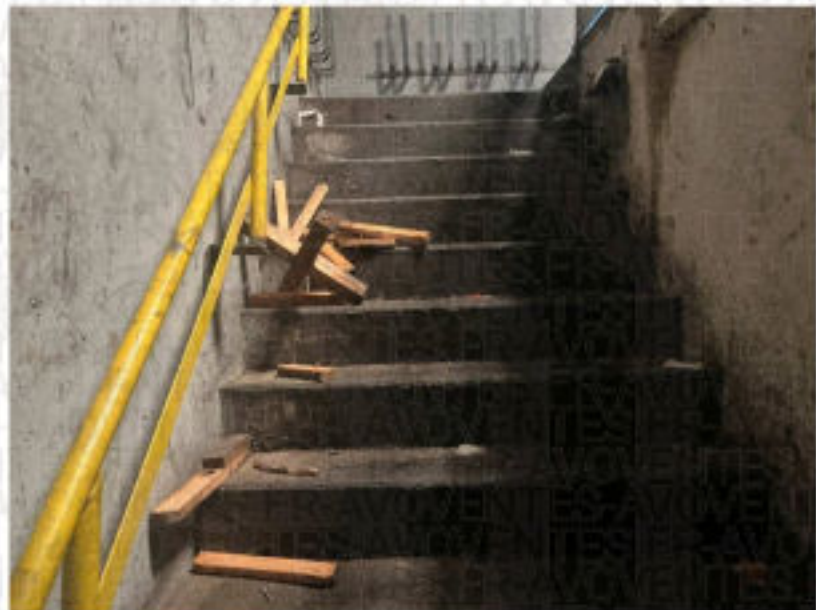
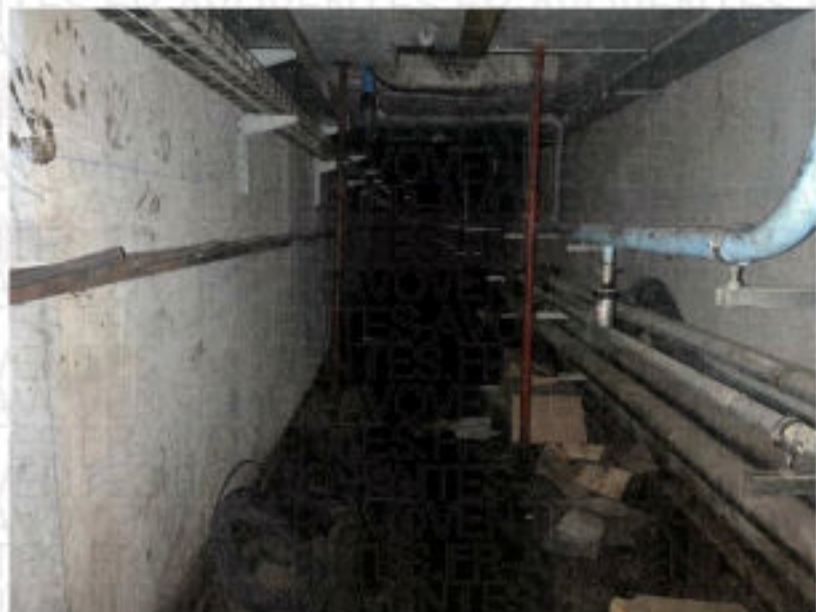
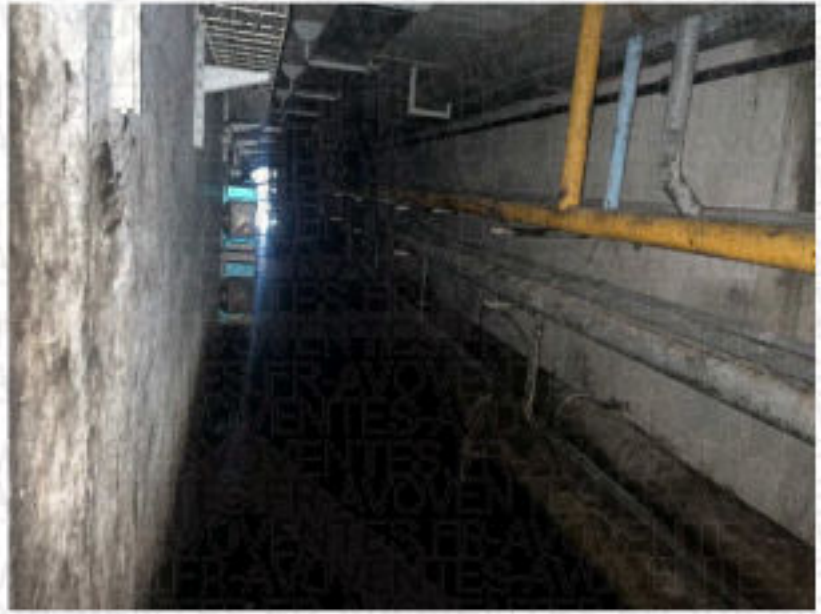
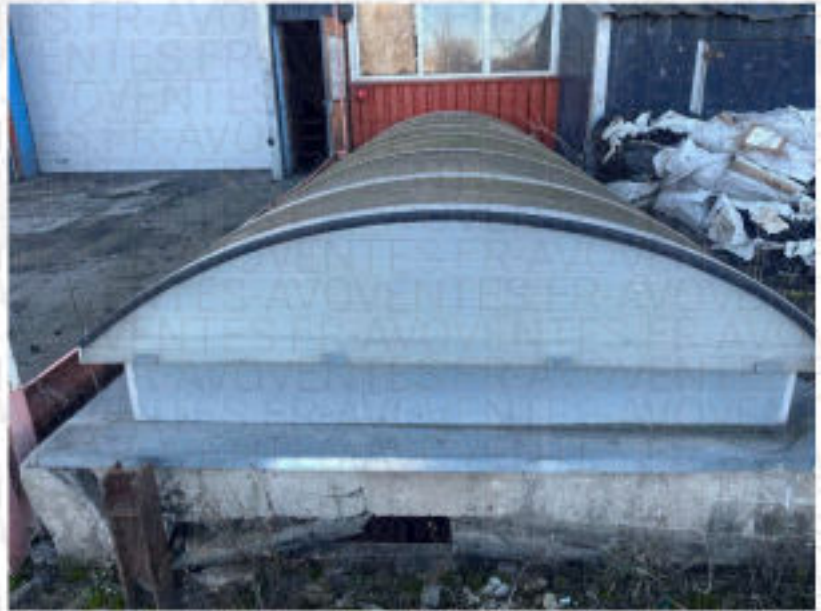
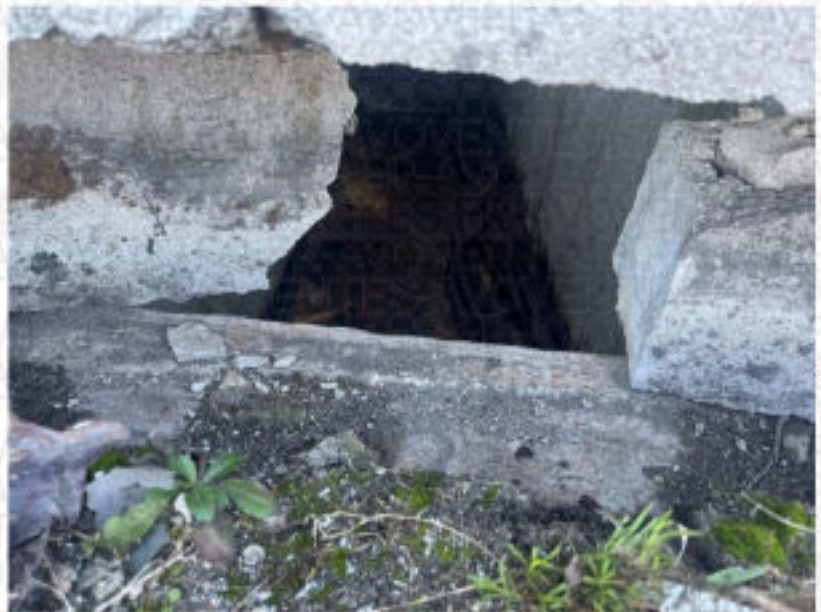
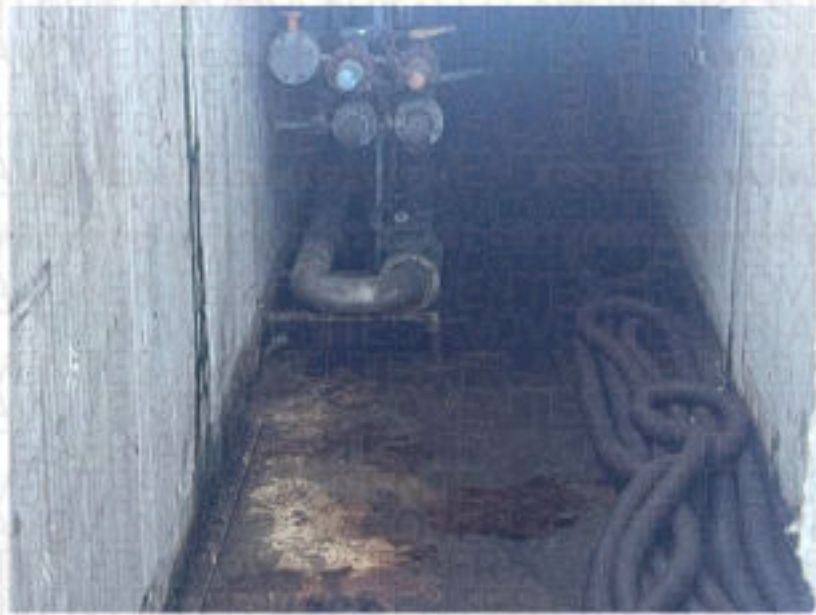
Depuis l'extérieur du bâtiment côté Nord, nous retrouvons ce qui semble être l'extrémité du couloir souterrain constaté précédemment.

A noter que les plans des locaux trouvés sur place mentionnent deux espaces, nommés « Transfo 1 » et « Transfo 2 », présents dans ce couloir. Ces espaces nous sont inaccessibles.
