PROCES VERBAL DESCRIPTIF

- Bâtiment industriel situé à ANDREZIEUX BOUTHEON (42160), Lieu-dit Le Terrier et à Veauche (42160), Lieu-dit La Poche.
Composé d'un rez-de-chaussée, d'une superficie hors-œuvre nette de 5 375,25 m²
Et soixante (60) emplacements de stationnements.
Cadastré :

**PROCES-VERBAL
DE COMMISSAIRE
DE
JUSTICE**

Certifie nous être transportés ce jour à 9 Heures 00, dans les locaux de [REDACTED] actuellement en liquidation judiciaire, sis **1388 rue Adrienne Bolland à ANDREZIEUX-BOUTHEON (42160)**, aux fins d'établir le procès-verbal descriptif suivant.

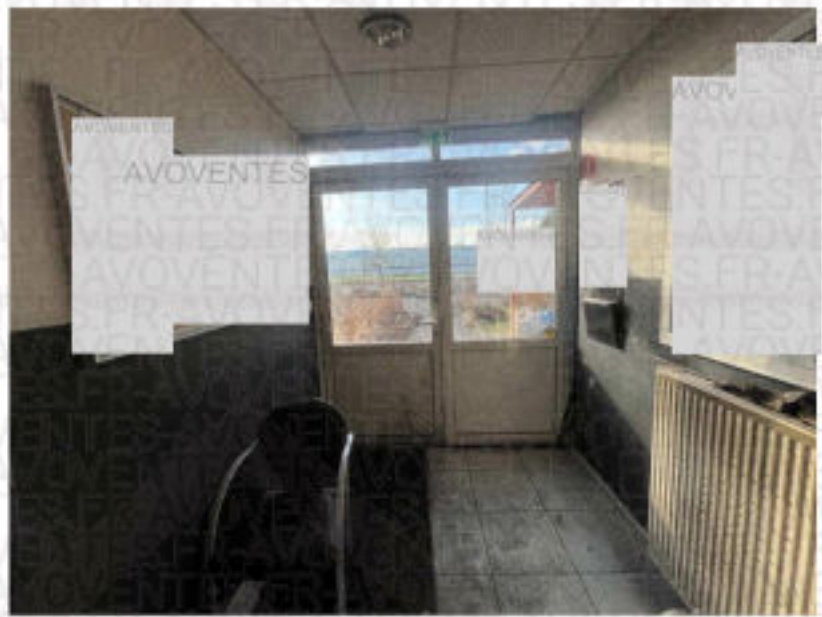
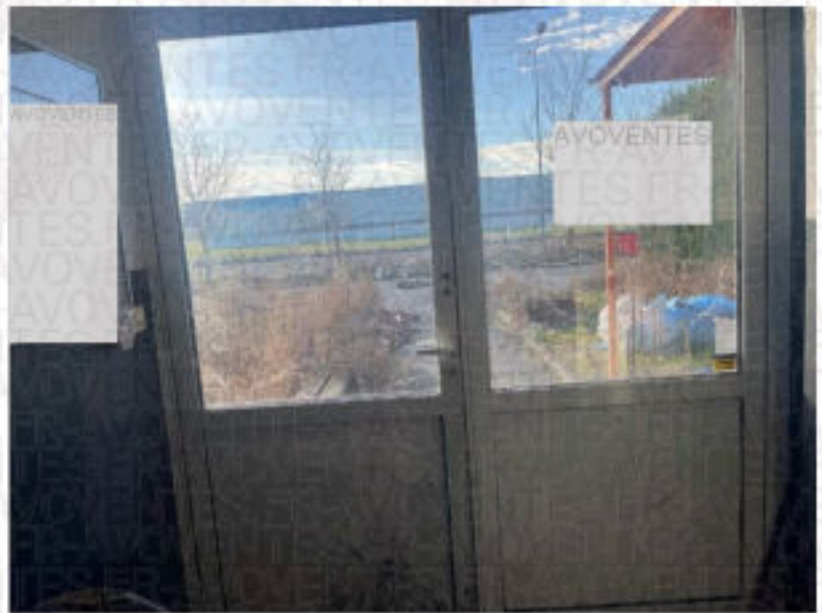
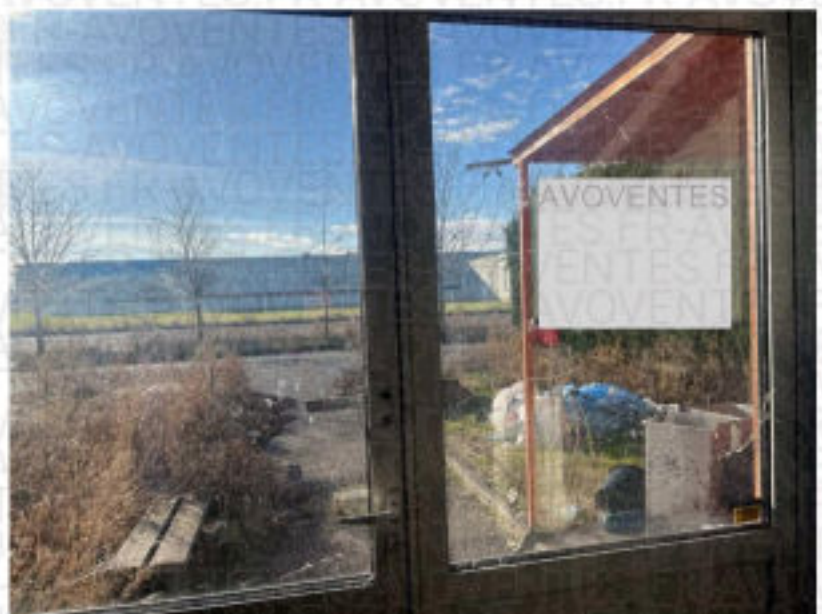
PARTIE VESTIAIRES :

Accessible à la fois depuis l'extérieur du bâtiment côté Sud par une porte à double battant vitrée, usagée. De nombreuses traces visibles. En revanche, aucun éclat ni fissure dans le verre.

Plafond : dalles de faux plafond, là encore usagées avec des fissures visibles.

Des auréoles visibles à certains endroits.

Plafonnier d'éclairage et radiateur de chauffage, non vérifiés.

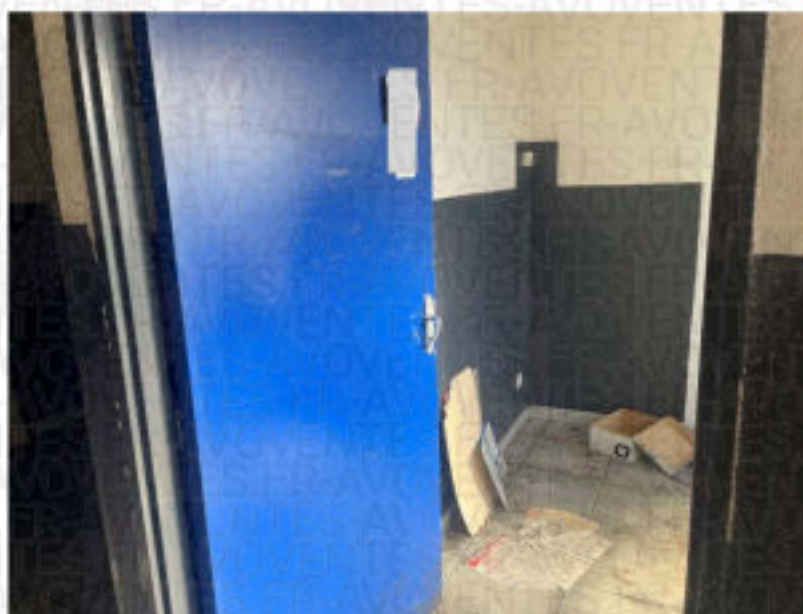
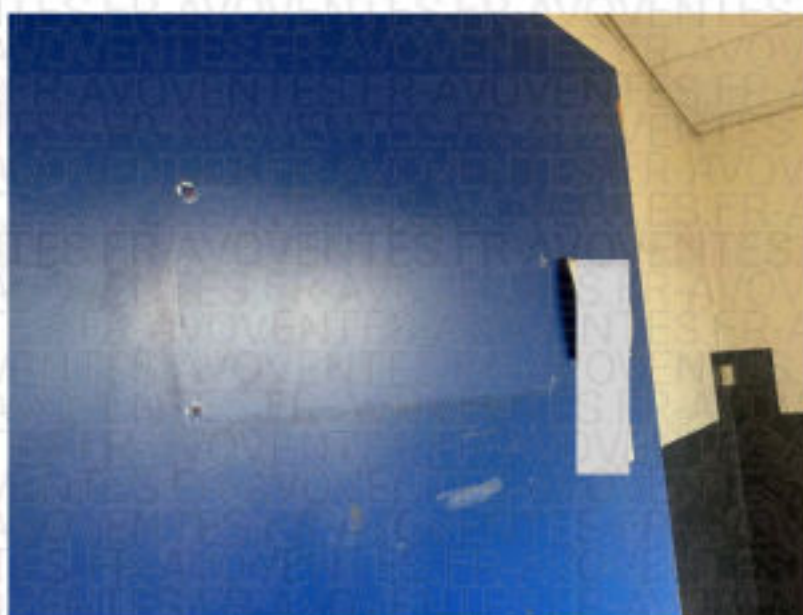
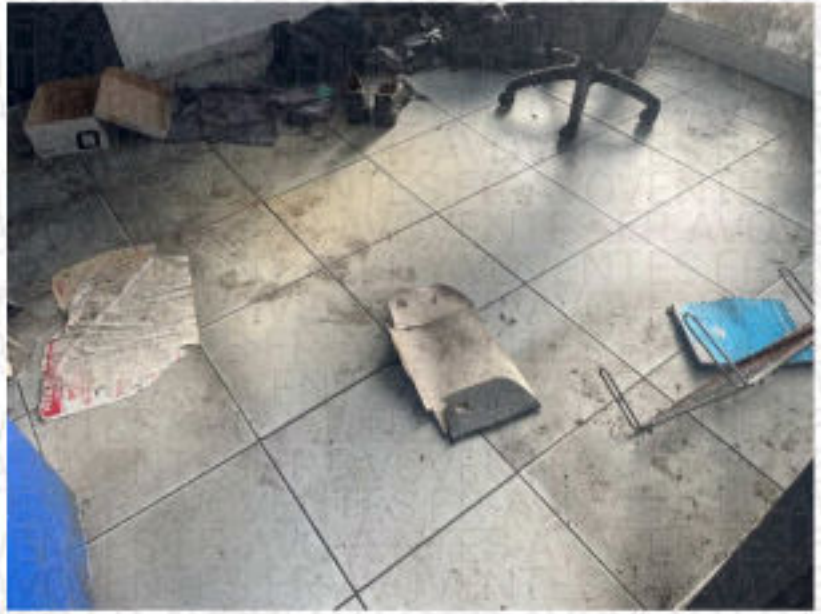
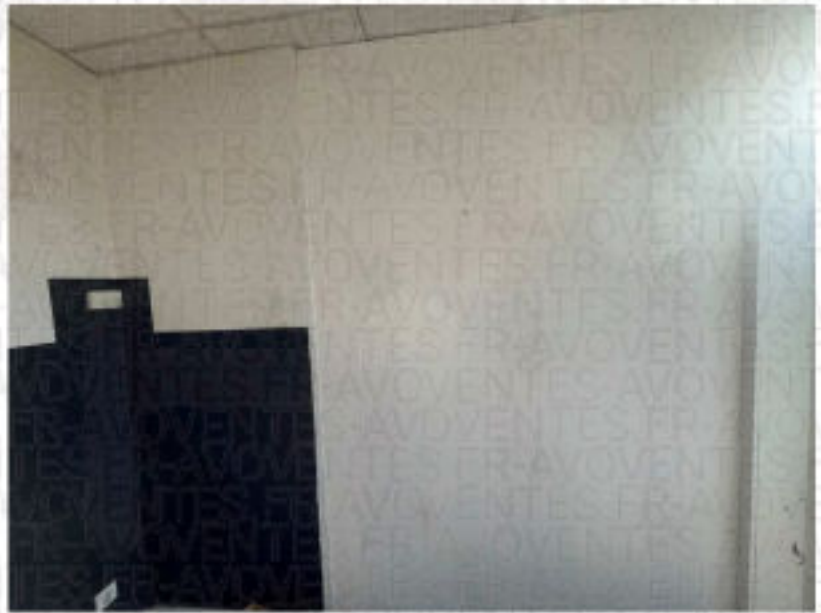
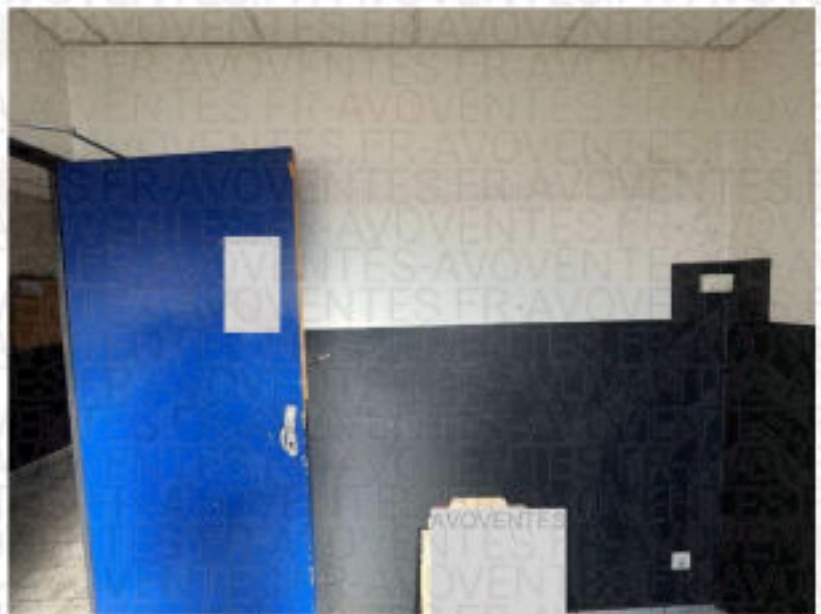
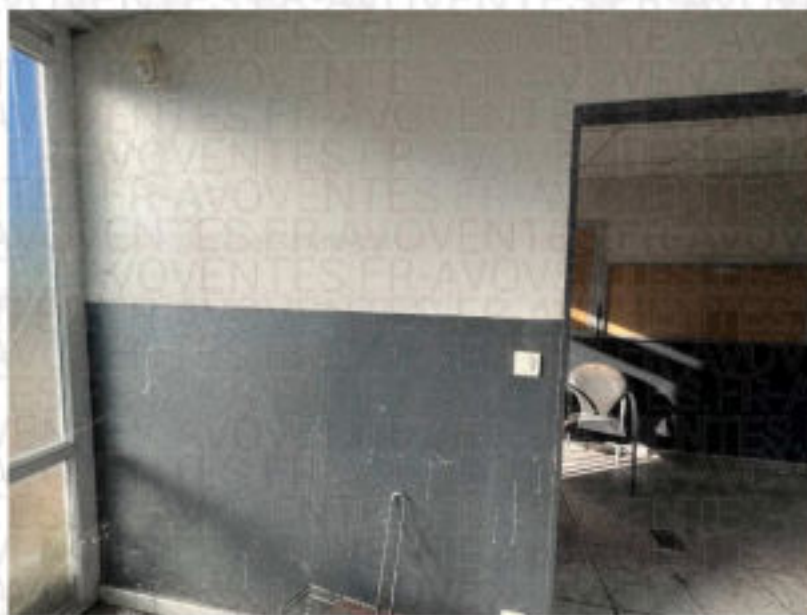
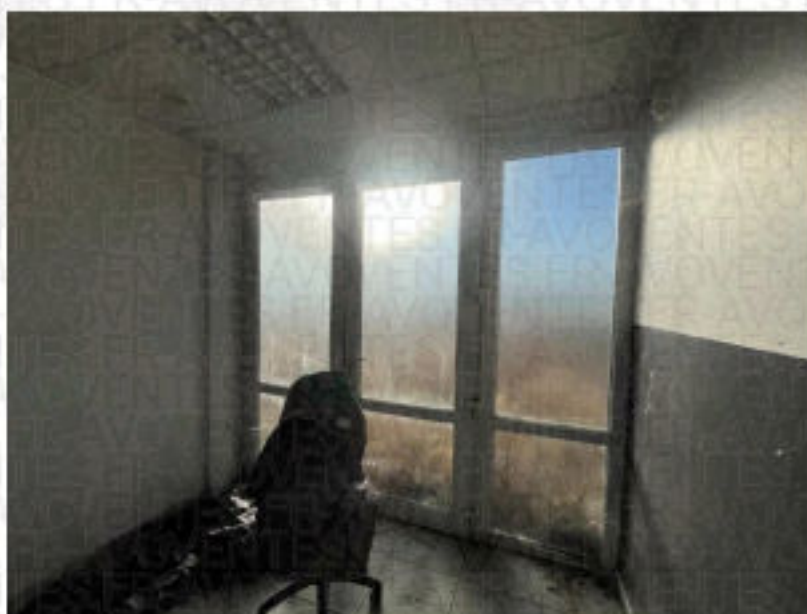
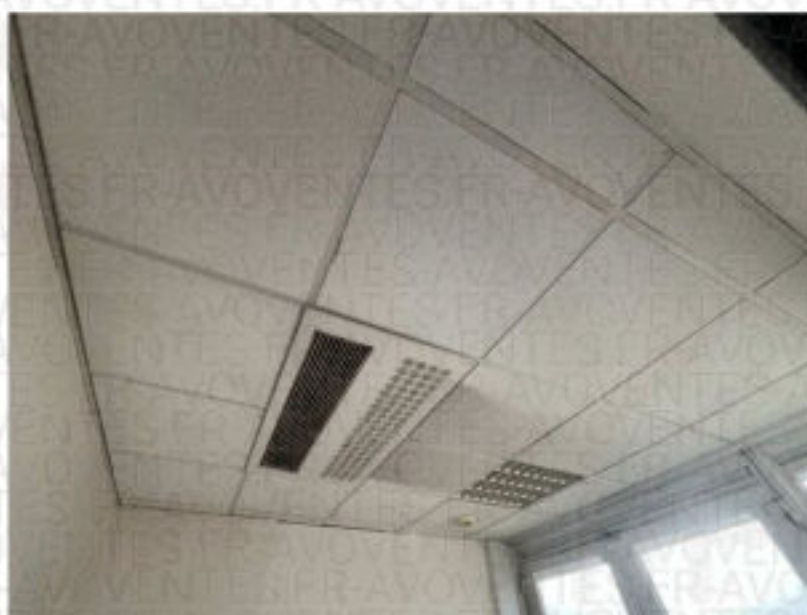
PREMIER VESTIAIRE :

Porte d'accès fortement usagée.

Plafond : dalles de faux plafond là encore usagées.

Présence d'un plafonnier et d'une sortie de climatisation non vérifiée.

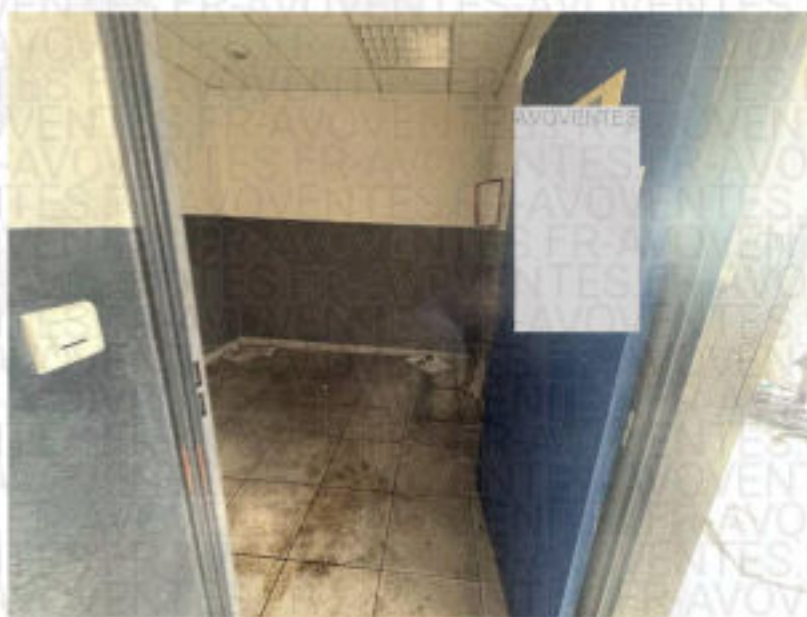
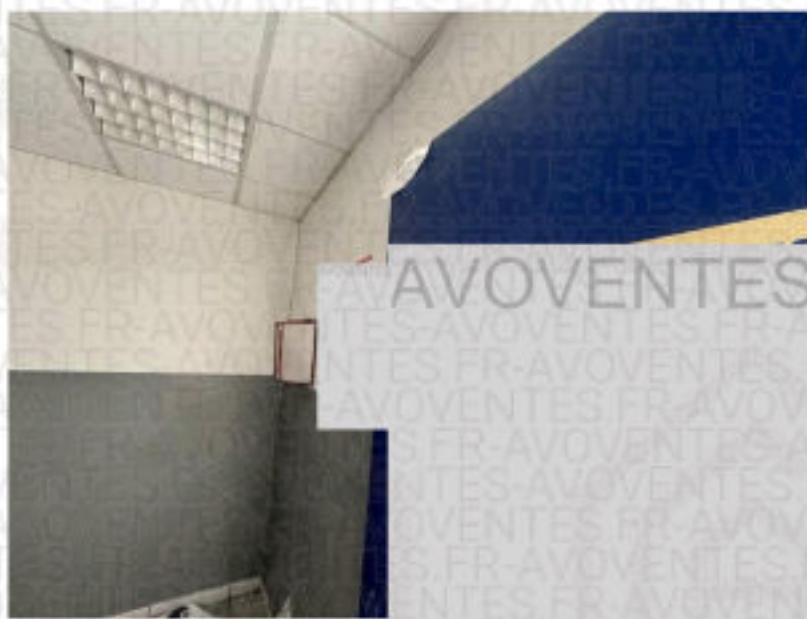
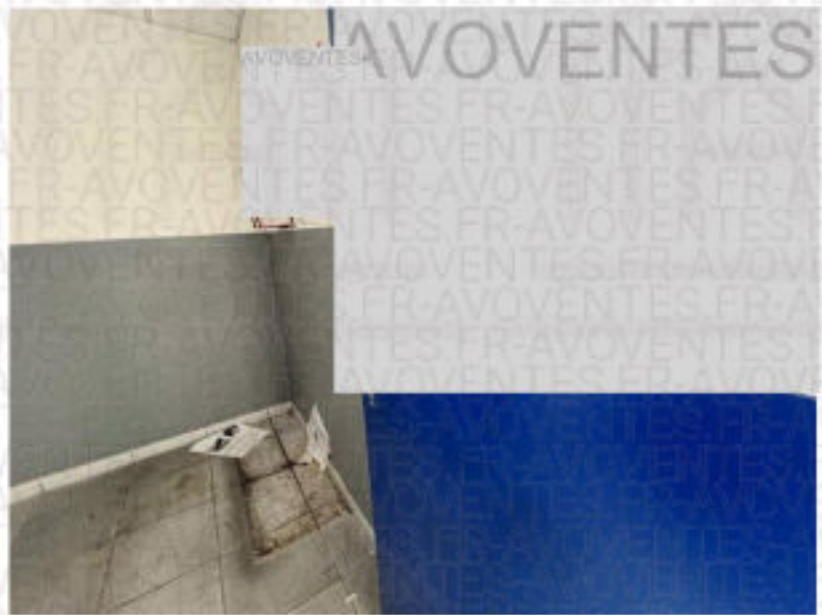
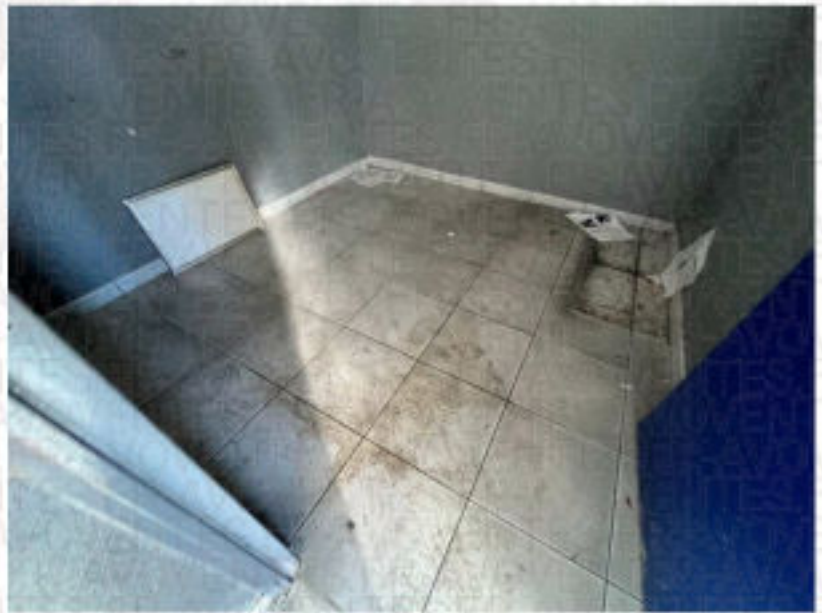
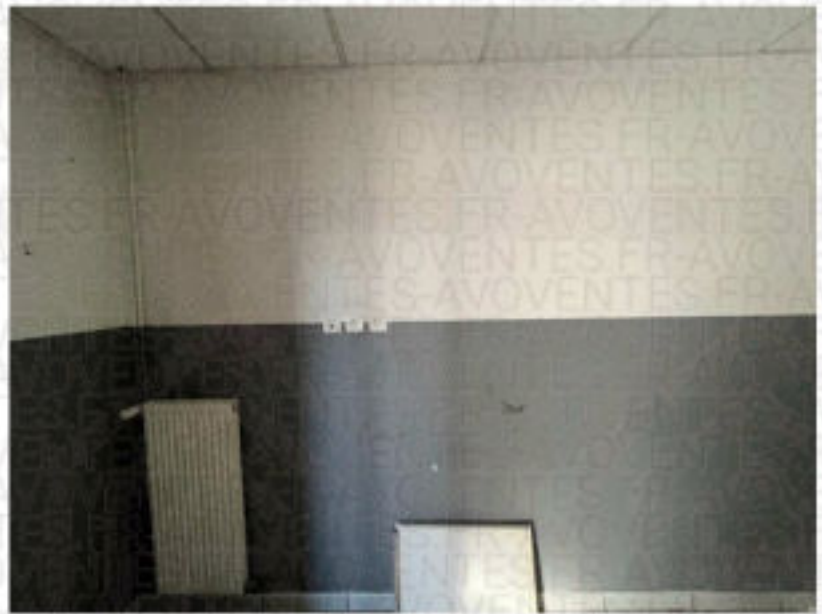
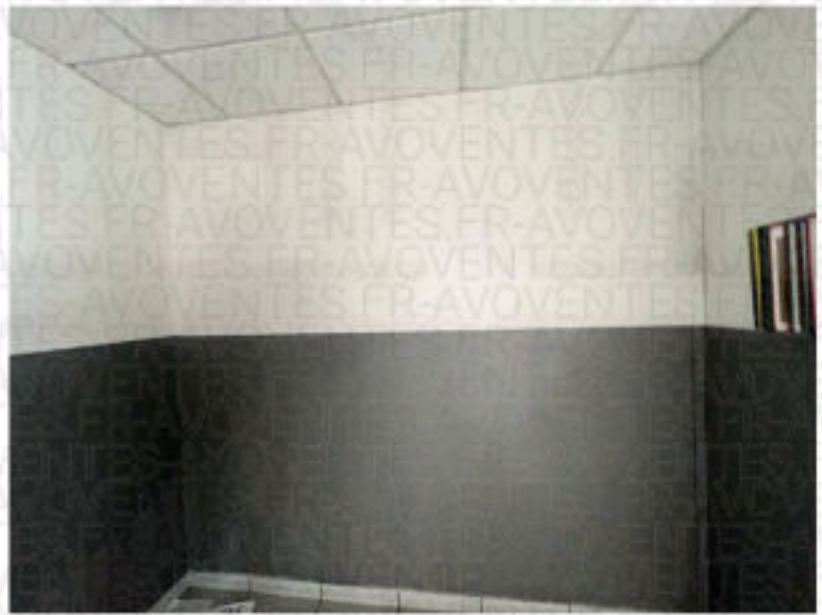
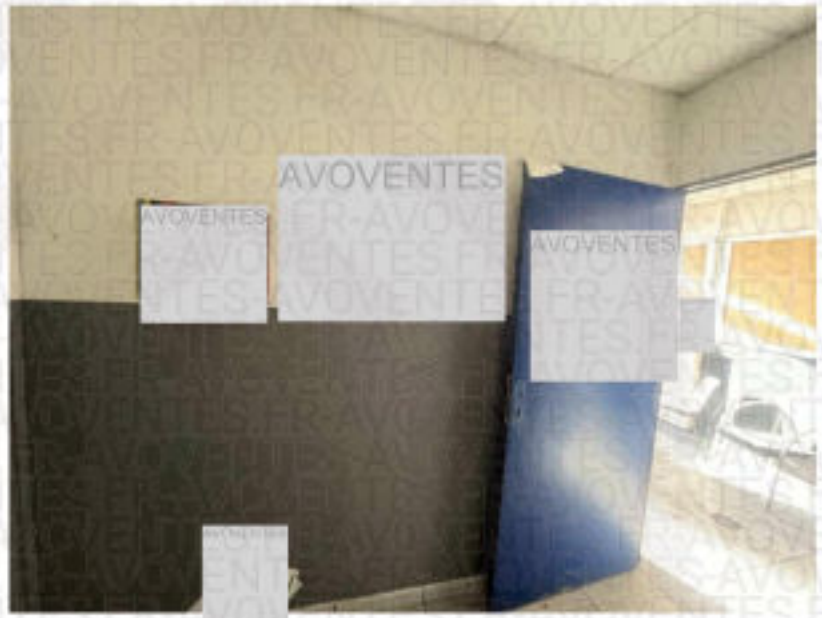
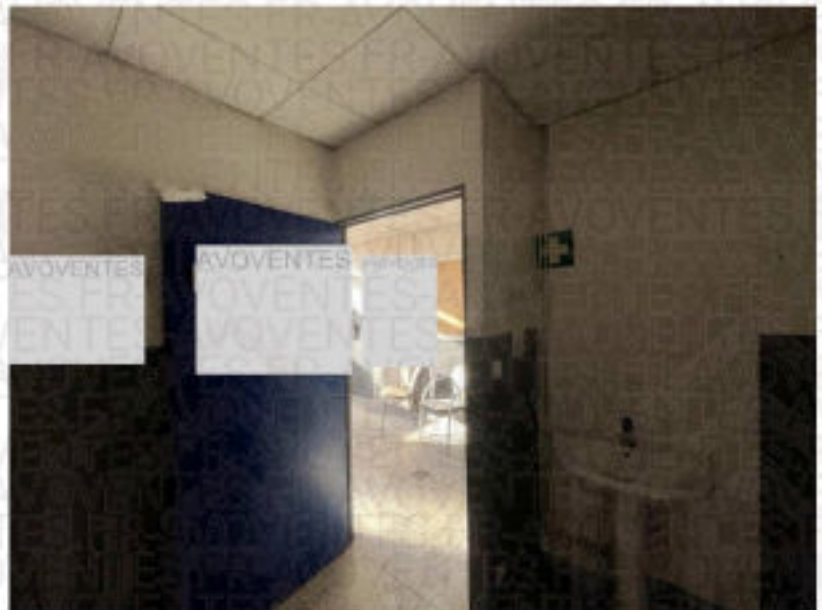
LOCAL INFIRMERIE :

Plafond : des dalles de faux plafond.

Plafonnier d'éclairage non vérifié tout comme le radiateur de chauffage présent ainsi que le lavabo sur pied.

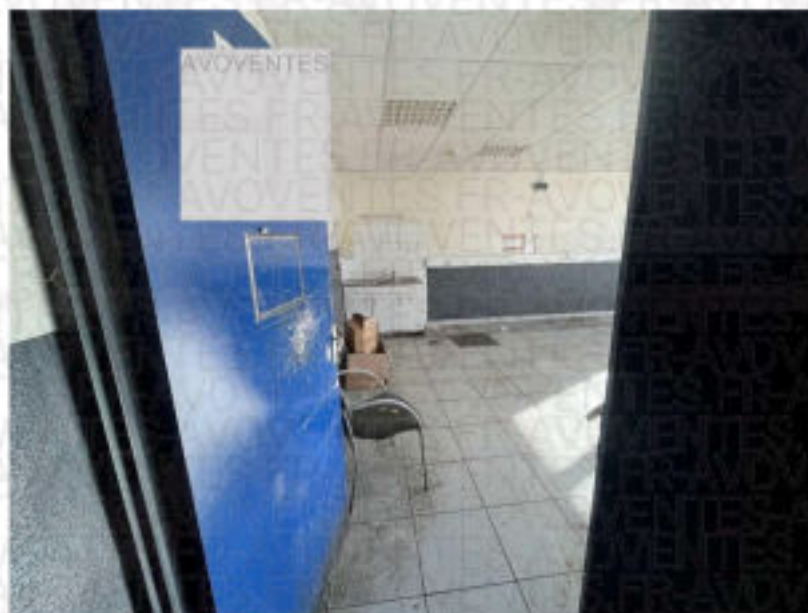
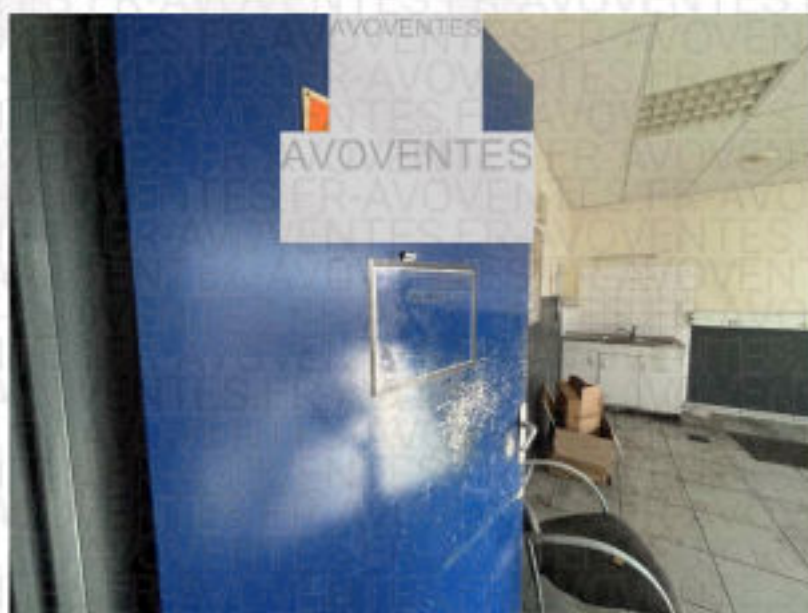
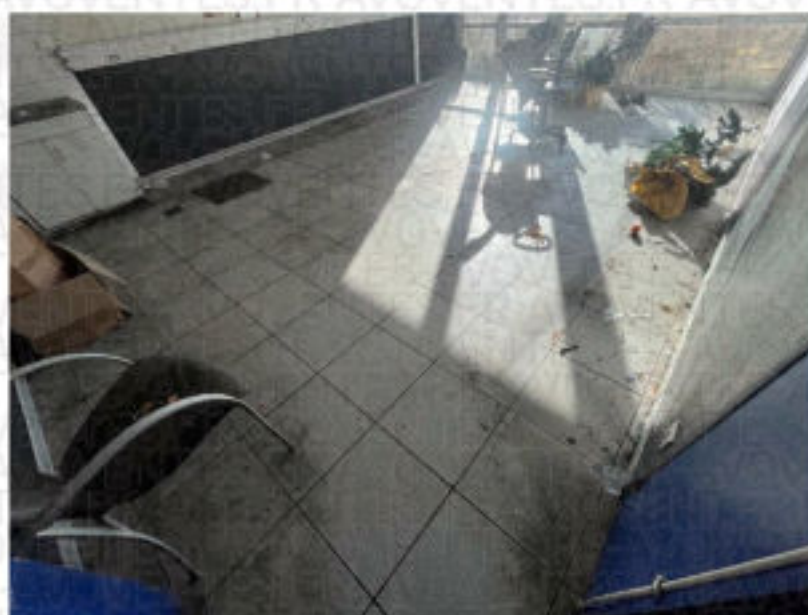
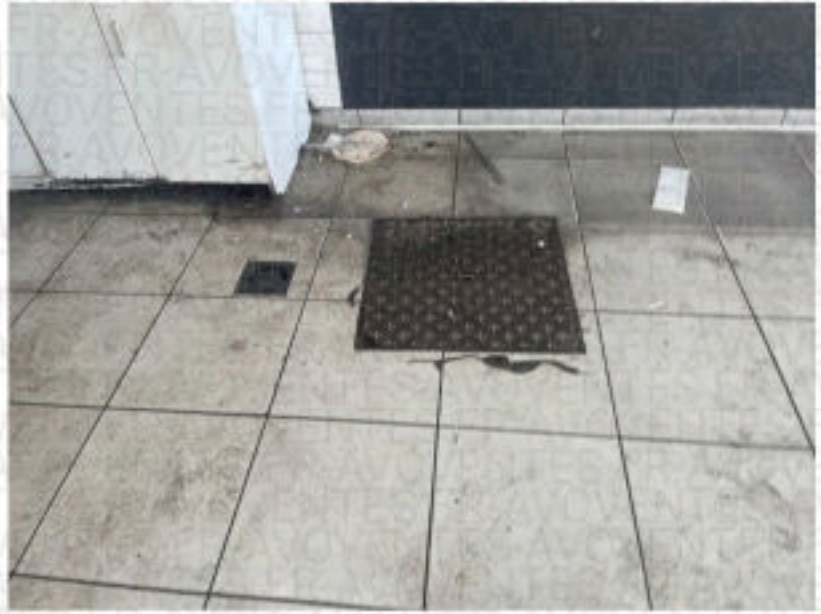
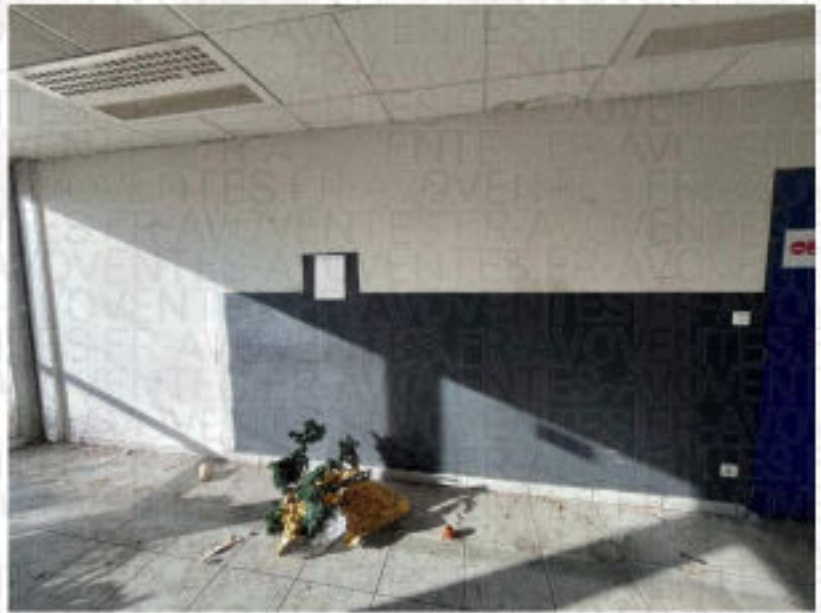
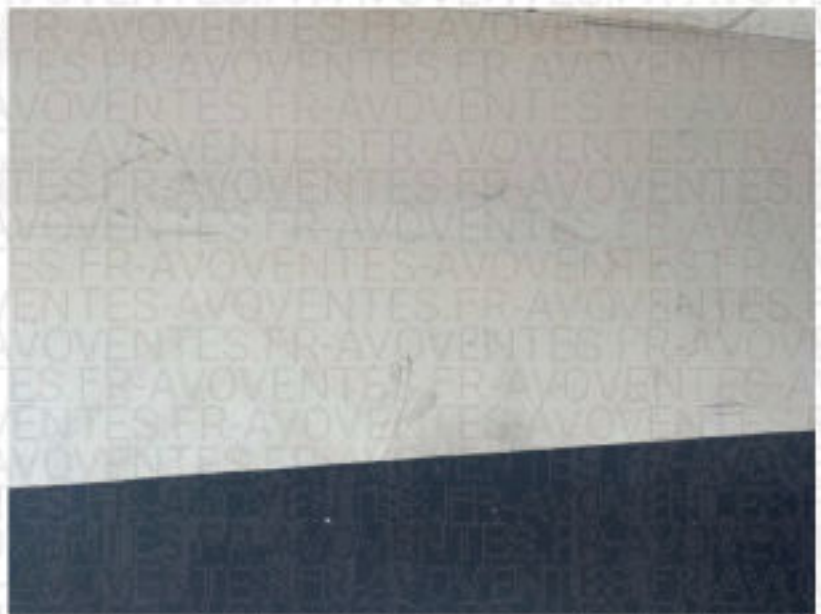
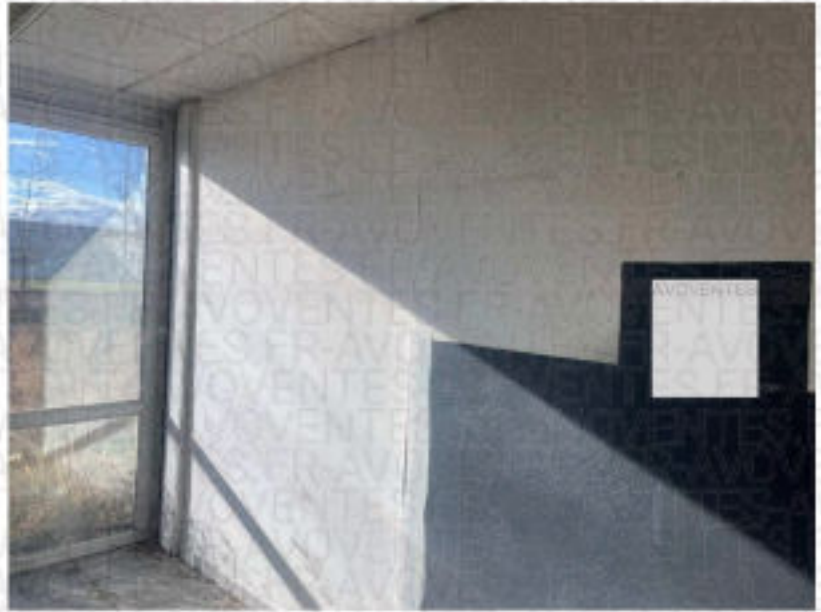
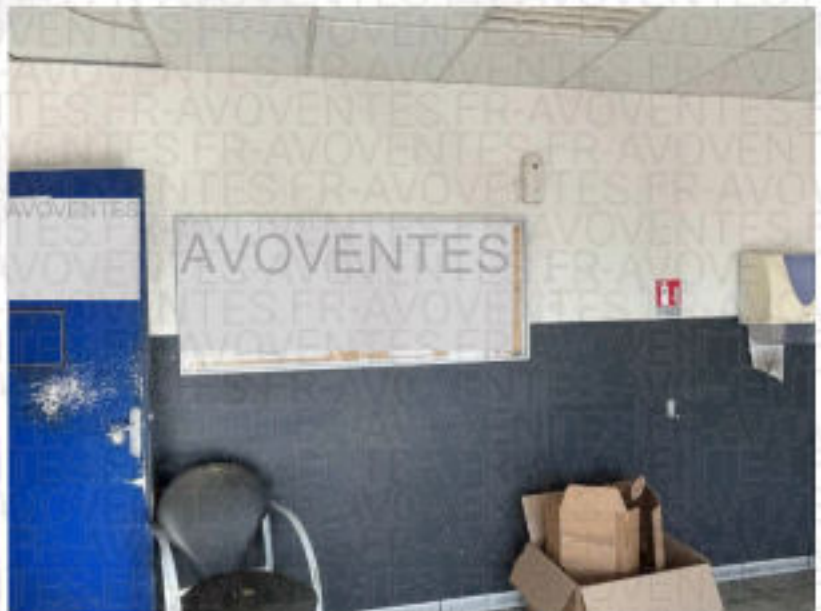
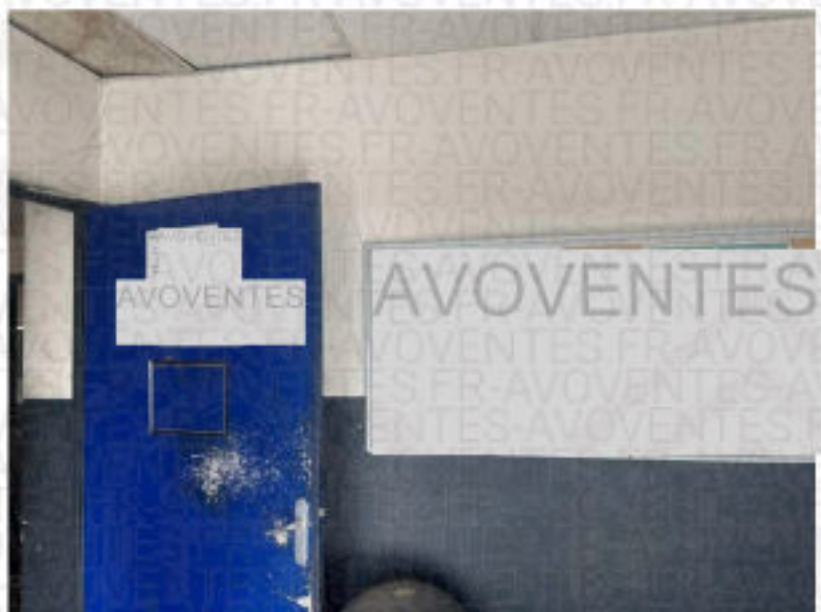
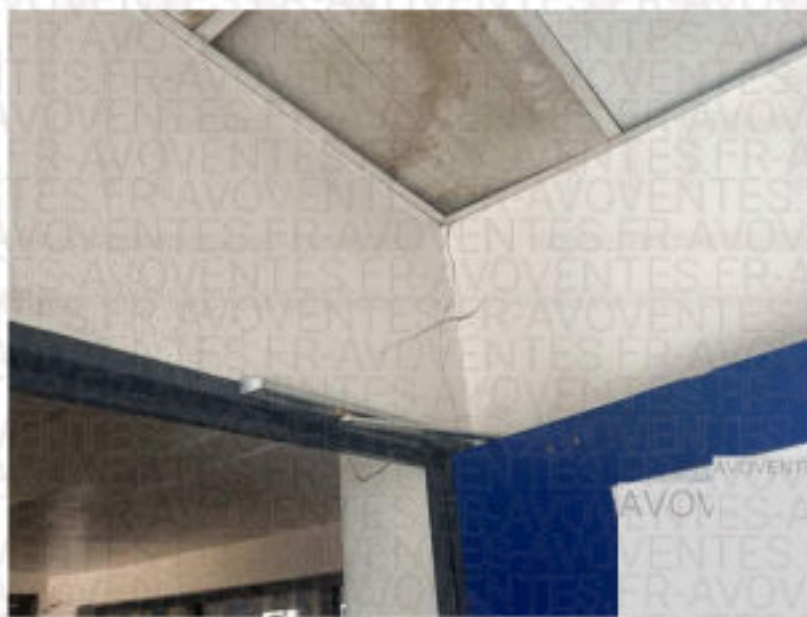
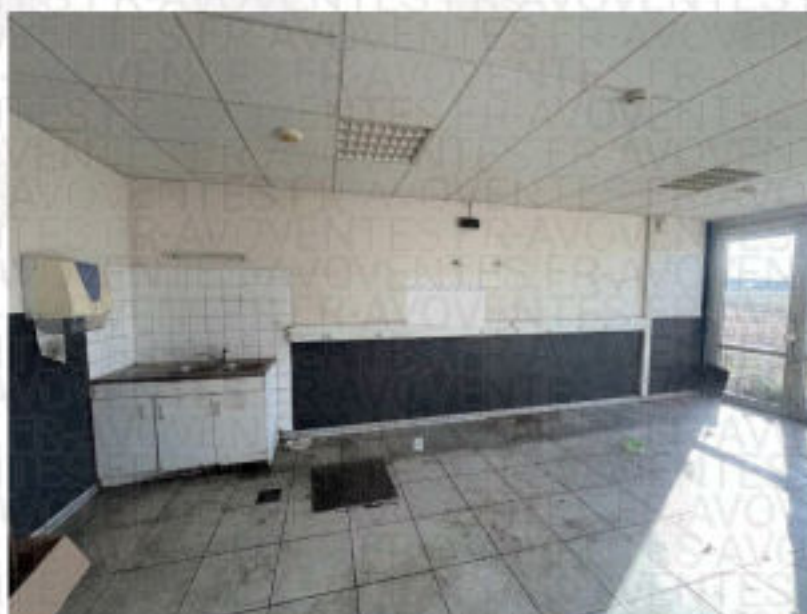
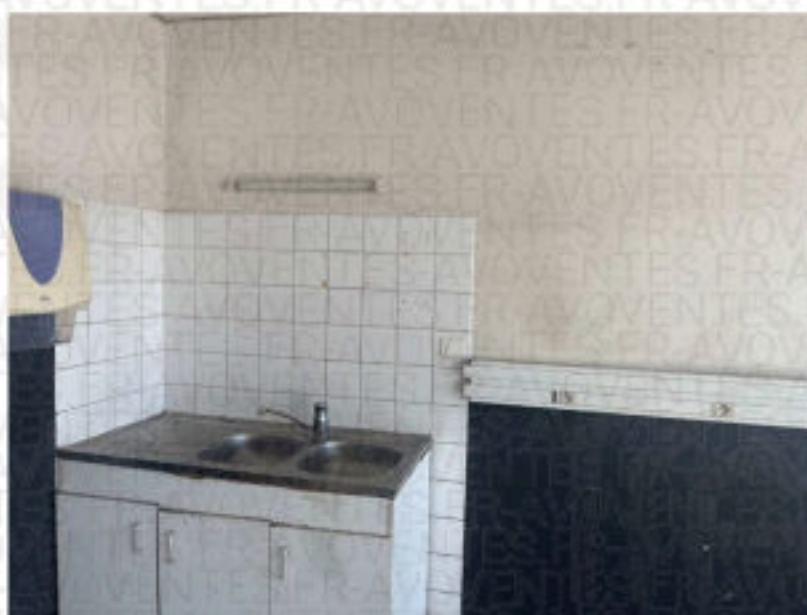
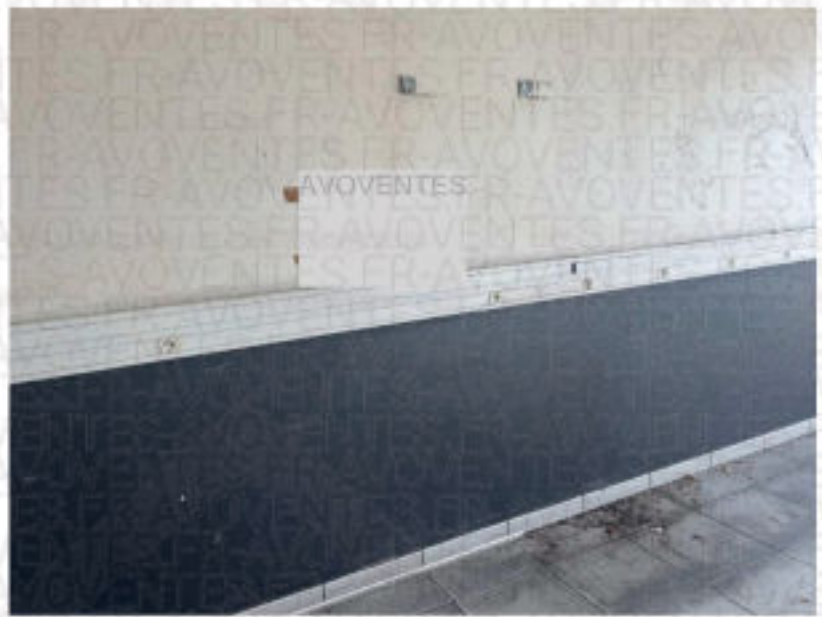
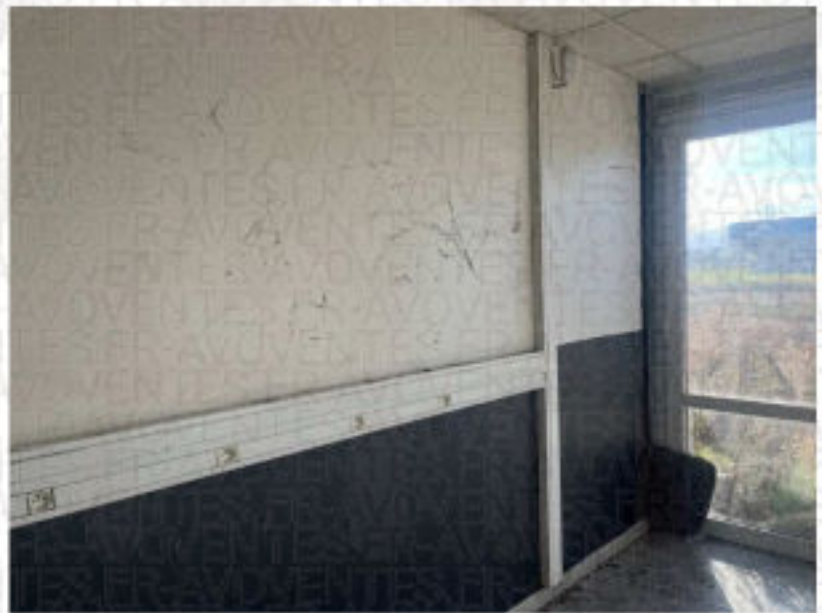
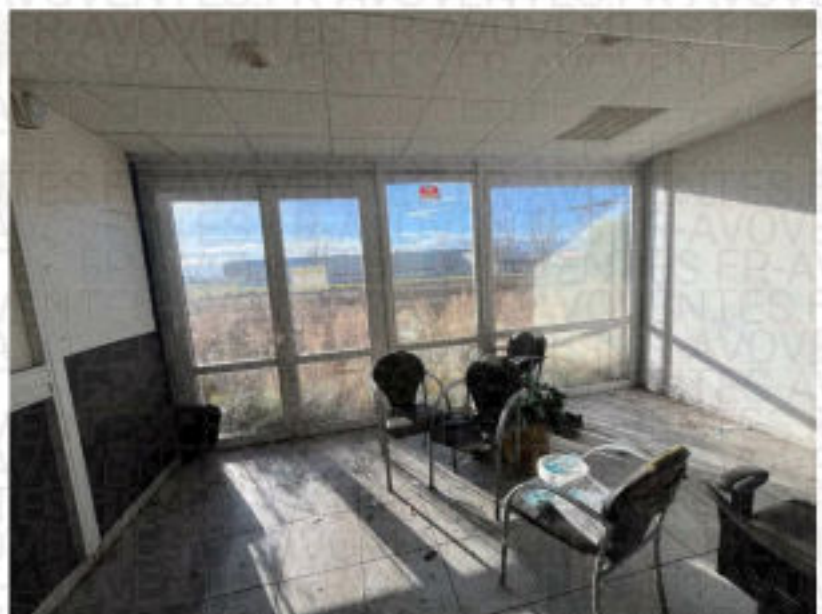
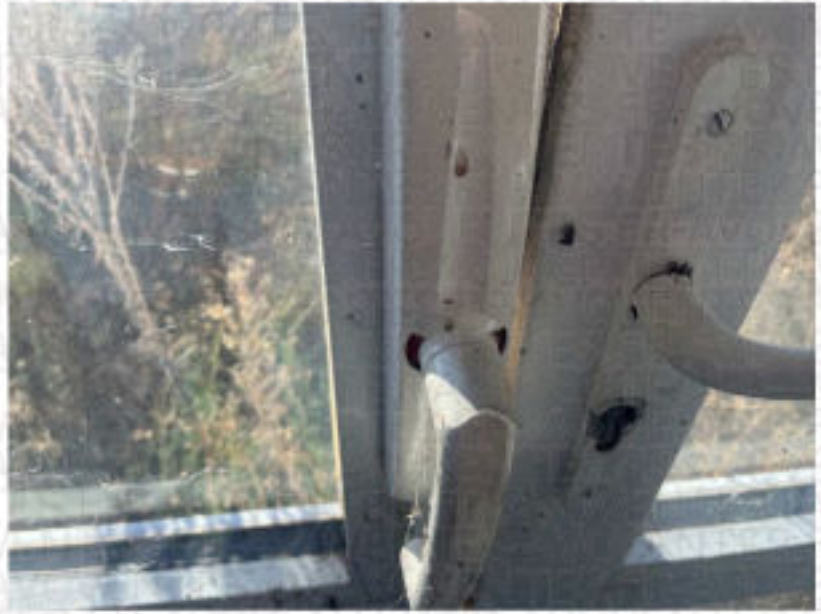
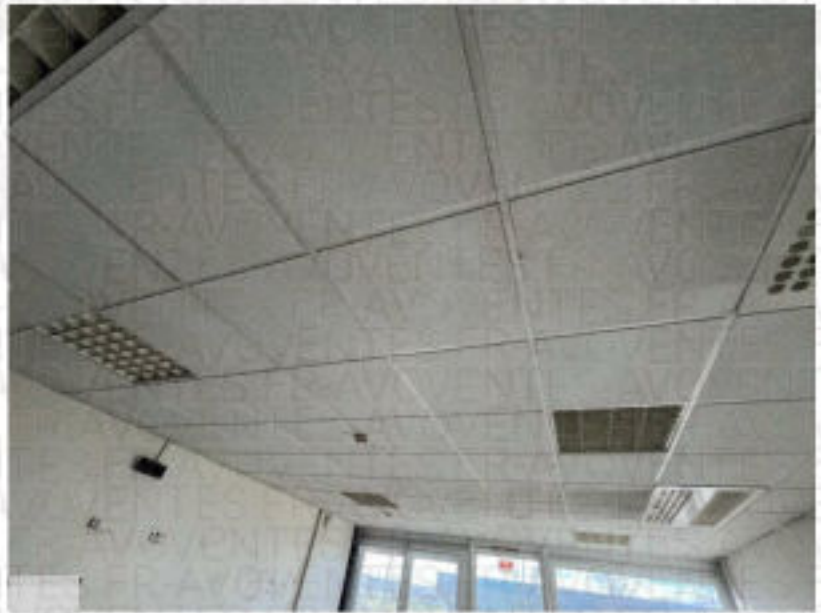
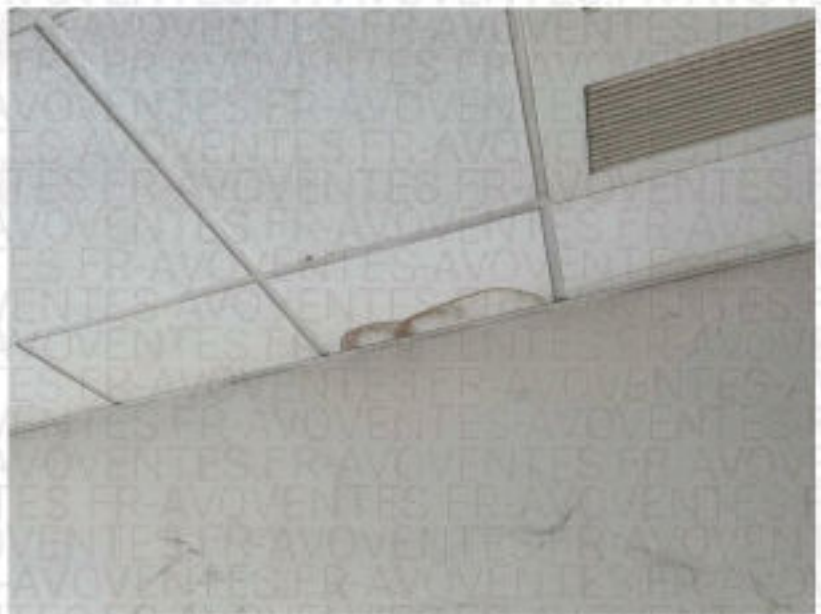
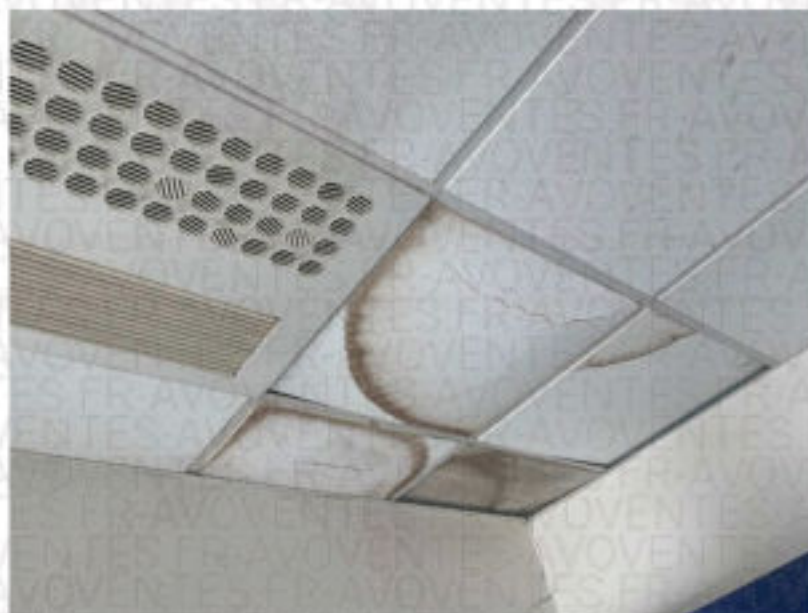
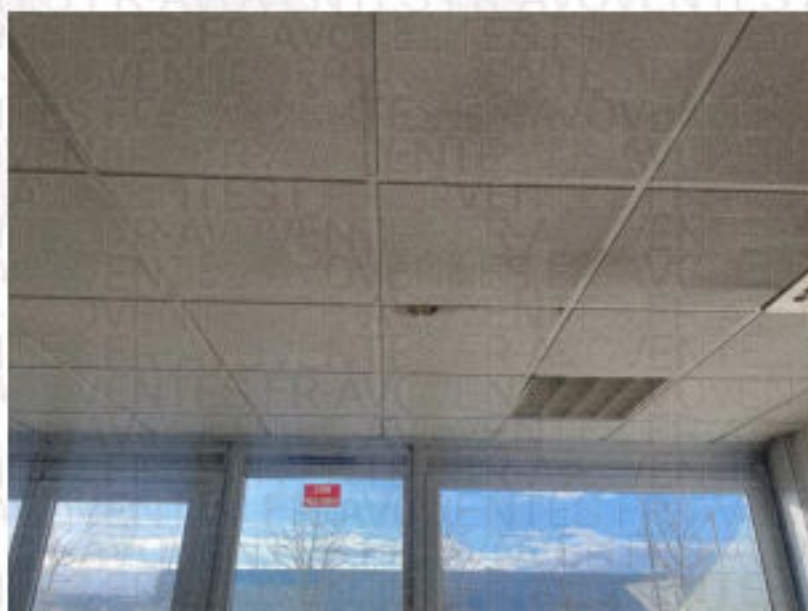
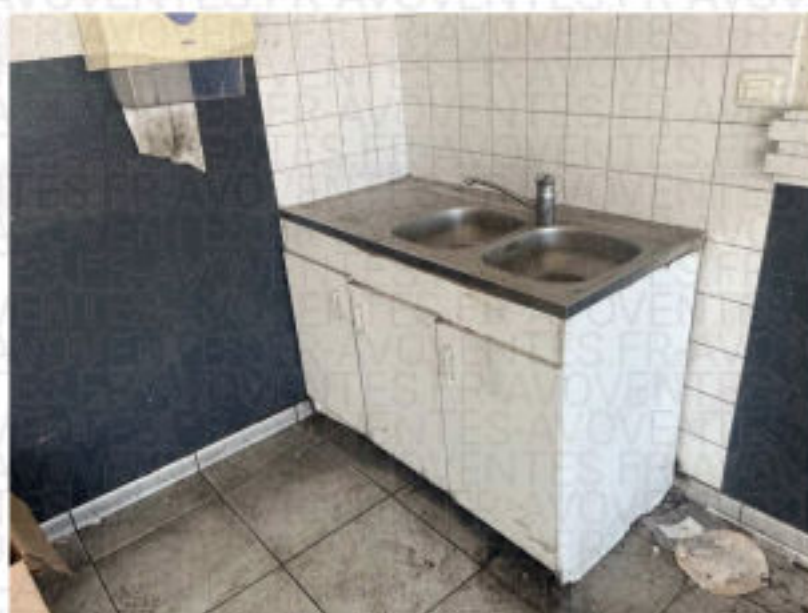
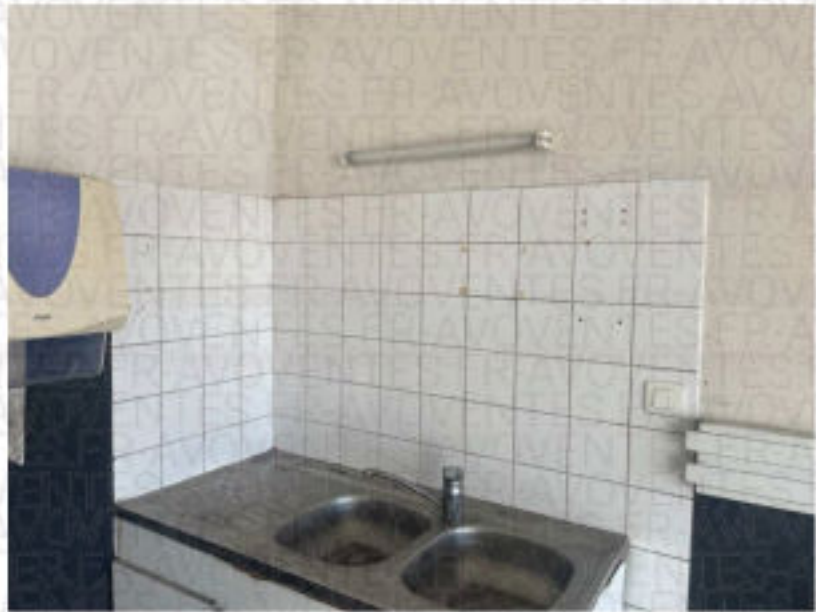
Sol : revêtement carrelé présent au sol, usagé. Des fissures visibles ainsi que de nombreuses traces.

Une fissure au-dessus de la porte d'accès à cette pièce.

Plafond : dalles de faux plafond là encore, usagées. Des auréoles présentes ainsi que diverses fissures.

Présence d'un meuble évier fortement usagé autour duquel se trouve une faïence murale, là encore usagée.
