PROCES VERBAL DESCRIPTIF

- Bâtiment industriel situé à ANDREZIEUX BOUTHEON (42160), Lieu-dit Le Terrier et à Veauche (42160), Lieu-dit La Poche.
Composé d'un rez-de-chaussée, d'une superficie hors-œuvre nette de 5 375,25 m²
Et soixante (60) emplacements de stationnements.
Cadastré :

**PROCES-VERBAL
DE COMMISSAIRE
DE
JUSTICE**

Certifie nous être transportés ce jour à 9 Heures 00, dans les locaux de [REDACTED] actuellement en liquidation judiciaire, sis **1388 rue Adrienne Bolland à ANDREZIEUX-BOUTHEON (42160)**, aux fins d'établir le procès-verbal descriptif suivant.

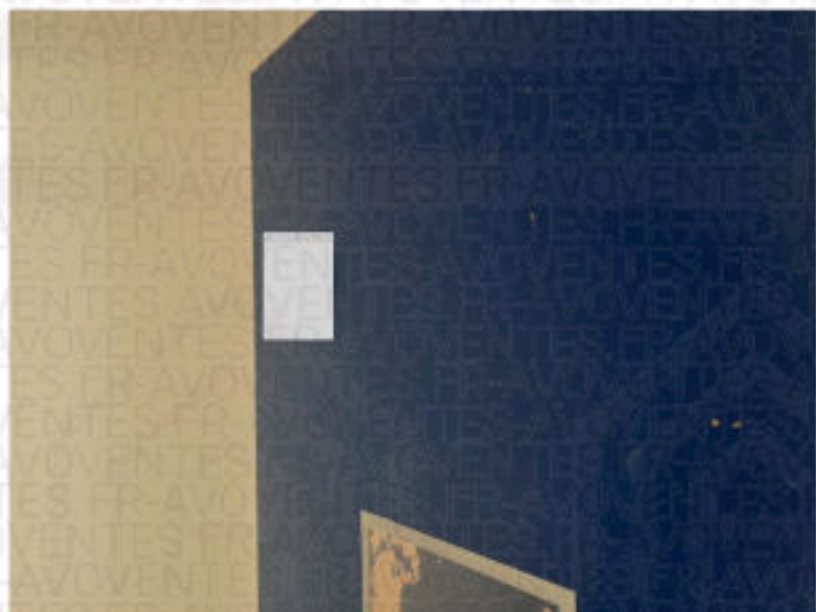
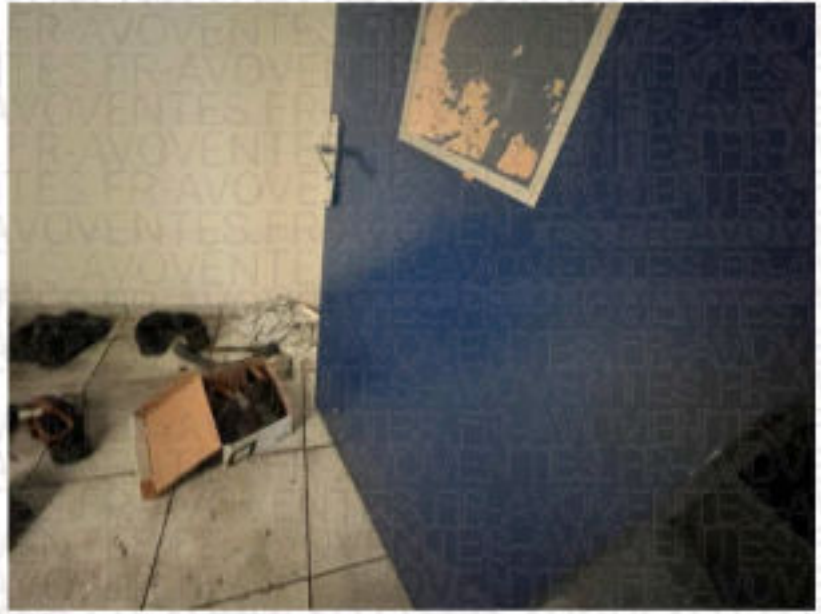
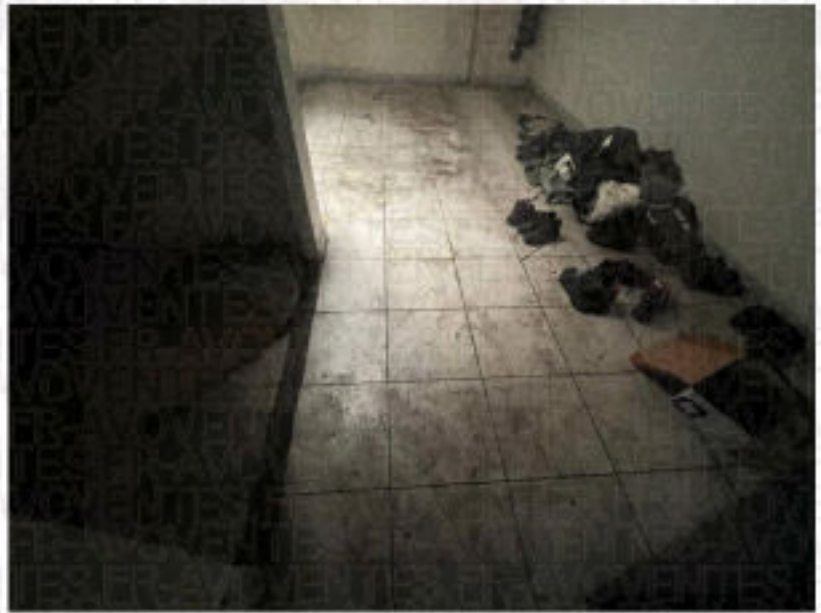
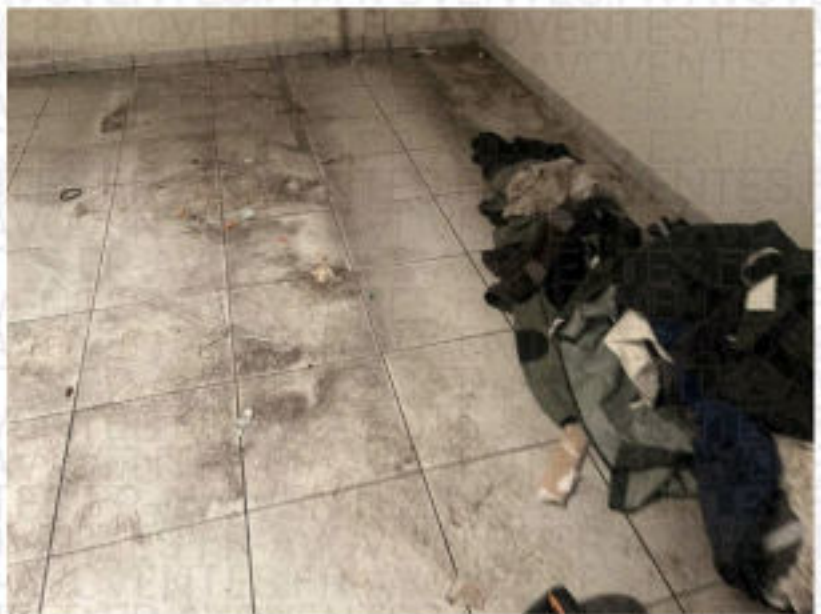
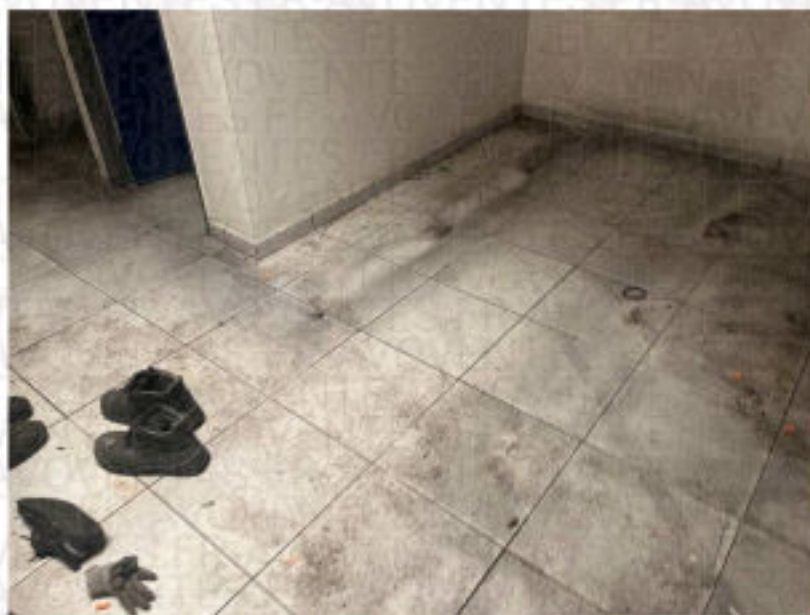
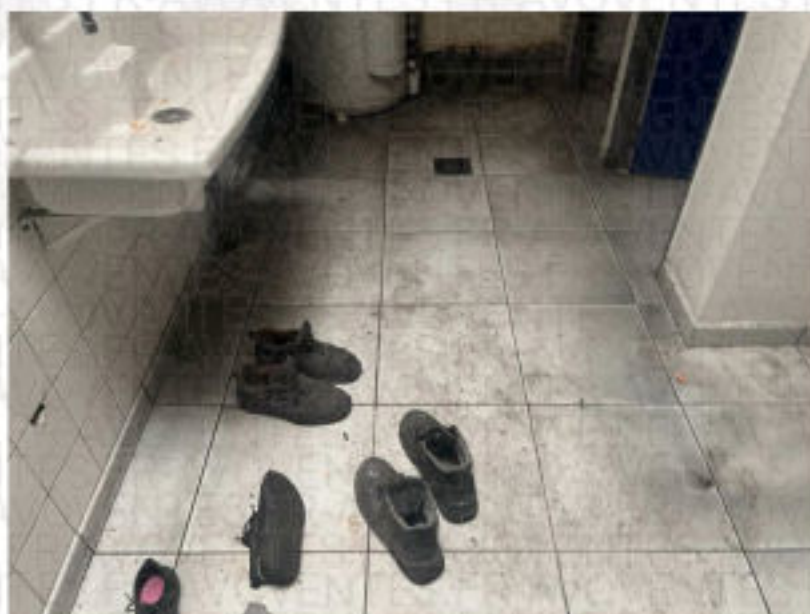
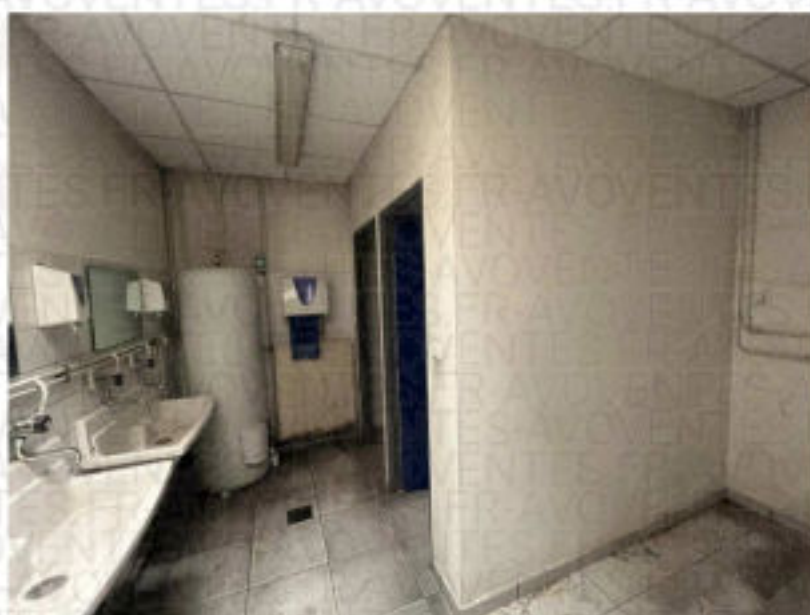
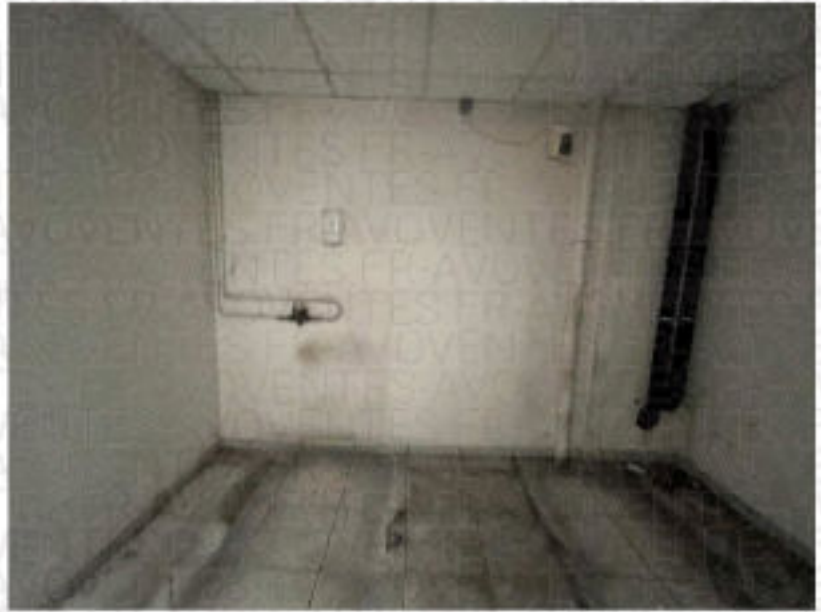
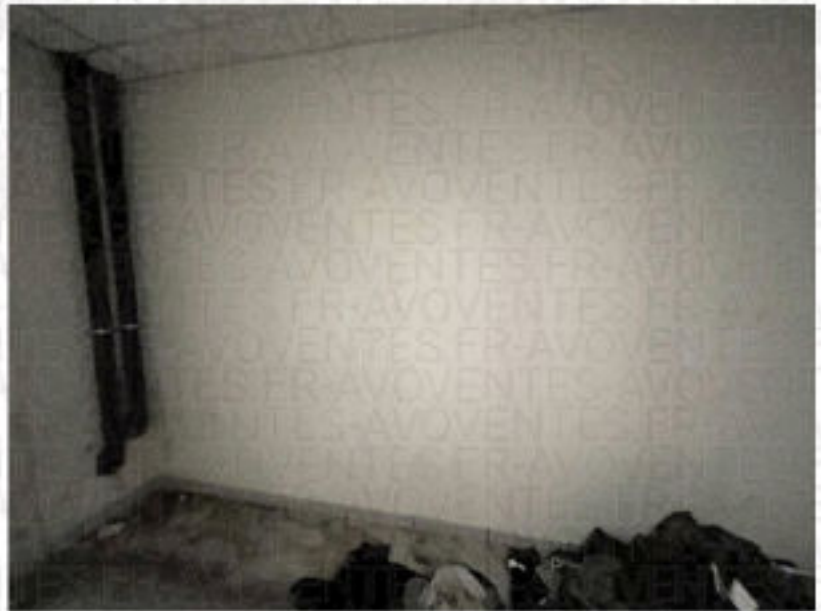
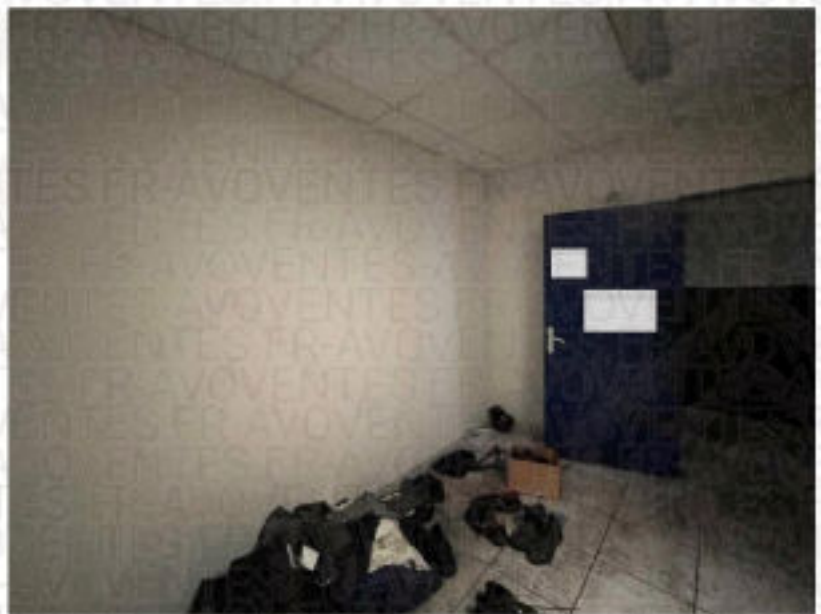
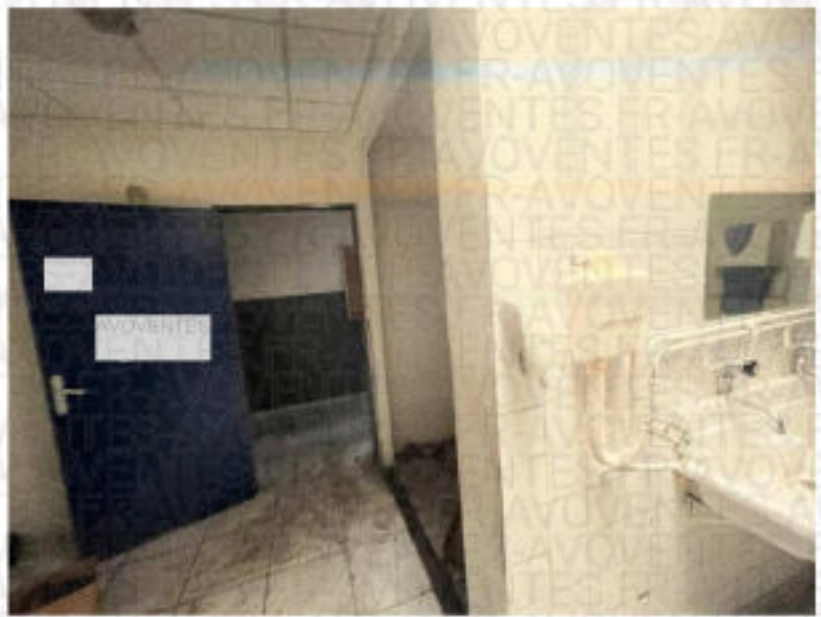
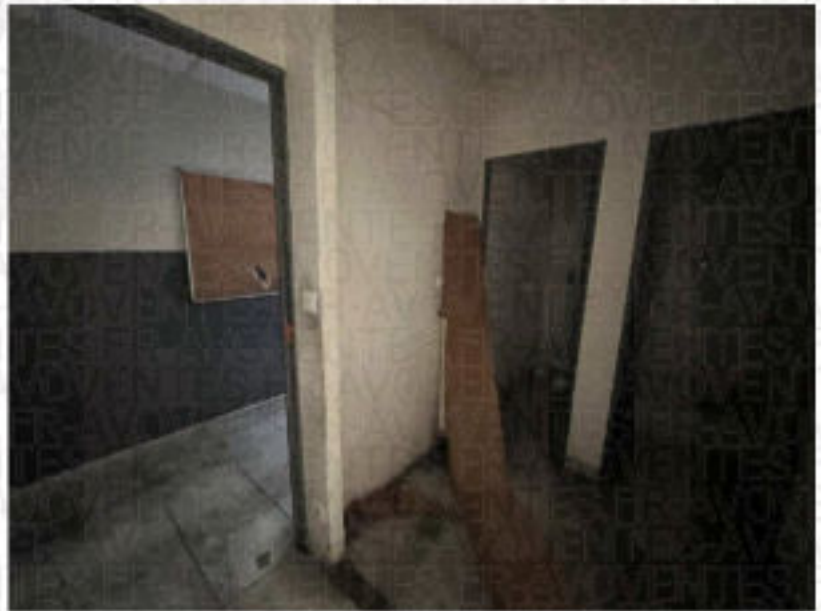
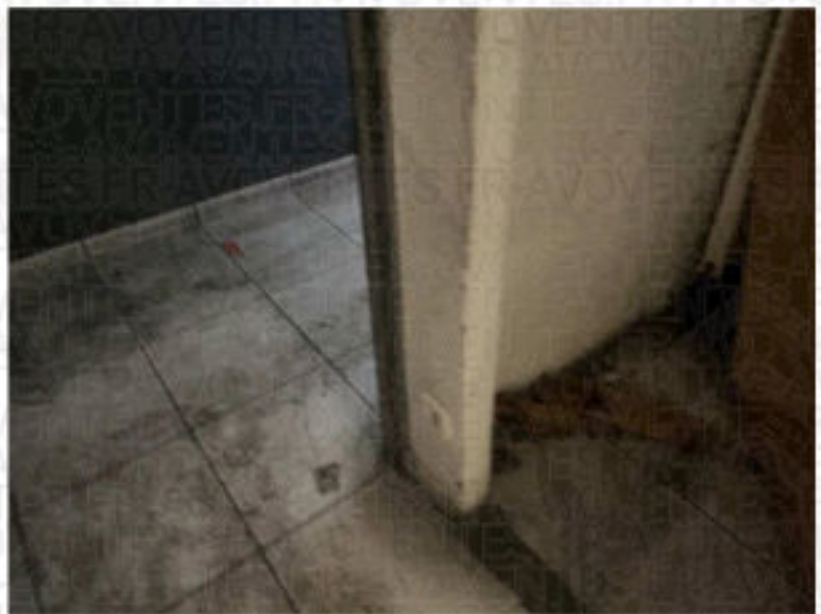
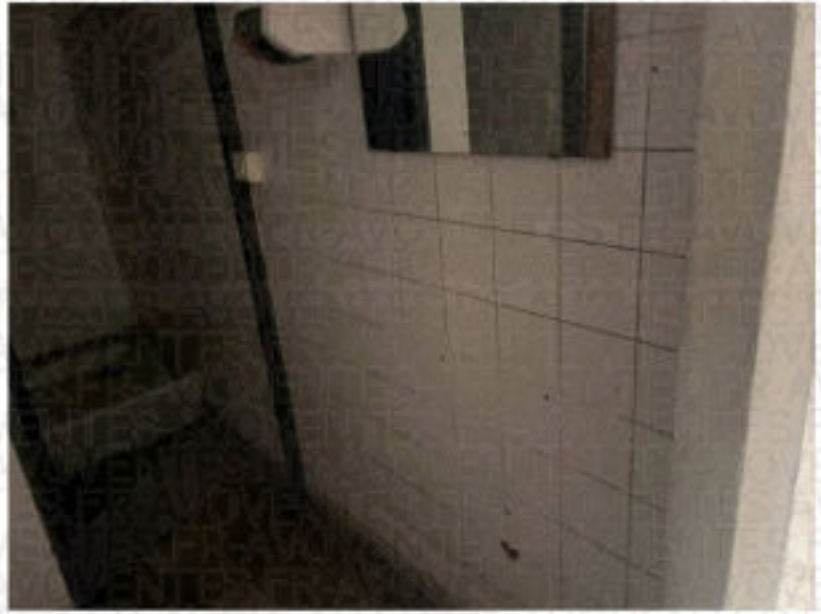
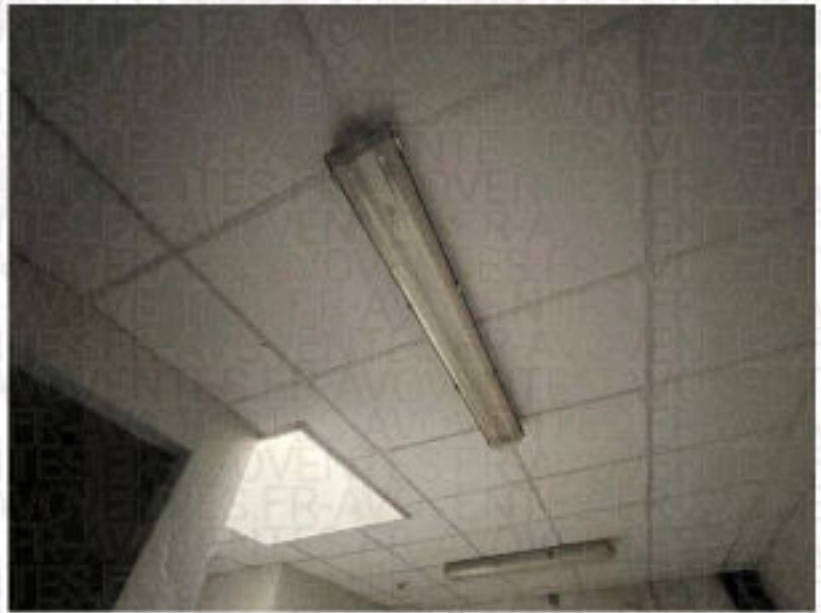
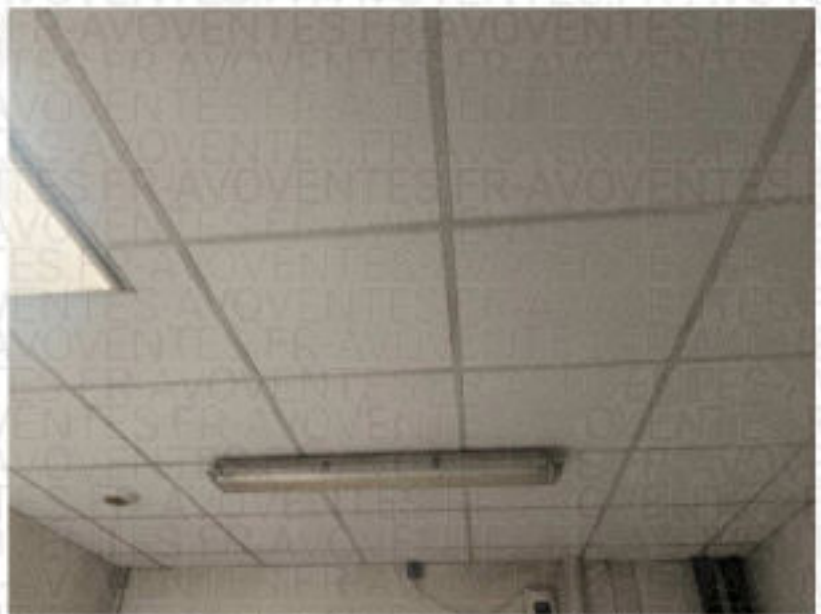
VESTIAIRE DAMES :

Une ouverture par le plafond permettant l'éclairage naturel de cette pièce.

Plafonnier d'éclairage et radiateur de chauffage non vérifiés, tout comme les divers éléments sanitaires, à savoir les lavabos suspendus ainsi que les trois douches et le WC présent.

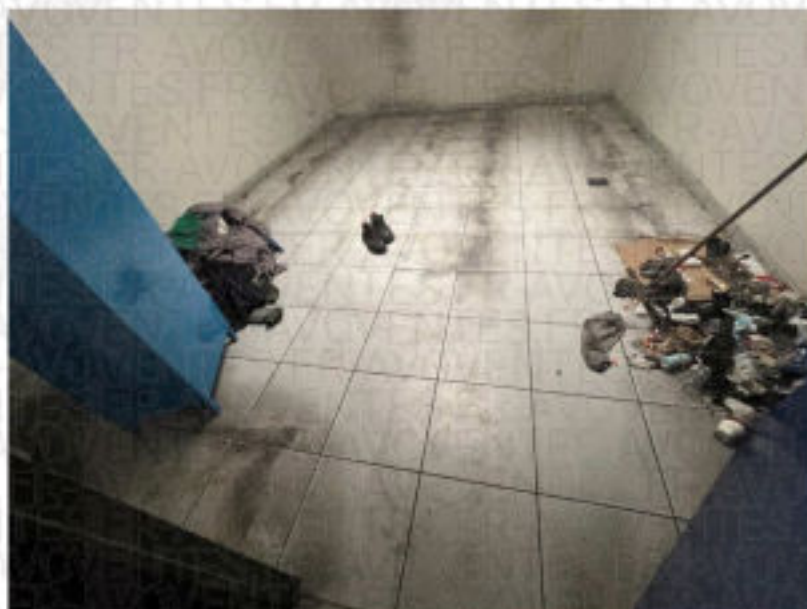
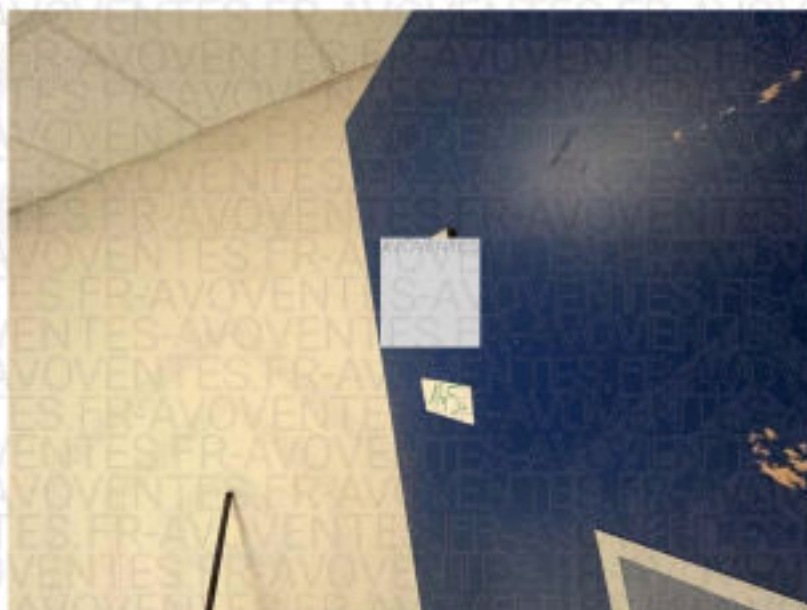
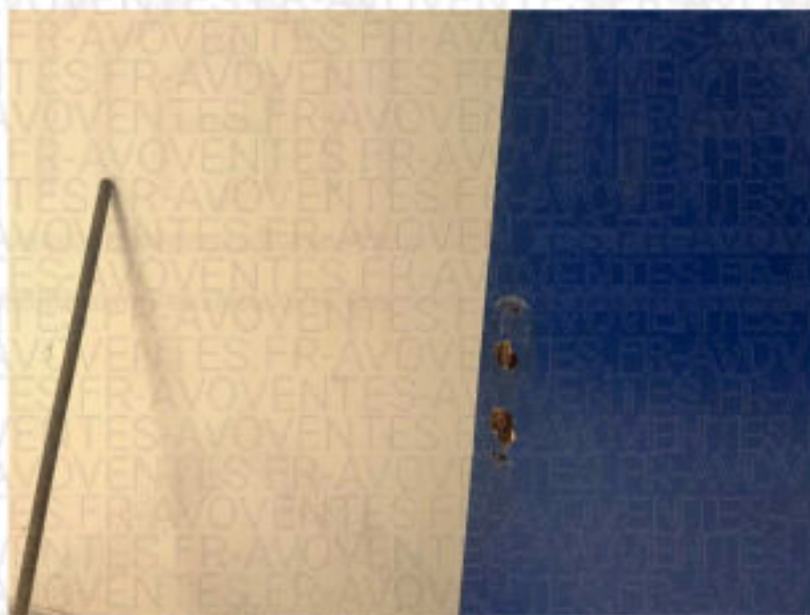
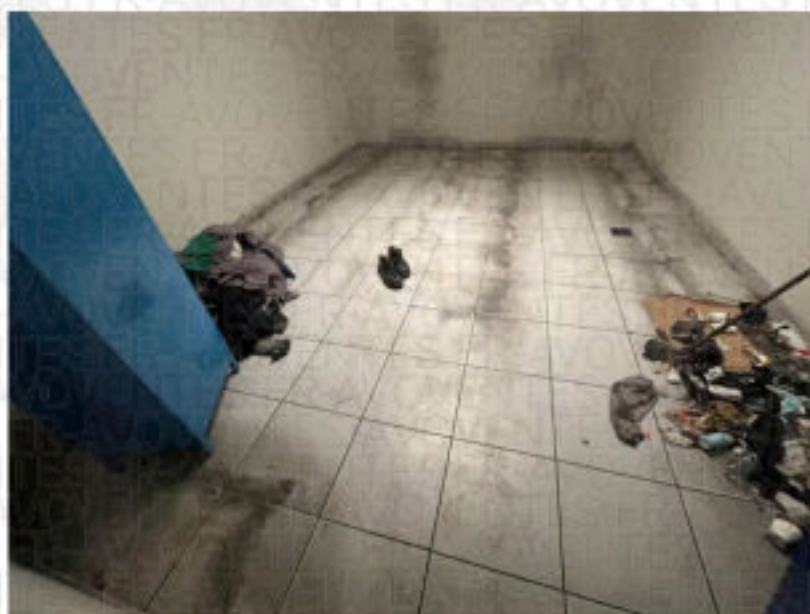
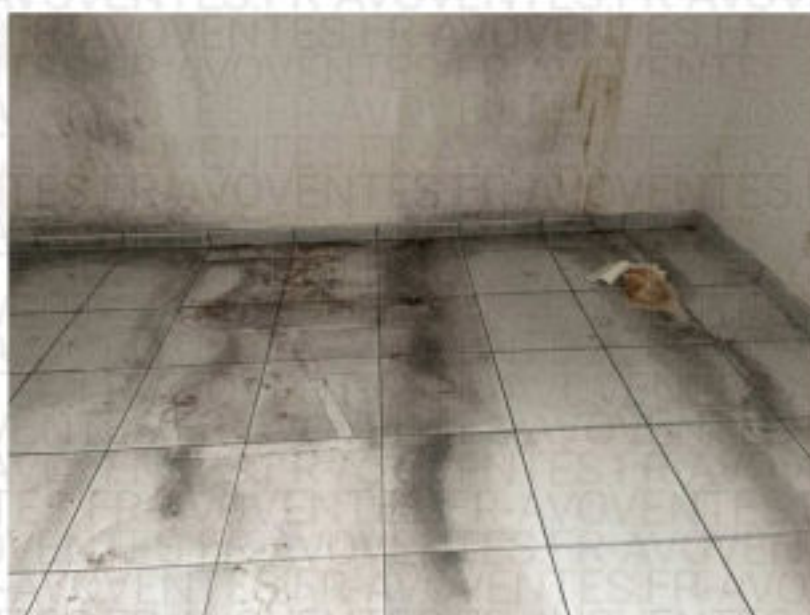
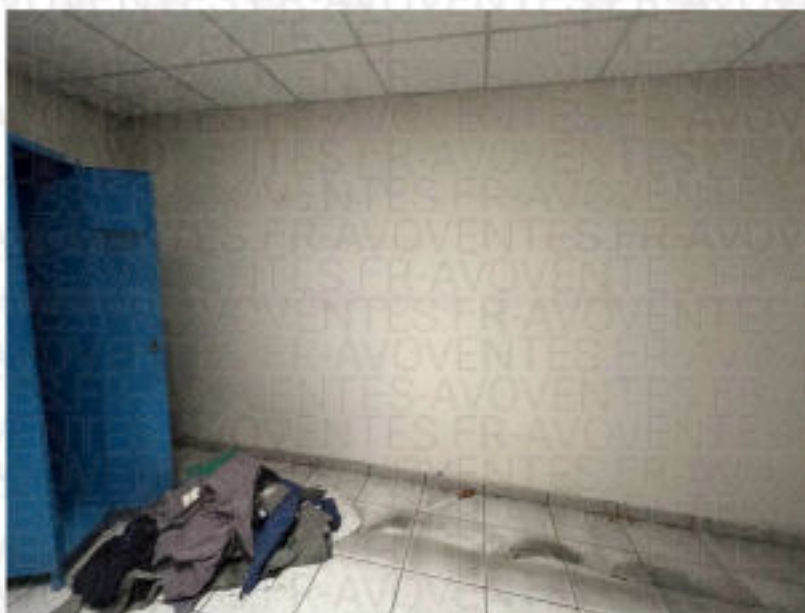
LOCAL VESTIAIRE :

Plafonnier d'éclairage et radiateur de chauffage, non vérifiés.

Absence de douche et de WC dans ce vestiaire.

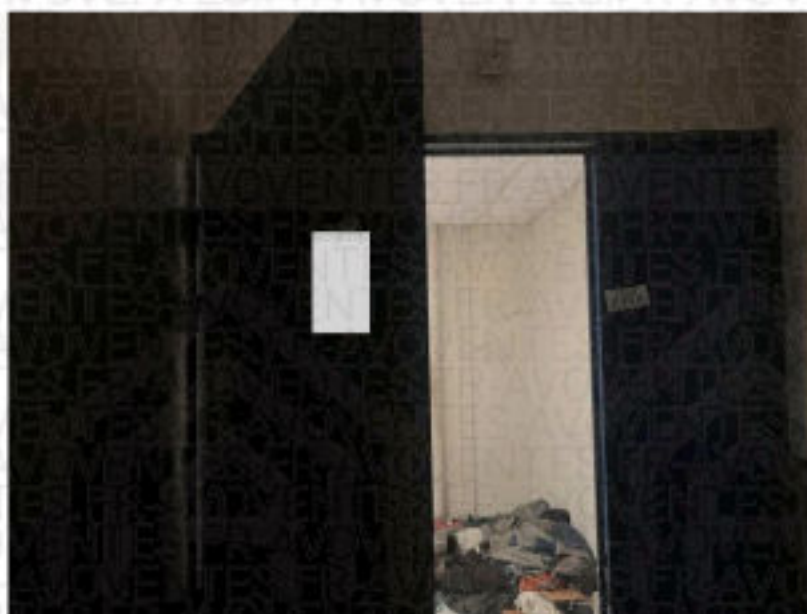
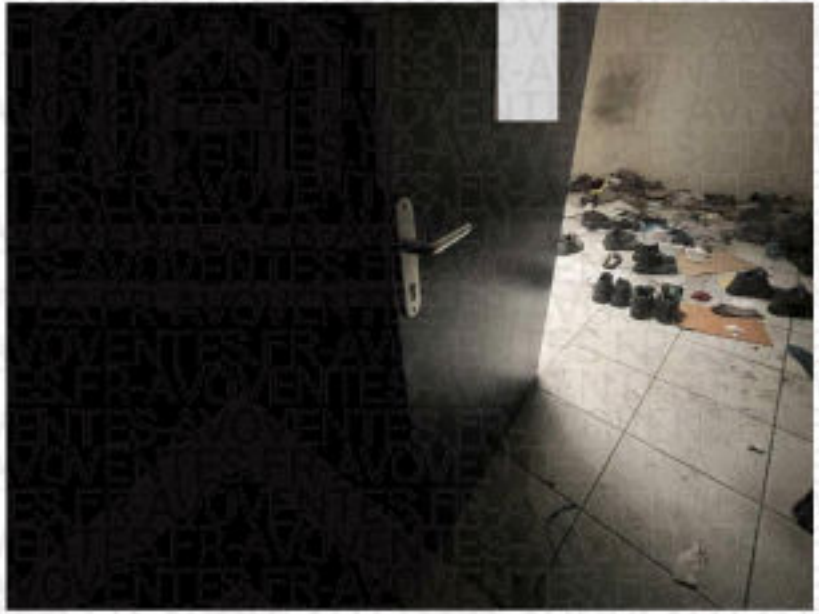
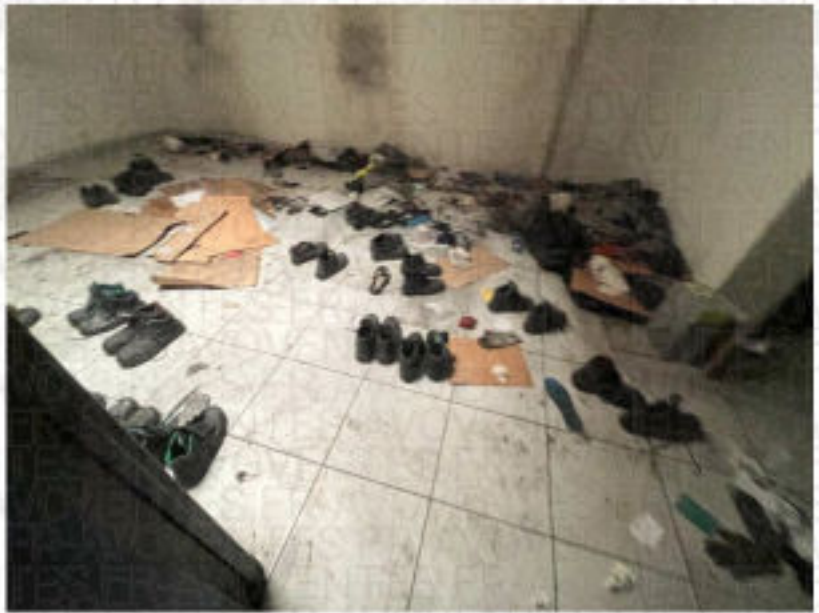
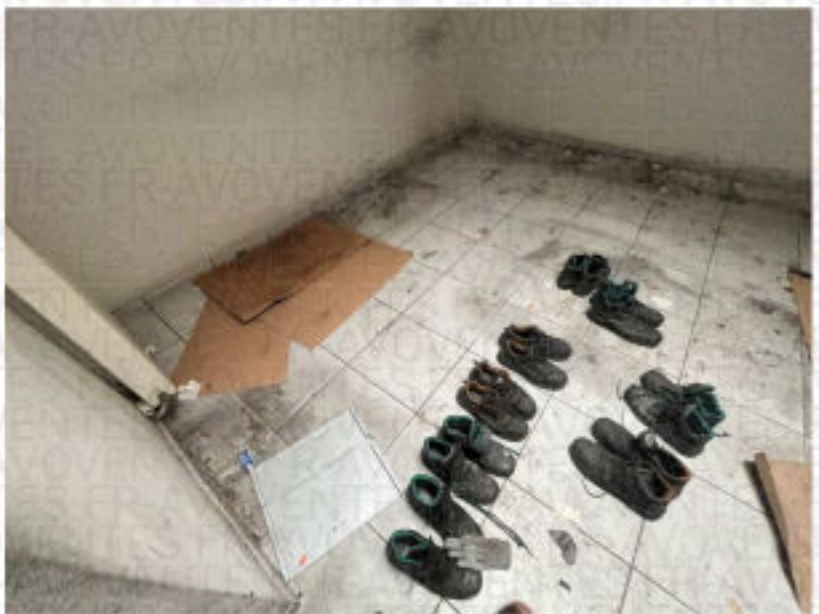
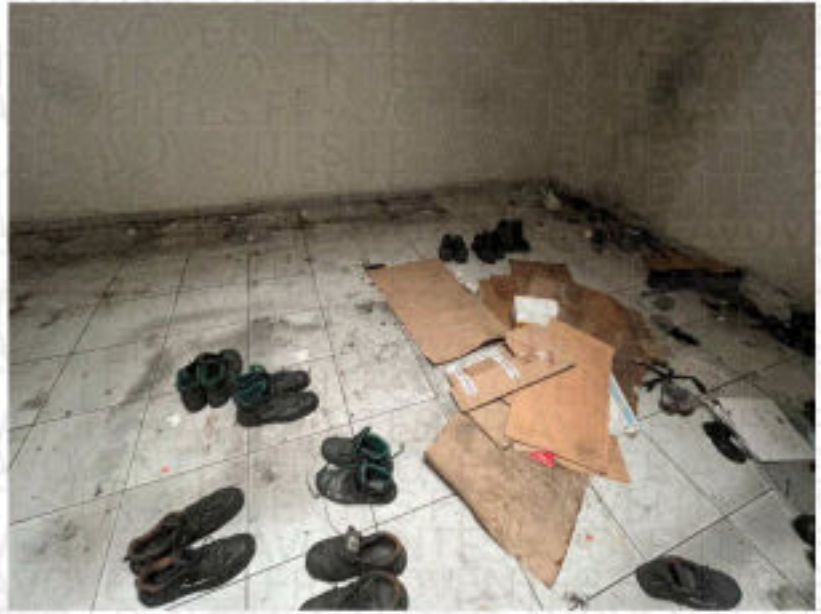
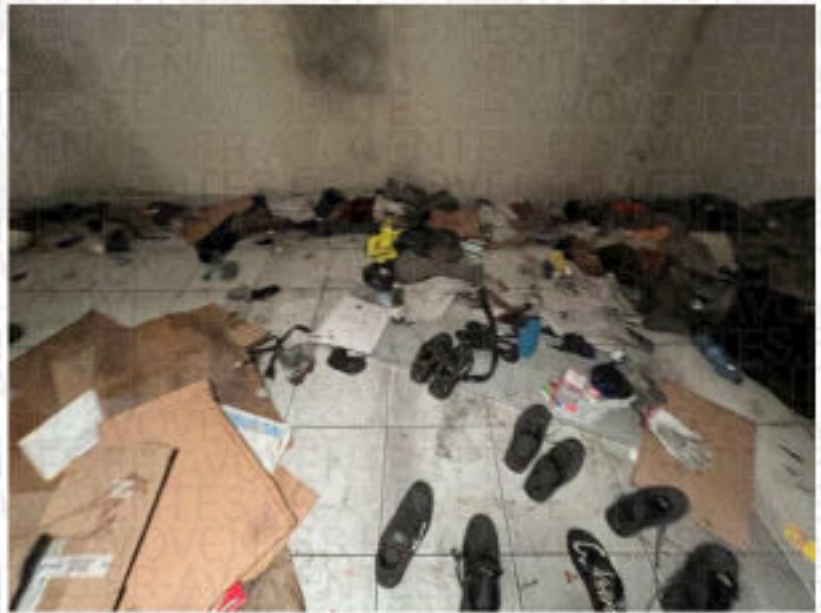
VESTIAIRES HOMMES :

Au-dessus du dernier lavabo côté Ouest de la pièce, une fissure murale.

Divers éléments sanitaires, à savoir les lavabos ainsi que les douches, qui n'ont pas été vérifiés.

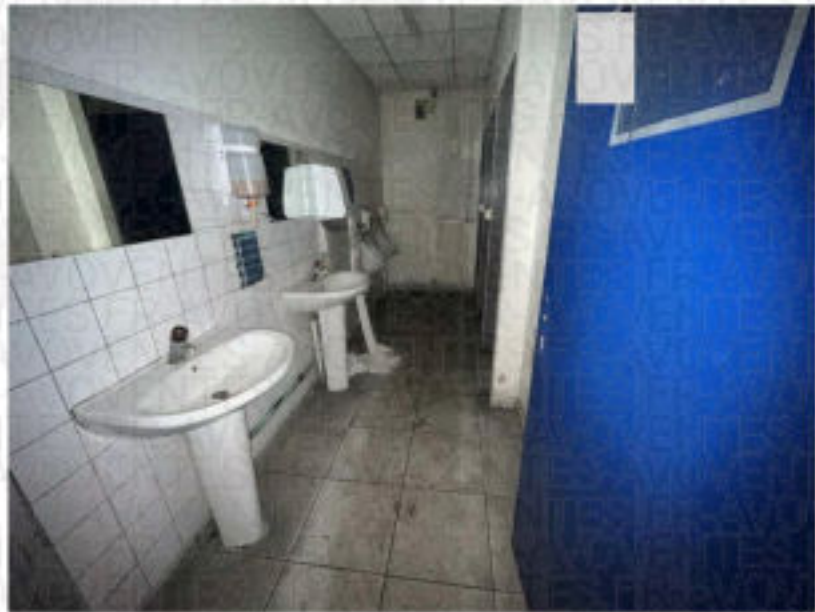
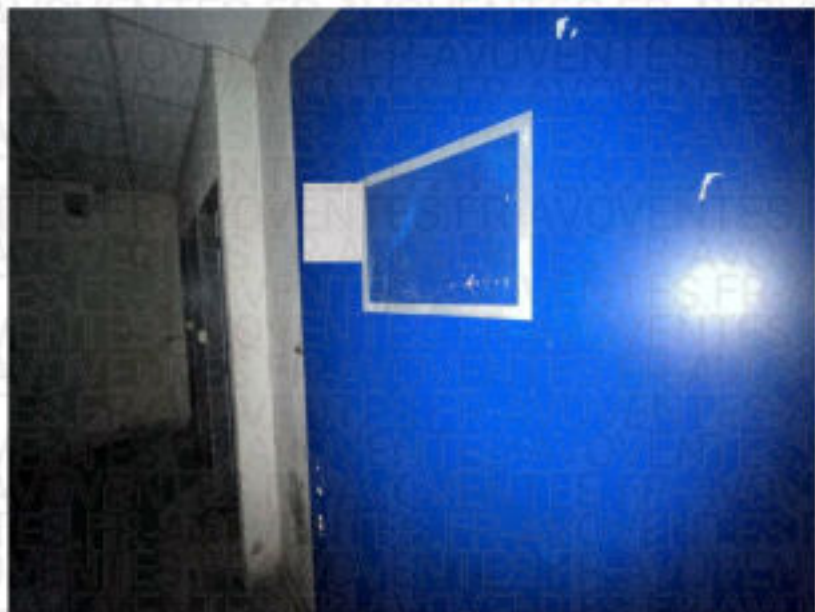
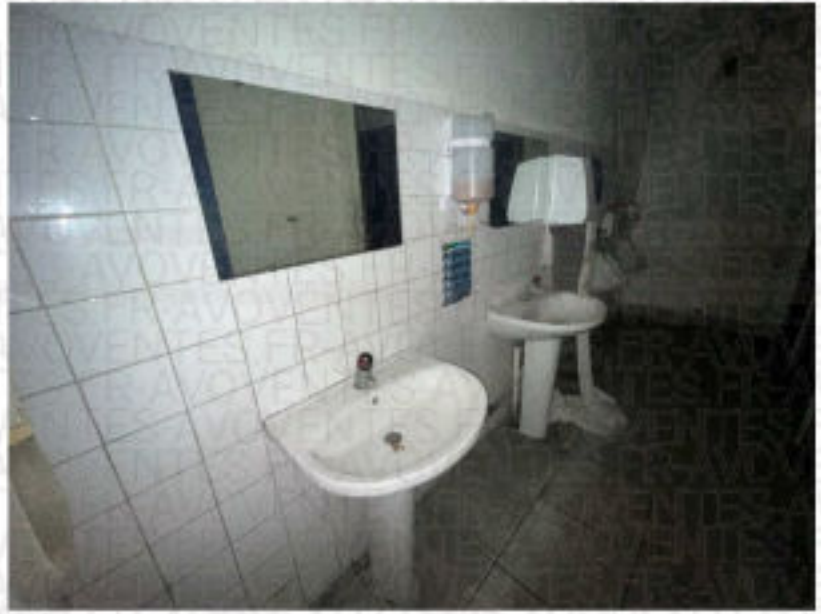
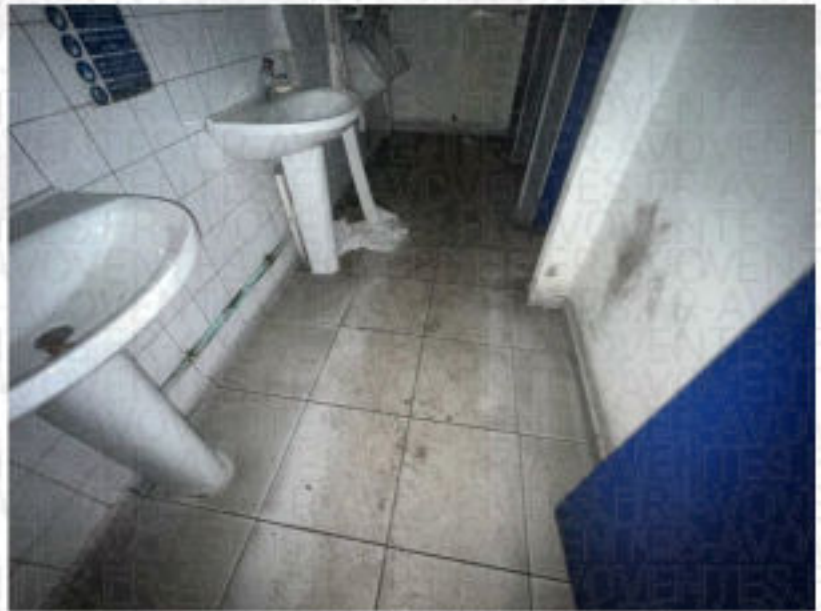
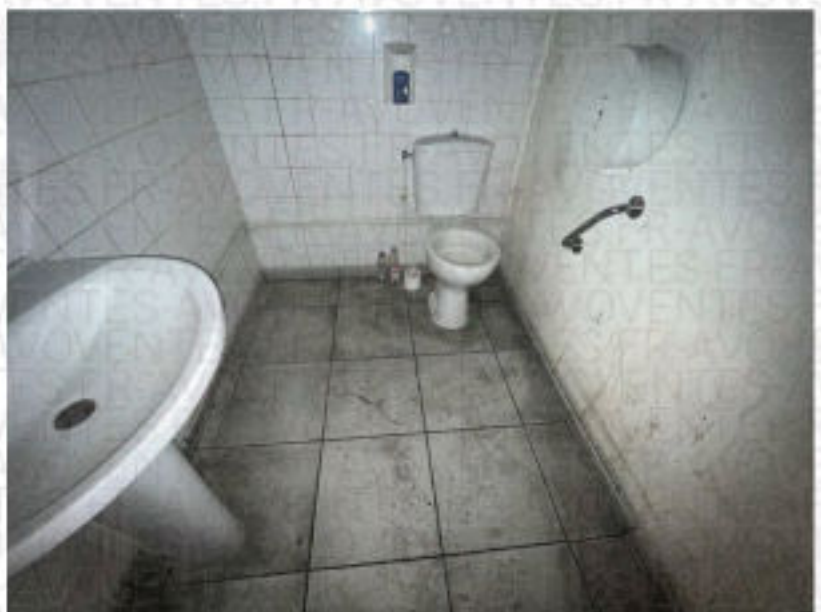
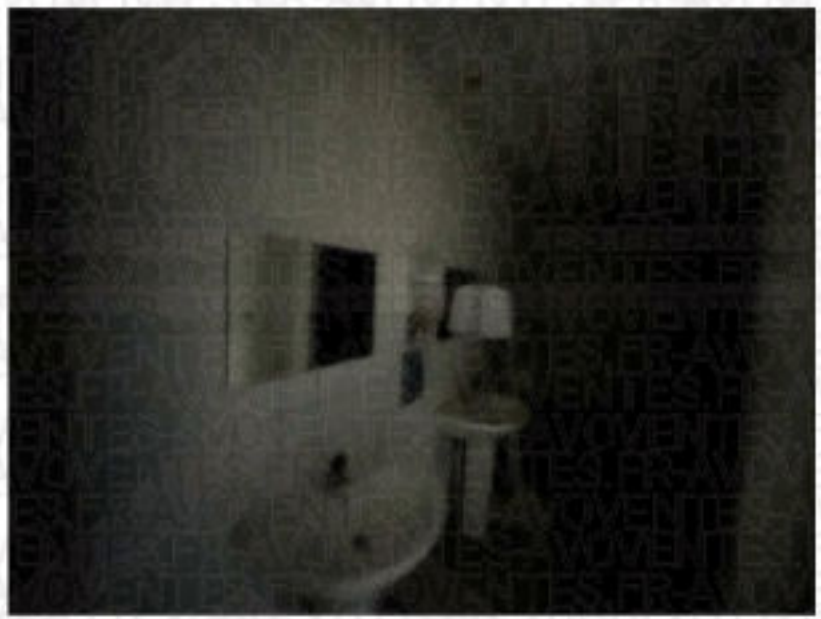
SANITAIRES HOMMES ET HANDICAPES :

Accessibles depuis l'extrémité Ouest du couloir de distribution.

- Lavabos sur pied au-dessus desquels se trouvent des miroirs muraux
- Urinoirs
- Divers WC sur pied,
- Et douches.
