## **PROCES-VERBAL DE DESCRIPTION**

Dans le prolongement d'un commandement de payer valant  
saisie délivré par acte de notre ministère en date du 26/03/24  
à @AVOVENTES.FR la requérante a intérêt à faire procéder à la  
description du bien saisi situé 4 bis rue Girard à MAISONS  
ALFORT (94700),

L'immeuble est situé au 4 bis rue Girard à MAISONS ALFORT (94700).

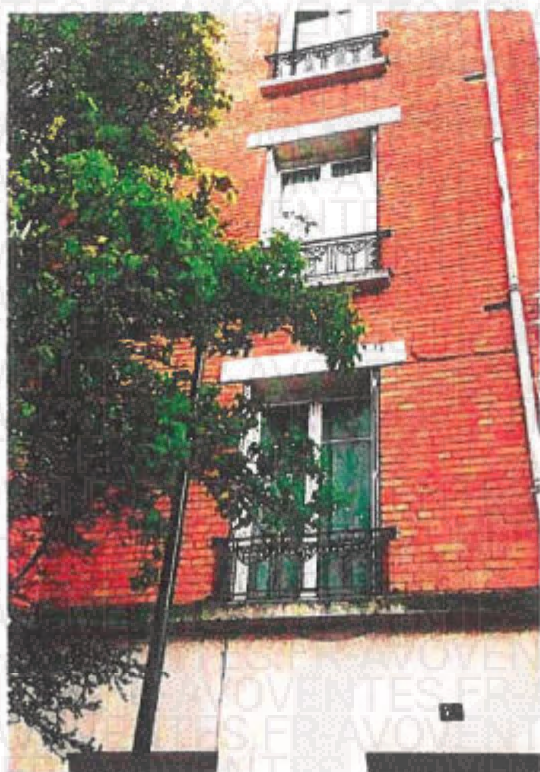
**IMMEUBLE : (photos 1, 2, 3, 4, 5)**

Il s'agit d'un immeuble construit dans les années 1900, en briques roses.

La porte d'entrée et le garde-corps en fer forgé sont d'origine.

Les carrelages au sol et les escaliers en bois sont d'origine.

Les parties communes sont en très bon état d'entretien.
