PROCÈS-VERBAL DE DESCRIPTION

L'an Deux Mille Vingt-Trois

Et Le Douze Janvier

Il s'agit d'une résidence sise 31/33/35 rue Saint Ambroise 75011 Paris.

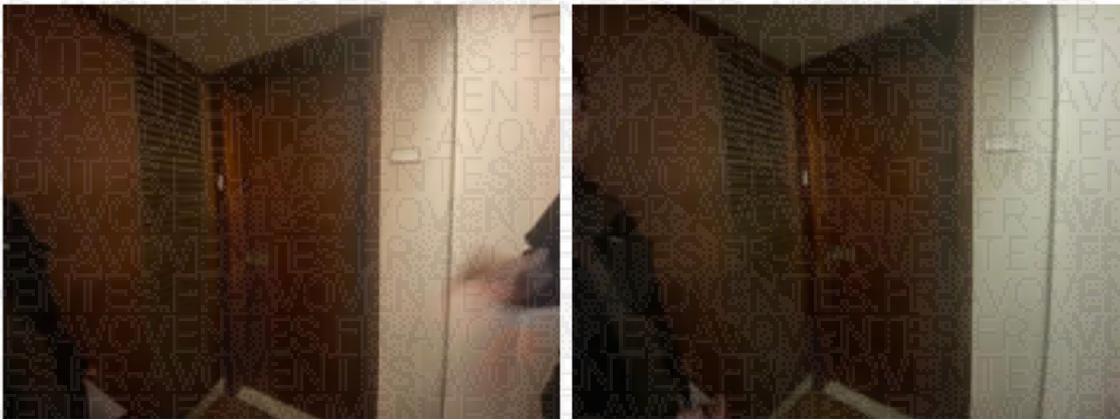
La porte palière est en bon état, équipée de plusieurs serrures (verrous et cylindre simples) donnant accès à une entrée laquelle donne dans une pièce principale.

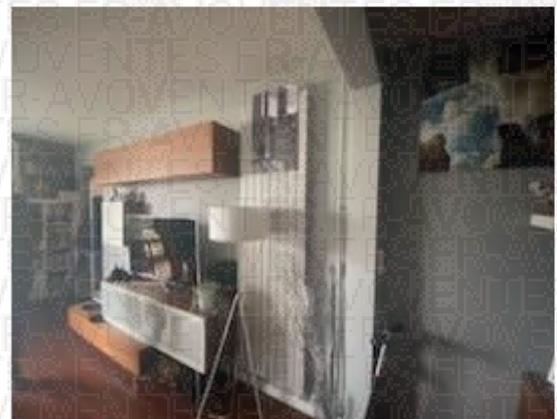
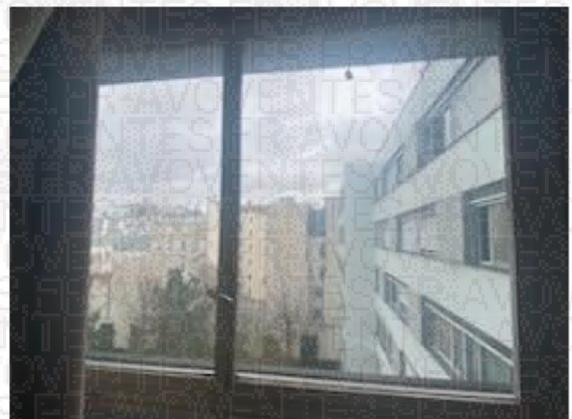
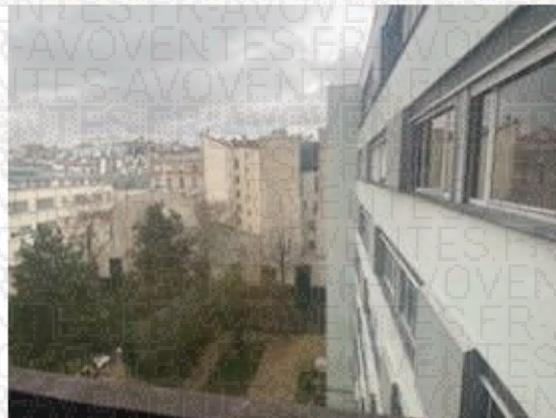
PIECE PRINCIPALE :

Les murs sont recouverts d'une peinture défraîchie avec éclats de peinture et manques de matière.

Le plafond est également recouvert d'une peinture défraîchie laissant apparaître plusieurs éclats et fissures.

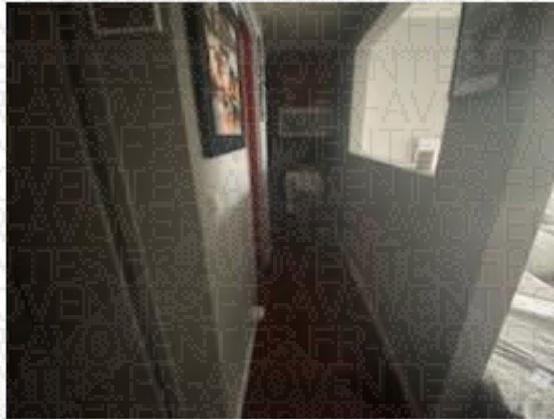
PREMIER COULOIR DE DISTRIBUTION :

Les murs et plafonds sont recouverts d'une peinture défraîchie.

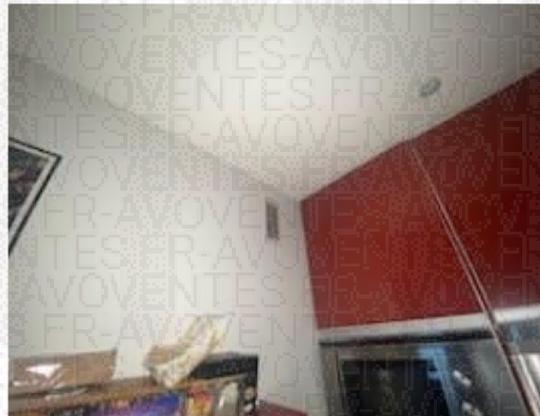
ESPACE CUISINE :

Les murs sont recouverts d'une peinture défraîchie.

Je note la présence de plusieurs fissures.

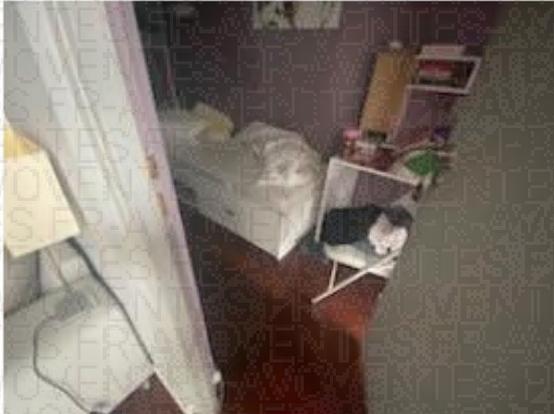
PREMIERE CHAMBRE:

Les murs sont recouverts d'une peinture défraîchie à l'instar du plafond lequel présente des éclats de peinture.

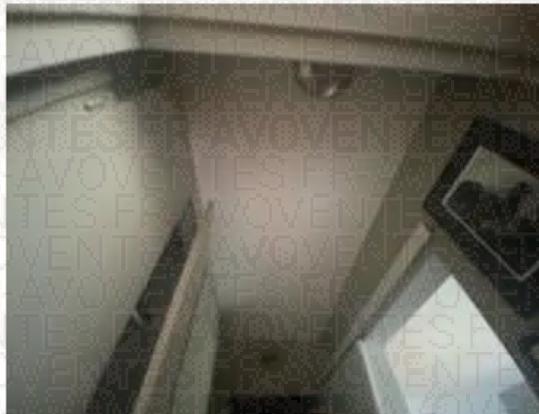
DEUXIEME COULOIR DE DISTRIBUTION :

Le plafond est recouvert d'une peinture défraîchie souffrant de plusieurs éclats.

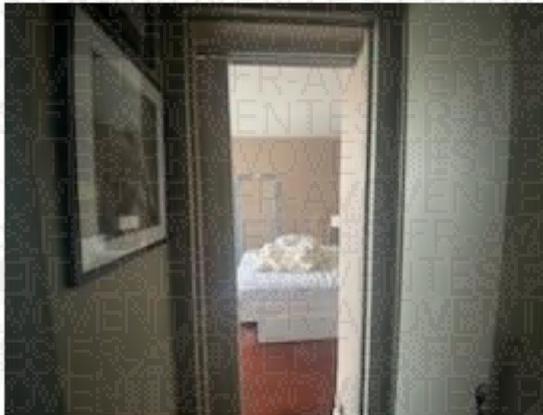
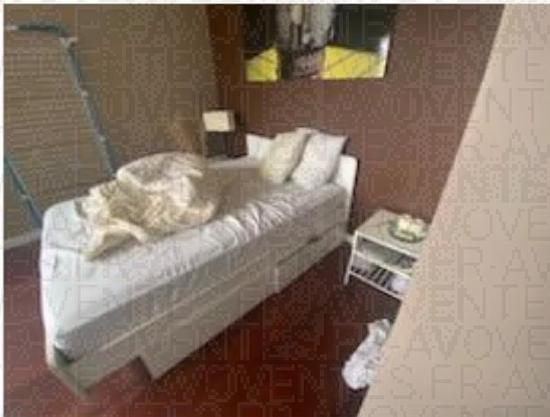
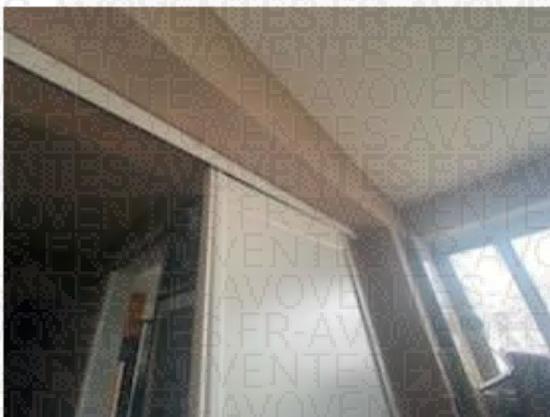
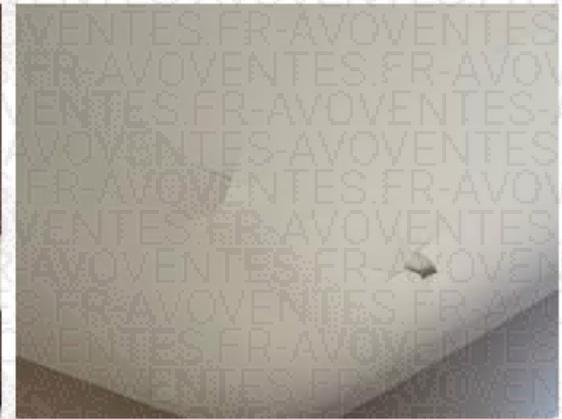
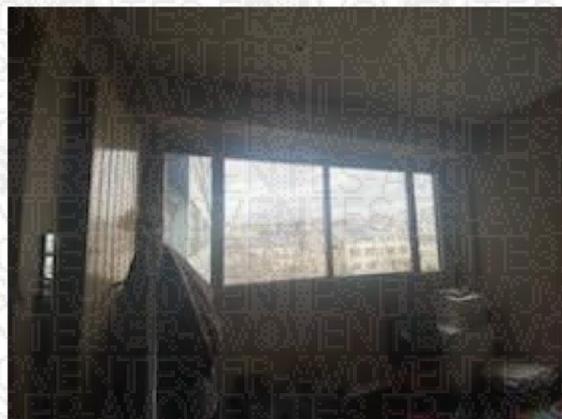
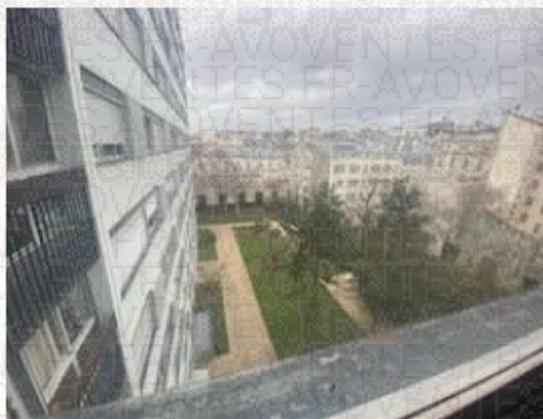
DEUXIEME CHAMBRE :

On y accède sur la gauche du couloir de circulation au moyen d'une porte à galandage laquelle est démise et ne fonctionne pas.

Je note plusieurs éclats de peinture avec des dénivellements par couches épaisses de peinture et d'enduits, notamment le mur situé sur la gauche de la porte.

Il en va de même en plafond où je relève qu'une couche de plusieurs millimètres fait l'objet d'éclats.

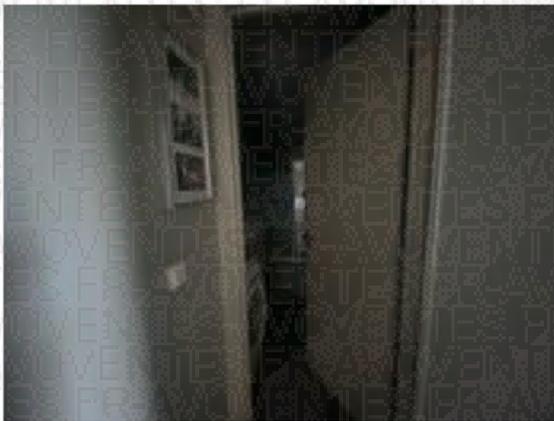
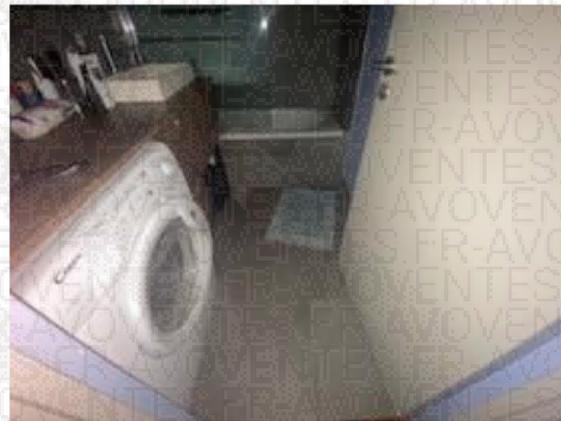
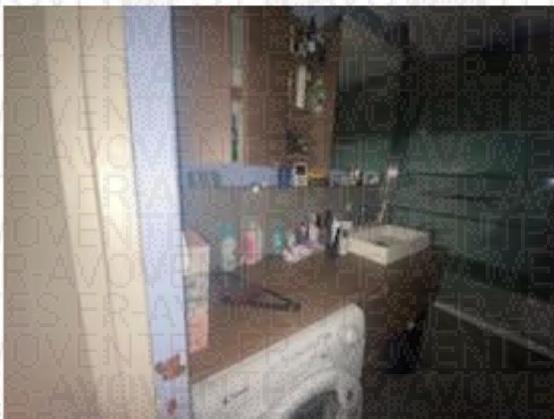
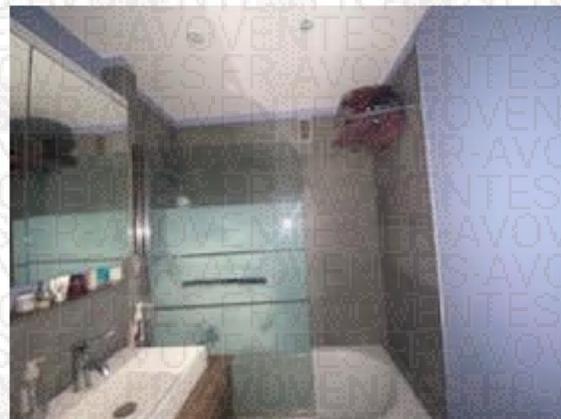
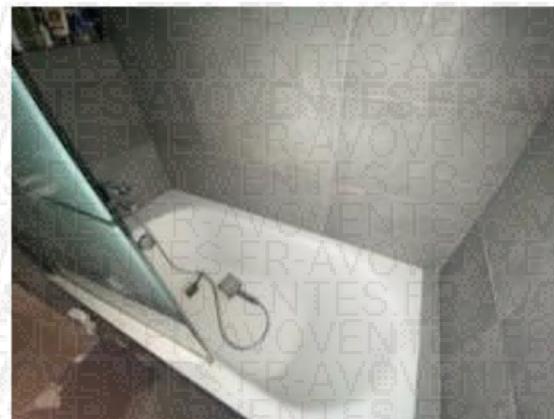
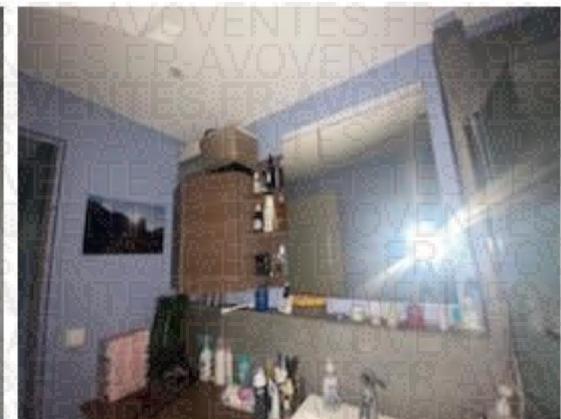
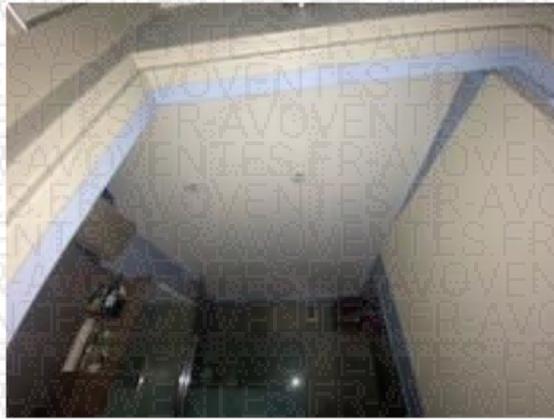
Je constate un plan de travail avec tiroirs, vasque posée et armoire-miroir.

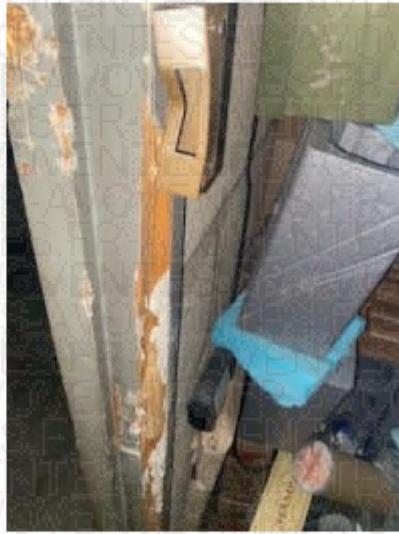
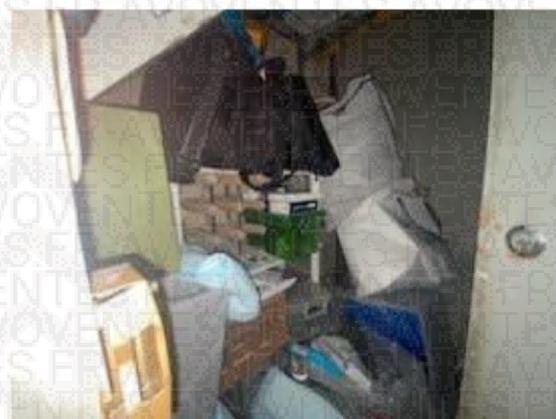
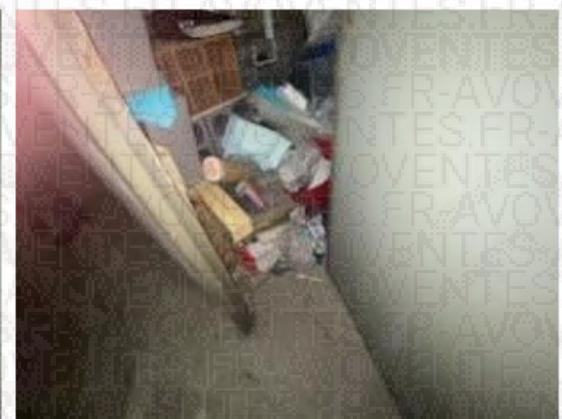
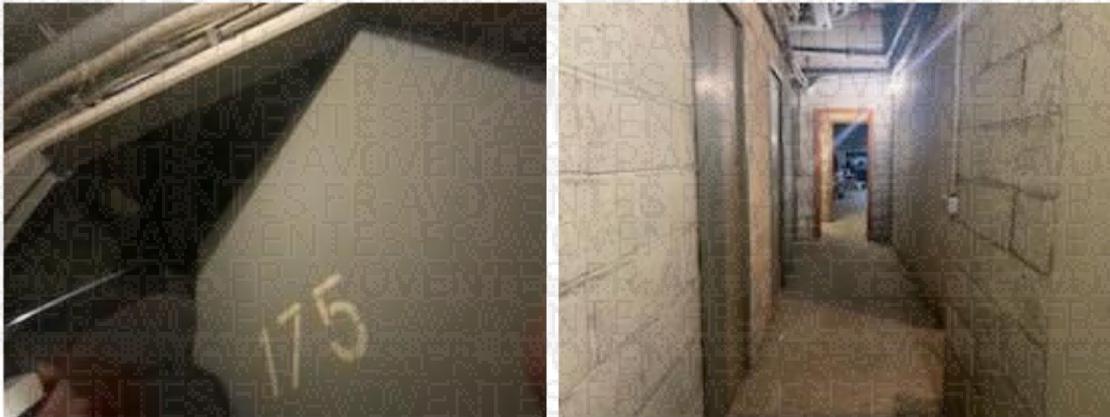
CAVE NUMERO 175 :

La porte sur laquelle figure le nombre 175 est ouverte et présente quelques éclats au niveau de la serrure.

La gâche du verrou est abimée et le bâti de la porte, en bois, est abimé et présente des éclats ainsi que des manques de matière.

La cave est très encombrée et ne permet pas l'ouverture complète de la porte.

Le sol, les murs et le plafond sont en béton brut et parpaings.
