PROCES VERBAL DE DESCRIPTION

Qu'une procédure de saisie immobilière est engagée à l'encontre de
sur un bien immobilier
leur appartenant, situé à BRIENON SUR ARMANCON (89210), au 17 rue Marie-Noël, en

Me suis rendu ce jour, 17, rue Marie-Noël, à BRIENON SUR ARMANCON (89210).

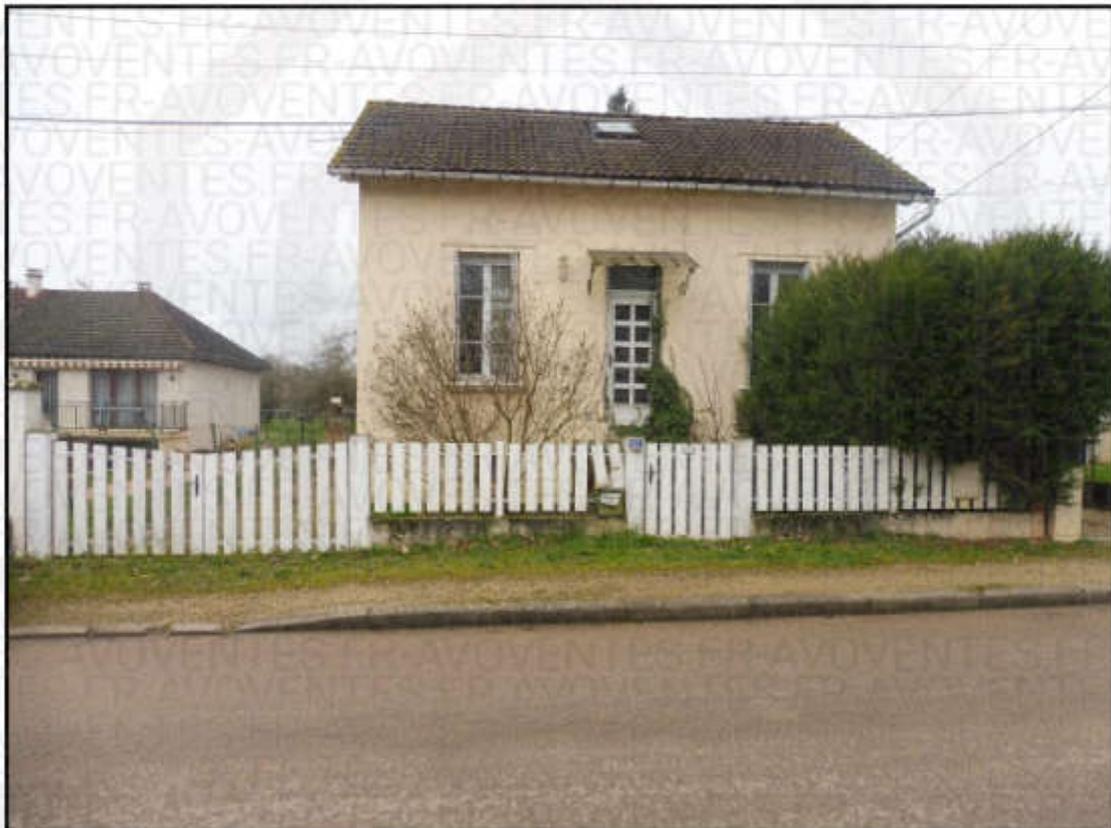
Elle est entièrement close. Je note que le **terrain** est en friche.

Les arbres sont hauts et non entretenus.

De nombreux ronciers et herbes hautes, en hivernage, sont présents.

Une piscine octogonale, posée est abandonnée. Une terrasse est dégradée par les intempéries. Le moteur de la pompe de la piscine est exposé aux intempéries.

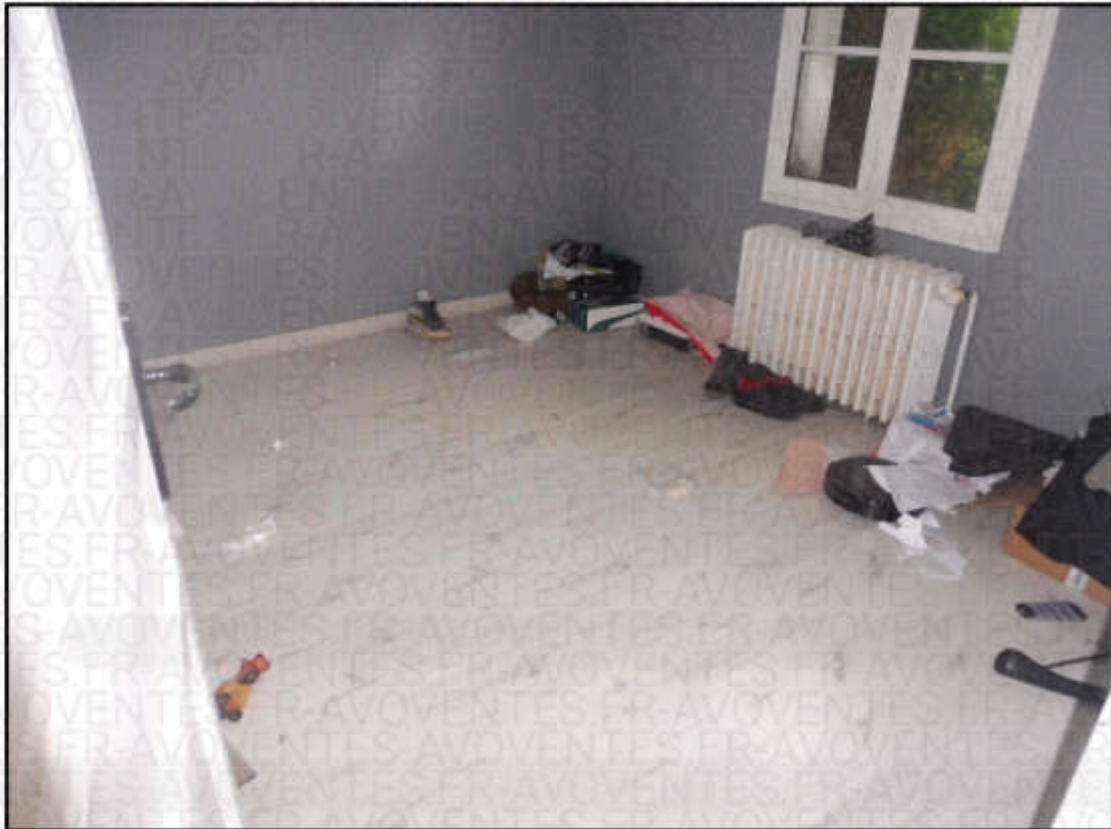
Pièce de repos du rez-de-chaussée :

Porte vitrée, avec petits bois.

Sol : parquet.

Plafond : toile de verre peinte. Une ampoule sur douille.

Un radiateur de chauffage central.
