PROCES VERBAL DE DESCRIPTION

Qu'une procédure de saisie immobilière est engagée à l'encontre de en vertu d'un acte dressé par Maître BARDE Jean-Luc, Notaire à SENS, en date du 18 septembre 2017, sur un bien immobilier situé 3 rue du Poncelet, lieudit Vareilles à LES VALLEES DE LA VANNE (89320).

Me suis rendu ce jour, au 3 rue du Poncelot, lieudit Vareilles à LES VALLEES DE LA VANNE (89320), où j'ai procédé aux constatations suivantes :

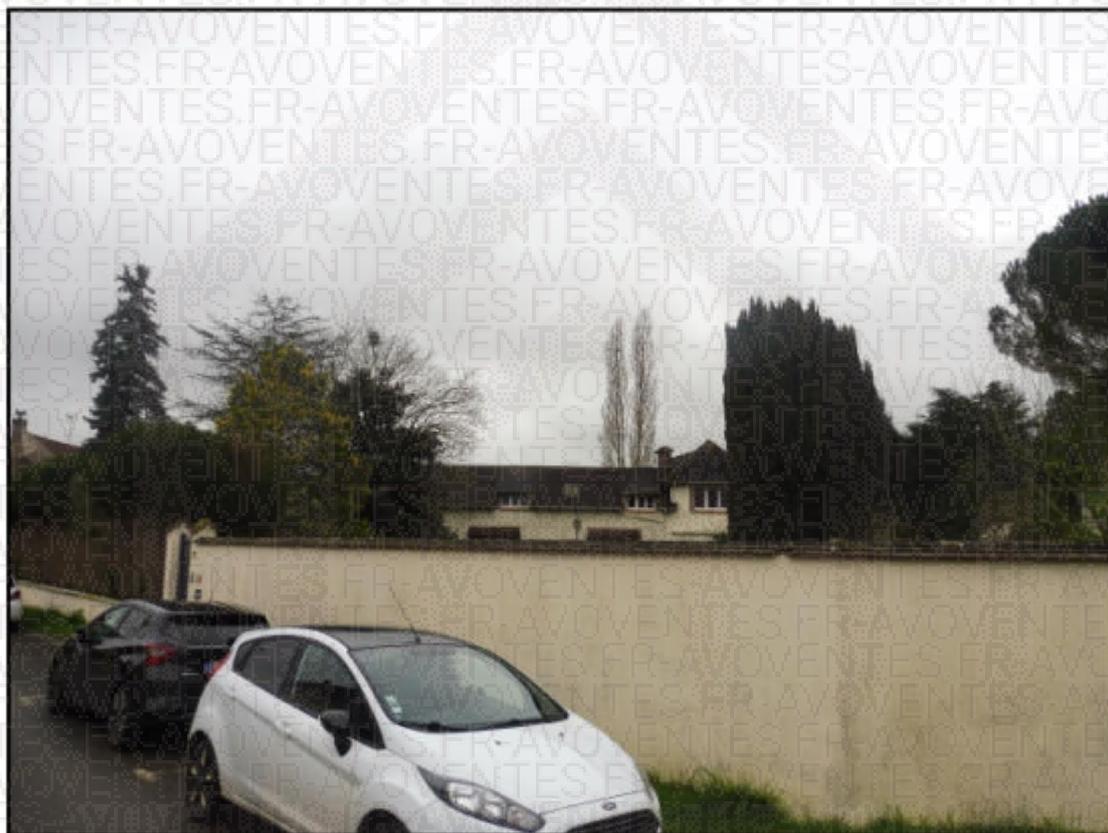
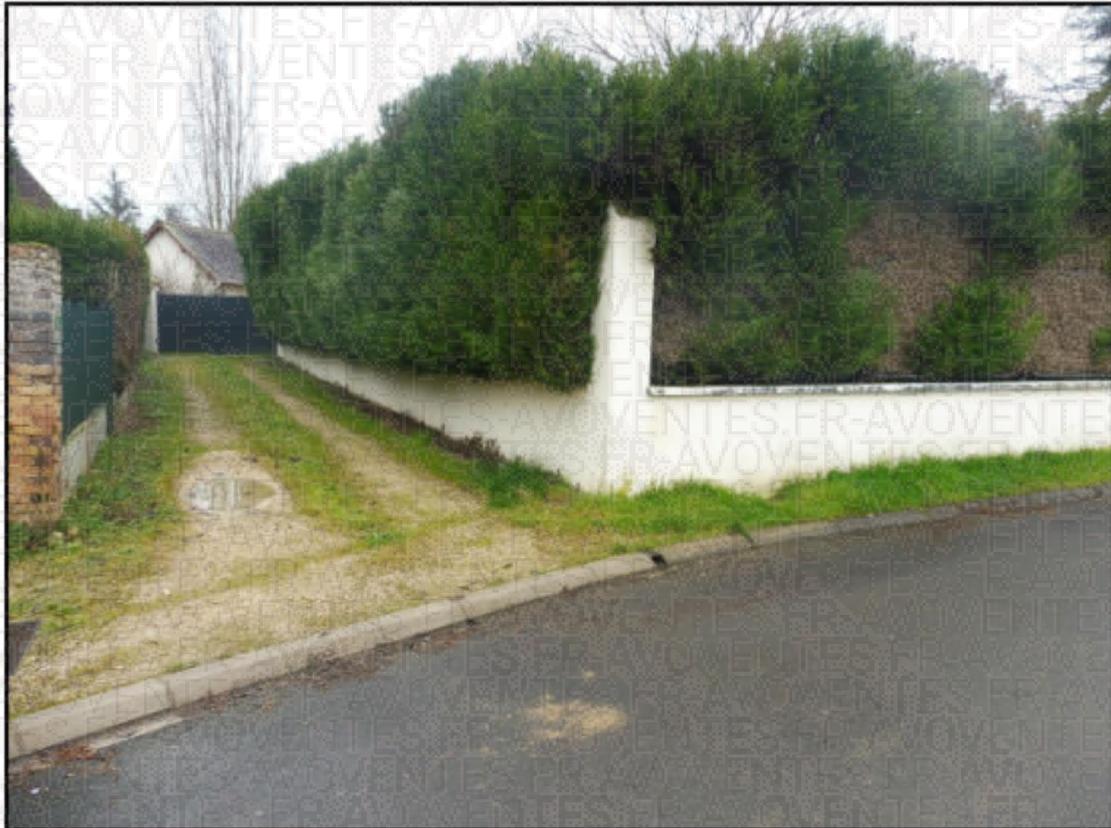
Le terrain est entièrement clos côté rue du poncelot par un muret réhaussé d'une haie de thuyas qui se poursuit jusqu'à un passage latéral situé le long des parcelles numéro 468 et 469 (plan cadastre.gouv.fr) menant à un double portail d'environ deux mètres de haut. Ce portail est motorisé et dessert la cour arrière de la maison.

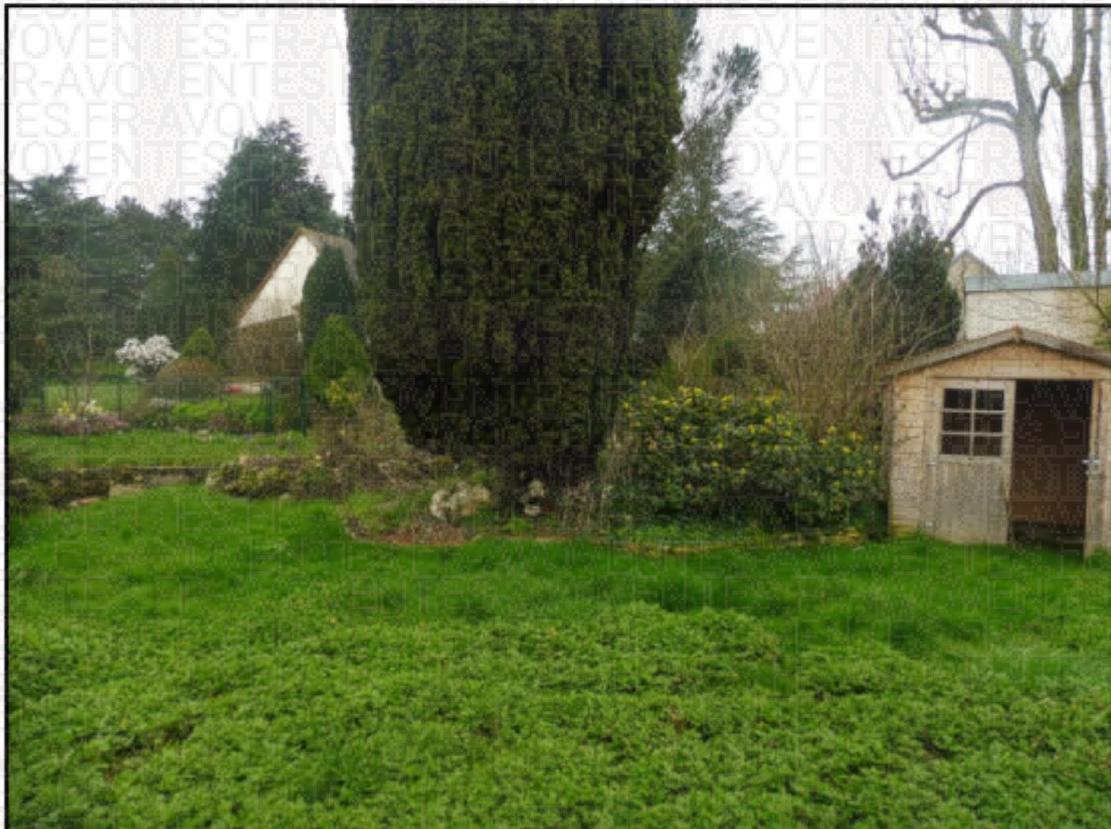
Le long du ru, je note qu'un grillage souple est présent le long du pignon de la propriété. Un cabanon de jardin est présent.

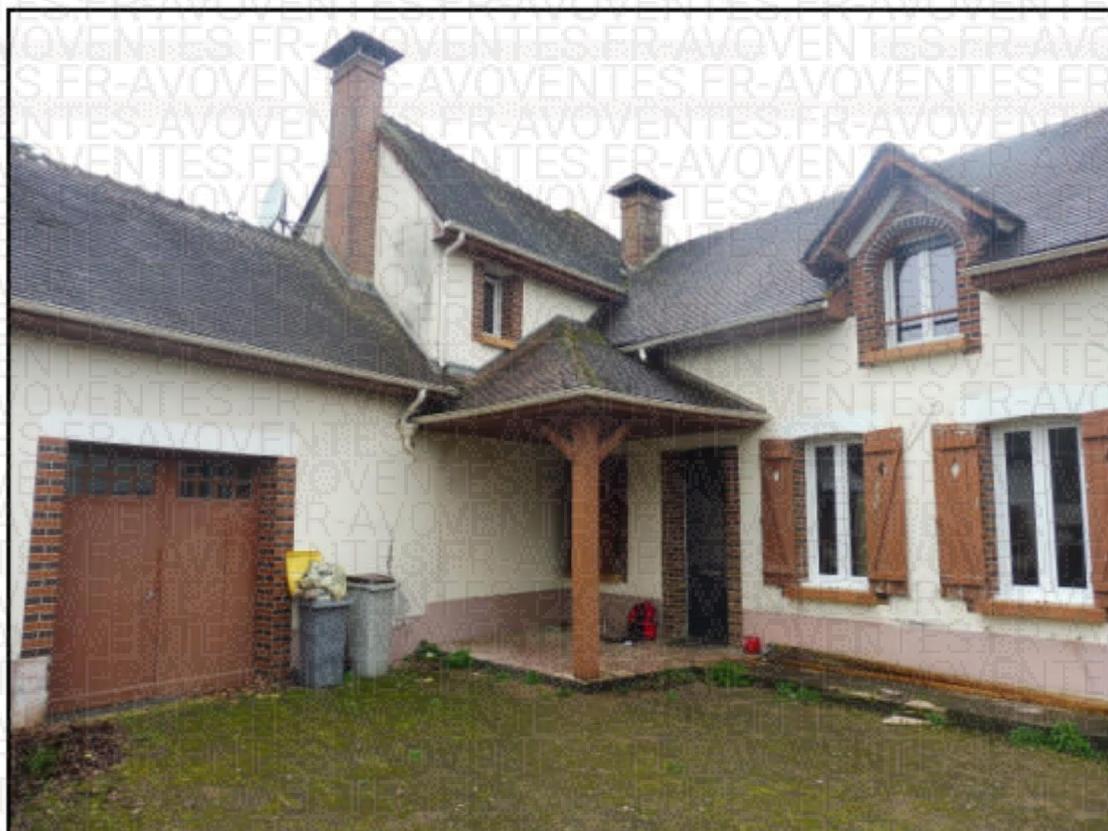
L'entrée de la propriété se réalise sous un auvent à l'angle des deux parties de l'habitation principale. La pièce forme un « L ».

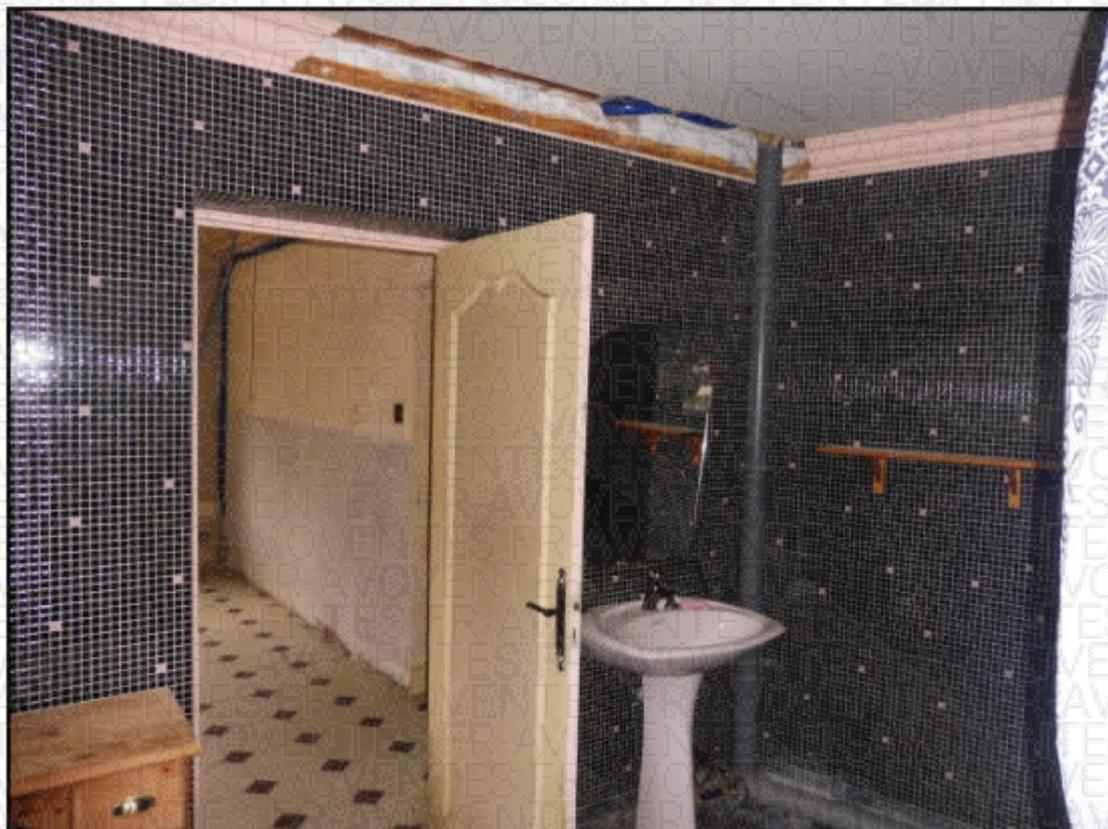
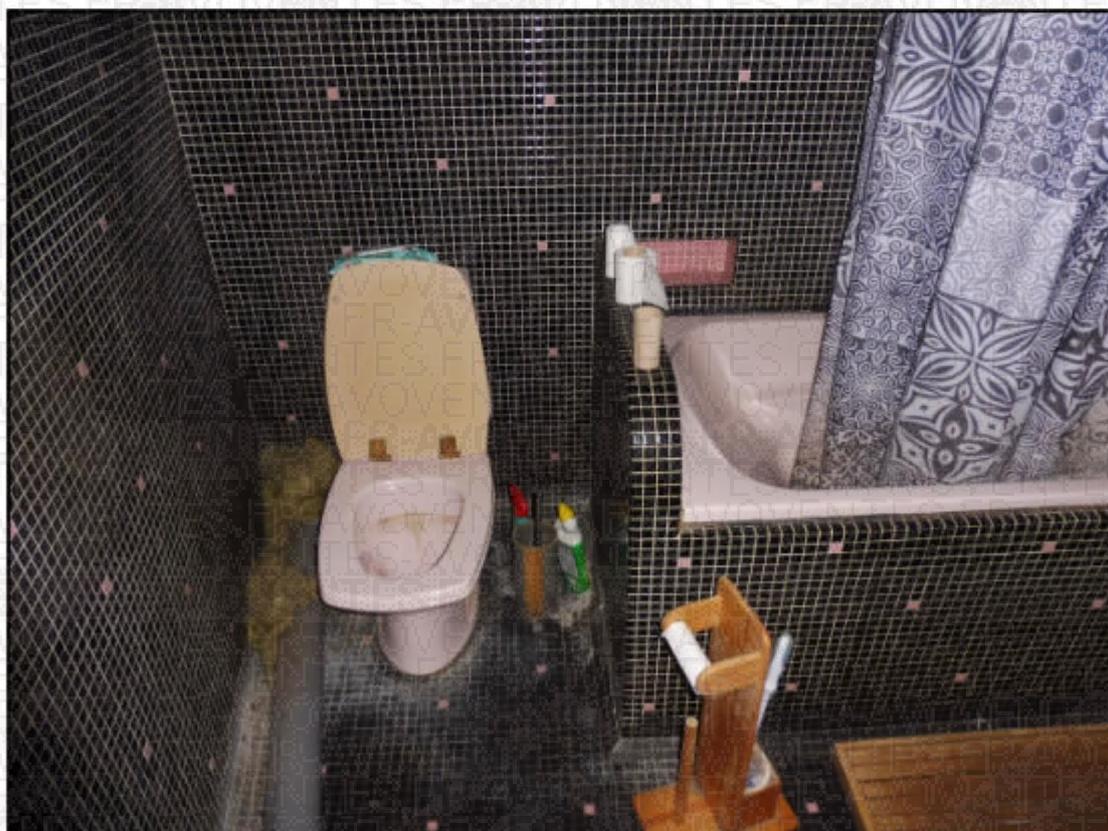
Salle-de-bains :

Sol : carrelage ancien et crédence murale assortie.

Fenêtre deux battants, simple vitrage, avec petits bois et deux châssis fixes assortis. Volets assortis.

Un toilette avec abatant et lunette en place et fonctionnel.

Une baignoire en place.

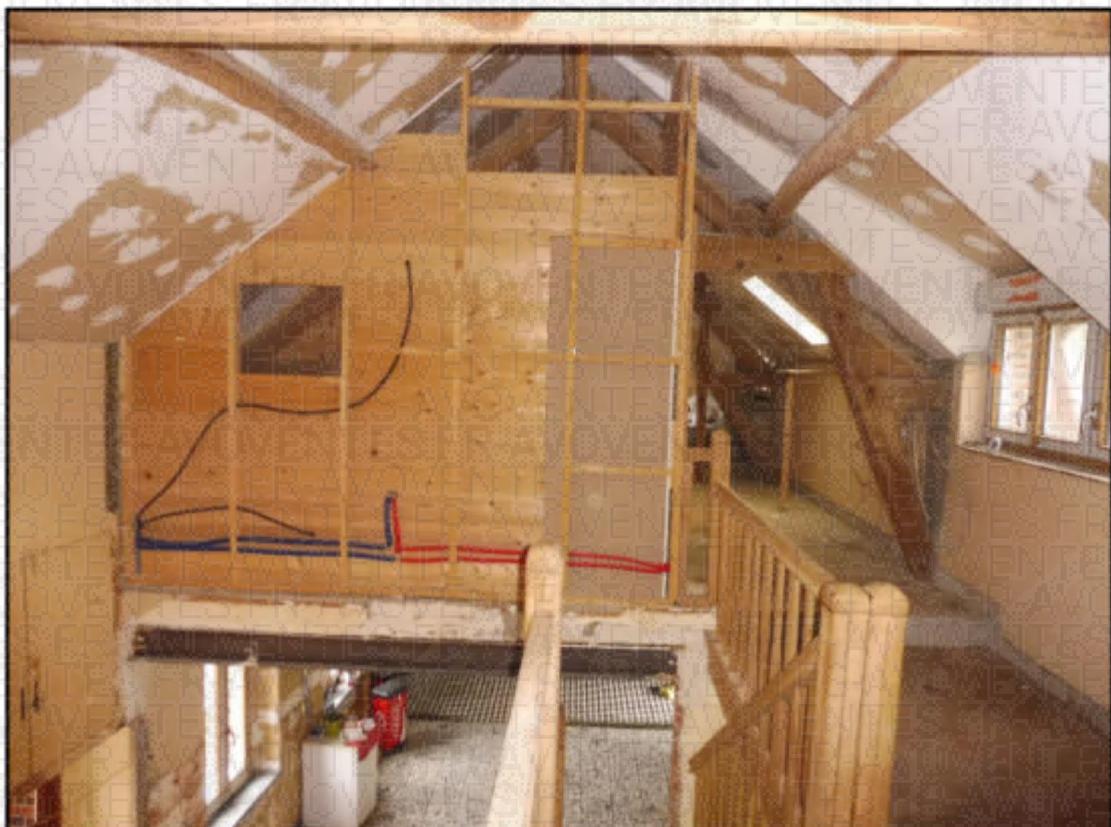
Espace sanitaire en cours de réalisation situé après le couloir, en direction de l'Ouest.

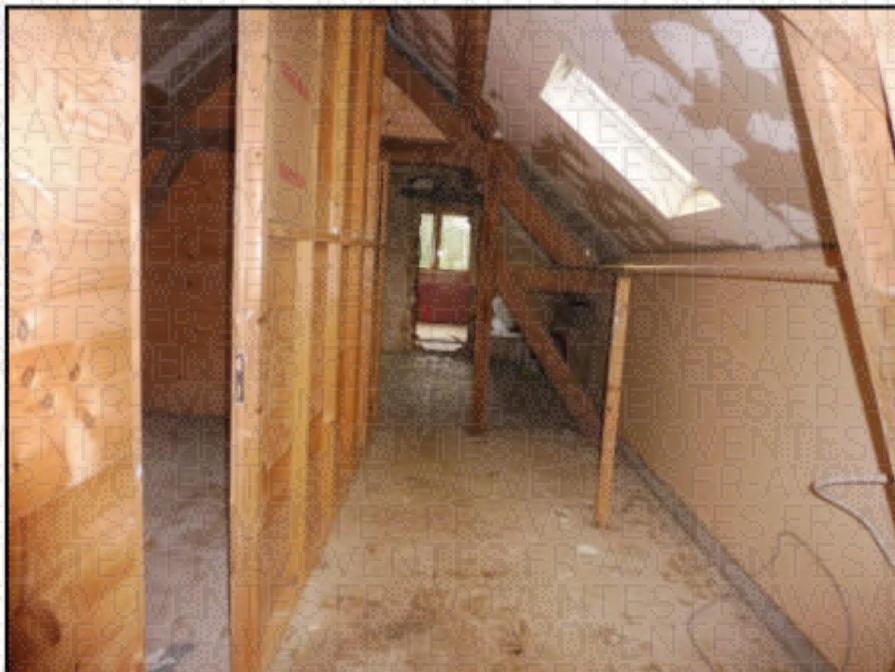
Couloir :

Chape ciment, à l'état brut.

Rampants : placoplâtre non terminé.

Une fenêtre de toit couverte de mousse et un cloisonnement bas en cours de réalisation.

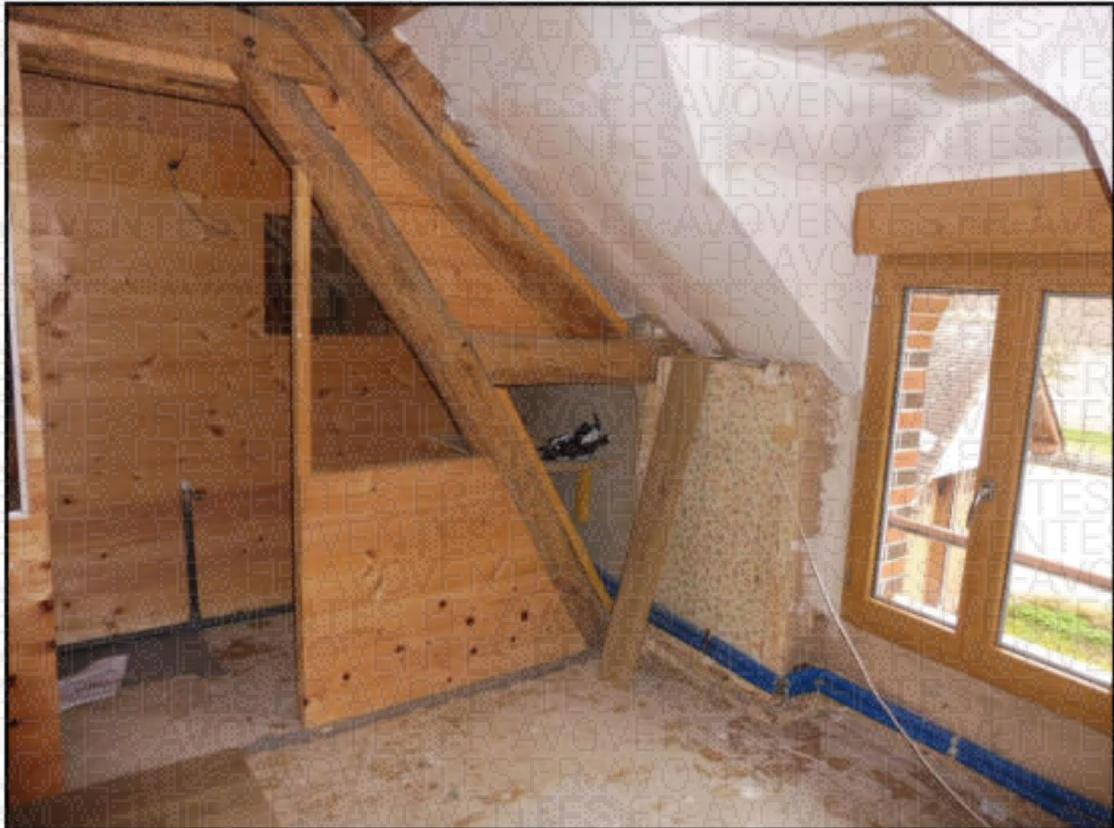
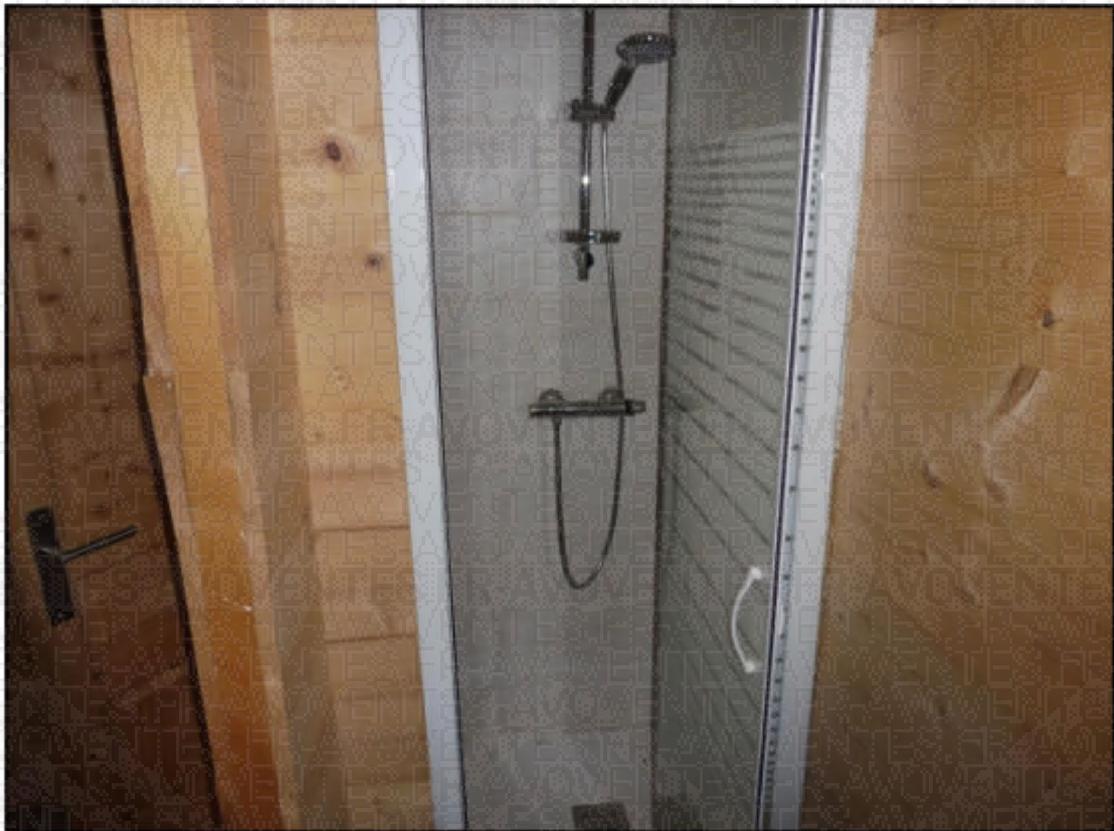
Espace sanitaire : en cours de chantier.

Sol : chape ciment.

Murs périphériques avec papier peint ancien et rampants, peinture non réalisée.

Une cabine de douche posée en place.

Une arrivée/évacuation d'eau de machine à laver provisoire est présente.

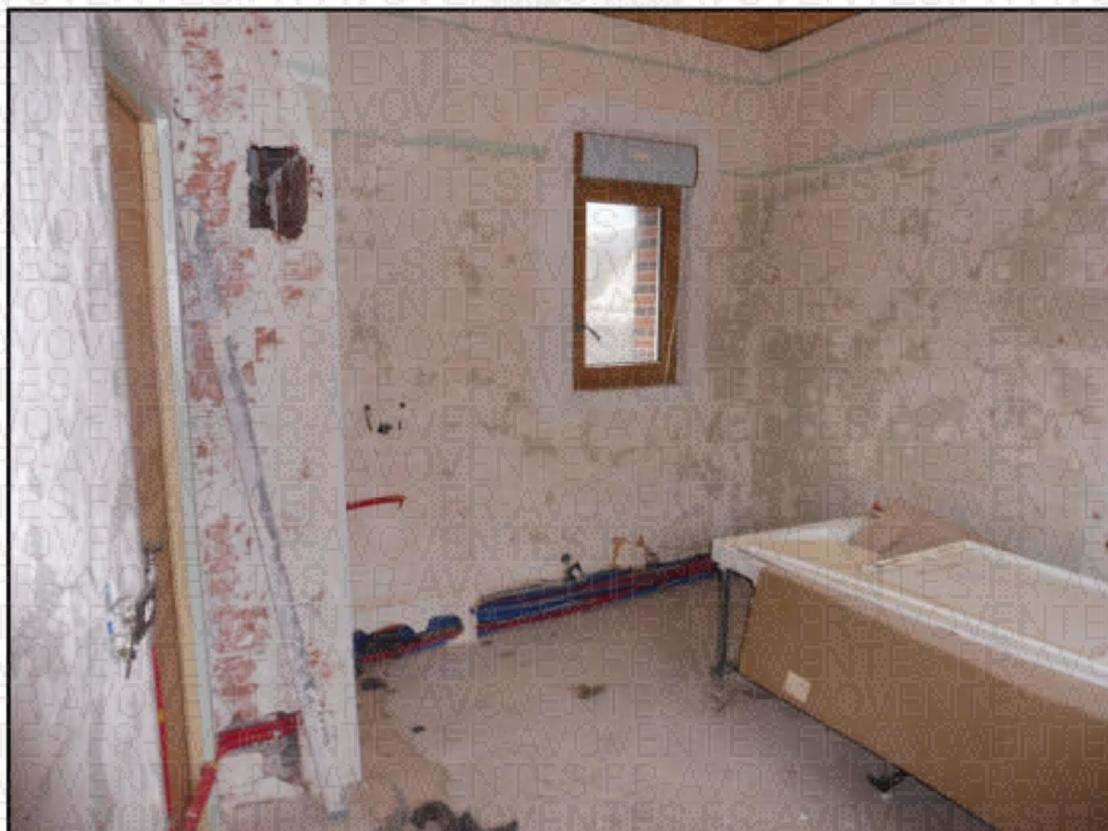
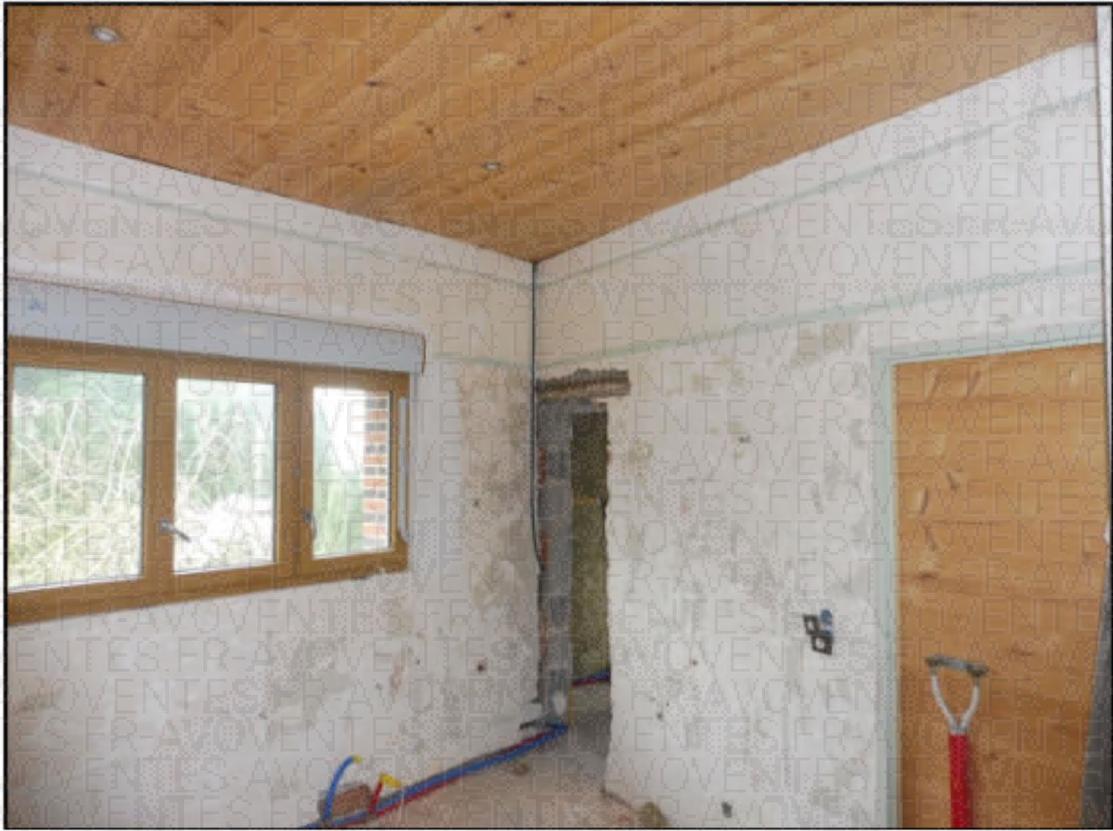
Salle de bains : en cours d'aménagement.

Sol : chape ciment avec réalisation d'un perçage pour le passage d'évacuation d'eau.

Je note que **des arrivées pour une alimentation en applique** d'un espace douche est réalisé. L'ensemble est en attente.

Une baignoire est posée et protégée. Elle n'est pas en service.

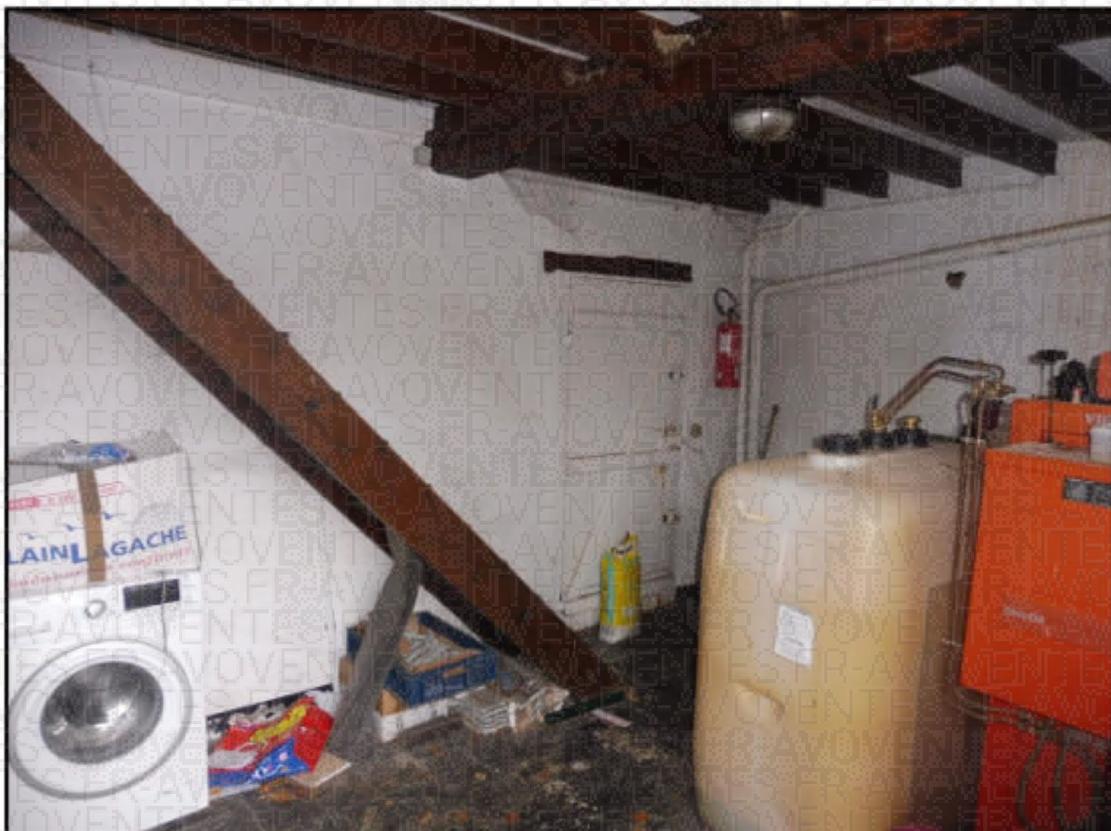
Première pièce : espace chaufferie :

- Sol :** carrelage usagé.
- Murs :** revêtement usagé.
- Plafond :** solives et plancher bois.
- Un chauffe-eau électrique** en place.
- Une chaudière fioul** de marque VIESSMANN en place.
- Une citerne** posée.
- L'électricité** est présente et ancienne.
- Une porte arrière** mène le long du rû.
- Un escalier de meunier** mène au grenier.

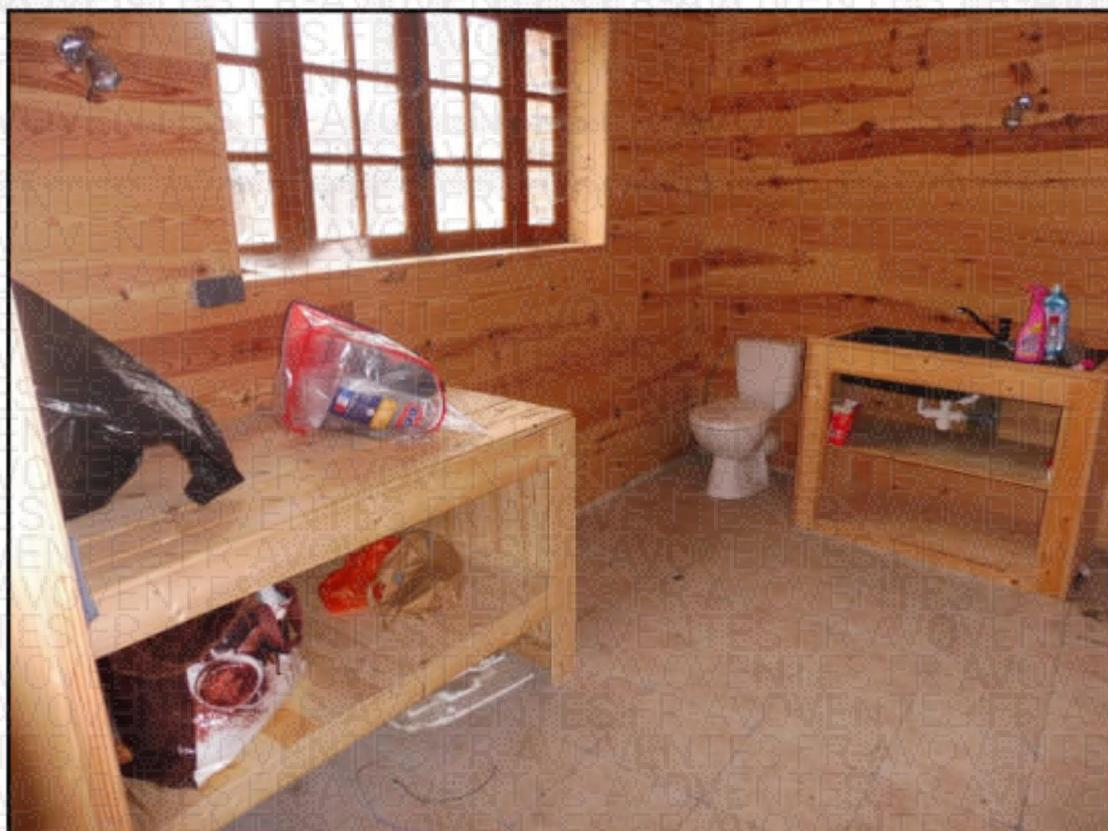
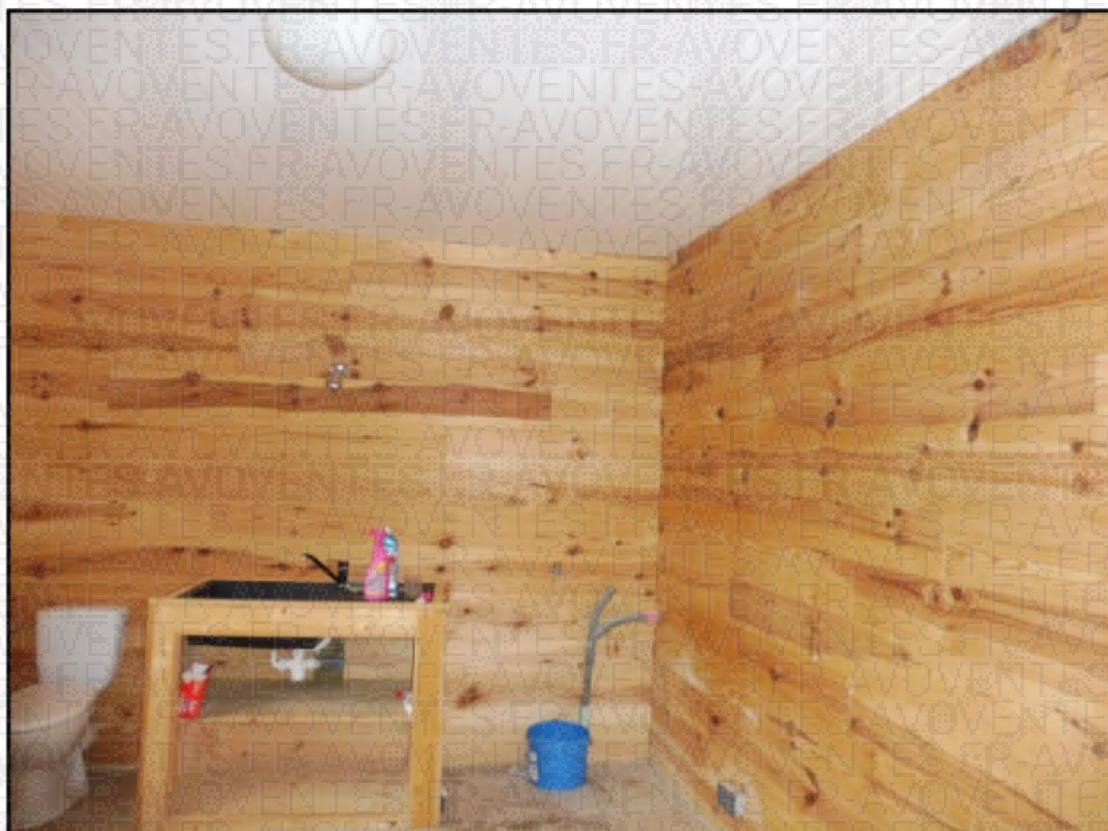
Pièce côté Sud :

- On y accède par **une baie libre**.
- Sol :** carrelage récent sale.
- Murs :** frissette.
- Plafond :** frissette bois peint.
- Une fenêtre**, deux battants et deux châssis fixes simple vitrage.
- Toilettes** avec abattant et lunette en place.
- Une arrivée d'eau pour machine à laver** en place.
- Un caisson** est réalisé.
- Un évier** en résine, un bac, un égouttoir.

Deux appliques lumineuses sont présentes, non fonctionnelles en l'absence d'électricité.

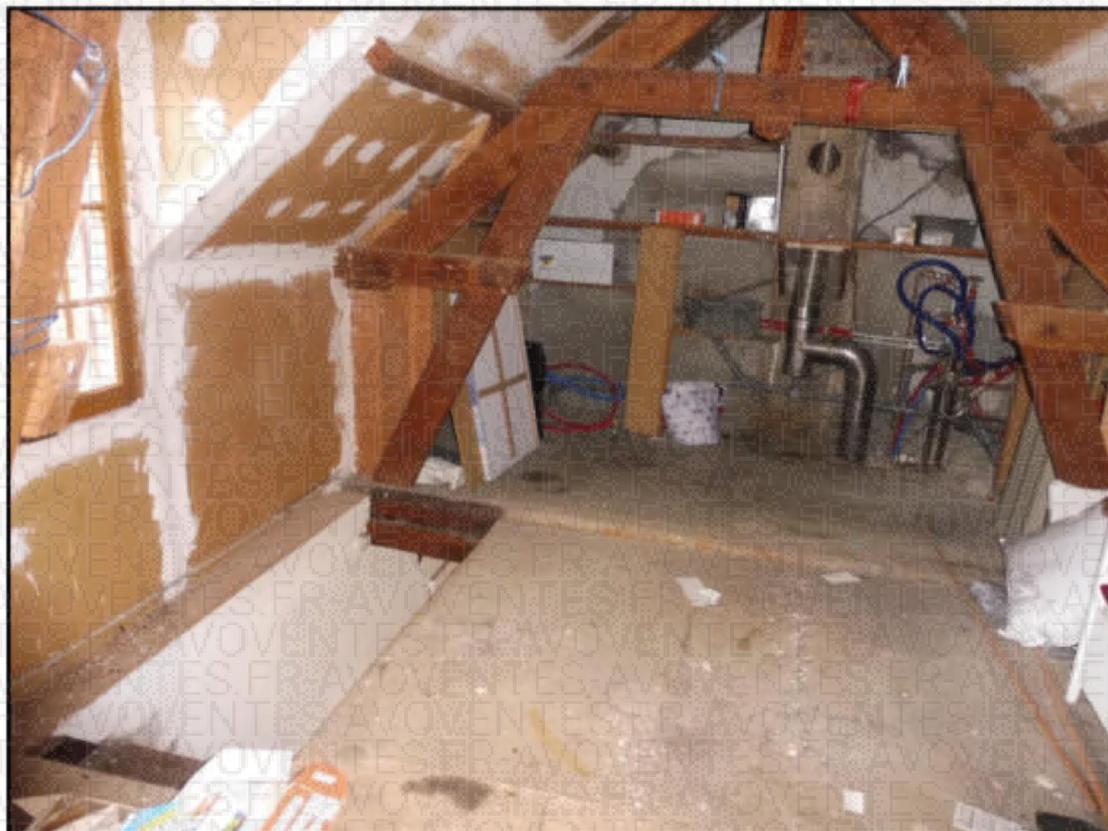
Accès libre au grenier par un escalier de meunier :

Plancher bois.

Une fenêtre, deux battants, simple vitrage.

Murs et rampants : placoplâtre avec enduit non terminé.
