## PROCES VERBAL DE DESCRIPTION

Que par décision rendue par le Tribunal Judiciaire de SENS (Yonne) en Chambre du Conseil, en date du 18 mars 2025, la vente par licitation de la maison sise 14, rue du Professeur Ramon à BELLECHAUME (89210), a été ordonnée.

- BELLECHAUME (Yonne), 14 Rue du Professeur Ramon

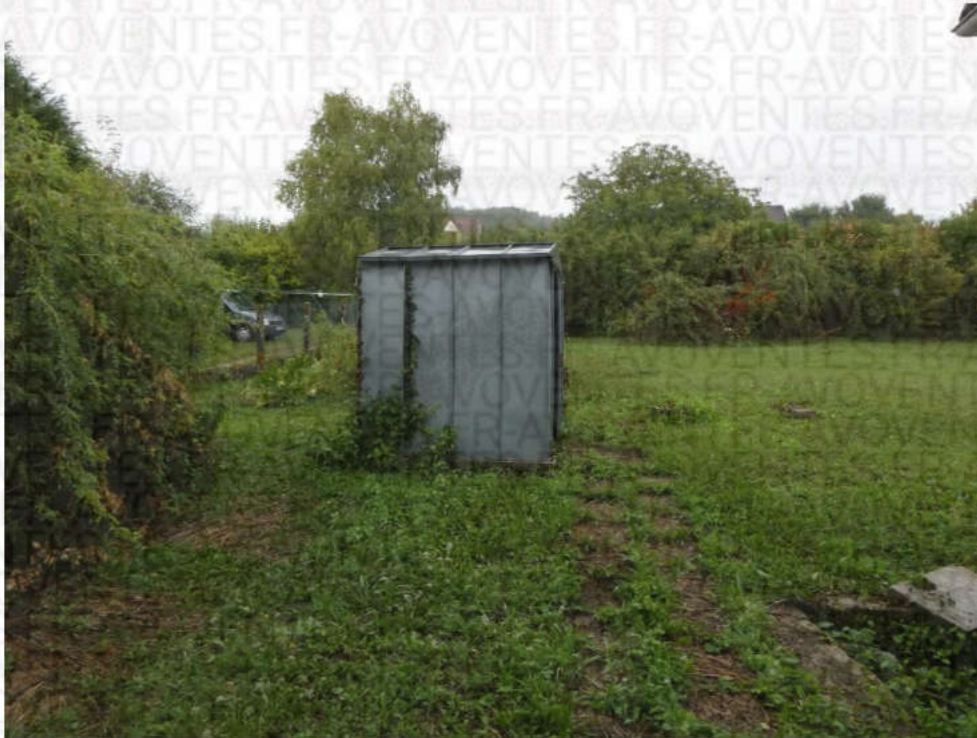
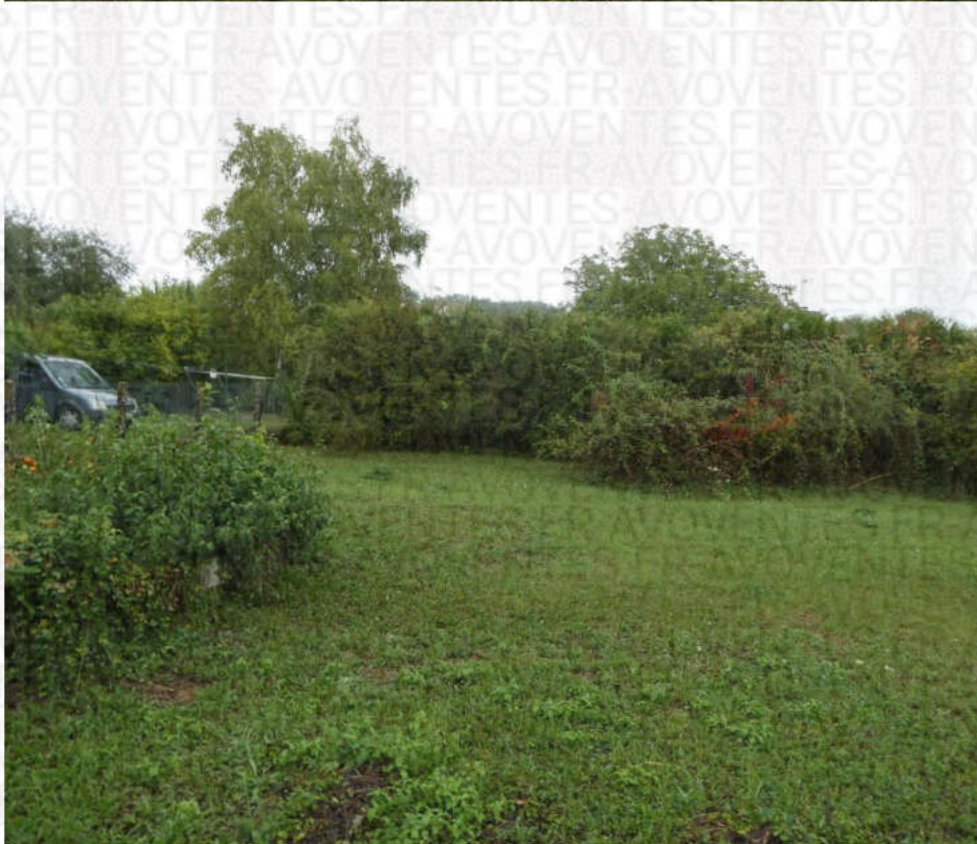
A l'arrière, un terrain engazonné et arboré. L'ensemble du fond est clôturé au moyen d'un grillagé métallique avec poteaux en béton.

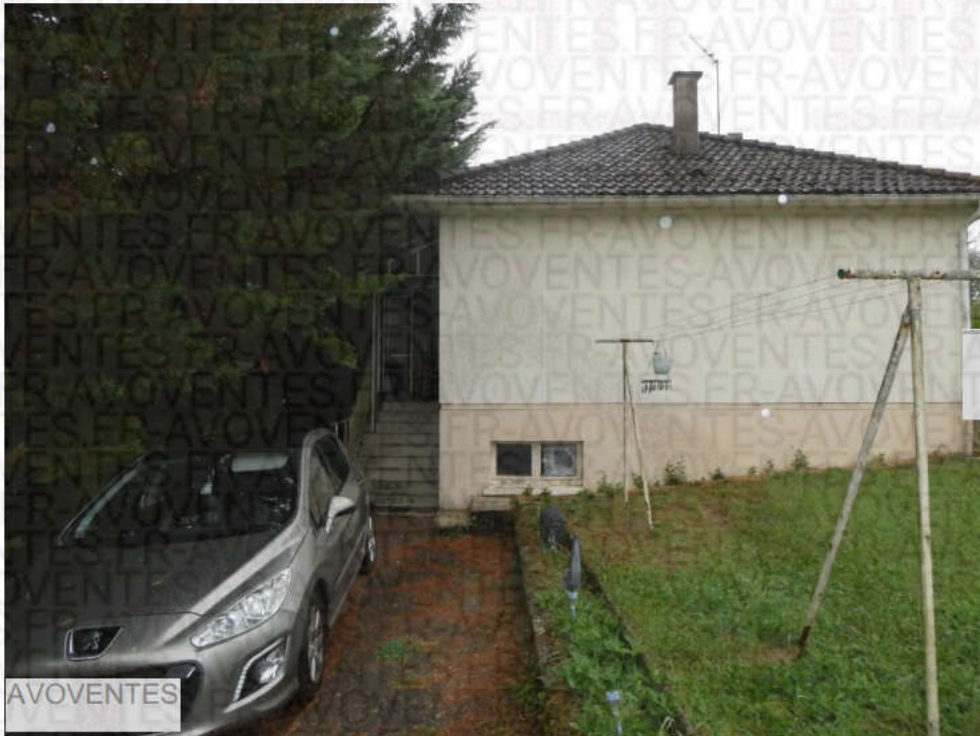
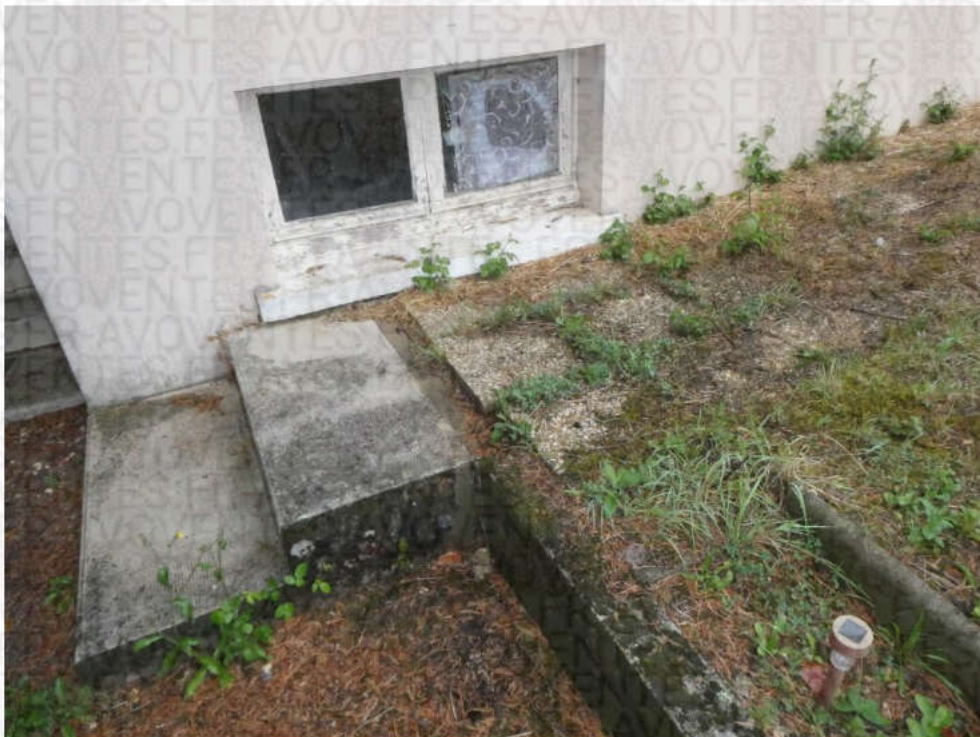
Un petit emmarchement en béton est visible au pied de la façade permettant l'accès à une allée composée de dalles minérales recouvertes de végétation.

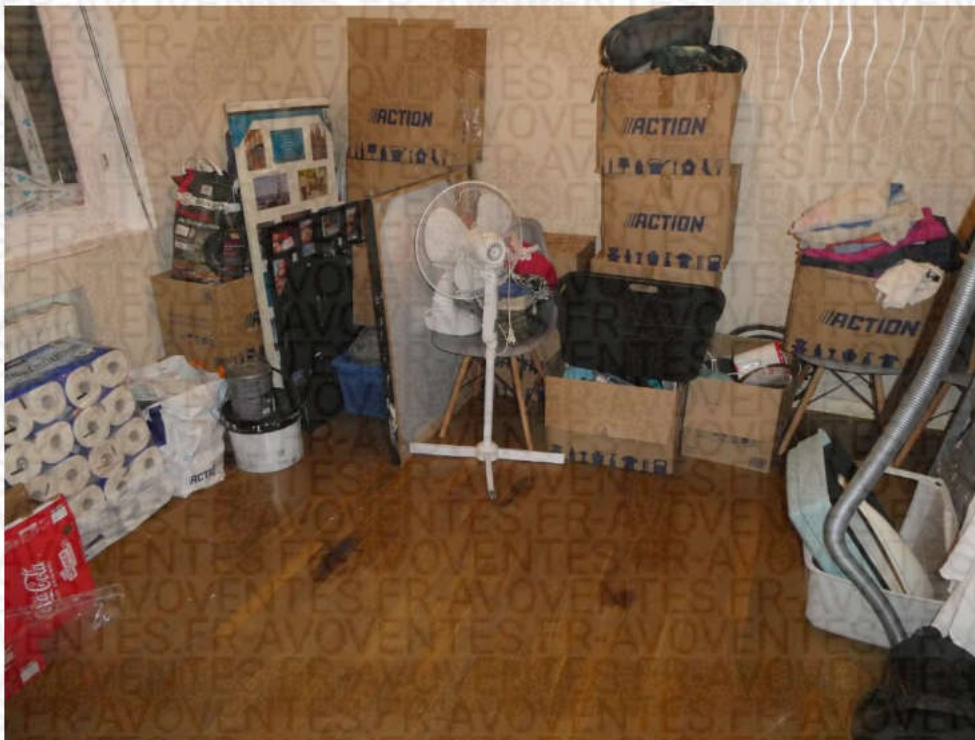
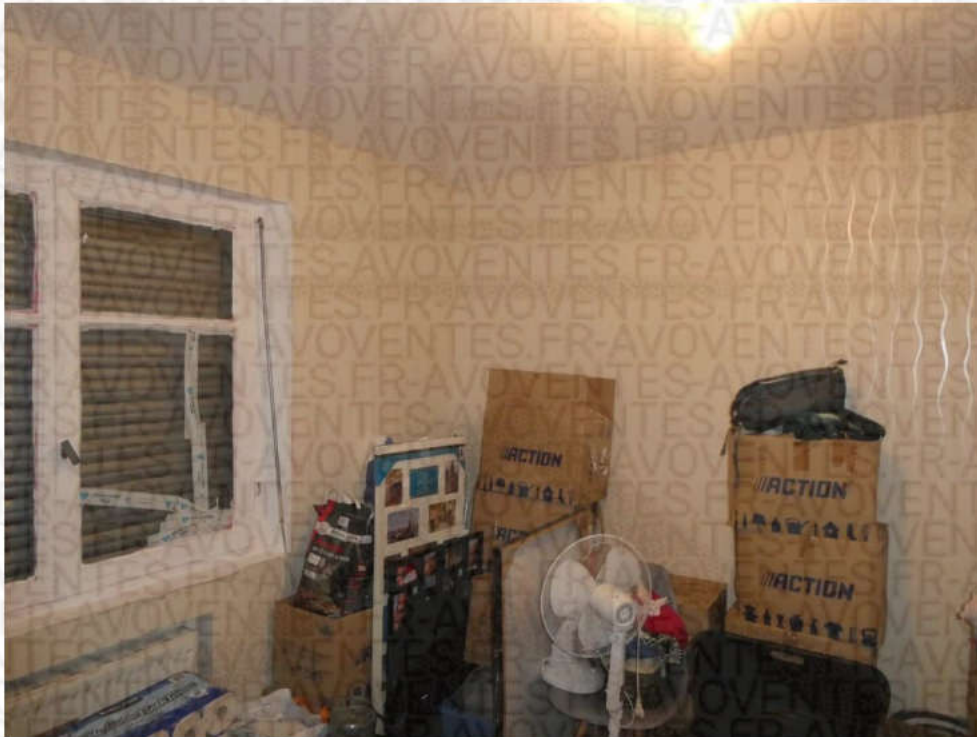
### **3.3.9 CHAMBRE 2 (porte fond sur couloir) :**

La pièce prend jour au moyen d'une fenêtre en bois, avec vitrage simple et volet roulant manuel extérieur. Le vitrage de gauche est cassé.

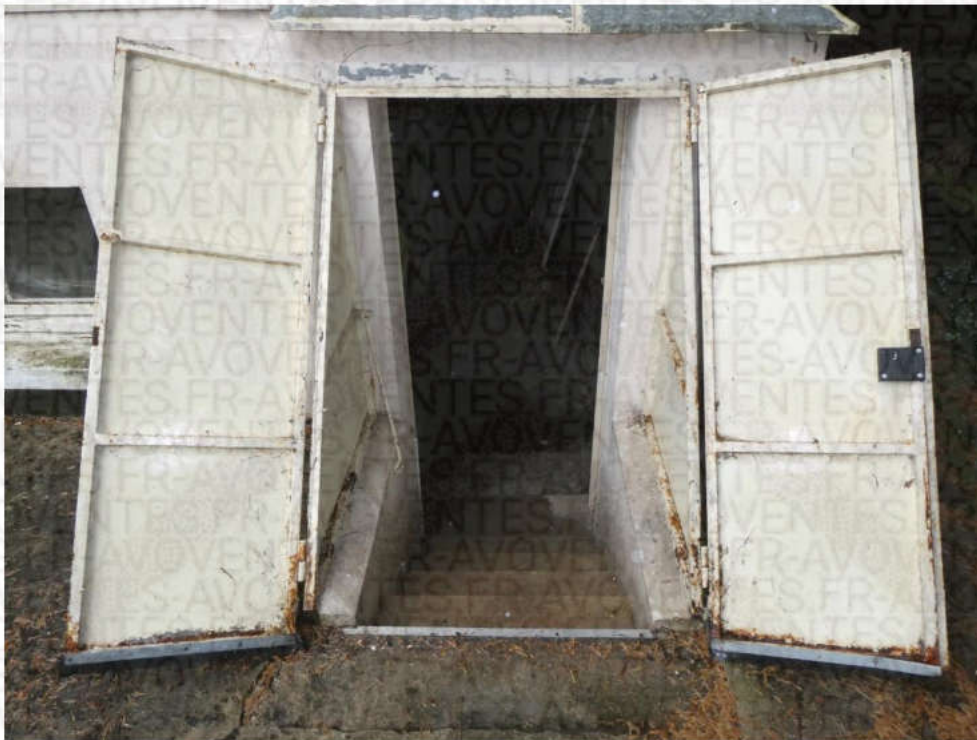
L'accès au sous-sol s'effectue depuis le terrain arrière. Deux portes métalliques sont présentes et l'arrière, un escalier en bois.

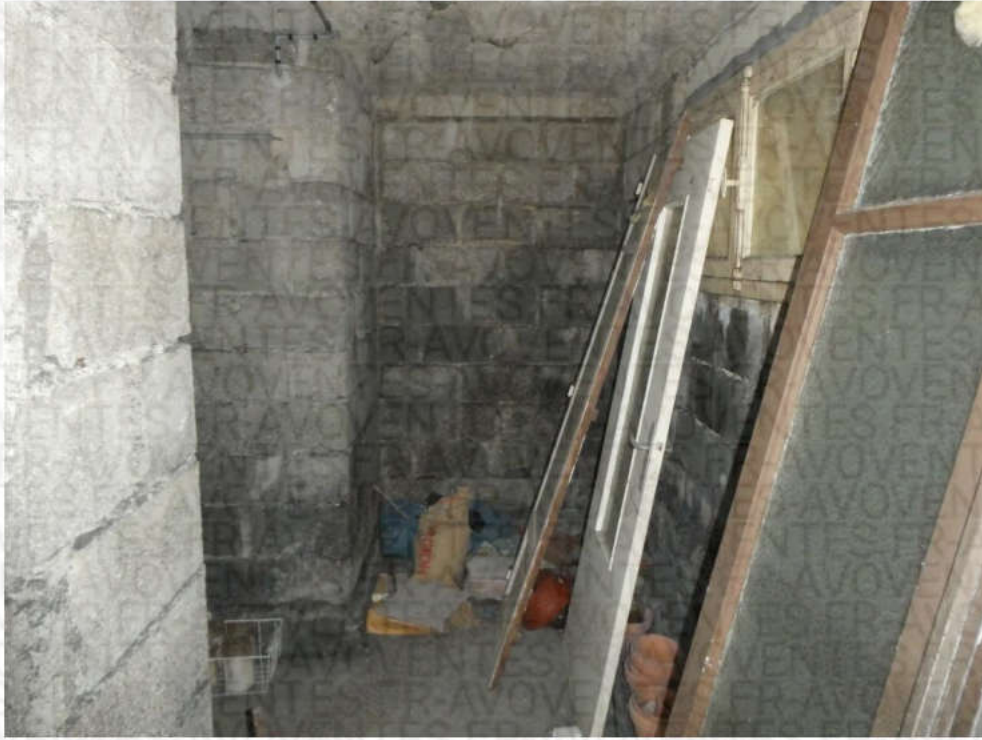
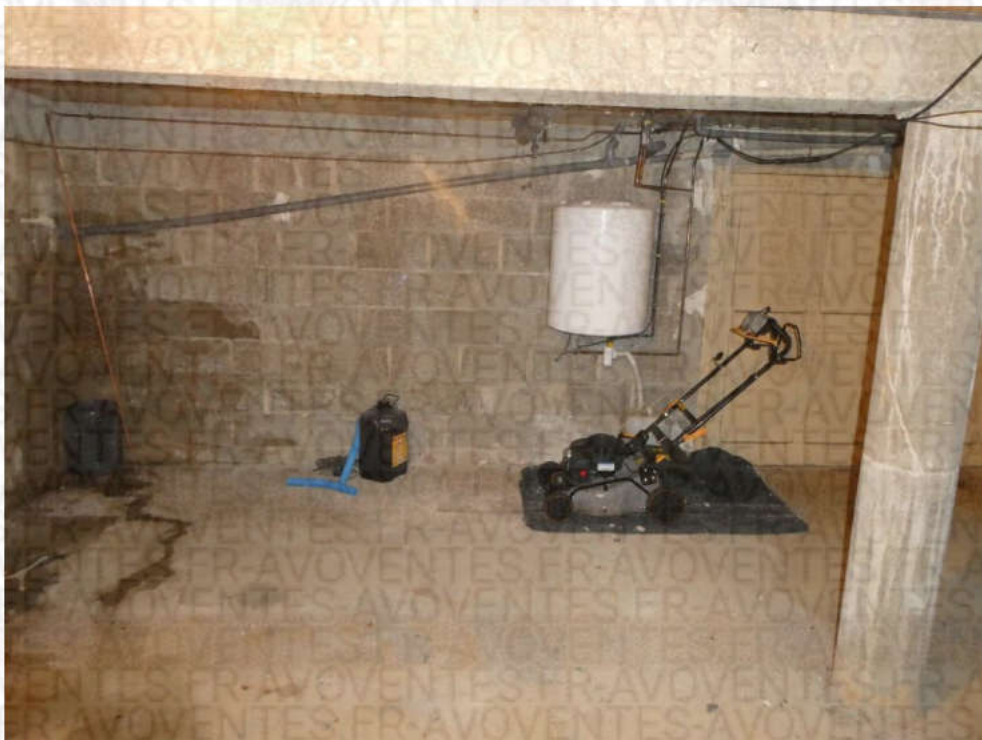
Dans le sous-sol, je relève la présence d'un ballon d'eau chaude fixé sur le pan de mur de face.

La présence de quatre fenêtres anciennes avec châssis en bois et vitrage simple. .

Un adoucisseur d'eau est présent.
