## PROCES VERBAL DE DESCRIPTION

Me suis rendu ce jour dès 09h00 au 31, Rue Victor Hugo à 89140 VINNEUF, où, là étant, et en présence de deux témoins et d'un serrurier.

## CONSTATATIONS

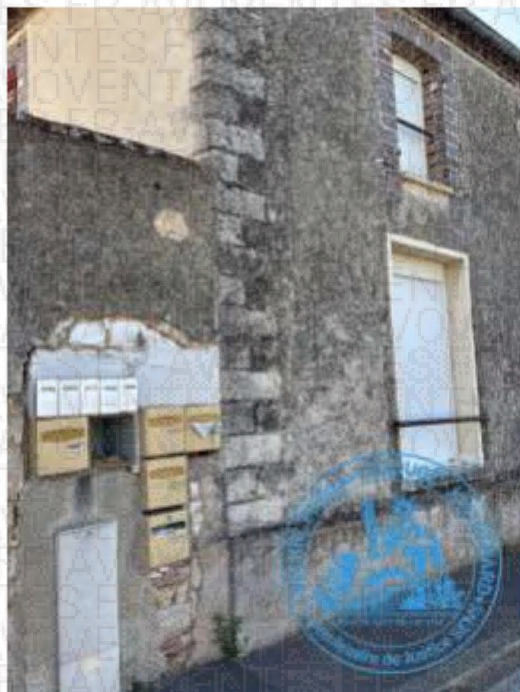
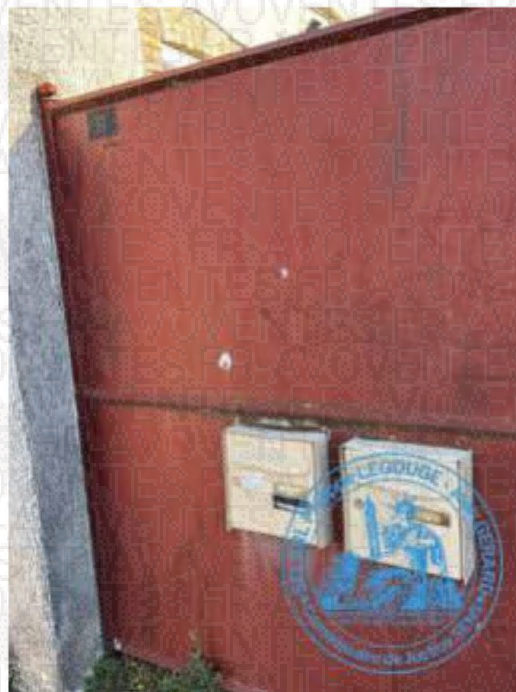
- Six boîtes aux lettres sont incrustées dans les murs,
- Cinq interphones,
- Deux boîtes aux lettres dans le portail double vantail métallique.

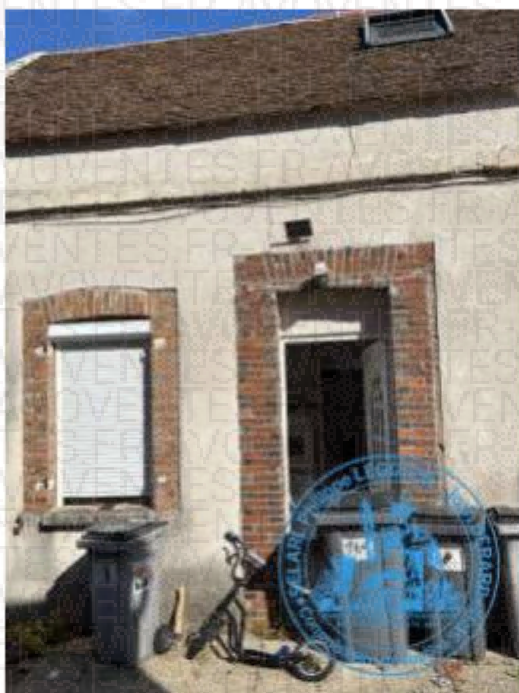
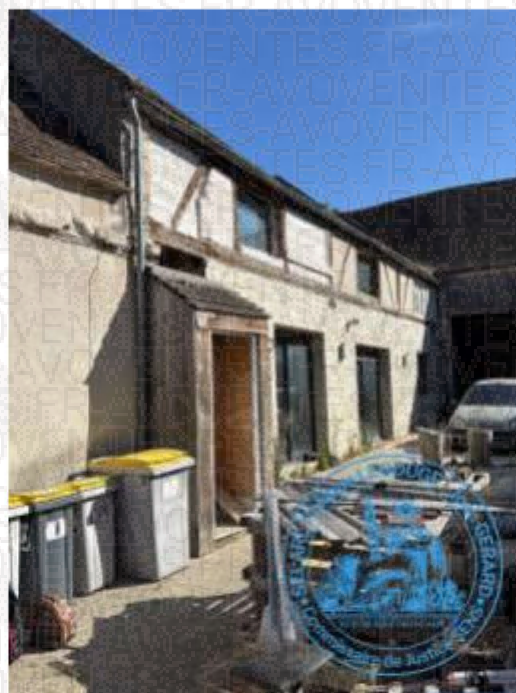
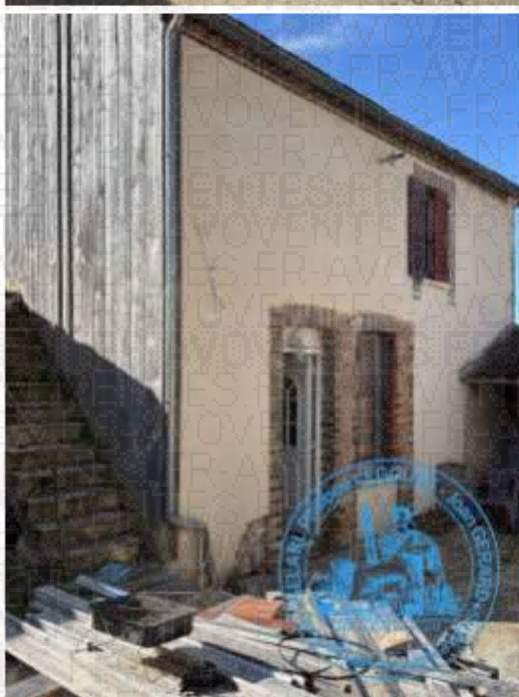
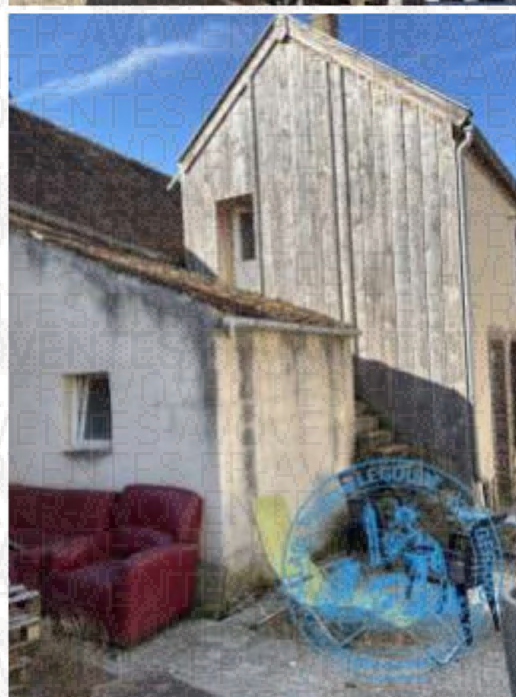
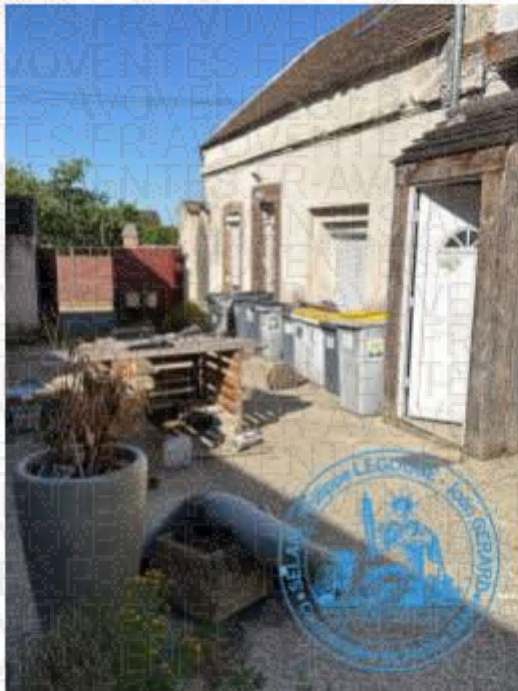
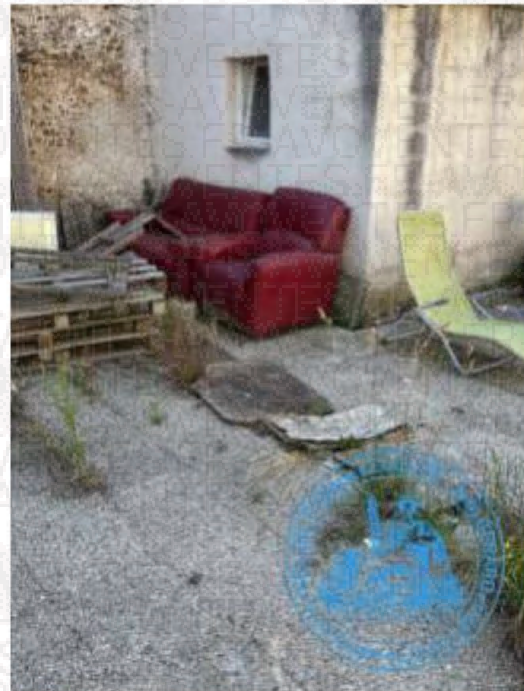
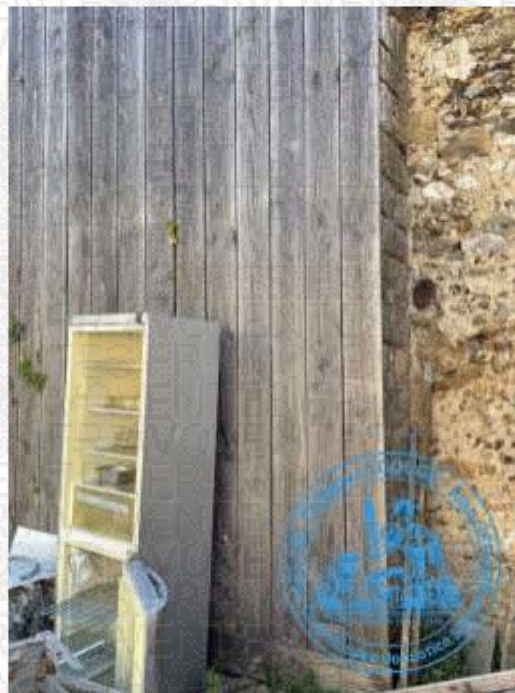
**Cour intérieure :**

- Recouverte de dalles de béton désactivé, qui ne sont pas toutes d'aplomb,
- Un abri poubelle se situe à l'arrière des boîtes aux lettres,
- Un caniveau central traverse partiellement la cour intérieure, de nombreux débris sont présents,
- Un bardage en bois couvre la façade côté sud, le bois est grisé et masque un mur en pierre.

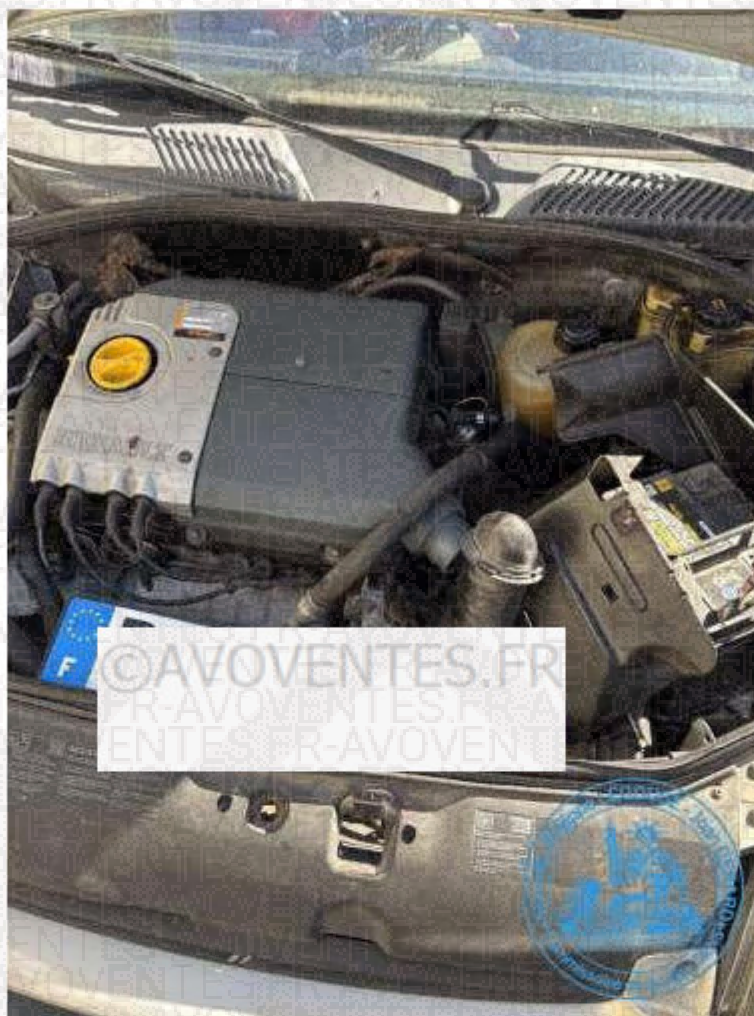
Je constate qu'est stationné dans la cour, un véhicule Renault Clio crevé, sans plaques d'immatriculation. Ce véhicule contient de nombreux détrit.

Après avoir soulevé le capot, j'ai découvert une plaque d'immatriculation

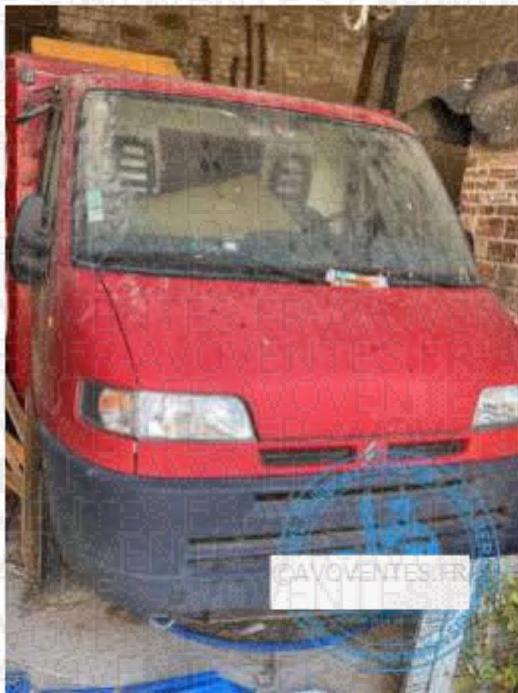
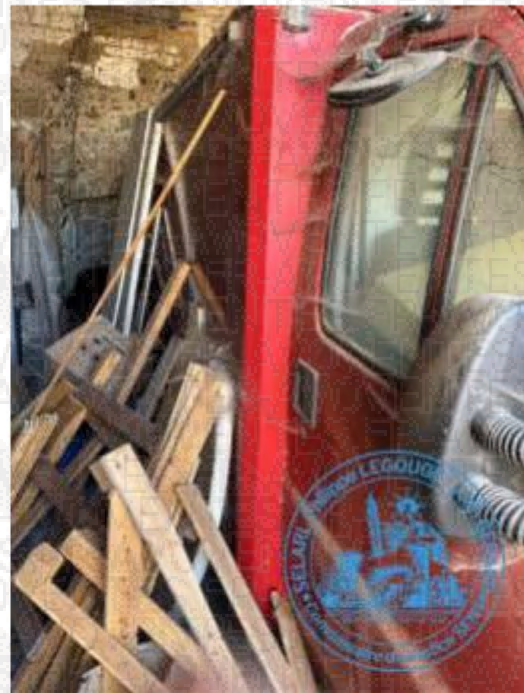
Une piscine autoportée est abandonnée, ainsi qu'un fourgon Citroën

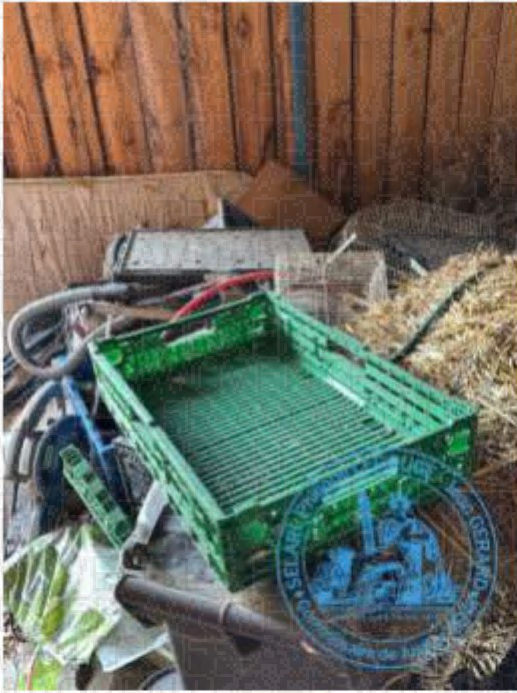
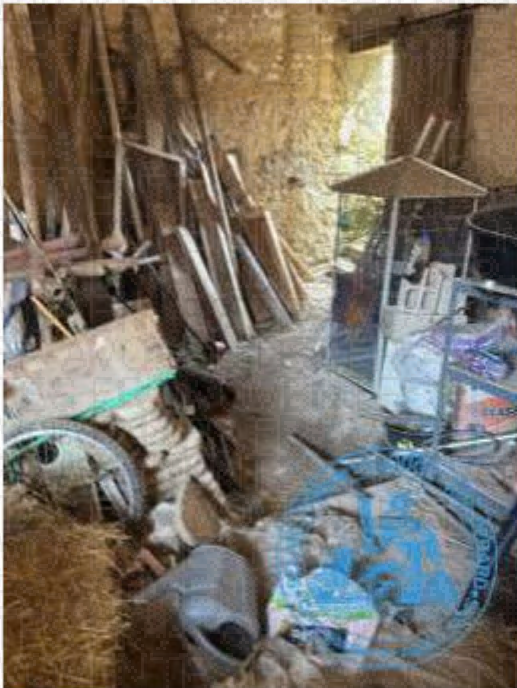
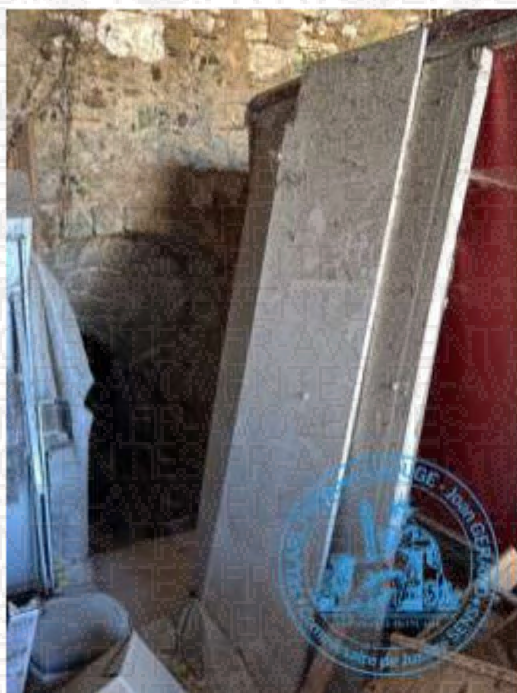
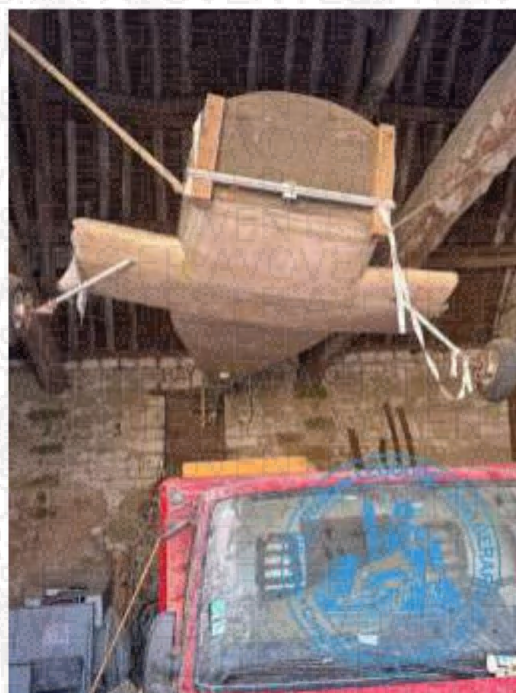
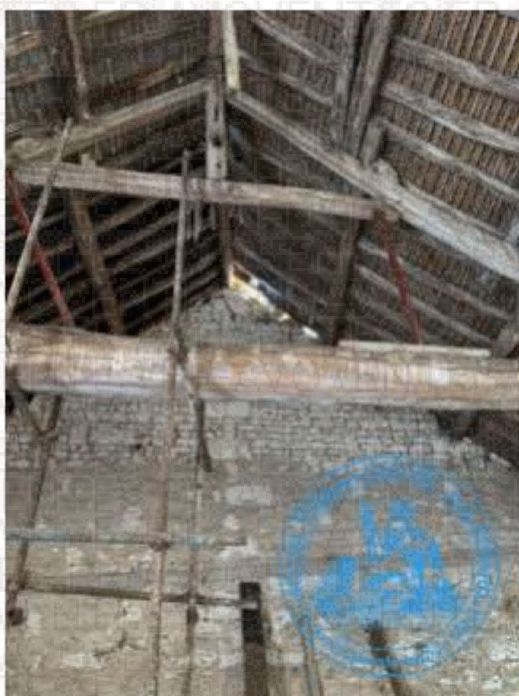
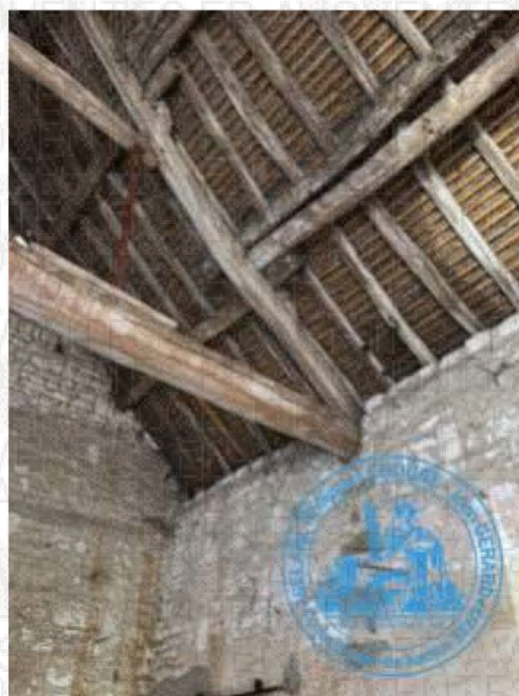
### Grange :

- Présence de nombreux détritux,
- Murs : à l'état brut,
- Poutres apparentes en place, des reprises de solives ont été réalisées,
- Pas d'isolation,
- Un étau est présent en partie centrale : il supporte un sommier de la charpente qui n'est plus intégré dans la maçonnerie du mur. Des jours sont visibles par endroits dans la toiture. Cette charpente est à réparer.
- La dalle de ciment du sol est jonchée de détritux.
- Un avion est suspendu au-dessus de la fourgonnette Citroën.

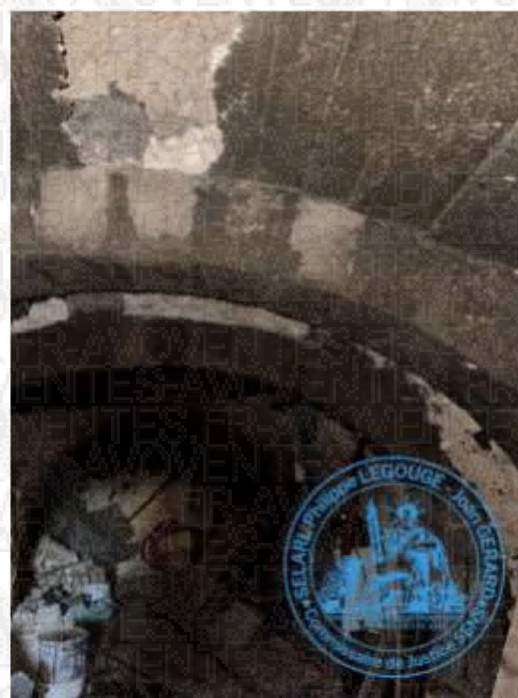
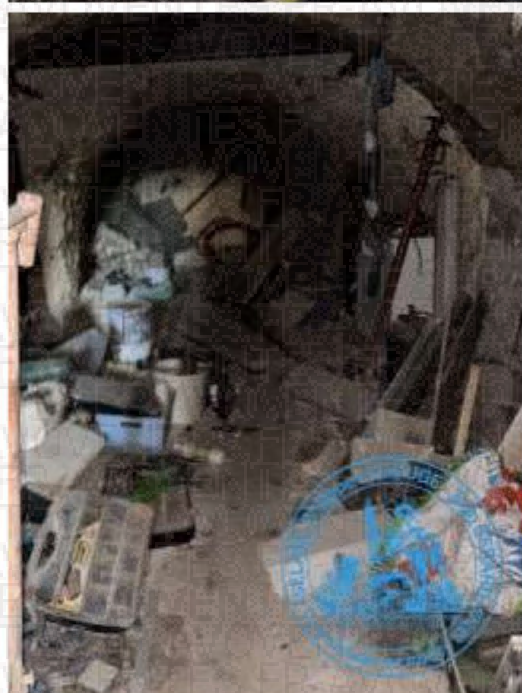
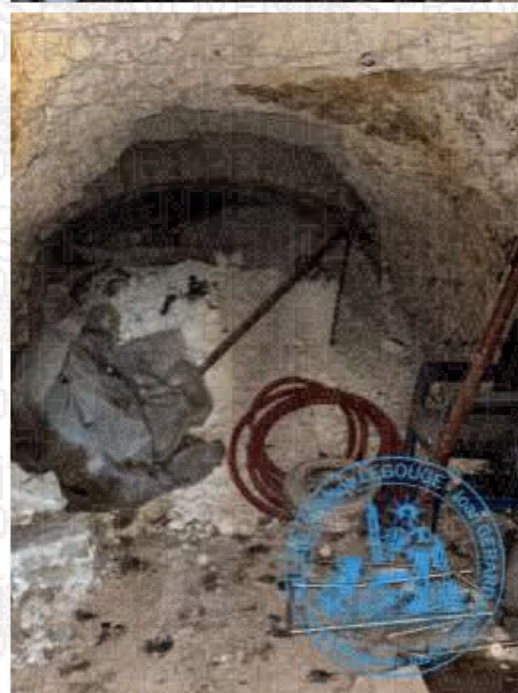
**Cave :**

- Cave voûtée avec de nombreux débris,
- Une partie de la voûte est effondrée, laissant apparaître le calcaire.

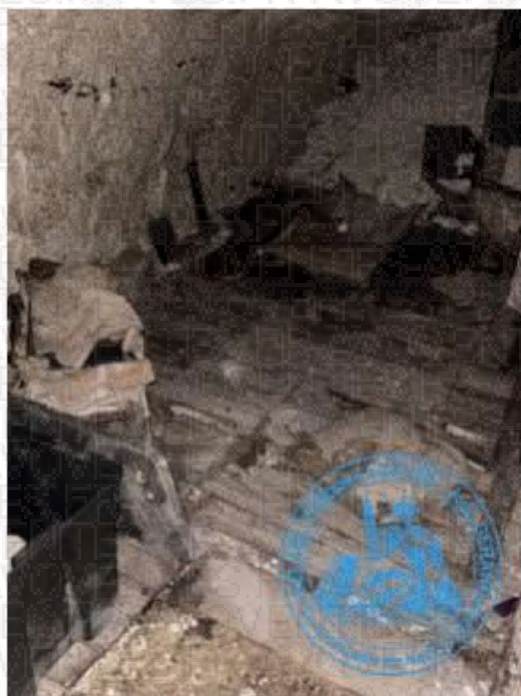
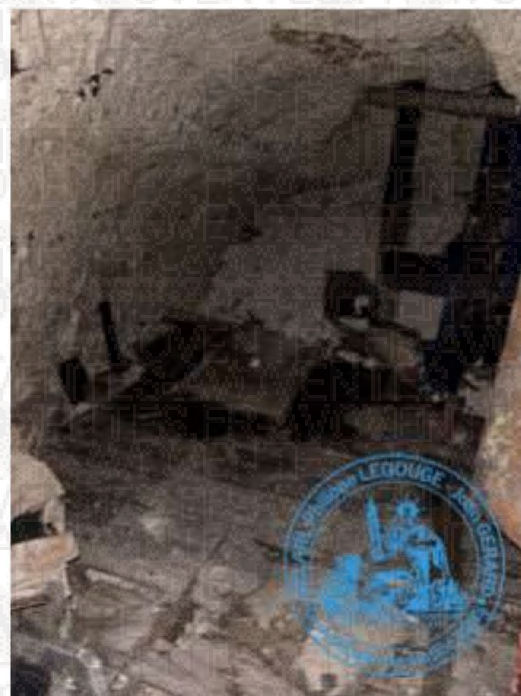
- Un plancher en bois ancien est présent.

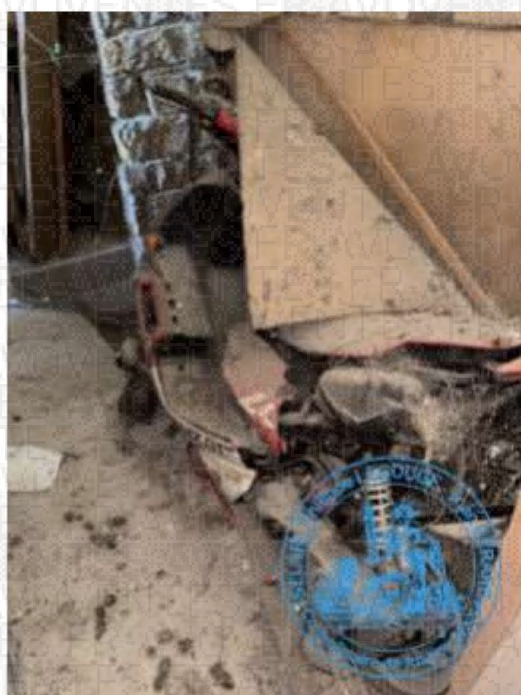
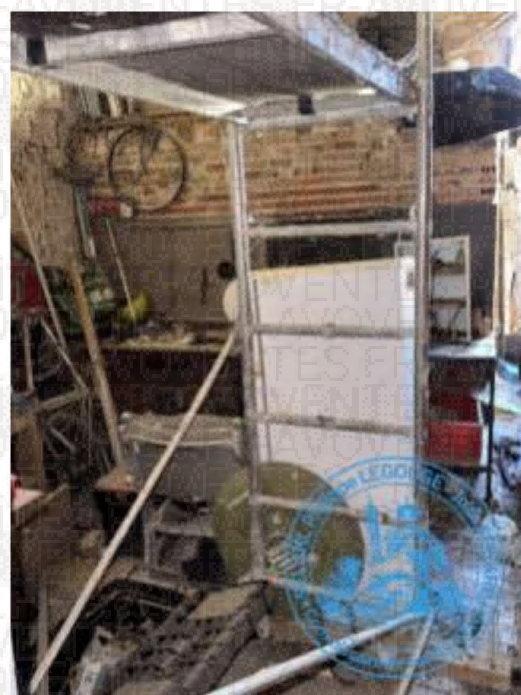
De retour dans la grange, je constate également la présence d'un scooter non immatriculé, dont une partie est démontée.

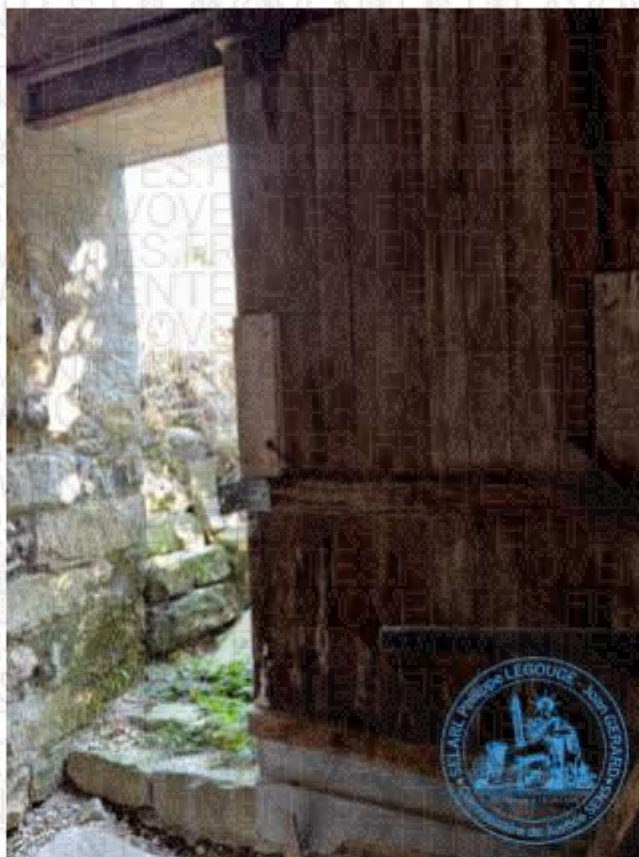
**Une porte arrière dans la grange permet d'accéder à la parcelle cadastrée section AD n°556. Cette porte est très ancienne.**

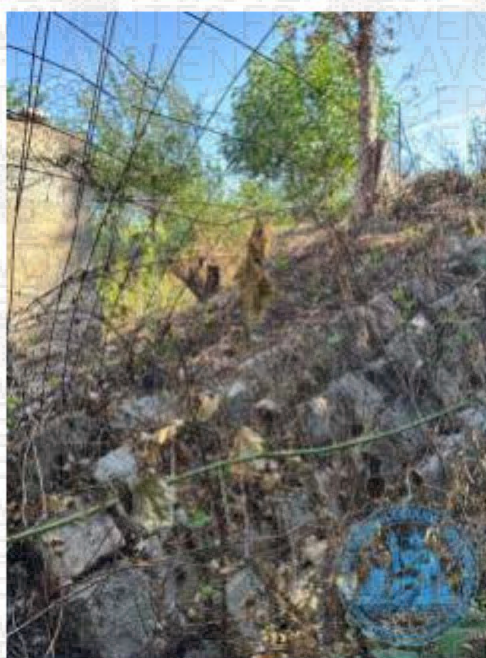
Je constate que cette parcelle est close côté nord par des treillis de maçonnerie qui ne sont pas alignés.

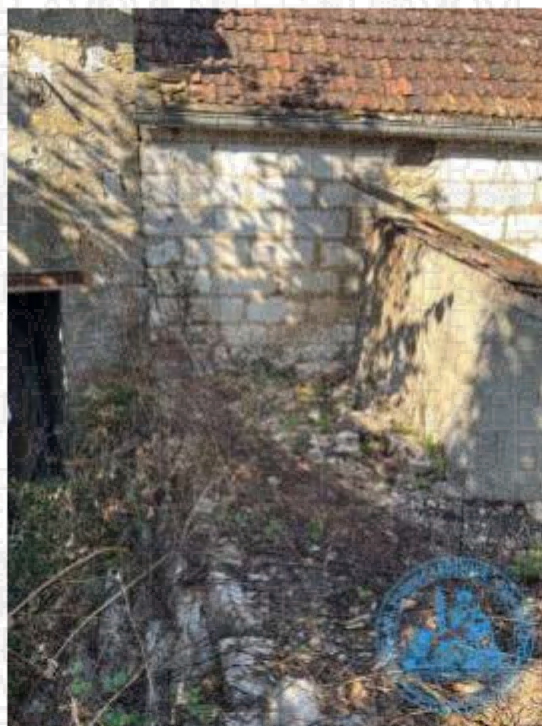
Des ronces jonchent le passage et des marches.

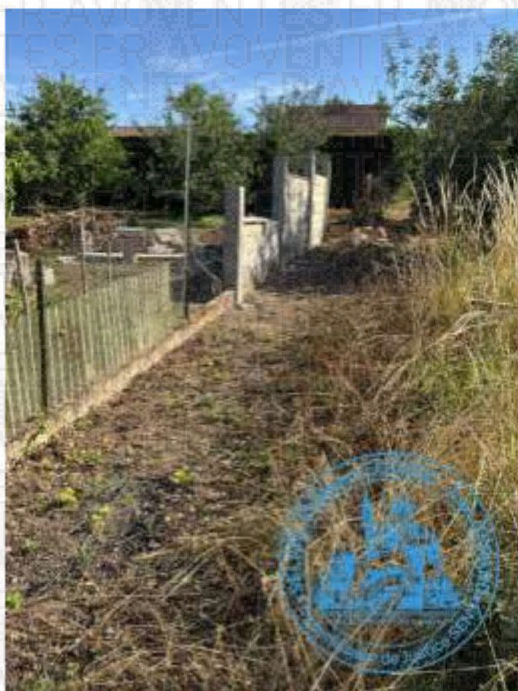
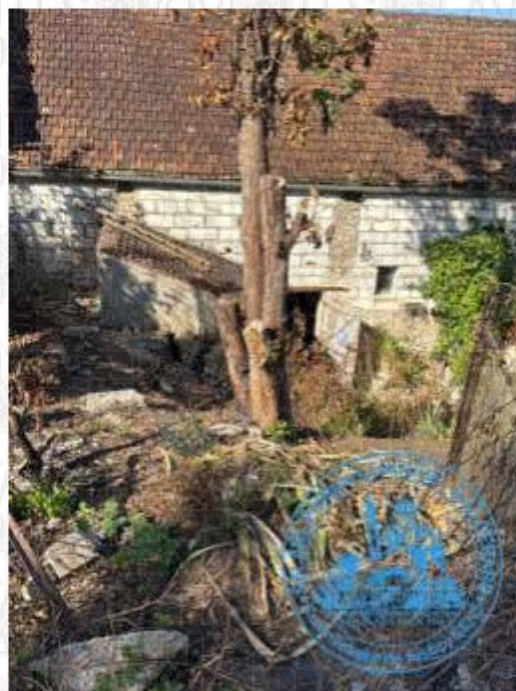
Côté nord, le terrain est délimité par un grillage, des arbres et des bâtiments, sans qu'aucune délimitation précise de propriété ne soit clairement identifiable.

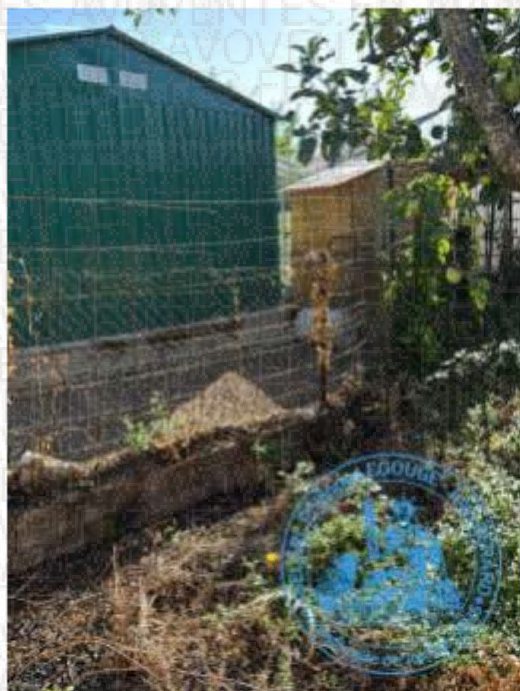
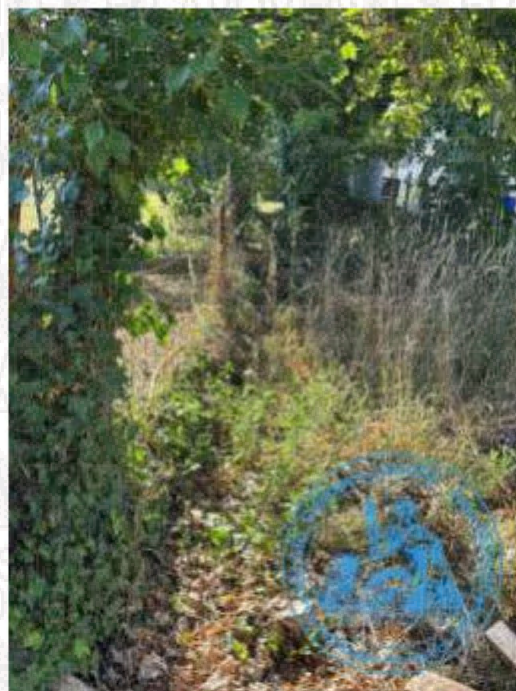
Le fond de la parcelle côté est comporte un mur de soutènement ainsi qu'un grillage ancien avec des treillis à béton.

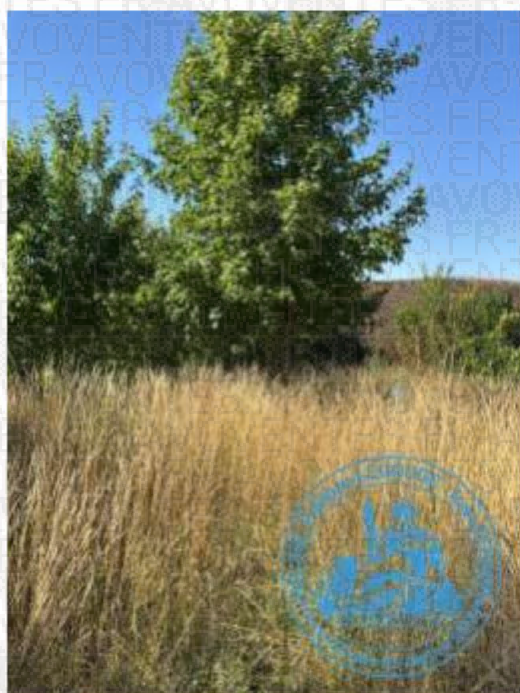
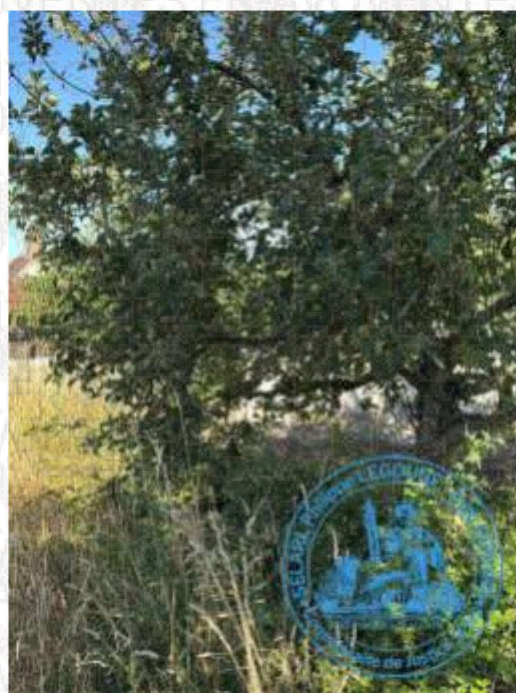
La parcelle est à l'état de friche :

- Arbres non entretenus,
- Herbes hautes, ronces.

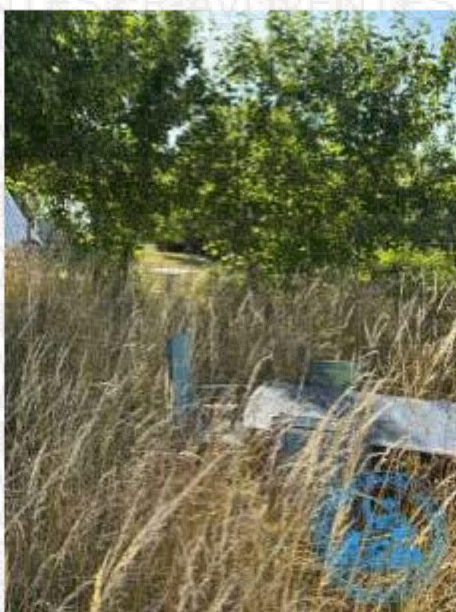
Côté Sud, un grillage souple et présent, pris dans la végétation luxuriante.

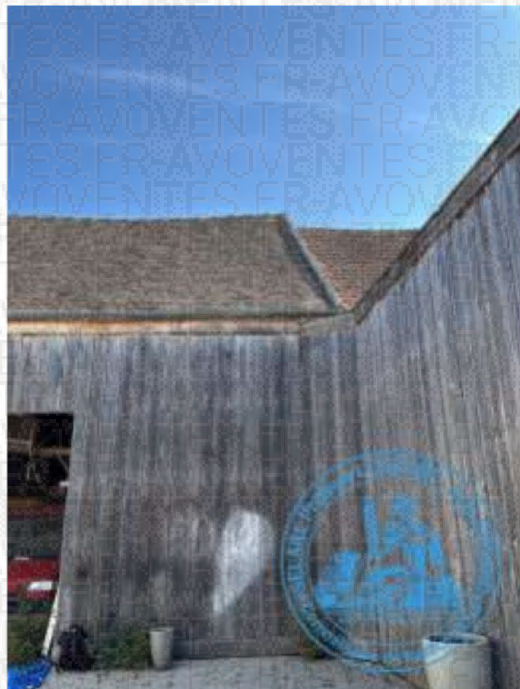
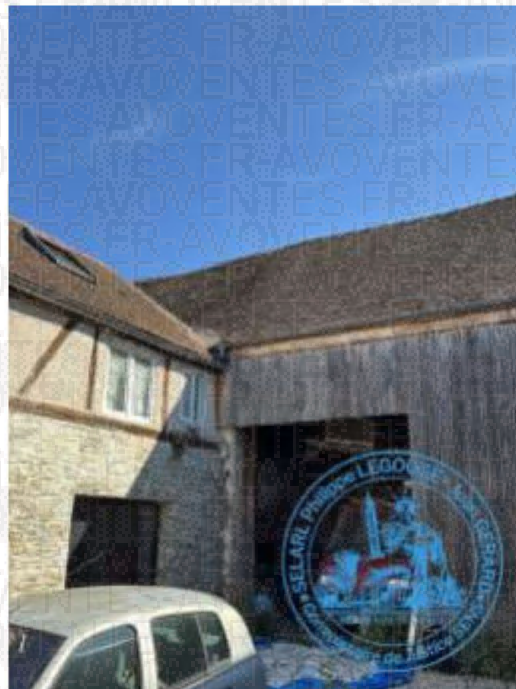
- La toiture du côté sud est accolée à la toiture de la grange voisine,
- Des tuiles de bourgogne sont déboîtées,
- Une gouttière en zinc est présente.

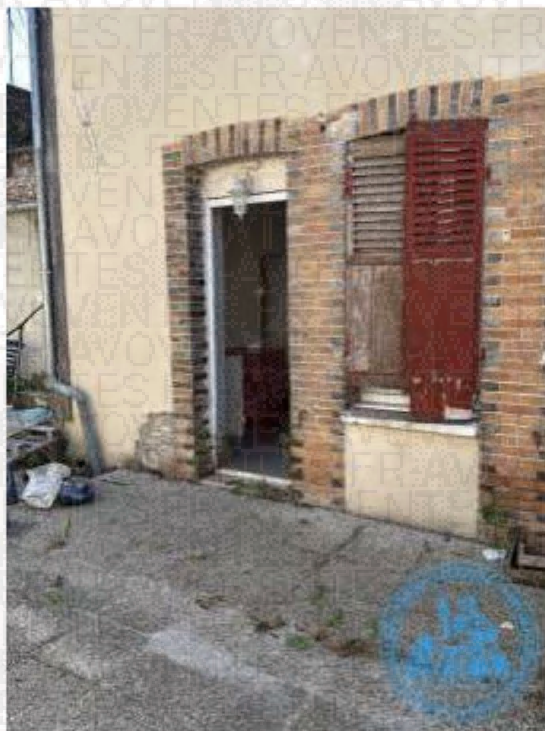
### Premier appartement, rez-de-chaussée, au sud de la cour :

- Double volet en bois hors service.
- Porte d'entrée en PVC, serrure ouverte à notre arrivée.

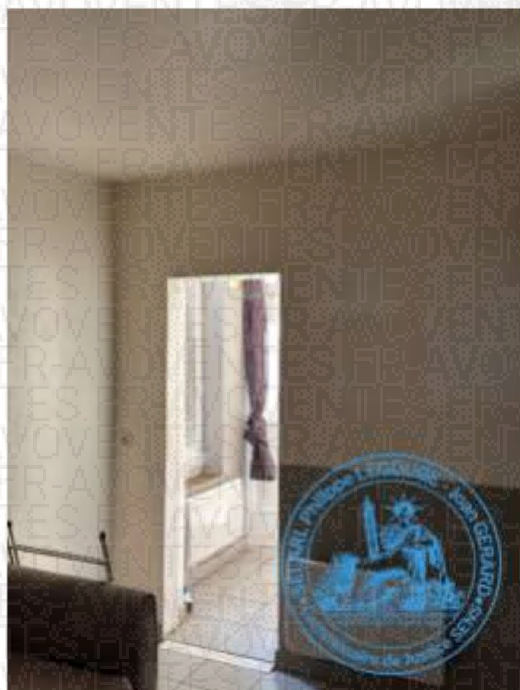
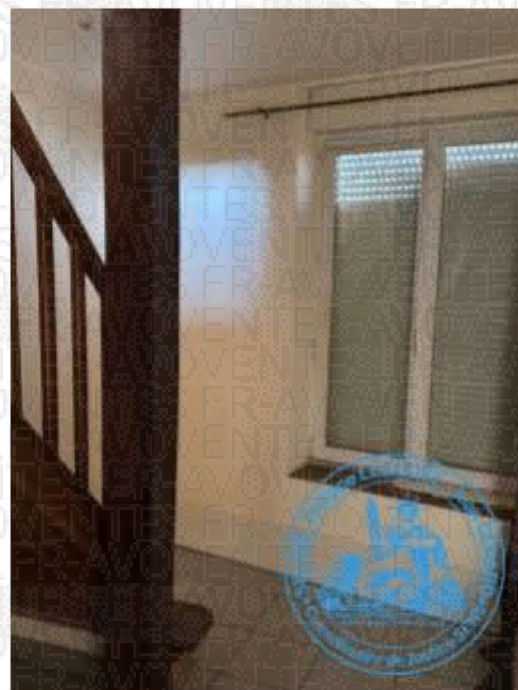
### Séjour :

- Sol : carrelage,
- Plinthes : bois,
- Murs : toile de verre,
- Plafond : toile de verre avec un plafonnier central,
- Une fenêtre à battant en double vitrage, donnant sur rue :
  - Les menuiseries fonctionnent,
  - Un volet roulant à manivelle fonctionne,
  - L'allège de la fenêtre en bois est affaissée.
- Un radiateur électrique de chauffage central,
- Un escalier vers l'étage.

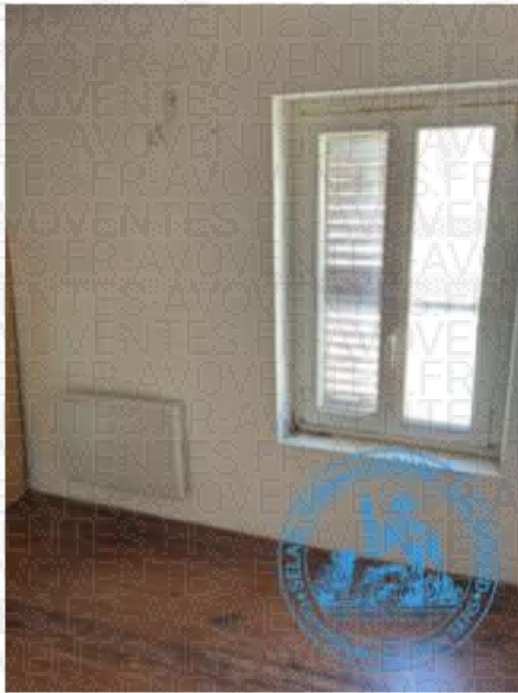
#### **Première chambre :**

- Sol : parqueté, un enfoncement du sol est remarquable,
- Murs : toile de verre et peinture,
- Plafond : à la française avec dalles de polystyrène,
- Deux fenêtres, deux battants, double vitrage.
  - L'une donne sur la cour avec double volet en bois,
  - L'autre donne sur la rue avec volet en PVC avec manivelle,
- Un radiateur électrique en place,
- Deux appliques lumineuses.

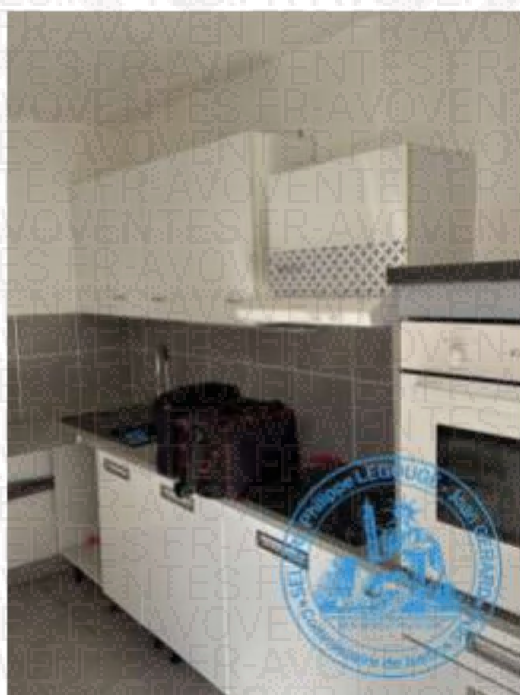
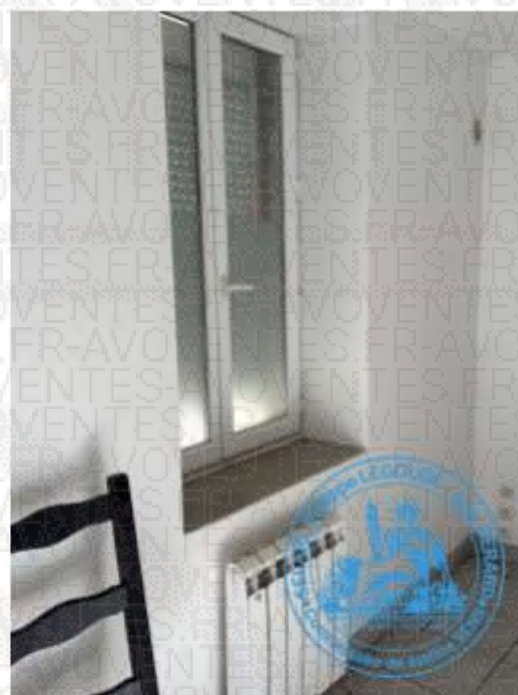
### Cuisine :

- Sol : carrelage,
- Plinthes : bois,
- Murs : peints,
- Plafond : peint,
- Deux arrivées électriques,
- Un interphone,
- Une cuisine équipée avec éléments haut et bas,
- Un évier : un bac, un égouttoir,
- Une plaque de cuisson électrique,
- Un four,
- Une hotte aspirante,
- Un radiateur électrique,
- Une bouche d'aération passive,
- Une arrivée et une évacuation d'eau pour machine à laver,
- Une fenêtre à battant double vitrage avec cordon d'enroulement non testé. La menuiserie de la fenêtre ne ferme pas correctement.

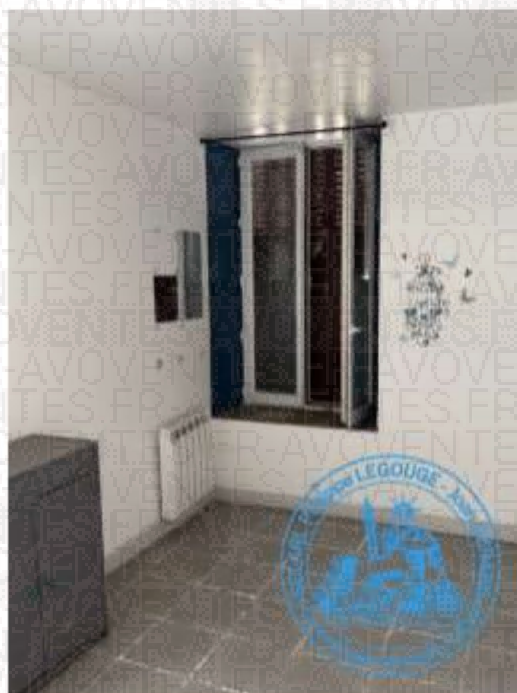
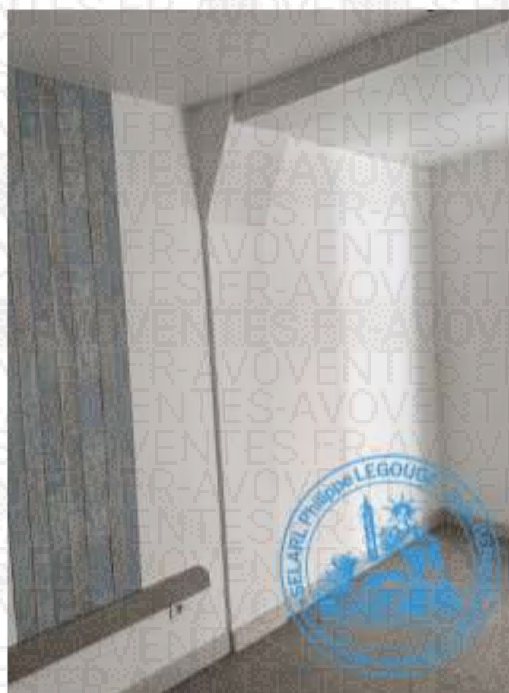
**Chambre située derrière la cuisine :**

- Sol : carrelage, Plinthes : bois,
- Murs : peinture,
- Plafond : peinture, une applique,
- Un radiateur électrique,
- Une fenêtre, deux battants double vitrage donnant sur une paire de volets acier côté rue. La fenêtre ne ferme pas correctement.

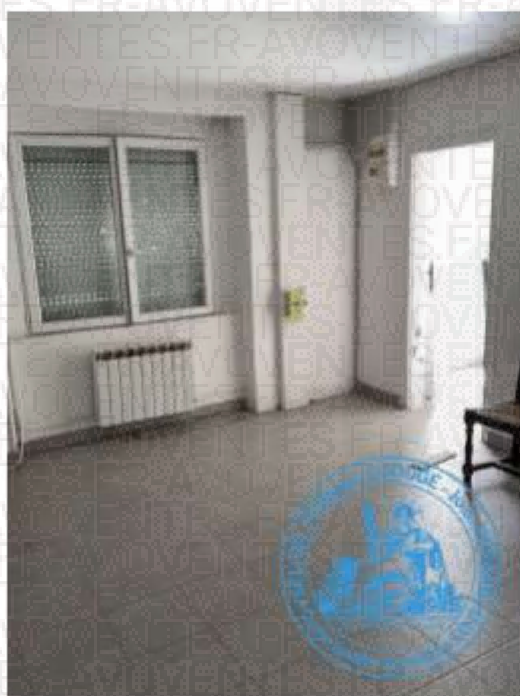
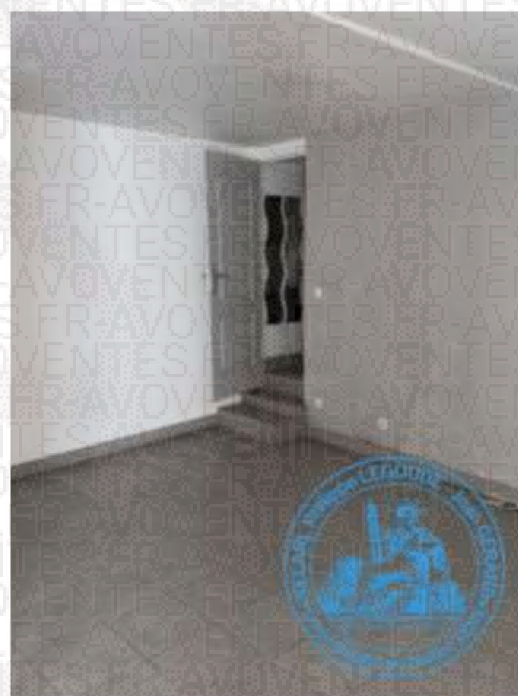
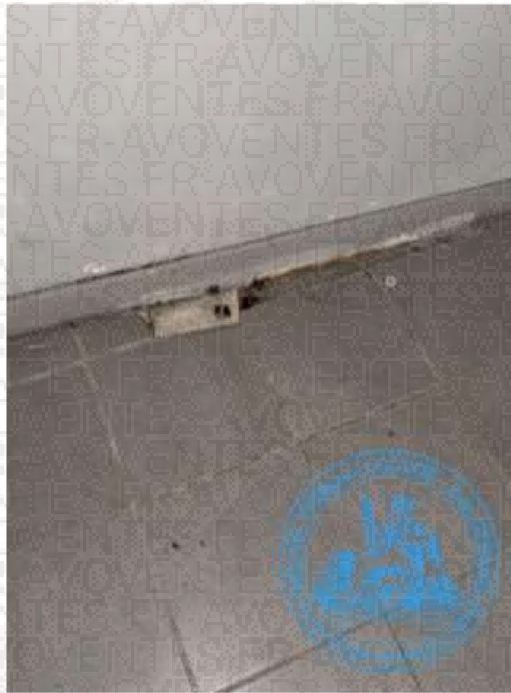
### Séjour :

- Sol : carrelage avec une dégradation du carrelage côté pièce d'eau,
- Murs : peints,
- Plafond : peint, une applique. Arrivée électrique au plafond,
- Un radiateur électrique,
- Une fenêtre, deux battants double vitrage avec volet roulant électrique non testé. La fenêtre ne ferme pas.
- Un tableau électrique est en place.

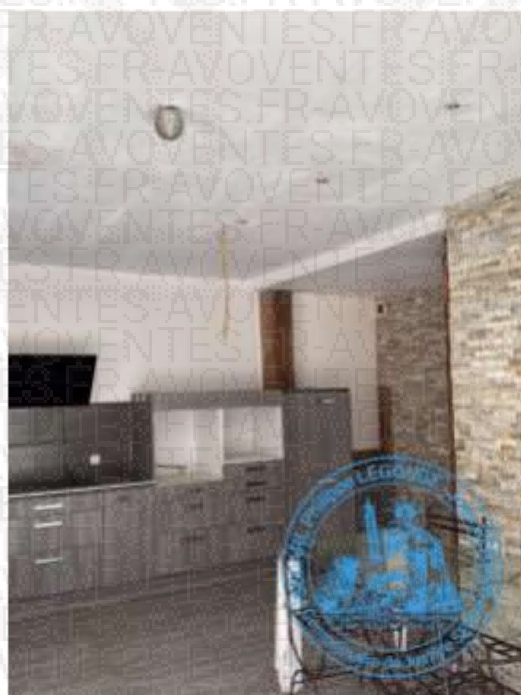
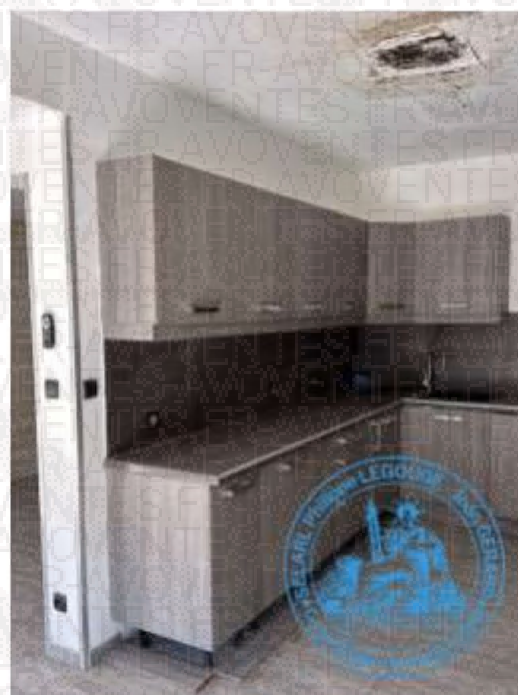
En partie centrale de la cuisine, je constate un affaissement du plafond avec des traces d'humidité et de moisissures.

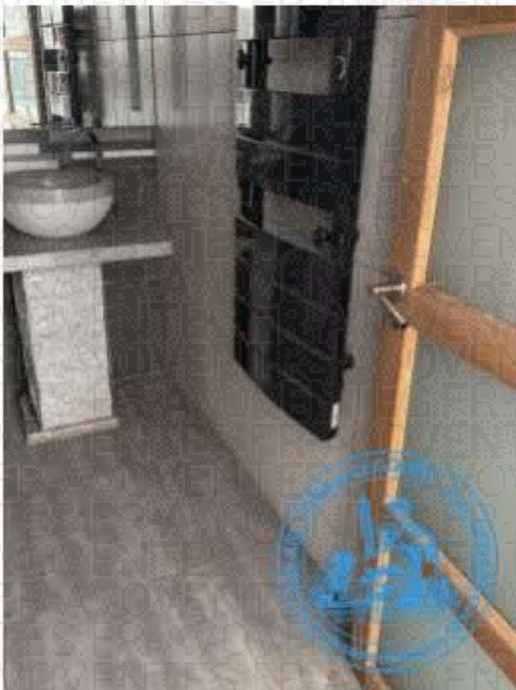
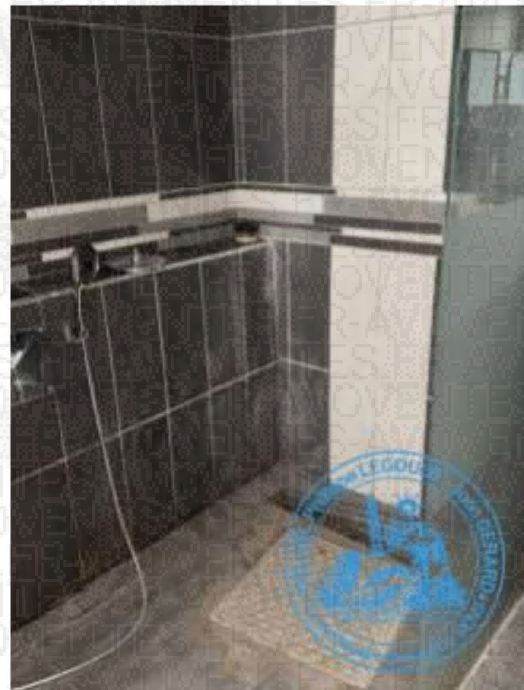
**Pièce d'eau : cette pièce est aveugle.**

- Porte : en bois avec vitre,
- Sol : carrelage,
- Murs : crédence en faïence sur toute la hauteur,
- Plafond : peint, spot intégré, une bouche de VMC,
- Une douche italienne, dont les éléments de robinetterie sont déposés,
- Toilettes : sèches, présentant un mécanisme de fonctionnement cassé,
- Une vasque sur pied en pierre comportant un plateau en marbre,
- Un radiateur électrique,
- Un sèche-serviette.

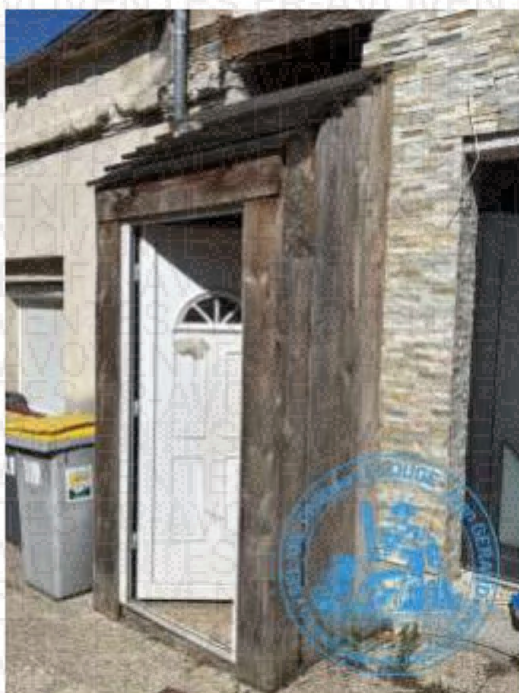
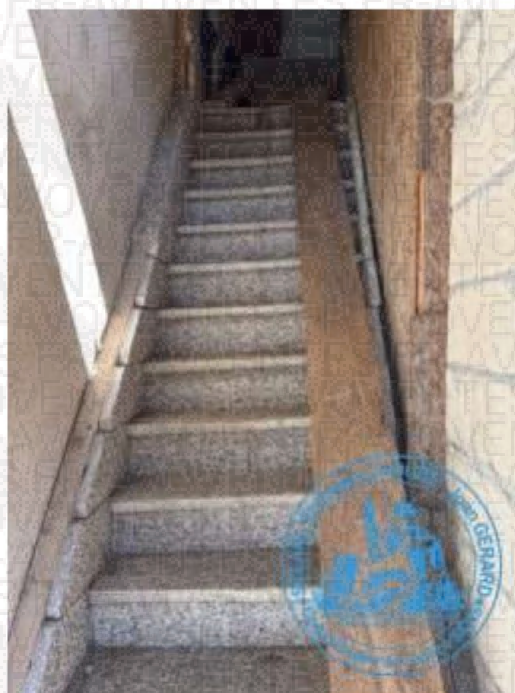
**Accès aux appartements de l'étage situé du côté nord :**

Un aménagement en bois, non étanche, est présent et permet l'accès par une porte en PVC avec oculus. L'escalier en bois est recouvert de dalles de béton désactivé qui n'est pas d'aplomb.

Je formule une réserve sur la solidité de l'escalier des parties communes. Il apparaît que les pierres d'habillage sont lourdes sur un escalier en bois qui n'est pas visible.

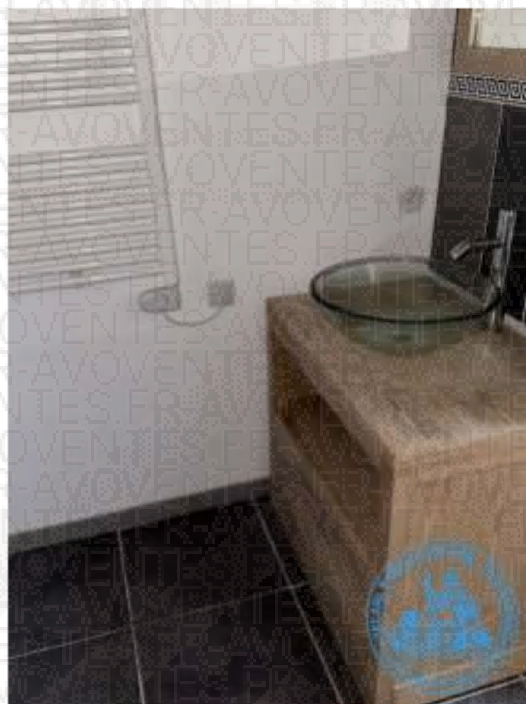
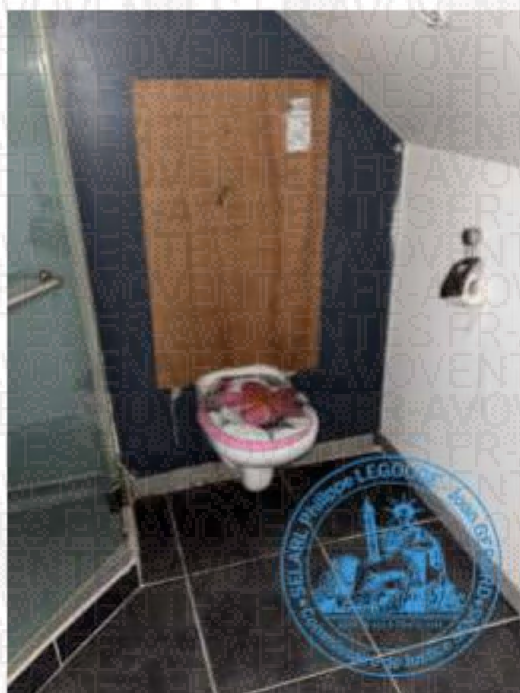
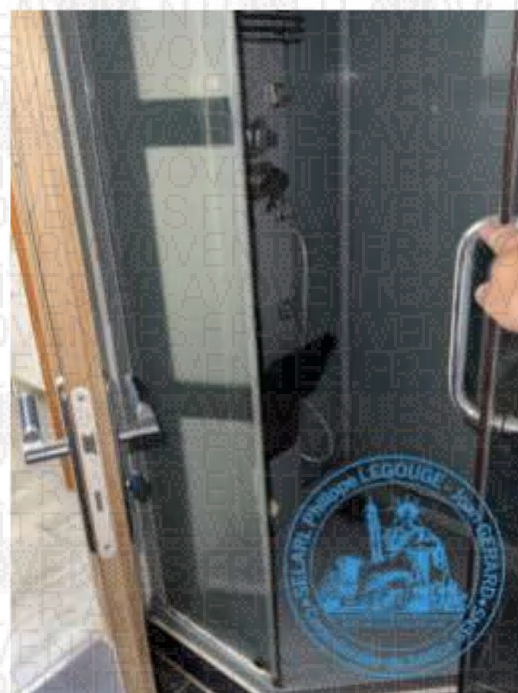
**Pièce d'eau :** Cette pièce est aveugle.

- Porte : en bois avec vitre,
- Sol : carrelage,
- Murs : carrelage,
- Plafond et rampants : peinture,
- Toilettes dont le mécanisme n'est pas fonctionnel,
- Une cabine de douche avec colonne balnéo,
- Une vasque sur meuble,
- Spots intégrés,
- Arrivée et évacuation d'eau pour machine à laver,
- Un radiateur électrique.

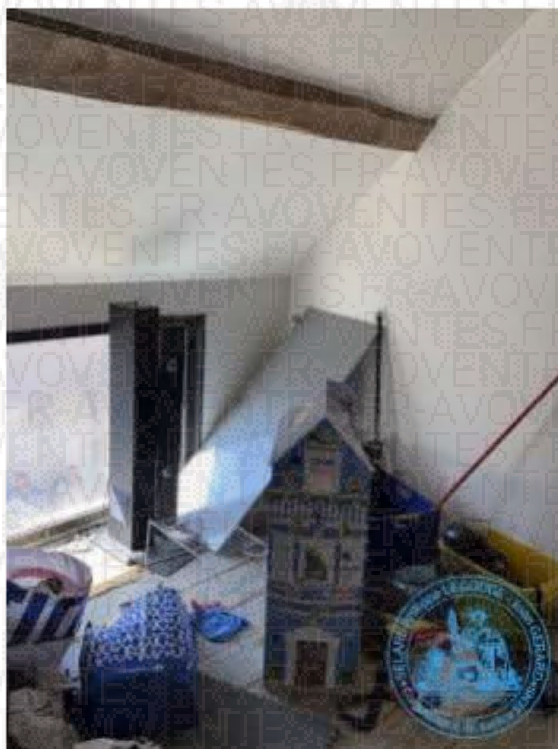
### **Première pièce de repos :**

- Porte à galandage avec crochet de fixation,
- Sol : parquet stratifié dégradé,
- Murs : peint,
- Plafond et rampant peints,
- Une fenêtre à châssis fixe,
- Un radiateur électrique.
