## PROCES VERBAL DE DESCRIPTION

Me suis rendu ce jour dès 09h00 au 31, Rue Victor Hugo à 89140 VINNEUF, où, là étant, et en présence de deux témoins et d'un serrurier.

## CONSTATATIONS

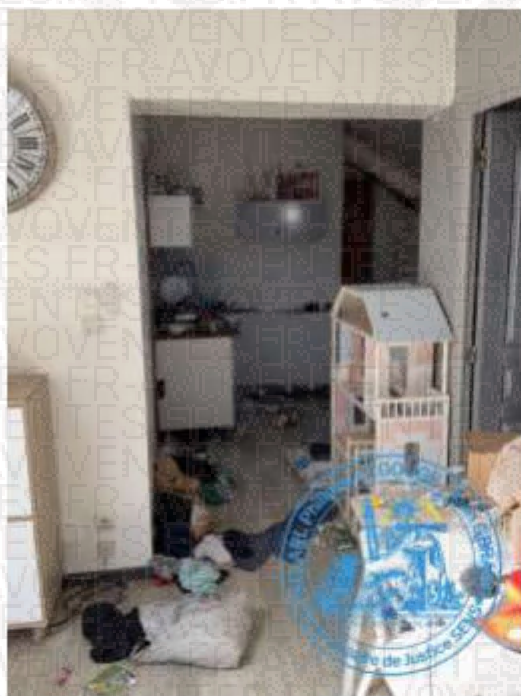
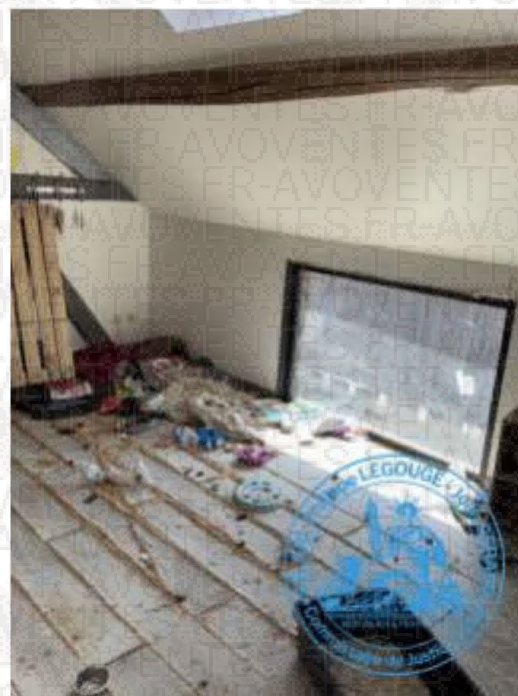
### **Séjour ouvert sur la cuisine :**

- Sol : parquet stratifié dégradé avec de nombreux excréments,
- Une fenêtre à châssis fixe,
- Murs : peints
- Plafond et rampant : peints,
- Poutres apparentes,
- Spots intégrés,
- Un radiateur électrique,
- Une fenêtre de toit.

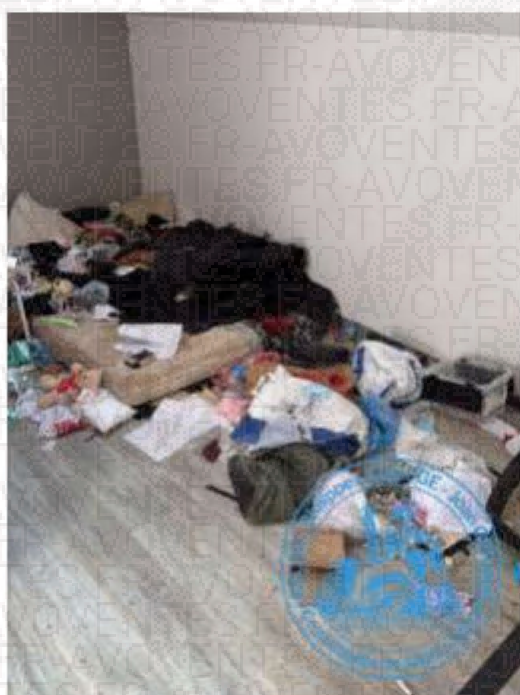
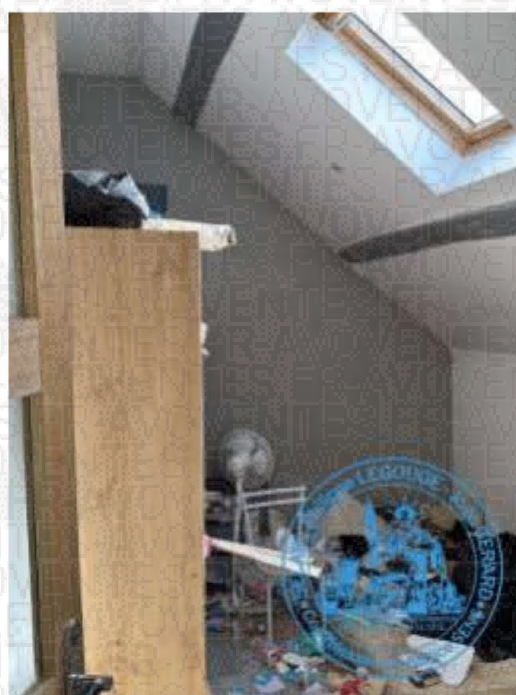
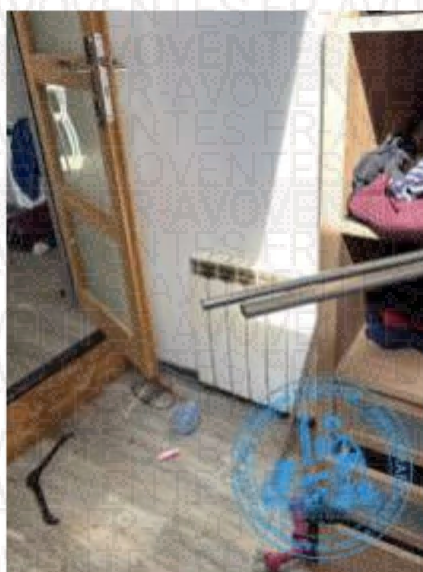
**Première chambre, côté cour :**

- Porte : en bois, vitrée,
- Une marche menant à la chambre,
- Sol : parquet stratifié jonché de nombreux détritus et excréments,
- Murs : peints,
- Plafond et rampants : peinture,
- Une fenêtre de toit,
- Spots intégrés
- Un radiateur électrique.

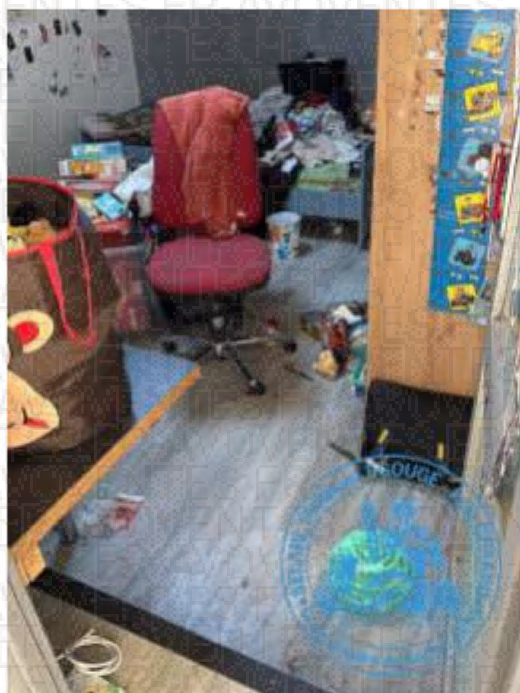
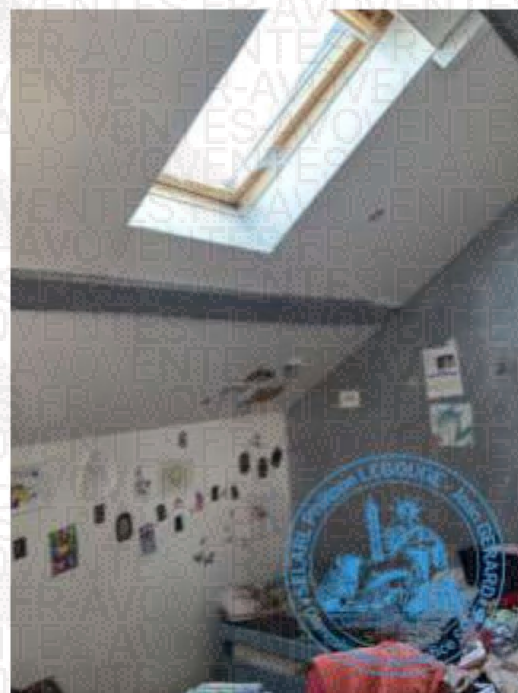
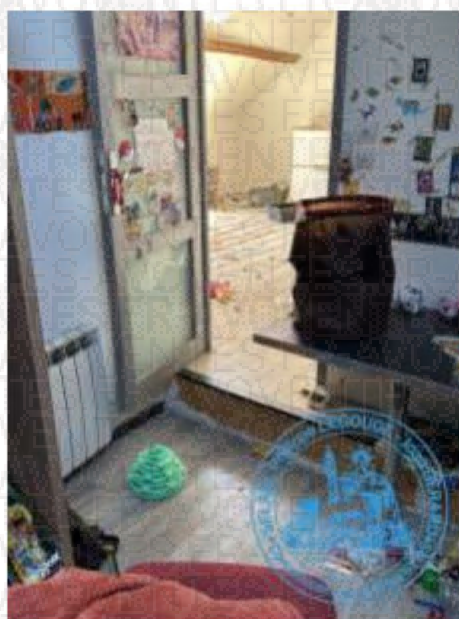
### Seconde chambre :

- Porte : en bois avec une vitre,
- Sol : stratifié avec une marche,
- Murs : peints,
- Plafond et rampants : peints,
- Une fenêtre de toit,
- Un radiateur électrique.

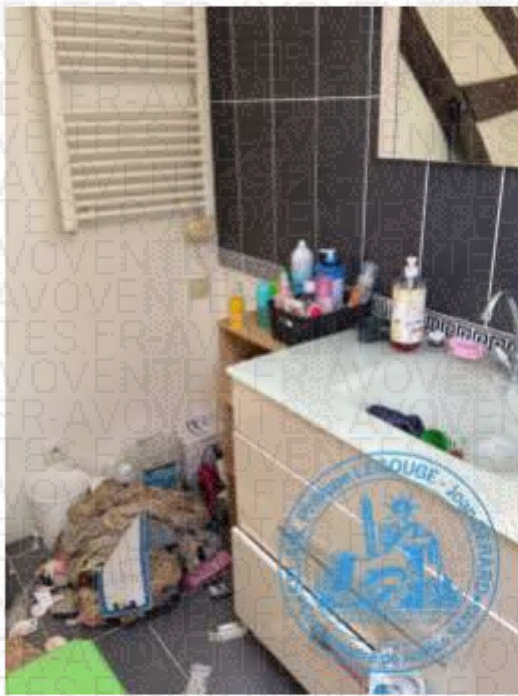
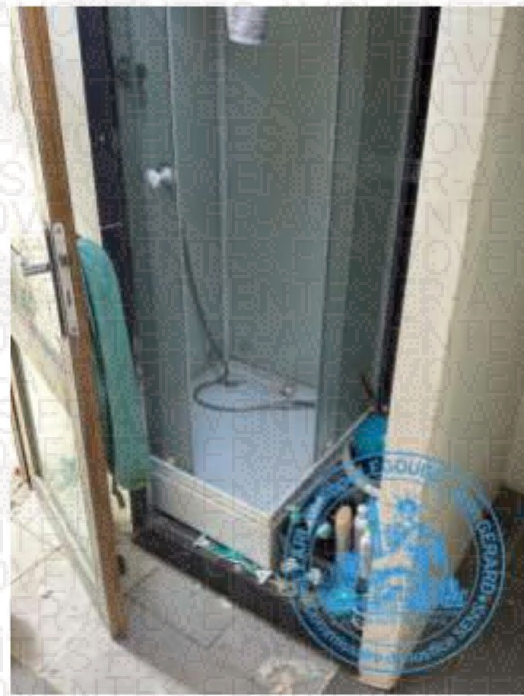
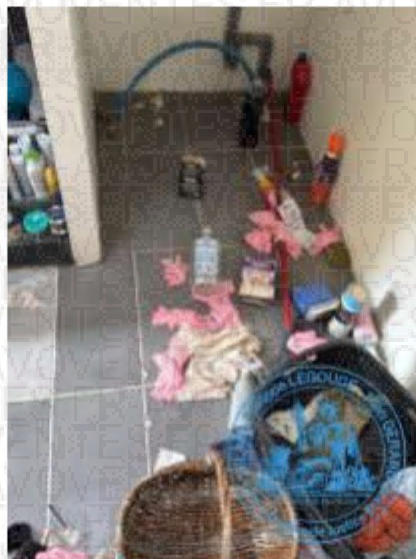
**Pièce d'eau :**

- Porte en bois avec vitre,
- Sol : carrelage,
- Murs : peints,
- Plafond : peinture, poutres apparentes,
- Un radiateur électrique sèche-serviettes,
- Un meuble avec lavabo,
- Une cabine de douche,
- Une arrivée et évacuation d'eau pour machine à laver.

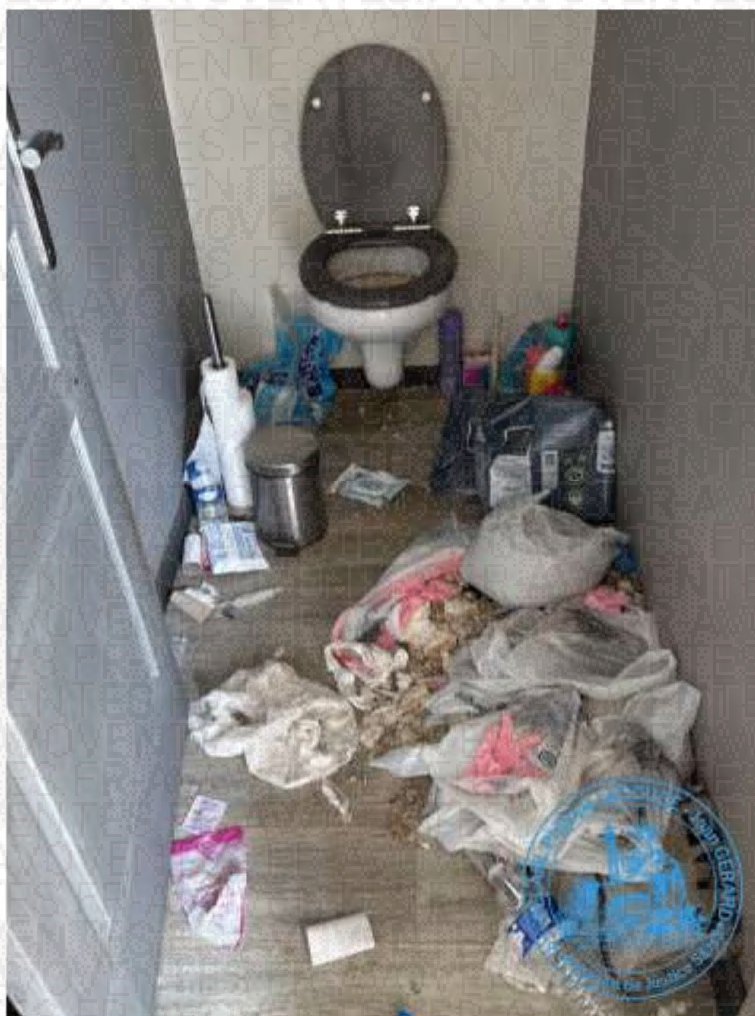
### Toilettes :

- Porte isoplane,
- Sol : parquet stratifié dégradé,
- Toilettes suspendues avec mécanisme démonté,
- Murs : peinture,
- Plafond et rampants : peinture.
