## PROCES VERBAL DE DESCRIPTION

Que la procédure porte sur un bien immobilier situé dans la copropriété  
au 2, place du Commandant Charcot à MIGENNES (89400), bâtiment A, lot n°17 pour  
l'appartement et lot n°36 pour la cave.

Me suis rendu ce jour au 2, place du Commandant Charcot à 89400 MIGENNES à 12h45, bâtiment A, où, là étant, et en présence de deux témoins et d'un serrurier requis, j'ai procédé aux opérations suivantes :

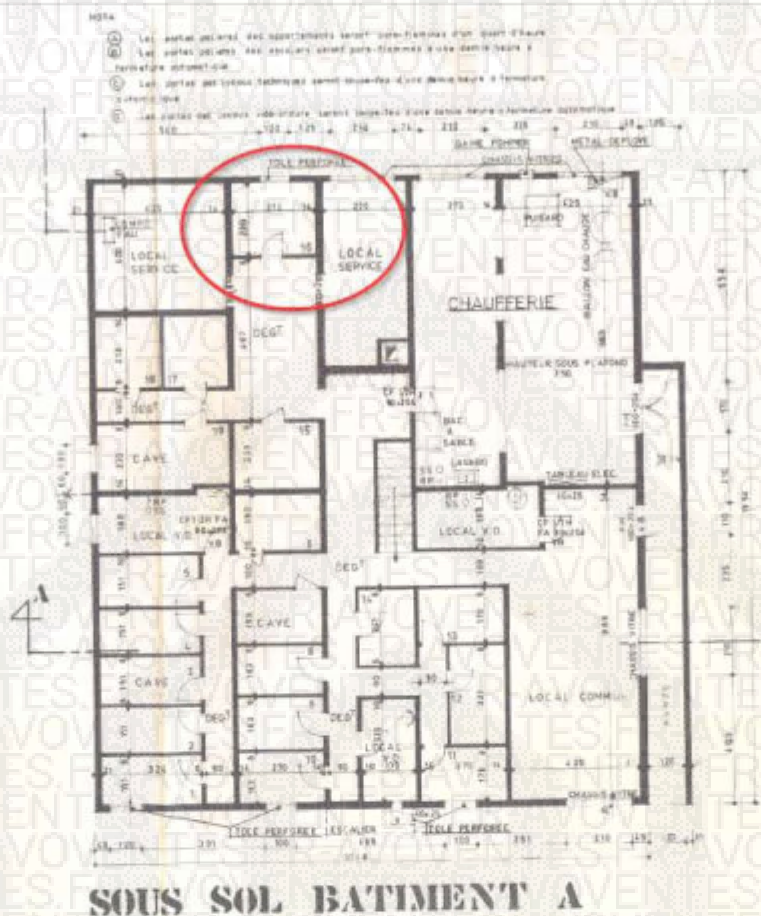
Il s'agit du lot n°36, n°16 du plan de la copropriété fourni par le syndic LAMY.

- Porte en bois avec un verrou simple,
- Sol : cailloux,
- Murs : béton banché,
- Plafond : poutrelles et hourdis,
- Une grille de soupirail est présente,
- Pas d'éclairage.
