Procès-verbal de description

Il s'agit d'un pavillon mitoyen de part en part, construit fin des années 2000, situé sur une place en impasse, dans le quartier prisé de Saint Michel.

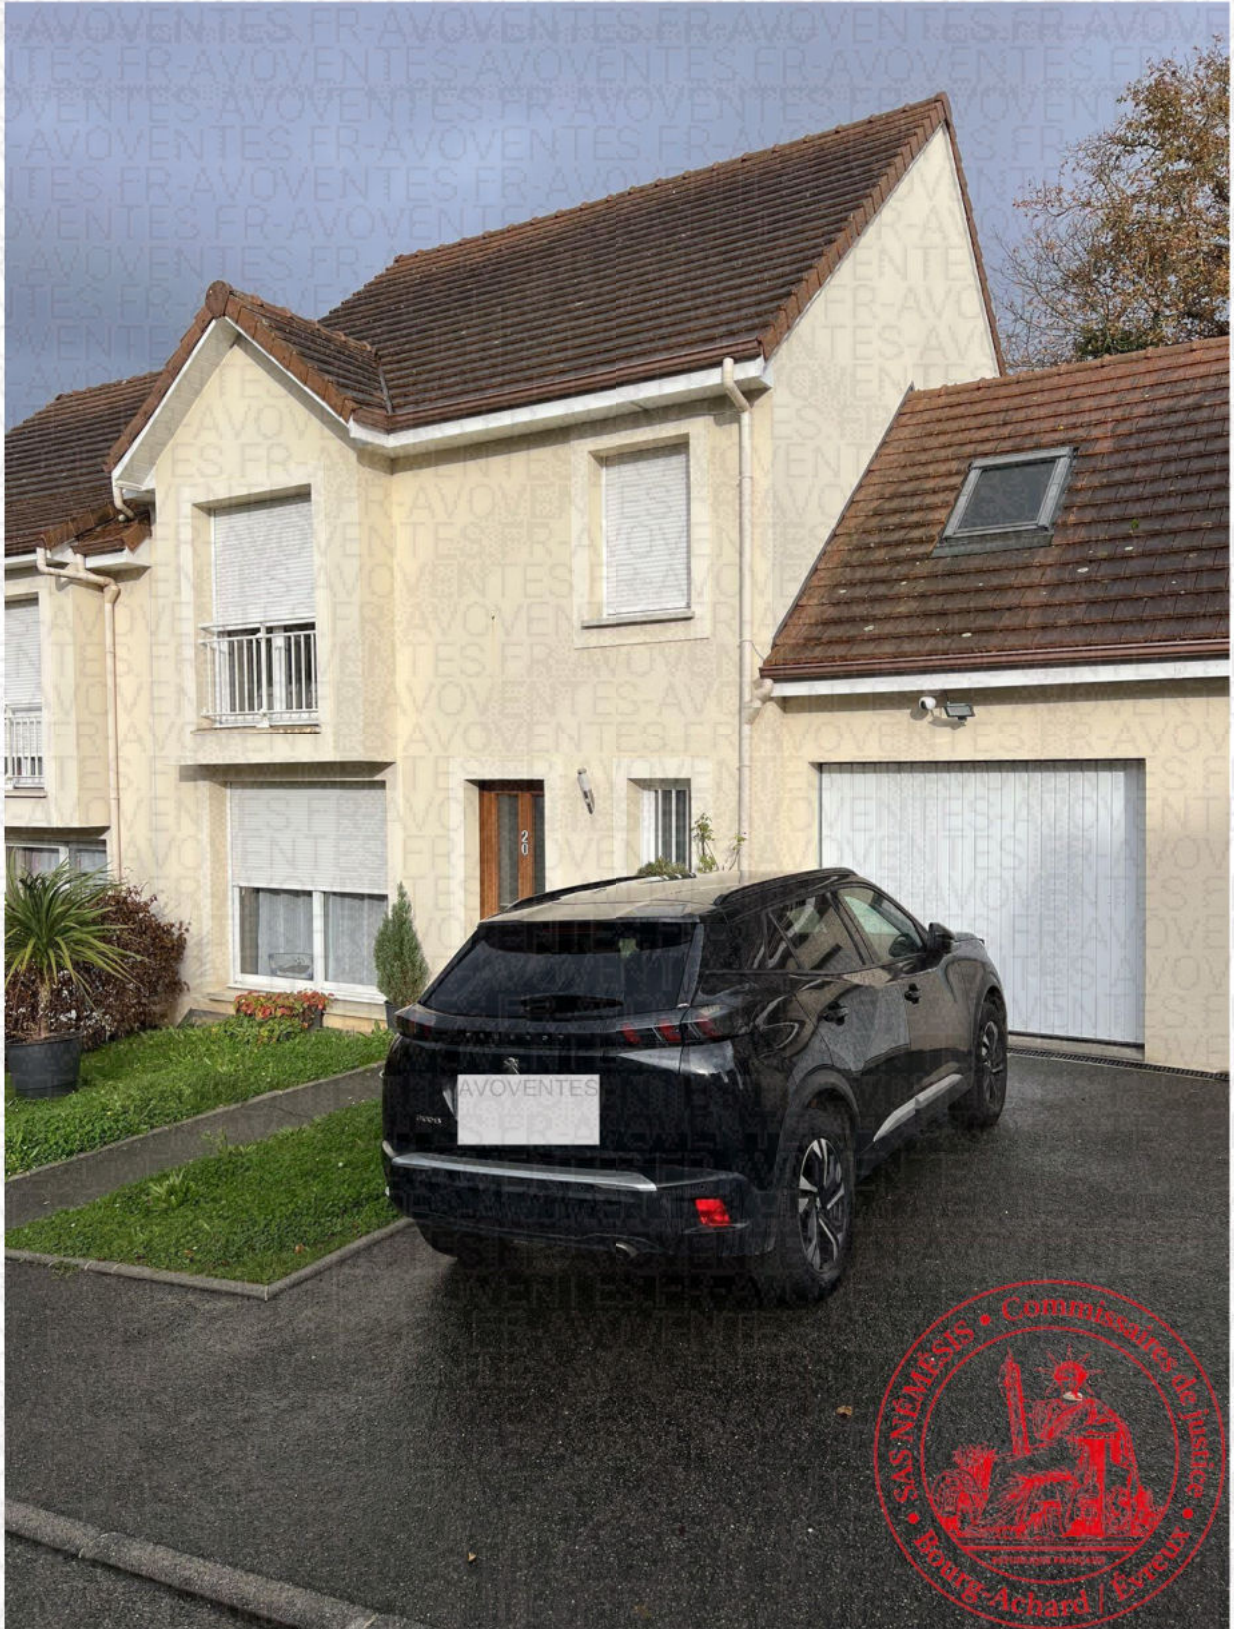
PHOTOGRAPHIE ANNEXEE N°: 2

Toiture en tuiles mécaniques en bon état général.

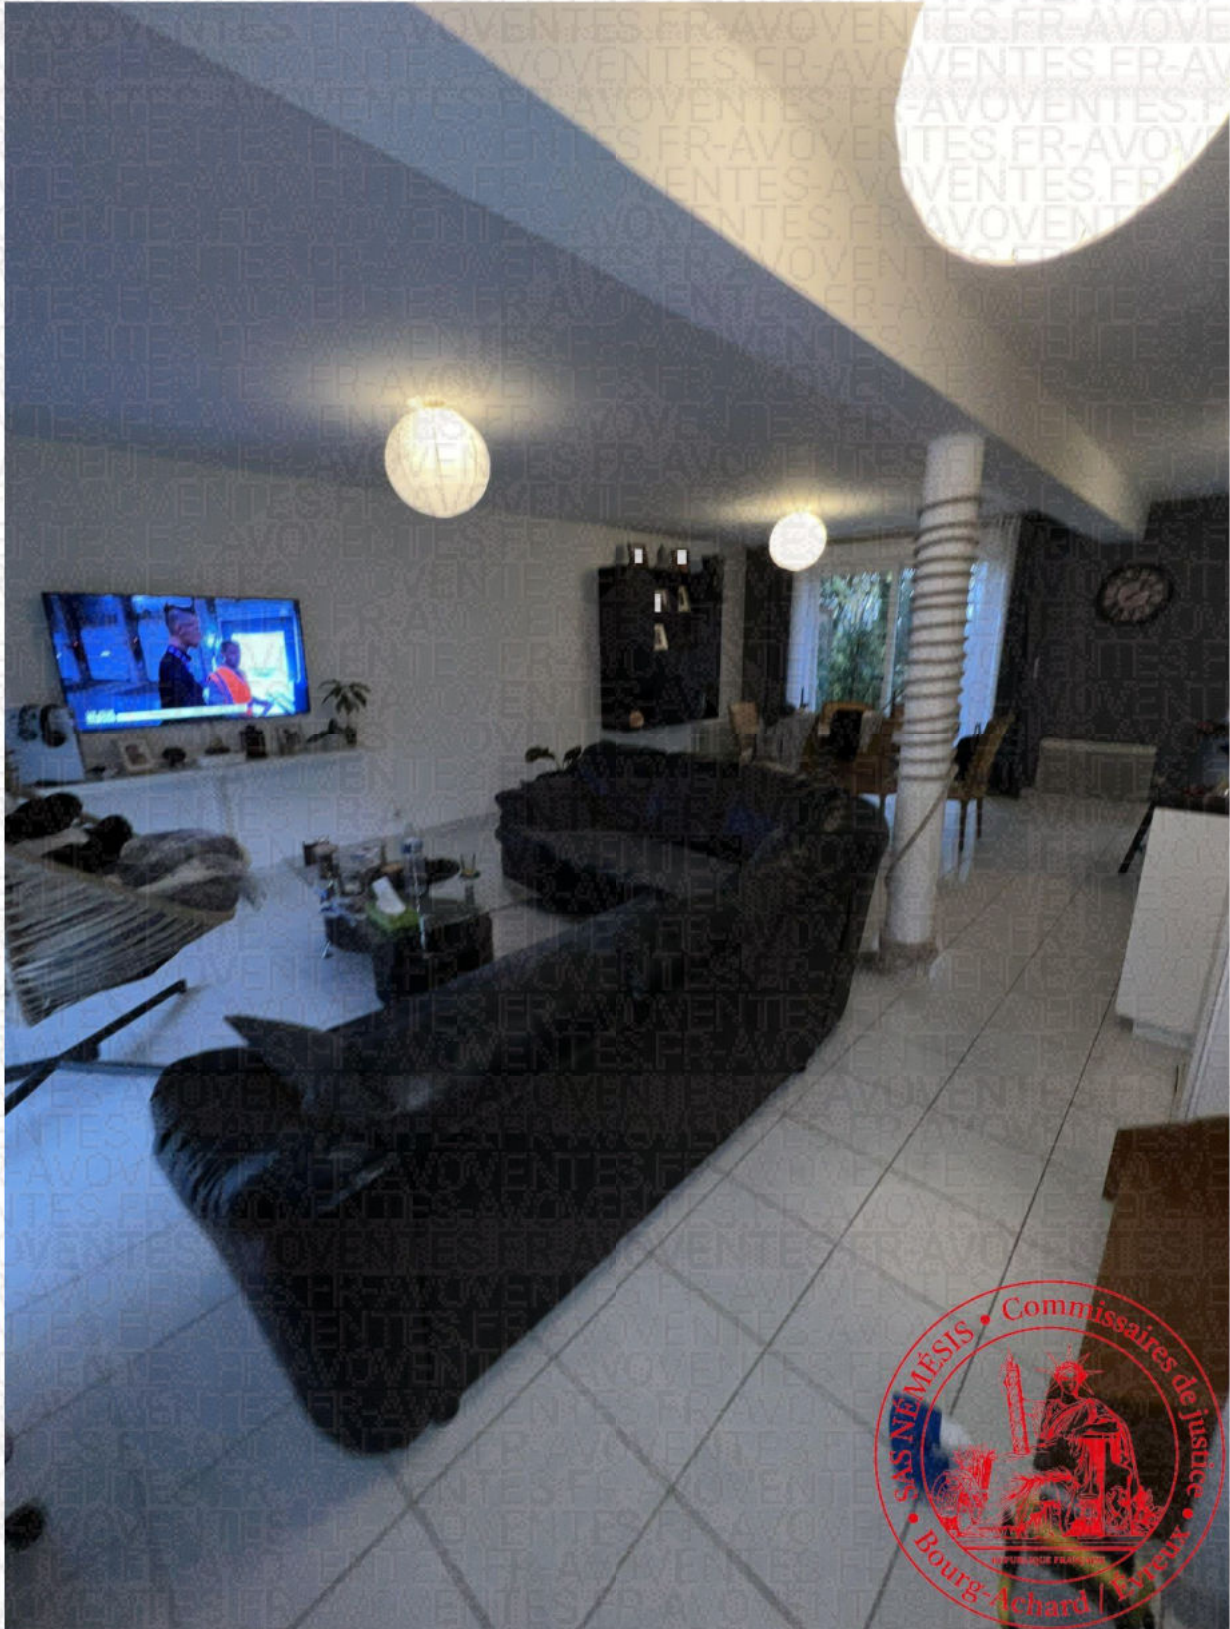
S.A.S. némésis
PHOTOGRAPHIE ANNEXEE N°: 7

Sol en carrelage en bon état général. Présence de quelques légers éclats au centre de la pièce.

Le plafond est en plâtre peint, en bon état général, avec poutres apparentes coffrées et un pilier central.

Les murs sont en plâtre peint, en bon état général.

Porte en bois verni avec vitrage en partie haute. L'ensemble est en bon état général.

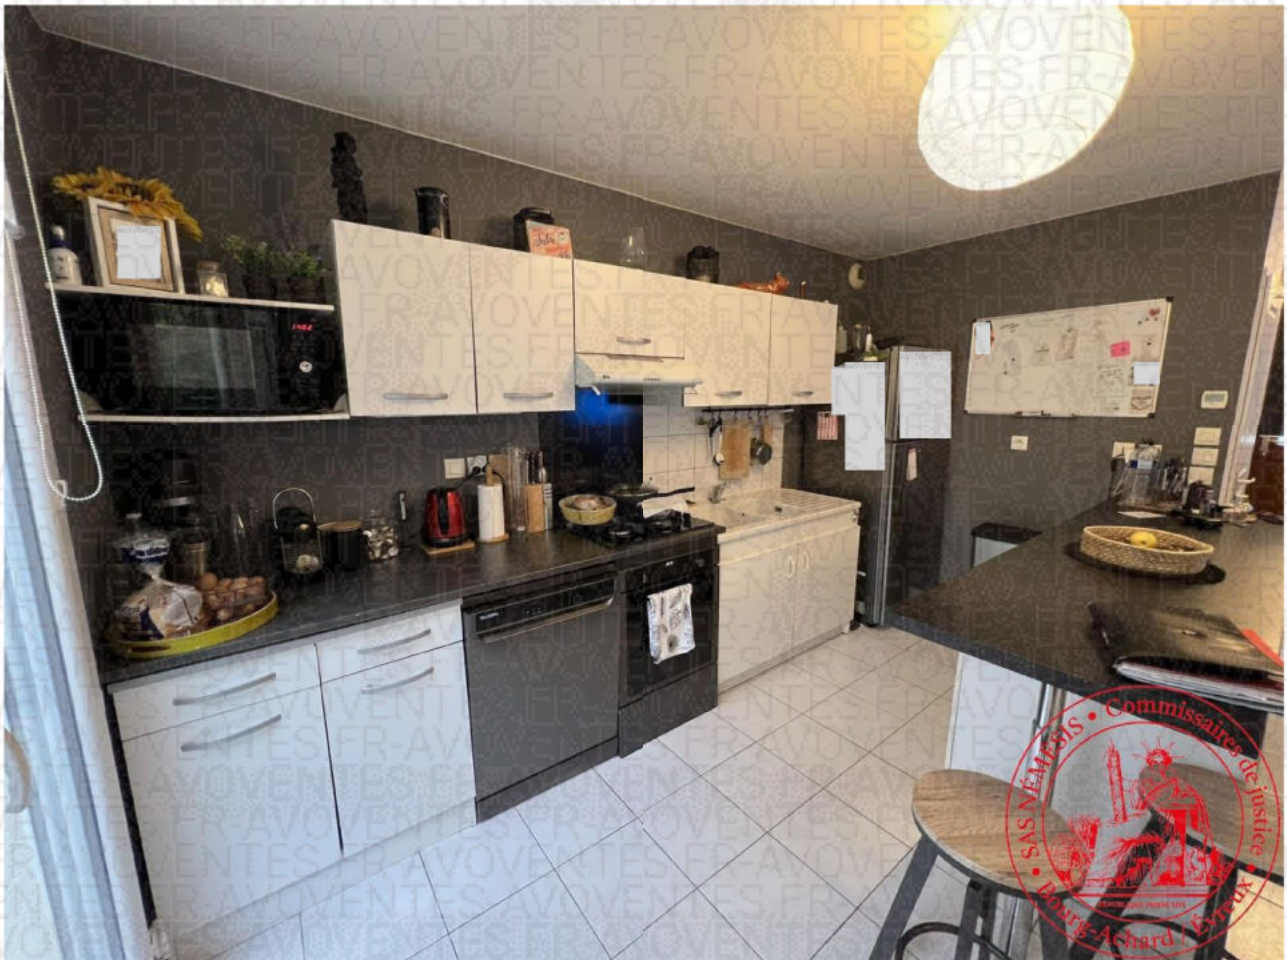
S.A.S. némésis
PHOTOGRAPHIE ANNEXEE N°: 12

Le plafond est en plâtre peint en bon état général.
Un point lumineux par ampoule sur douille et fils pendants.

Une cuisine en partie aménagé et équipée.
Plan de travail en mélaminé en bon état.
Un bloc évier faïencé deux bacs avec égouttoir, sur un meuble deux portes en mélaminé, usagé. Robinetterie par mitigeur en bon état général. Faïence murale en bon état général.
Crédence au-dessus de la plaque de cuisson en plaques de verre.
Présence de meubles hauts en mélaminé (il m'est déclaré que ces meubles sont d'origine).
Une hotte électrique de marque FAR.
Un four électrique de marque VALBERG.

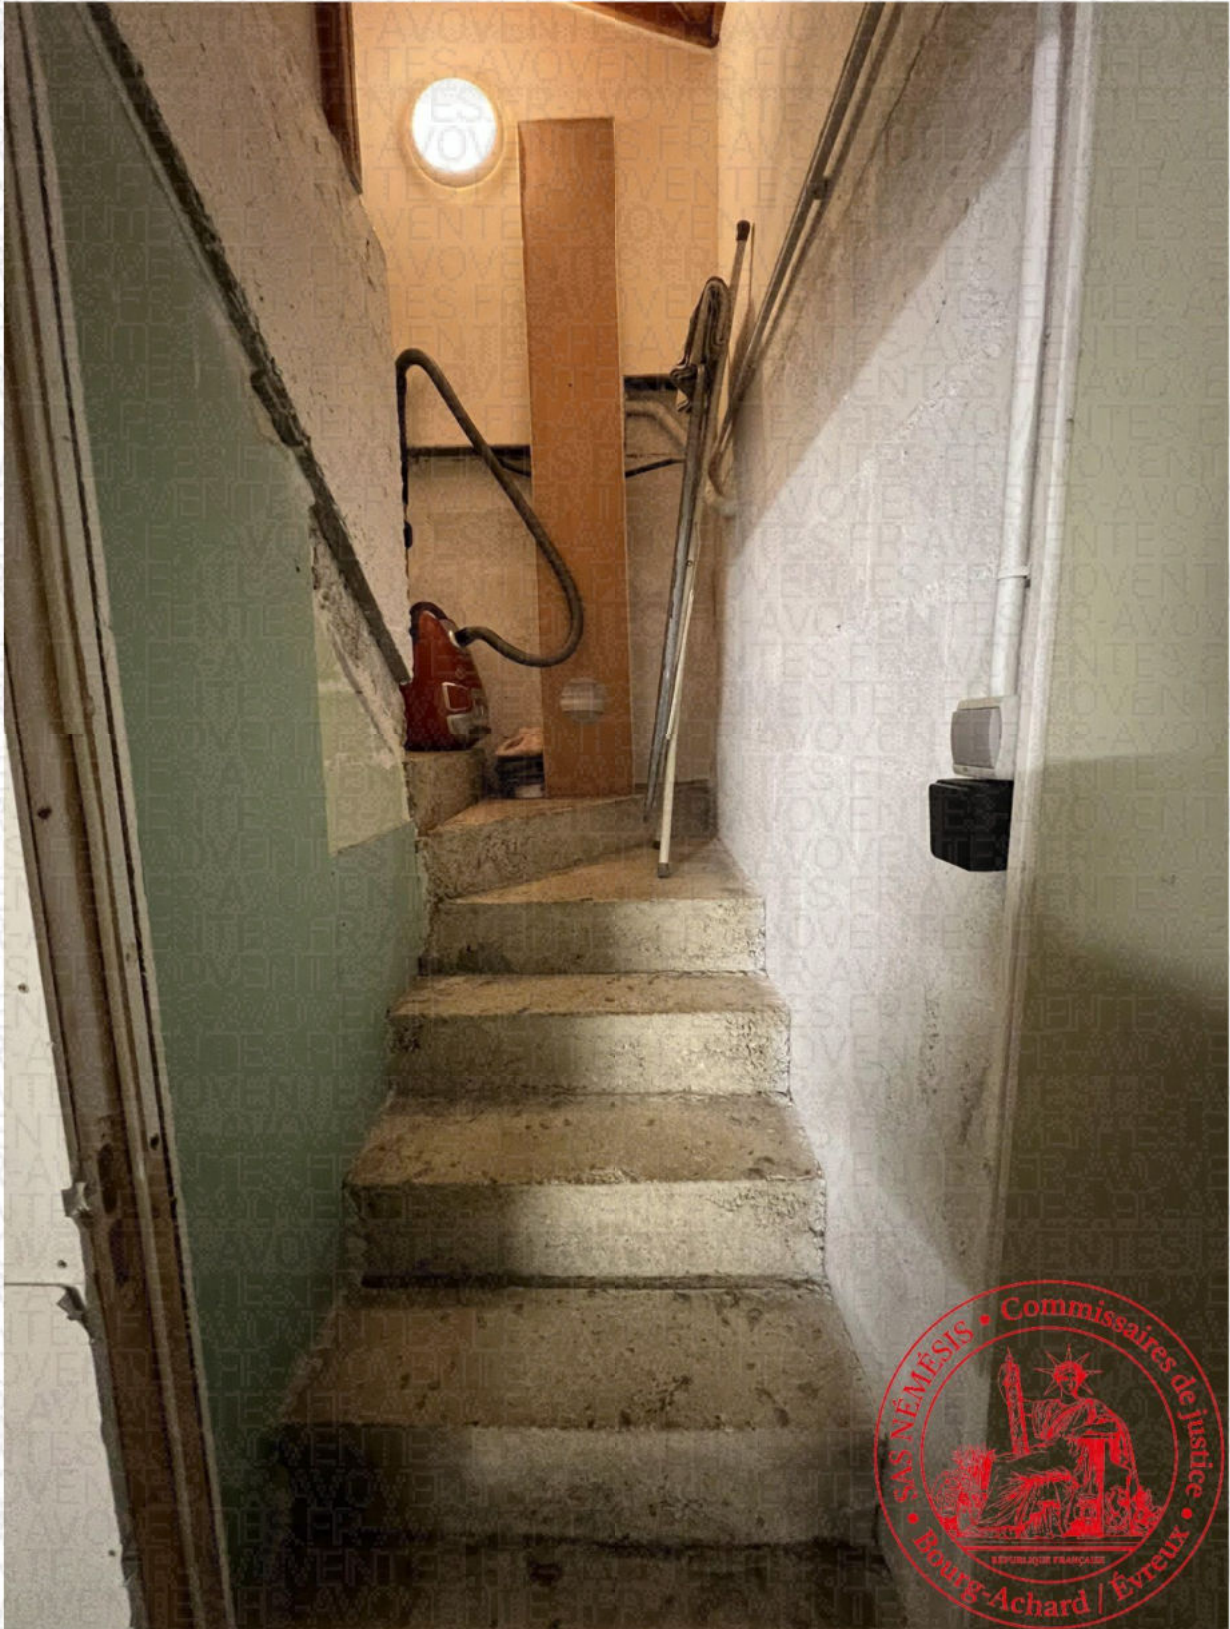
S.A.S. némésis
PHOTOGRAPHIE ANNEXEE N°: 15

Escalier, marches en béton brut.

Les murs de la descente d'escalier sont pour partie en BA13 blanchi. Le surplus est en parpaings d'aggloméré blanchis.

Porte de descente de cave préformée peinte, en bon état général.

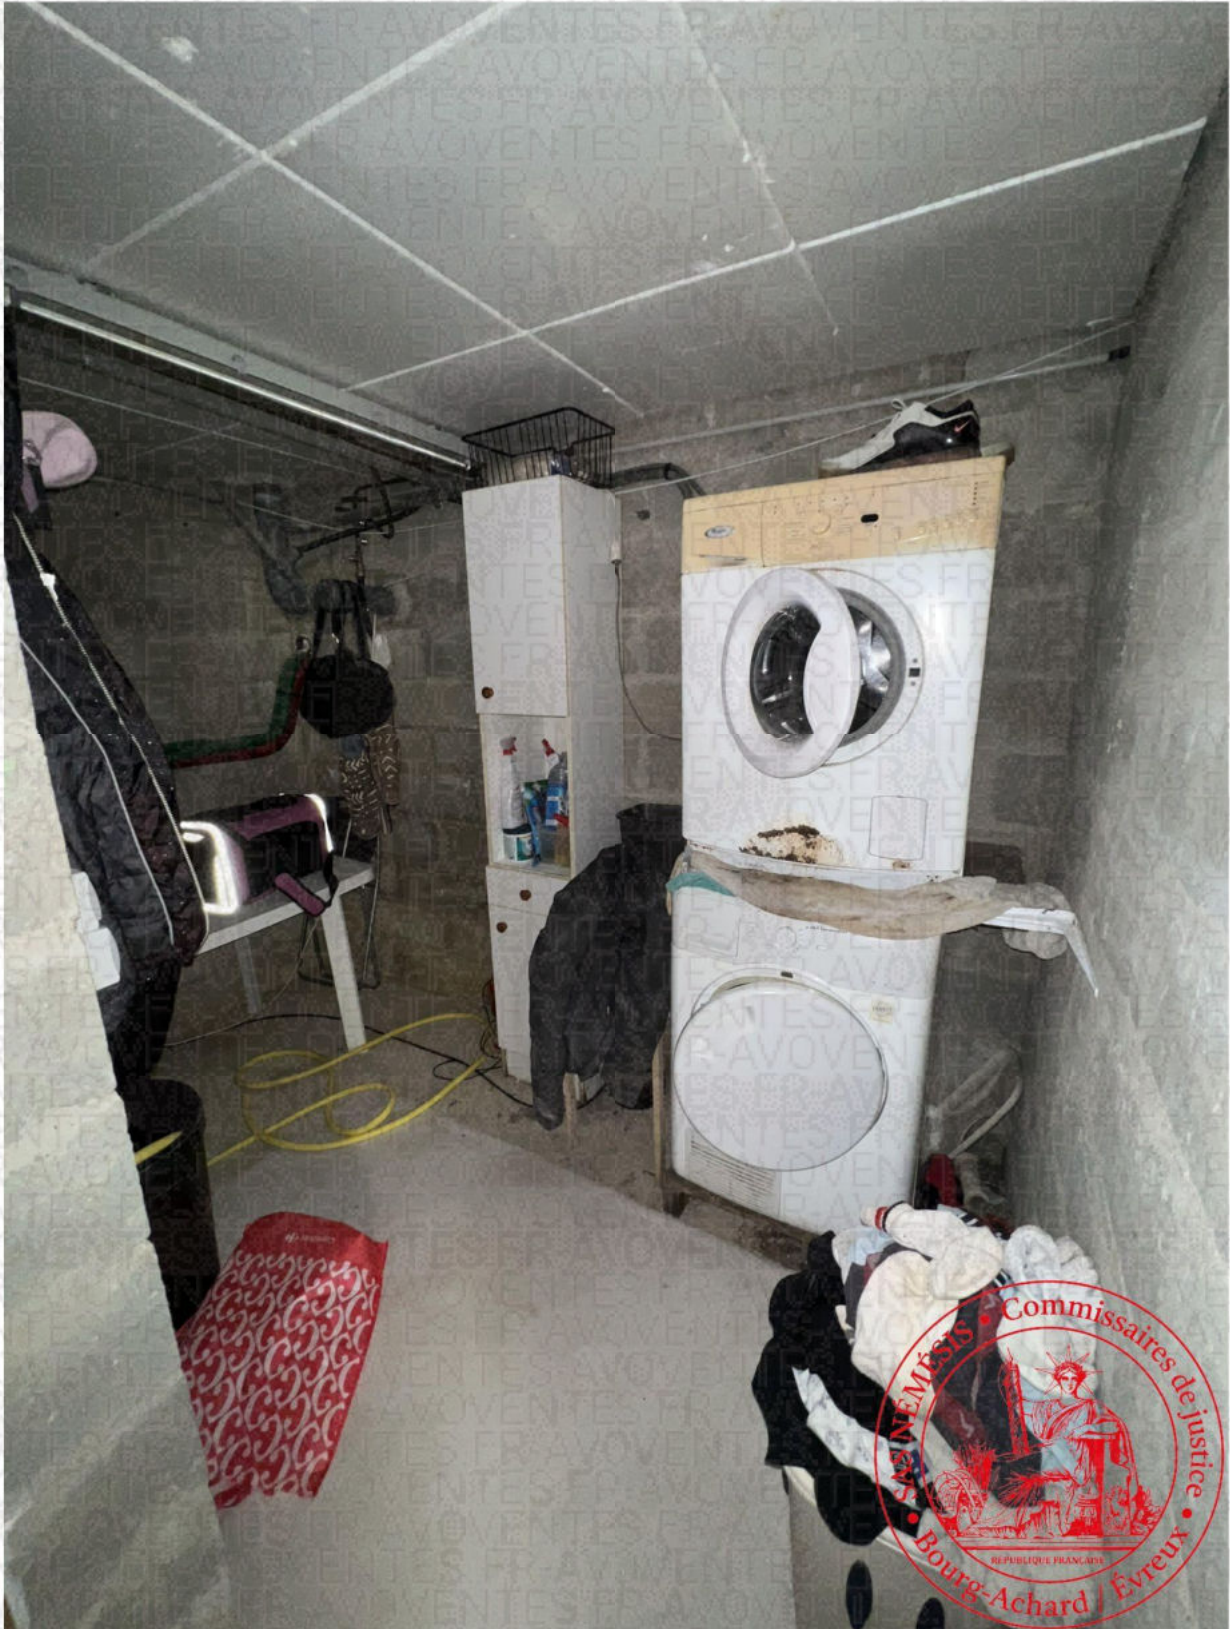
s.a.s. némésis
PHOTOGRAPHIE ANNEXEE N°: 17

Sol en dalle de béton brut.

Le plafond est recouvert de plaques de polystyrène.

Les murs sont en parpaings d'aggloméré bruts et un mur en ciment en bon état général.
Présence d'un accès vers le garage.
