## **PROCÈS VERBAL DE CONSTAT**

### PROCES VERBAL DE CONSTAT DESCRIPTIF

**COMMUNE DE DIJON (21000), 3 Place Henri Vallée :**

Aux fins de procéder à **l'état descriptif du bien immobilier saisi**.

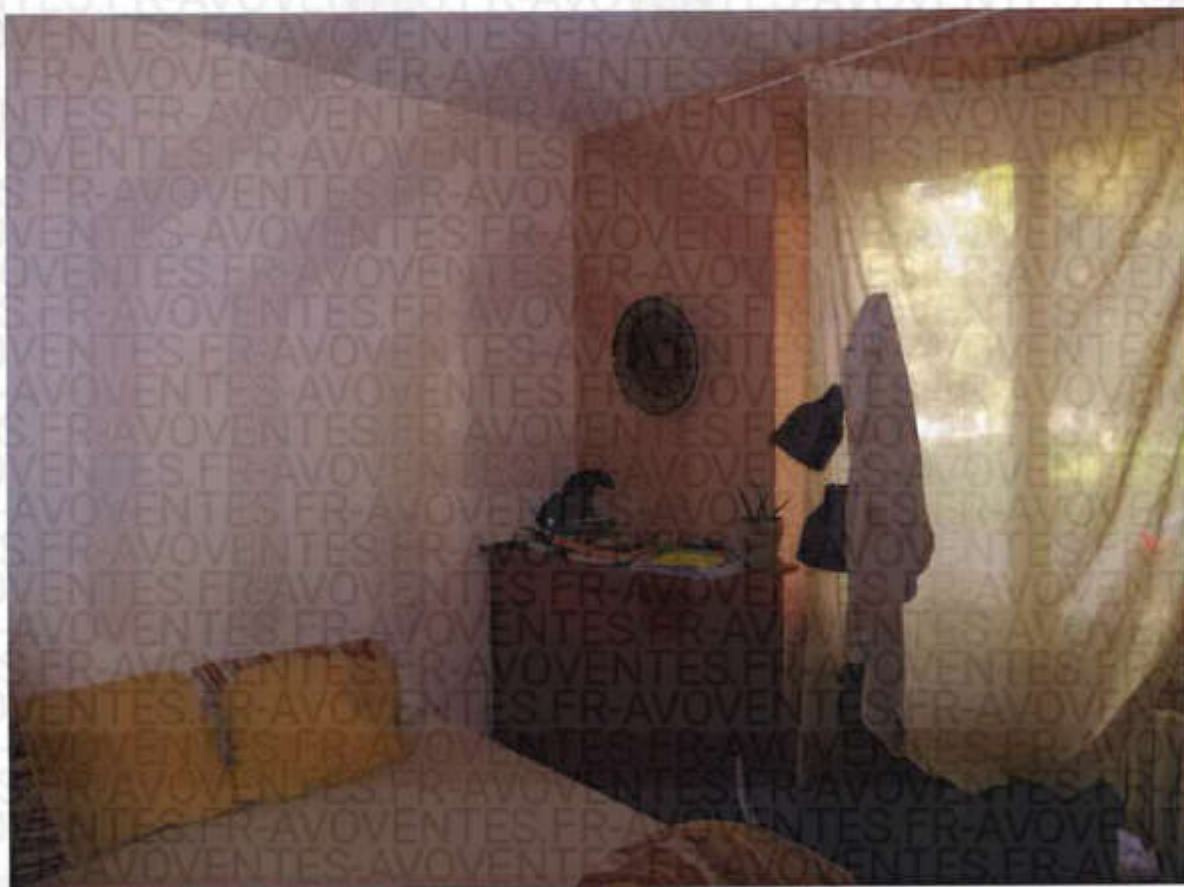
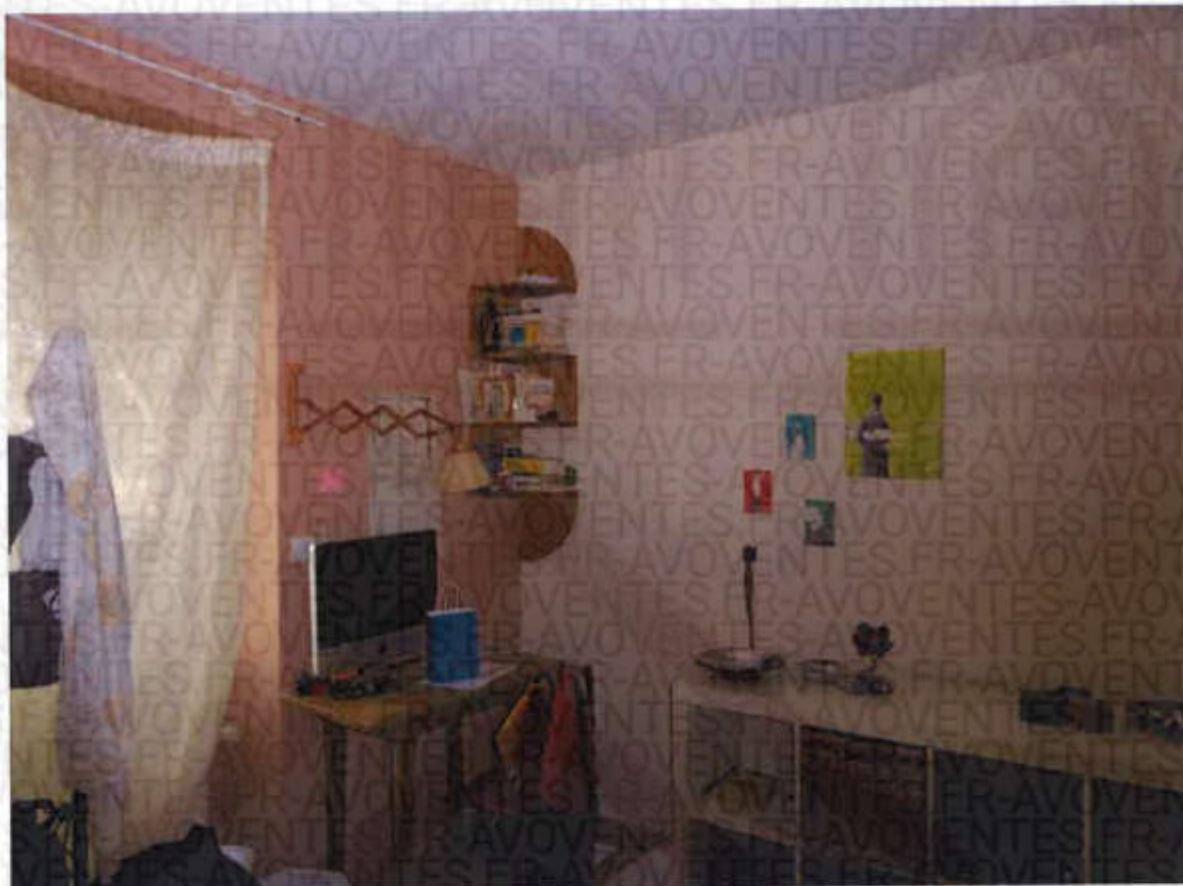
## CHAMBRE AU REZ-DE-CHAUSSÉE

**Porte :** en bois avec peinture sur les deux faces. La porte est équipée de plaques de propreté et des poignées qui sont cassées. L'encadrement est en bois peint

**Sol :** parquet stratifié usagé.

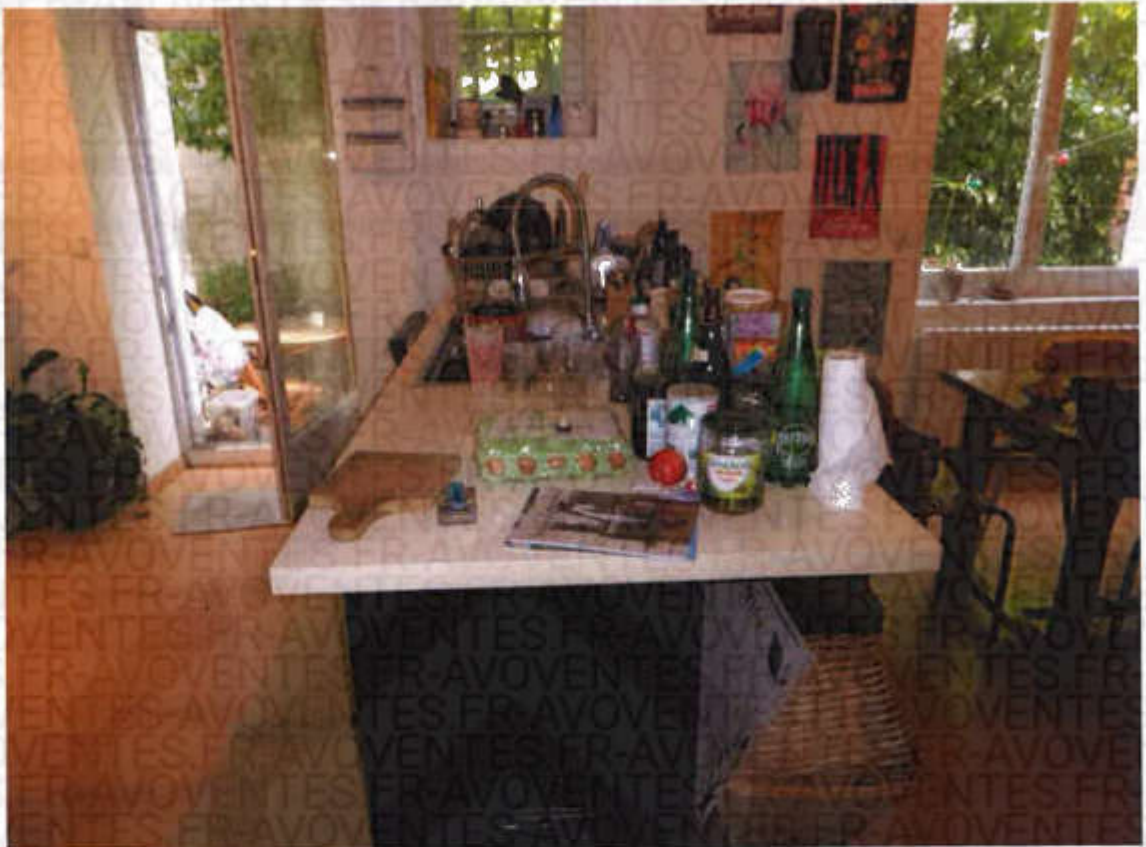
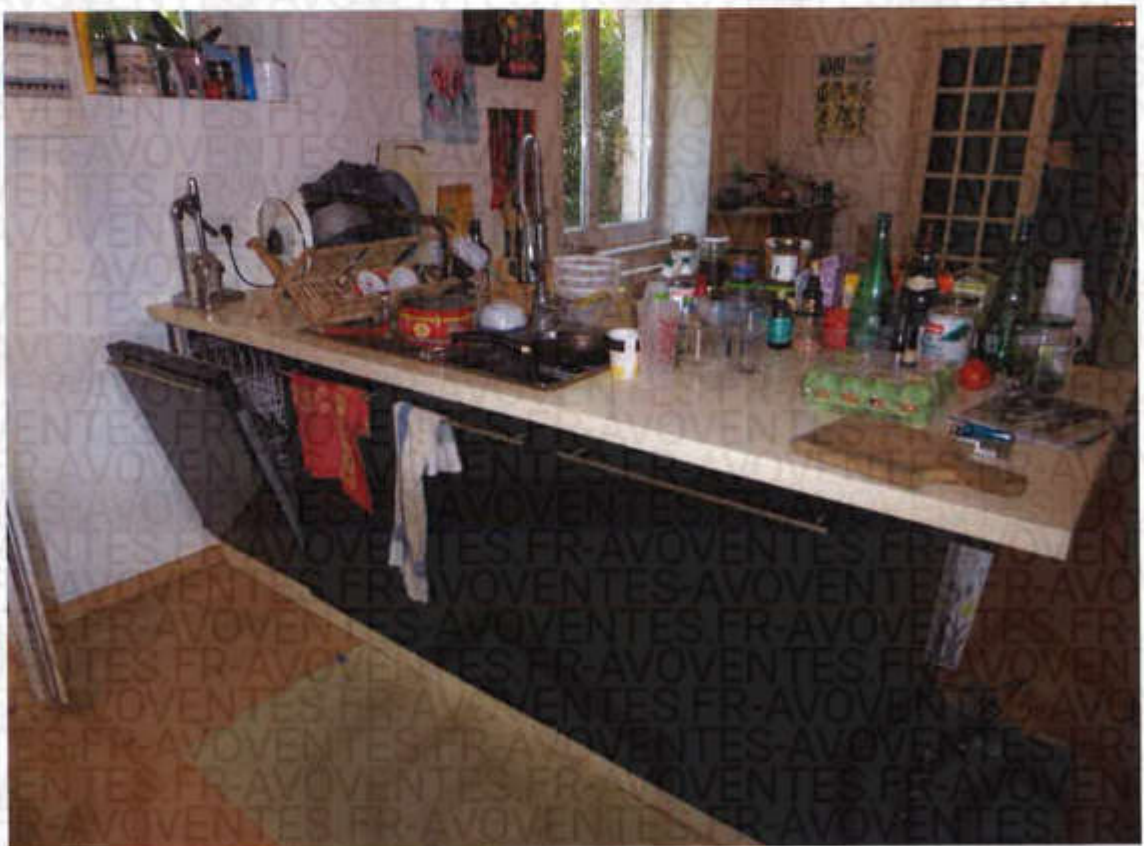
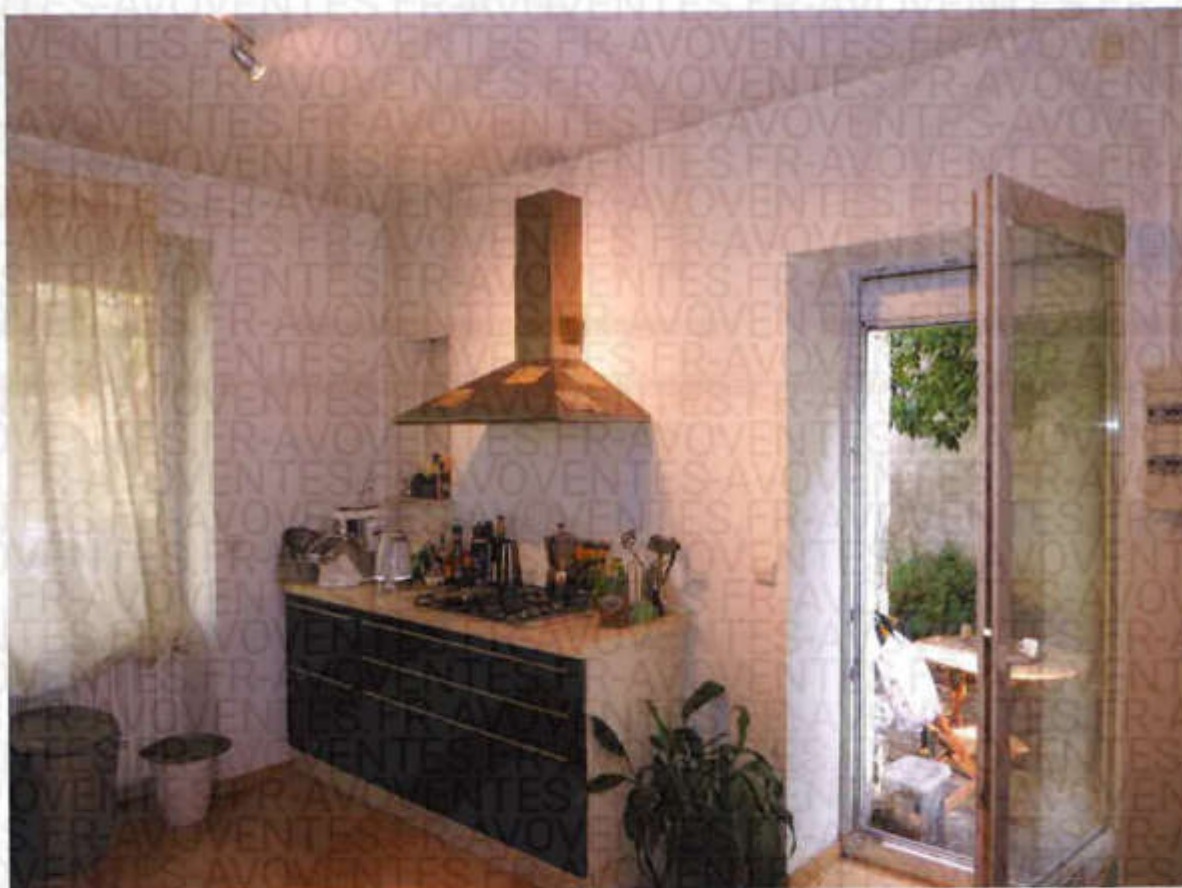
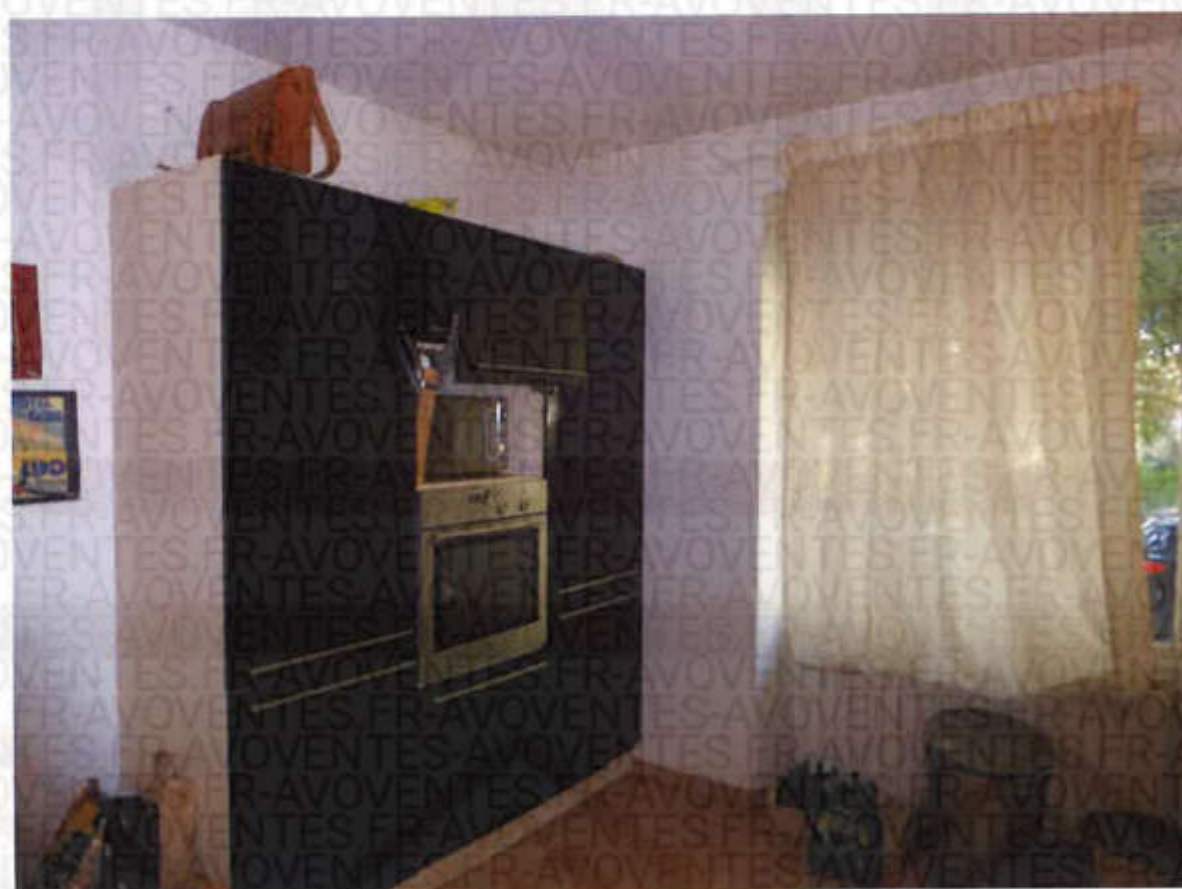
## CUISINE

**Porte :** déposée.

**Sol :** parquet stratifié lames droites, imitation veinage bois, ensemble usagé.

**Murs :** peinture de couleur blanche, ensemble usagé.

**Plafond :** peinture de couleur blanche, ensemble usagé.

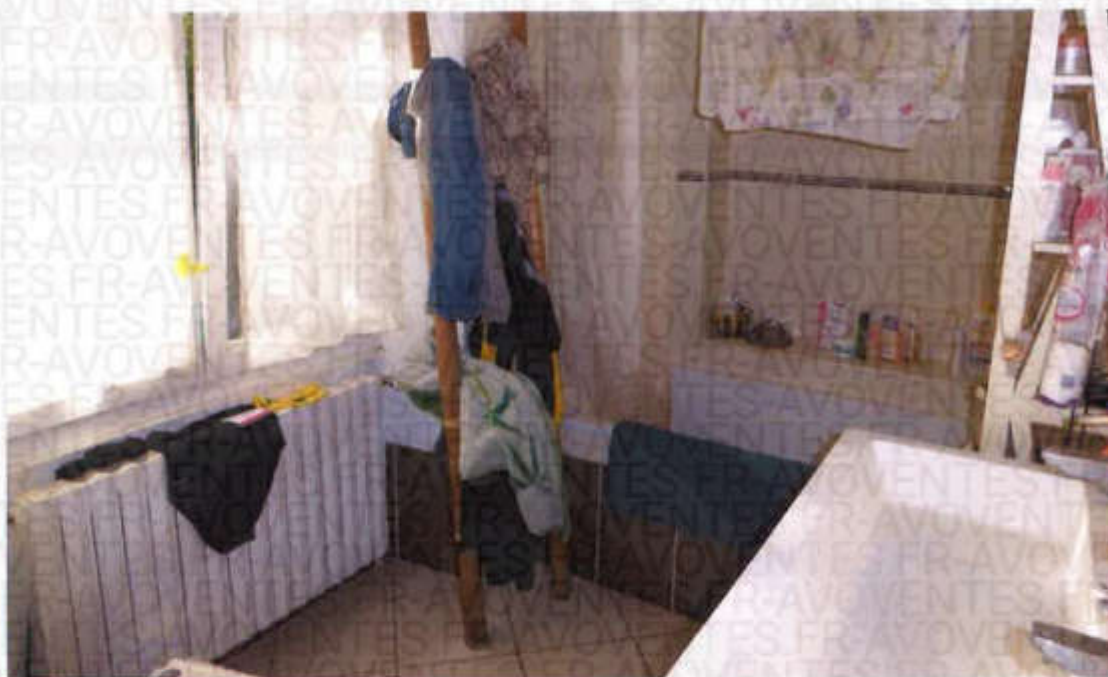
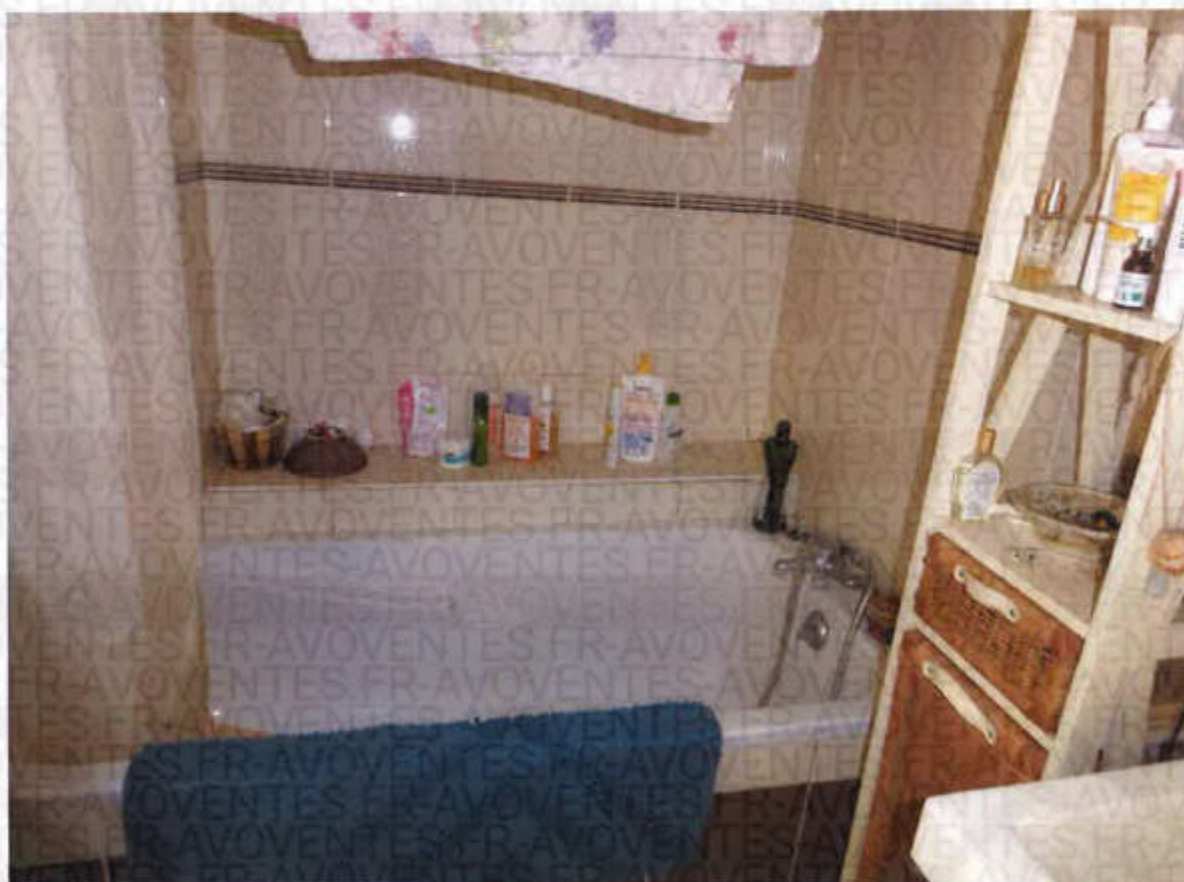
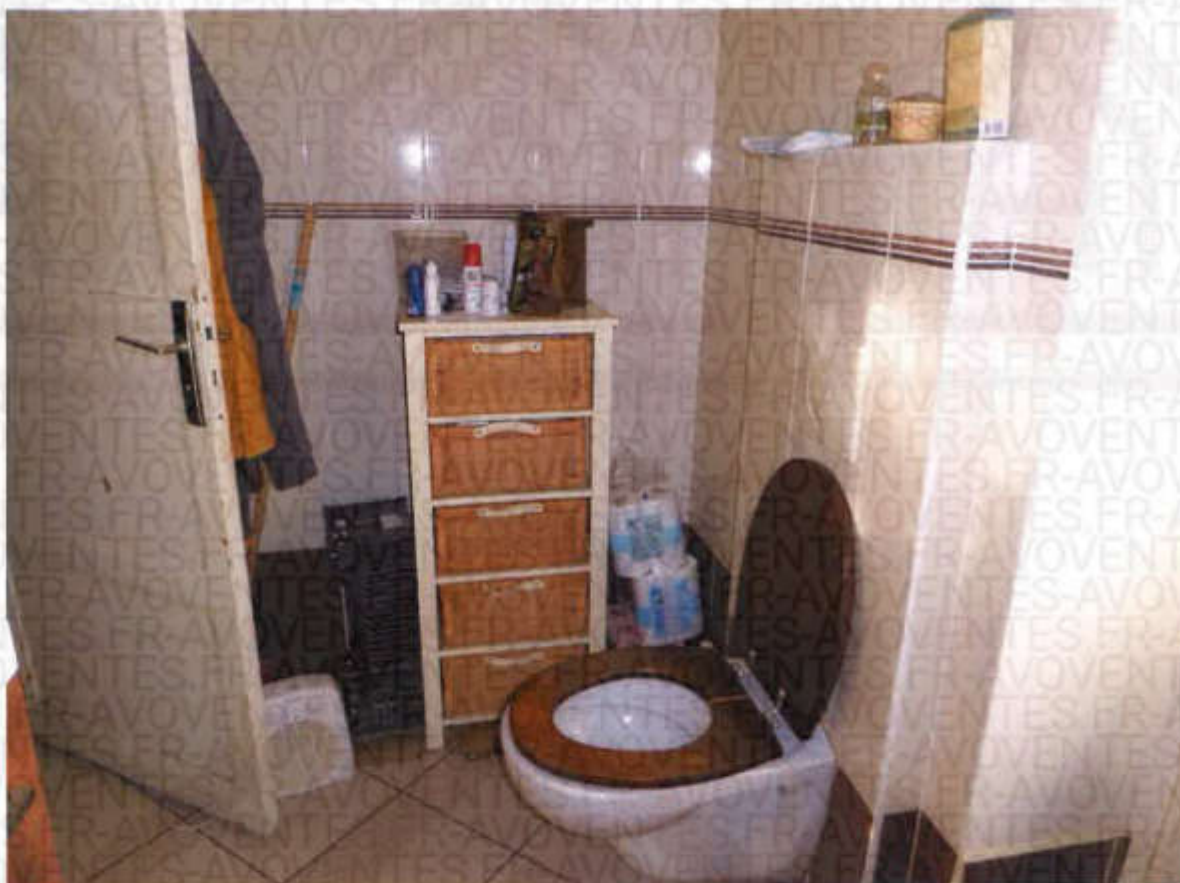
## SALLE DE BAINS

**Plafond :** peinture de couleur blanche avec une tache d'infiltration.

- Une cuvette WC dite suspendue, émaillée, encastrée dans un plan carrelé avec un double abattant en bois qui est fendu, un bouton poussoir double encastré au niveau du plan carrelé.
- Un ensemble de prises et interrupteurs électriques.

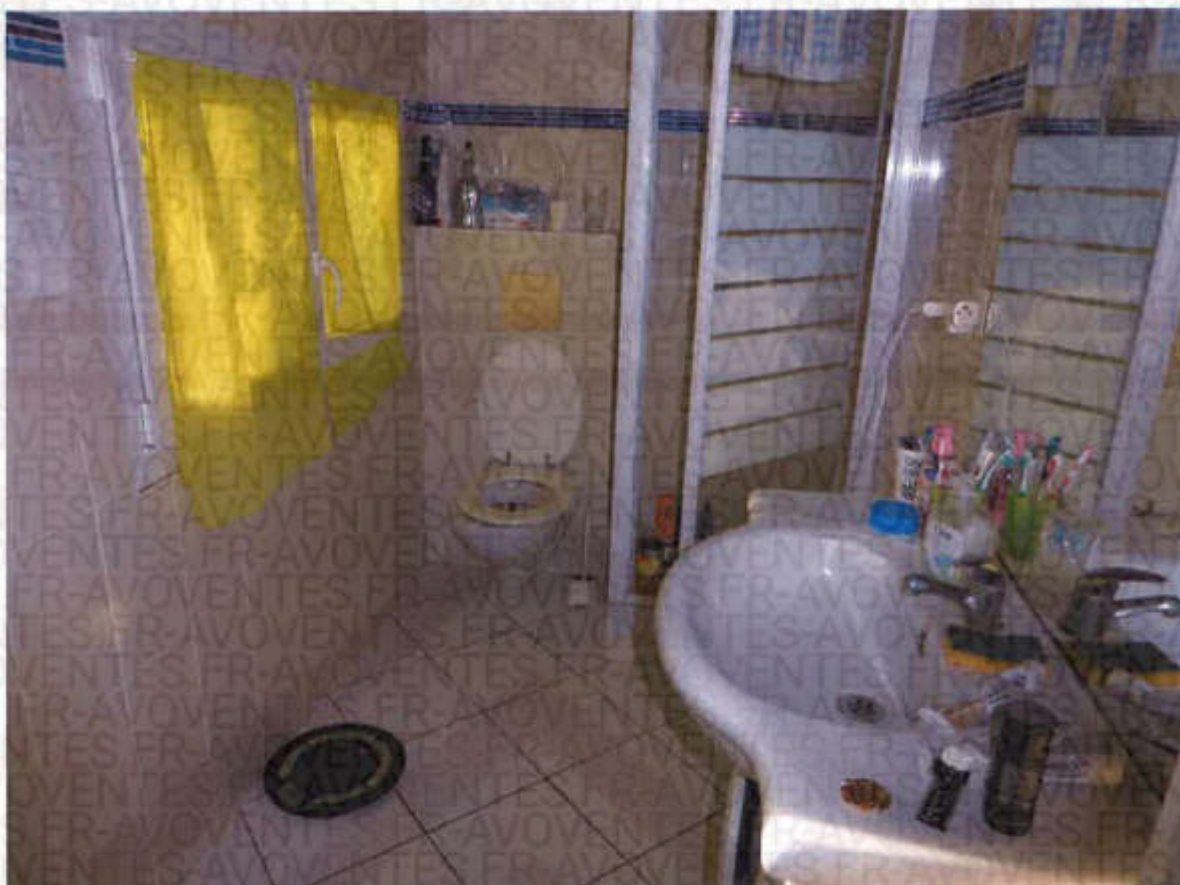
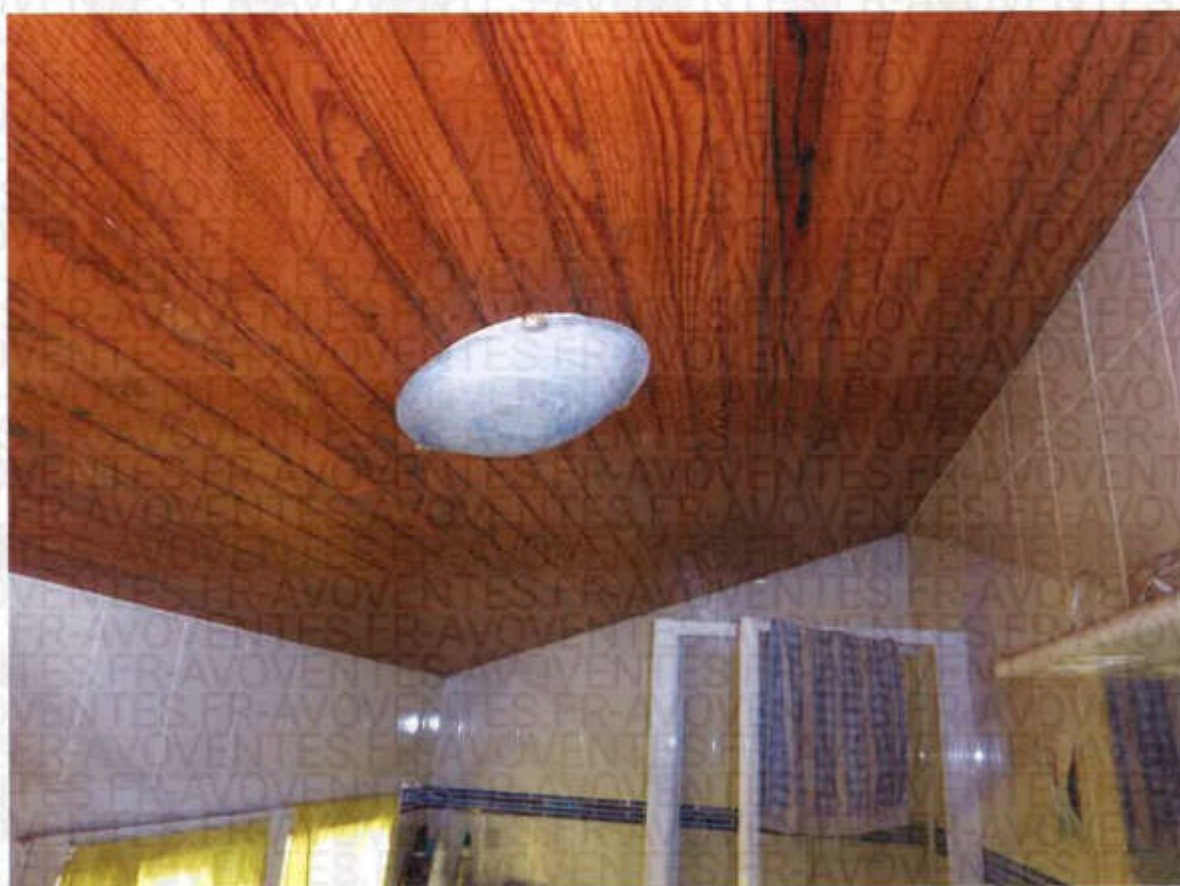
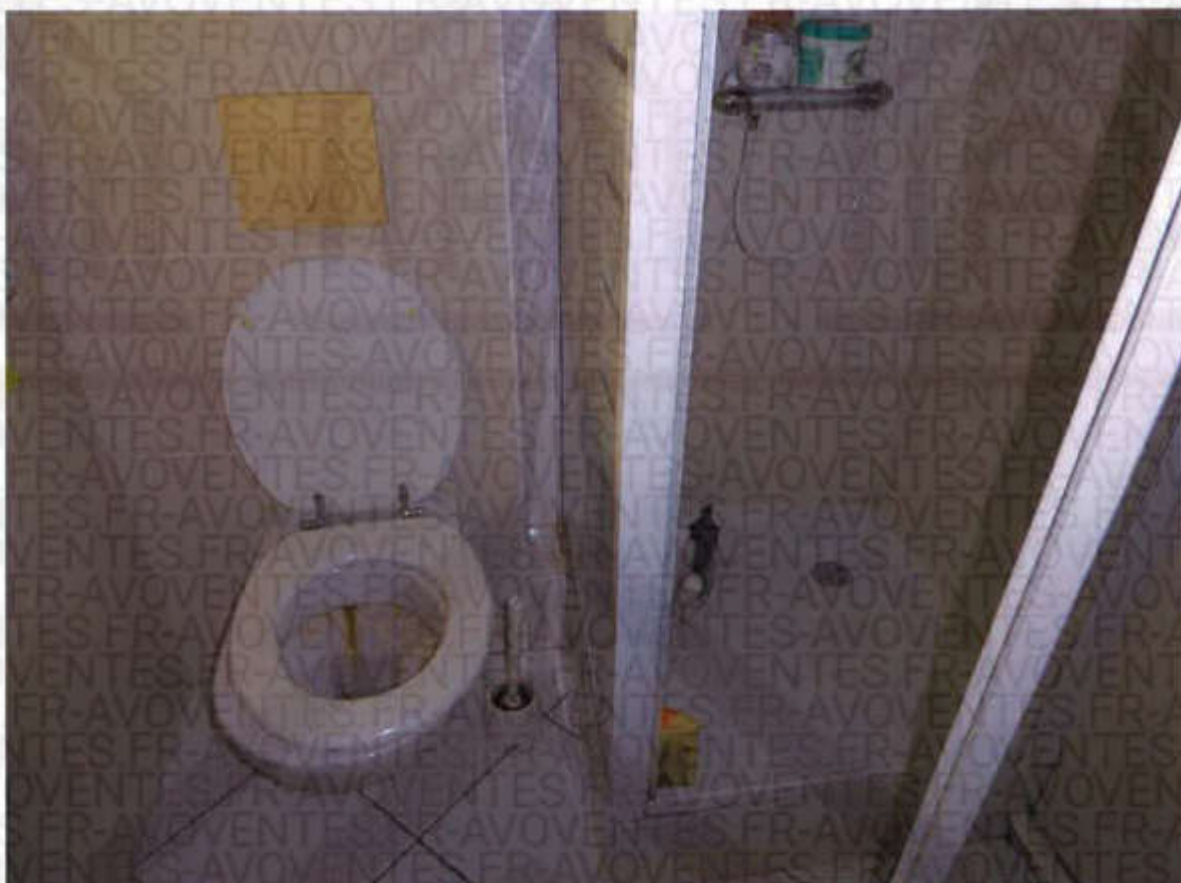
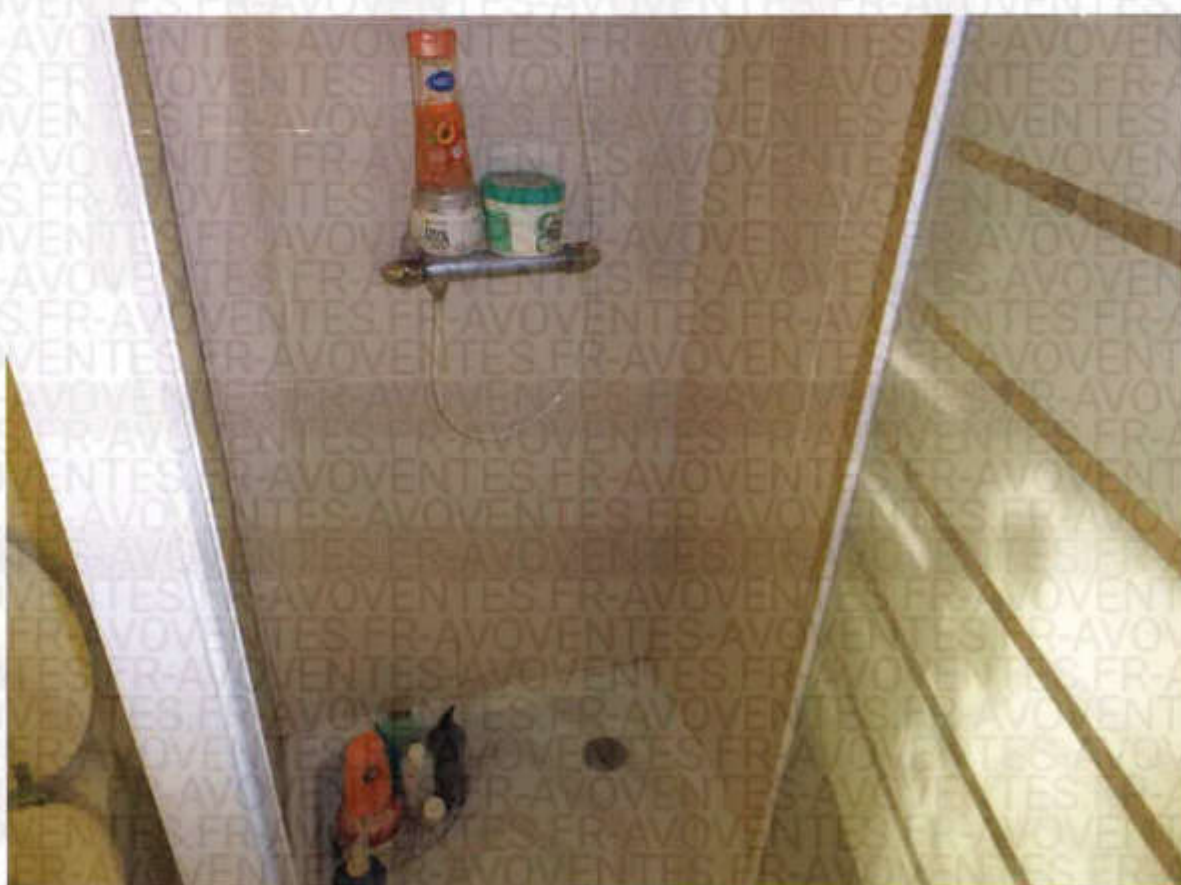
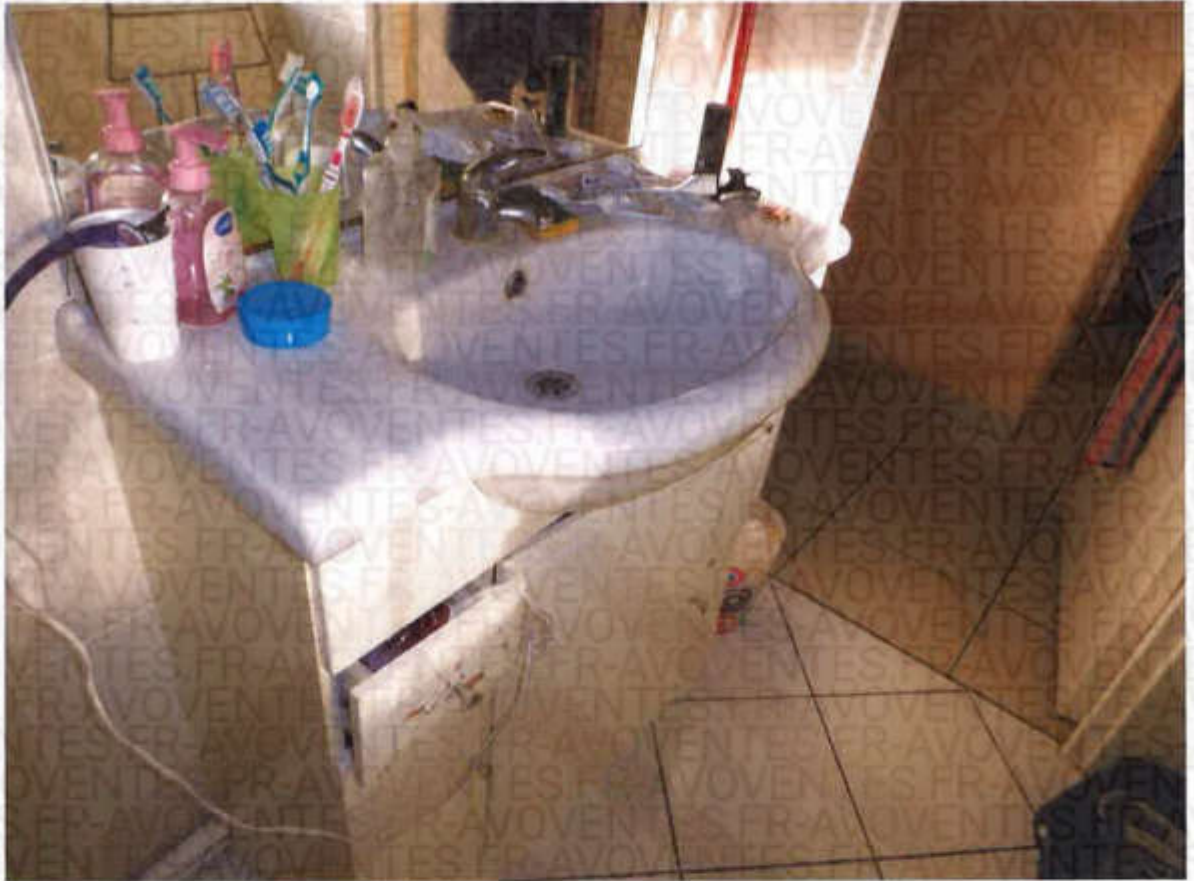
## SALLE DE BAINS A L'ÉTAGE

- Un miroir et un bandeau lumineux avec deux spots dichroïques, un intérieur et une prise dont il manque l'entourage.
- Un ensemble de prises et interrupteurs électriques.

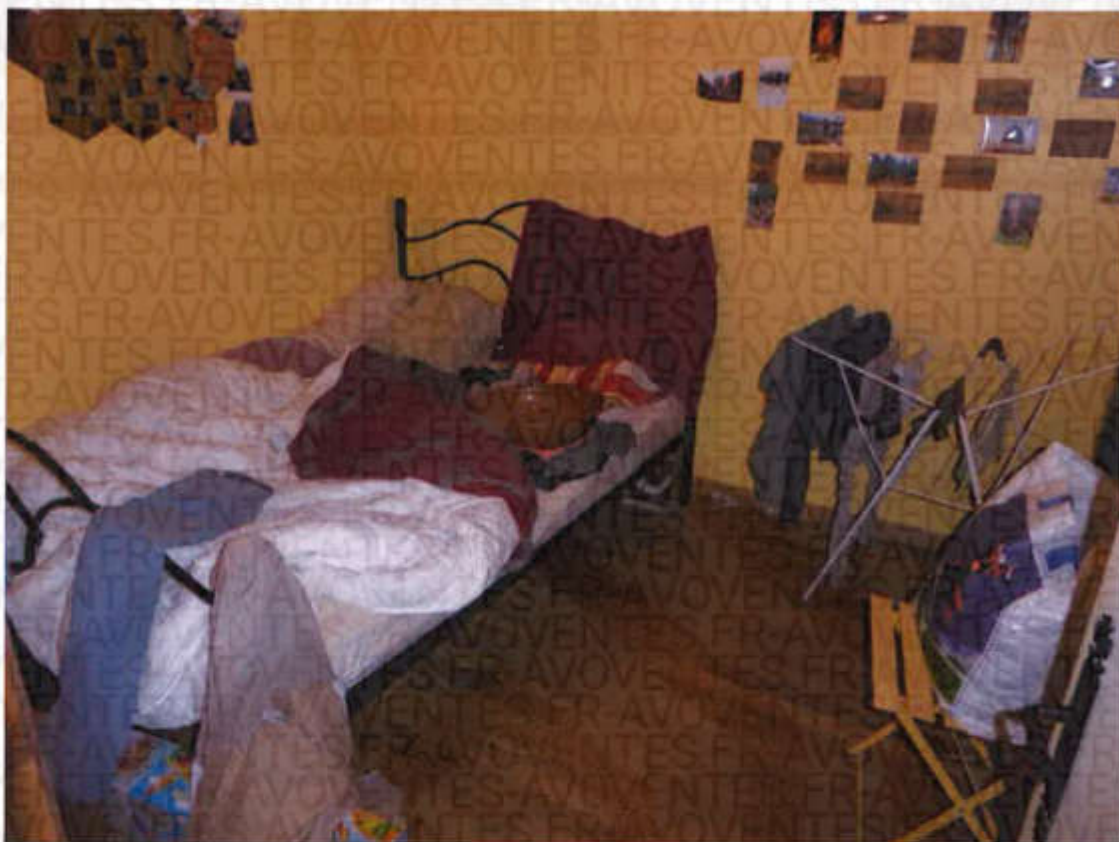
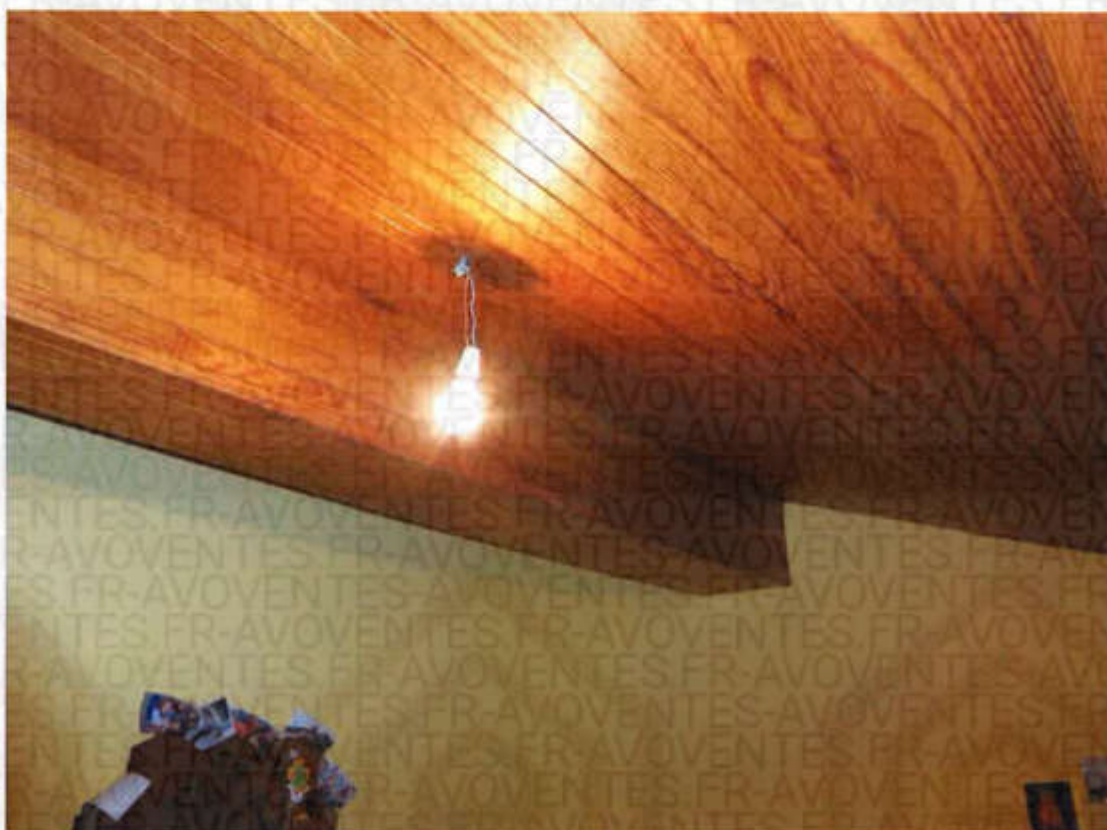
## TROISIÈME CHAMBRE A L'ÉTAGE

- Une fenêtre double battant, encadrement PVC, double vitrage, mécanisme oscillo-battant, avec un barreaudage extérieur en acier. Absence de volet.

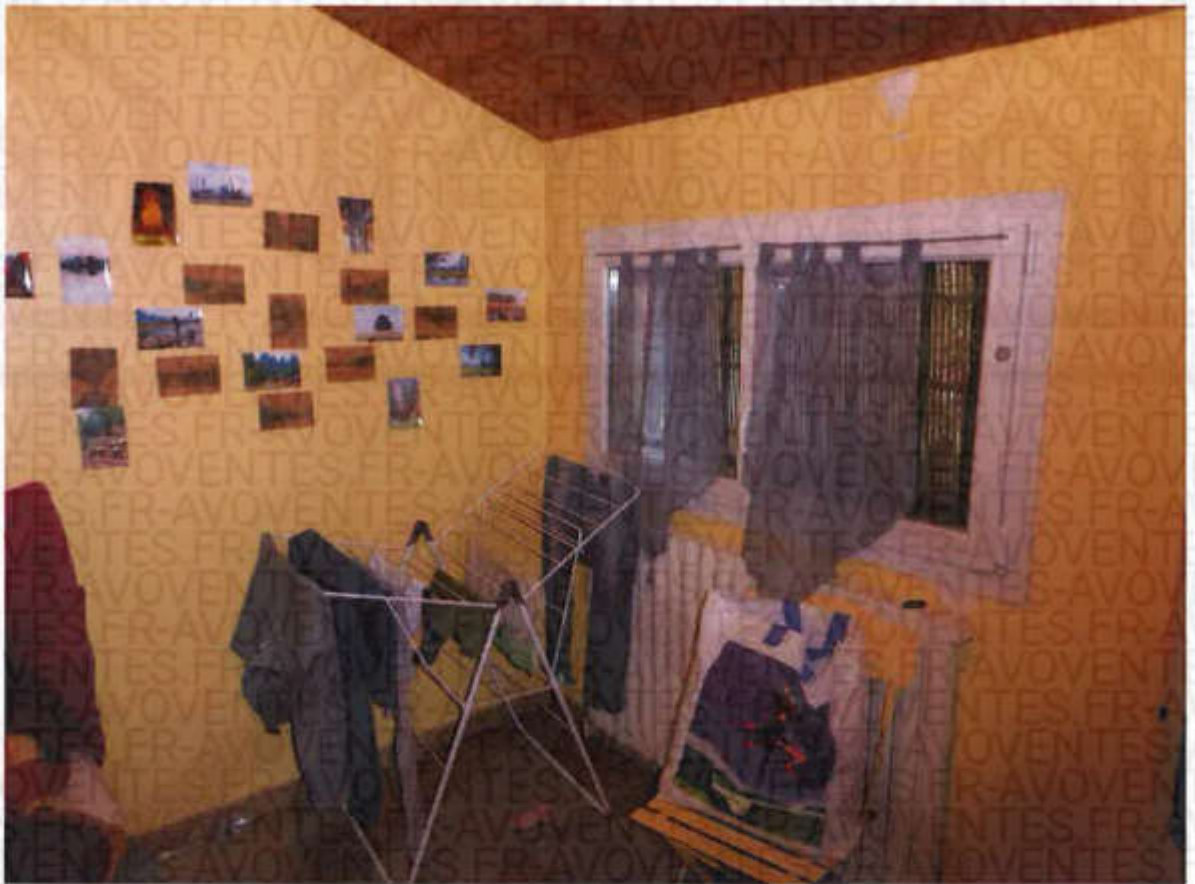
## GRANDE TERRASSE EXTÉRIEURE COUVERTE

**Sol :** dalle béton recouverte d'une peinture écaillée.

**Murs :** constitués de zones bétonnées rehaussées par des garde-corps enduit bois, ensemble relativement vétuste.

**Couverture :** poutres en bois avec des revêtements ondulés plastifiés translucides, ensemble en état mais ancien.

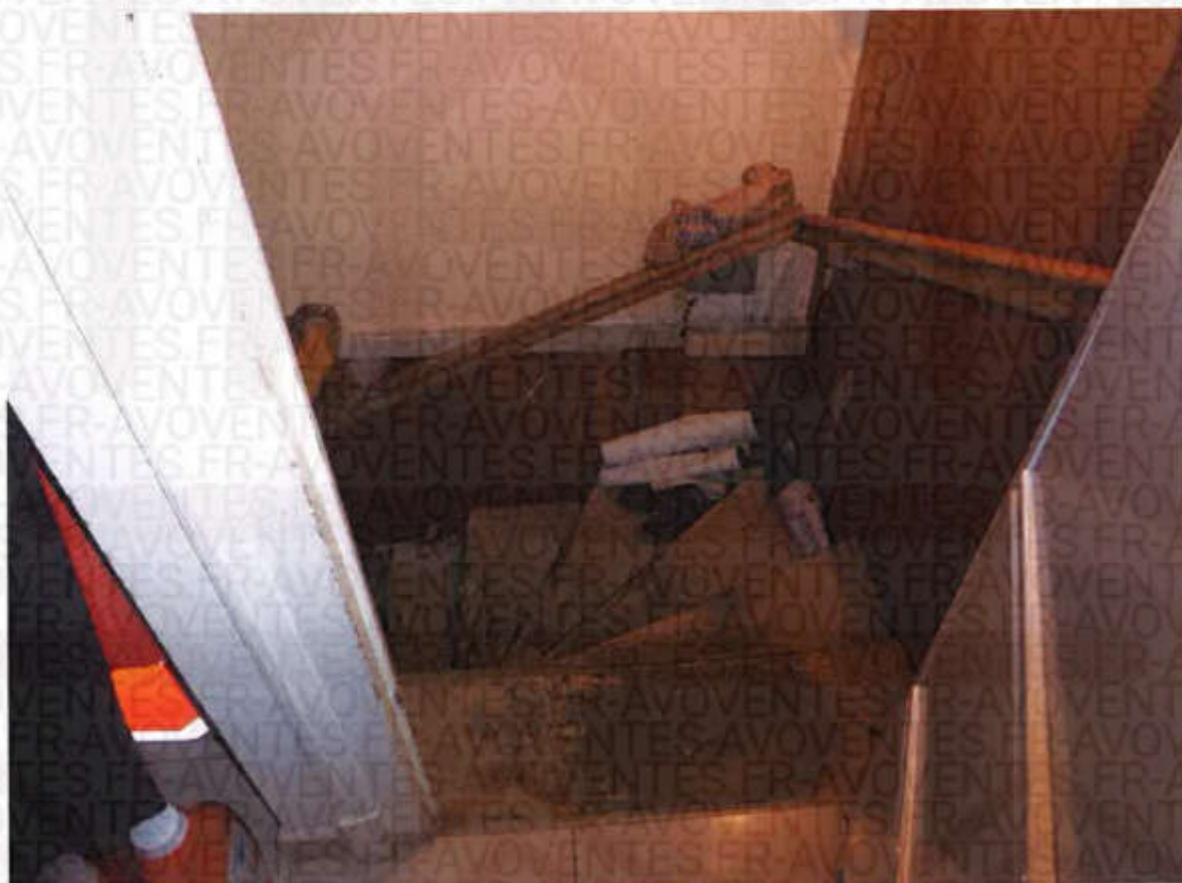
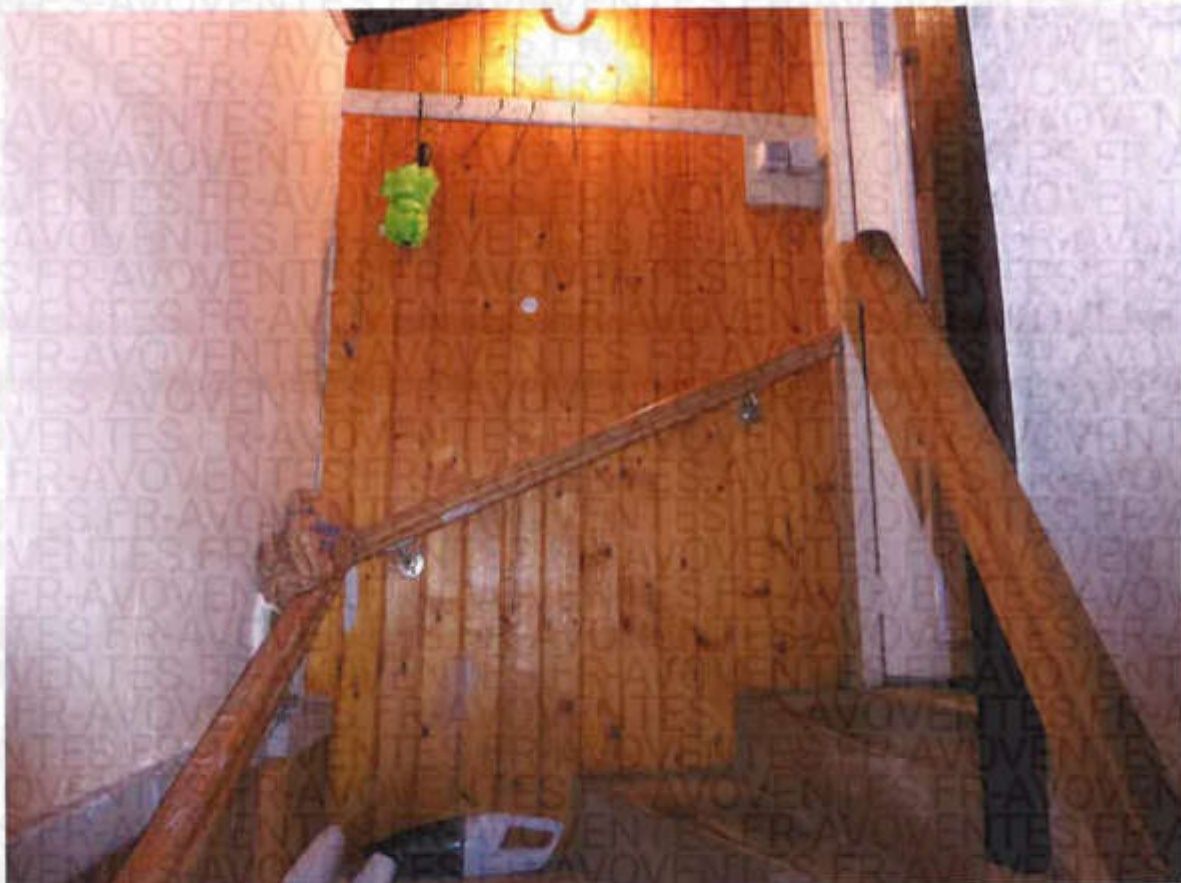
### ESCALIER DESSERVANT LE SOUS-SOL

**Murs :** lambris en partie basse ou enduit peint ou papier en partie supérieure, ensemble relativement vétuste.
