## **PROCÈS VERBAL DE CONSTAT**

### PROCES VERBAL DE CONSTAT DESCRIPTIF

**COMMUNE DE DIJON (21000), 3 Place Henri Vallée :**

Aux fins de procéder à **l'état descriptif du bien immobilier saisi**.

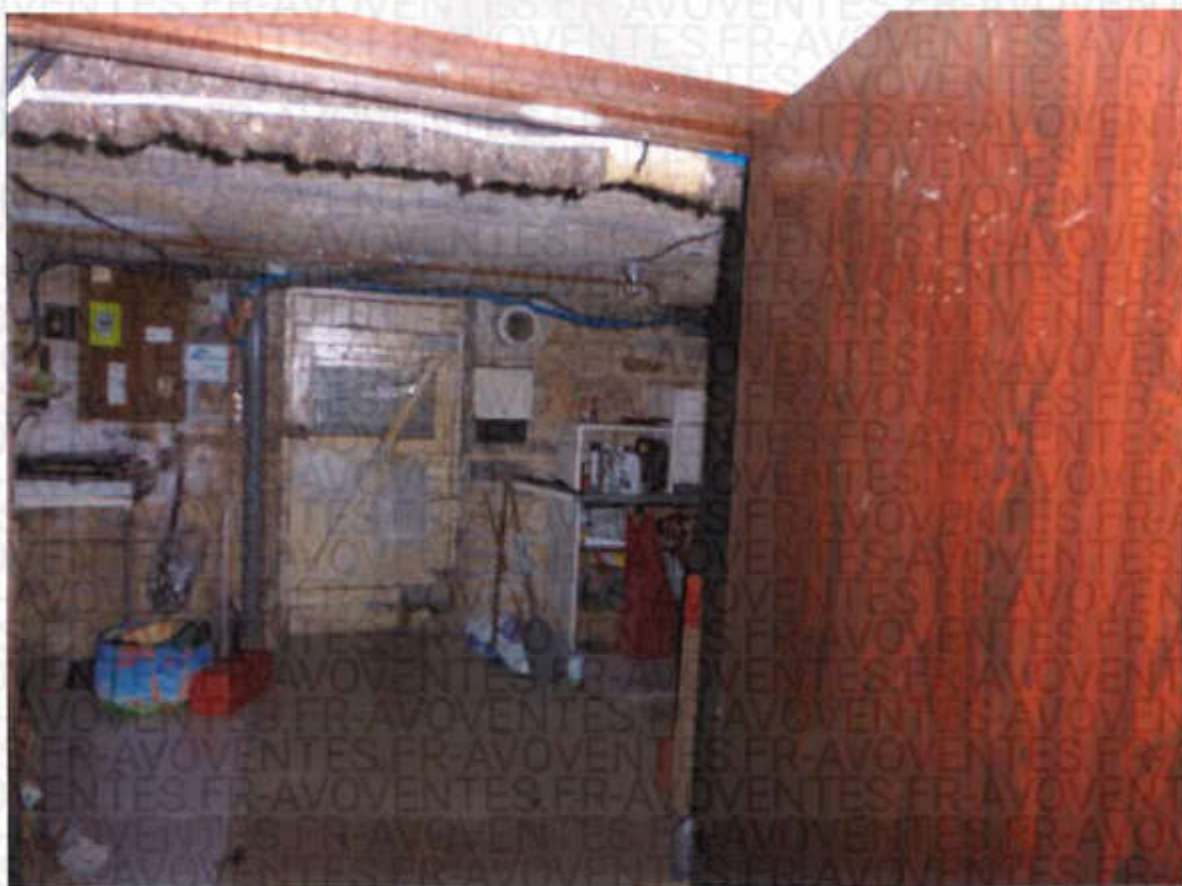
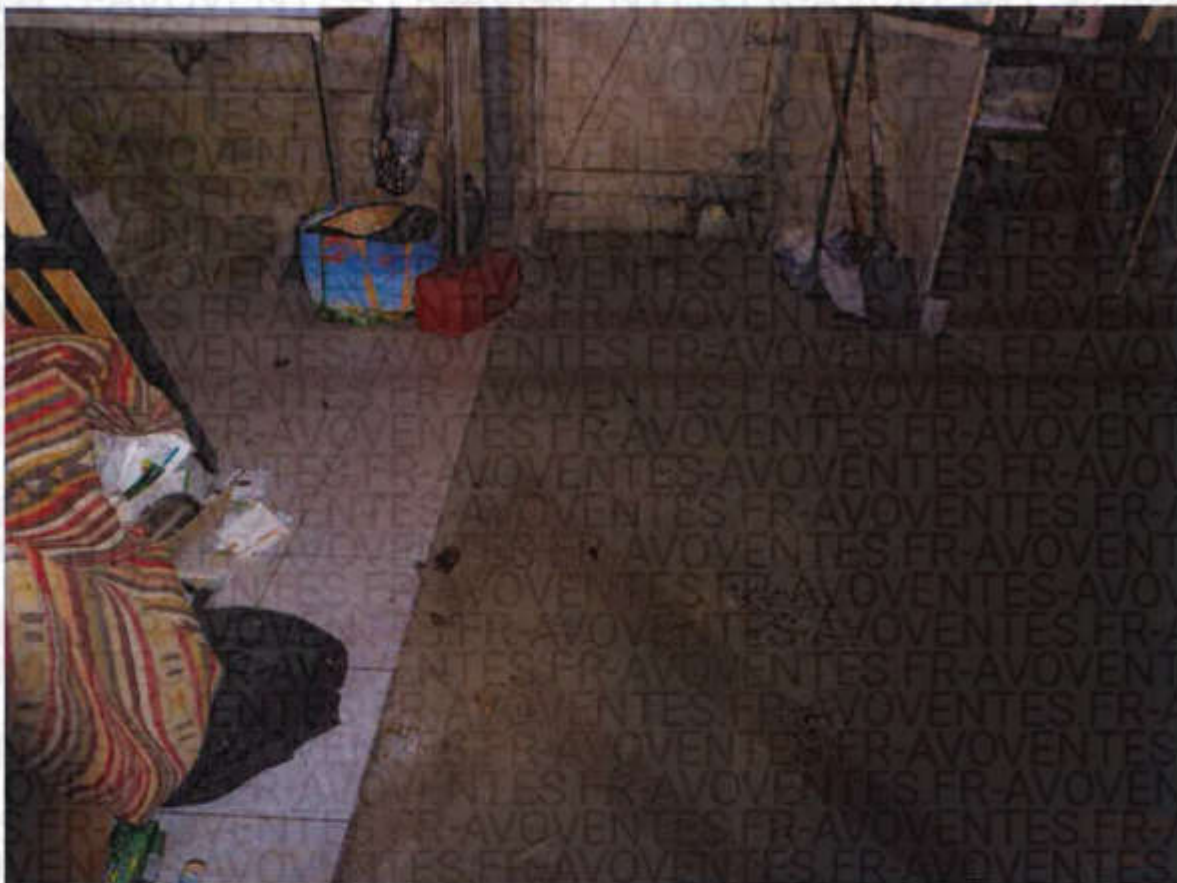
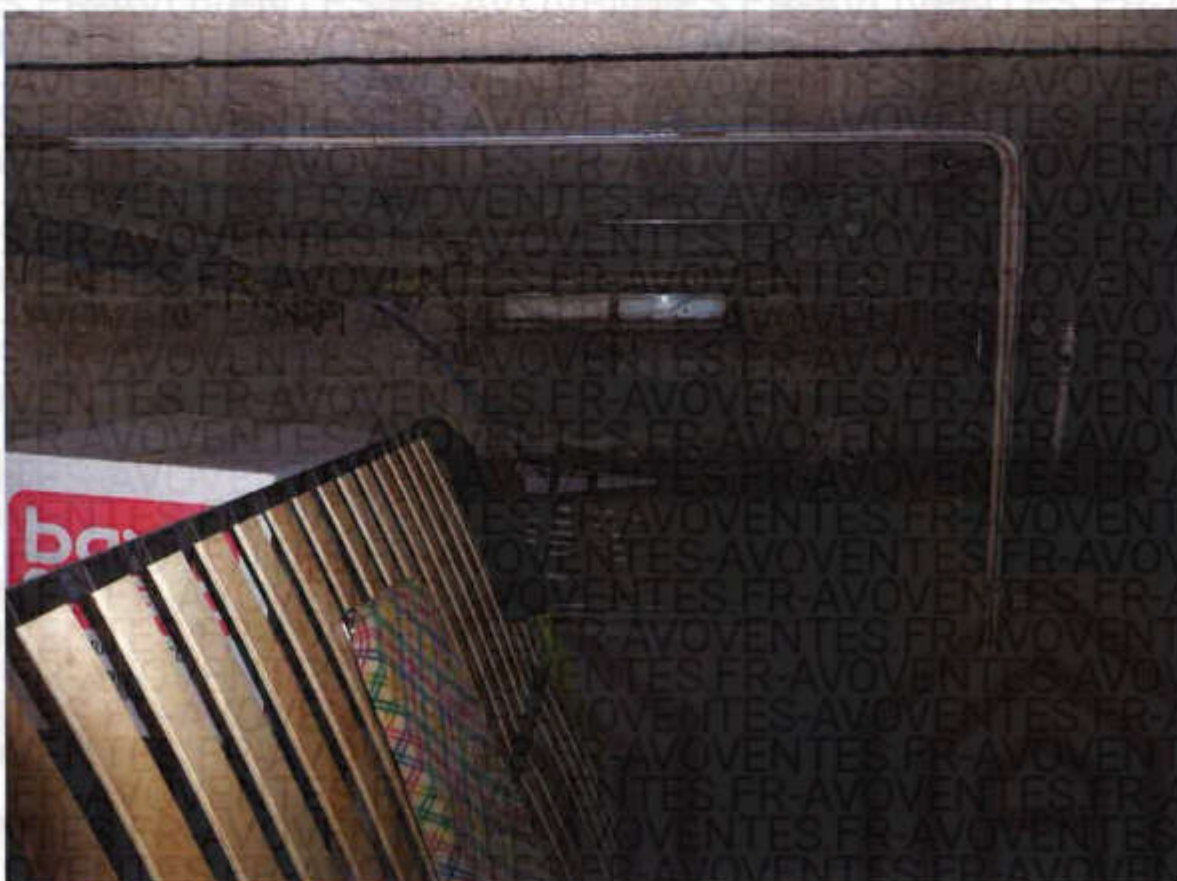
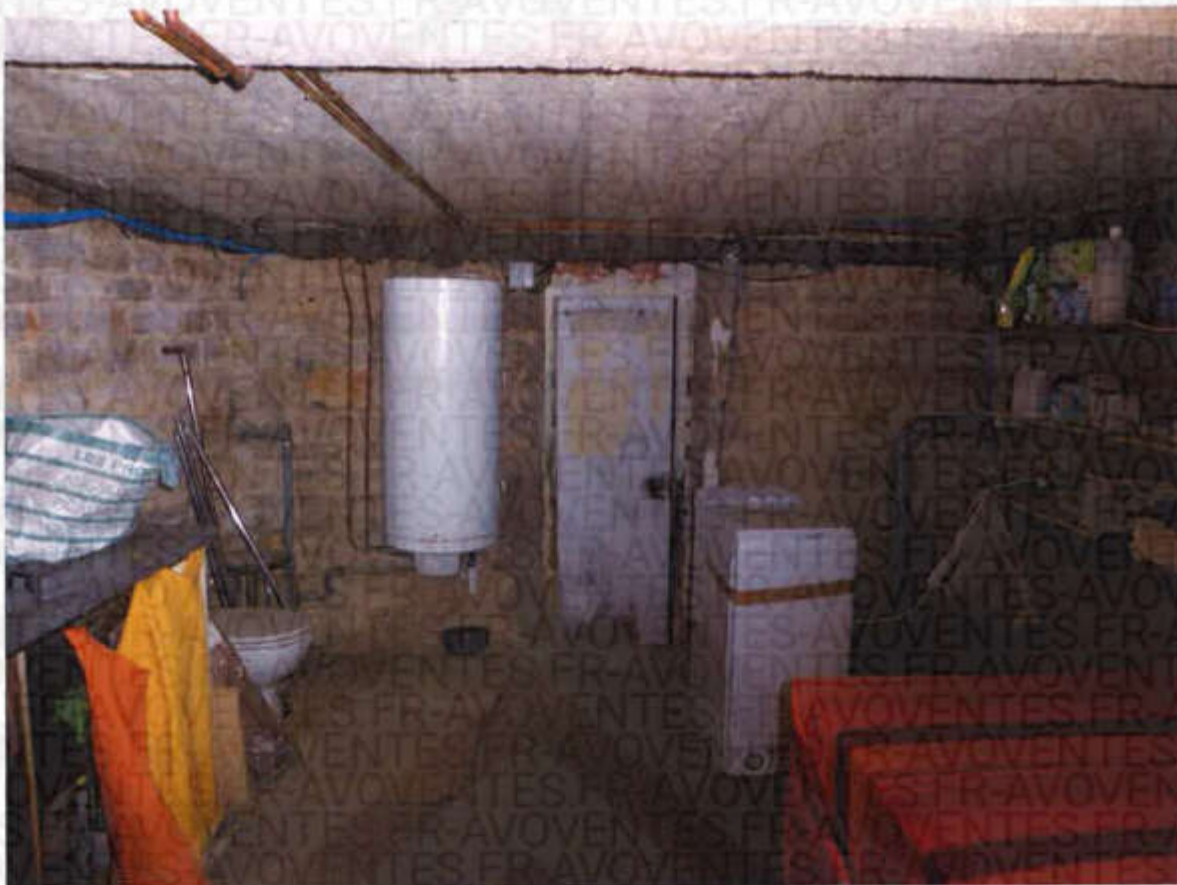
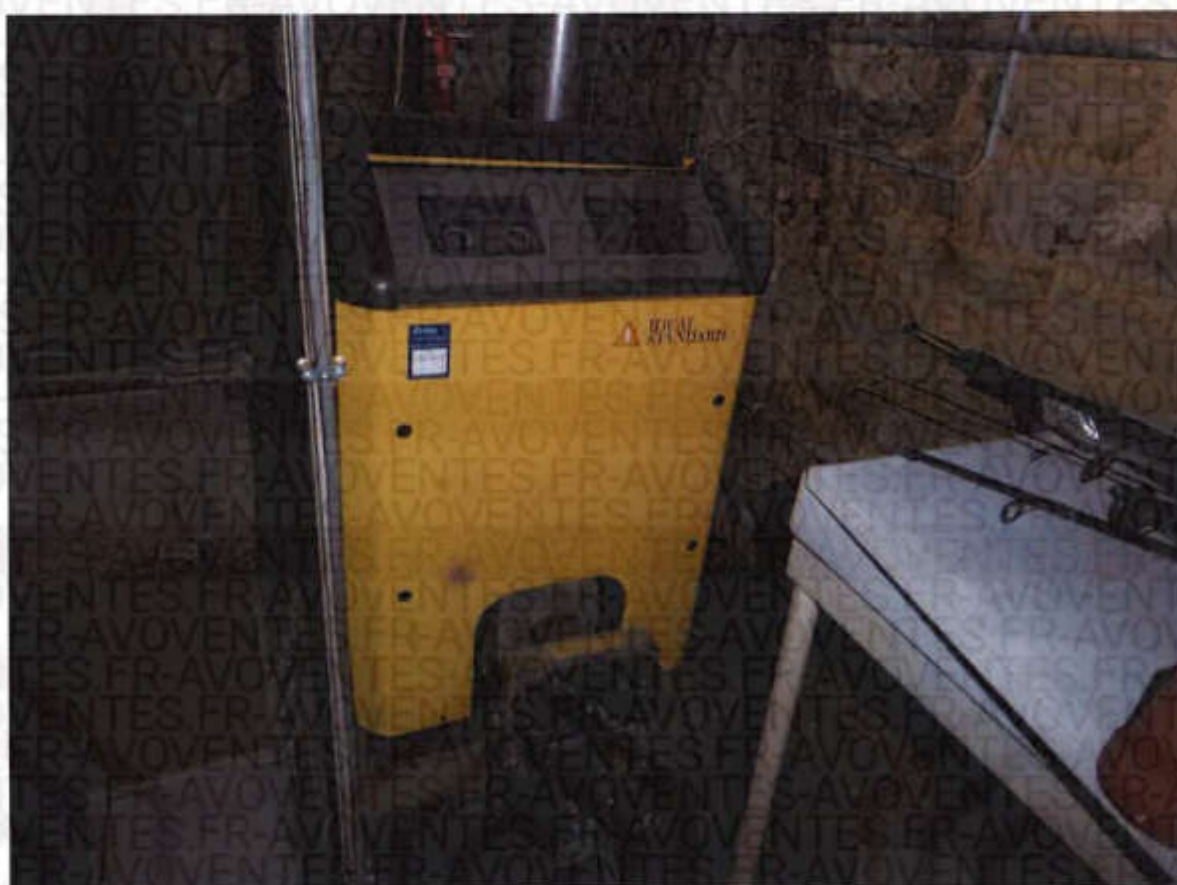
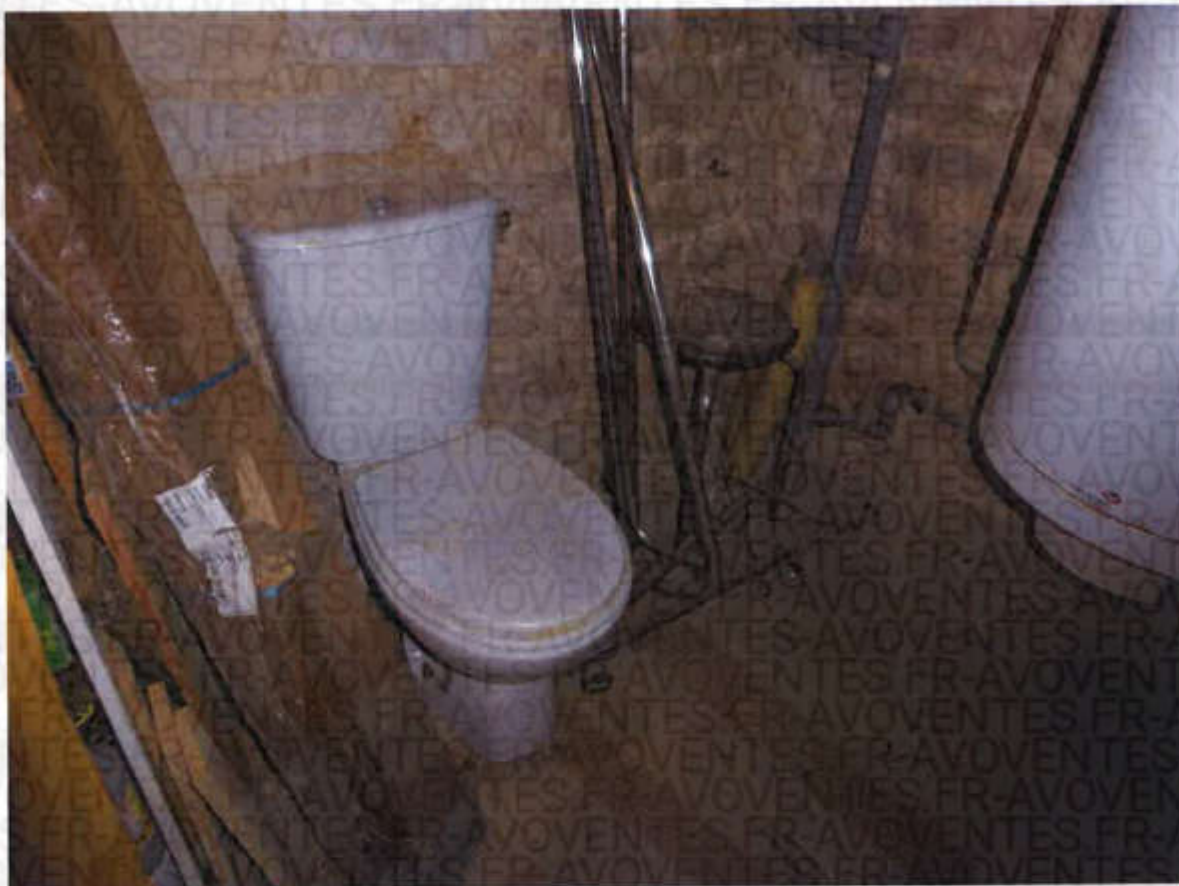
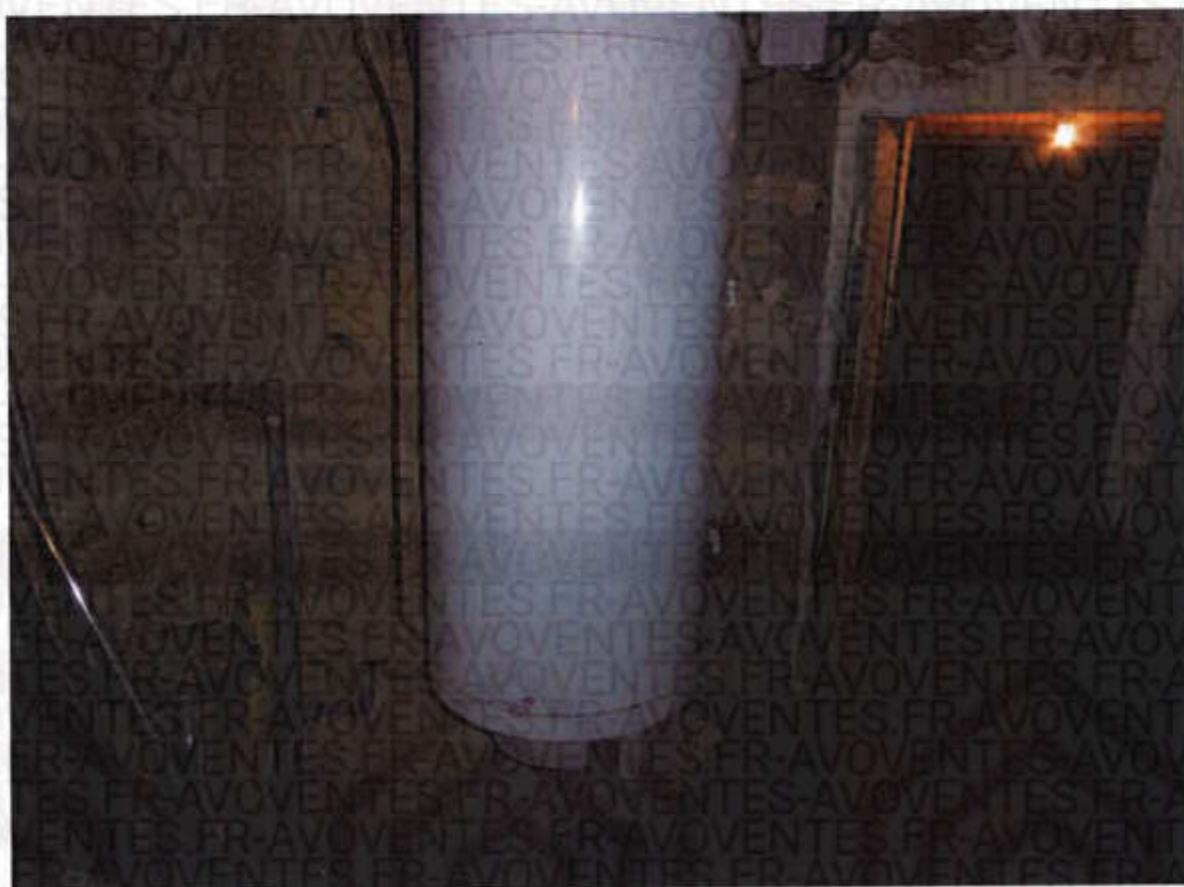
## LOCAL CHAUFFERIE

- Une petite fenêtre type vasistas avec vitrage fendu côté gauche.
- Présence d'une porte avec un vitrage donnant l'extérieur, ensemble relativement vétuste.

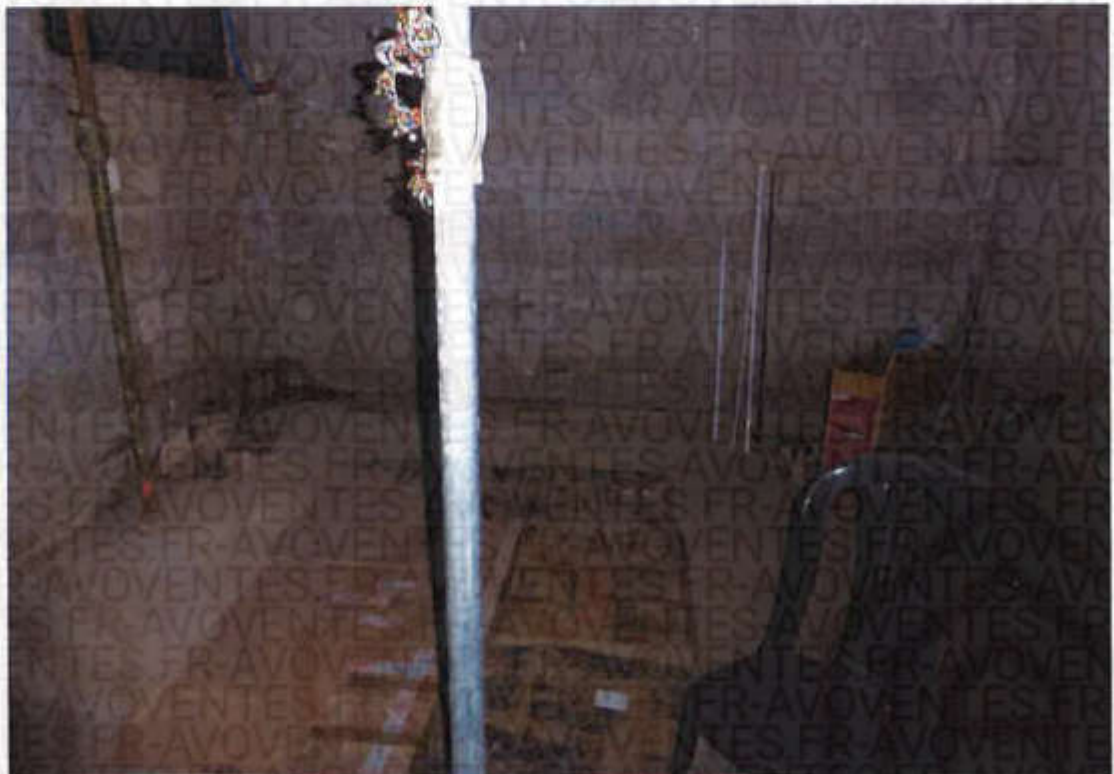
## PETITE PIÈCE A USAGE DE DÉBARRAS

- Présence de deux fenêtres type vasistas. L'ensemble est vétuste, tout comme l'installation électrique.

**A signaler que des étais sont positionnés dans cette pièce pour soutenir le plafond**

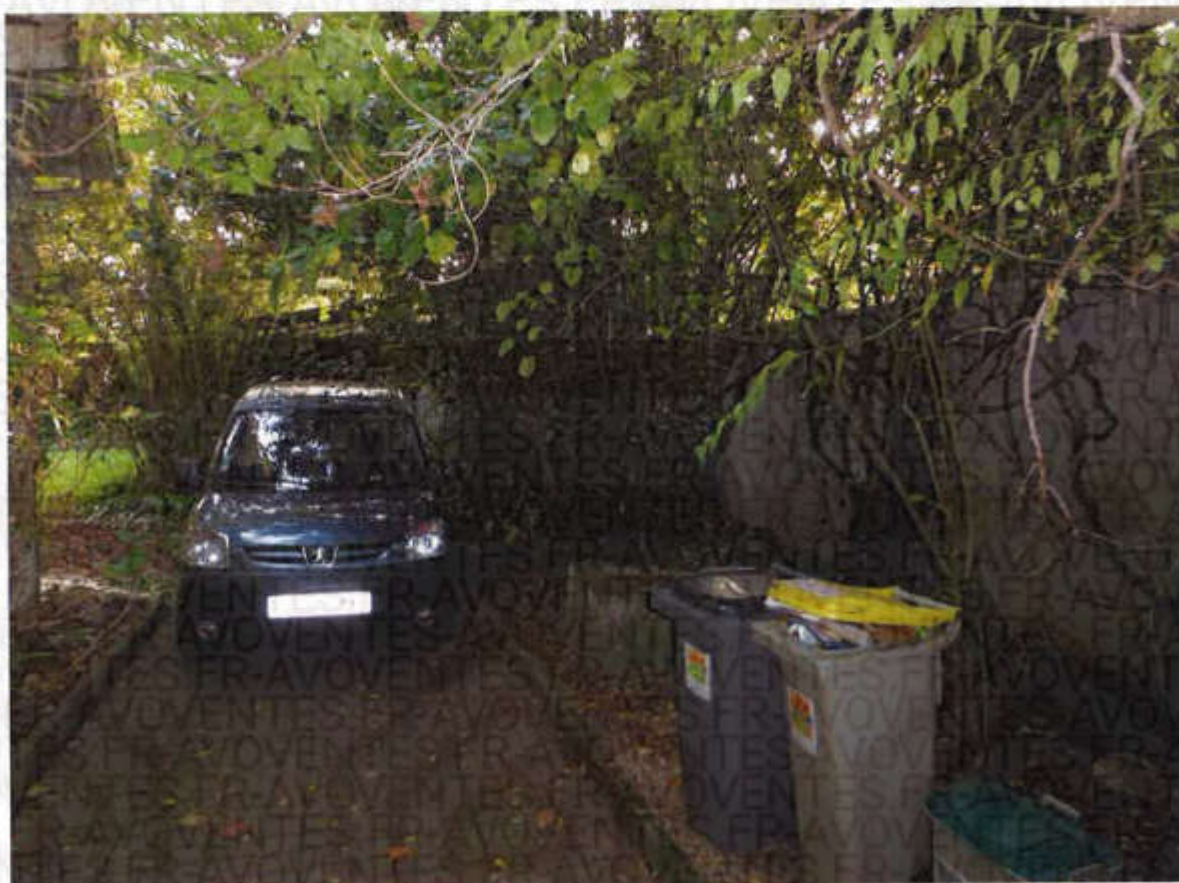
Présence de bordures en ciment de part et d'autre en délimitation de plans aménagés avec arbres à l'état actuel d'abandon au niveau de l'entretien.

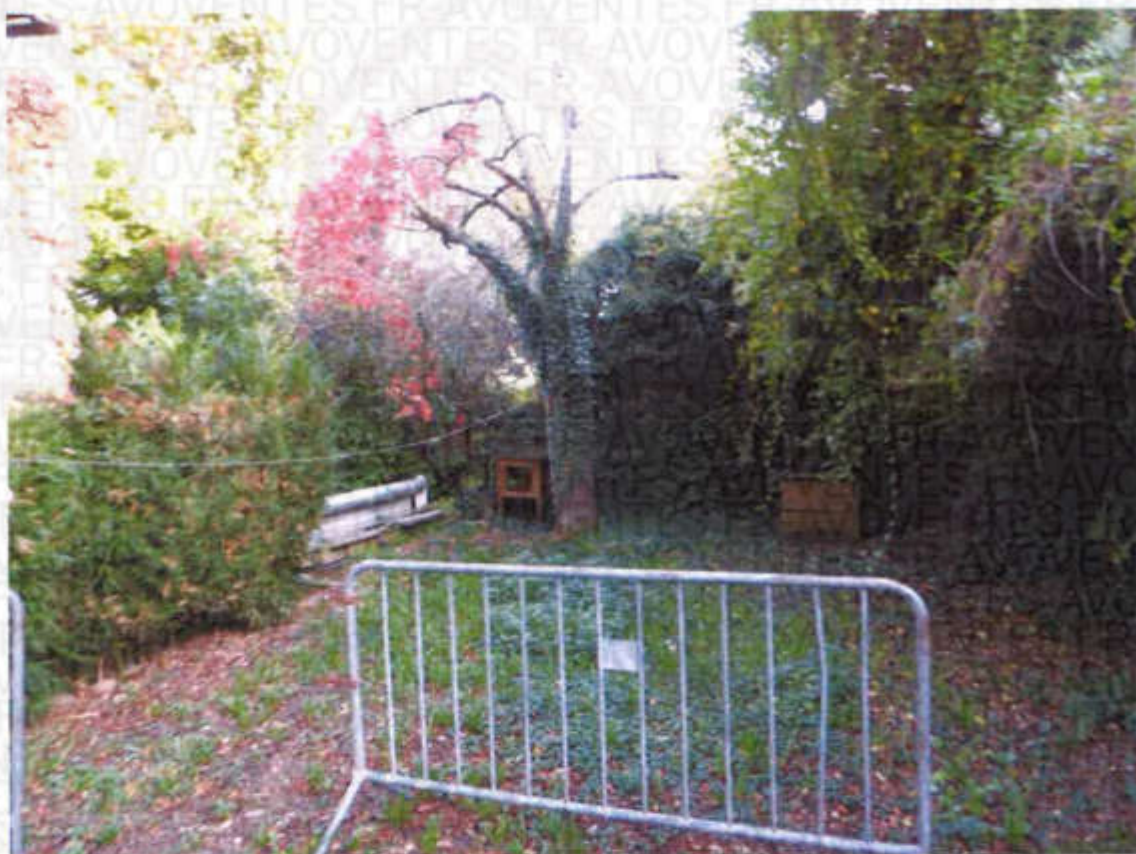
Nous longeons ensuite la partie arrière de ce terrain et je constate que se trouve une **zone engazonnée** à l'état d'abandon total d'entretien.

Il n'y a plus de pelouse mais uniquement de la mauvaise végétation.

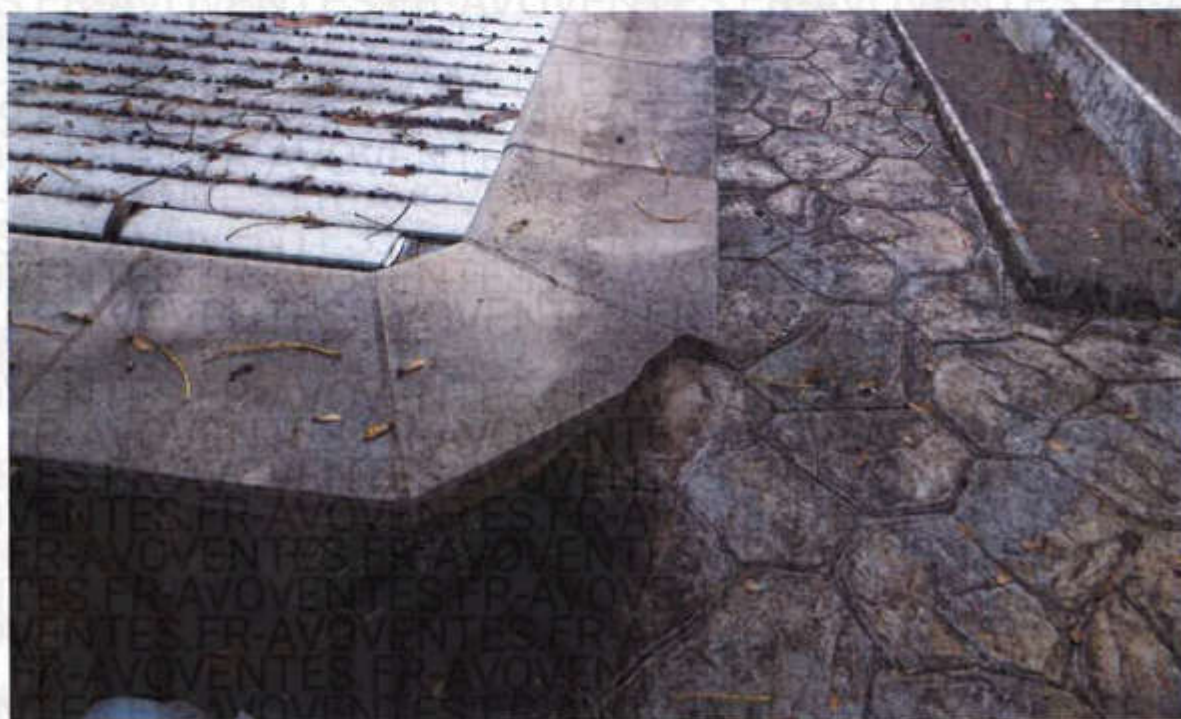
Les margelles présentent des cassures.

Il s'agit d'une piscine de 7 x 3 mètres couverte par un rideau coulissant actuellement fermé.

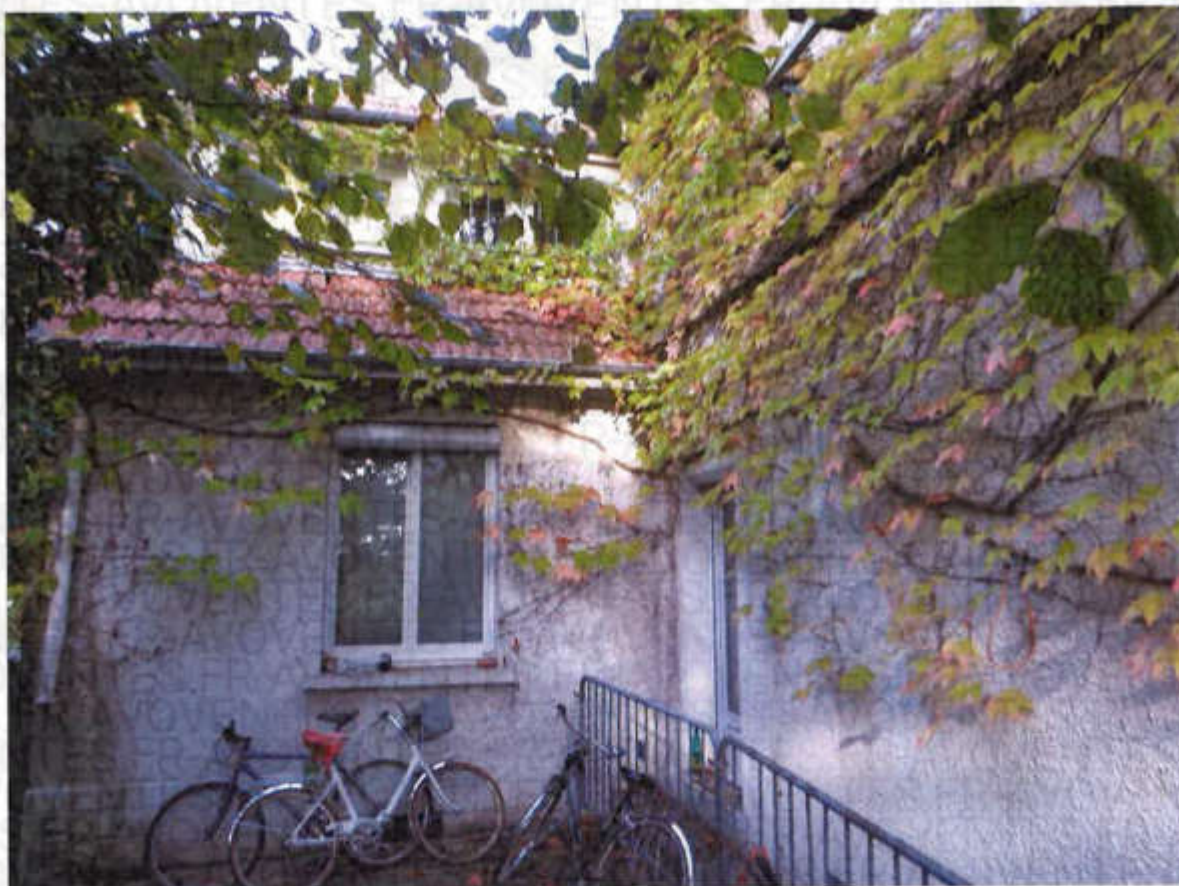
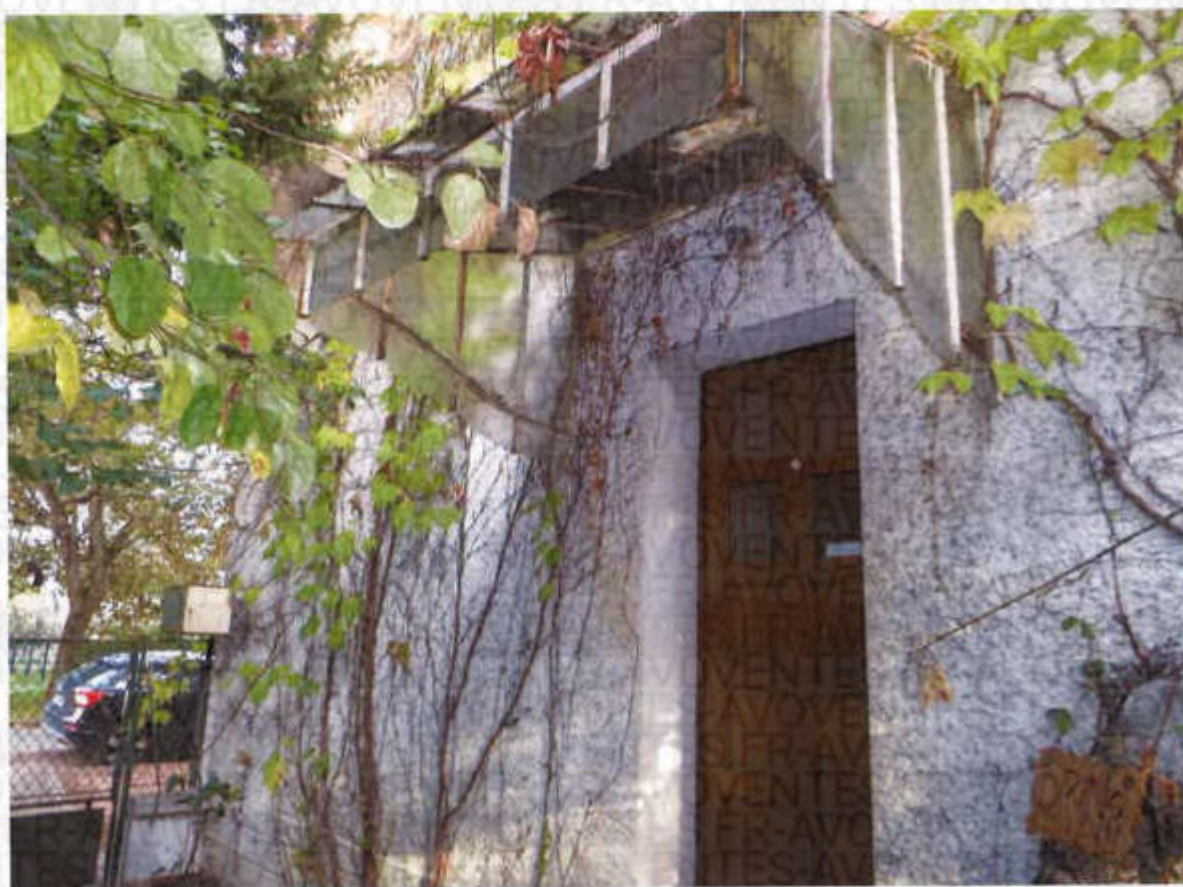
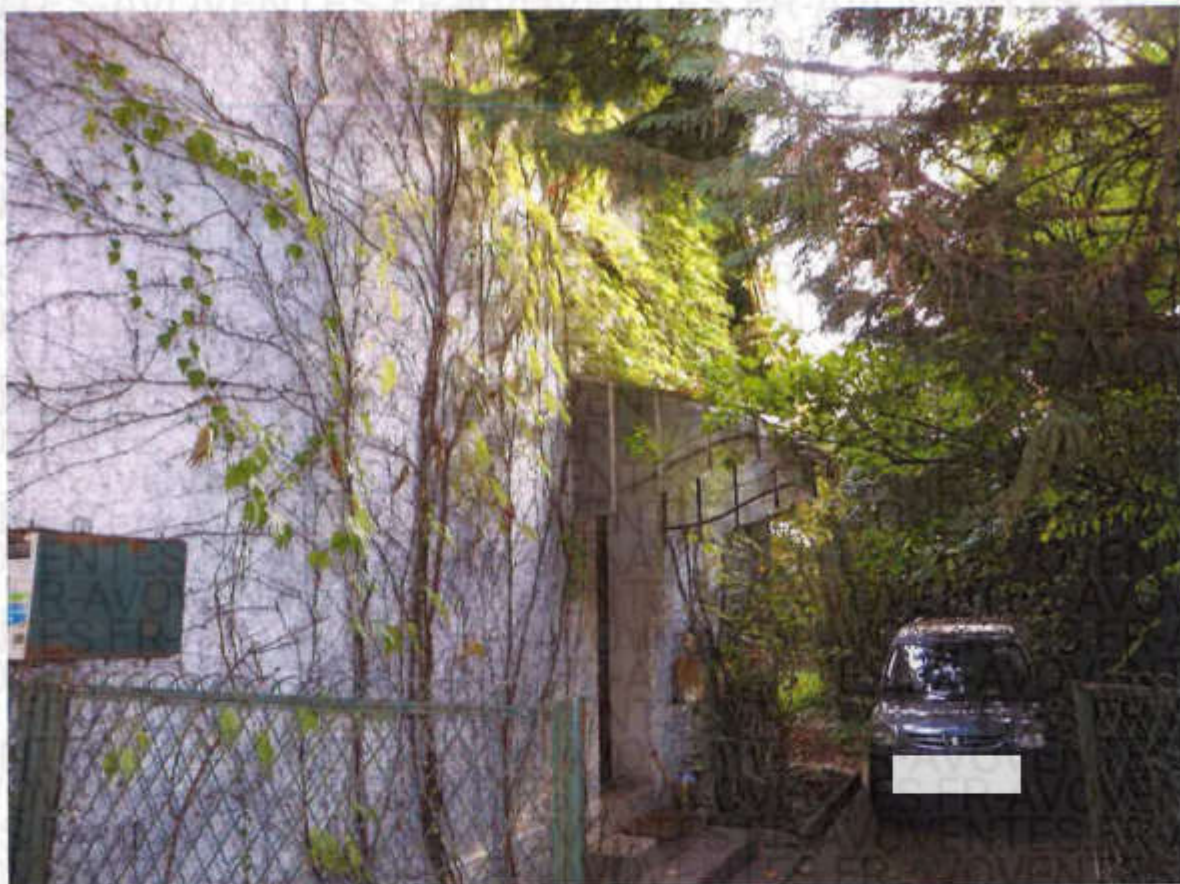
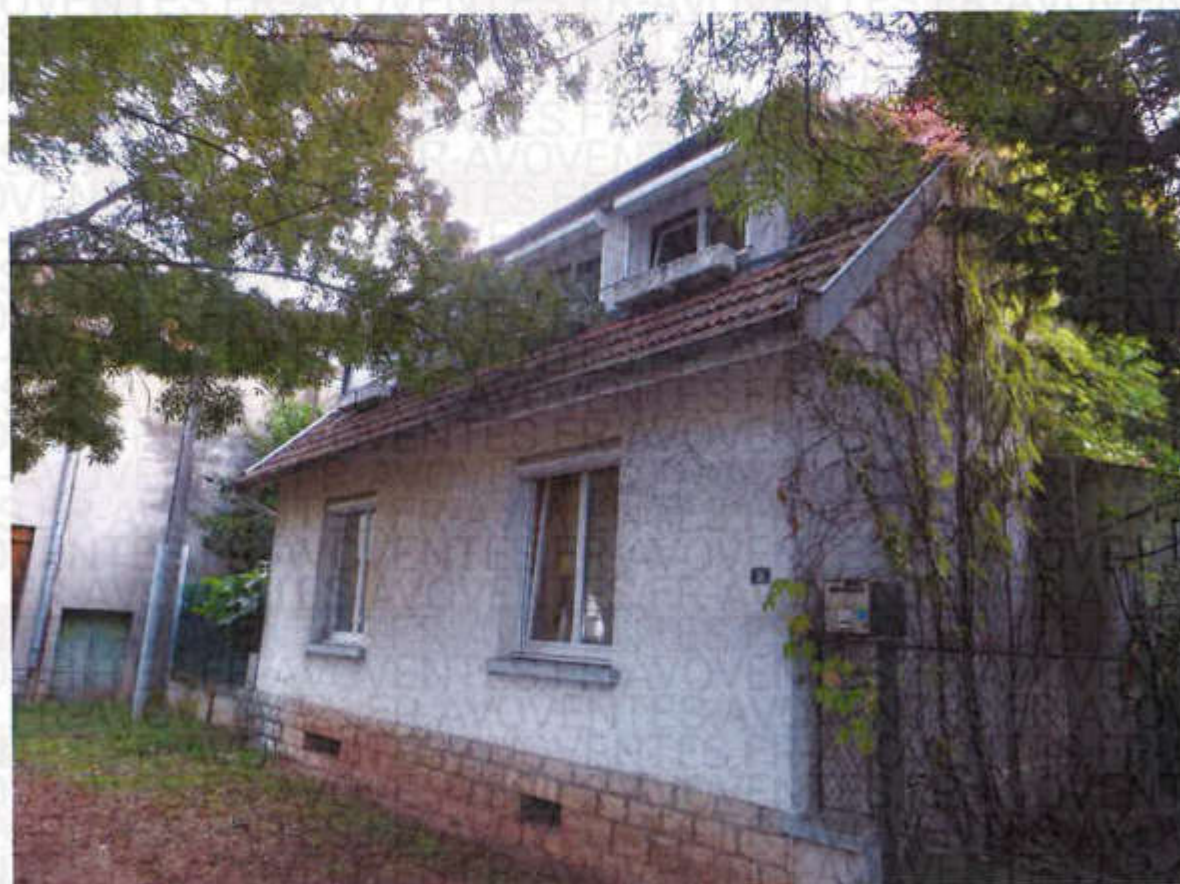
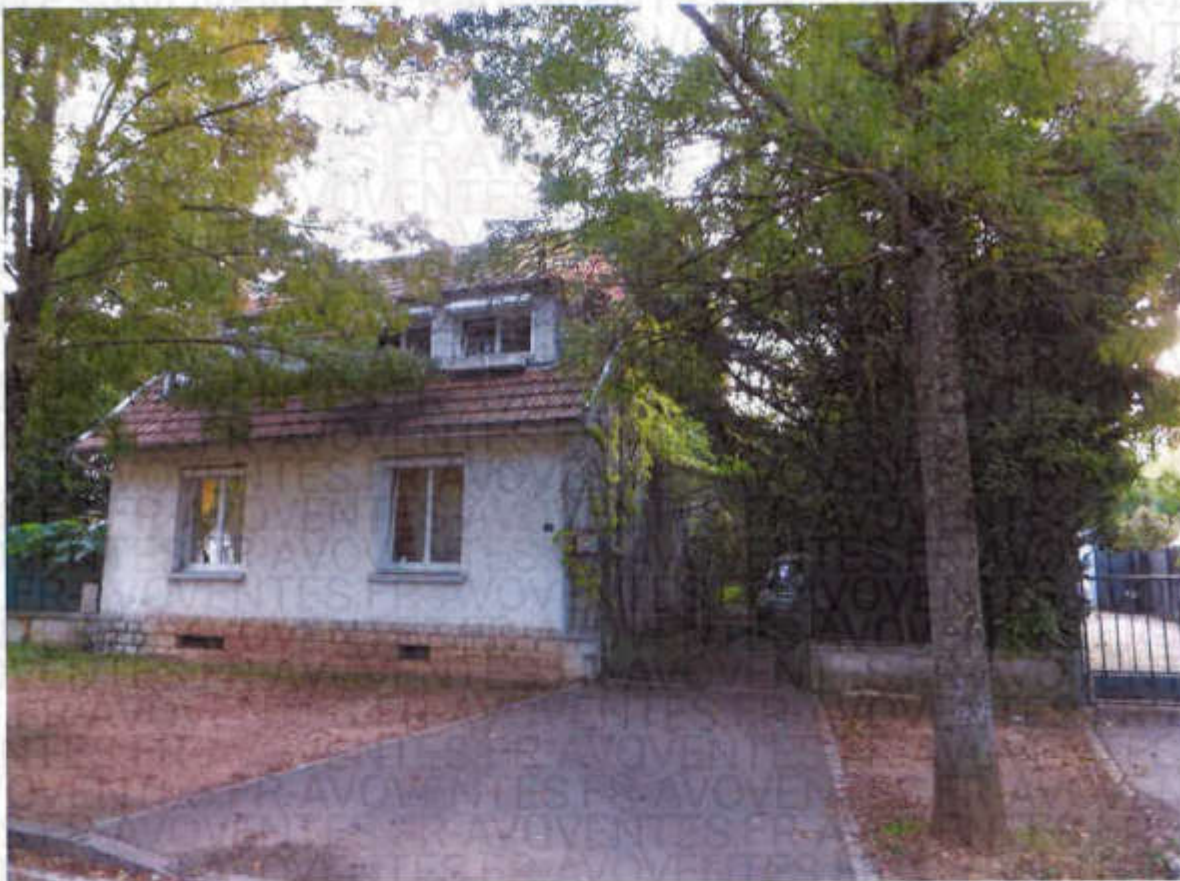
## FACADES DE LA MAISON

Les parties boiseries et notamment les débords de toiture sont à l'état d'abandon total.

De la vigne vierge est également visible sur certaines parties de la façade.
