PROCÈS VERBAL DE CONSTAT

PROCES VERBAL DE CONSTAT DESCRIPTIF

COMMUNE DE DIJON (21000), 3 Place Henri Vallée :

Aux fins de procéder à **l'état descriptif du bien immobilier saisi.**

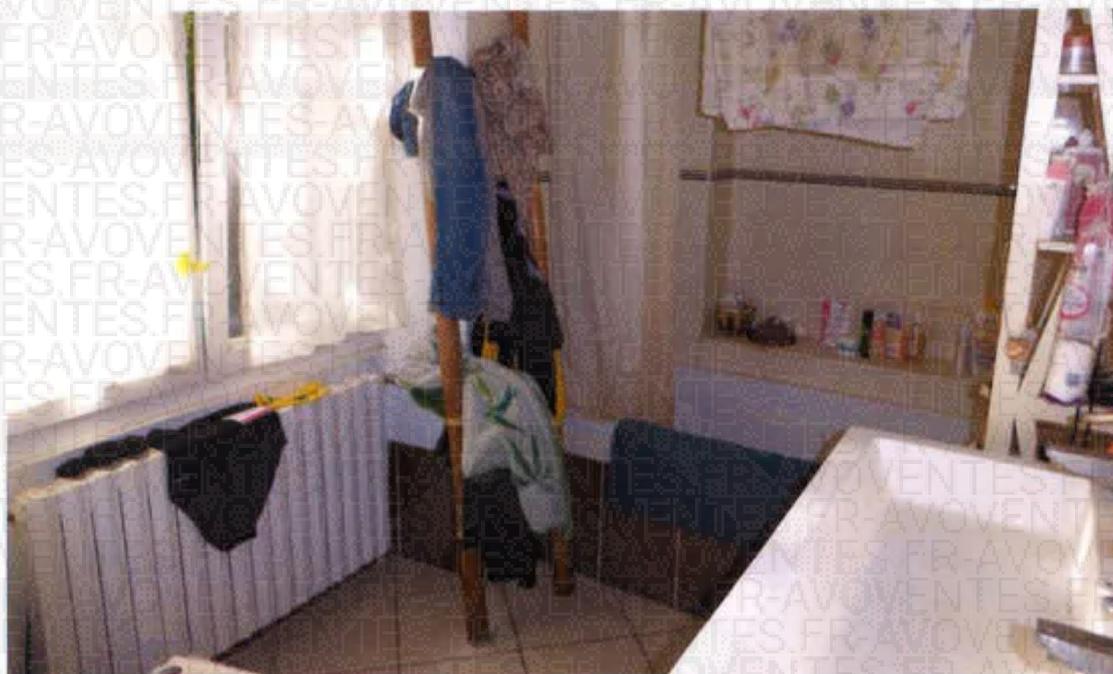
SALLE DE BAINS

Plafond : peinture de couleur blanche avec une tache d'infiltration.

- Une cuvette WC dite suspendue, émaillée, encastrée dans un plan carrelé avec un double abattant en bois qui est fendu, un bouton poussoir double encastré au niveau du plan carrelé.
- Un ensemble de prises et interrupteurs électriques.

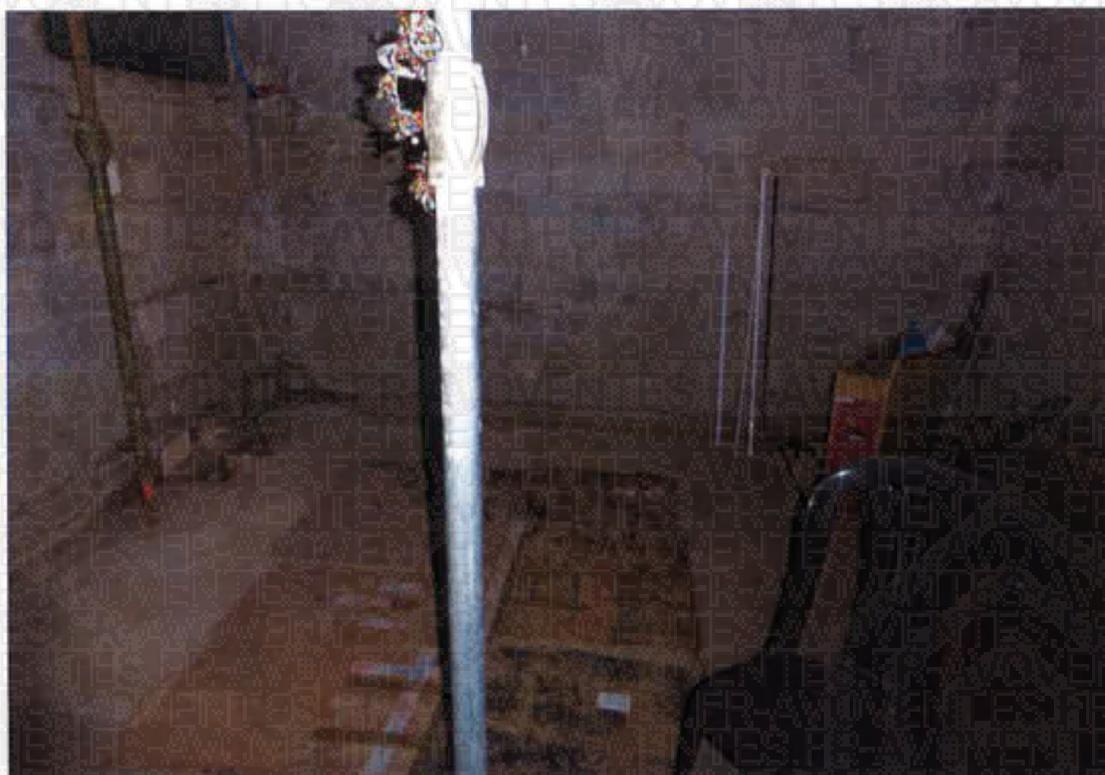
LOCAL CHAUFFERIE

- Présence de deux fenêtres type vasistas. L'ensemble est vétuste, tout comme l'installation électrique.

A signaler que des étais sont positionnés dans cette pièce pour soutenir le plafond

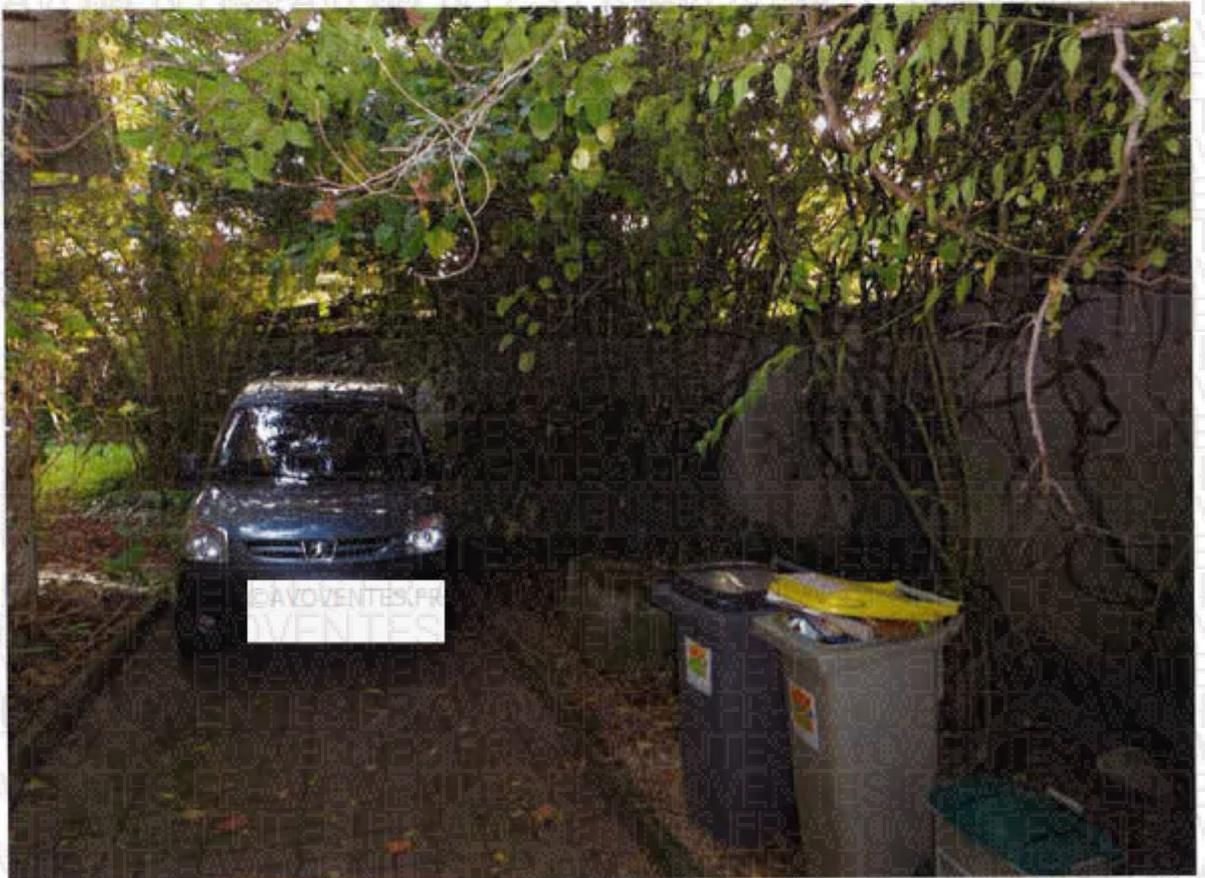
Présence de bordures en ciment de part et d'autre en délimitation de plans aménagés avec arbres à l'état actuel d'abandon au niveau de l'entretien.

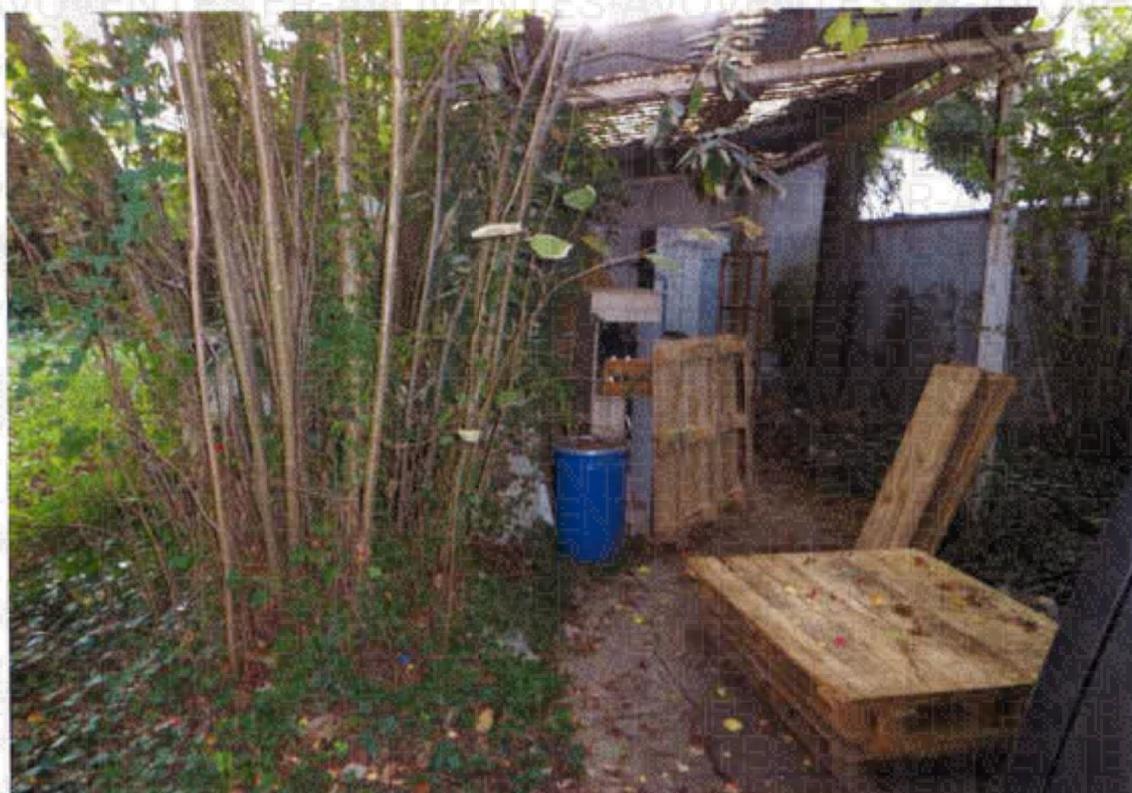
Ce **garage** est accessible à l'aide d'une porte deux vantaux en bois, ensemble relativement vétuste.

A l'intérieur, le garage est fortement encombré et actuellement inutilisable compte tenu de cet état d'encombrement.

Je relève d'ailleurs que des ouvertures sont visibles au niveau de la toiture, ensemble vétuste.

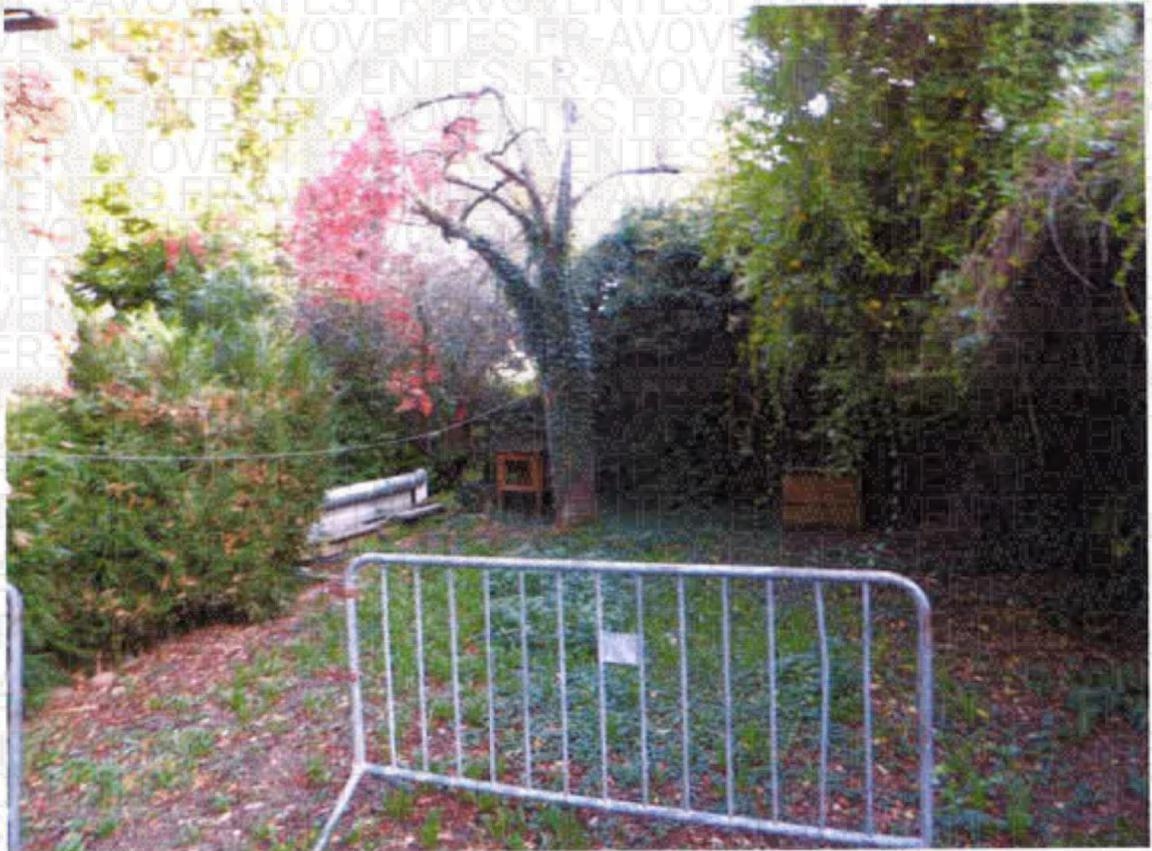
L'ensemble est délimité par une haie à l'état d'abandon, qui a pris une hauteur très importante bien au-delà de la hauteur légale.

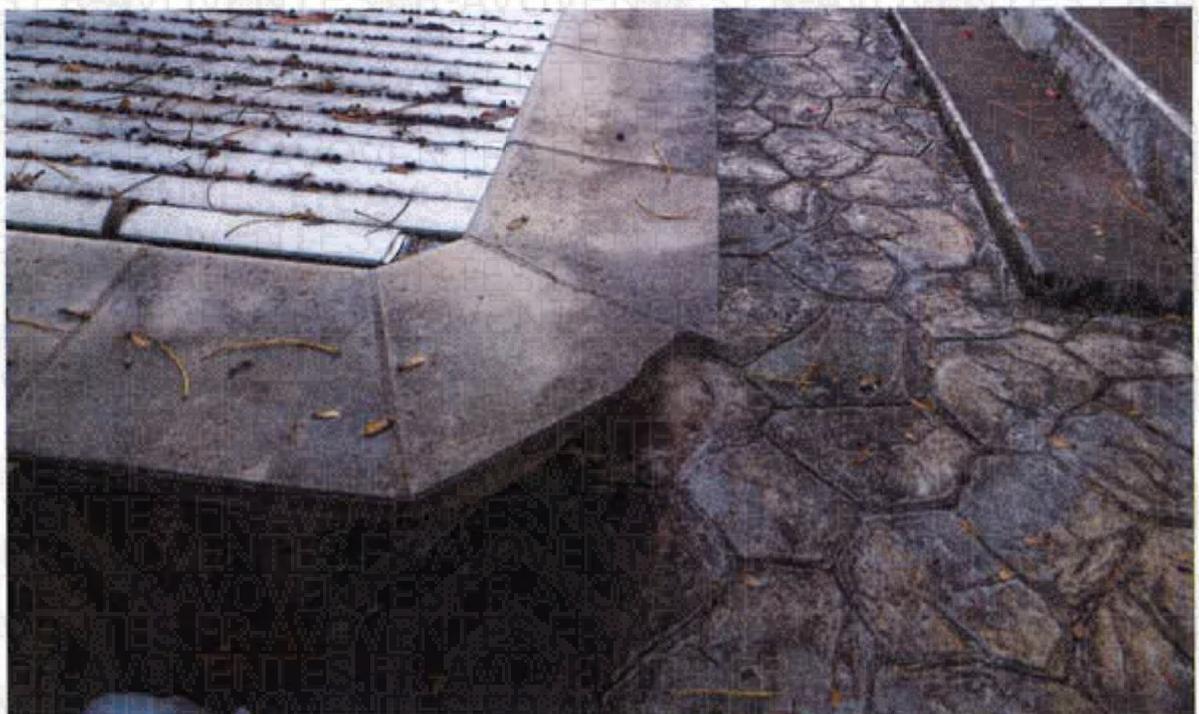
Les margelles présentent des cassures.

Il s'agit d'une piscine de 7 x 3 mètres couverte par un rideau coulissant actuellement fermé.

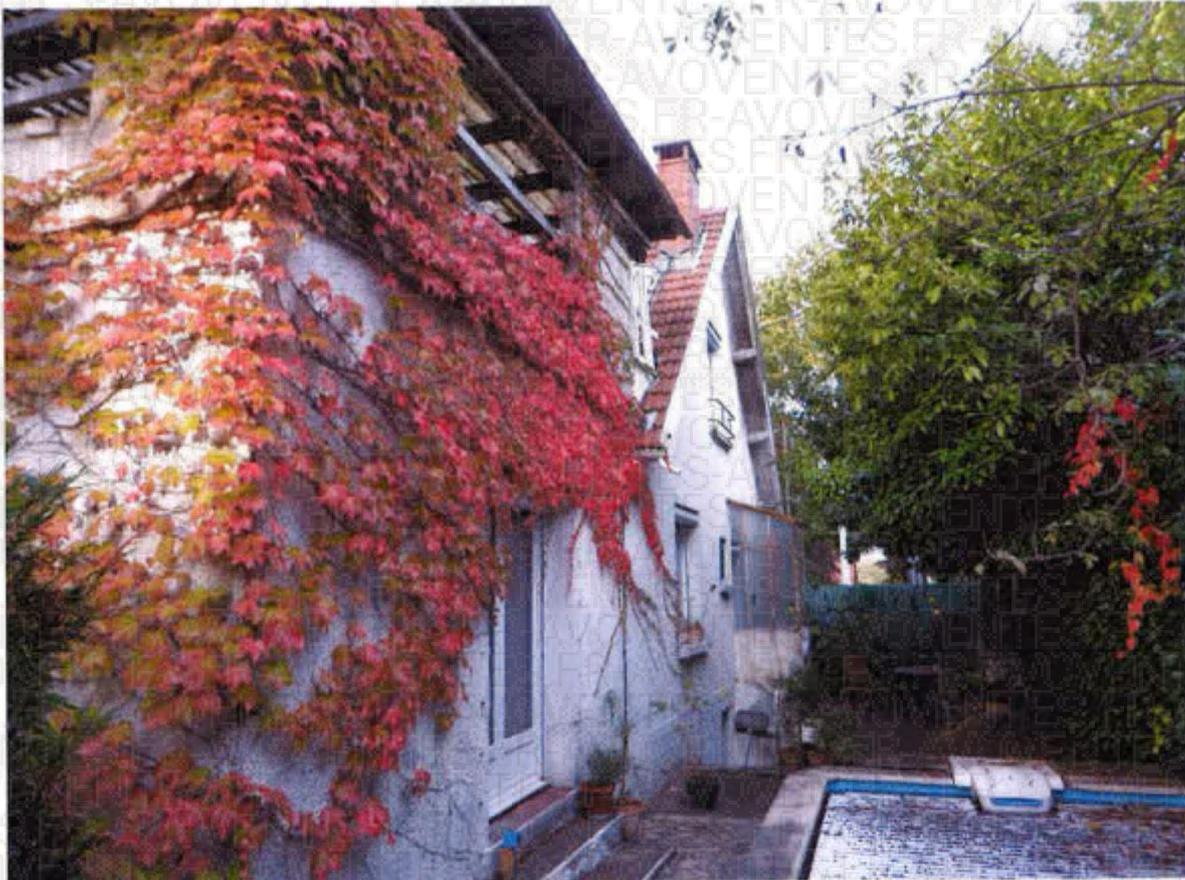
Les parties boiseries et notamment les débords de toiture sont à l'état d'abandon total.

De la vigne vierge est également visible sur certaines parties de la façade.
