PROCES VERBAL DE DESCRIPTION

**PROCES-VERBAL
DE DESCRIPTION**

Procédé aux présentes opérations de description à PROVENCHERES ET COLROY (anciennement dénommé COLROY-LA-GRANDE), 3 rue de l'Eglise, le mardi 23 avril 2024 à 14h00, en présence de @AVOVENTES.FR technicien chargé des opérations de diagnostics techniques, de @AVOVENTES.FR témoin, l'ouverture des lieux étant réalisée par la société MC SERVICES de FRAIZE.

Selon le commandement de payer valant saisie-immobilière, la saisie porte sur la Commune de PROVENCHERES ET COLROY, (anciennement dénommé COLROY-LA-GRANDE), 3 rue de l'Eglise, avec aisances, dépendances et terrain attenant, figurant au cadastre savoir :

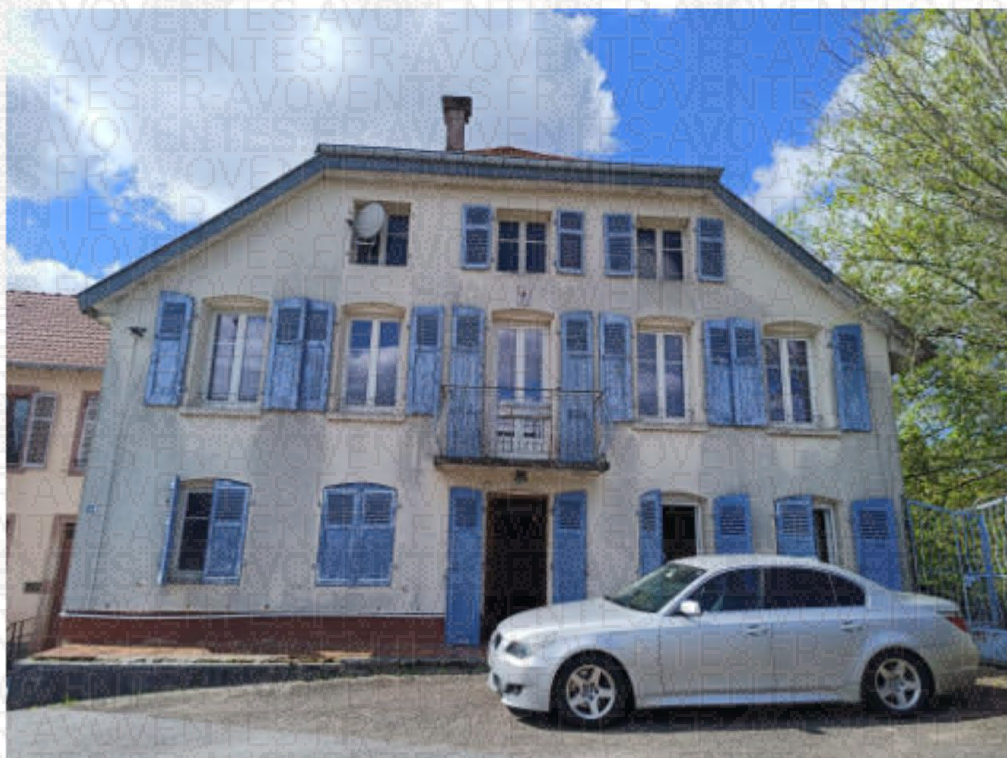
Je remarque que la toiture est en tuiles en terre cuite, le tout est relativement ancien.

Toutes ces ouvertures sont équipées de volets en bois, peints en bleu ciel, le tout en mauvais état général.

Balcon qui présente des traces de vétusté avec garde-corps rouillé.

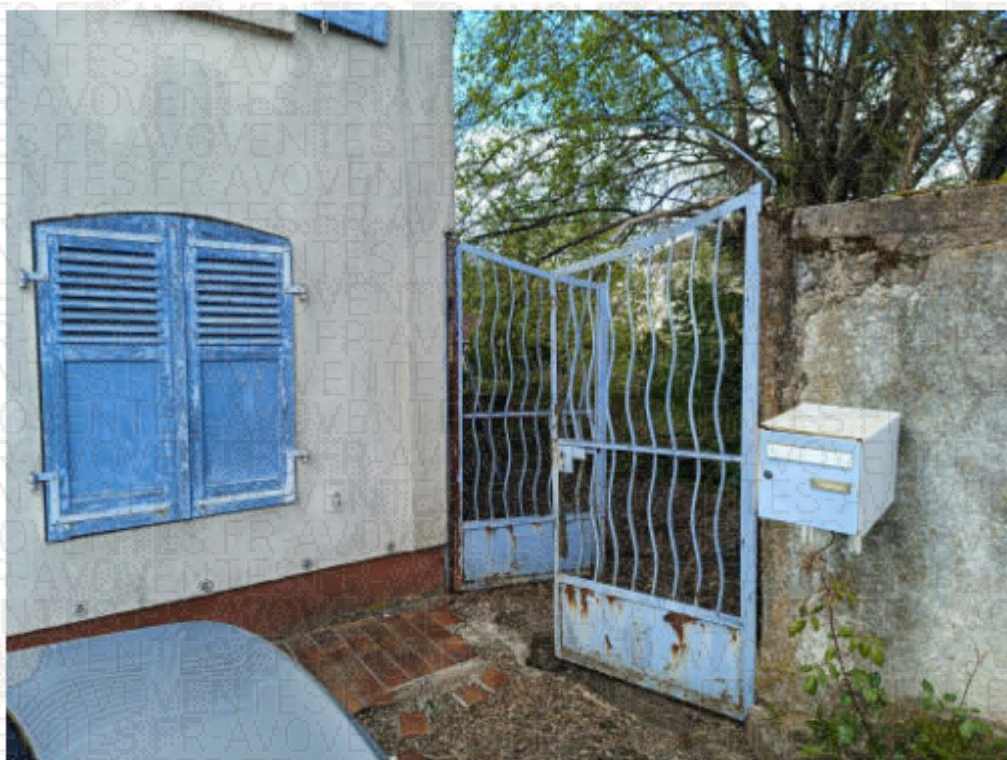
En partie droite, présence d'un portail métallique deux battants donnant accès au vaste espace vert de forme rectangulaire surplombant la route située sur l'arrière.

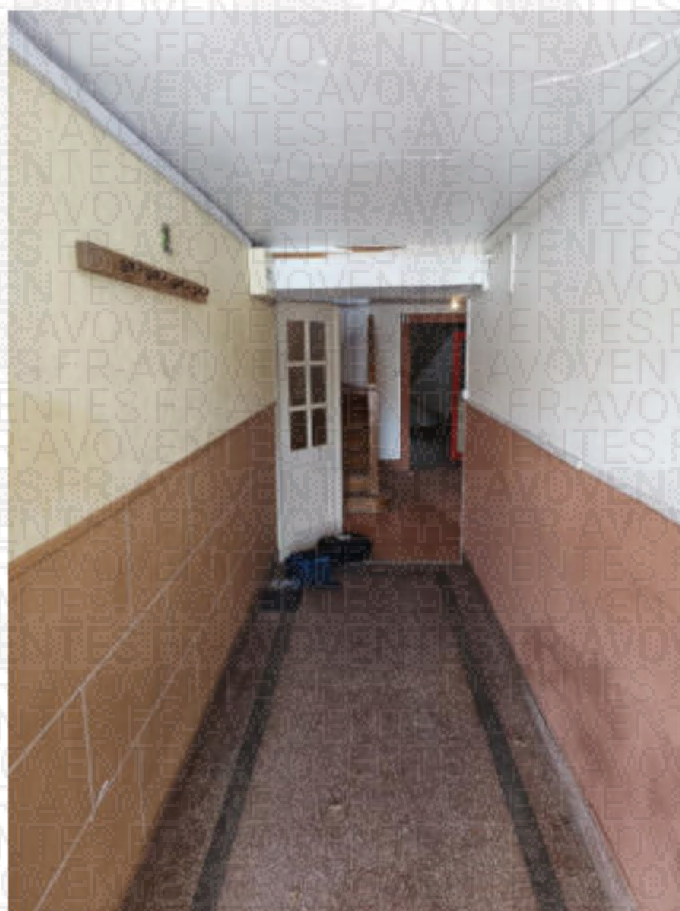
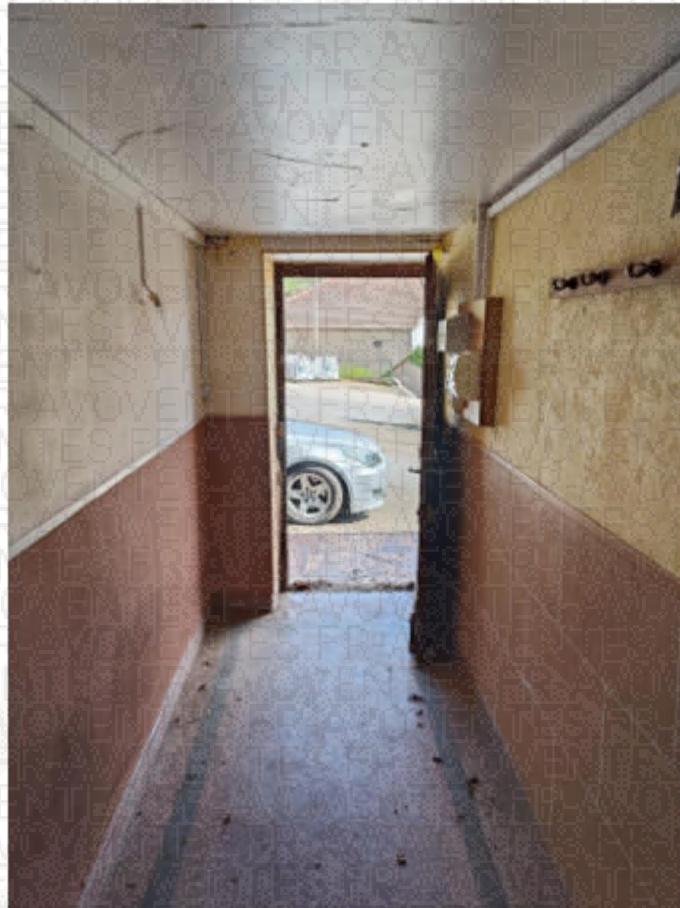
LE DEGAGEMENT N°1 :

Les parois murales sont peintes en blanc, l'ensemble est extrêmement vétuste.

Présence de nombreuses marques de salissures.

Les plinthes sont en très mauvais état général.

Au sol, un parquet flottant, extrêmement vétuste, dégradé superficiellement.

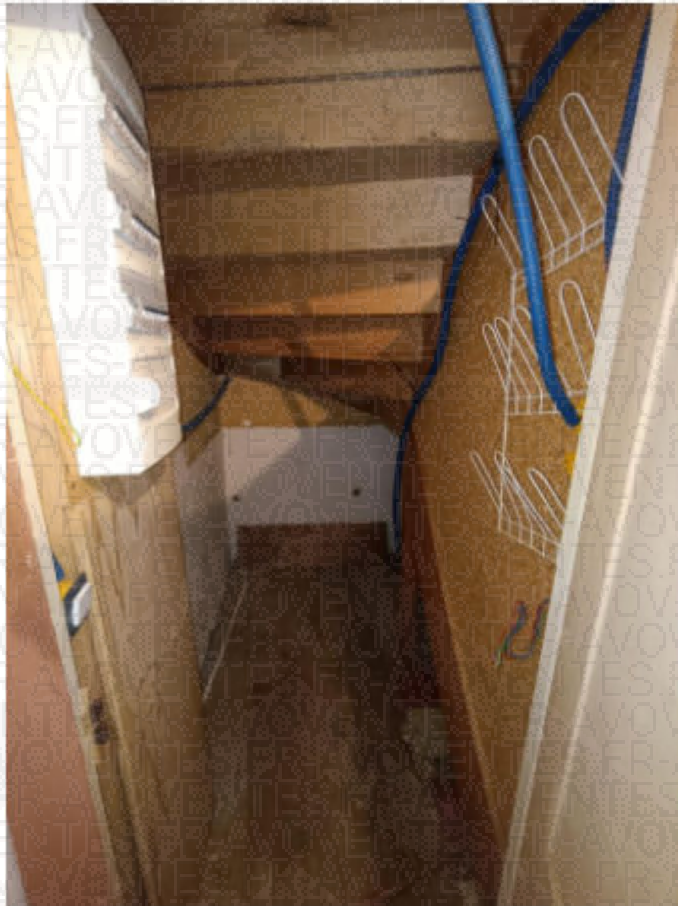
Je remarque que des travaux d'électricité ont débuté.

Présence de quelques gaines électriques qui courent le long des murs.

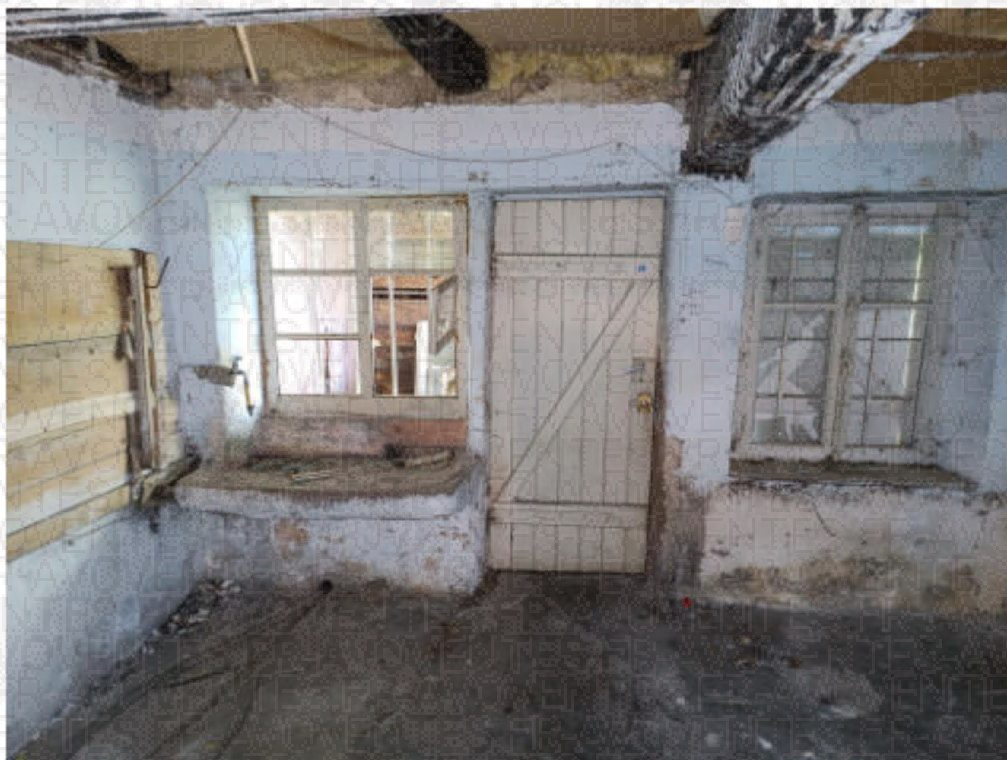
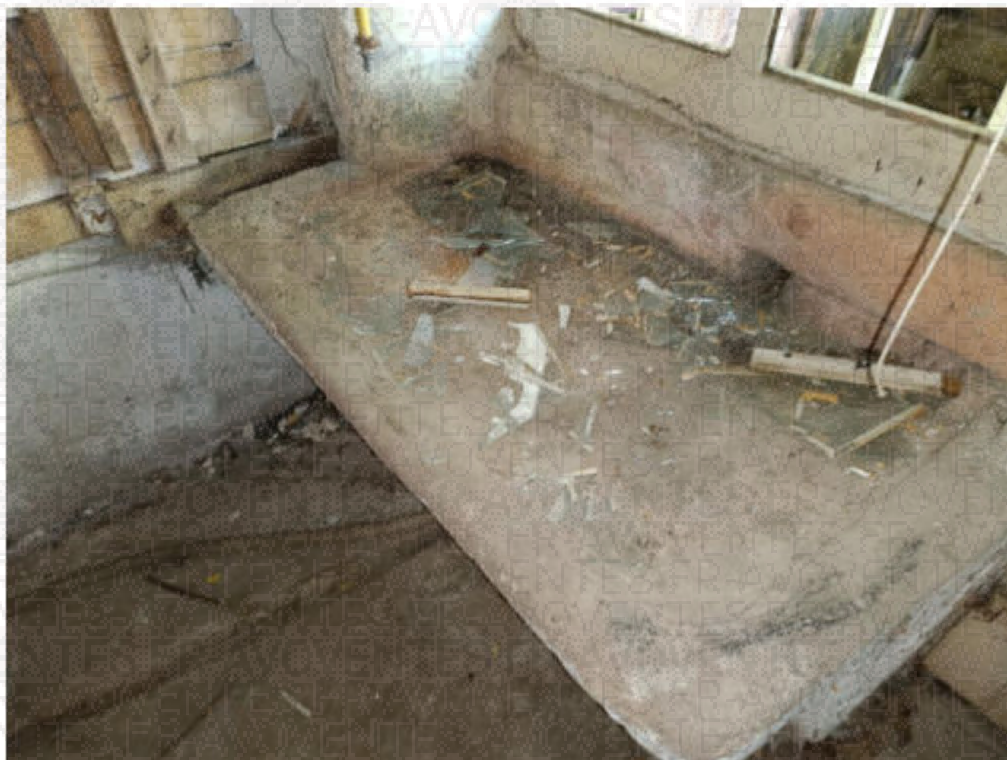
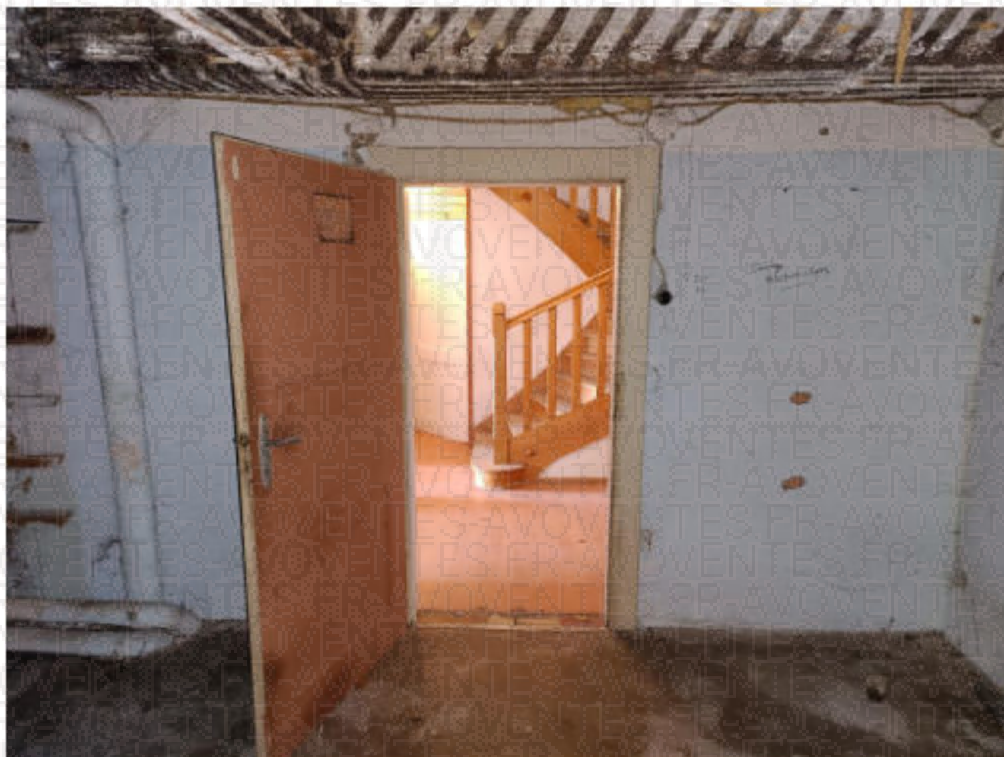
LE LOCAL N°2 :

Sol béton à l'état brut.

Une porte donnant sur le petit espace vert situé côté droit de la maison, je remarque que les deux vitres situées de part et d'autre de la porte sont brisées.

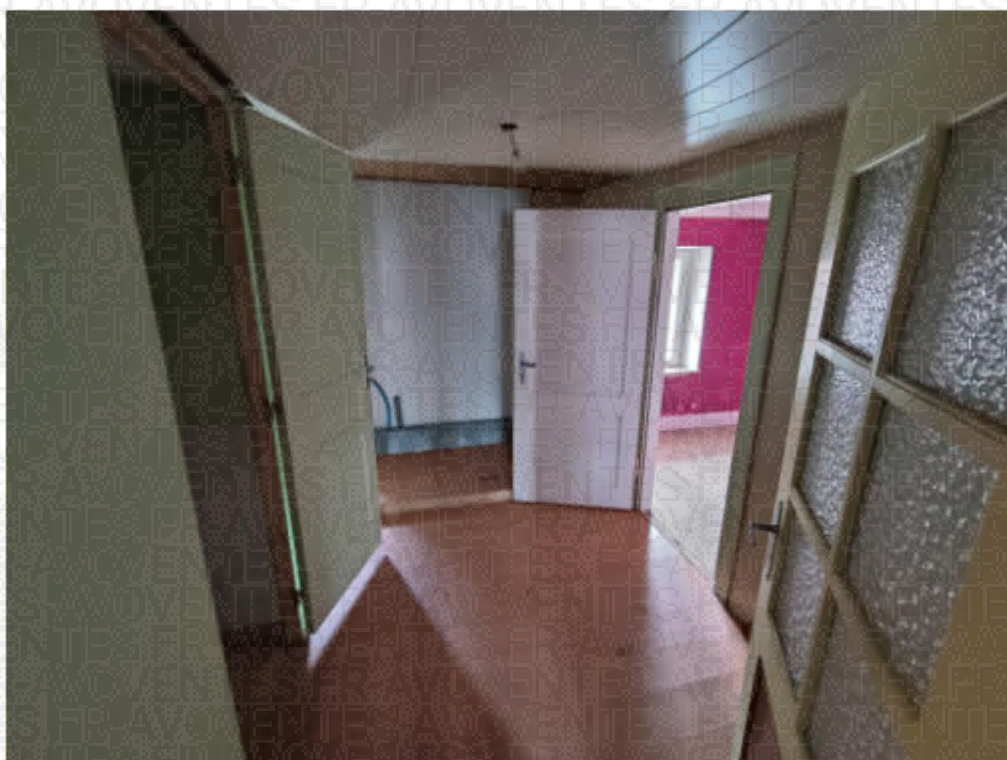
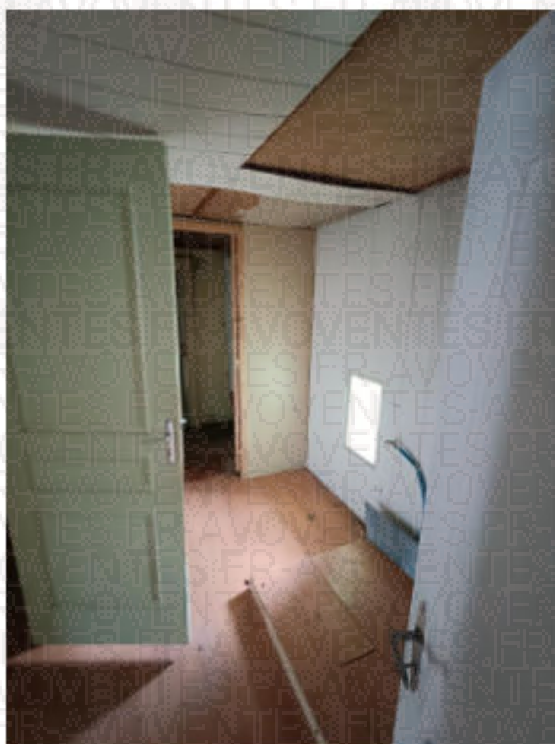
LA PICE N°4 :

Absence de plinthes.

Au sol, un parquet flottant largement dégradé.

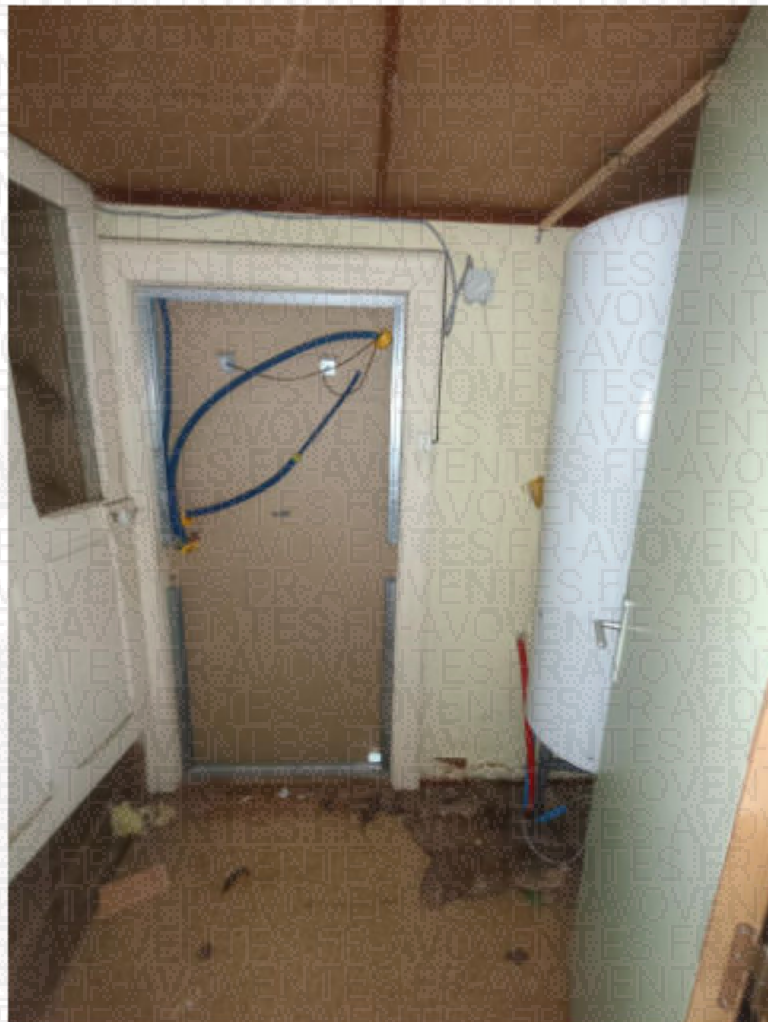
Au sol, un revêtement PVC largement dégradé, déchiré en de nombreux points.

Je remarque qu'une plaque de placo a été installée de façon extrêmement grossière, avec rail visible, permettant d'assurer une délimitation avec l'espace cuisine.

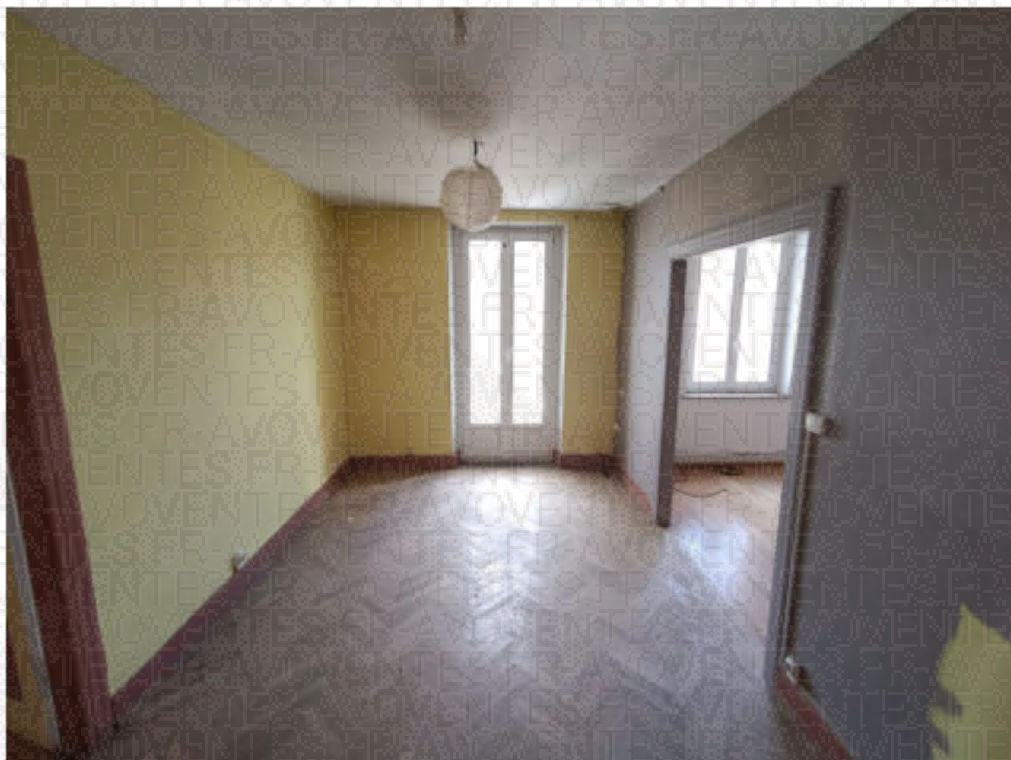
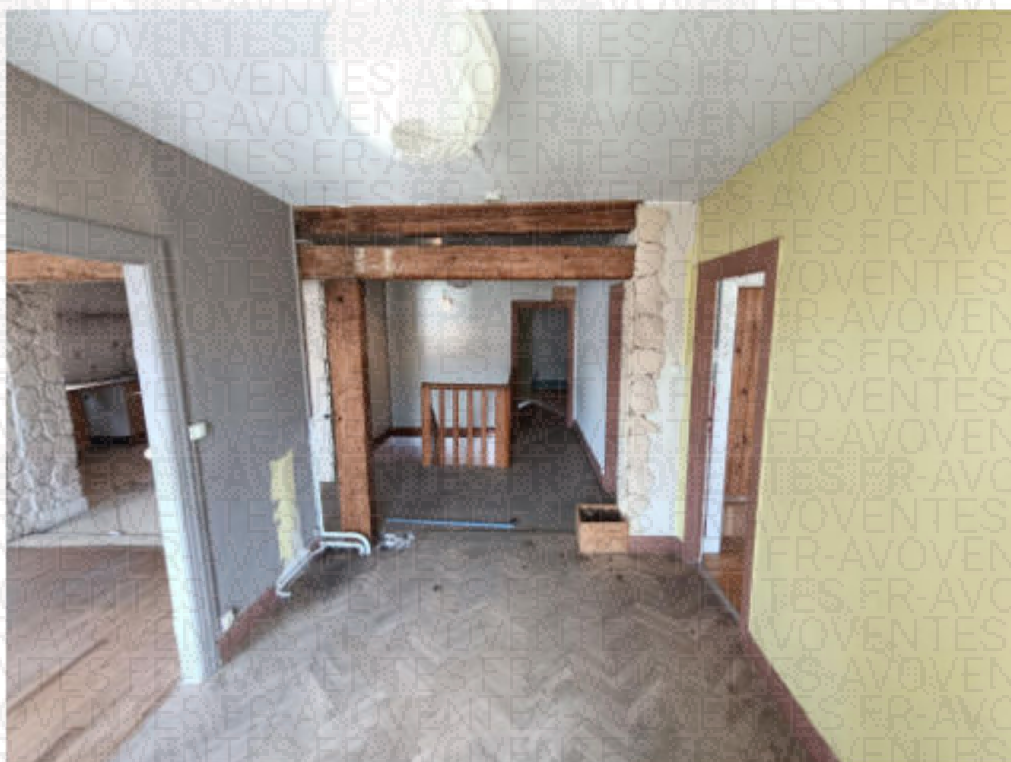
Une menuiserie PVC type porte-fenêtre donnant accès à un petit balcon extérieur.

Au sol, un vieux parquet avec des traces noirâtres au droit de l'emplacement de l'ancien radiateur.

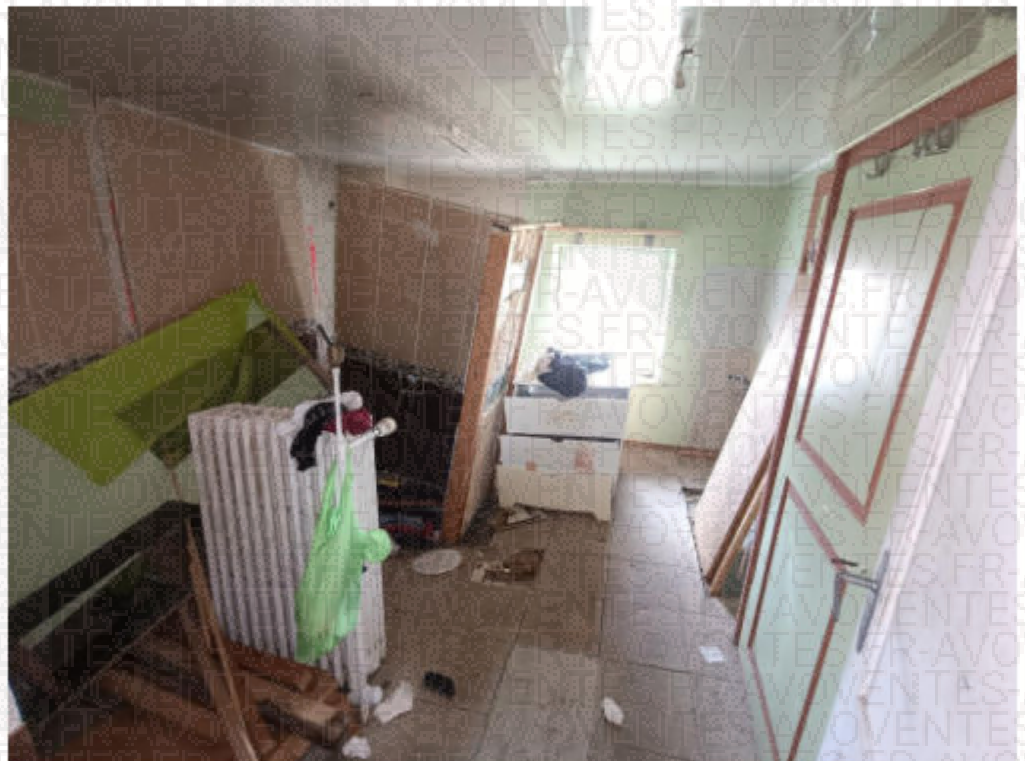
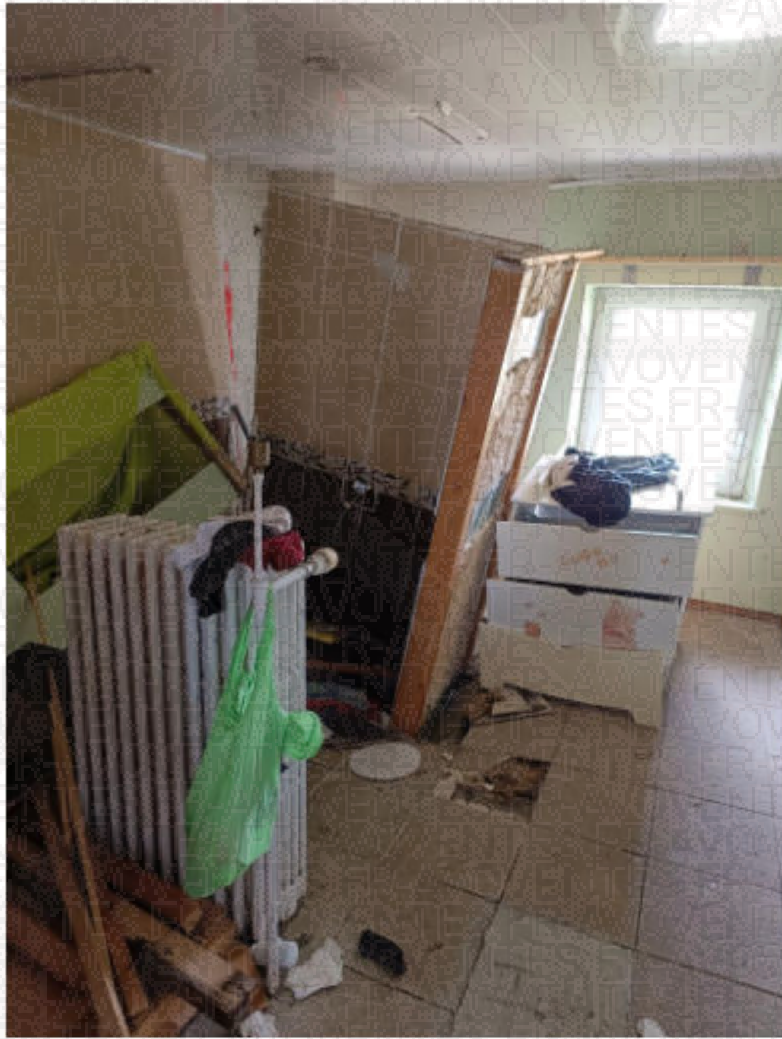
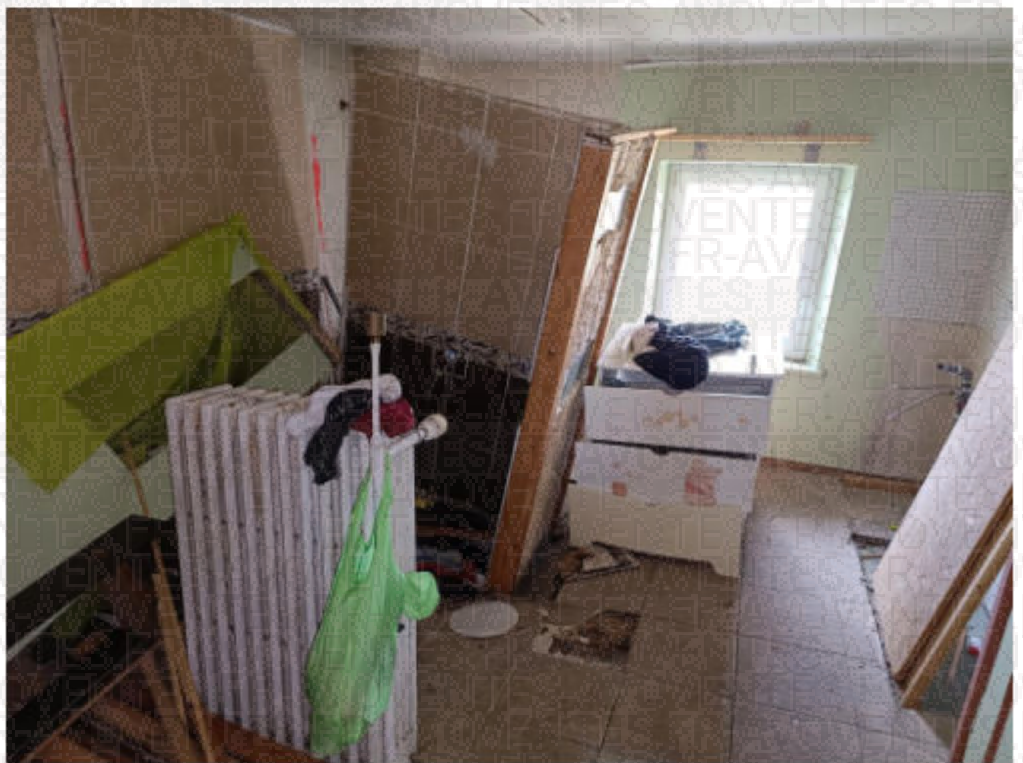
L'ESPACE CUISINE :

Le sol est carrelé, je remarque toutefois de multiples fissurations et éclats du carrelage.

Les éléments de cuisine sont en bois, l'ensemble est dans un état de détérioration avancé avec traces blanchâtres et noirâtres de moisissure, plaque de cuisson à l'évidence hors d'usage.

Une colonne contenant deux espaces de rangement et un vieux four électrique WHIRLPOOL largement encrassé, avec présence de traces blanchâtres de moisissure.

L'ancien meuble de salle de bain été démonté, la robinetterie à l'état neuf est en place.

Radiateur anciennement relié au système de chauffage central déposé.

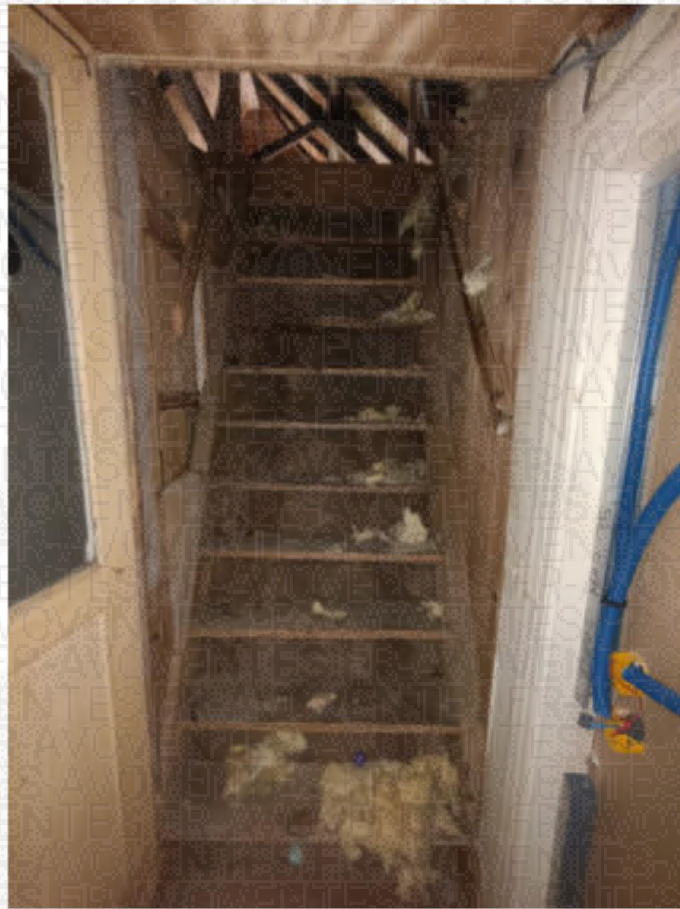
C - LES COMBLES

Nous sommes directement sous la toiture, charpente traditionnelle, absence du moindre élément isolant.

Pour des raisons de sécurité, je n'évolue pas sur ce plancher bois qui me semble fragile.

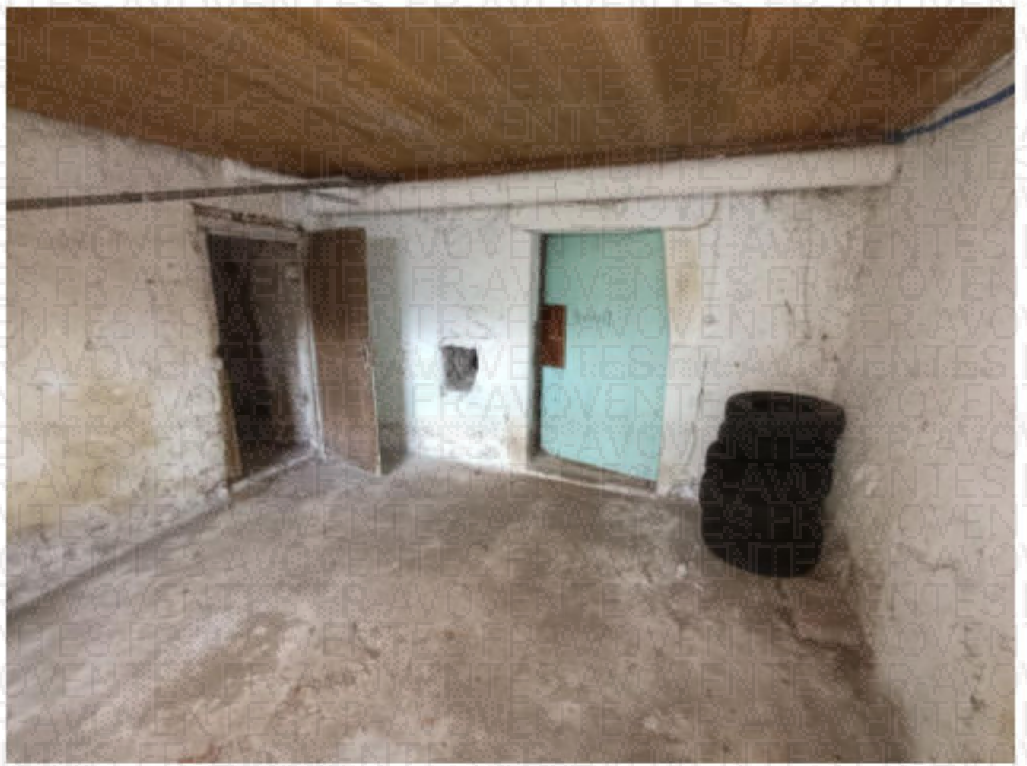
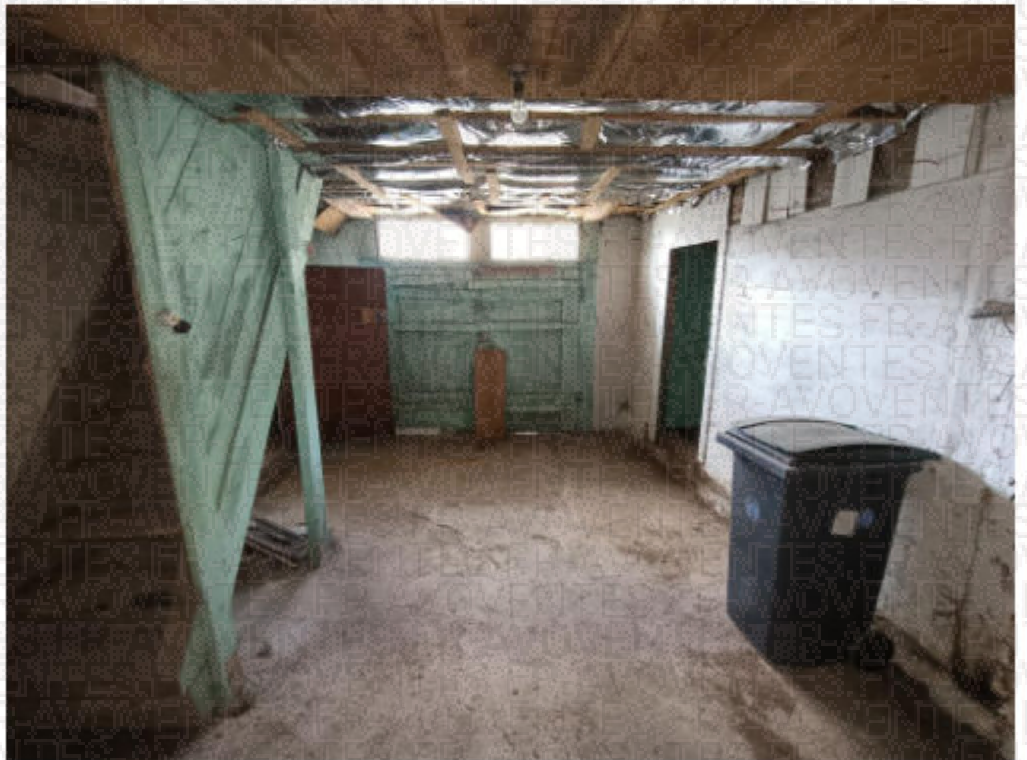
Une porte de garage en bois, deux battants, extrêmement vétustes, donnant sur la rue située sur l'arrière.

Les parois murales et le sol sont à l'état brut.

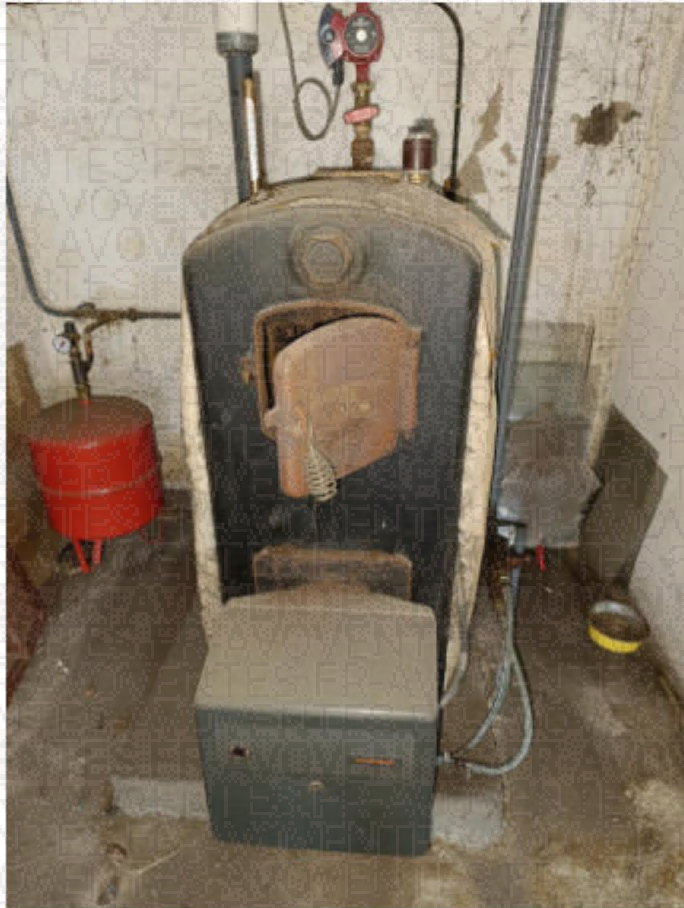
Présence d'un espace chaufferie avec une très vieille chaudière bois fioul.
Une cuve à fioul est présente.

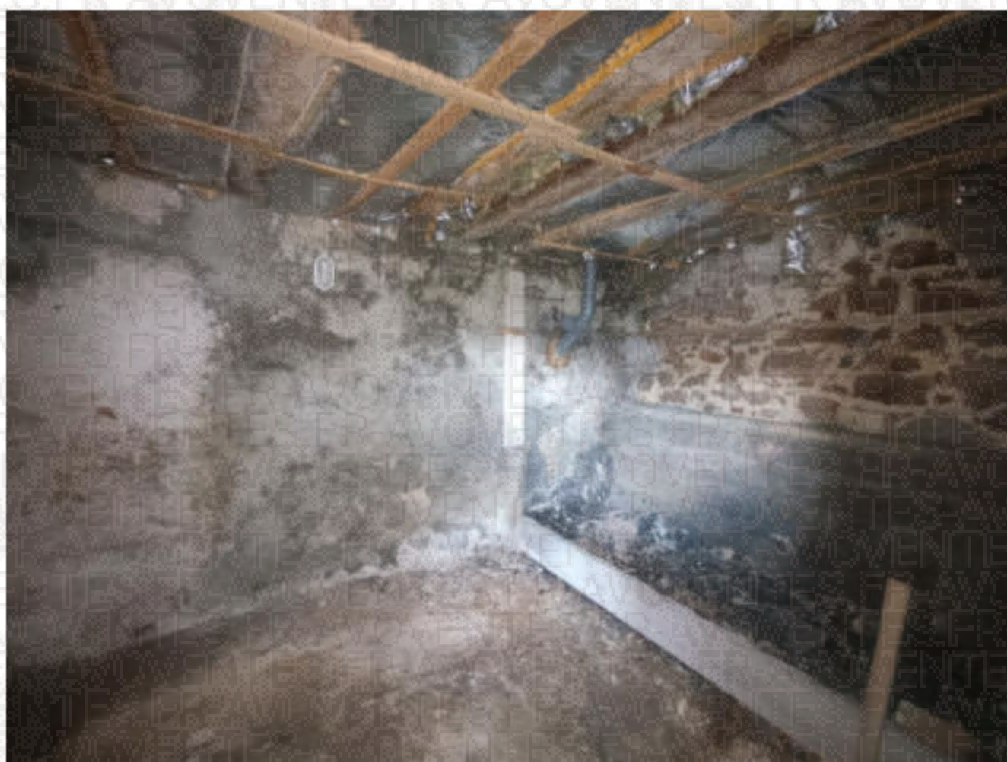
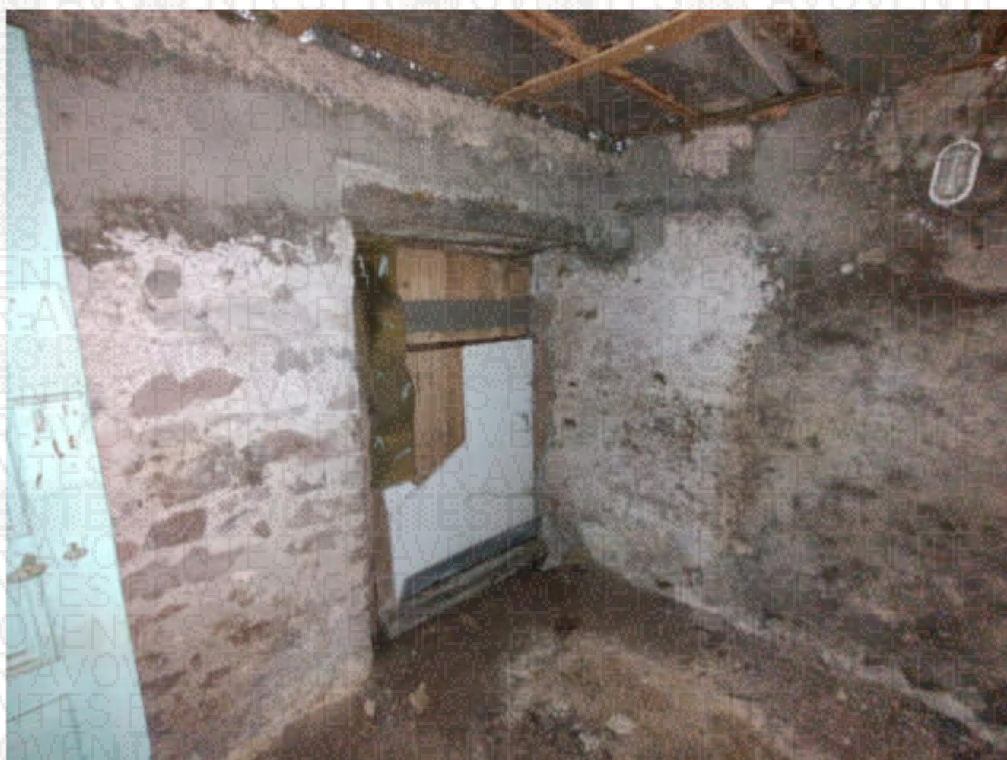
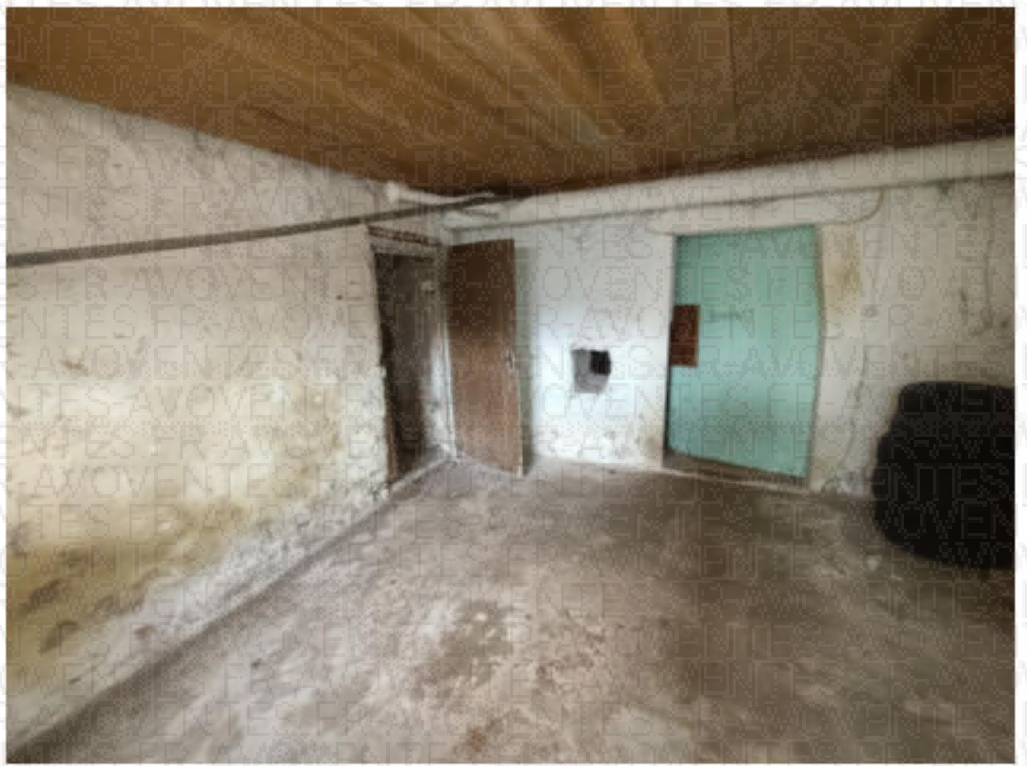
Je me rends dans les diverses caves, selon le plan du cabinet de diagnostics techniques.

Le tout est à l'état brut.
