SELARL AMAT et VARCIN
Commissaires de Justice associés
Ecoforum – Bat E
Avenue Régis Ryckebusch 04100 MANOSQUE

PROCES-VERBAL DESCRIPTIF

Me suis rendue ce jour sur la commune de (04210) VALENSOLE, sur la parcelle cadastrée section I numéro
280, sise 36 Grand Rue, lieudit La Ville, consistant en une maison de village.

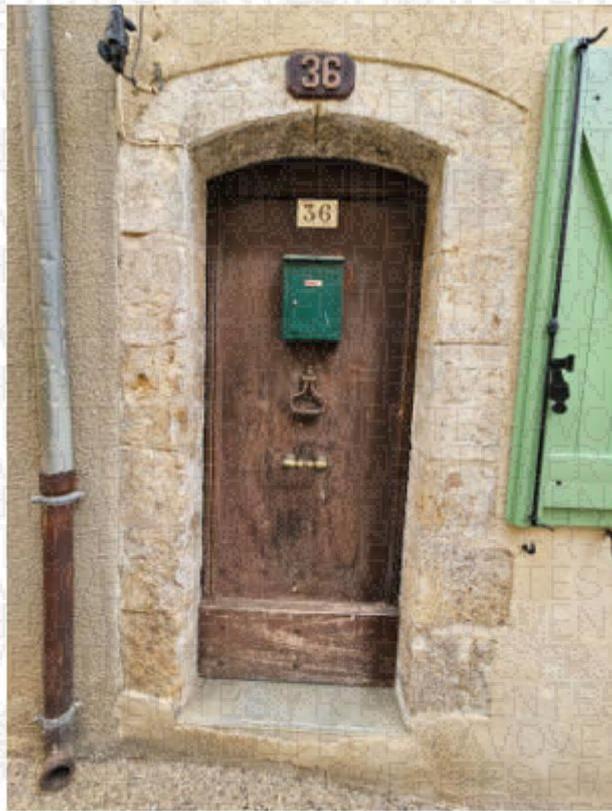
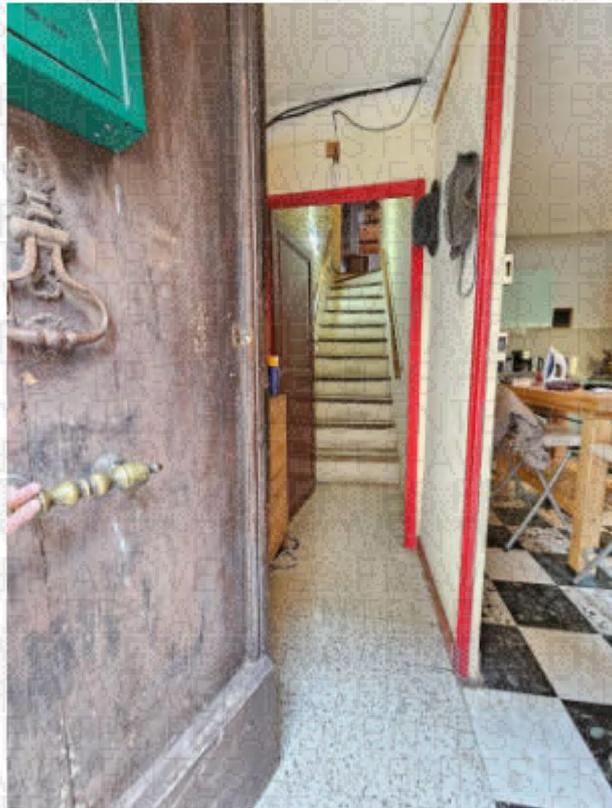
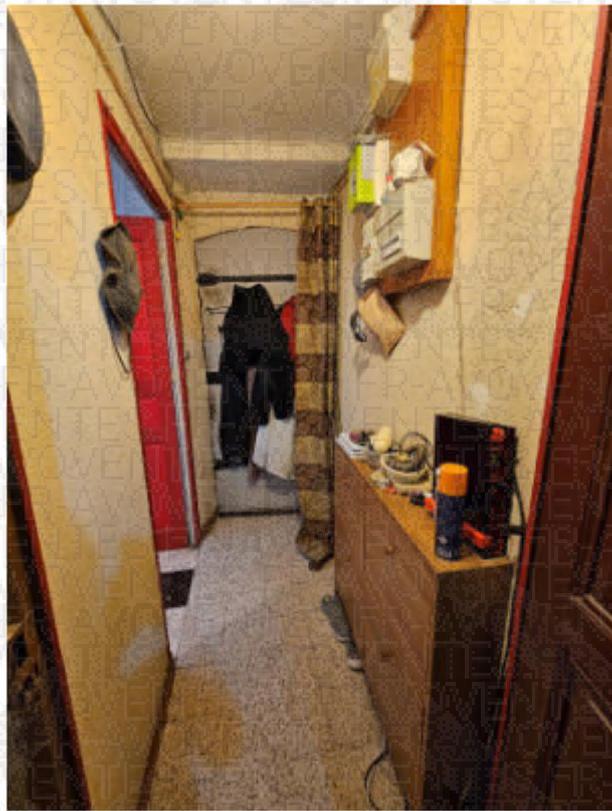
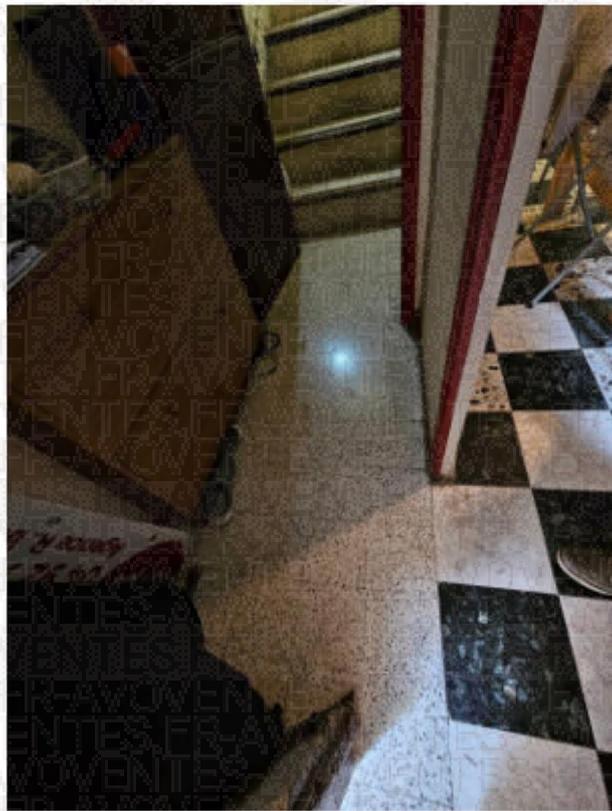
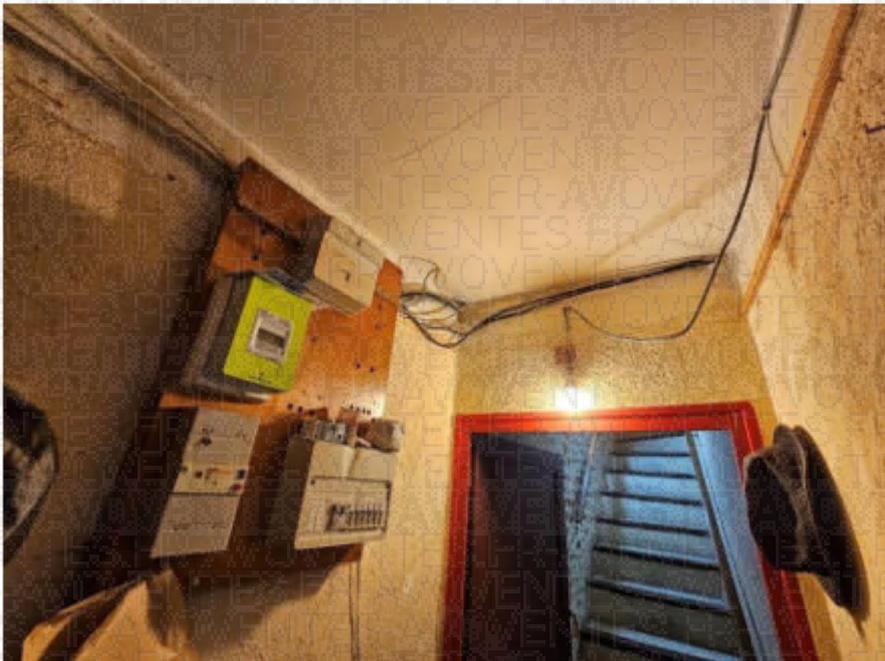
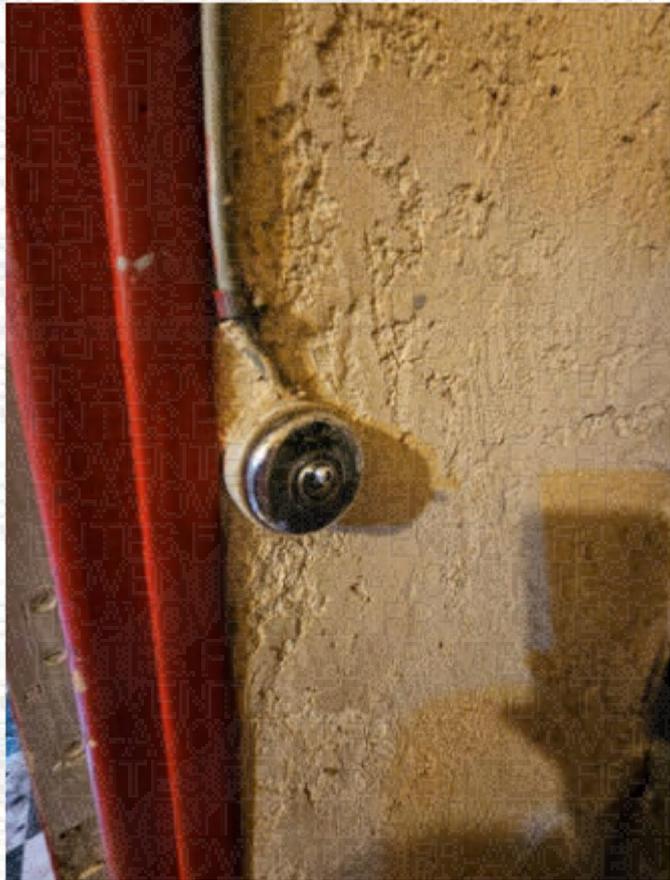
I- L'entrée de la maison :

La porte d'entrée de la maison est une lourde porte en bois ancienne, équipée d'un système d'ouverture/verrouillage avec tirette, qui nécessite d'être rénovée.

Un compteur LINKY et un ancien compteur électrique sont fixés côte à côte sur un ancien support en bois, lui-même fixé sur le mur gauche de l'entrée.

Depuis ces deux compteurs, un enchevêtrement de plusieurs câbles et gaines électriques court en partie haute du mur en limite de plafond. Ces câbles et gaines s'enfoncent dans l'angle supérieur gauche et dans l'angle supérieur droit du plafond.

Certains de ces gaines et câbles électriques passent le linteau de la porte de la cage d'escalier et sont visibles du côté de la cage d'escalier.

Du côté de la cage d'escalier, se trouve une boîte de dérivation de laquelle sortent plusieurs câbles électriques qui courent en partie haute du mur, en limite de plafond. Certains redescendent le long du chambranle de la porte et d'autres s'enfoncent dans le plafond.

Les gaines noires qui s'enfoncent depuis l'entrée en partie haute du mur courent dans une goutte fixée en partie haute du mur de la cuisine.

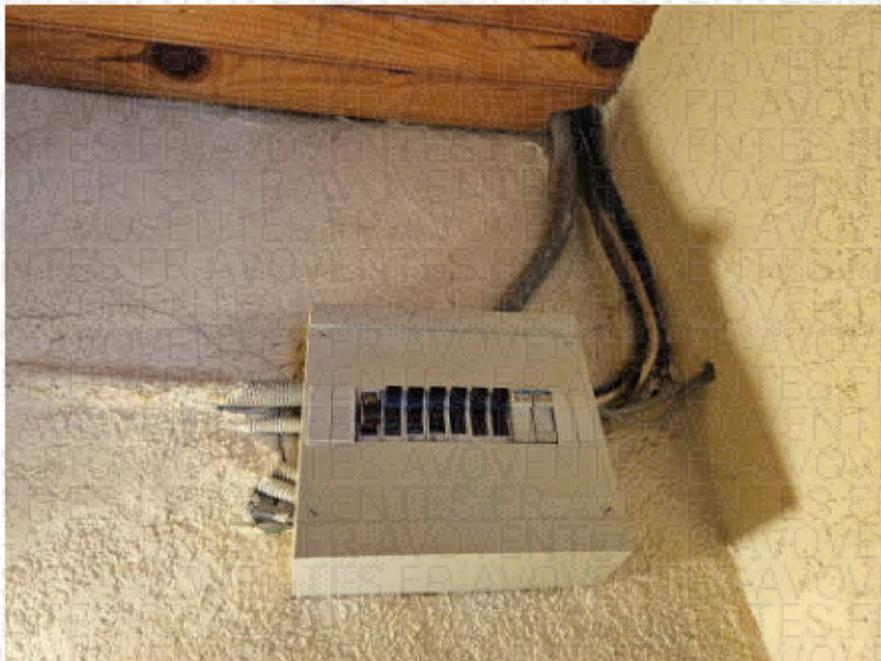
Aux abords de la chambre n°1 et du toilette, un deuxième compteur électrique est fixé dans la cage d'escalier. Plusieurs gaines en sortent, dont certaines courent le long du mur et d'autres s'enfoncent dans le plafond.

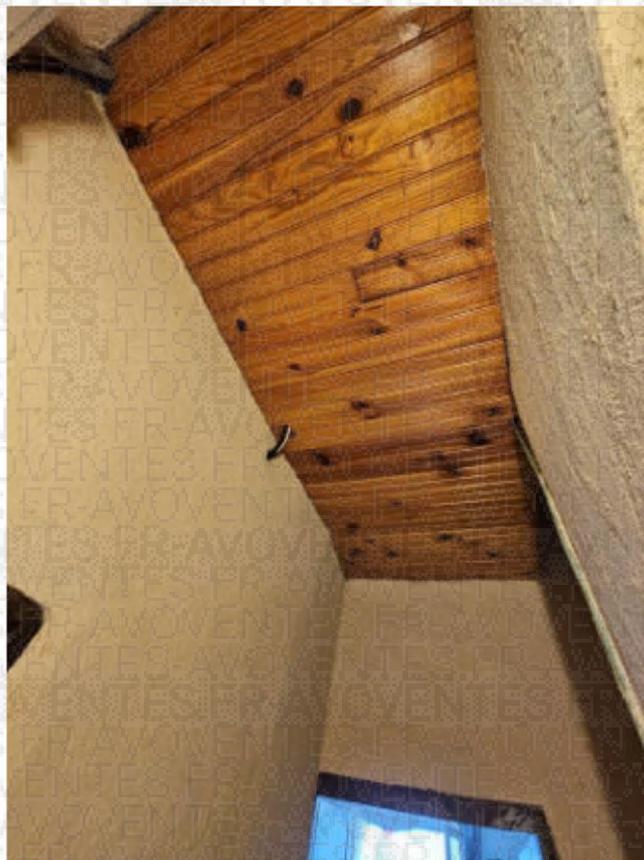
Je constate que d'autres gaines électriques sortent en partie haute du mur de la cage d'escalier, à proximité de la chambre n°2 et s'enfoncent dans le plafond en lambris.

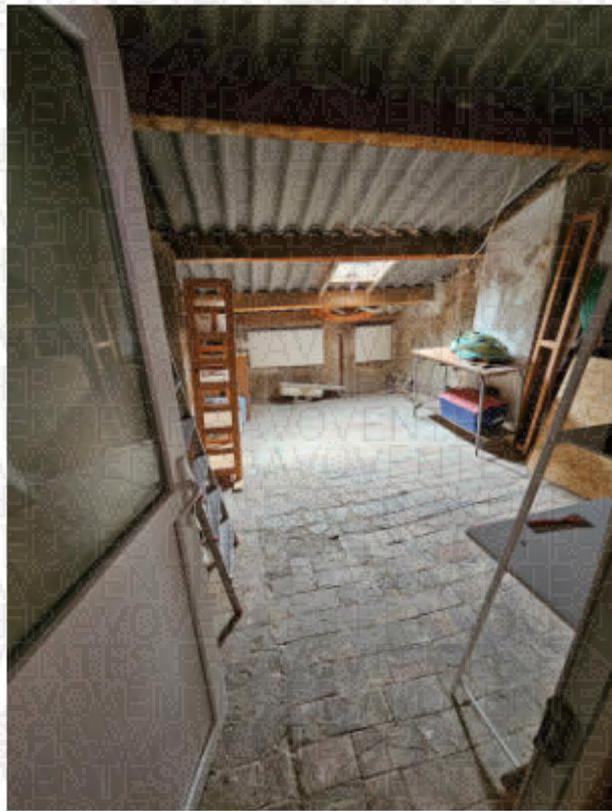
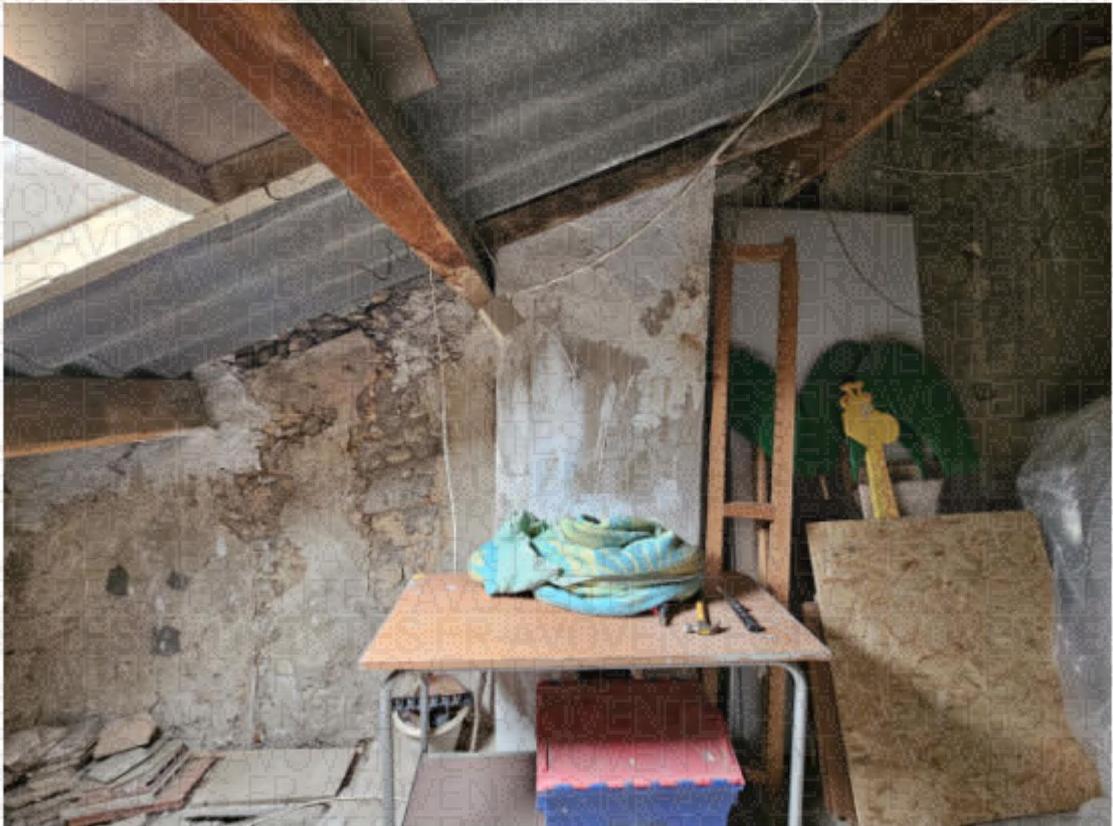
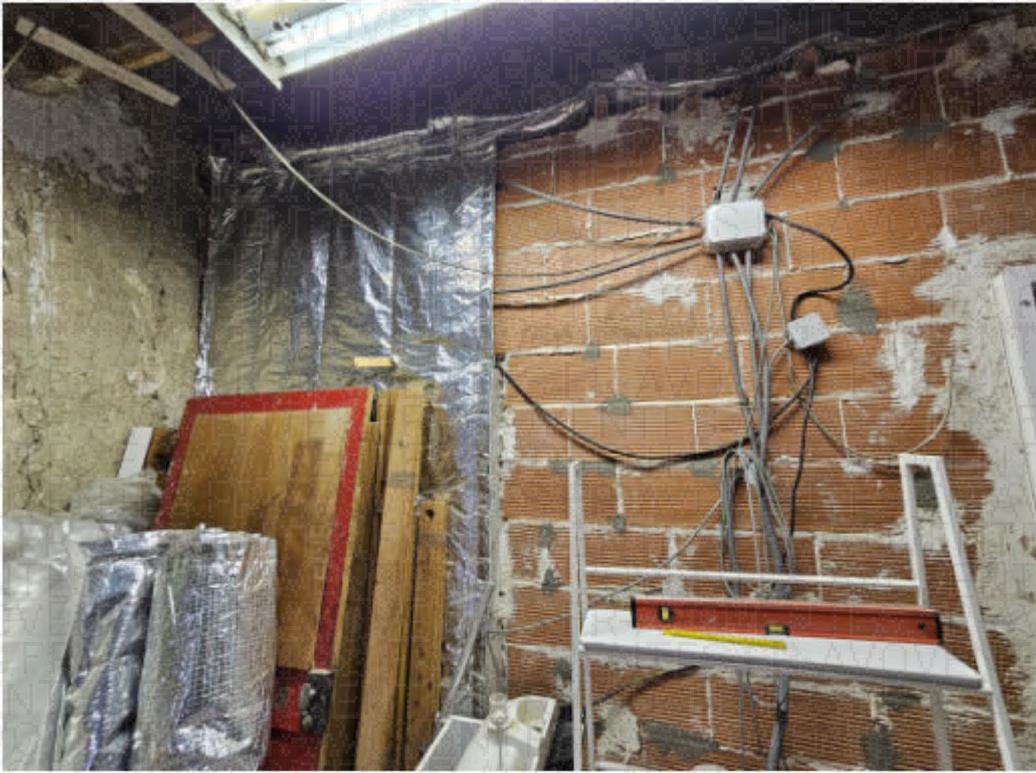
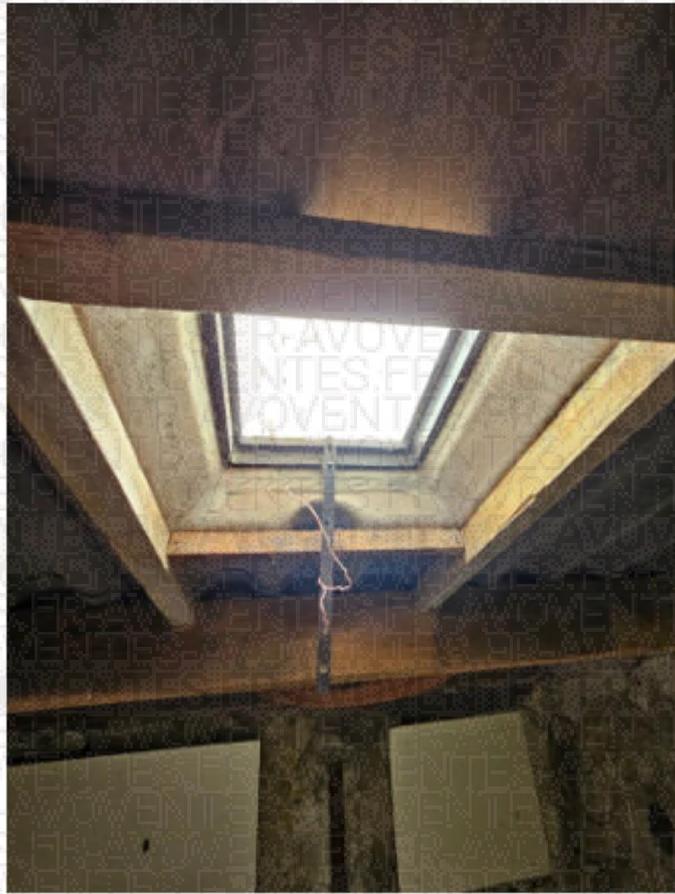
V- Un ancien grenier à usage de débarras :

Cette pièce se trouve sous dans les combles de la maison, dont la couverture est réalisée à l'aide de plaques de fibrociment brutes, qui sont fixées sur quatre anciennes poutres en bois. La couverture est dépourvue d'isolation.

Le sol présente un défaut de planéité. Il existe un dévers à l'avant de la pièce.

Le sol est recouvert de tomettes datées, qui sont d'origine, dont plusieurs sont fendues.

Dans l'angle avant droit de la pièce, il y a un trou dans le sol, semblant donner sur un ancien conduit.

Les murs en pierre sont recouverts d'un torchis daté qui se délite par endroits, laissant les murs en pierre apparents par endroits.

Deux boîtes de dérivation sont fixées sur le mur : des câbles électriques non identifiés en sortent de façon anarchique.

Deux néons sont fixés sur une poutre en bois et éclairent la pièce. Au niveau de cette poutre, des fils électriques pendent dans le vide.

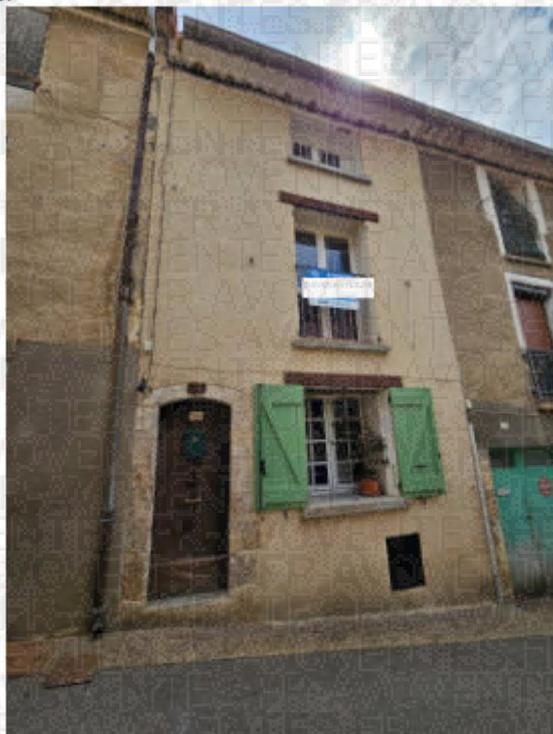
A l'avant, l'immeuble donne sur la grande rue de Valensole (04210) et est mitoyen de part et d'autre à d'autres maisons de village.

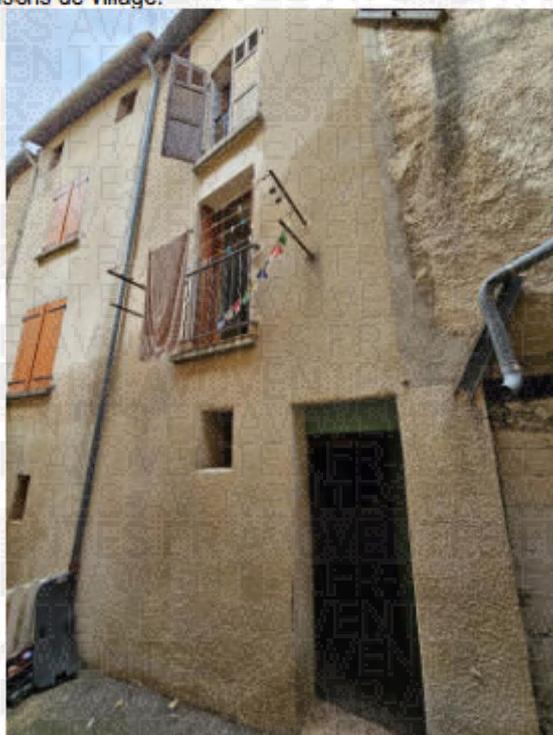
A l'arrière, l'immeuble donne sur une impasse, dont la dalle est en béton brute. L'immeuble est mitoyen de part et d'autre d'autres maisons de village.
