## PROCES VERBAL DE DESCRIPTION DES LIEUX

Dressé le vendredi 29 mars 2024

Sur la commune de **MERCY LE BAS (54960)** au 1B, rue des Pruniers, un bâtiment à usage d'habitation, comprenant : salon, salle à manger, cuisine, une chambre, un bureau, salle de bains et WC, garage et remise

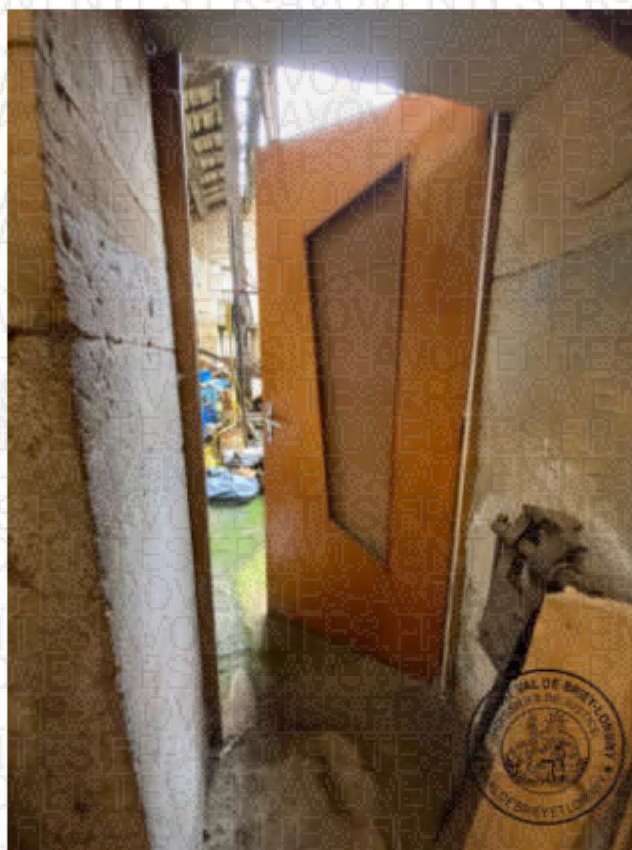
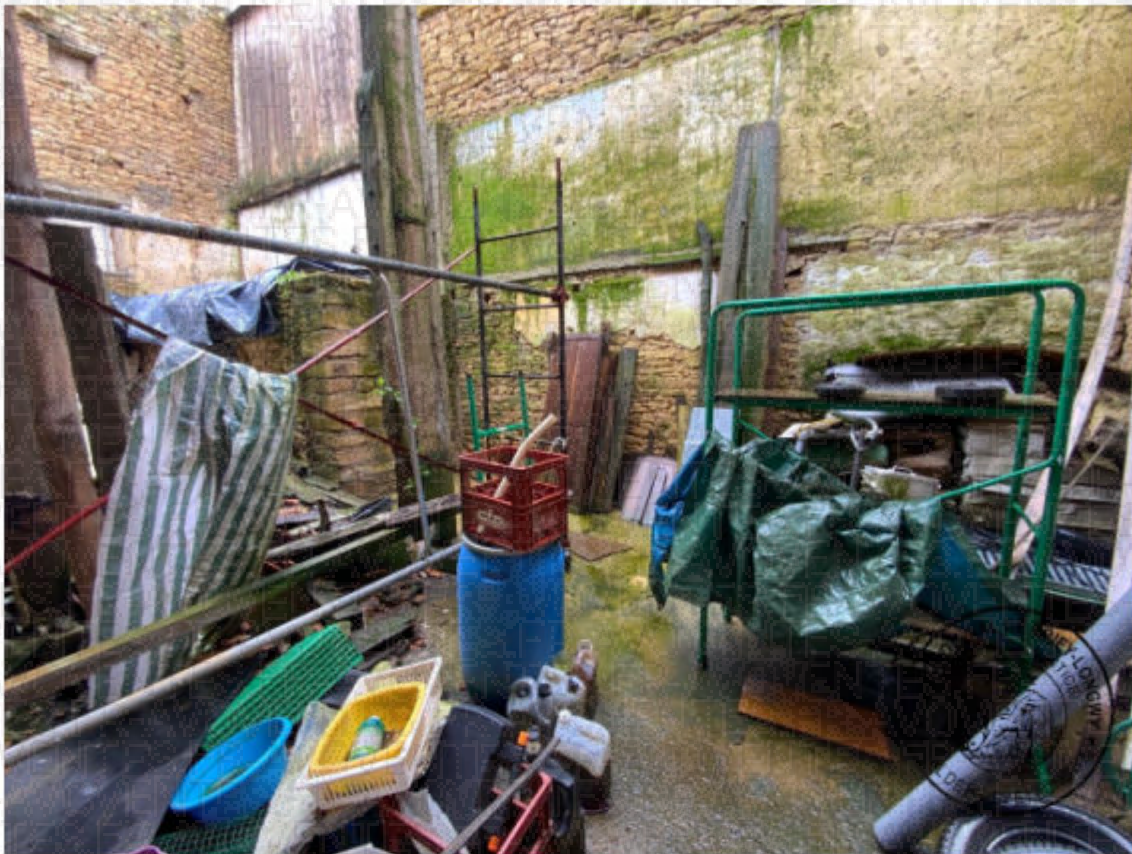
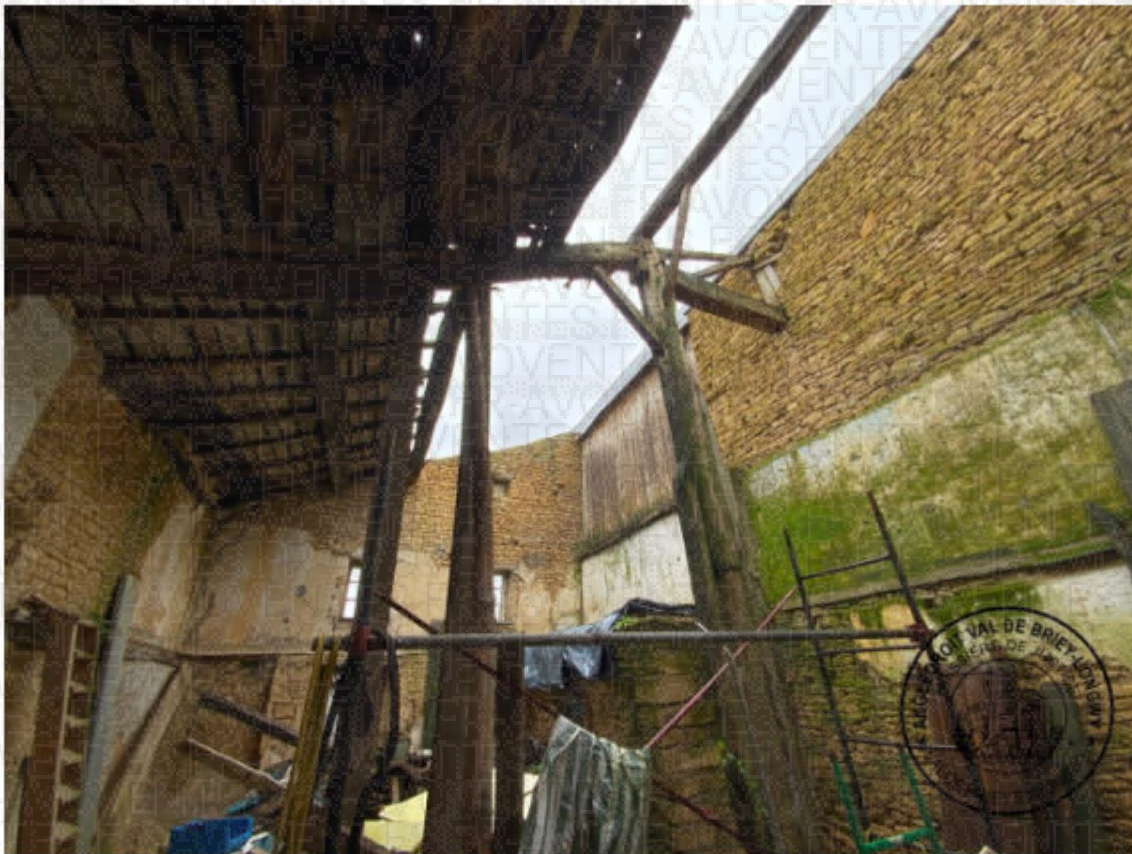
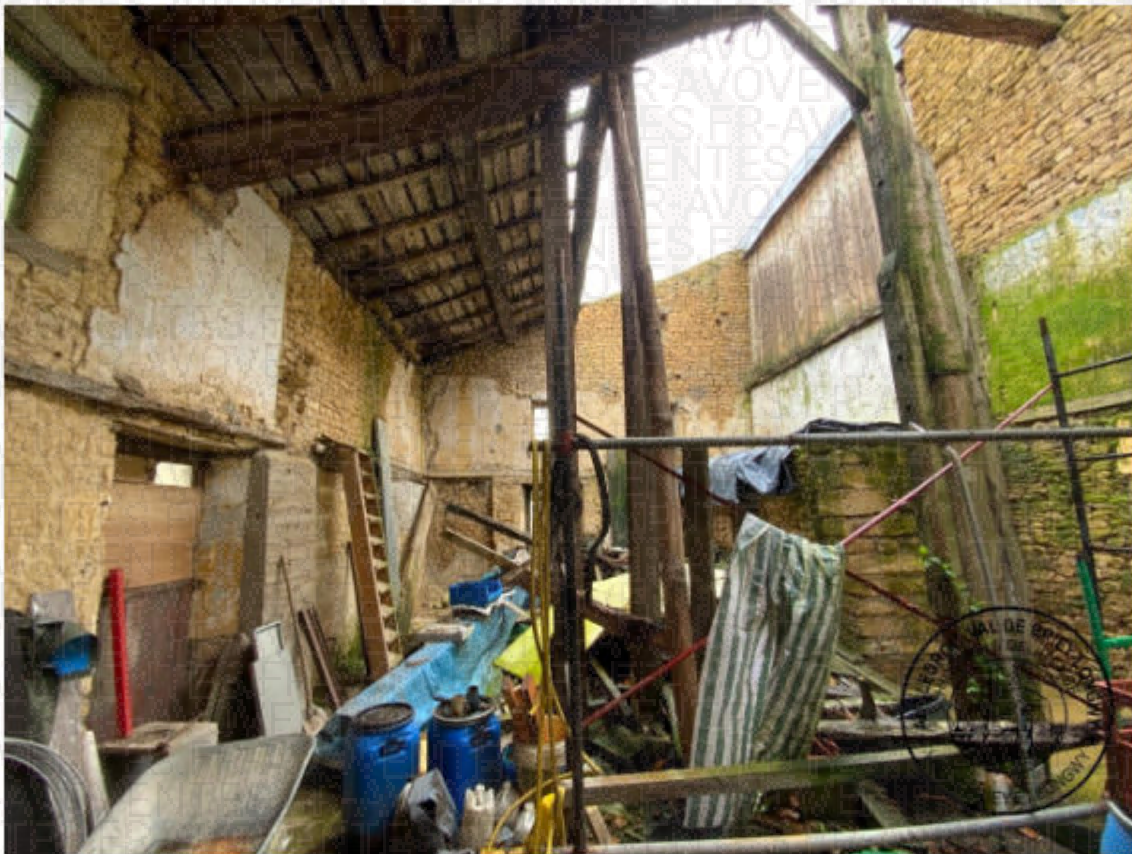
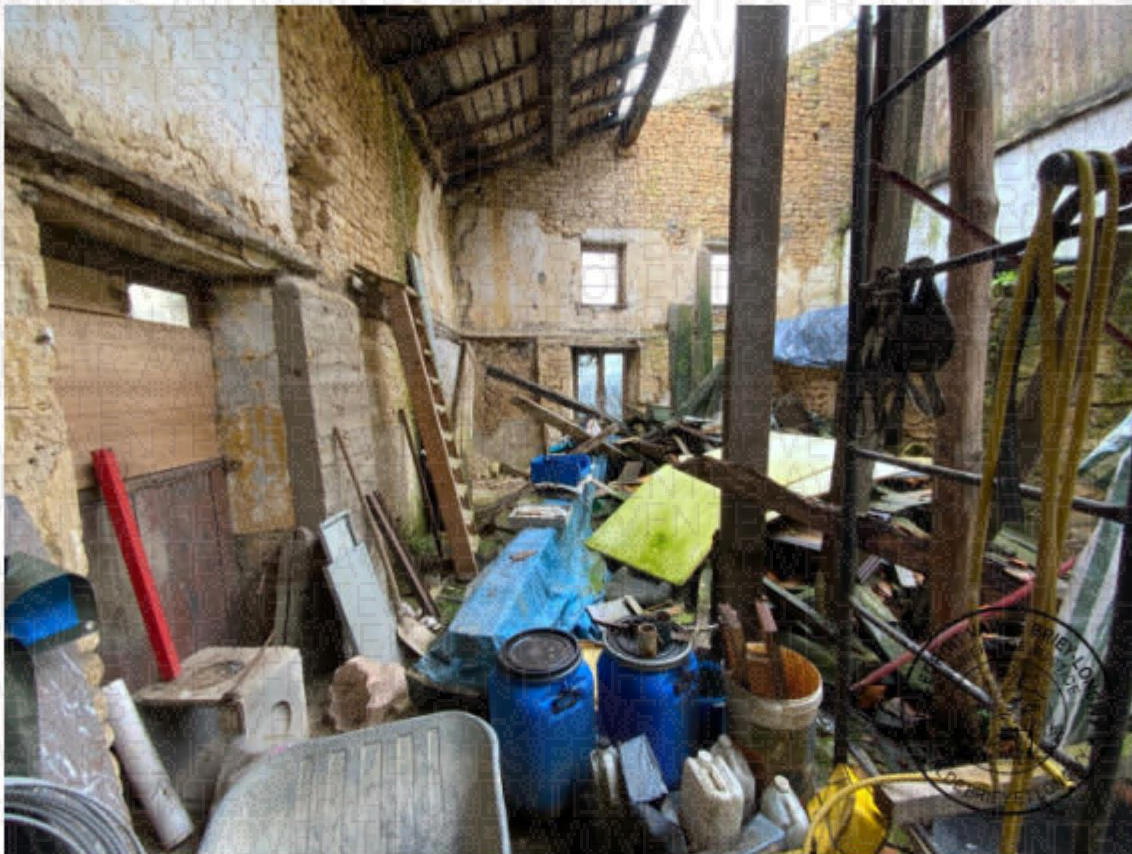
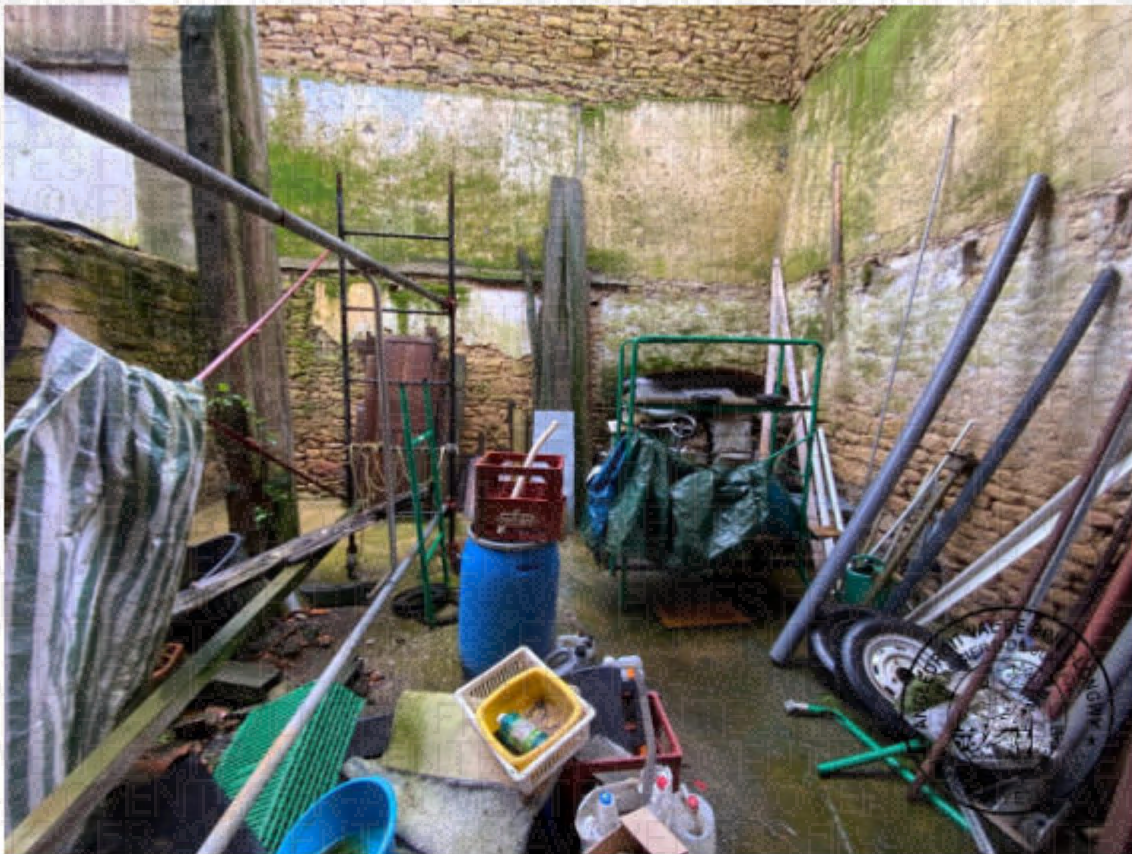
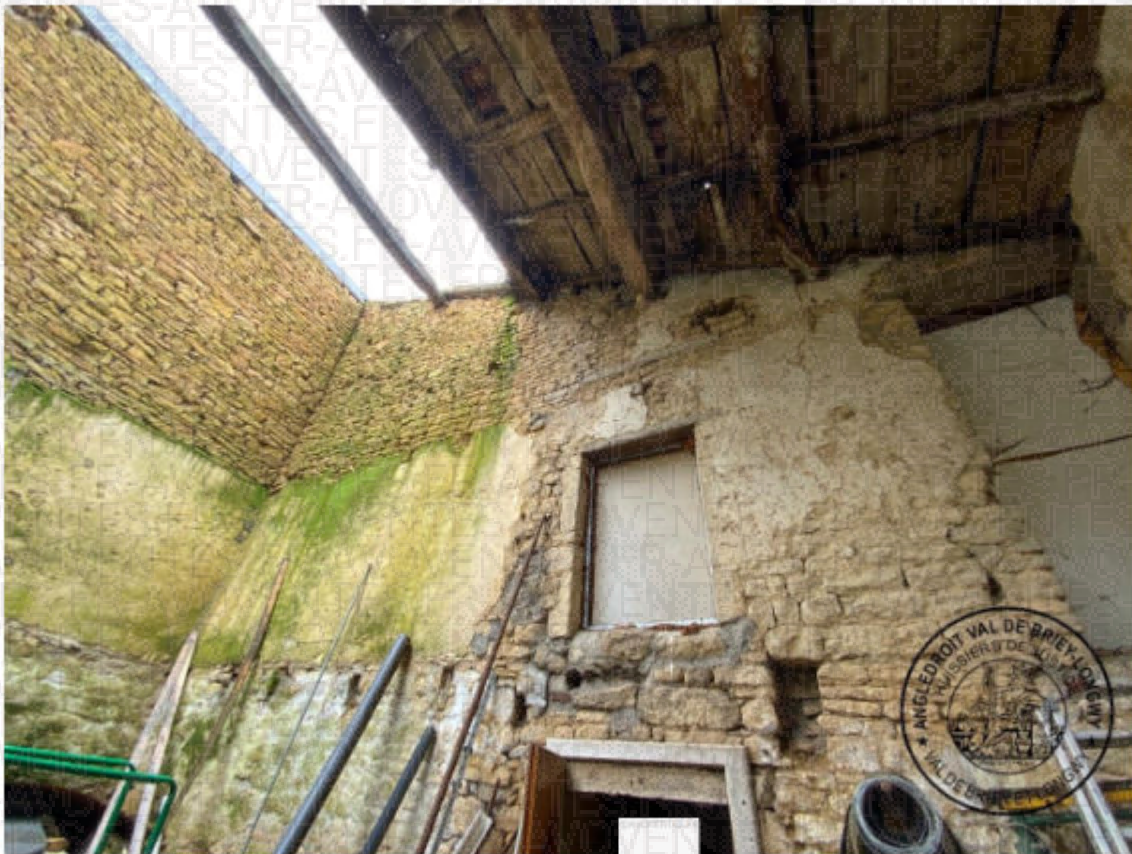
### Grange :

Depuis cette pièce, nous pouvons accéder à la grange desservie par une porte vétuste en bois La grange est à ciel ouvert.

Le sol est constitué d'une dalle qui est très saine

Les murs (pignons et façades) sont en moellons.

Il reste une partie de charpente.

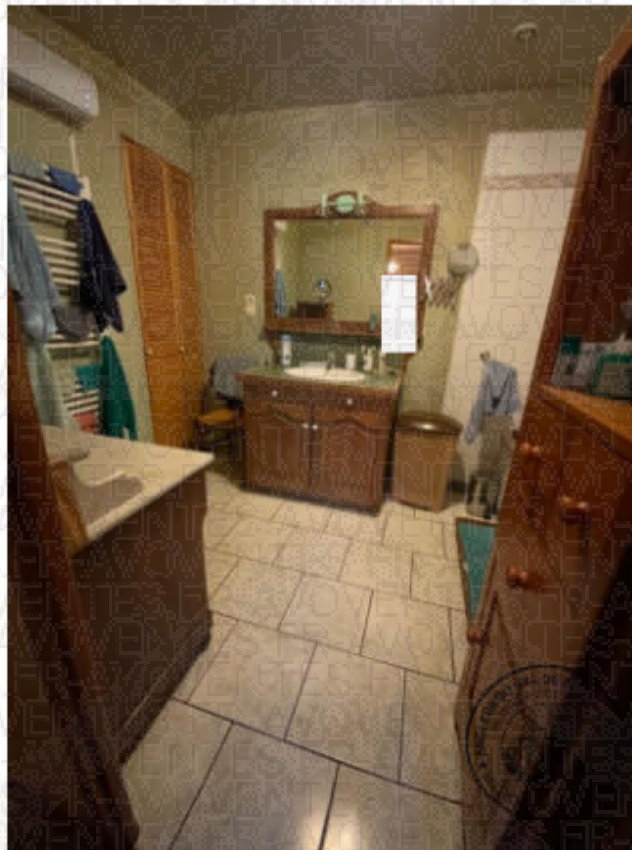
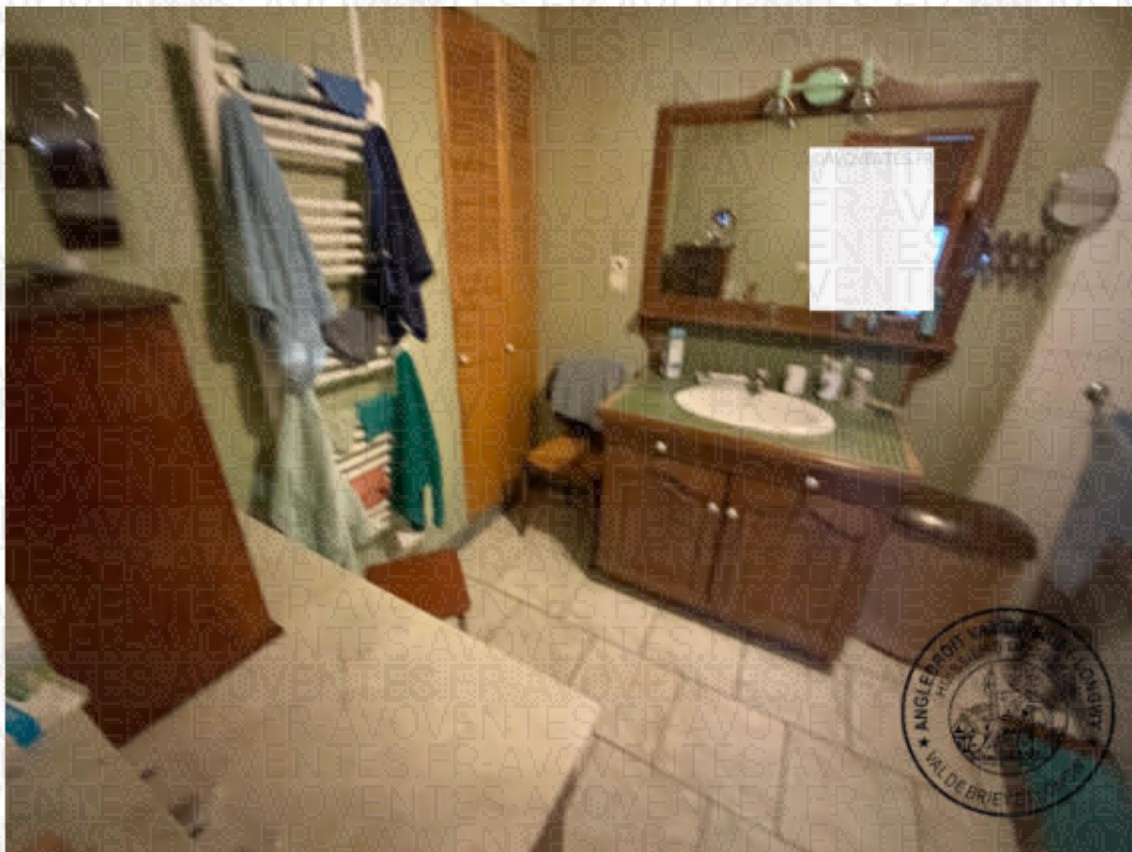
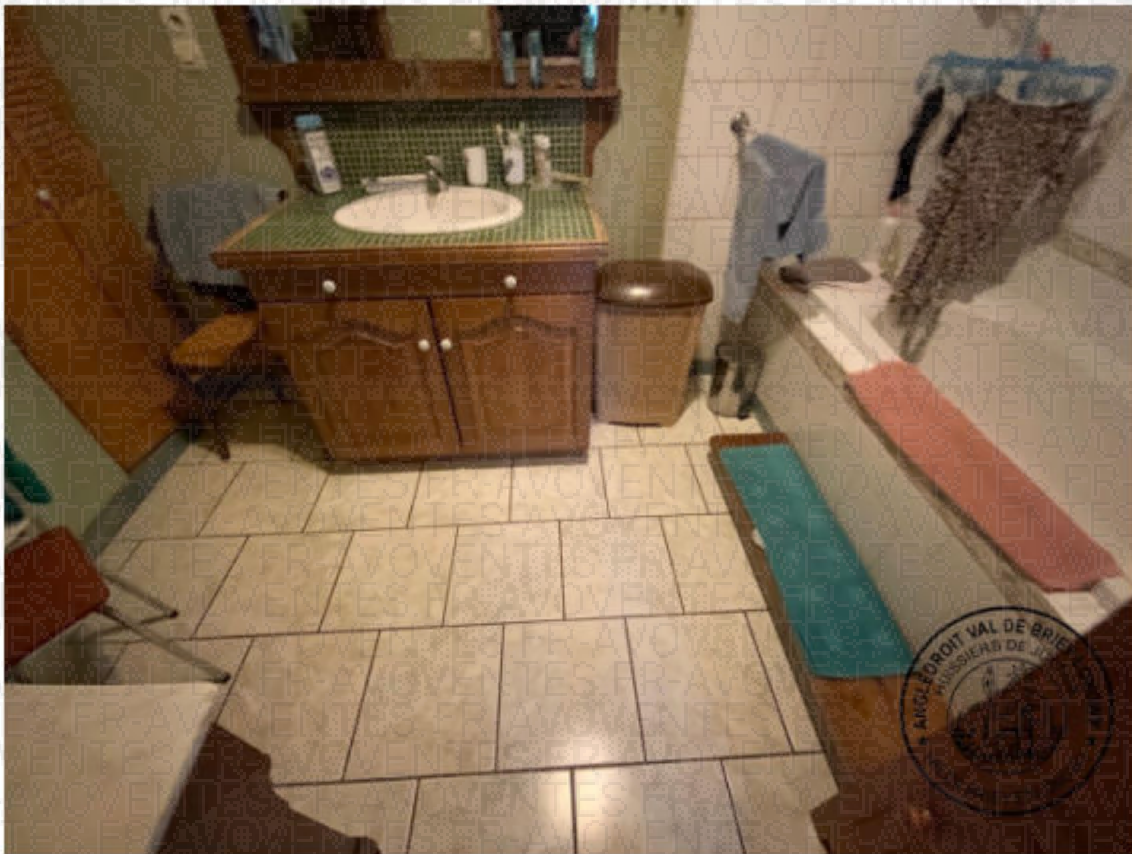
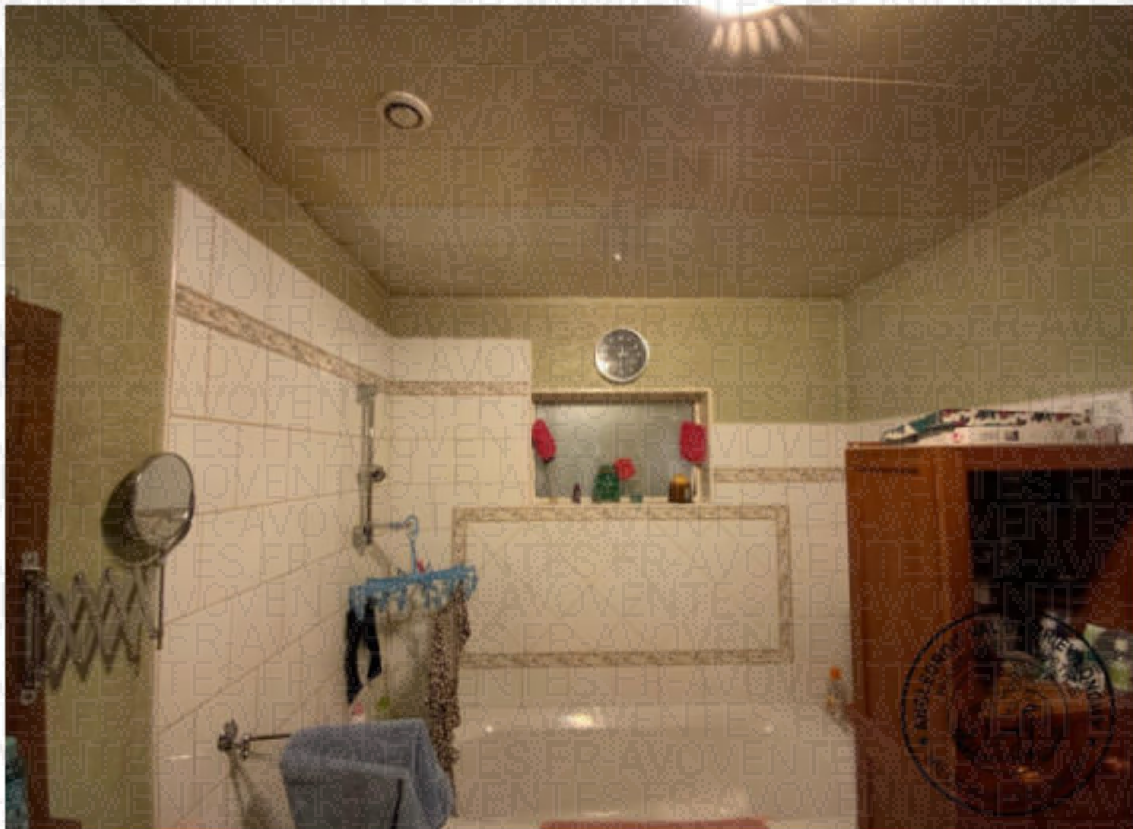
#### Salle de bains :

Le sol est recouvert d'un carrelage qui est en état d'usage, je note quelques fissures par endroits.

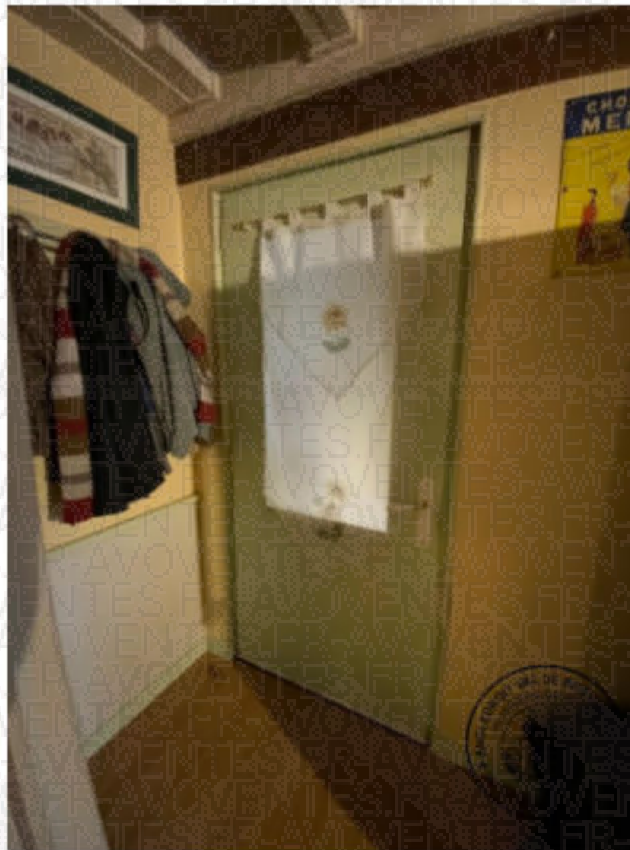
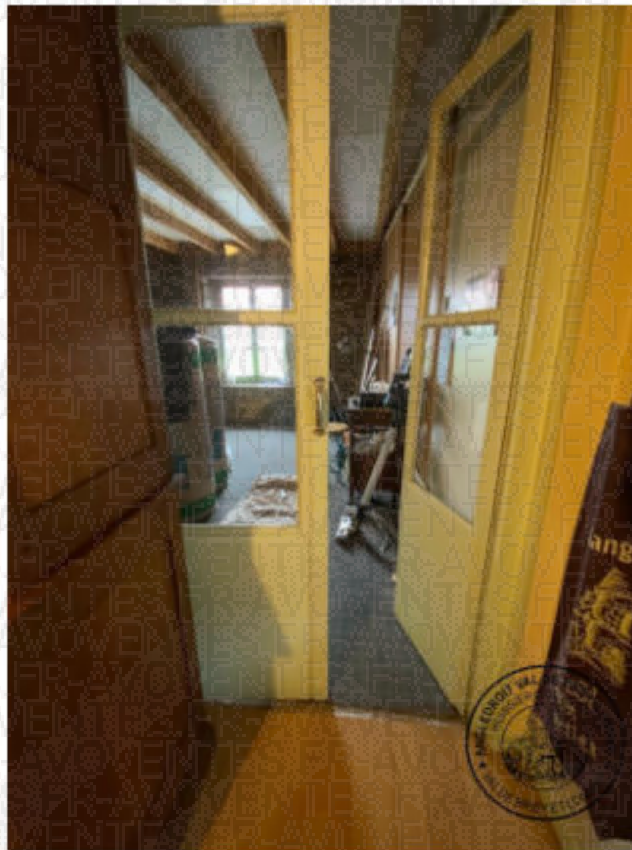
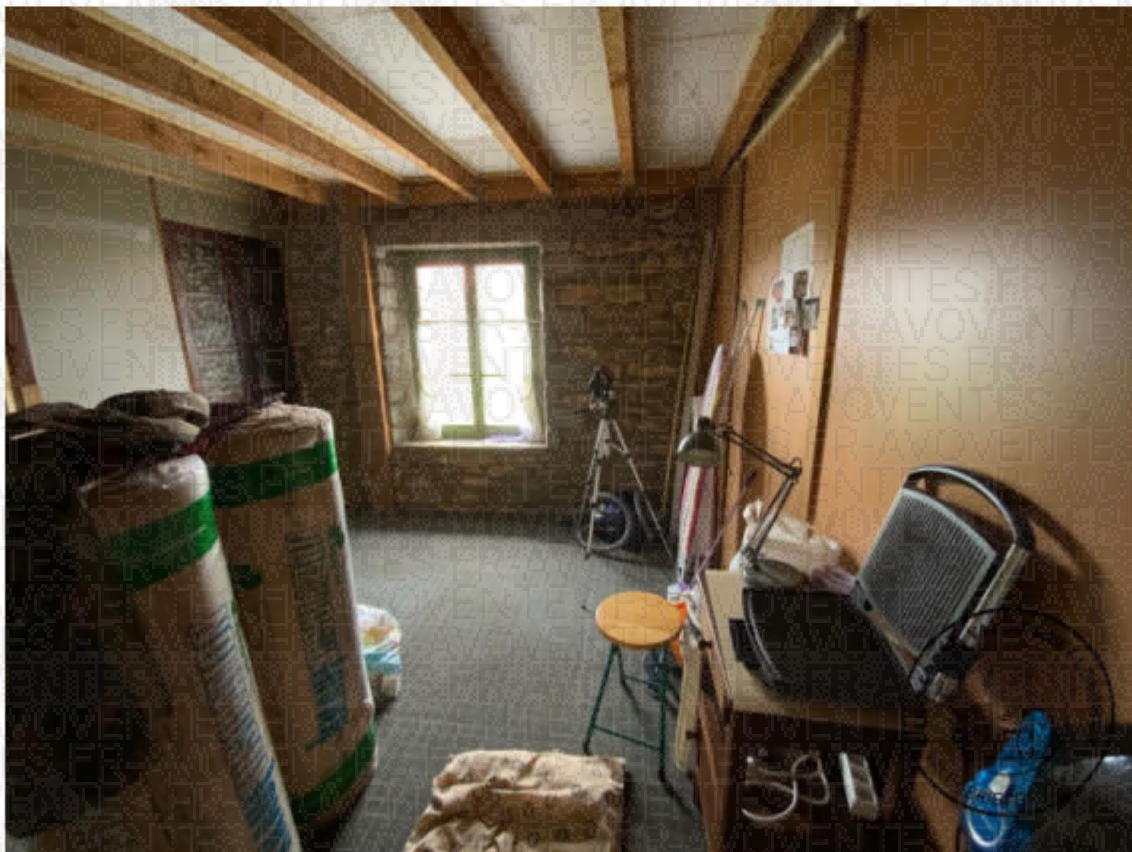
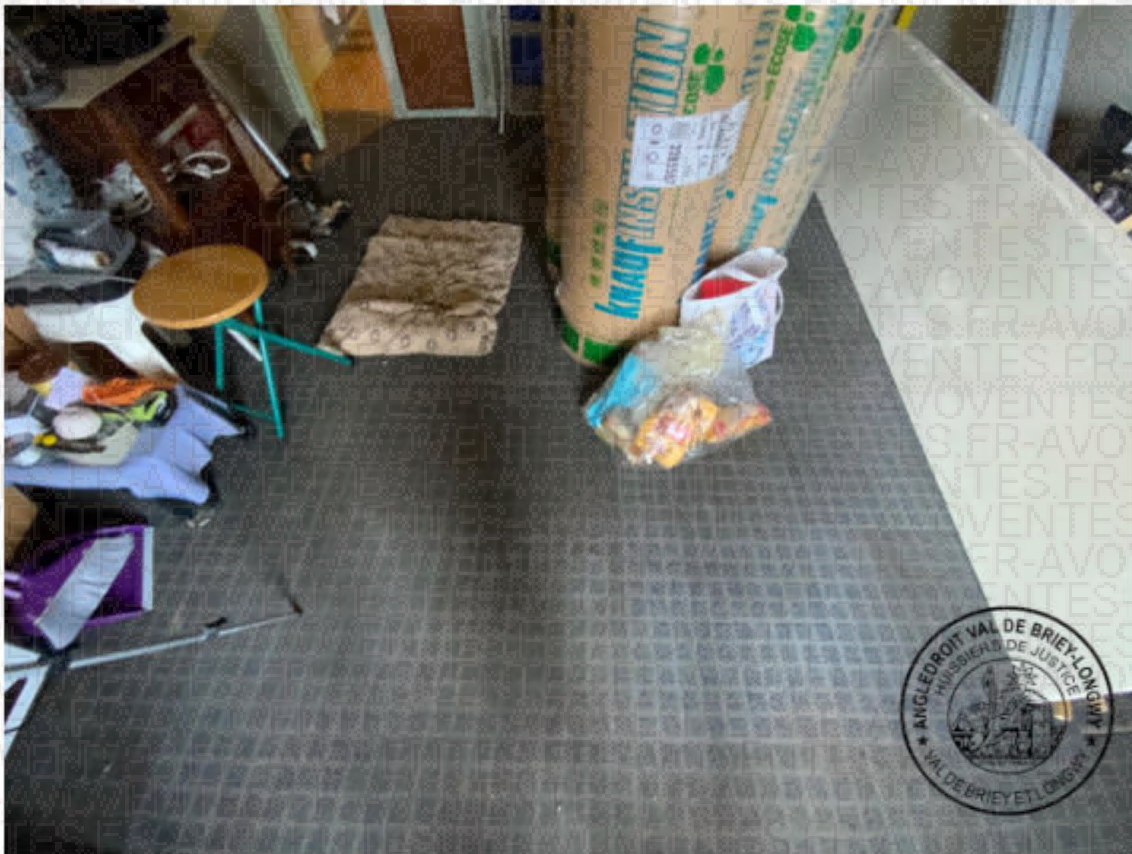
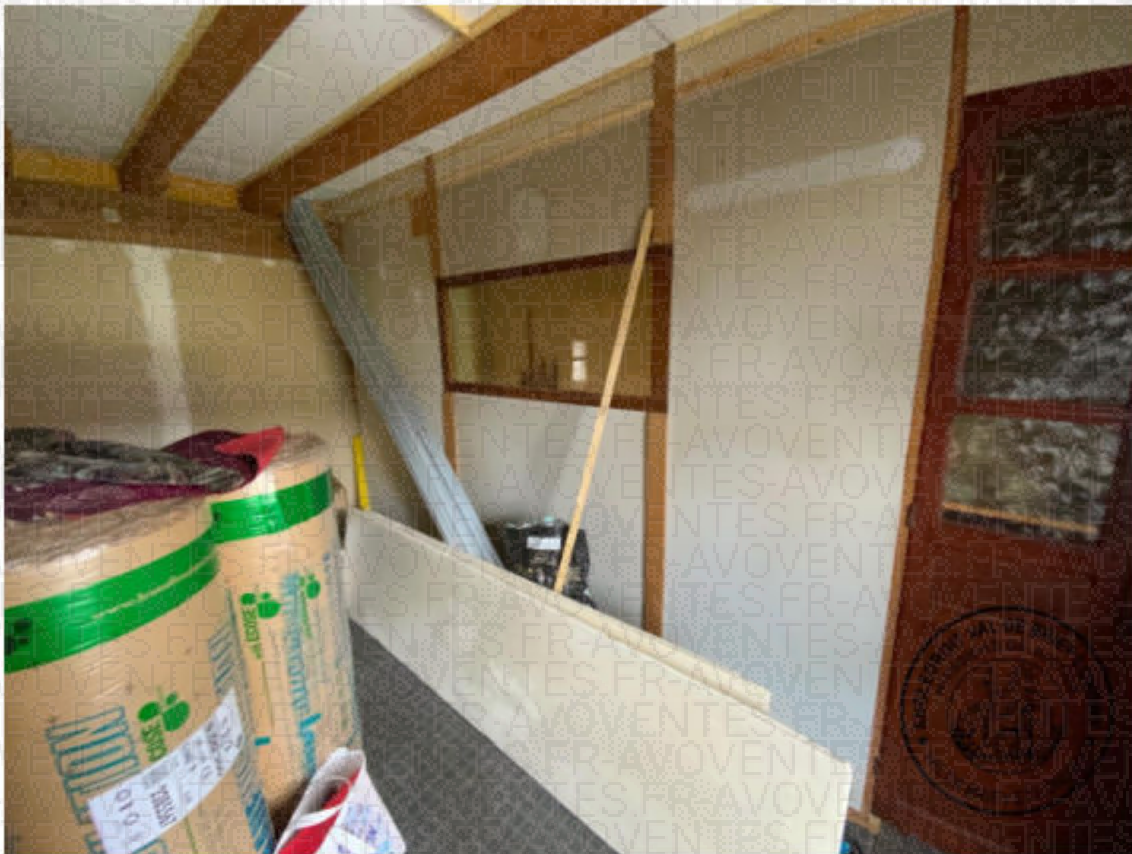
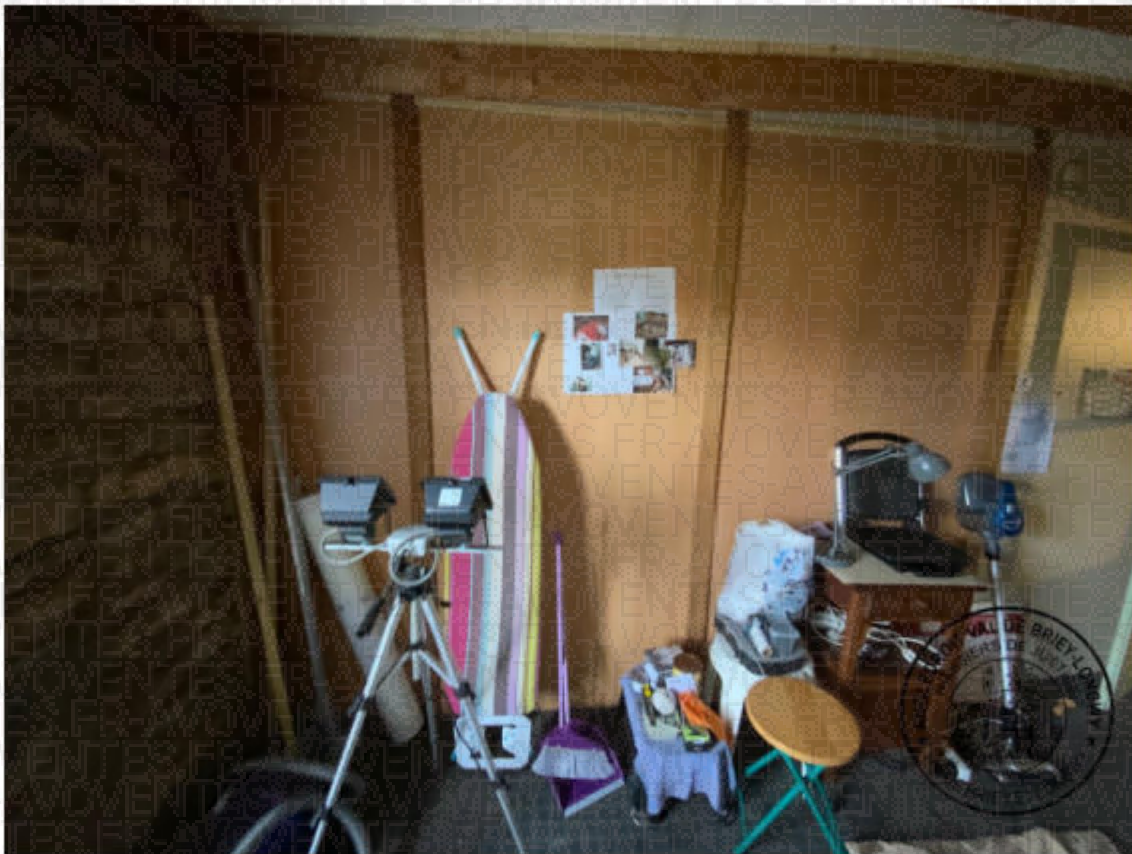
#### **Chambre n°2 :**

L'accès se fait depuis une porte double en bois vitrée vétuste, en bon état de fonctionnement.

Le sol est recouvert d'une moquette vétuste.

Les murs sont recouverts pour une partie de plaque de bois, de pierres apparentes et de plaques de plâtre brutes.

Le plafond est un plancher bois à travure avec poutres apparentes.

- une porte double battant vitrée donnant sur l'escalier du garage
- une fenêtre double battant en bois en bon état de fonctionnement.

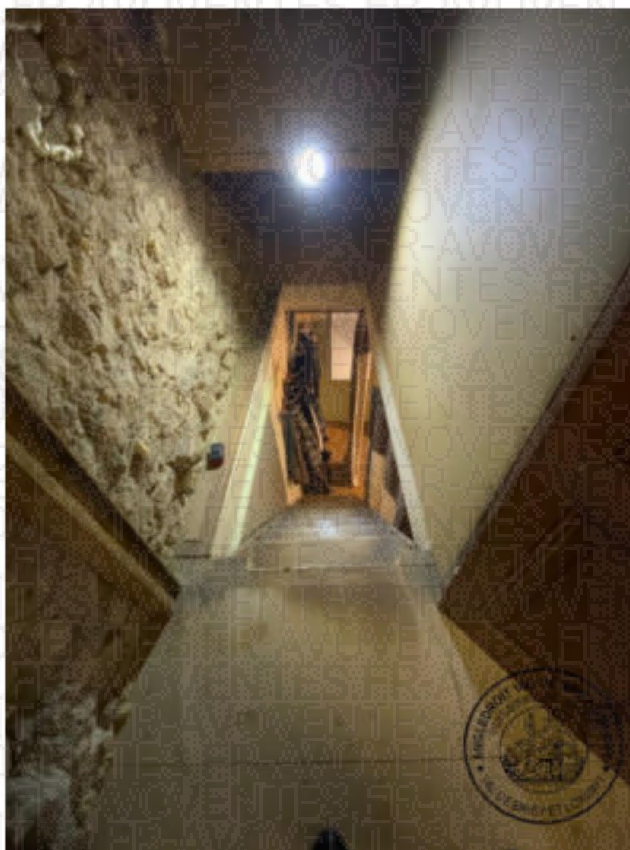
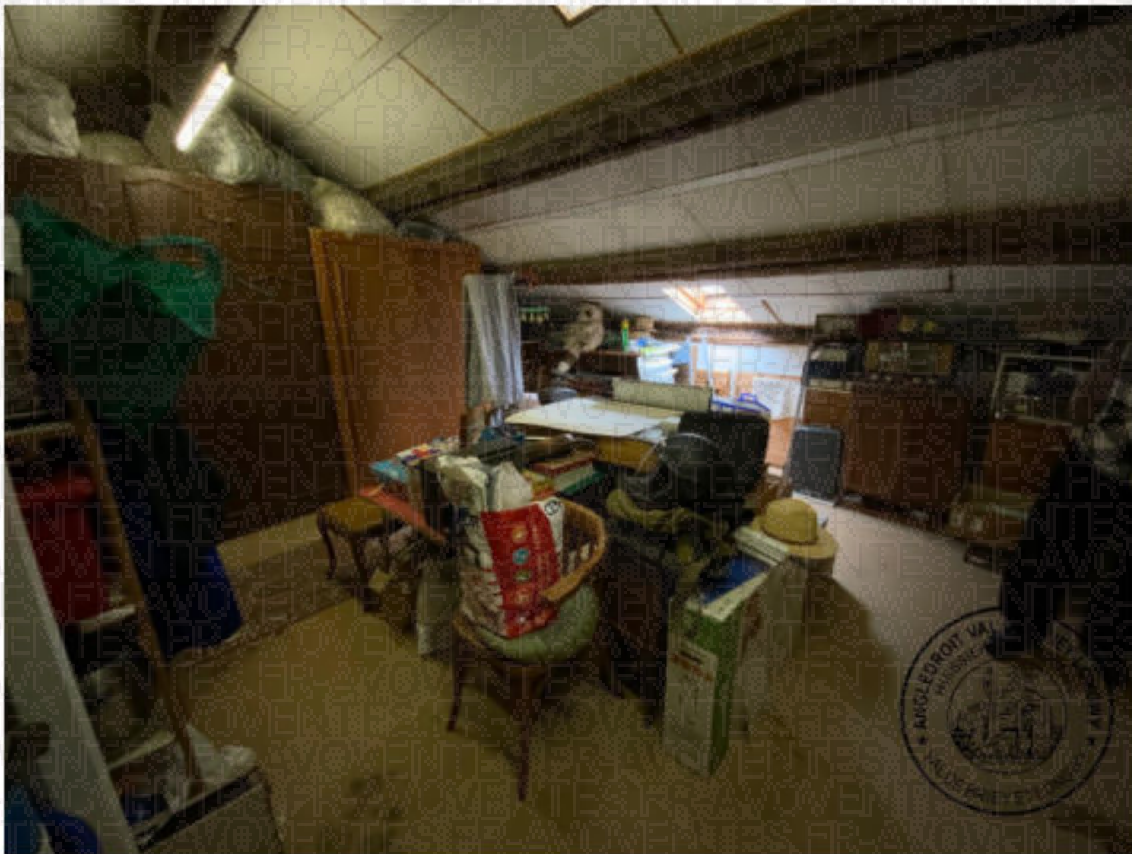
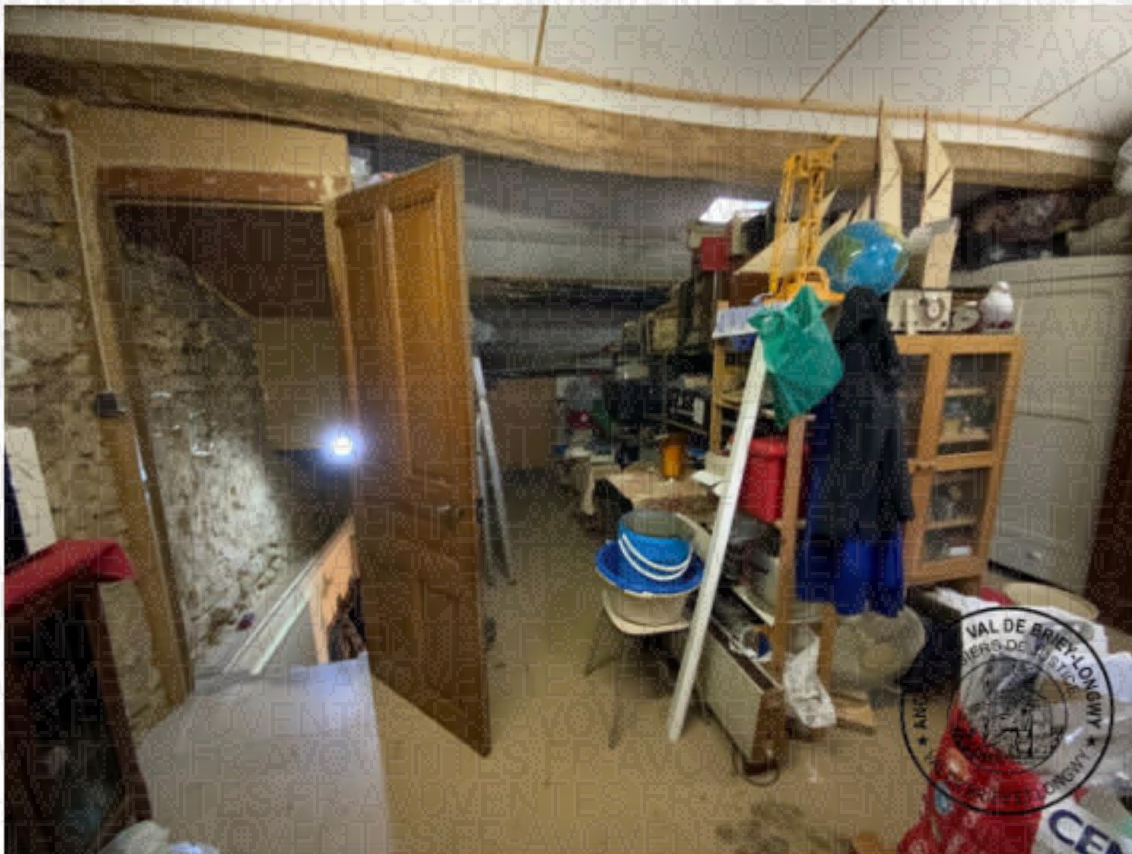
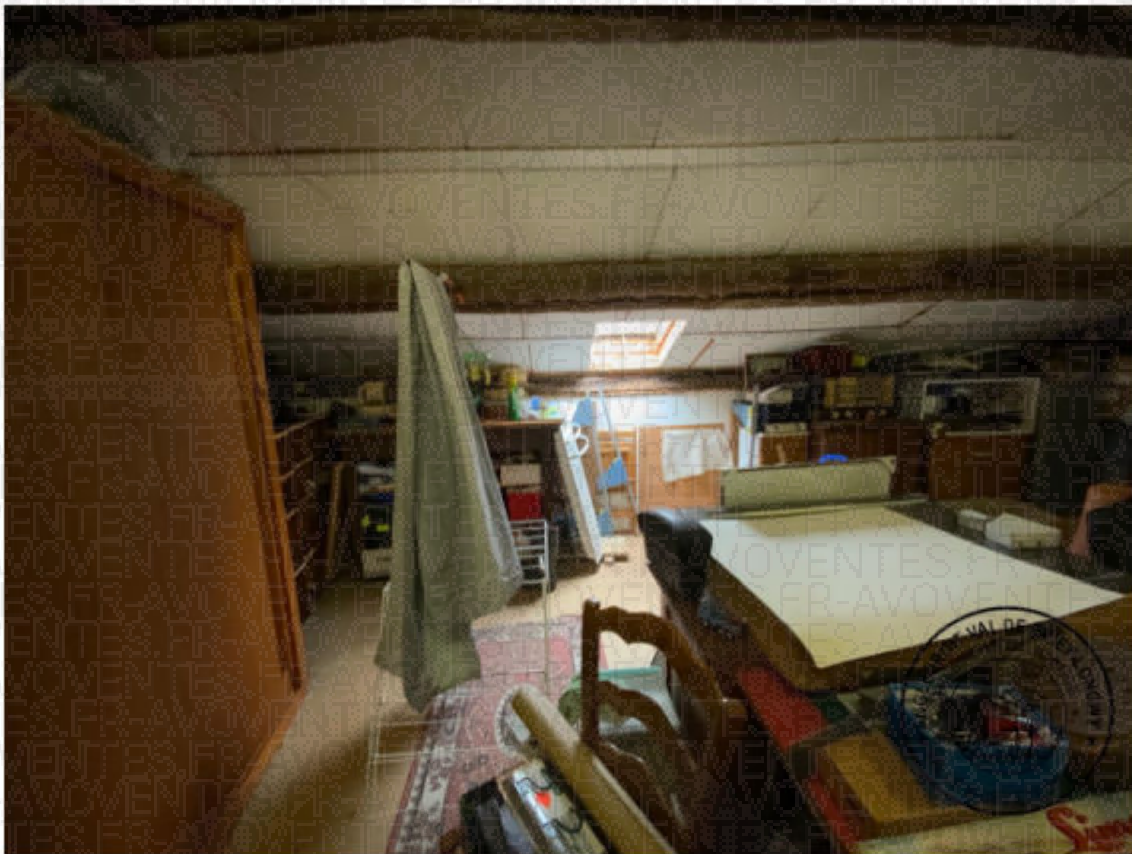
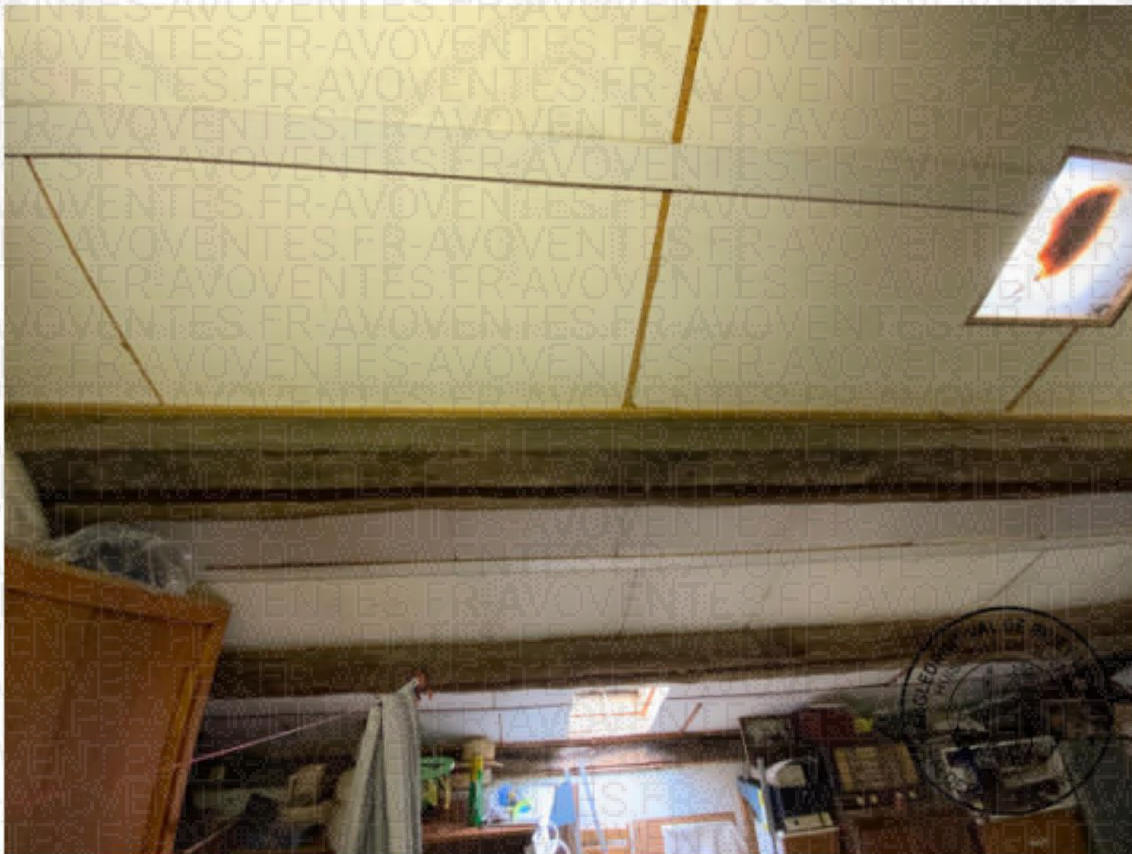
### **Grenier :**

L'accès au grenier se fait depuis la cuisine par un escalier meunier.

Une porte en bois cinq panneaux vétuste dessert le grenier.

Le sol est recouvert par des panneaux en bois.

Les murs sont en moellons.

La toiture est une charpente en bois recouverte de plaques d'isolant avec les poutres apparentes.

L'éclairage naturel est assuré par des fenêtres de toit.
