**PROCES-VERBAL DE DESCRIPTION**

**L'AN DEUX MILLE VINGT-SIX**  
**ET LE VINGT ET UN JANVIER À 9H30**

D'une ordonnance rendue le 2 juillet 2025 par le juge commissaire du tribunal judiciaire de LORIENT autorisant la SELAS BODELET-LONG à vendre le bien immobilier dépendant de la liquidation judiciaire de AVOVENTES à savoir un immeuble, situé 3, Boulevard Victor Étienne à LOUDEAC et commettant pour ce faire, la SAS ACTA 22, Commissaire de Justice à LOUDEAC, afin d'établir le procès-verbal de description de l'immeuble.

Certifie m'être rendue au 3 Boulevard Victor Etienne, à LOUDEAC (22600), où là étant, en présence de AVOVENTES du Cainet CORLOUEF, j'ai procédé à la description du bien comme suit :

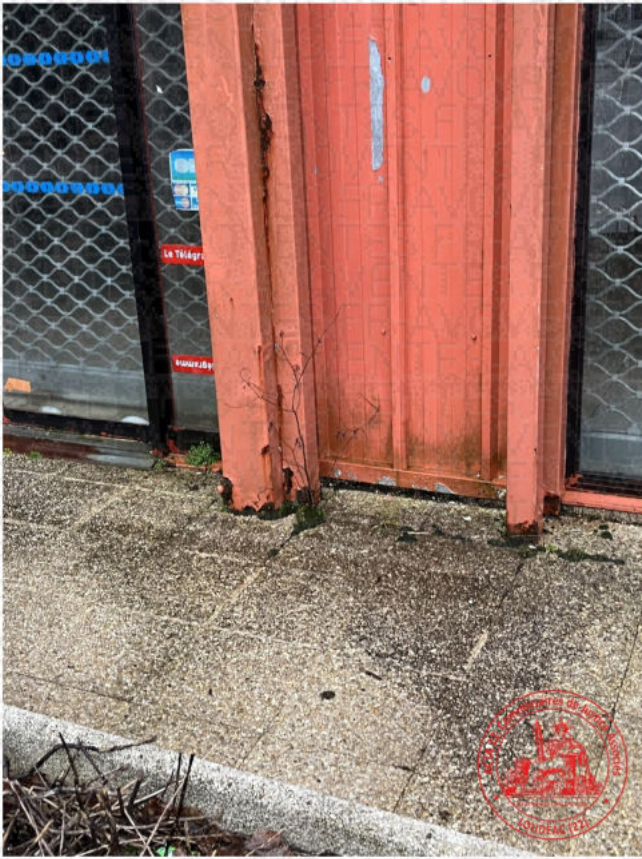
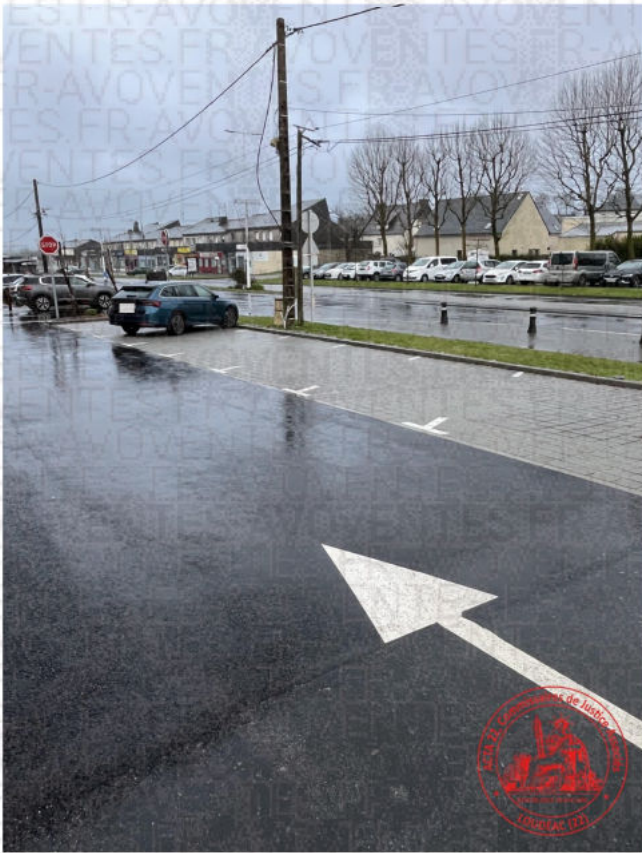
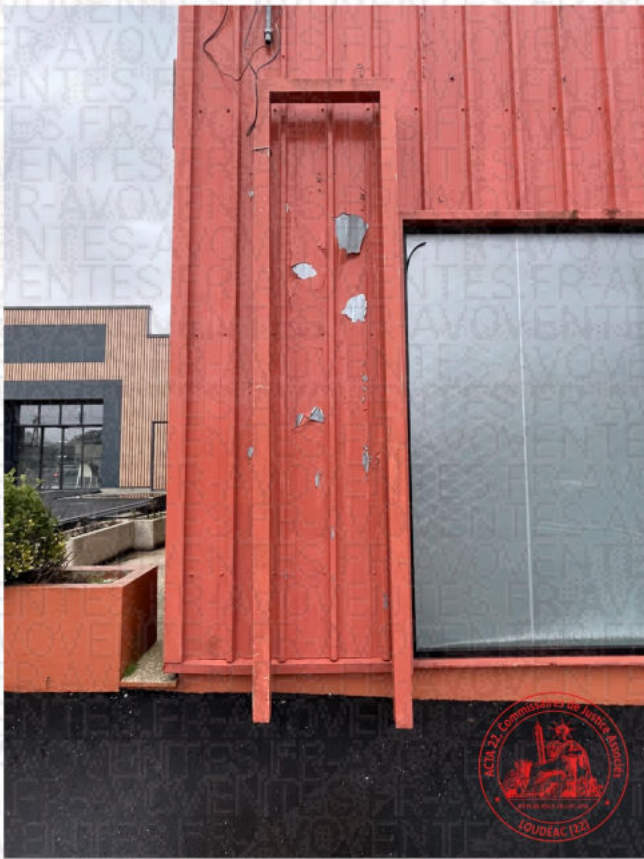
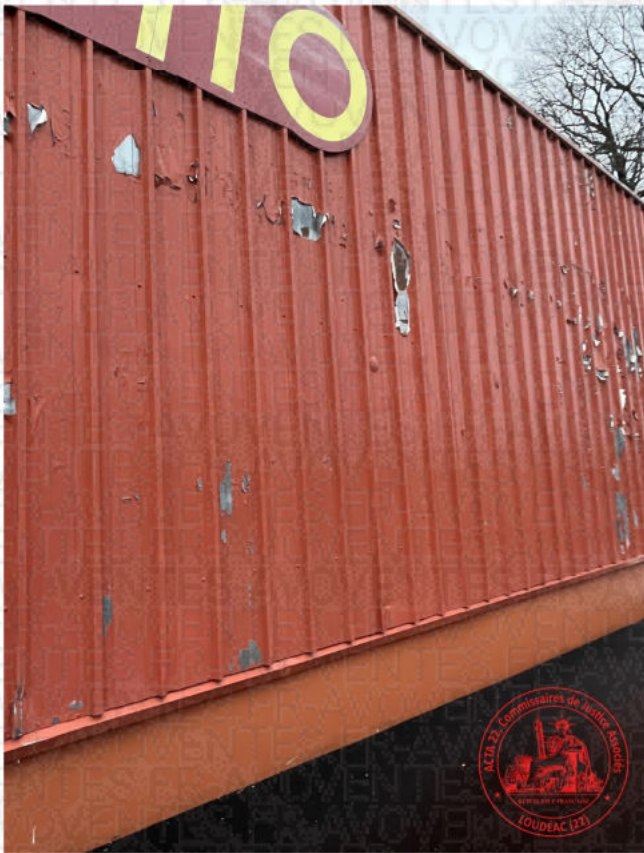
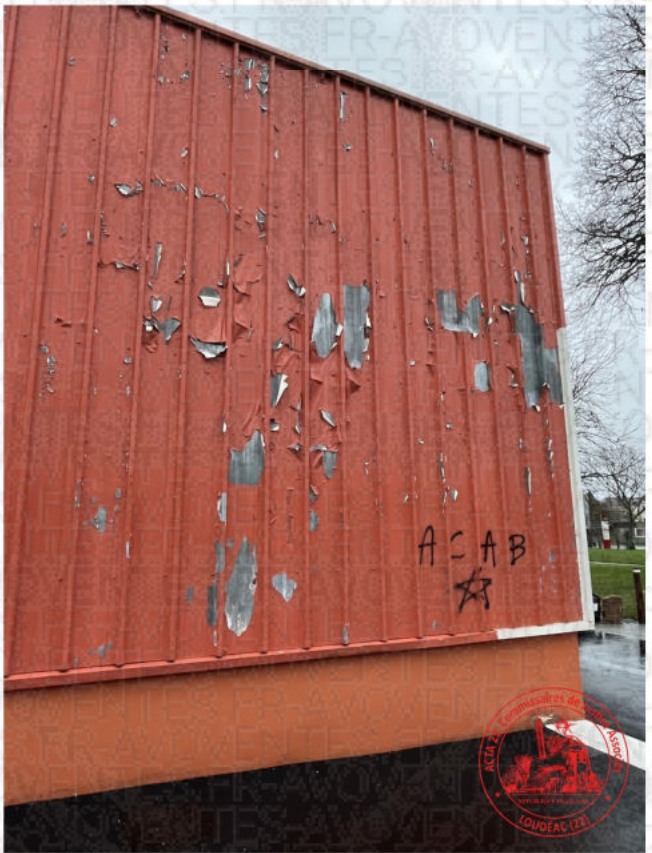
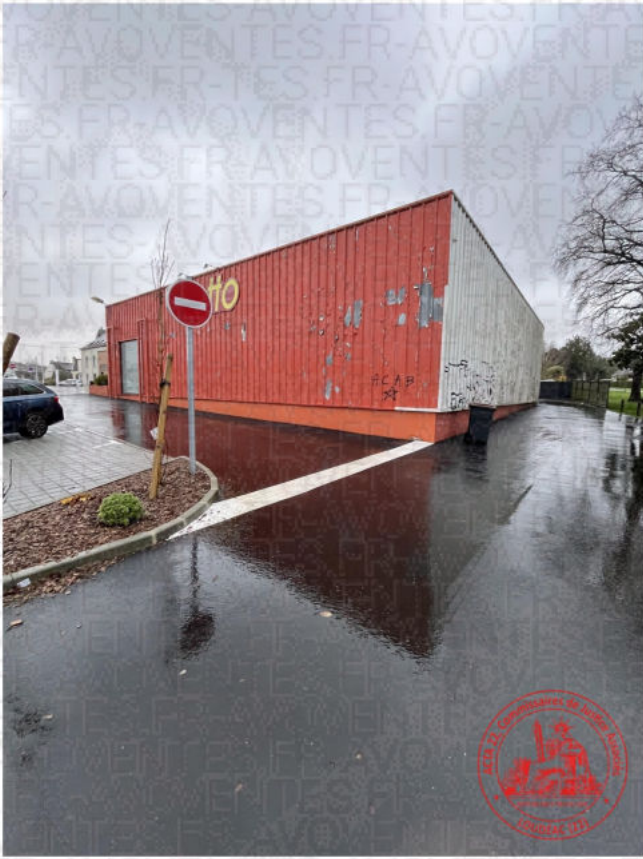
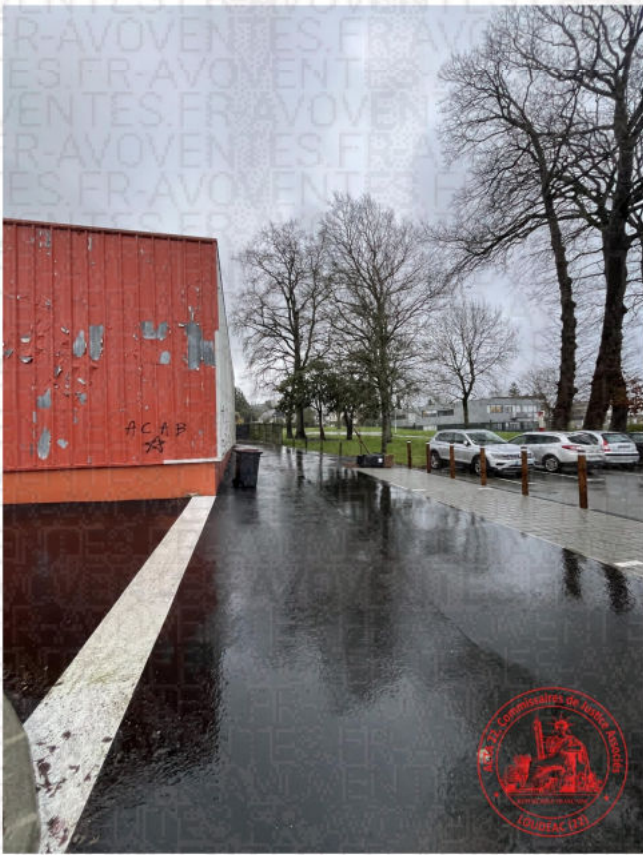
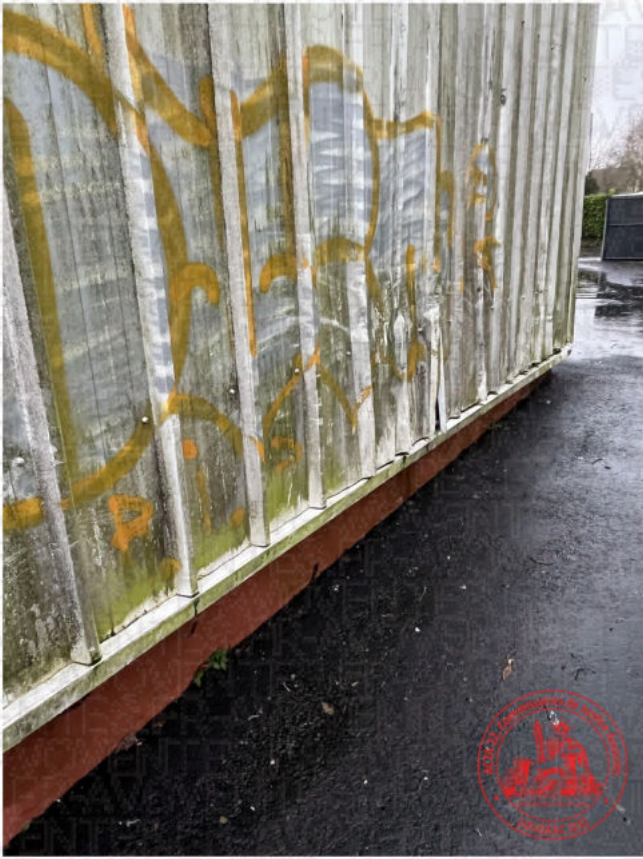
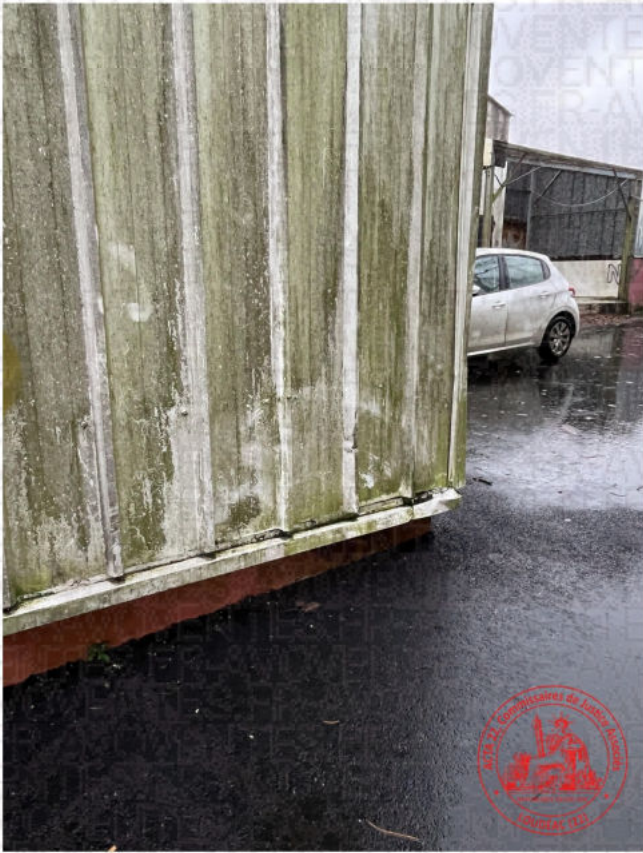
Le bâtiment est en bardage métallique à toit plat, resté en l'état depuis de nombreux mois. Cet immeuble est squatté et la porte de secours, située à l'arrière du bâtiment, a été fracturée. Le bâtiment a subi de nombreuses dégradations et détériorations. Les skydômes du toit ne fonctionnent plus et l'eau pénètre à l'intérieur. La toiture en tôles fibro-ciment n'est plus étanche et l'immeuble fait l'objet de nombreuses infiltrations et dégâts des eaux. Le bardage extérieur présente un état de dégradation avancé, caractérisé par de multiples impacts, des déformations par cabossage ainsi qu'une oxydation généralisée se manifestant par des traces de rouille réparties sur l'ensemble des panneaux.

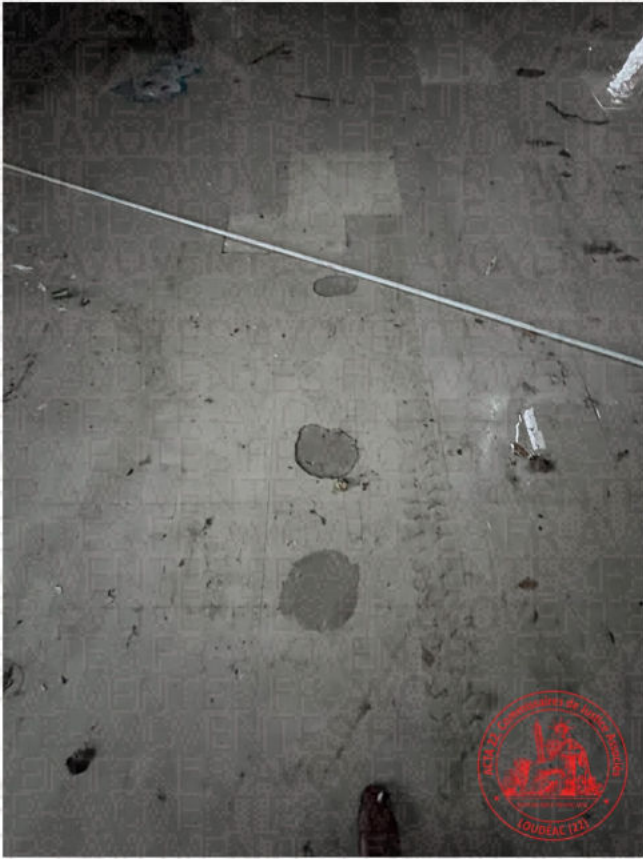
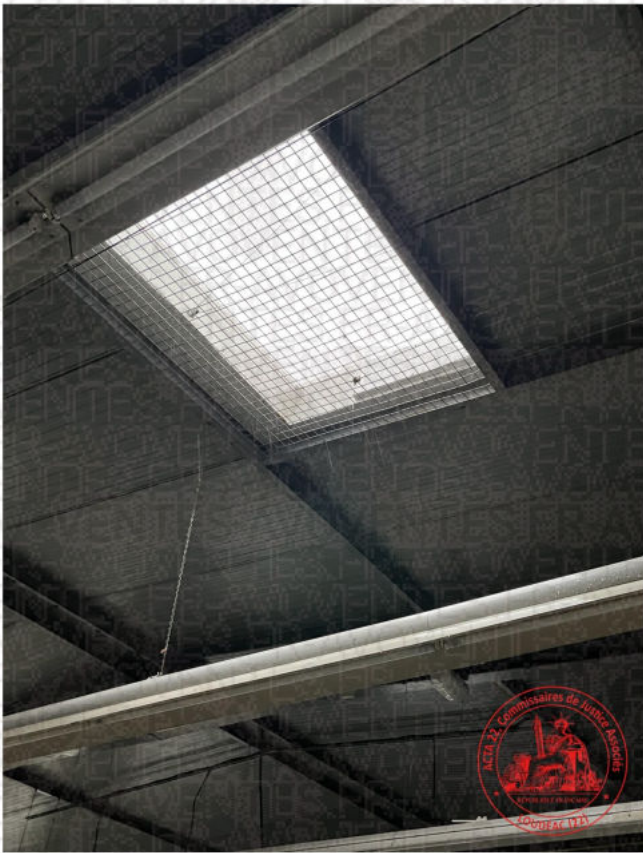
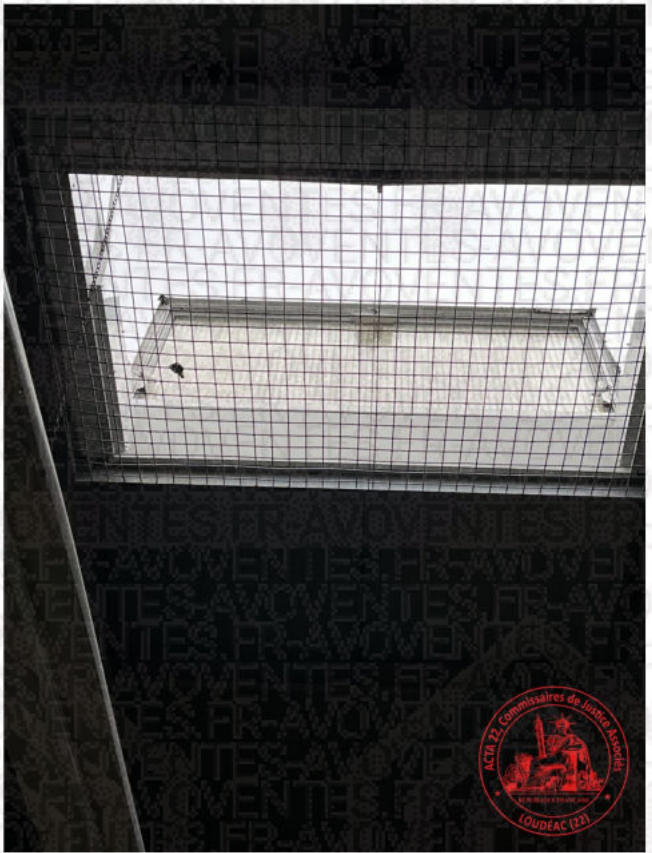
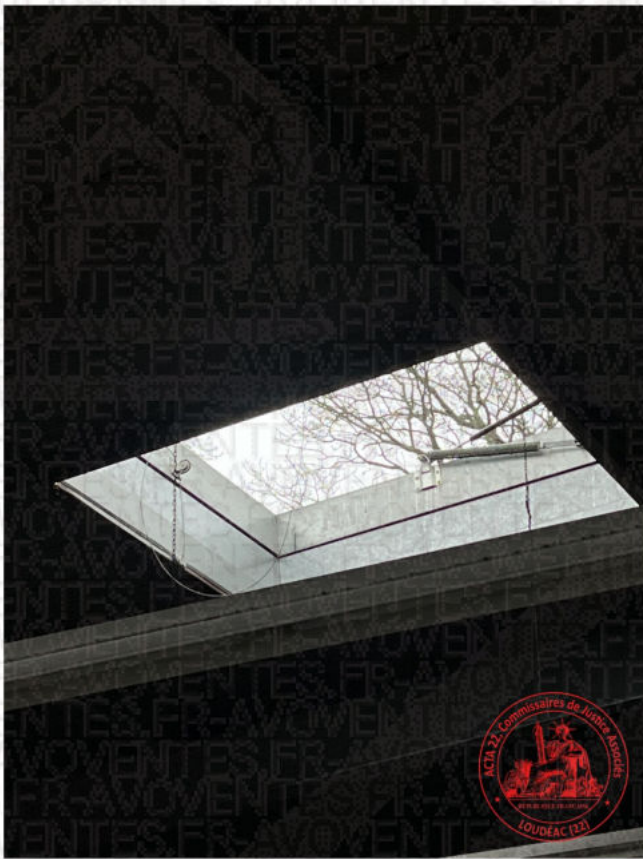
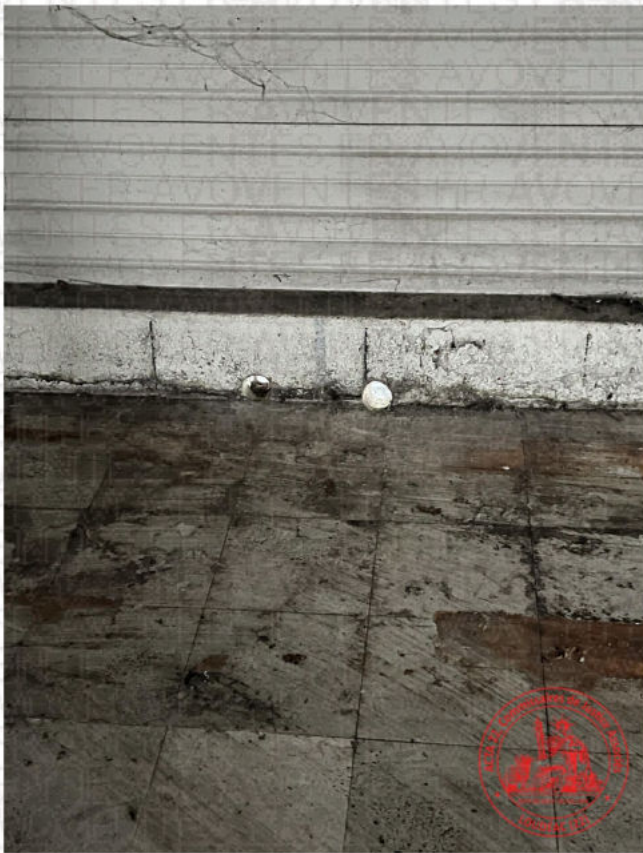
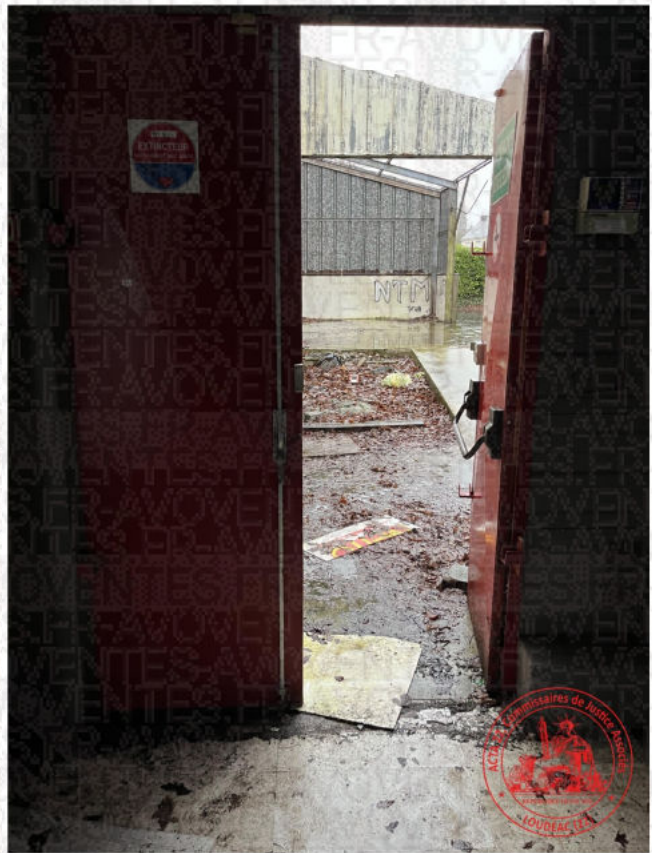
**MAGASIN (364,71 m<sup>2</sup>) :** Cette partie est vide de tout matériel et équipement. Le sol est en revêtement plastifié avec des dalles dégradées. Je note plusieurs accrocs. Une partie est en carrelage, devant la l'entrée du magasin. Les murs sont en panneaux sandwich avec un léger isolant. Le bardage métallique est abîmé, cabossé à certains endroits. Le plafond est en panneaux sandwich. Je note la présence de nombreuses infiltrations d'eau par les skydomes qui restent ouverts et la toiture qui n'est plus étanche. Je note la présence de flaques importantes au sol. Le magasin comporte des vitrines et une porte automatique vitrée. Je note également la présence d'une issue de secours au fond du magasin qui a été fracturée et qui reste ouverte.

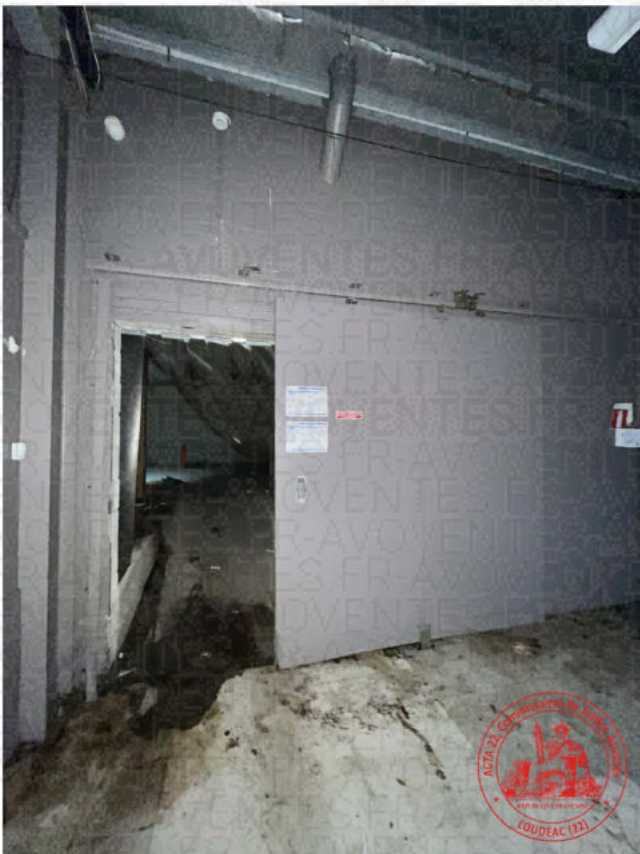
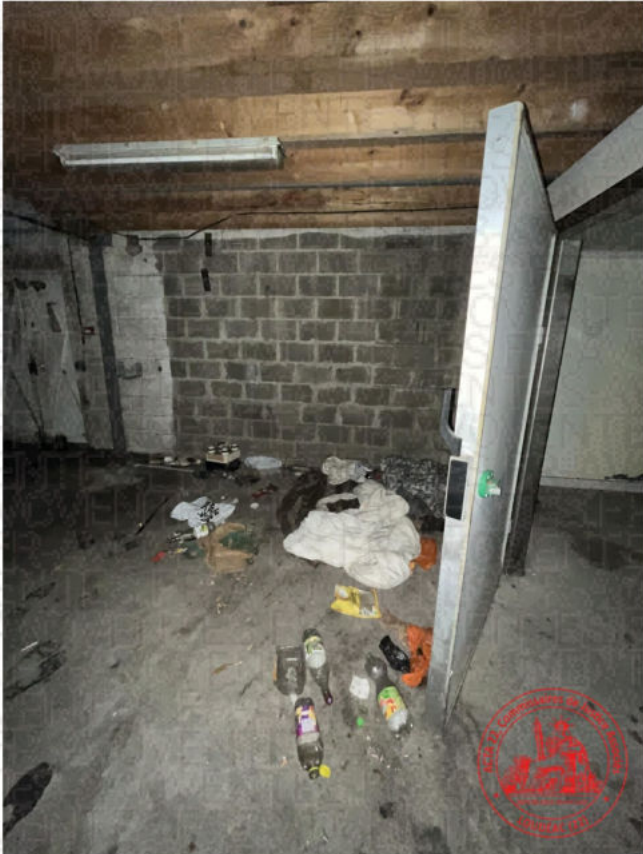
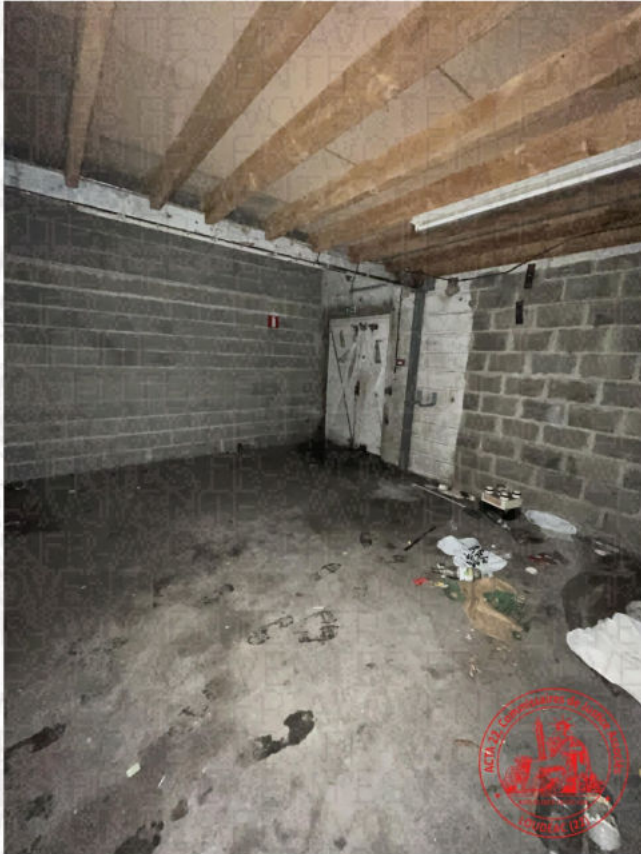
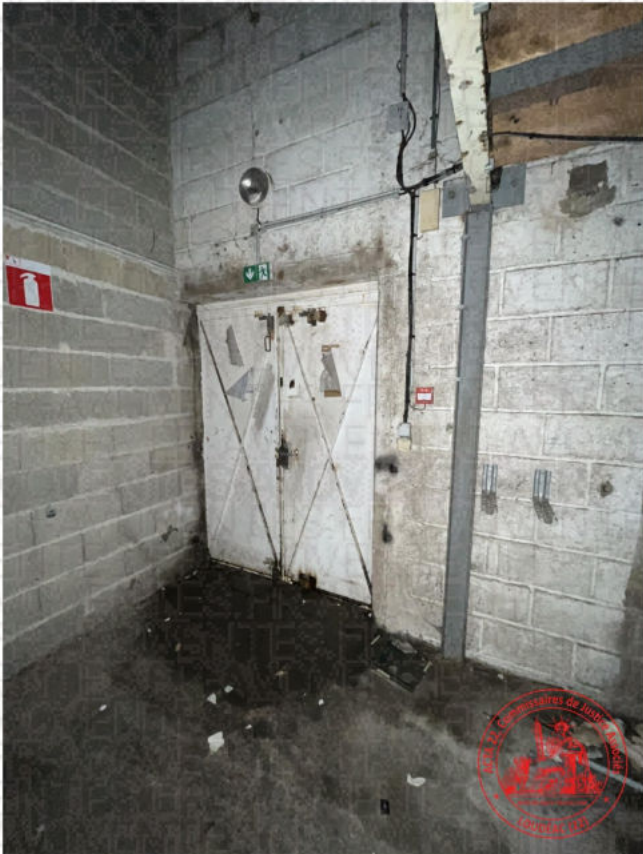
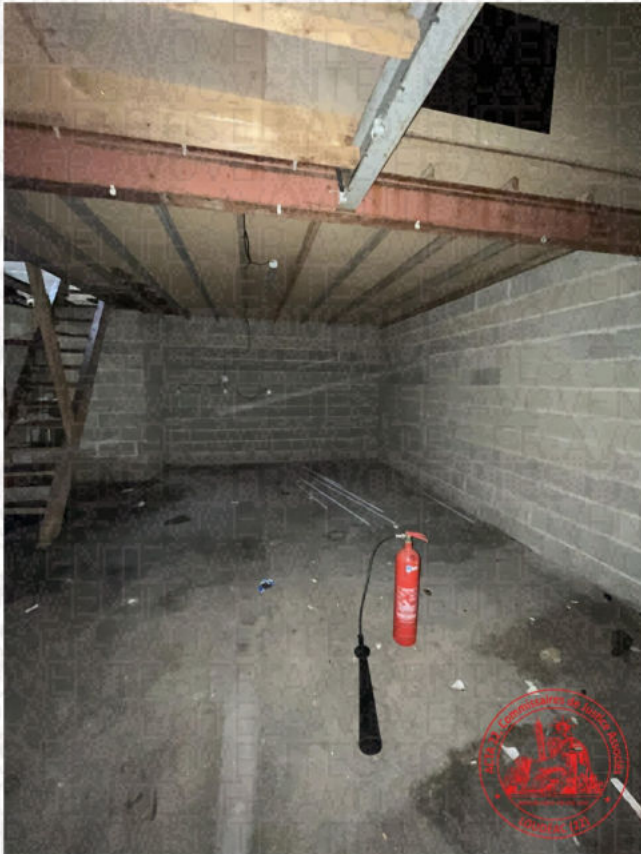
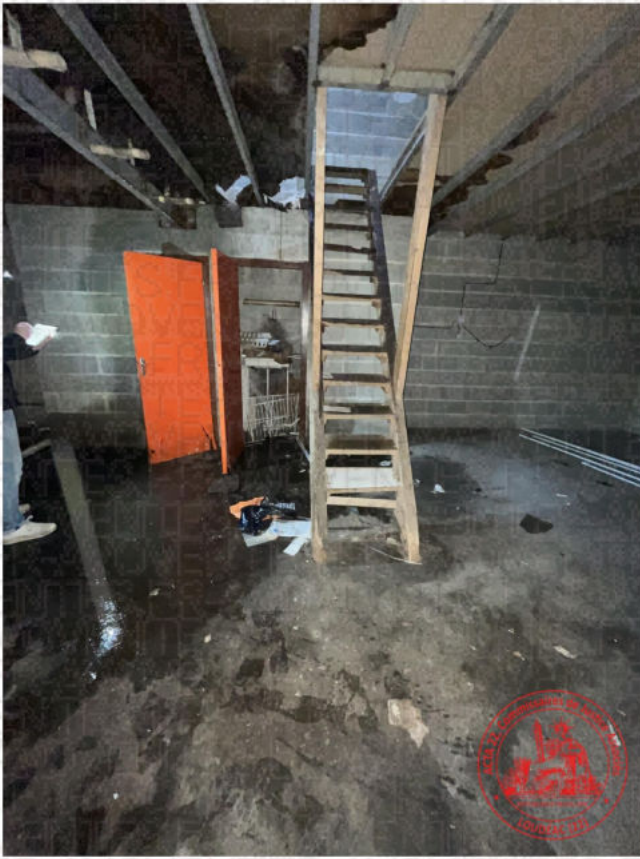
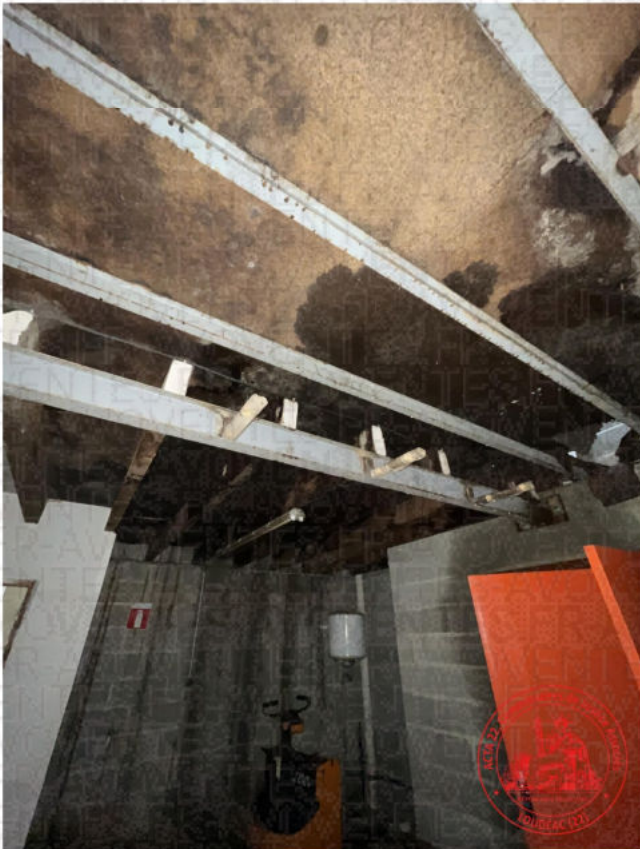
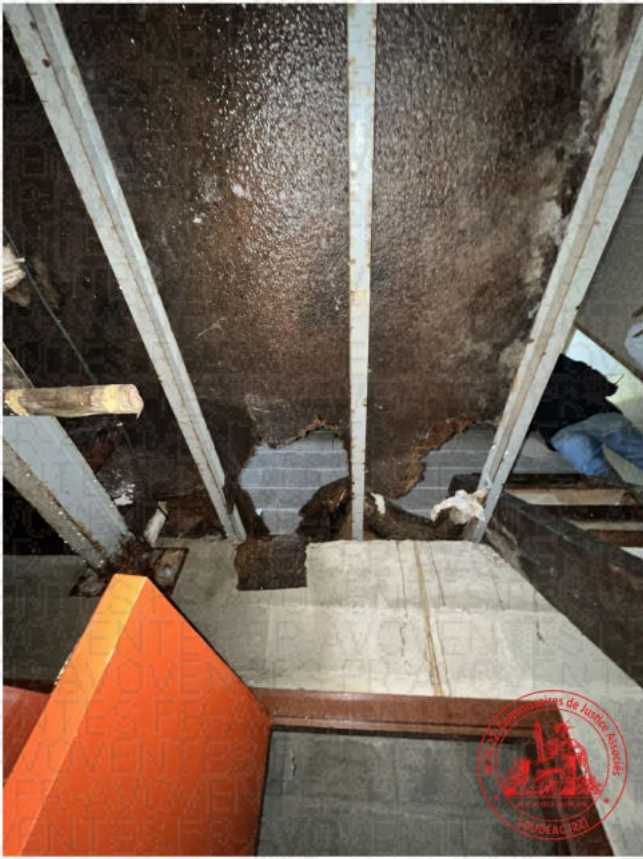
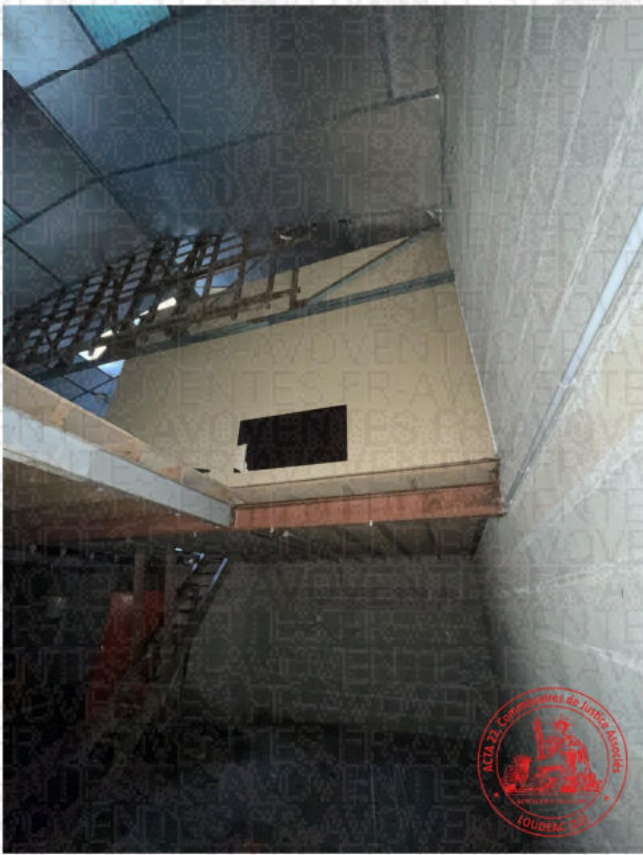
**LA RESERVE ( 82,01 m<sup>2</sup> ) :** L'accès à la réserve se fait par une porte coulissante. Il s'agit d'une extension dont les murs sont en parpaing et toiture en tôles fibrociment. Au sol, je note la présence d'une dalle béton, très sale. Les murs en parpaing sont à l'état d'usage. Je constate que cette partie est squattée et je note la présence de couvertures et d'oreiller ainsi que de bouteilles d'alcool. La réserve comporte une double porte de sortie, donnant sur l'arrière du bâtiment. Cette réserve comporte également une mezzanine à laquelle on accède par une échelle de meuniers.

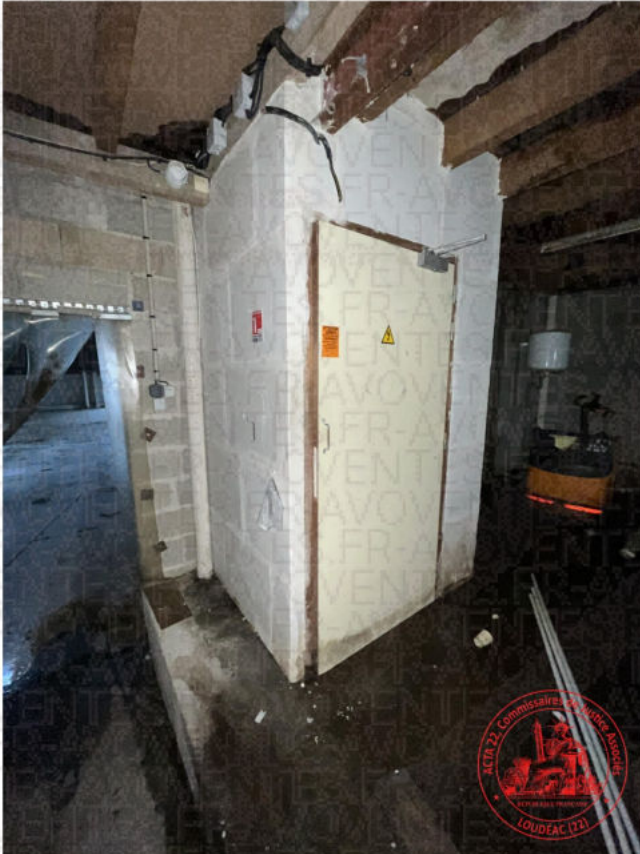
**Cagibi local technique (1,56 m<sup>2</sup>)** : Les murs sont en parpaing et le plafond en placo. Dans ce local se situe le tableau électrique qui semble présenter un état général correct.
