**PROCES-VERBAL DE DESCRIPTION**

Suite à une ordonnance du Juge Commissaire du Tribunal des Activités Économiques de Saint-Brieuc, la SARL PRAXIS a été autorisée à vendre le bien immobilier dépendant de la liquidation judiciaire de AVOVENTES à savoir quatre parcelles situées 5 rue de la Madeleine à QUINTIN (22800), cadastrées C N°63, D N°212, N°246 et N°897, où se trouve un bâtiment à usage d'abattoir, ainsi qu'un ensemble de matériels d'exploitation présent sur le site et qui a déjà fait l'objet d'un inventaire par la SELARL BOREL T.ARMOR JURIS ENCHERES, SAINT-BRIEUC. Dans le cadre de cette procédure, je vous requiers dans le but de dresser le procès-verbal de description, nécessaire à la rédaction du cahier des charges."

Me suis transportée, ce jour au 5, rue de la Madeleine, à QUINTIN (22800), où y étant parvenue, et en présence de AVOVENTES AVOVENTES Gérant, j'ai procédé aux constatations suivantes :

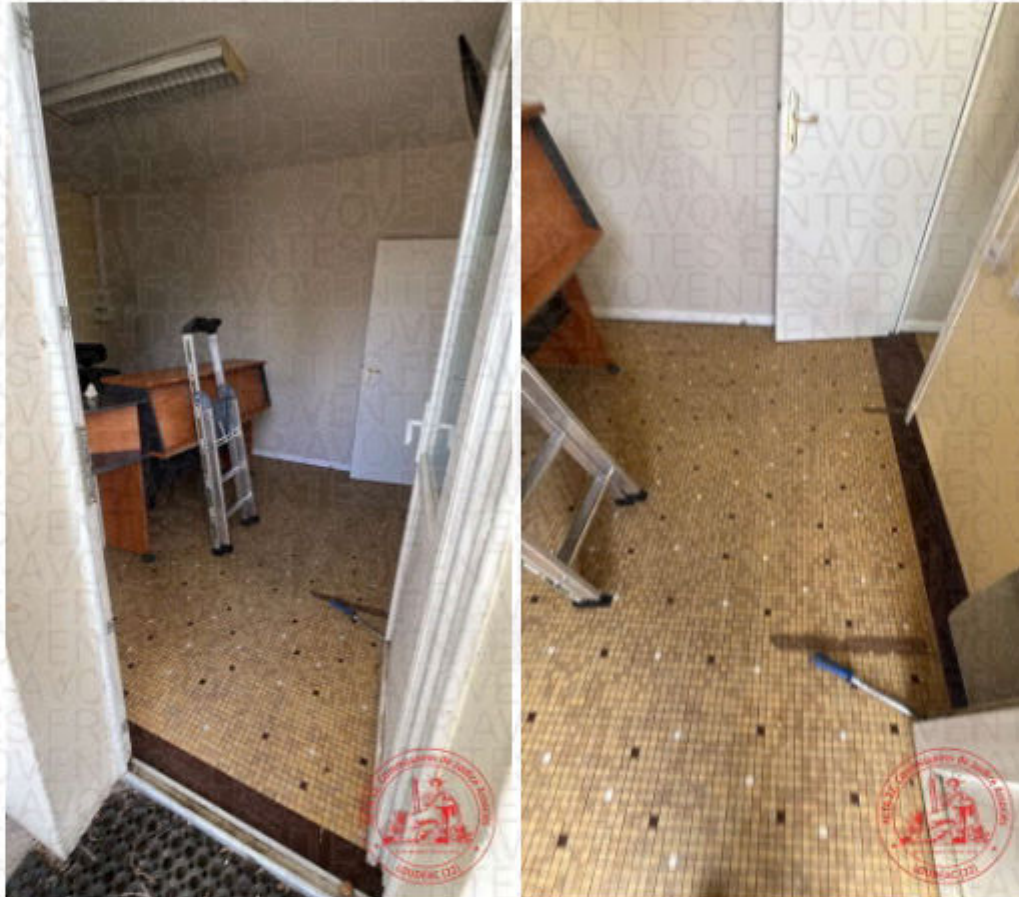
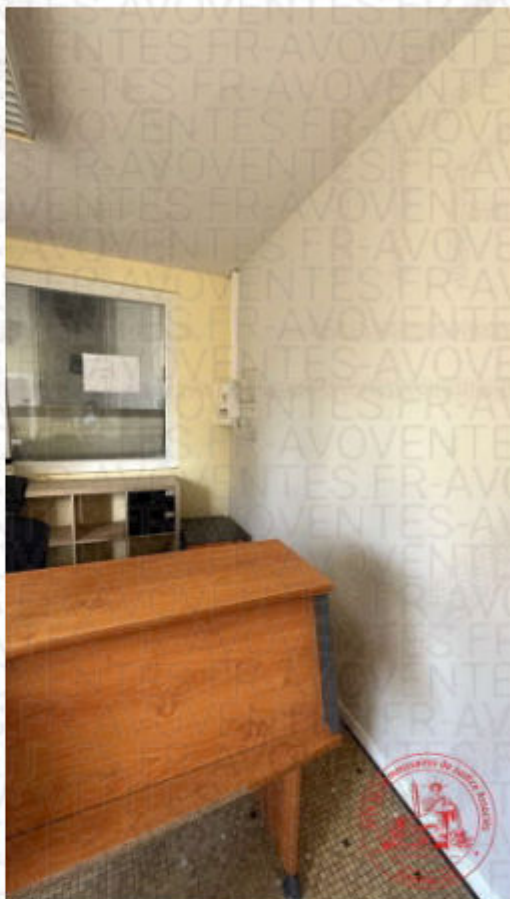
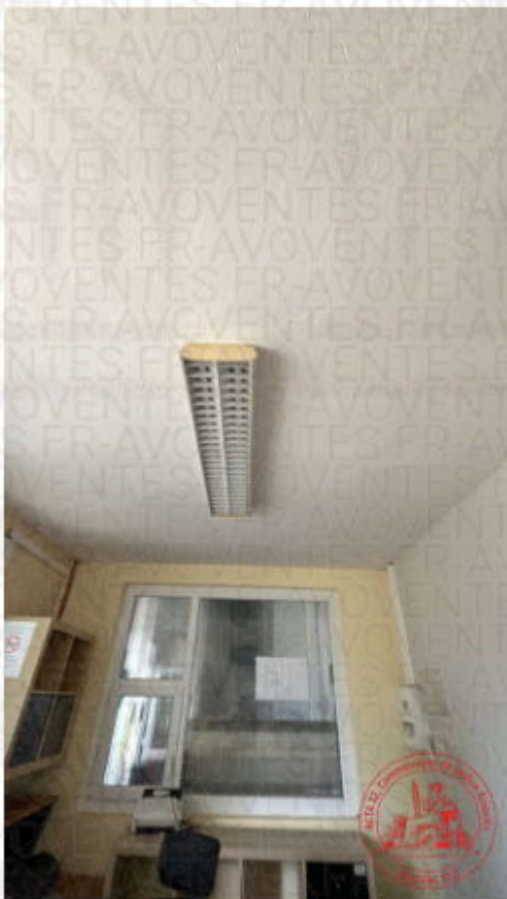
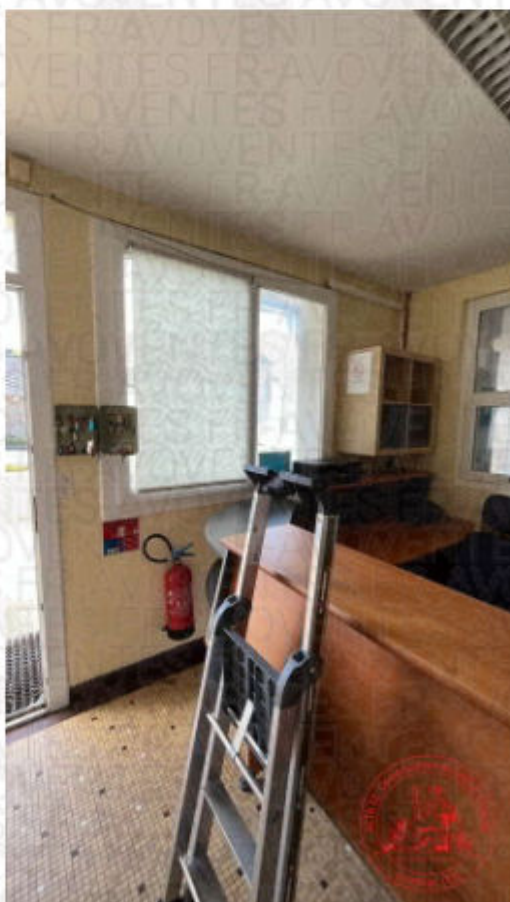
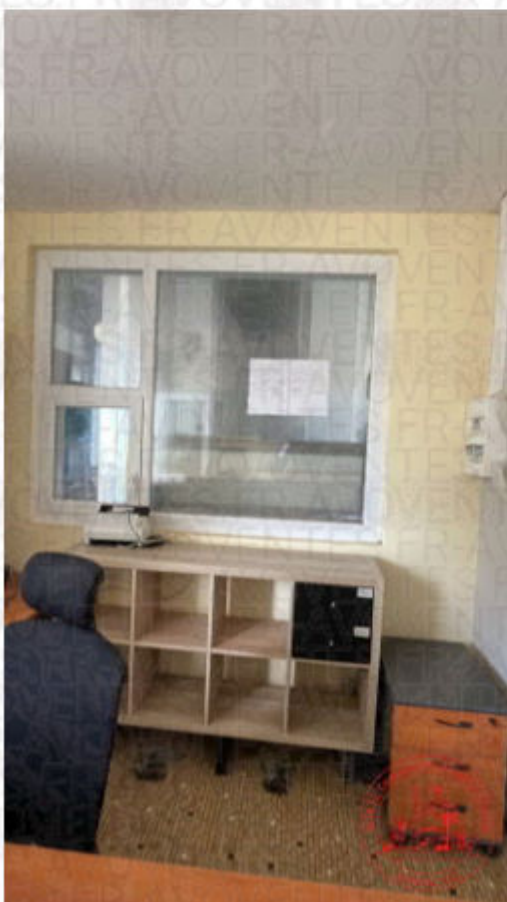
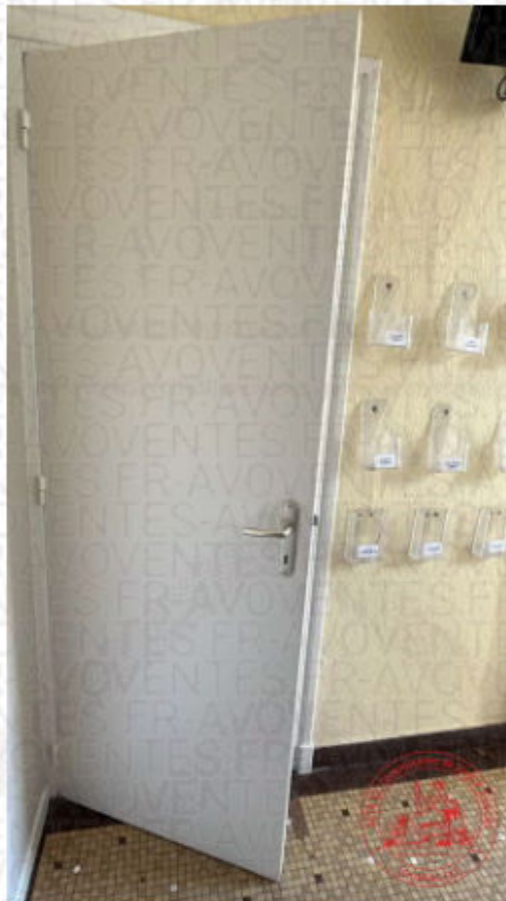
Accueil :

J'arrive ensuite dans une section, située derrière la façade avant, où se trouve la pièce réservée à l'accueil, pièce qui donne accès au bureau de la comptabilité et de la qualité ainsi qu'au bureau de la direction. Le sol de l'accueil est en carrelage en petits carreaux d'origine, à l'état d'usage avec plinthes en bois dont la peinture est écaillée. Le revêtement des murs est une toile à peindre, présentant divers impacts et traces. Le revêtement du plafond est une peinture blanche à l'état d'usage avec la présence des néons. Je constate également la présence d'une porte d'accès vitrée en PVC.

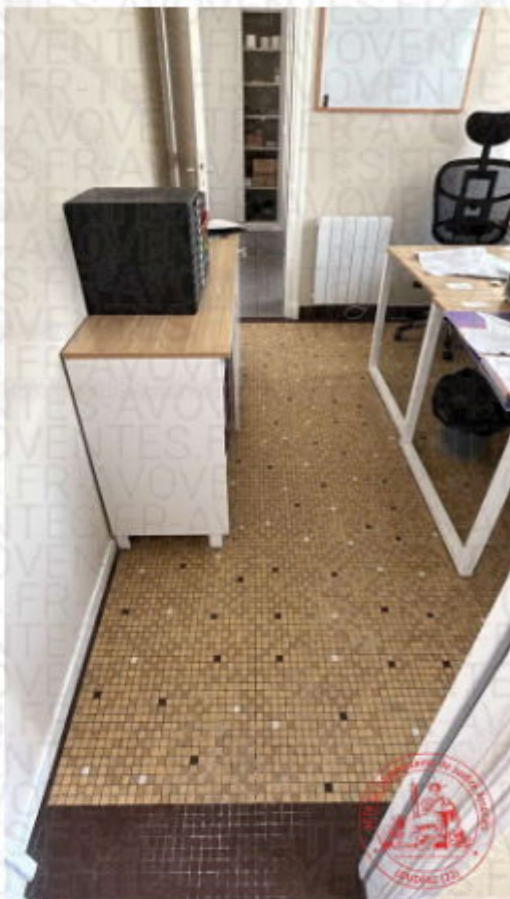
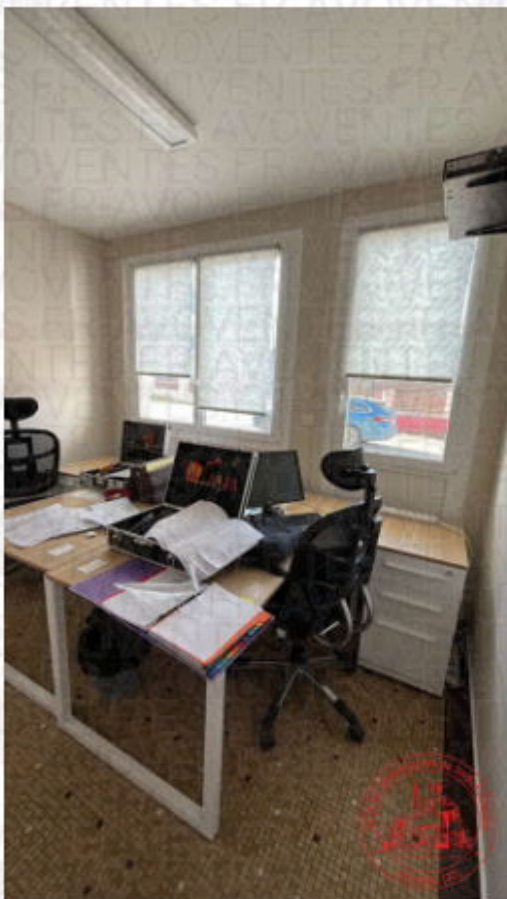
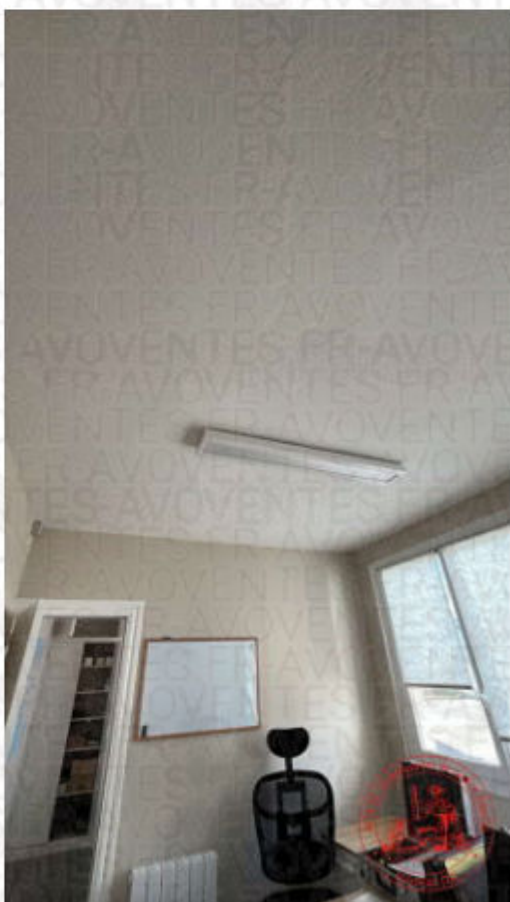
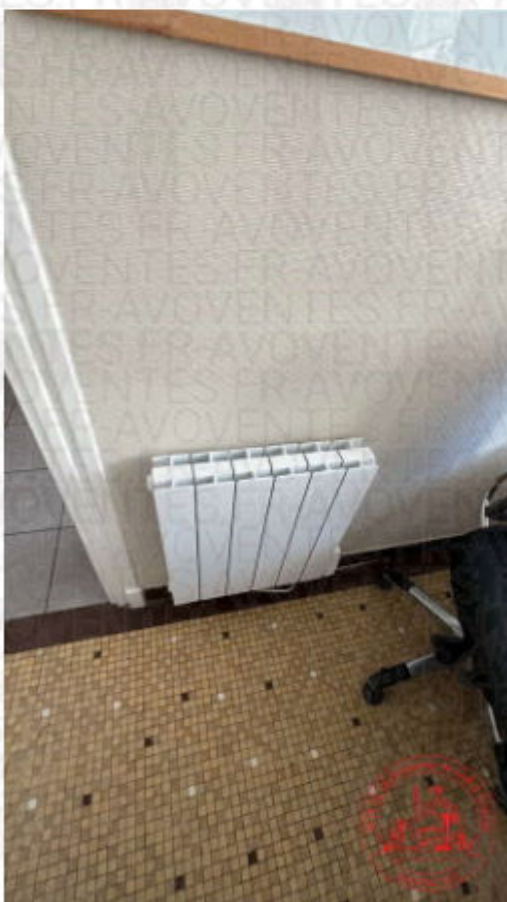
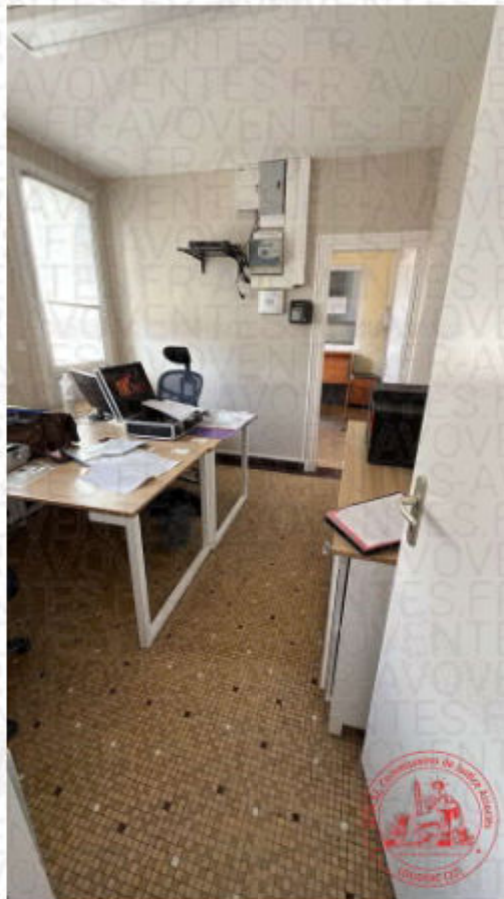
**Bureau de la comptabilité et qualité :**

Le sol et les plinthes sont un revêtement carrelage en petits carreaux, d'origine en état d'usage. Les murs sont recouverts d'une toile à peindre en état d'usage. Le plafond est couvert d'une peinture blanche. La pièce compte deux fenêtres PVC. Je note la présence d'un radiateur en fonte.

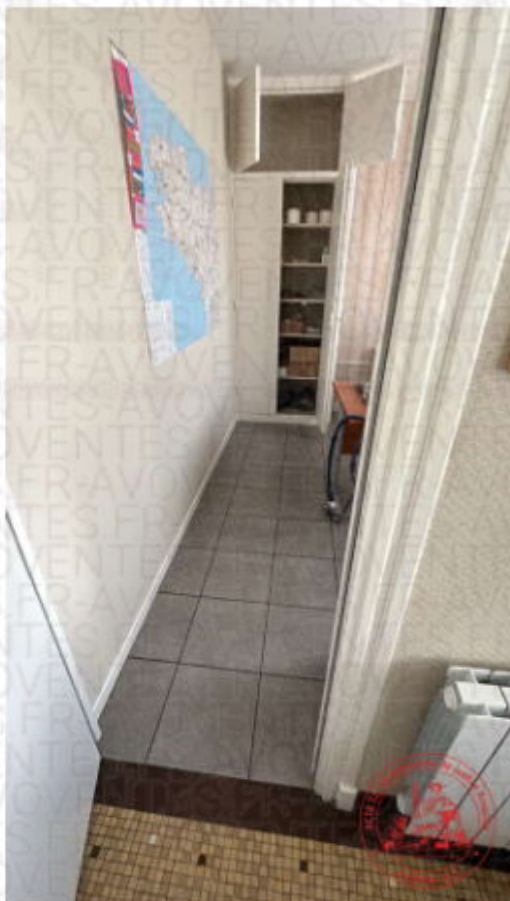
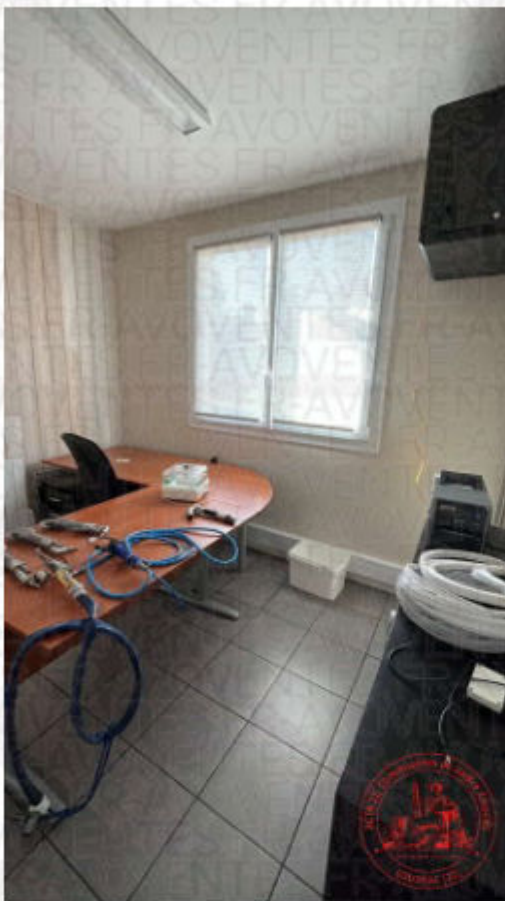
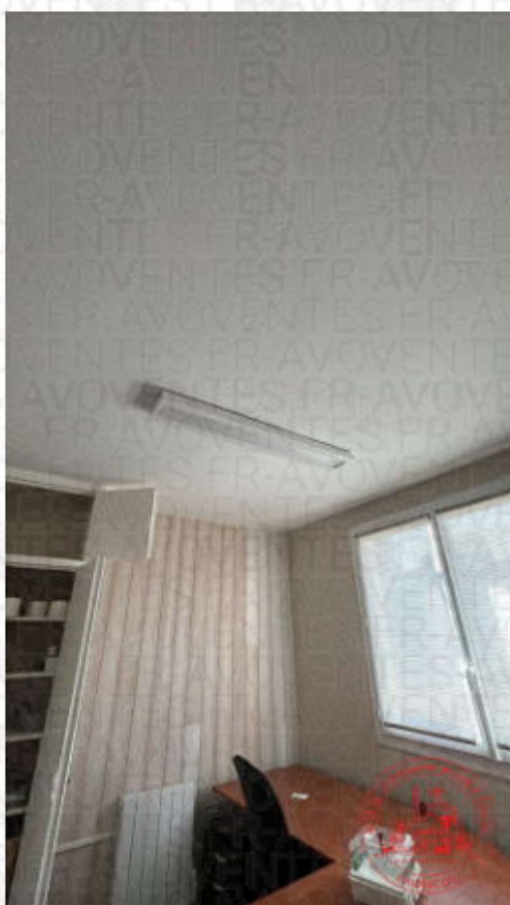
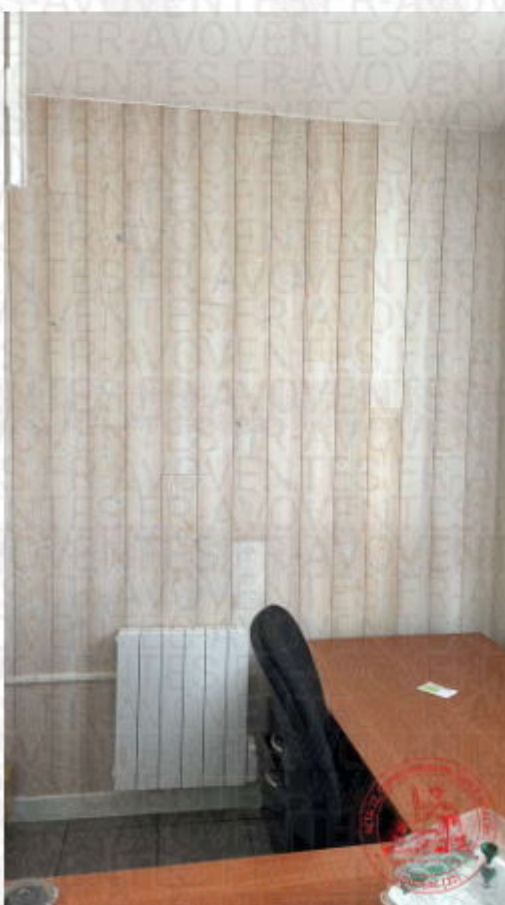
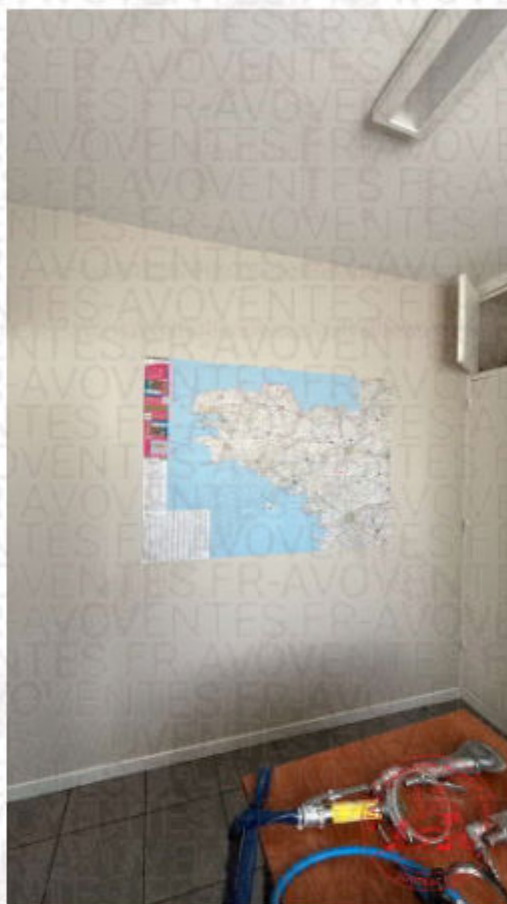
#### Bureau de la Direction :

Dans le bureau de la direction, la porte d'accès est en bon état. Le sol est un revêtement de dalle de carrelage avec des plinthes en bois peintes qui sont en état d'usage. Les murs sont recouverts par de la toile à peindre, en état d'usage et je constate la présence sur l'un des pans d'un revêtement plastifié imitation lambris en état d'usage. Le plafond est recouvert d'une couche de peinture blanche en état d'usage. Je note la présence d'un radiateur en fonte, la présence d'une double fenêtre PVC, d'un placard encastré dans le mur, d'un néon plafonnier et d'une baie de brassage informatique.

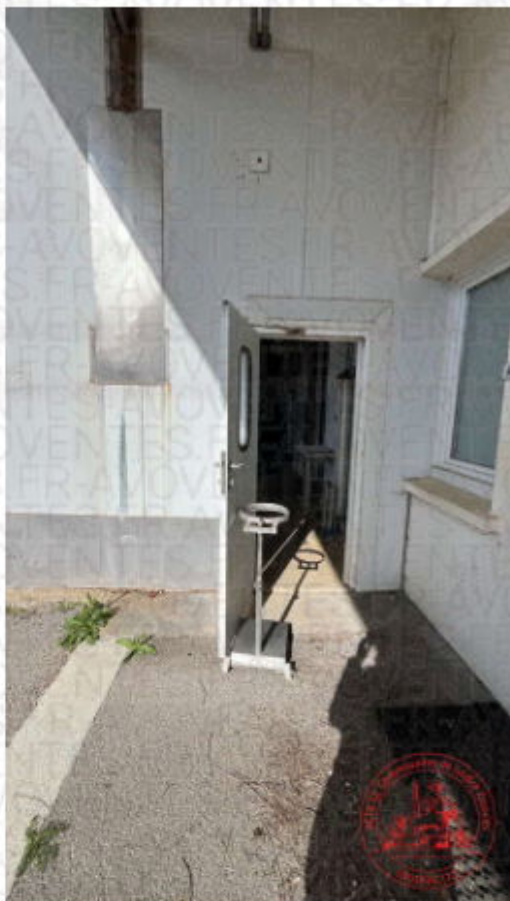
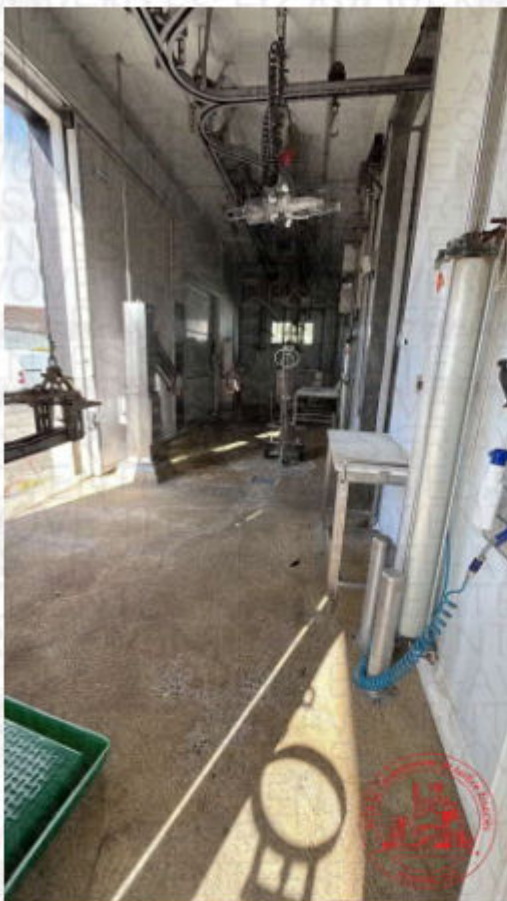
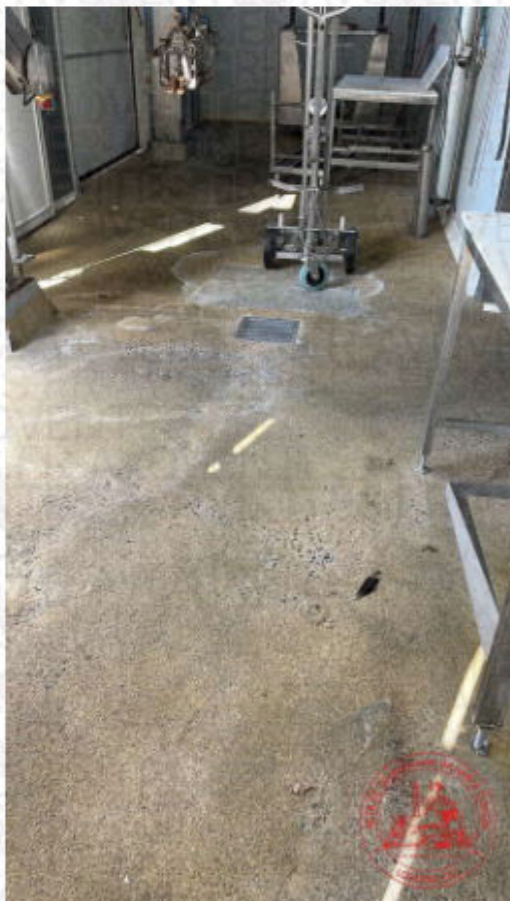
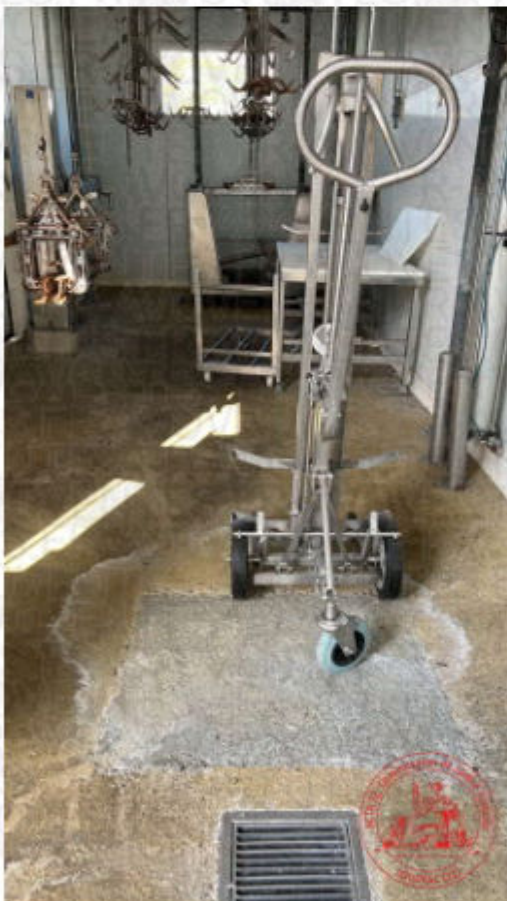
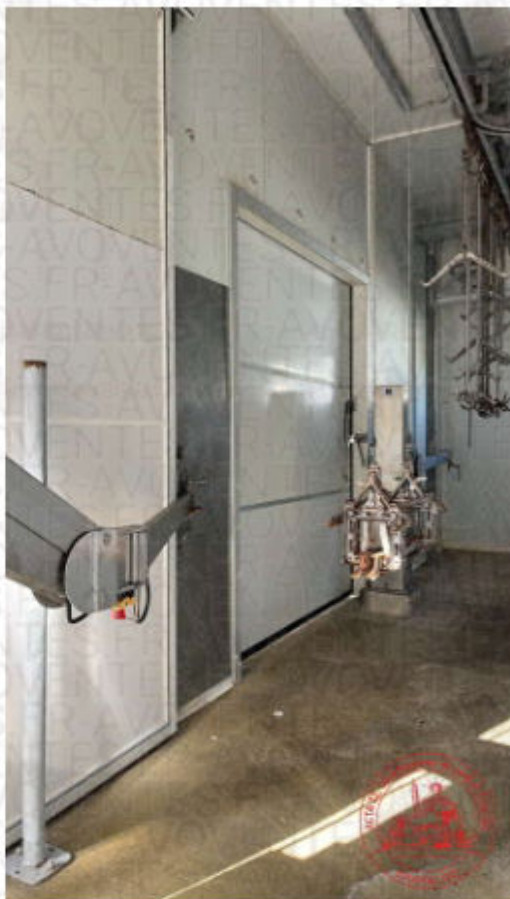
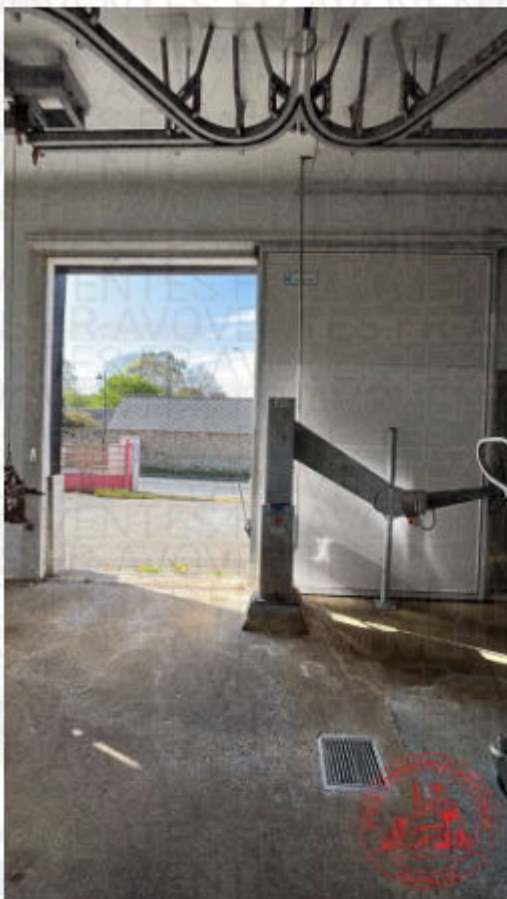
#### Quai d'expédition bovins :

Le plafond est composé de dalles isolantes en PVC avec présence de néons. Les murs en panneaux sandwich sont recouverts d'une bavette en PVC en partie basse et présentent plusieurs impacts. Le sol est une grande dalle de ciment présentant quelques détériorations. Cette partie du bâtiment est munie de deux grandes portes coulissantes, d'un portail à ouverture mécanique et d'une fenêtre fixe.

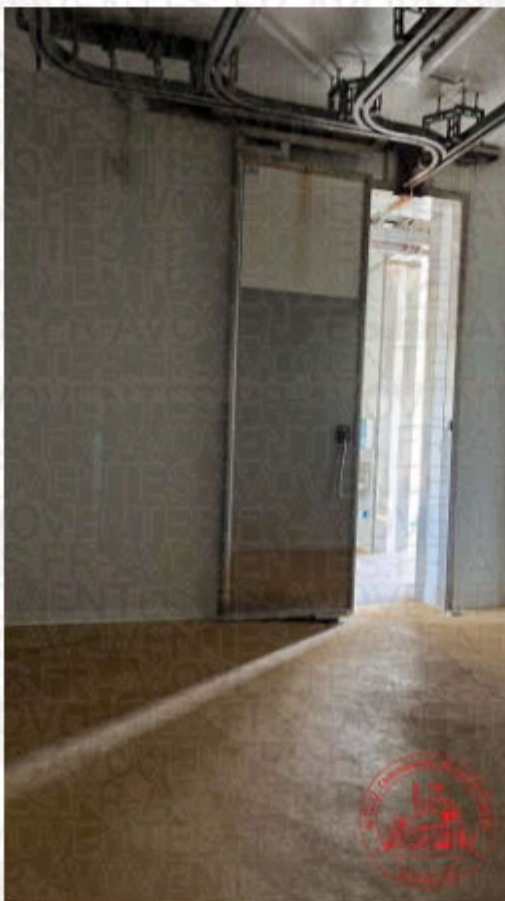
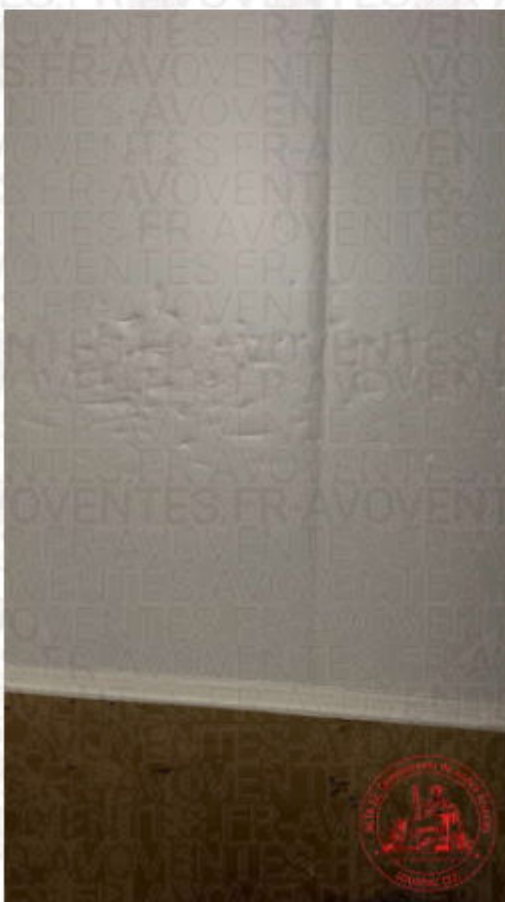
### Frigo bouchers :

Le plafond est en revêtement plastique isolant avec présence de néon. Les murs en panneaux sandwich PVC avec bavettes en partie basse présentent quelques fissures. Les plinthes en partie basse présentent des traces. Le sol est recouvert d'une dalle présentant diverses traces. Une porte permet d'accéder à la partie ressuage.

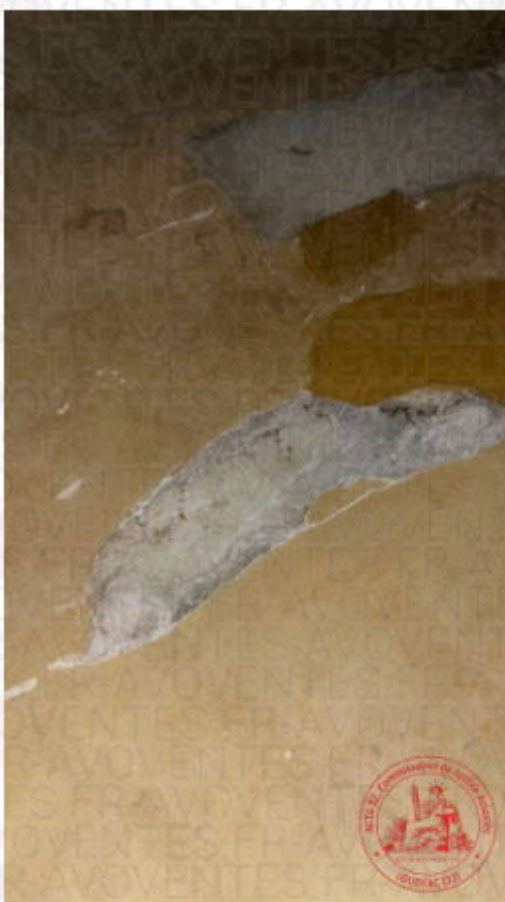
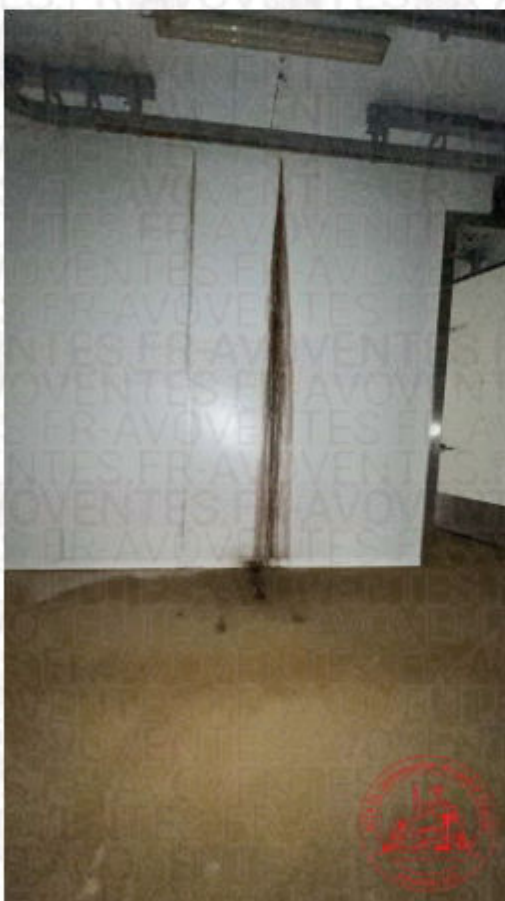
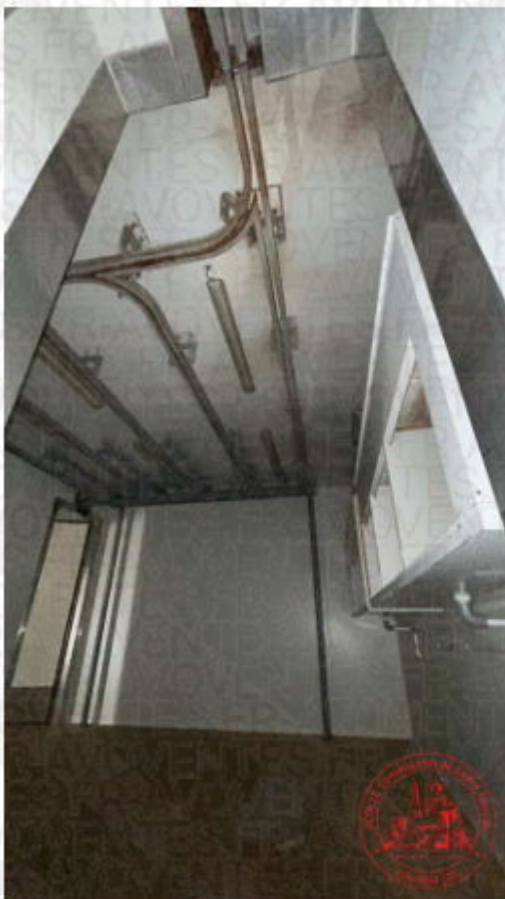
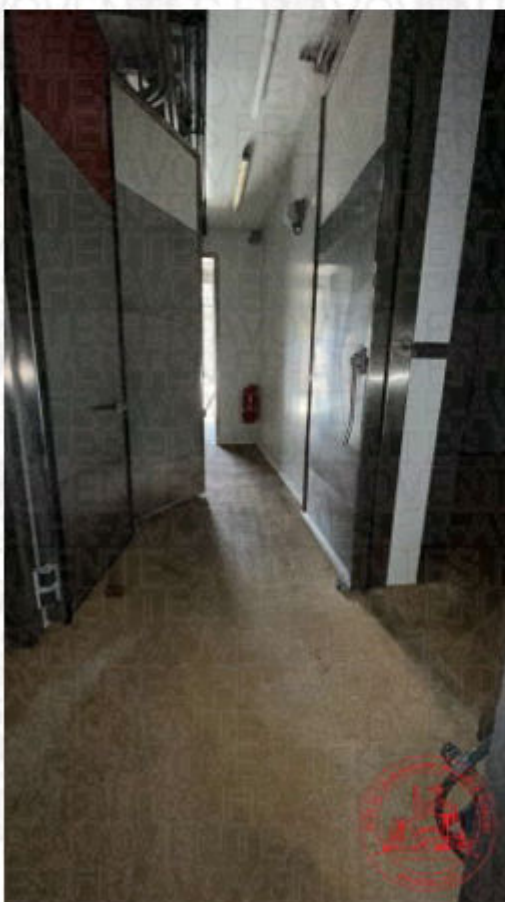
Ressuage :

Présence de la même dalle au sol que celle présente dans le Frigo Bouchers et qui présente aussi diverses tâches ainsi que quelques fissures. Une partie est écaillée et abîmée. Les murs sont en panneaux sandwich PVC avec bavette en partie basse, l'un des pans de mur présente des traces de coulures importantes. Le plafond est en revêtement plastique isolant avec présence de néon. La pièce a une ouverture avec une porte coulissante qui redonne accès au couloir de circulation.

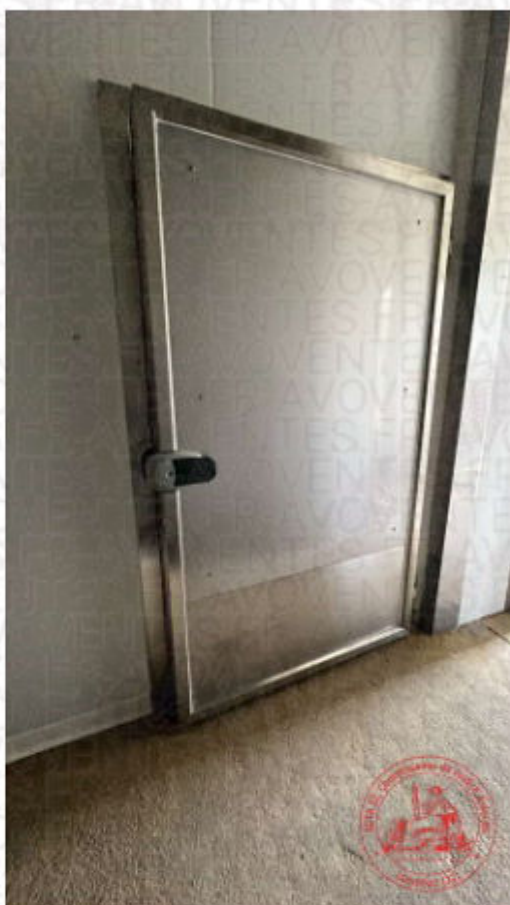
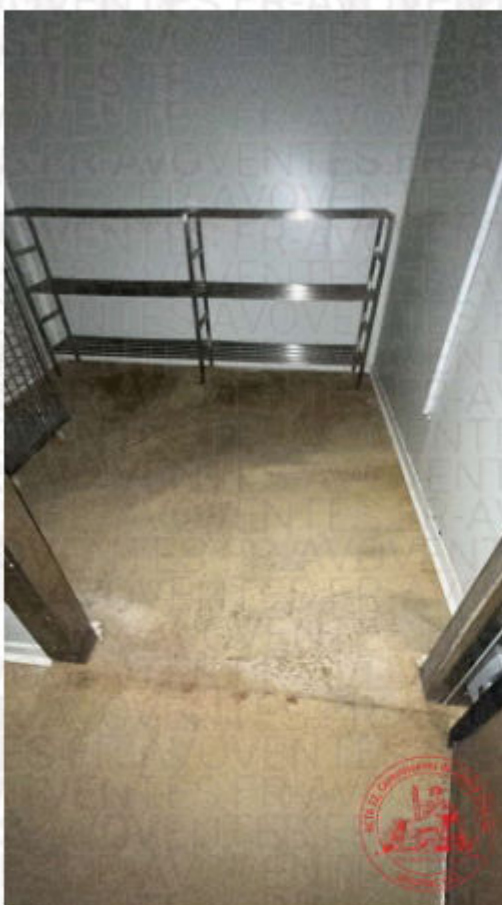
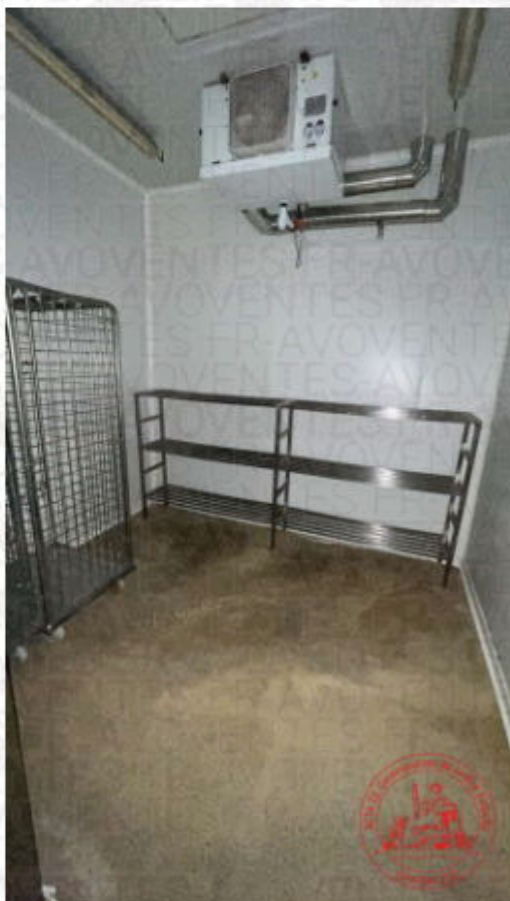
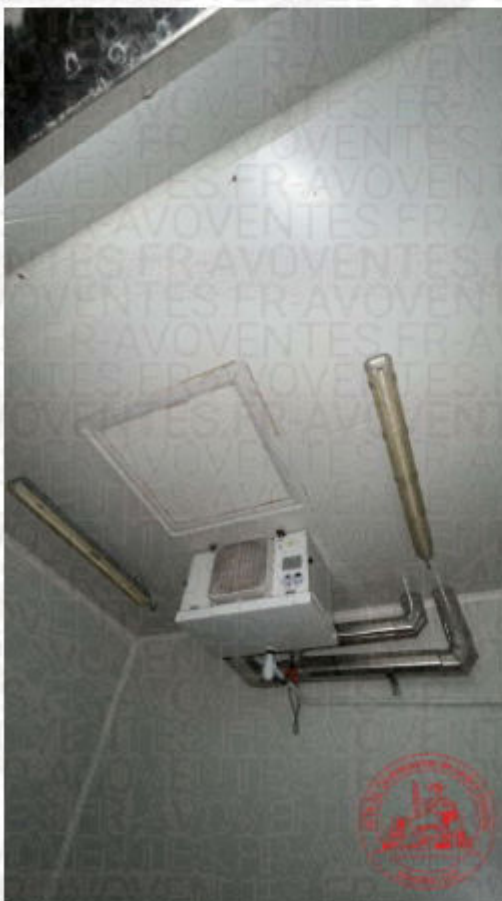
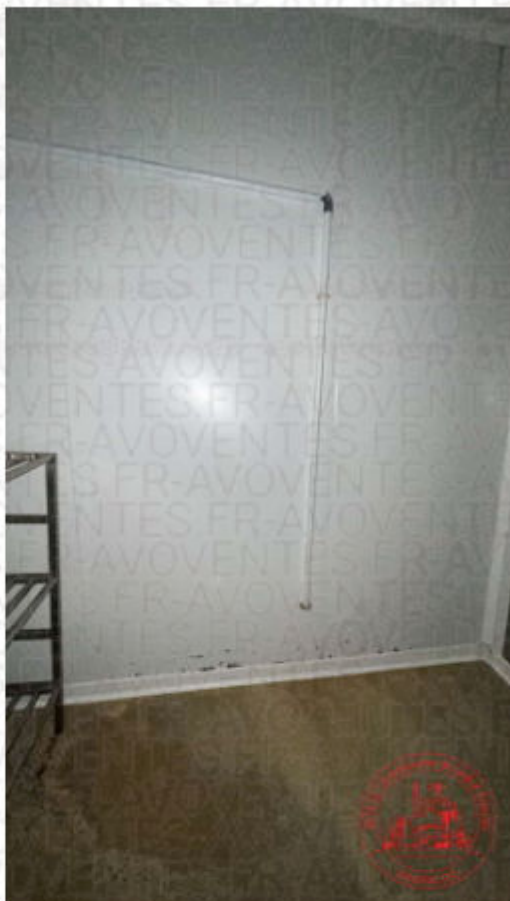
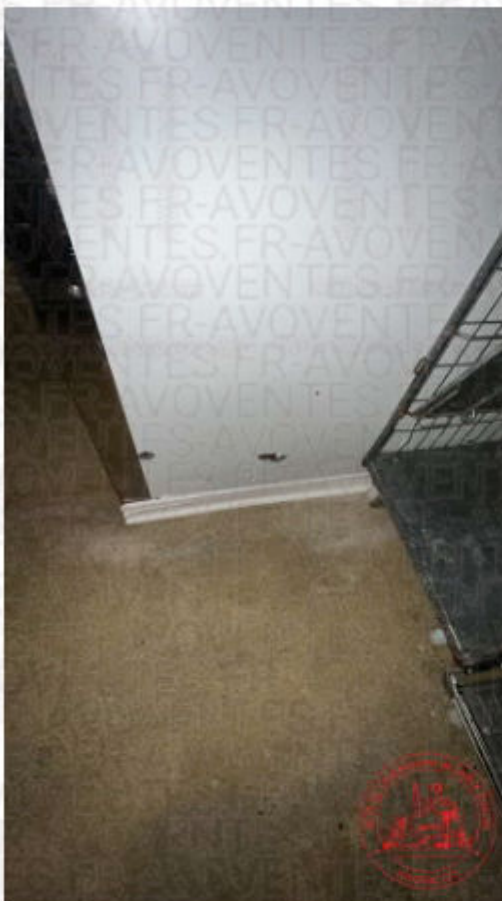
Dans la partie droite du couloir se trouve un petit frigo avec une porte en inox en bon état. L'intérieur de la pièce, c'est-à-dire le sol, les murs et le plafond, est lui aussi en bon état.

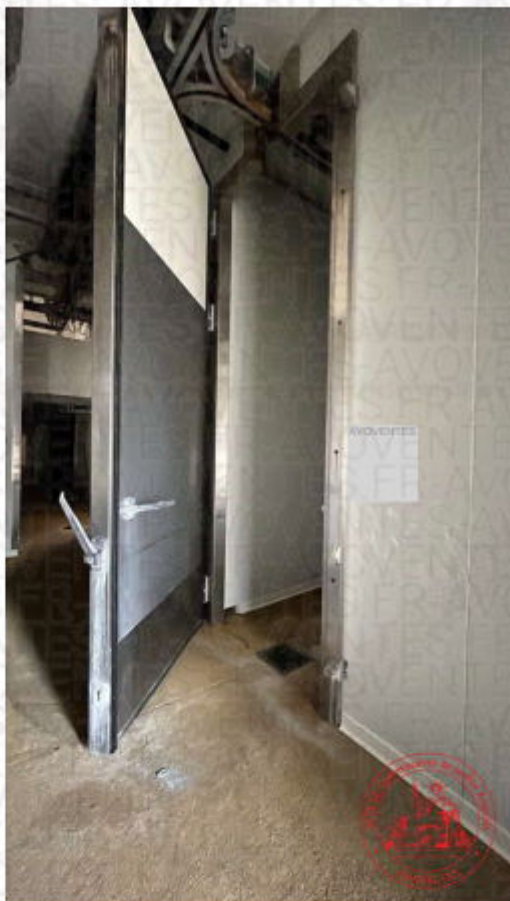
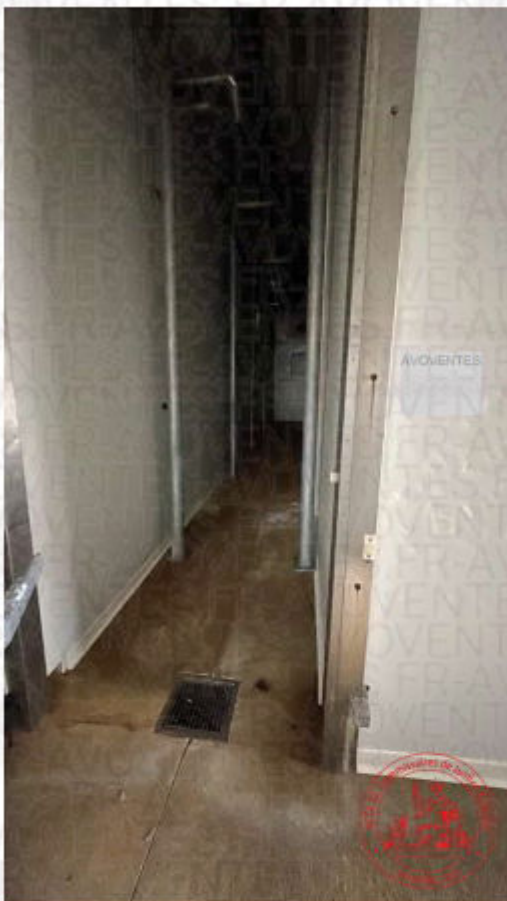
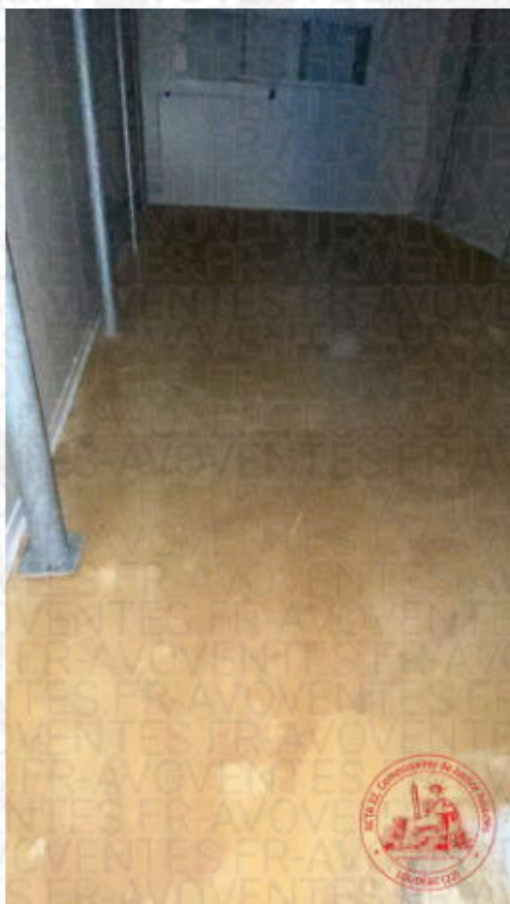
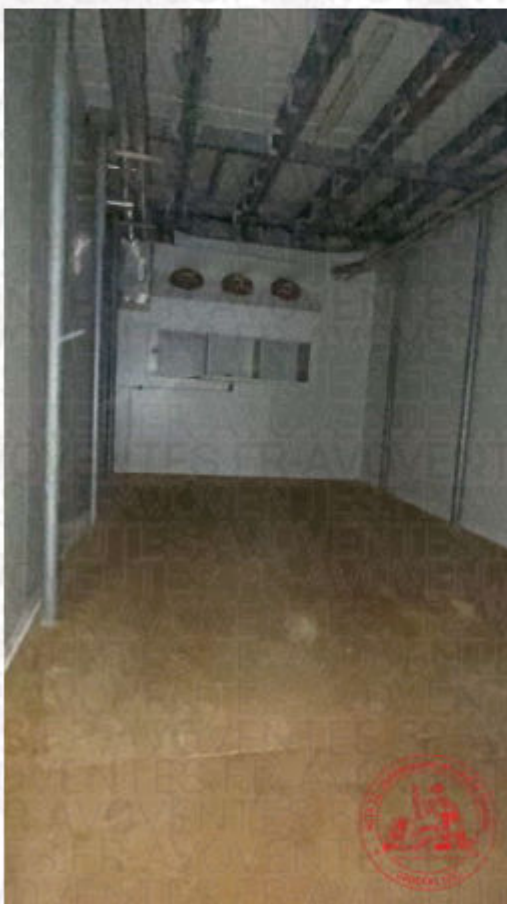
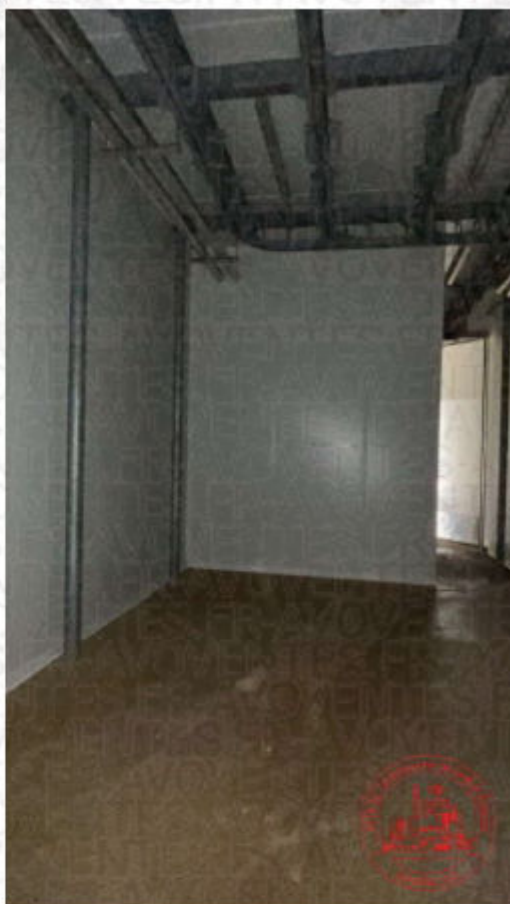
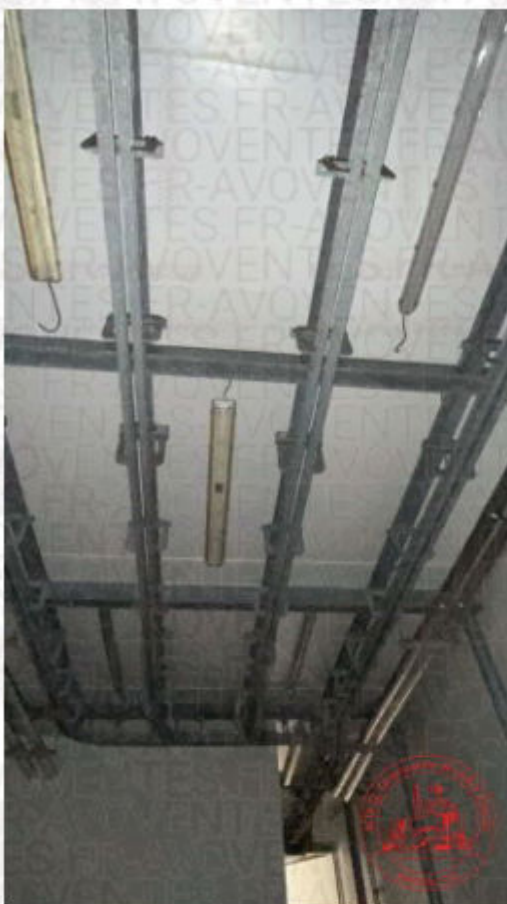
### Frigo :

Je me rends dans la section Frigo fermée par une grande porte en inox, qui dessert un couloir qui donne accès à un grand frigo. Cette porte présente quelques impacts. Le sol est un revêtement d'une dalle de béton. Les murs sont des panneaux sandwich en PVC avec bavettes et le plafond en revêtement plastique isolant. Le sol, les murs et le plafond présentent également des traces d'impacts. Présence d'une grille d'évacuation des eaux usées.

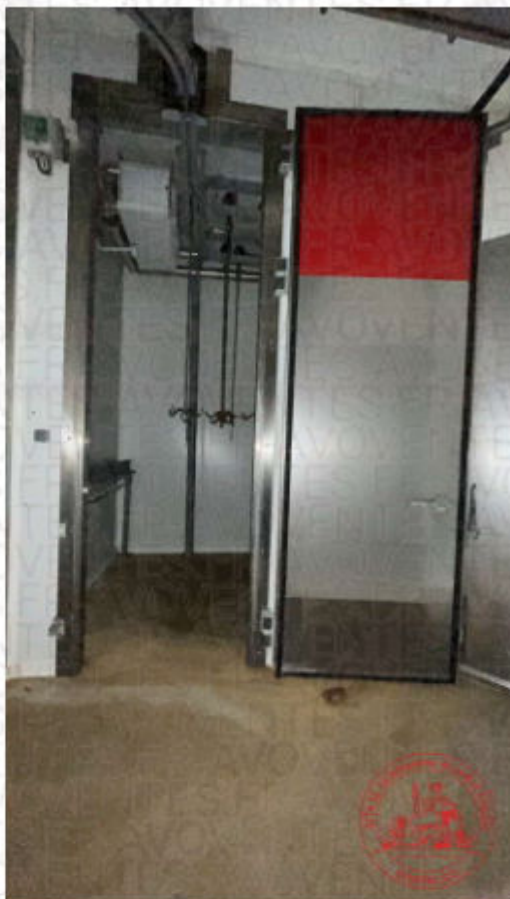
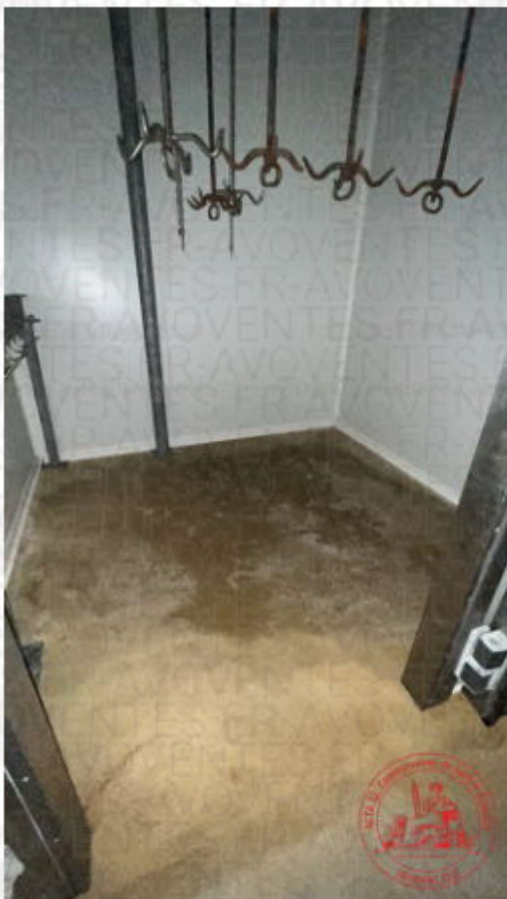
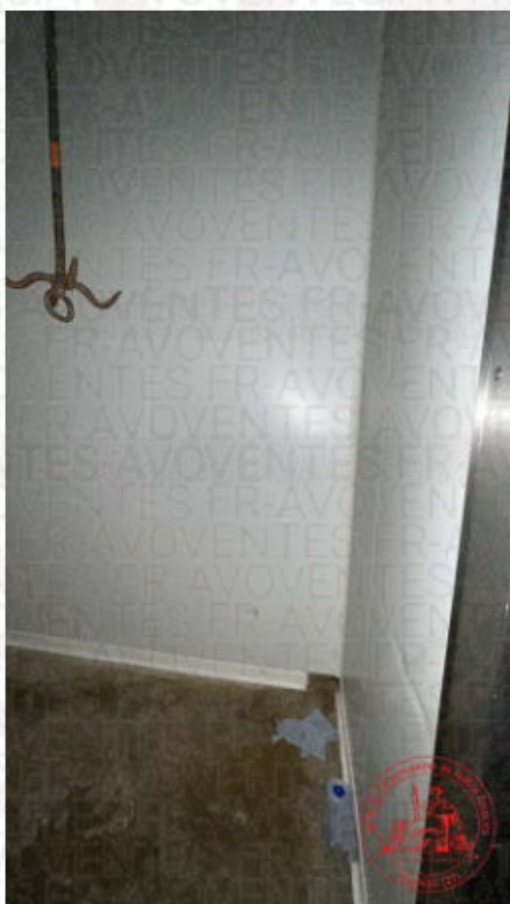
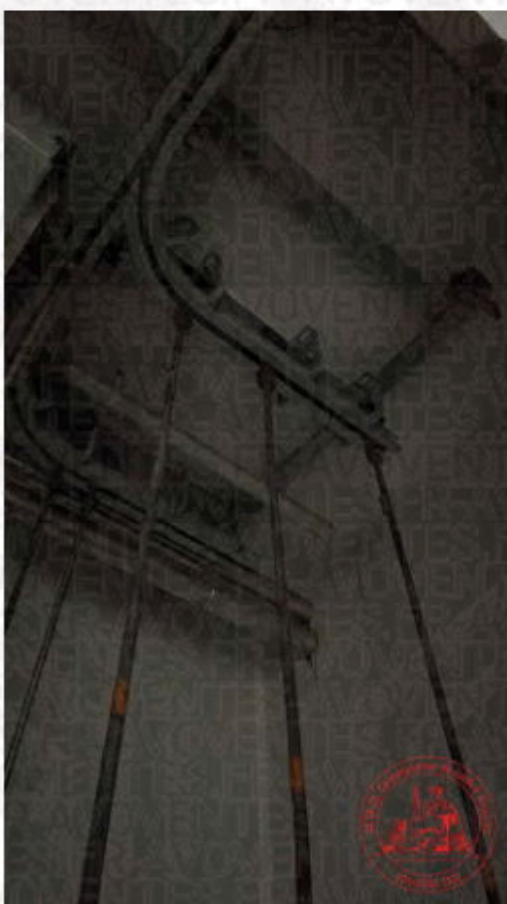
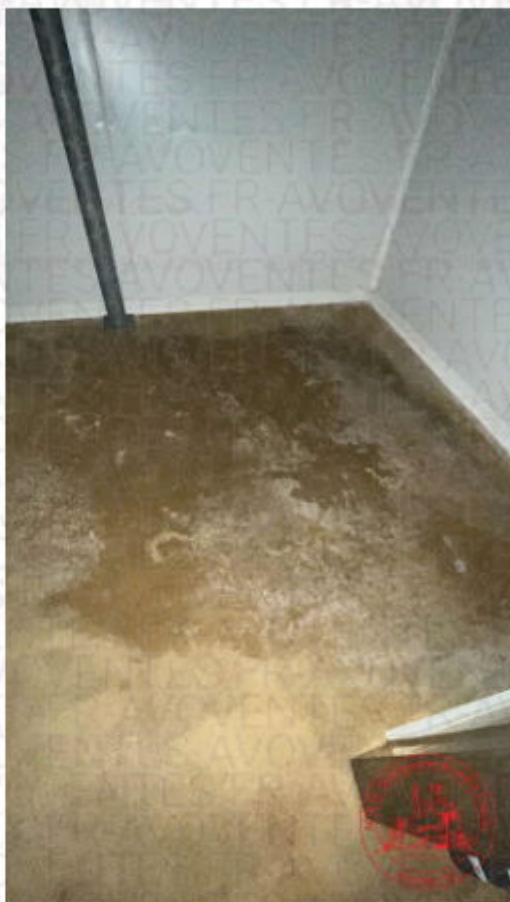
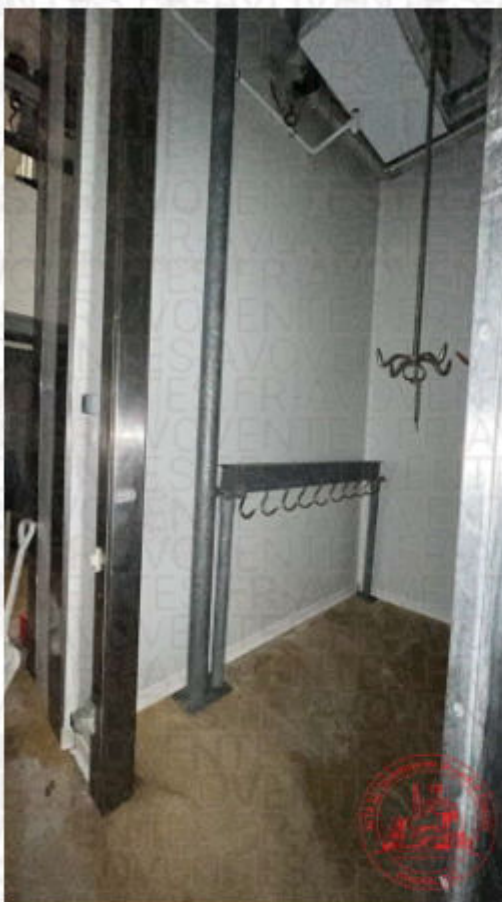
**Consigne :**

Dans la partie droite du couloir de circulation se trouve le petit local consigne dont le sol, les murs, le plafond, ainsi que la grande porte en inox présentent plusieurs impacts.
