**PROCES-VERBAL DE DESCRIPTION**

Suite à une ordonnance du Juge Commissaire du Tribunal des Activités Économiques de Saint-Brieuc, la SARL PRAXIS a été autorisée à vendre le bien immobilier dépendant de la liquidation judiciaire de AVOVENTES à savoir quatre parcelles situées 5 rue de la Madeleine à QUINTIN (22800), cadastrées C N°63, D N°212, N°246 et N°897, où se trouve un bâtiment à usage d'abattoir, ainsi qu'un ensemble de matériels d'exploitation présent sur le site et qui a déjà fait l'objet d'un inventaire par la SELARL BOREL T.ARMOR JURIS ENCHERES, SAINT-BRIEUC. Dans le cadre de cette procédure, je vous requiers dans le but de dresser le procès-verbal de description, nécessaire à la rédaction du cahier des charges."

Me suis transportée, ce jour au 5, rue de la Madeleine, à QUINTIN (22800), où y étant parvenue, et en présence de AVOVENTES AVOVENTES Gérant, j'ai procédé aux constatations suivantes :

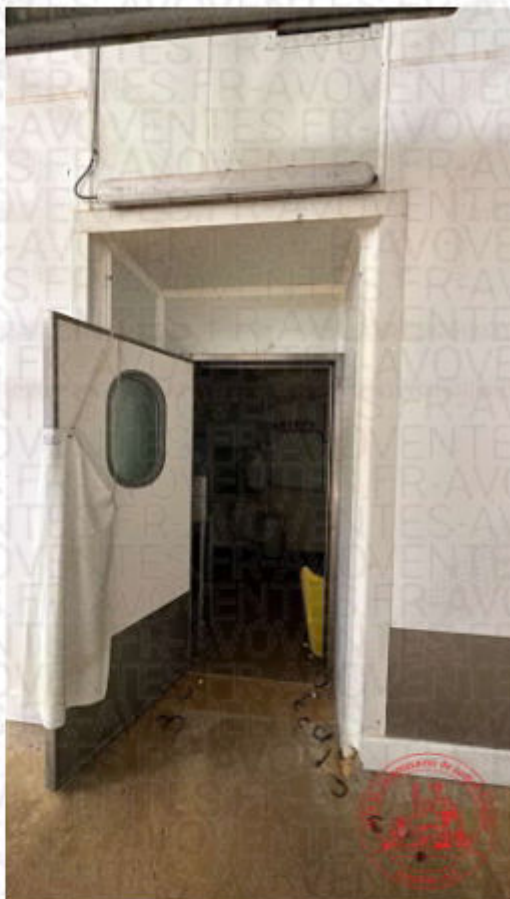
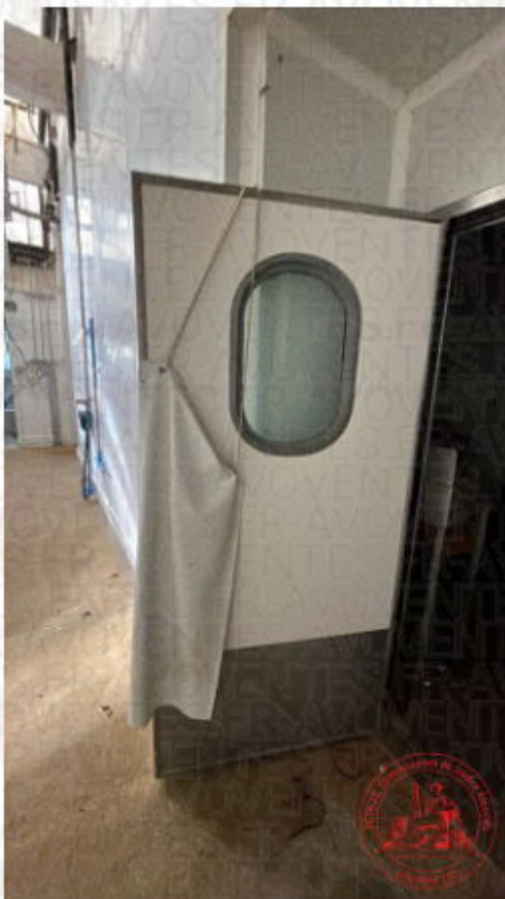
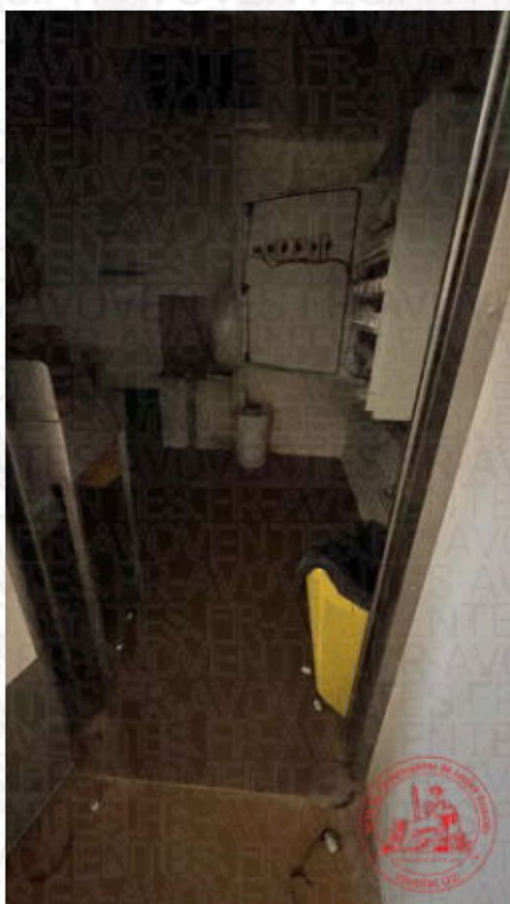
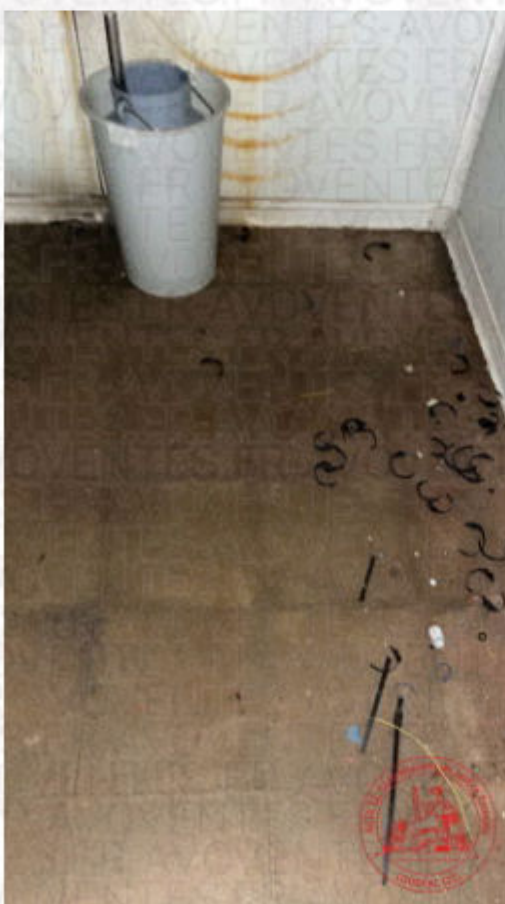
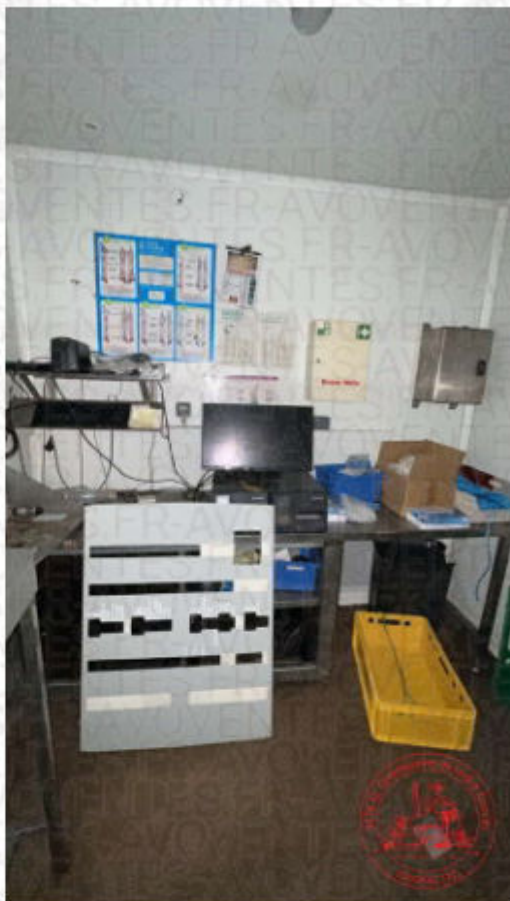
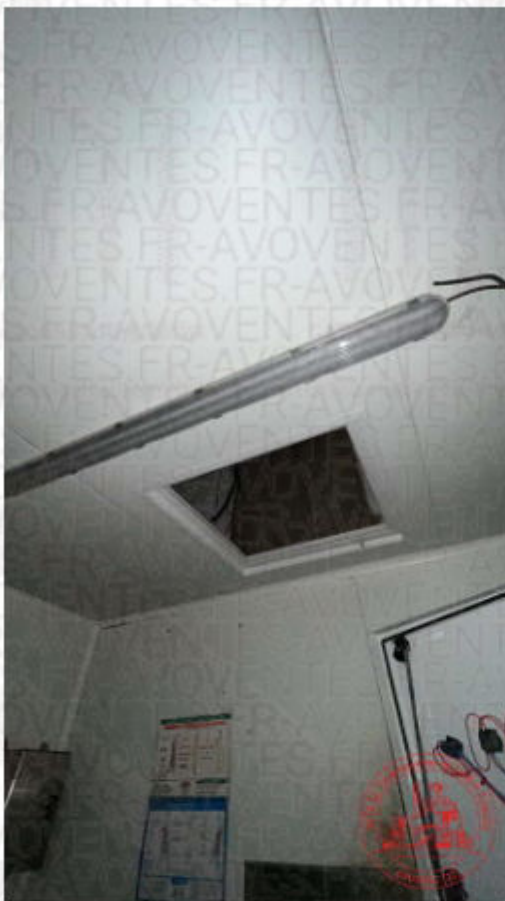
#### Bureau pesée :

Située à l'arrière de la consigne, la pièce dispose d'une porte avec une fenêtre arrondie plastifiée. Le sol est un revêtement d'une dalle de béton. Les murs sont des panneaux sandwich en PVC avec bavettes en partie basse et le plafond en revêtement plastique isolant avec présence de néon. Il manque la trappe de visite. Dans cette partie se situe le tableau électrique qui a été en partie vandalisé.

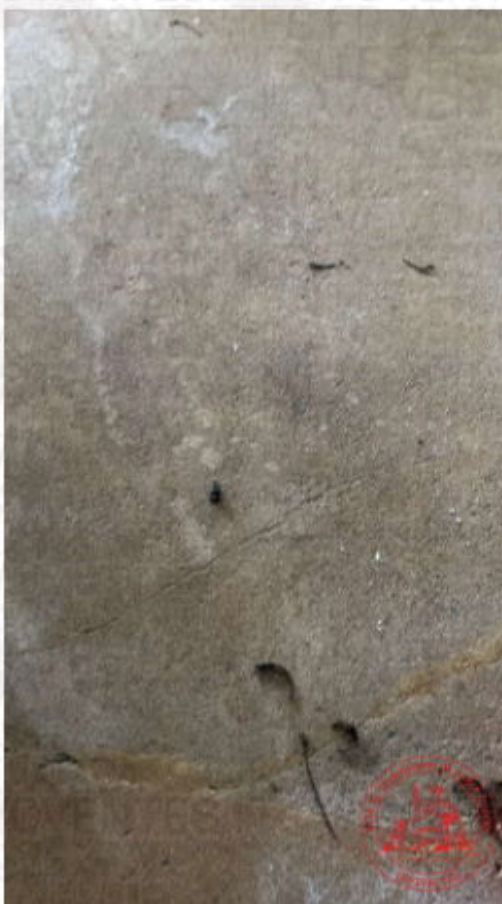
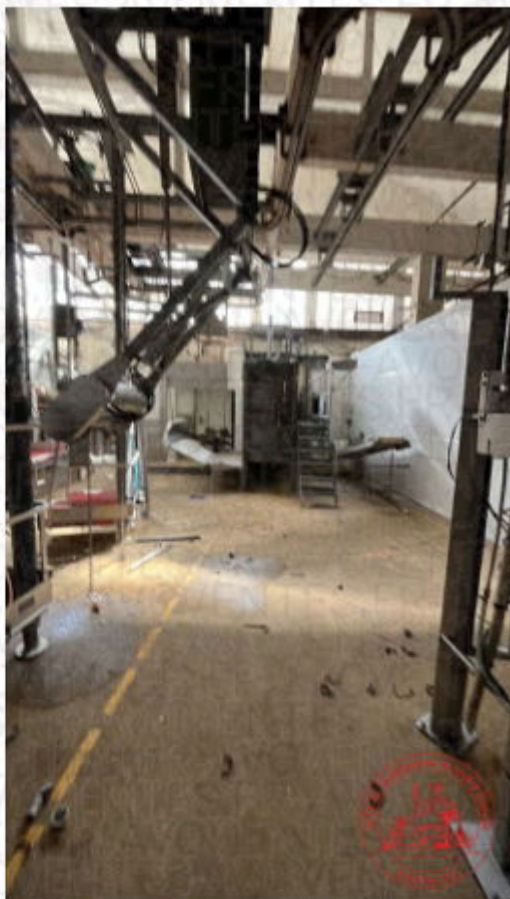
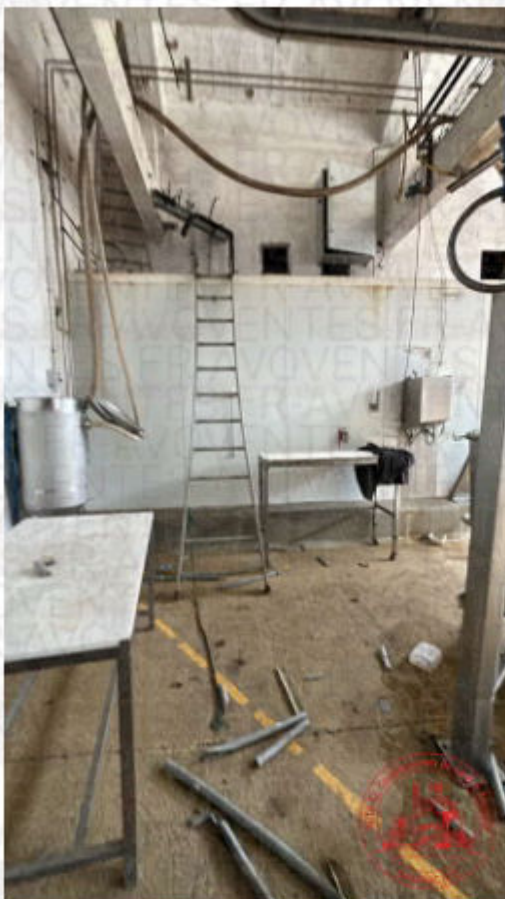
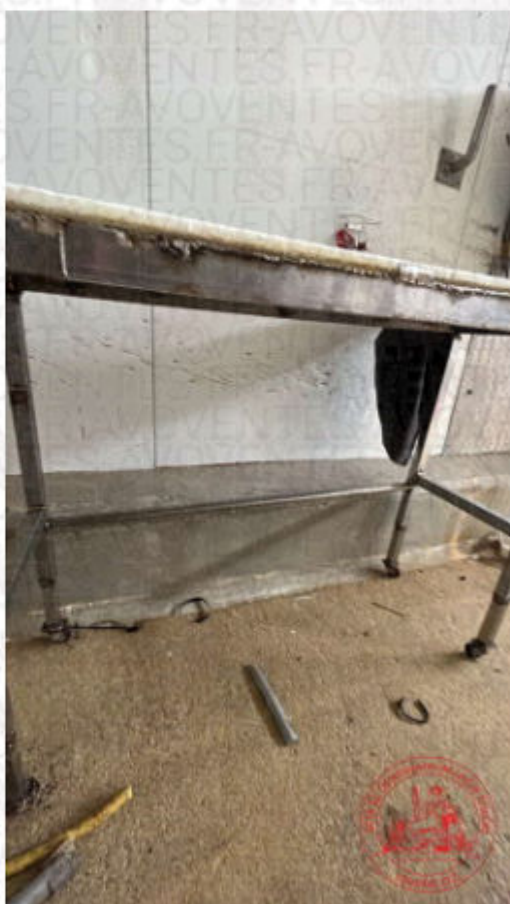
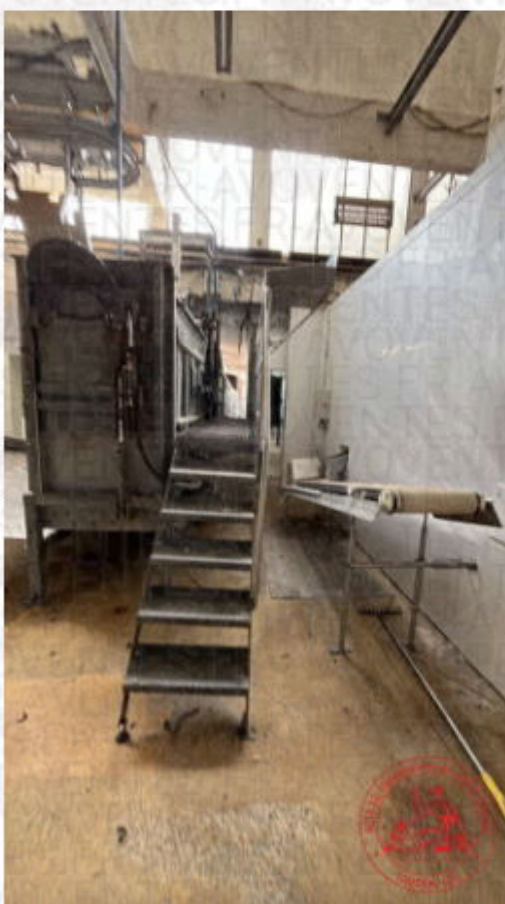
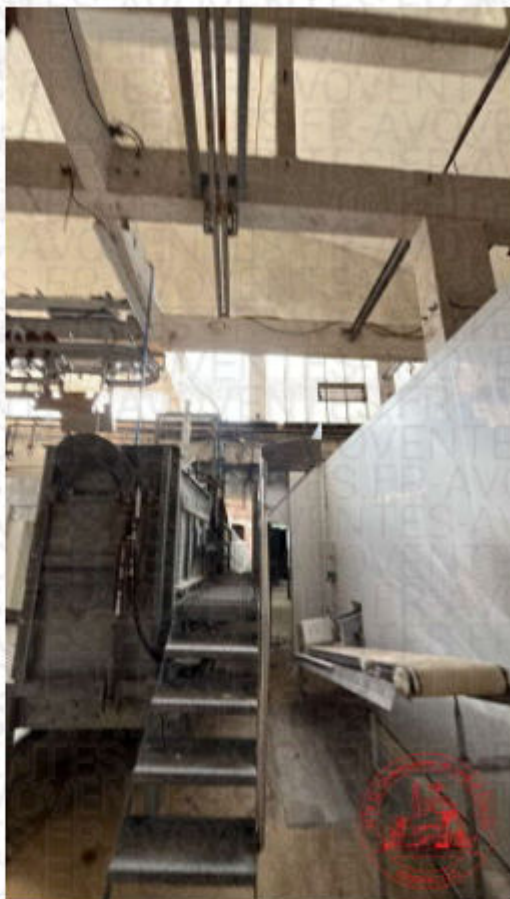
#### Abattoir bovins :

Le sol de l'abattoir bovins est une dalle de béton présentant de nombreuses fissures, de traces et de tâches diverses et variées, avec présence de nombreuses grilles d'évacuation des eaux. Les murs en panneaux sandwich PVC avec bavette en partie basse, en état d'usage, présentent divers impacts. Cette partie est directement sous la toiture intérieure en béton et parpaing et goudron en extérieur.

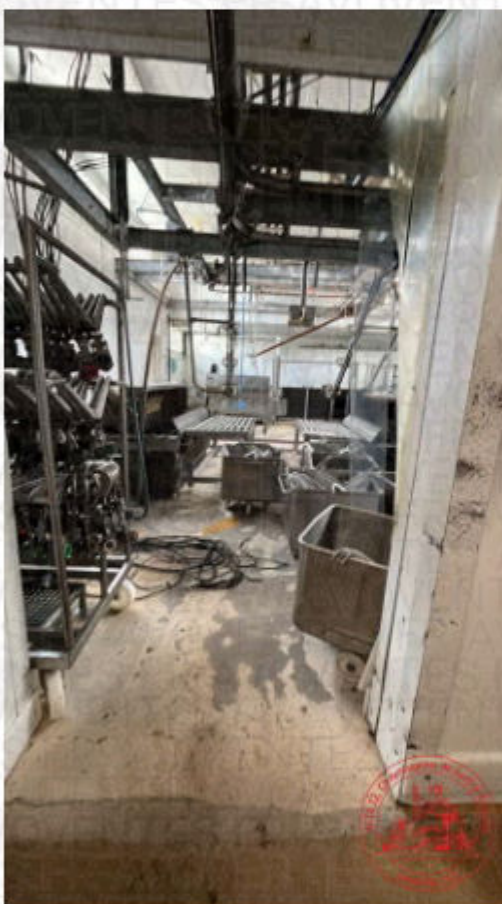
### Abattoir porcs :

Le sol est constitué d'une dalle de béton, présentant beaucoup de dégradations. Les murs sont faits de panneaux sandwich PVC avec bavettes en partie basse. Le plafond est en revêtement plastique isolant. L'ensemble des câbles du tableau électrique ont été vandalisés. Cette partie de l'abattoir compte trois sas d'accès menant vers l'extérieur pour permettre aux animaux d'accéder à la bouverie. Ici, le plafond est en dalle plastifiée et la toiture est en bac fibrociment. Il y a de nombreuses grilles d'évacuation pour les nettoyages. Il y a plusieurs portes, à commencer par une double porte qui donne sur l'extérieur, une porte issue de secours, une autre petite porte qui donne accès à la bouverie et une dernière porte coulissante qui était directement reliée à l'intérieur de la bouverie, permettant l'accès direct des porcs.

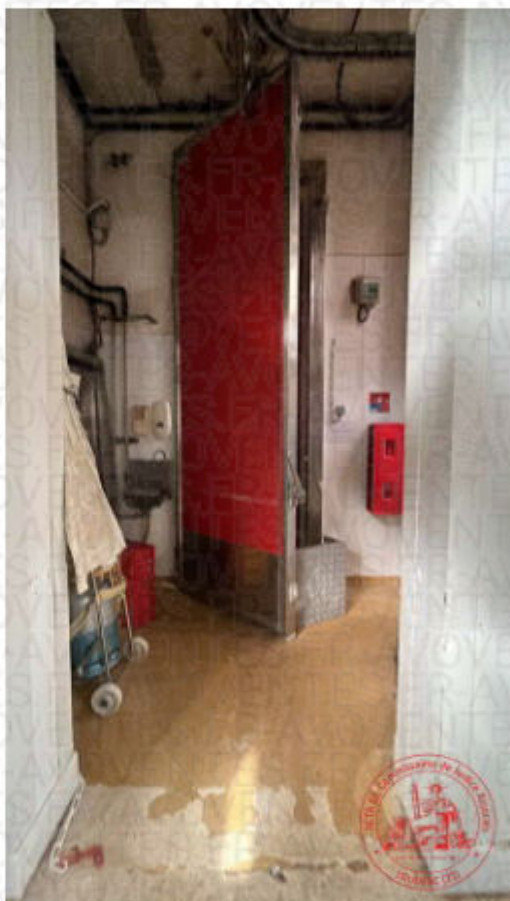
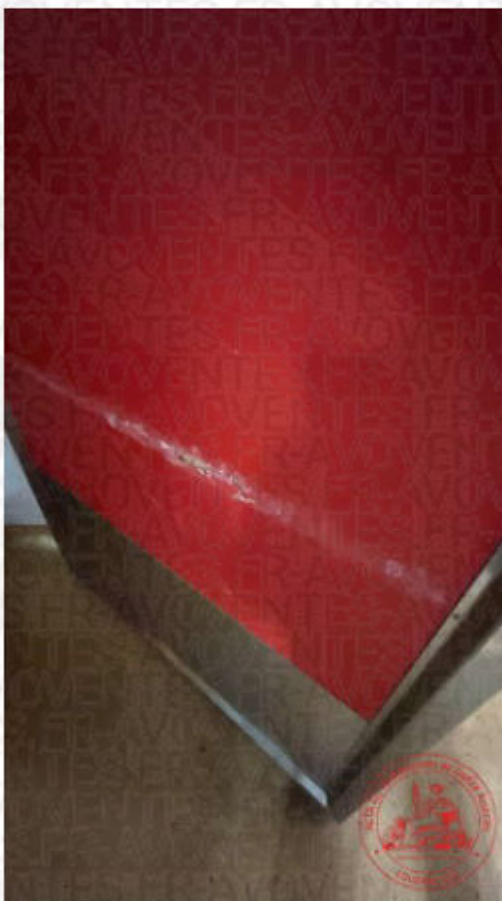
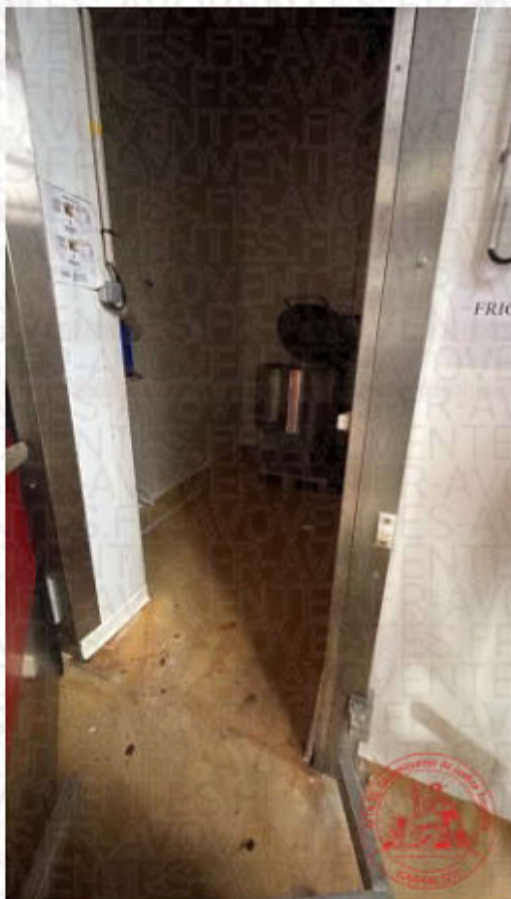
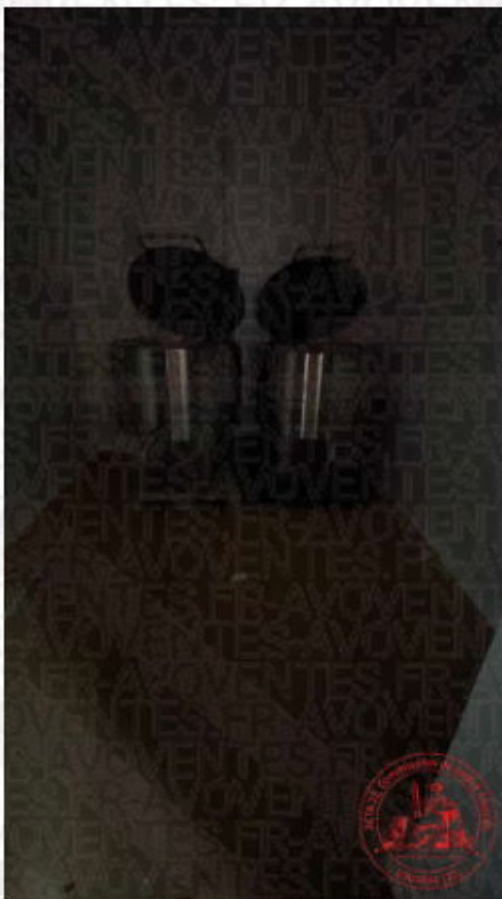
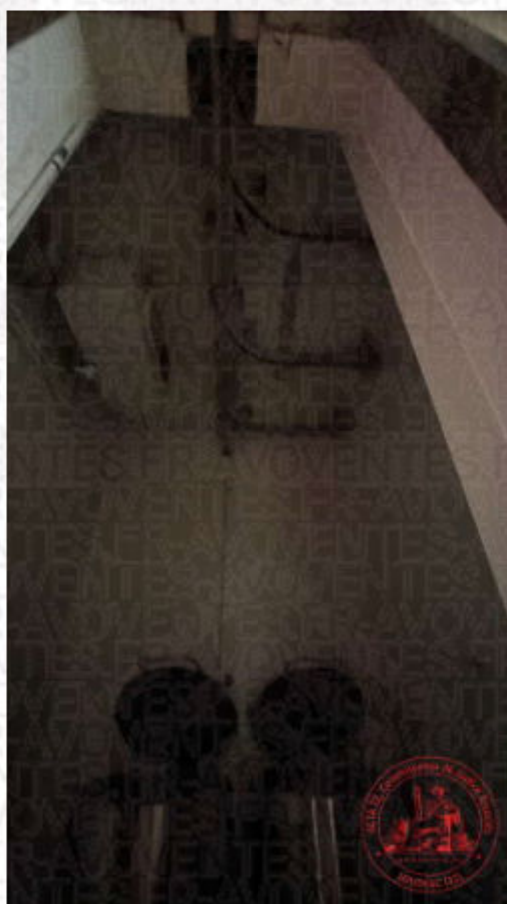
De cet abattoir, on a accès à un petit sas dans lequel se trouve le frigo sang. Le sol est en béton, les murs sont faits de panneaux sandwich PVC avec bavettes en partie basse et le plafond est en revêtement plastique isolant.

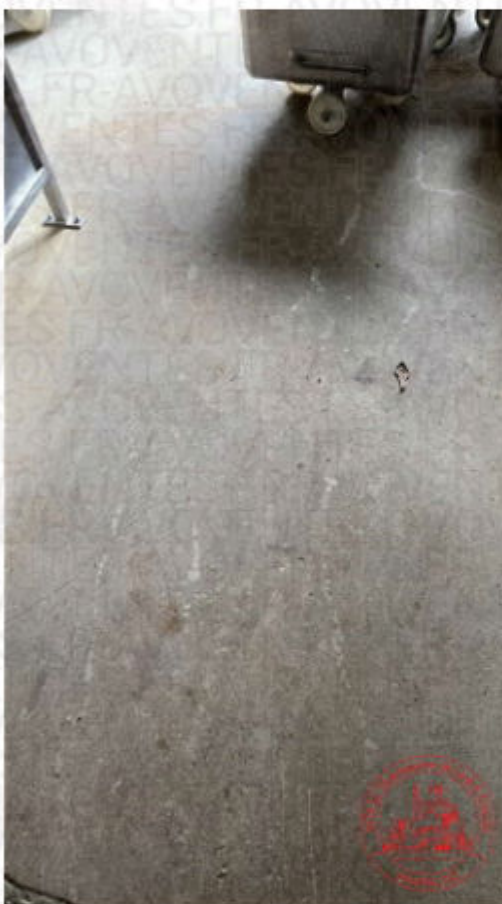
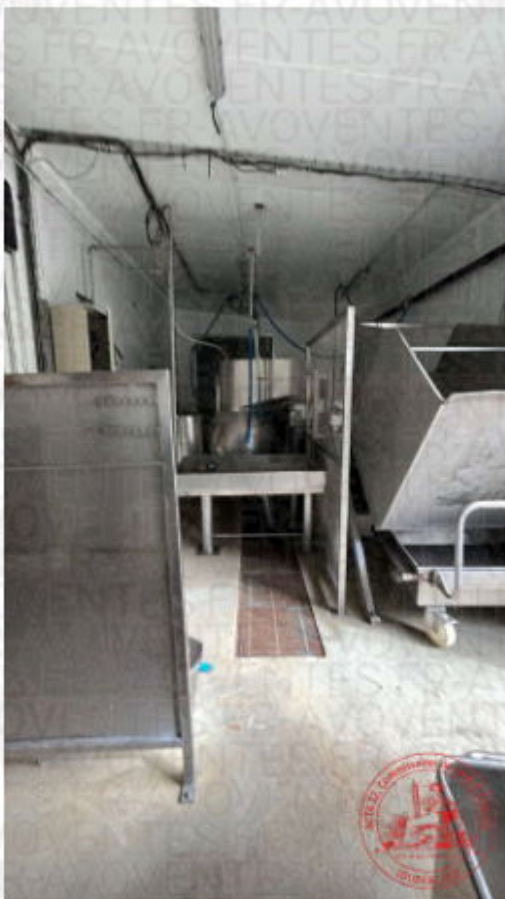
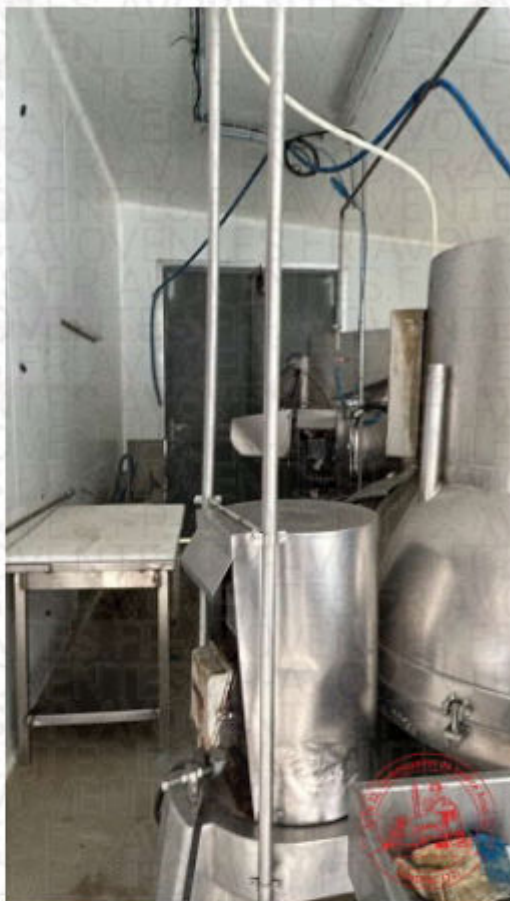
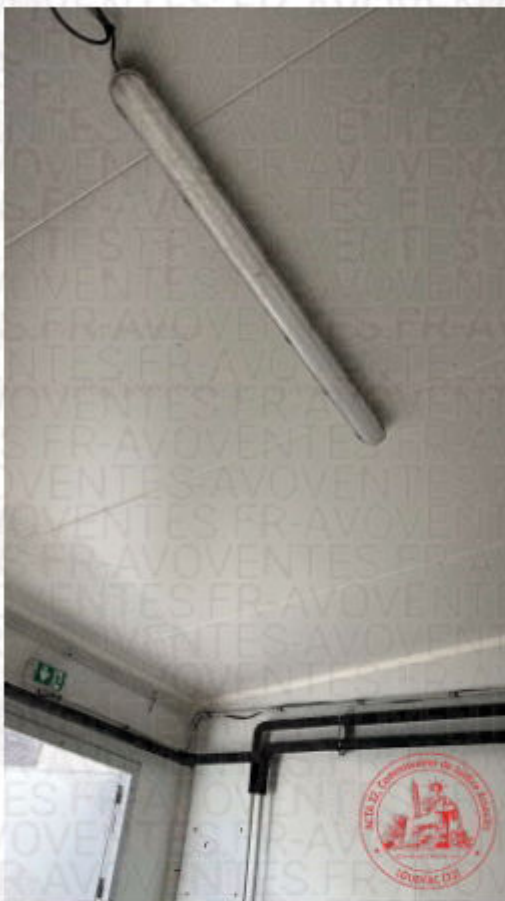
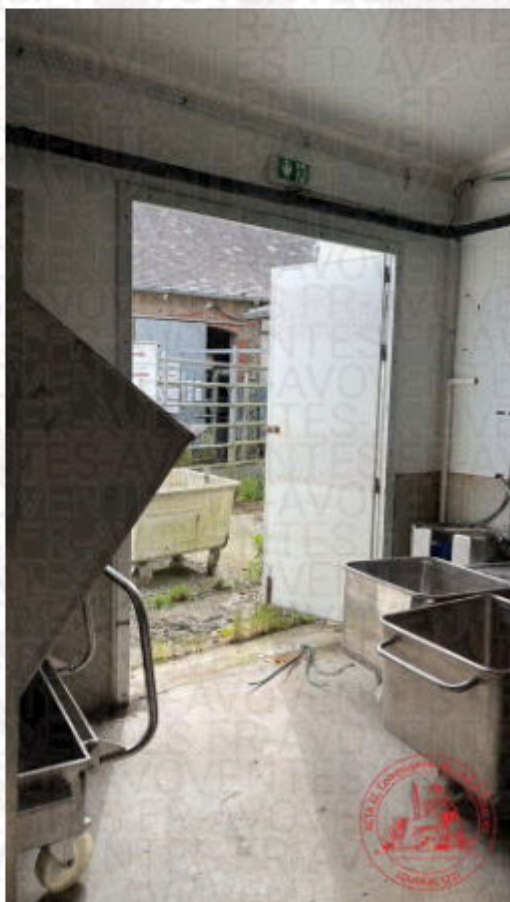
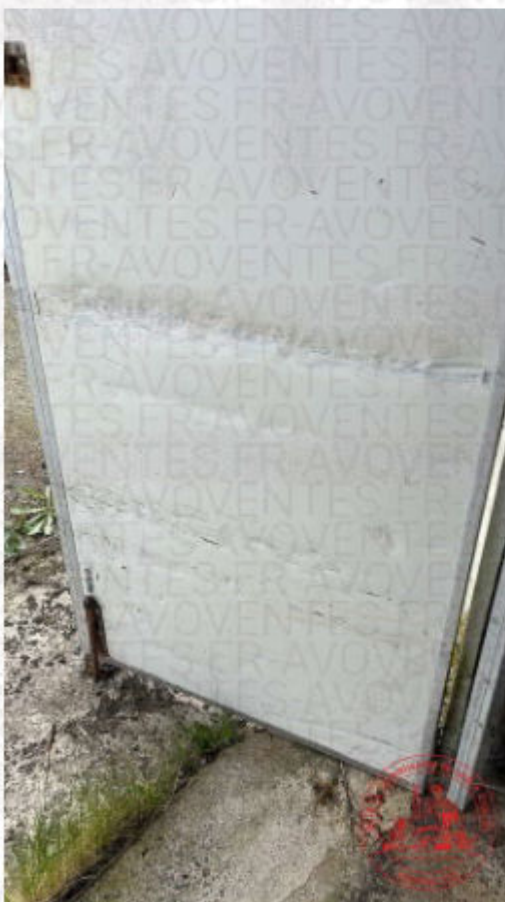
### Local panses :

Dans l'abattoir bovin se trouve une ouverture qui donne accès au local Panses. Le sol de ce local est une dalle de béton présentant plusieurs fissures et diverses tâches. Les murs sont recouverts de panneaux sandwich PVC avec bavette en partie basse. Le plafond est formé de dalles PVC avec présence de néon. Une grande porte d'accès mène sur la Bouverie et une autre grande porte donne accès à l'arrière du bâtiment.

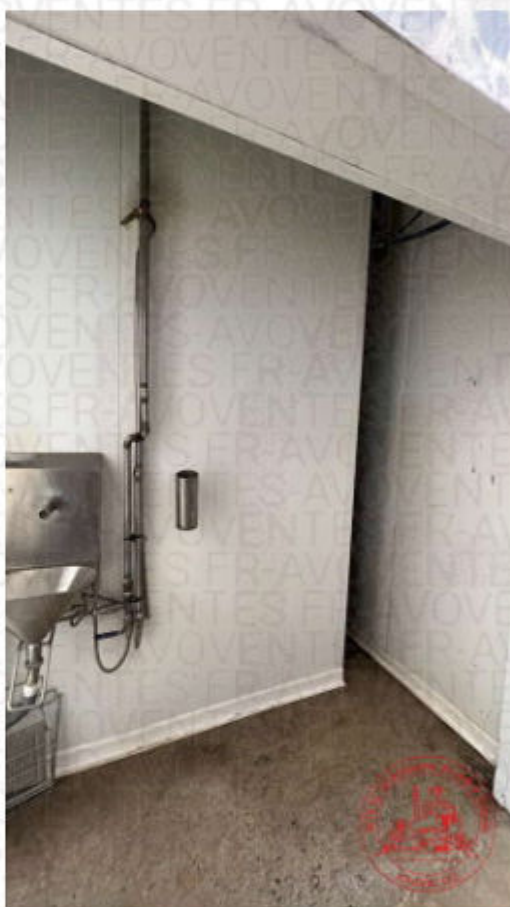
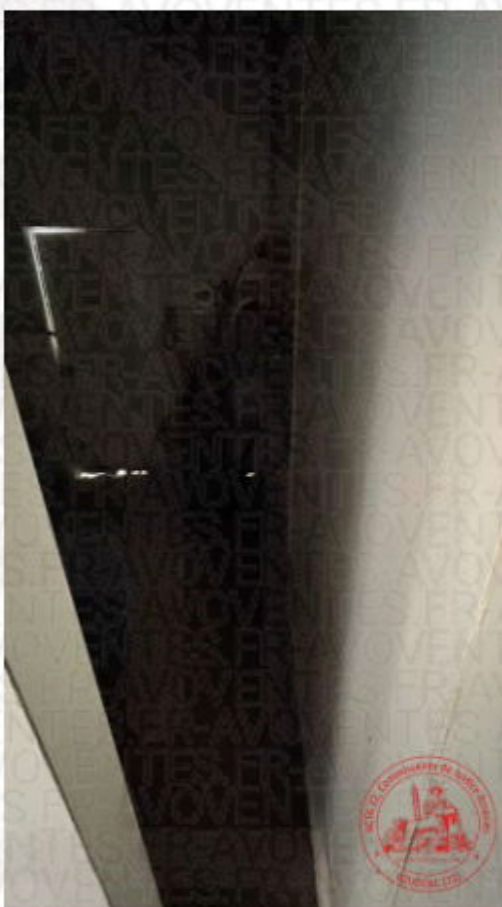
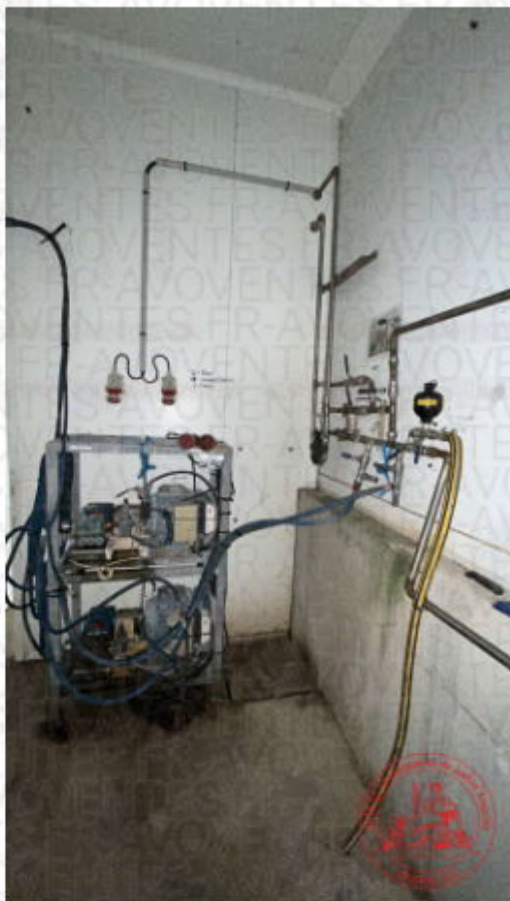
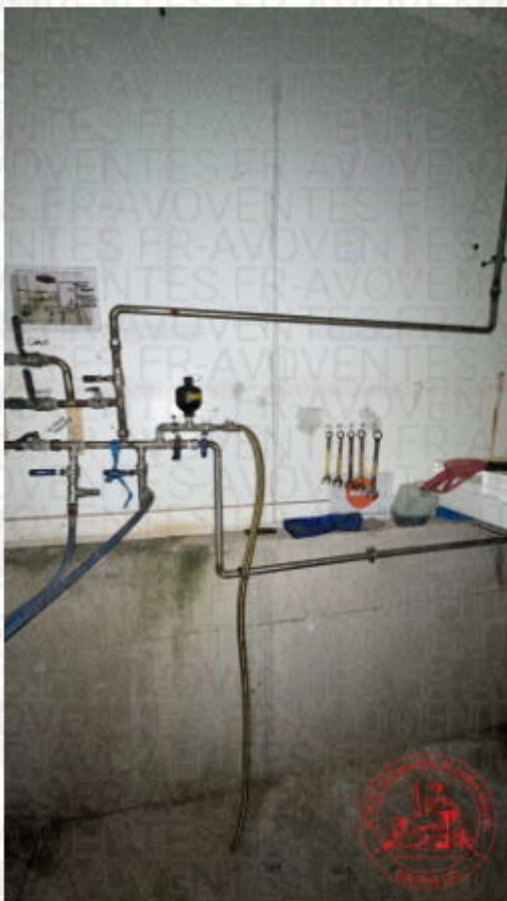
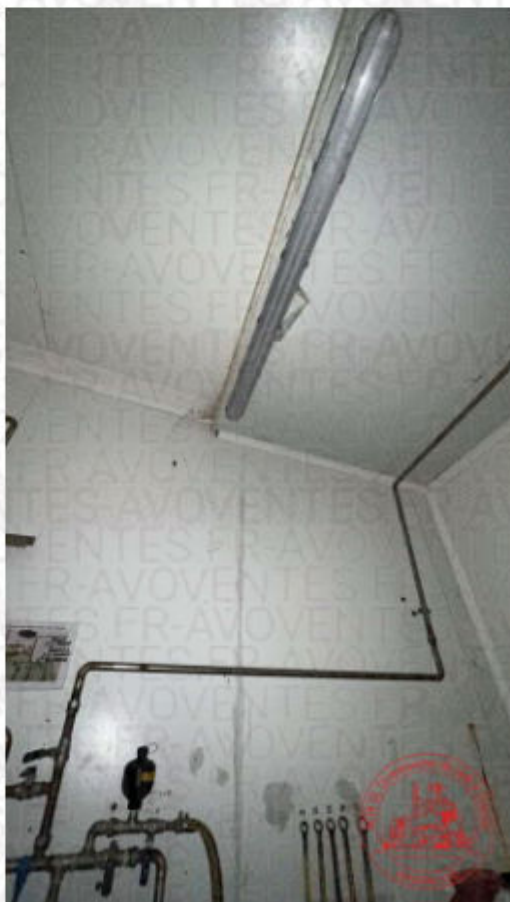
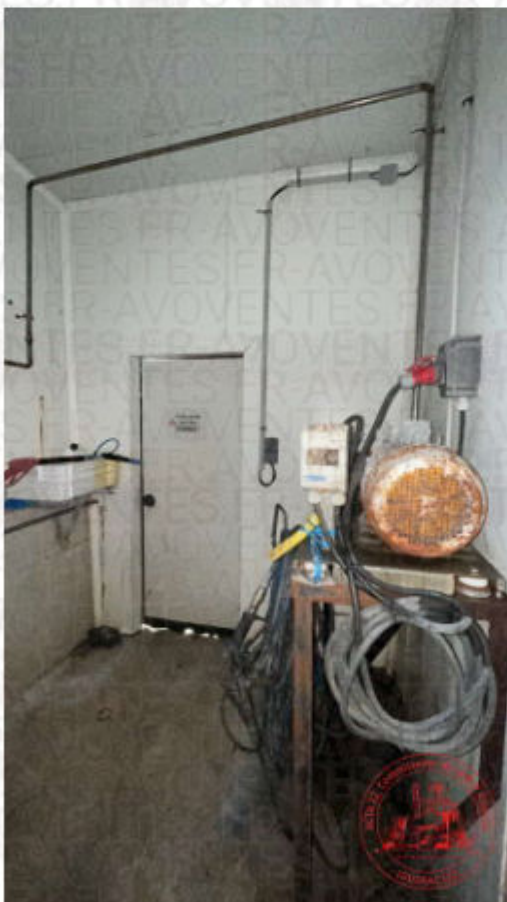
Depuis l'abattoir, on a également accès à un petit local technique en renforcement avec une petite porte qui donne à l'extérieur. Le sol de ce local est une dalle de béton présentant diverses tâches. Les murs sont recouverts de panneaux sandwich PVC avec bavette en partie basse, avec plusieurs taches et coulures. Le plafond est formé de dalles plastifiées.

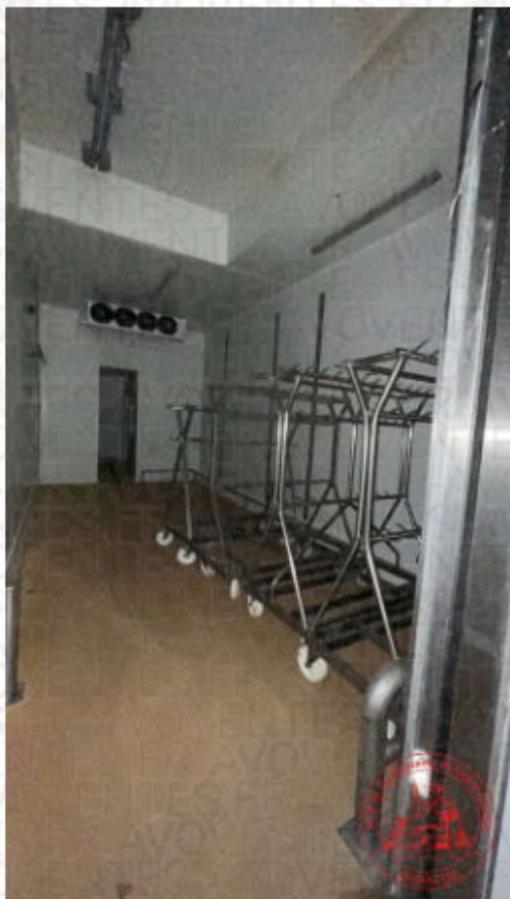
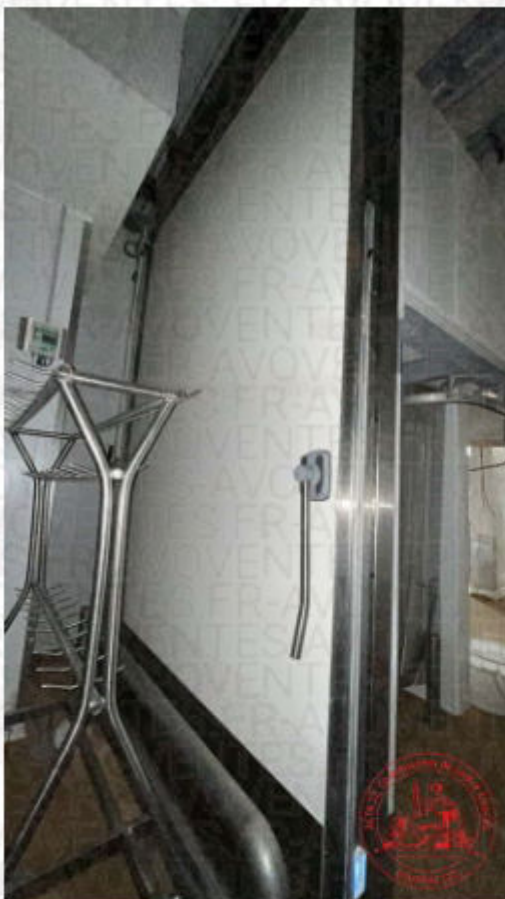
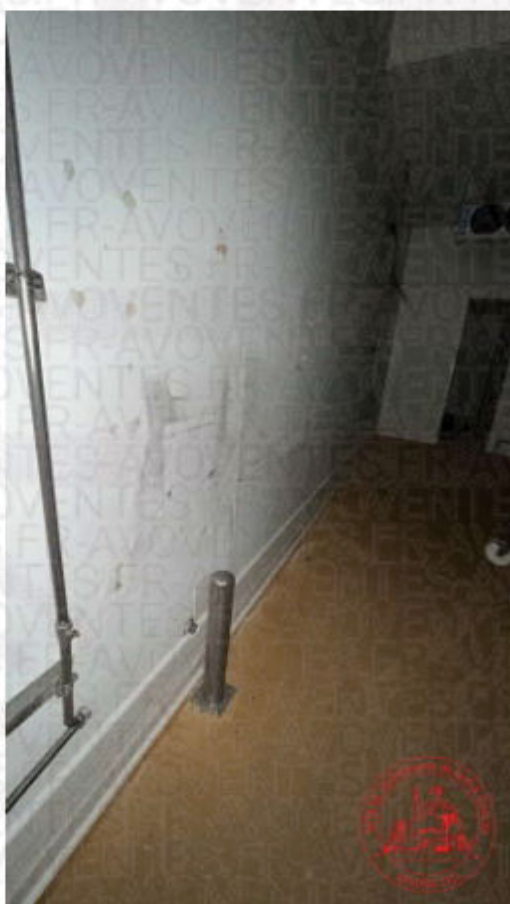
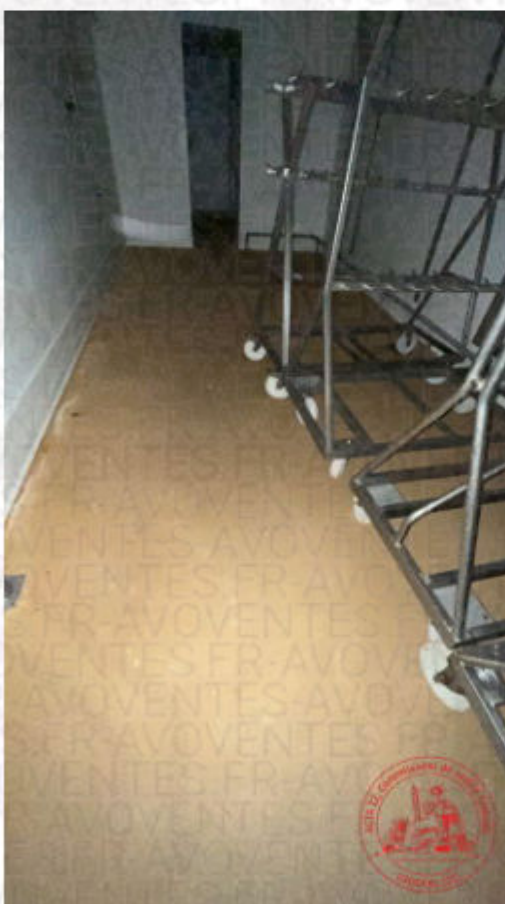
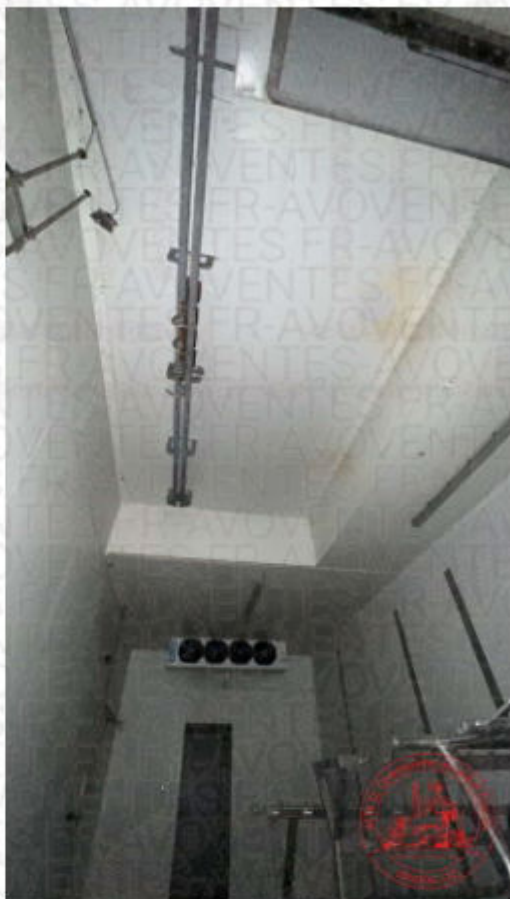
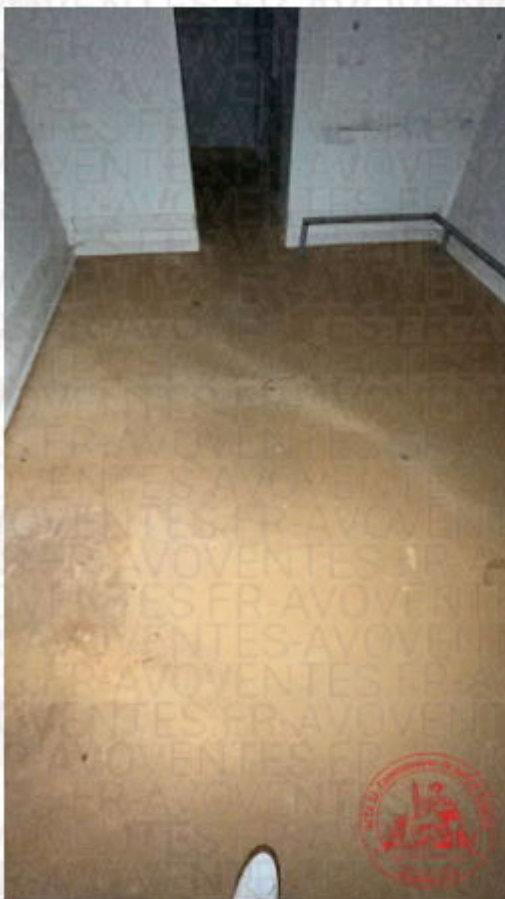
#### Frigo abats :

Le sol de ce local est une dalle de béton. Les murs sont recouverts de panneaux sandwich PVC avec bavette en partie basse. Le plafond est formé de dalles PVC. La pièce est sur la même configuration que la partie mise sous vide.
