**PROCES-VERBAL DE DESCRIPTION**

Suite à une ordonnance du Juge Commissaire du Tribunal des Activités Économiques de Saint-Brieuc, la SARL PRAXIS a été autorisée à vendre le bien immobilier dépendant de la liquidation judiciaire de AVOVENTES à savoir quatre parcelles situées 5 rue de la Madeleine à QUINTIN (22800), cadastrées C N°63, D N°212, N°246 et N°897, où se trouve un bâtiment à usage d'abattoir, ainsi qu'un ensemble de matériels d'exploitation présent sur le site et qui a déjà fait l'objet d'un inventaire par la SELARL BOREL T.ARMOR JURIS ENCHERES, SAINT-BRIEUC. Dans le cadre de cette procédure, je vous requiers dans le but de dresser le procès-verbal de description, nécessaire à la rédaction du cahier des charges."

Me suis transportée, ce jour au 5, rue de la Madeleine, à QUINTIN (22800), où y étant parvenue, et en présence de AVOVENTES AVOVENTES Gérant, j'ai procédé aux constatations suivantes :

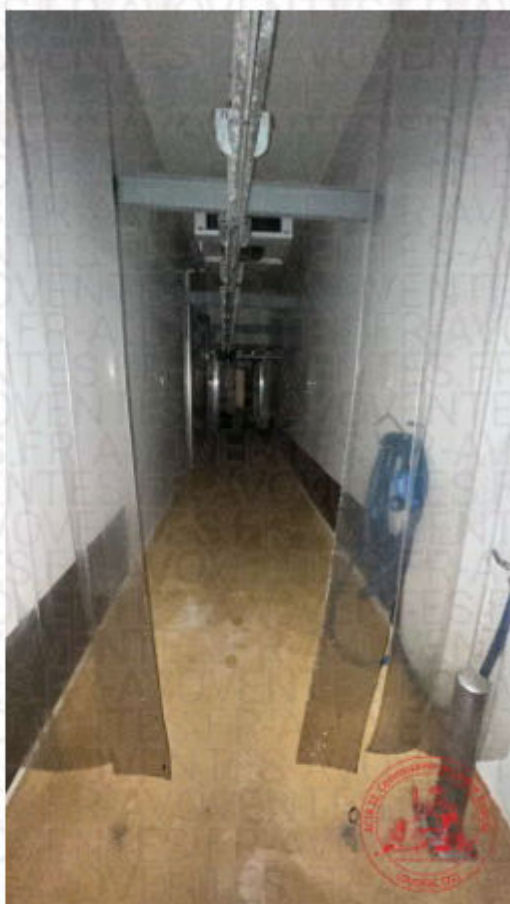
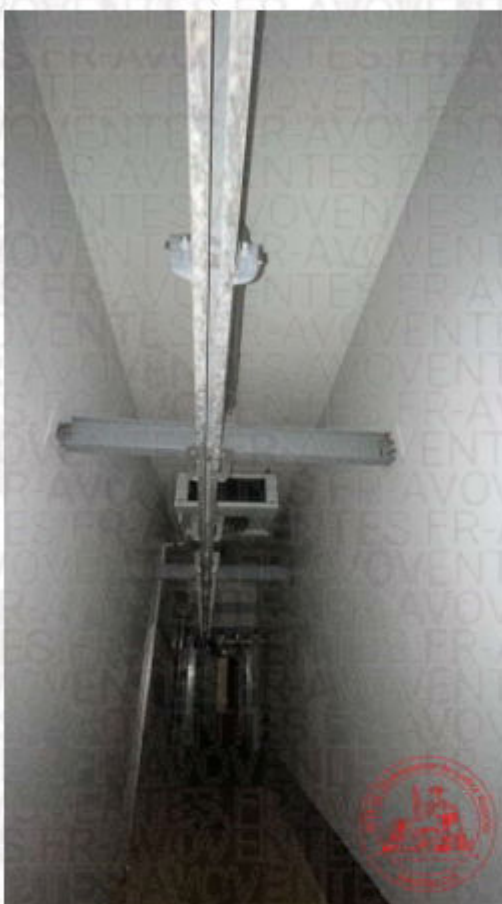
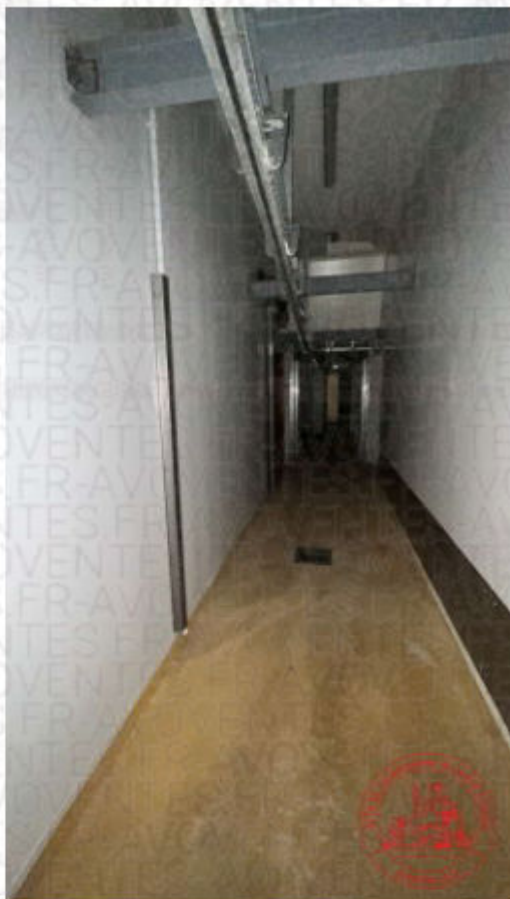
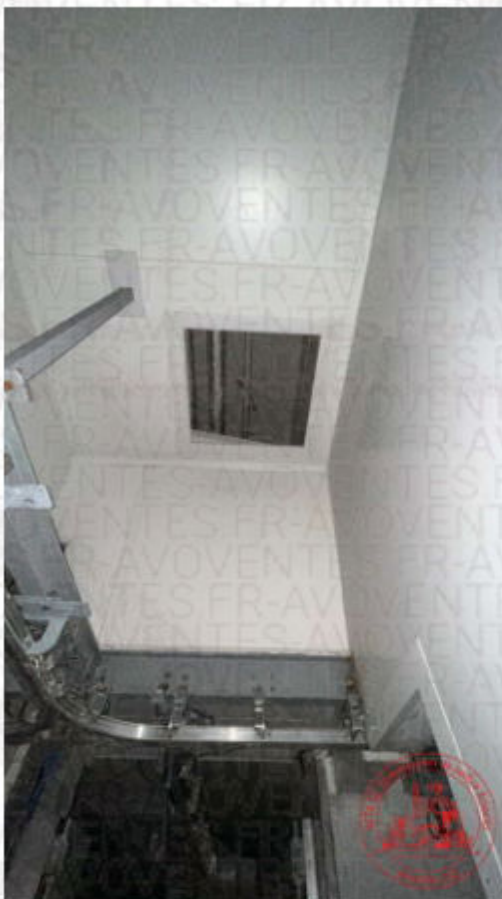
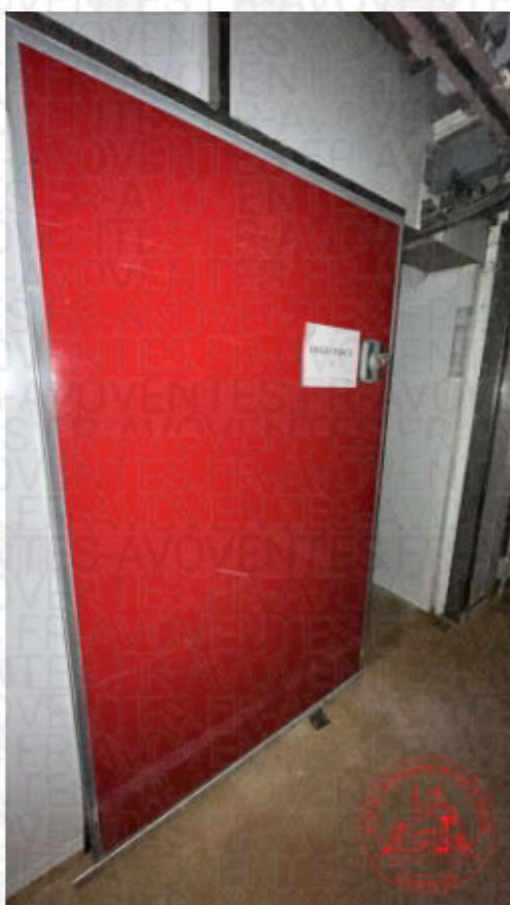
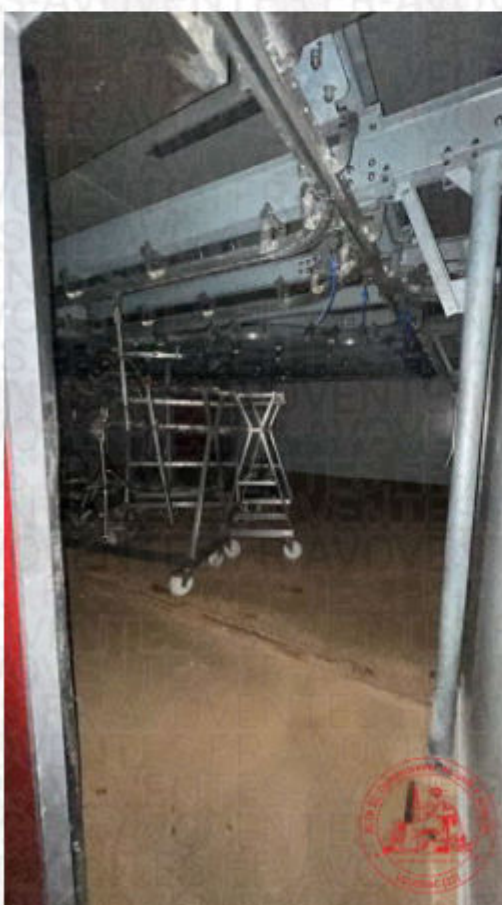
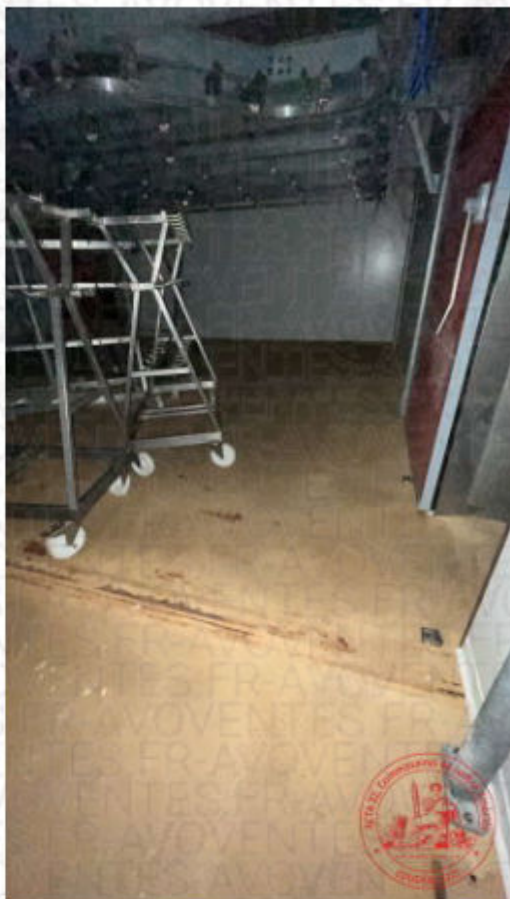
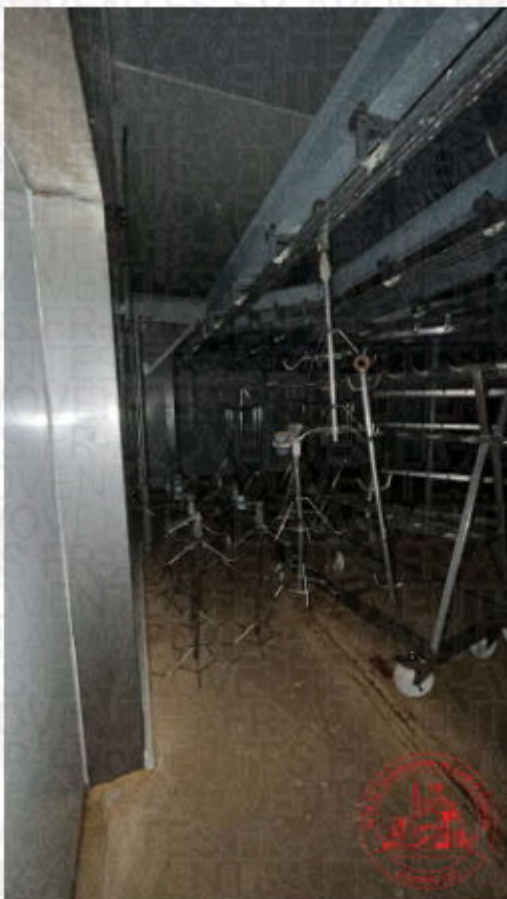
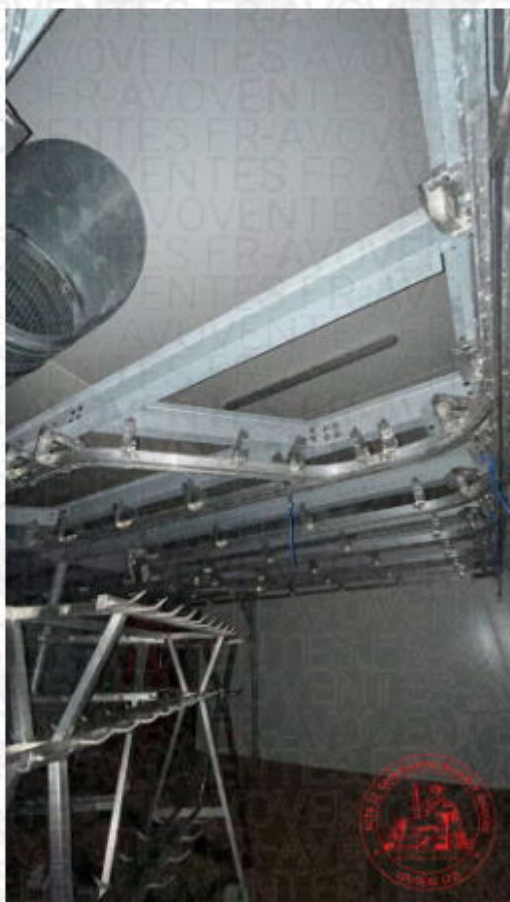
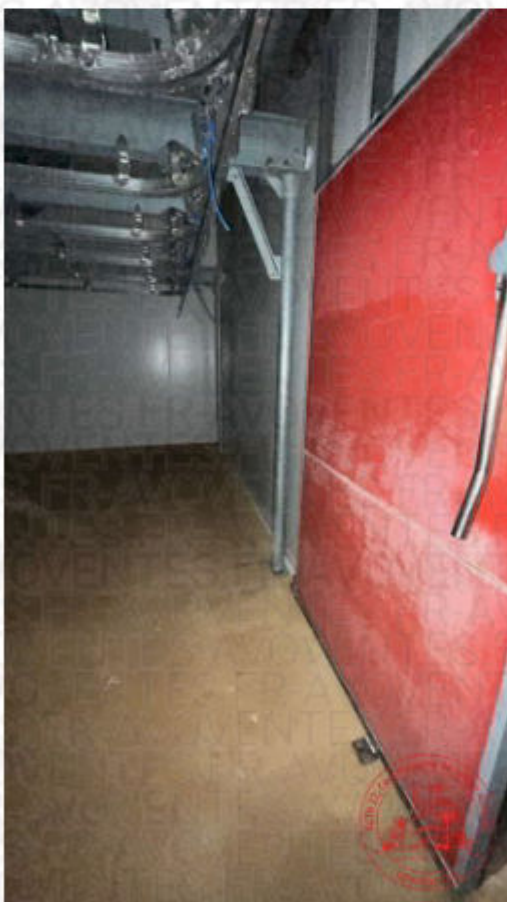
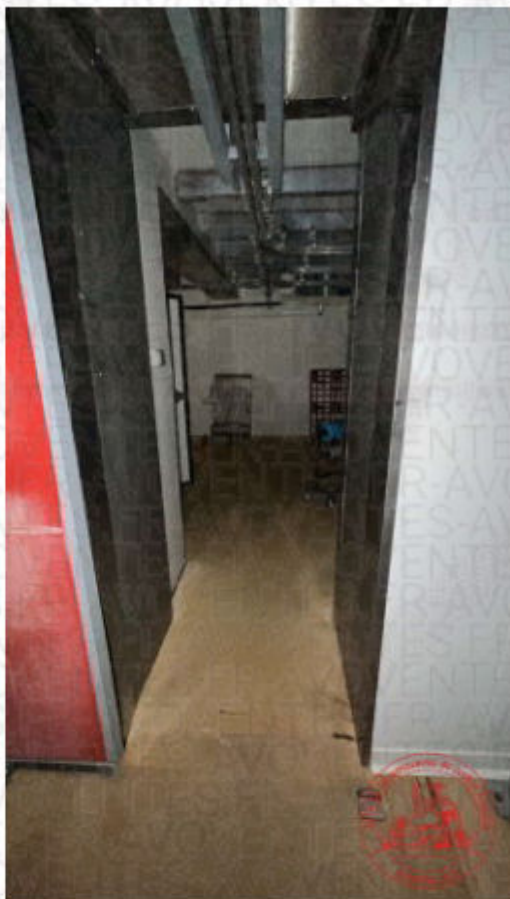
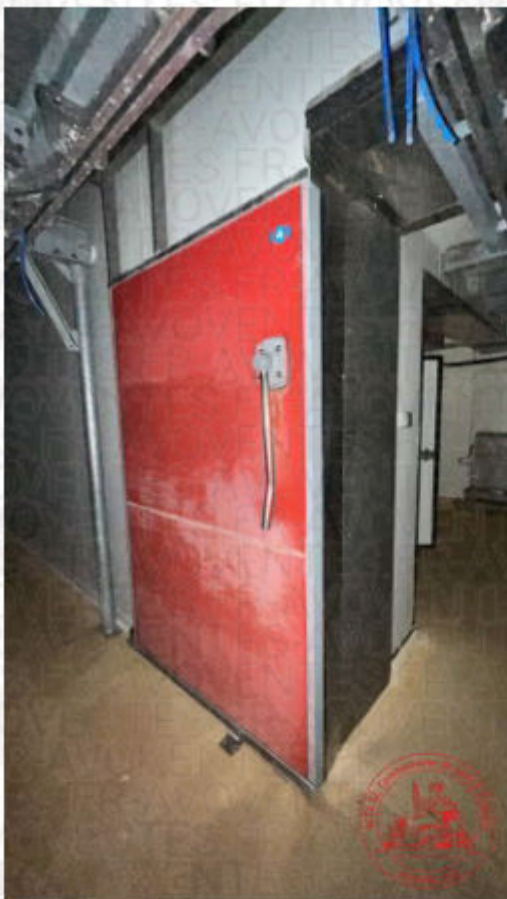
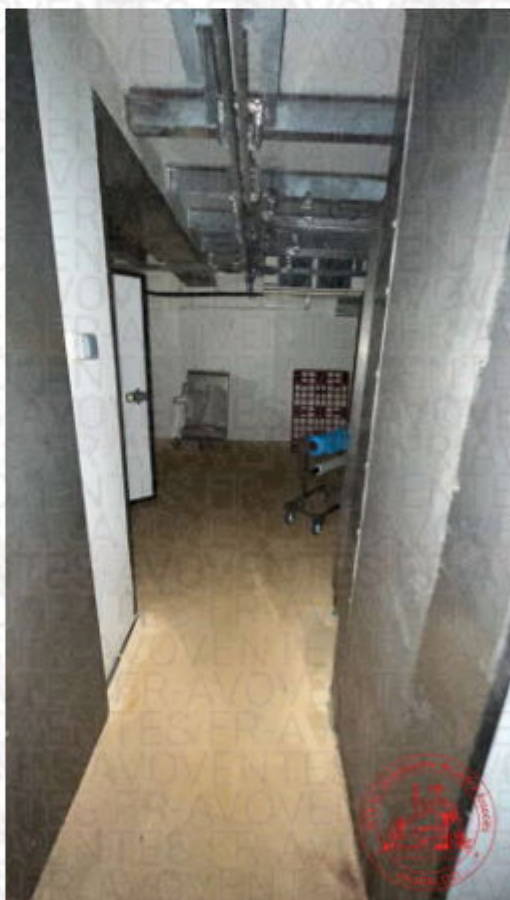
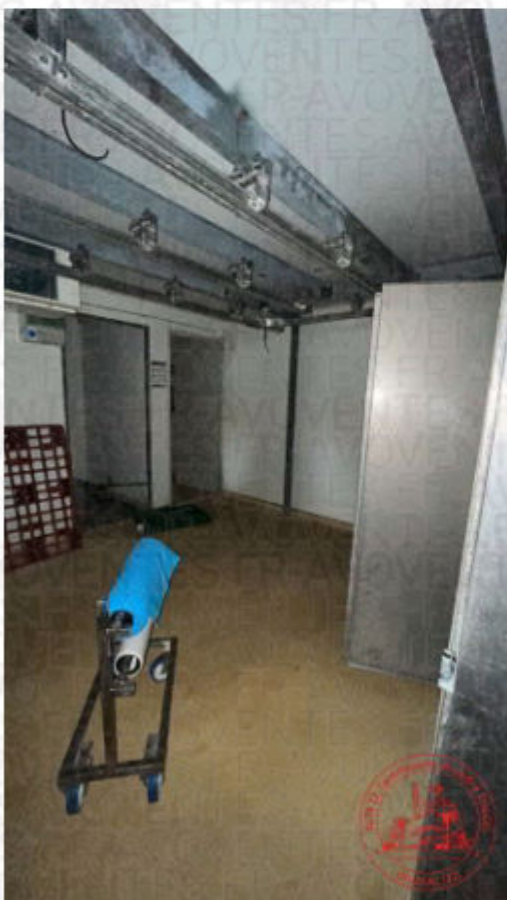
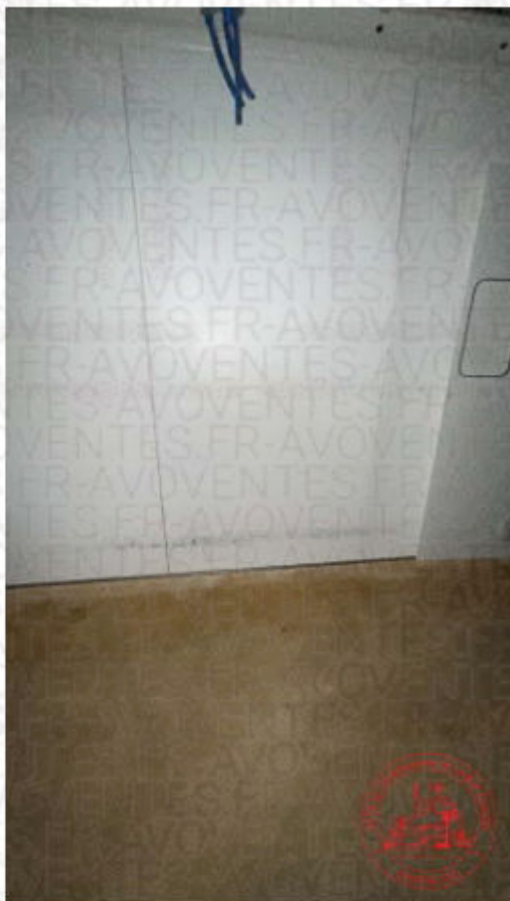
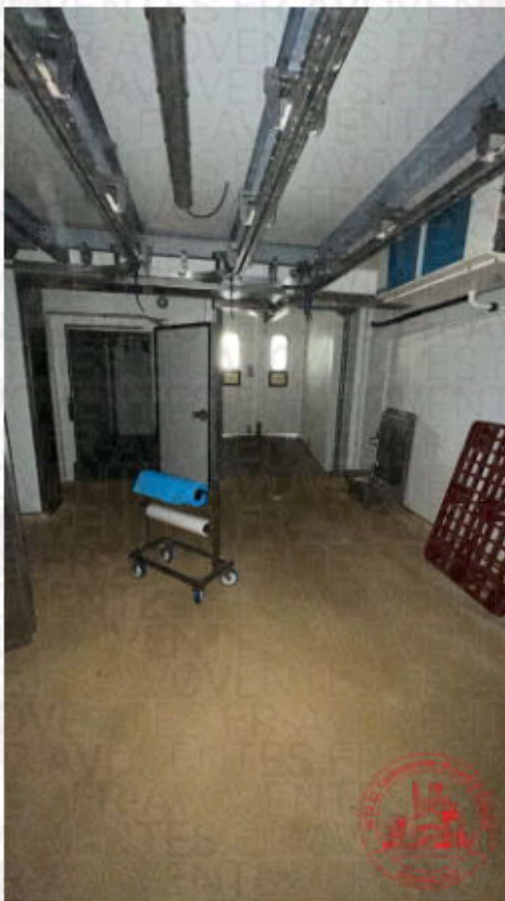
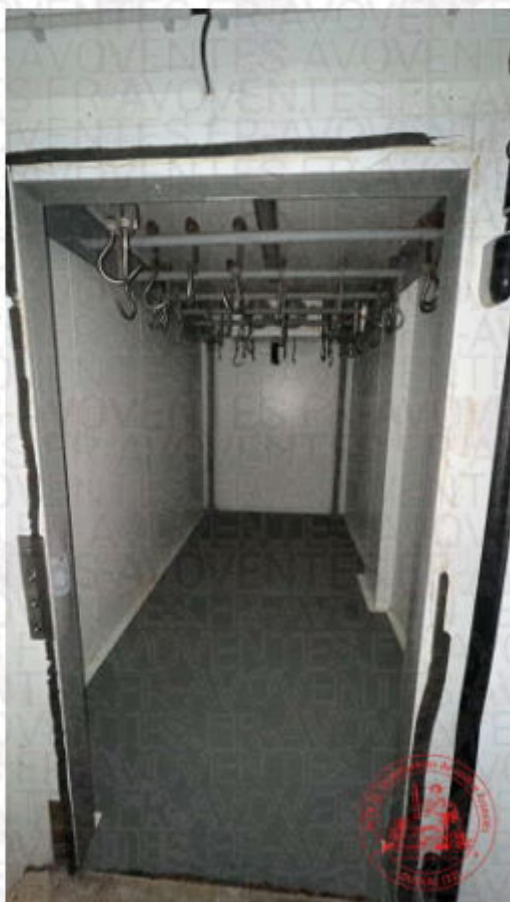
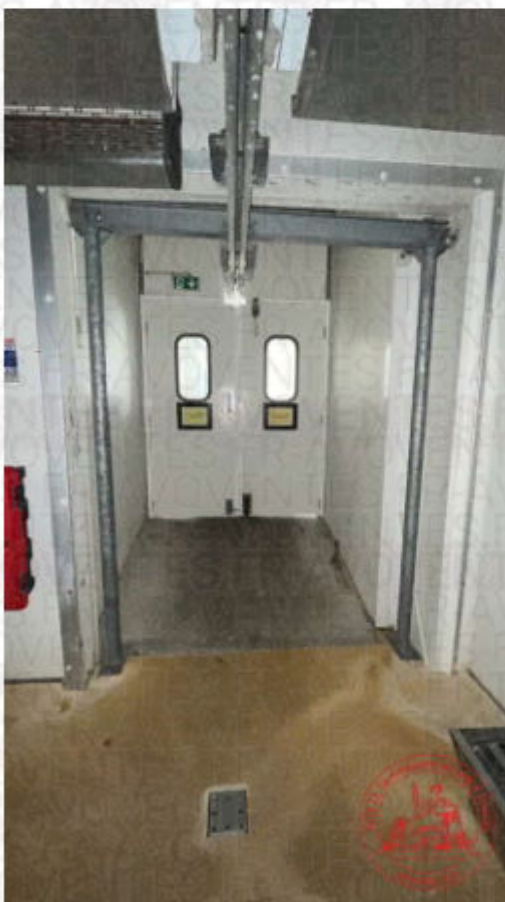
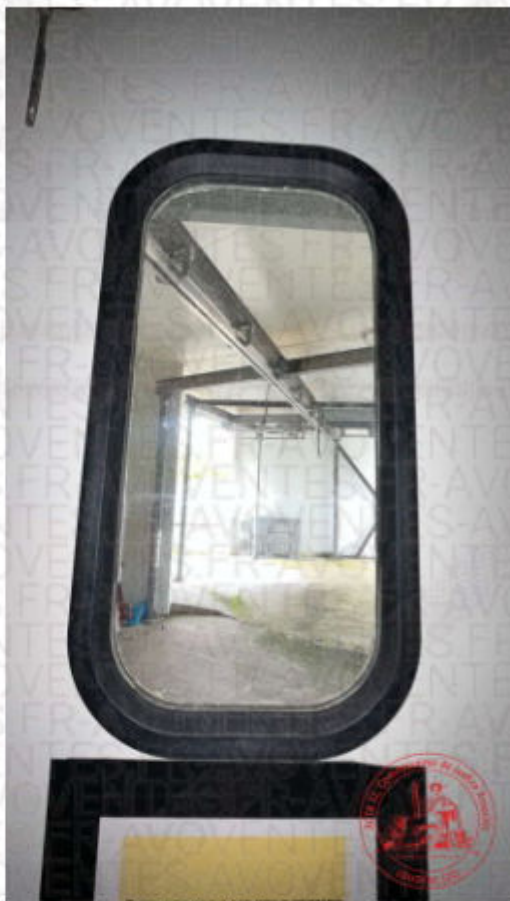
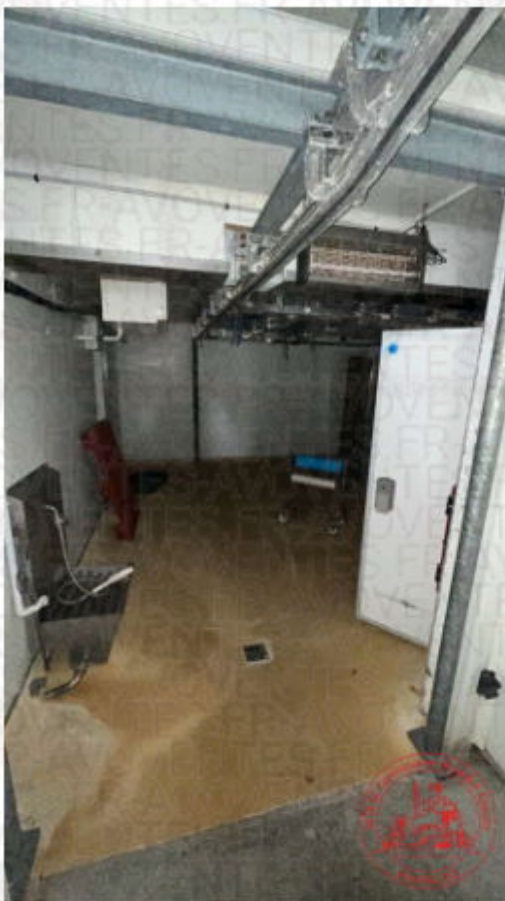
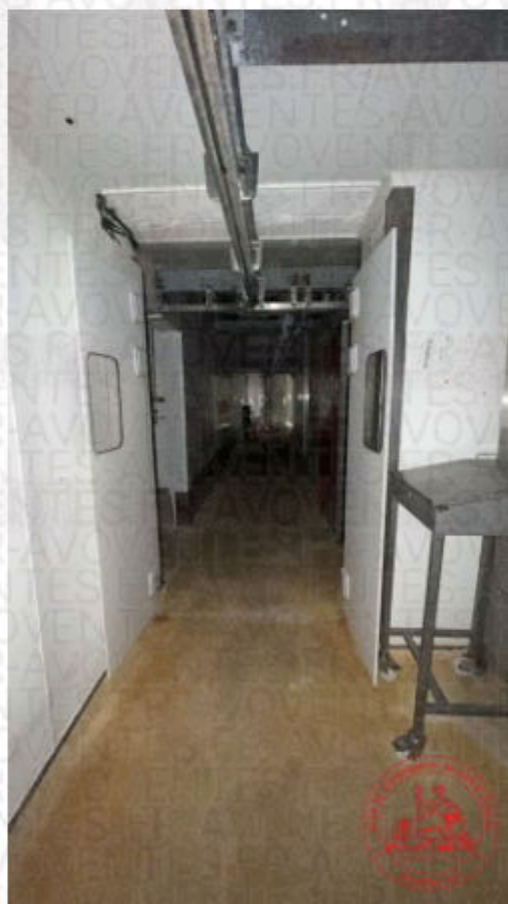
Je reprends ensuite le sens de circulation qui donne directement accès au Frigo Porc.

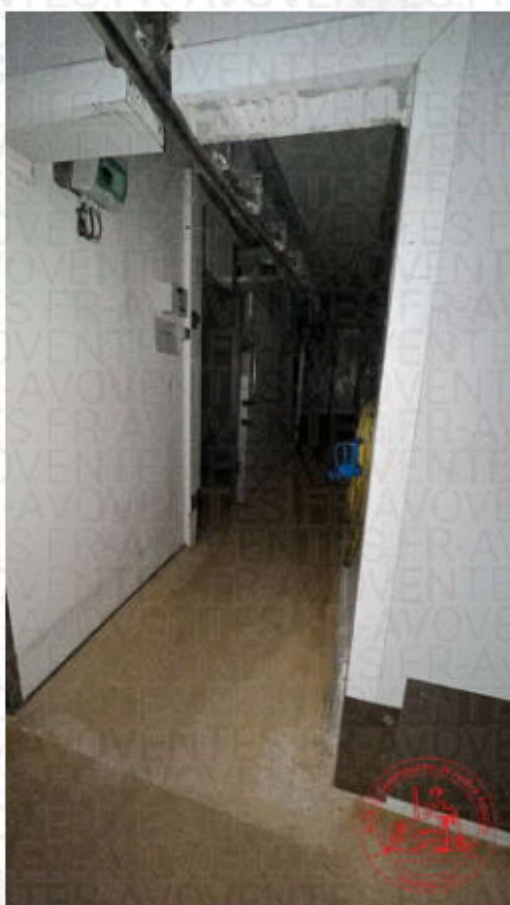
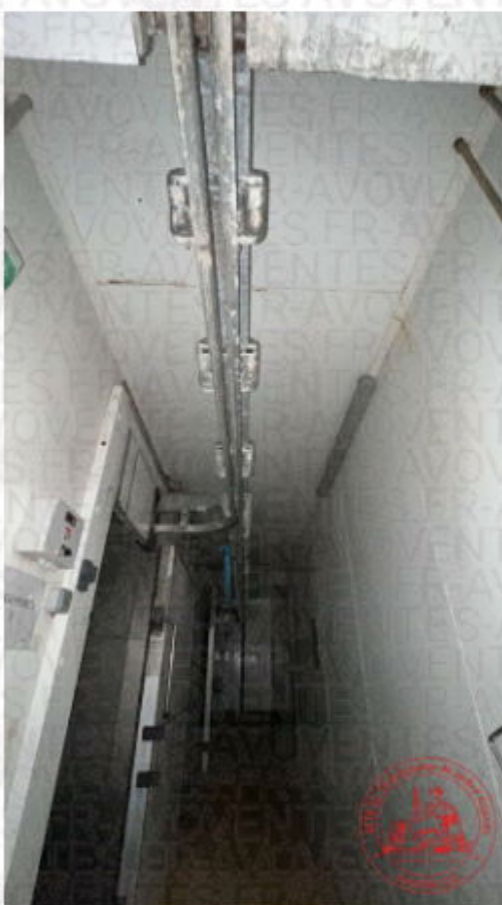
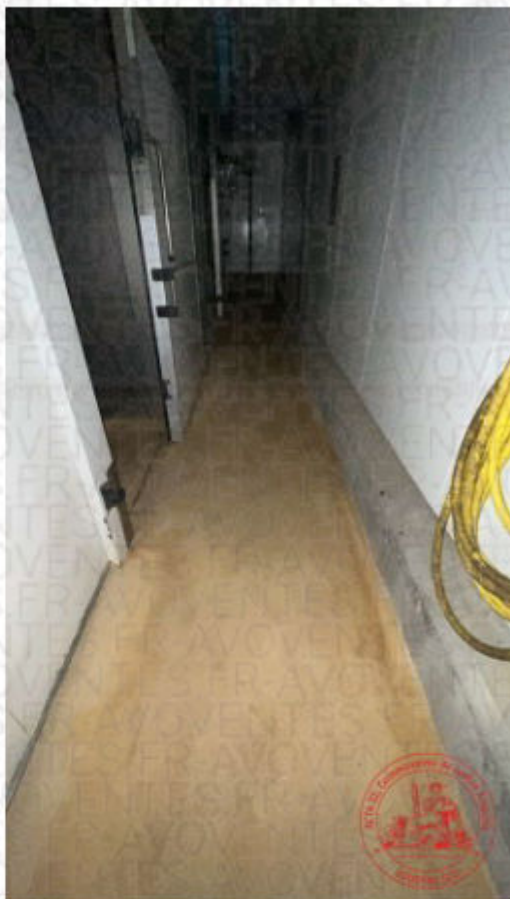
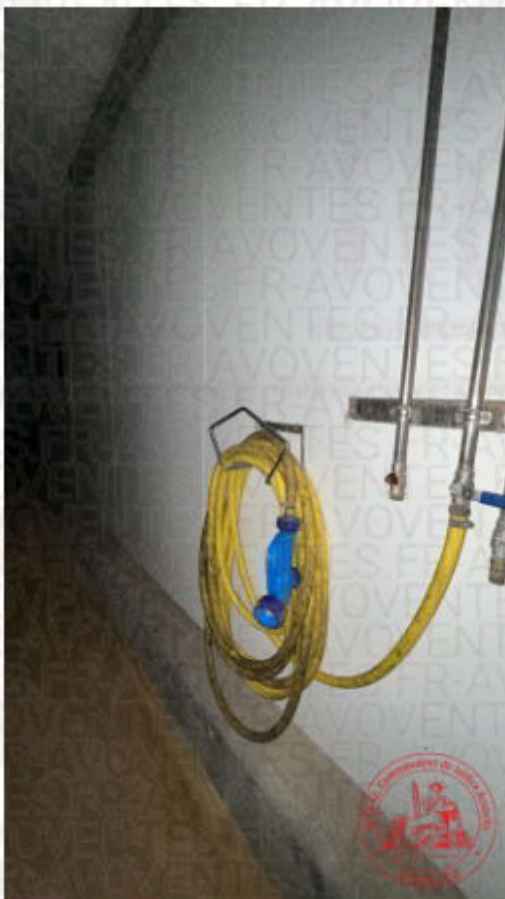
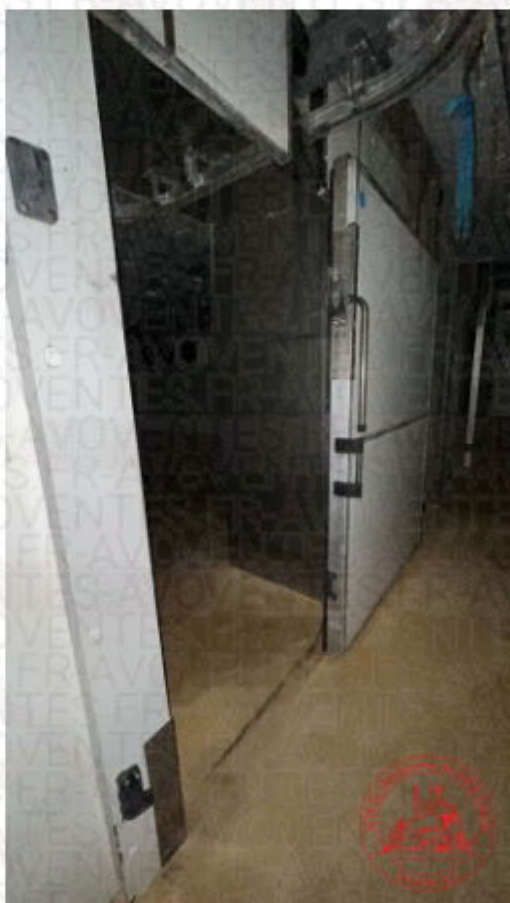
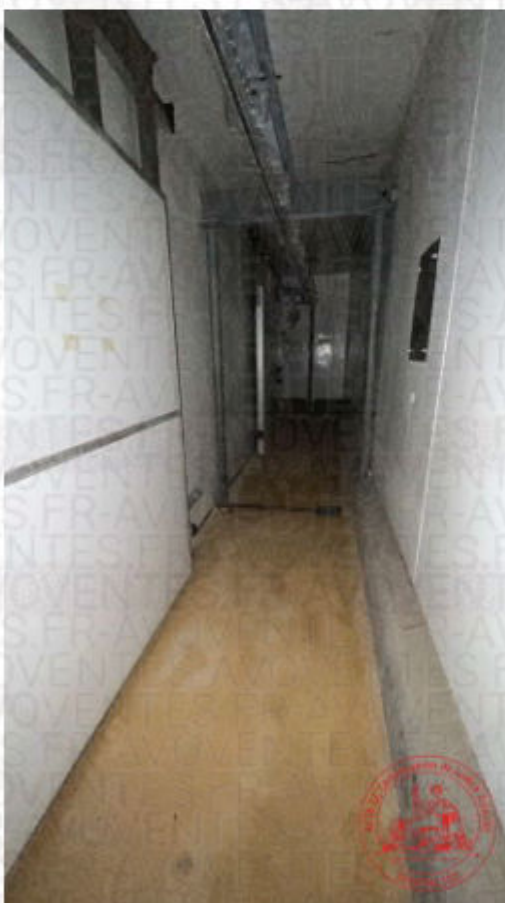
### Quai d'expédition porc :

Depuis le Frigo Porc, qui a un lien de communication avec le Frigo Abats, j'accède aux quais d'expédition Porc. À côté de la porte des quais d'expédition se trouve également un autre petit frigo dont le sol de ce local est une dalle de béton. Les murs sont recouverts de panneaux sandwich PVC avec bavette en partie basse. Le plafond est formé de dalles PVC. Je reprends par la suite, en face du frigo Porc, un couloir de circulation qui mène à deux autres frigos, Frigo Porc 1 et Frigo Porc 2.

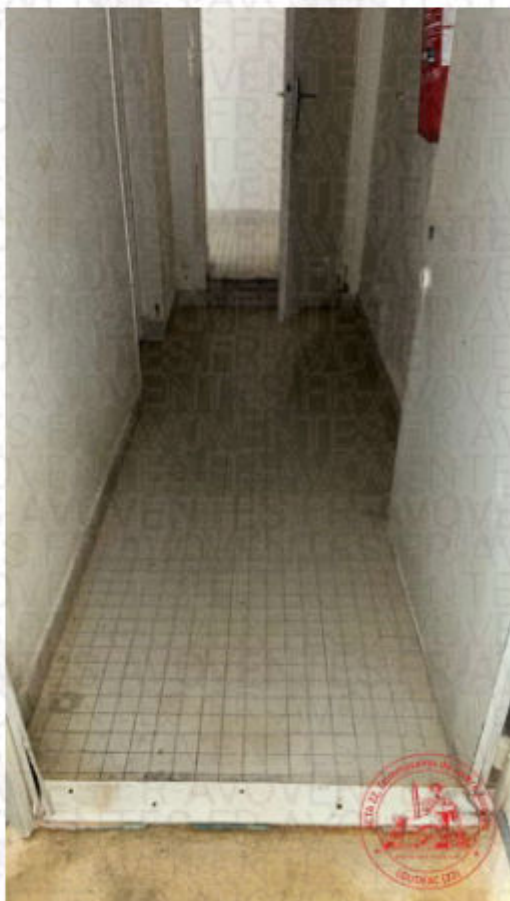
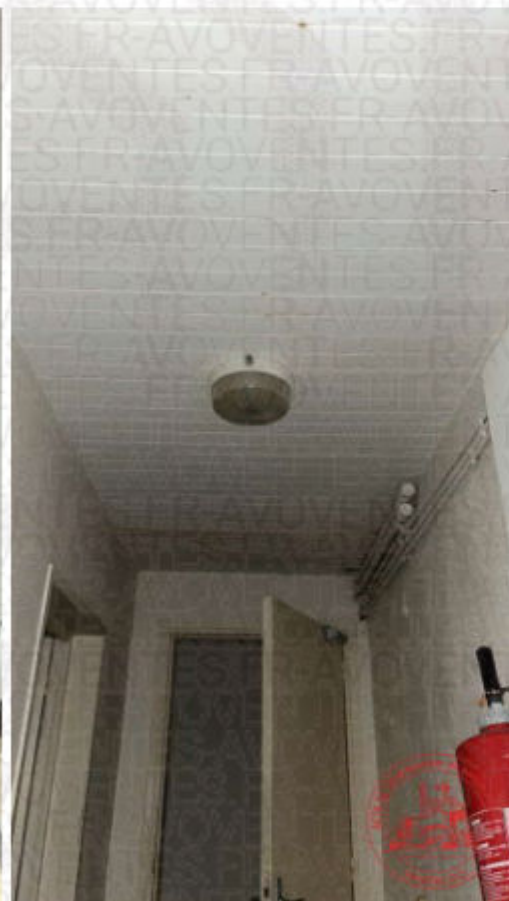
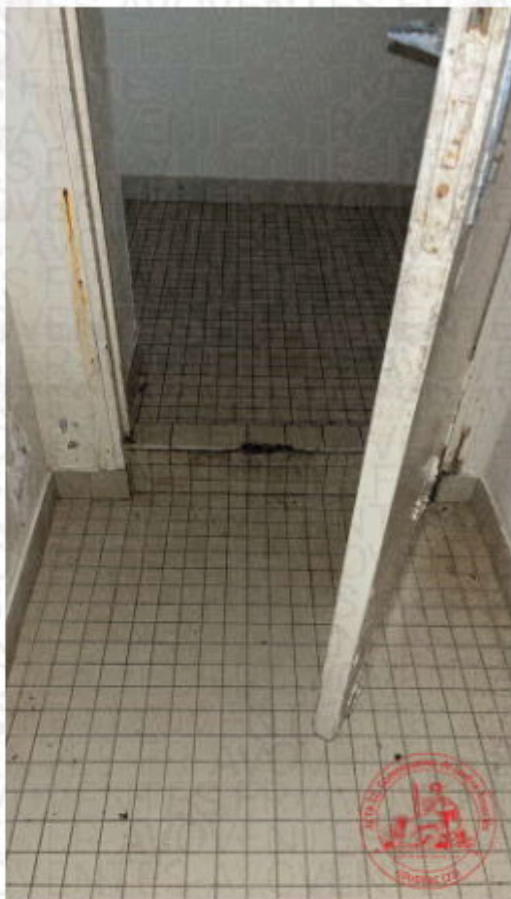
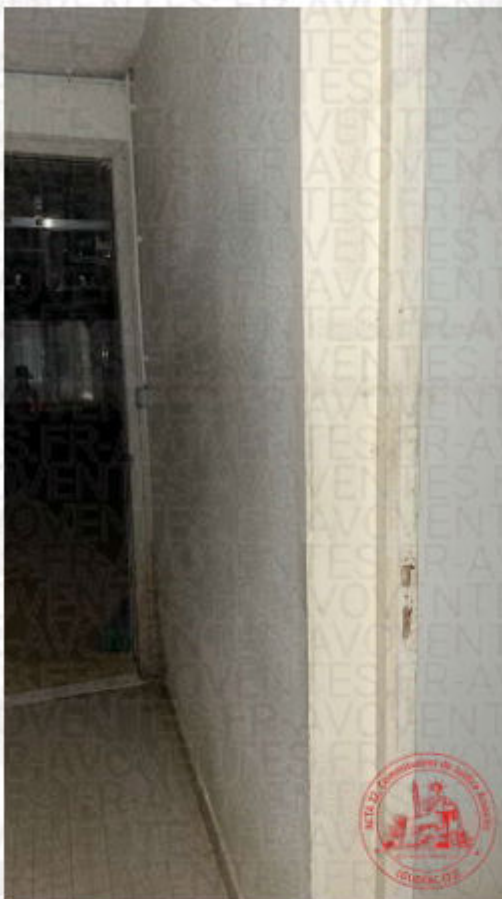
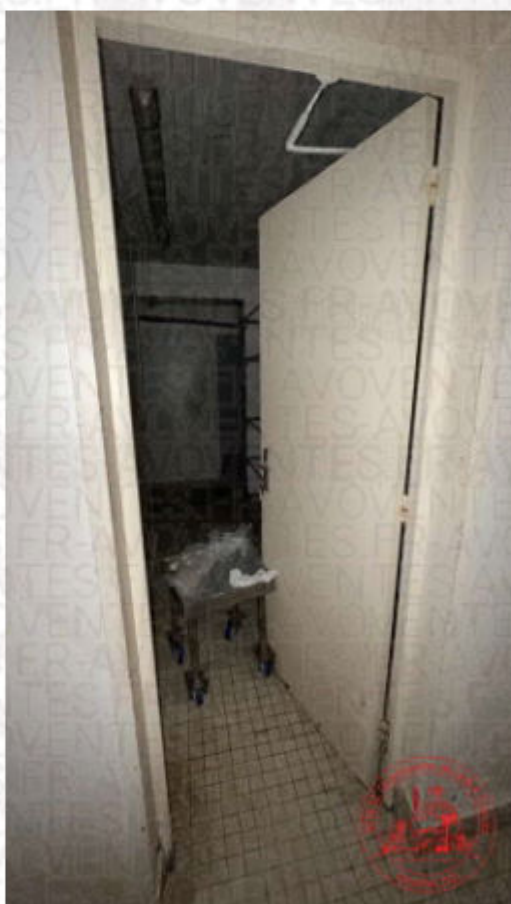
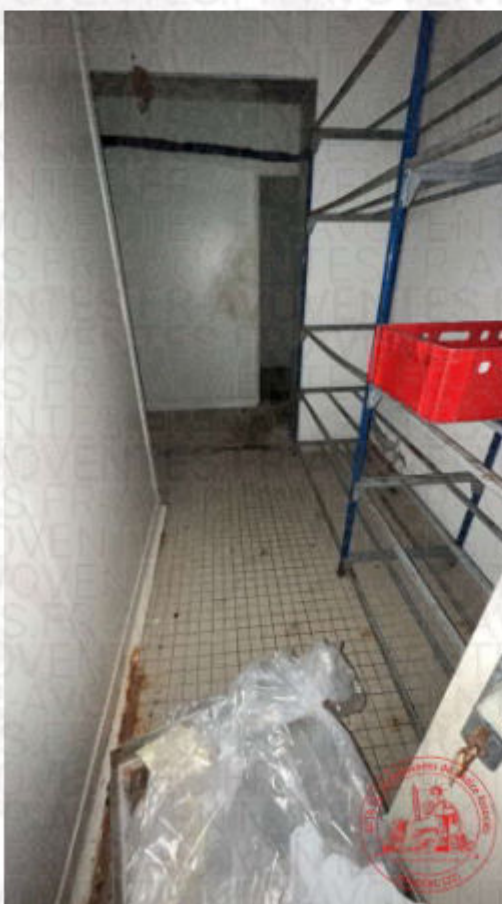
Local de stockage de carton :

Je prends un petit couloir qui donne accès au local de stockage de cartons, ensuite, on accède au couloir de circulation de la partie des locaux sociaux. Les portes donnant accès sont en bois à l'état d'usage, le sol est en un carrelage d'origine. Les murs sont peints et présentent de nombreuses traces et je constate un impact au plafond. Le plafond est un parquet peint en blanc à l'état d'usage, avec présence de luminaires.

Le sol est en un carrelage d'origine, les murs sont peints et le plafond est en parquet peint en blanc à l'état d'usage.

Dans le couloir de distribution des divers locaux sociaux, le sol est en un carrelage d'origine, les murs sont peints et le plafond est en parquet peint en blanc à l'état d'usage. À l'extrémité du couloir se trouve un accès à l'extérieur.

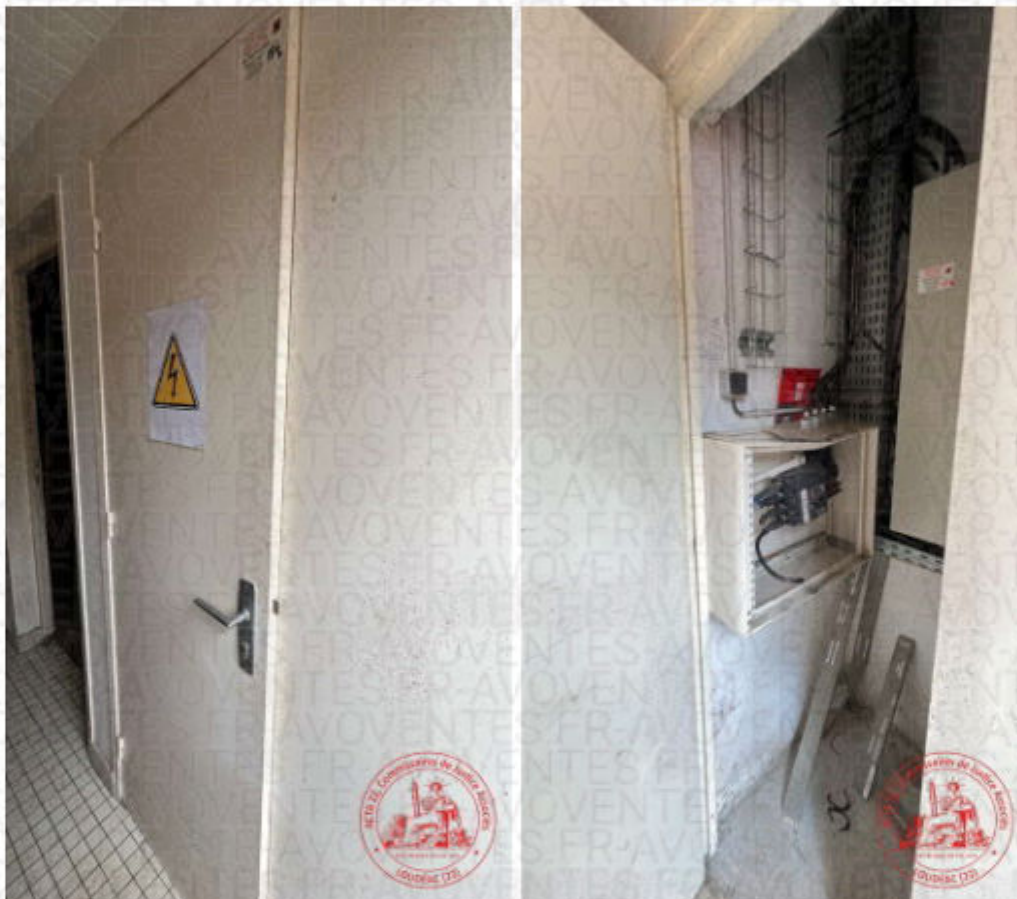
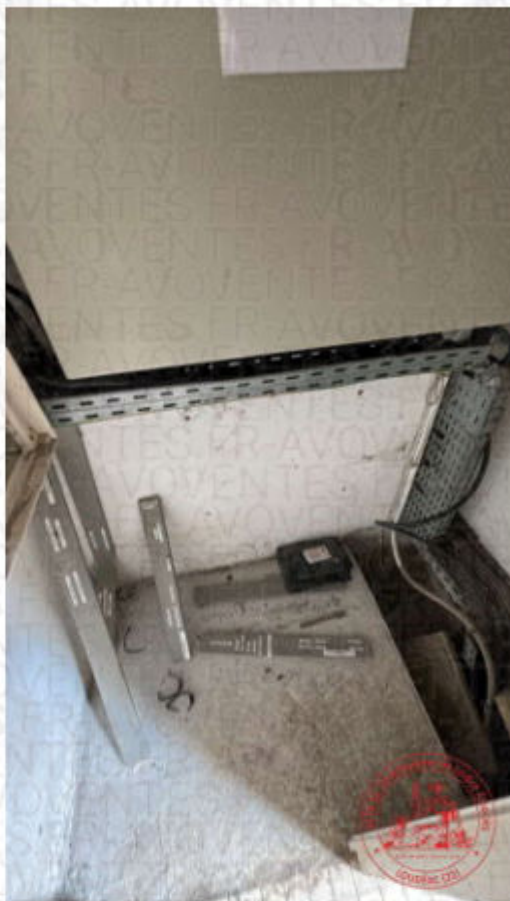
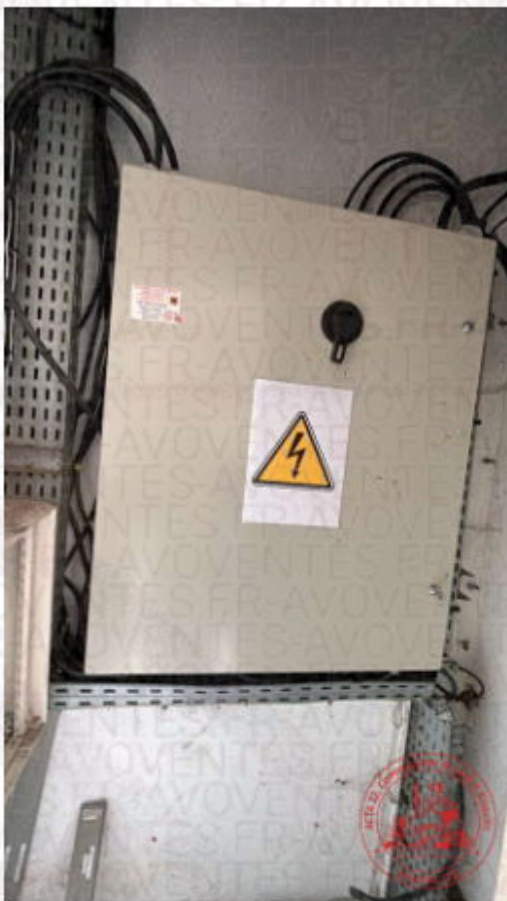
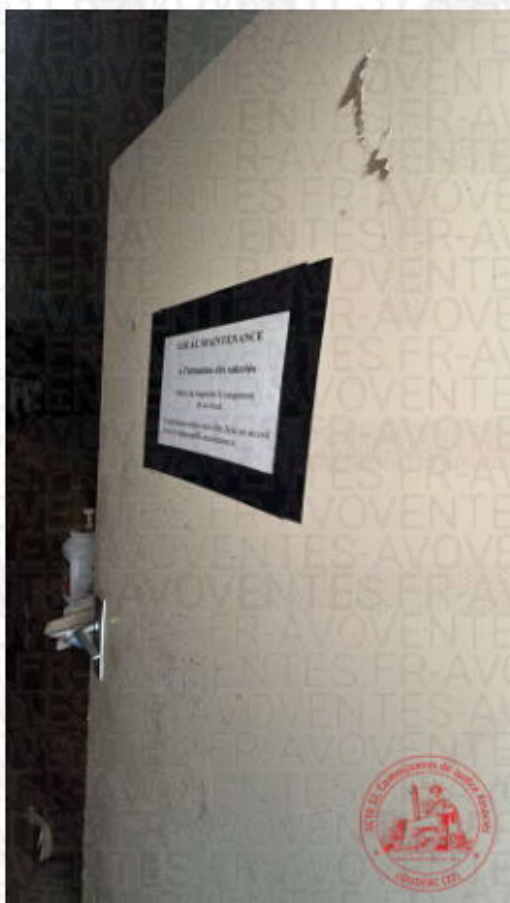
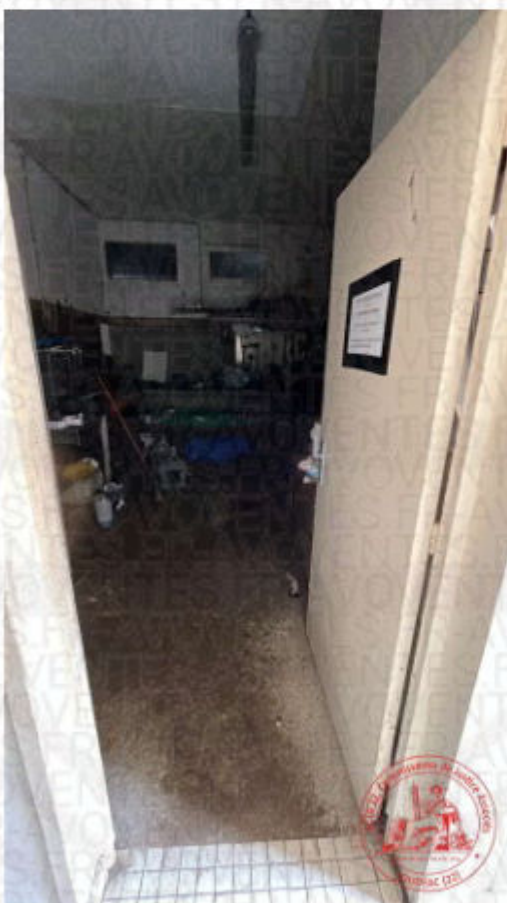
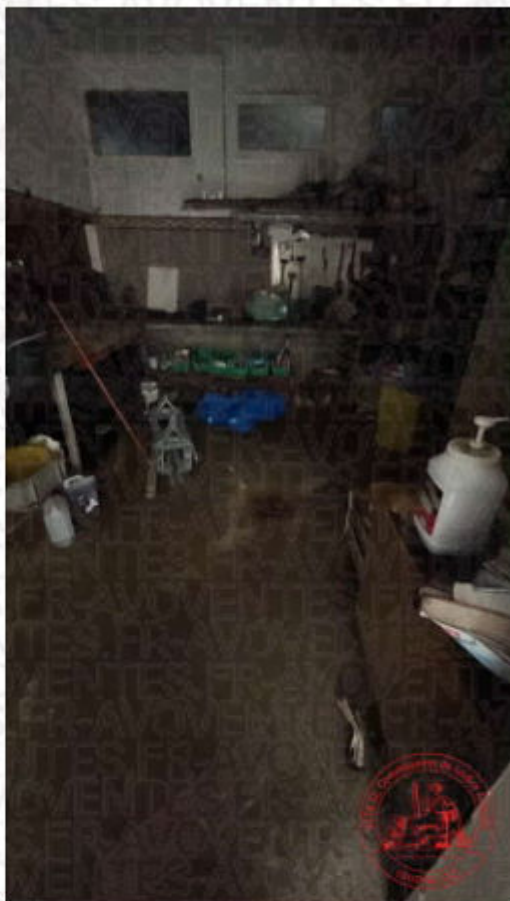
Je commence par l'extrémité du couloir à proximité de la porte donnant sur l'extérieur où se trouve d'abord une armoire électrique technique en partie vandalisée. Se situent ensuite un local de maintenance, puis une chaufferie sanitaire, des vestiaires et une buanderie, un local armoire technique et maintenance. Au sol, la dalle de ciment présente de nombreuses traces. Le mur est fait d'une partie carrelage et d'une partie béton. Il y a également une double porte qui donne sur l'extérieur. Le plafond est recouvert d'une dalle isolante présentant de nombreuses traces importantes, des tâches et des coulures. Cette partie est très vétuste.

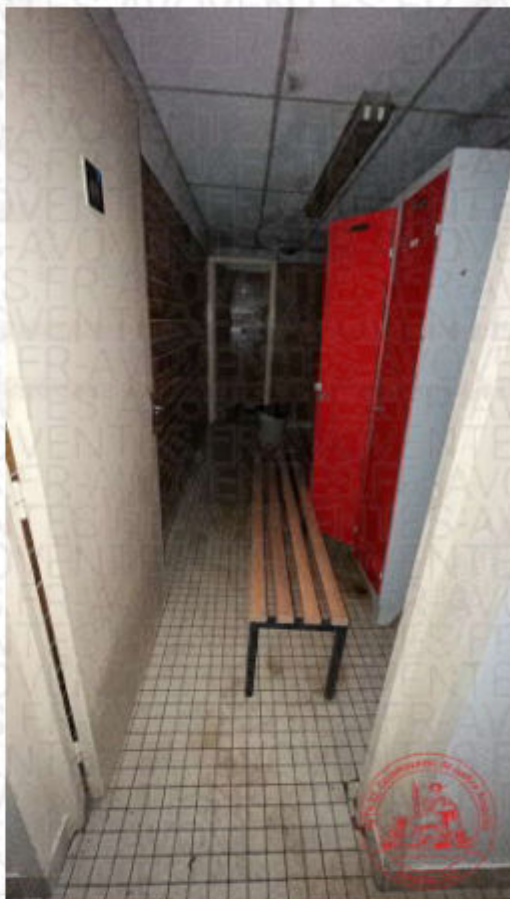
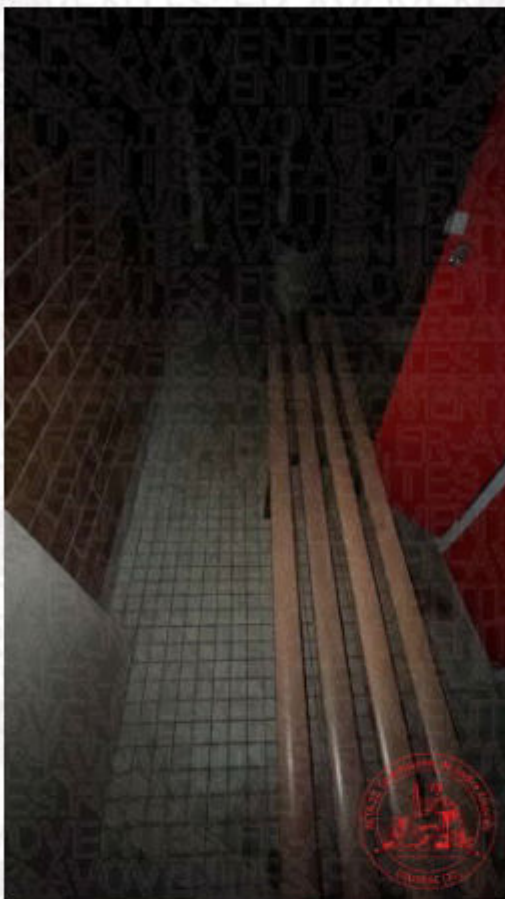
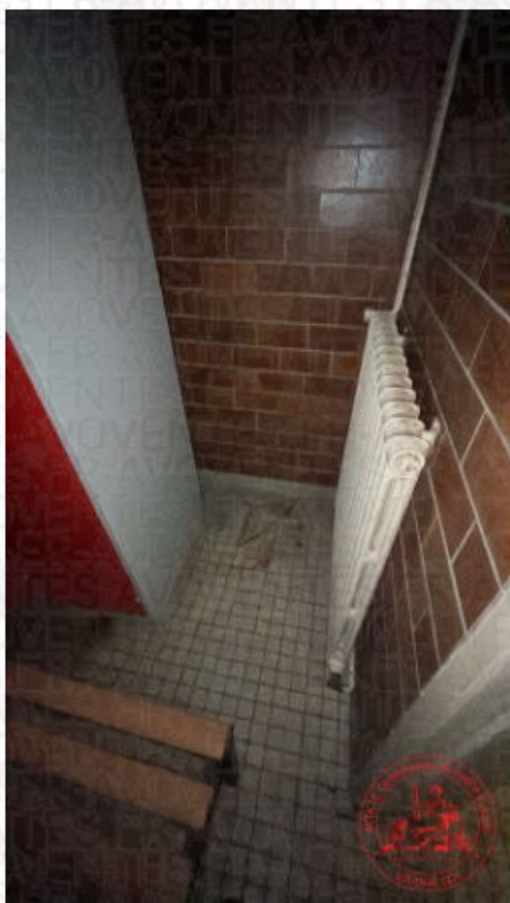
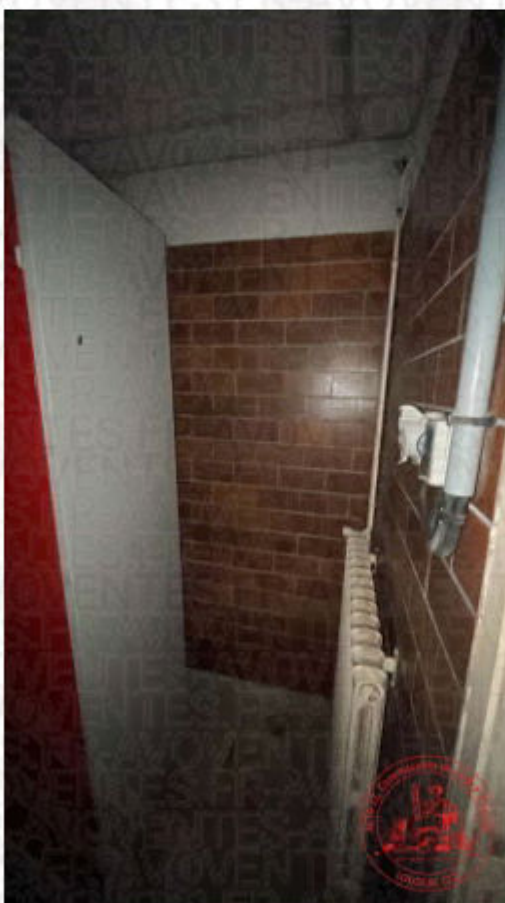
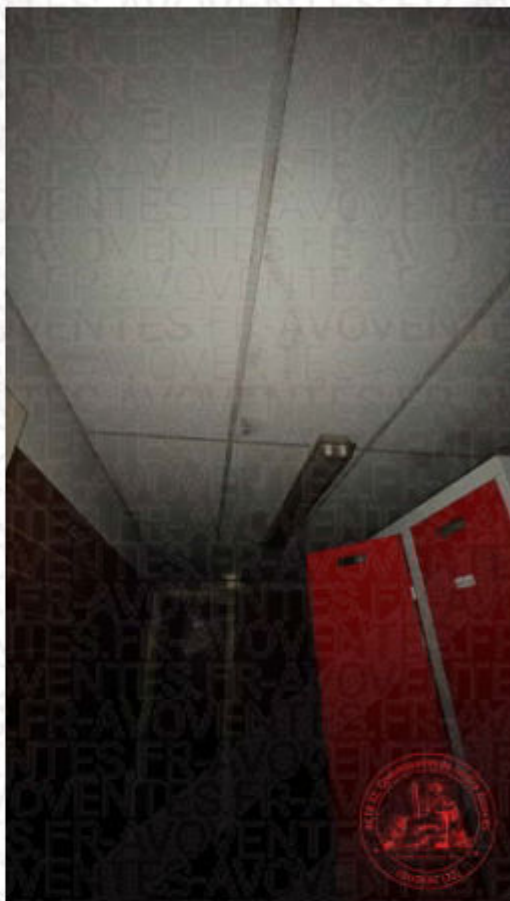
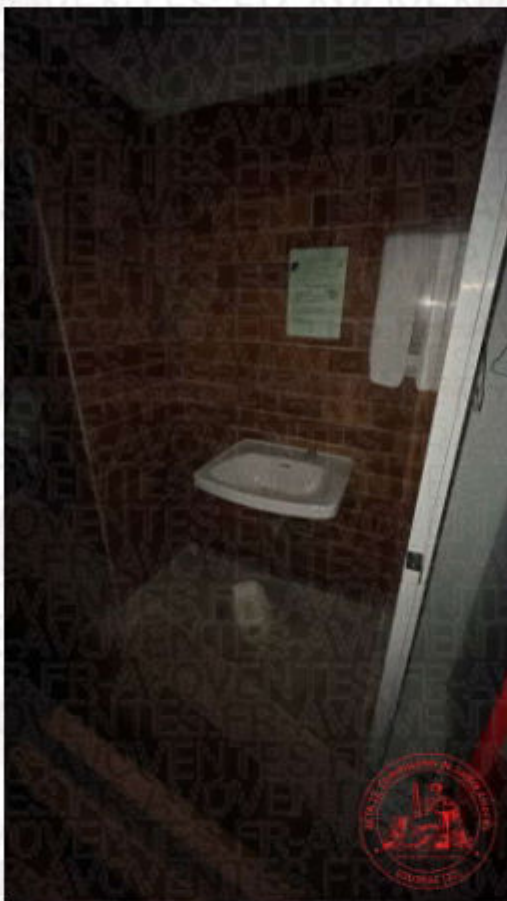
ensuite se trouvent le vestiaire et le local sanitaire. Le sol est en revêtement carrelage, le mur est en partie faïence murale et une partie peinture. Le plafond fait de dalle isolante avec présence de néon. Je constate la présence d'un lavabo, de deux pissotières et d'un toilette séparé. Présence d'un radiateur en fonte.
