**PROCES-VERBAL DE DESCRIPTION**

Suite à une ordonnance du Juge Commissaire du Tribunal des Activités Économiques de Saint-Brieuc, la SARL PRAXIS a été autorisée à vendre le bien immobilier dépendant de la liquidation judiciaire de AVOVENTES à savoir quatre parcelles situées 5 rue de la Madeleine à QUINTIN (22800), cadastrées C N°63, D N°212, N°246 et N°897, où se trouve un bâtiment à usage d'abattoir, ainsi qu'un ensemble de matériels d'exploitation présent sur le site et qui a déjà fait l'objet d'un inventaire par la SELARL BOREL T.ARMOR JURIS ENCHERES, SAINT-BRIEUC. Dans le cadre de cette procédure, je vous requiers dans le but de dresser le procès-verbal de description, nécessaire à la rédaction du cahier des charges."

Me suis transportée, ce jour au 5, rue de la Madeleine, à QUINTIN (22800), où y étant parvenue, et en présence de AVOVENTES AVOVENTES Gérant, j'ai procédé aux constatations suivantes :

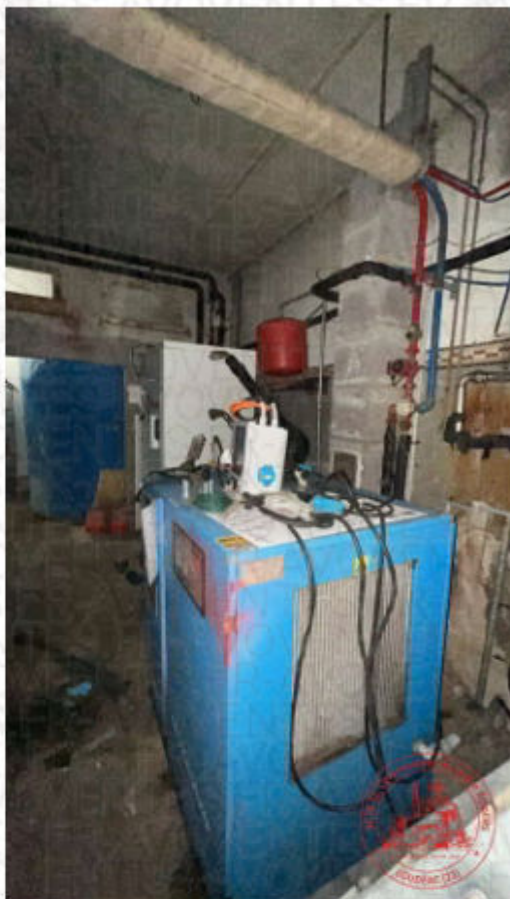
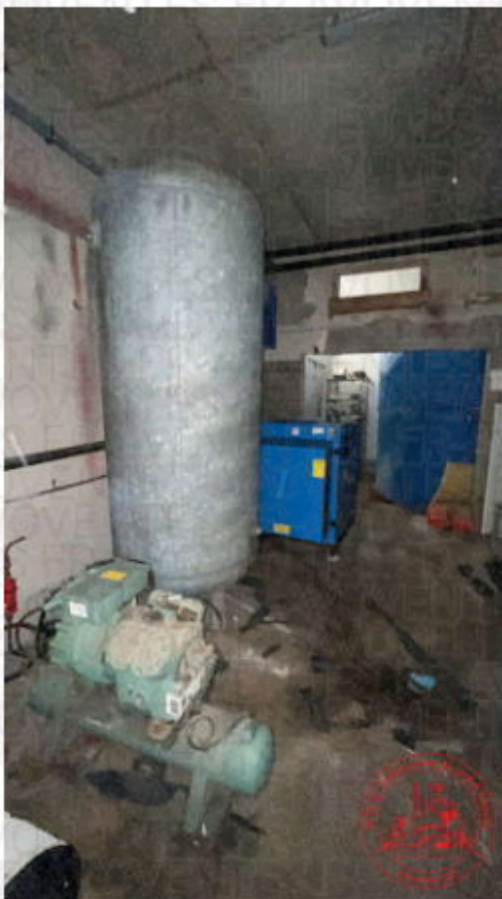
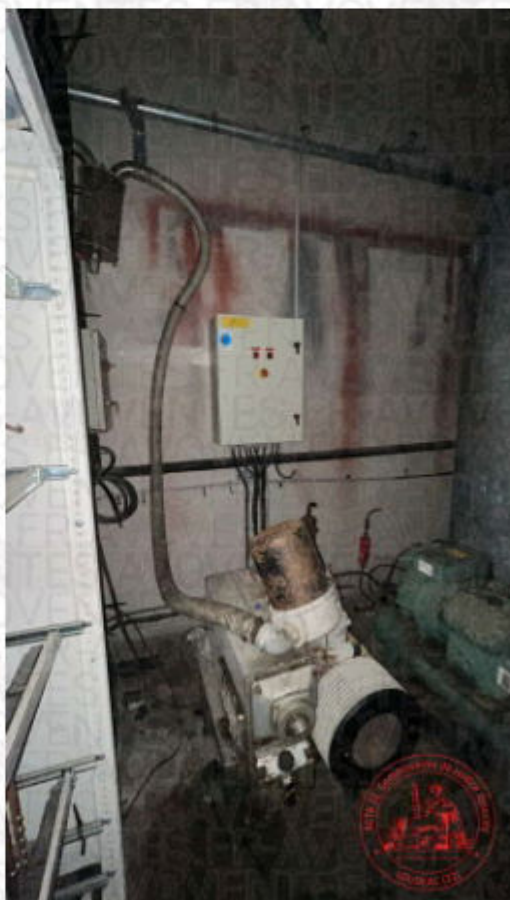
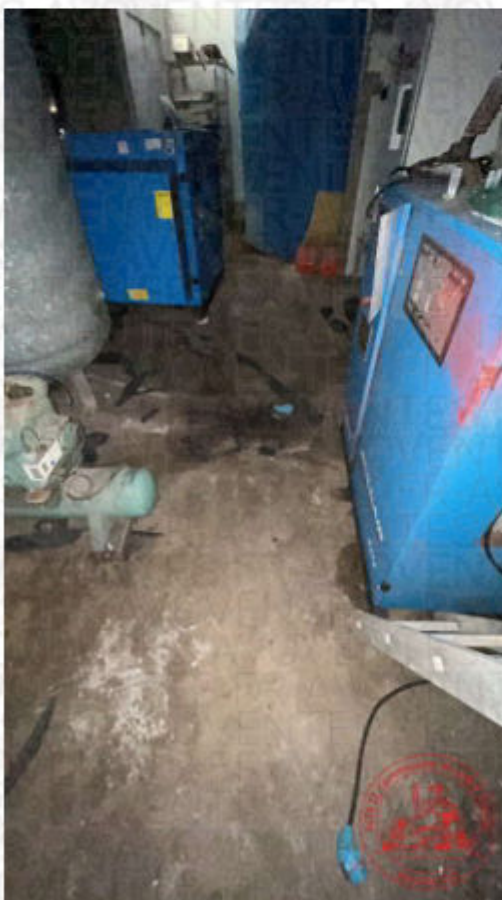
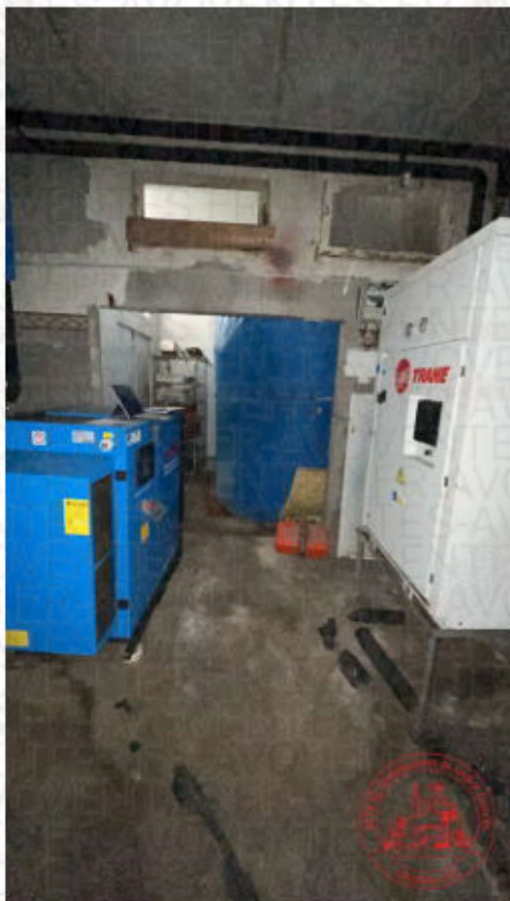
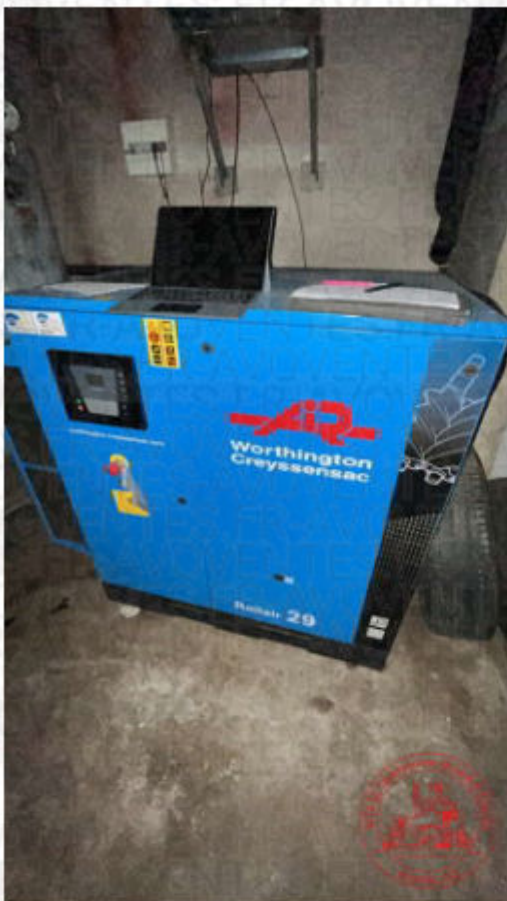
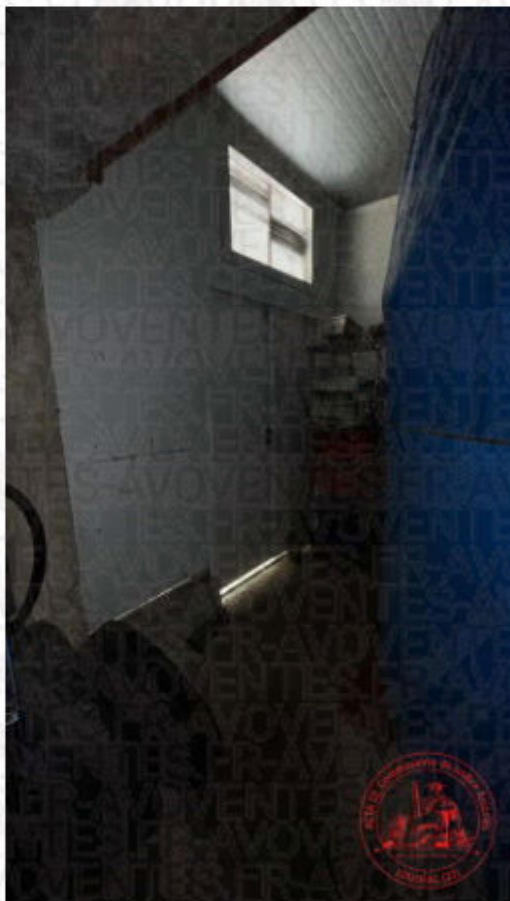
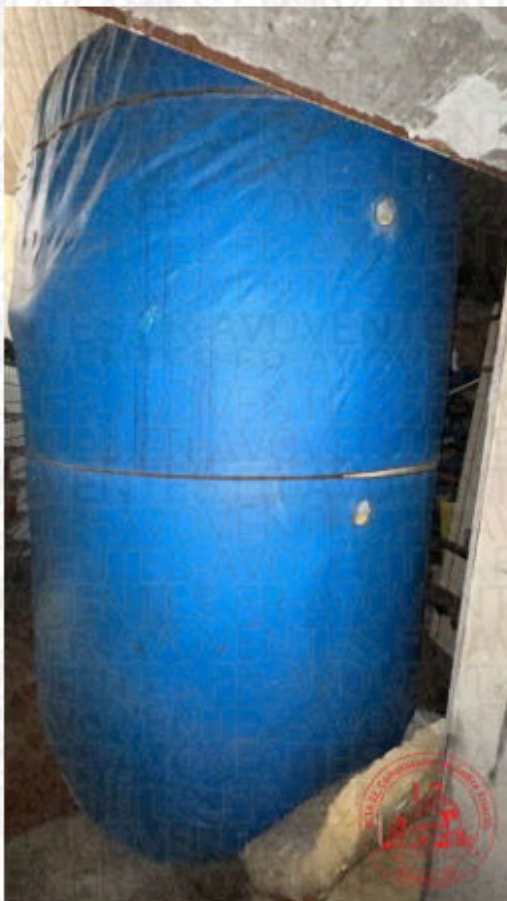
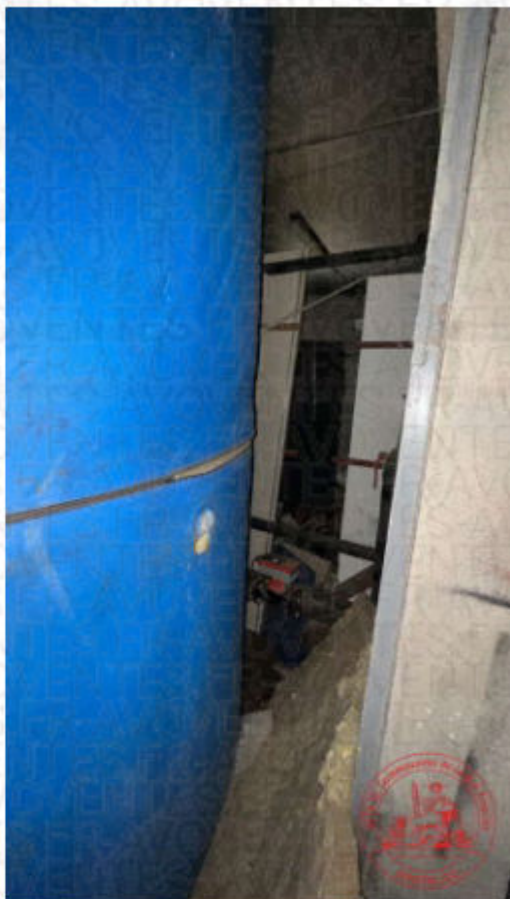
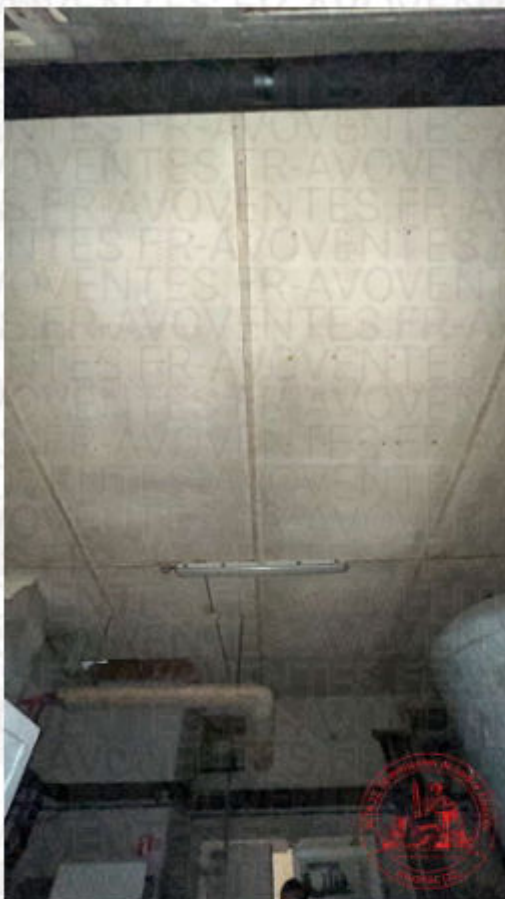
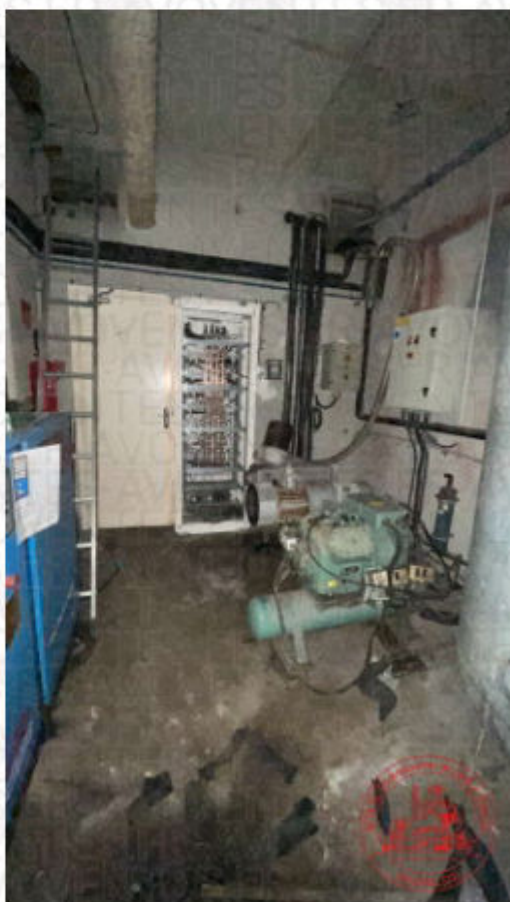
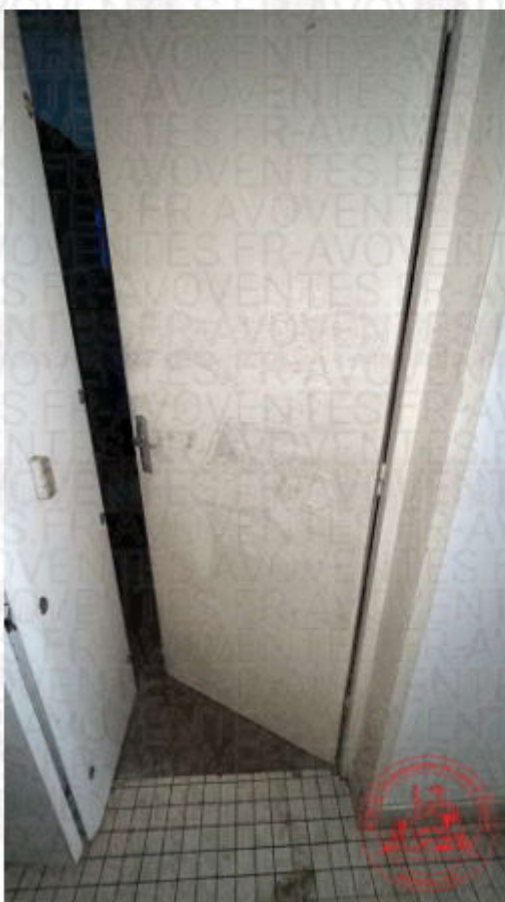
Dans le local chaufferie, le sol est une dalle de ciment. Présence de tous les divers groupes de maintenance et de chauffage. Il y a un accès vers l'extérieur.

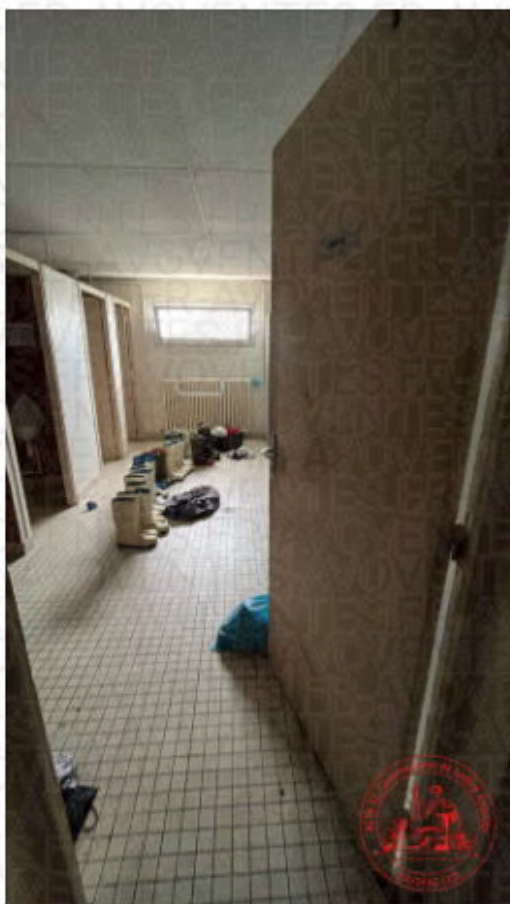
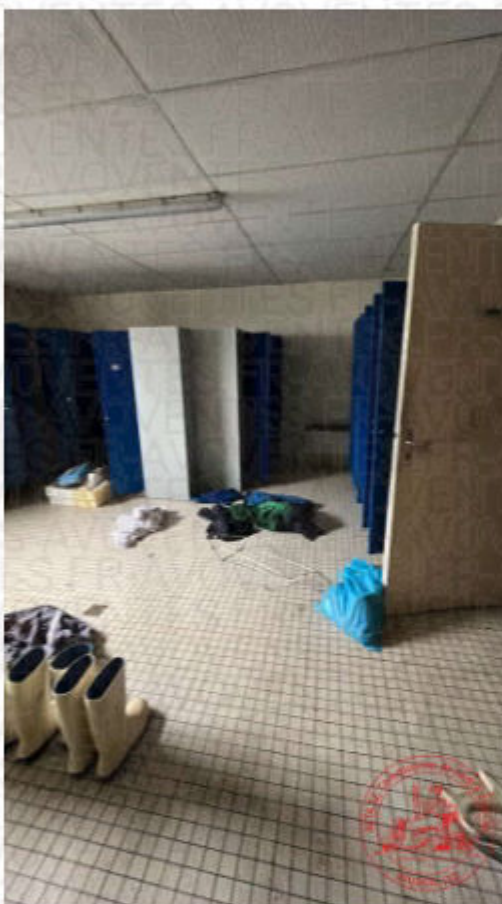
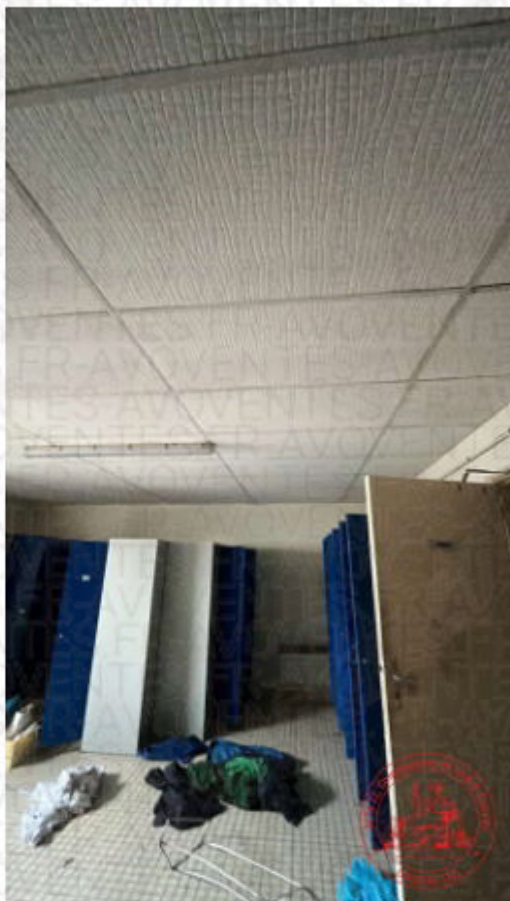
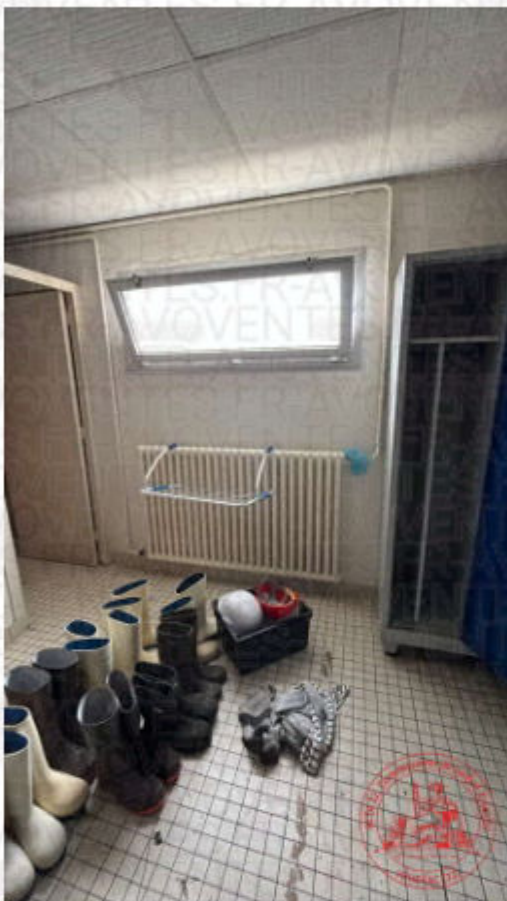
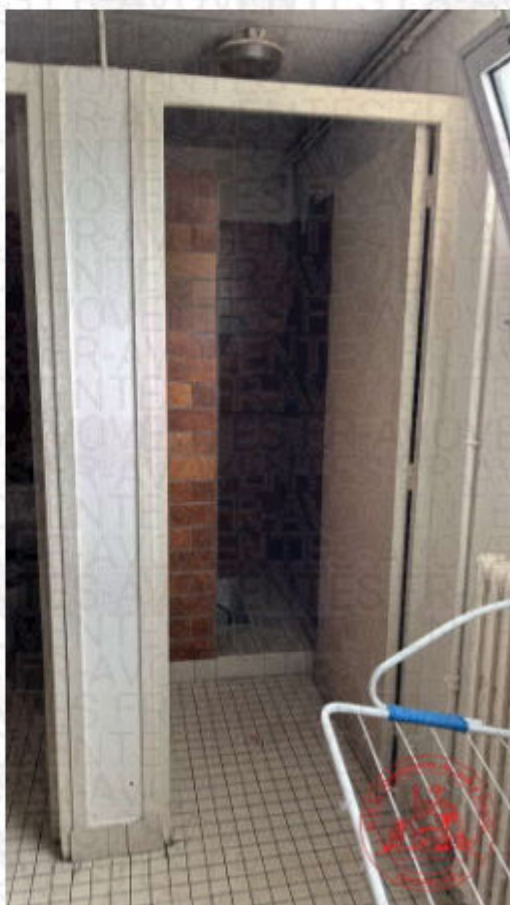
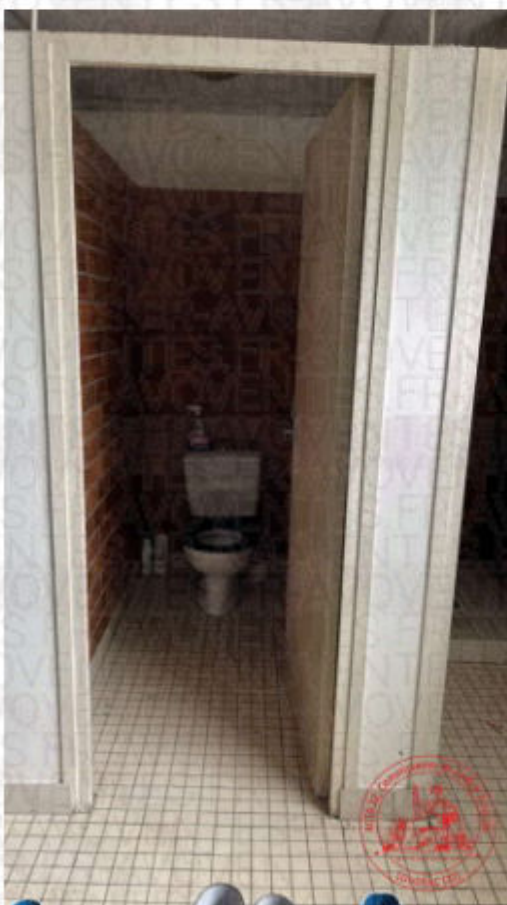
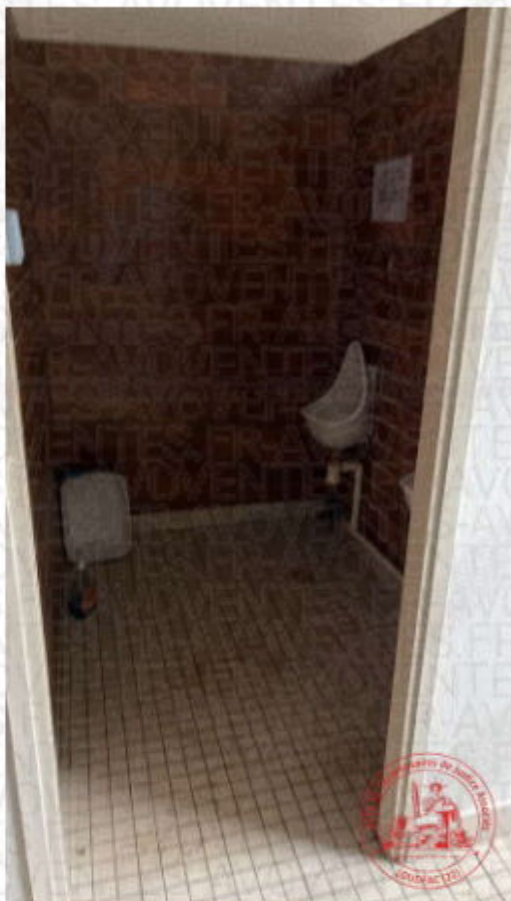
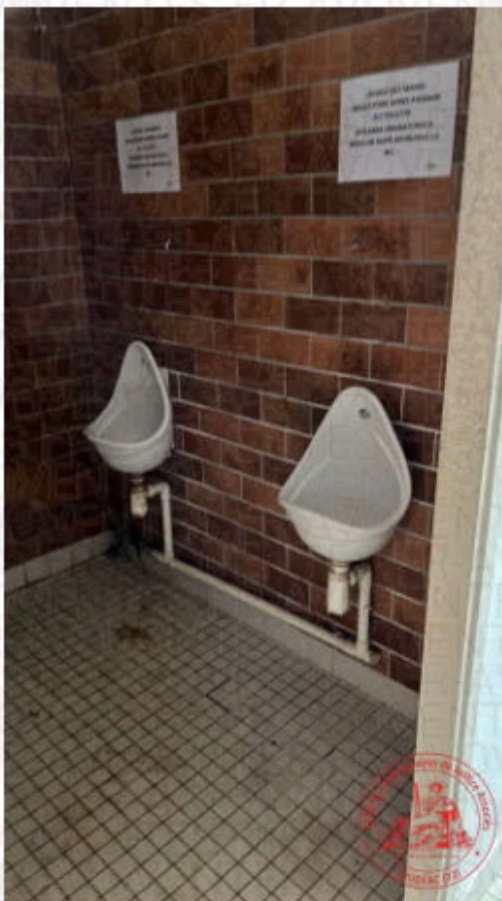
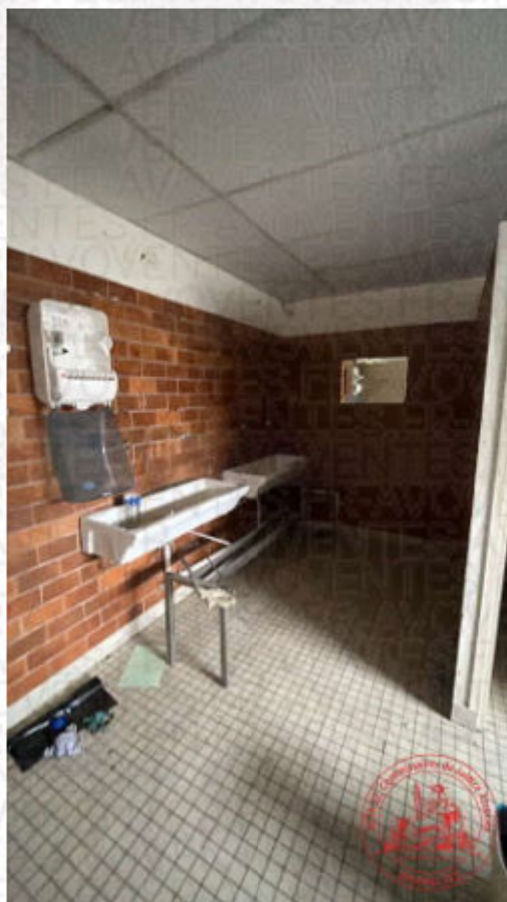
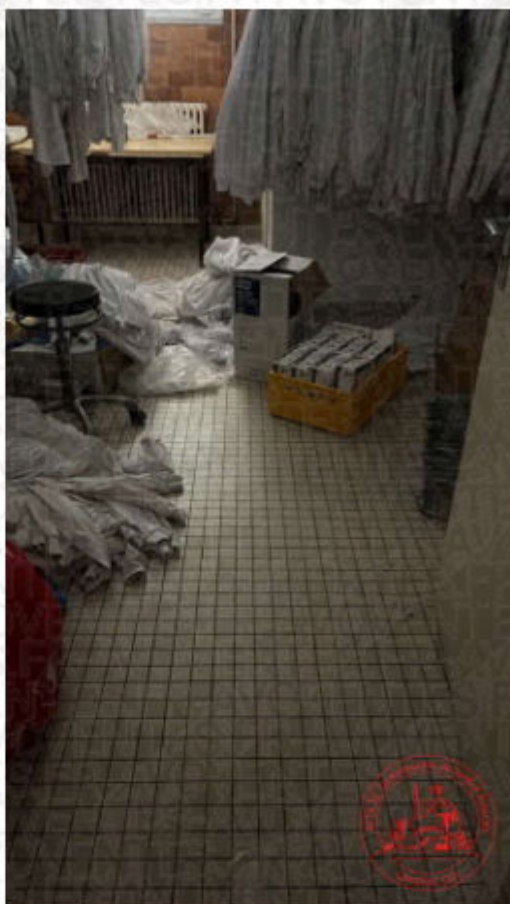
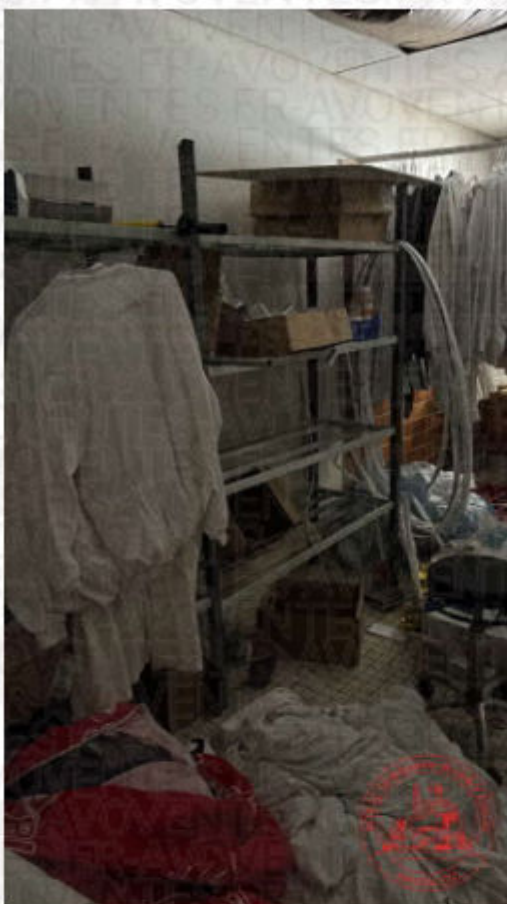
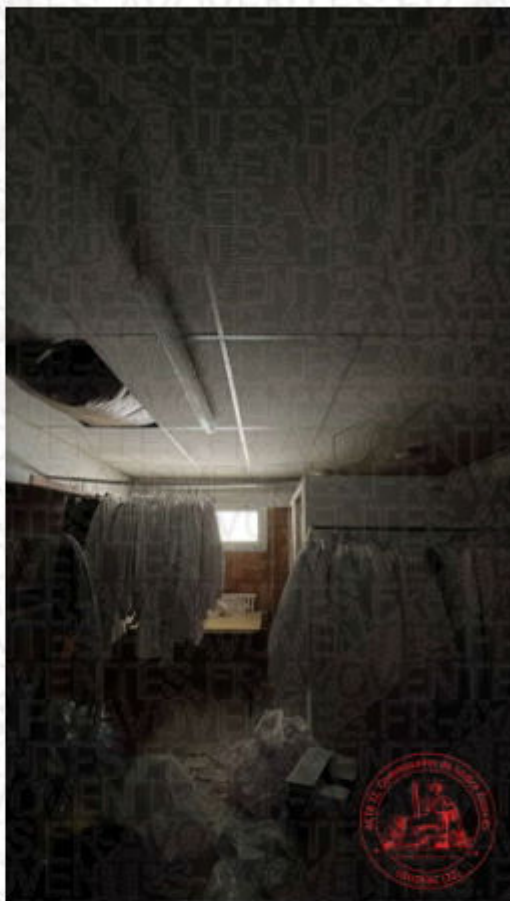
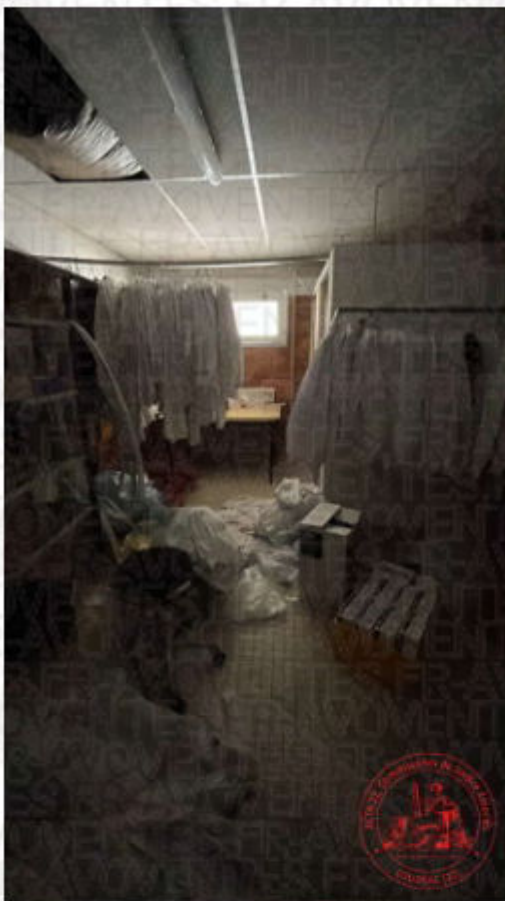
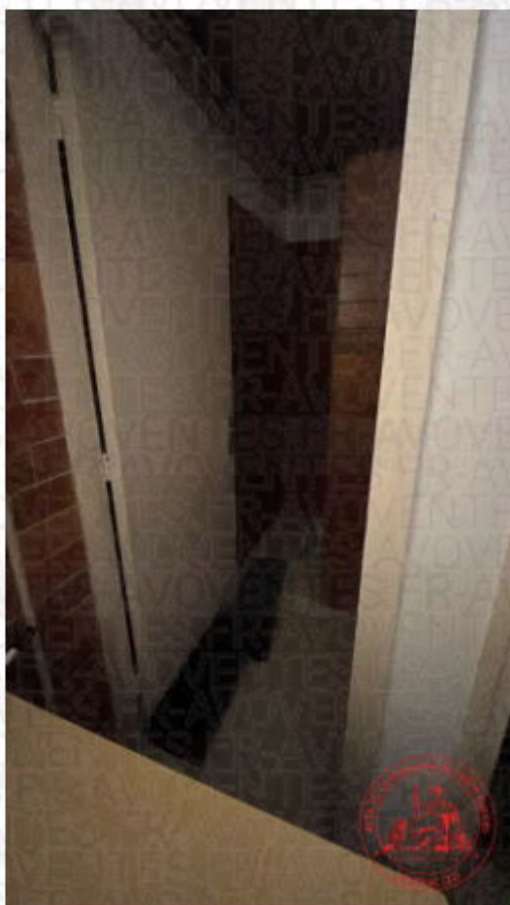
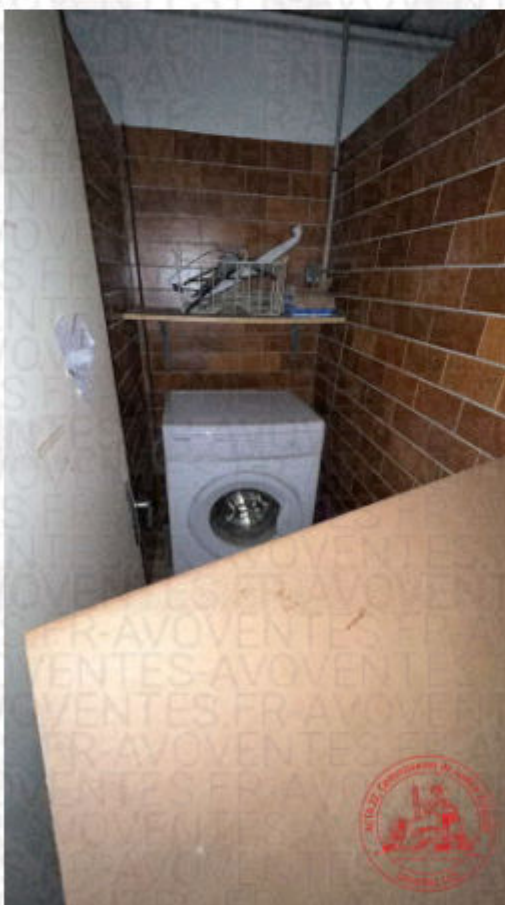
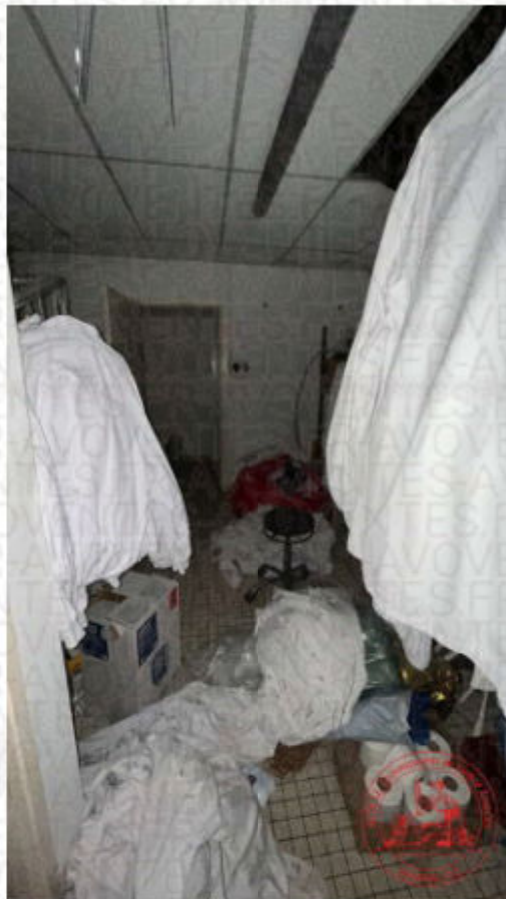
Dans le local vestiaire, le sol est en carrelage à l'état d'usage et les murs sont en partie peints et une partie en faïence. Présence d'un radiateur en fonte et d'un radiateur électrique. Le plafond est fait de dalles isolantes avec présence de néon et de plafonniers. Je constate la présence de lavabos, de pissotières, d'une douche et d'une toilette séparée. Cette pièce comporte une fenêtre en oscillo-battant.

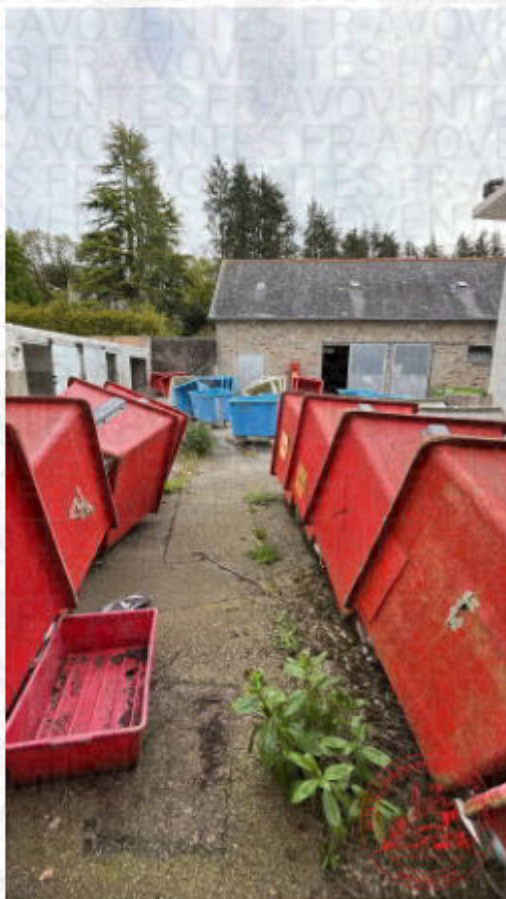
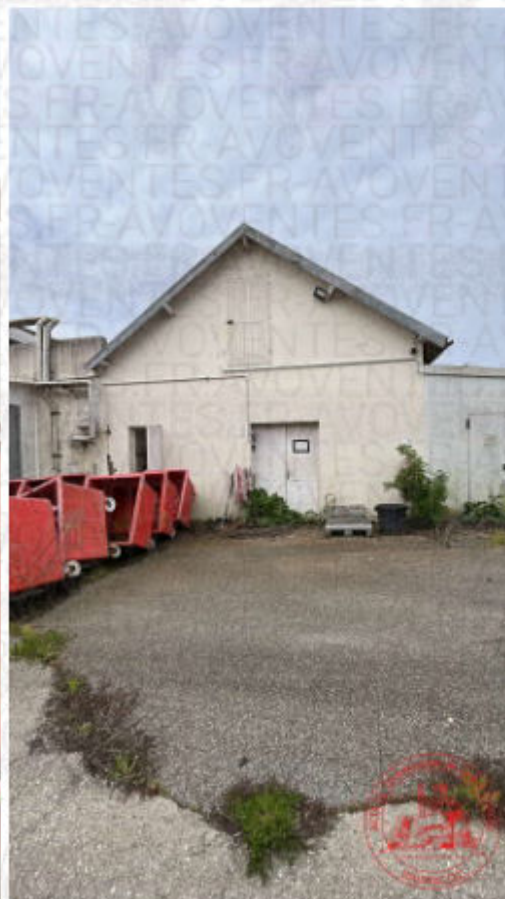
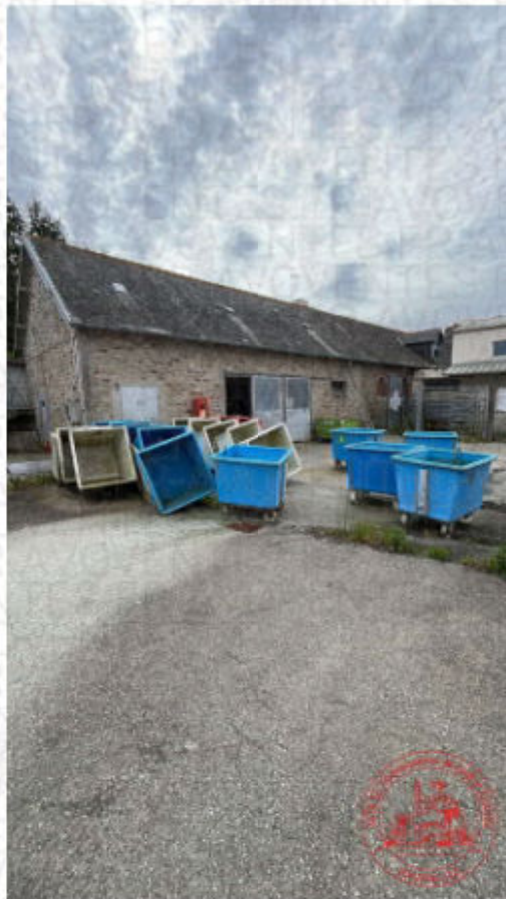
Par la suite, je sors au bout du couloir et j'accède à l'arrière du bâtiment qui donne sur la bouverie. On arrive d'abord sur une cour intérieure en enrobé, dégradée.

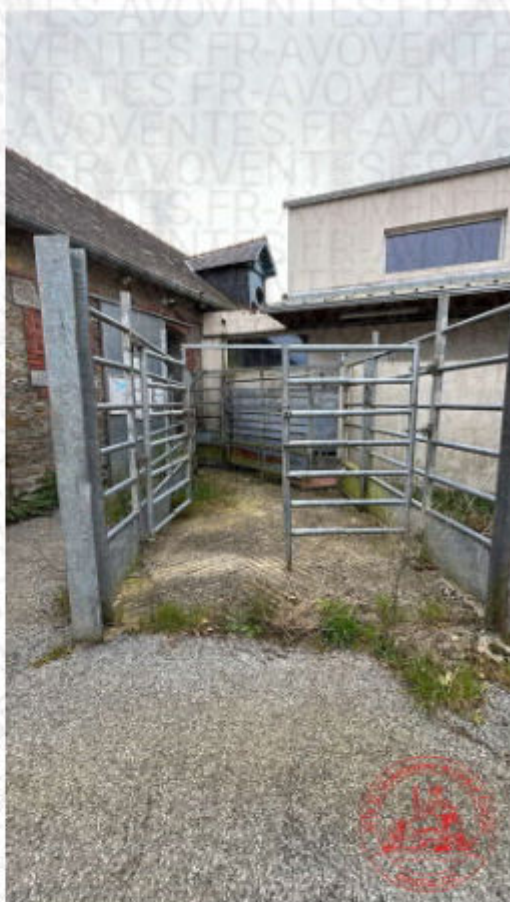
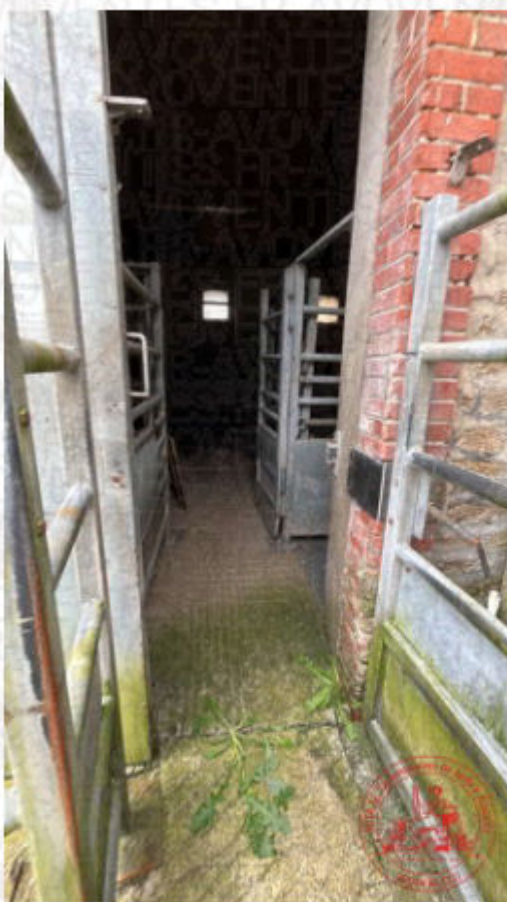
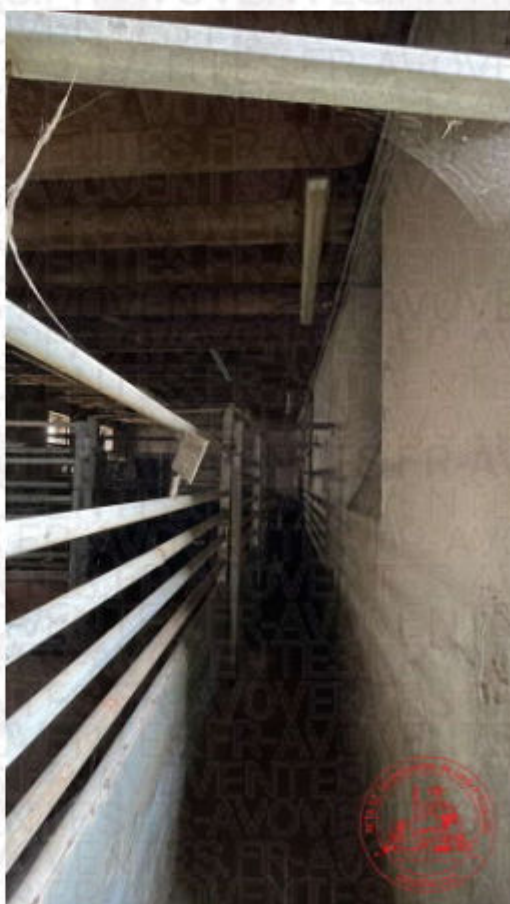
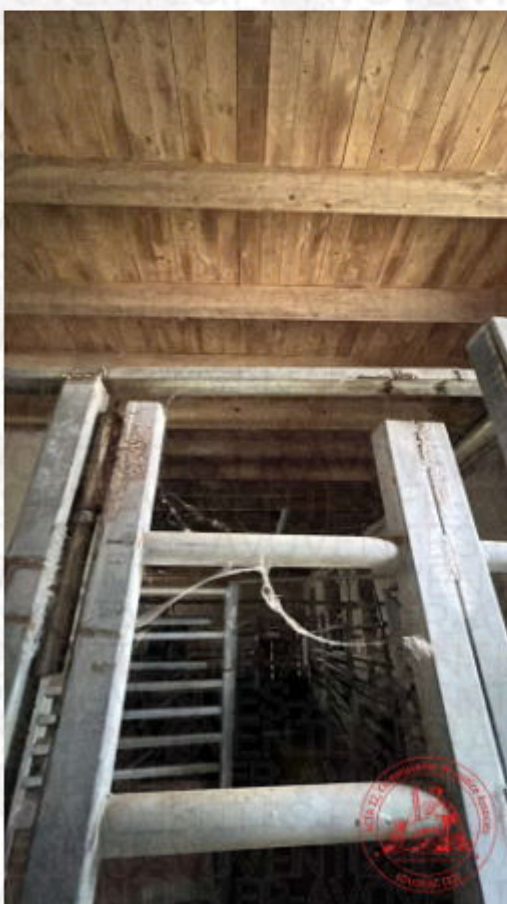
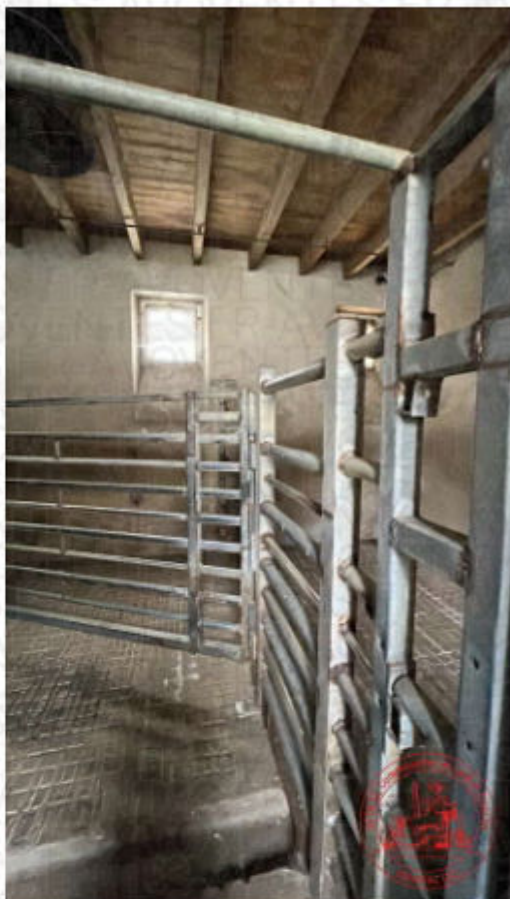
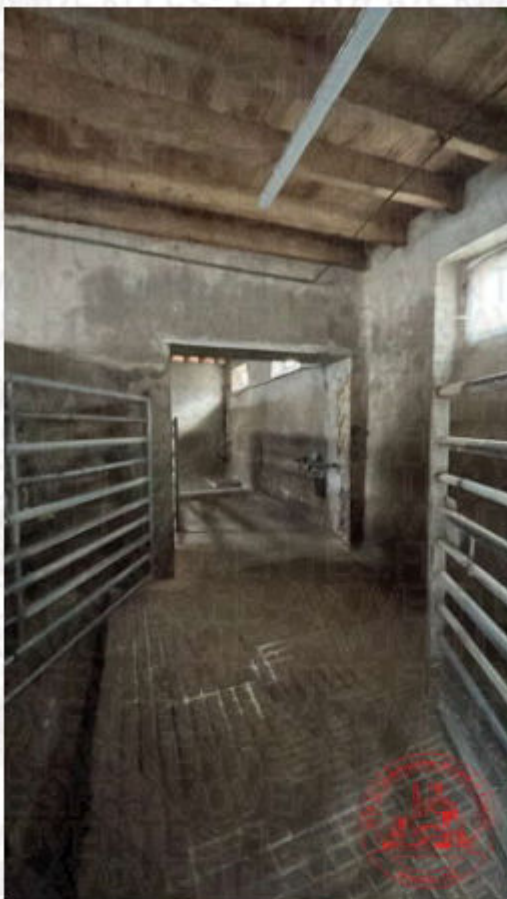
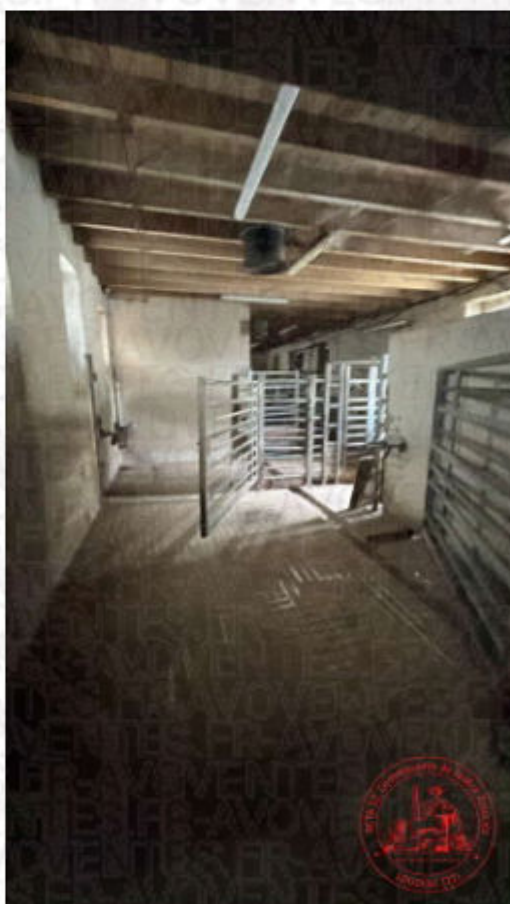
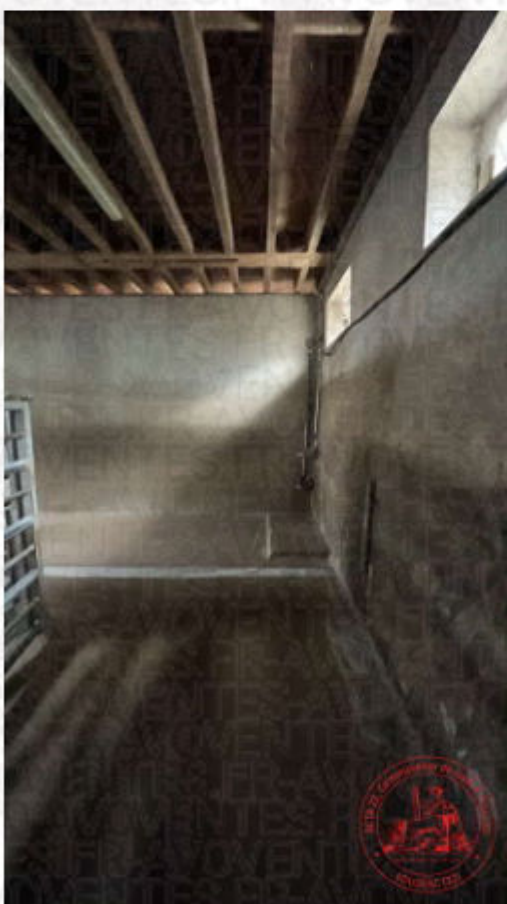
Je me rends vers la bouverie, située dans une ancienne longère. La dalle de ciment au sol est d'origine et le plafond est en parquet. Présence de néon. Le portail pour l'arrivée des animaux est en métal.

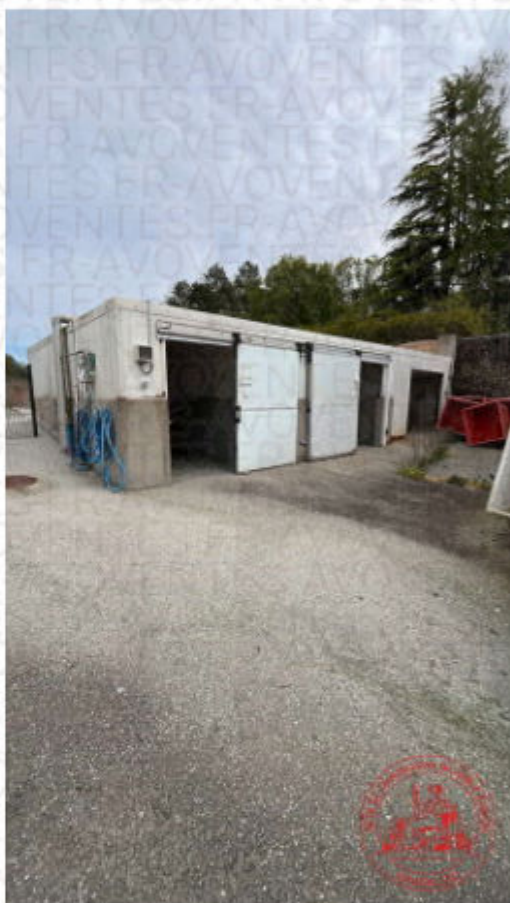
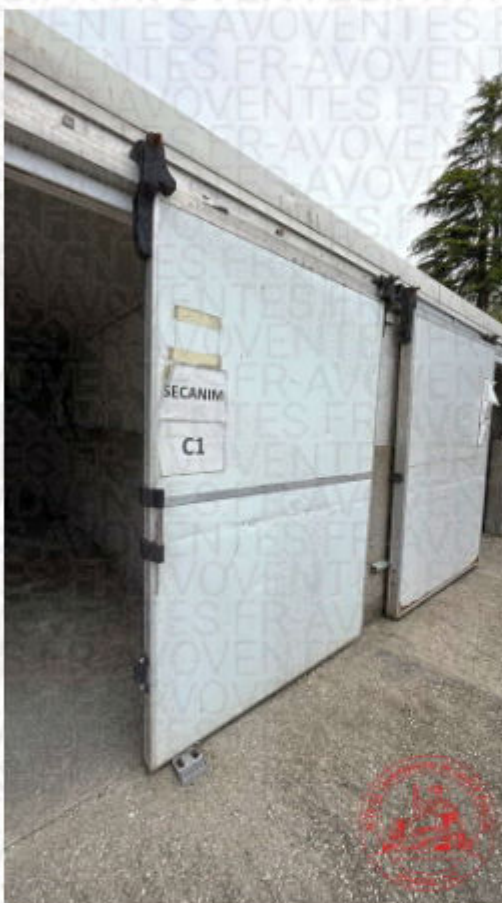
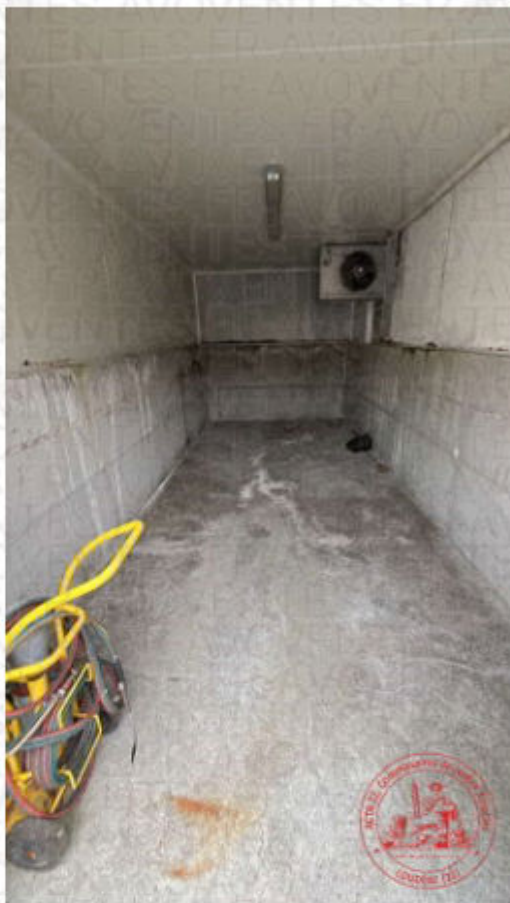
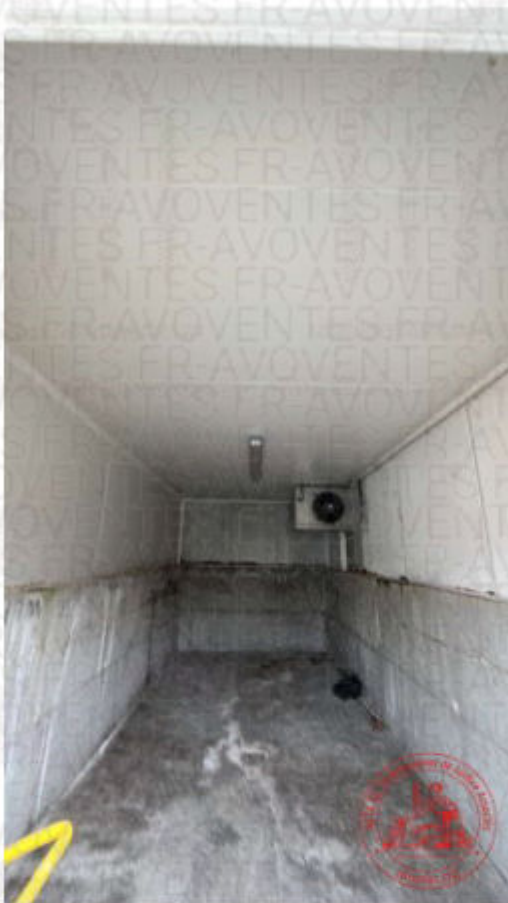
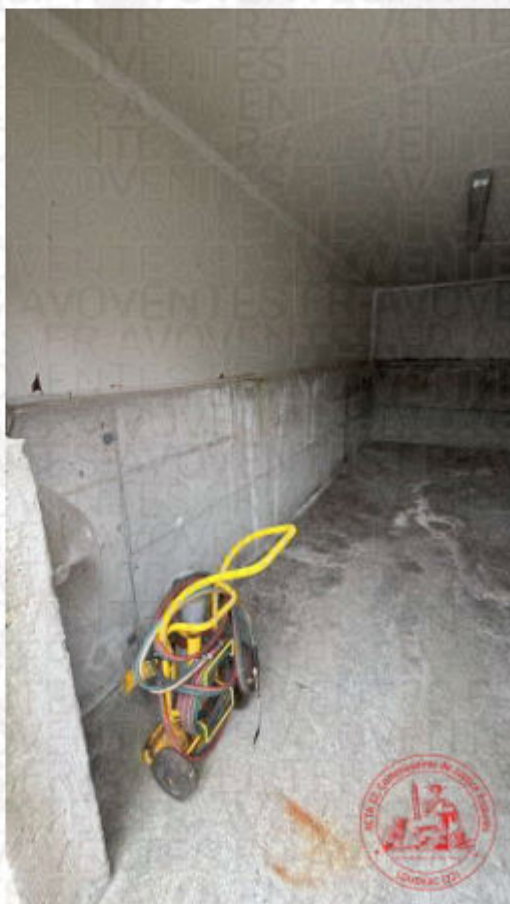
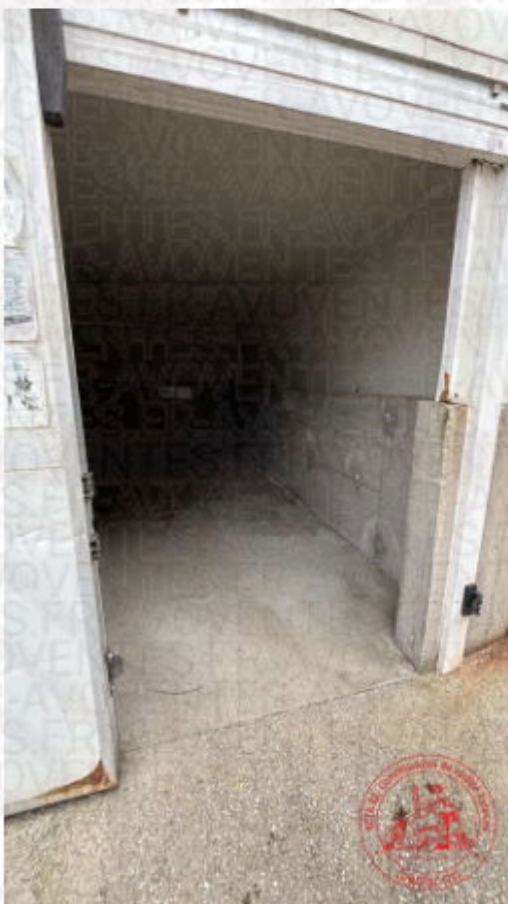
Dans la cour se trouvent également les locaux de stockage de déchets. Le sol est une dalle de béton, avec présence de taches. Les murs sont faits de parpaing et de panneaux sandwich en PVC et le plafond est recouvert de panneaux sandwich en PVC.

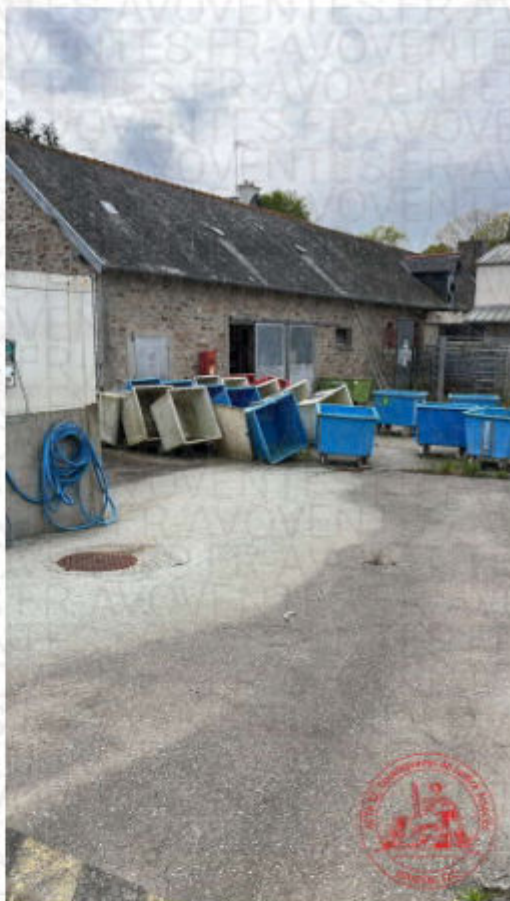
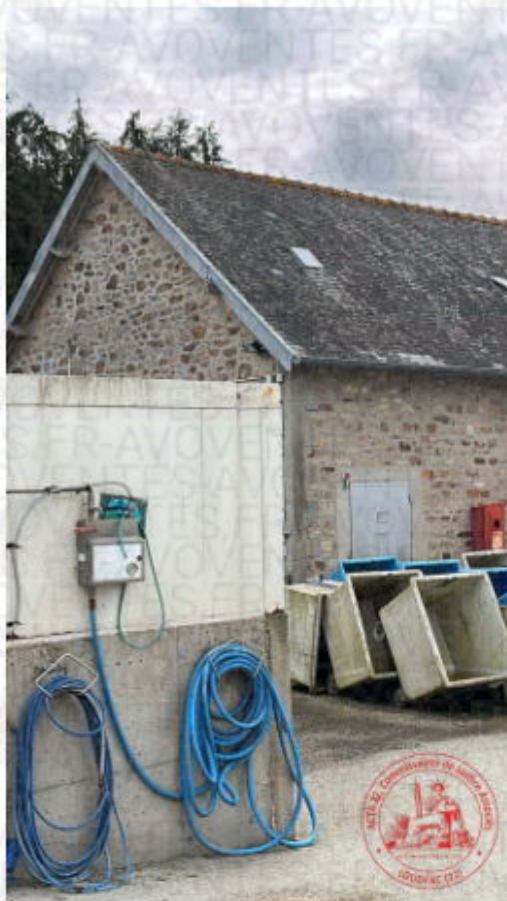
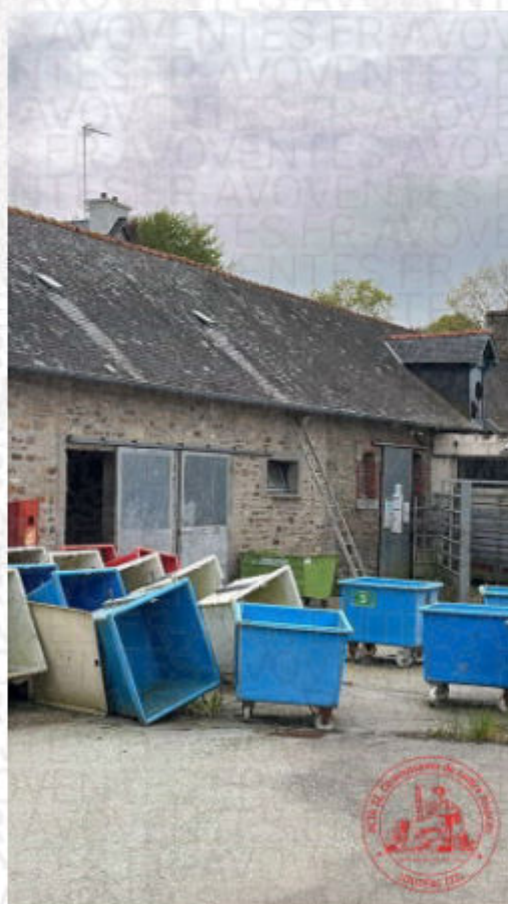
L'ancienne longère est en pierre jointoyée, rénovée avec une toiture en ardoise.
