**PROCES-VERBAL DE DESCRIPTION**

Suite à une ordonnance du Juge Commissaire du Tribunal des Activités Économiques de Saint-Brieuc, la SARL PRAXIS a été autorisée à vendre le bien immobilier dépendant de la liquidation judiciaire de AVOVENTES à savoir quatre parcelles situées 5 rue de la Madeleine à QUINTIN (22800), cadastrées C N°63, D N°212, N°246 et N°897, où se trouve un bâtiment à usage d'abattoir, ainsi qu'un ensemble de matériels d'exploitation présent sur le site et qui a déjà fait l'objet d'un inventaire par la SELARL BOREL T.ARMOR JURIS ENCHERES, SAINT-BRIEUC. Dans le cadre de cette procédure, je vous requiers dans le but de dresser le procès-verbal de description, nécessaire à la rédaction du cahier des charges."

Me suis transportée, ce jour au 5, rue de la Madeleine, à QUINTIN (22800), où y étant parvenue, et en présence de AVOVENTES AVOVENTES Gérant, j'ai procédé aux constatations suivantes :

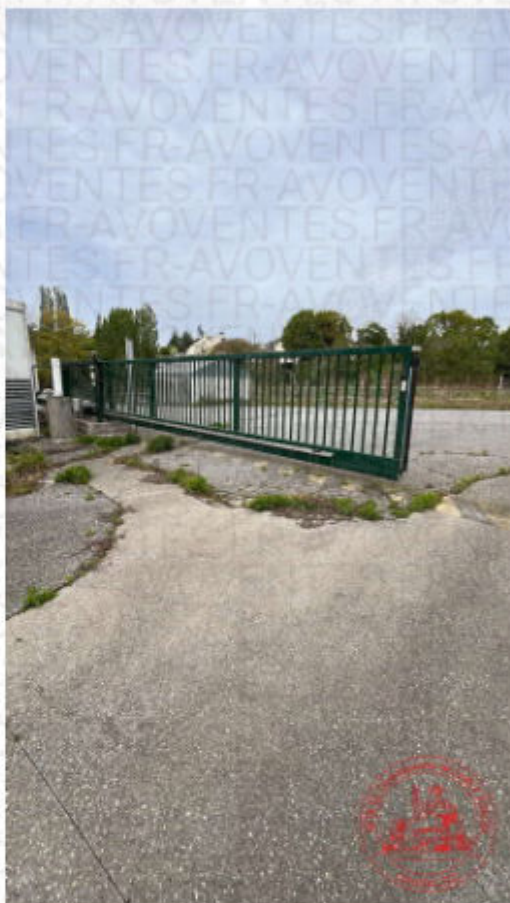
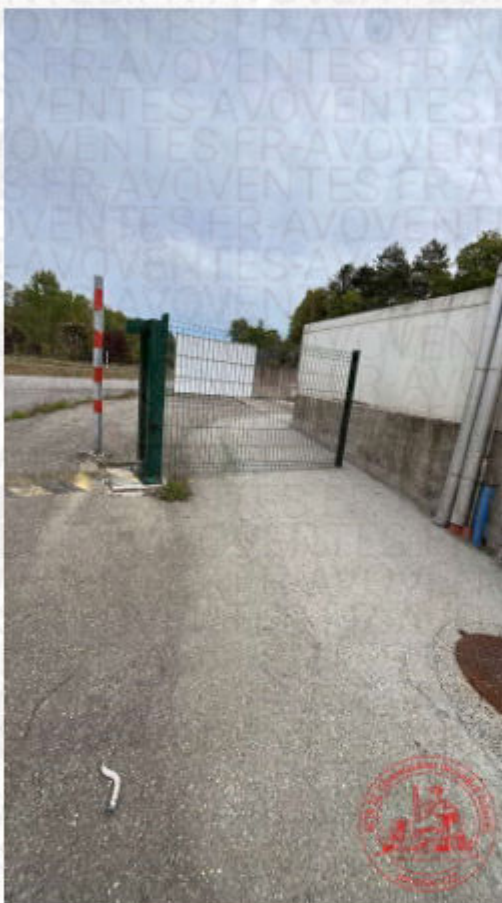
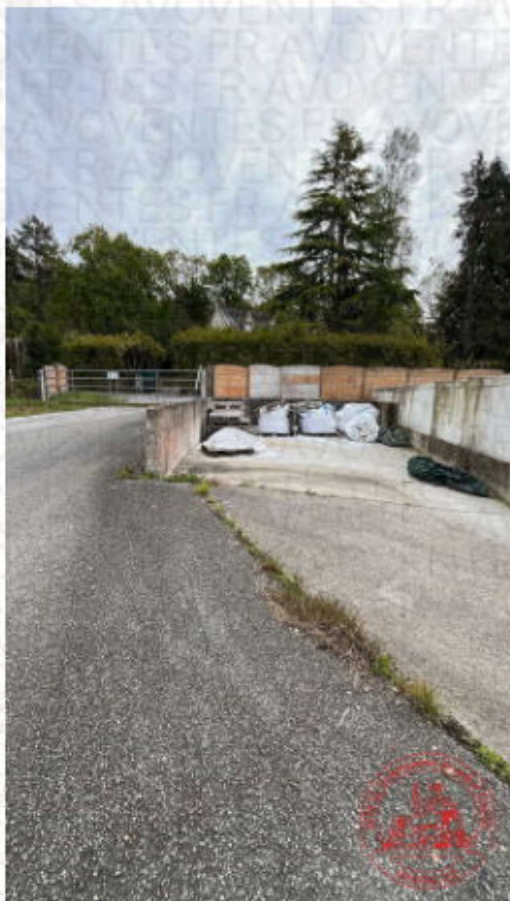
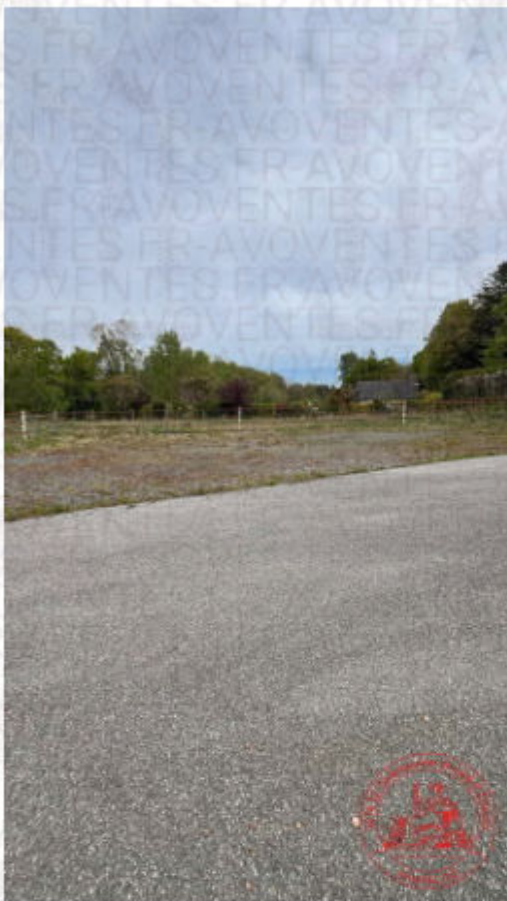
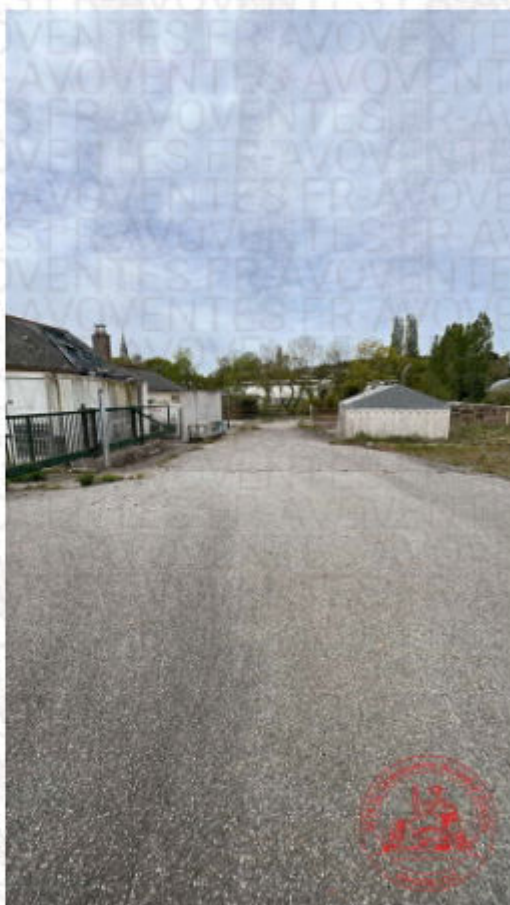
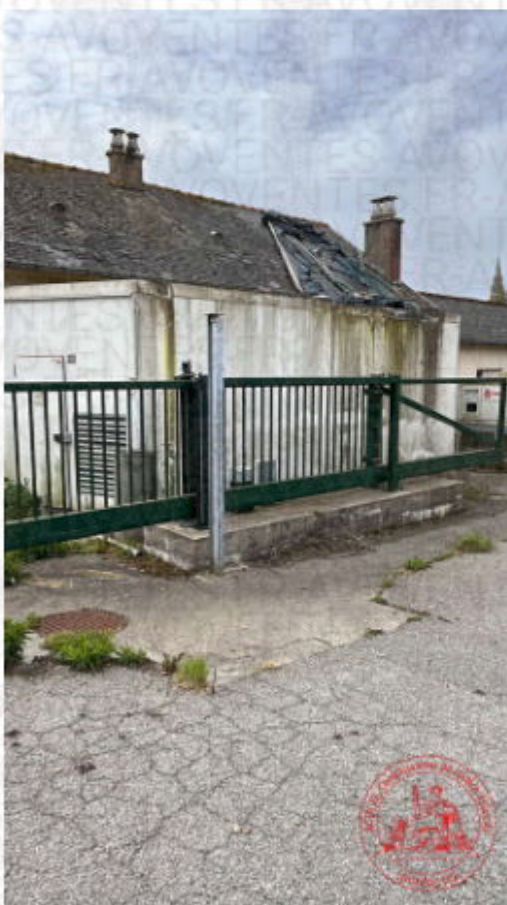
À l'arrière de l'entreprise, se trouve un grand portail en métal vert coulissant en bon état. Il y a également une partie qui est en enrobé et une autre partie gravillonnée. Se trouvent également la station de prétraitement, avec également la partie dédiée à la production de froid, la centrale pour l'eau et la station de lavage.

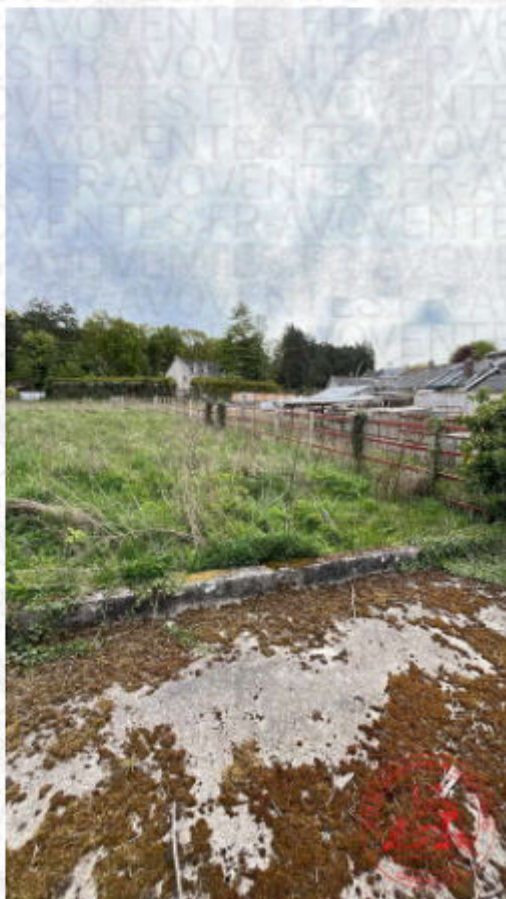
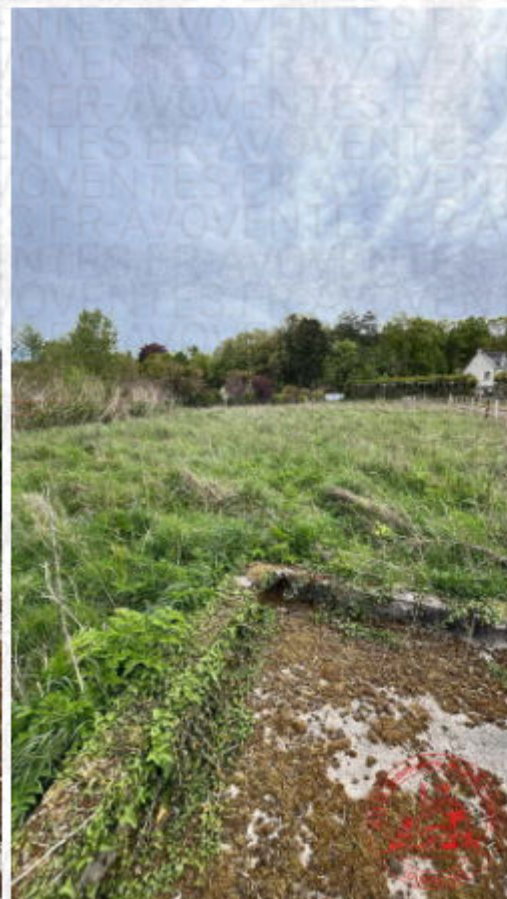
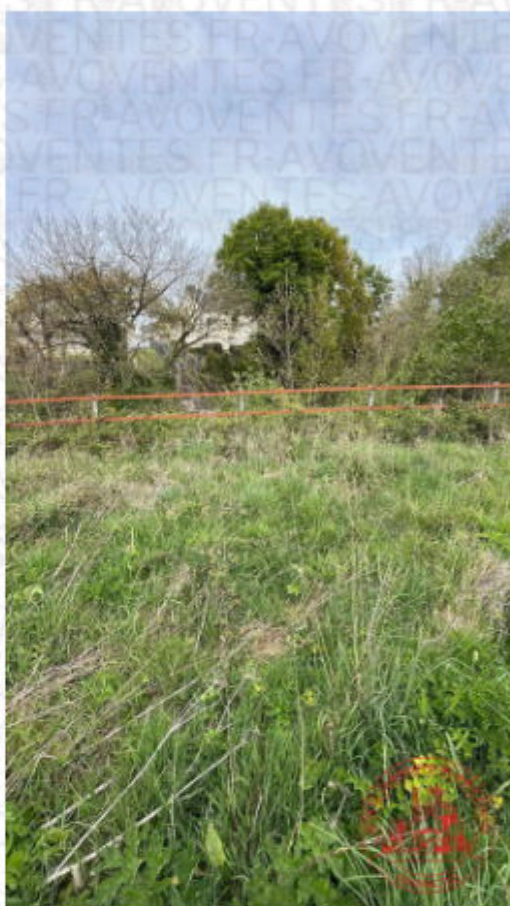
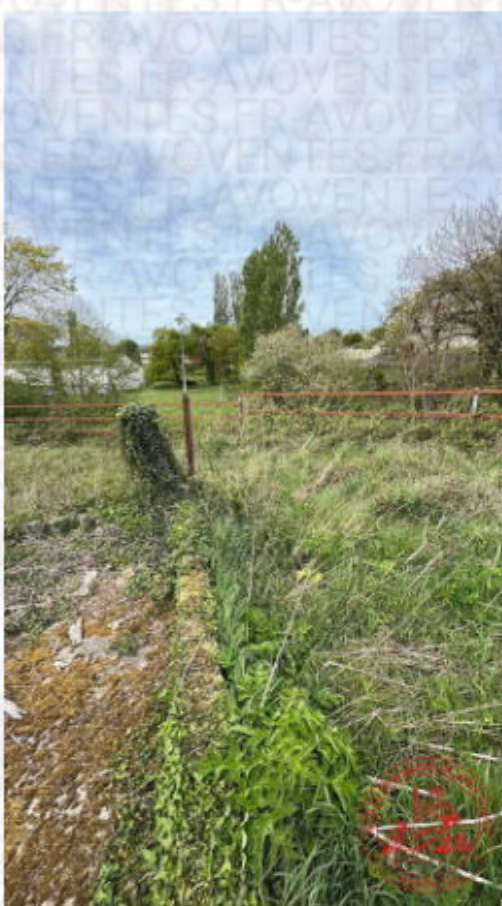
L'arrière est constitué d'une parcelle en herbe qui s'étend jusqu'à la clôture grillagée grise et la clôture en métal rouillé.

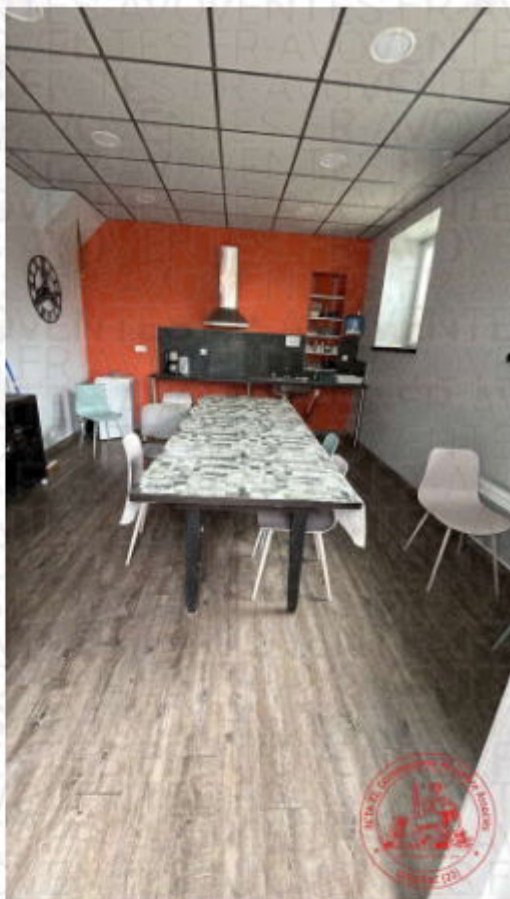
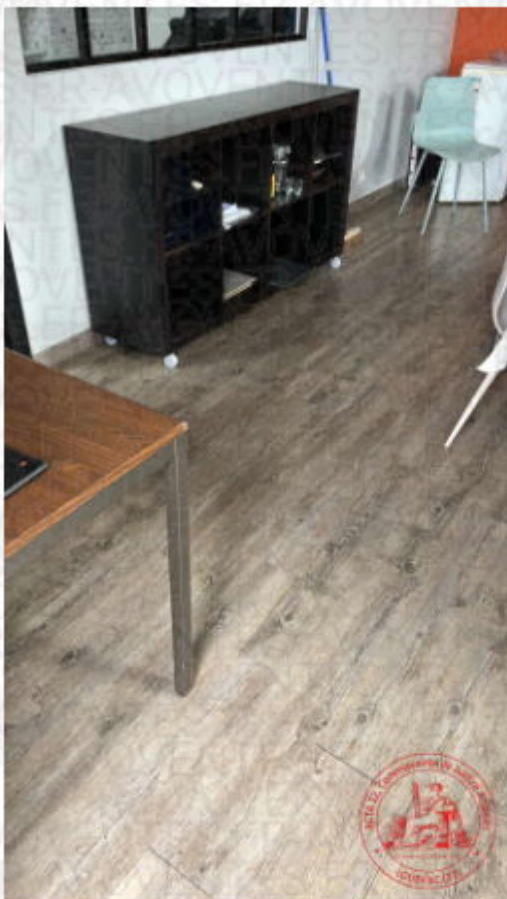
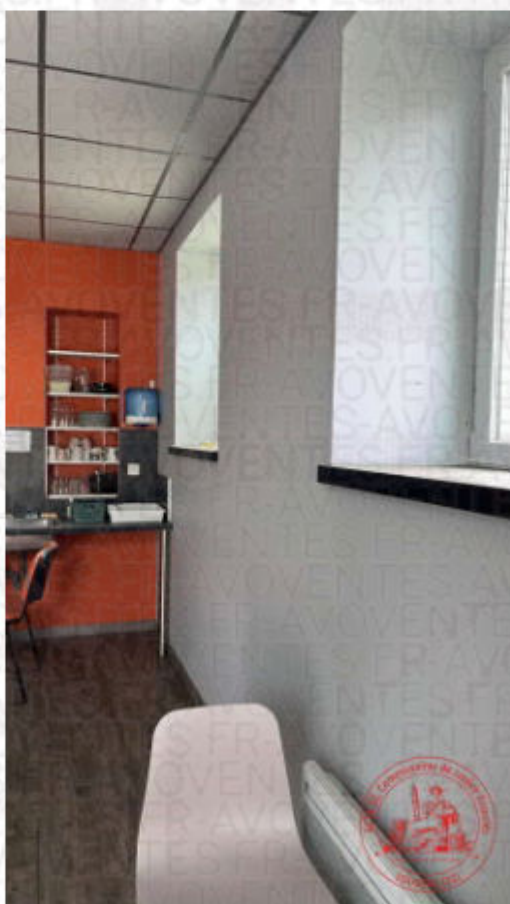
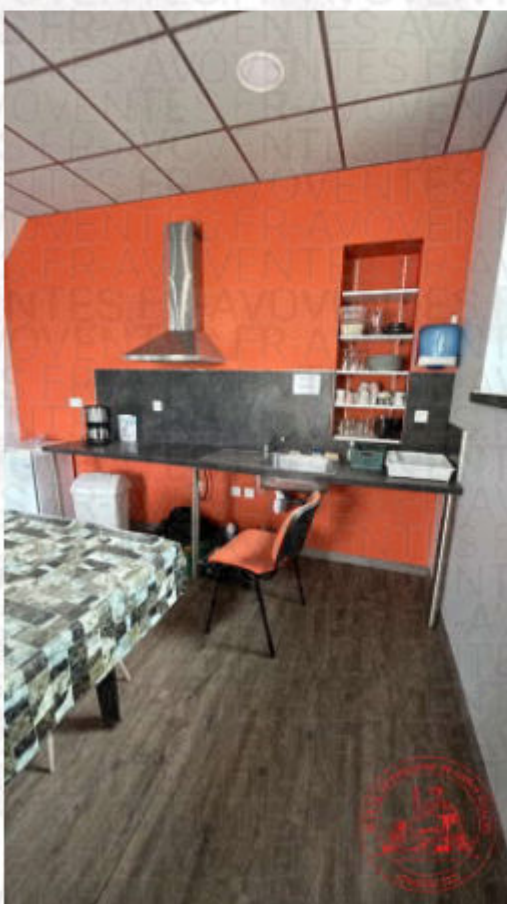
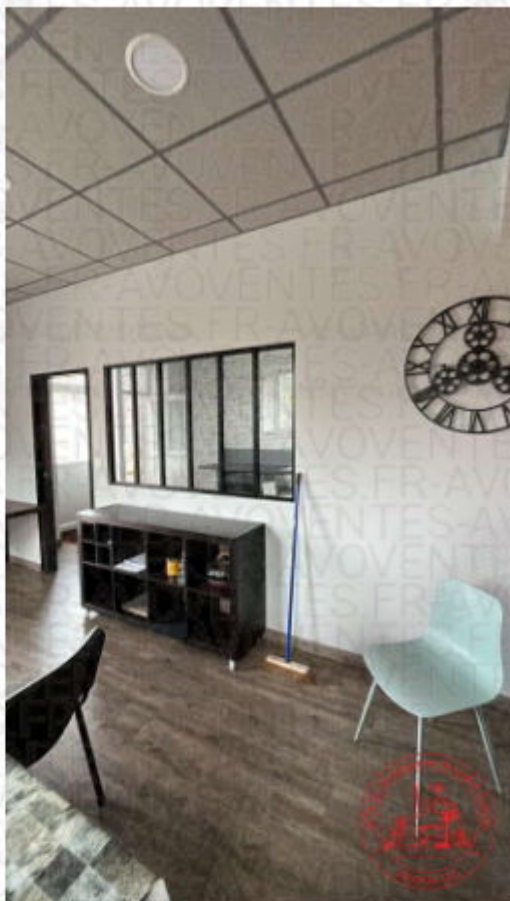
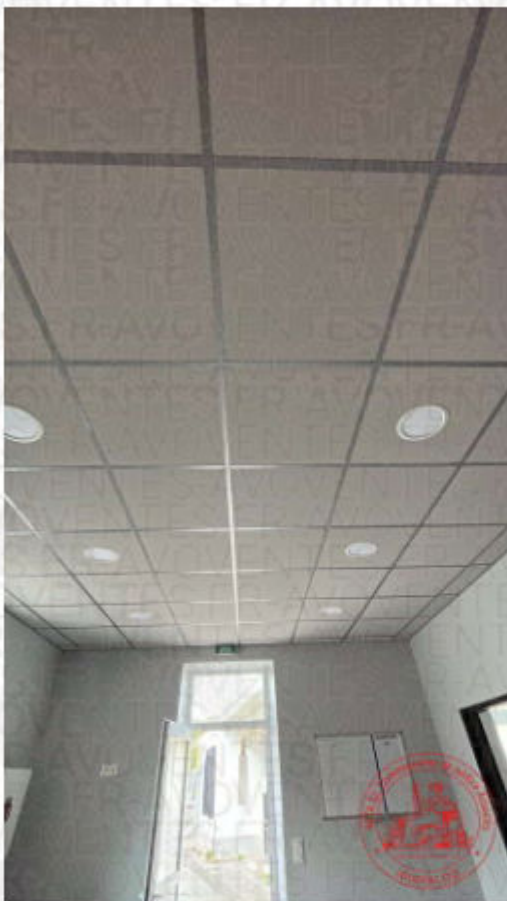
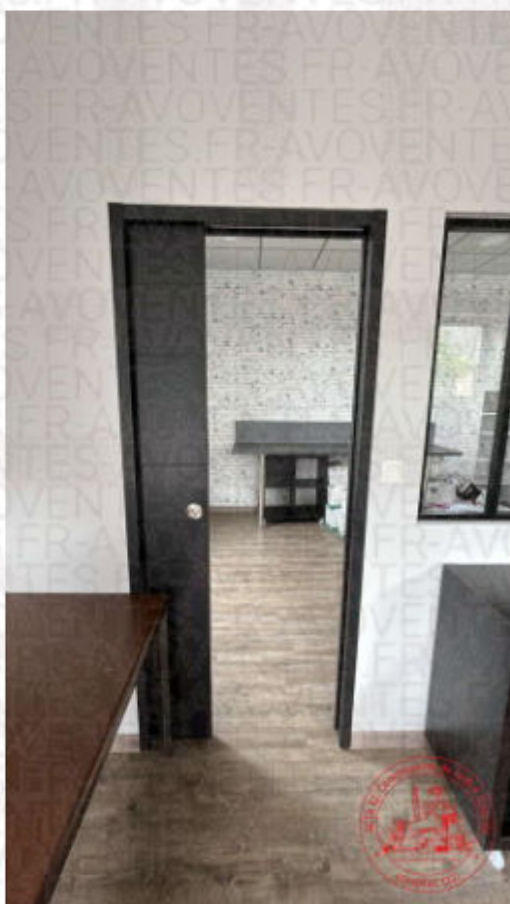
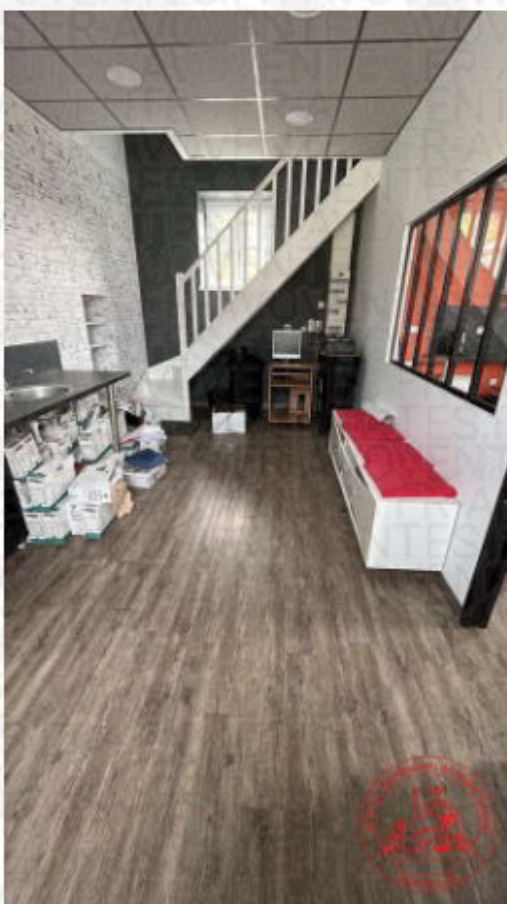
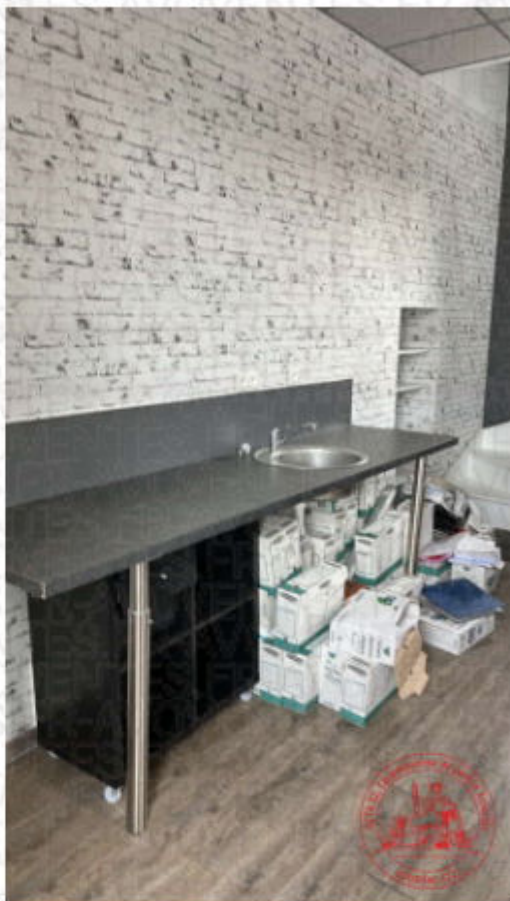
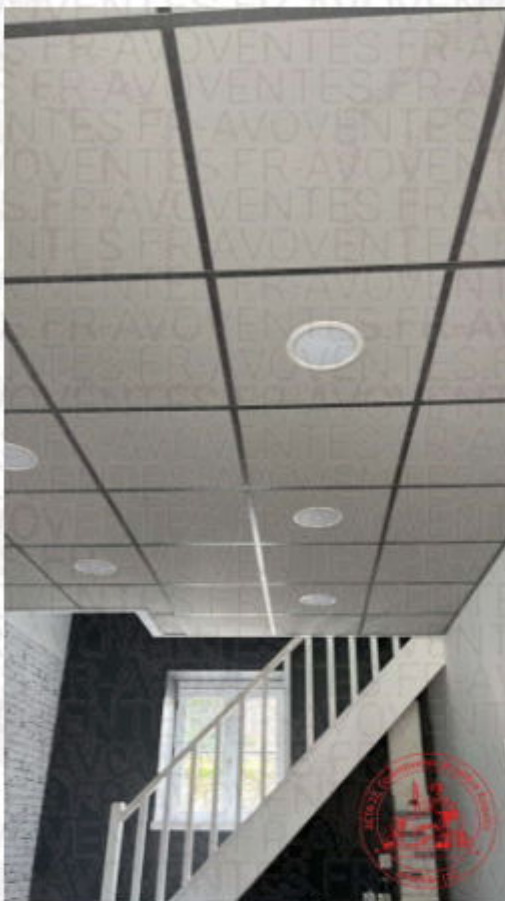
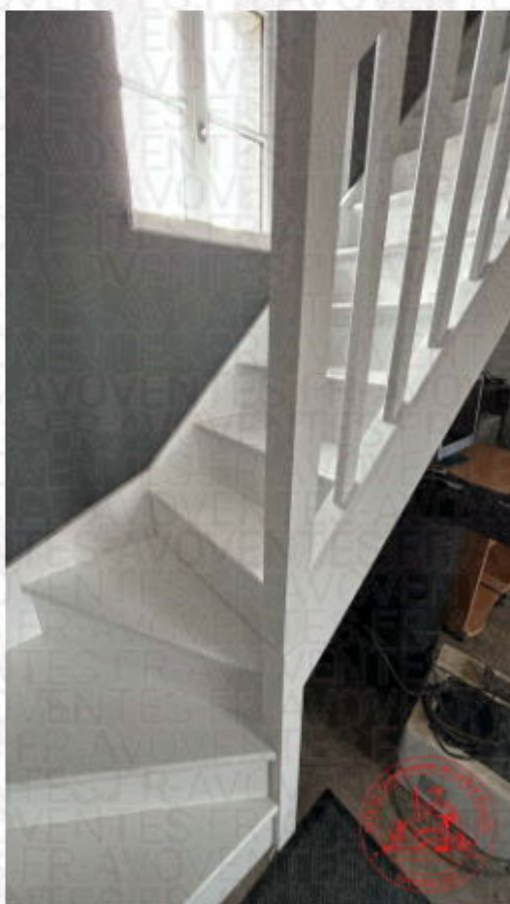
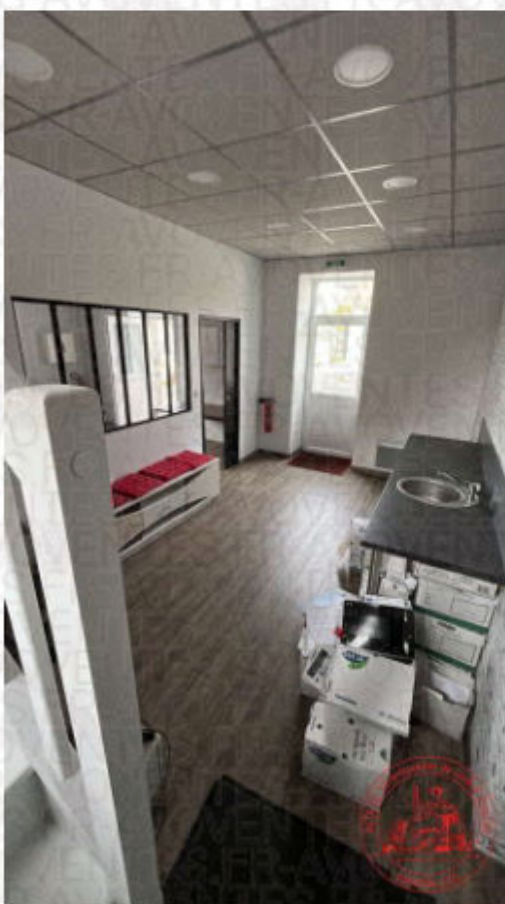
#### Salle d'accueil :

Le sol en revêtement plastifié, imitation parquet, est en bon état. Je note la présence d'une porte vitrée PVC qui donne vers l'extérieur. Les murs sont en partie recouvert par une tapisserie et une autre partie en peinture, toutes deux en bon état. Les plafonds sont en dalles isolantes avec luminaire intégré. Il y a également la présence de l'escalier bois, lui aussi en bon état, et qui permet d'accéder au bureau et à la salle de réunion à l'étage.

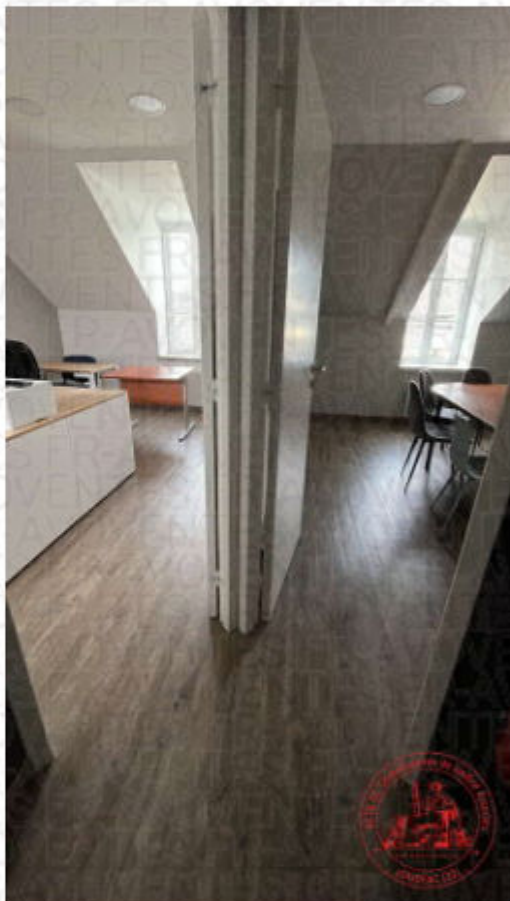
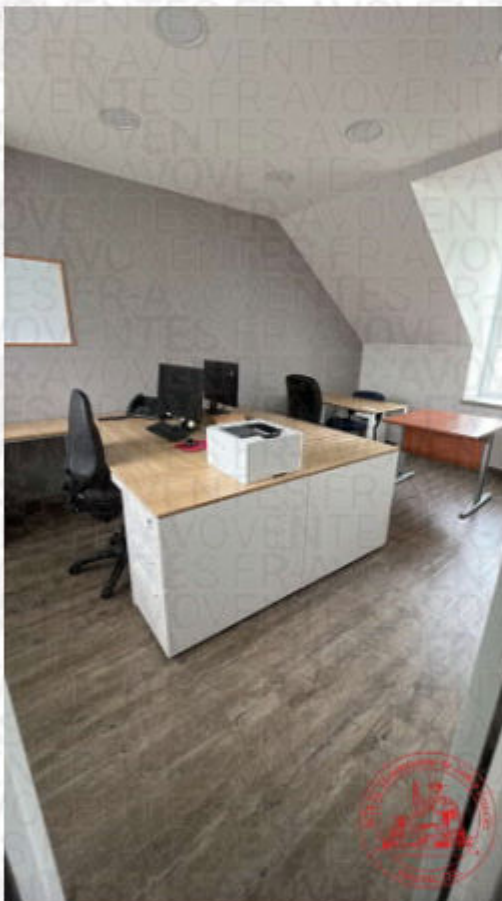
### Bureau et salle de réunion :

Le sol est un revêtement plastifié imitation parquet et les murs sont en peinture en bon état. Il y a également des fenêtres en PVC côté cour. De l'autre côté, la fenêtre est en bois. Présence d'un plafond avec plafonniers intégrés, le tout en bon état. Dans la salle de réunion, présence d'une porte qui donne accès au grenier qui fait toute la longueur de la longère.

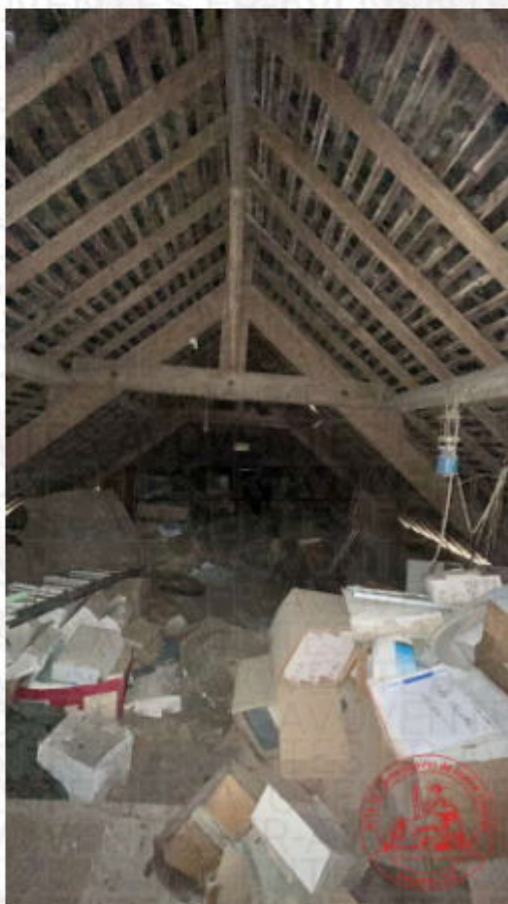
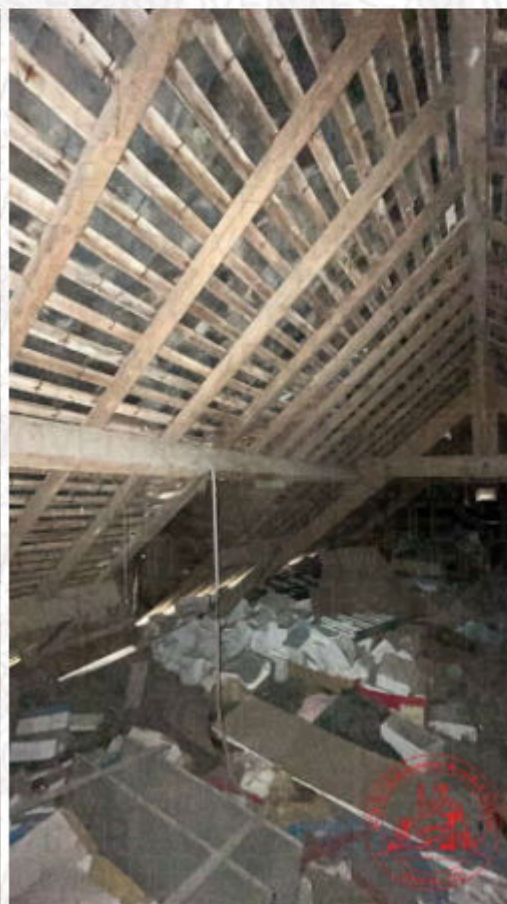
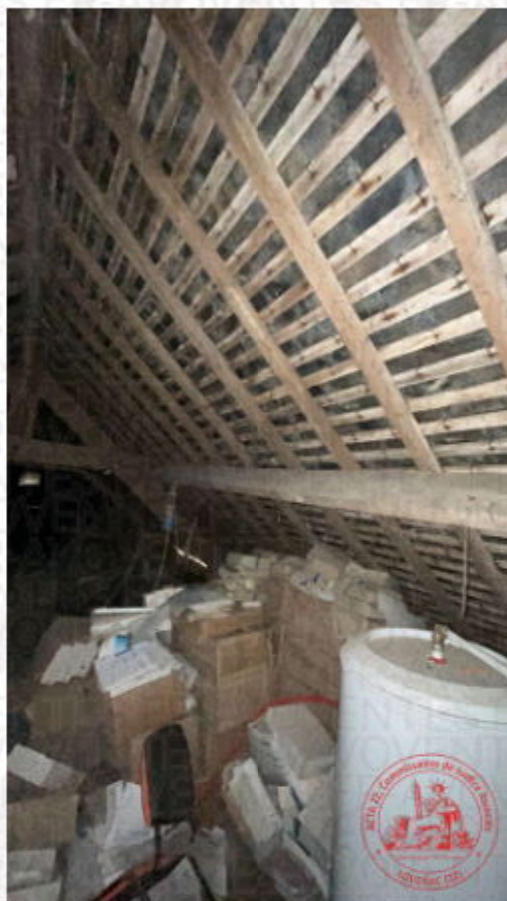
Je me rends ensuite sous les combles de la longère, accueillant le grenier. Celui-ci est non isolé. La charpente est en très bon état.

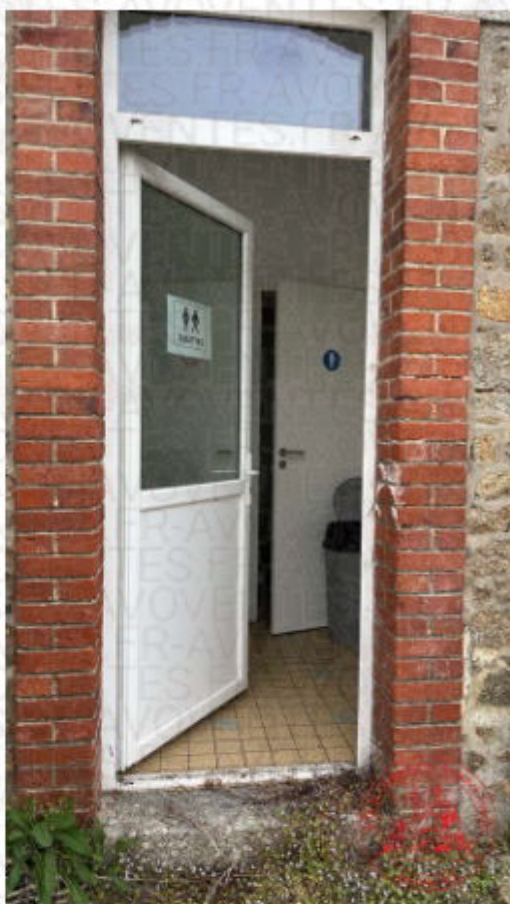
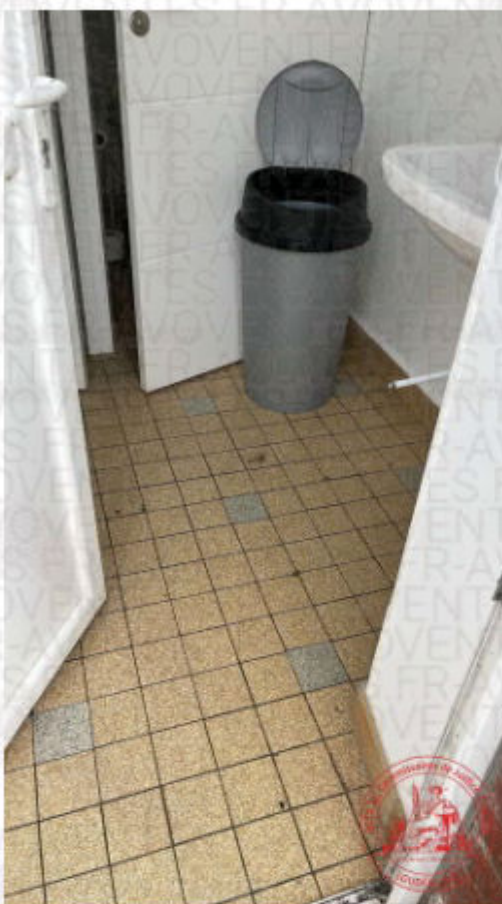
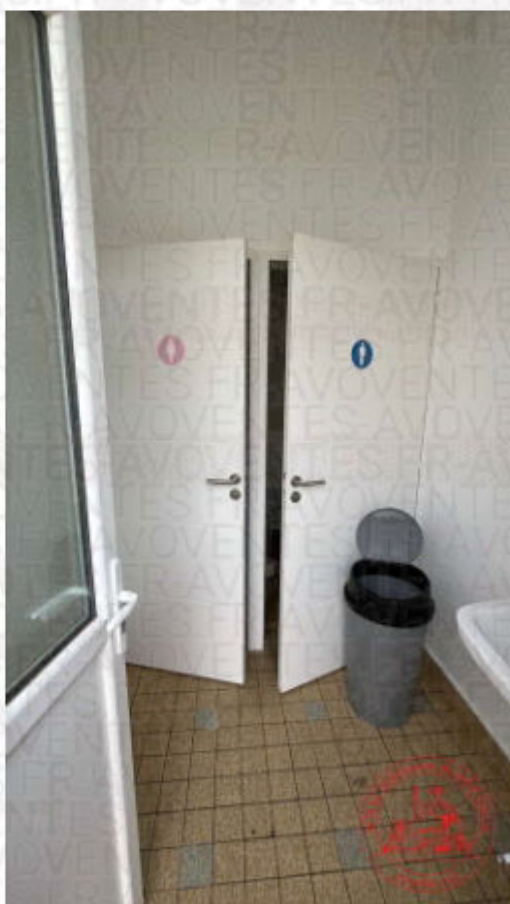
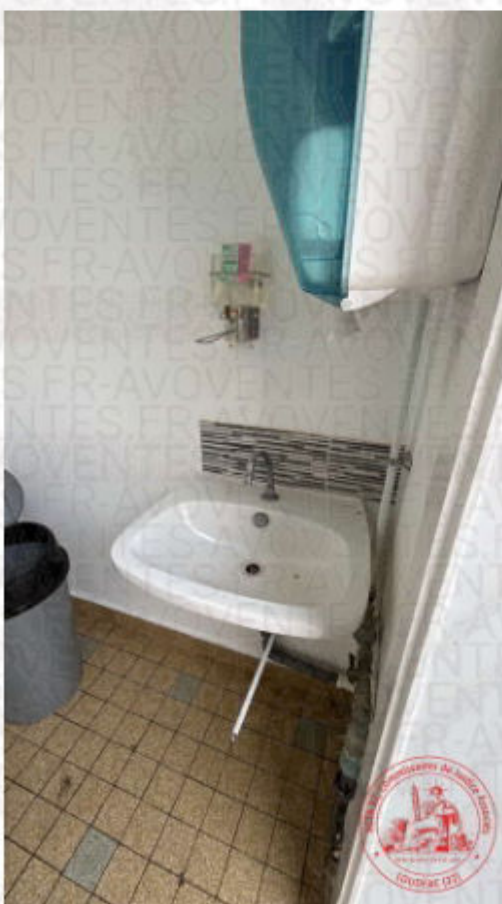
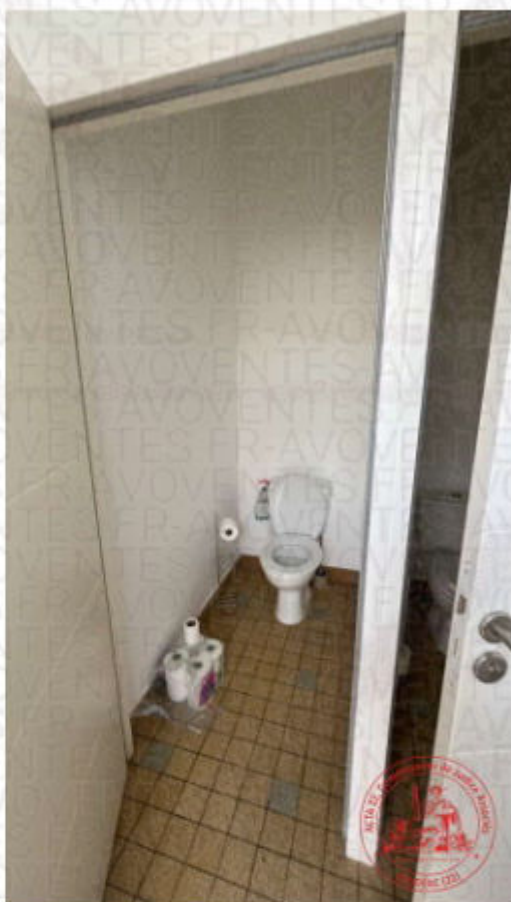
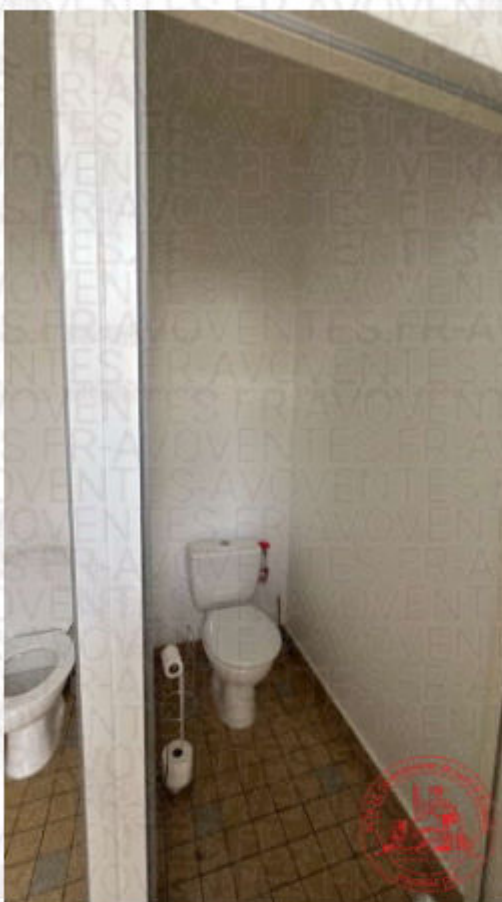
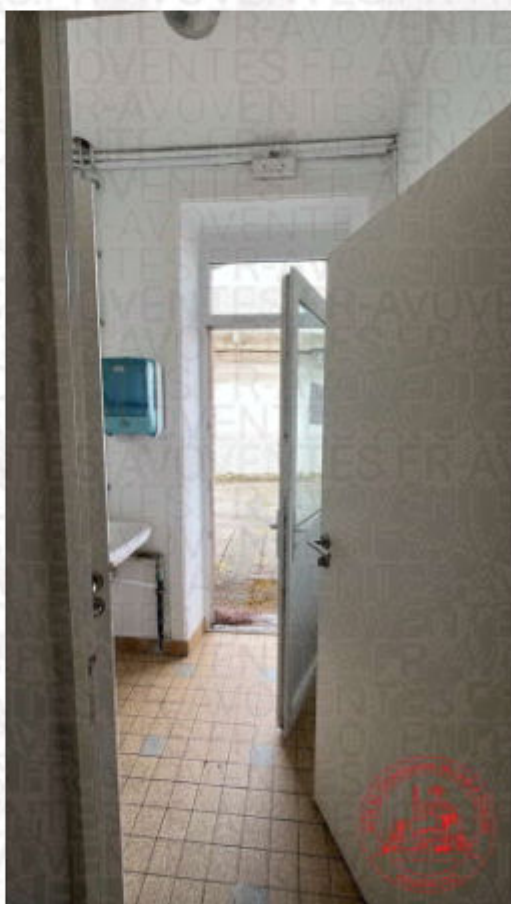
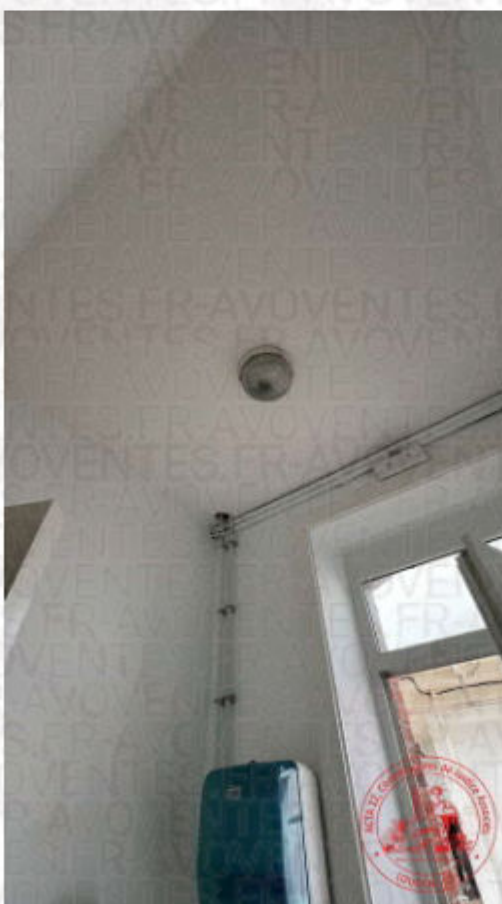
#### Local toilette :

Ensuite, nous avons un local toilette, situé à côté d'un local service vétérinaire. Le carrelage est d'origine avec présence d'un lavabo et de deux toilettes. Les murs et le plafond sont en peinture blanche en très bon état. La porte d'accès est en PVC vitrée, elle aussi en très bon état.
