**PROCES-VERBAL DE DESCRIPTION**

Suite à une ordonnance du Juge Commissaire du Tribunal des Activités Économiques de Saint-Brieuc, la SARL PRAXIS a été autorisée à vendre le bien immobilier dépendant de la liquidation judiciaire de AVOVENTES à savoir quatre parcelles situées 5 rue de la Madeleine à QUINTIN (22800), cadastrées C N°63, D N°212, N°246 et N°897, où se trouve un bâtiment à usage d'abattoir, ainsi qu'un ensemble de matériels d'exploitation présent sur le site et qui a déjà fait l'objet d'un inventaire par la SELARL BOREL T.ARMOR JURIS ENCHERES, SAINT-BRIEUC. Dans le cadre de cette procédure, je vous requiers dans le but de dresser le procès-verbal de description, nécessaire à la rédaction du cahier des charges."

Me suis transportée, ce jour au 5, rue de la Madeleine, à QUINTIN (22800), où y étant parvenue, et en présence de AVOVENTES AVOVENTES Gérant, j'ai procédé aux constatations suivantes :

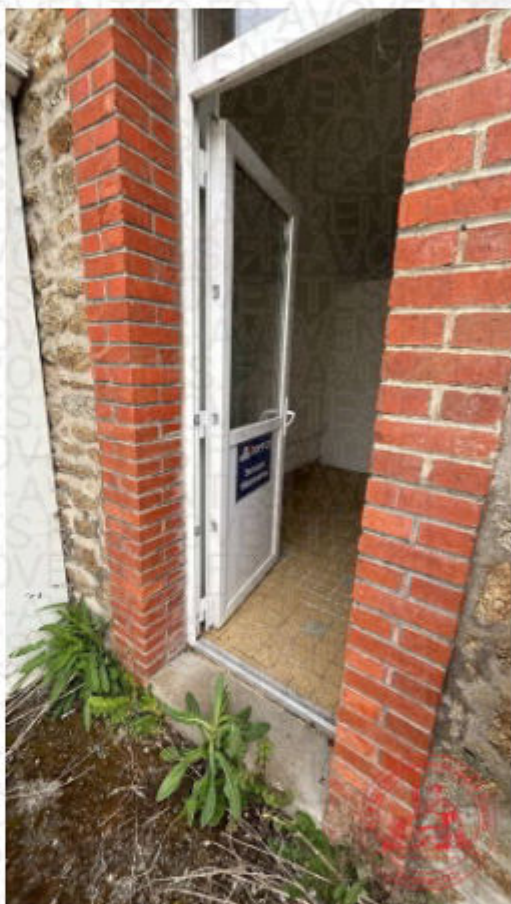
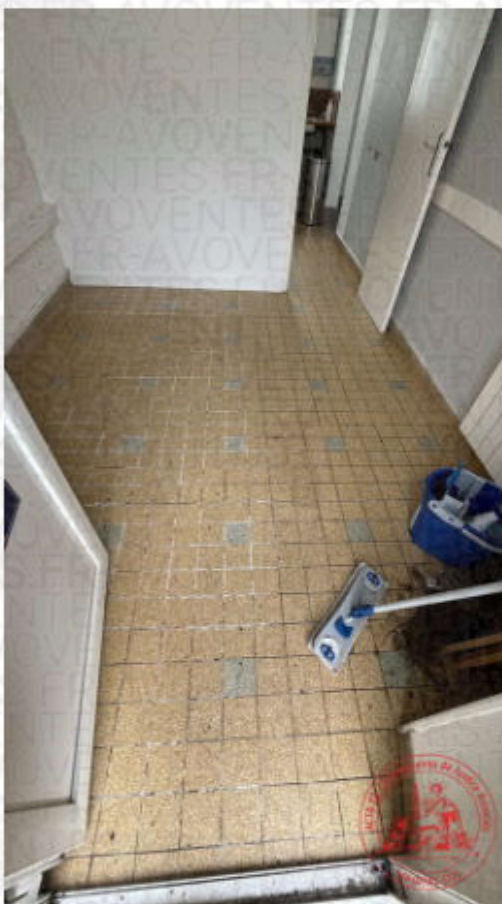
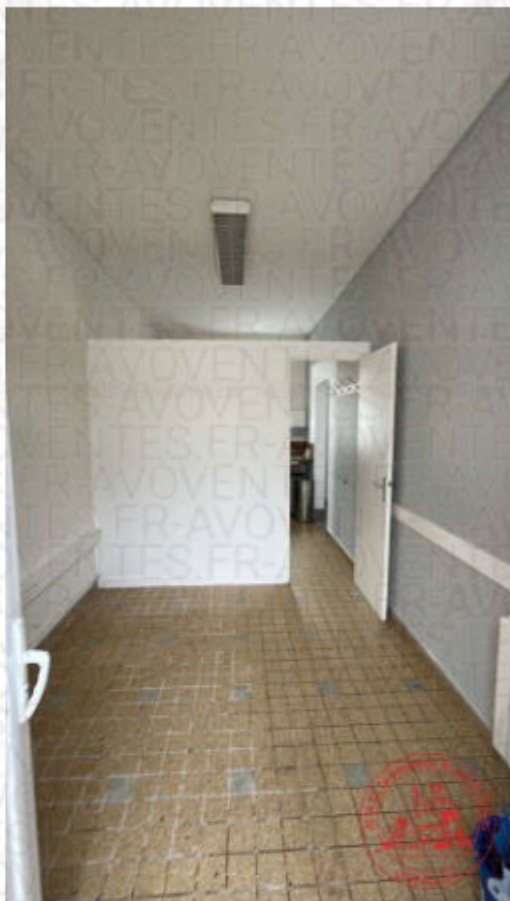
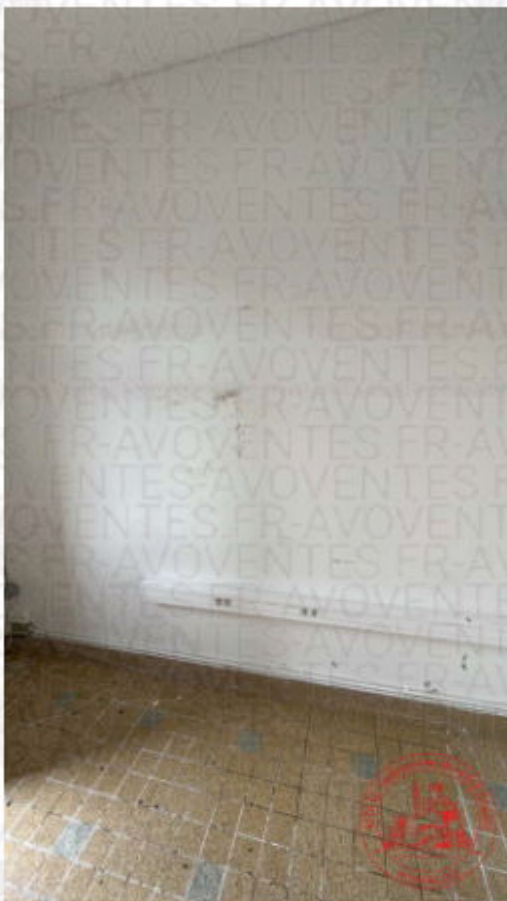
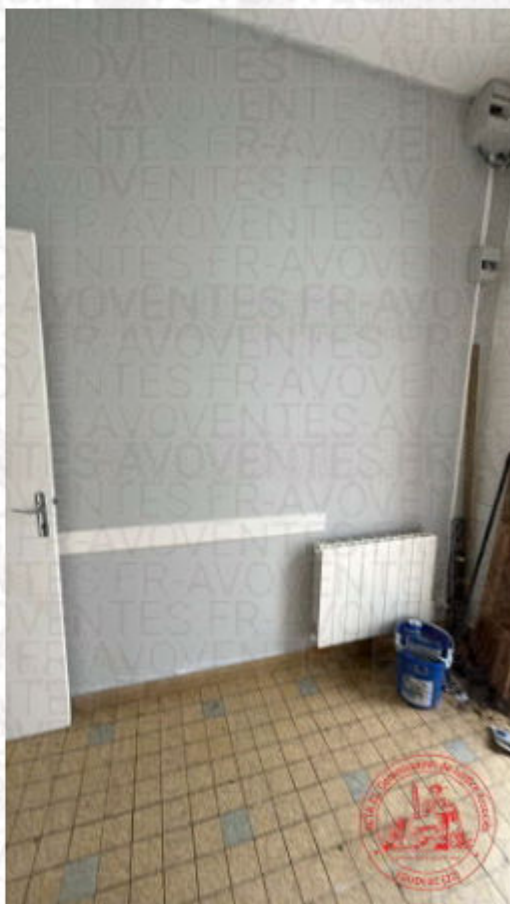
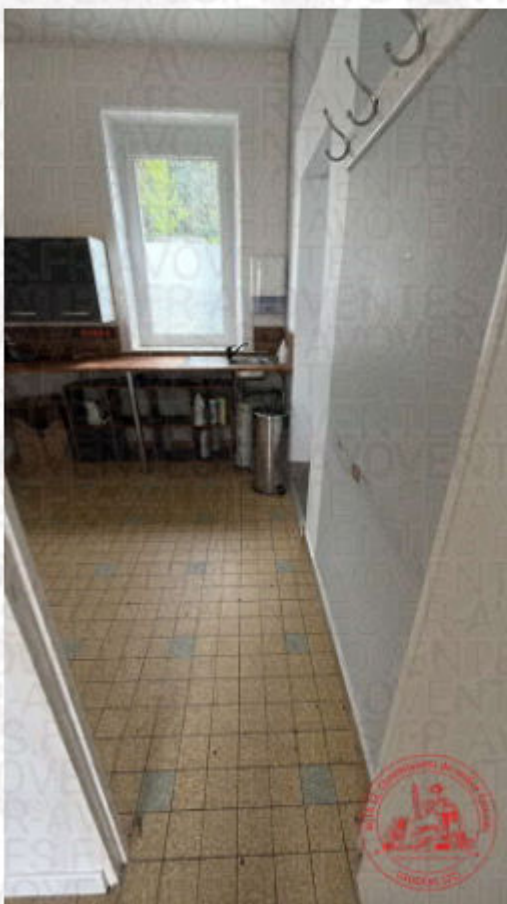
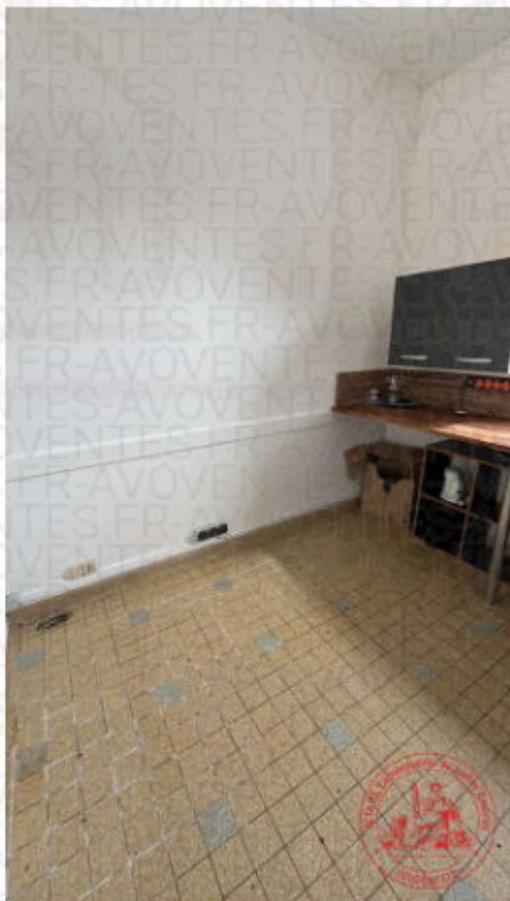
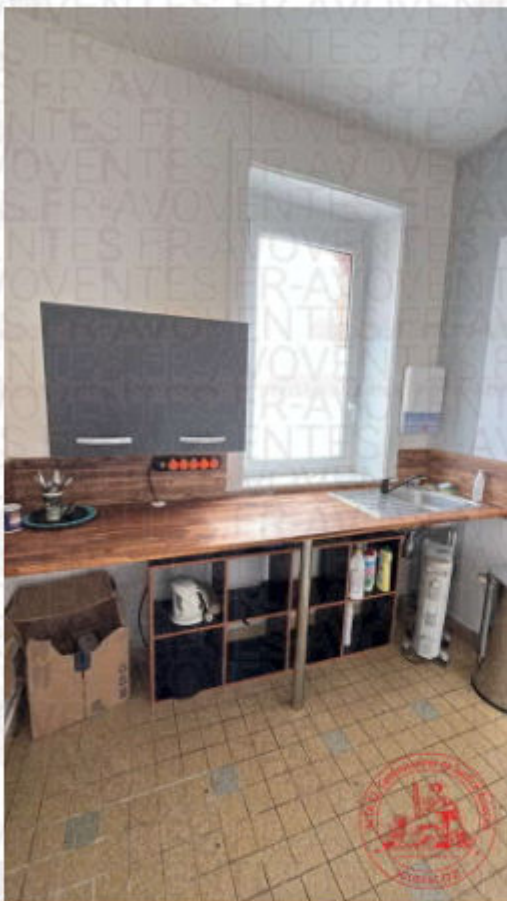
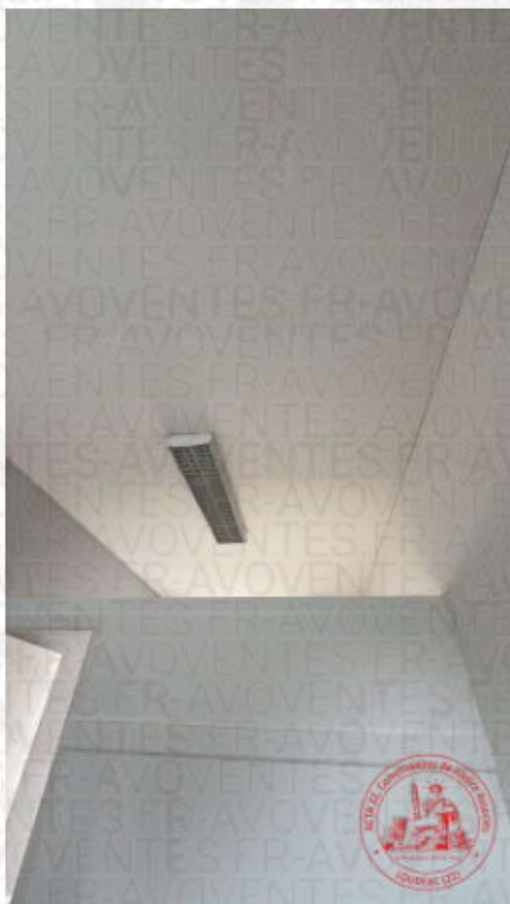
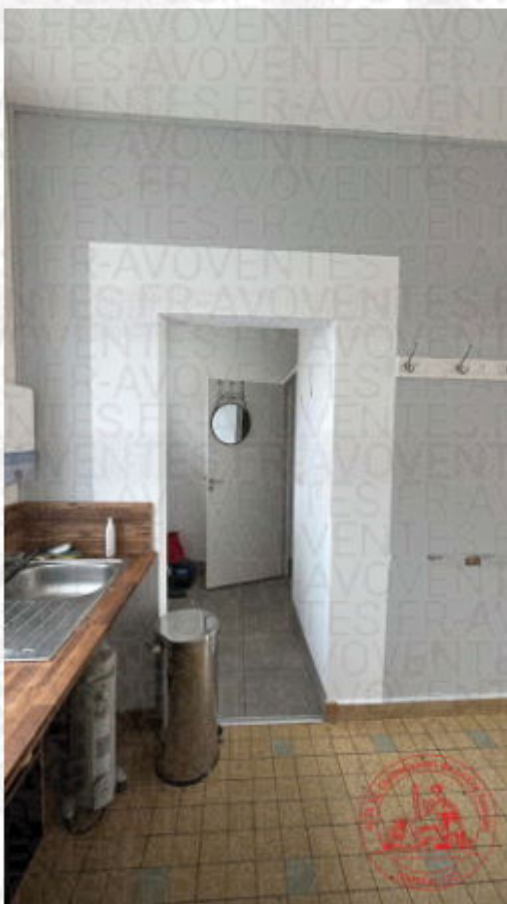
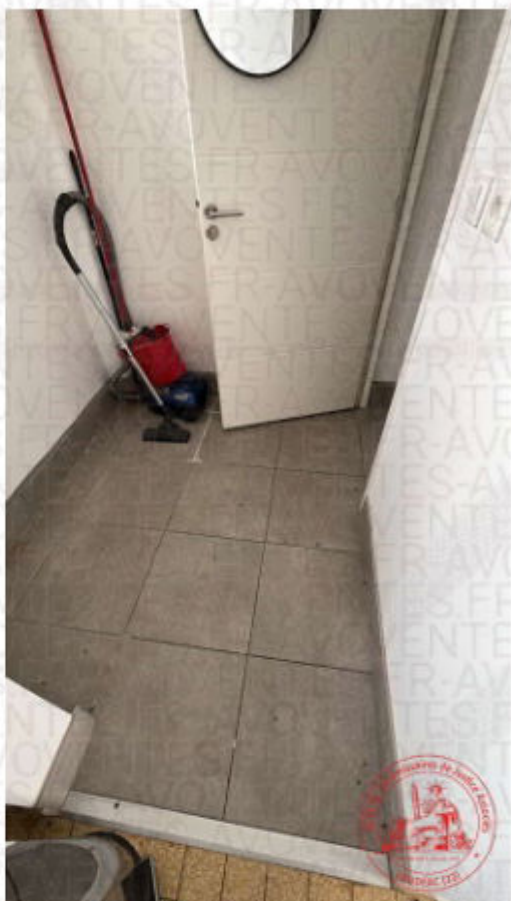
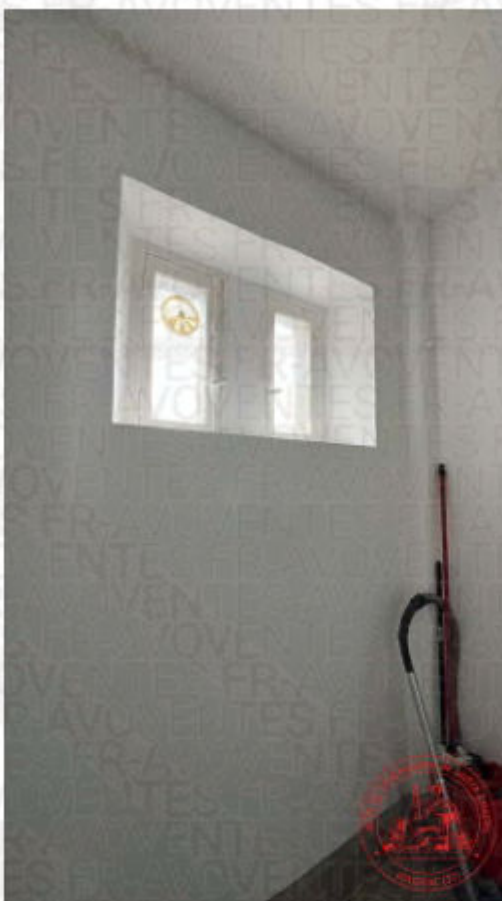
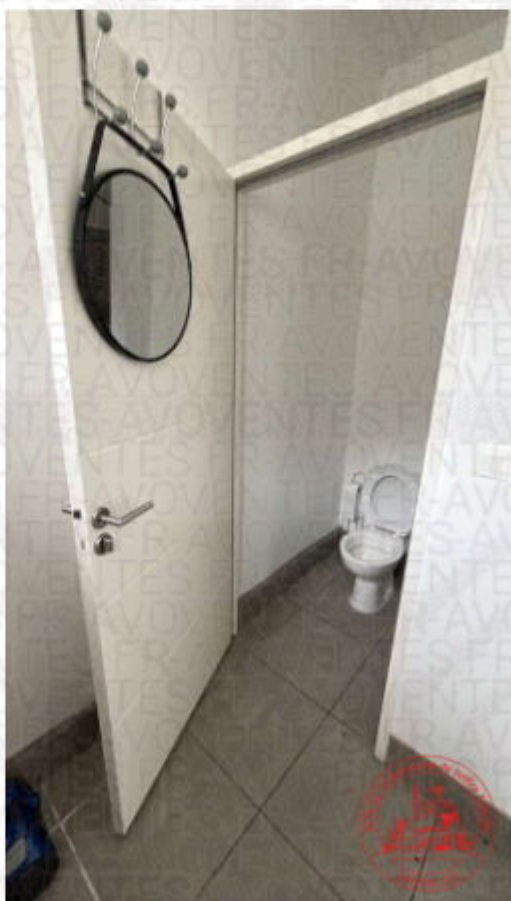
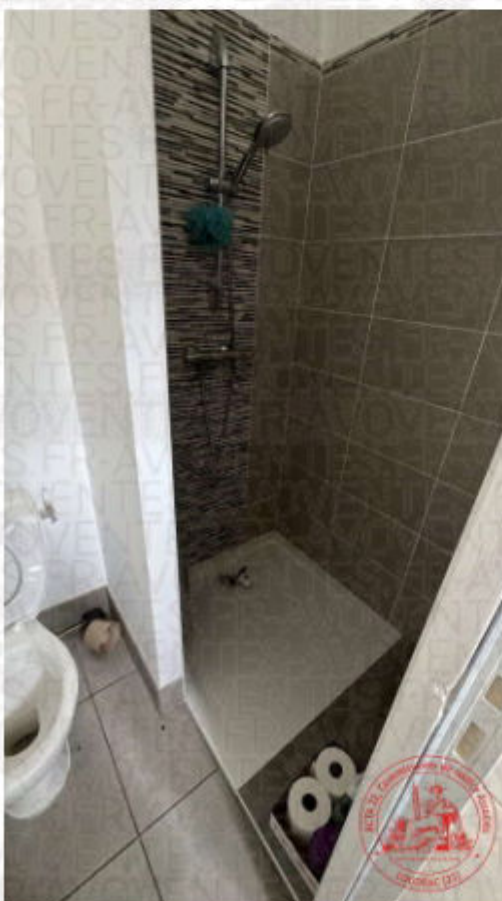
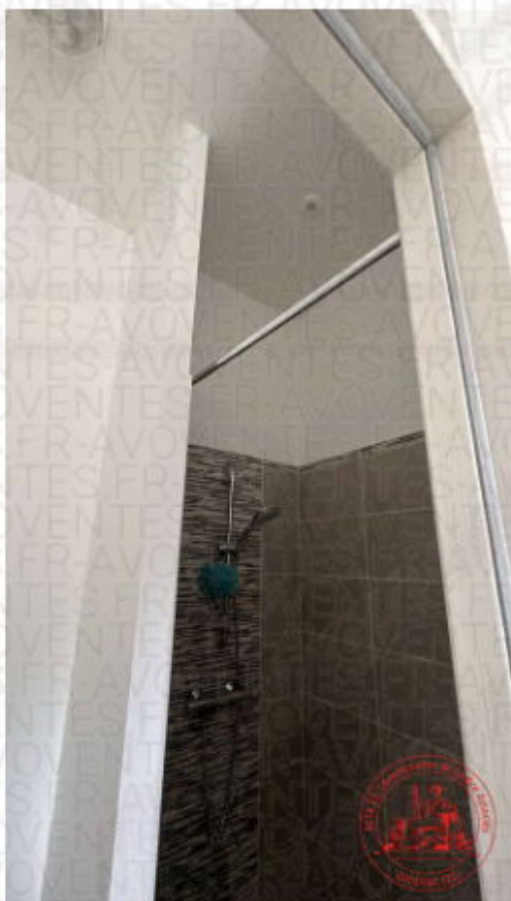
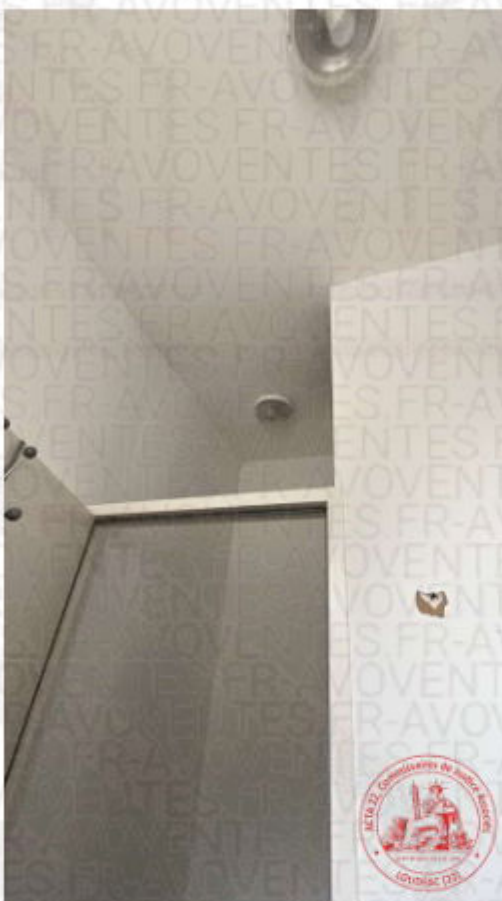
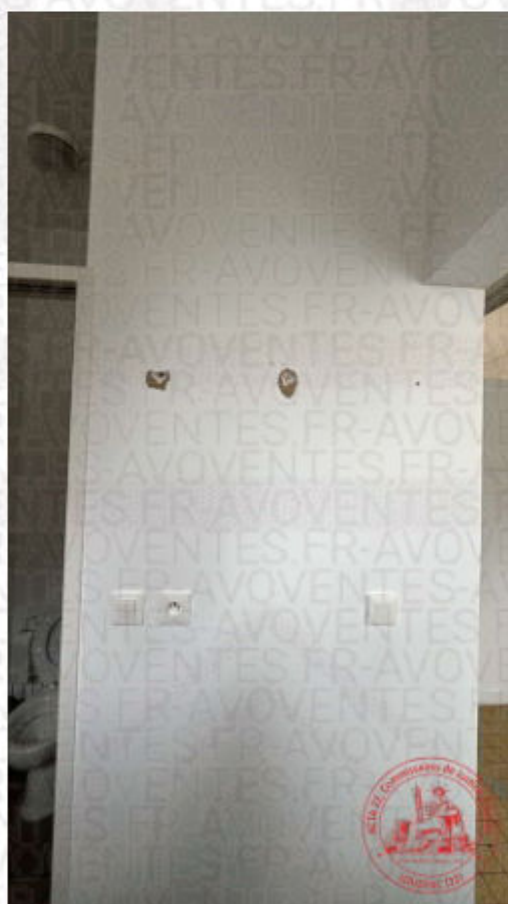
### Local service vétérinaire :

Le local service vétérinaire dispose d'une porte vitrée PVC en bon état. Le sol est en carrelage d'origine. Les murs et le plafond sont recouverts d'un revêtement de peinture, légèrement écaillée. Présence de néon, d'un radiateur en bon état. Présence d'une fenêtre PVC et d'un plan de travail avec évier et d'un accès à un toilette et une douche à l'italienne. Dans la partie sanitaire, le sol est en carrelage rénové, à l'état d'usage. Les murs, les plafonds sont en peinture blanche.

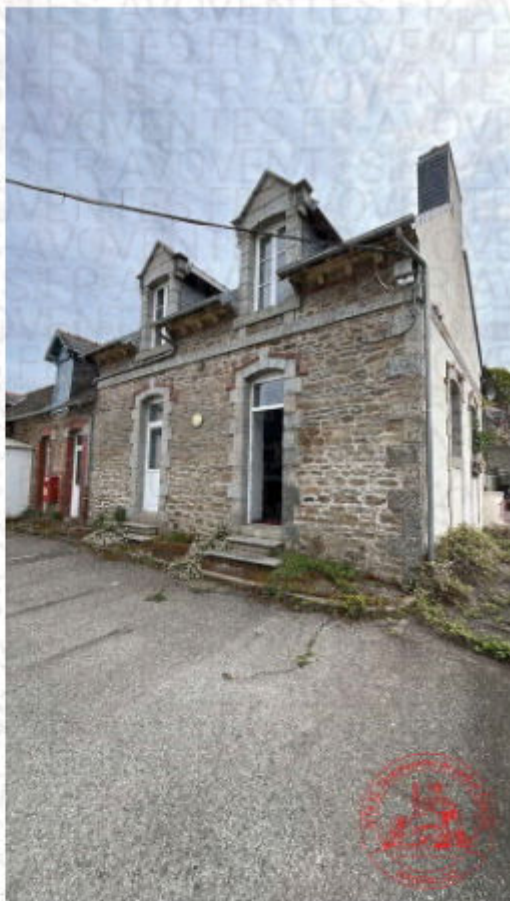
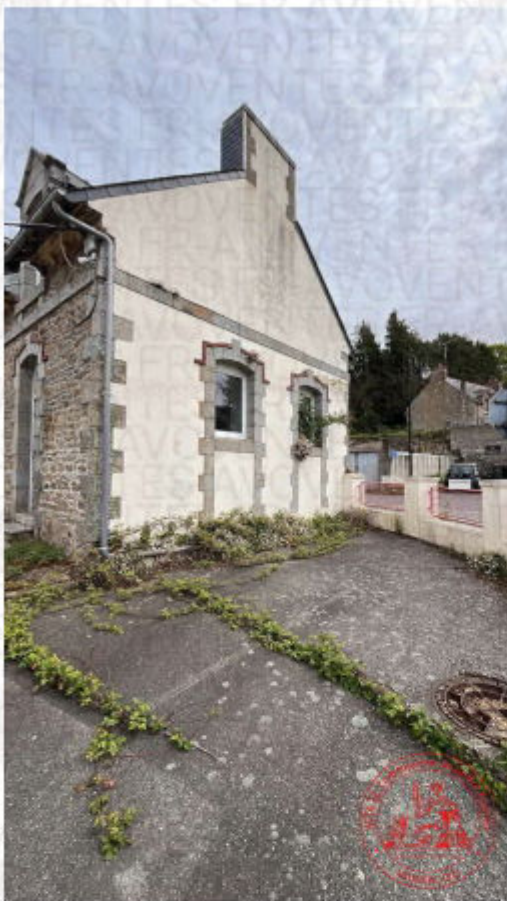
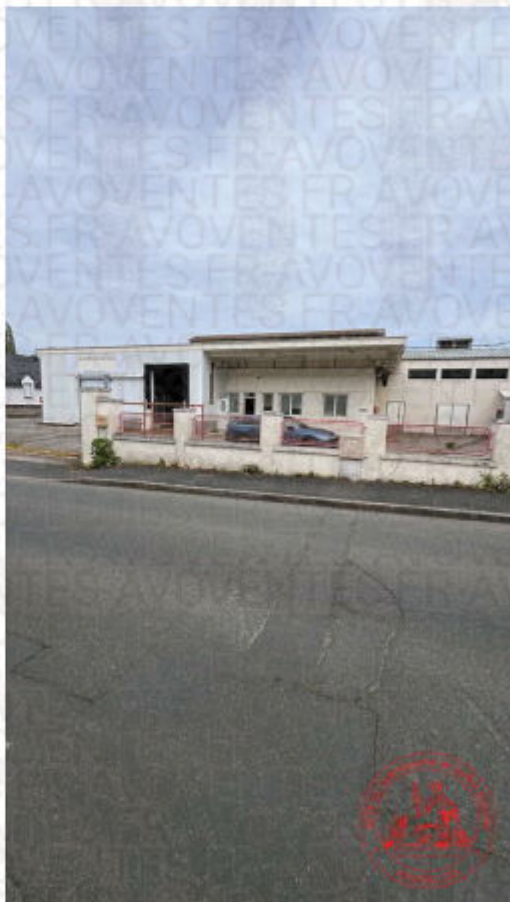
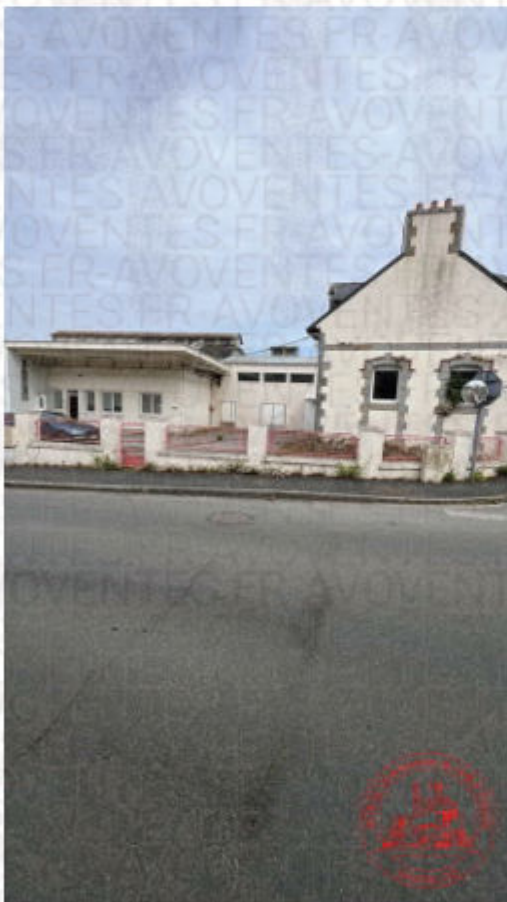
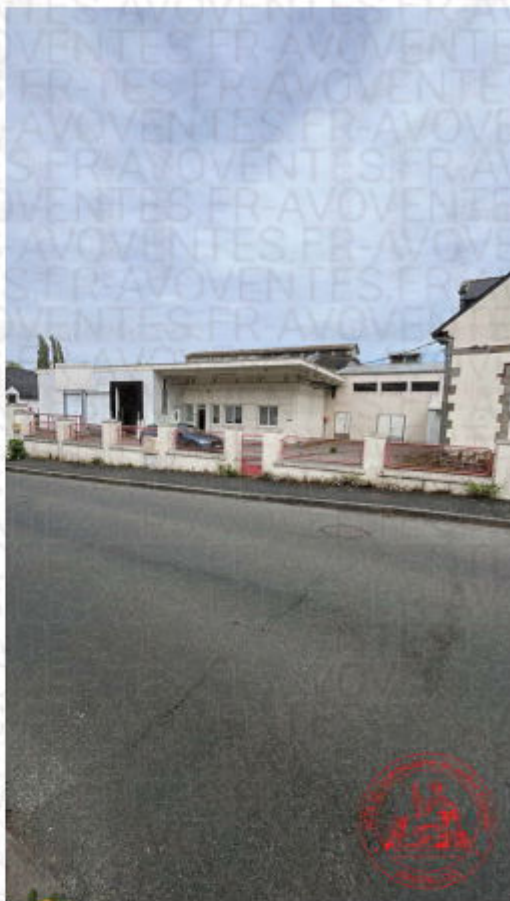
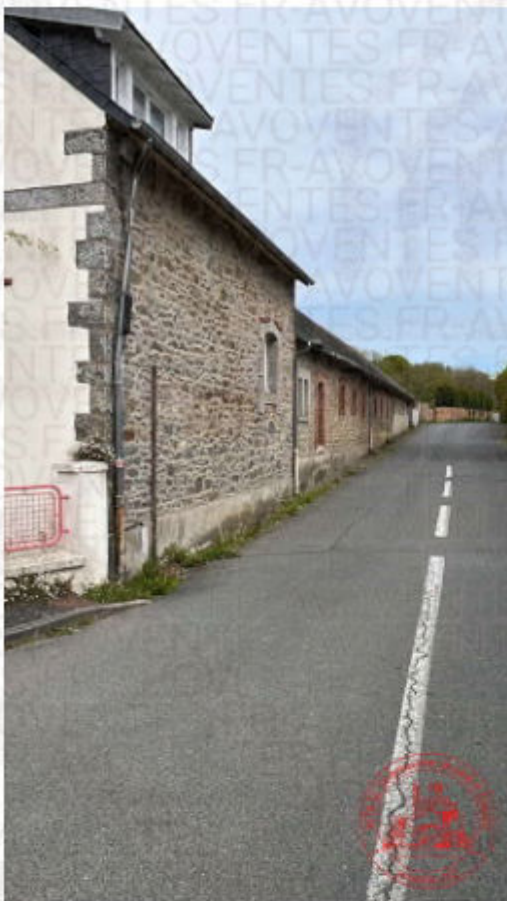
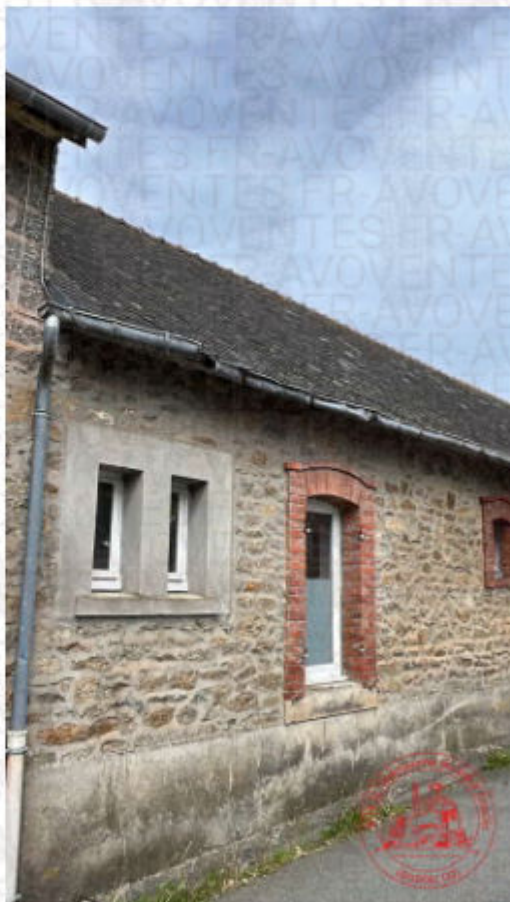
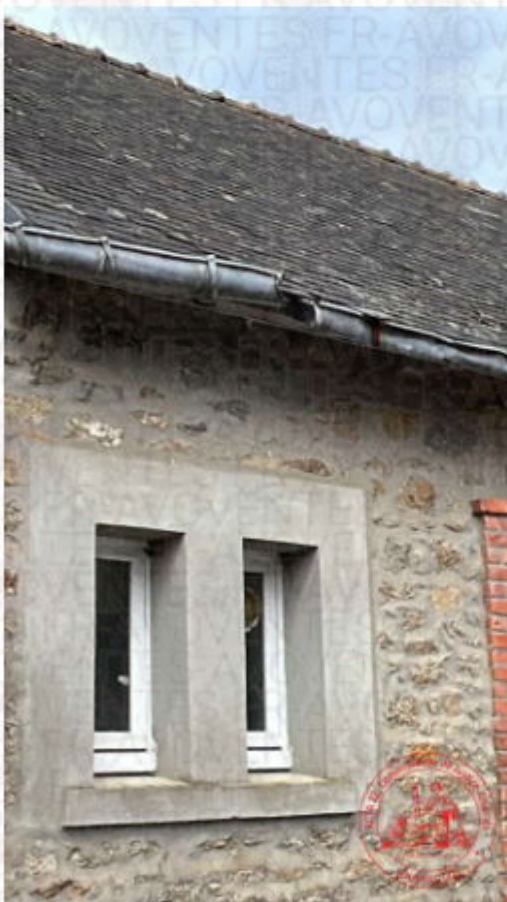
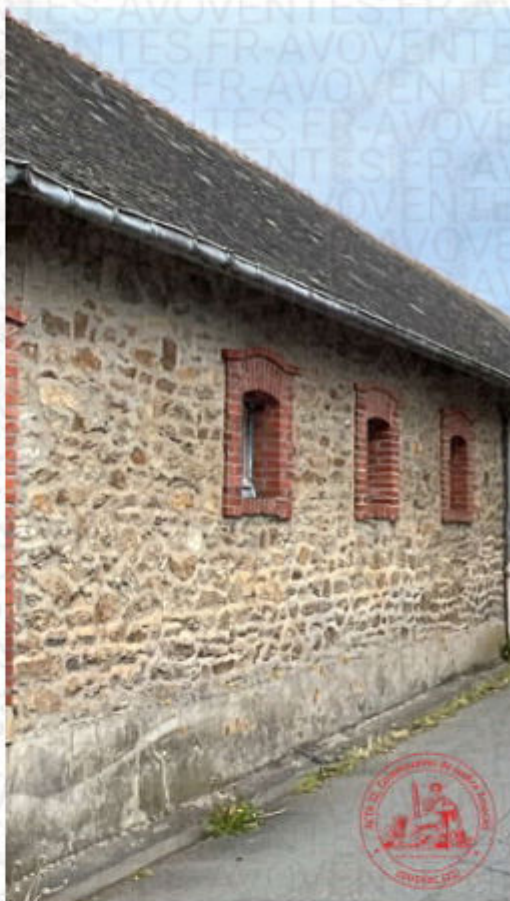
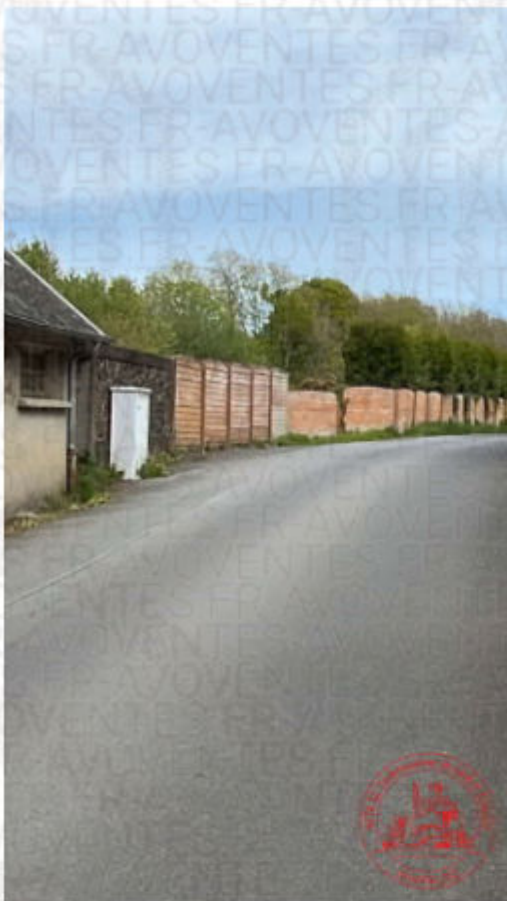
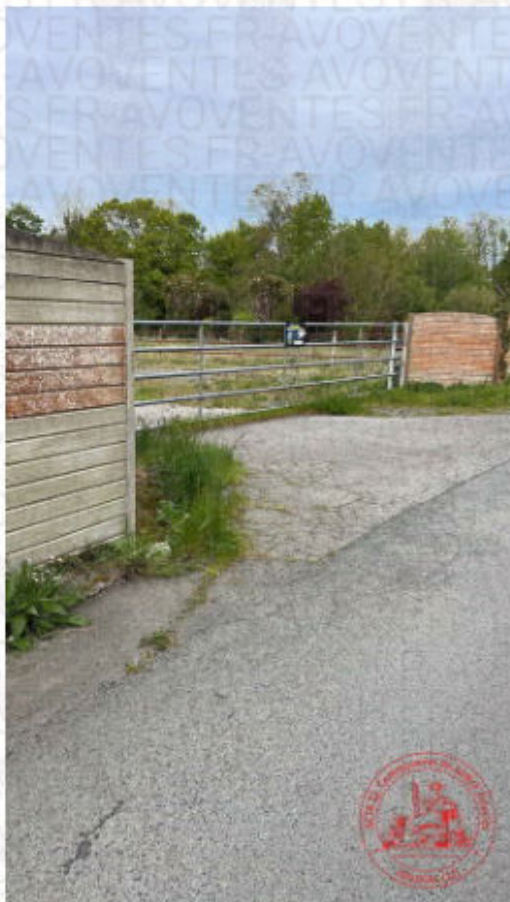
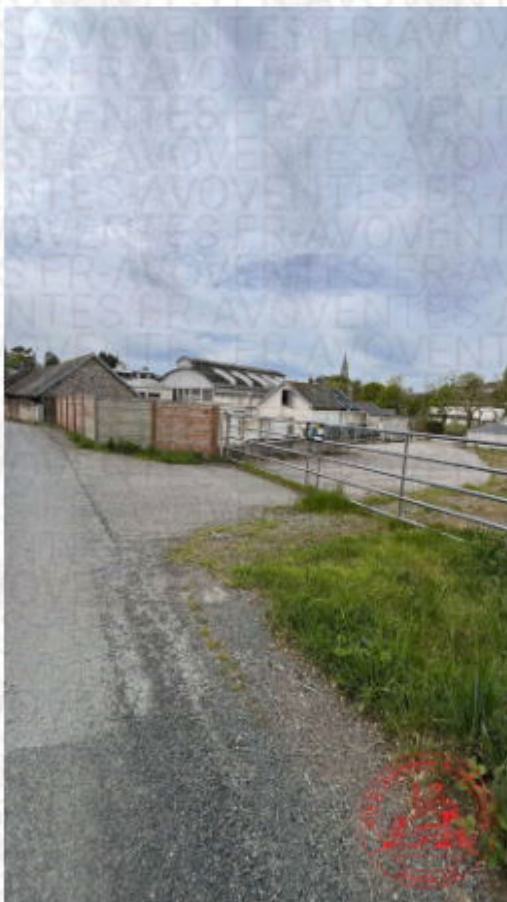
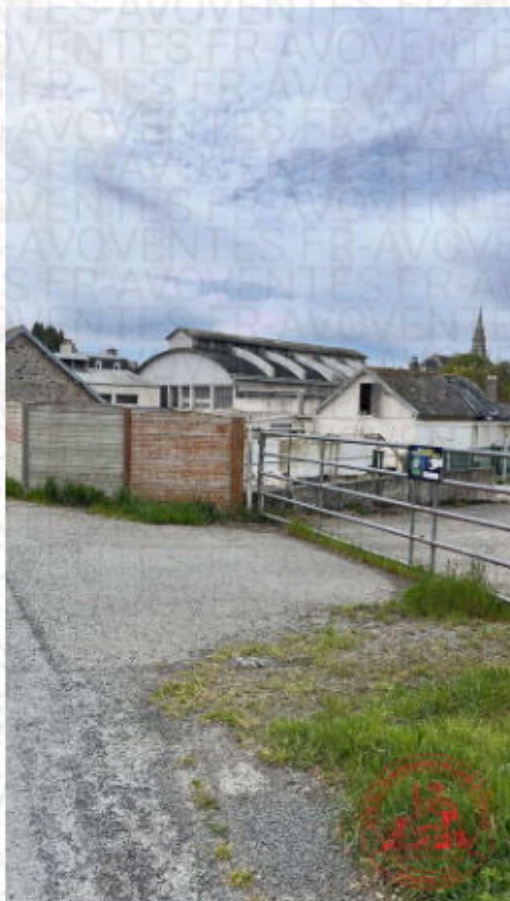
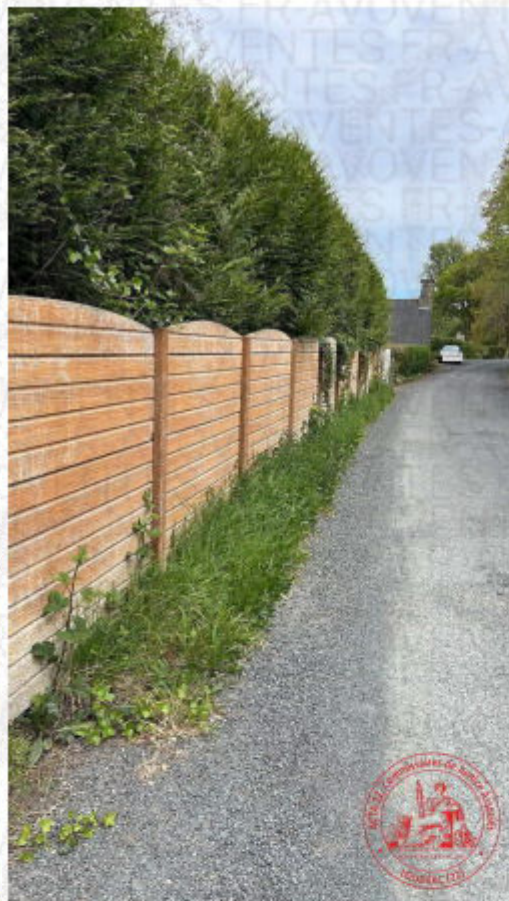
## Extérieur des bâtiments

Les murs de la façade de la partie arrière sont recouverts d'enduit, dégradé à divers endroits. La toiture est faite d'une partie en goudron, d'une partie en bac acier et d'une dernière partie en fibrociment.

Je note la présence d'un mur de clôture en pierre avec un chapeau de ciment. Du côté du quai d'expédition porcs, je note des enduits dégradés et fissurés. L'abattoir se situe dans une rue résidentielle entre plusieurs maisons d'habitations.

Toute la propriété est clôturée sur le côté route avec un mur en enduit, très dégradé, et un petit grillage métallique en fer. Un portail coulissant ferme la cour côté avant. Dans la cour, je note la présence de deux locaux en préfabriqué qui servaient de stockage de produits divers.
