PROCES-VERBAL DESCRIPTIF

Dressé le sept juin deux mille vingt trois

35 Rue Edouard Herriot
70300 LUXEUIL LES BAINS

A l'effet de dresser le Procès-verbal descriptif des biens saisis ci-après désignés :

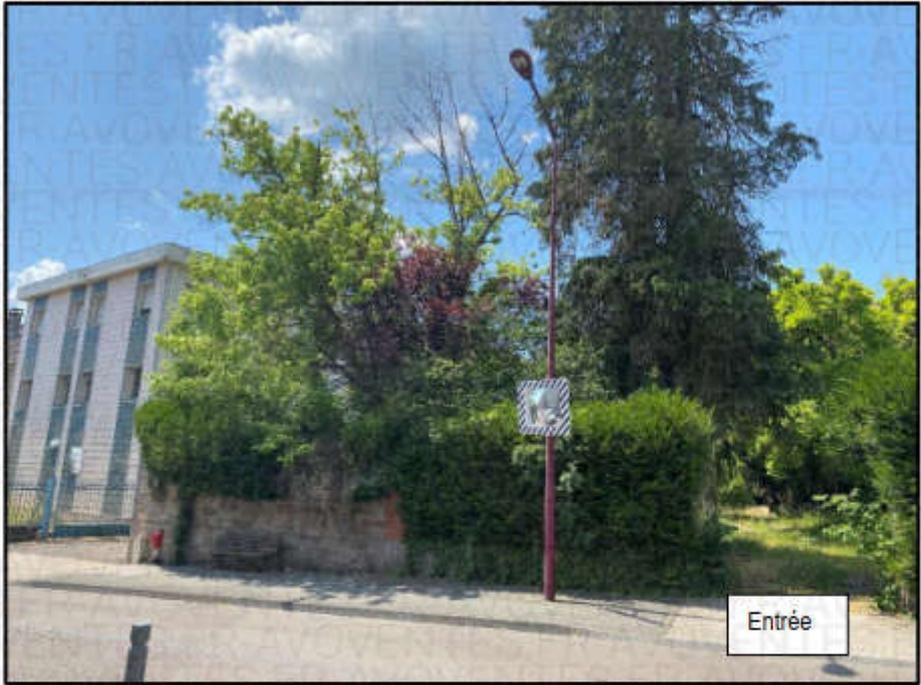
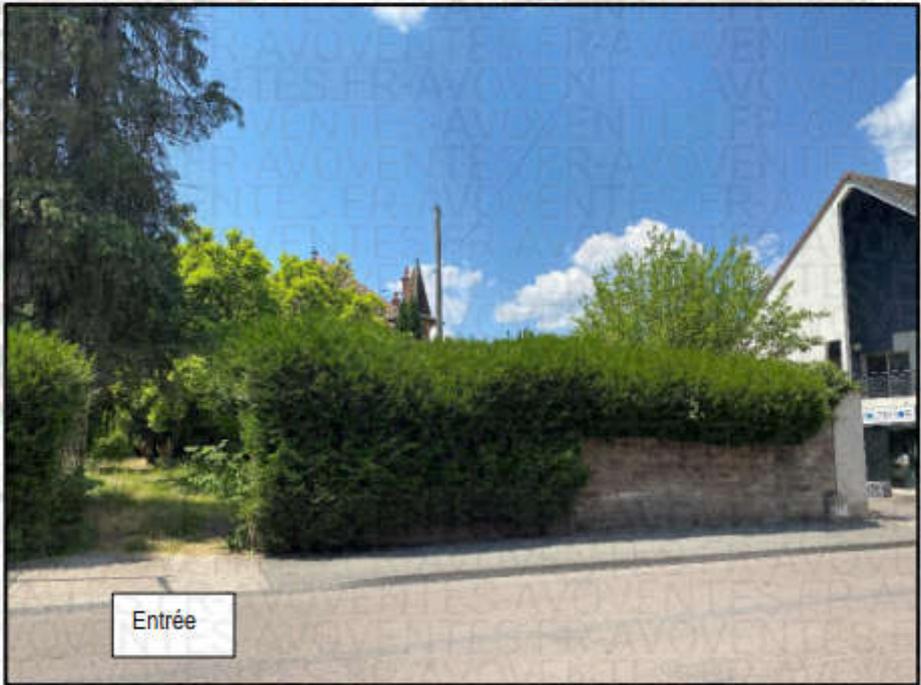
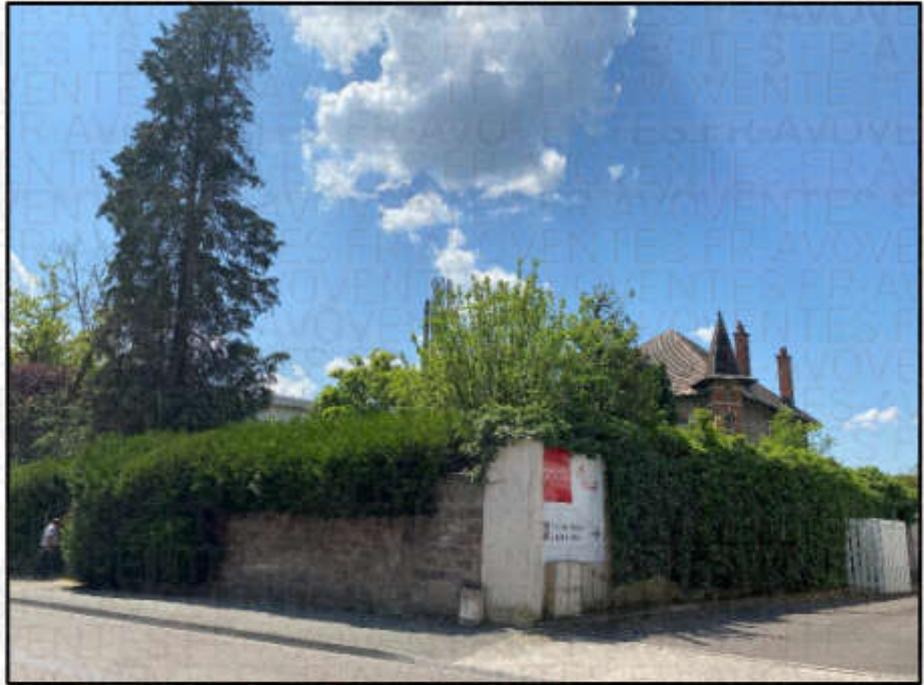
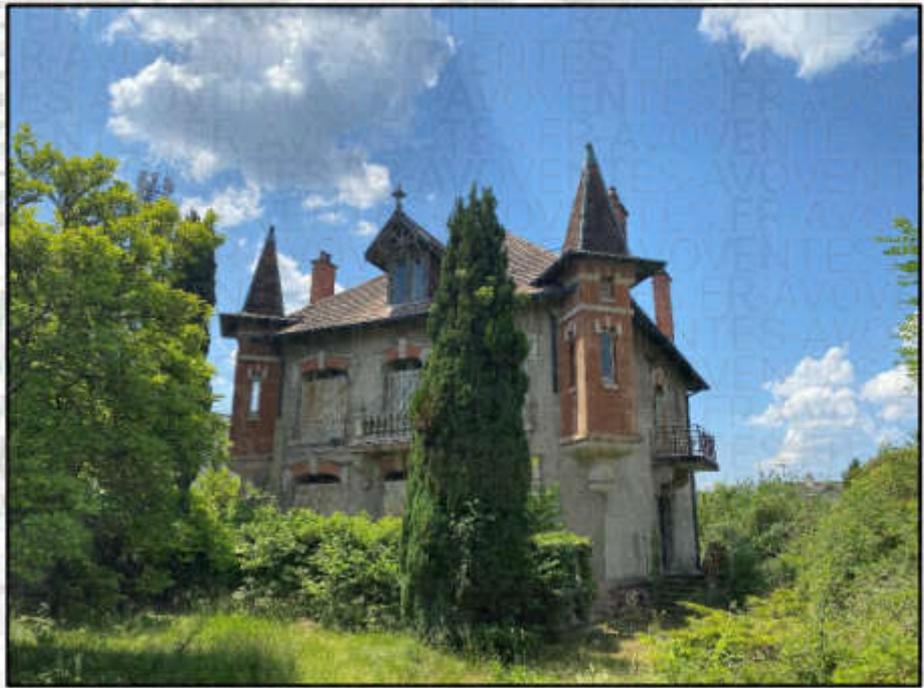
SITUATION DU BIEN

Il s'agit d'un vaste terrain sur lequel se trouve deux biens immobiliers bâtis :

L'ensemble est clos par un mur d'enceinte végétalisé et accessible par un portail métallique qui donne sur la Rue Edouard Herriot.

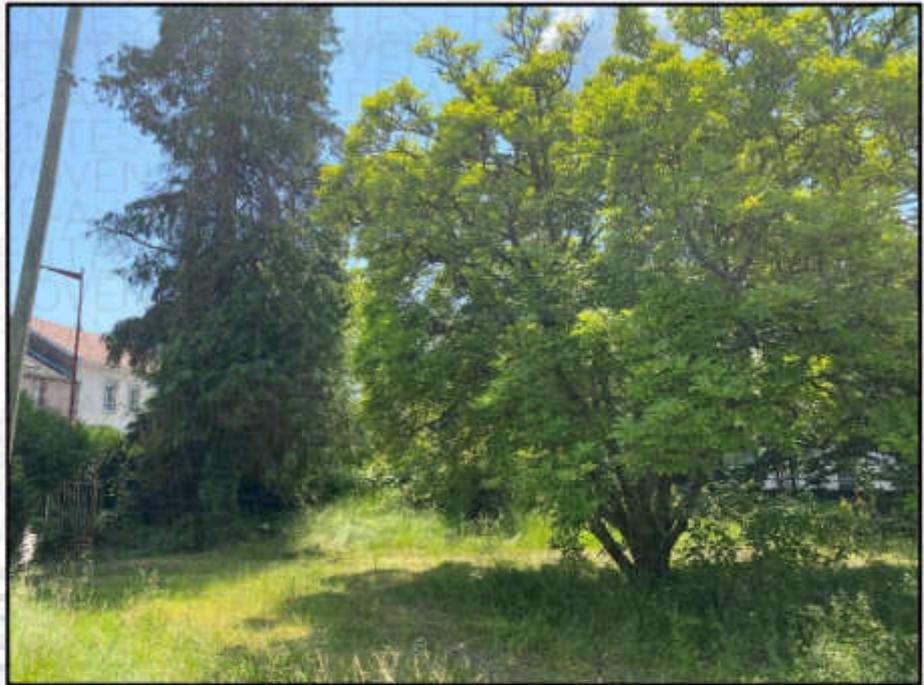
- **A l'entrée de la propriété :**

La propriété est en friche et non entretenue avec des arbres et arbustes.

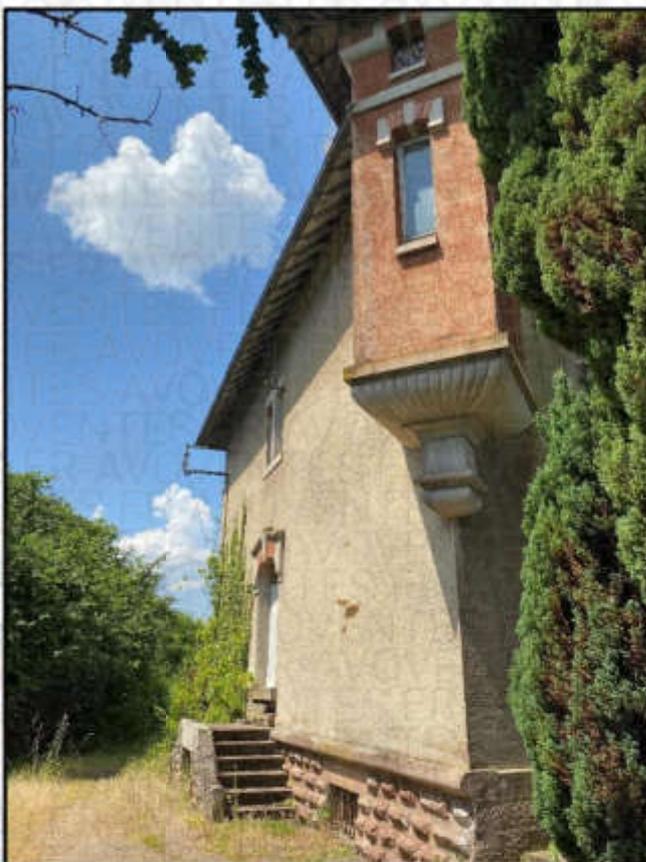
Façades latérales :

Des fissures sont visibles sur les façades.

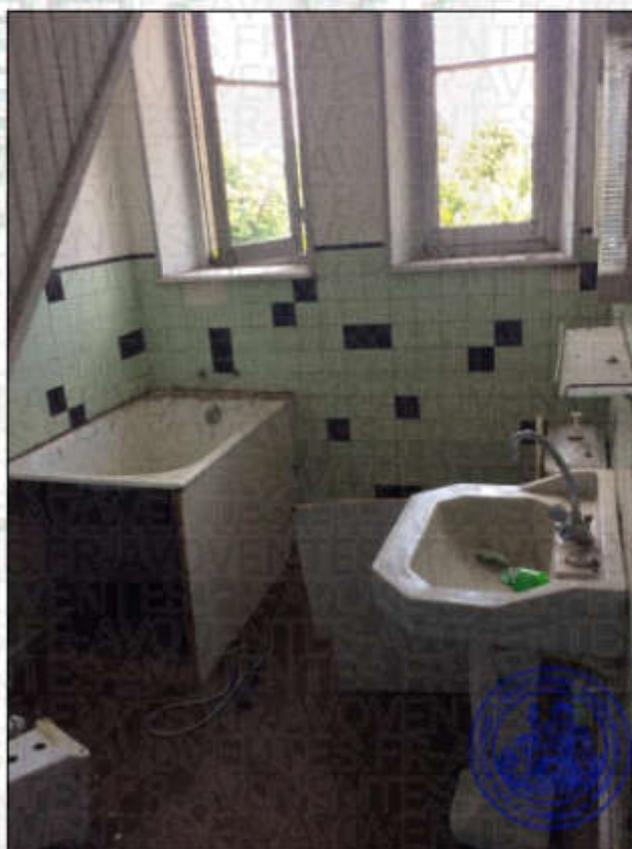
Pour les **éléments d'équipement**, je relève la présence de : une baignoire en matériau de synthèse, un lavabo, un WC sur pied, un bidet désolidarisé. Le tout en mauvais état.

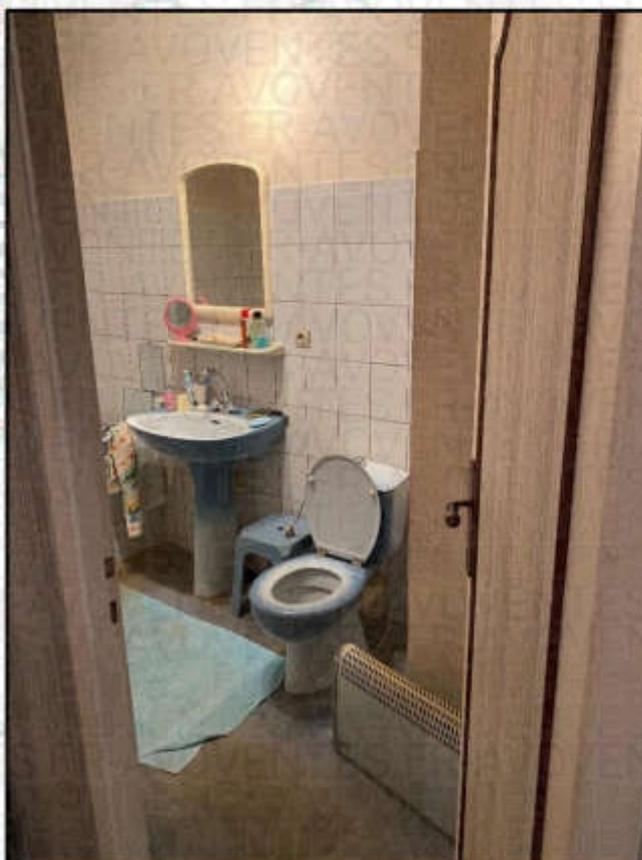
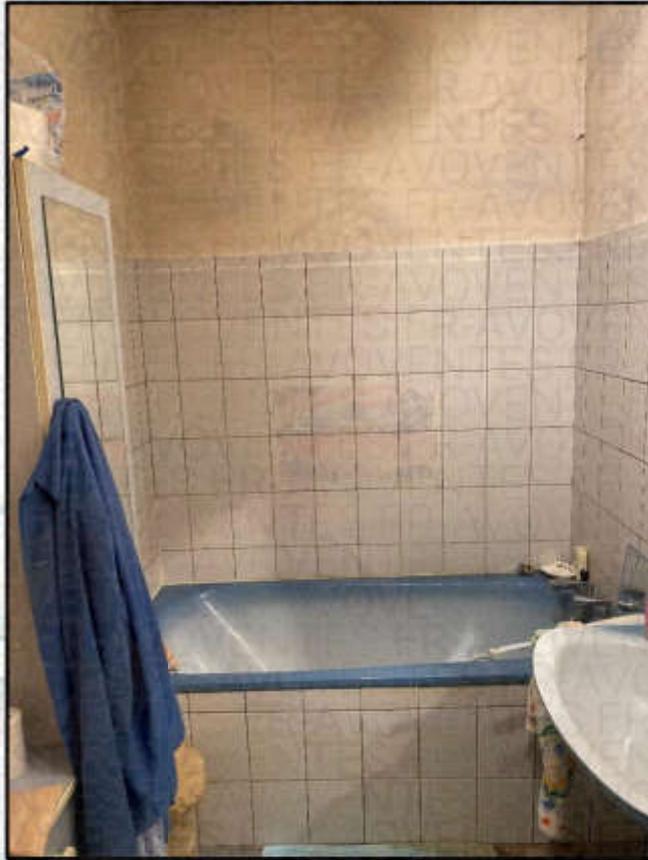
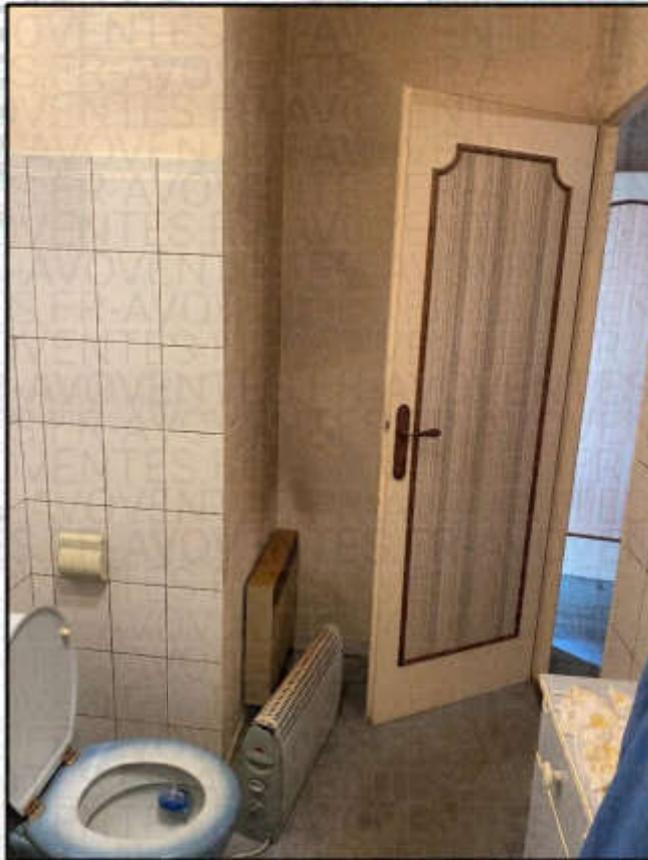
Pour les **éléments d'équipement**, je relève la présence de : un convecteur électrique (non vérifié), une baignoire en matériau de synthèse équipée d'un mélangeur, une douche, un flexible, un lavabo équipé d'un mélangeur, un WC sur pied équipé d'un abattant, une cuvette.
