## **PROCES VERBAL DE DESCRIPTION**

**LE VENDREDI DIX JANVIER DEUX MILLE VINGT-CINQ**

**Que le bien sis à JOIGNY (89300), 73 avenue Jean Hemery, faisait l'objet d'une vente par adjudication.**

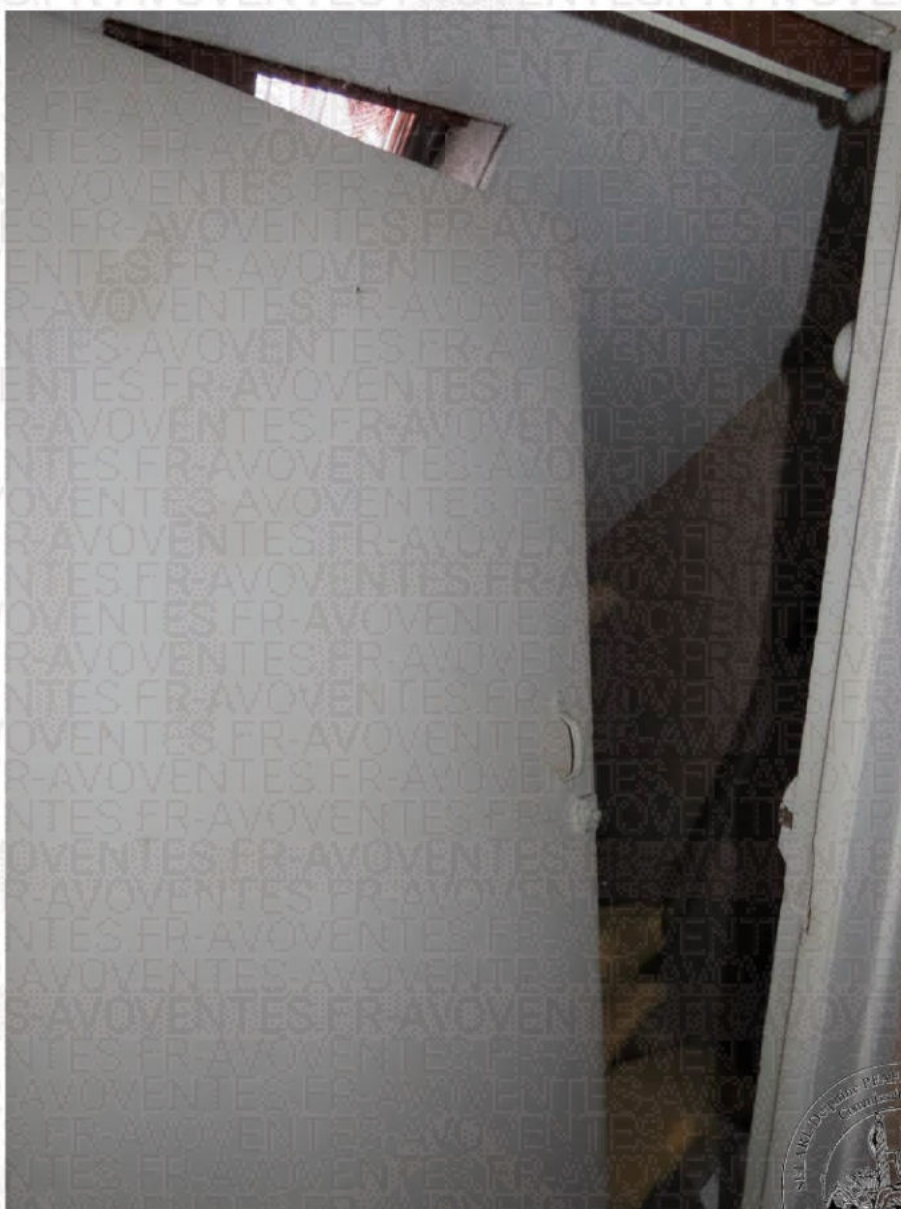
Aux murs, un revêtement papier peint décollé. Sur la gauche, le mur est à l'état brut.

Au titre de l'éclairage naturel, un pavé de verre dans la toiture.

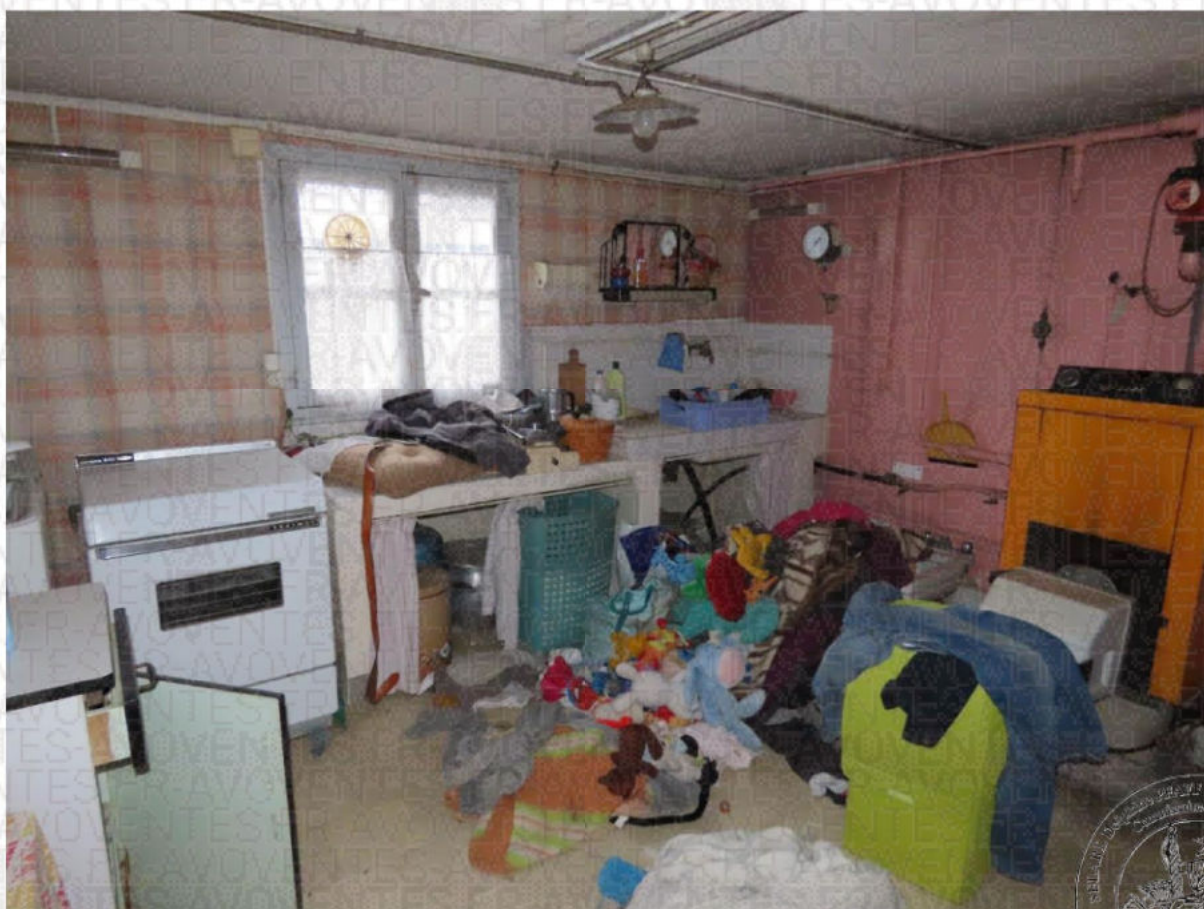
Face, implantation d'un évier émail blanc et d'une chaudière de marque CLGF.

Au titre de l'éclairage naturel, une fenêtre bois à deux ouvrants.

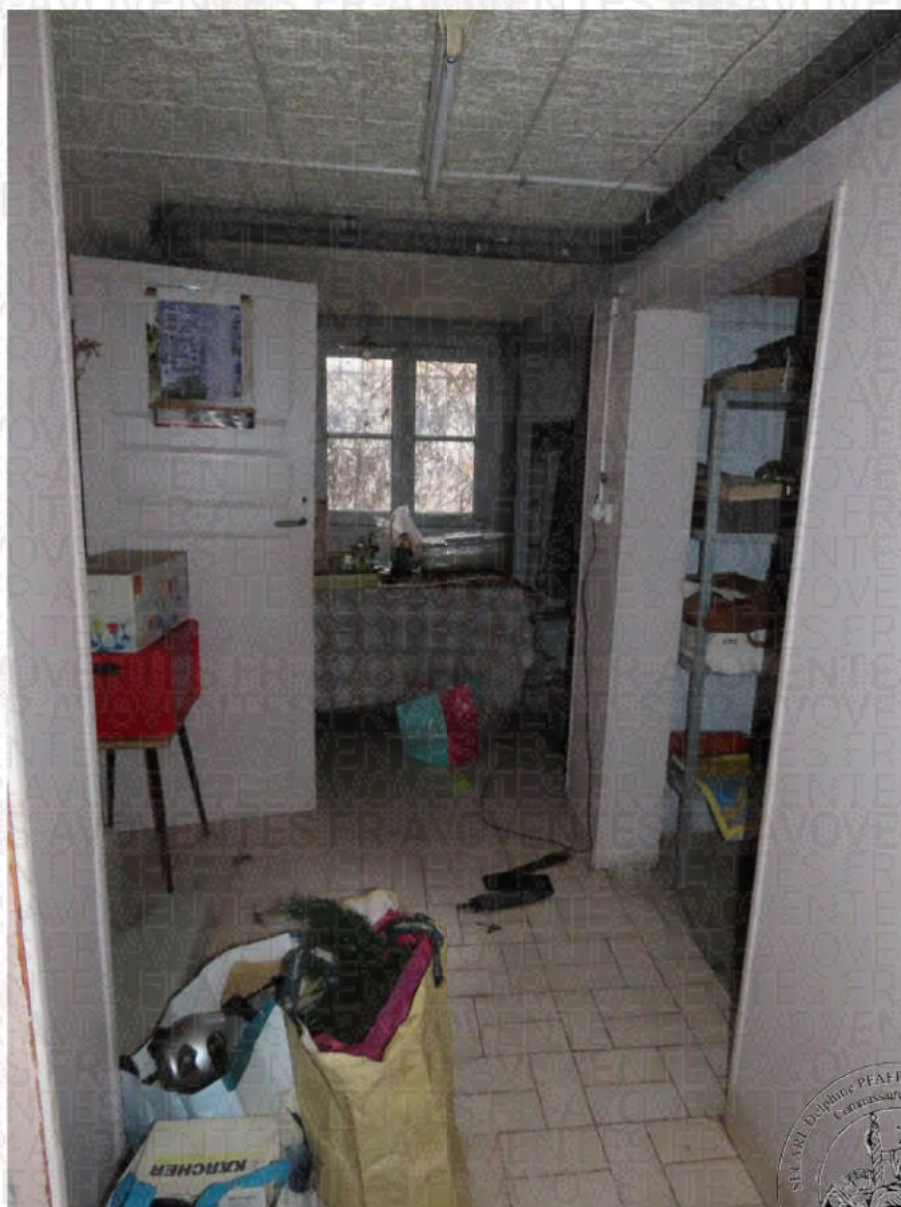
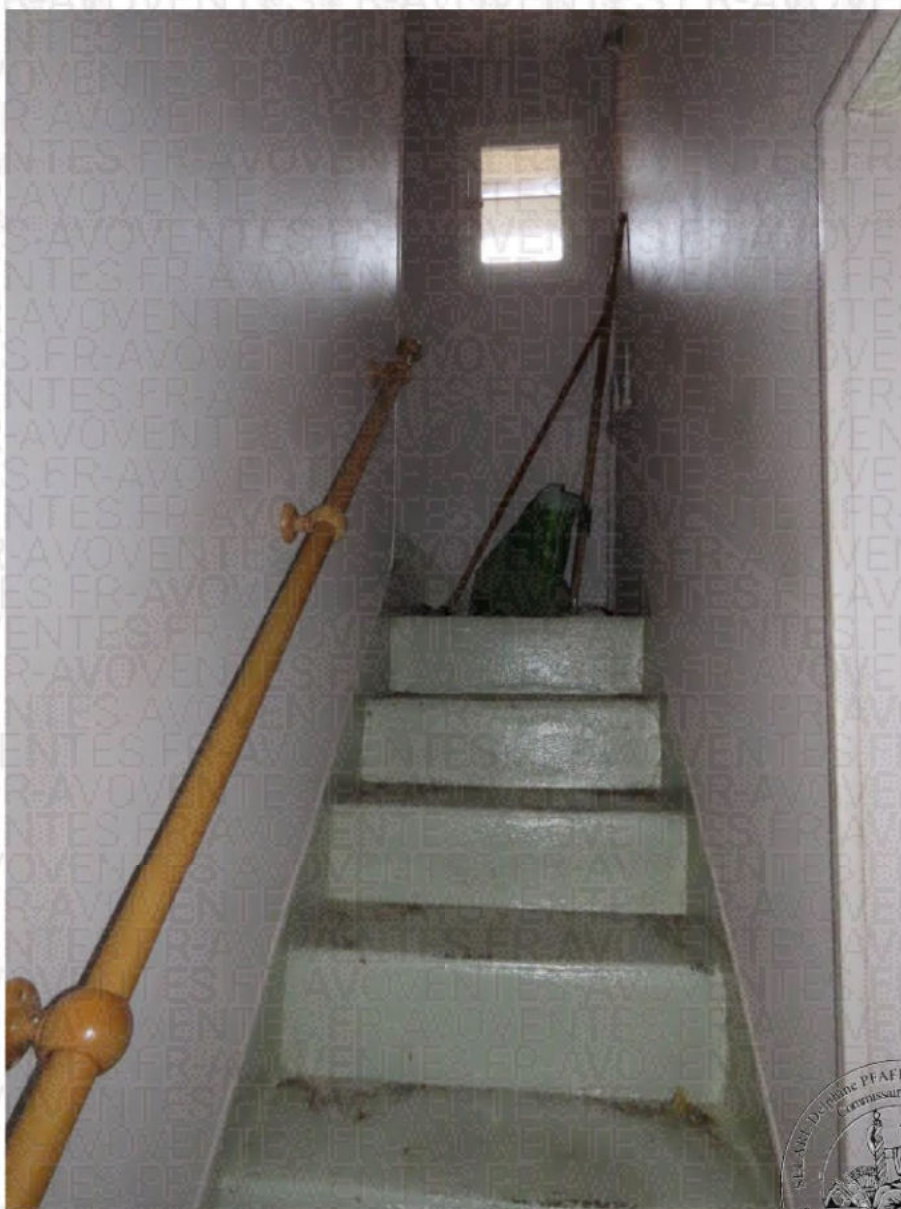
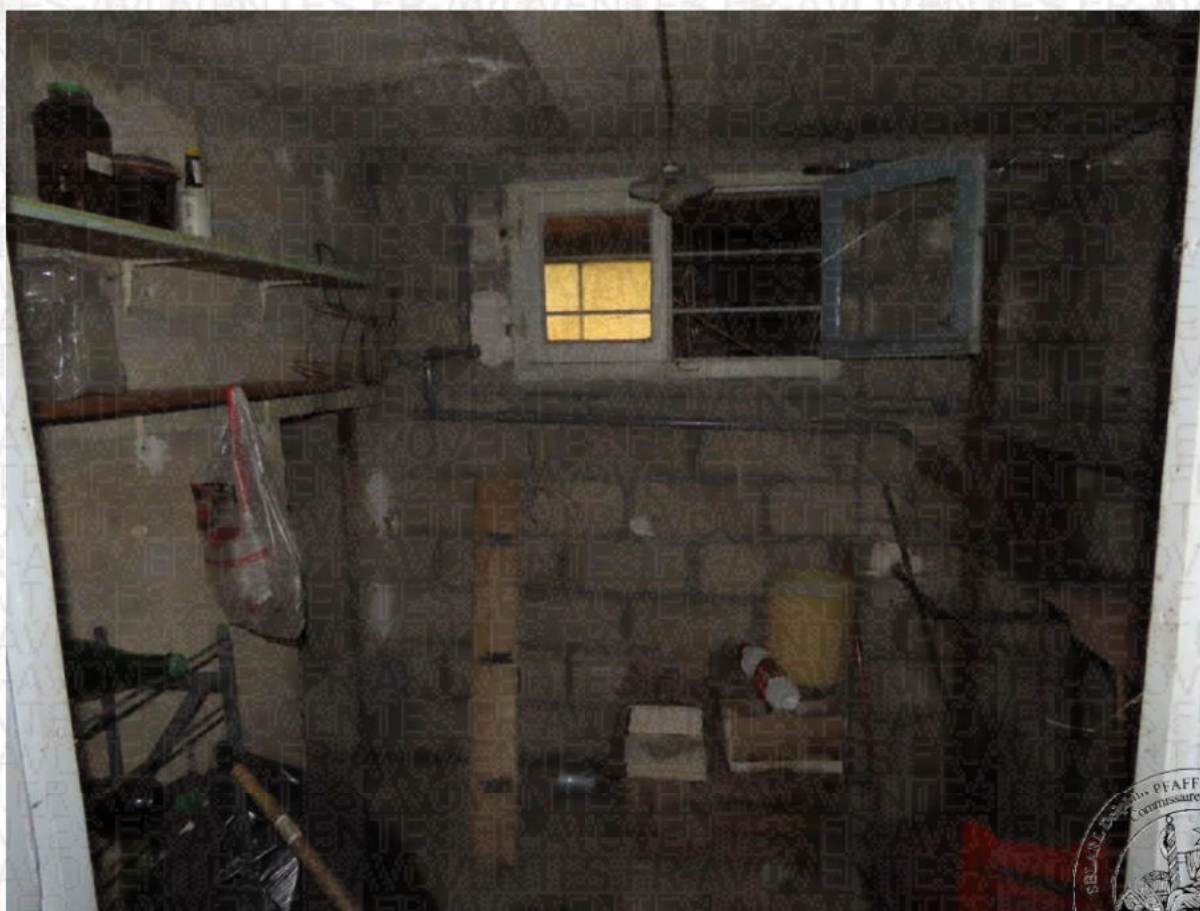
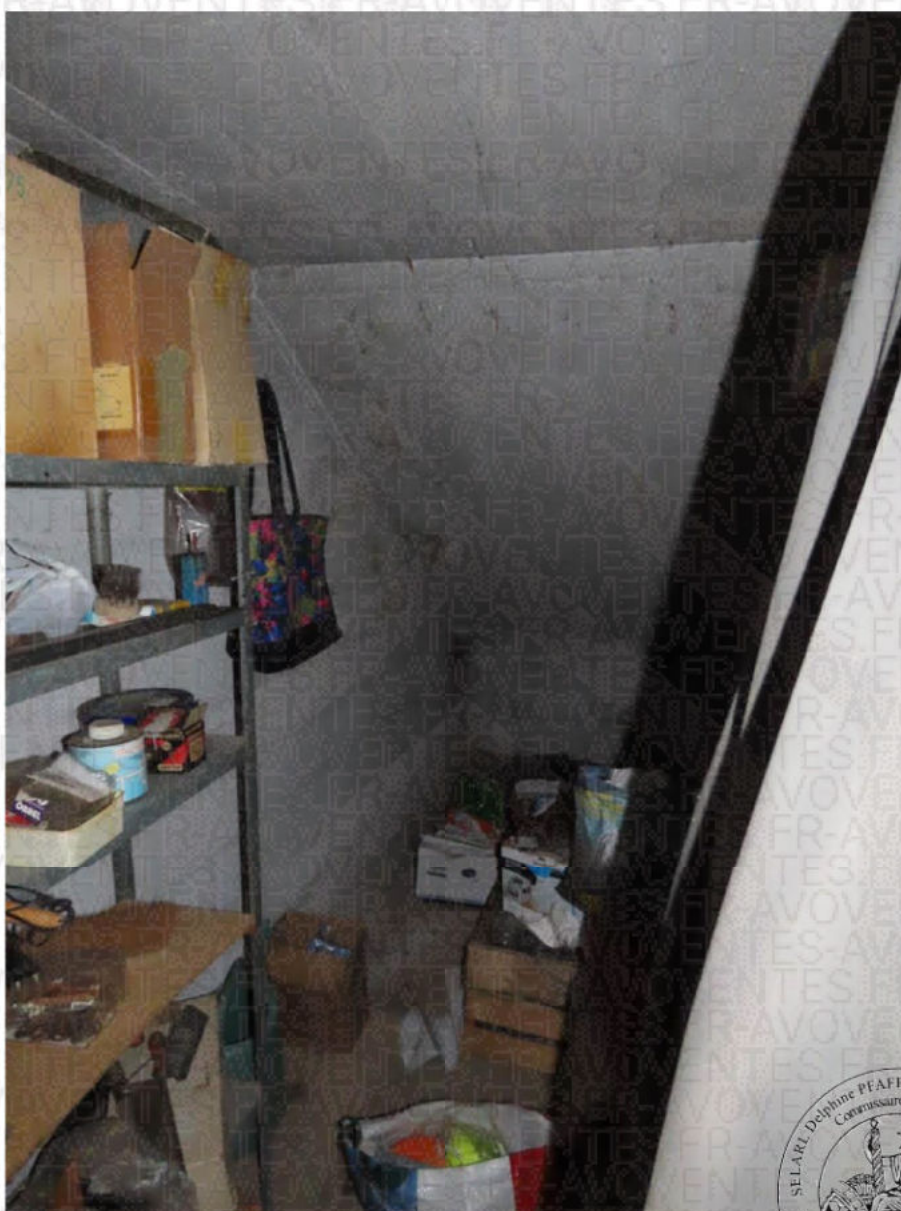
Sur la gauche, une montée d'escalier donnant dans la cuisine.

A gauche, un petit coin atelier. L'ensemble est à l'état brut, ainsi que sur la droite.

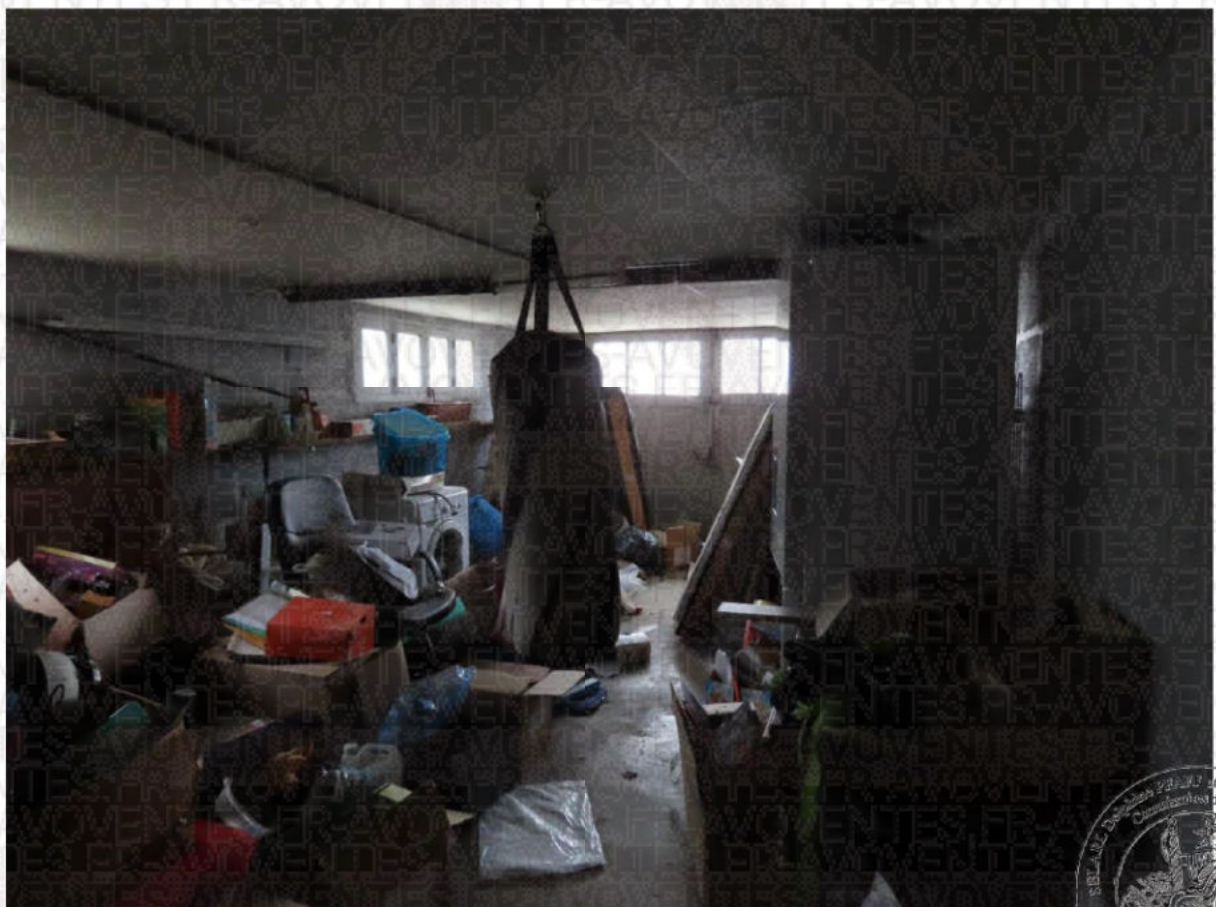
Au titre de l'éclairage naturel, quatre fenêtres bois avec vitrage occultant.

L'accès se fait également au moyen d'une porte de garage en bois, avec châssis vitrés fixes en partie haute.
