# CONSTAT DRESSÉ PAR COMMISSAIRE DE JUSTICE

Référence : PV de description  
- Uzemain  
Date : 04/02/2026

## PROCES-VERBAL DE DESCRIPTION EN MATIERE DE SAISIE IMMOBILIERE

Il s'agit d'un ensemble immobilier situé au sein du hameau de Médoménil, 7 rue de la division Leclerc, 88220 UZEMAIN.

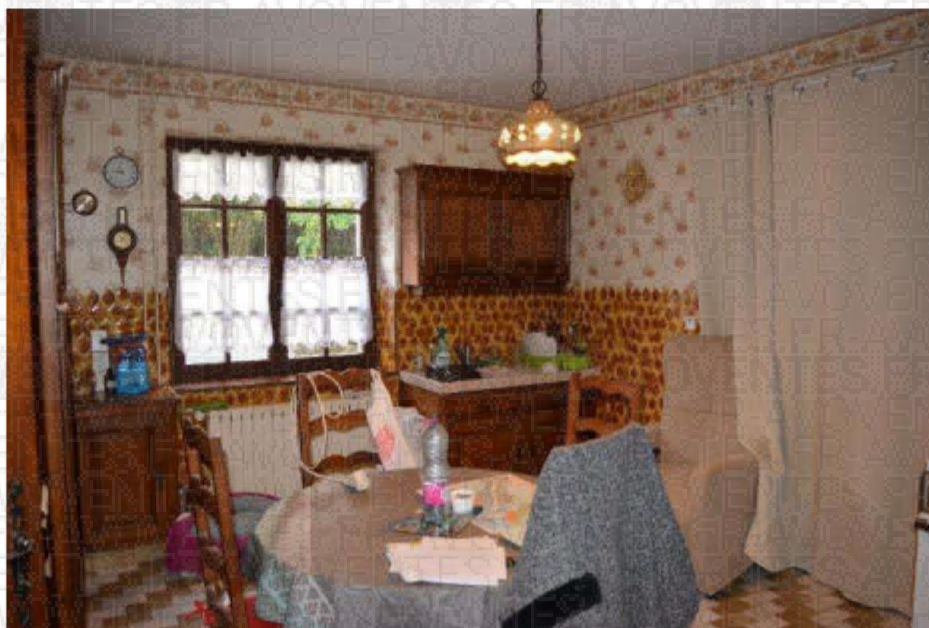
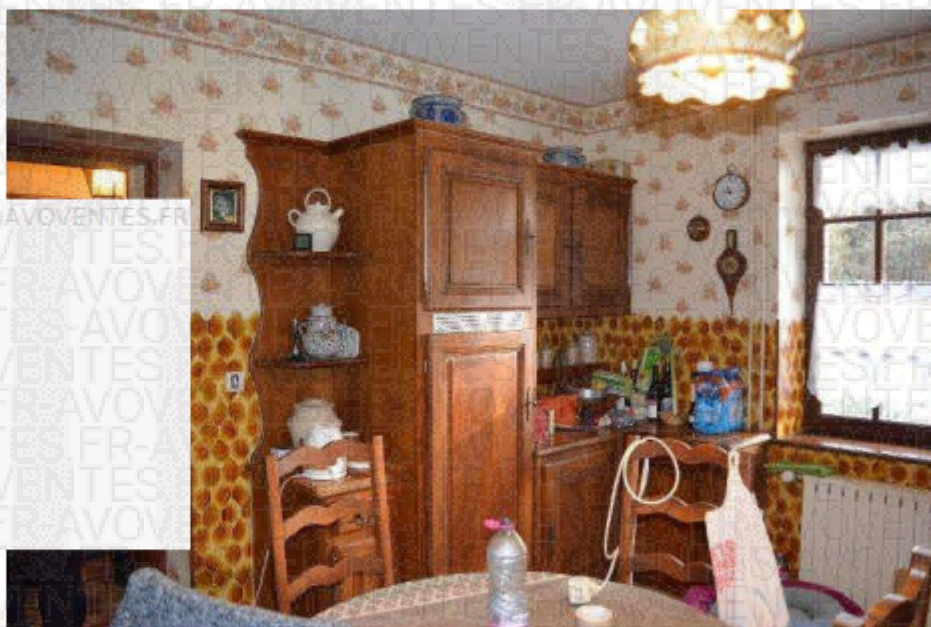
##### Cuisine :

- Sol : présence d'un carrelage en bon état.
- Plinthes : plinthes carrelées en bon état.
- Murs : partie inférieure carrelée en bon état. Partie supérieure en tapisserie en état d'usage.
- Plafond : plafond peint blanc en bon état.

- Electricité : prises électriques en état d'usage. Interrupteurs en état d'usage. A noter, qu'il n'y a pas forcément de connexion à la terre partout.
- Eclairage : lampe avec lustre.
- Un ensemble de mobilier de cuisine intégrée, avec plan de travail carrelé, hotte et éléments de hotte en crépi, évier.
- Chauffage au fioul.

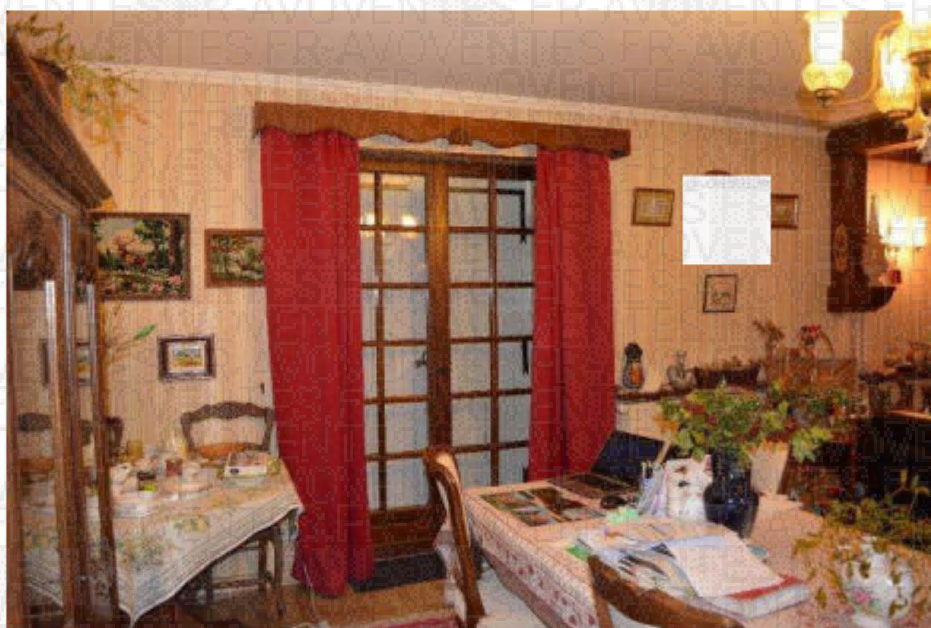
### 1<sup>ère</sup> partie du salon :

- Sol : présence de carreaux de carrelage en bon état.
- Plinthes : plinthes carrelées également en bon état.
- Murs : tapisserie en état d'usage. Présence d'une petite frise en moulure, sur la première partie du salon/séjour.
- Plafond : plafond peint blanc, avec moulure au plafond.

- Electricité : électricité en état d'usage, avec présence d'interrupteurs doubles et de prises électriques.
- Eclairage : présence de lustres avec ampoules.
- Radiateur métallique en bon état. Robinet thermostatique.

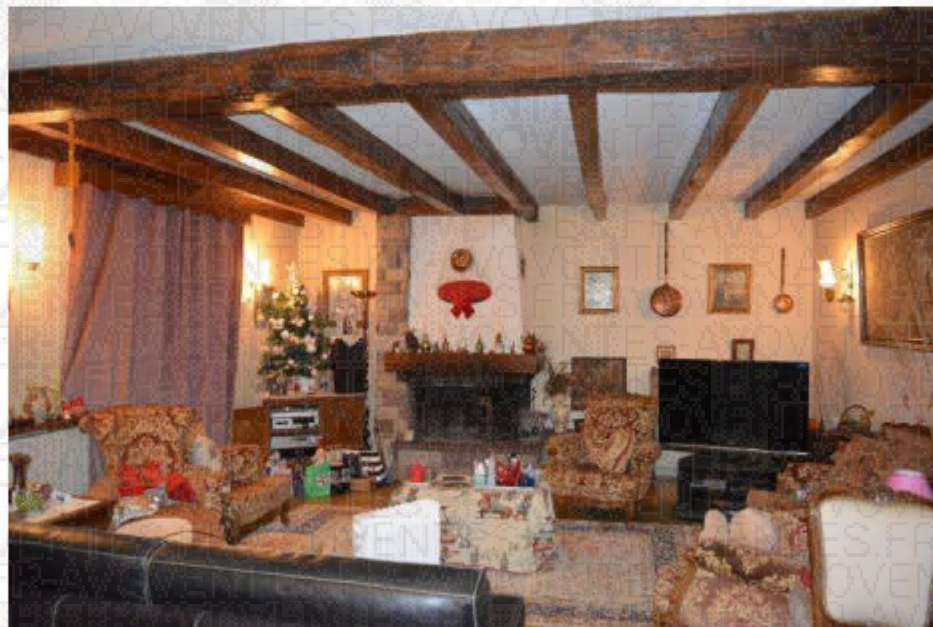
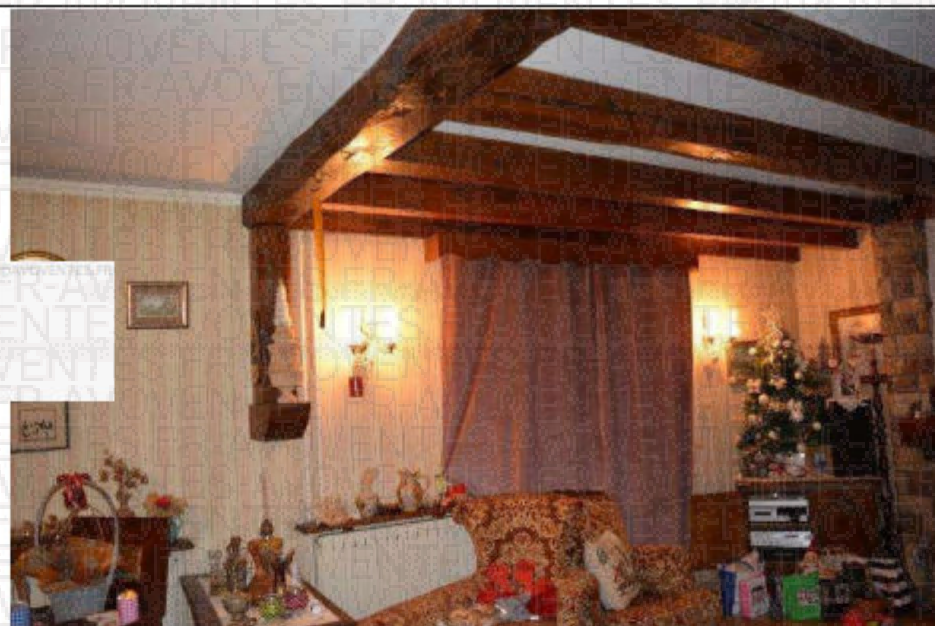
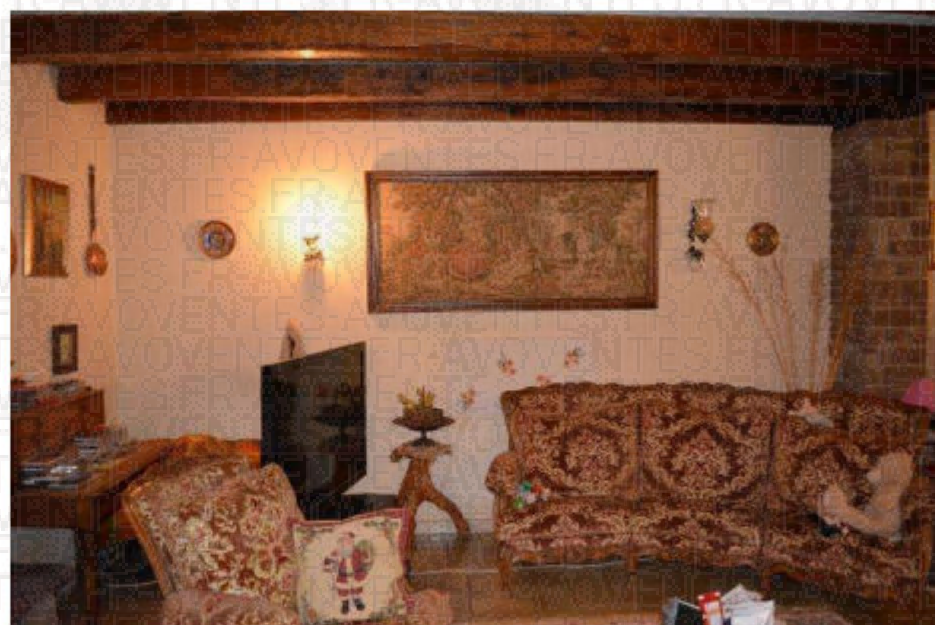
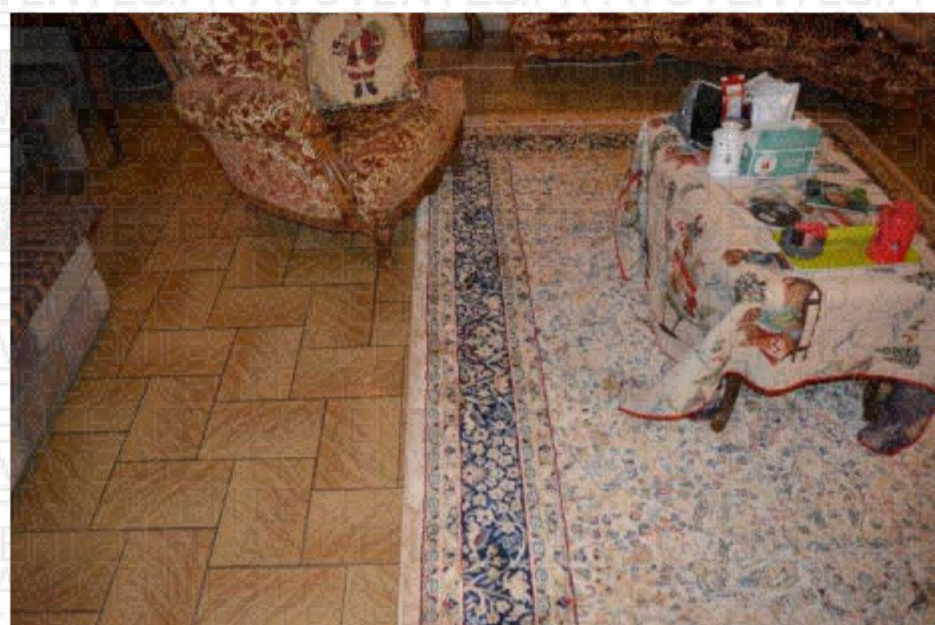
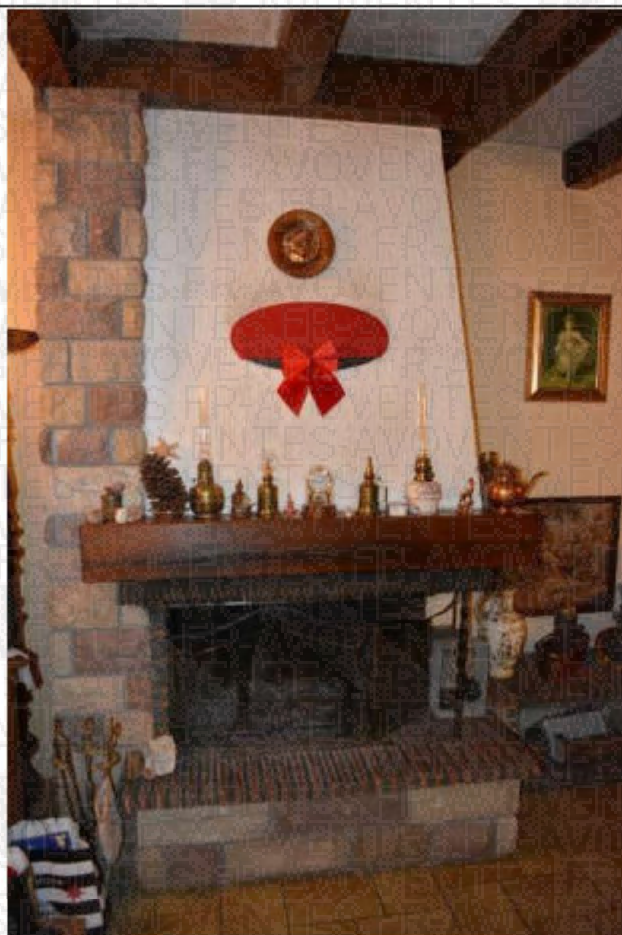
## 2<sup>nd</sup>e partie du salon :

- Electricité : prises électriques en état d'usage.
- Eclairage : présence d'appliques au niveau des murs à 4 emplacements différents.
- Présence d'une cheminée avec pierres de grès en partie basse, briques réfractaires, poutres en partie médiane et éléments de crépi sur la hotte de cheminée.
- A noter que la cheminée et la cuisinière ont été ramonés le 15/12/2025.

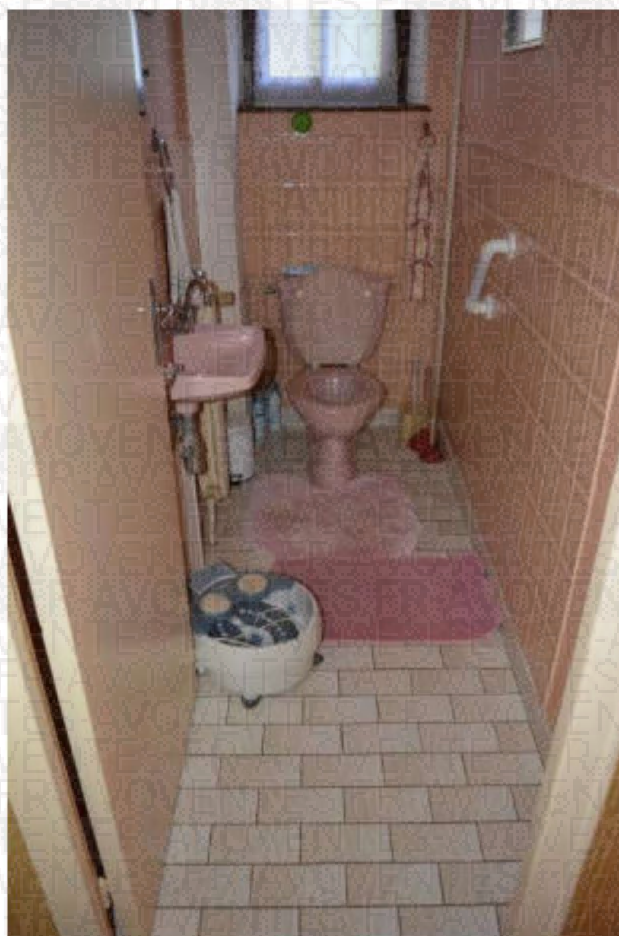
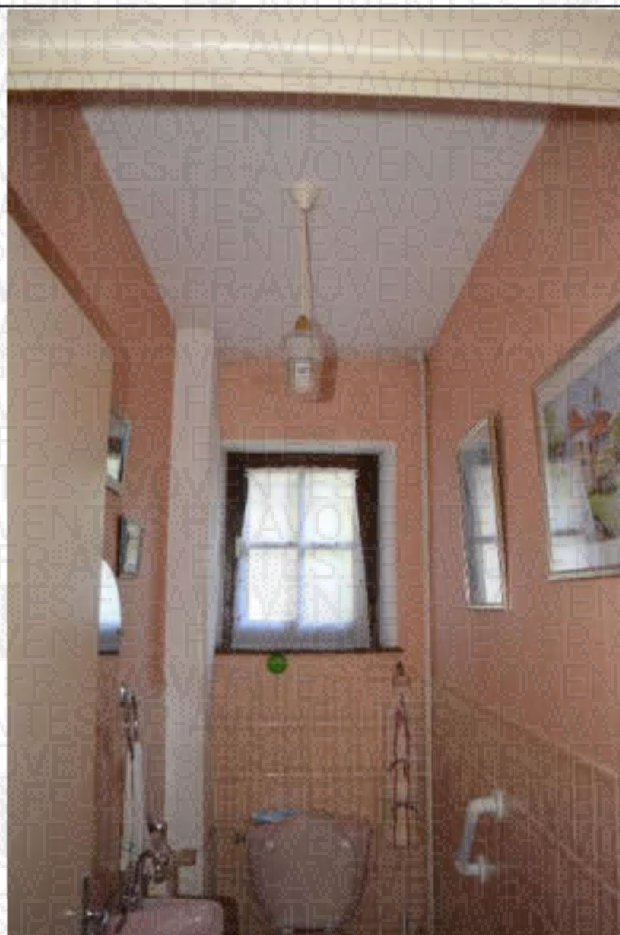
### Toilettes :

- Electricité : 1 interrupteur simple en bon état.
- Eclairage : 1 lustre avec 1 ampoule.
- Un radiateur métallique en bon état. Robinet thermostatique en état d'usage.
- Lavabo lave-mains en faïence en état d'usage. Robinetterie (robinet mélangeur) en état d'usage.
- Un toilette en faïence avec réservoir en bon état. Eléments de support et notamment barre d'appui en métal laqué.

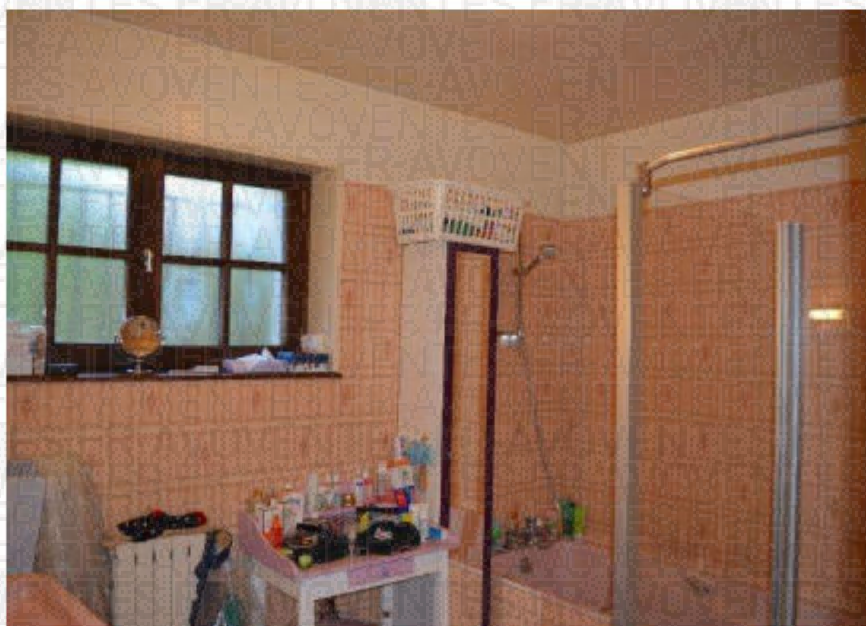
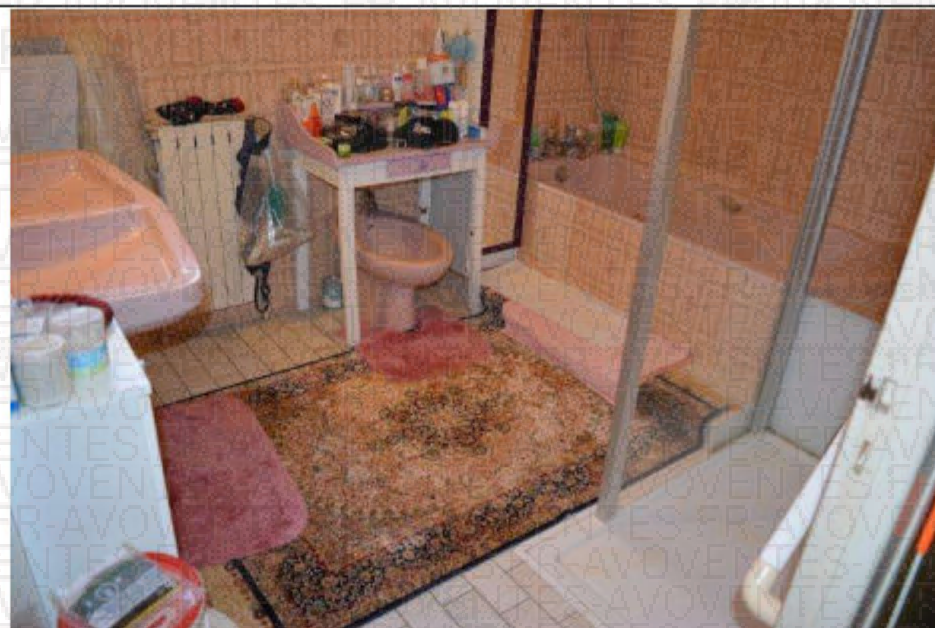
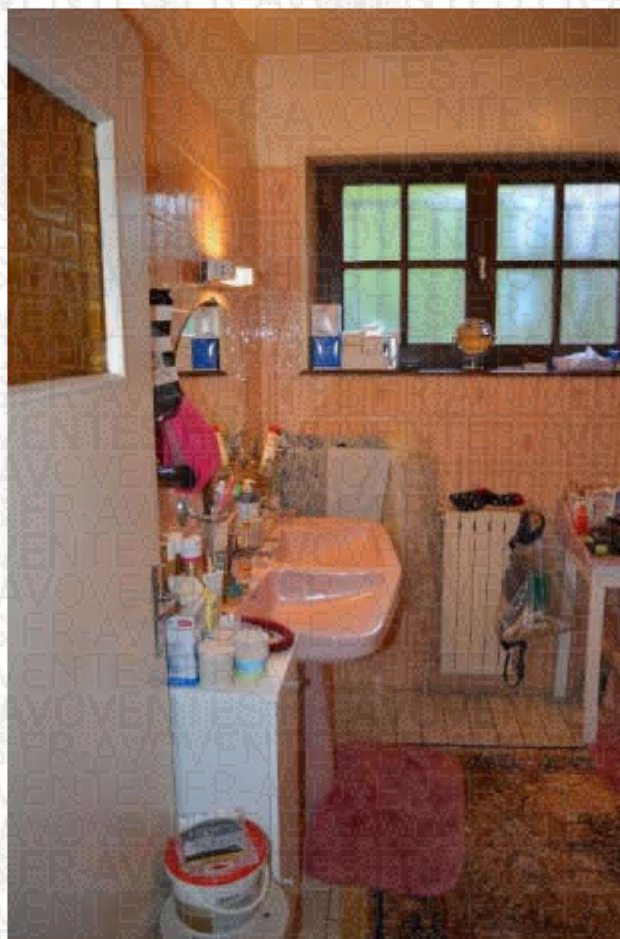
### Salle de bain :

- Sol : présence de carreaux de carrelage en bon état.
- Plinthes : absence de plinthes.
- Murs : murs carrelés jusqu'au trois quarts de hauteur, en bon état. Partie supérieure peinte en état d'usage.
- Plafond : plafond peint en état d'usage.

- Electricité : 1 interrupteur double en bon état. Prise électrique au niveau de l'applique néon murale.
- Eclairage : 1 applique néon murale en état d'usage. 1 plafonnier en état d'usage.
- Un lavabo double bac en faïence, avec 2 robinets mitigeurs, en bon état.
- Un ensemble cabine de douche, avec 2 parois vitrées, structure métallique, maison et santé, avec robinet thermostatique douche et support de douchette.
- Une baignoire en tôle émaillée en état d'usage. Plaque avant carrelée en état d'usage. Robinet mitigeur, flexible et douchette, en état d'usage.

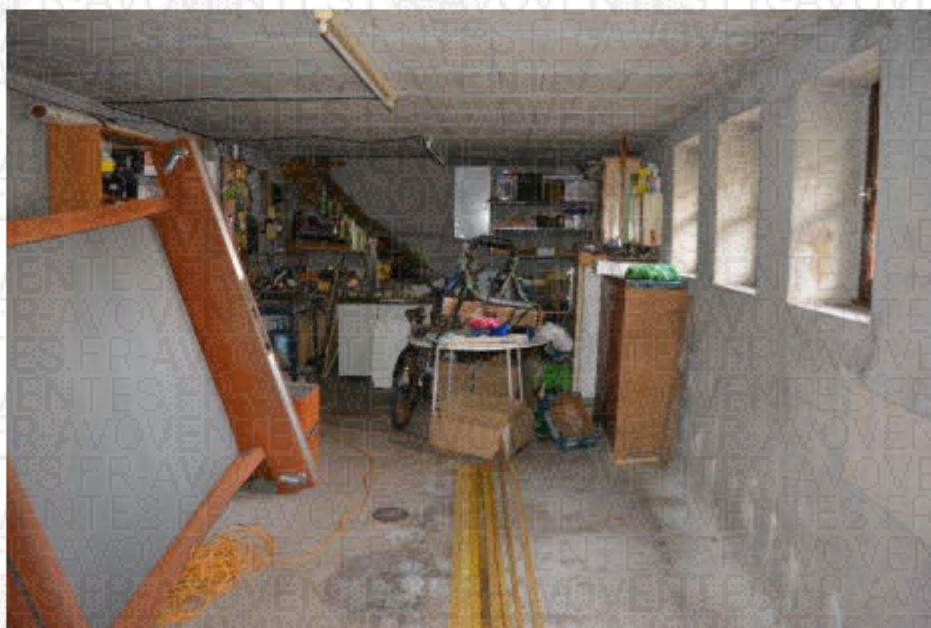
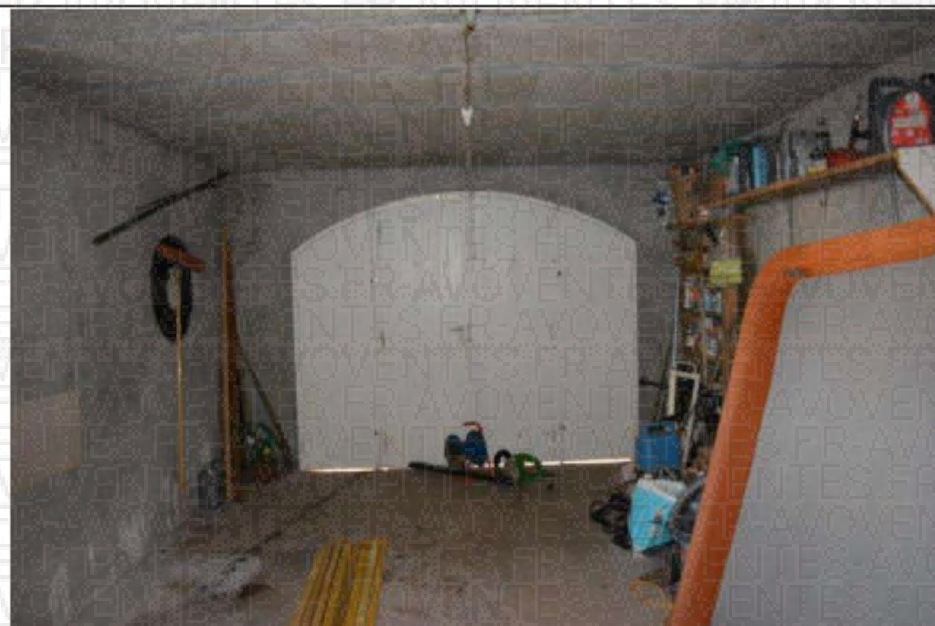
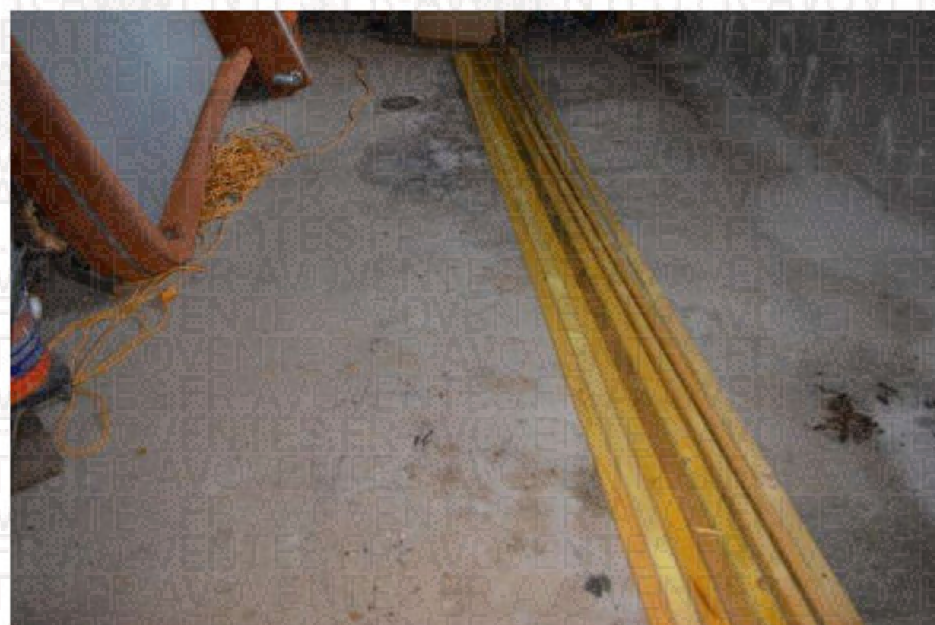
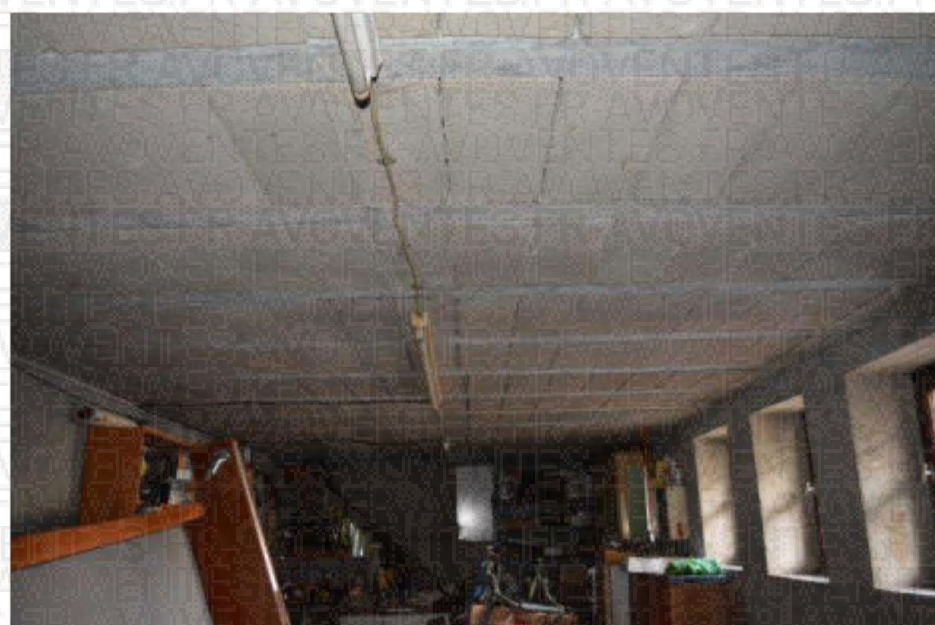
### Garage :

- Sol : béton état brut.
- Murs : murs état brut.
- Plafond : hourdis en béton et poutrelles en béton. L'ensemble en état d'usage.

- Electricité : un ensemble de prises électriques, type extérieur, avec 1 interrupteur double, 1 interrupteur simple.
- Eclairage : présence de 3 blocs néons en état d'usage.
- Au sol, présence d'une bonde d'évacuation métallique.

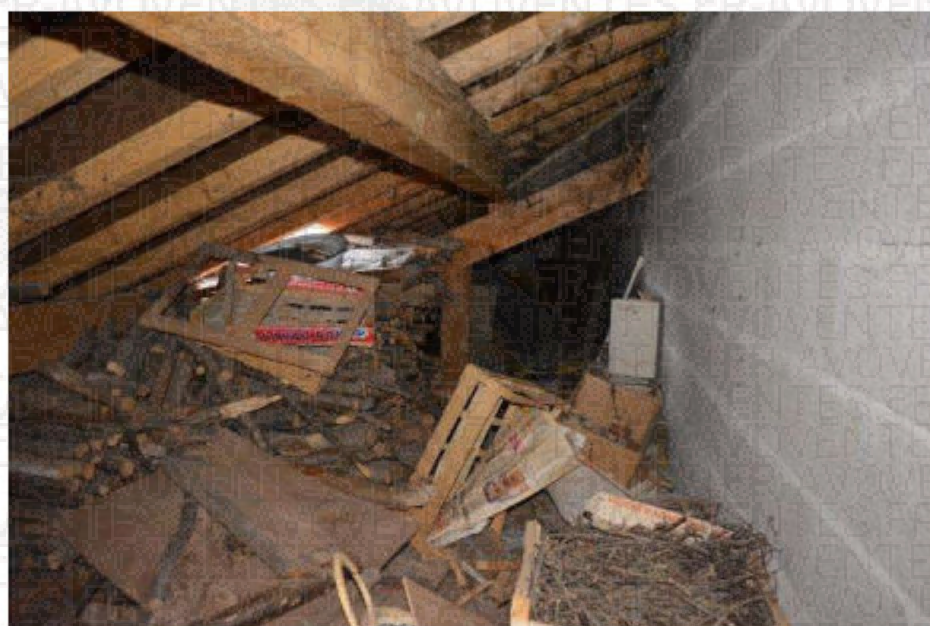
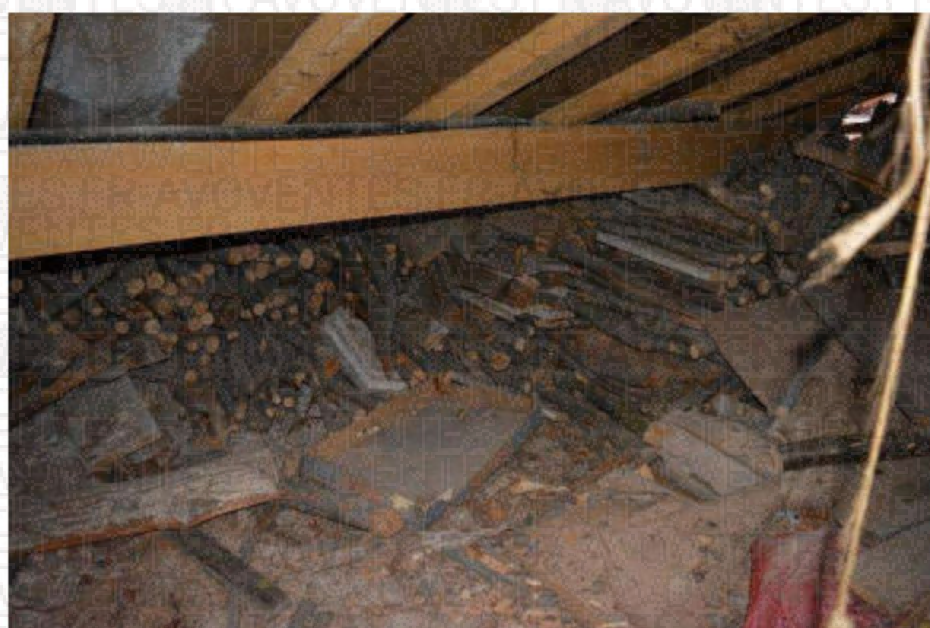
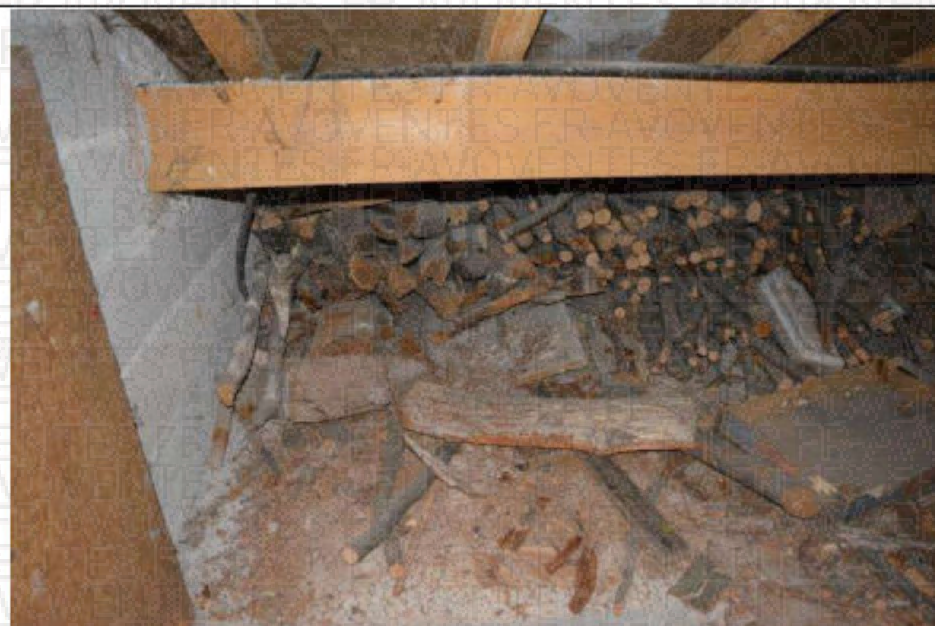
**Grenier situé au-dessus de la partie garage :**

- Accès au grenier par un escalier bois sapin.
- Partie supérieure, il s'agit d'un petit débarras situé en sous-toiture.
- Sol : sol en béton.
- Murs : les murs sont en agglomérés béton.
- Plafond : le plafond est constitué des éléments de toiture. Il s'agit d'une toiture en bois avec éléments sous tuiles en bois.

- Présence d'une petite fenêtre de toiture.

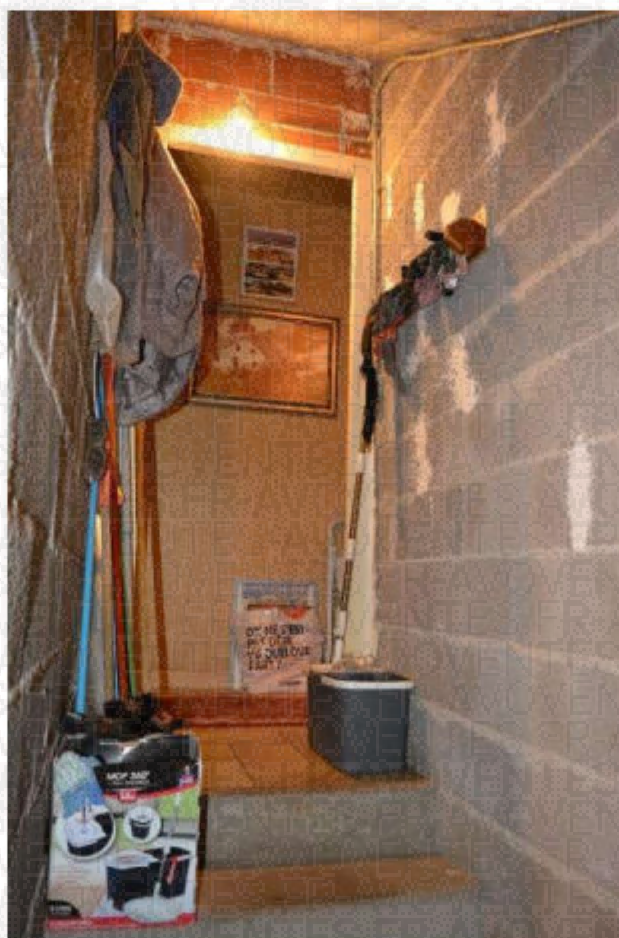
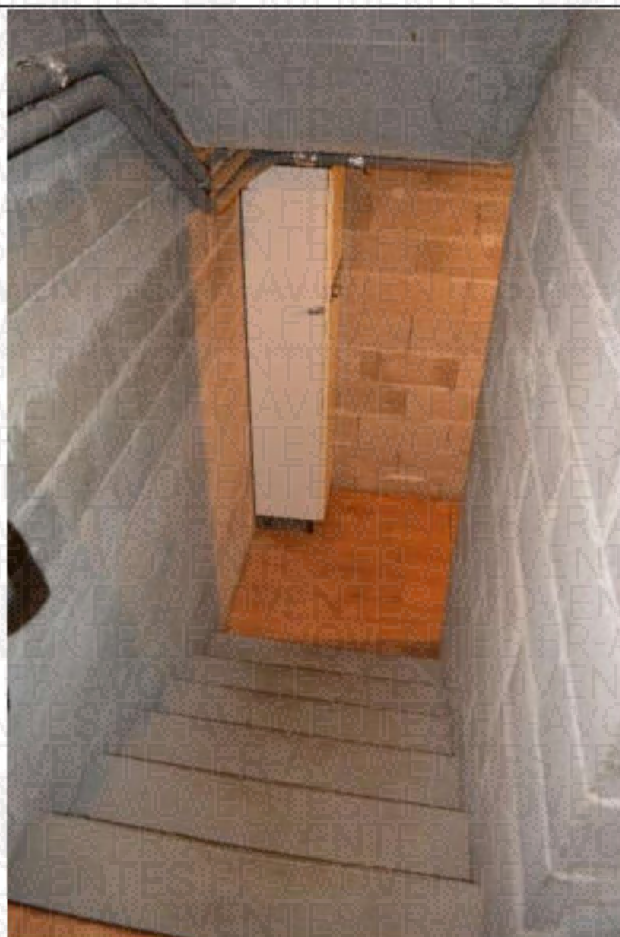
### **Cage d'escalier en accès vers sous-sol :**

- Sol : au début du palier, présence de carreaux de carrelage en bon état ; volée d'escalier béton en bon état. Un demi-palier avec revêtement en PVC en bon état. A noter, le petit palier situé en bas de la cage d'escalier présente au sol un revêtement en PVC sur du béton, présence d'une prise électrique et un éclairage avec douille et ampoule.
- Murs : les murs sont en agglomérés béton.
- Plafonds : les plafonds sont en béton de la cage d'escalier.

- Eclairage : élément avec douille et ampoule.
- Présence de tuyauteries.

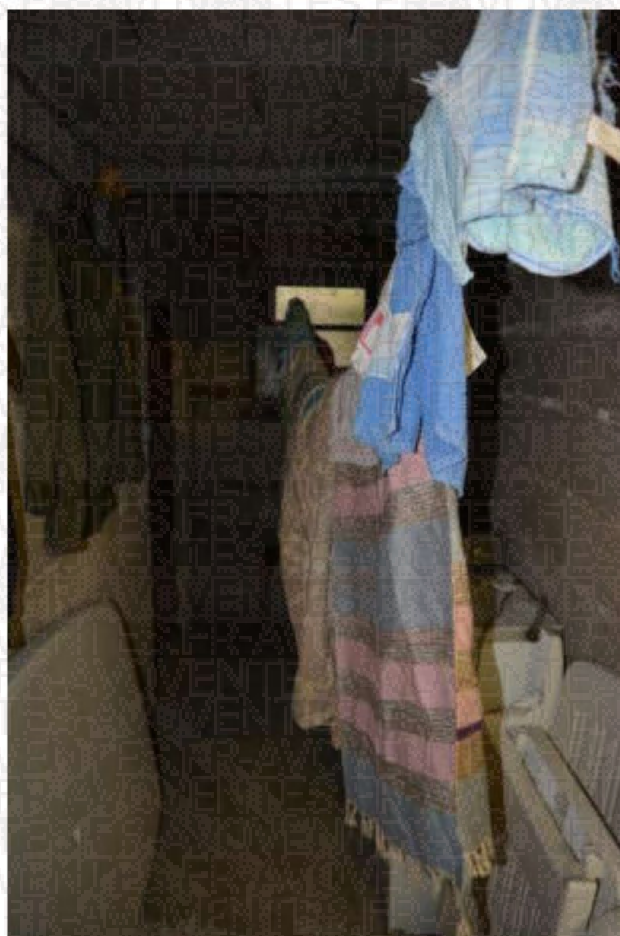
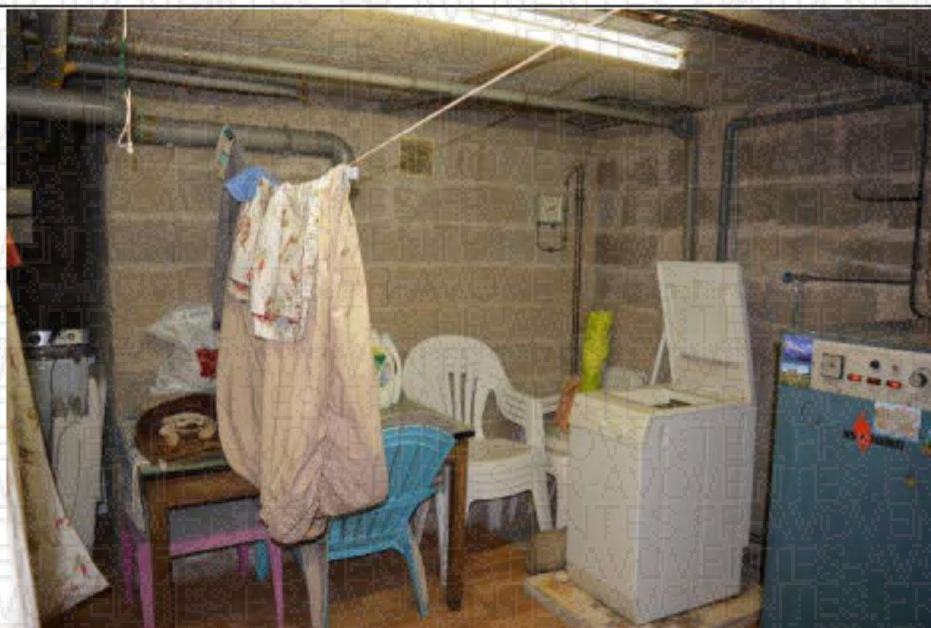
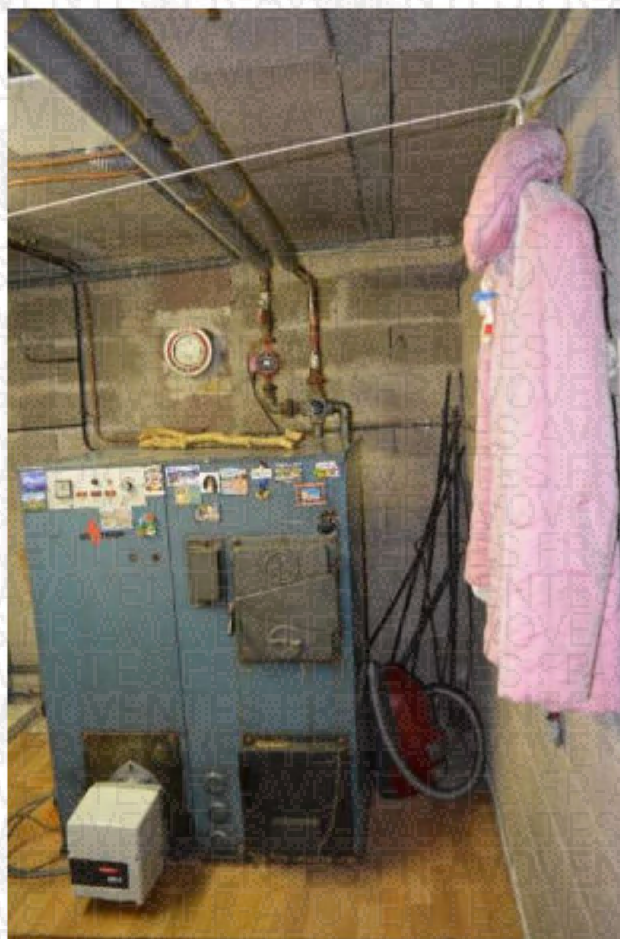
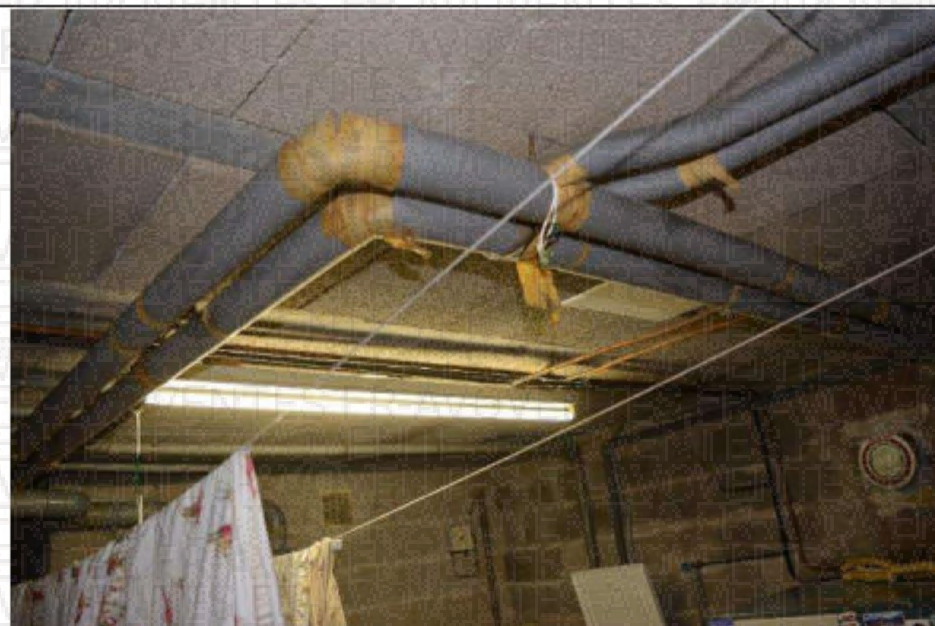
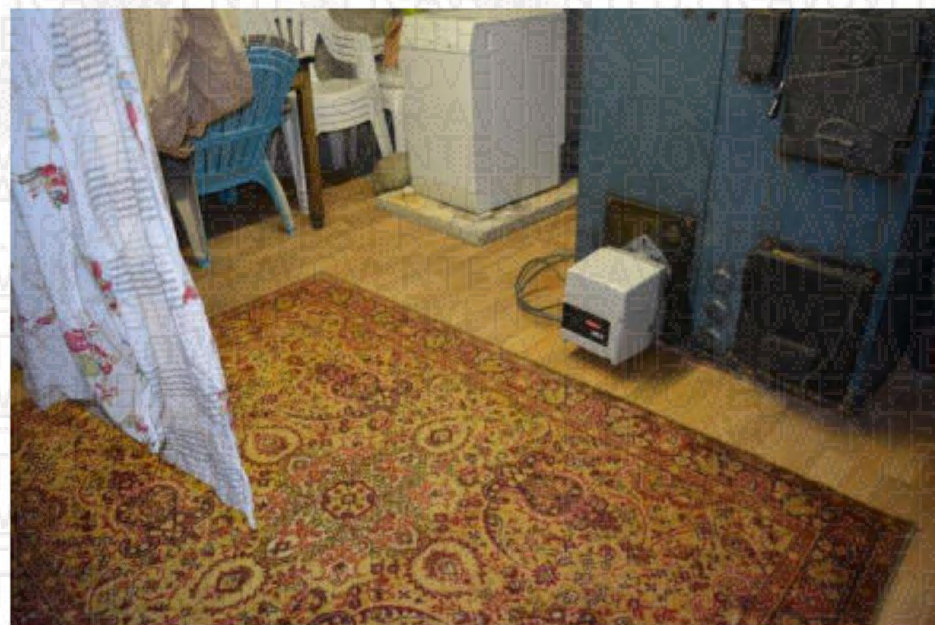
### Pièce de la chaufferie :

- Electricité : prise électrique, interrupteur.
- Eclairage : tube néon
- Présence de grilles d'évacuation.
- Une chaudière mixte bois et fioul, actuellement ne fonctionnant qu'au fioul, en état de fonctionnement (datant d'environ 50 ans, juin 1976).

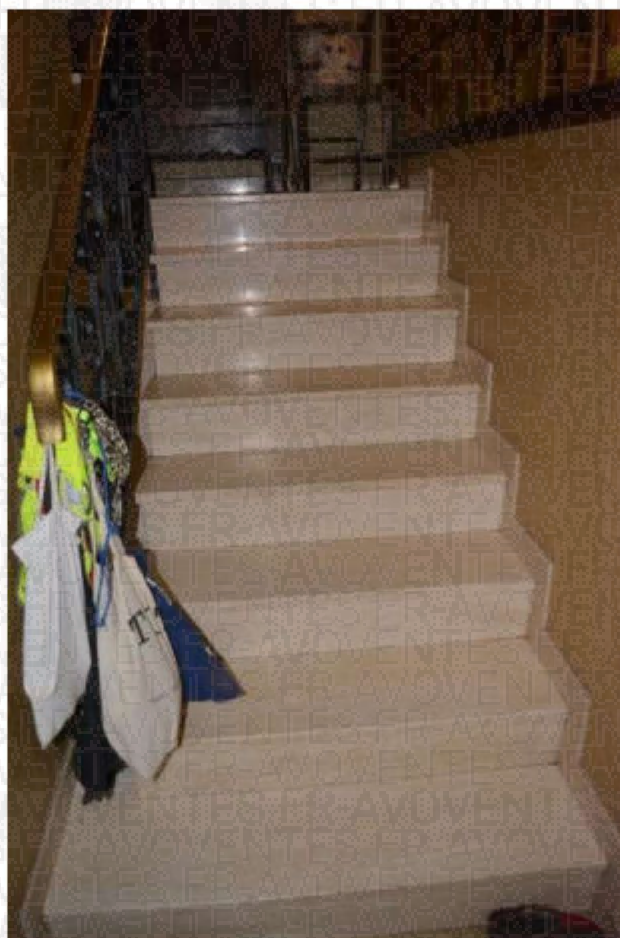
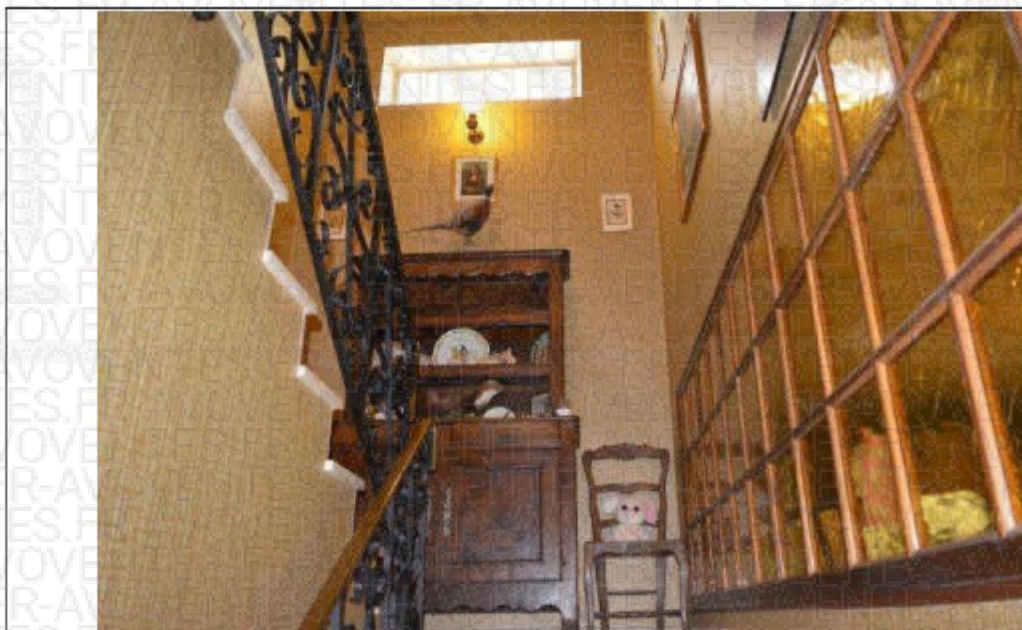
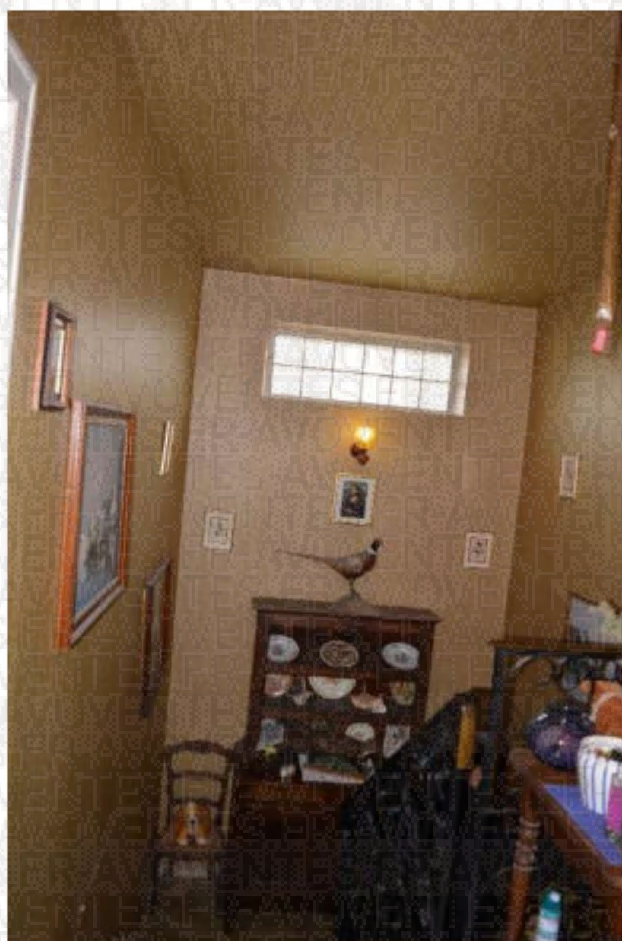
**Cage d'escalier donnant accès aux différents étages des chambres :**

- Sol : sol en travertin blanc en bon état.
- Plinthes : présence de plinthes, également en travertin.
- Murs : murs tapissés en état d'usage.

- Présence d'une rampe d'escalier en fer forgé en bon état.
- Partie de la structure en bois donnant accès au bureau, vitré, et un ensemble de pavés verre en milieu de cage d'escalier.

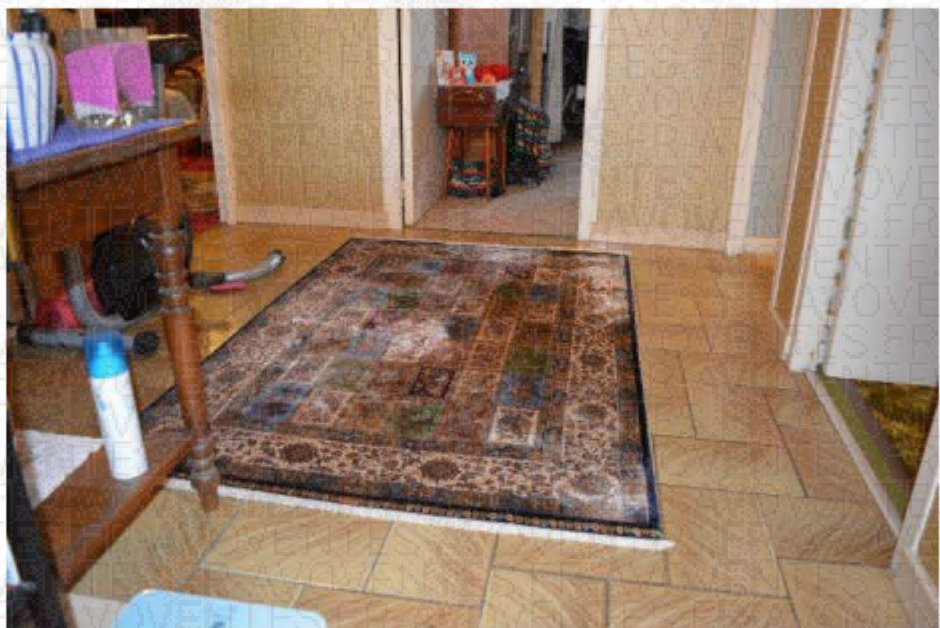
**Palier situé en partie supérieure :**

- Sol : le palier situé en partie supérieure présente des carreaux de carrelage en bon état.
- Plinthes : les plinthes sont carrelées, également en bon état.
- Murs : les murs du palier sont en tapisserie en état d'usage.
- Plafonds : tapisserie en état d'usage.

- Electricité : 2 boutons poussoirs électriques en bon état.
- Eclairage : lustre avec ampoule en état d'usage.

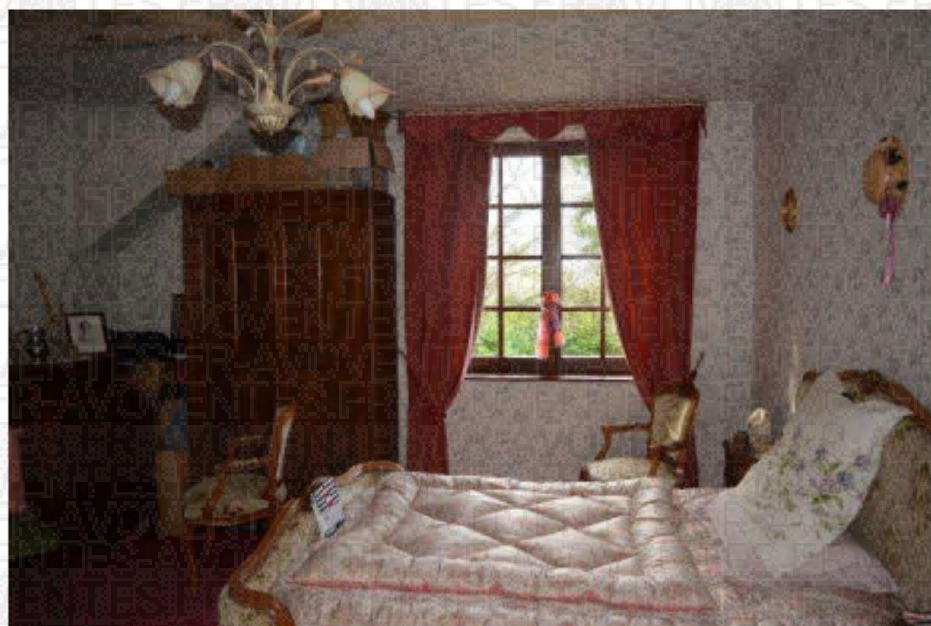
- Sol : présence de moquette en état d'usage. Seuil de porte métallique en bon état.
- Plinthes : plinthes en bois peint en état d'usage.
- Murs : murs en tapisserie, en mauvais état, notamment autour de la fenêtre avec présence de moisissures suite à un ancien dégât des eaux.
- Plafond : plafond tapissé en mauvais état. Présence d'une partie avec moisissures et lés de tapisserie décollés suite à l'existence d'un ancien dégât des eaux.
