# CONSTAT DRESSÉ PAR COMMISSAIRE DE JUSTICE

Référence : PV de description  
- Uzemain  
Date : 04/02/2026

## PROCES-VERBAL DE DESCRIPTION EN MATIERE DE SAISIE IMMOBILIERE

Il s'agit d'un ensemble immobilier situé au sein du hameau de Médoménil, 7 rue de la division Leclerc, 88220 UZEMAIN.

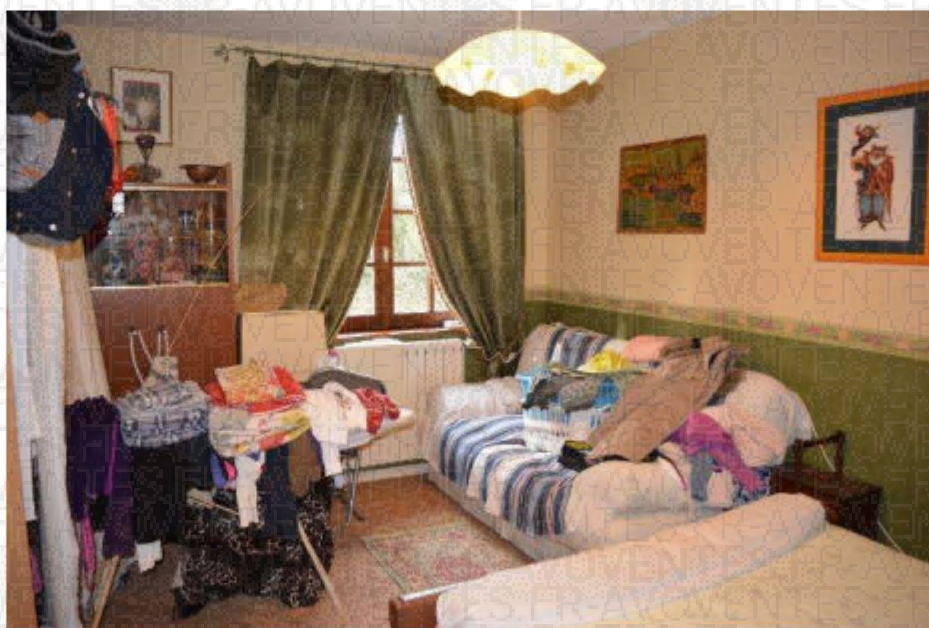
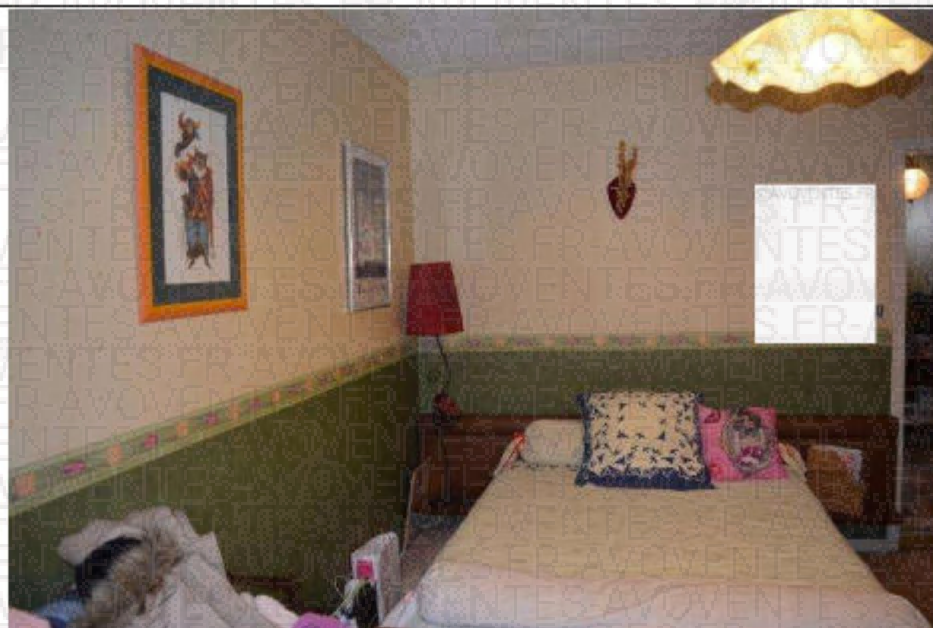
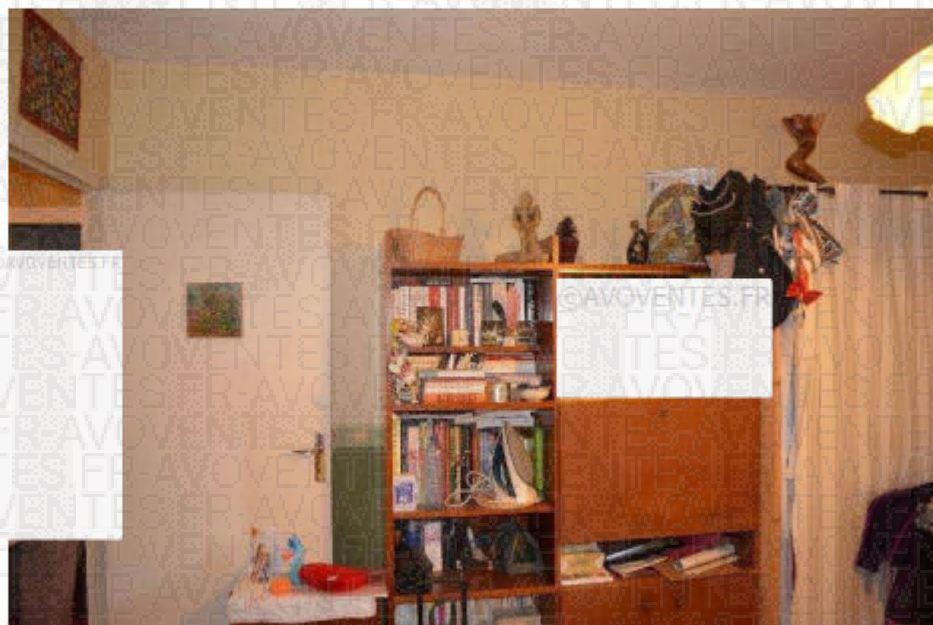
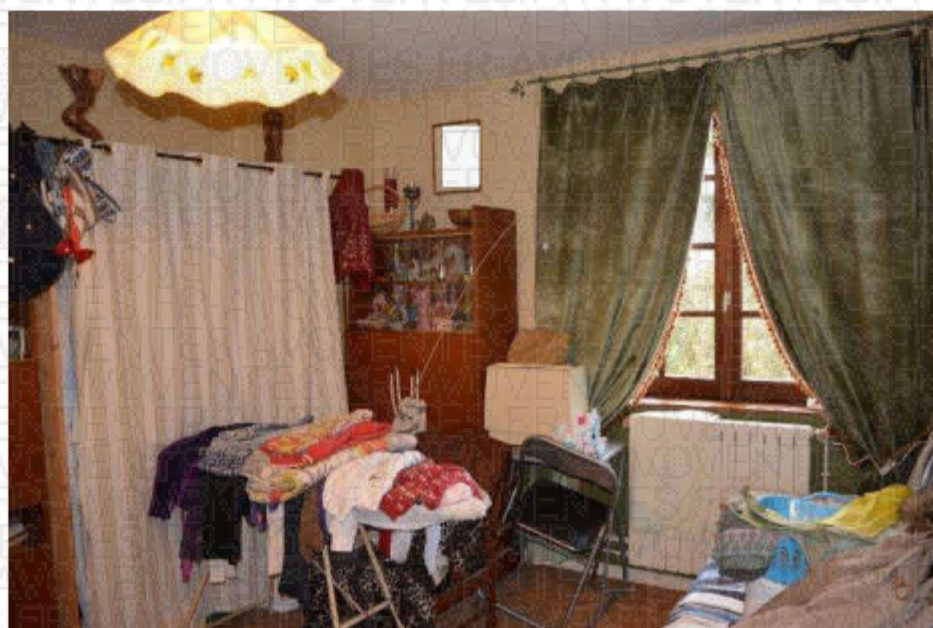
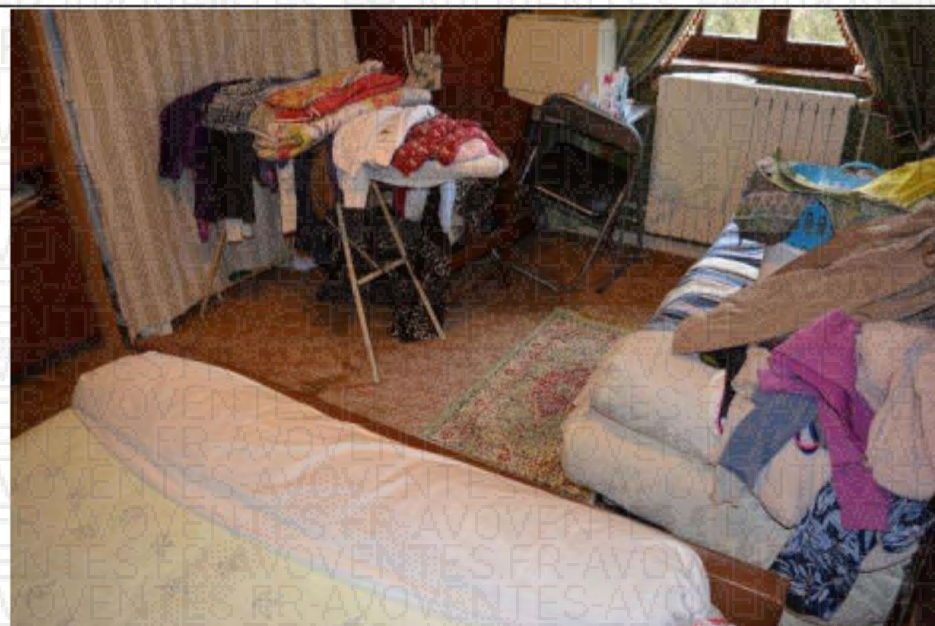
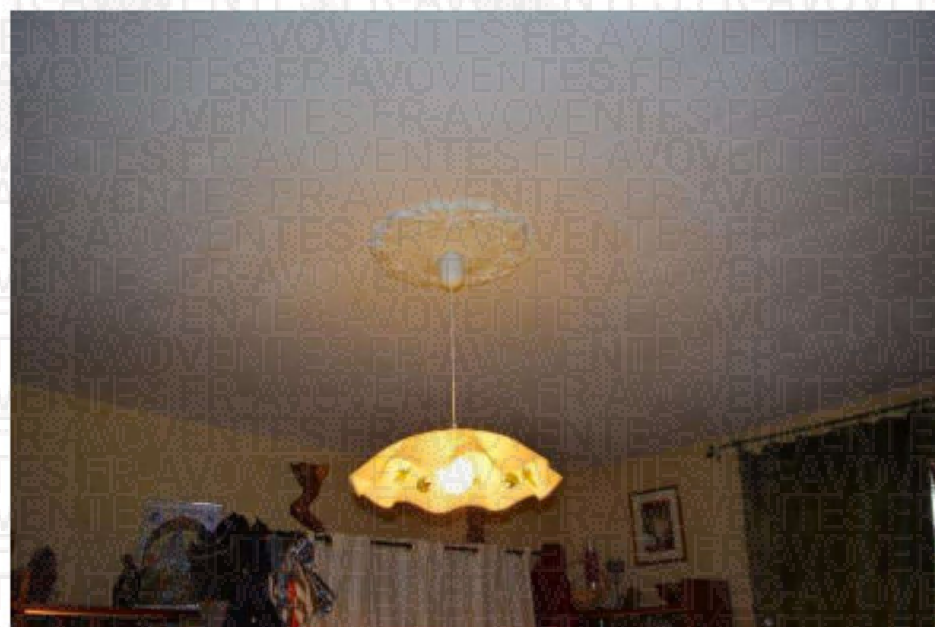
### 3<sup>ème</sup> chambre située en suite du palier :

- Sol : sol en moquette en état d'usage. Seuil de porte métallique en état d'usage.
- Plinthes : plinthes en bois peint en état d'usage.
- Murs : tapisserie en état d'usage. Présence de décolorations.
- Plafond : plafond peint blanc en état d'usage avec présence d'une fissuration. Présence d'une rosace, en partie centrale, autour du point lumineux.

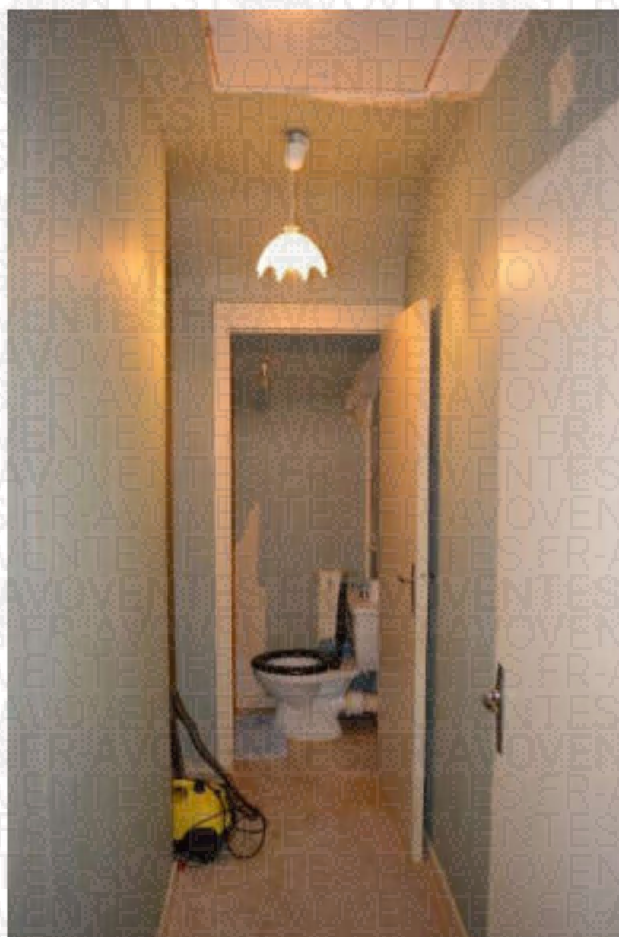
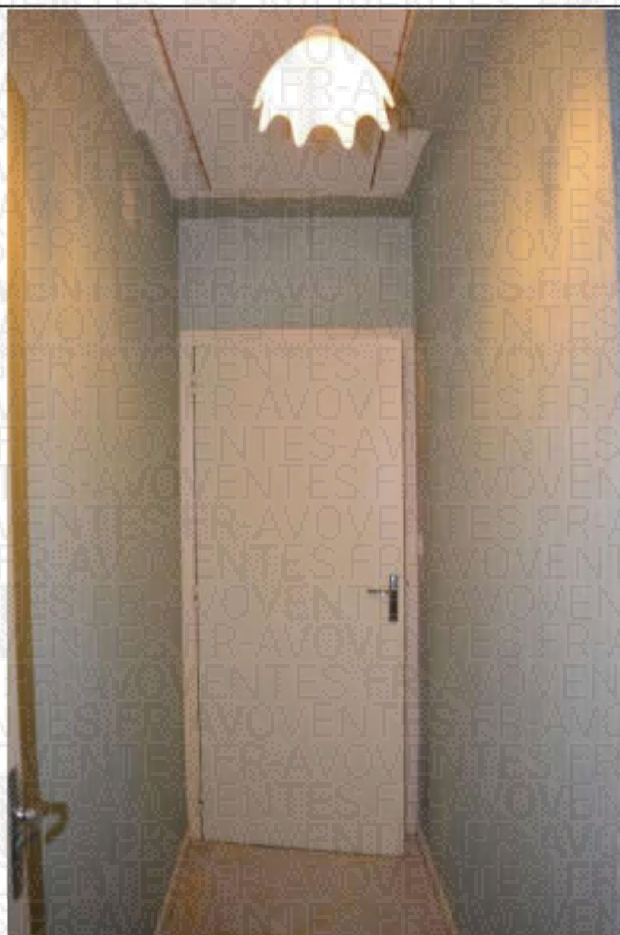
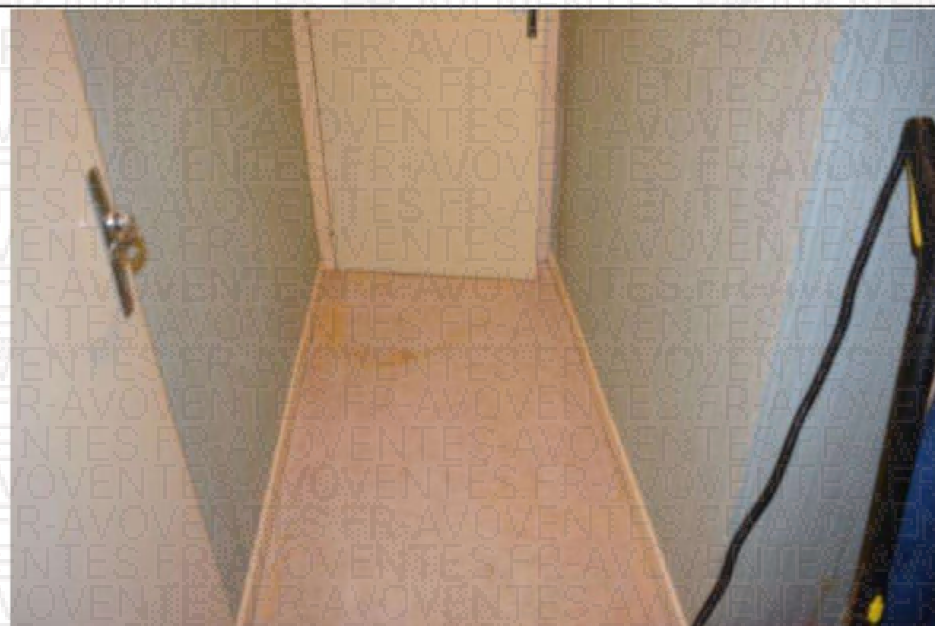
#### **Petit couloir côté toilettes :**

- Sol : présence d'une moquette en état d'usage mais tachée.
- Plinthes : plinthes en bois peint en état d'usage.
- Murs : tapisserie en état d'usage.
- Plafond : plafond tapissé avec déchirures, notamment autour de la plaque d'accès aux combles.

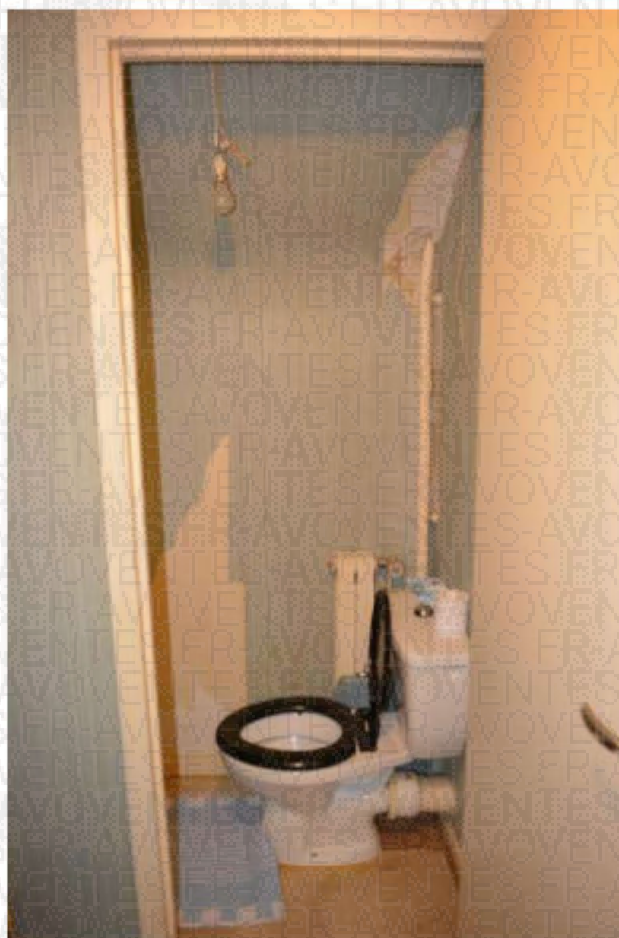
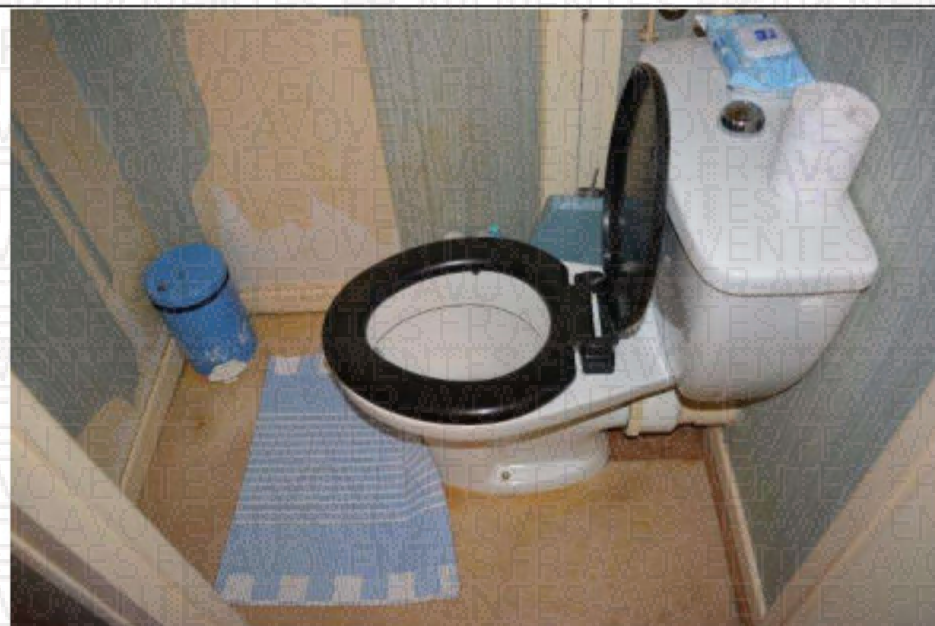
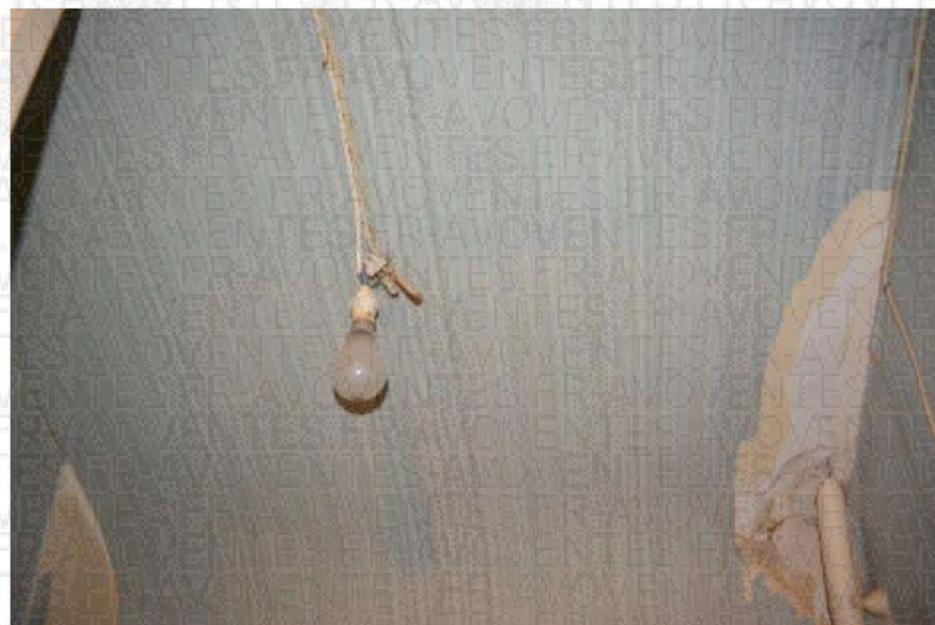
### Toilettes :

- Sol : présence d'une moquette en état d'usage.
- Plinthes : plinthes en bois en état d'usage.
- Murs : murs tapissés en mauvais état. Tapisserie déchirée.
- Plafond : plafond tapissé, en mauvais état, déchiré avec présence d'auréoles autour de la canalisation.

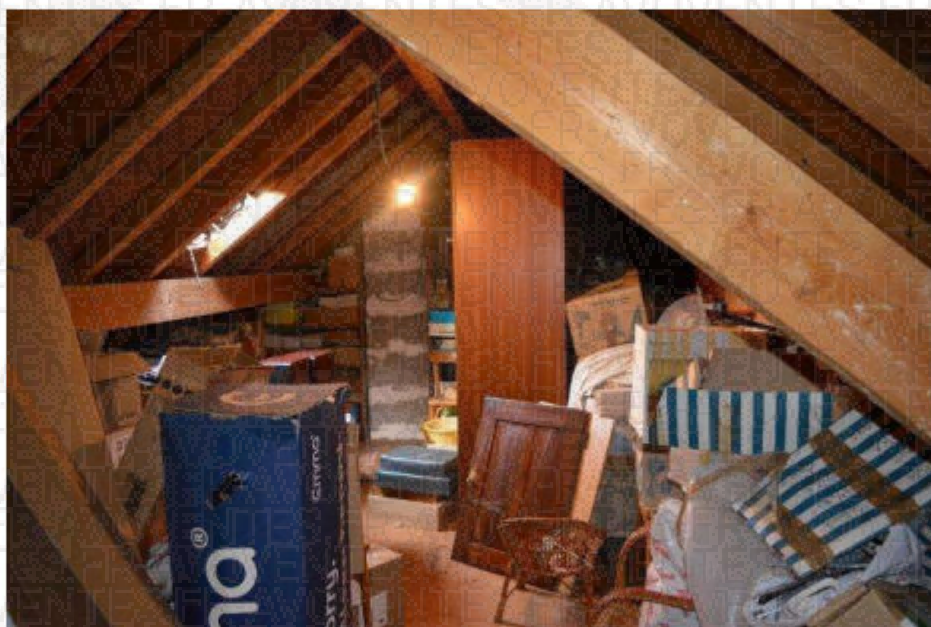
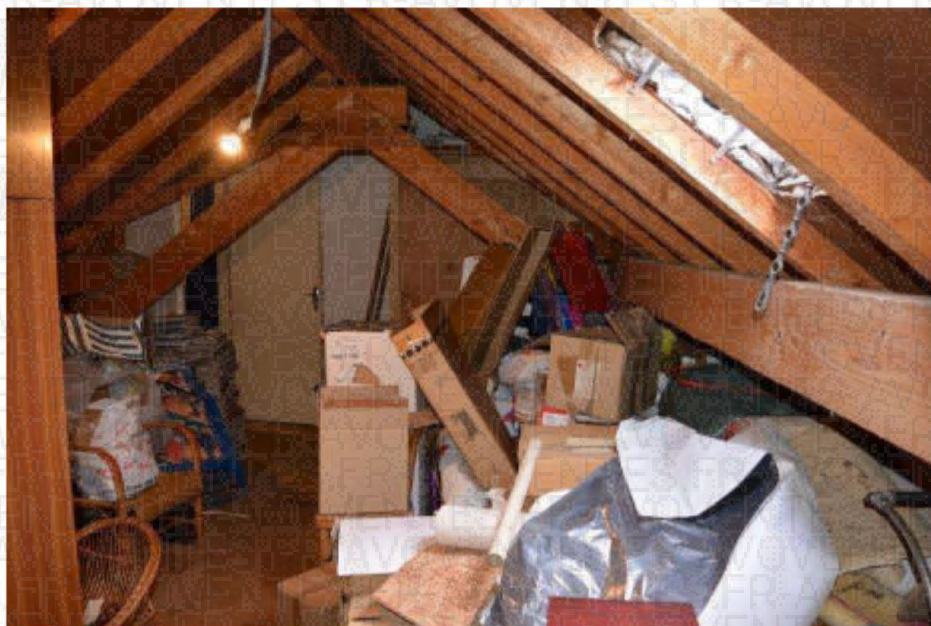
#### **Petit grenier :**

- Sol : sol en bois avec présence de nombreuses taches et auréoles.
- Murs : charpente de toiture, et béton en pignon extérieur.
- Plafond : il s'agit de la toiture, avec poutres en bois, éléments type isorel en sous-toiture.

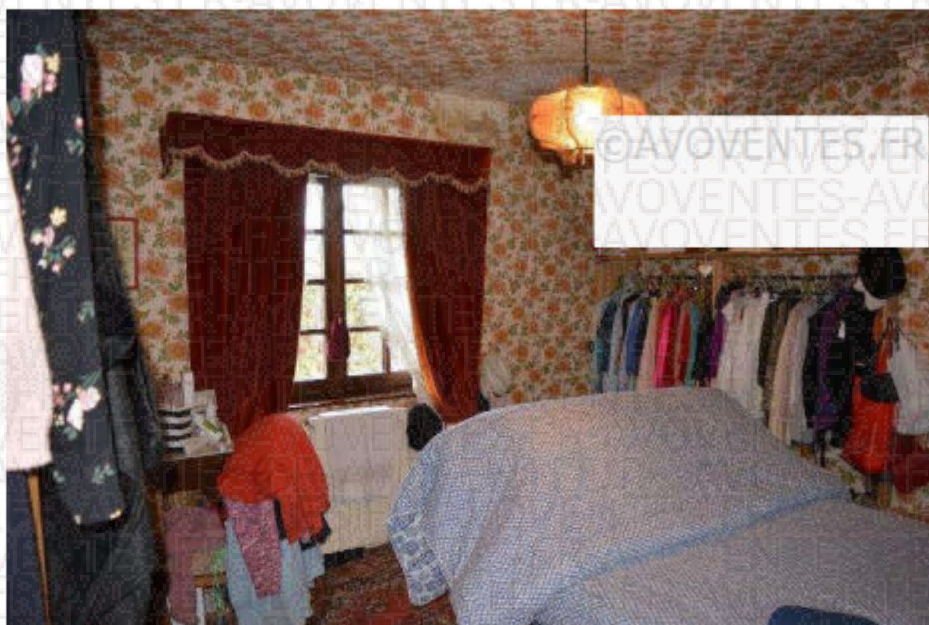
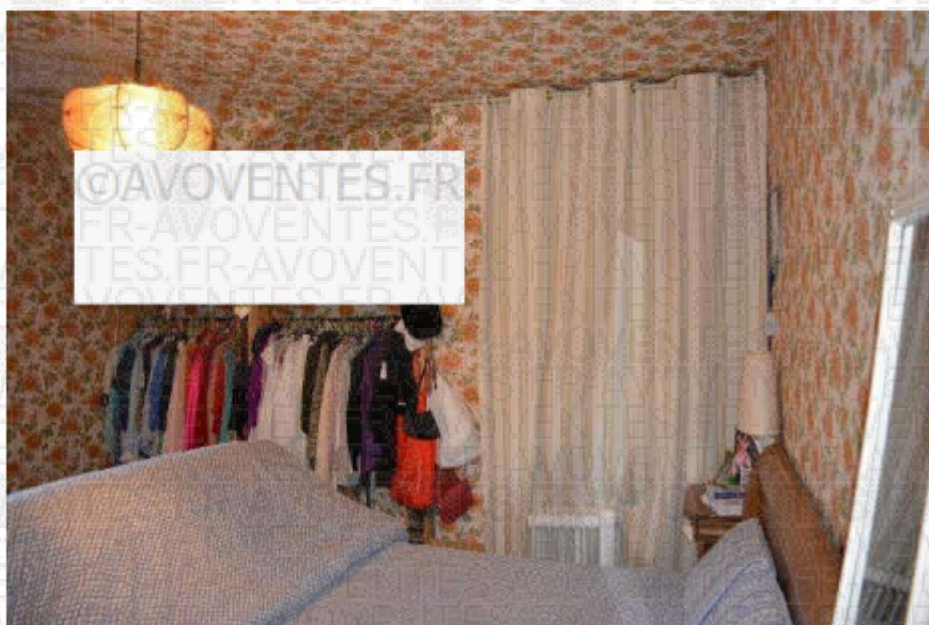
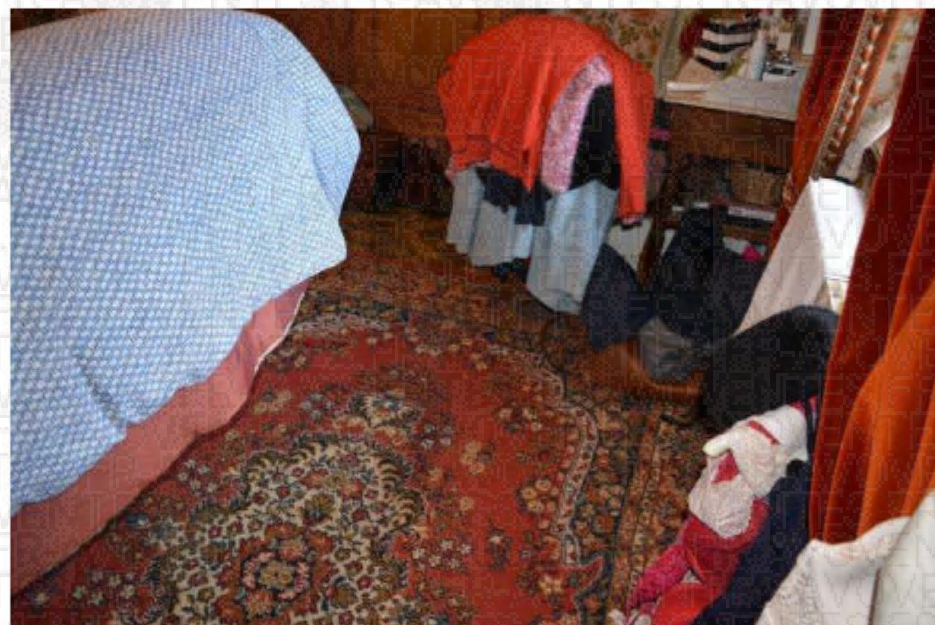
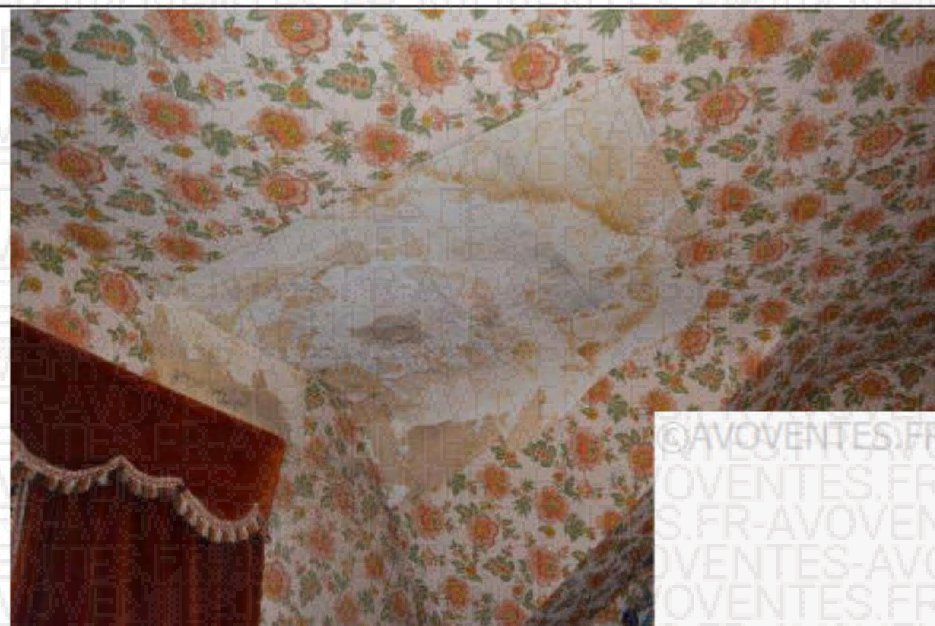
#### **Chambre n° 4 :**

- Sol : présence de moquette ancienne en état d'usage. Seuil de porte métallique en état d'usage.
- Plinthes : plinthes en bois peint en état d'usage.
- Murs : une partie carrelée, autour du lavabo, en état d'usage. Une partie en tapisserie, sur le reste de la pièce, en mauvais état, notamment à droite de la fenêtre, avec présence de déchirures, de moisissures, suite visiblement à un dégât des eaux, une partie de tapisserie a été retirée.
- Plafond : tapisserie en mauvais état, notamment à droite de la fenêtre, où il existe une présence d'auréoles, d'effritements du support plâtre et de tapisserie découpée.

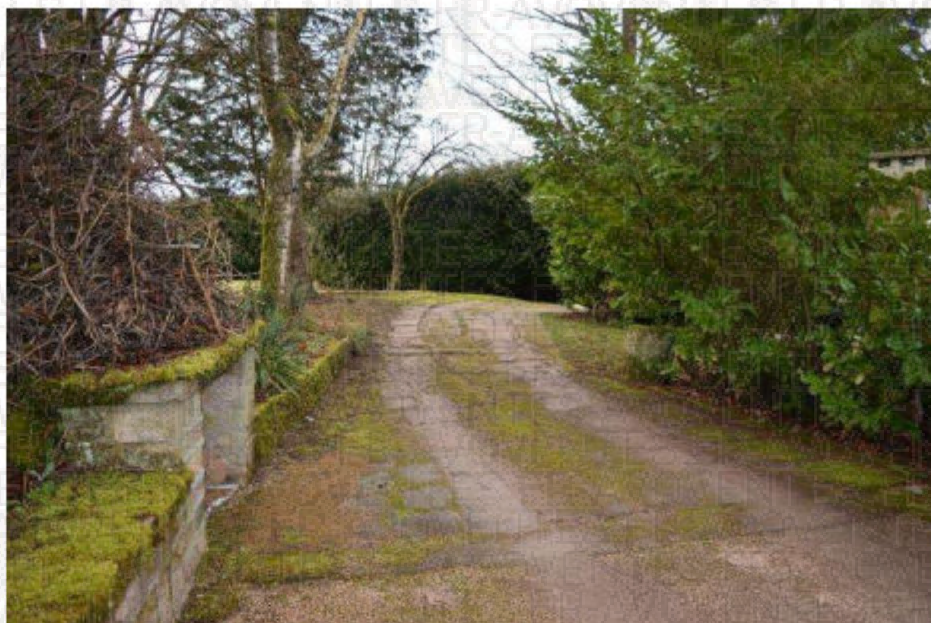
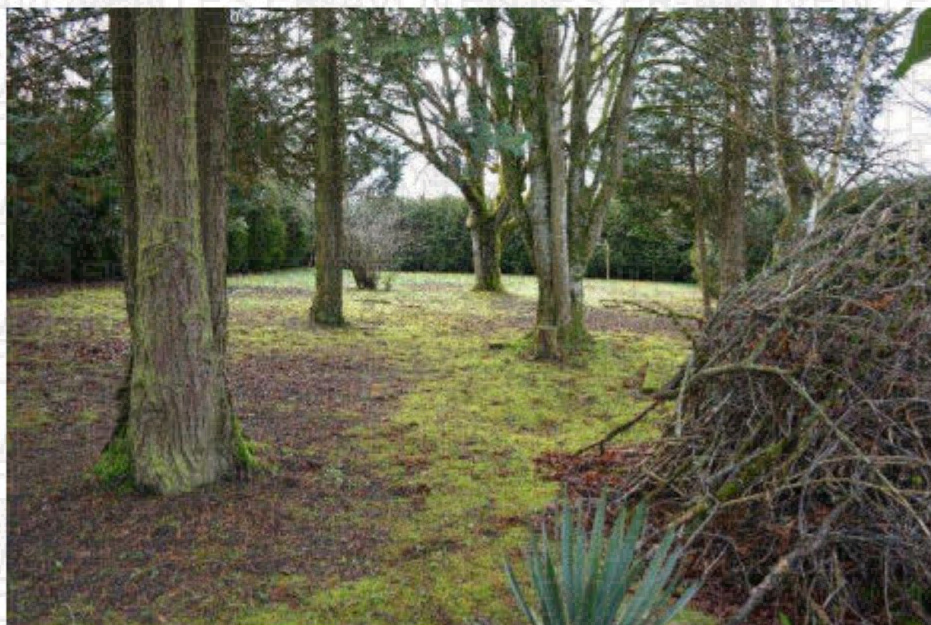
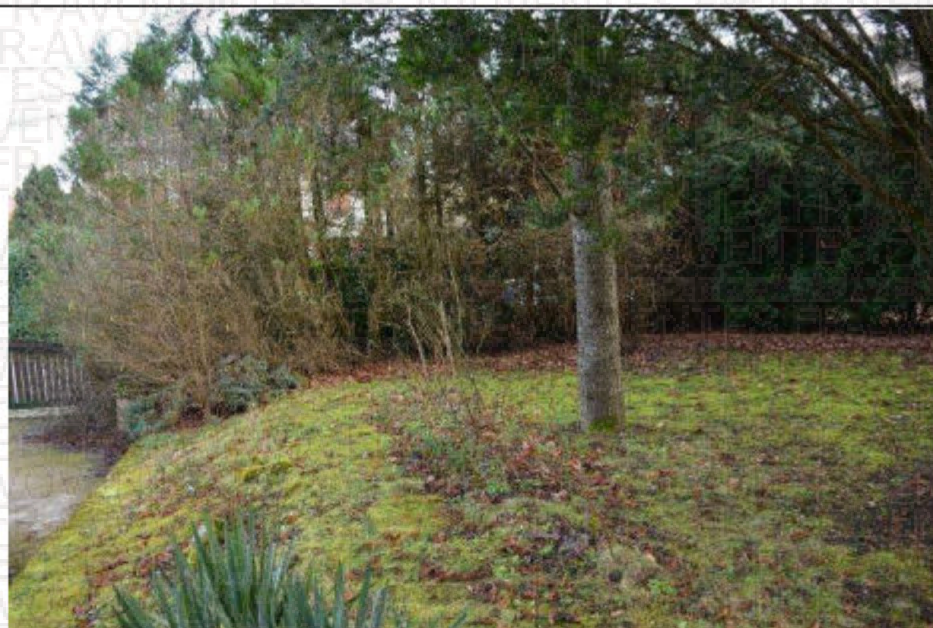
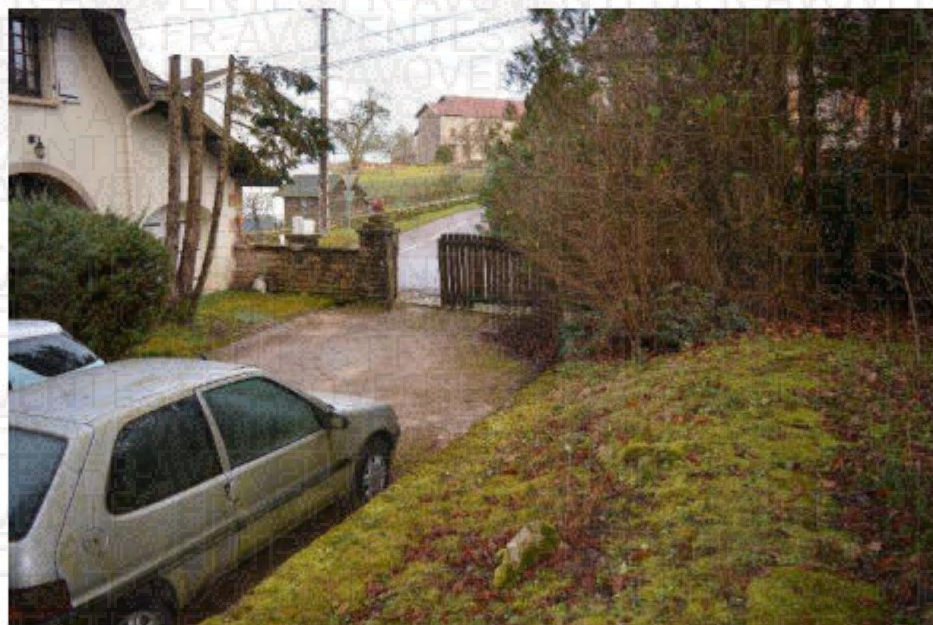
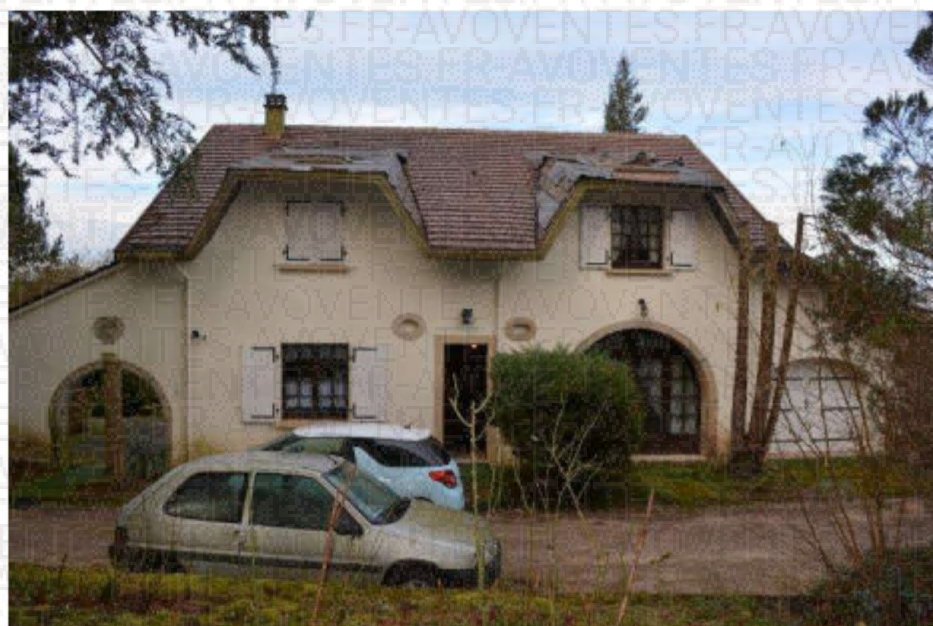
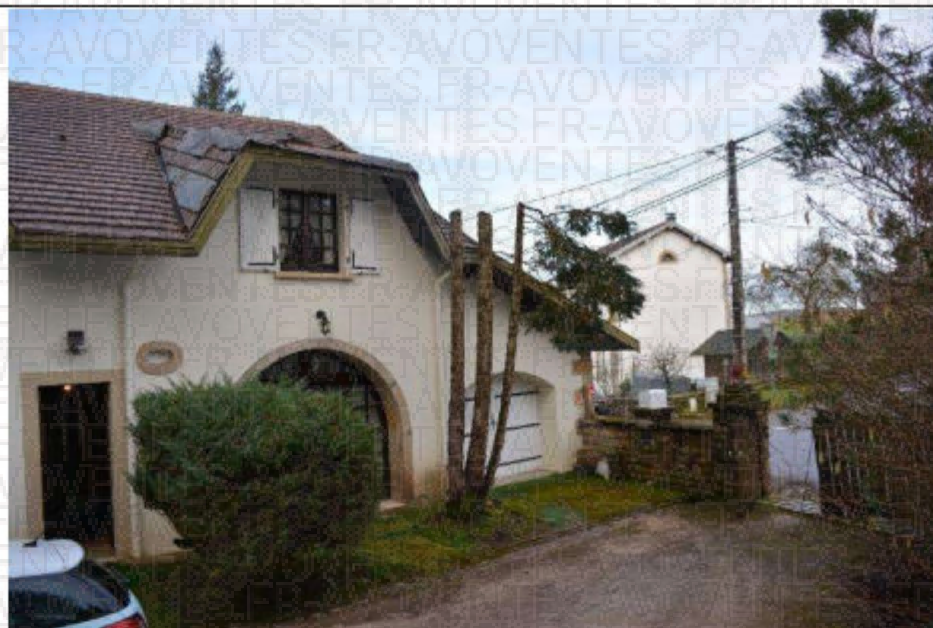
**Vues extérieures de l'immeuble**

Présence d'un muret en pierres, avec un portail bois en mauvais état.

Sur le bord gauche de l'allée, présence d'un muret en pierres maçonnées avec tablettes, en état d'usage, présence de mousses.

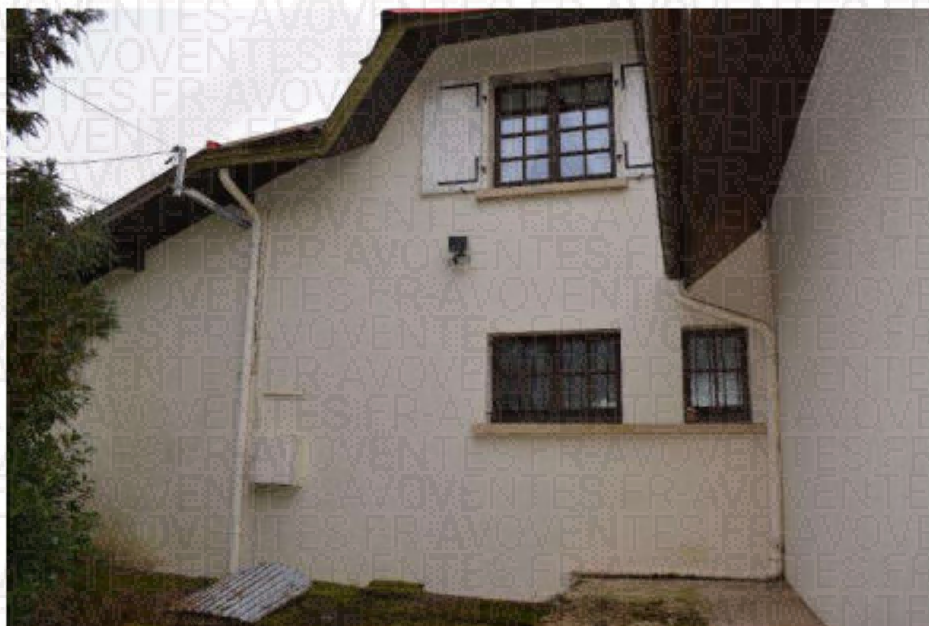
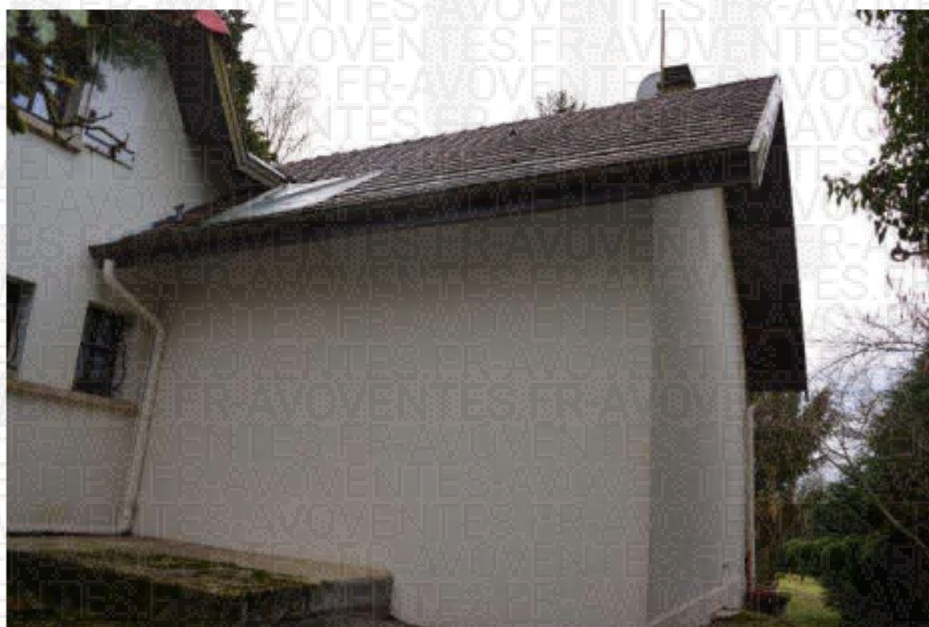
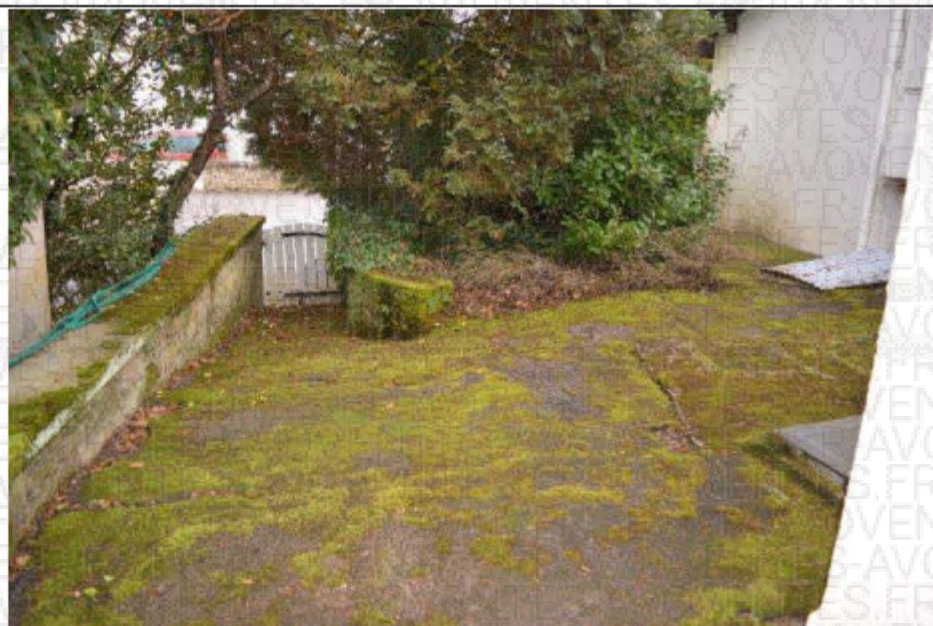
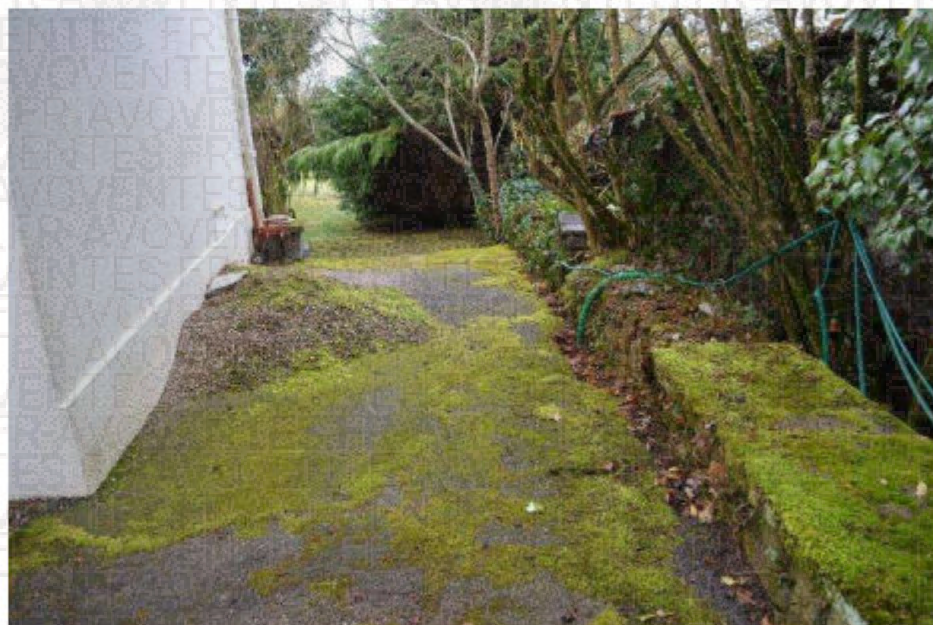
### Partie arrière de l'immeuble principal

Une partie arrière avec une fenêtre de l'étage et un pignon.

Il est à noter qu'au niveau de ce pignon, sur cette partie droite basse de l'immeuble, il existe une bâche.

Un petit portail permet également d'accéder à ce côté droit de l'immeuble, avec présence d'une petite terrasse bitumée et un muret.

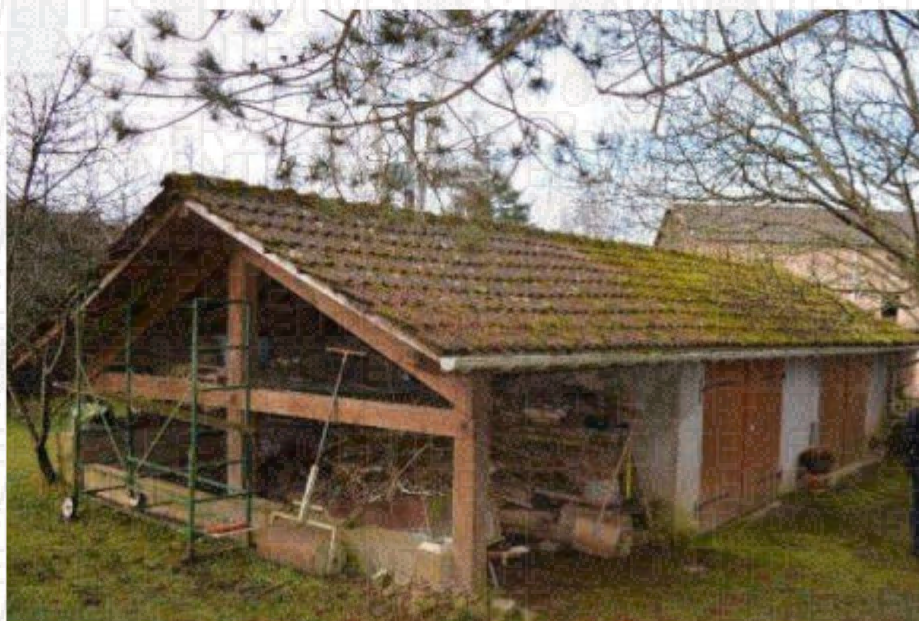
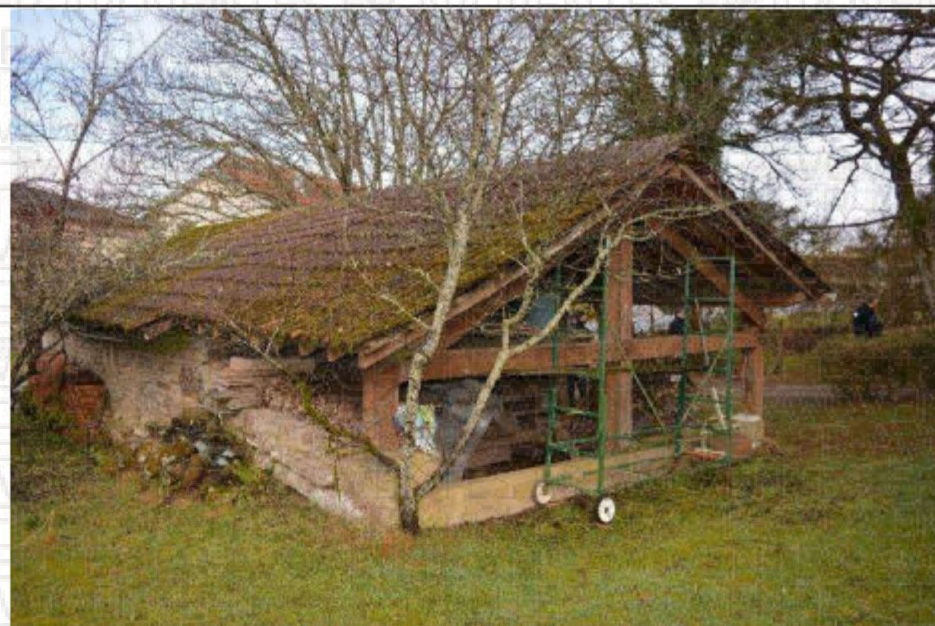
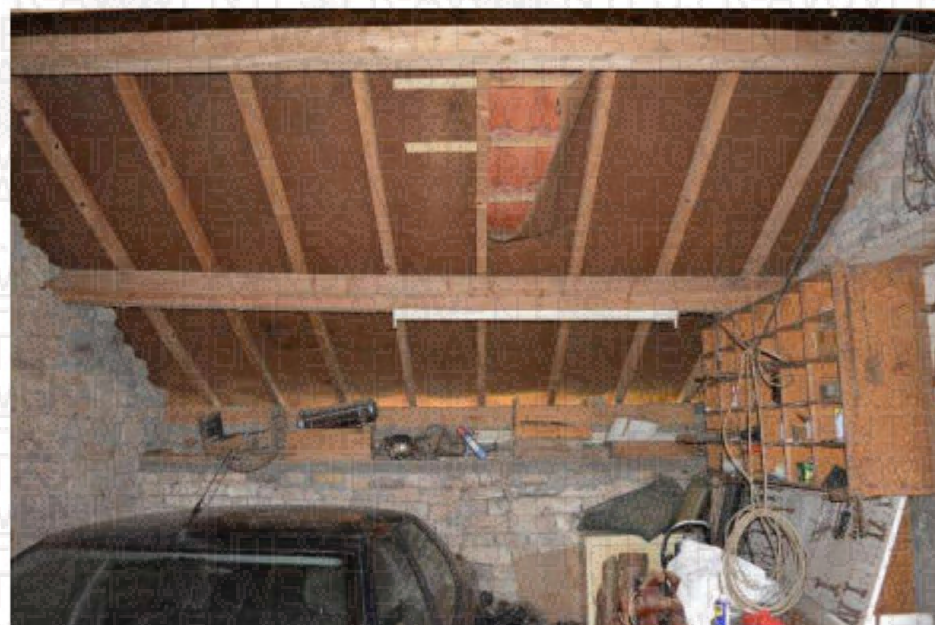
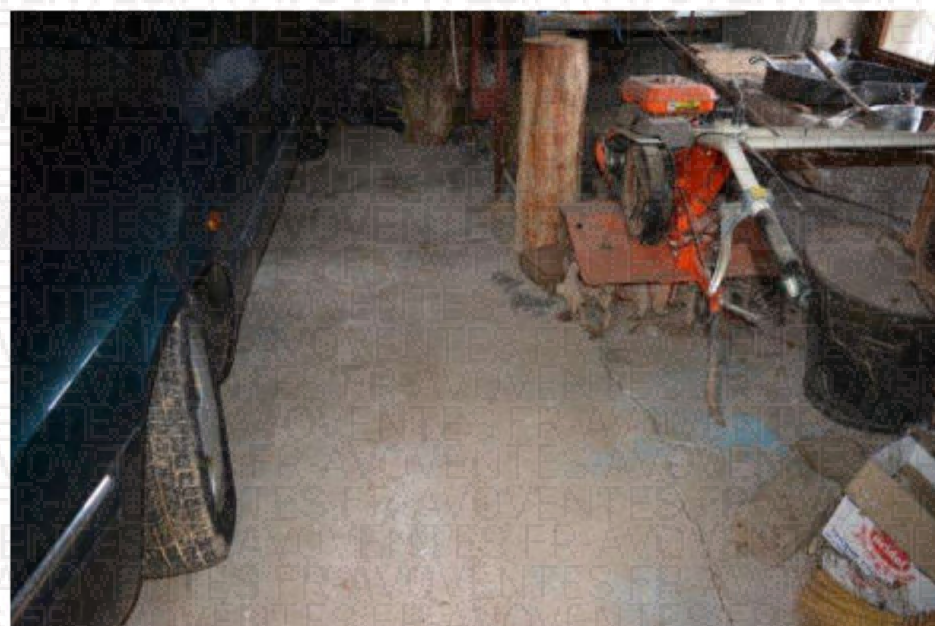
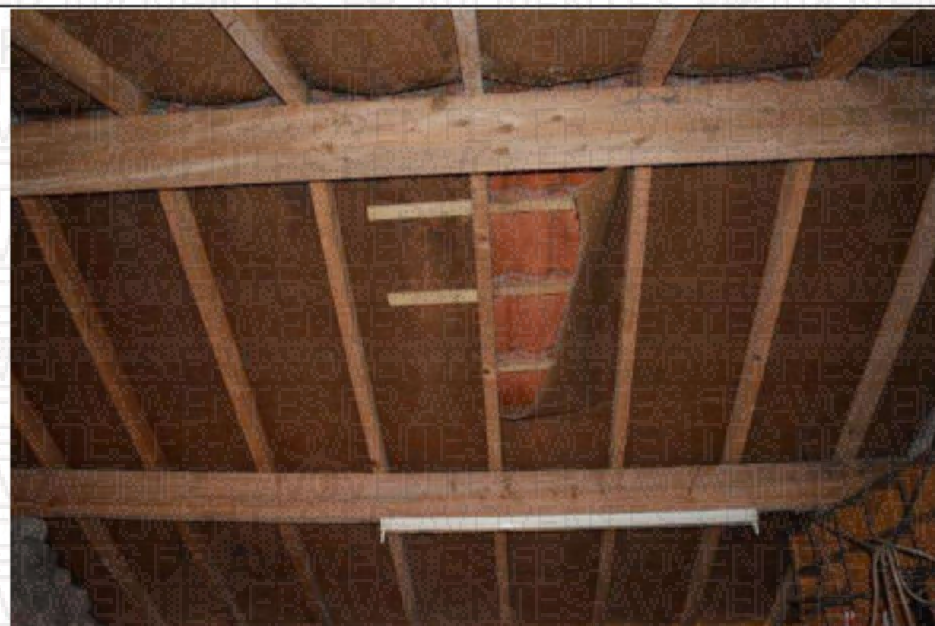
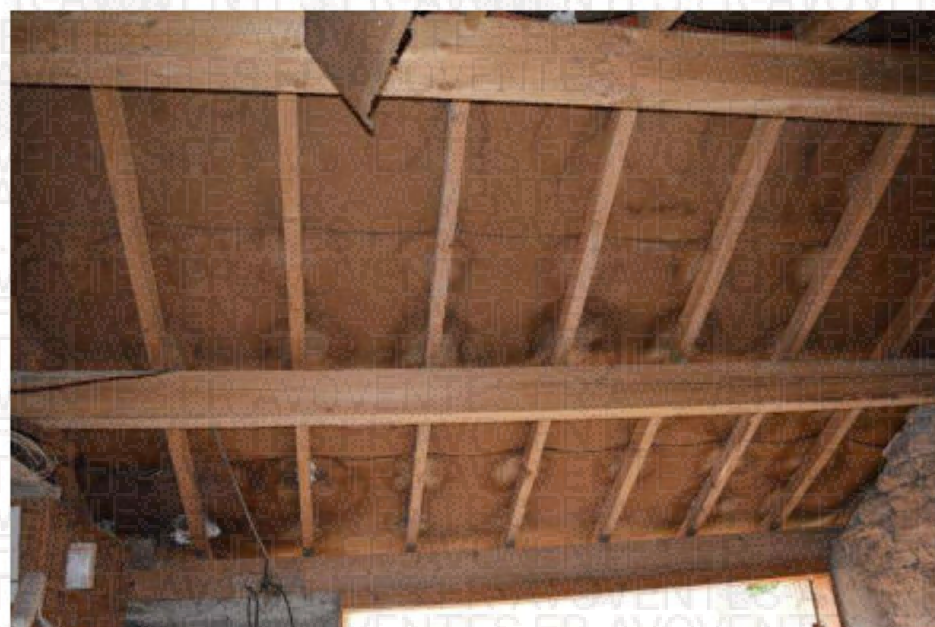
## DEPENDANCES : GARAGE

Il s'agit d'une structure présentant des murs en moellons et une toiture en tuiles, avec mousses, présence de porte de garage en bois.

- Sol : le sol est en béton fissuré.
- Murs : les murs sont en moellons. Une partie de murs en agglomérés béton sur un côté.
- Plafond : il s'agit de la toiture, avec présence d'éléments bois type isorel. Toiture en tuiles terre.

- Sol : sol en béton en état d'usage.
- Murs : murs en moellons en état d'usage.
- Plafond : il s'agit de la toiture, avec éléments isorel. Une partie se démonte et tuiles visibles. Poutres en bois.

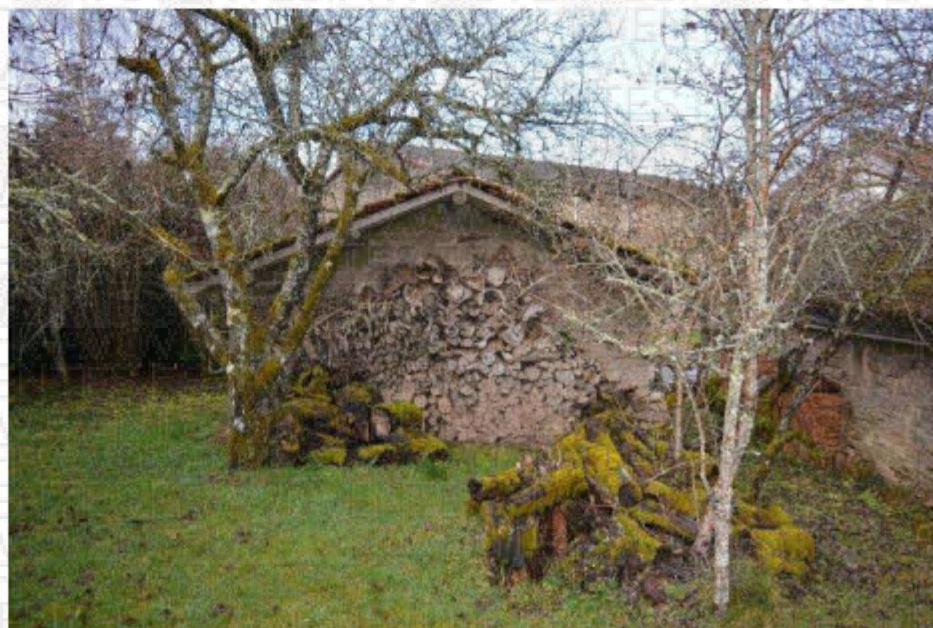
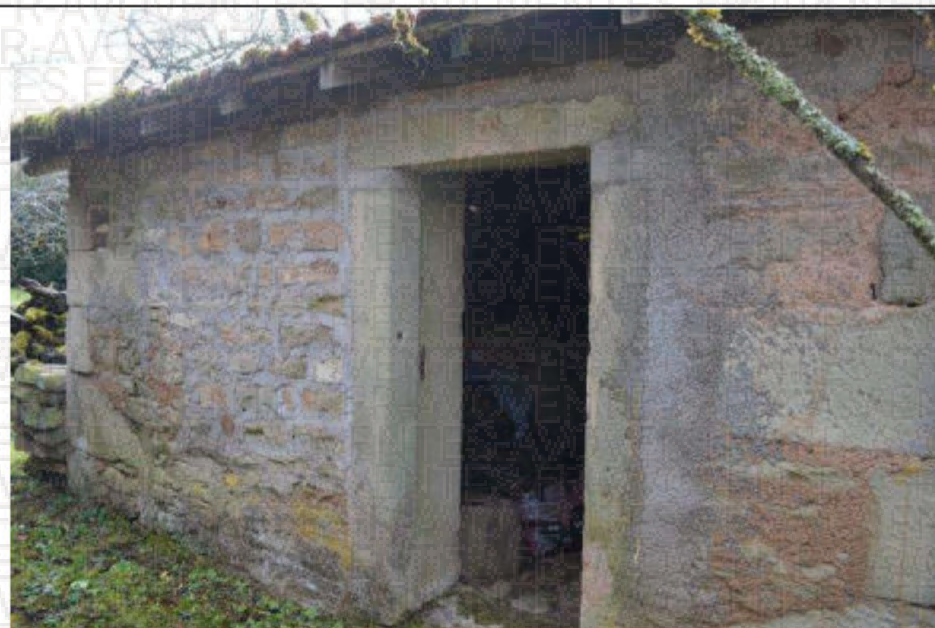
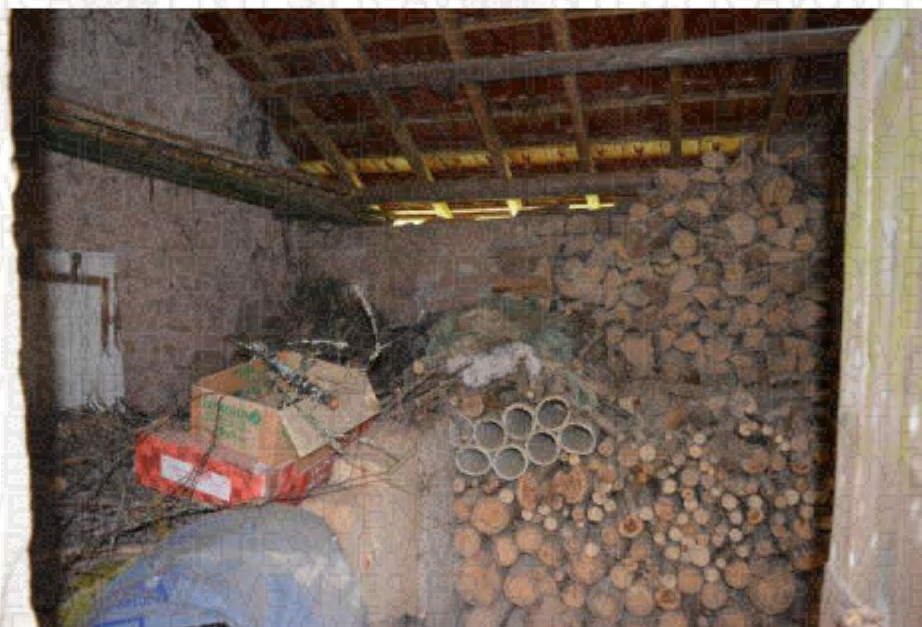
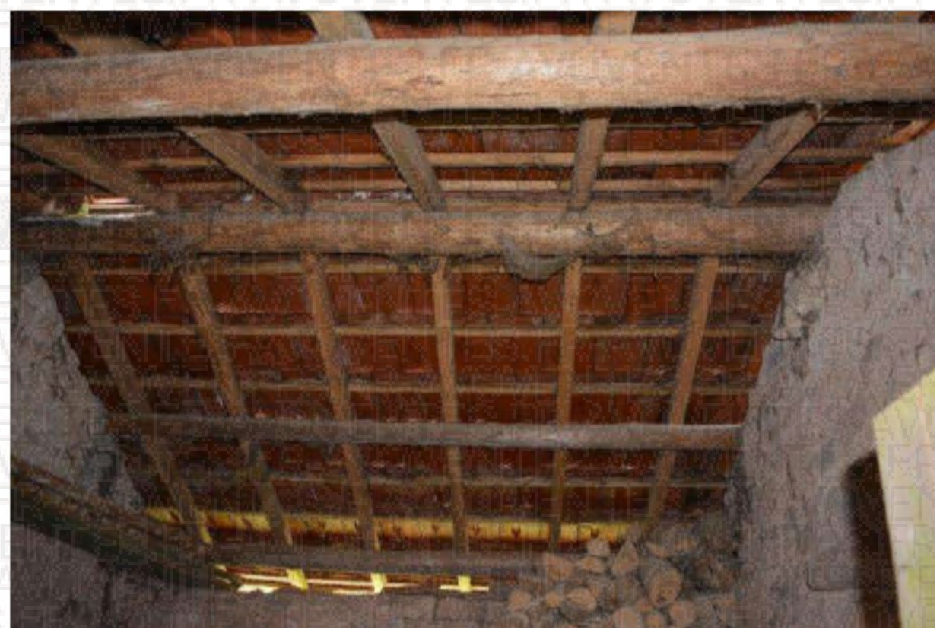
#### DEPENDANCE : CABANE DE STOCKAGE DE BOIS

- Murs : les murs sont en moellons.
- La toiture est en poutres bois avec tuiles en terre. L'ensemble est couvert de mousses.
