# CONSTAT DRESSÉ PAR COMMISSAIRE DE JUSTICE

Référence : PV de description  
- Uzemain  
Date : 04/02/2026

## PROCES-VERBAL DE DESCRIPTION EN MATIERE DE SAISIE IMMOBILIERE

Il s'agit d'un ensemble immobilier situé au sein du hameau de Médoménil, 7 rue de la division Leclerc, 88220 UZEMAIN.

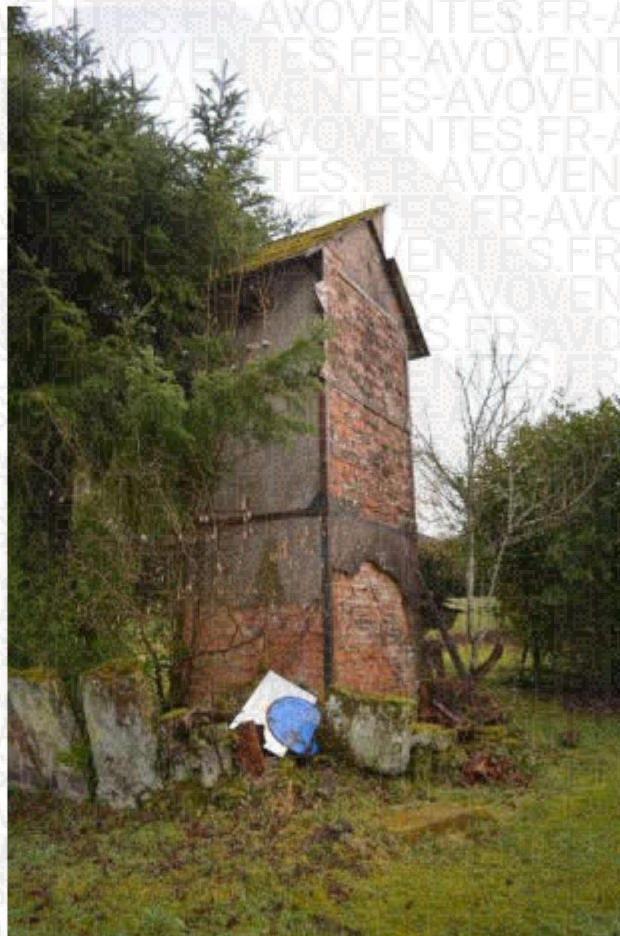
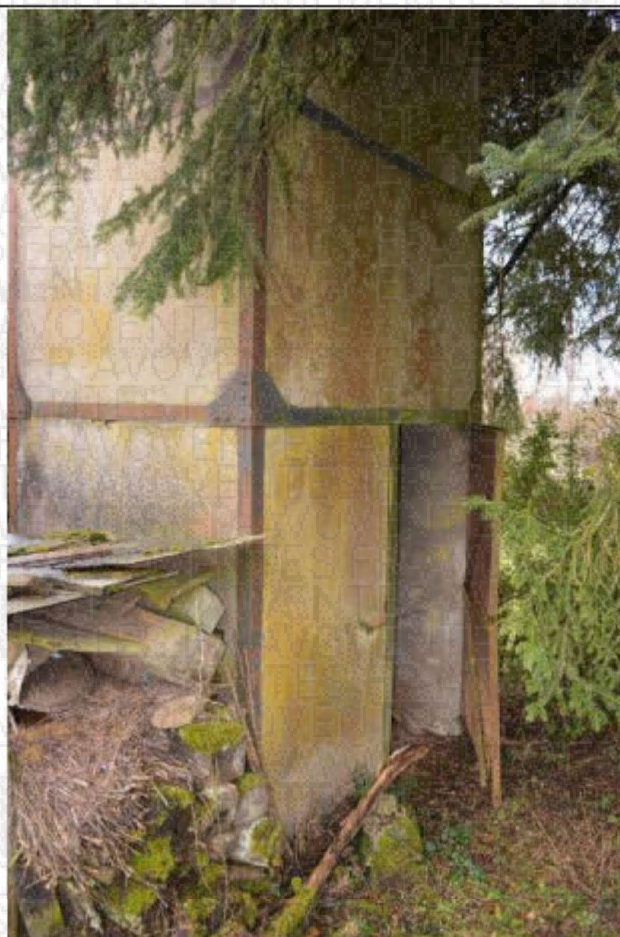
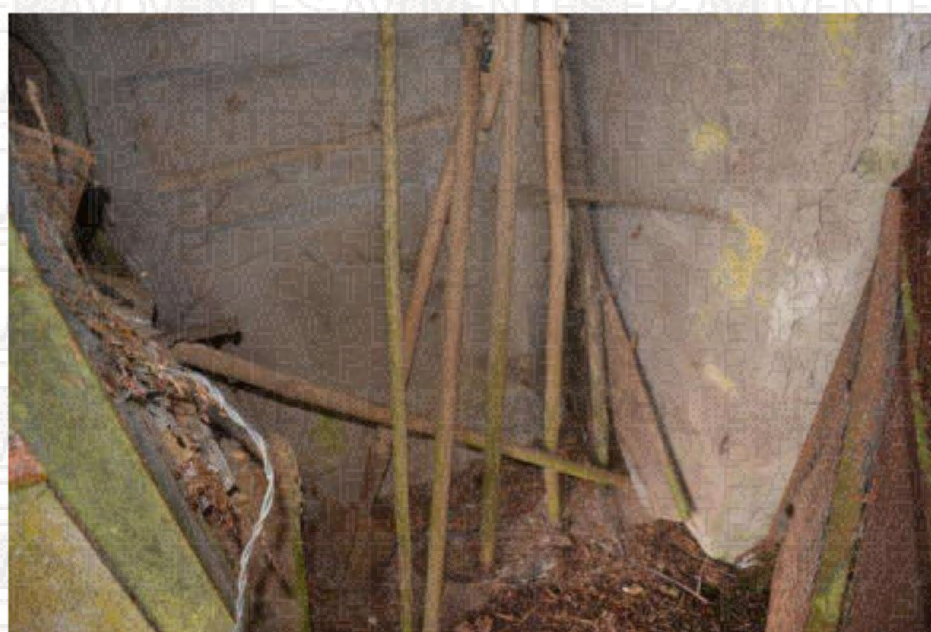
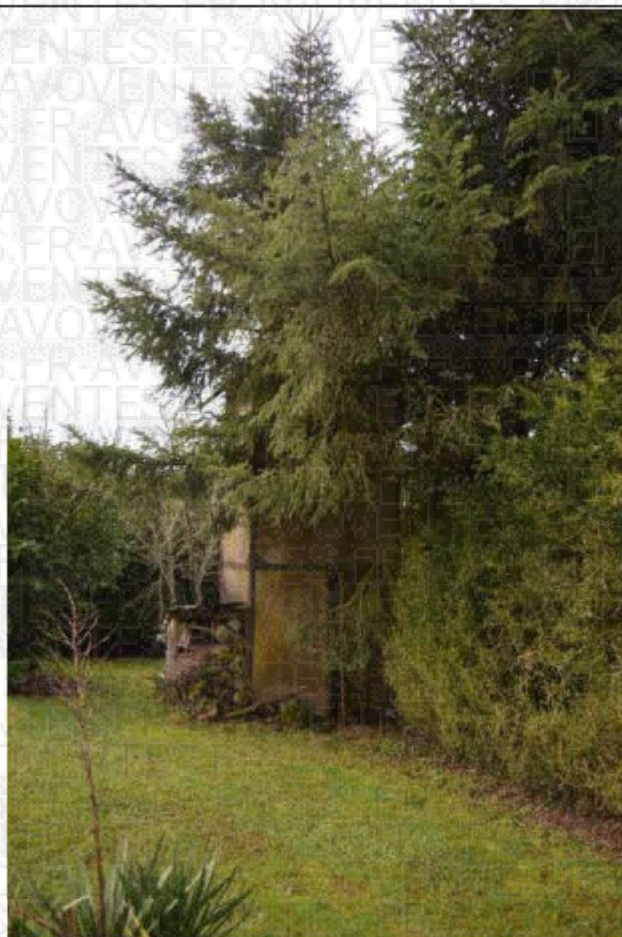
**DEPENDANCES : STRUCTURE EN BRIQUES – ANCIEN TRANSFORMATEUR EDF  
ZC 43 – NON-OBJET DE LA SAISIE IMMOBILIERE**

- Présence d'une structure en briques avec éléments métalliques.
- Toiture en éléments de tôle.
- Porte métallique. A l'intérieur, il s'agit d'un ensemble en béton.

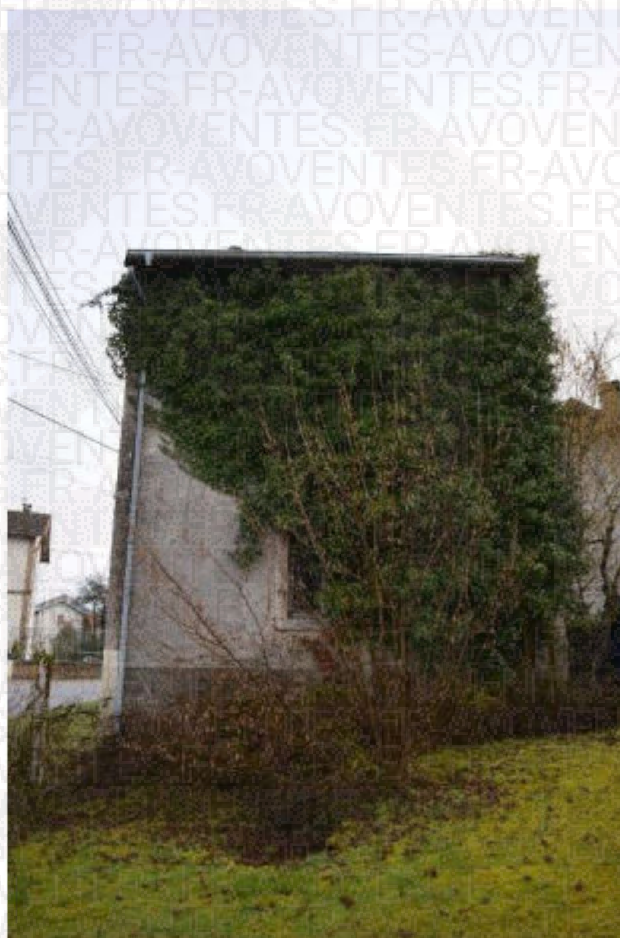
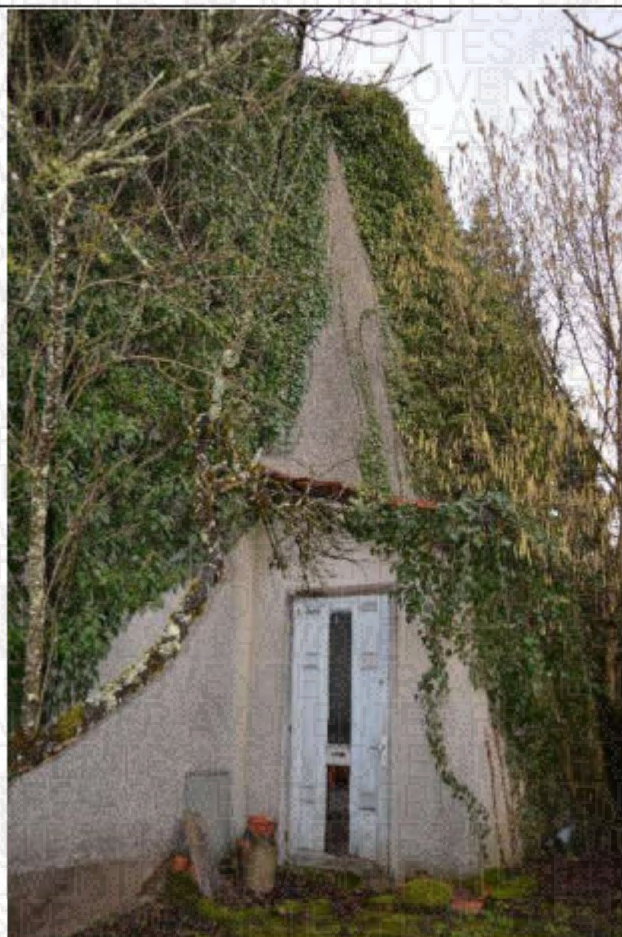
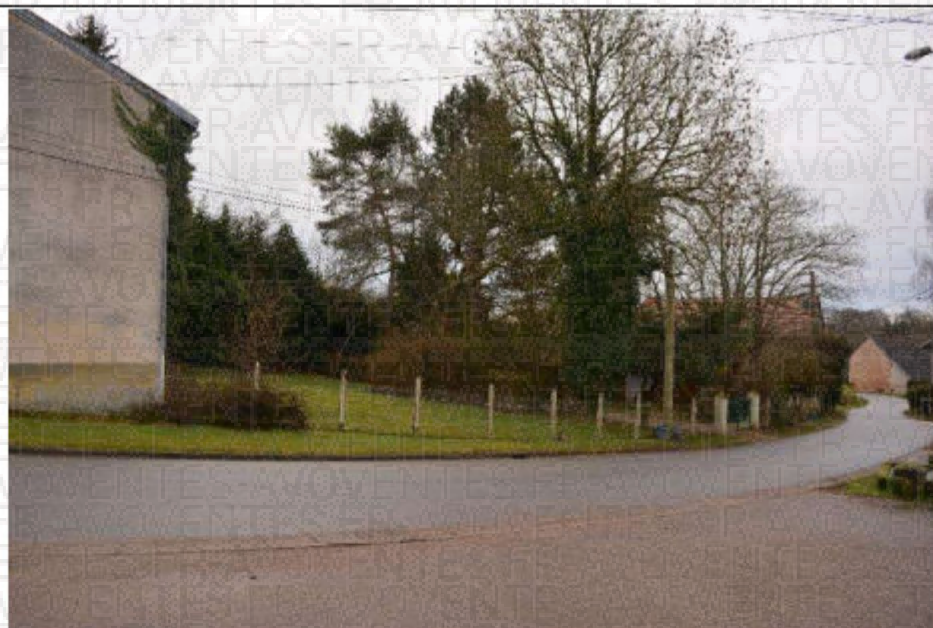
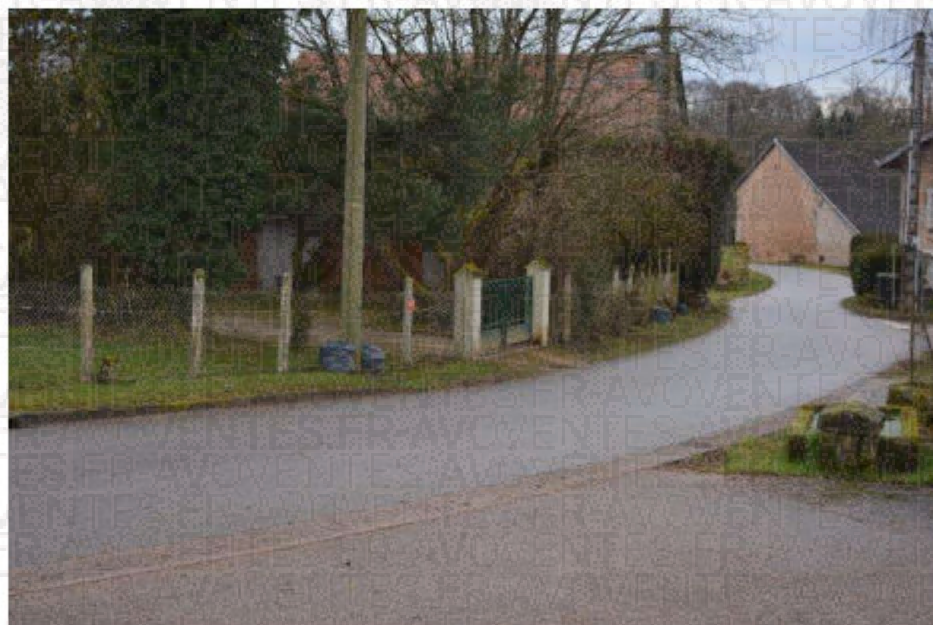
**BATIMENT ANNEXE**  
**IMMEUBLE SITUE SUR LA PARCELLE ZC 38 EN PARTIE ARRIERE**

Il s'agit d'un immeuble présentant un mur avec crépi béton. L'ensemble est visiblement en état d'usage très avancé, en mauvais état, avec présence notamment de lierre.

Les bandes de rives sont rouillées.

La descente d'eau n'est plus rattachée à la naissance de la gouttière.

La porte d'entrée est cassée.

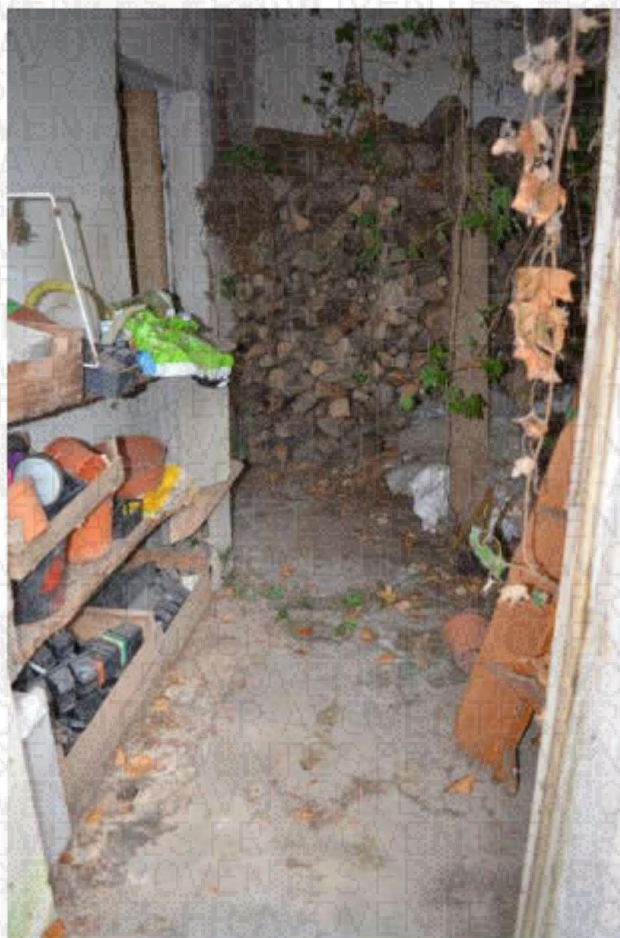
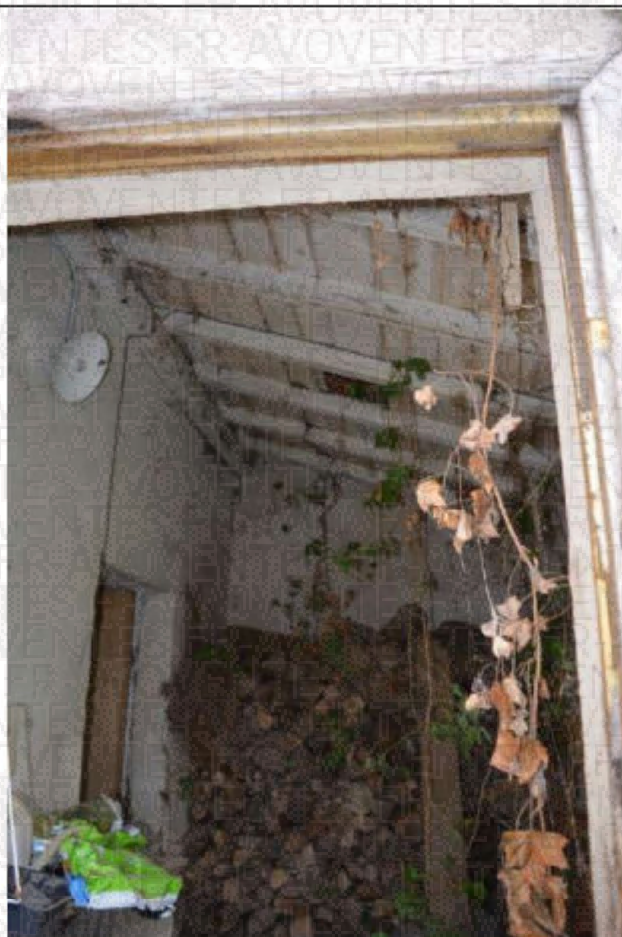
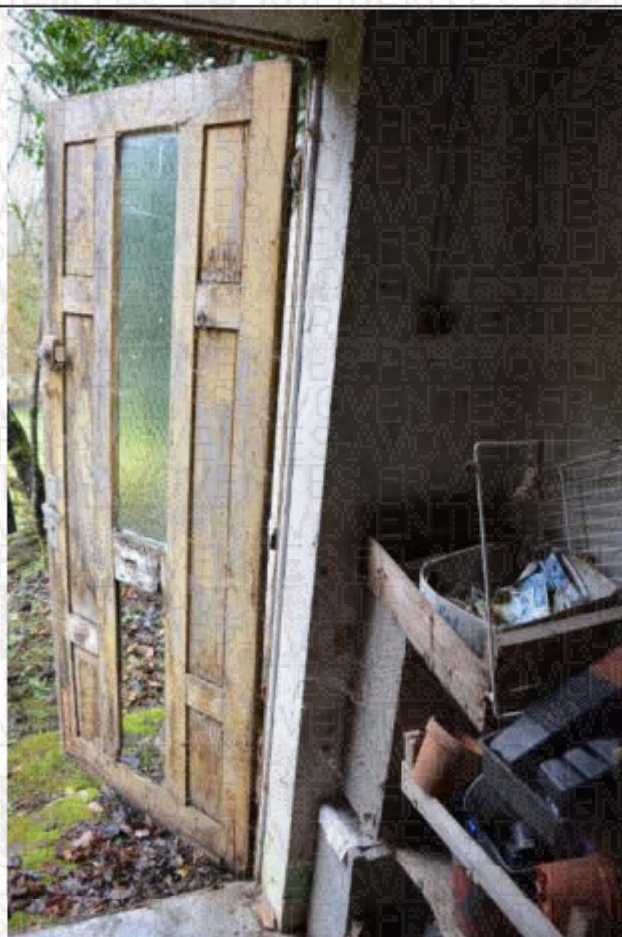
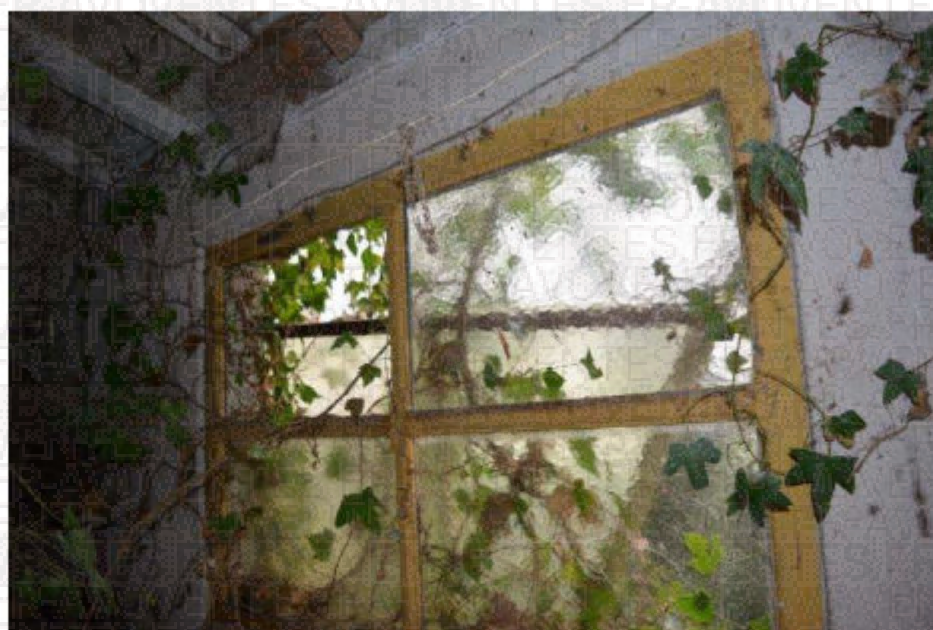
#### Entrée :

- Sol : béton état brut.
- Murs : béton crépi état brut.
- Plafond : il s'agit d'un élément de sous-toiture de cette petite annexe d'entrée.

- Porte : une porte en bois peint en mauvais état, partie basse avec vitrage absent.
- Fenêtres : une fenêtre avec un élément vitré absent. Présence d'un trou au niveau des éléments de bois de la sous-toiture.

- Electricité : électricité en mauvais état. Présence d'un interrupteur ancien type Bakélite.
- Eclairage : 1 douille avec 1 élément de lustre.

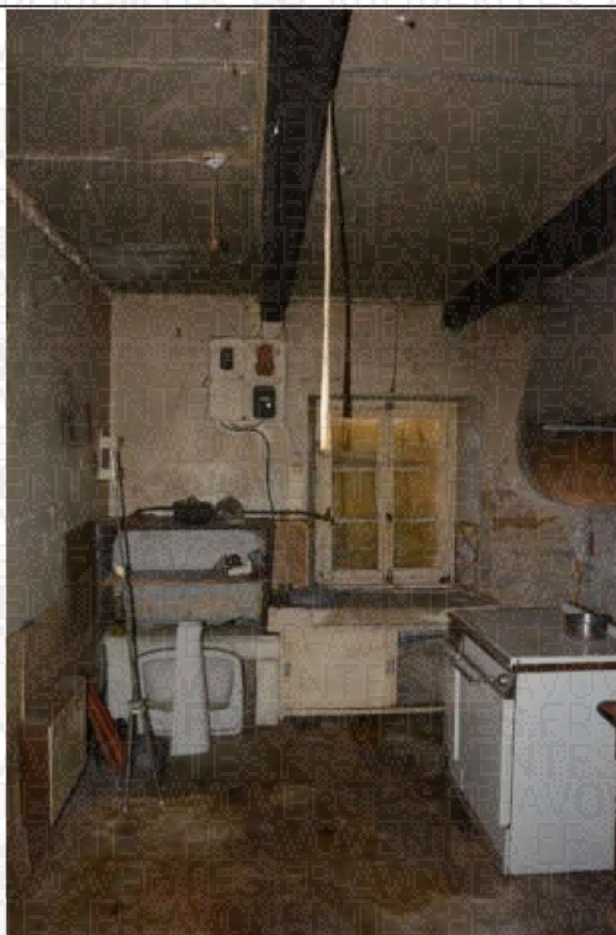
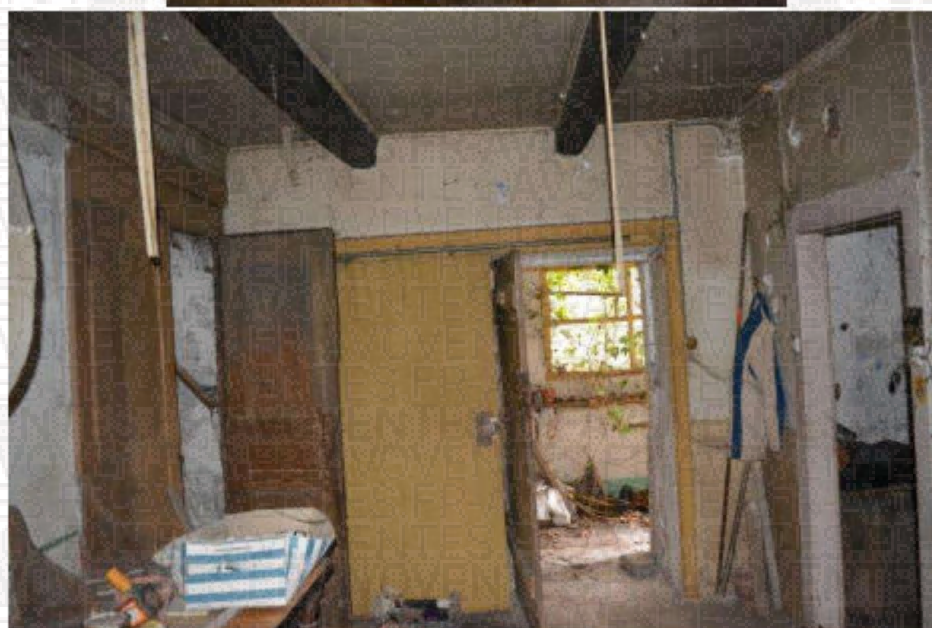
#### **Pièce centrale, petite cuisine :**

- Sol : présence d'un béton à l'état brut, sale et poussiéreux.
- Murs : murs en plâtre et peinture. Peinture en mauvais état, qui s'effrite.
- Plafond : poutres en bois avec éléments en panneaux de bois, sales, tachés.

- Fenêtres : une fenêtre en bois peint, simple vitrage, ancienne, 3 oculi de chaque côté (6 oculi vitrés).
- Porte 1 : une porte en bois donnant accès à l'extérieur, ancienne, en état d'usage.
- Porte 2 : une porte double en bois, menant vers les escaliers, en partie supérieure, en état d'usage.

- Electricité : 1 interrupteur avec fusible. 1 prise électrique avec fusible, éléments de disjoncteur anciens. Ancien compteur électrique et disjoncteur électrique.
- Eclairage : 1 douille sans ampoule
- Un élément de cheminée en grès en état d'usage.
- Chauffage : une cuisinière.
- Présence d'une pierre à eau. Un robinet avec arrivée d'eau sur la pierre à eau.
- Four à pain en partie droite, dont l'ouverture est présente dans la cuisine sous la cheminée.

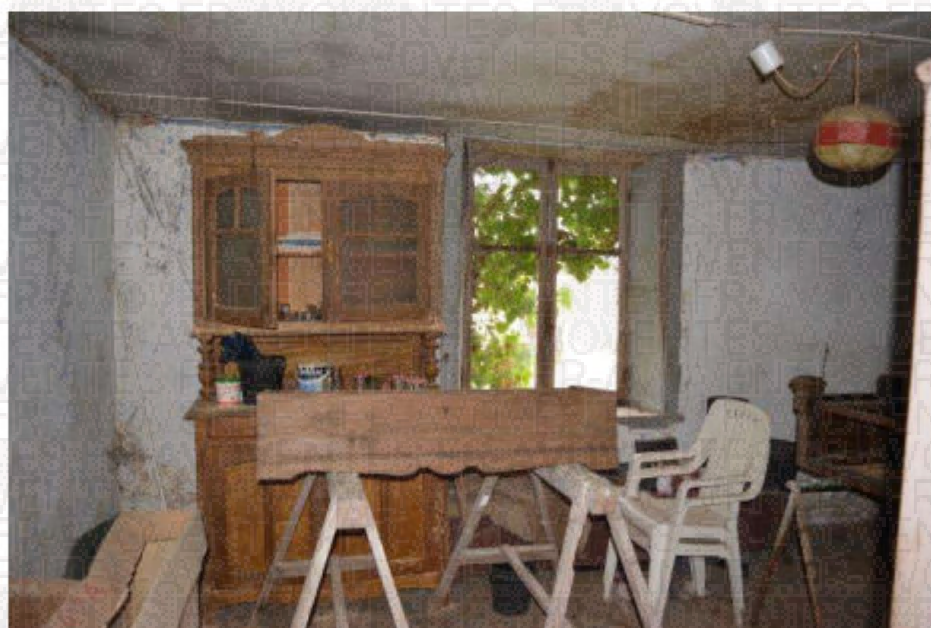
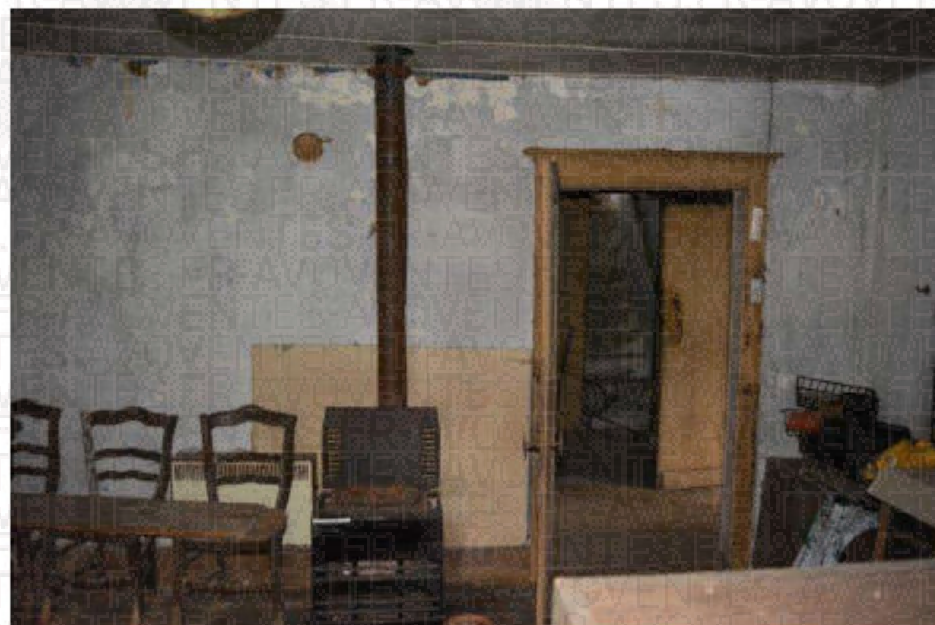
### Pièce séjour :

- Sol : présence d'un parquet recouvert d'éléments de linoléum.
- Murs : murs en plâtre à l'état brut, avec éléments de tapisserie retirés.
- Plafonds : il s'agit de plafonds en bois, en mauvais état, avec présence de taches, auréoles.

- Fenêtres : une fenêtre en bois, simple vitrage, un vitrage cassé.
- Porte : une porte en bois ancienne en état d'usage.

- Electricité : présence d'électricité type ancien, sans prise de terre, avec un interrupteur électrique, une prise électrique.
- Eclairage : 1 morceau de lustre avec 1 douille sans ampoule.
- Un ancien radiateur électrique en mauvais état, rouillé.
- Un poêle à bois.

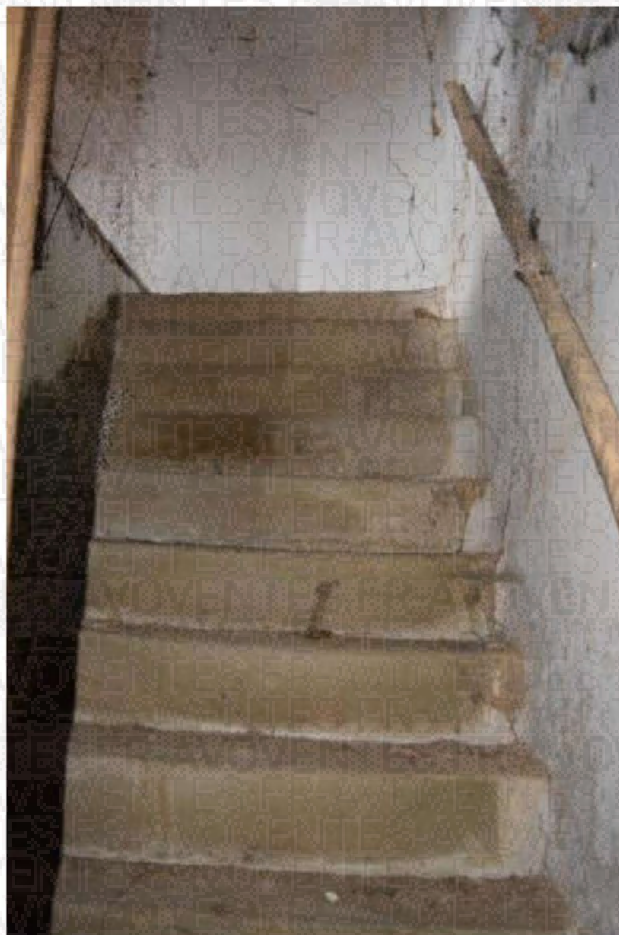
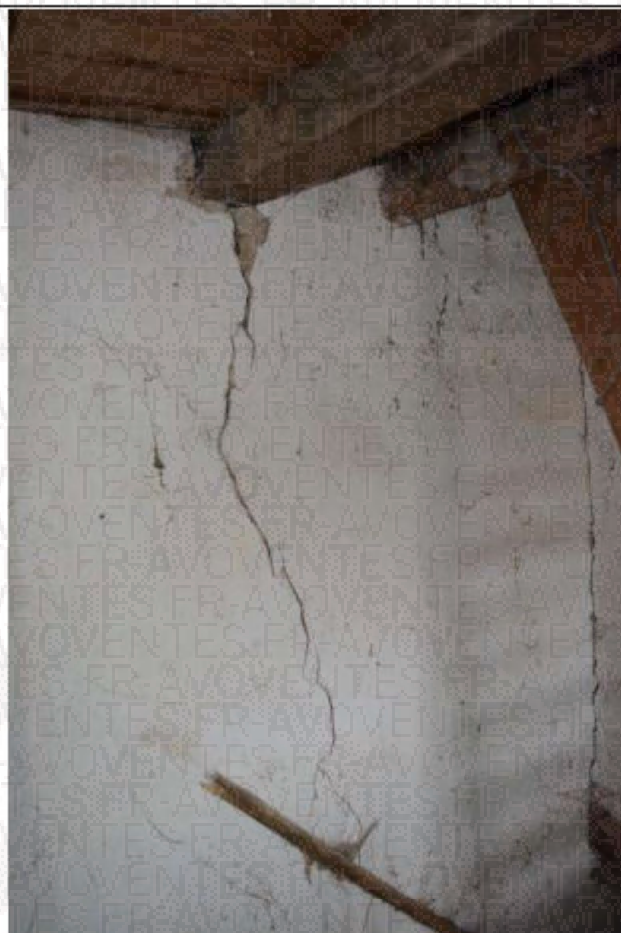
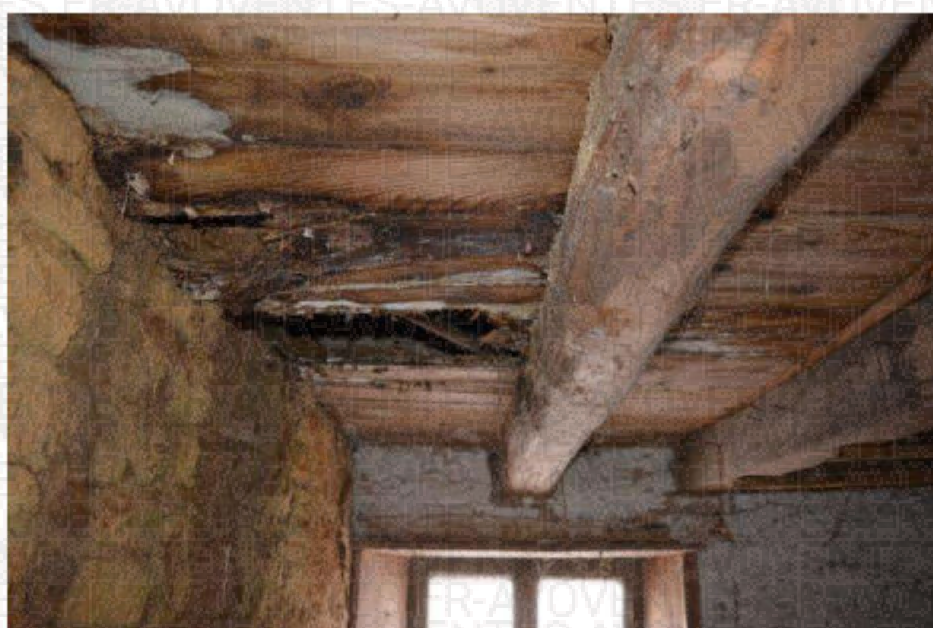
#### Cage d'escalier et palier vers la partie supérieure :

- Sol : escalier en éléments en grès. Présence d'une petite mezzanine en haut des marches, avec sol en parquet de sapin en mauvais état, qui s'effondre et qui s'affaisse.
- Murs : les murs sont en chaux peinte, la chaux se décroche du support, la peinture également. Présence d'une fissure importante. Existence de fissurations au niveau des angles des murs.
- Plafond : le plafond est constitué de poutres, avec un plancher de la partie supérieure, le plafond s'effondre et présence d'eau et de coulures.

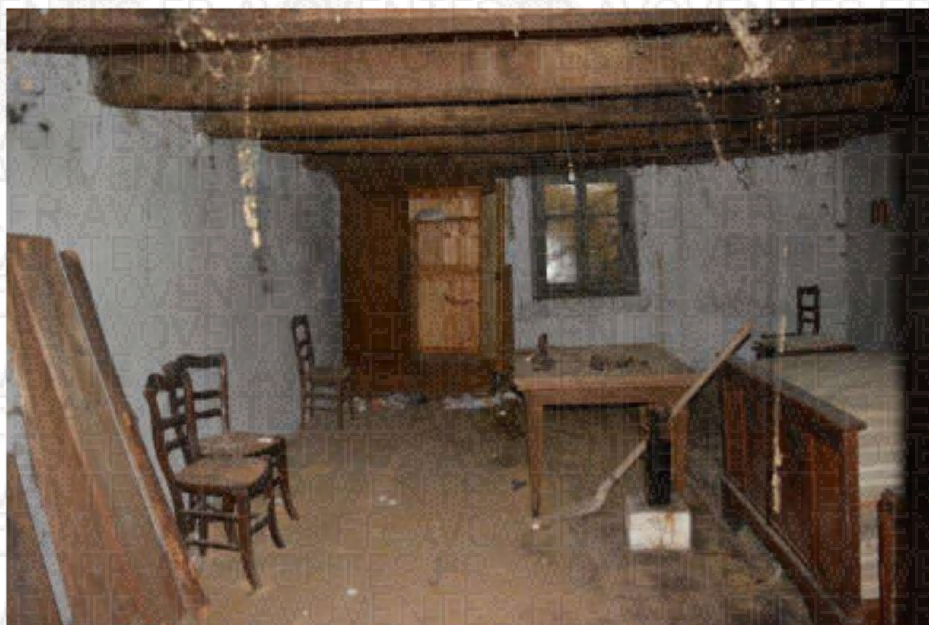
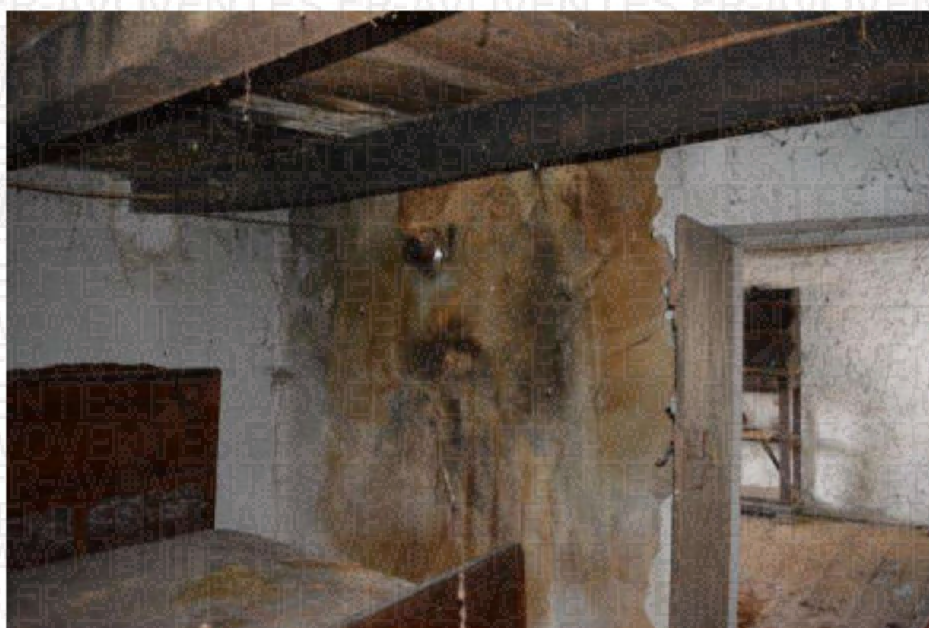
### Chambre située sur l'avant, ancienne chambre :

- Sol : présence de parquet, lames de parquet en état d'usage. Un linoléum en mauvais état. Le sol semble en mauvais état avec présence de différentes auréoles.
- Murs : les murs sont en plâtre à l'état brut.
- Plafond : plafond en poutres bois avec plancher bois, en état d'usage. Le plafond présente différentes auréoles et taches d'humidité. Existence d'humidité exactement sur les poutres. Présence de fissurations.

- Electricité : électricité très ancienne, vétuste.
- Présence d'une échelle de meunier pour mener en accès aux combles.

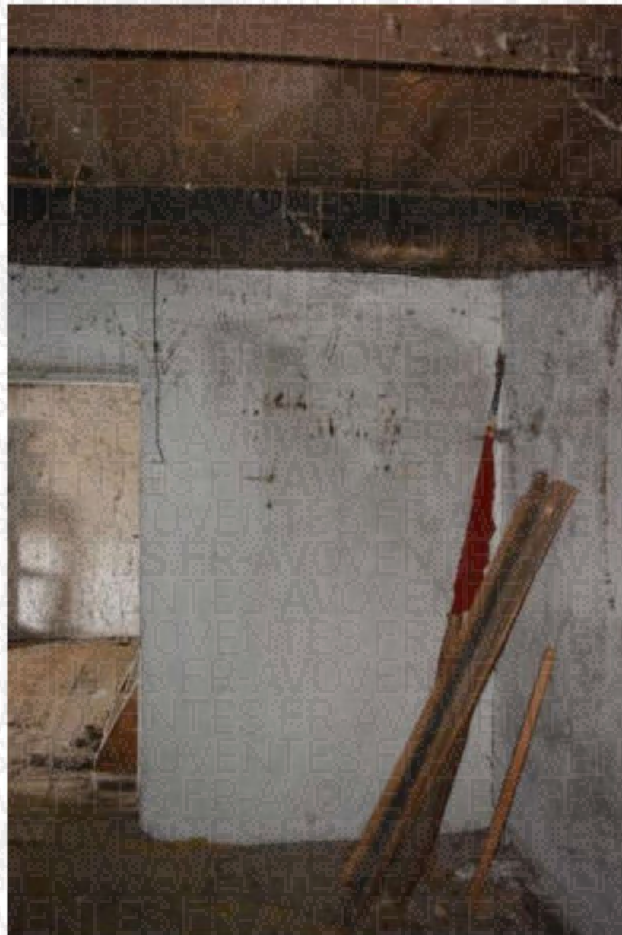
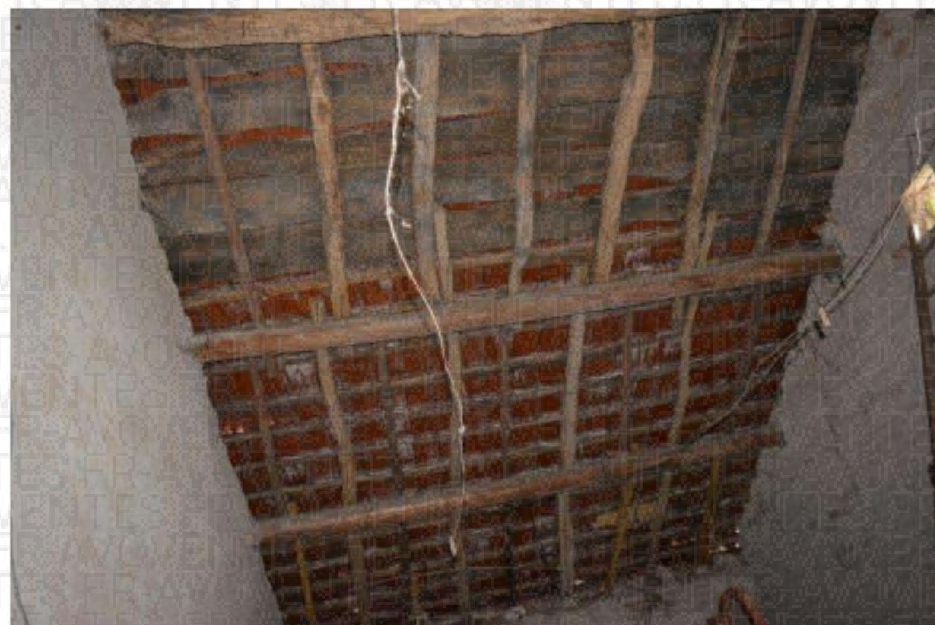
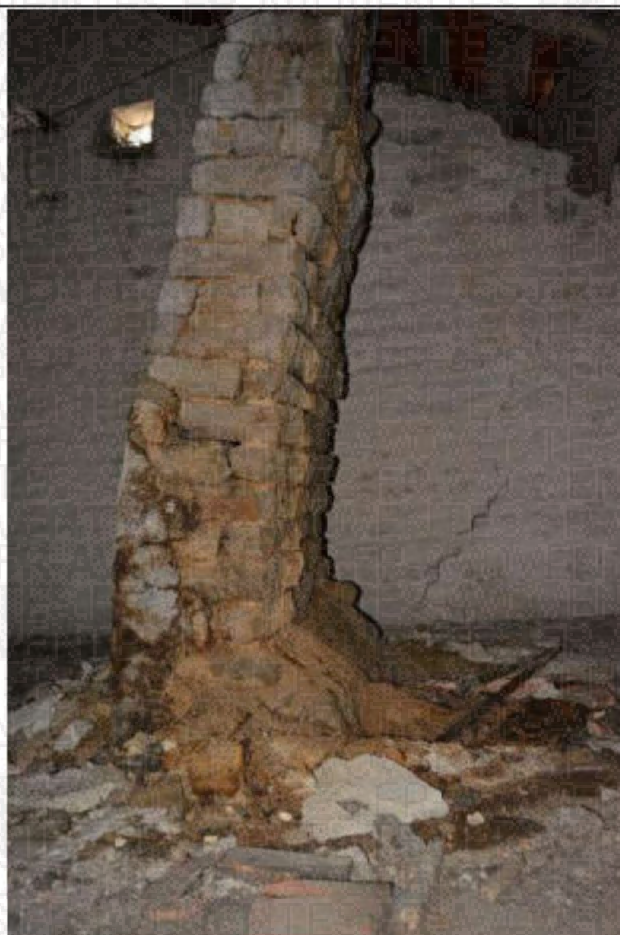
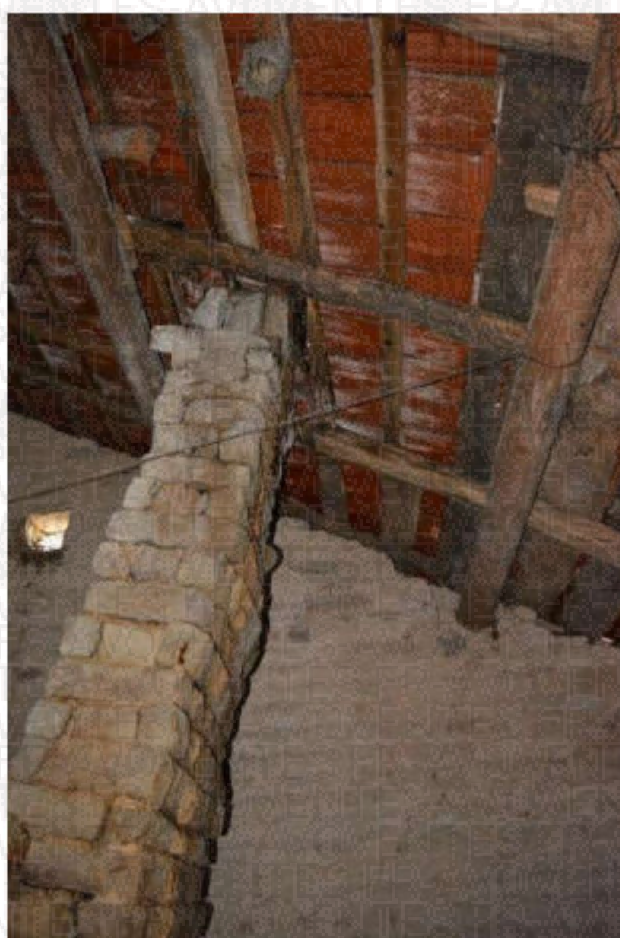
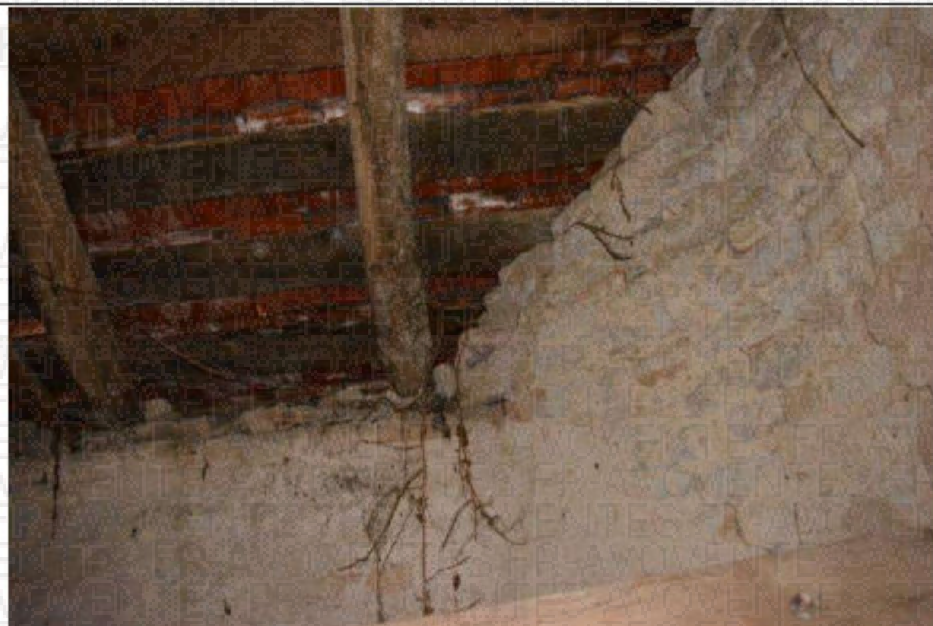
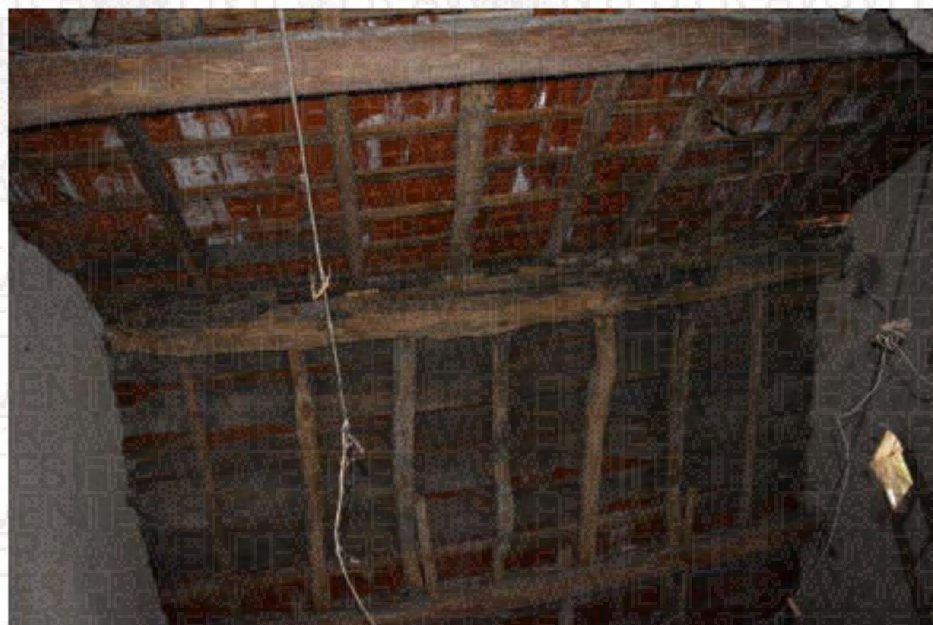
### Combles :

- Sol : le sol est constitué d'un plancher en bois, en mauvais état, il est en partie effondré au niveau de la partie située à droite de la cheminée.
- Murs : les murs sont en chaux, crépis, sur moellons. Présence d'une fissuration sur le mur côté pignon droit côté voirie.
- Plafond : le plafond est en nature de la toiture. Présence de poutres en bois et de tuiles en terre.

- A noter que la cheminée est visiblement penchée et qu'au-dessus de la cheminée il existe un trou sur le plancher.
