## PROCES VERBAL DE DESCRIPTION

**SYNDICAT DES COPROPRIETAIRES DE L'IMMEUBLE SITUE 25/27, Quai des Carrières  
à CHARENTON-LE-PONT (94220)**

Me suis transportée ce jour au 25, Quai des Carrières à CHARENTON-LE-PONT (Val de Marne )

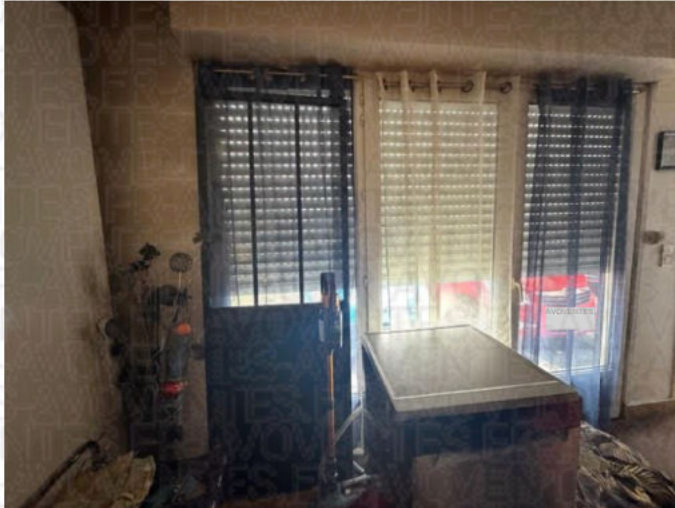
#### **GRANDE CHAMBRE en enfilade du salon**

Le sol est recouvert de parquet flottant en état d'usure normale.

Les murs sont recouverts de toile de verre elle-même recouverte de peinture en état d'usure normale.

Le plafond est recouvert de dalles de faux plafond en état d'usure avancée.

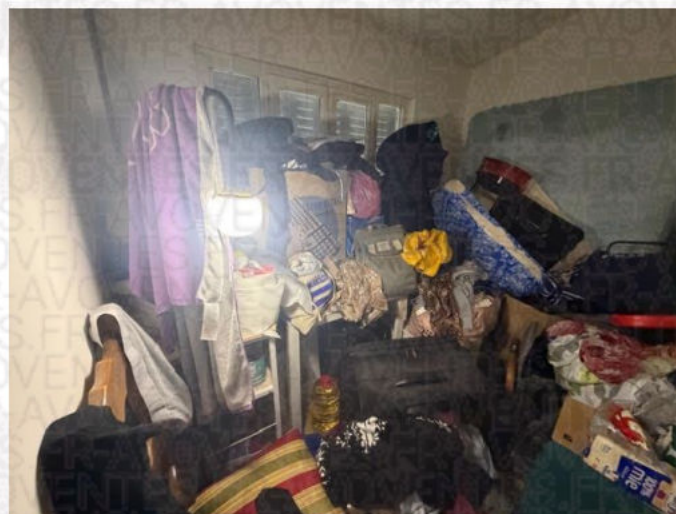
### **CHAMBRE A DROITE**

Le sol est recouvert de parquet flottant en état d'usure normale.
