PROCES-VERBAL DE DESCRIPTION

L'AN DEUX MILLE VINGT-QUATRE ET LE TREIZE NOVEMBRE À QUATORZE HEURES
TRENTÉ

PARCELLE SECTION AE NUMERO 29

Il s'agit d'une ancienne maison de Maître avec dépendances et jardin attenants, située au numéro 23 de la rue dite Carrer del Mitg, en cœur de ville, d'une contenance de 10a 41ca.

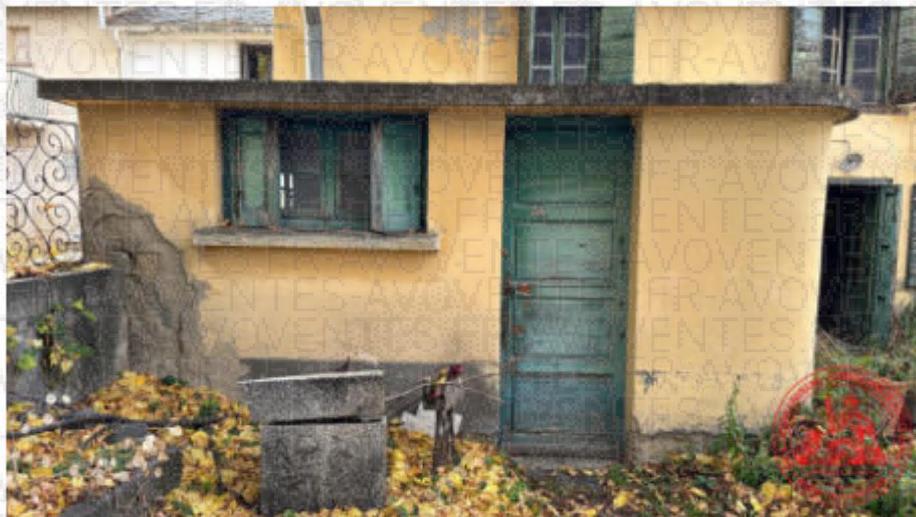
STUDIO :

Les murs sont enduits d'un crépi lissé peint accusant des fissures de surface. La peinture est défraîchie.

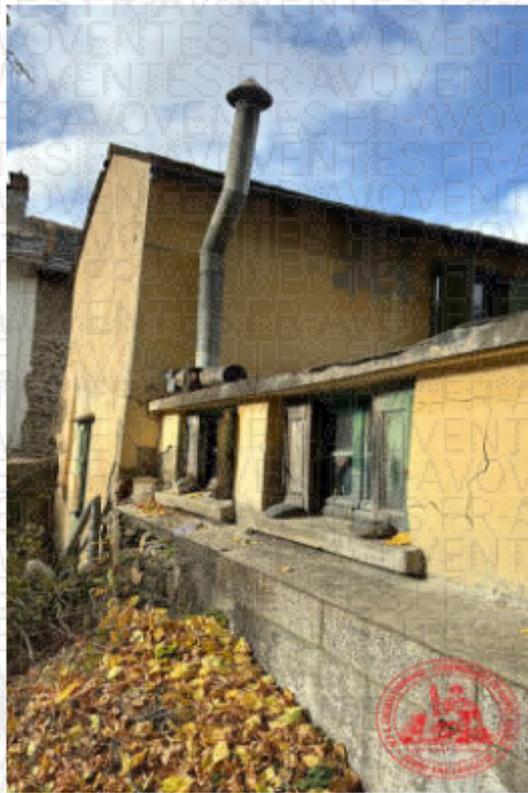
À l'extrémité Sud-ouest des dépendances, une porte extérieure en rez-de-chaussée donne accès à un ancien w-c.

Le sol est en béton et les murs pour partie faïencés et pour partie plâtrés. Le plafond est plâtré.

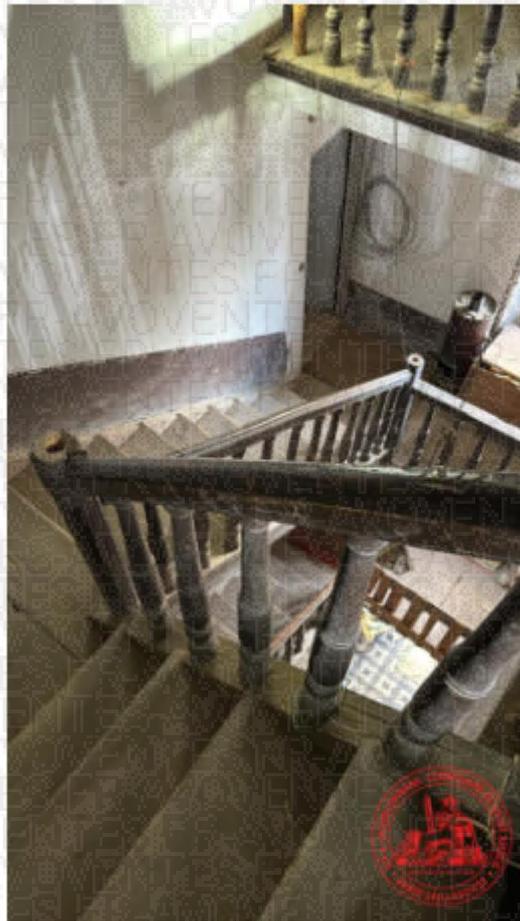
Les sols de l'ensemble des pièces de ce niveau sont un ancien plancher de bois.

Les murs et les plafonds partiellement plâtrés accusent des auréoles, des fissures, des lézardes, des épaufures et sont couverts d'efflorescences de moisissures.

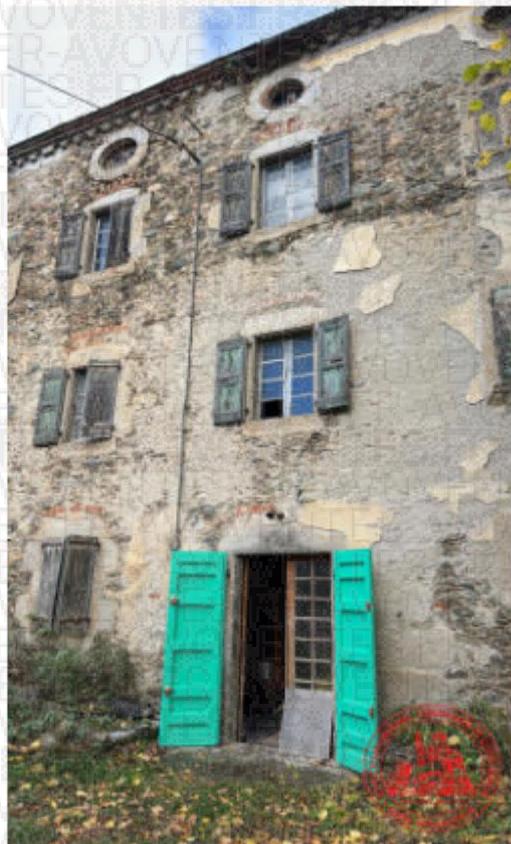
MURS DE FACADE

Les murs de façade sont des murs anciens, édifiés en pierres partiellement dissimulées par de la chaux ancienne.
