## PROCES VERBAL DE DESCRIPTION

**(31130) FLOURENS, Lieu-dit « Le Pigeonnier », 2 Chemin de Lancefoc, dont la référence cadastrale est la suivante : section ZA Numéro 39.**

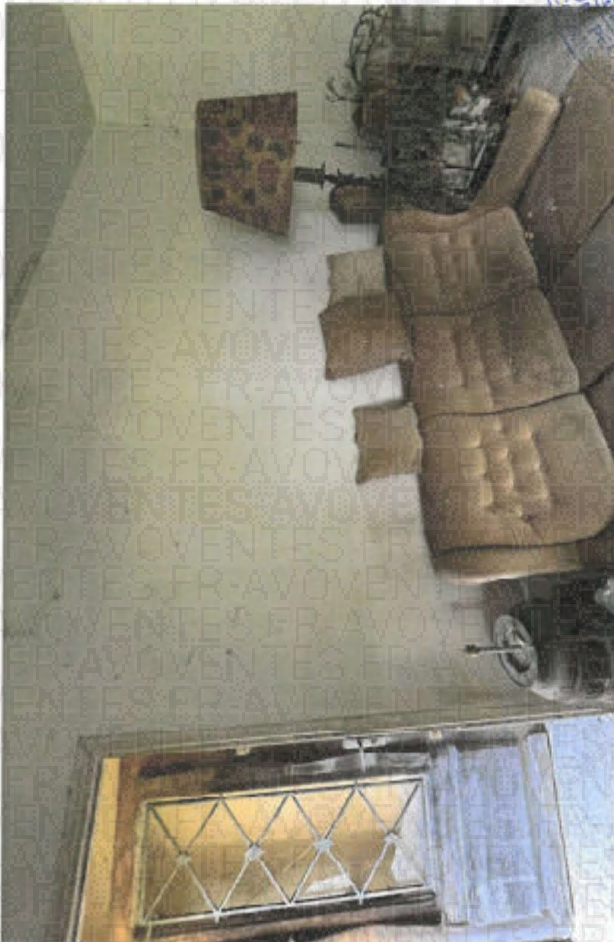
photographie (7)

L'ensemble de la pièce est en très mauvais état.

Les revêtements des murs et du plafond s'effritent et présentent des traces verdâtres caractéristiques d'infiltrations d'eau.

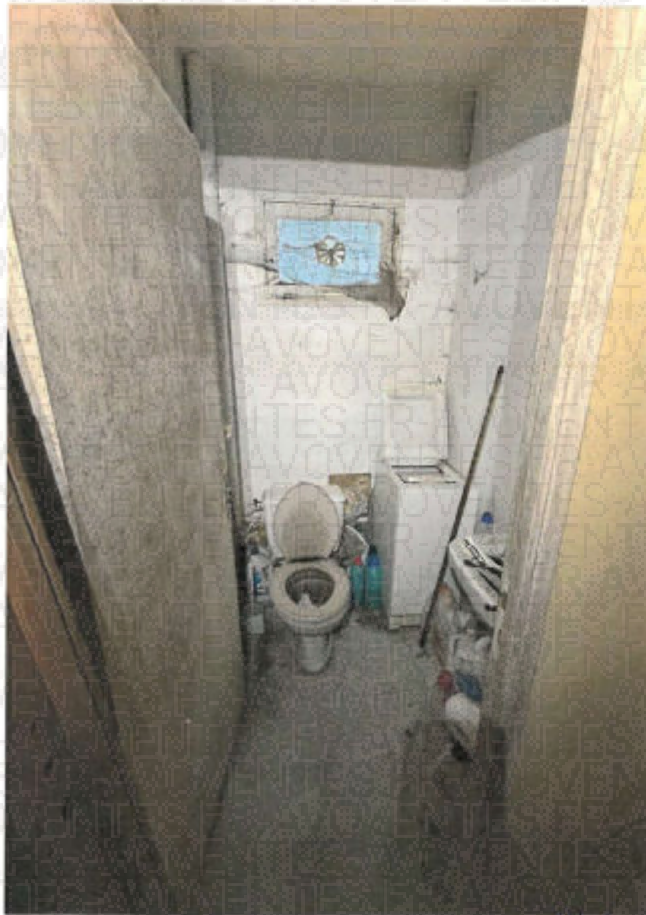
photographie (21)

La pièce et les équipements sont souillés.

- Une cuvette souillée,
- Un lavabo sur colonne souillé,
- Un fenestron donnant sur le pignon droit,
- Une douille et une ampoule.

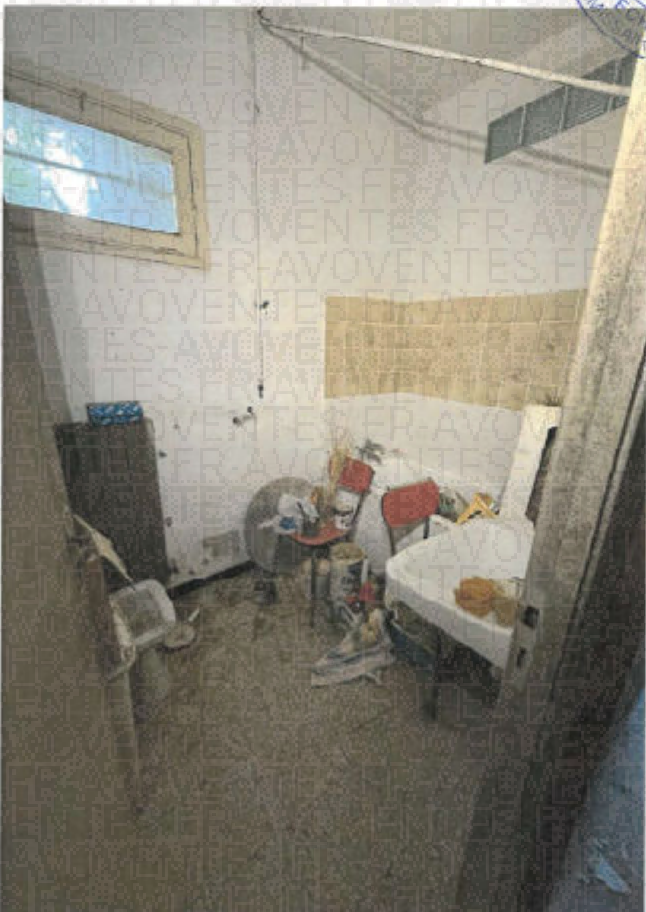
photographie (23)

La pièce et les équipements sont souillés.

Les murs présentent des traces jaunâtres caractéristiques d'infiltrations d'eau.

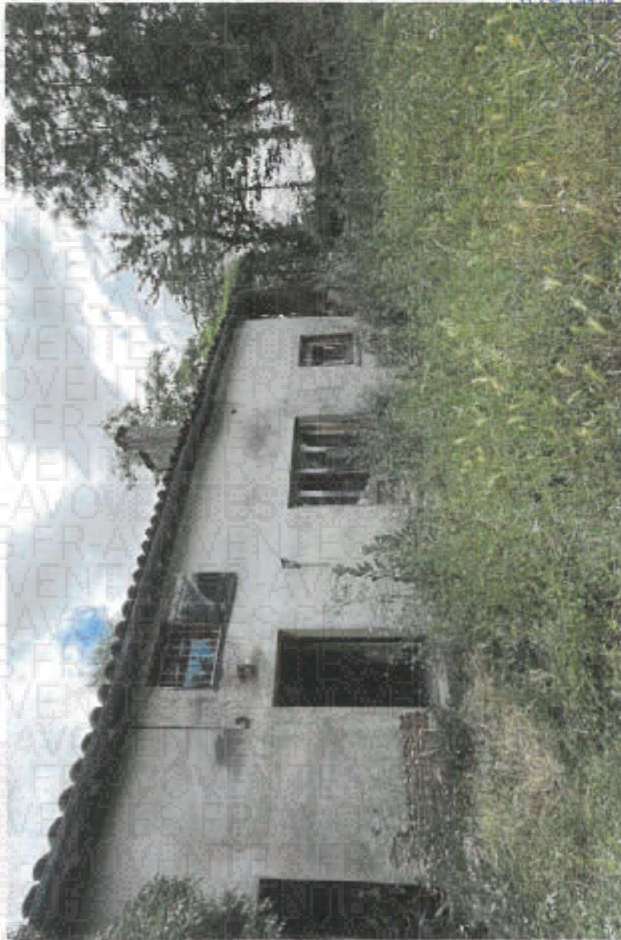
photographie (35)

La façade avant est recouverte d'un enduit crépi partiellement manquant notamment en partie basse, laissant apparaître les matériaux de construction, à savoir les briques foraines.

La toiture est en partie détruite.
