**PROCES-VERBAL DE DESCRIPTION**

Un ensemble immobilier sis à CHAVILLE (HAUTS-DE-SEINE) 92370, 15 rue Edouard Rougeaux, une propriété comprenant :

**Lot n°5**

Consistant en un pavillon comprenant salon/salle à manger, deux chambres, petit bureau, cuisine, salle de bains, Tout à l'égoût et droit à jouissance exclusive d'un terrain indiqué sous teinte ocre du plan qui est annexé au règlement de copropriété.

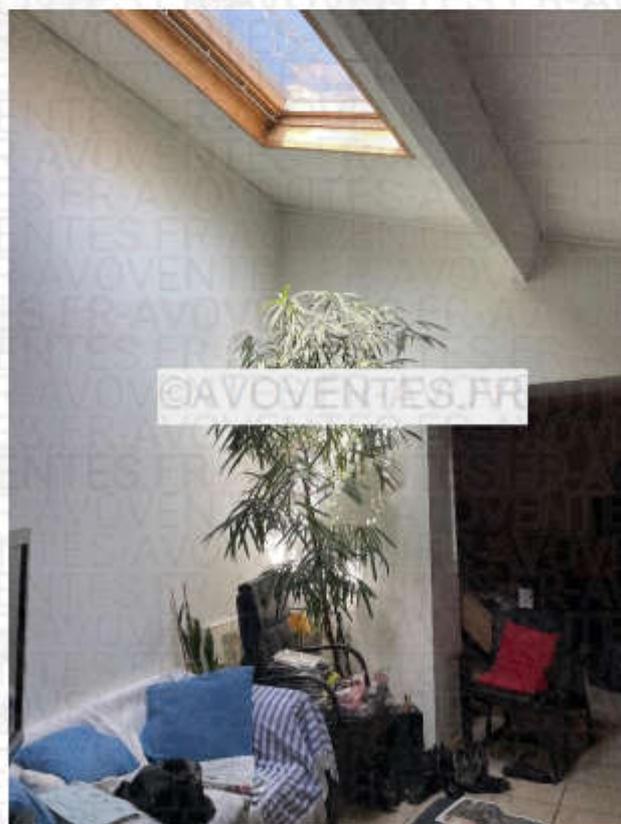
- Une fenêtre de toit de marque Velux en bon état d'usage et d'apparence,
- Une baie vitrée cadre PVC un vantail fixe, un vantail coulissant en bon état d'usage et d'apparence. Volets roulants manuels, cane de levage non accessible, fonctionnement sous réserve.

**Chauffage** par un système de climatisation et réversible de marque MITSUBISHI.

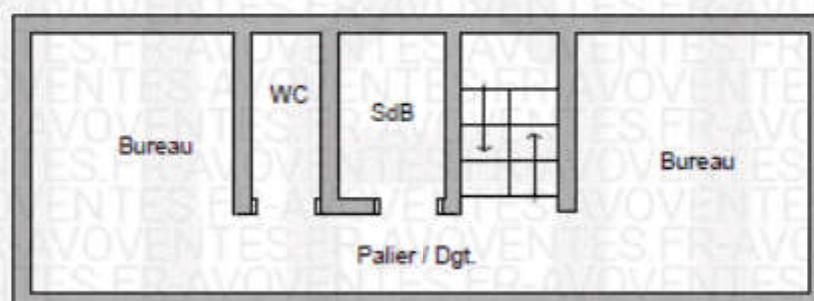
R+1

**DE MANIERE GENERALE, L'ENSEMBLE DE CE LOCAL EST DEGRADE ET/OU EN COURS DE REALISATION.  
IL EST DEPOURVU DE TOUT ENTRETIEN  
LES MATERIAUX SONT VETUSTES.**
