PROCES VERBAL DE DESCRIPTION

« A VALLAURIS (Alpes Maritimes) 06220, 368 Boulevard des Glaieuls,

A VALLAURIS (ALPES-MARITIMES) 06220 368 Boulevard des Glaieuls,

- Une maison à usage d'habitation dénommée VILLA MAHO élevée d'un rez-de-jardin, d'un rez-de-chaussée et d'un premier étage avec ascenseur, composée de la manière suivante :

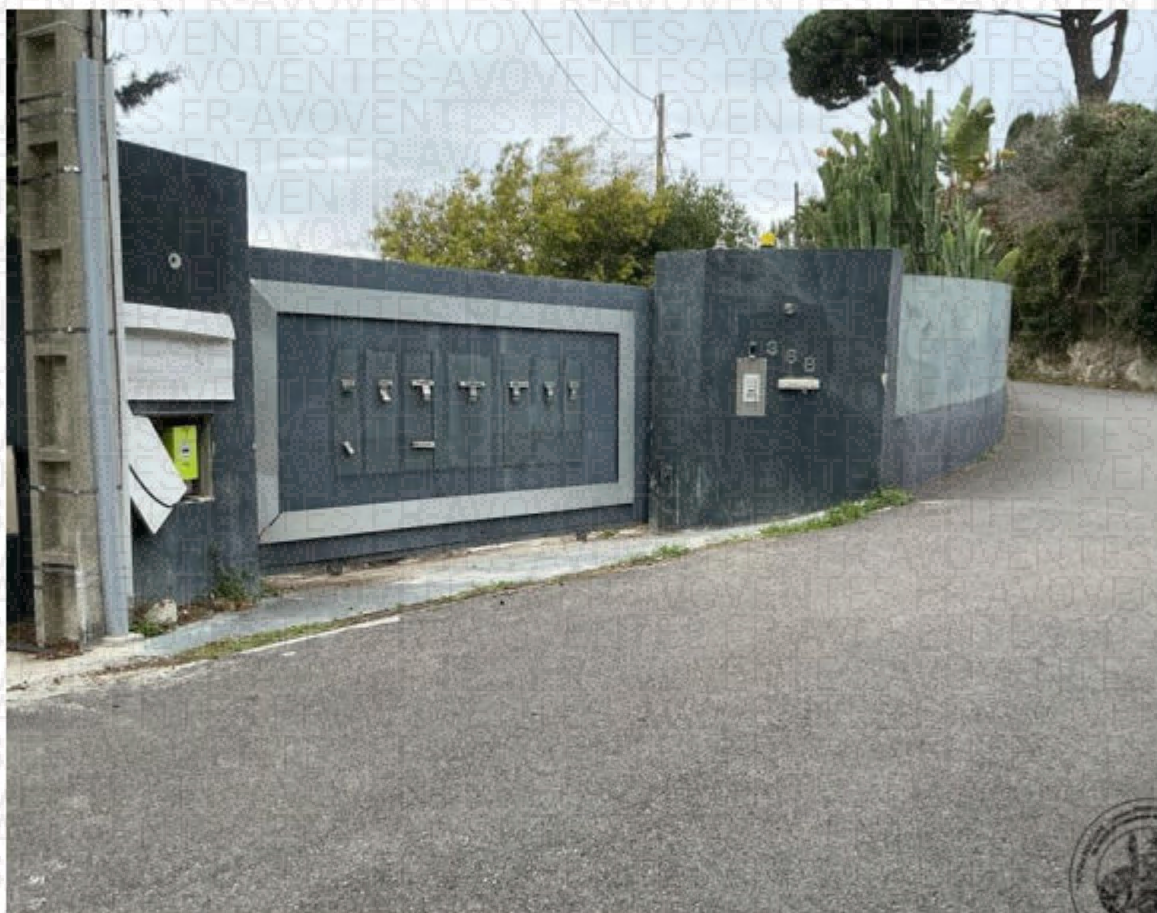
L'accès au bien immobilier s'effectue par le boulevard des Glaïeuls qui est une voie à double sens :

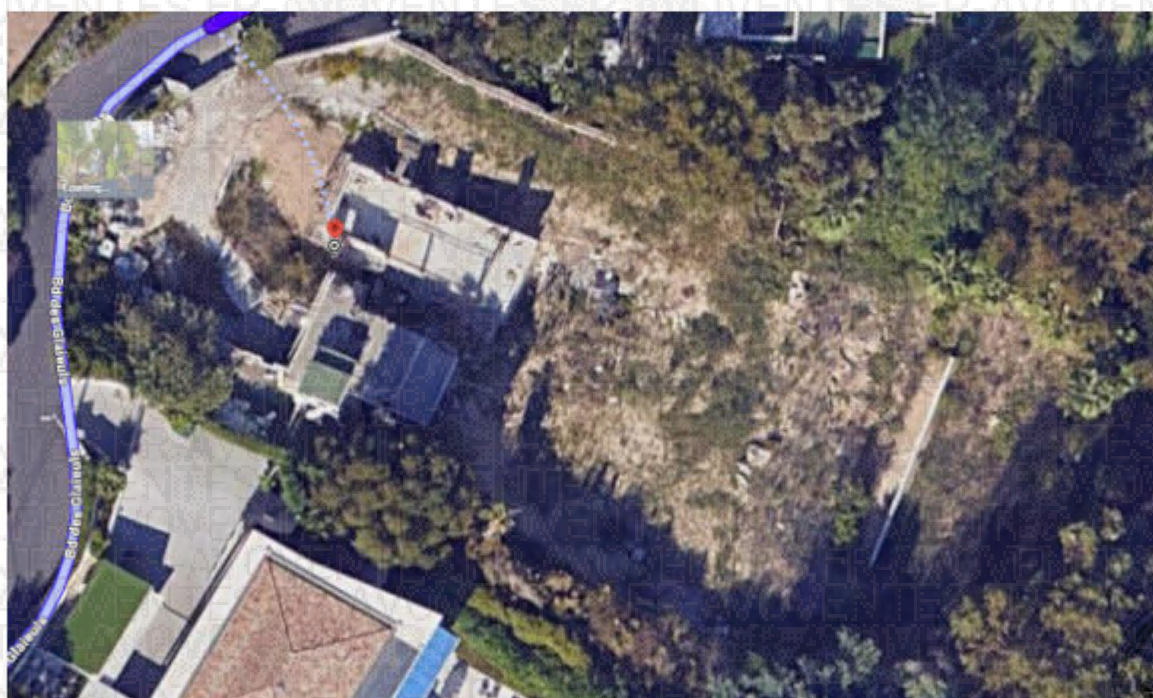
J'insère à toutes fins une capture d'écran du terrain :

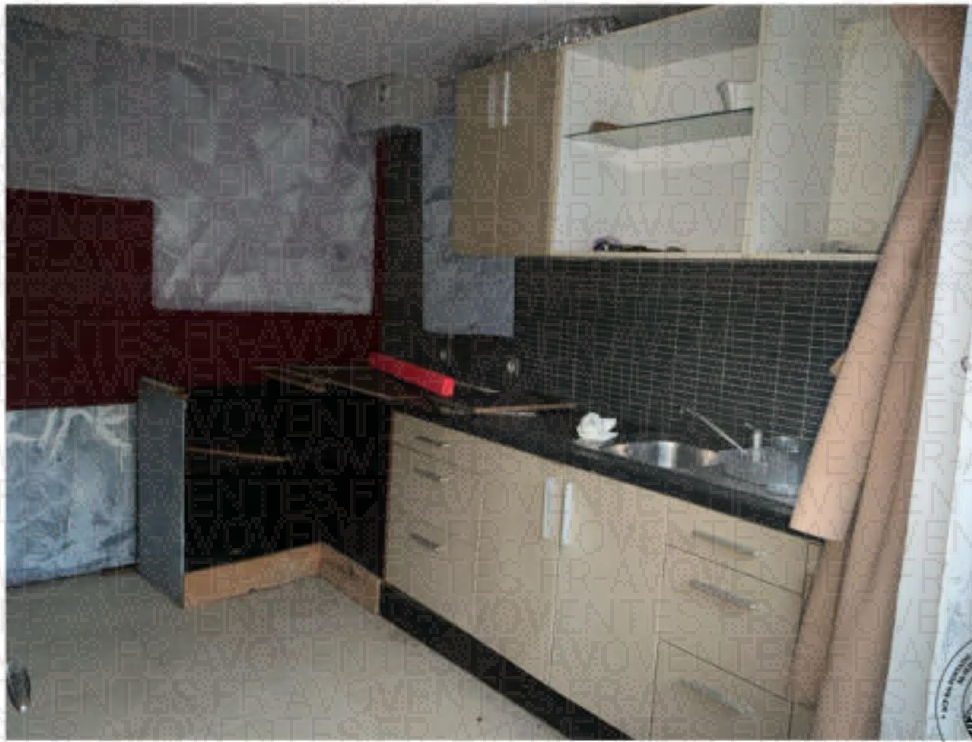
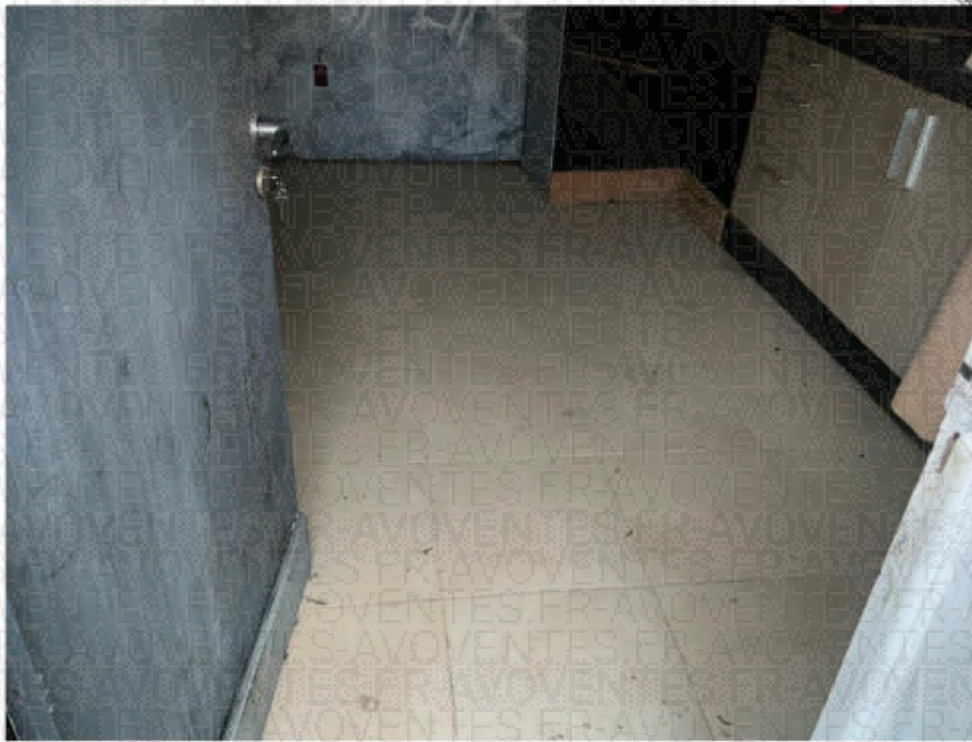
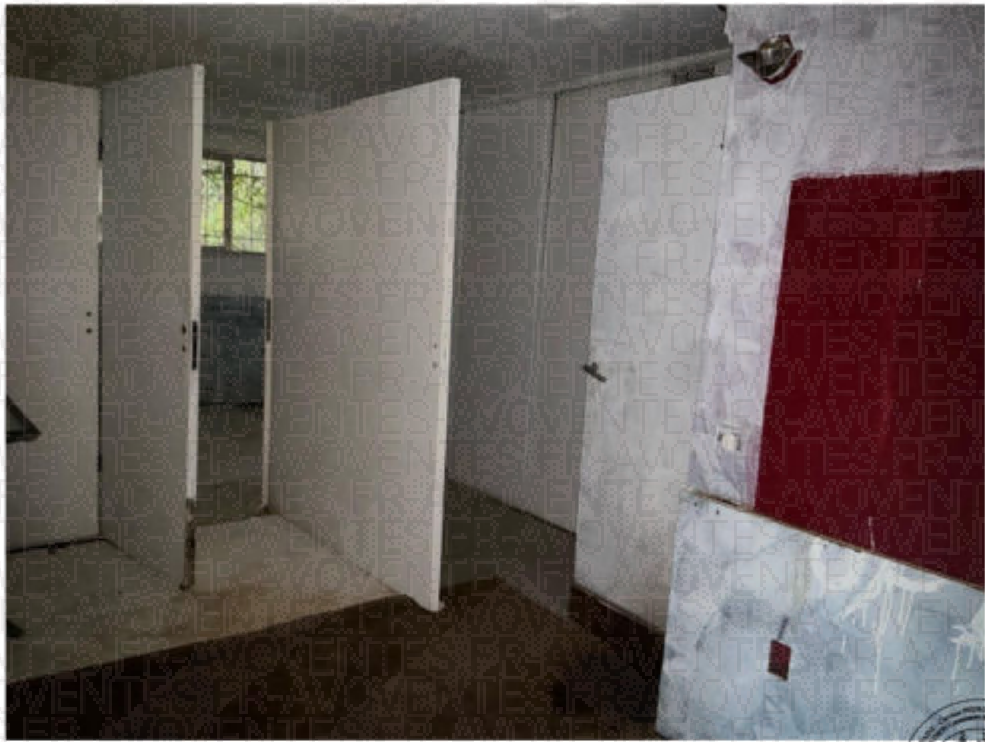
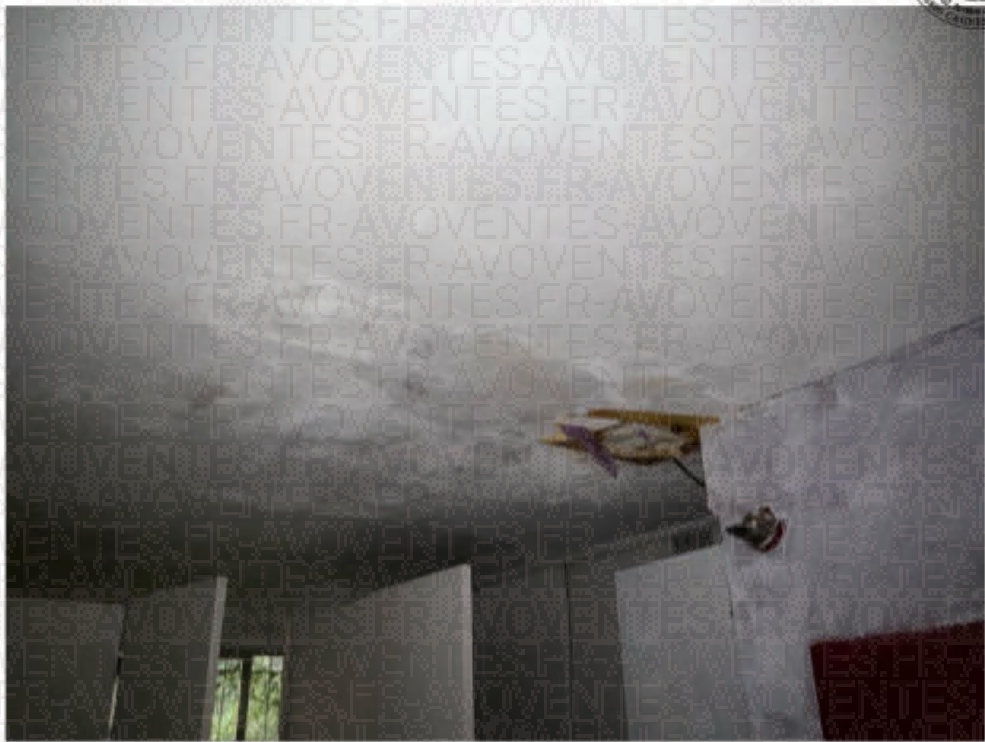
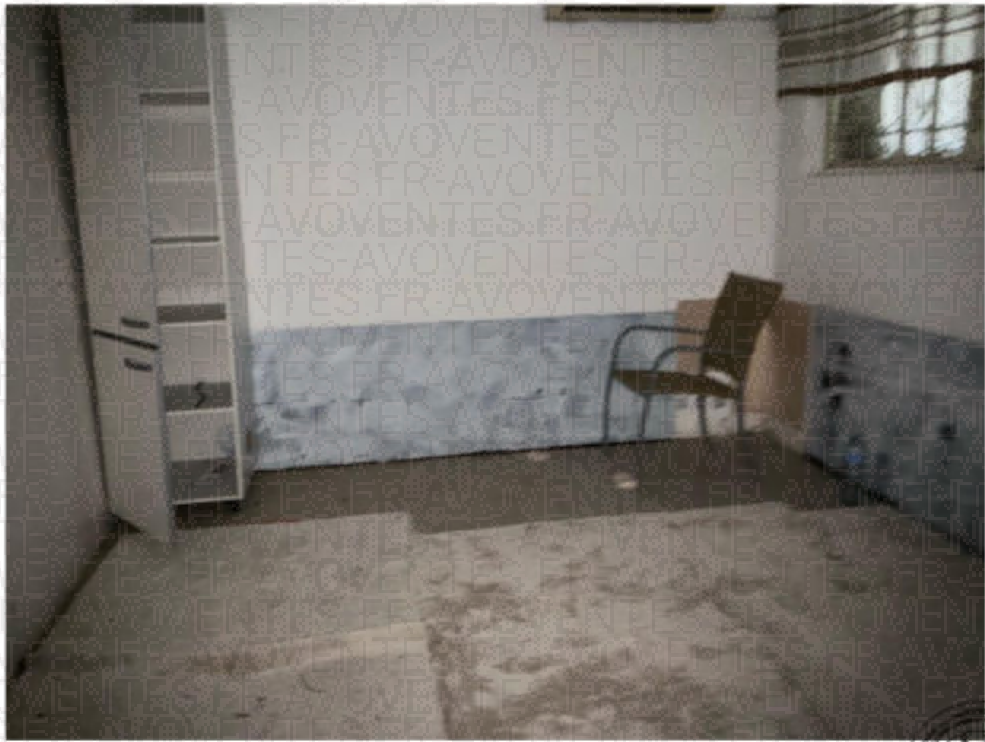
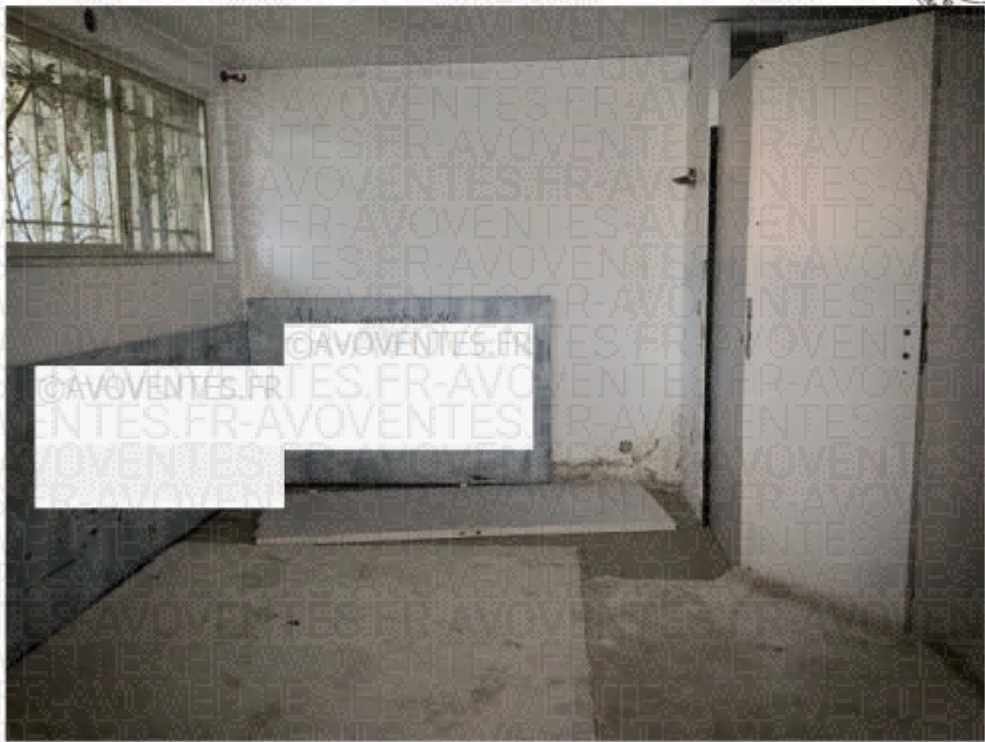
STUDIO INDEPENDANT

Une pièce attenante est observée, comportant notamment des éléments de rangement ainsi que divers objets et mobiliers. Le sol apparaît partiellement brut et présente des traces d'humidité et de salissures.

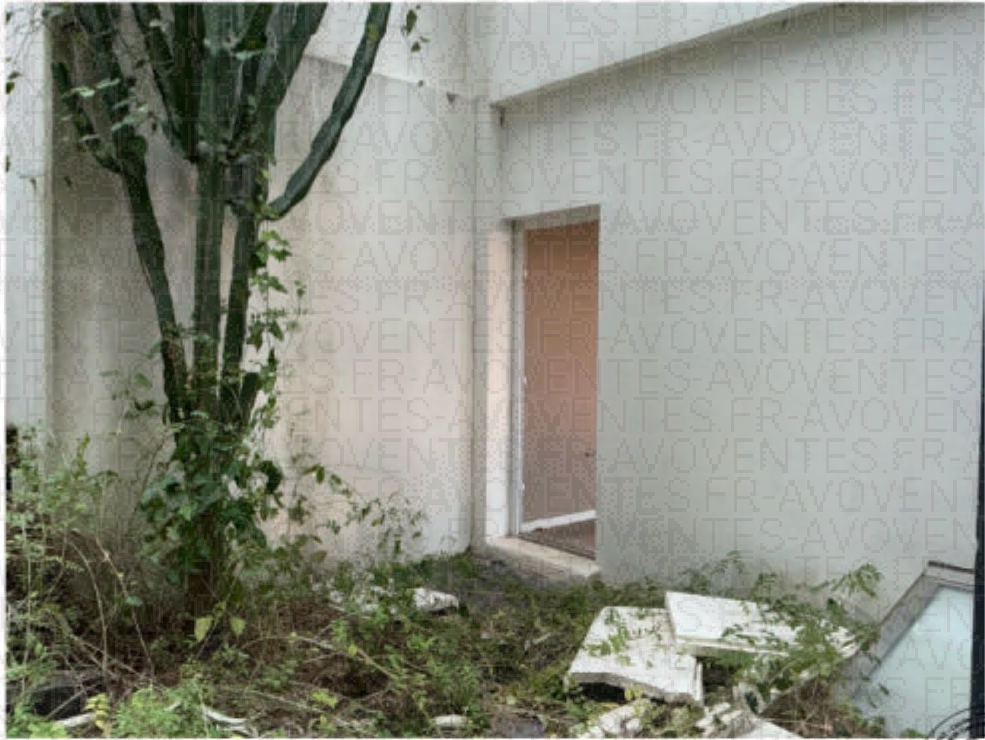
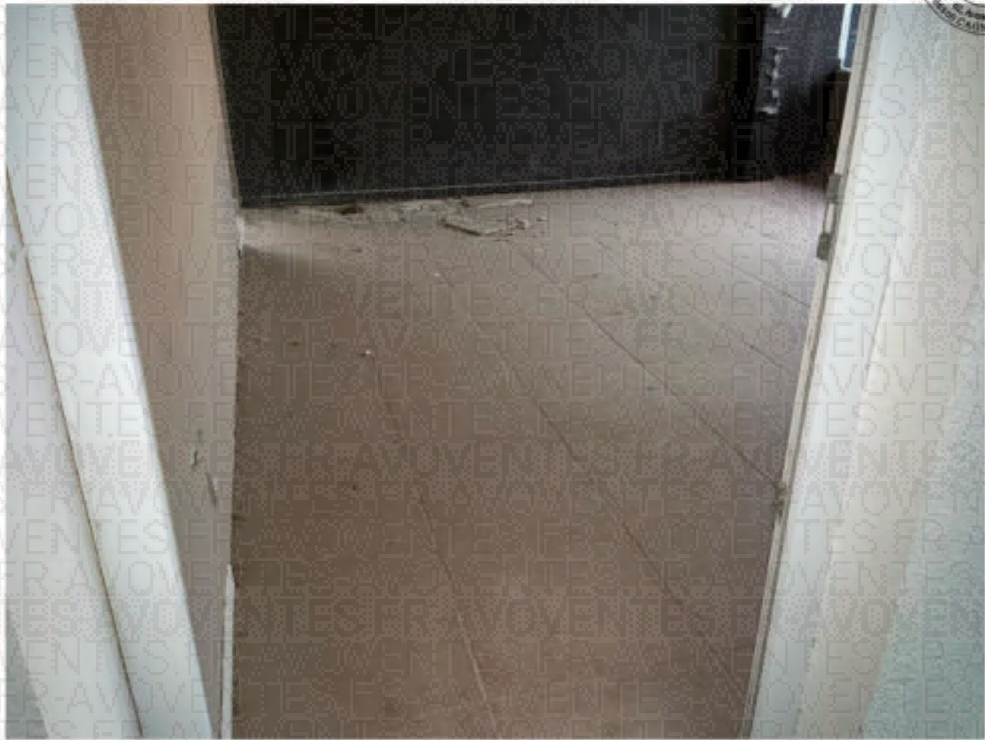
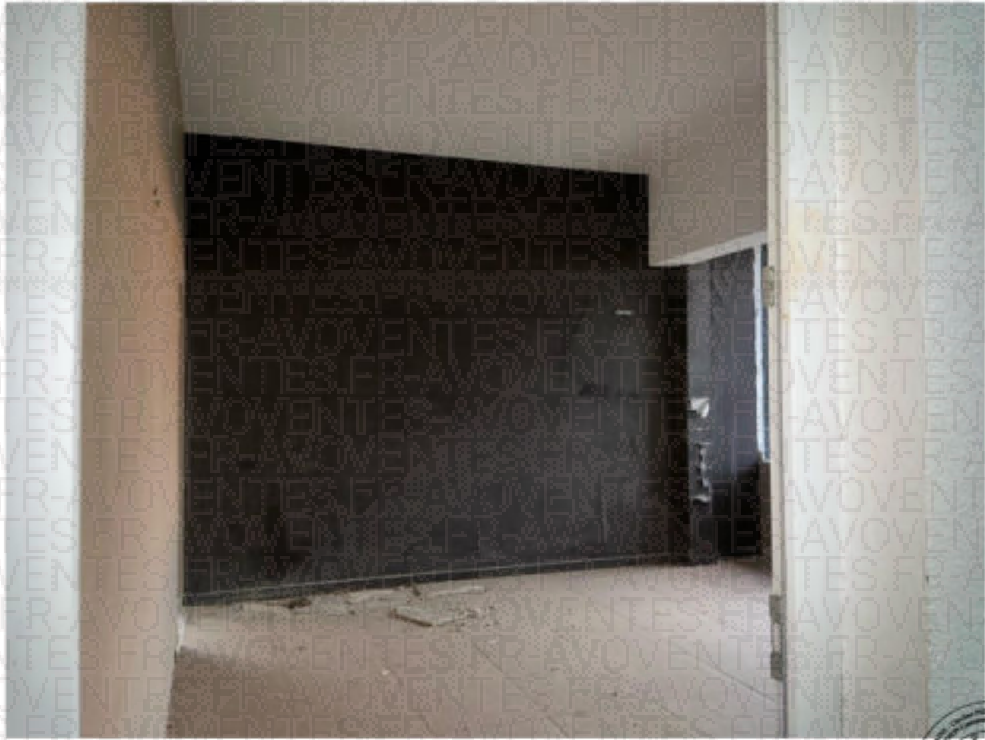
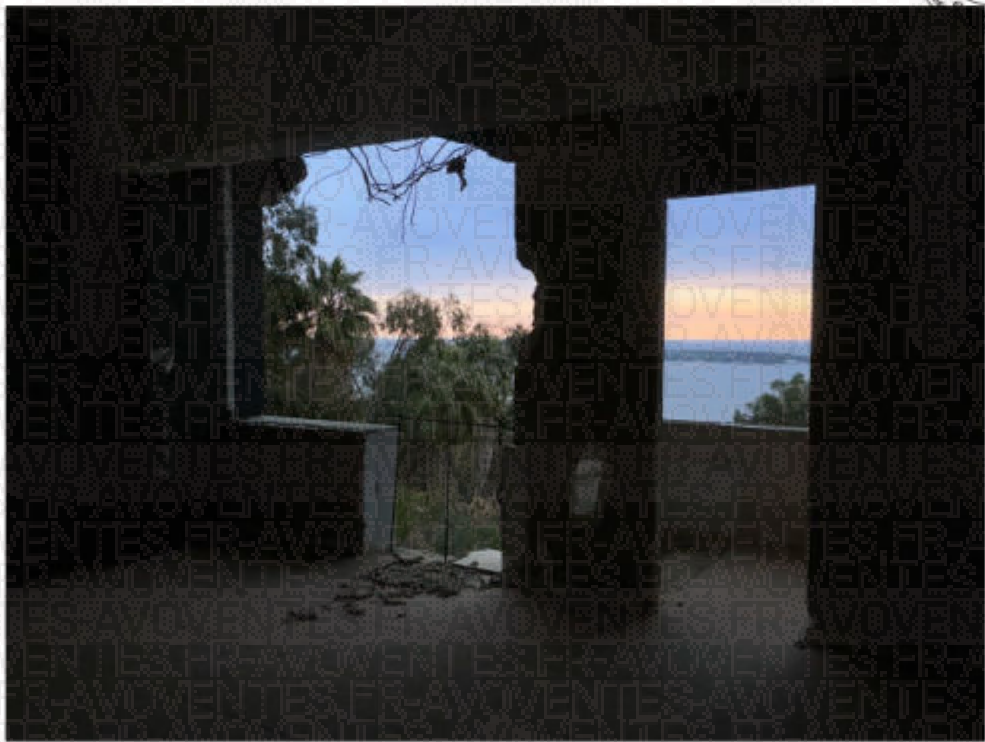
VOLUME PARTIELLEMENT DEMOLI

Je constate également la présence d'arêtes de béton apparentes, des ferrillages visibles et d'éléments de maçonnerie fracturés.

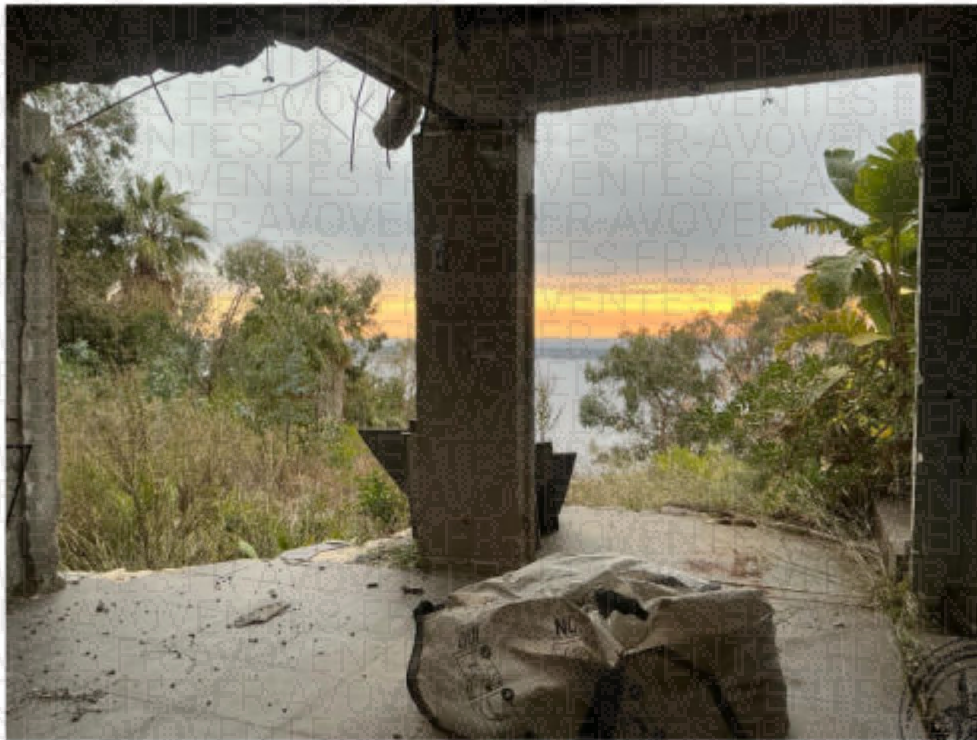
VOLUME CONSTRUCTION NON ACHEVEE

À proximité immédiate du bâtiment existant partiellement démoli, je constate la présence d'une construction distincte constituée d'une structure en béton armé élevée sur plusieurs niveaux.

Cette construction se présente te à l'état de gros œuvre, comprenant poteaux verticaux, planchers béton et dalles intermédiaires.

Je constate la présence ce de fers d'attente apparents en partie haute des poteaux et planchers.

Aucun ouvrage de fermeture n'est posé, les façades apparaissent ouvertes. La construction n'est ni hors d'eau ni hors d'air.

Aucun aménagement intérieur n'est observé, les volume apparaissent bruts, sans cloisonnement, sans réseaux apparents achevés et sans équipements.

L'ensemble apparaît à l'état de structure en gros œuvre non achevée, impropre à toute occupation.
